岩手県沿岸中南部における 地震動・津波などによる被害状況 (Web公開版)

地盤工学会 東北支部・四国支部
合同一次調査団

調査地:岩手県沿岸中南部(陸前高田・大船渡・釜石)

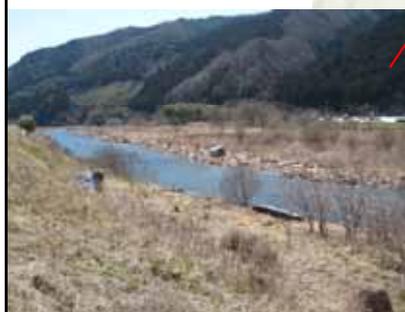
津波遡上の 最北端

- ・ 気仙川下流より約7.5km
附近まで津波が遡上
- ・ 河川堤防等の変状は
認められない
- ・ 約1km下流の津波高さ:
約3m

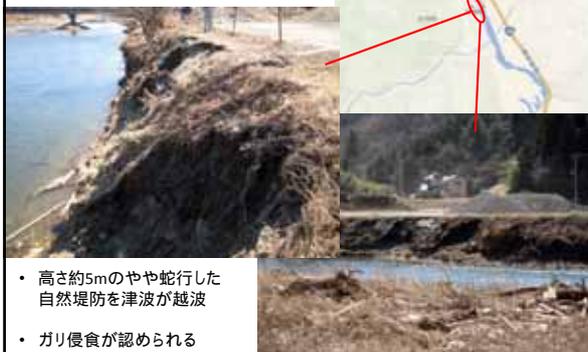
津波の越波による 自然堤防の浸食

- ・ 高さ約5mのやや蛇行した
自然堤防を津波が越波
- ・ ガリ侵食が認められる

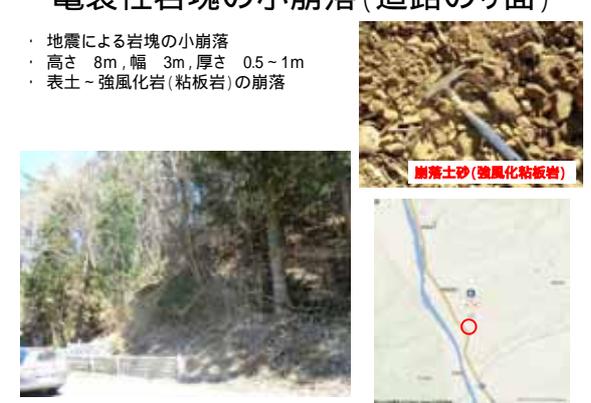
亀裂性岩塊の小崩落(道路のり面)

- 地震による岩塊の小崩落
- 高さ 8m, 幅 3m, 厚さ 0.5~1m
- 表土~強風化岩(粘板岩)の崩落

崩落土砂(強風化粘板岩)

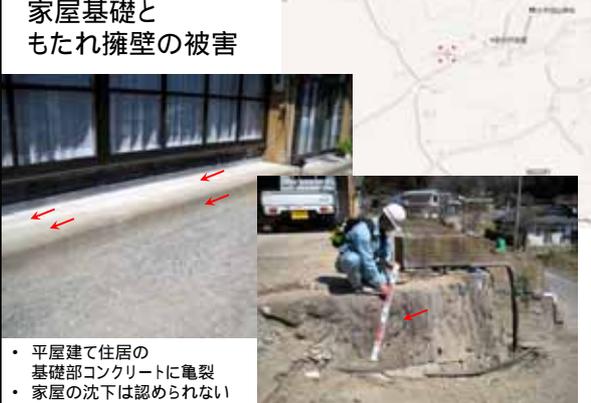
盛土に築堤された家屋基礎ともたれ擁壁の被害

- 平屋建て住居の基礎部コンクリートに亀裂
- 家屋の沈下は認められない

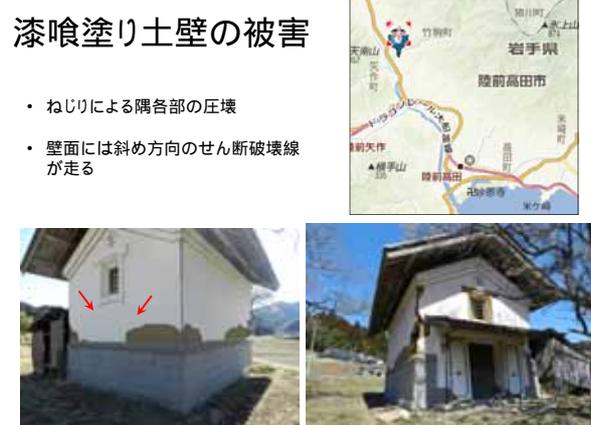
漆喰塗り土壁の被害

- ねじりによる隅各部の圧壊
- 壁面には斜め方向のせん断破壊線が走る

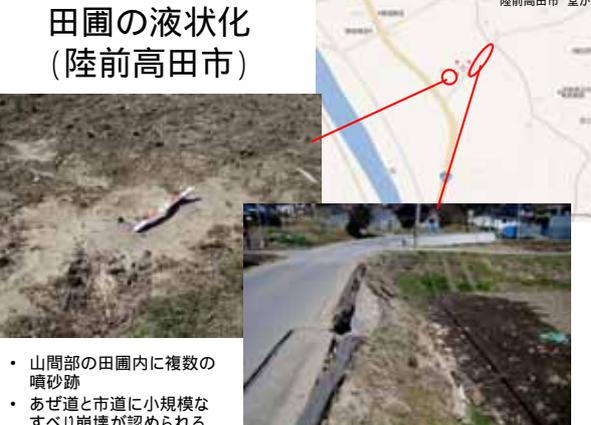
田圃の液状化(陸前高田市)

- 山間部の田圃内に複数の噴砂跡
- あぜ道と市道に小規模なすべり崩壊が認められる

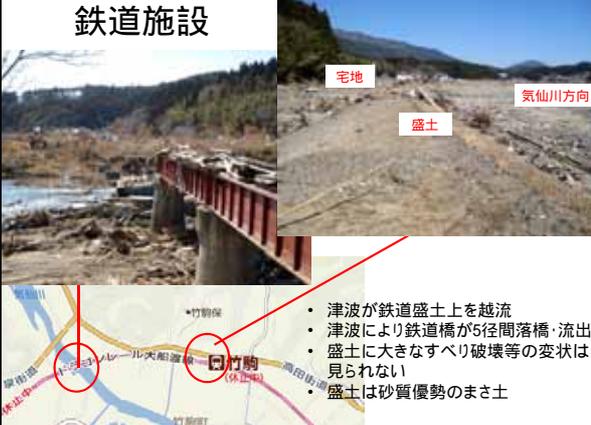
鉄道施設

- 津波が鉄道盛土上を越流
- 津波により鉄道橋が5径間落橋・流出
- 盛土に大きなすべり破壊等の変状は見られない
- 盛土は砂質優勢のまさ土

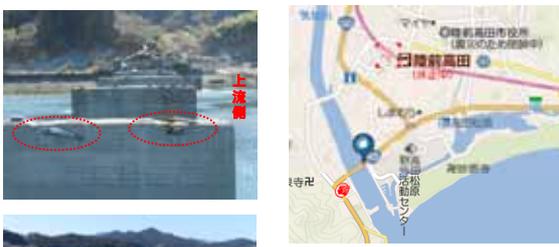
気仙大橋の落橋

- 津波による上部工の上流側への流出
- 落橋防止工が引きちぎられている

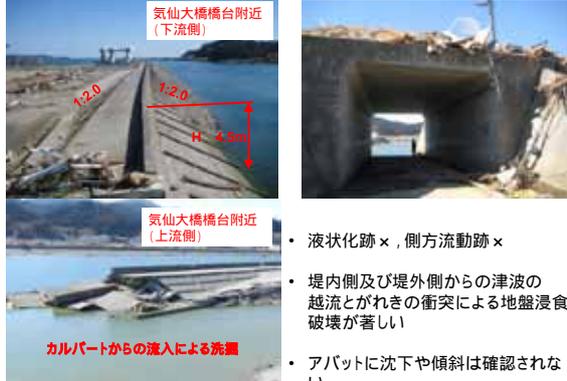
気仙大橋取付部堤防の被害原因(推測)

カルバートからの流入による洗掘

- 液状化跡×, 側方流動跡×
- 堤内側及び堤外側からの津波の越流とがれきの衝突による地盤浸食, 破壊が著しい
- アバットに沈下や傾斜は確認されない

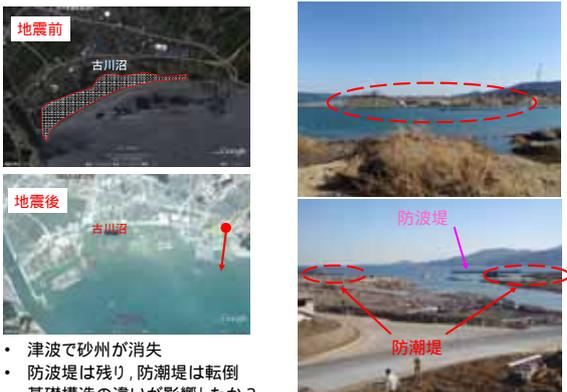
高田松原(砂州)

- 津波で砂州が消失
- 防波堤は残り, 防潮堤は転倒
- 基礎構造の違いが影響したか?

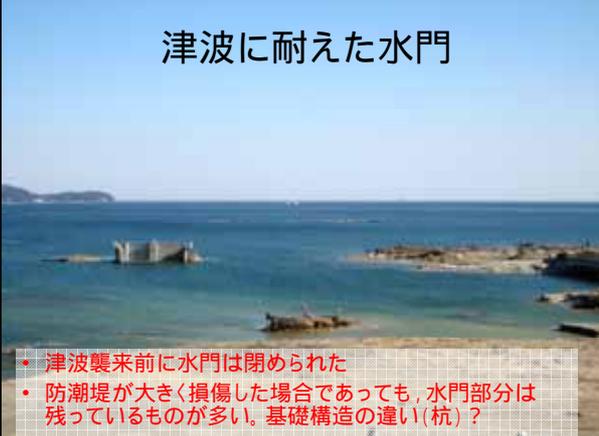
津波に耐えた水門

- 津波襲来前に水門は閉められた
- 防潮堤が大きく損傷した場合であっても, 水門部分は残っているものが多い。基礎構造の違い(杭)?

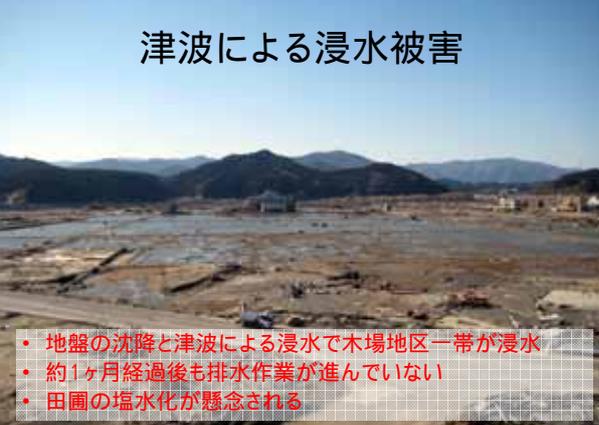
津波による浸水被害

- 地盤の沈降と津波による浸水で木場地区一帯が浸水
- 約1ヶ月経過後も排水作業が進んでいない
- 田圃の塩水化が懸念される

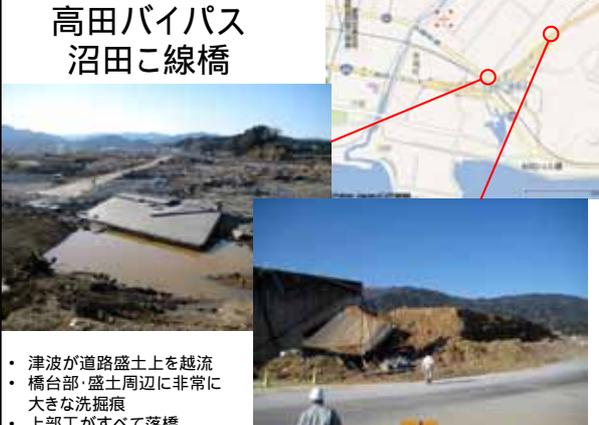
高田バイパス 沼田こ線橋

- 津波が道路盛土上を越流
- 橋台部・盛土周辺に非常に大きな洗掘痕
- 上部工がすべて落橋

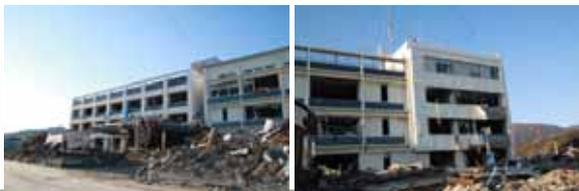
陸前高田市役所

- 汀線から1km離れた建物が津波の被害を受けた
- 庁舎の4階まで津波の痕跡が見られる

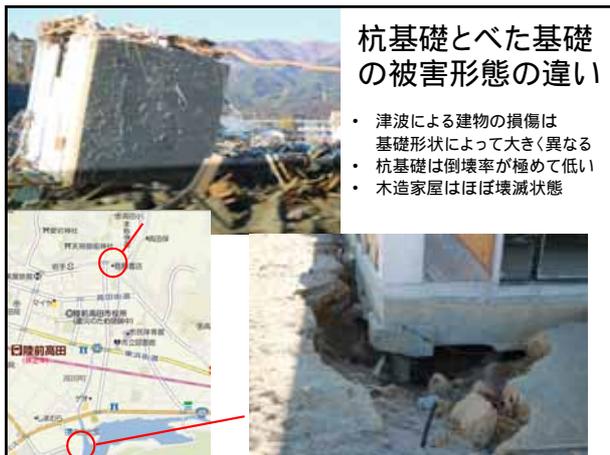
杭基礎とべた基礎の被害形態の違い

- 津波による建物の損傷は基礎形状によって大きく異なる
- 杭基礎は倒壊率が極めて低い
- 木造家屋はほぼ壊滅状態

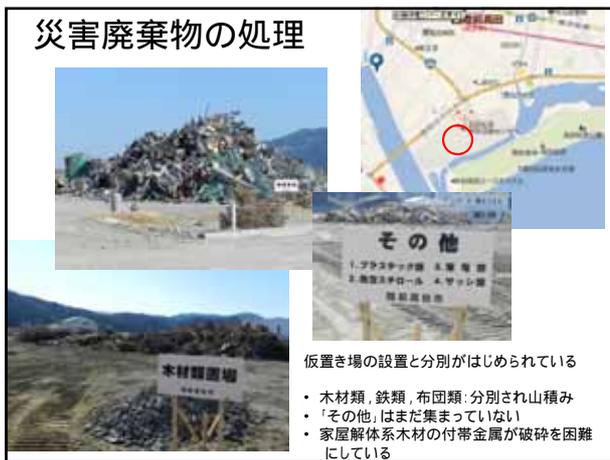
災害廃棄物の処理

仮置き場の設置と分別がはじめられている

- 木材類、鉄類、布団類: 分別され山積み
- 「その他」はまだ集まっていない
- 家屋解体系木材の付帯金属が破碎を困難にしている

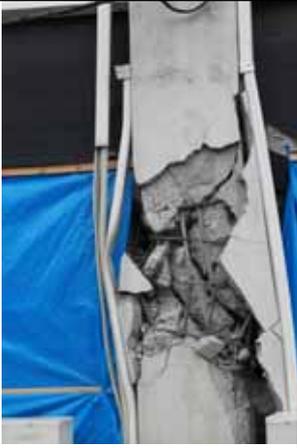
遠野市役所

- 本館1F柱にせん断クラック
- 使用鉄筋は、丸鋼で、配力筋のピッチも広い
- 災害対策用テントが別途設けられた

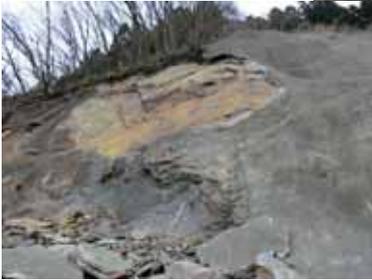
岩盤の小崩落(剥落)

- 岩盤(粘板岩)の剥離性の崩落
- 流れ盤の亀裂面、剥離面は雨水等の浸透により酸化し変色している
- 吹き付けコンクリートに損傷が見られる

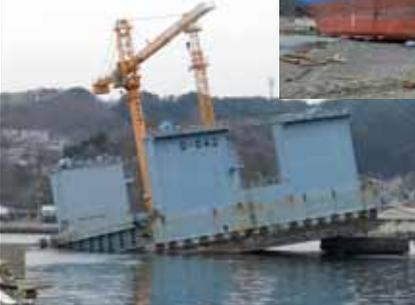
船舶の座礁 (釜石港)

津波高さ: 約8m

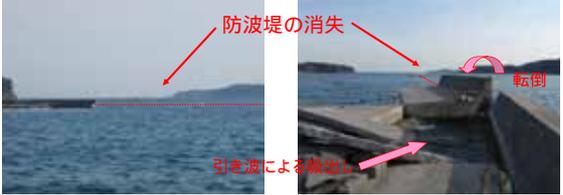
末崎町・門之浜漁港(防波堤・岸壁)

防波堤の消失

引き波による転倒

岸壁の沈下(海水面上はほぼレベル)

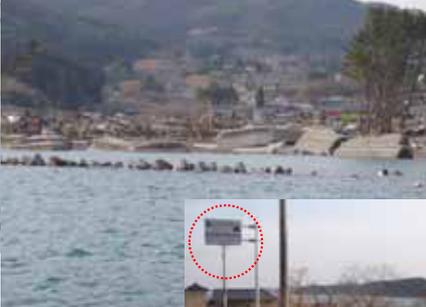
末崎町・門之浜湾 防潮堤

- 津波で防波堤, 離岸堤, 防潮堤が崩壊
- 背後の住宅地に約4mの津波が流入
- 浸水域は事前の想定高さに類似

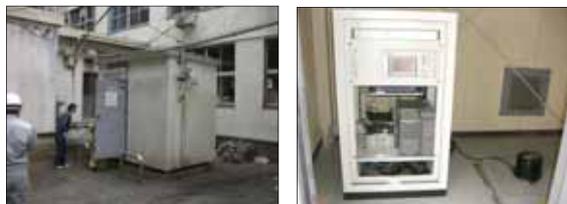
釜石市役所気象庁

本震 震度5弱 その後記録なし 本体は被害なし
 → 地下のネットワークが被災のため
 気象庁職員がメモリーに記録されたいくつかの余震記録を回収

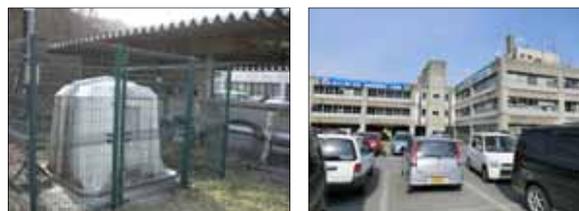
K-NET大船渡(大船渡市役所)

記録なし 本体は無事 ネットワークが被災

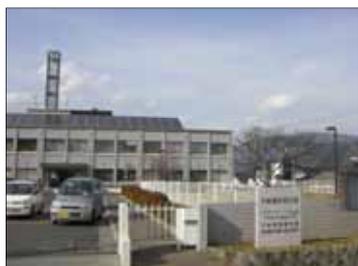
大船渡合同庁舎 気象庁

震度5弱 被害なし
