# 横浜市金沢区八景島周辺および 本牧港湾住宅周辺地盤の液状化被害

関東学院大学 地盤防災工学研究室

調査ルート 2011.3.13

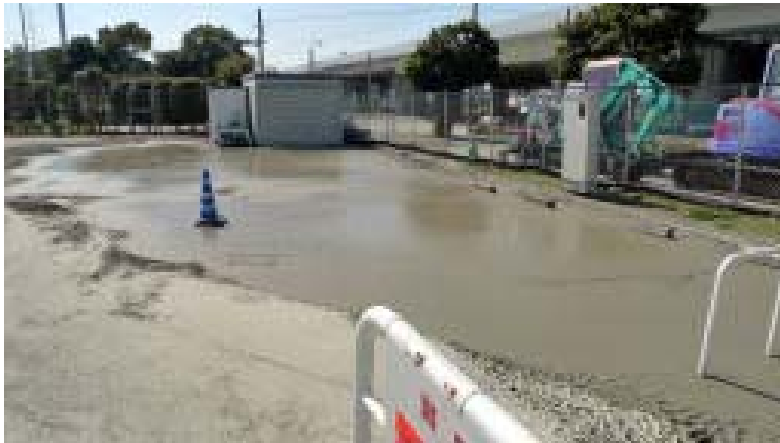
3階建て駐車場敷地内で液状化，一度目の地震で噴砂が吹いた程度だったが，2度目の地震で一気に路面が波打ったとの証言あり

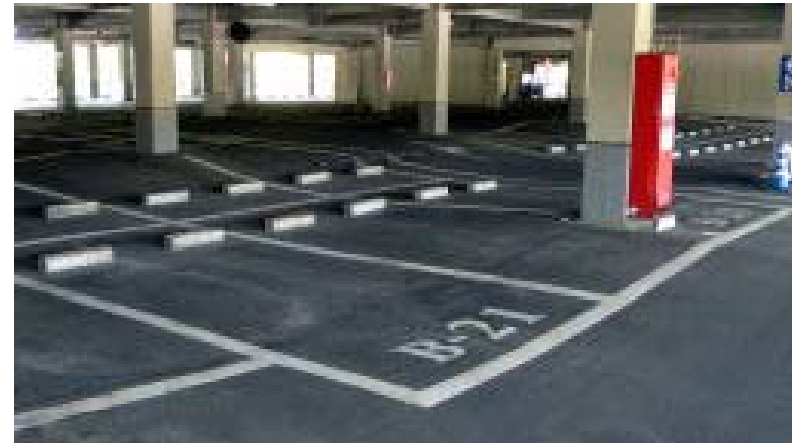
駐車場で最も噴砂(水)跡が広く残っていた。フェンスを介した歩道端には、舗装面との隙間が長く開いていたため、噴出した泥水が流れ込んできたことも考えられる。

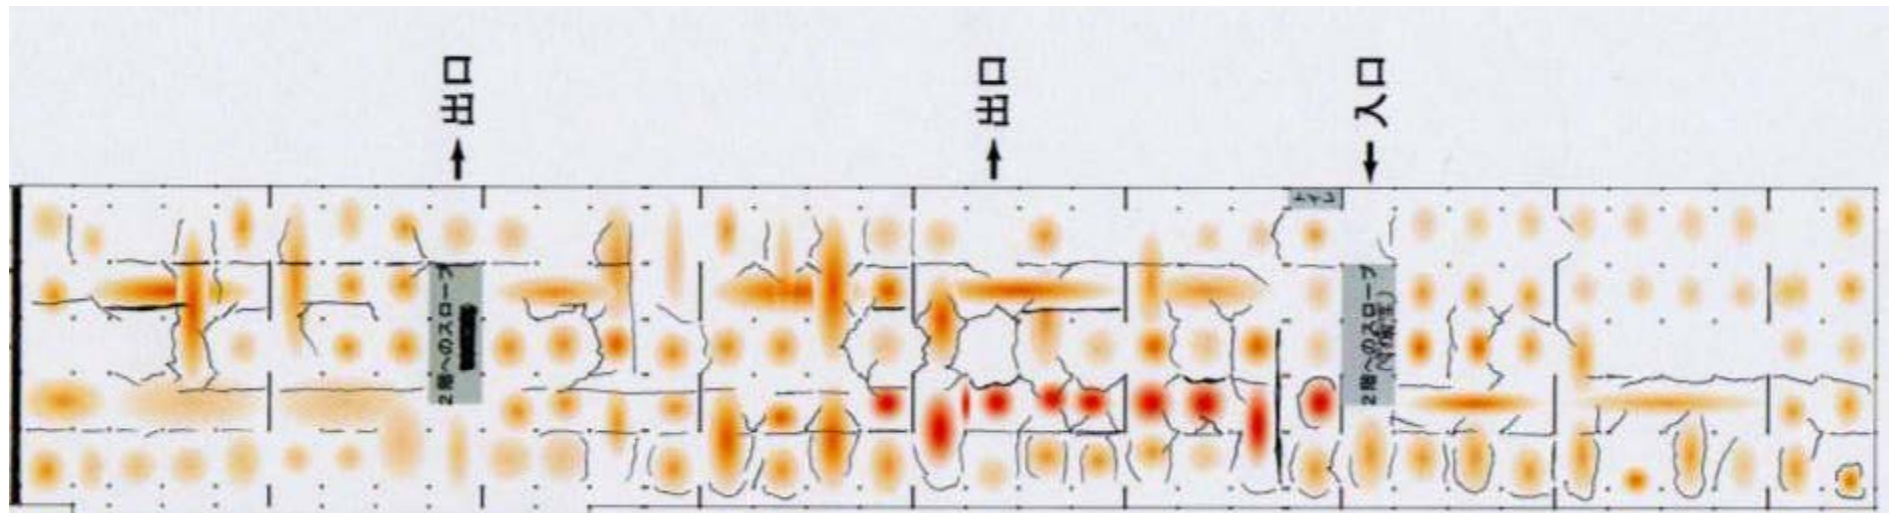
## ① 駐車場内の波打ちの計測結果

周辺地盤の沈下(およそ10cm)によるグラック

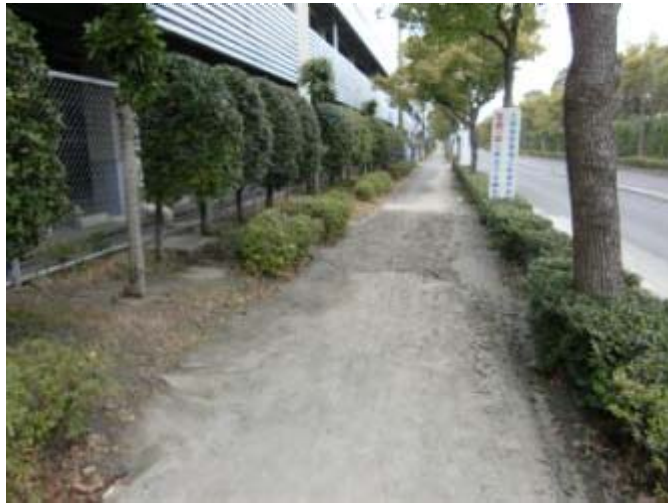
駐車場周辺の歩道には、多くの噴砂が残っていた。  
歩道にクラックは入っていなかったが、植栽との間には  
数cmの隙間が見られた。

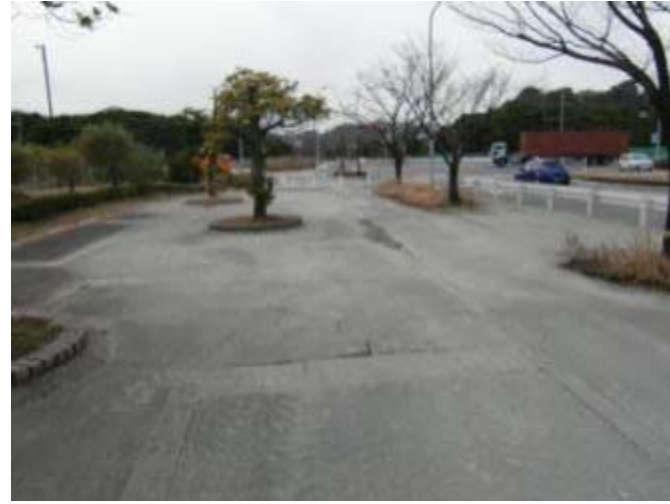
既に噴砂が片付けられた跡と思われる。  
調査中も、路面や下水道の清掃と見られる作業が行われていた。

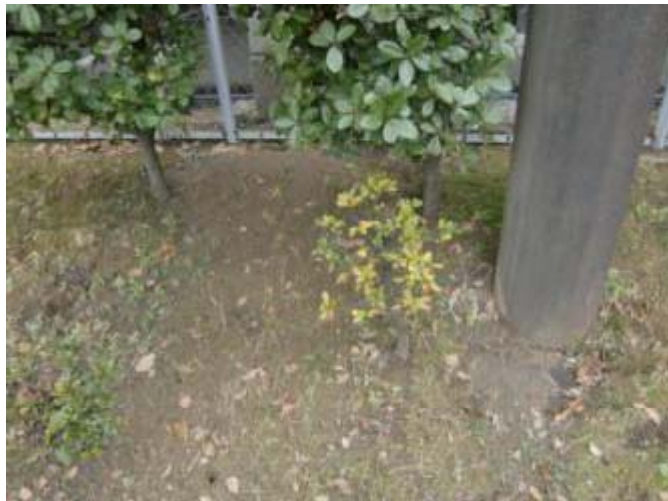
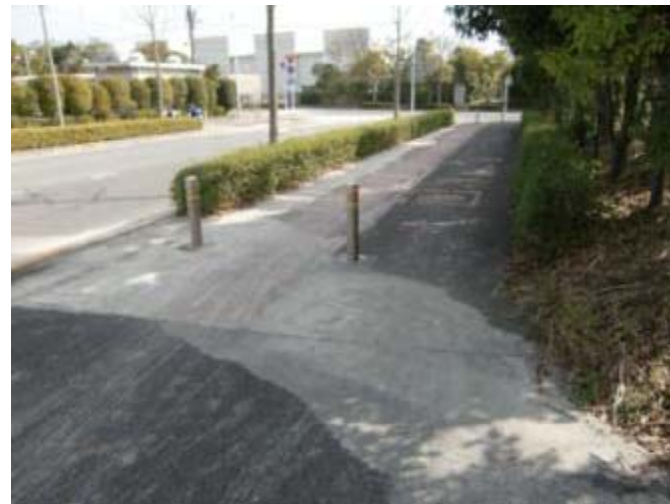
植栽や電柱付近から噴き出したと見られる跡が散見された。

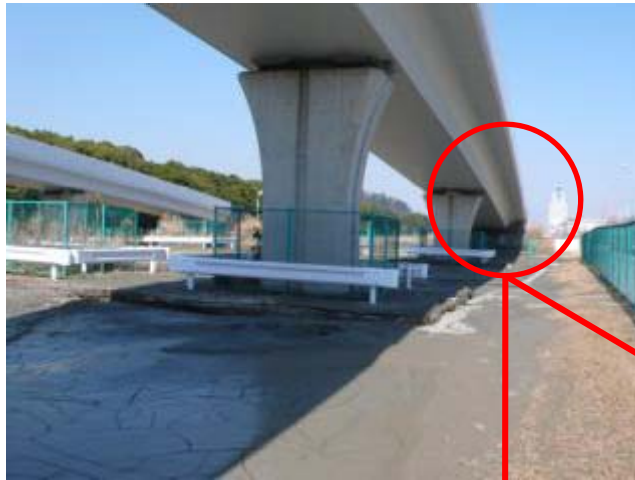
八景島へと繋がる国道357号線の橋脚部分で液状化が発生。橋脚基礎周辺の地盤では、20cm前後の沈下がみられた。

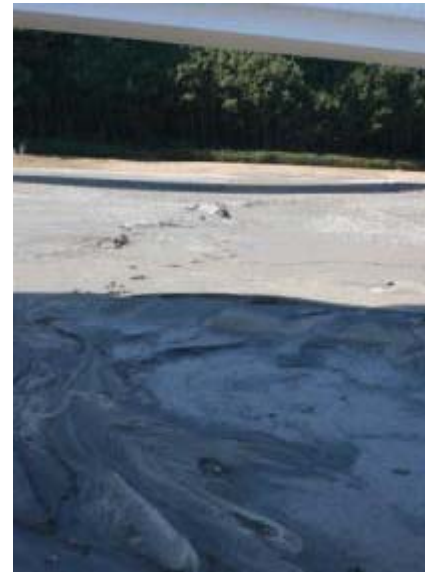
数カ所ではあるが、このような盛り上がりもみられた。

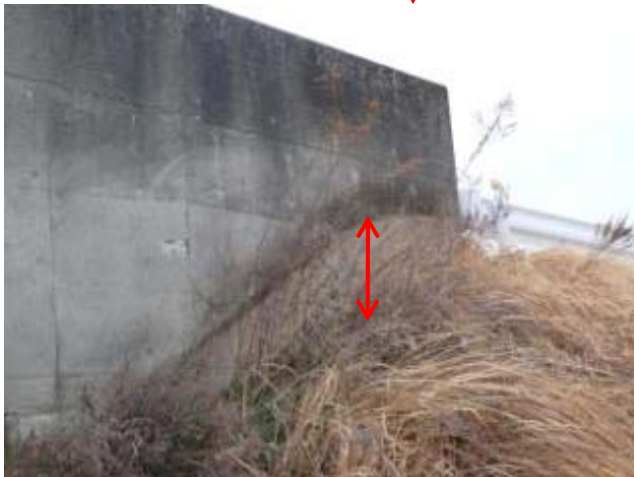
盛土と橋脚の境界部分では、盛土部分が沈下していた。この写真でその様子がよく分かるが、この変色部分は20cm程あった。

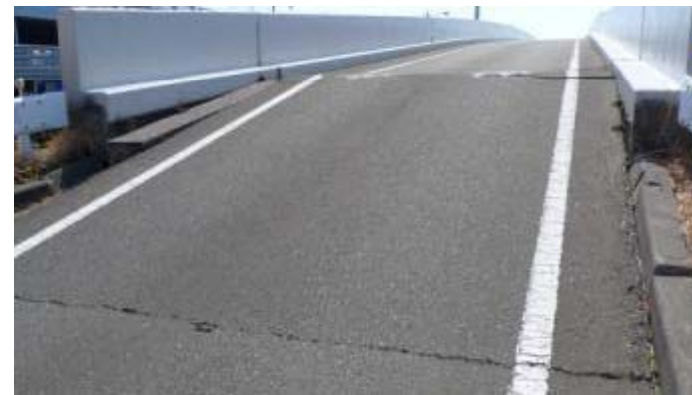
盛土と橋脚の境界部分にあたる路面の状態。

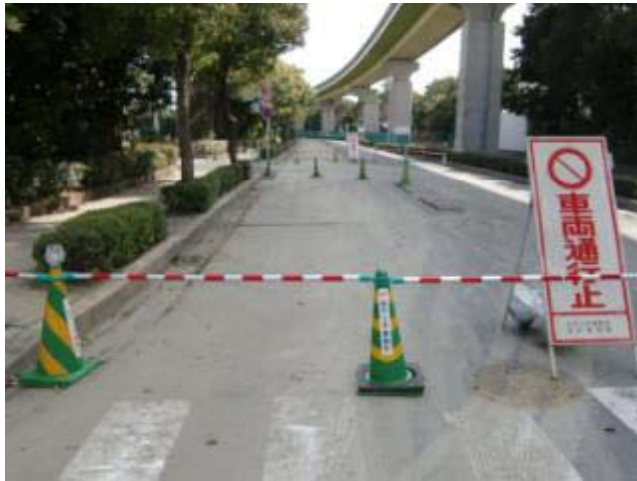
噴砂は既に清掃されたようだが、道路端に隙間が生じていた。路面にはクラックが入った箇所(右写真)もあるため、通行止となっていた。

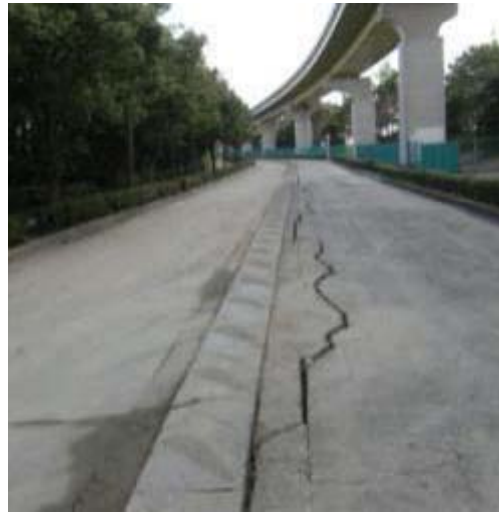
道路中央部に生じたクラック

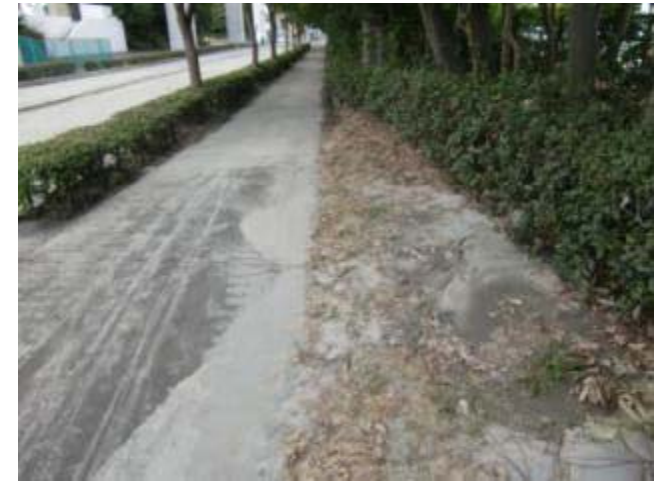
歩道脇には噴砂の痕跡。歩道や植栽にはまだ多くの噴砂が残っていた。

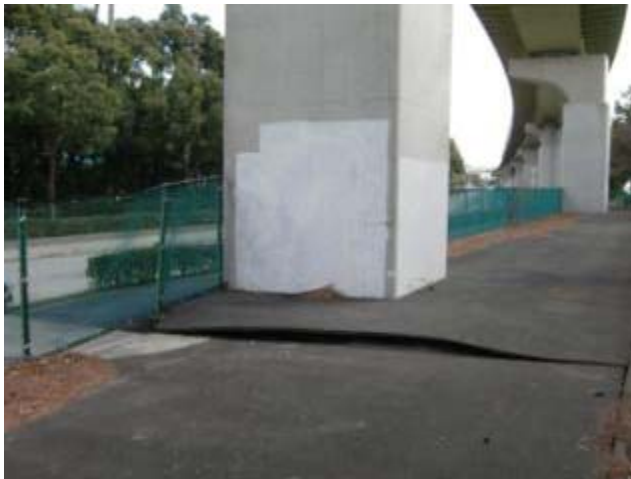
シーサイドラインの橋梁周辺地盤が沈下し、20cm程度の段差が生じていた。  
歩道(フェンスの向こう側)は応急処置済み(右写真)。

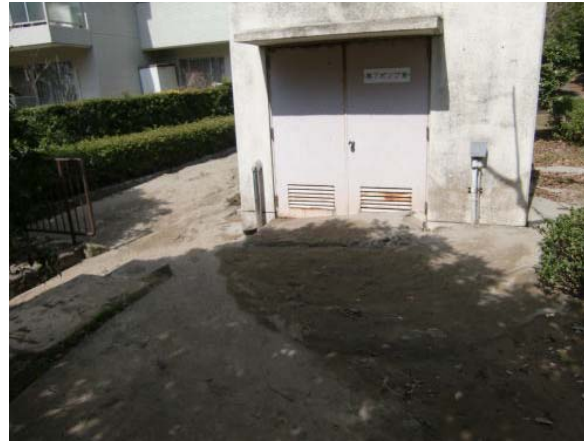
(1)

ポンプ室を囲うように噴砂が大量に堆積していた。入口付近に砂が堆積してしまい、扉の開閉が困難な状態になっていた。

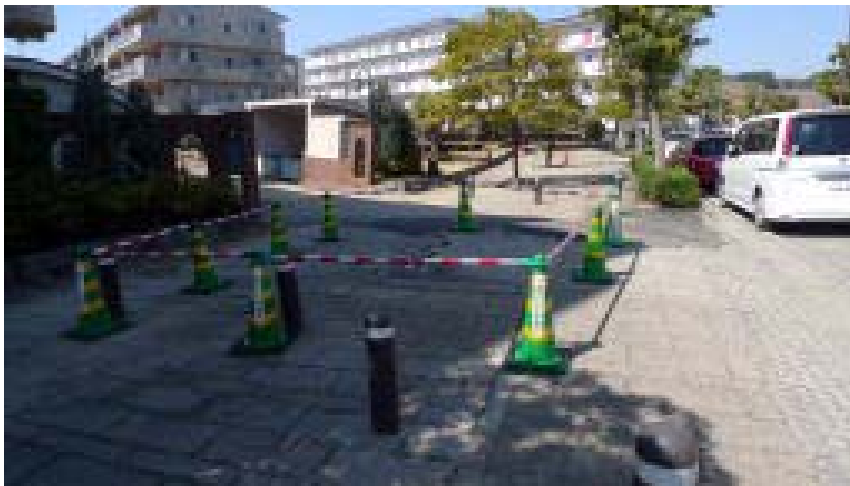
(2)

この歩道一帯では、マンホールや下水層の浮上がりが多く確認出来た。この写真は翌々日の朝撮影したものだが、市が管理する人孔は既に補修済みであった。原因調査や管路の被害を確認後に補修がなされたのかは不明。

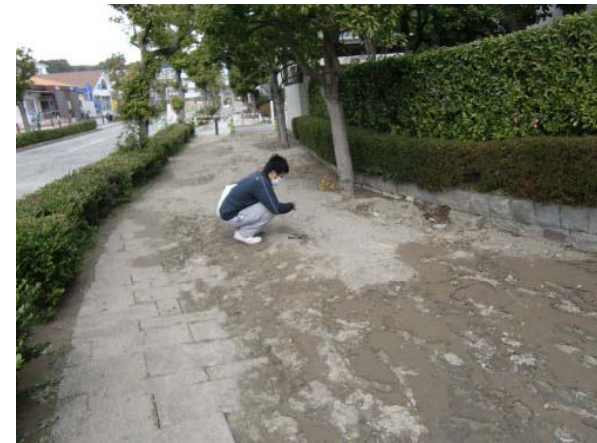
マンション街の歩道。液状化現象で噴砂したことにより、歩道一面が砂で覆われていた。写真は噴砂した砂を採取している様子。

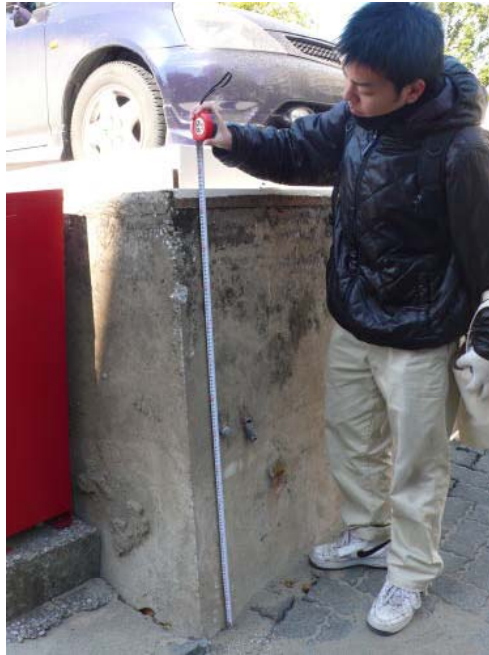
(3)

これはピット方式の機械式駐車場で、3階建てのうち下2階分を地下に埋めてある。そのため、巨大な鉄の箱が埋まっている事になり、マンホールと同様、浮上がりが生じた。このタイプの駐車場では、全てにおいて1m以上の浮上がりが見られた。駐車場下部に車両が入ったままの所も多く存在する。

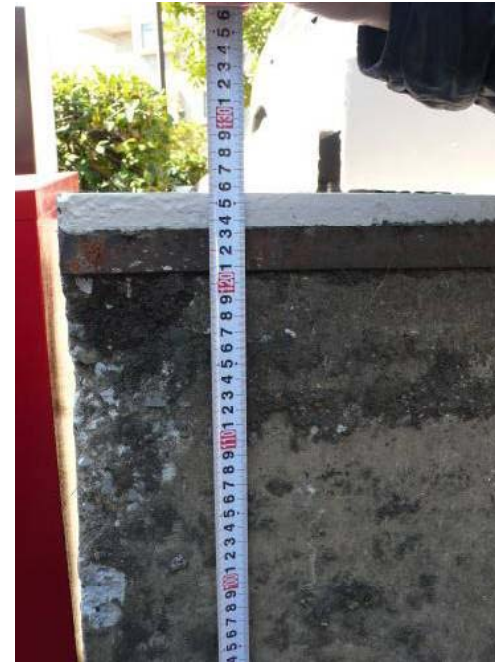
約1.2m浮き上がっている。

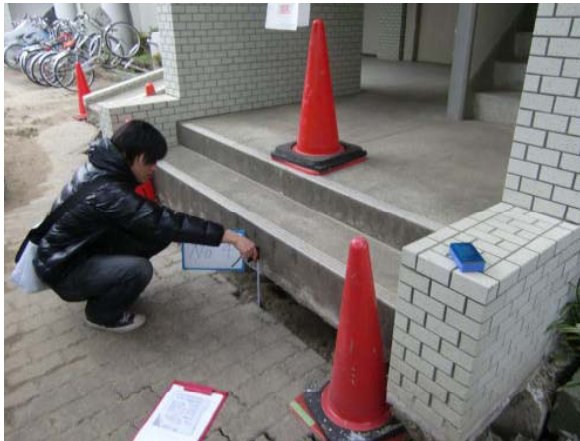
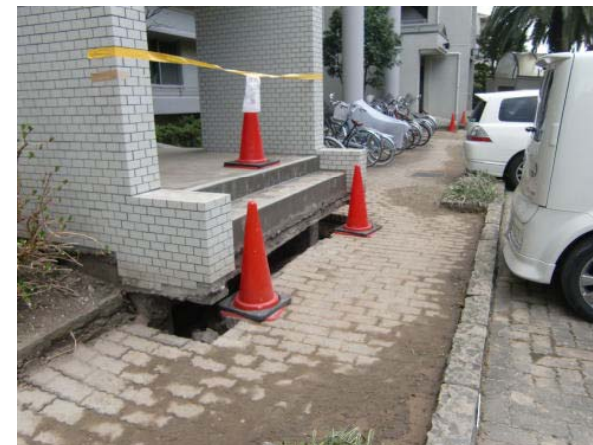
(4)

マンションの入り口付近が約18cm沈下しただけでなく、水平方向にも地盤がずれている(右写真)。周辺には噴砂も見られた。

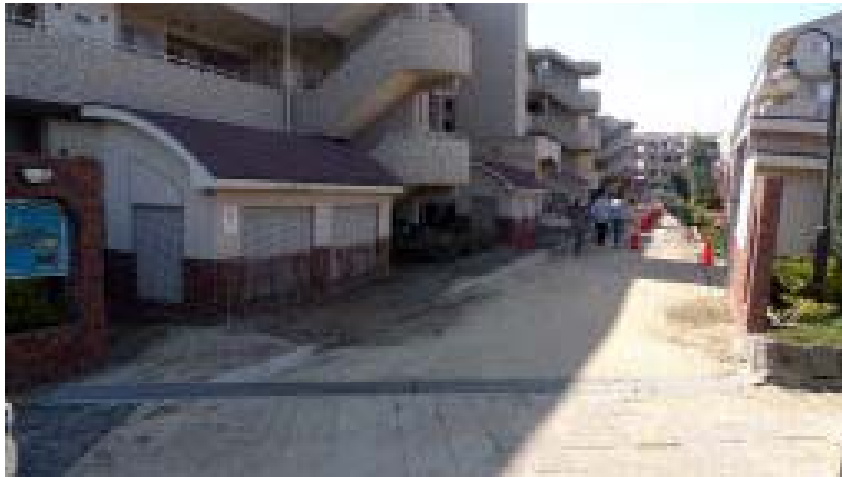
(5)

ここでは約60cmという激しい地盤沈下がみられた。噴砂跡もあるが、多くは片付けられた後だった。この沈下によって下水がだめになってしまい、市から仮設トイレが2つ設置されていた。住宅自体は被害があまり無いとのこと。市は敷地入口の人孔までの復旧は行ったが、敷地内の下水管路は民地のため手つかずである。地震発生の5日後に調査へ向かうと、ようやく復旧作業が始まっていた。

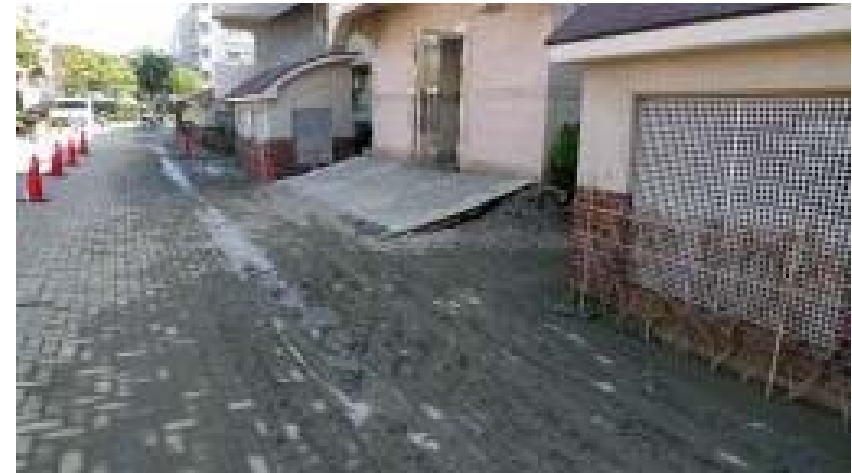
写真中央に写っている、マンション入口のスロープは、もともとフラットに近い状態だったが、周辺地盤の沈下によって、かなり傾斜がついている。

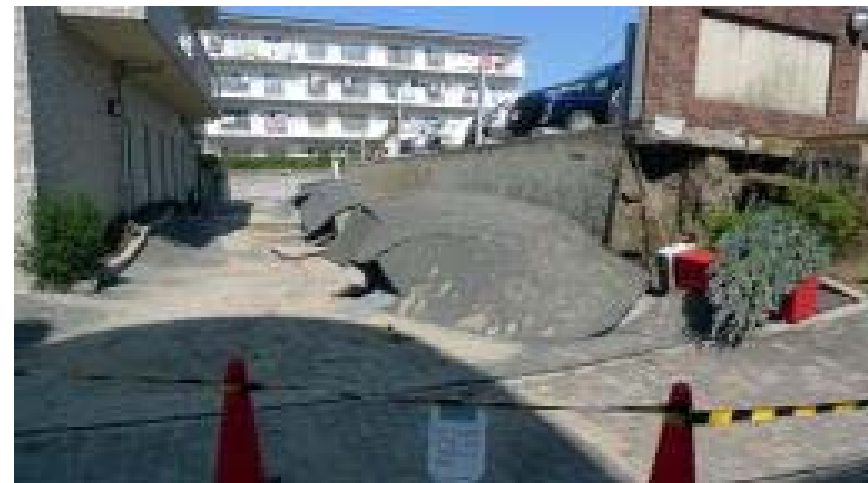
(6)

このピット方式駐車場では、浮上がり量が約2m。

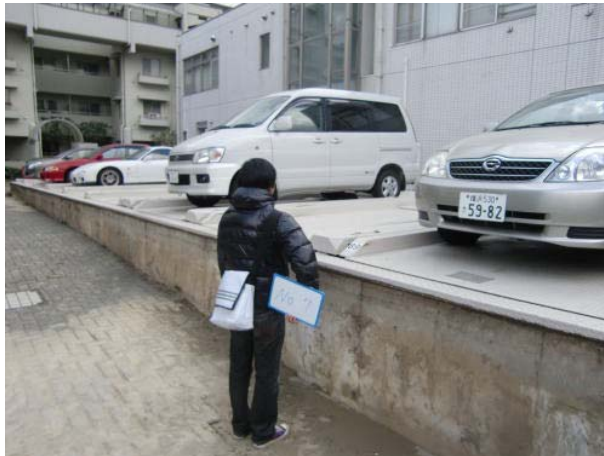
(7)

ここもピット式の駐車場。浮上がり量は約1m。  
この部分が何階式かは聞けなかった。

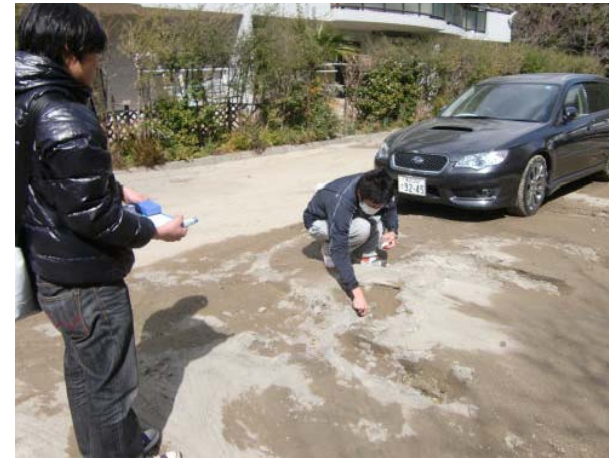
近くにあった駐車場では大量の噴砂が生じたことがわかる。  
噴砂孔も残っている。

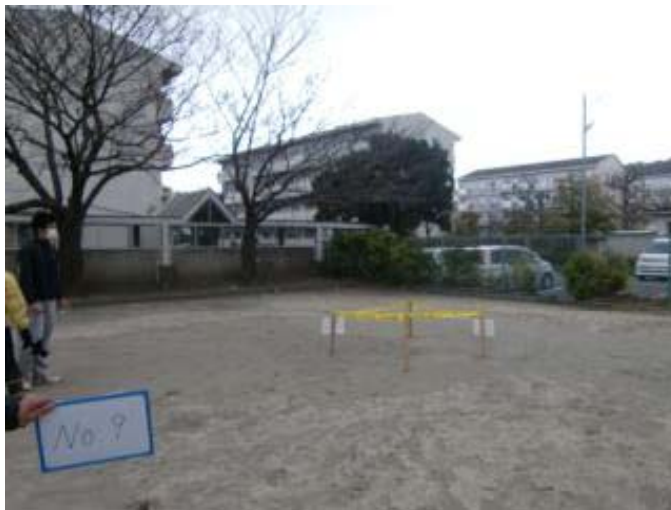
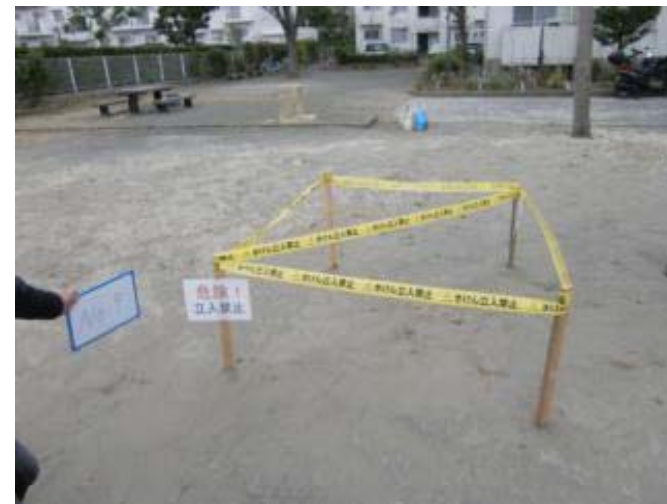
(8)

この空き地では噴砂らしい砂が大量に流れた跡がある。住民が「穴に落ちるから危ない」と話していた。そのためか、噴砂孔は埋められてあり、囲いがされてあった。

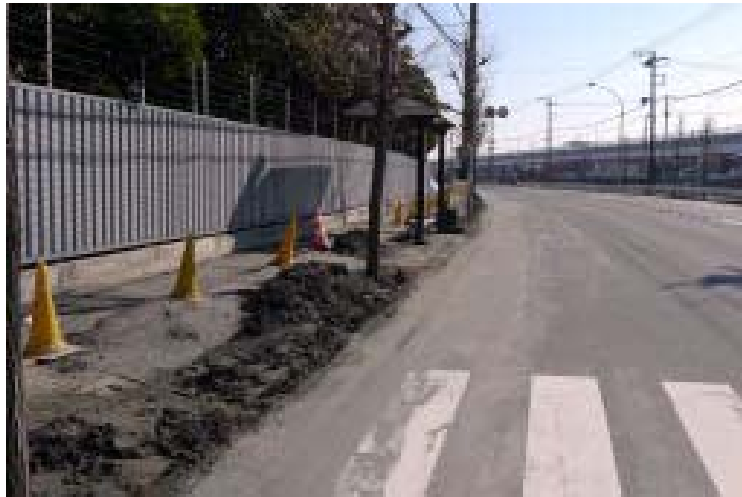
この地域では水道管の敷設替えをした場所で激しい液状化が見られた。歩道には大量の噴砂が寄せられている。工事の看板が出ていたため埋め戻しを行って間もない可能性がある。

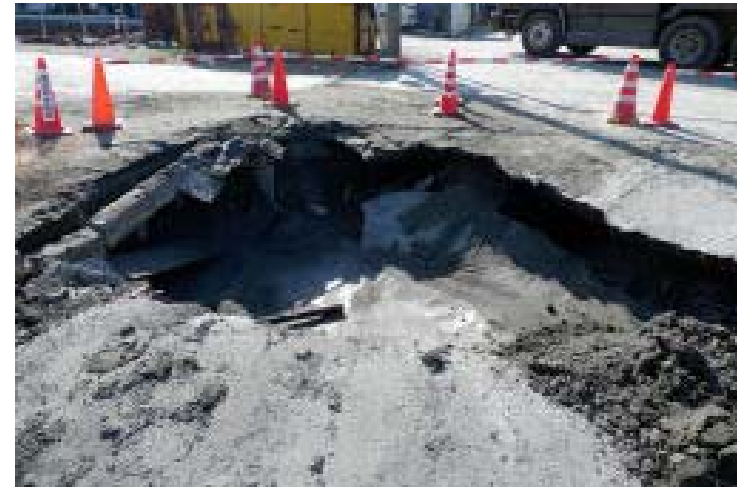
これは水道管の接続部が外れたことによるものである。大きく陥没している

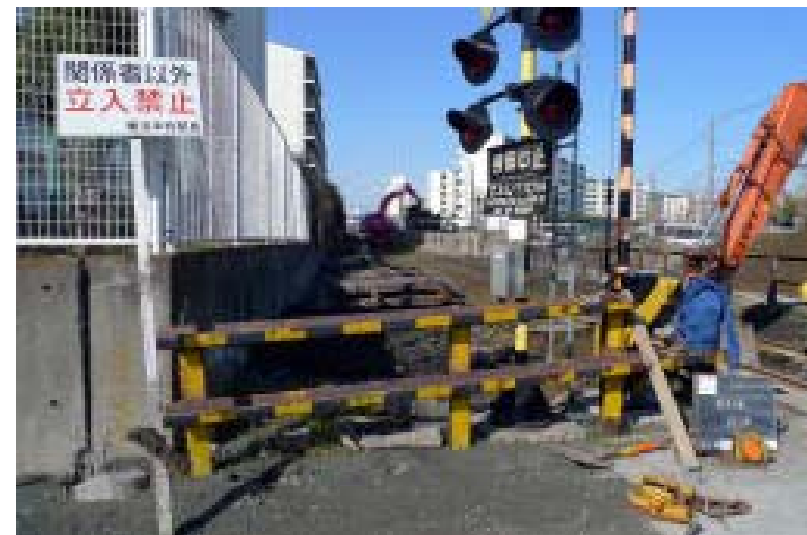
これは神奈川臨海鉄道の線路である。液状化によって地盤が沈下してしまい、線路が浮いた状態になっていた。そのため、応急復旧している。
