# 2011年東北地方太平洋沖地震調査団

## 東北支部・九州支部合同第一次調査団（青森県および岩手県北部）

### 調査報告

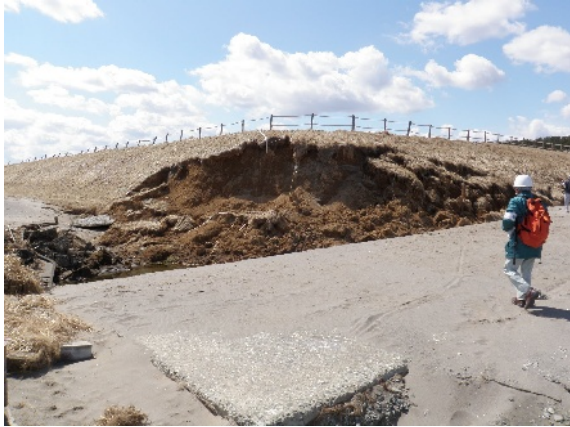
写真1 三沢漁港で見られた津波による浸食を受けた盛土。北緯40度40分44秒，東経141度26分06秒

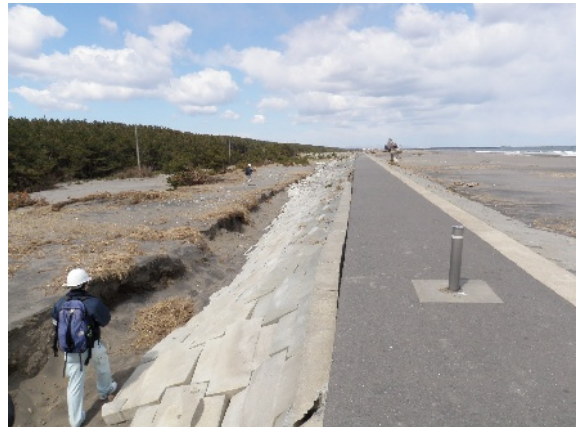
写真2 百石海岸。海裏側の法尻が洗掘を受けている。北緯40度39分15秒，東経141度26分34秒

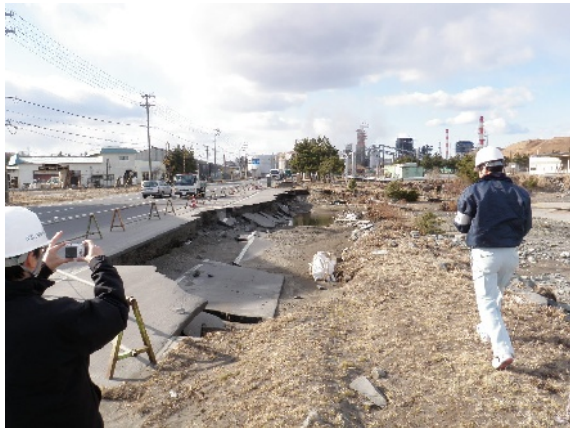
写真3 八戸港，上北沼。津波による道路被害。北緯40度33分39秒，東経141度29分00秒

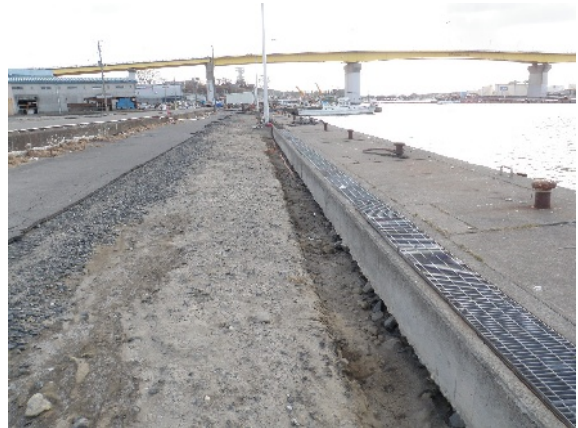
写真4 八戸漁港。津波による舗装の被害。北緯40度31分49秒，東経141度31分33秒

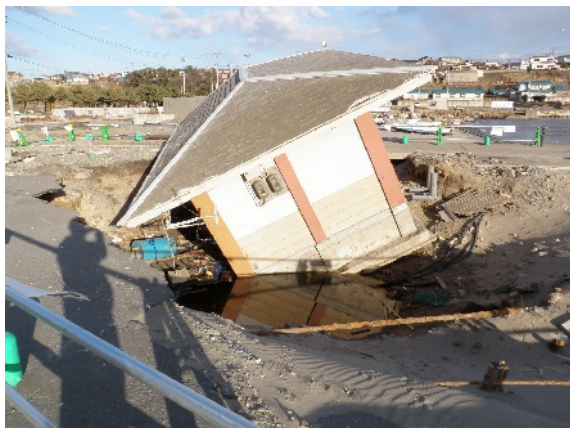
写真5 蕪島。洗掘による沈下。北緯40度32分15秒，東経141度33分26秒

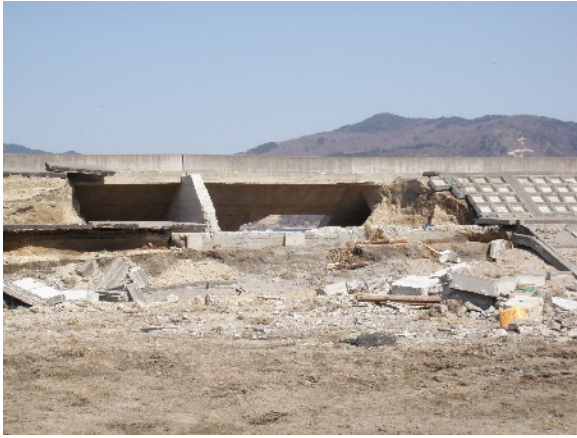
写真6 宮古市防潮堤崩壊現場. 北緯39度35分33秒, 東経141度56分46秒

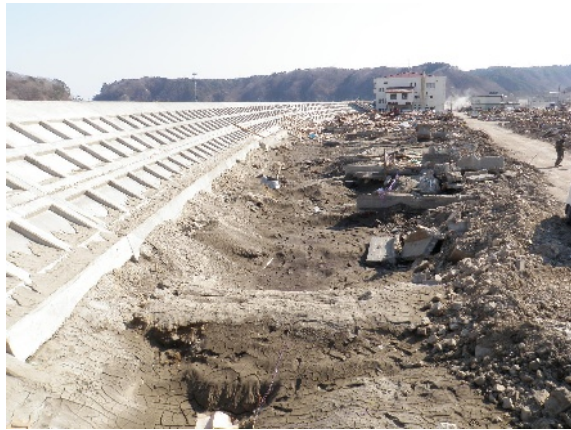
写真8 田老町防潮堤崩壊現場. 北緯39度44分24秒, 東経141度58分23秒,

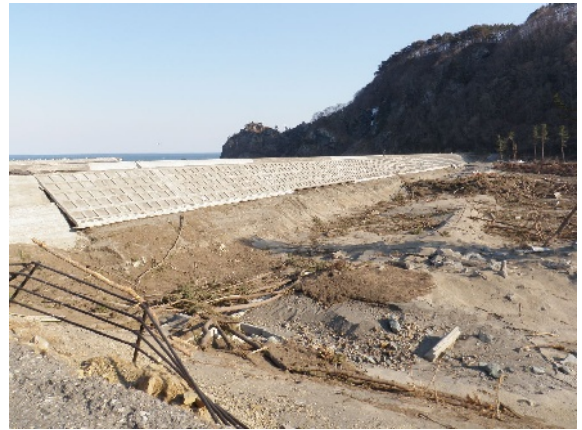
写真9 小本港防潮堤の洗掘. 北緯39度50分58秒, 東経141度58分21秒

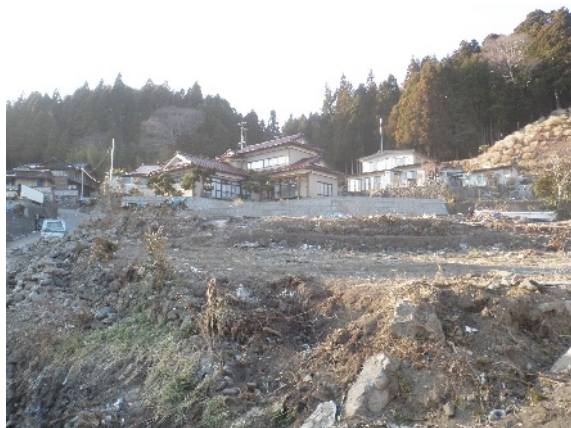
写真10 田野畑村羅賀集落の被災状況. 北緯39度56分20秒, 東経141度56分20秒.

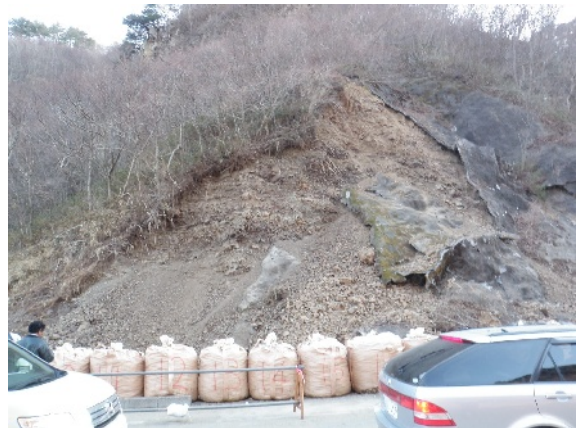
写真11 田野畑村机の法面崩落状況. 北緯39度57分09秒, 東経141度57分21秒.

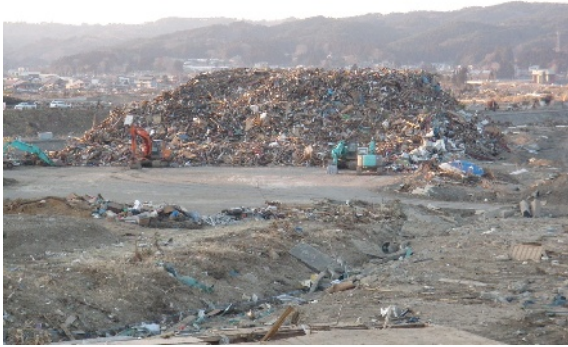
写真12 野田村で見た廃棄物置き場。北緯  
40度06分01秒，東経141度49分31秒。

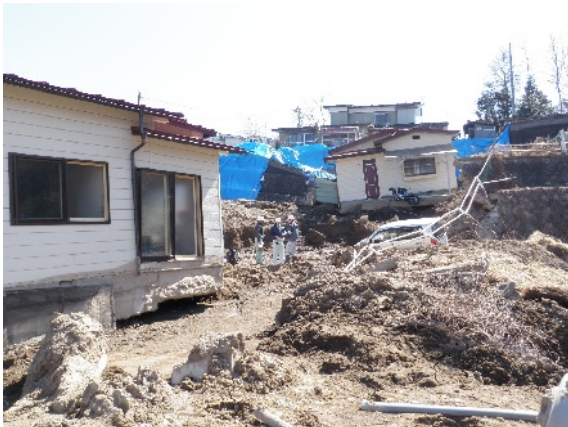
写真13 二戸市宅地盛土崩壊現場。北緯40度  
15分40秒，東経141度17分41秒

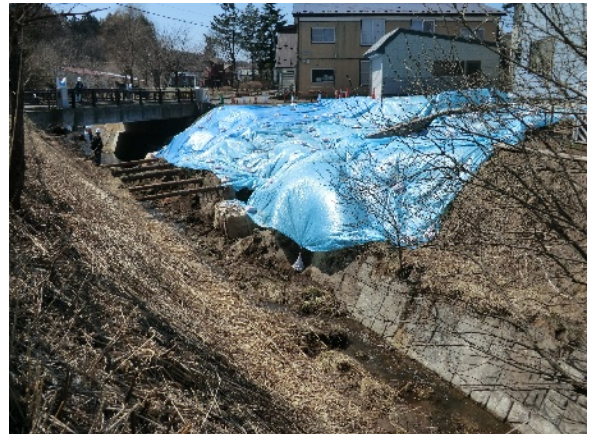
写真14 田子町河川法面崩壊現場。北緯40度  
20分09秒，東経141度03分32秒
