(独) 港湾空港技術研究所 菅野高弘
 Takahiro Sugano,
 Port and Airport Research Institute

地震と津波複合被害
 EQ and subsequent Tsunami damages

施設被害の特徴

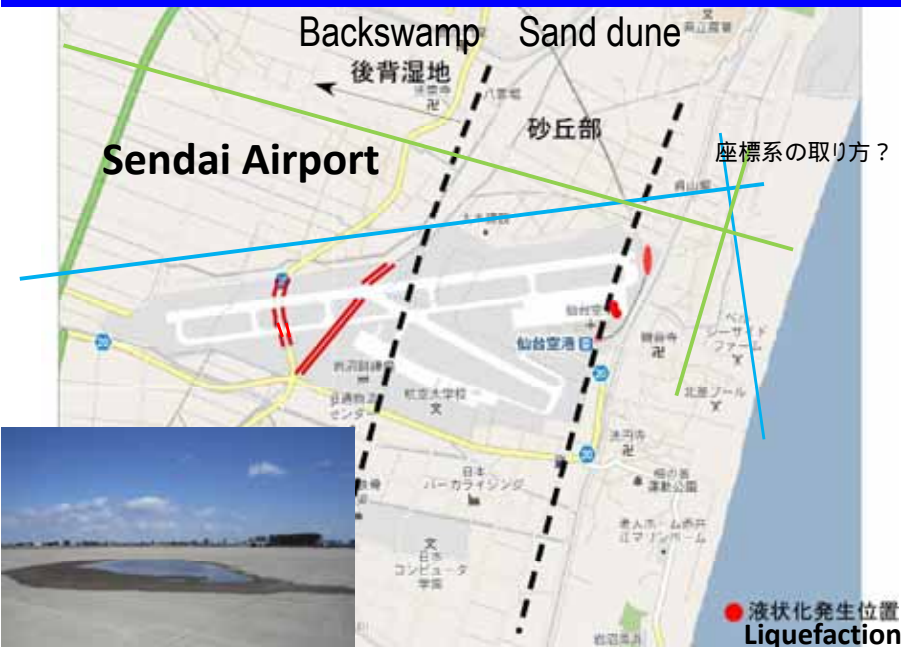
液状化対策の効果

対策済み滑走路 Improved runway

滑走路は健全であり、航空機の運用が可能
 The runway keeps 'Serviceability' just after the EQ,
 However, It took one week to cleanup the debris due to Tsunami.

大型輸送機の離着陸は3月16日から、民間航空機は
 4月13日から再開 The urgent goods transportation by the C130was
 begun on March 13. The operation of the passenger plane restarted on April 13.

液状化対策未施工部分では、
 沈下・段差が発生し航空機の運用のために
 修復工が必要

未施工部分 平行誘導路
 Un-improved taxi way

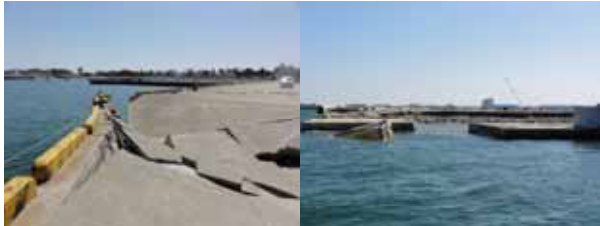
岸壁隅角部の被害 相馬港 1号ふ頭 Soma port

- 地震動 > 液状化が発生
 > 舗装及び矢板に損傷
 > エプロン部: 洗掘が発生
 > 海側基礎部: 洗掘されて不安定化
 > 被害が拡大

過去の地震被災事例では隅各部分は被害程度が小さかった

- 地震動 > 液状化が発生
 > 舗装及び矢板に損傷
 > エプロン部: 洗掘が発生, 矢板が突出
 > 海側基礎部: 洗掘されて不安定化
 > 引き波時の水圧差・波圧で破壊
 - 陸側の構造物の作用により流速が局所的に高速化した位置と調和的

バース延長の一部で局所的に破壊

津波作用により地震動による被害の痕跡が良く分からない
 過去の事例との比較から、消去法で被災原因を推定

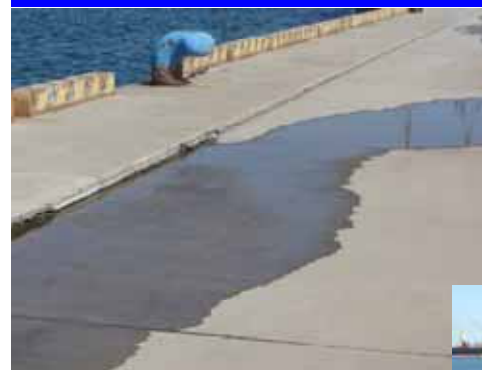
北公共埠頭地区矢板式岸壁
 軽微な被害

Excavated pier showed good Performance.

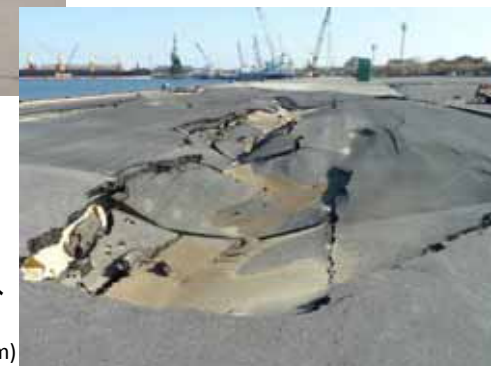
南公共埠頭地区重力式岸壁C(-7.5m)

Damage of the reclaimed marsh part
 ↓
 comparatively extensive.

沼を埋立た部分
