東北地方太平洋沖地震における宅地被害調査報告（仙台市および山元町）

Investigation Report on the Damages of Residential Land due to Tohoku Earthquake (Sendai City and Yamamoto Town)

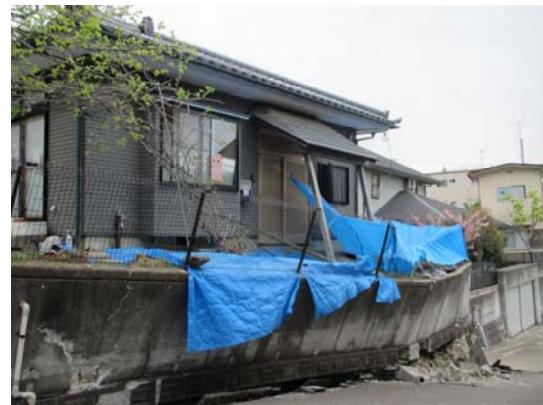
写真-1 宅地の被害（折立）

図-8に示す「宅地地盤図データ」による谷埋め盛土部の宅地や道路に写真-1、2に示すような激しい地盤変状が確認され、写真-3のような多数の家屋被害が発生した。調査時には居住者の方に被害の激しい宅地を案内してもらい、図-7に示す旧谷筋部や切盛境界部に地盤変状が集中しているとの説明であった。

図-7に示す赤丸の位置で盛土材のサンプリングを実施しており、粒度分布を図-9に示す。採取した試料はやや粘性のある細粒分を20%程度含む風化土であったが、液状化の可能性もある盛土材であることが分かる。ここでの崩壊は盛土斜面の滑り的崩壊であった。盛土内への地下水の流入と地震による間隙水圧の上昇による結果と思われる。

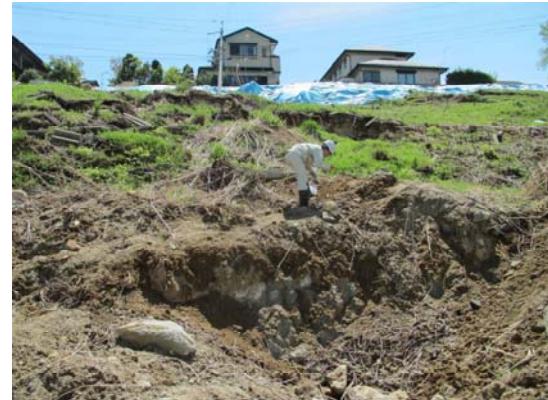
写真-4 長大法面の被害 (北中山)

長大法面は写真-4に示すように大規模崩壊が確認され、法肩部の外周道路には写真-5のような被害が発生した。

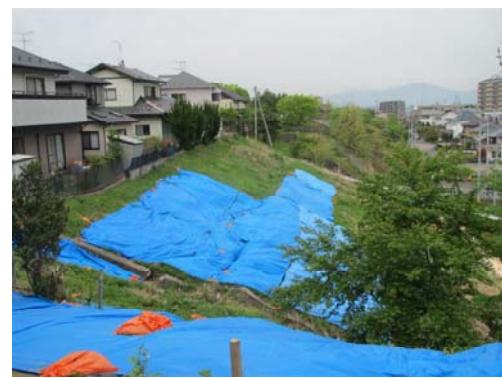
写真-6 長大法面の被害 (南光台)

長大法面は写真-6 に示すように大規模崩壊が確認され、法肩部の家屋には写真-7 のような被害が発生した。

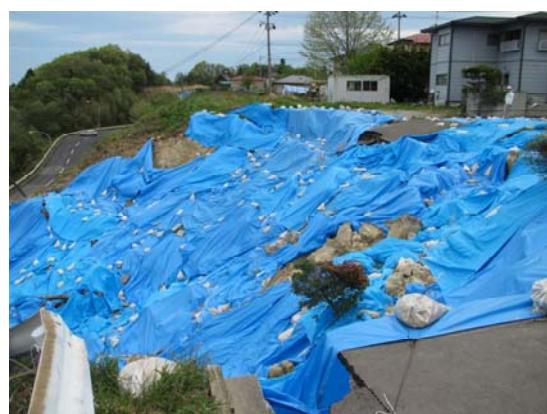
写真-8 盛土法肩部の被害（常時微動観測点①付近）

太陽ニュータウンは、丘陵地を切盛りにより造成したものであり、団地内5か所で崩壊が起こった。崩壊はいずれも、谷埋め盛土末端部や腹付盛土部で発生した。盛土勾配は1:1.5を基本としている。図-18に示す「宅地地盤図データ」による盛土部の宅地や道路に写真-8、-9、-10に示すような激しい地盤変状が確認され家屋被害が発生した。

性によるところが大きいと思われる。地震発生時の地下水位の位置が明確ではないが、地震時の繰返せん断により容易に液状化を起こす材料であり、有効応力の低下により滑りが引き起こされたものと推察される。
