茨城大学工学部都市システム工学科
防災・環境地盤工学研究室

東北地方太平洋沖地震地盤被害調査報告書

(速報版：その8)

調査地点：県道 284 号盛土変状、東海村道路盛土陥没、南台団地、崖崩壊

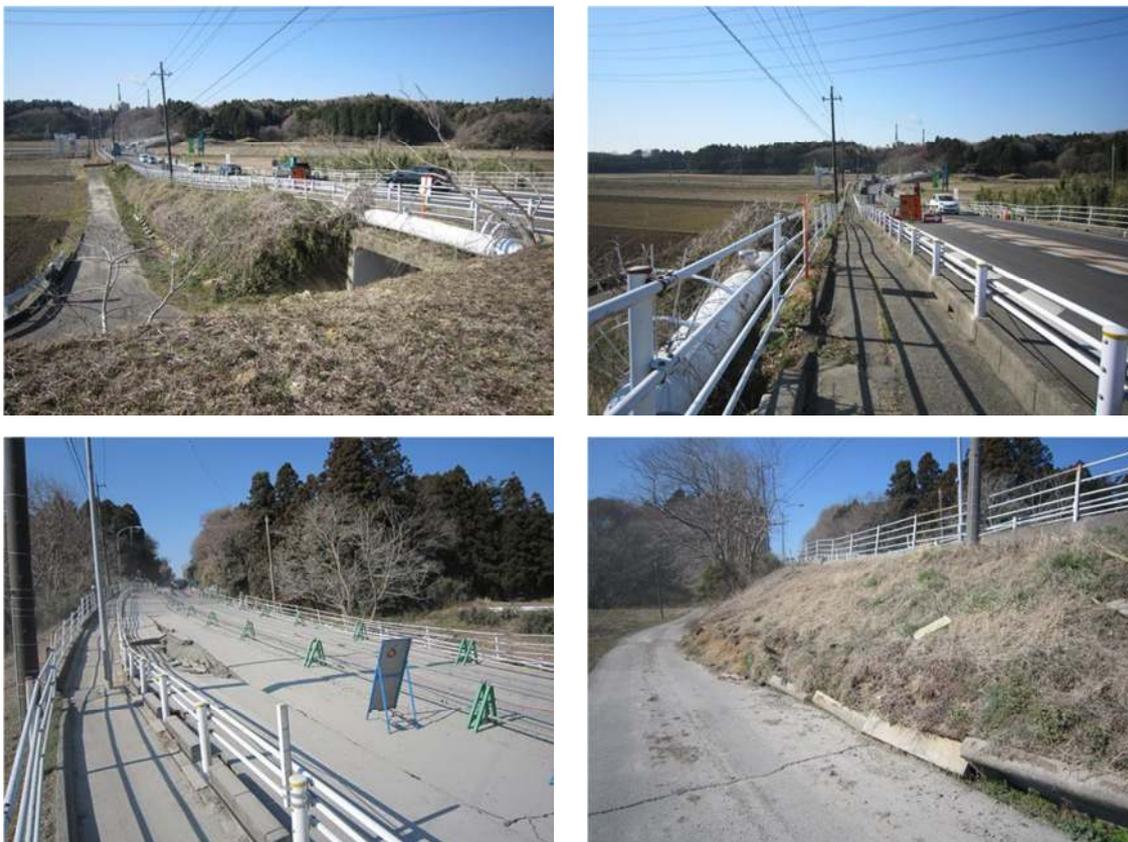
県道 284 号（東海村とひたちなか市の境界）において、道路盛土の変状が生じた。盛土表面の滑りによる崩壊で、基礎地盤の変位や付近地表面の隆起は確認できなかった。すなわち、盛土部のみでの崩壊と思われる。しかし、当該地形は段丘間の谷地形の部分であり、基礎地盤は軟弱地盤であることも多く、地震動増幅による盛土とも考えられることから、基礎地盤と盛土の相互作用について詳細な検討が必要である。

写真 1 県道 284 号盛土の被災状況

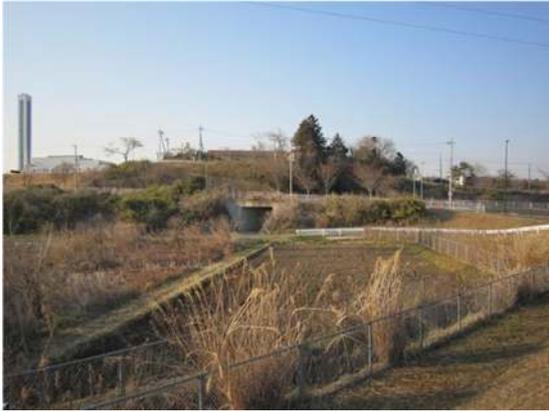
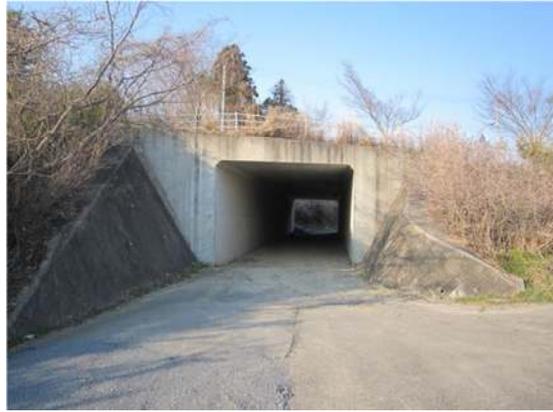
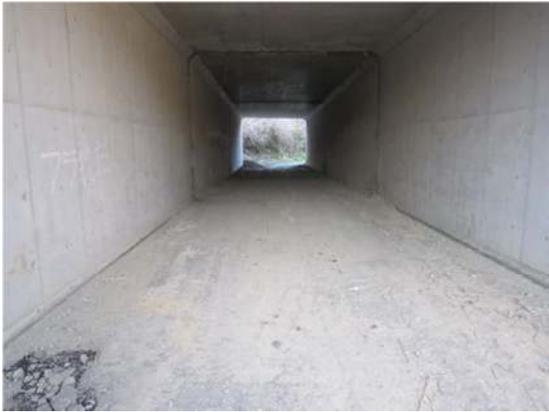
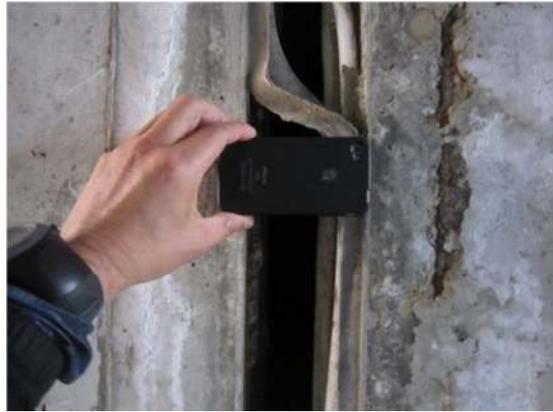
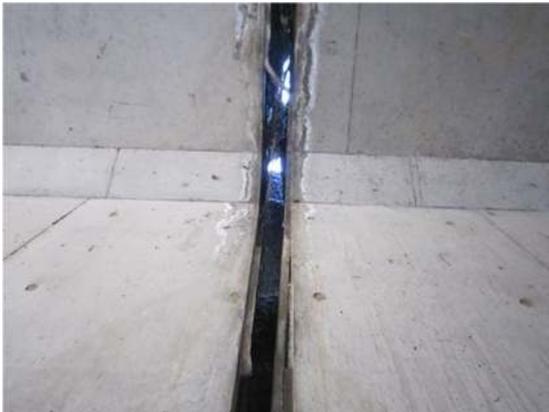
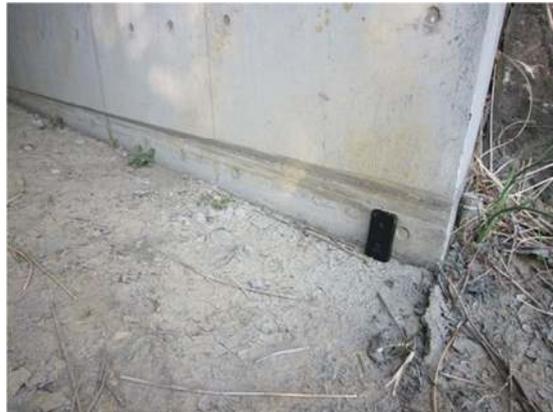
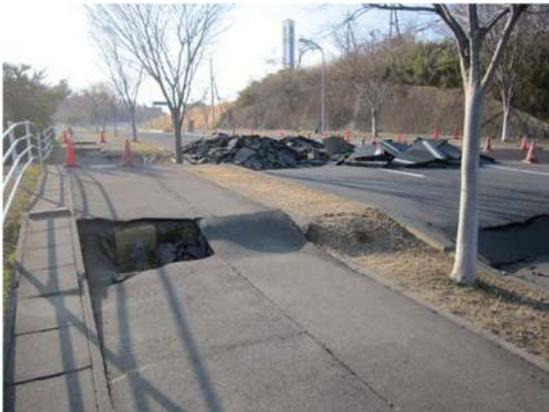
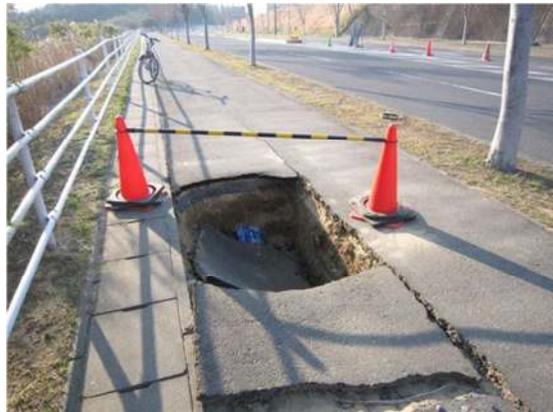
道路盛土を貫通するボックスカルバートの両脇で盛土の沈下と道路の陥没が生じた。ボックスカルバートは三基配置されており、いずれの結合部も 10cm 程度の隙間が生じた。そのうち 1 つは地上部が見えるほど大きな変位を生じている。また、ボックスカルバート前後の盛土が沈下しておりボックスカルバートに作用する水平土が低下していることから、コンクリート躯体に作用する外力変化により、上載荷重による変位が変化する、すなわち、同じ上載荷重でも変位が大きくなることが予想される。幸い、調査時に目視によるコンクリート躯体の亀裂は確認できなかった。今後、モニタリングを行い亀裂の発生の有無を確認しておく必要がある。また、三基のボックスカルバートの隙間から土砂が流出する可能性があり、降雨による雨水の浸透および隙間の充填が必要である。東海村役場に上記を報告したところ、翌朝早速対策を講じたとのことであった。

写真 2 東海村道路盛土陥没の状況

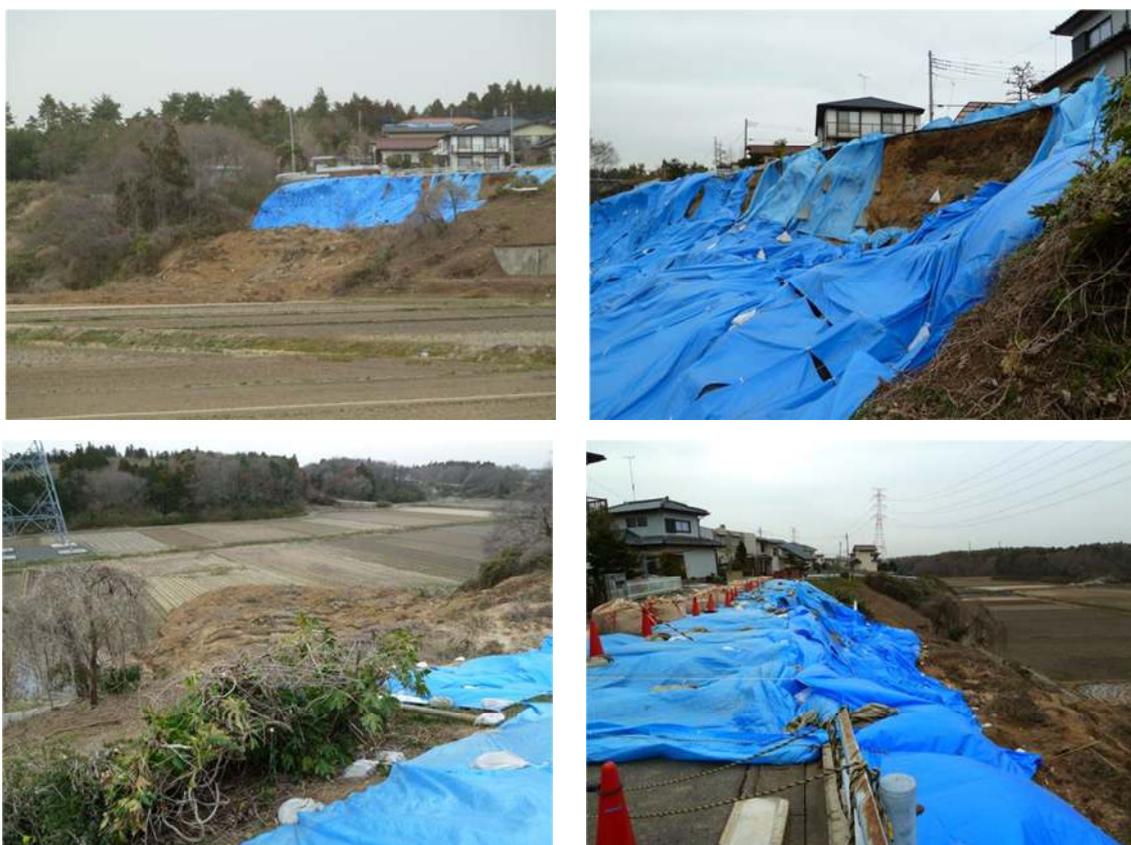
高さ約 10m の崖が幅約 45m に渡り崩壊した(図 3 左赤部分)。崩壊形態は円弧滑りであり、崩壊後は法先から約 30m の位置に達している。(長さはいずれも目視)。崩壊地は余震や降雨により二次崩壊する危険性を有している。被災現場は、危険個所の表示、ブルーシートなどにより雨水の浸透を抑制するなどの対応が既にとられている。継続的なモニタリングを実施し、今後の余震や降雨による被害の拡大を早期に発見することが必要であると考え。国土地理院が提供している航空写真(撮影日:1949/04/26、写真名:USA-R2769-59)より判読した南台団地南側の旧地形を確認したところ被災箇所は谷埋め盛土であると判断できた。旧地形からの判読で、他の谷埋め盛土を確認することができるが、崩壊に至ったのはこの1つであった。一方、その他の谷埋め盛土部では、液状化による噴砂が確認された。盛土は一般的に地下水位が低いと思われるが、なんらかの理由により地下水が溜まりやすい地盤構造であったと思われる。このような宅地造成盛土の地震時被害は、1978年宮城県沖地震における仙台市緑が丘、北根、黒松地区、1995年兵庫県南部地震における西宮市仁川百合野町地区、さらに、2004年中越地震における高町団地の被災事例などと同様であり、段丘地形の多い茨城県北部地域は谷埋め盛土が比較的多く存在すると考えられることから、他の住宅地でも類似の被害が生じる危険性を有していると思われ、今後、詳細な検討と対応が必要であると考え。また、同エリアでは、集水池の法面変状が生じていた。谷埋め盛土を中心とした復旧計画を立てる必要があると思われる。

写真 3.1 盛土斜面の崩壊の崩壊状況

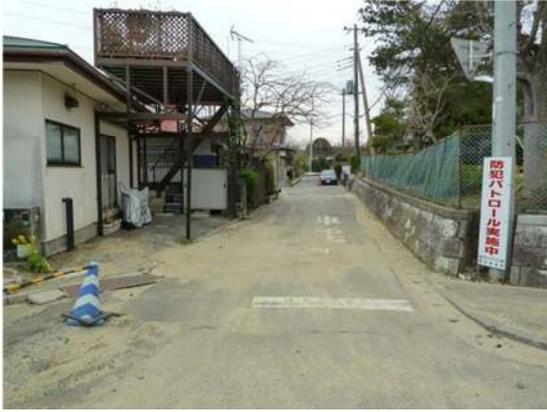
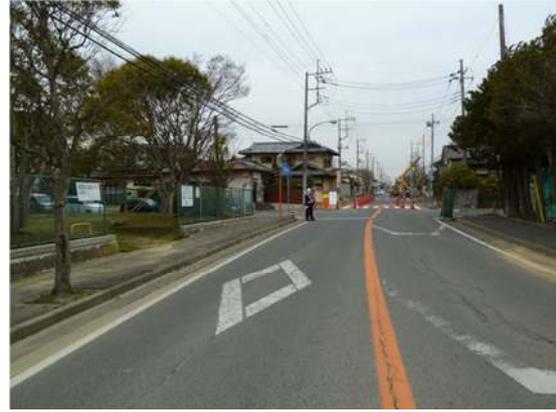
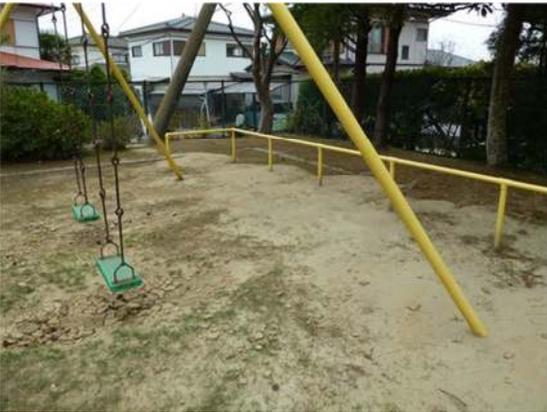
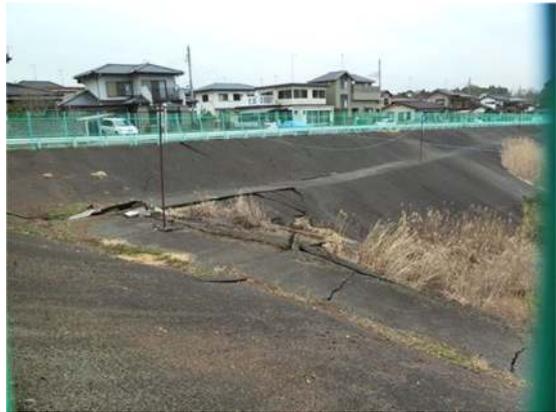
写真 3.2 液状化による噴砂跡と集水池の法面変状

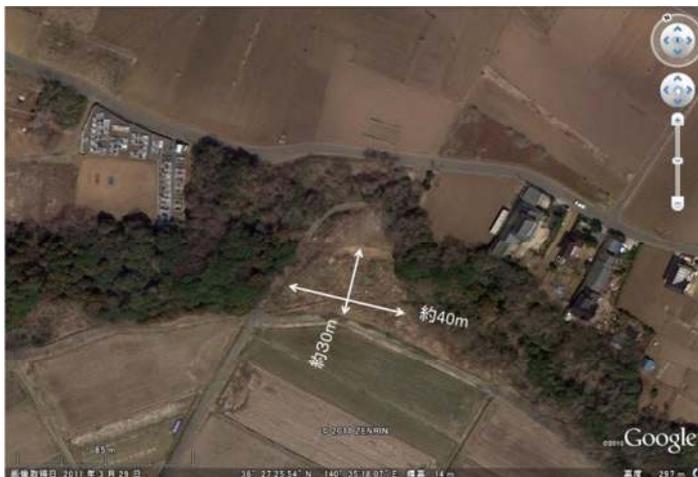
高さ約 10m の崖が幅約 40m に渡り崩壊した。崩壊形態は円弧滑りであり、崩壊奥行きは約 30m に及んでいる（長さはいずれも目視）。崖上部には深い亀裂が多数入っており、余震や降雨により二次崩壊する危険性を有している。危険個所の表示、ブルーシートなどにより雨水の浸透を抑制するなどの対応が必要である。当該地域は、段丘面に接している斜面である。地形が段丘崖か、段丘崖面に構築した盛土かは不明である。今後さらなる検討が必要である。

図 4 崖の崩壊

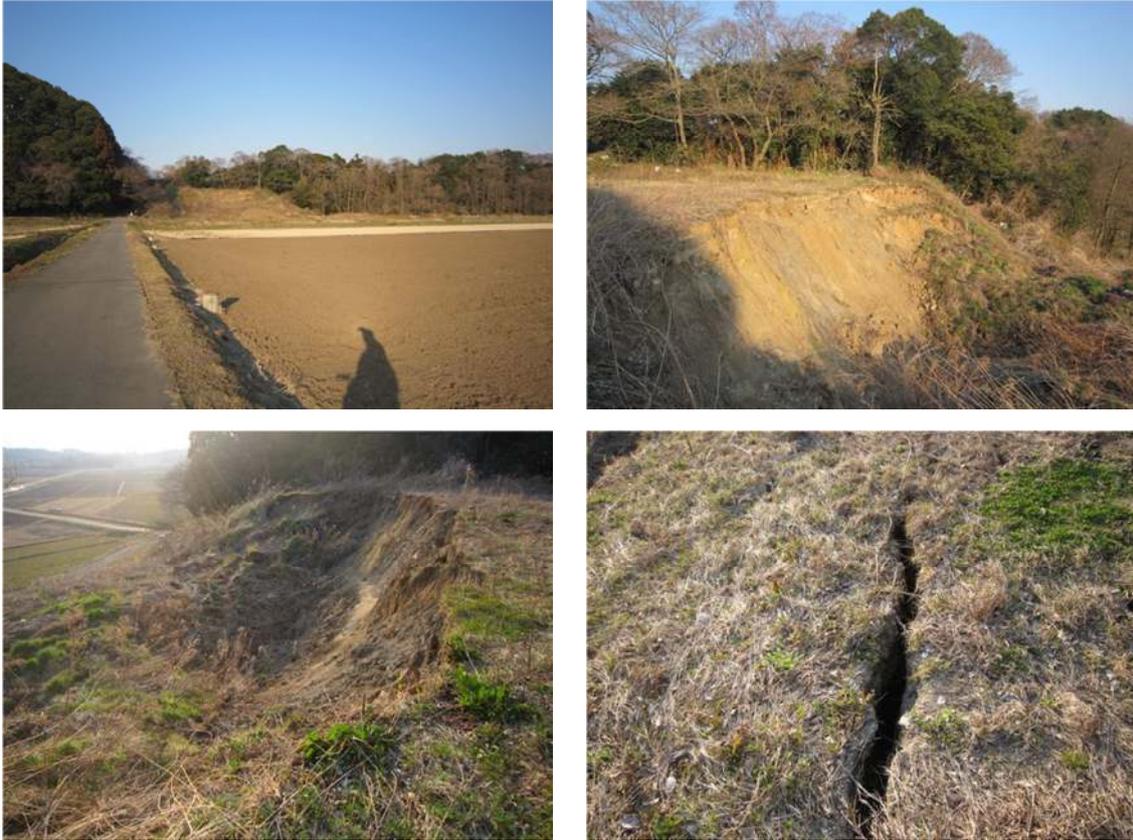
写真3 崖の崩壊状況
