公益社団法人 地盤工学会

2011年東北地方太平洋沖地震調査 宮城県北部の地盤災害調査速報

- 宮城県北部エリアを中心に、地盤工学の見地から災害調査
(A1, A2, A3, B1, B2班の5班体制)

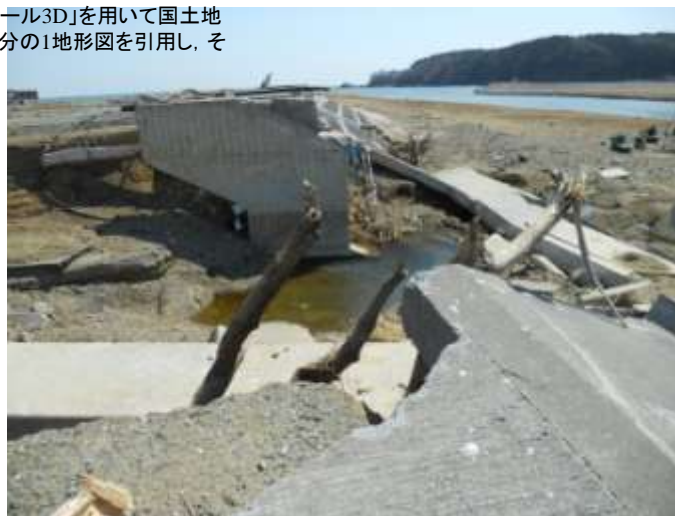
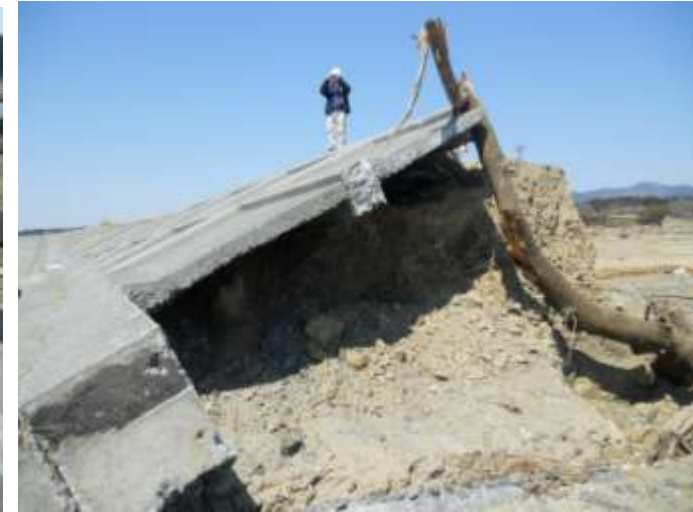
小泉大橋・左岸側ア
 バット背面土の流出お
 よび側面堤防の破堤
 (いずれも上流側が顕
 著)

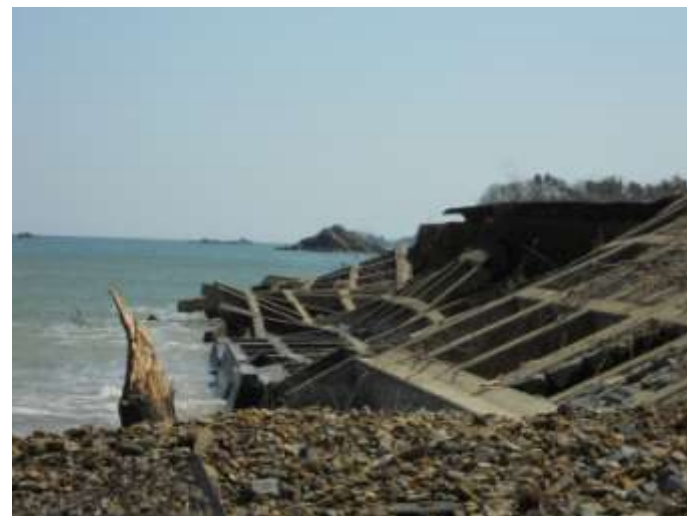
津谷川河口左岸側の
堤防先端の損傷・流失

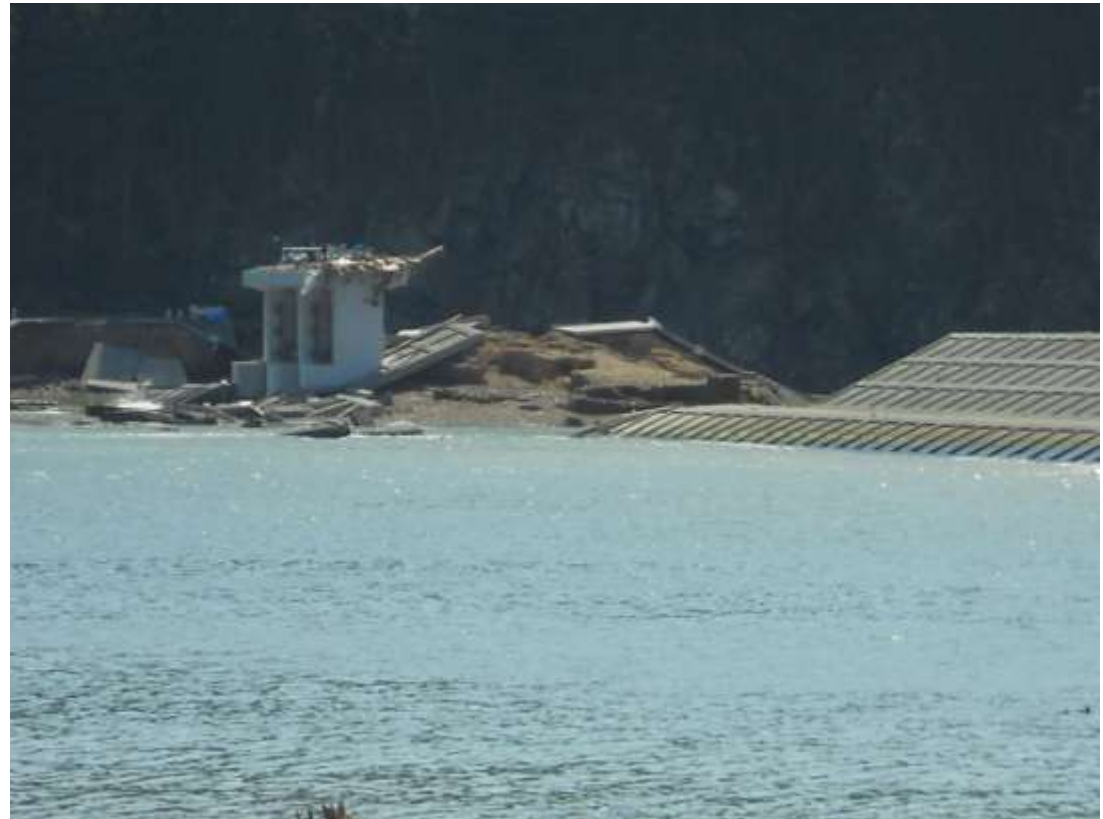
津谷川右岸側河口付近の水門施設
 (JR陸前小泉駅近く)の損傷, および
 その前後で護岸工・堤防の流失

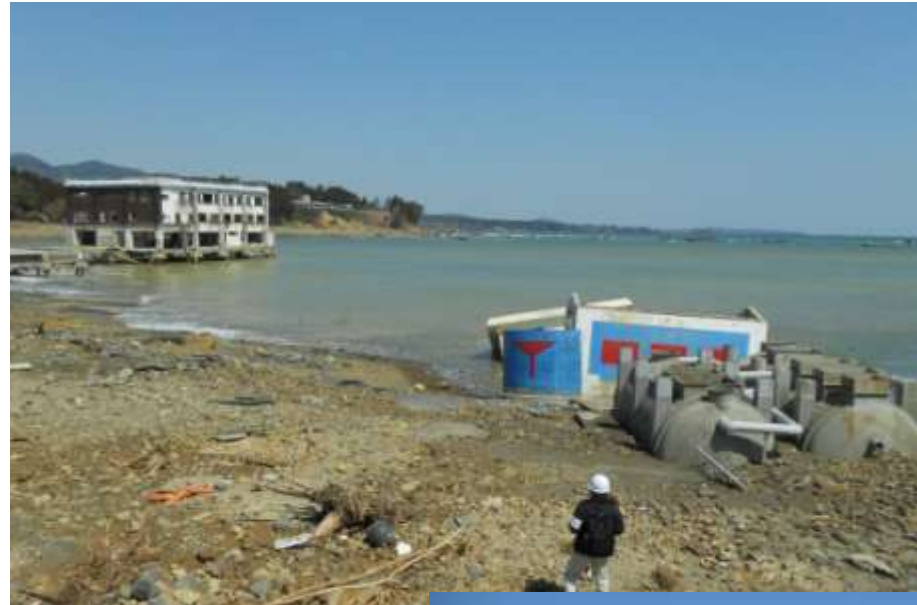
砂浜・海岸堤防・防砂林・
 建物の流失, 海岸線が
 約150m後退?

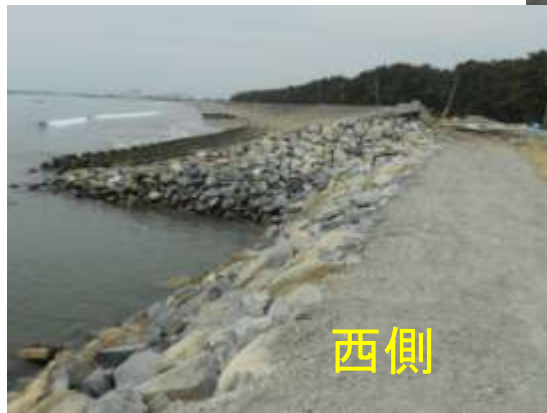
西側

堤防背面の洗掘
(目測で奥行き50m,
深さ2m程度)

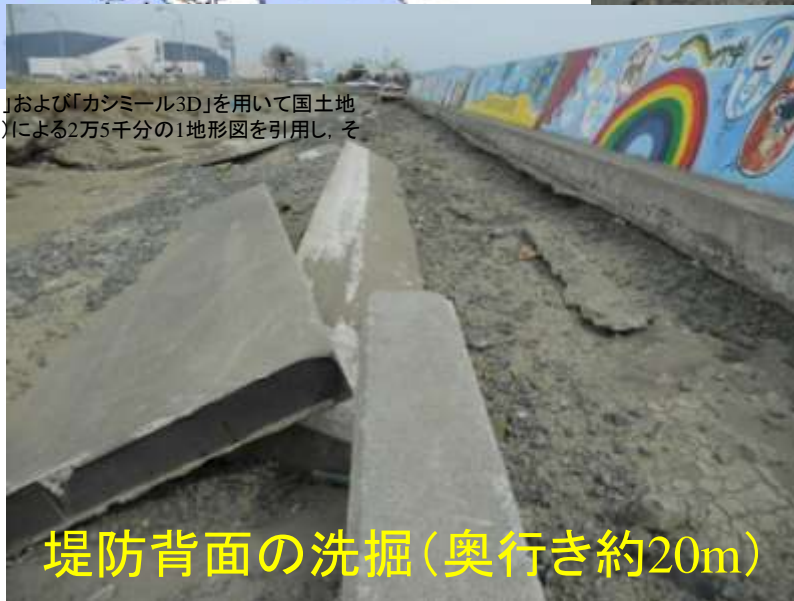
堤防背面の洗掘(奥行き約20m)

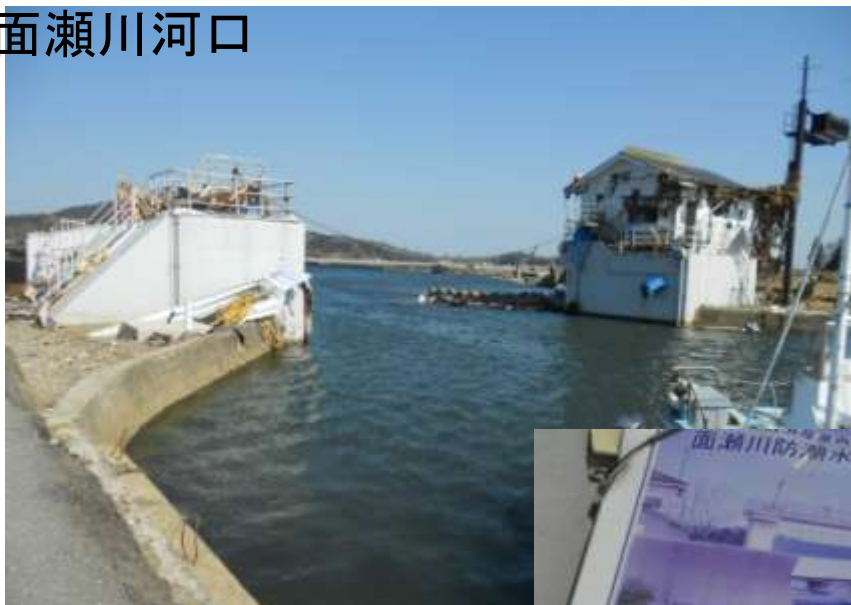
面瀬川河口防潮水門の流失

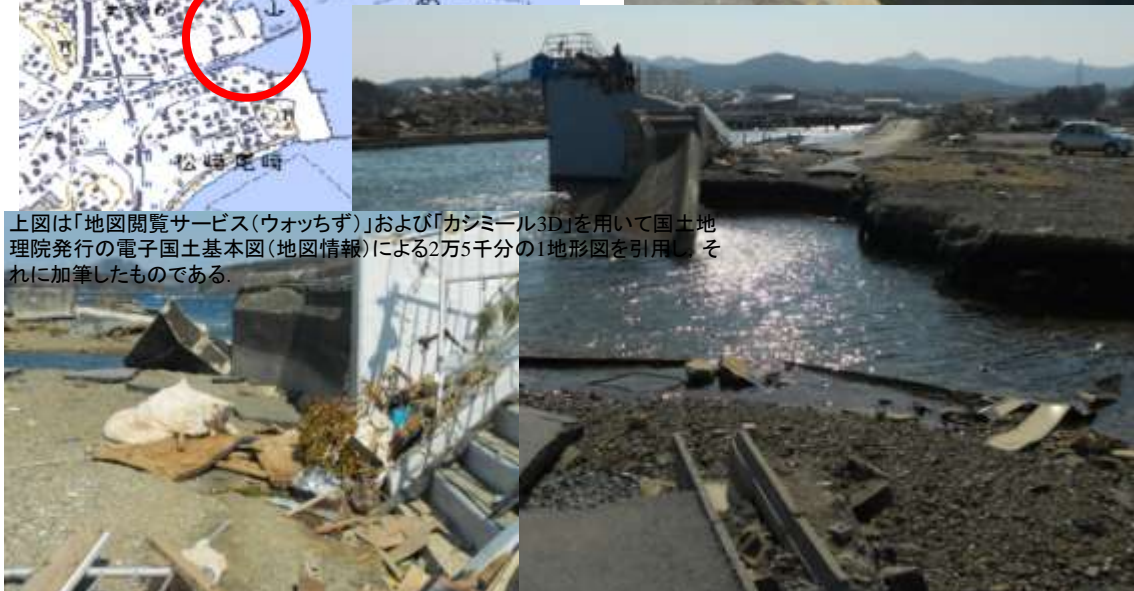
海岸堤防の傾斜・転倒, 周辺道路の流失

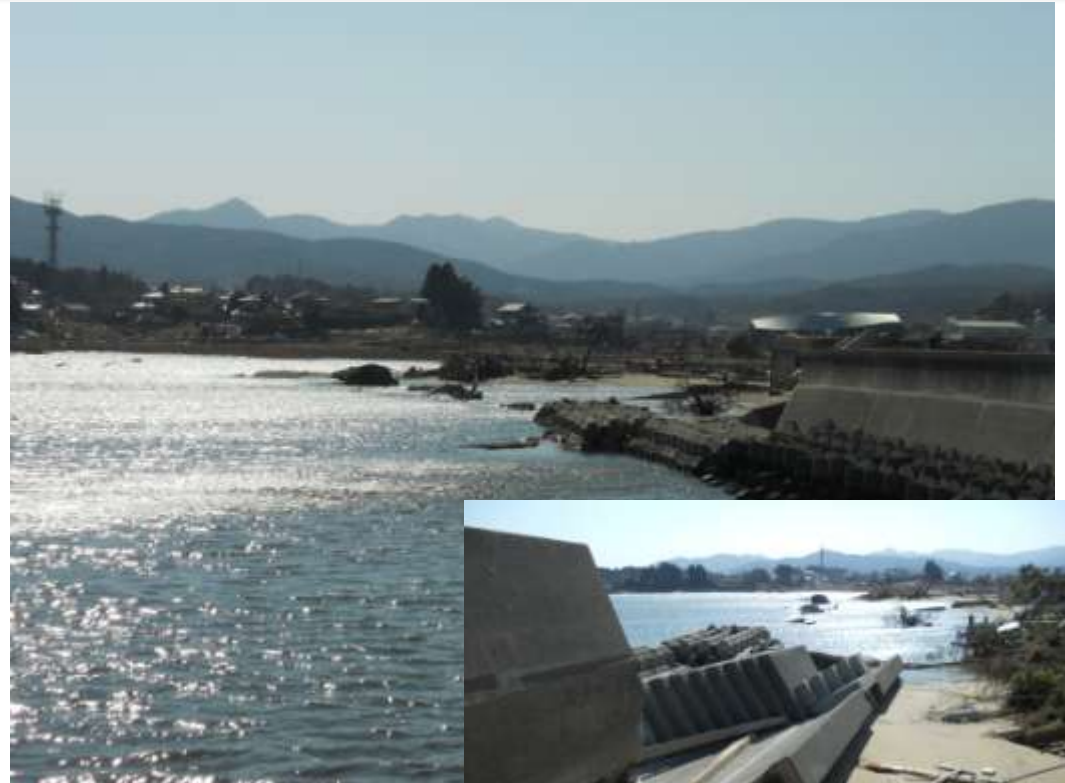
砂浜・海岸堤防の流失・転倒。
 流失は約350m流失(レーザー測距による)

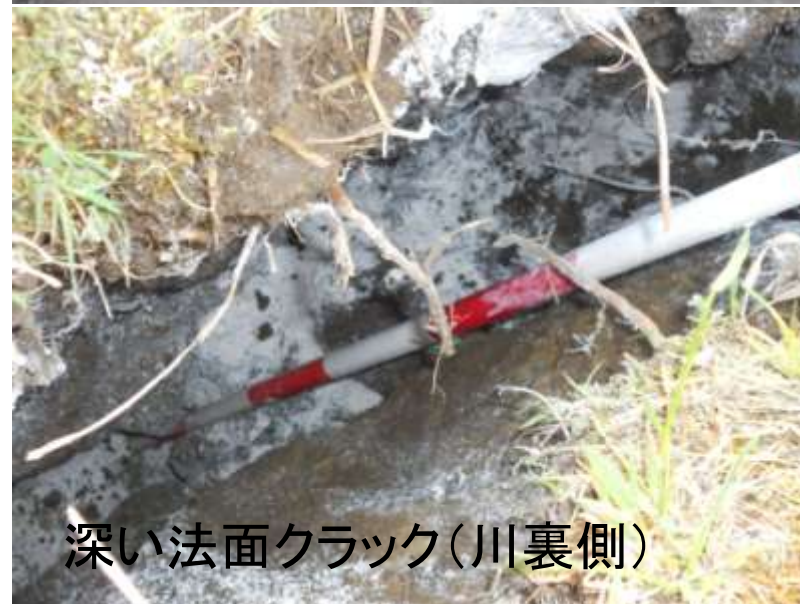
深い法面クラック(川裏側)

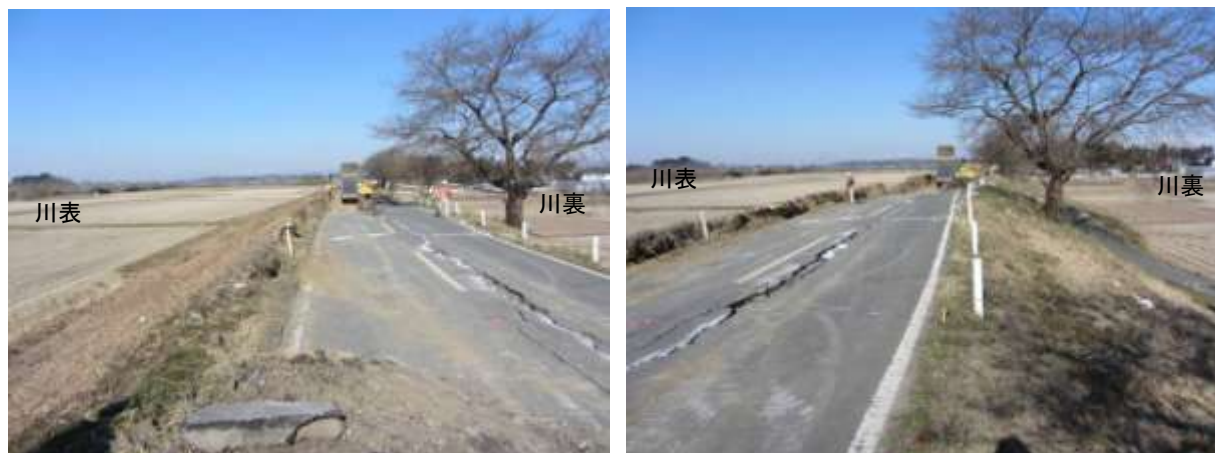
写真 1.1 左岸側の堤防の状況(地点 1)

- ・ 川表側は残って（法片部にクラック）川裏側が大きく崩壊
- ・ 崩壊個所の近くには天端のアスファルトにクラック
- ・ クラックと崩壊を合わせた延長は 500m 程度
- ・ 川表部の沈下は 1.5-2.0m 程度

堤内地に降りるためのスロープが取り付けられており,取り付け部で特に大きな崩壊が見られた.他の部位と固有周期が異なり,接合部などが崩壊のトリガーになった可能性がある.また,堤防は軟弱で足で踏むと容易に変形した.河川水位は堤防法尻部のレベルと比べて低いが川裏,川表ともに水田があり,基礎地盤部は比較的含水量が多い事が考えられる.

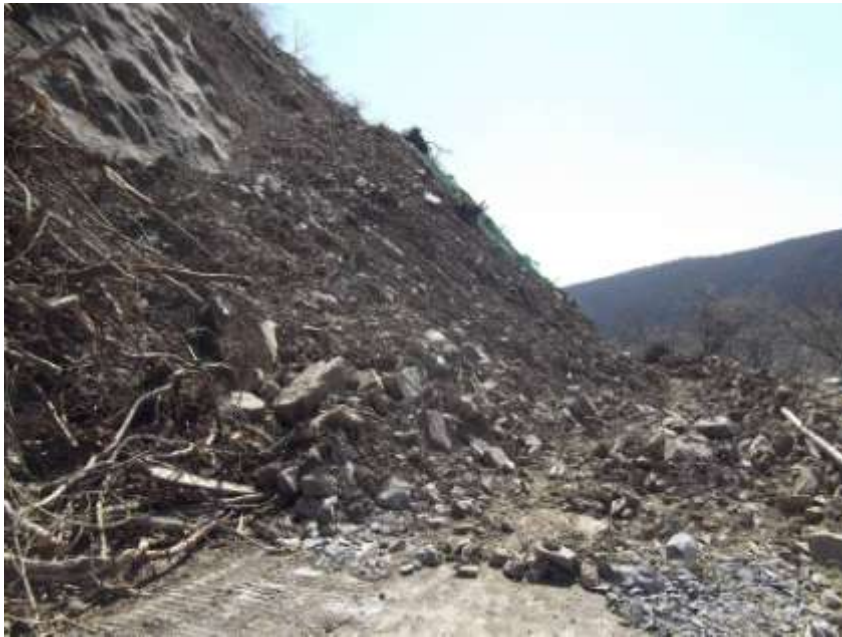
写真 2.2 崩壊地の近景

国道 45 号の切土斜面上部自然斜面が地震により崩壊した.崩壊は,遷急線付近から幅 50~60m,厚さは 2m 程度の表層崩壊である.崩壊土砂は 0.2m~0.4m 程度の礫混じり土で H23/4/6 現在,崩壊土砂が道路を埋め,車両通行止めとなっている.また,崩壊地の上部には明瞭なクラックが認められ,地表面伸縮計で計測されている.対岸からの崩壊地周辺を望むと崩壊地の左右に移動土塊と思われる馬蹄形の形状が認められる.

当該崩壊地の周辺で今回の地震によって崩壊した斜面は認めれないが、道路切土斜面上部の凸形の自然斜面が地震による振動によって不安定化し崩壊したものと推察される。ただ、周辺の凸形斜面では同様な地震外力を受けていると考えられるため、今後の降雨によって崩壊する可能性もあり、注意が必要である。

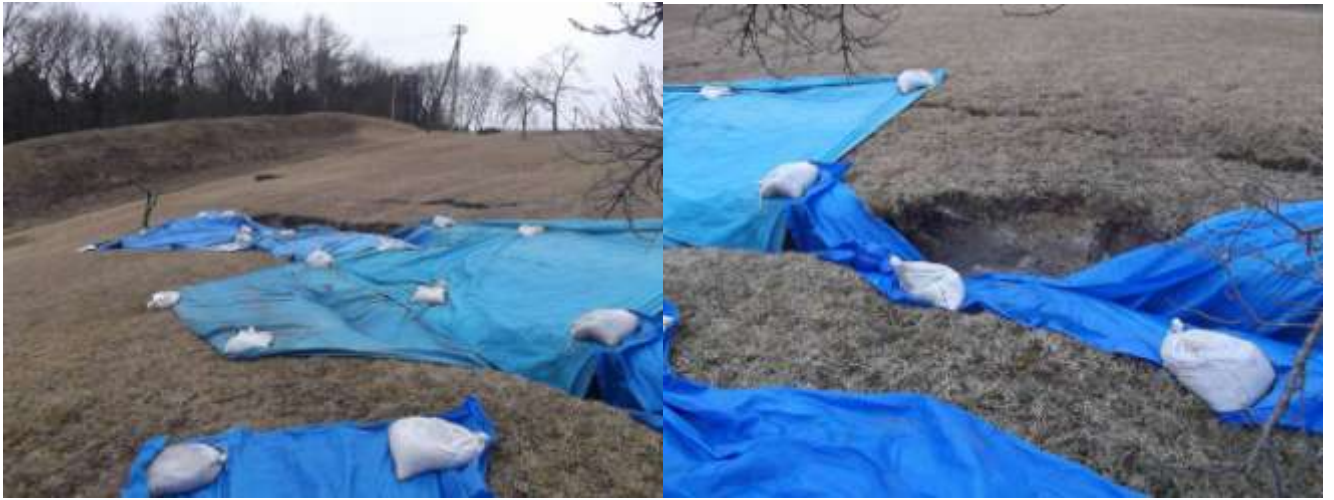
写真 4.2 盛土の変状状況 (2 盛土変状箇所)

地震によって盛土が変状した箇所である。道路下は 10m 程度の盛土で道路上にはクラックが認められる。盛土表面にはコンクリートブロックによる表面工が施されており、一部隆起し、ブロックの接続部で折れ曲がっている。また右側の端部では 15m 程度で土塊が崩落している。盛土材料は、粒径の揃った砂質土である。

道路上部では傾斜は 30 度程度とゆるいが、20cm 程度の開口クラックが複数認められる。

浄水場盛土斜面は、道路上部の移動は、斜面中腹から道路までの土塊が移動しているものと考えられる。道路下部は盛土法尻で U 型水路が破損していることから、比較的規模の大きな土塊の移動であると考えられる。

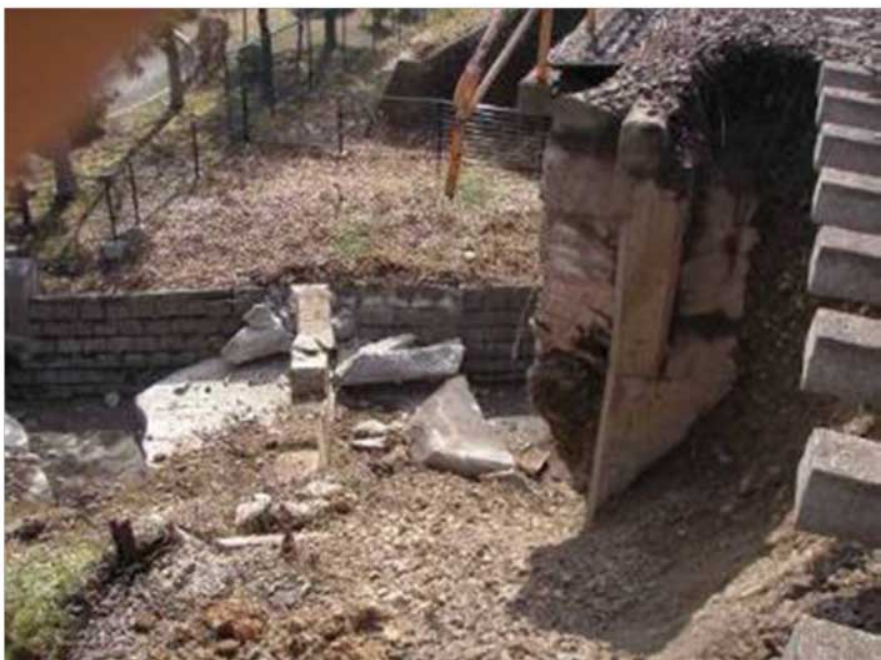
東北貨物線 長町・宮城野間 翼壁破損および路盤流出

- ・橋台の翼壁が破損し，背面盛土と路盤の一部が流出
- ・RRR工法による補強盛土により復旧作業中

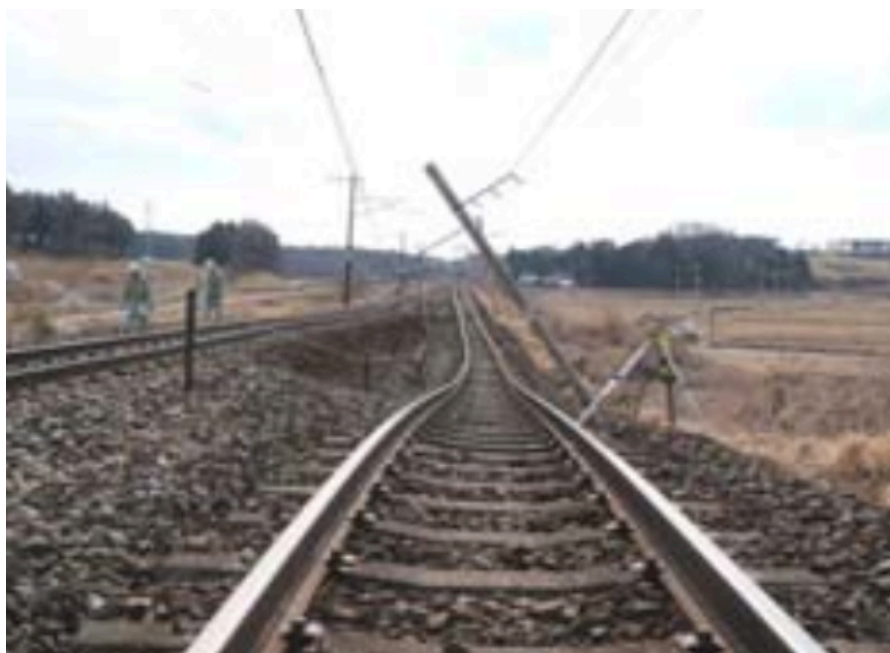
東北本線 梅ヶ沢・新田間 盛土変状

- ・盛土の斜面崩壊
- ・ふとん籠およびジオテキスタイルによる復旧作業中

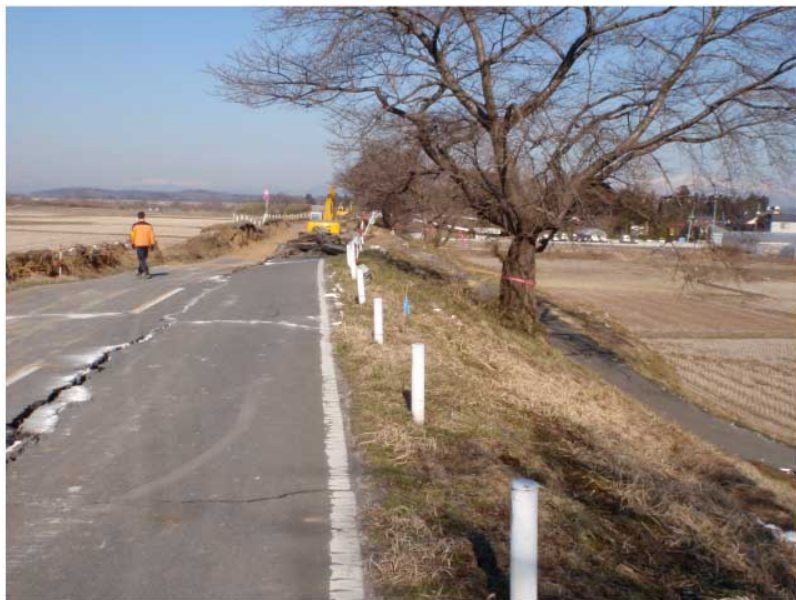
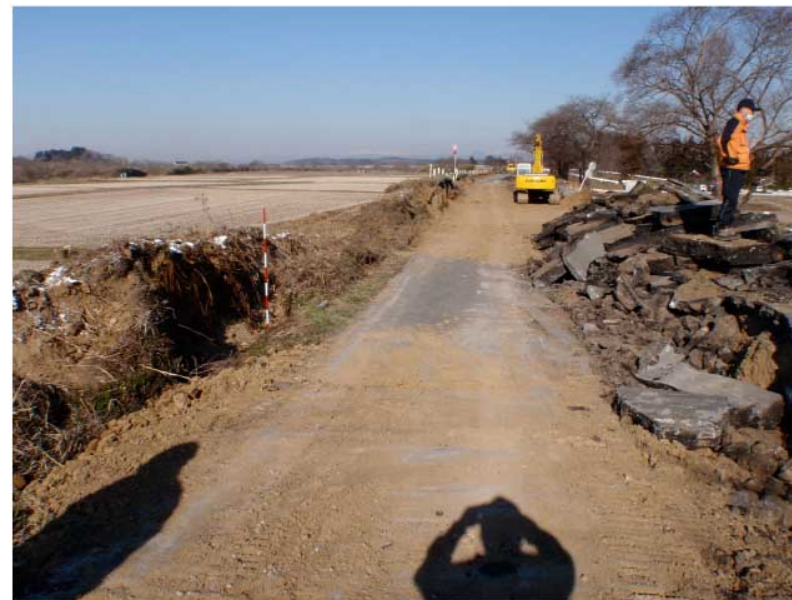
宮城県栗原市若柳福岡小谷町(迫川左岸近辺)

- ・ 盛土の側方流動 (5m以上) による道路陥没 (約2m)

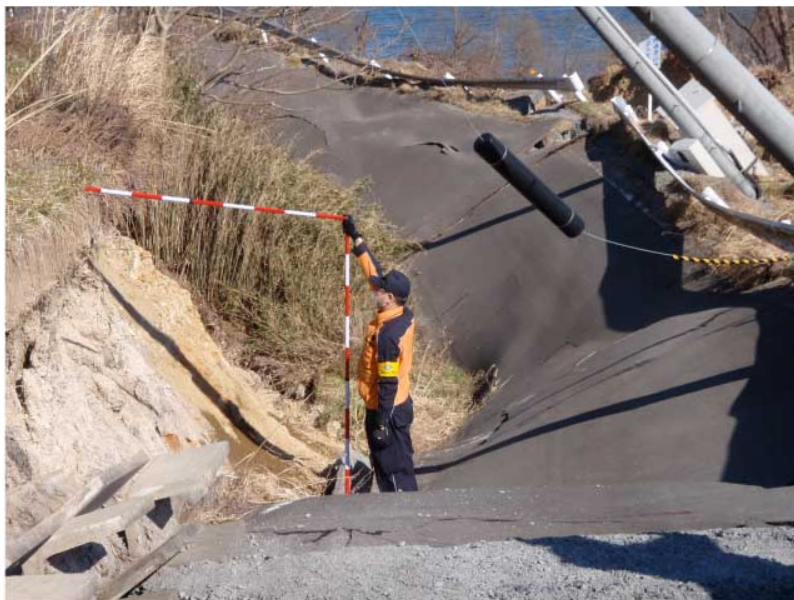
宮城県登米市長沼付近

- ・ 斜面崩壊による道路陥没

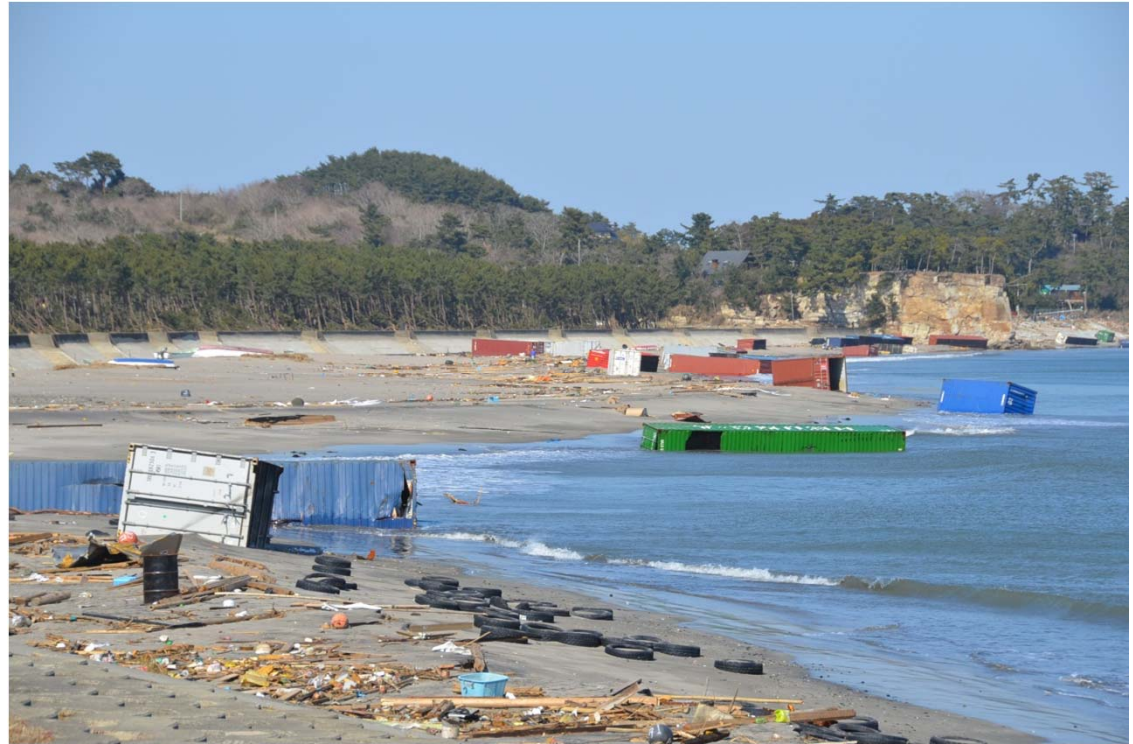
菖蒲田海水浴場に漂着したコンテナ

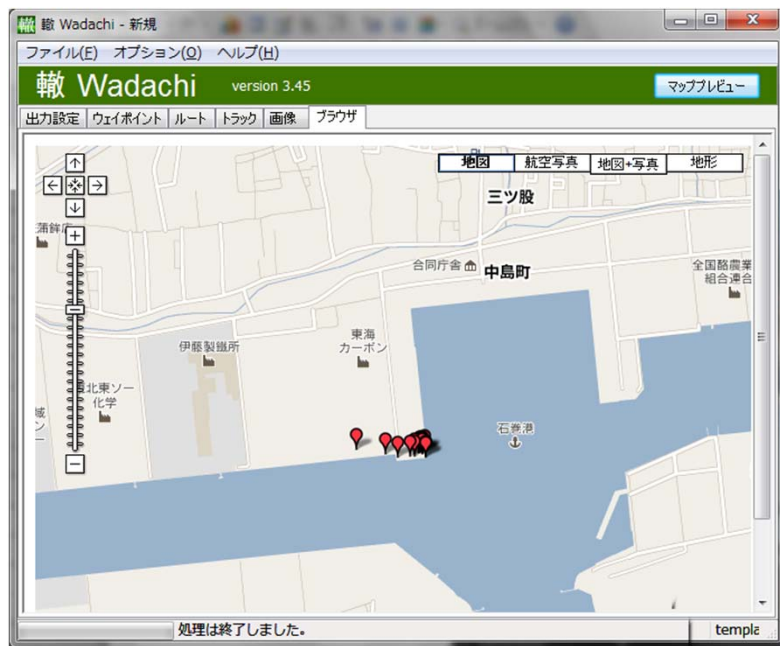
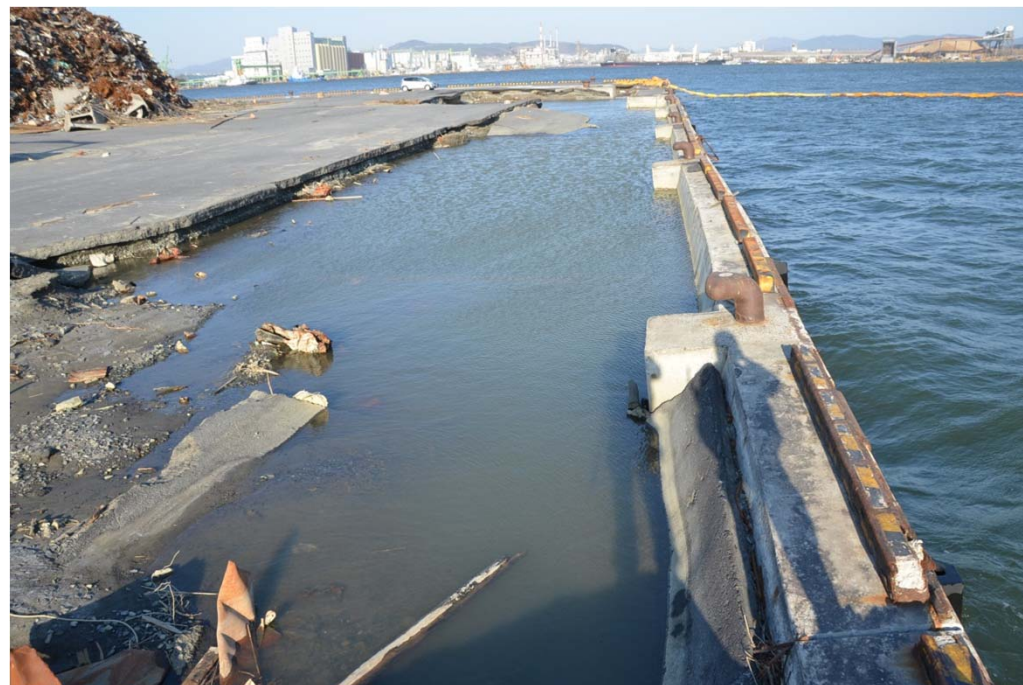
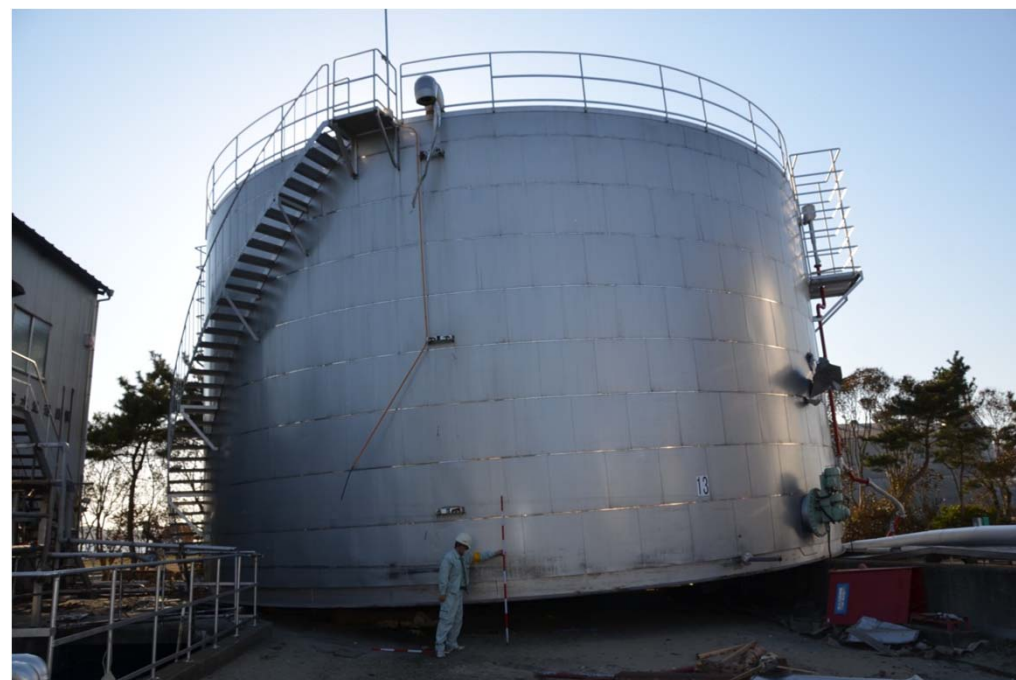
石巻港 西側埠頭の被災状況(上)

津波による石油タンクの移動(下)

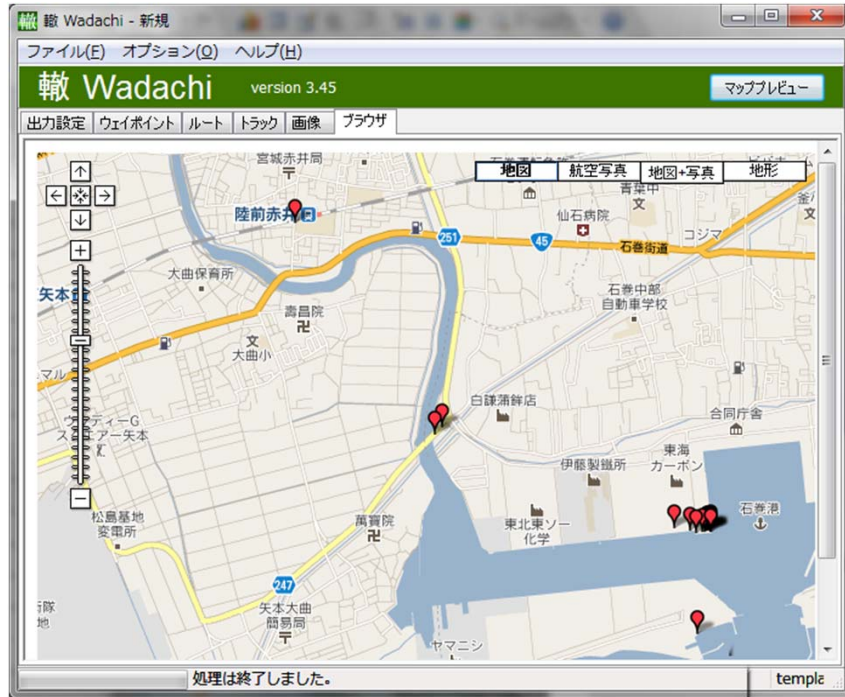
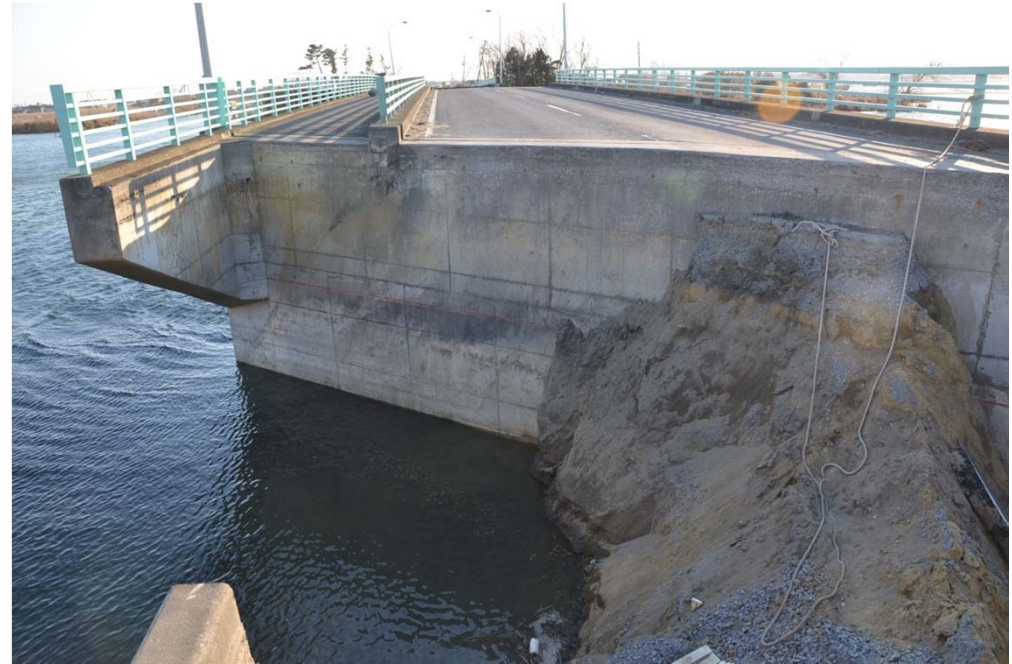
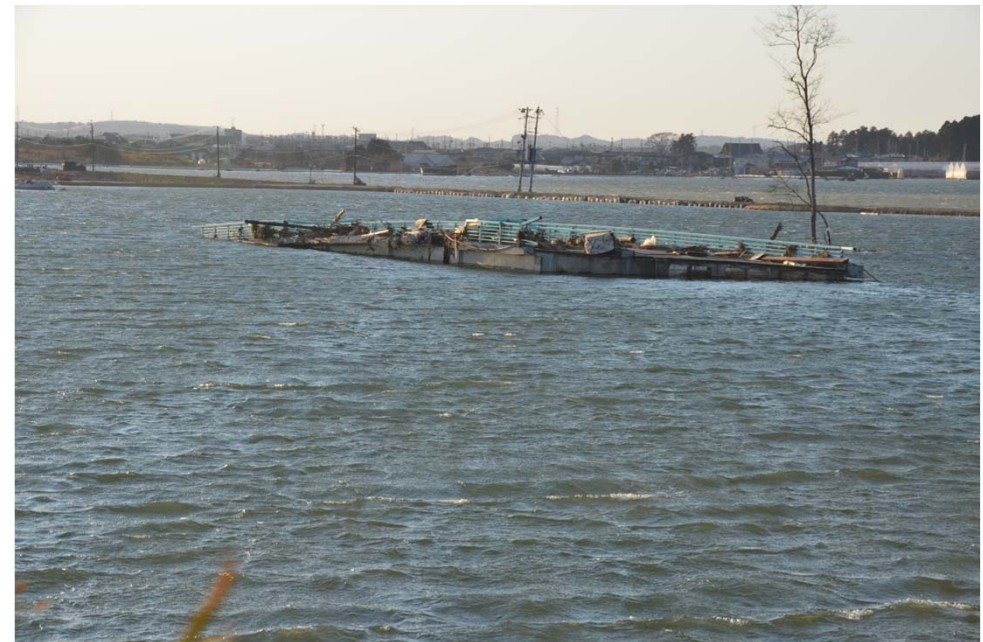
取り付け盛土の流失(上)

上流側に流された橋げた(下)

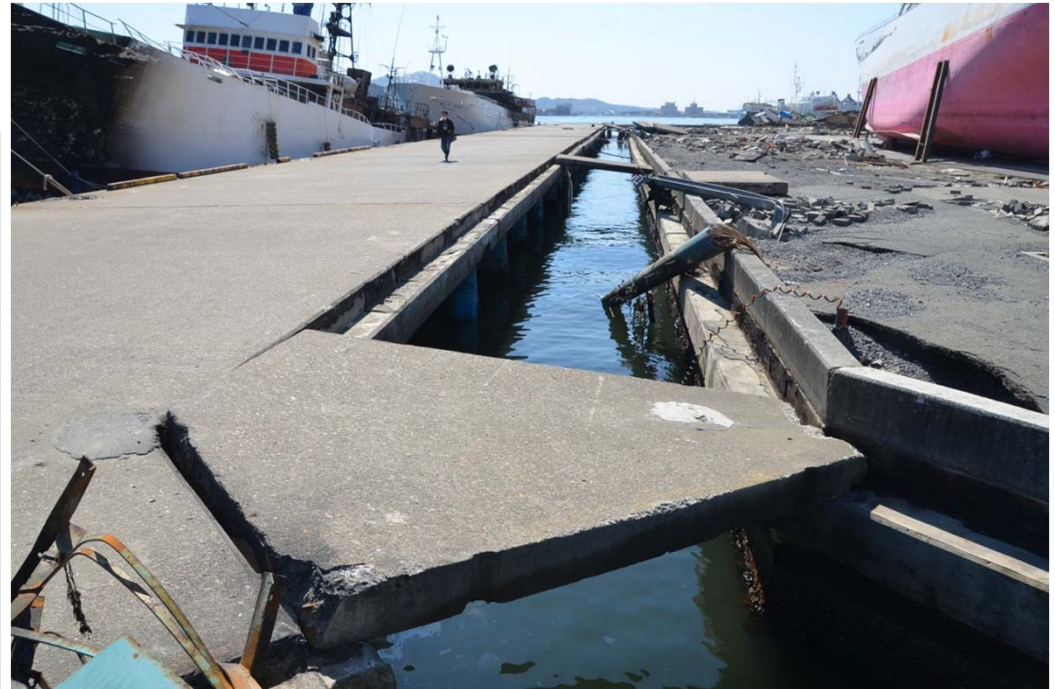
気仙沼漁港 棧橋式岸壁と背後地間の渡版の流失と破損状況(上)

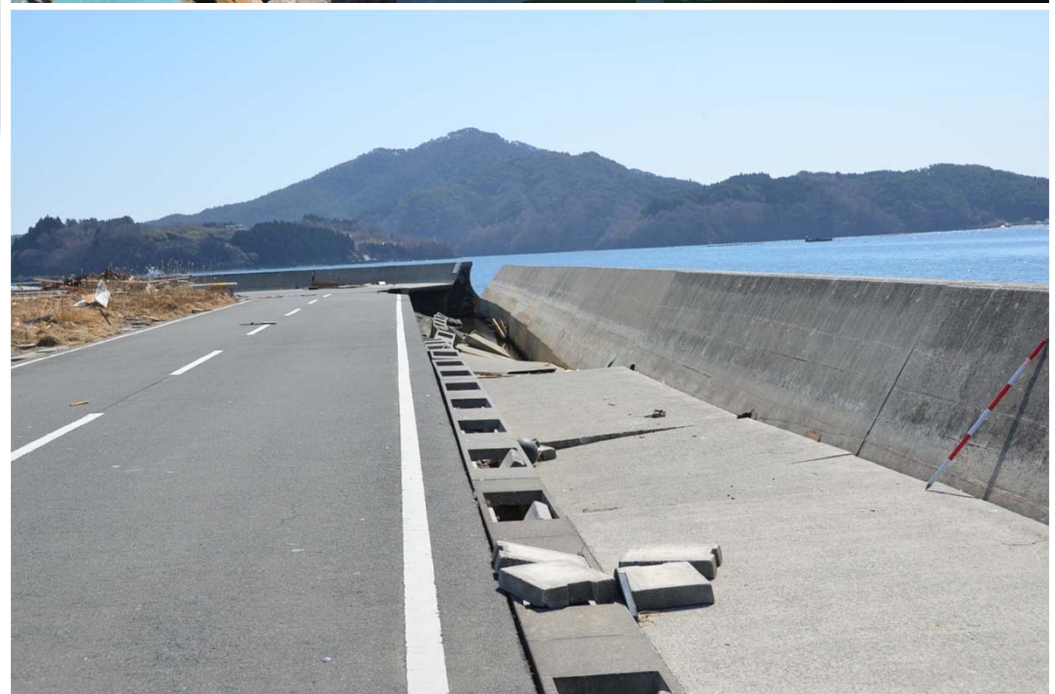
気仙沼港 終末処理場付近の防潮堤の被災状況(下) 防潮堤の隅角部が海側に腹みだしている。

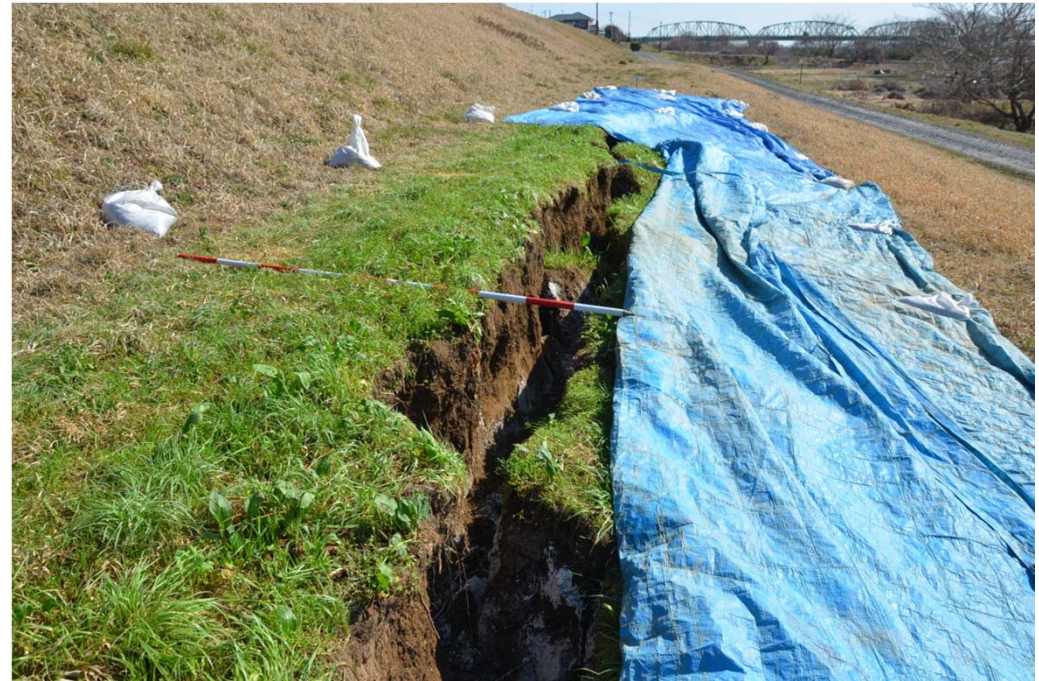
北上川中流部左岸の堤防被害(上)
小段部に亀裂が生じている。

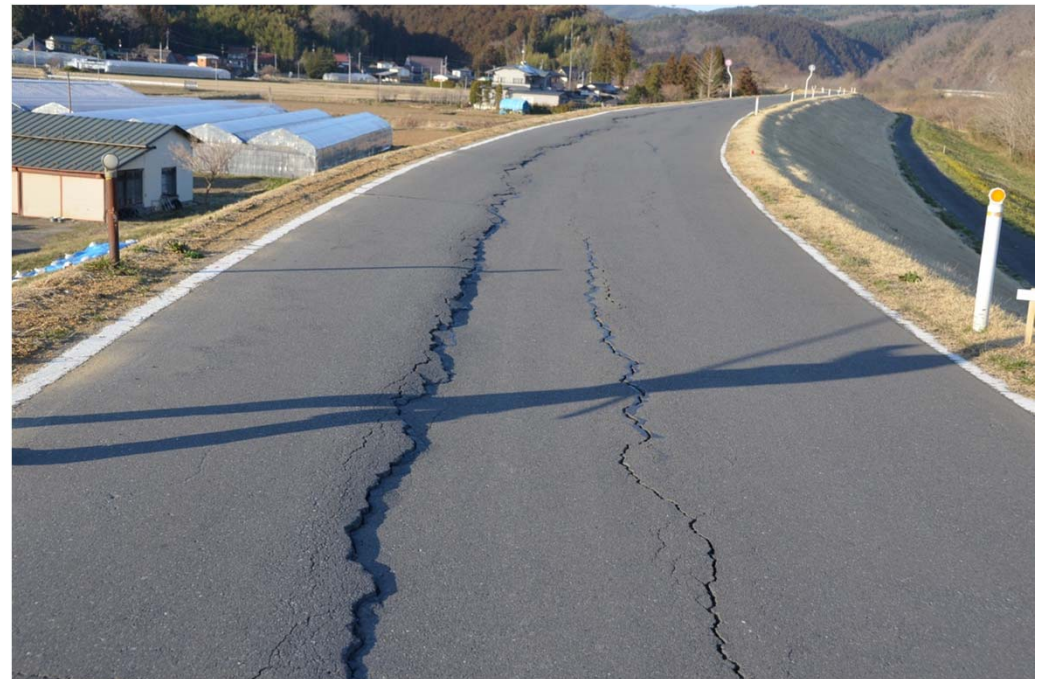
同右岸 堤防上の道路面に生じた亀裂(左)

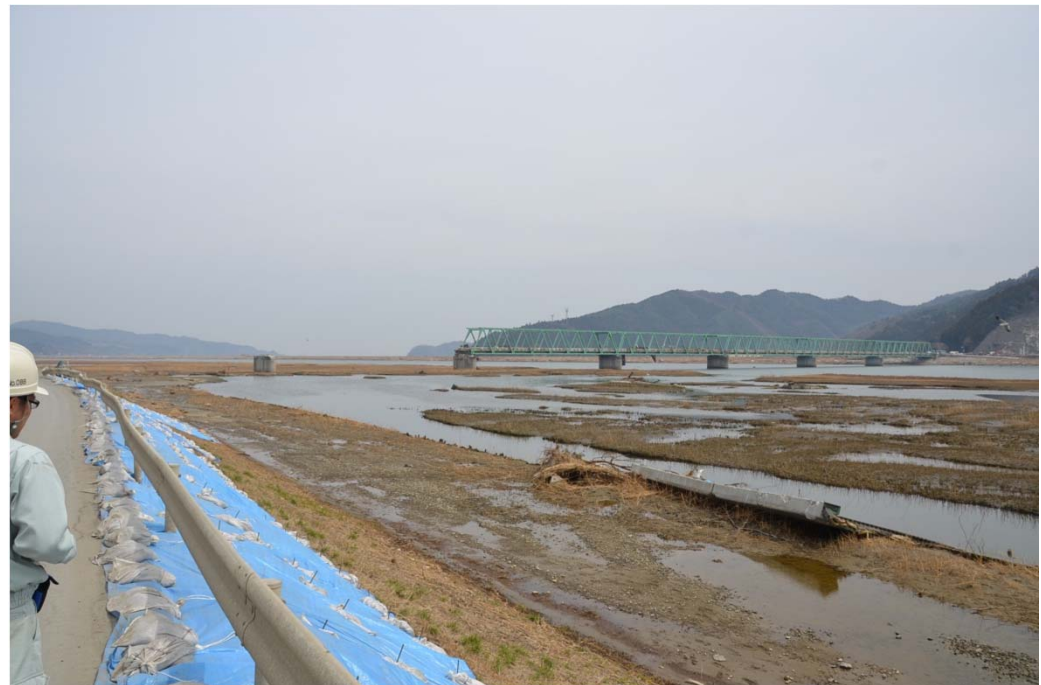
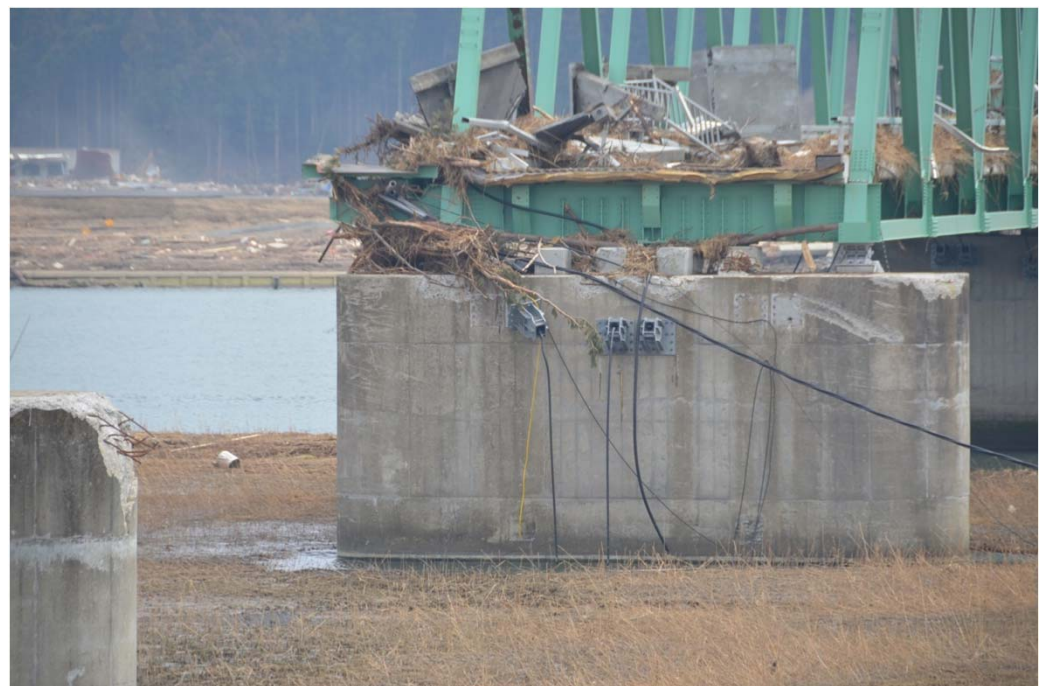
新北上大橋(7スパンラス橋)左岸: 桁の落橋被害状況

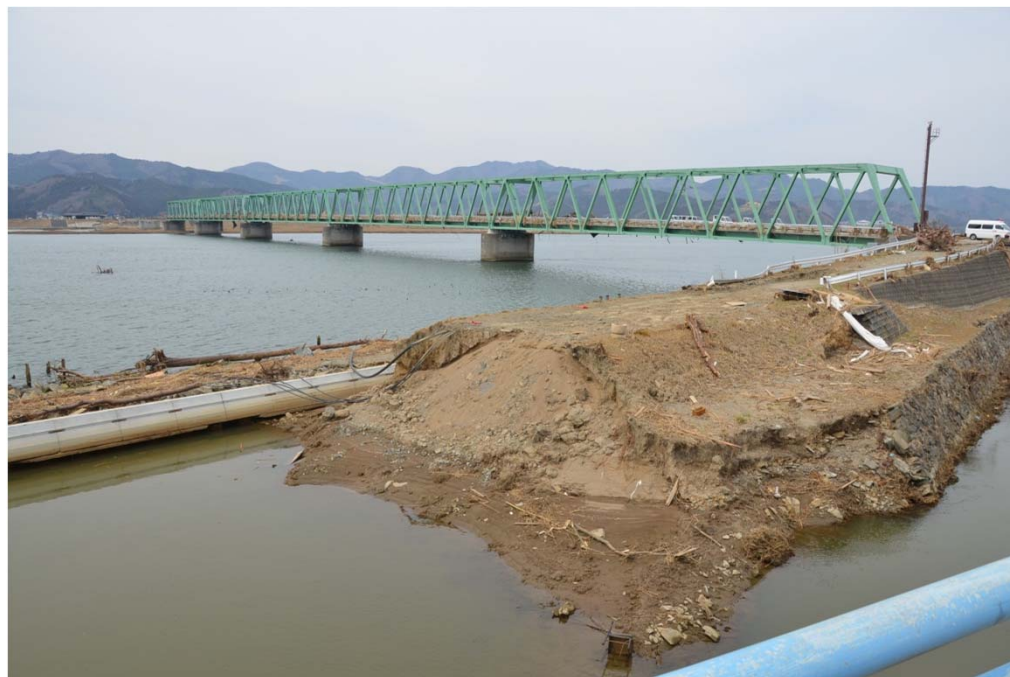
新北上大橋の上流右岸の破堤箇所の状況
急ピッチで復旧作業が進んでいる

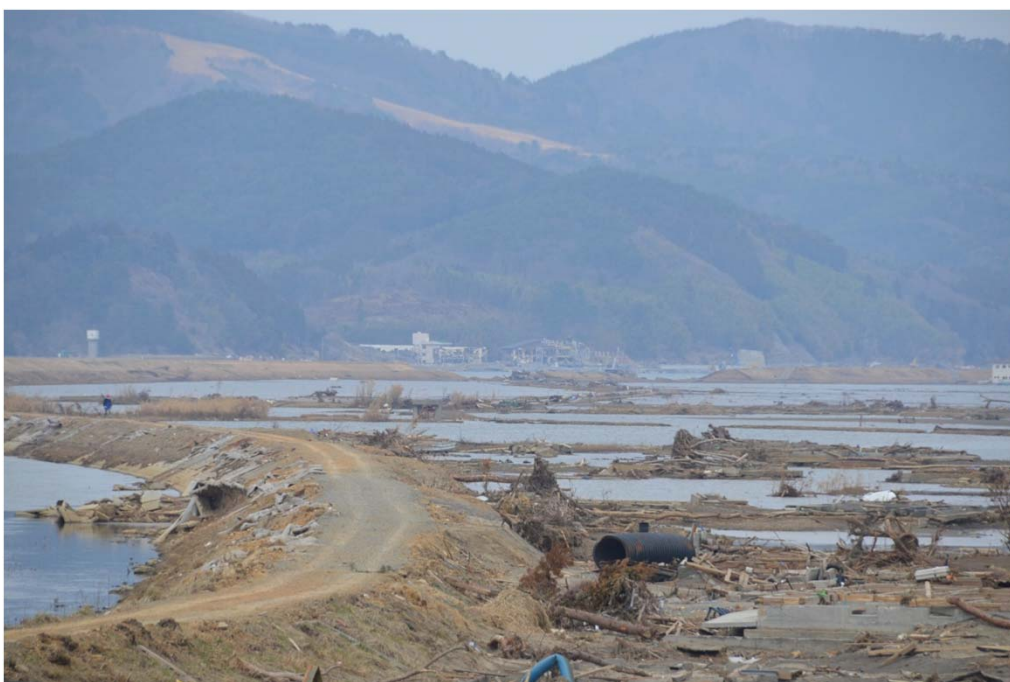
新北上大橋の下流右岸破堤箇所の状況
遠方に盛土断面が見えるが、行方不明者の捜索
が行われており、関係者以外通行止め

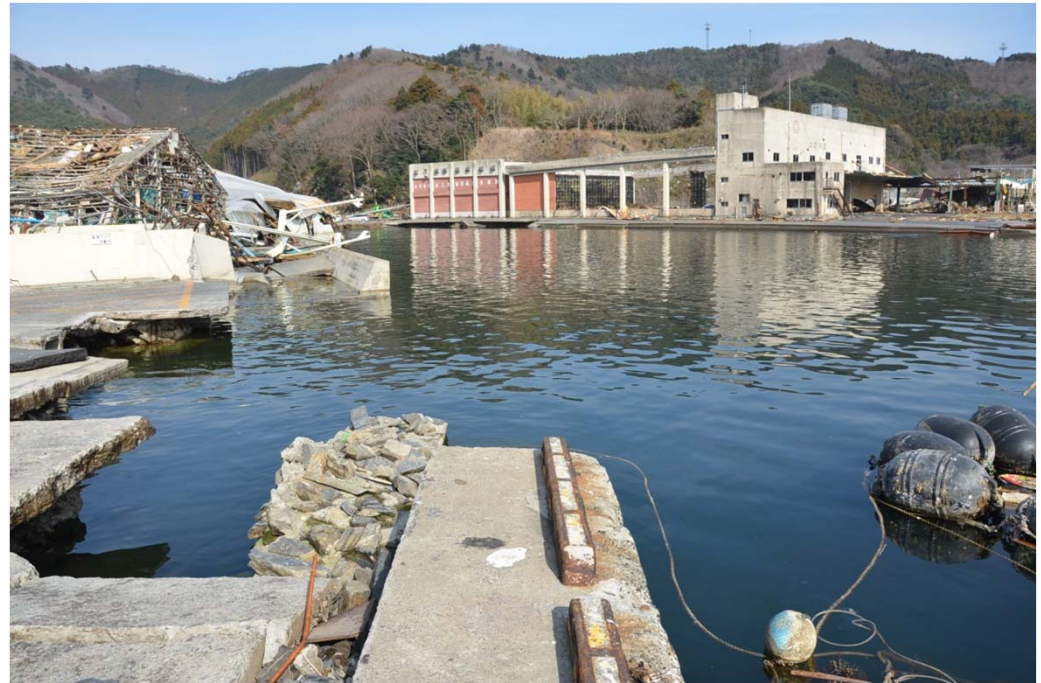
防潮堤+岸壁の流失

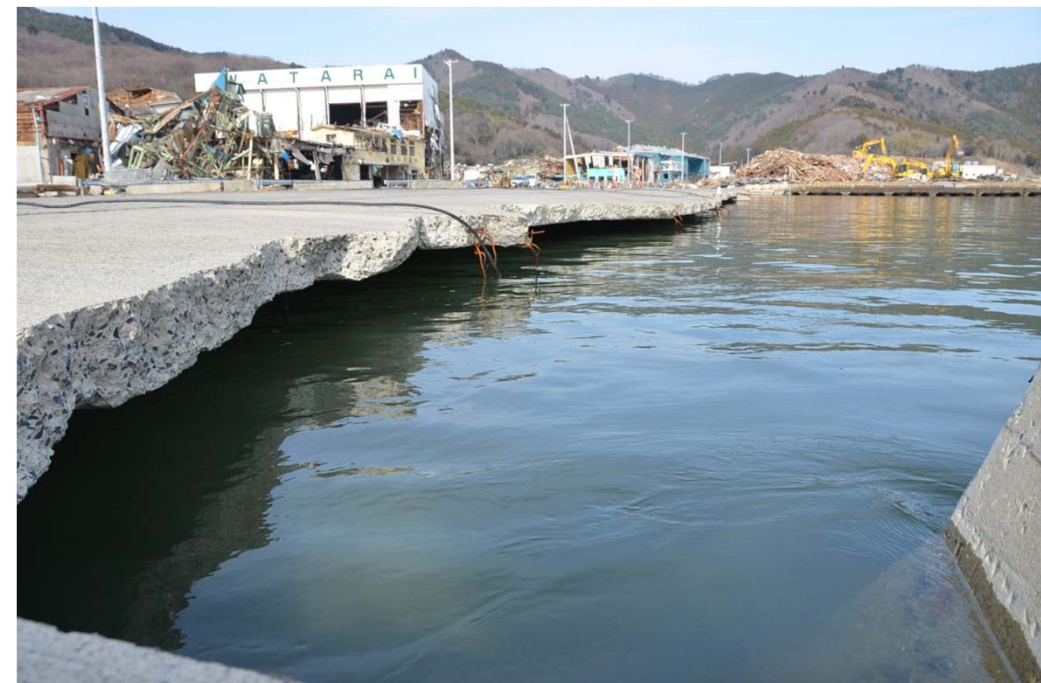
矢板式(?)岸壁が流失し、エプロン下部に空洞が発生している。エプロンは片持ち梁状態になっており危険である。

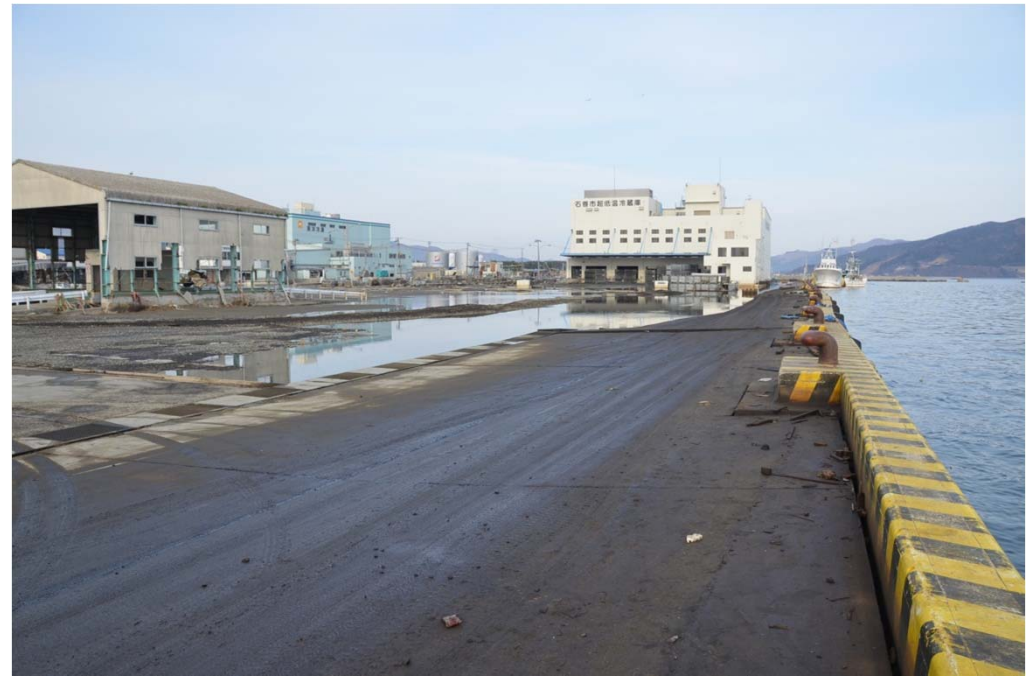
石巻漁港 岸壁の被災状況

15:50ごろ撮影(この日の満潮時間は18時19分)
岸壁背後地盤の沈下により, 海水が流入している.
岸壁天端から海水面まで約1mと通常よりも近い
