速報：東北地方太平洋沖地震による青森県・岩手県北部の被災状況の調査概要
(本文26～29ページ参照)

東北地方太平洋沖地震による青森県・岩手県北部の被災状況の調査概要

Reconnaissance Report on Damage in Aomori and Northern Iwate Areas Inflicted by
the 2011 off the Pacific Coast of Tohoku Earthquake

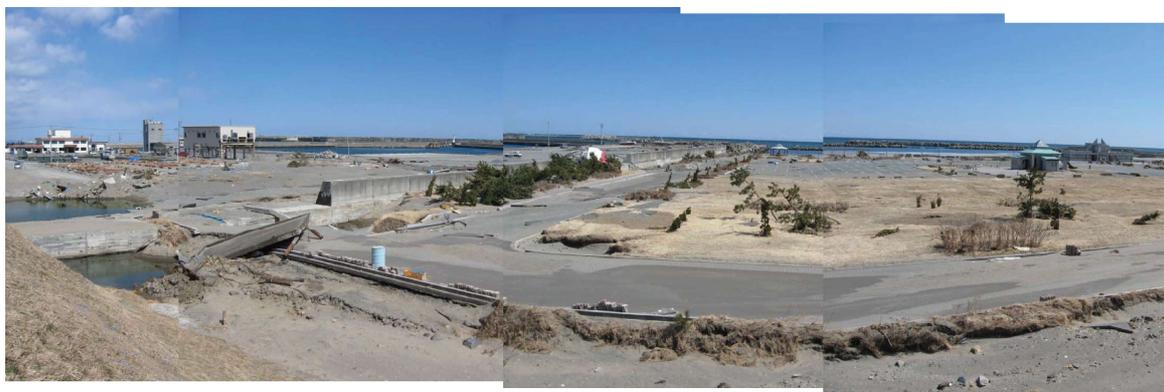
口絵写真—2 三沢漁港と海水浴場の被害全景(全域において、土砂の侵食、アスファルトの剥離が生じている。写真左は時には、大きな侵食箇所がある。)

口絵写真一2に、三沢漁港および海水浴場の全景を示す。三沢漁港は、砂浜海岸に作られた第3種漁港であり、港の南側には海水浴場が整備されている。また、漁港の背後には、防潮林が設置されていた。三沢漁港周辺には、約6~7mの津波が到達したと思われる。三沢漁港が砂浜海岸に立地することから、一様な津波が漁港と海水浴場の全域に到達し、広域的に被害が生じているのが特徴であった。その中でも、津波による構造物の損壊、津波・引き波による広域的な土砂浸食やアスファルト・ブロックのめくれが顕著であった。また、津波集中部において、局所的な洗掘が生じていた。例えば、写真一1に示すように、コンクリート歩道と砂地盤の境界部における土砂浸食が顕著であり、1m程度の深度まで浸食している箇所があった。さらに、陸上部には、津波とともに運ばれた土砂が厚く堆積しており、その一部は、防潮林にまで到達していた。

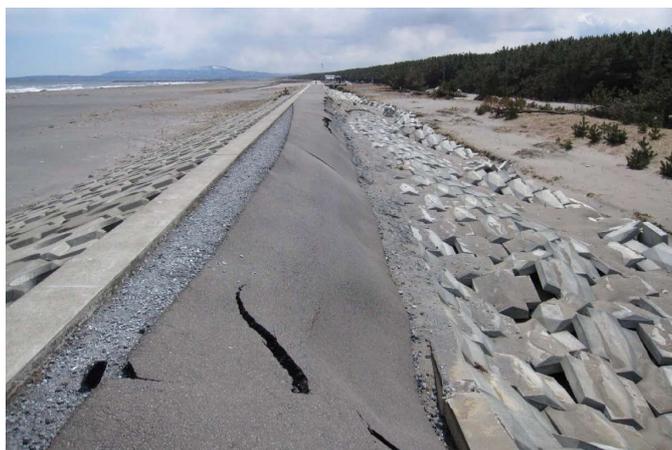
口絵写真一三 百石海岸の被害(写真左が海側であり、防波堤前面は、比較的健全であるが、背面は土砂の浸食が顕著である。)

口絵写真一3に、百石海岸の防波堤上から防波堤前面と背面を写した状況を示す。百石海岸は、三沢漁港から2km程度南に位置する海岸である。口絵写真に示すように、防波堤前面が比較的健全なのに対して、背面は土砂の浸食が顕著であり、防波堤のほぼ全長にあたって被害を受けていた。例えば、写真一2に示すように防波堤背面の枠工内の土砂が、深く浸食を受けている箇所もあった。

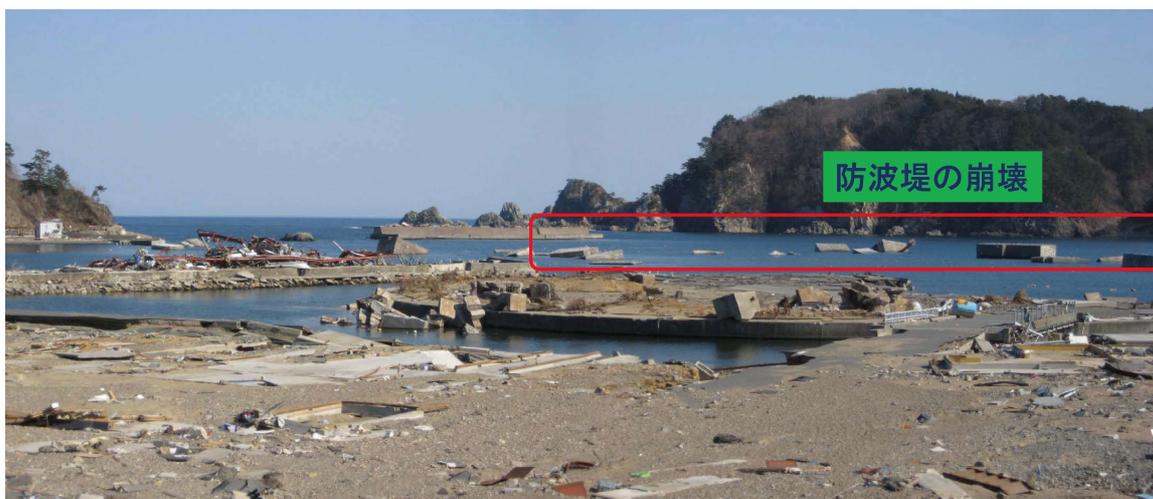
口絵写真一五 田老町の防波堤の状況(津波津波により移動、沈下が生じている。)

宮古市田老町は、リアス式海岸の湾の奥に位置し、過去何度も津波被害を受けているため、総延長2.5kmで高さ10mの防潮堤を設置していた。東北支部・四国支部の合同調査団によれば、18mの高さの津波が襲来したと報告されている。このようなことから、口絵写真一五～一六および写真一八に示すように、津波の直接的な力により、防波堤ならびに道路橋が陸側に移動していた。また、防波堤の背面の保護コンクリートが剥離し、防波堤の背面にある建物には、非常に広範囲に被害が生じていた。

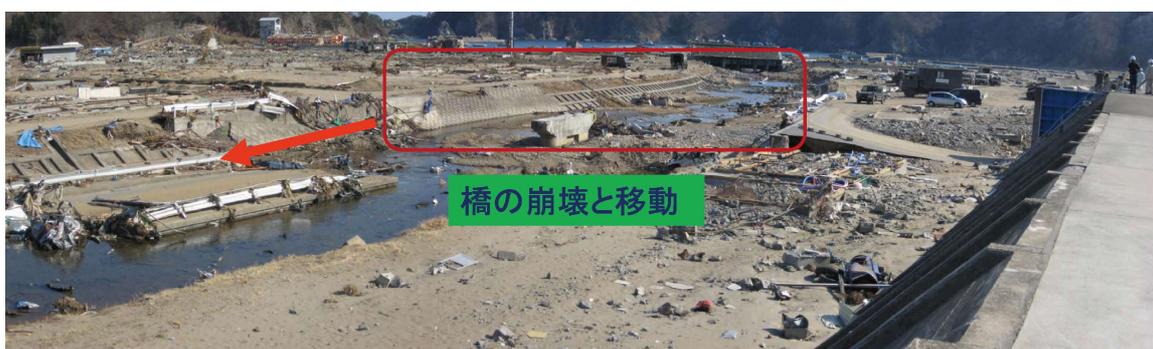
口絵写真一六 道路橋の被害状況(道路橋が津波により破壊され、陸側に約15m移動している。)

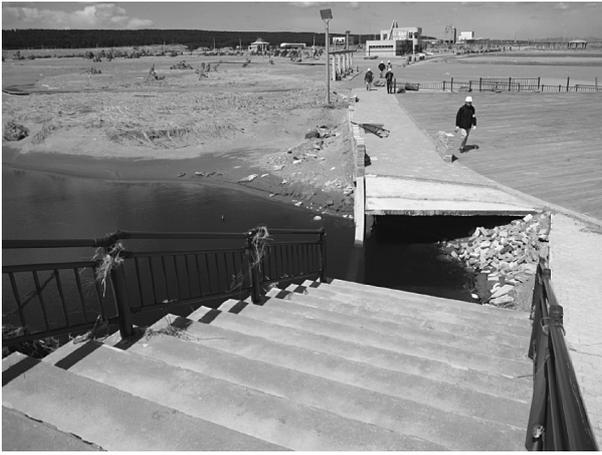
写真一 三沢海水浴場での浸食

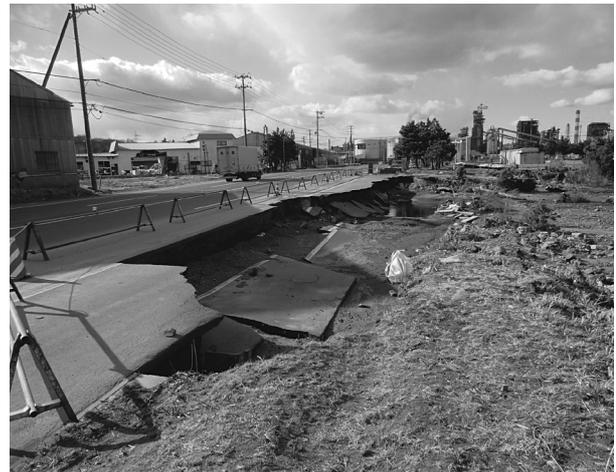
写真三 港内道路の浸食

されていた。写真一三に示すように港内の道路ではアスファルト舗装下の土が流失していたり、写真一四に示すように道路のアスファルトが剥離している箇所があった。

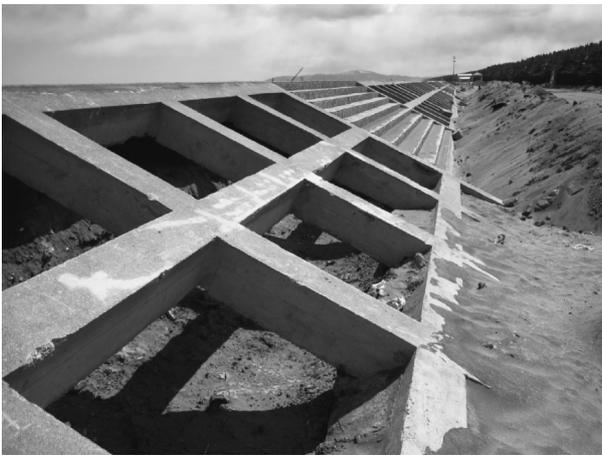
写真二 百石海岸の被害状況（枠工の中が大きく浸食）

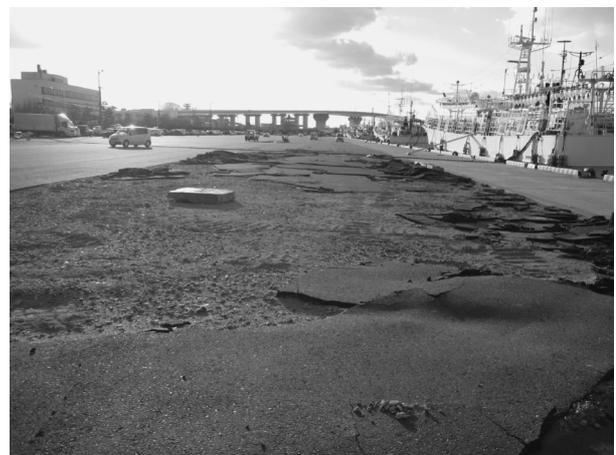
写真四 八戸港のアスファルトの剥離

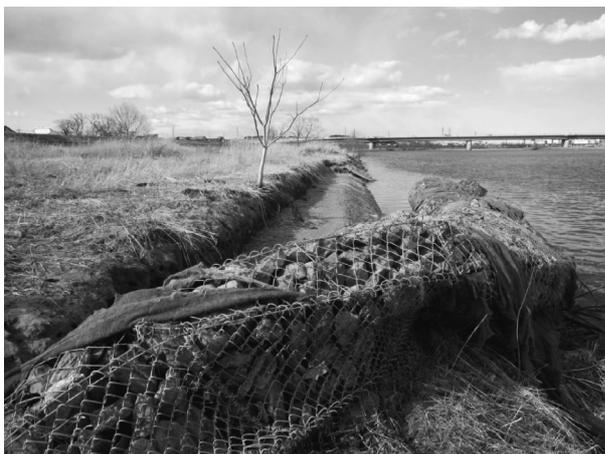
馬淵川は、岩手県北部および青森県南部を流れる一級河川であり、八戸市街地を流れ八戸市大字河原木で太平洋に注ぐ河川である。河口付近に八戸港がある。地震により生じた津波は、河口付近で約6～7mの高さとなり、河口から10.5km付近まで津波が河道を遡上した。青森県河川国道工事事務所の資料によれば、河口から2.4km地点までの津波の平均的な速度は約7m/sであった。津波が河口から100m程度の範囲で河川堤防を越えたため、河川堤防の両面が浸食を受けていた。また、津波が河道を遡上したため、馬淵大堰の一部が破損し、河川法面の損傷や護岸の破損などが発生しており、河川の高水敷に土砂が厚く堆積した。例えば、津波と引き波によって発生したと思われる、写真一五～一六に示すような蛇籠の移動および水路破損が発生していた。津波の遡上速度が、河川の流下速度を超えたため、このような河川施設の被害が発生したものと考えられる。

写真一5 蛇籠の移動 (写真奥が河口)

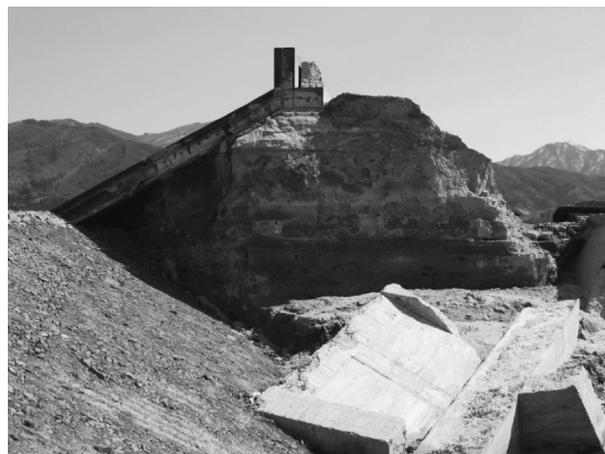
であった。口絵写真一四には、宮古湾内の最奥部となる金浜第6地割で撮影した防波堤を示す。宮古湾は、リアス式海岸のため、湾奥部において津波高さが高くなったことが予想される。写真一七に示したように、防波堤の一部が津波により破壊され、現在仮復旧が行われていた。破壊された箇所を中心に、防波堤背面保護コンクリートの剥離および背面土砂の洗掘が顕著であった。

写真一7 宮古市での防波堤の損壊箇所 (写真左が海側)

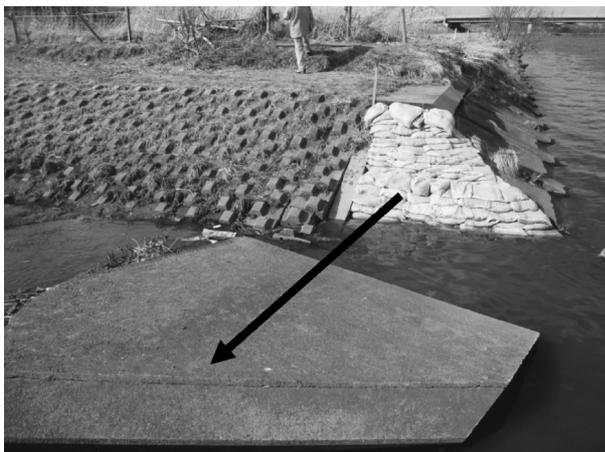
写真一6 水路の破損 (写真奥が河口)

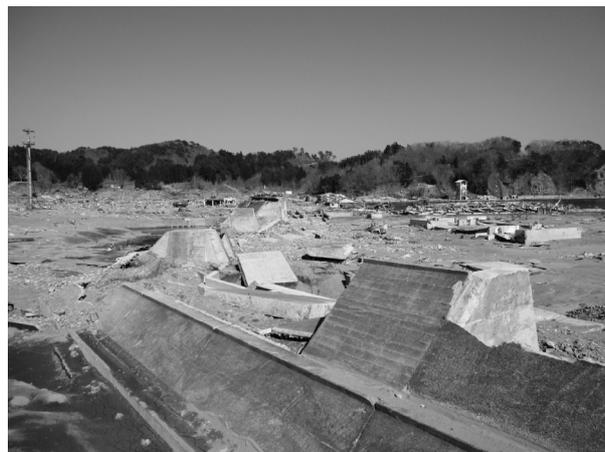
写真一8 田老町の防波堤の被害状況
