東北地方太平洋沖地震災害調査報告

— 宮城県内陸部の被害 —

—宮城県内陸部の被害—

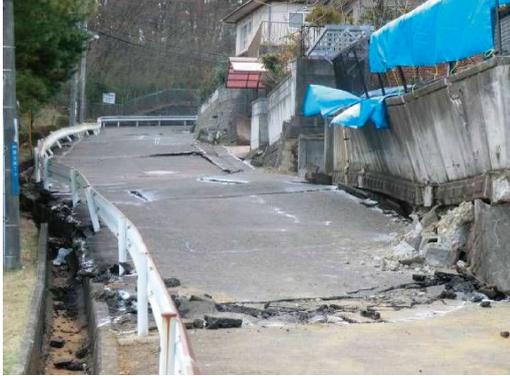
口絵写真—24 仙台市内折立における造成宅地の盛土部(斜面下側)の被害

切り盛りして造成した斜面上の宅地のうち盛土部が口絵写真—24、写真—1に示すように広範囲に変形した。その上の住宅も損壊したために行政的避難勧告の対象となった。一方で、写真—2に示す切土部では著しい変状は見られなかった。

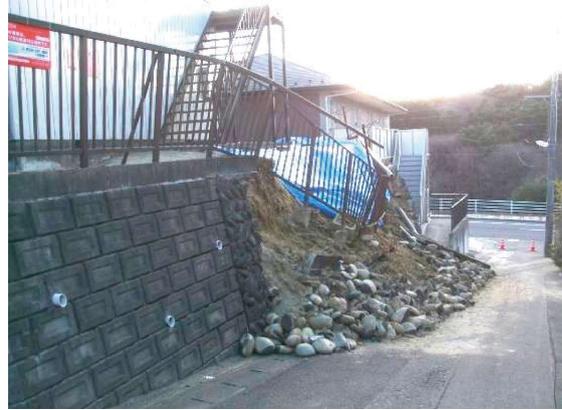
口絵写真—27 仙台市内旭ヶ丘における石積み擁壁の被害

比較的傾斜の大きい斜面上の造成宅地において、口絵写真一27に示すような石積み擁壁の崩壊が多数発生した。傾斜地の中でも急勾配の敷地に位置する古い石積み擁壁

に被害が見られており、傾斜の違いの影響を受けた可能性があるほか、1978年宮城県沖地震時には被害が出なかったものの損傷が蓄積されていた擁壁が今回の地震で崩壊した可能性も考えられる。

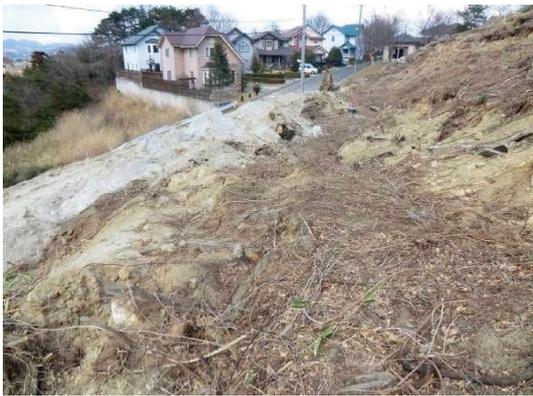
口絵写真—25 仙台市内北中山における盛土斜面の被害(下端部にある灰色の凝灰岩質崩土は救出作業のために形状が変更されている)

盛土斜面が写真一5, 口絵写真一25に示すように崩壊

した。斜面中腹を横断する道路の一部を崩土の下端部分が覆ったことにより、歩行者1名が死亡する人的被害が生じた。道路上の崩土は灰色の凝灰岩質で、その上方にある茶褐色の表土とは異なる土質だった。崩壊した斜面上端の造成宅地外周道路とこれに隣接する住宅も被害を受けた。表土中にあったコンクリート製の格子状表層保護工も崩壊した。

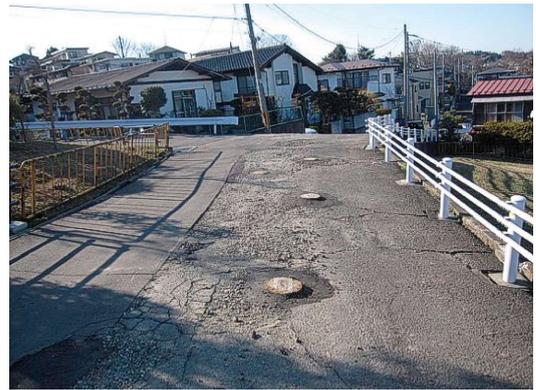
口絵写真—28 仙台市内緑ヶ丘3丁目における鋼管抑止杭の杭頭の露出

3丁目地区では深い2本の谷を埋めた各盛土部が移動しており（写真一〇）、一方の盛土（斜面の平均勾配は約10°）の滑動崩落を抑止するために施工された鋼管杭（直径318.5mm、1.5mピッチ）列5段のうち、上部1～2段と最下段に施工された杭列では、杭体の曲げ変形による杭頭部の傾倒が道路舗装面を隆起させた（口絵写真一28）。これは当該杭列がすべり土塊の滑動力を有効に分担したことを示しているが、周囲の地盤変位を完全には抑止することができなかったため、周辺家屋の被害が生じたと考えられる。文献³⁾に従い、3丁目地区の既設対策工の施工位置等を図一2に示す。程度は別にして、大きな変状を生じた箇所の位置は前回地震と類似している。

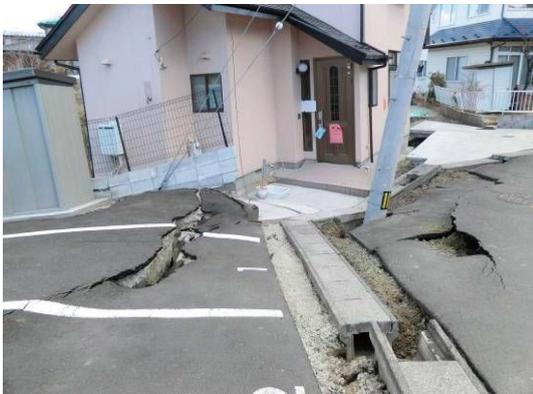
口絵写真—26 仙台市内陣が原における造成宅地(低地上盛土)の被害

河川に隣接する低地に盛土した造成宅地が口絵写真一26に示すような被害を受けた。河川護岸も兼ねるコンクリートブロック擁壁が大きくはらみ出し、さらに近接箇所では噴砂が見られたことから、盛土内での地下水位が高く、その飽和部分が地震動により液状化かそれに準ずる状態となり、これらの被害を引き起こしたことが考えられる。

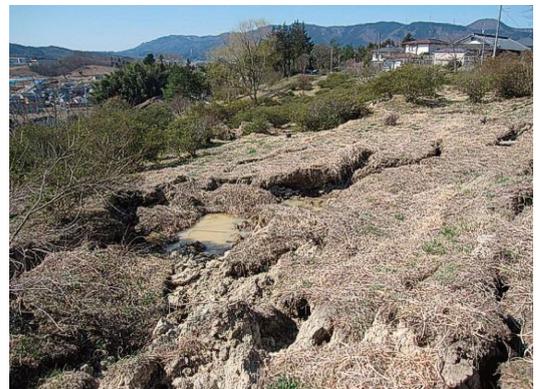
口絵写真—29 白石市内緑が丘の地区南東部の地表面変状の状況

今回の地震における被害は、地区の南西部の一角において前回より大きく崩落（写真一）し、北西部では前回と同様の亀裂等被害が生じた一方で、南東部の前回崩落部分（写真一）においては、前回地震後に施工された2基の集水井による地下水排除工の効果もあり、前回地震時より小規模な地すべり変状にとどまった。口絵写真一29の地表面の露出土砂からわかるように、当該斜面は軽石混じりの凝灰岩を母材とする土で盛土されたことが推定される。土砂の移動距離が前回に比べて限定的であったとはいえ、仮に宅地として土地利用されていたとしたら、甚大な家屋被害が発生していた可能性がある。

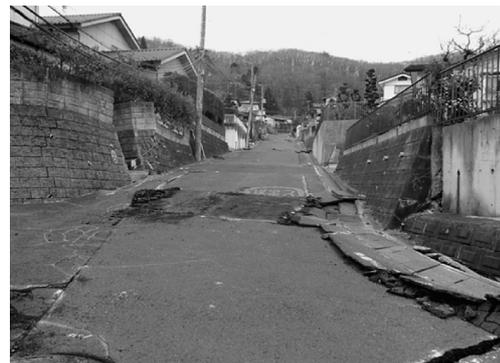
写真—1 仙台市内折立における造成宅地の盛土部の被害 (斜面下側から上方をのぞむ)

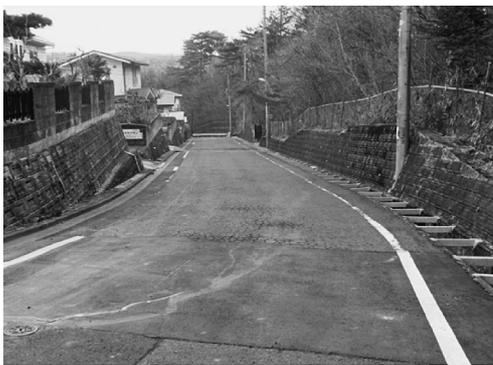
写真一2 仙台市内折立における造成宅地の切土部の状況
(斜面上側から下方をのぞむ)

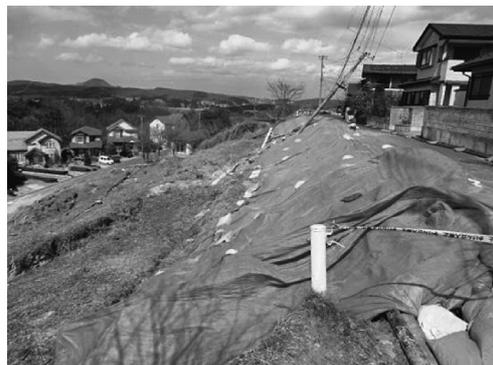
写真一5 仙台市内北中山における盛土斜面の被害(斜面上端部)

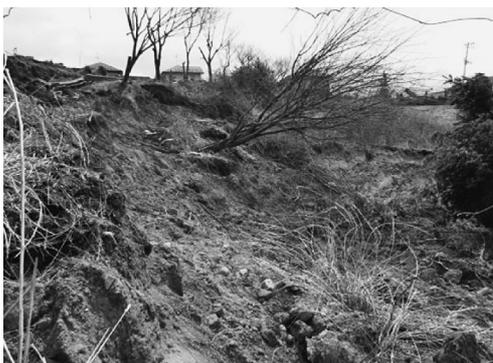
写真一3 仙台市内西花苑における斜面の被害(斜面上端部)

写真一3, 4に示すような斜面崩壊が生じた。近接する2か所で崩壊が発生し、うち1か所では斜面上端の住宅が大きく傾斜した。崩土は茶褐色の火山灰質で、その下端部は斜面下方に隣接する平地上の集合住宅の直前まで到達した。崩土内には有孔排水管と、表層の補強目的と考えられる網状のシートが存在していたことから、崩壊斜面は少なくとも表層部が盛土であった可能性が高い。

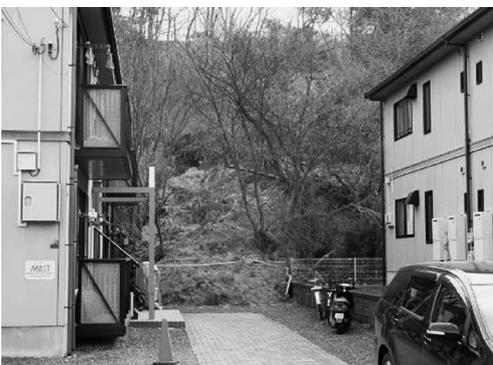
写真一4 仙台市内西花苑における斜面の被害(崩土の下端部)

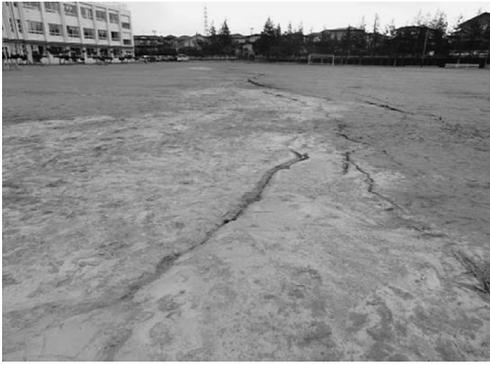
切り盛りして造成した宅地のうち盛土部にある学校の校庭で写真一6に示すような広範囲な噴砂が発生した。これに隣接する擁壁上の道路と住宅内でも水平変位や不同沈下などの被害が生じたことから、液状化の発生範囲は校庭部だけではなく周辺部にも及んだものと考えられる。

写真一六 仙台市内南光台東における盛土部校庭での噴砂

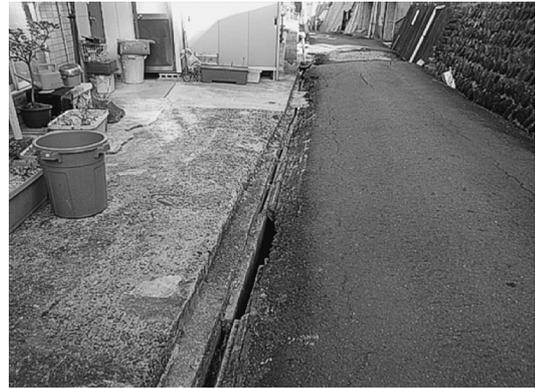
写真一九 仙台市内緑ヶ丘4丁目における被害（左右方向に側溝が潰れて道路路面が圧縮隆起）

街区全体の滑動崩落的な長距離移動は抑止されたものの、地表変形の特に大きな箇所では家屋の被害が発生した。斜面に腹付けされた盛土部が移動した4丁目地区（写真一九）では、擁壁の水抜き穴からの浸出痕が顕著に見られるなど、平時より地下水位の高い状況が確認された。

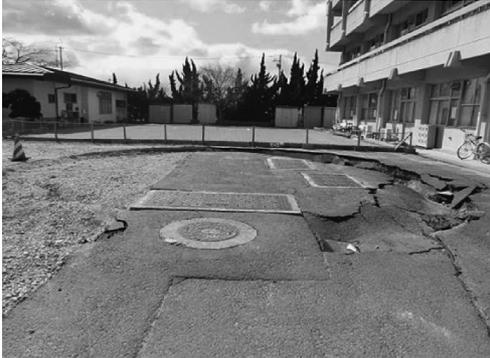
また、盛土部に埋設された地中構造物では、写真一7に示すように側方地盤が局所的に沈下した。その周辺の地盤では顕著な沈下は見られなかったことから、地中構造物の埋戻し土がゆすり込み沈下したことが考えられる。

写真一七 仙台市内南光台における地中構造物側方地盤の沈下

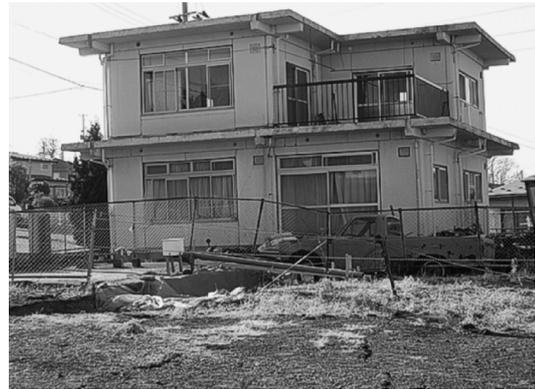
写真一〇 仙台市内緑ヶ丘3丁目における盛土上部の引張り亀裂と段差

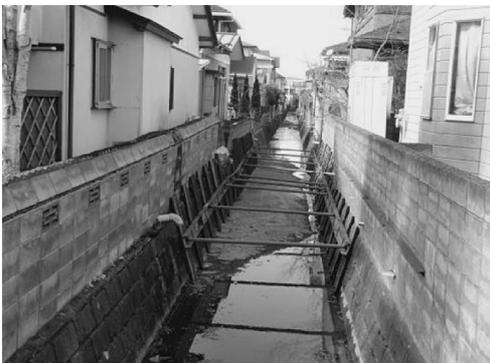
さらに、盛土部で最も標高が低くなる位置にある水路の一部では、写真一8に示すように底版が盛り上がり、側壁も被害を受けて応急復旧が行われていた。別な箇所では側壁の石積み擁壁が著しくはらみ出した。その隣接箇所は側壁が崩壊に至ったと考えられ、コルゲートパイプを用いた応急復旧により水路が確保されていた。

写真一八 仙台市内南光台における水路の被害と応急復旧

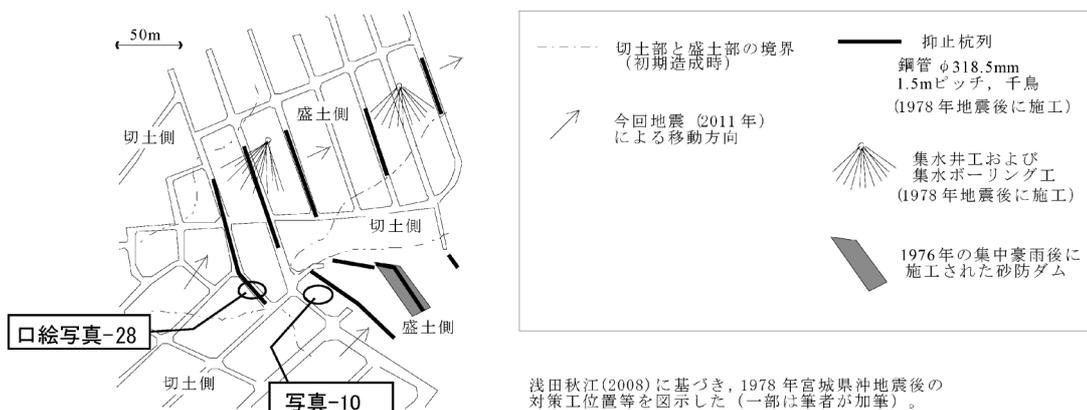
図一 仙台市内緑ヶ丘3丁目における地表面の移動方向と既設対策工等の位置関係

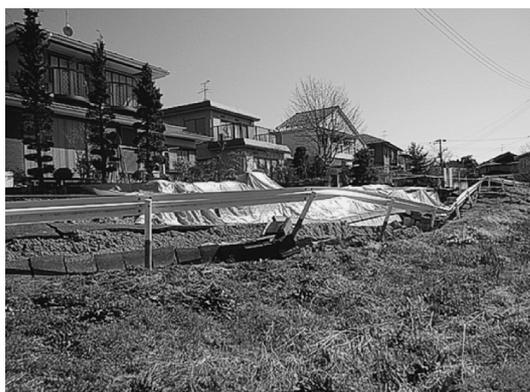
写真一 白石市内緑ヶ丘の地区南西部における盛土の崩壊

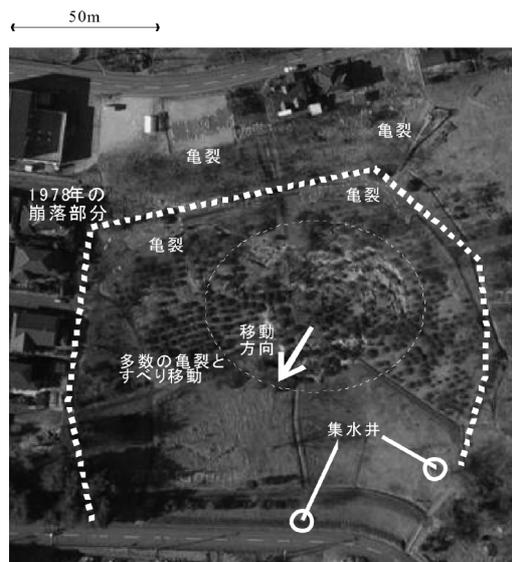
写真一 白石市内緑ヶ丘の地区南東部（1978年地震時の大規模崩落部分）の変状
