福島県中通り地区およびいわき地区の地盤災害

Reconnaissance Report about the Geotechnical Disaster in Nakadoori Area and Iwaki Area of Fukushima Prefecture

中 村 晋 (なかむら すすむ)
日本大学 教授

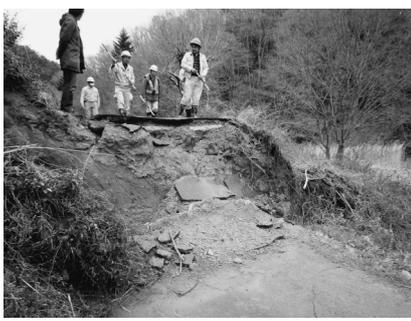
写真-1 塩の平断層(仮称)の最大断層変位位置(a)

図-2に平成23年3月11日の本震によりk-netで観測された中通り、浜通り沿いの強震記録のEW成分の加速度時刻歴を示す。中通りの観測点は浜通りより震源距離が長いにもかかわらず、最大加速度レベルに大きな差異が認められない。また、最大加速度という観点でも中通りの白河市の観測点が福島県内で最大となっている。これは本震の震源過程に見られる宮城県沖と茨城県沖のアスペリティによる影響の重なりなどが考えられる。また、写真-1, 2に4月11日の地震の際に地表に現れた断層を示し、その位置と既往の断層の関係を図-3に示す。これらの断層は正断層をメカニズムとしており、本震による東北日本の地殻変動に伴う地殻内の応力変化がもたらしたものと推測されている¹⁾。その地震は、震源域で斜面崩壊や本震により生じた地盤変状の程度の進行、断層変位による構造物の損傷をもたらした。

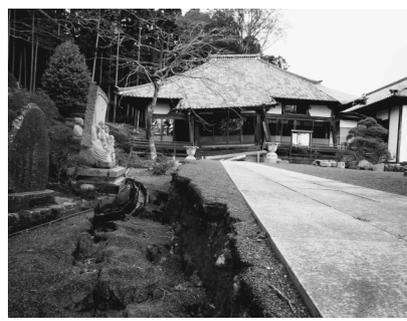
写真-2 断層変位による建物の損傷(b)

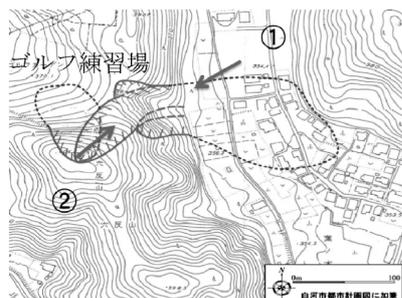
図-4 葉ノ木平地区の地形図と斜面崩壊位置図(白河市都市計画図を使用し作成)

本震による斜面崩壊は比較的規模の大きな崩壊が白河市の葉ノ木平地区や大信地区に生じ、余震ではいわき市南部の震源近傍に生じている。ここで、白河市の葉ノ木平地区で生じた斜面崩壊により10戸の家屋が全壊し、13名が亡くなっている。崩壊の位置図を図-4、図に示す方向より見た崩壊状況を写真-3, 4に示す。図-4に示す様に斜面崩壊の形態は「く」の字型で、上下二つの崩壊から構成される。上部の一部はゴルフ練習場方

向、残りは葉ノ木平地区へ崩落したものと推定される。下部の崩壊のすべり面は上部より急勾配であり、下部が先行的に崩壊したものと推定される。崩壊地の基盤はこの地域に分布するデイサイト(石英安山岩)質溶結凝灰岩層と推定され、上面の風化した粘性土帯が主すべり面を形成し、その直上にルーズな火山礫層が分布している。この粘性土帯は凹地形を呈している。同じ土質の斜面は数多くあると思われるが、周辺に目立った崩壊は少ない。

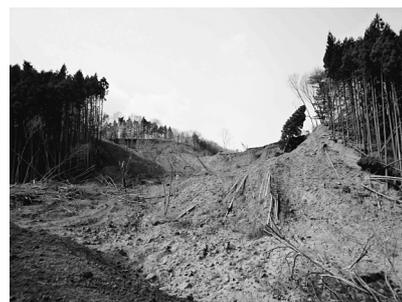
写真-3 崩落土塊の下方から滑落崖(①)

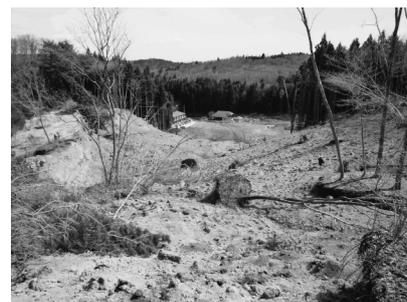
写真-4 滑落崖より崩落方向(②)

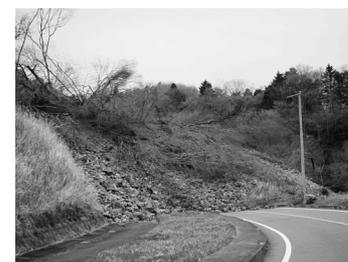
写真-6 いわき市渡辺町上釜戸の斜面崩壊による道路閉塞

次に、余震によりいわき市で発生した斜面崩壊のうち田人町石住、渡辺町上釜戸の崩壊状況を写真-5, 6に示す。石住ではこの地域に分布する結晶変岩の風化した表層部分が山頂付近の約160mの高さより崩落し、家屋が2戸全壊し、3名が亡くなっている。上釜戸では、砂岩、泥岩で構成される丘陵の頂部から崩壊し、県道14号線を閉塞している。

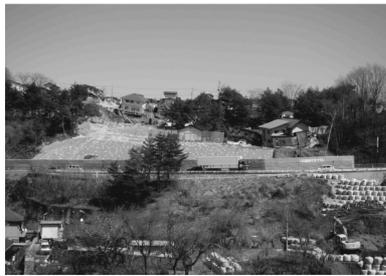
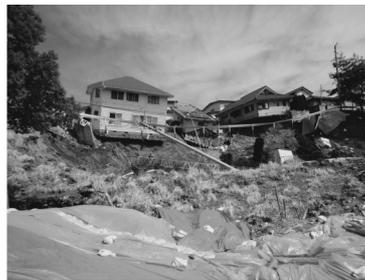
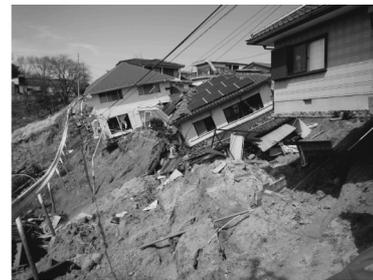
a)法面崩壊の全景

b)すべり土塊より滑落崖方向

c)滑落崖周辺の住宅

写真一七 福島市の造成盛土崩壊状況

あさひ台団地では，盛土の崩壊により土砂が国道に到達し，国道4号線を閉塞した。造成盛土は，沼の上という地名が表すように沼の上の沢地上の谷埋め盛土として構築されている。地下水位は滑落崖後方で実施されていたボーリング調査によればGL-3 m程度と比較的高く，福島市の南部地域に分布する保水性の高い粘土質な火砕流堆積物を盛土材として用いており，盛土下部また原地山表層部分にすべり面が生じているものと推定される。次に，須賀川市木之崎の造成盛土は，盛土下方に沼地が存在し，沢部を埋めた谷埋め盛土と考えられる。盛土材は周辺に広く分布する白河火砕流堆積物の凝灰岩と推定され，滑落崖の底部に水たまりができており，地下水が比較的高い位置に存在したものと推測される。最後に，いわき市の西郷町忠多の造成盛土は藤原川の支流周辺の水田を砂岩系の材料を用いて盛り立てることにより構築されている。藤原川支流の一部へ地盤のはらみだし，住宅内に生じた0.5から1.0 m程度の段差からすべり変形が生じ，住宅や擁壁などに変状をもたらしたものと推定される。住宅地背後に小さなため池があり，比較的地下水位も高いことが想定され，盛土下の砂質系地盤の強度低下によりすべり変形が生じたと推測される。住宅地内の段差は，本震の揺れが1分から1分30秒程度経過した時に生じたとの証言もあり，地震動の継続時間と変状との関係についての検証が必要と考えられる。

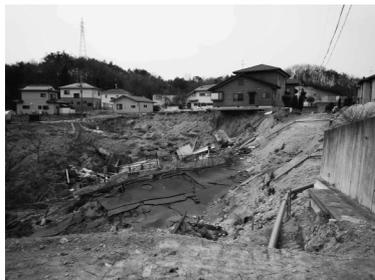
写真一八 須賀川市木之崎の造成盛土の崩壊

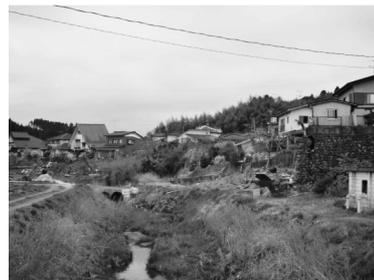
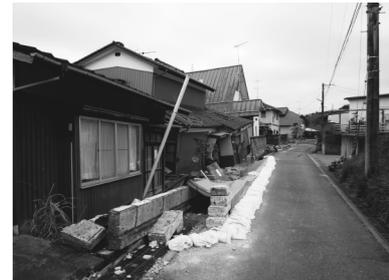
a)盛土崩壊全景

b)滑落崖周辺の住宅

写真一九 いわき市西郷町忠多の造成盛土の崩壊

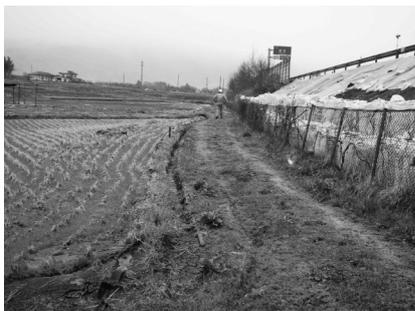
東北自動車道の被害は村田IC（宮城県南部）から那須IC（栃木県北部）の間で全体の70%以上生じている。白河ICから国見ICの間で法面変状を伴う段差や路面亀裂が生じた盛土として，谷埋め盛土や軟弱地盤上の盛土，それぞれ2箇所の調査を実施した。盛土の被害はいずれも本震により生じ，余震により変状が進行している。谷埋め盛土として須賀川IC周辺（側道も含めて盛土高さ6 m程度）の盛土の路面，法面変状を写真一〇に示す。写真に示すように上り線の盛土法面の小段下部，法肩部の路面および側道にも亀裂と変状が生じている。法面のはらみだしにより，小段部のU字溝も変形し，路面にも路肩から分離帯に掛けて円弧状に亀裂が発生している。法尻部にシートパイル（根入れ長：7.5 m）を打設し，変形を抑えている。軟弱地盤上の盛土の変状として，国見IC周辺の盛土では，路面に幅0.5から1.0 m程度の亀裂となみうちが見られ，写真一〇に示すように法尻周辺にはらみだし，周辺の水田の隆起と噴砂が生じている。

写真一11 東北自動車道の軟弱地盤上の盛土部の変状

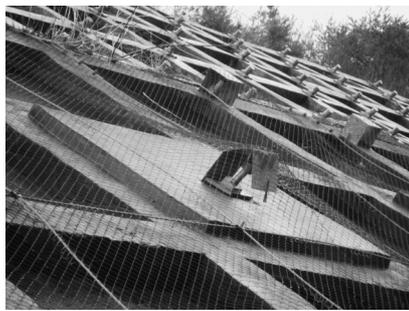
また，磐越自動車道の磐梯熱海IC周辺の切土斜面のアンカー工に写真一〇に示すようにアンカー頭部の飛び出しが生じている。

写真一12 磐越自動車道の切土斜面のアンカー工の変状

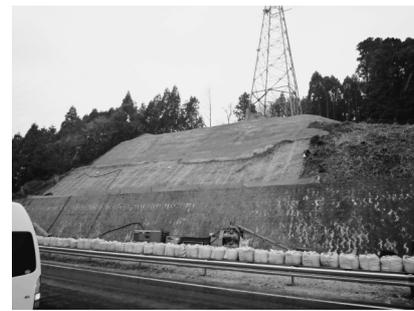
写真一13 常磐自動車道の切土斜面の復旧状況

常磐自動車道の山田町周辺の切土斜面では、4月11日の余震により流れ盤を呈する泥岩斜面が鉄塔基礎位置より崩壊し、下り線の閉塞が生じている。写真一13に崩壊面を整形した法面保護工による復旧状況を示す。

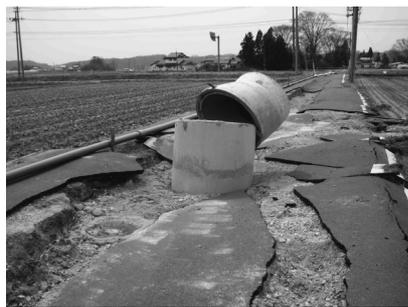
写真一14 須賀川市長沼におけるマンホールの浮き上がり

液状化に起因する被害は全域で生じている。県北の国見町役場では埋戻し土の液状化による周辺地盤の沈下、須賀川市の長沼地区農道および県南の白河市の石切場、松波地区に至る造成地内では下水管部分の沈下、写真一14に示すようにマンホールの浮き上がりが生じている。さらに、いわき市のk-net 勿来の記録には図一2に示したように液状化の形跡が認められ、写真一15に示すように周辺地盤に噴砂、建物周辺地盤の沈下および住宅の傾きなどが生じている。さらに、いわき市の鮫川周辺、その支流である渋川の河川堤防に生じた亀裂変状やその周辺の植田地区にて建物周辺地盤の沈下が生じている。

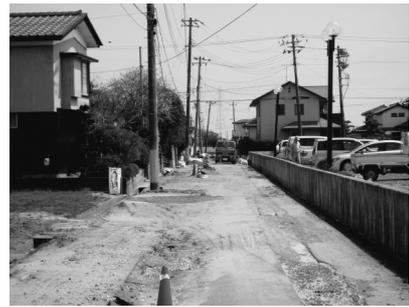
写真一15 いわき市 k-net 勿来周辺の噴砂

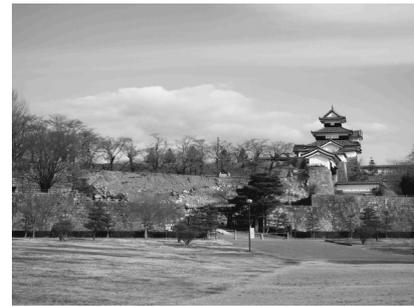
写真一16 白河市小峰城の石垣崩壊

白河市小峰城にて、清水門前の石垣は新しく再構築した部分を含めて写真一16に示す様に崩壊し、崩壊に至らない石垣でははらみだし、亀裂が生じている。
