宮城県北部の港湾と河川施設の被災状況速報

Quick Investigation Report on Earthquake Damage on Ports and River Embankments
in Northern Part of Miyagi Prefecture飛田 哲男 (とびた てつお)
京都大学防災研究所 助教甲斐 誠士 (かい せいじ)
㈱ダイヤコンサルタント

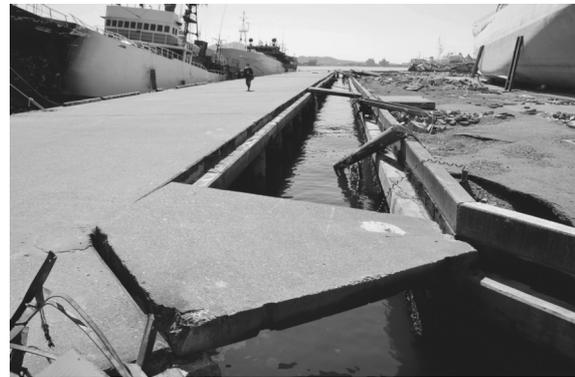
港ふれあい公園の東に位置する棧橋式係船岸は、床板間の隙間や30 cm 程度の法線のずれが見られたが、係留施設としての機能は維持している。しかし、棧橋部と背後地の間にかかる渡版が流失しており、一見水路のようになっている(図-2)。

図-2 気仙沼港の棧橋式岸壁：渡版の流失

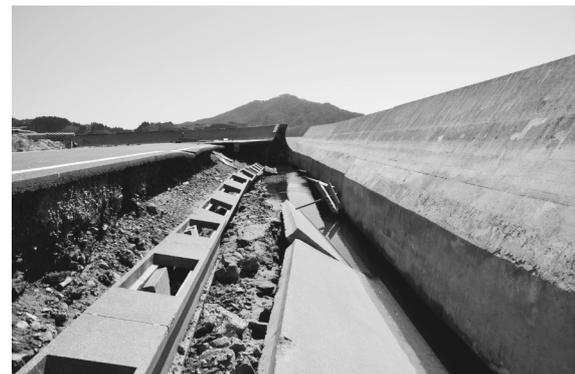
防潮堤は、先端の隅角部を除いてほぼ無被災であった。隅角部については、下部に鋼板矢板をもつ防潮堤が海側に傾斜しており、津波の引き波によって背後地盤の一部も流失している(図-3)。

図-3 気仙沼川口町の防潮堤隅角部の被災状況

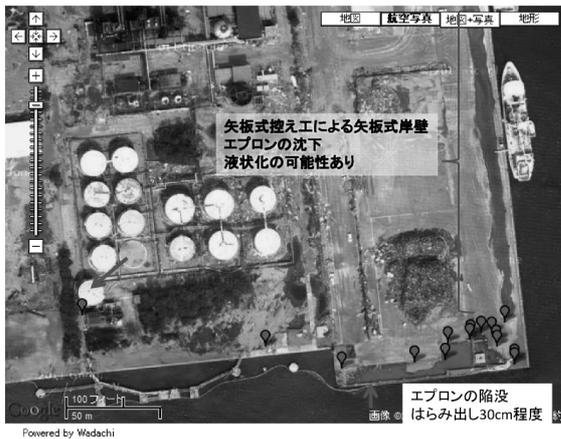
図一四 石巻港中島埠頭岸壁の被災状況

また、背後地のオイルタンクが約30 m移動しているが、その周辺での浸水高さは約GL. +4 mであった(図一四)。

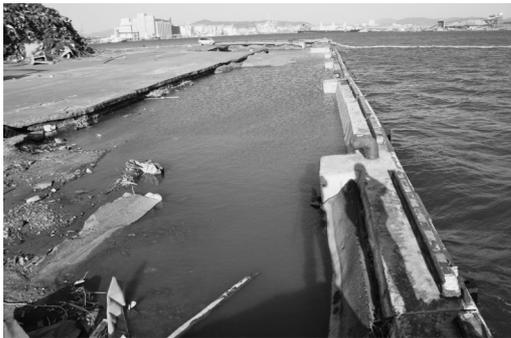
図一五 石巻港中島埠頭岸壁南端部の陥没

ら供用が開始されているとのことである⁴⁾。埠頭先端部は東西約60 mにわたりエプロンが陥没し、海水が流入している(図一五)。また、岸壁の継ぎ目部に法線の一部に約30 cm程度の海側へのずれが生じている。今回調査した中島埠頭は1978年宮城沖地震においても、長さ400 mにわたり上部工の傾斜とエプロンの沈下が発生し、エプロン上で噴砂が確認されたことが報告されている³⁾。

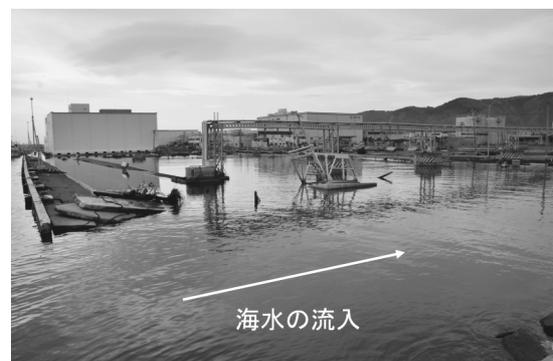
今回の調査地点は、その東端部に位置する東防波堤周辺である。当地点は1978年当時の資料³⁾によると、岸壁は整備されておらず砂浜であったことがわかる(図一六)。したがって、岸壁および背後地は埋め立てにより築造されたものである。調査した時間は4月7日午後4時ごろであるが、満潮に伴い地盤沈下した背後地に海水の流入が見られた(図一七)。背後地の沈下量は目測で約50 cm程度であった。また、海水面と岸壁天端との距離を目視したところ40から50 cmと通常よりも短いため、岸壁法線が一樣に海側にはらみ出したのか、あるいは沈下したものと思われる。その他の被害としては、東防波堤の一部に欠損が見受けられた(図一八)。また、津波による重油タンクの移動と転倒により付近の道路に重油が散乱していた。この重油タンクはコンクリート基礎の上に据え付けられていたが、特にボルトなどでは固定され

図一七 石巻漁港東端部の海水流入の状況

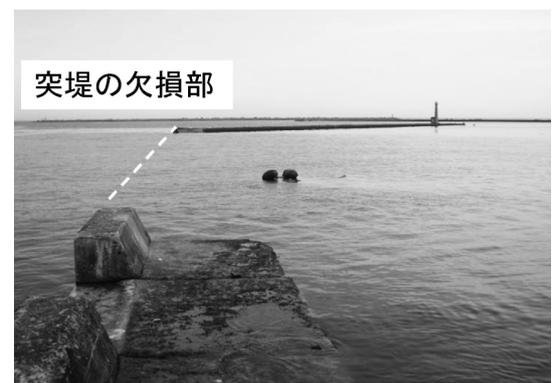
図一八 石巻漁港東防波堤の欠損部の状況

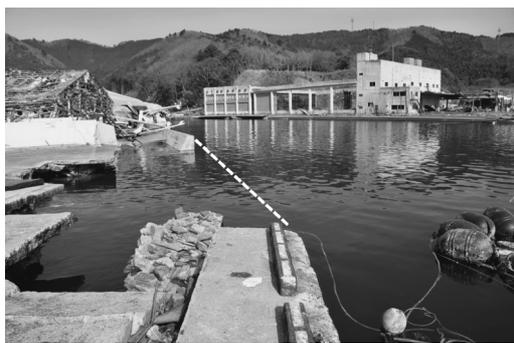
図-10 女川漁港石浜物揚場の護岸欠損部の状況

部が欠損し、舗装コンクリート下部が空洞になっていた(図-10)。また、衛星写真から湾口に設置されていた北および南防波堤が、津波により転倒し消滅していることが確認される(Google Map REF)。ただし、石浜埠頭の一部では3月27日より暫定的に供用が開始されたとのことである⁶⁾。また、女川町では、RC造建物数棟の転倒が確認されるなど、津波による被害は甚大である。

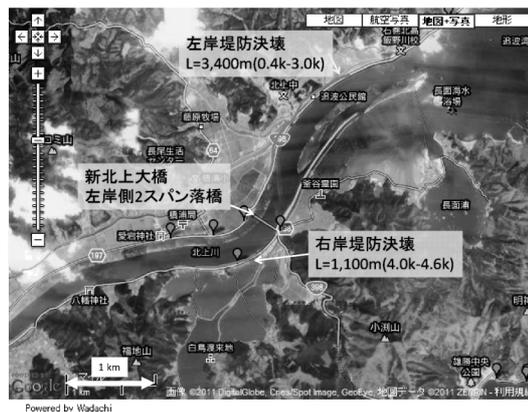
国交省東北地整によると、北上川河口部左岸(0.4k~3.0k)の長さ $L=3400\text{m}$ と右岸(4.0k~4.6k)の長さ $L=1100\text{m}$ が決壊したとのことである⁷⁾(図-11)。調査時点では、堤防の復旧作業が急ピッチで実施されており、堤防に沿って仮復旧道路が整備されていた。被災した堤防断面から推測される盛土材料は、礫交じりの砂である。

図-11 北上川河口部の堤防の決壊箇所

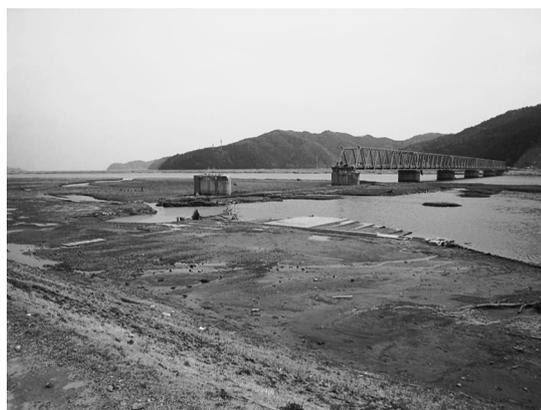
国道398号線の新北上大橋(全長566m, 7スパントラス橋)の左岸側2スパン(155m)が津波で流失した(図-12)。左岸側の橋台には、橋げたの流失に伴う変位は見られない。橋台下流部のコンクリート護岸はほぼ無被害であるが、上流部は津波の掃流力あるいは橋げたの落下に伴って大きく破損している。

図-12 新北上大橋の遠景。左岸側2径間の落橋

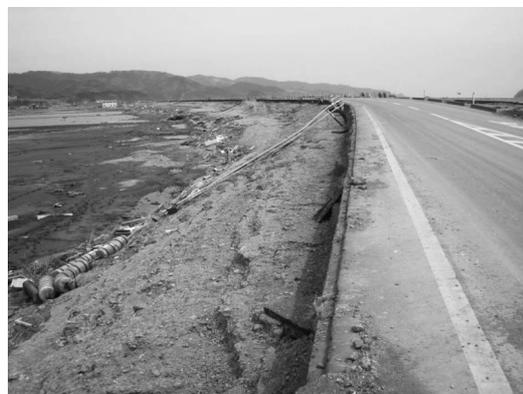
調査時点では、左岸堤防の堤内地は水浸しているものの、水深は水田のあぜ道が見える程度に浅い。一方、右岸側の決壊地点周辺の堤内地は、浸水深が深く排水ポンプ車による排水が行われていた。北上大橋周辺では、図-13に示すように、堤防の川裏側の浸食がはげしいのに対し、川表側についてはコンクリート護岸で保護されていることもあり大きな浸食は見られない。川裏側の浸食

図-13 新北上大橋周辺の左岸堤防の川裏側法面の浸食状況

が大きいのは、越流時の流速が川表側と川裏側とで大きく異なることが原因であるとの報告がある⁸⁾。

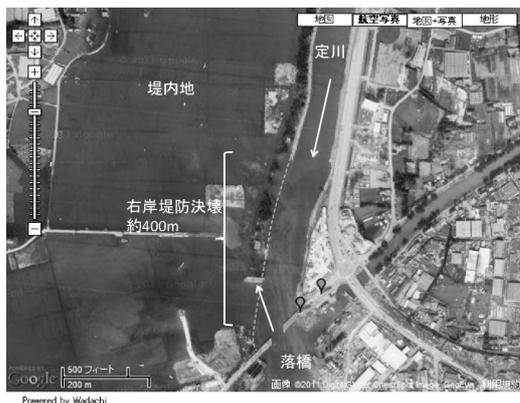
石巻港の西部に河口を有する定川に架かる県道427号線定川大橋左岸取り付け盛土が流失し、橋げたも上流側に流失している(図-14, 15)。また、同地点右岸の堤防が長さ約400mにわたり決壊している。4月25日現在、堤防決壊地点付近に締切りを設置し、排水ポンプ車9台による排水が継続されているとのことである⁷⁾。

図-14 石巻市定川大橋周辺の被災状況

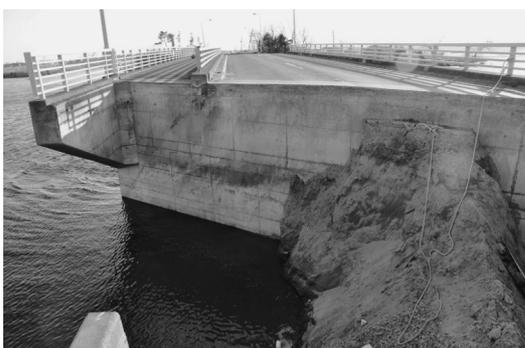
図-15 定川大橋右岸、取付け盛土の流失状況

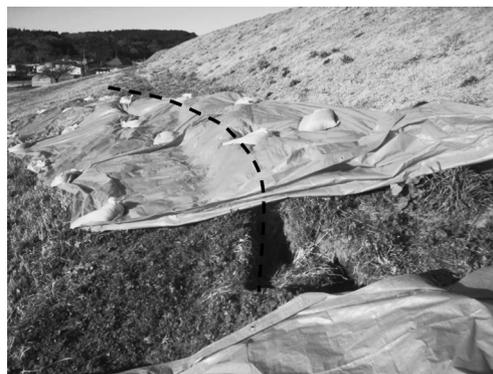
K-Net の加速度記録では、東西成分に約780 gal の最大値が記録されている。このあたりの堤防の多くが傾斜1:2で幅広の堤防の上に小段を設け、やや幅の狭い傾斜1:1.5の堤防が築造されている。左岸44.3k付近では、堤体に生じた亀裂の多くは、小段部と天端のエッジ付近に集中していた(図-16)。地盤図より推察される原地盤の地質は、腐植土交じり粘性土である。堤体は細粒分を含む砂質土主体であるが、亀裂周辺には液状化による噴砂跡は認められなかった。右岸45.4k付近では、小段に円弧上の亀裂を伴うすべり破壊が見受けられた(図-17)。その付近の天端のアスファルト舗装には長さ約60mにわたって縦断亀裂が観察された(図-18)。

図-17 北上川中流部右岸(45.5k)付近の小段に発生した円弧上の亀裂

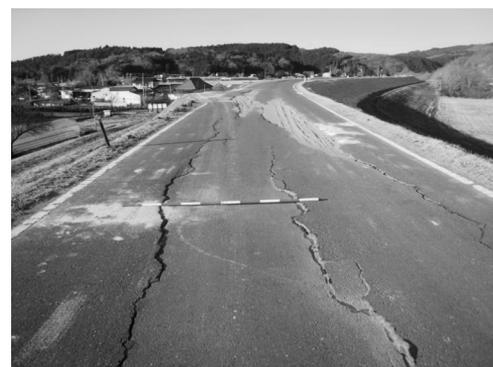
図-18 北上川中流部右岸(45.5k)付近の堤体天端のアスファルト舗装に発生した縦断亀裂
