東北地方太平洋沖地震による岩手県沿岸中南部の被災調査の概要

Flash Report of Field Investigation on the Damage of Middle Southern District in Iwate Prefecture caused by The 2011 off the Pacific coast of Tohoku Earthquake, Japan

地盤工学会 東北支部・四国支部合同一次調査団

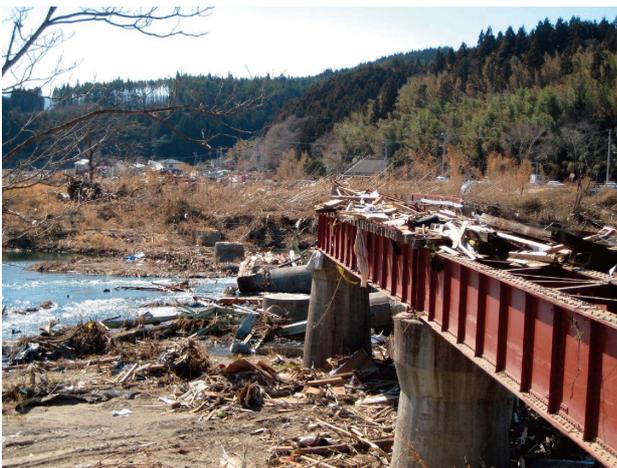
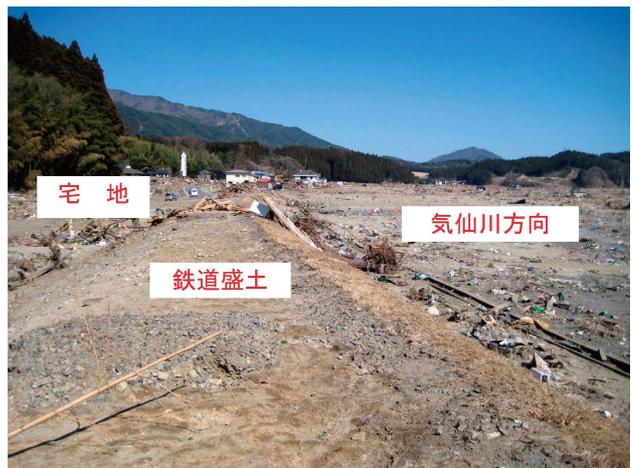
口絵写真一八 鉄道施設の被害(大船渡線 陸前矢作～竹駒間)

JR大船渡線の鉄道施設で大きな被害が生じた。陸前矢作-竹駒駅間では、気仙川を渡る7径間規模の鉄道橋の橋桁が5径間にわたって流失した(口絵写真一8左)。陸前高田市の大船渡線中島では、津波が鉄道盛土を越流し、線路が流失した(口絵写真一8右)。ただし、鉄道盛土の海側と陸側とでは津波による被害形態が異なり、鉄道盛土によりエネルギーが軽減したと思われる。また、堤体自体も形状が保たれており、長年の鉄道振動による締め固め効果と施工当時の丁寧な施工が効果をもたらしたものと推察される。

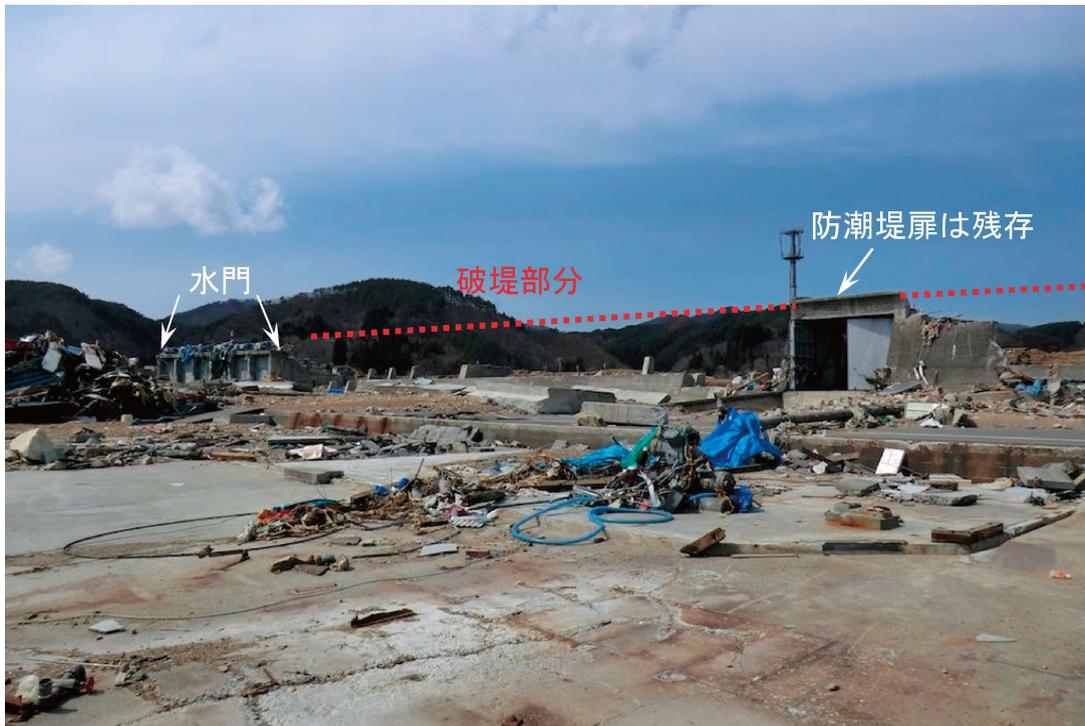
口絵写真一20 宮古市田老地区の防潮堤全景
 (国土交通省東北地方整備局釜石湾港事務所ホームページより)

防潮堤からなる（口絵写真一20）。10 m というのは海面からの高さで、堤体そのもの高さは平均7.8 m ほどである。国交省の防潮堤は、中心から西方向と北方向に延びる“くの字形”（陸側）の構造で、水産庁の防潮堤は南方向と東方向に延び国交省とは逆向きの“くの字形”（海側）の構造であった。両堤は中心部で連結され“X形”を呈し、連結部を除き津波に対して2重の備えとなっていた。

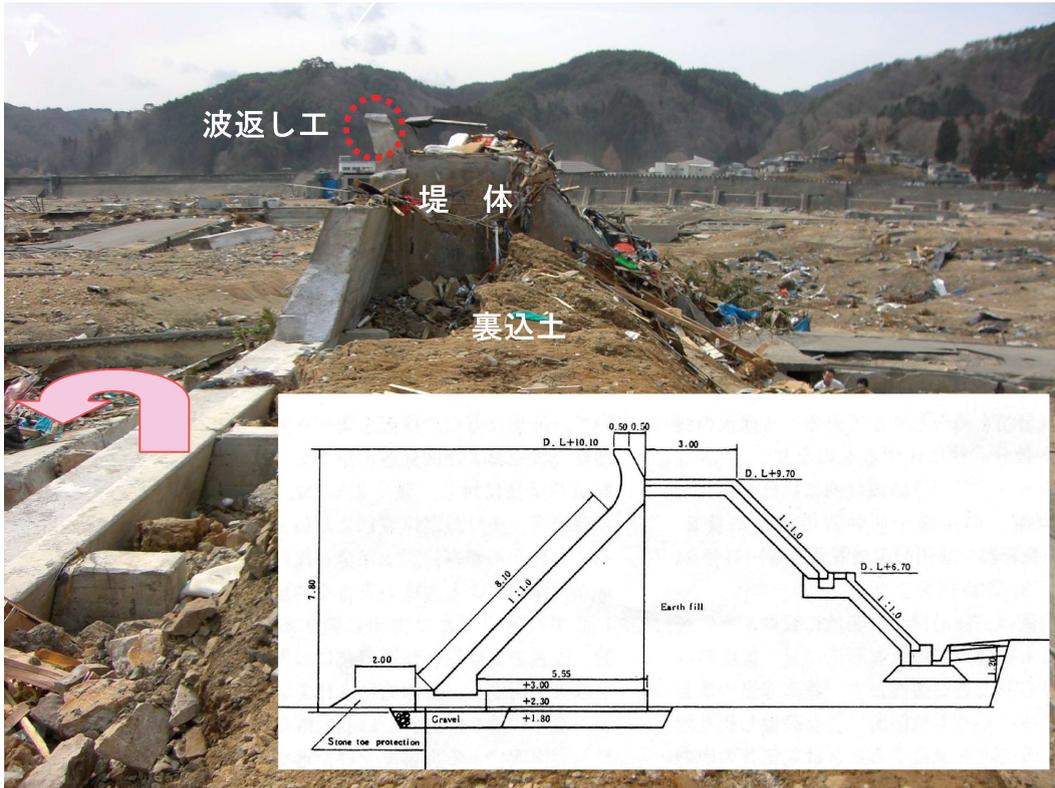
口絵写真一21 海側東方向に延びる防潮堤の破壊状況

海側と陸側の2重の備えとなっていた防潮堤のうち、破壊が著しいのは昭和32年～37年に建設された海側の東方向に延びた防潮堤である（口絵写真一21）。この防潮堤は、海側では最初に建設された防潮堤で、堤体には花崗岩を主体とする割栗石とマサ土からなる裏込土が使用され、その周囲をコンクリート製の壁体が覆い、上部には同じくコンクリート製の波返し工がかさ上げされていた（口絵写真一22）。

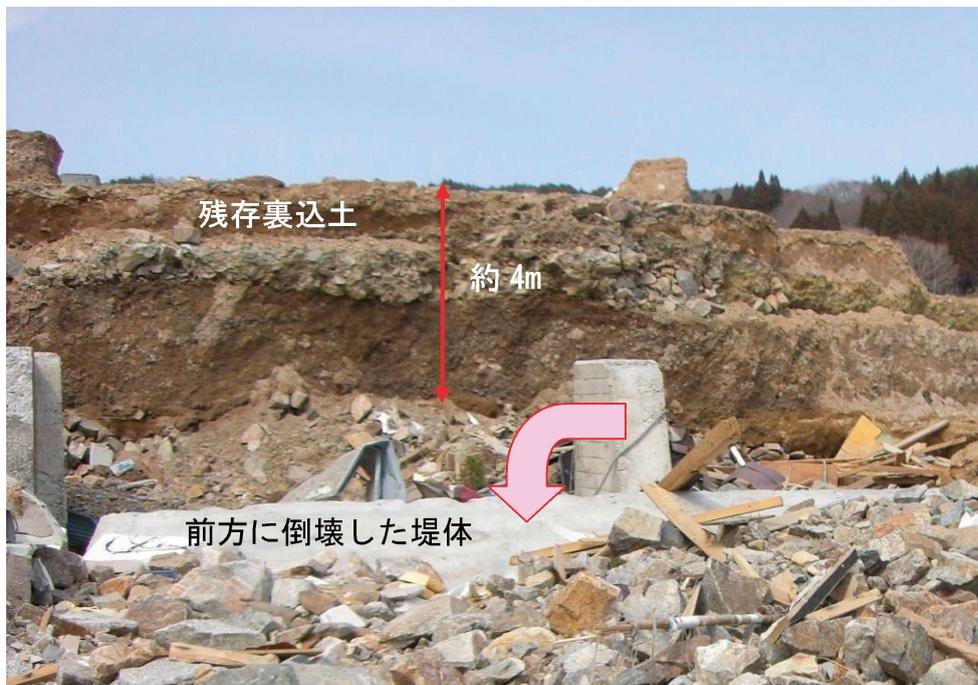
口絵写真—22 防潮堤の構造と破壊状況

波返し工、壁体の多くは引き波により海側に倒されていたほか、4基の防潮堤扉と河川水門はかろうじて原形をとどめていた。注目すべきは、水門付近の裏込土が、周囲の壁体や波返し工が流されてむき出しになっているにもかかわらず、津波に耐え比較的残存していたことである（口絵写真一23）。田老漁港の湾口防波堤は破壊され、数個のケーソンが湾口部に残されていた。

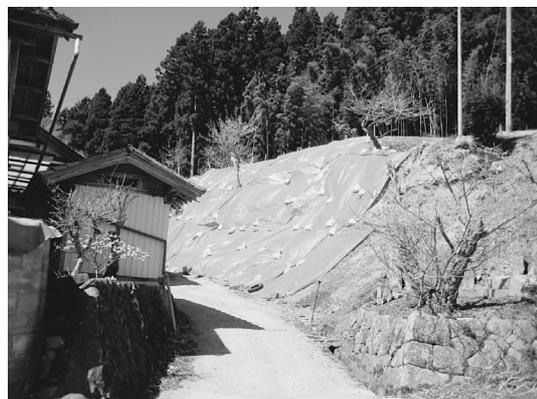
気仙川に近接した国道340号太田地区の急傾斜地で、地震に起因した斜面崩壊が確認された(写真一1)。調査の範囲では、全体的には崩壊箇所数はほとんどなく、崩壊規模は軽微で大規模な地すべり性の斜面崩壊は確認されなかった。太田地区の周辺家屋は、一部で瓦や土塀の落下が見られたものの、顕著な被害はなく、ほぼ健全であった。

写真一1 耕作地法面の浅い崩壊事例

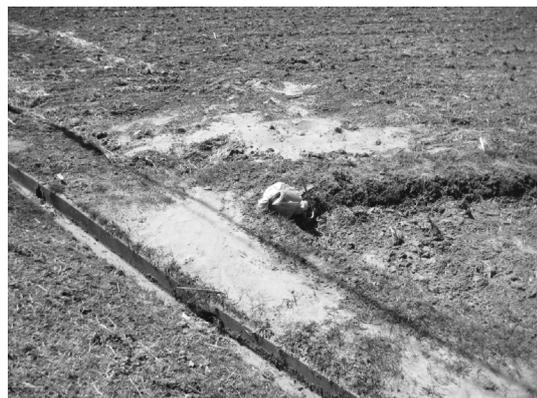
堂の沢地区では、水田内や畦道周辺で液状化の痕跡が見られた(写真一2)。複数の水田内や畦道で噴砂を確認したが、いずれも局所的であった。周辺道路において液状化による小規模なすべり破壊が生じたが、舗装部はおおむね健全で、自動車等の走行に支障をきたすもので

写真一2 水田内で見られた噴砂

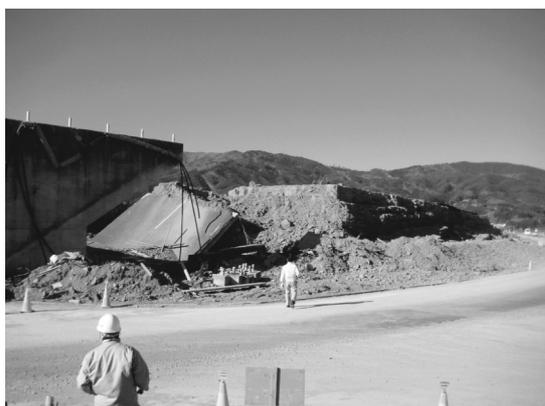
写真一3 沼田こ線橋の盛土被害

大船渡線をまたぐ国道45号の沼田こ線橋では、津波が道路盛土を越流し、橋台部・盛土周辺に非常に大きな洗掘痕がみられた。長さ65mの上部工がすべて流失し、側道部分は基礎部以外消失していた(写真一3)。

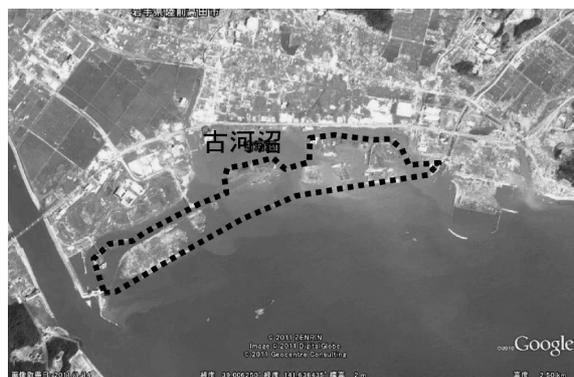
津波により港湾構造物が甚大な被害を受けた。地盤の沈降と津波浸水により、湾口部の砂州(高田松原)が消失し、地盤の浸水被害が生じた(図一1)。砂州周辺の防波堤や防潮堤のほとんどが転倒、流失したが(図一2)、水門部分のほとんどは残存していた(口絵写真一10)。多くの水門が津波の水圧に抵抗してきた要因として、杭を用いた基礎形式が採用されていた可能性が考えられる。

図一1 砂州の消失(点線部分, Google Earthに加筆)

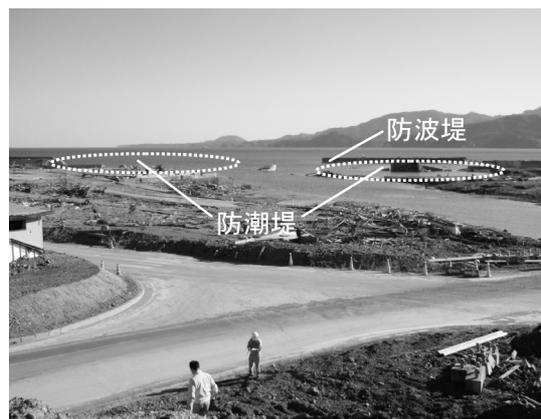
図一2 防波堤・防潮堤の被害

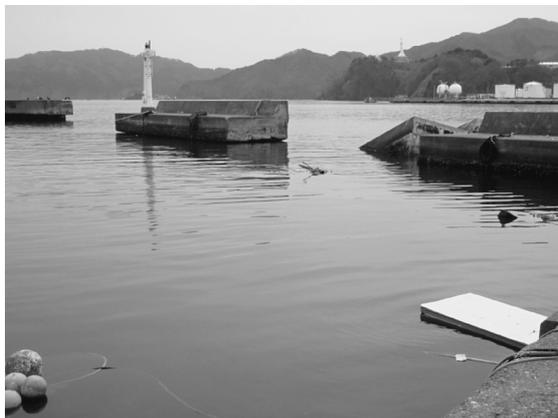
釜石湾の湾口に築造された約2 kmの巨大防波堤が津波により倒壊し、ケーソン上部が部分的にしか確認できない状態になっていた（口絵写真一14）。本格的な耐震設計を取り入れた施設として知られていたが、基礎石が地震動や津波による洗掘などにより不安定化し、複数回の津波によりケーソンが倒壊、流失したと考えられる。釜石港北岸部の防潮堤は、引き波により海面側に押し出されるように倒壊していた（写真一4）が、陸前高田沿岸部に比べ施設被害は軽微であった。護岸の倒壊は部分的で、エプロンの不同沈下や目開きが目立った（図一3）。

写真一4 引き波により倒壊した護岸

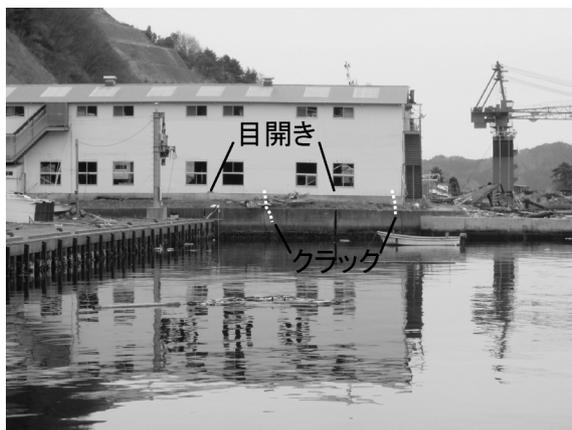
図一3 釜石港東護岸の被害状況

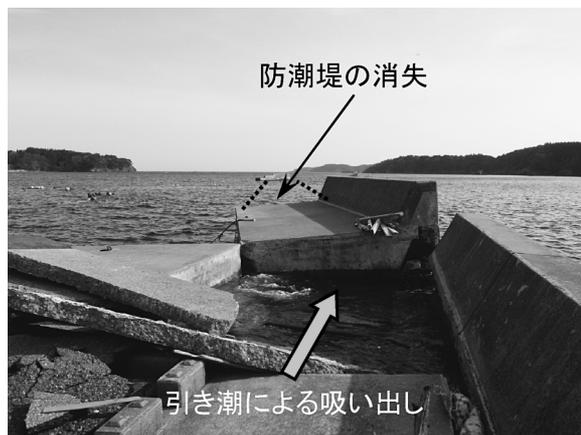
門之浜湾に面する大船渡市末崎町では、港湾構造物や建築物に甚大な被害が生じた。津波により、離岸堤や防潮堤（基礎部に付着した栗石から求めた堤高約3.4 m）が倒壊したが（口絵写真一16）、倒壊状況から押し波と引き波の繰返しにより不規則に破壊したことが伺える。湾口部の防波堤もそのほとんどが転倒、流失し、基礎地盤の吸い出しにより防波堤が湾口方向に転倒していた（図一4）。

図一4 防波堤の被害（末崎町）

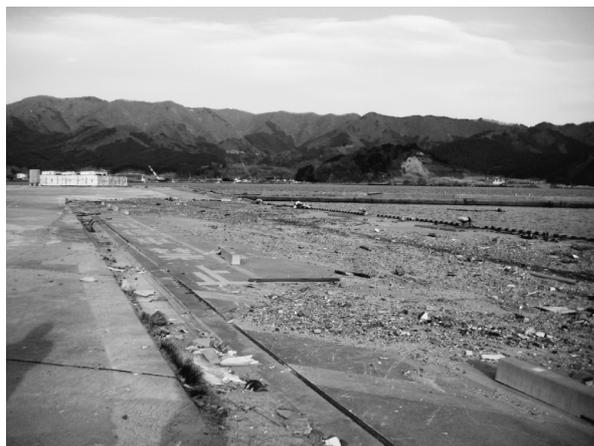
写真一5 エプロン部の不同沈下

背後で約20 cm 沈下したが、岸壁法線は直線的で、側方流動等によるはらみ出しは確認されなかった。南岸壁背後のエプロンは、比較的大規模な不同沈下が生じ、コンクリート床板にひび割れが生じていた（写真一5）。現地の損傷程度から液状化の発生が疑われるが、津波の流入が激しく噴砂跡は見られなかった。

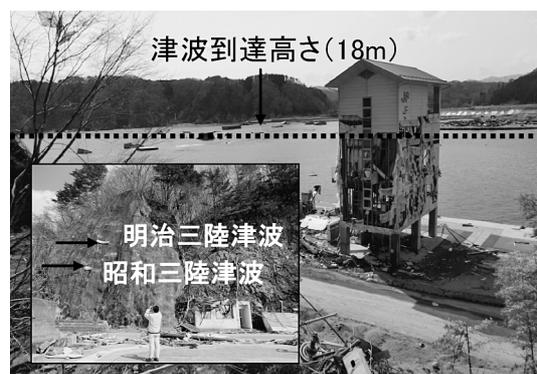
図一5 田老漁港における津波の到達高さ
（左下は過去の津波到達高さ）

2011年東北地方太平洋沖地震による津波水位は、田老漁港で18 m を記録し、防波堤が整備されているにもかかわらず、慶長16年（1611）の大津波と同程度、明治三陸大津波（約15 m）と昭和三陸大津波（約10 m）に至ってはこれを超えた（図一5）。海拔10 m に設定された2重の防潮堤は、図一6に示されるように海側、陸側ともに越流を許し、高台にある田老役所や避難所を除くほとんどの住宅等構造物が流された。とくに海側防潮堤と陸側防潮堤に挟まれた野原地区は、鉄骨6階建のホテル（4階まで浸水）と携帯電話の電波塔を残してほぼ壊滅した（写真一6）。

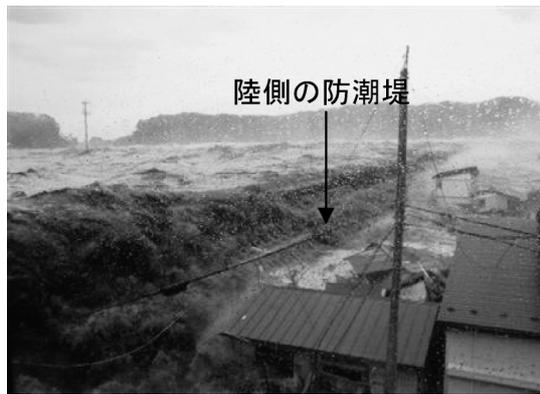
図一6 2011年3月11日の津波襲来状況
(岩手日報, 畠山昌彦氏提供)

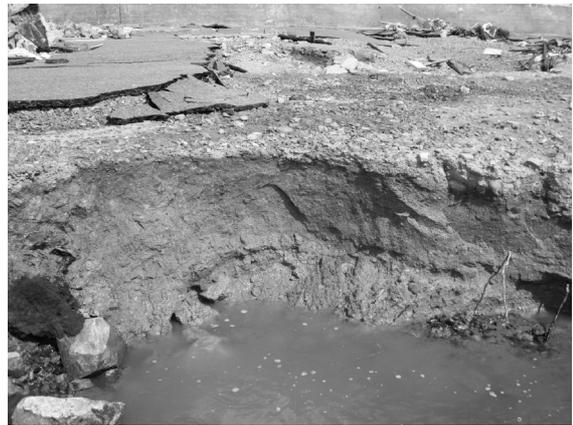
写真一9 岸壁基礎の土質材料(粘性土)

田老漁港では、市場、資材置き場、水産加工場、アワビ養殖施設などの建築物は、鉄骨を残して壊滅状態であった(写真一8)。一方で岸壁は、コンクリート床板の一部に亀裂や鋼製枠の落下が認められるものの、エプロンの不同沈下や損壊といった被害は認められず比較的健全であった。岸壁の基礎に使われていた土質材料が粘性土主体であり、液状化の発生を抑制したと考えられる(写真一9)。

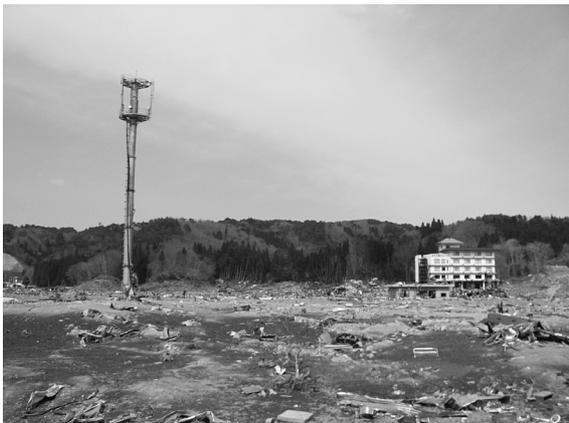
写真一6 野原地区の被害状況

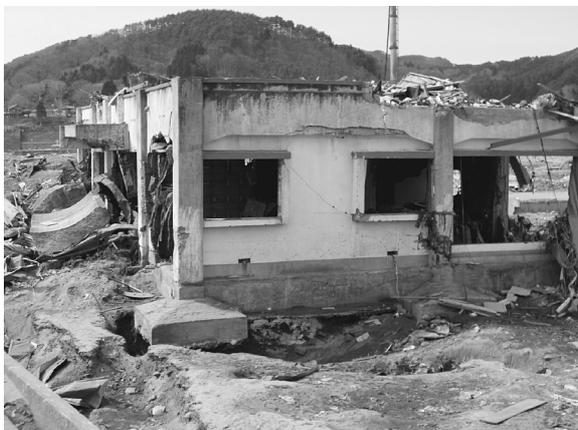
野原地区において、帯状、フーチング基礎の周囲に洗掘等による多数の空孔を確認した（写真一7）。建物の支持力を失う現象であり、今後、津波避難タワー、津波

写真一7 洗掘等による基礎地盤の流出

避難高層ビルの建築にあたり注意すべき点と考える。

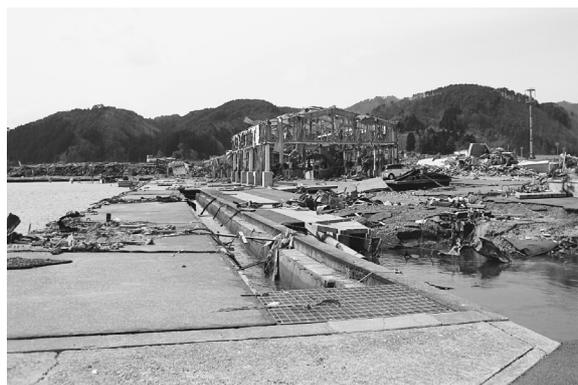
写真一8 田老魚市場周辺の状況

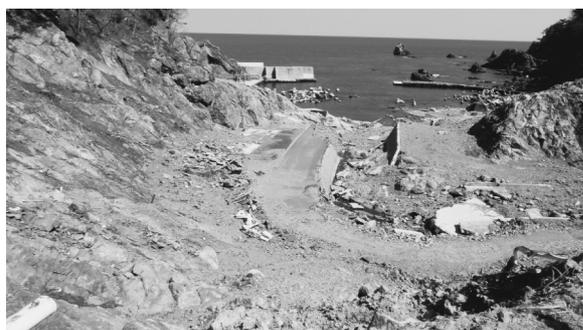
宮古市田老の北約6 kmに位置する小堀内漁港では、調査範囲で最大の津波遡上の地点であり、港湾構造物、道路舗装、河川護岸、河道に甚大な被害が生じた。GPS高度計によれば、高さ30 mまでの樹木と表土はすべて流出し、漂流物で確認できる津波遡上は、湾を囲む斜面のほとんどで約35から36 mに、北側と西側斜面では36から39 mに達し、西側に延びる道路面では最大高さ42 mであった(写真一10)。

写真一10 小堀内漁港の被害（写真は高さ35 mで撮影）
写真奥の上部中央左寄りに防波堤が見える

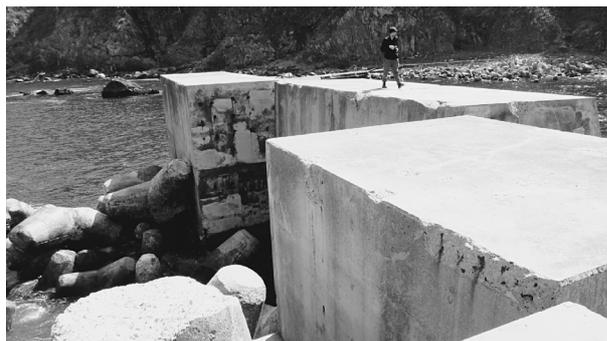
湾口に構築されたコンクリート製の北側防波堤は前後に最大4.1 m 水平に相対的にずれていた(写真一11)。防波堤の海側に設置されていた大型の消波ブロックは、多くが湾内に移動し、双方の損傷から、その移動は防波堤を乗り越える際の衝突によるものと推察された。

写真一11 小堀内漁港防波堤の被害

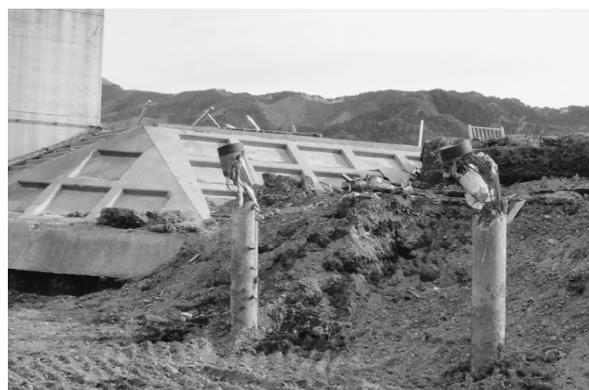
大槌町の中心部である大槌地区はRC造や鉄骨造の構造物を除いてその多くが流出し、全滅の様相を呈した。防潮堤および水門も甚大な被害を受けた。なかでも、水門は越流により欄干が大きく変形し、水門そのものは、構造的被害は軽微なもの、その横には流出して不明な構造物の基礎杭が3 m 突出しており、杭頭が曲げせん断破壊し、陸側に杭頭が移動していた(写真一12)。この地震での基礎杭の被害は珍しく今後の調査が望まれる。

写真一12 大槌町での防潮堤水門横の基礎杭の被害
