東北地方太平洋沖地震 第一次被害調査報告(宮城県南部～福島県相馬港)

東北地方太平洋沖地震 第一次被害調査団 (宮城県南部～福島県相馬港)

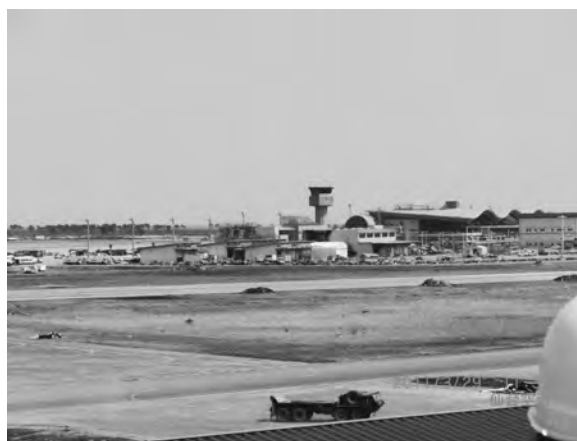
写真一1 仙台空港（位置②）被害状況

仙台空港は海岸から500～3 000 mに位置する。仙台空港の東西に伸びるB滑走路は、滑走路の東半分が浜堤（砂丘）部、西半分が後背湿地部となっている。平成20年11月より、滑走路を横切る県道のボックスカルバートや水路の周囲から重点的に液状化対策（コンパクショングラウチング工法、クロスジェット工法、浸透固化処理工法）が進められていた。この液状化対策工が功を奏し、地震動による滑走路の大きな沈下は生じなかったと報告されている。津波は海岸から約2 000～2 500 mの地点まで到達し、空港ターミナル付近の浸水深は約3 mとなったが、写真一1より分かるように、滑走路自体の被害はそれほど大きくなかった。調査当時、滑走路上の瓦礫を取り除く作業が米軍および自衛隊により行われ、空港ターミナル内の設備の復旧も進んでいた。滑走路に問題がなかったため、救援物資等の輸送に利用されていた。平成22年4月13日から民間航空機の一部運行が行われている。

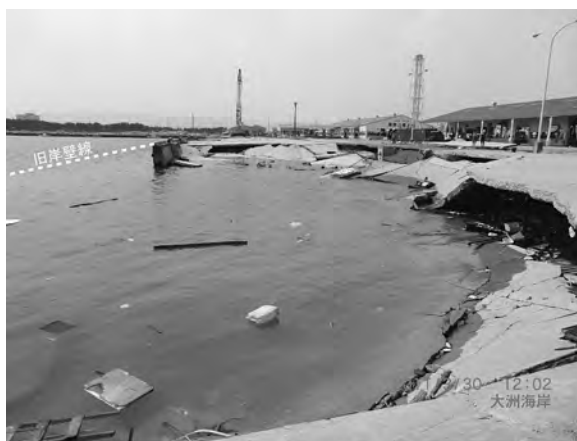
写真一2 相馬港岸壁（位置⑨）被害状況

重要港湾である相馬港も、1号ふ頭、2号ふ頭、3号ふ頭で被害があり、5号ふ頭では、荷役クレーンに損傷が見られた。相馬港2号ふ頭では、写真一2のような岸壁の大規模な破壊が少なくとも6カ所で生じていた。調査当日までに岸壁は従来の海岸線から最大で約20 m内部まで破損しており、波による浸食により徐々に破損が進行していた。岸壁背面地盤は浚渫砂にグラベルドレーン（φ500 mm）が施工されていた。岸壁から伸びるタイロッドは破断していたが、その原因が地震あるいは津波によるものかは現段階では不明である。

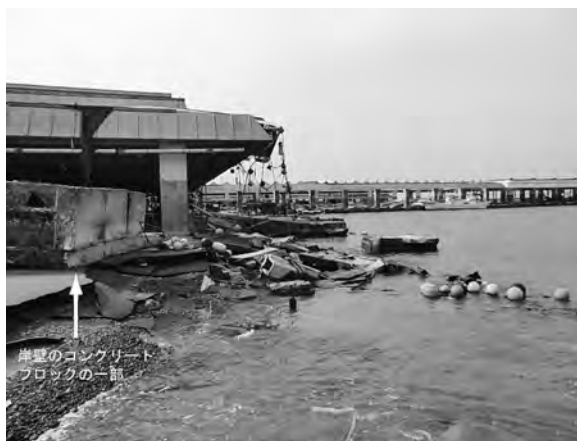
写真一3 松川浦漁港（位置⑩）被害状況

写真一3に示すように、津波により岸壁のコンクリートブロック（2 m×2 m×6 m）が内陸部に乗り上げ、さらに10～30 m流されている。岸壁背面の地盤は洗い流されている。また、国土院測地観測センターによると地震によるプレート移動により沿岸部の標高が約40 cm低くなっている。海面と岸壁上面が近づいていることから、今後の漁業再開において、水揚げ作業等に支

障をもたらすものと思われる。

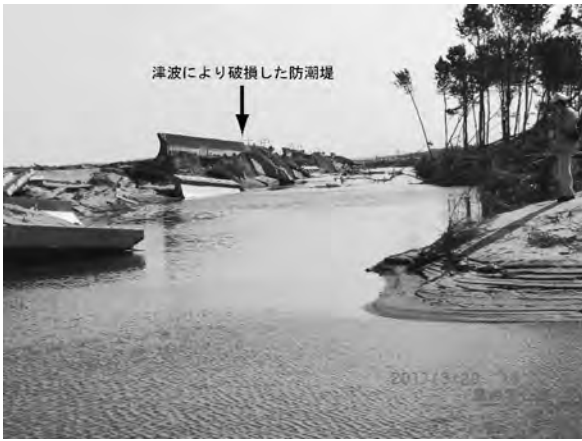
写真一四 亙理町鳥の海地区 (位置④) 防潮堤被害状況

写真一4に示すように津波により防潮堤が破壊されている。防潮堤の高さは地震後の水面より約6 mの高さを保っている。防潮堤の背面（陸側）の浸食が著しく、防潮堤と陸側地盤との間に約30 mの浸水帯が生じている。

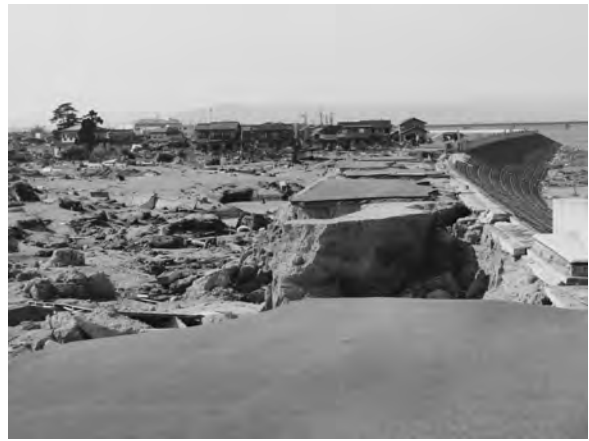
写真一六 亙理町荒浜地区河川堤防 (位置③) 被害状況

写真一六は阿武隈川河口部右岸堤防を河口側から撮影したものである。河口より遡上してきた津波が越流し、堤防が浸食されたものと思われる。河川側のコンクリートパネルに大きな被害は無く、堤防の堤内法面の浸食が大きいのが特徴である。この地区の堤防はまきだし厚40~60 cm毎に締固めが行われている形跡があり密な状態であった。そのため、地震による堤防の盛土の変状はほとんど無く、堤防上面のアスファルト舗装は平坦なままである。

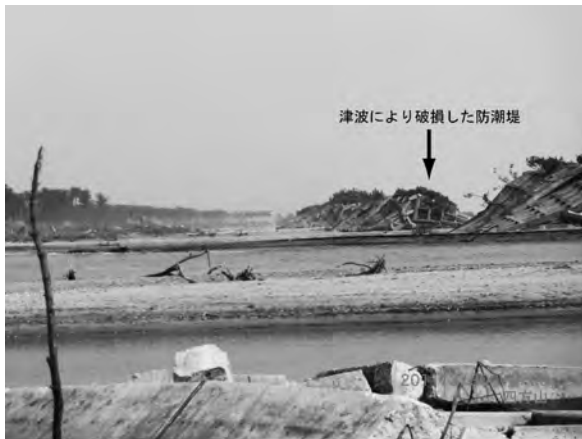
写真一五 山元町笠浜地区 (位置⑦) 防潮堤被害状況

防潮堤が津波により連続して破壊されるのではなく、

断続的に破壊されている。防潮堤の高さは約6.5 m、亙理町鳥の海地区の被害形態と同様に、写真一五に示すように防潮堤の背面(陸側)が大きく浸食され、約50 mの浸水帯が生じている。

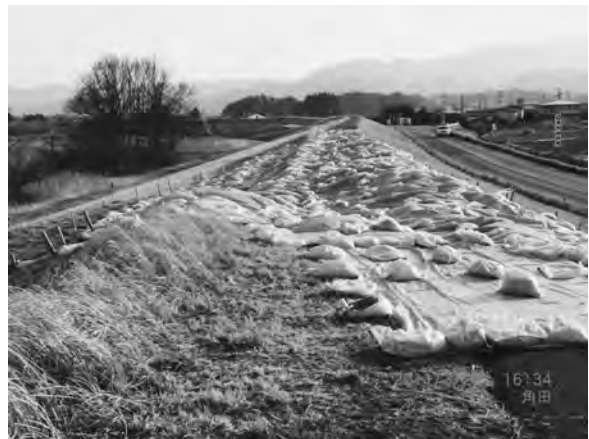
写真一七 角田市野田地区河川堤防 (位置⑥) 被害状況

阿武隈川左岸の河川堤防に、写真一七に示すように、円弧すべりが生じている。堤防天端に約40 cmの段差が生じているが、堤防中腹における円弧すべり破壊の末端

部は明瞭に表れず、若干のはらみ出しが認められるのみであった。この地区の右岸側では、角田市枝野地区で天端の亀裂・沈下、丸森町小齋地区で天端より明瞭な円弧状のすべりが生じていた。今後、堤防の基礎地盤を含めて詳細な調査が必要である。

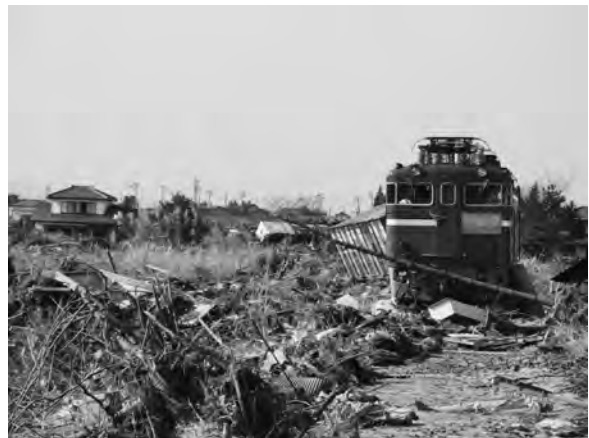
写真一八 山元町北泥沼地区 (位置⑤) 鉄道被害状況

写真一八は津波により脱線し流された貨物列車の状況を示している。重量のある機関車部分(ED75形 基本重量67.2 ton)を除いて、貨物コンテナ部分は最大で50

m 以上流され、陸側の家屋前面の防風林に衝突して止まっていた。レールや枕木は流亡している。

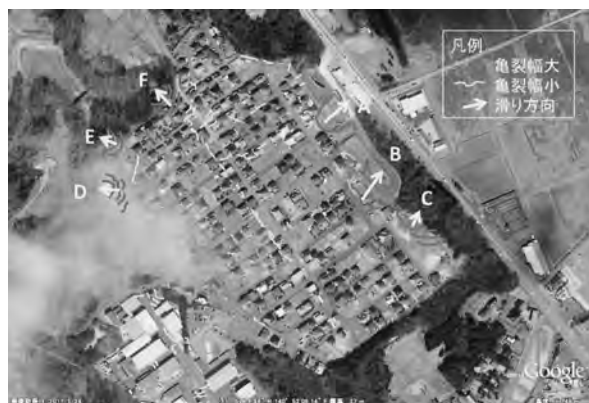
図一 2 山元町内の造成宅地における斜面崩壊位置
(Google Map に加筆)

山元町内の造成宅地において、図一 2 に示すように、合計6 か所で斜面崩壊が見られ、団地内に数多くの亀裂が観察された。このうち、谷埋め盛土斜面部分に相当すると思われる崩壊 A (写真一 9 左側) と宅地外周部の崩壊 D (写真一 10) を示す。

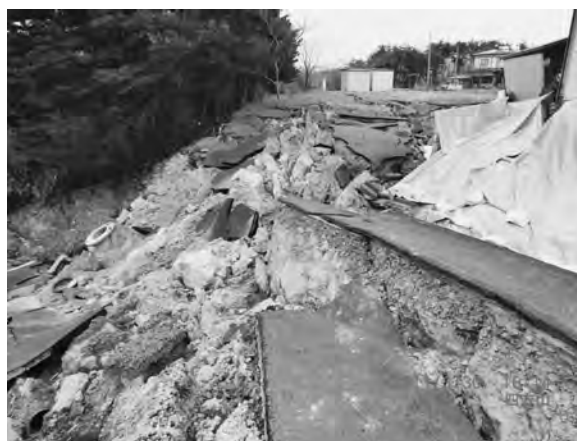
写真一 10 山元町造成宅地 (位置①) 被害状況 (図一 2 崩壊 D)

た。この造成地では、以前にも降雨による斜面崩壊が生じており、隣接する斜面では補強土による復旧 (写真一 9 右側斜面) が行われていたが、補強土工法を行った斜面は今回の地震では変状は観察されなかった事が印象的であった。写真一 10は、造成宅地外周部における崩壊 D を示している。崩壊土砂はそれほど湿っておらず、地下水の浸出も確認できなかったため、地震動によって斜面の安定が損なわれたものと思われる。なお、2011年4月7日の最大余震 (マグニチュード M 7.1) によって、斜面崩壊が進行した形跡は見られなかった。

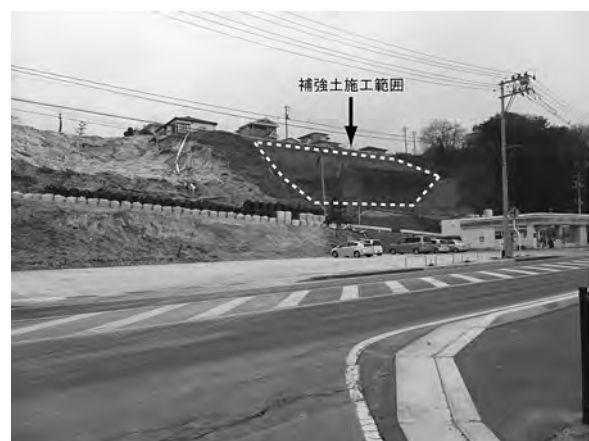
写真一 9 山元町造成宅地 (位置①) 被害状況 (図一 2 崩壊 A)

写真一 9 左側の谷埋め盛土斜面の高さは写真手前の駐車場から約25 m、崩壊幅は約35 m、崩壊していない盛土斜面部分の傾斜は約30度、崩壊部の傾斜は約20～25度であった。崩壊土砂は手前の駐車場まで到達したようであったが、調査時には土砂は排除され、取り付け道路に大型土嚢による押さえ盛土の処置がなされていた。この造成宅地を形成した土は、文献¹⁾によれば固結度の低い砂岩 (山下層) であり、風化が進んでいる状態であっ
