## 2011年東北地方太平洋沖地震による宮城県中部地域の地盤被害

Damage to Ground in Central Miyagi Prefecture during 2011 Tohoku-chiho-Taiheiyo-oki Earthquake

## 1. はじめに

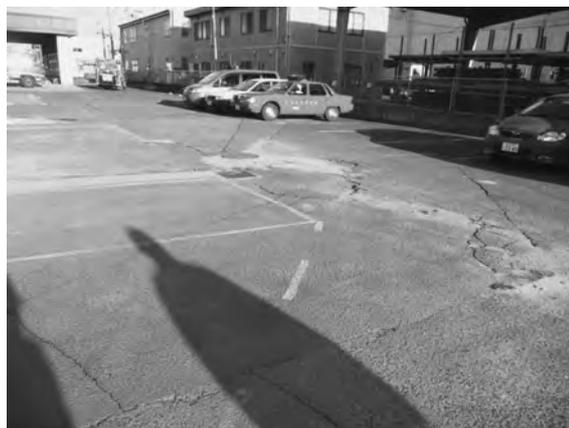
日の出町、および隣接する卸町では、所々で歩道、駐車場などに亀裂などの変状がみられ、噴砂がみられるところもあった。写真-1はK-NETが設置されている宮城野消防署であるが、構内には砂が多くみられる。この中に液状化によるものがあることは確認している。

写真-1 宮城野消防署

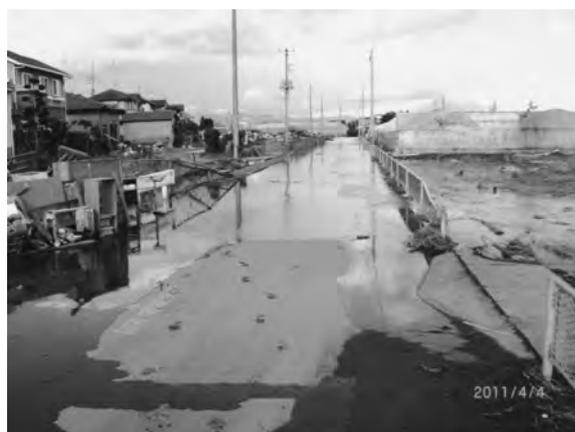
石巻港に注ぐ定川右岸の河口から約1.2 km内陸にある畑地・水田に隣接する住宅地である。地盤沈下のため、満潮時に写真-2に示すように住宅地と水田浸水がみられた。また、定川右岸の河口部に広がる水田地帯では定川堤防の沈下に伴う水田への浸水が見られた。

写真—2 東松島市大曲の地盤沈下による浸水

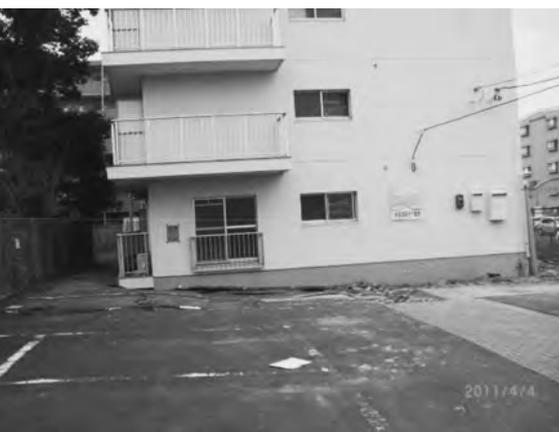
程度の突出、液状化によるマンホールの浮き上がりが見られた。浮き上がり量は最大で90 cm 程度（写真—4）であった。また、写真—5に示すようなマンションの傾斜もみられた。壁には泥水の噴出した痕跡が見られ、液状化が原因と思われる。このような液状化地点は、小さい範囲で点在しているため、埋戻し土が局地的に液状化したことが原因と考えられる。

写真—5 古川駅周辺マンションの傾斜

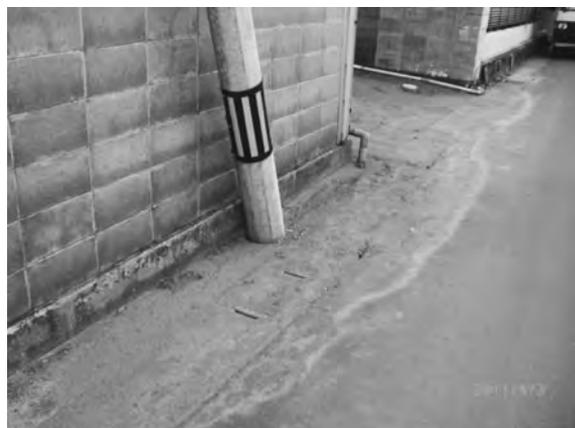
旧北上川右岸側、河口より約4 kmに位置する住宅地では液状化による噴砂を伴った電柱の沈下と傾斜(写真-3)やマンホールの浮き上がり(最大20 cm程度)が見られた。その範囲は1ブロック程度と限定的であった。

写真—3 石巻市向陽町の電柱周辺の噴砂

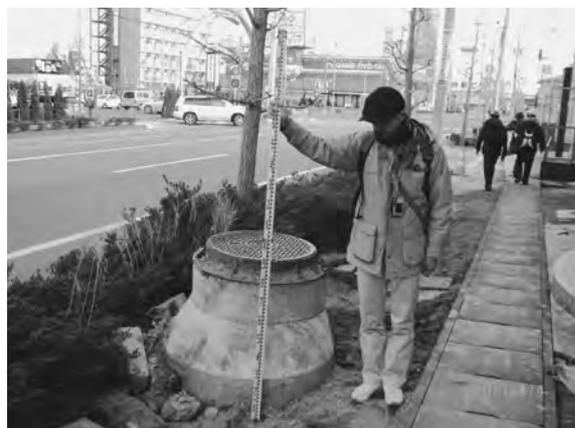
写真—4 古川駅周辺部液状化によるマンホール浮き上がり

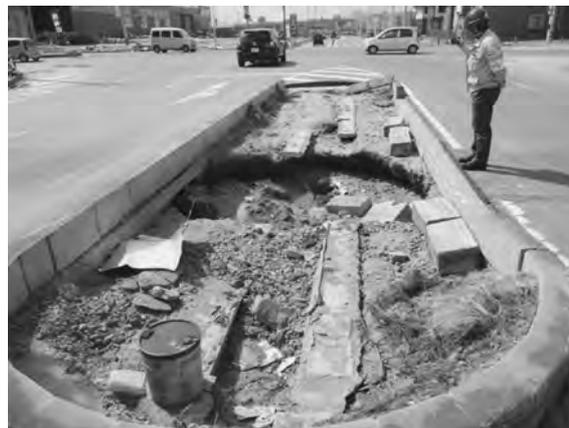
写真—7 仙台港中央公園より西側の盛土部の変状

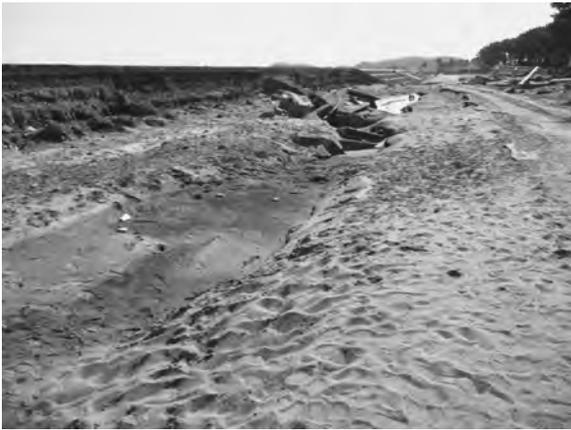
野蒜海岸は、石巻湾の外洋に面し、津波が直撃した地域である。海岸に沿って防潮堤が作られ、その内側を県道27号線が通っている。写真一8は海岸部の防潮堤と道路を陸側から見たものであるが、防潮堤は陸側が大きくえぐられており、津波で洗掘されたものと考えられる。写真の右側は県道27号線であるが、舗装がすべてはぎ取られている。

写真一8 野蒜海岸に沿う防潮堤と県道

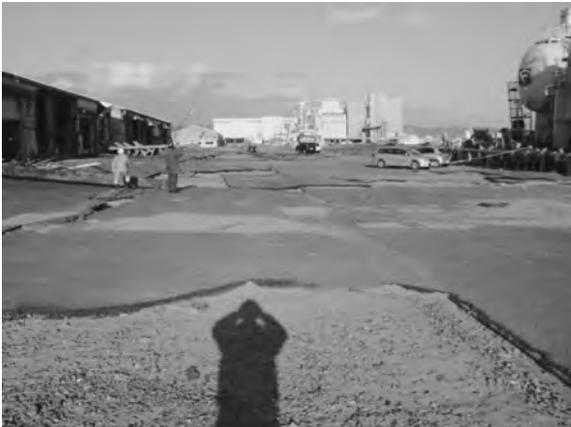
写真一9 石巻港県営大手二号上屋付近

写真一9に石巻港県営大手二号上屋付近の写真を示す。津波によりエプロンのアスファルトが大きくはがされていた。また、エプロンには砂も残っており、液状化の可能性もあるが、断定は困難である。付近では、写真一10のように構造物直下の基礎部が津波による洗掘で露出していた。

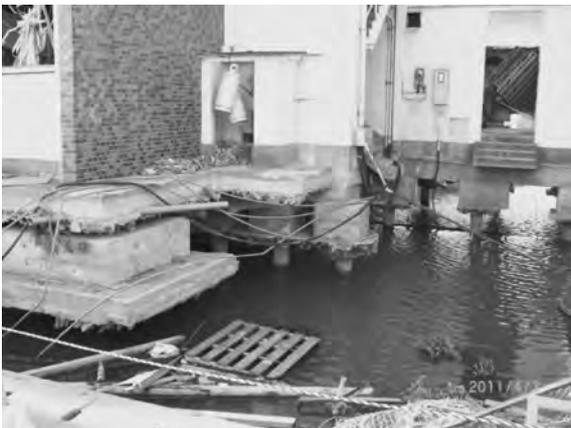
写真一10 洗掘による基礎部の露出

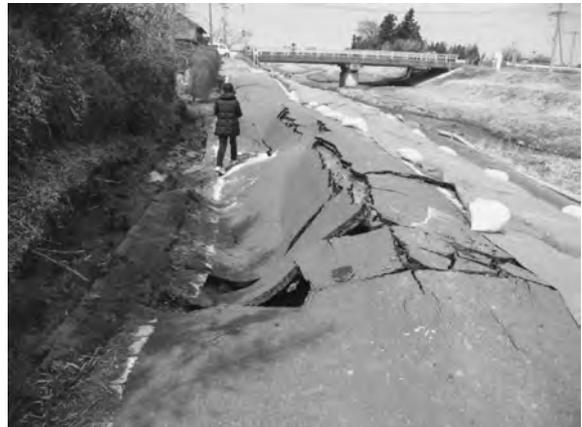
大崎市内の鳴瀬川水系多田川が国道347号線と交差する付近（南側）ではおよそ500 mにわたって縦断亀裂などが見られた（写真一11）。堤外側には噴砂もみられた。

写真一11 多田川の堤防天端の変状。天端の沈下は約1 m

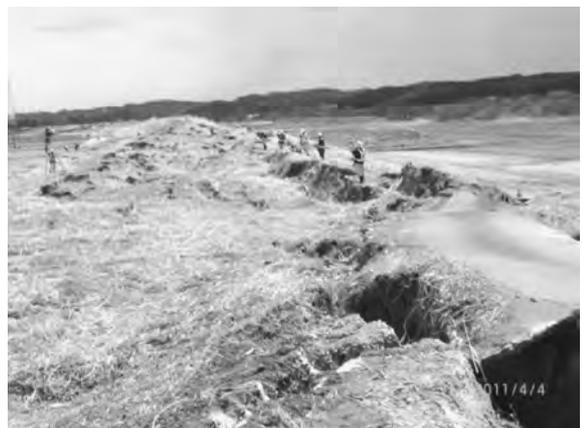
鳴瀬川左岸の加美町下新田では、長さ約300 mにわたり堤防（県管轄区域）に大きな亀裂が見られた（写真一12）。亀裂幅は最大13 m程度で、崩壊の舌端部は周辺の水田にまで広がっていた。この周辺では水田（写真一16）、堤防の小段や側道にも噴砂がみられた。

写真一12 鳴瀬川左岸加美町新田前

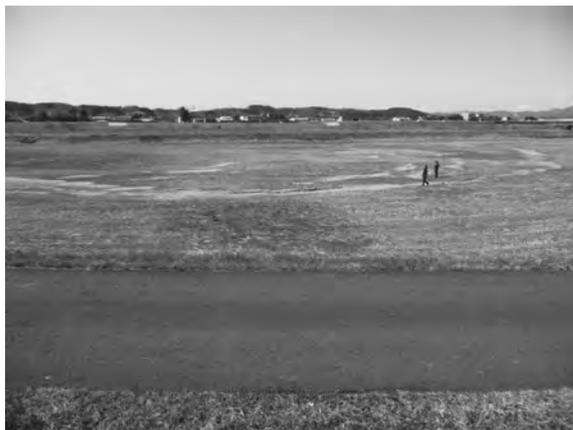
写真一13 広域の亀裂と噴砂

吉田川左岸、東北自動車道の東（吉田川28 km 付近）では、堤内側に写真一13に示すような大きな亀裂と噴砂があった。周辺では吉田川27 km 付近まで、多くの噴砂がみられた。

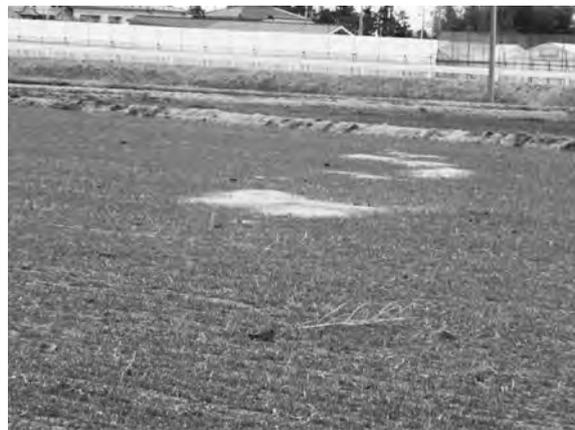
写真一16 水田の噴砂

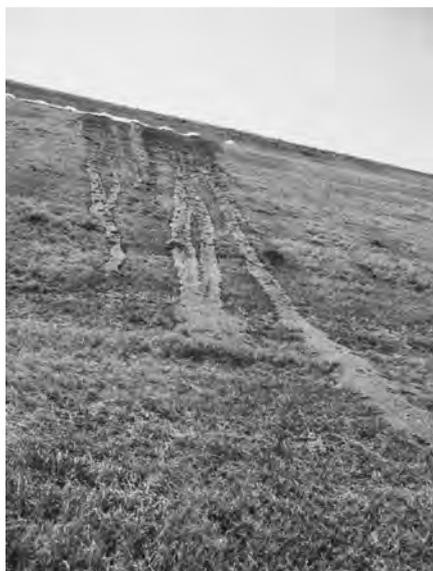
写真一14 法面を流れる噴砂

河川堤防は広範囲で被害を受けていた。ここで液状化との関係でみると、堤防周辺の水田などで広範囲に噴砂が見られるケース、法尻付近にのみがあるケース、噴砂がみられないケースがある。最初のケースでは自然地盤が液状化したこと、次のケースでは沈下した堤体が液状化したことが考えられるが、確認は今後の調査によるしかない。また、写真一14の他、小段、2段目などで噴砂がみられたケースも多い。これらは明らかに河川の水面より数m上にあり、堤体内部では地下水位が高いと考えられ、これが被害に影響している可能性もある。

吉田川左岸（16.5 km 付近）では、写真一14に示すように堤防のかなり高い位置の噴砂が法面に沿って流れて

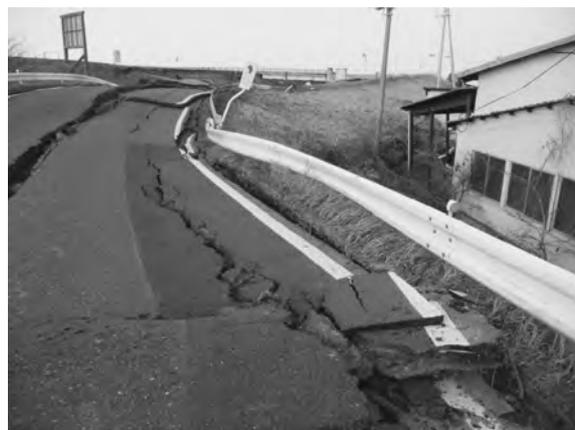
大崎市松山にかかる志田橋では、右岸側の橋梁取り付け道路で大きな縦断亀裂と沈下が見られた（写真一17）。この沈下は3月14日時点ではそれほど大きくはなく、余震で大きな変状となった。この滑り破壊の舌端部は周

写真一17 鳴瀬川右岸大崎市松山志田橋取付盛土

辺の家屋（写真右側）にも及んでいた。

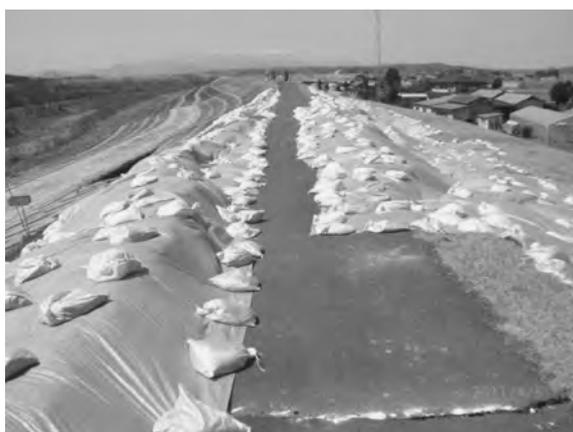
いた。また、この付近では、堤防にも数十mにわたり、縦断亀裂が見られた（写真一15）。

写真一15 吉田川下志田地区堤防の縦断亀裂
