津波被害からの知見とハード対策の方向性の考察（その1）

Lessons from Tsunami Disaster and Future Views for Hard Countermeasures

常田 賢一（ときだ けんいち）
大阪大学大学院 教授小泉 圭吾（こいずみ けいご）
大阪大学大学院 助教

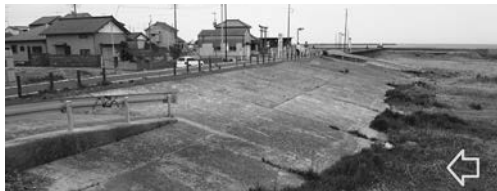
近年、海岸での親水空間づくりを目的として防潮堤が緩傾斜化されている。写真一1は津波による住宅の浸水被害があった旭市下水井付近である。道路面から堤防天端までが1.1m，自歩道の天端幅は7m，緩傾斜堤の表法面の高さは2.5m程度のやや高い緩傾斜堤である。道路沿いの海拔は3.1mであり，1kmほど西側の下永井なぎさりフレッシュ事業海岸付近(横根F)よりも1mほど海拔が低い。したがって，浸水高が下永井リフレッシュ事業の海岸と同じ(6.1m)と仮定すると，浸水深は下永井の方が1mほど高い3m程度，堤防天端の越流深は1.9mになる。なお，地元の話によれば，地元の話によれば，緩傾斜堤での遡上を意識していた。一方，写真一2は砂の埋塞により高さが低くなった緩傾斜堤であり，遡上は少ないと思われる。

このように，高さがある緩傾斜堤の場合は，津波が斜面に沿って遡上し，防潮機能が低下する恐れがある。

写真一 緩傾斜堤（高い）：下永井 G

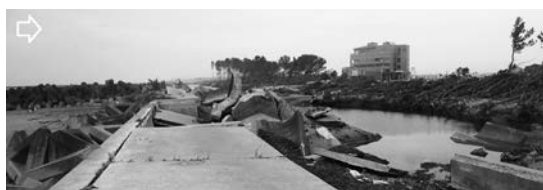
南側の鳥の海都市公園の辺りでは、波返しコンクリート護岸の前に砂浜から1m高の直壁に、4m程度の幅のコンクリート製の表天端が後付けされている区間がある。写真一10(a)は表天端、波返し、裏天端、裏法面を構成するコンクリート部材において、最も被害が激しい箇所であるが、写真のように4部材のすべてが流出している。これは、前面に天端を設けることにより、波返し効果が低減したためと思われる。裏法先は越流により侵食され、幅8m程度の落堀になっており、背後の幅80m程度の松林がほとんど流出している。ここで、写真一10(b)の衛星写真によれば、写真一10(a)の箇所はこの激しい破壊区間（写真中央）の北端に位置することが分かり、南側の当該区間の背後には、落堀（写真では緑色のゾーン）が形成されていないことが分かる。つまり、防潮堤の全体的な破壊により、落堀が形成されるに至らず、あるいは形成されても、その後、再び埋塞し、浸水が直接的に保安林に作用したと思われる。なお、落堀の減勢効果は、知見15で再考する。

写真一10(a) 波返しと前面天端の組構造の防潮堤被害：荒浜⑤

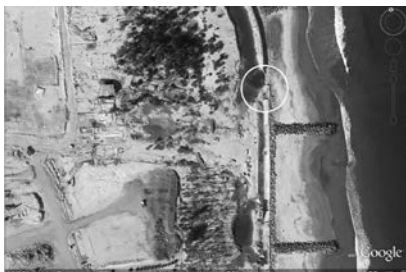
写真一10(b) 写真一10(a) (黄の○)の背後の浸水状況：荒浜⑤

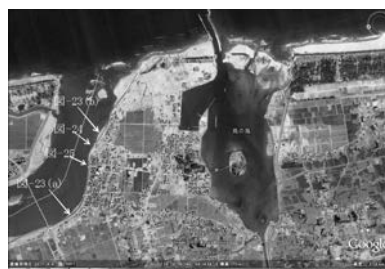
ここで、写真-26は阿武隈川河口から亘理町の鳥の海付近の衛星写真であるが、写真-23および写真-25における堤防の法線形状および背後の被害の差異が分かる。

写真-26 阿武隈川河口～荒浜～鳥の海付近：地震後

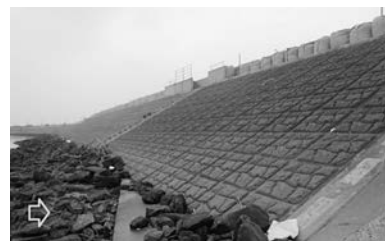
写真-29 損傷が無いブロック張りの河川護岸の表法面：阿武隈川右岸⑩

河川護岸あるいは堤防では、表法が津波を受ける面になるが、被害は皆無である。写真-29はブロック張り護岸であり、越流した箇所であるが、表法の損傷は見られない。これは、津波は法面に沿って水位上昇するが、津波の進入流速では侵食するような波力にならないためと思われる。なお、後述の土堤・土堤防でも、芝などの植生に対する侵食は少ない。
