## 津波被害からの知見とハード対策の方向性の考察（その2）

Lessons from Tsunami Disaster and Future Views for Hard Countermeasures

常田 賢一（ときだ けんいち）  
大阪大学大学院 教授小泉 圭吾（こいずみ けいご）  
大阪大学大学院 助教

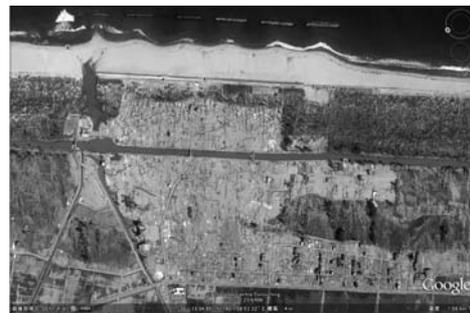
写真-42 保安林を開拓した住宅地〔地震後〕荒浜①

写真-42は、保安林の幅が異なる住宅地における津波後の衛星写真である。ここでは、600 mほどの幅がある保安林を切り開いて造成されており、保安林の狭小部は50 m程度であり、広い箇所は、元来、写真のように二

重になっていたかは不明であるが、300~450 mの幅である。防潮堤から250 mほどに貞山堀があるが、写真-43は貞山堀から山側を遠望した状況であり、写真-43(a)は幅が広い保安林の背後地であり、写真-43(b)は幅が狭い保安林の背後地である。衛星写真および現地状況から、幅が広い保安林の背後地では残存している住宅も見られるが、幅が狭い保安林の背後地では住宅はほとんど流出していることが分かる。このように、保安林の幅が住宅の被害の程度に関係があることが示唆される。

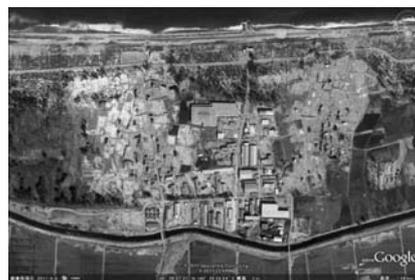
写真-44 保安林の開発による住宅、工場：二の倉⑦

真であるが、海岸線から900 m 辺りに貞山堀(写真の下)があり、写真一42と同様に、幅600 m 程度の保安林を切り開いて、貞山堀と海岸の間に住宅や工場が建てられている。そのため、海側に残された保安林の幅は50 m 程度であるが、道路が通っていたり、松の木の生え方がまばらである印象が強く、防潮機能は小さいと思われる。そのため、写真一45のように、海に近い住宅は流出し、住宅地内のアスファルト舗装の道路の山側が洗掘されたりしている。なお、写真一44を詳細にみると、工場の建物が残留しており、一般住宅との構造の違いはあるものの、工場位置での保安林の幅が住宅地の3倍程度あることから、保安林の幅の効果も示唆していると思われる。**【知見15】**落堀が保安林に対する減勢に効く

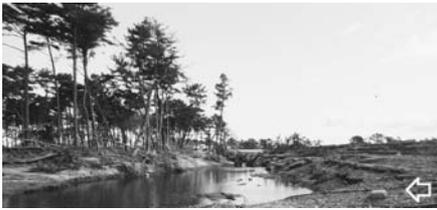
写真一46(a) 盛土の裏法尻に形成の落堀と保安林：東浦④

写真一46(a)は津波により堤防の裏法先に形成された落堀と残された保安林の状況である。また、写真一46(b)は写真一46(a)の残された保安林から左方向に目を転じた山側の遠望であるが、津波で流出した保安林が目立つ。さらに、同じ場所で角度を変えてみたのが写真一47であるが、子細に見ると落堀の位置(奥の○印)で保安林が残り、法先が洗掘されていない位置(手前の○印)では保安林が流出している。つまり、津波により形成された落堀が津波の減勢に係ることが示唆される。

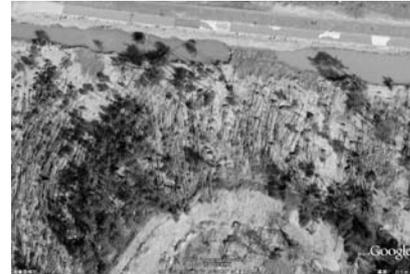
写真一48 写真一47の上空からの状況：井土浦⑤：上方が新設堤防と落堀

さらに、衛星による上空からの写真一48は中央上の落堀(左右に広がる帯状部分)の途切れた箇所が、写真一47で法先が洗掘されていない箇所である。同箇所の背後(写真の下側)は保安林が流出しているが、同箇所の左側の落堀の背後の保安林は残存していることが分かる。

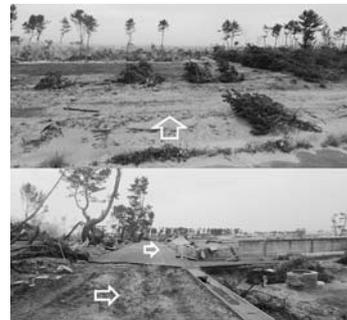
写真一49 津波の通りやすさと被害の差異：写真上は防潮堤から遠望・写真下は背後の住宅地：荒浜①

写真一49は津波の保安林の通りやすさと被害の差異を比較したものであり、上の写真は防潮堤からの遠望であり、樹木あるいは立木の密度差がうかがえる。他方、下の写真はその背後の住宅地であり、津波の通りやすい箇所(写真の手前の矢印)では、アスファルト舗装の剥離があり、路肩の洗掘が大きいといった状況にある。他方、津波の通り難い箇所(写真の奥の矢印)では、アスファルト舗装の剥離が無く、宅地の侵食の程度も小さい。

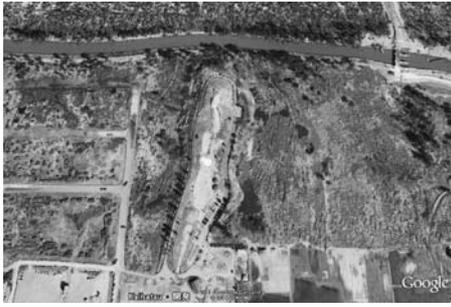
写真—55 上空からの高盛土：冒険広場②：上が海側

さらに、写真—55は地震後の衛星写真である。上方の左右の帯が貞山堀であり、流線型の高盛土を回り込むようにある倒木の様子から、津波の流れ方が見てとれる。また、範囲は定かではないが、高盛土の下側（山側）の半分程度の低い盛土部分は浸水していることがうかがえる。ここで、写真の左側の空き地は、がれきや漂流物の1次集積場である。

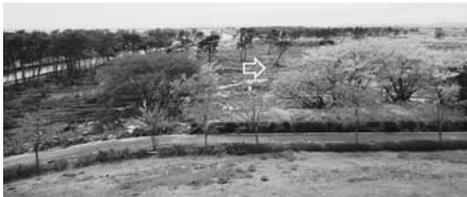
写真—56 高盛土からの俯瞰（南側）：海浜公園冒険広場②

なお、写真—56は展望台から見た高盛土の南側の様子であるが、写真—54(b)の倒木から分かるように、隣接してあった保安林の立木は見当たらない。

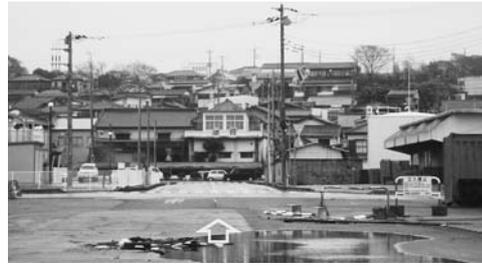
写真—58 港側からの砂丘上の住宅地の遠望：大洗港

写真—58は茨城県大洗町の大洗港であり、海側からの北側の住宅地の遠望である。岸壁から約200 m からは高さ20~30 m 程度の砂丘地形の高台であり、斜面南向きに住宅地が形成されている。岸壁から100 m 程度離れ

たコンビニエンスストアでの浸水深は約1.5 m であり、海面からの岸壁高を2 m とすると、浸水深は3.5 m 程度と想定される。したがって、津波は砂丘斜面下端部に達した程度であるが、さらに高い津波では遡上が発生すると思われる。

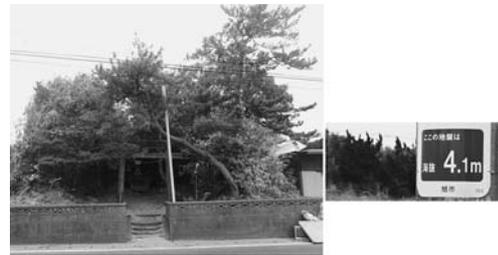
写真—60 写真—59の砂丘背後の三峰神社と道路沿いの海拔表示：横根 F

写真—59は防潮堤から50 m ほどでの状況であり、中央の樹木に覆われた自然砂丘の背後に住宅があるが、海側は整地されており、津波により被災した家屋が撤去されたと思われる。この自然砂丘は2~4 m の高さがあるが、既出の写真—37(b)では、右上部の上下の二つの道路に挟まれた木立の場所であり、西側(写真の左側)に川がある。砂丘の背後にある住宅の住人によれば、津波は隣接する河川方向から砂丘を回り込んで浸水し、浸水深は2 m 程度であったと言う。なお、砂丘の一角には写真—60の山側に向かって置かれた三峰神社があるが、道路面から2.5 m ほどの祠は浸水しなかったという。写真—59のビーチライン位置での海拔は4.1 m (写真—60参照)であり、浸水深の2 m から浸水深は6.1 m 程度と算定でき、防潮堤上の自転車道はビーチラインの道路面から0.7 m 高いので、防潮堤位置の越流深は1.3 m 程度

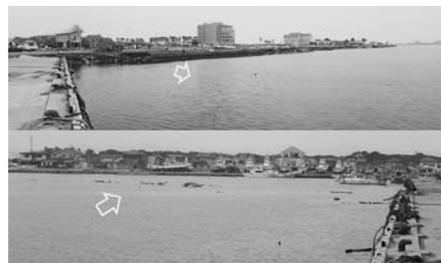
写真—63(a)は荒浜漁港であるが、上の写真は海側からの浸水が水域に入り込む側を、下の写真は水域から出る側である。特に興味を引くのは下の写真であり、護岸背後の住宅の損傷が、水域の背後にない住宅よりも小さいように思われる。前者の住宅にも水域以外からの浸水があった可能性もあるが、漁港水域の減勢効果がうかがえる。また、漁港水域の規模は縦（海・陸方向）400 m程度、横200 m程度、岸壁の水面高1.5 m程度であるので、相応の貯留機能があると思われる。なお、当漁港は“鳥の海”の湖の一角にあるので、河口から湖への津波の遡上も考慮する必要がある。

写真—63(a) 荒浜港の沿岸：写真上は背後の海側から流入、写真下は港の北側の様子：荒浜港⑥

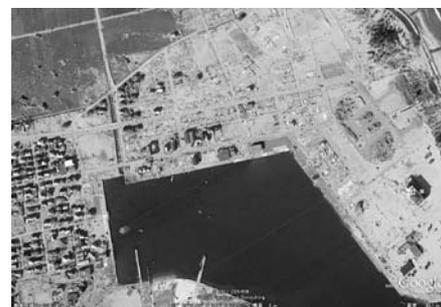
以上の現地状況に対して、写真—63(b)は地震後の衛星写真であるが、漁港の湾内の西側（写真の左側）の住宅の状況と、北側および東側のそれは異なっており、漁港水域が被害軽減に関係することが示唆される。

写真—63(b) 津波後の荒浜港周辺：右が海側

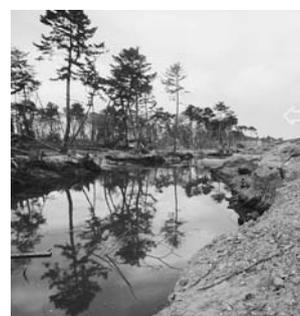
写真—64 堤防の裏法尻に形成された落堀：井土浦⑤

写真—64は代表的な落堀であるが、写真—46と同様に背後の保安林は、すべてではないが残存している。落堀の保安林に対する津波の減勢効果は知見15で考察したが、別に保安林だけでなく、住宅であってもよい。つまり、落堀を水路や漁港水域と同様に、津波の減勢に資する水域空間と捉えると理解しやすい。言い換えると、防潮堤や堤防が決壊しない範囲において、落堀の形成を許容すること、さらに、裏法先に落堀に相当する水域空間を設けることなど、防潮堤の設計に結びつくヒントにな

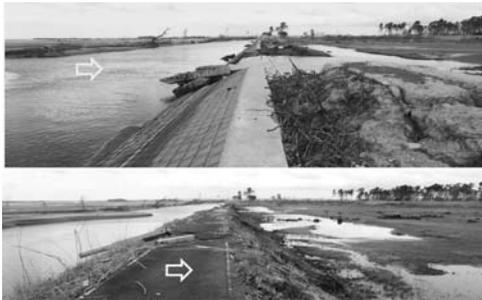
写真-67 貞山堀の山側の堤防：写真上は破堤，写真下は侵食止まり：井土浦⑤

写真-67は貞山堀に近接した2箇所の山側の堤防である。堤防の水面高は 3 m ほどであり、上の写真の箇所では津波により堤防が決壊しているが、裏法の侵食が進行したためである。一方、裏法の侵食の程度が小さい場合は、下の写真のように天端のアスファルト舗装の剥離や裏法の小規模な侵食に留まる。

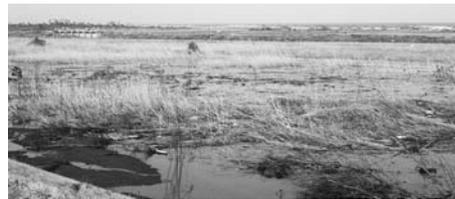
写真-68 広大な湿地，浦などの存在：井土浦⑤

写真-68は名取川左岸河口付近に広がる井土浦とそれに隣接する湿地帯である。両者の間に貞山堀があるが、海岸線から湿地帯の山側縁までの距離は 400～500 m にも及び、湿地帯だけでも幅 150 m 強の大規模な平担地形である。津波に対して、この広大な空間の機能に興味があるが、人工リーフと同様、ここを津波が進行する間は、少なくとも津波高あるいは水位の変化（増加）の抑制が期待できると思われる。
