# 2011年東北地方太平洋沖地震における地山補強土構造物 およびその周辺構造物の調査報告

Investigation report on the reinforced earth with nailing and the surrounding soil structures  
due to the 2011 off the pacific coast of Tohoku Earthquake

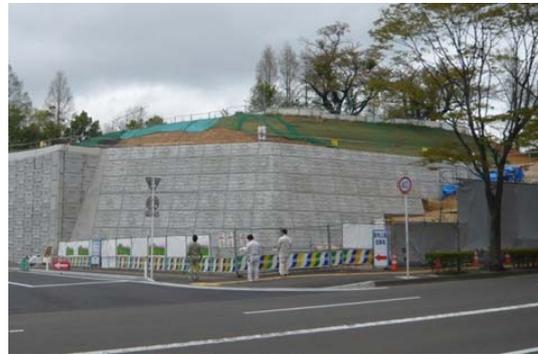
本地点の地山補強土工の全景を写真1に示す。当該地山補強土工の背後地には八木山動物公園が近接しており、既設道路の切土拡幅に伴う改変面積の減少を目的として、切土法面を急勾配化するために地山補強土工が施工されている途中であった。ただし、地震発生前から当該地山補強土工は施工休止期間に入っており、今回の調査時点においても休止中であった。調査時において、壁面勾配1:0.3、最大高さ約8m、施工延長約30mの地山補強土工が完成しており、今後は写真1の右側方向に延長されていく予定である。なお、当該地山補強土工の左端には既設の盛土補強土擁壁構造物(写真1の左端)が接している。また、この付近では地下鉄東西線の工事が進行中である。

写真1 仙台市太白区八木山本町の地山補強土工

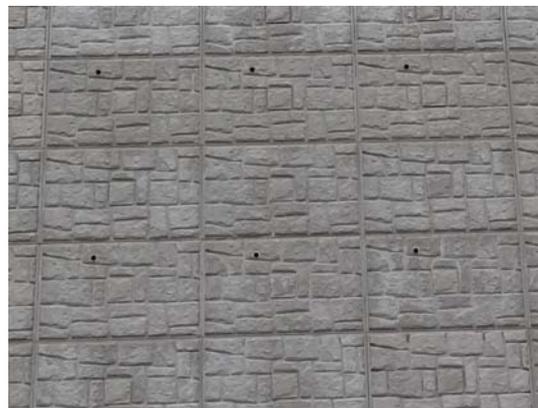
写真2 壁面パネルの状況

目視による調査であるが、壁面パネルやパネル間のモルタル目地にクラックや開口等は認められなかった(写真2)。また、最も変状が心配されていた出隅箇所においても、クラックや段差等の発生は認められなかった(写真3)。なお、本地点の地山の土層状況は、写真4に示すように、上部が粘性土、下部は粘土混じり砂礫層であった。

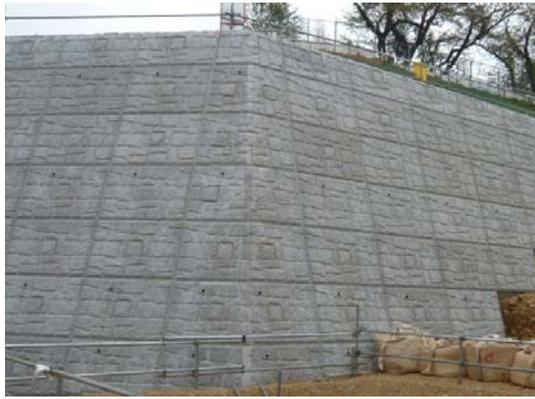
写真3 出隅部の状況

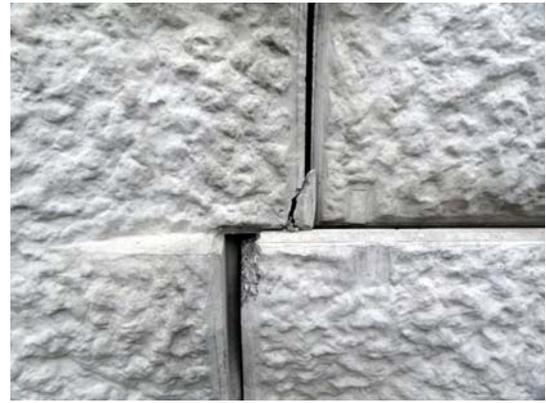
写真6 盛土補強土壁のパネル端部の若干の損壊

先述のように当該地山補強土工には、写真5に示すように盛土補強土壁構造物が左側に隣接している。調査時点においては、盛土補強土壁前面の歩道が簡易防護柵によって立入禁止処置がなされていた。写真5からわかるように、盛土と切土の境界部の盛土側の出隅部にあたる箇所において、パネル間の目地に若干の開きが発生していた。また、地震時にパネル同士が激しく接触したことにより、端部に若干の損壊が見られるパネル（写真6）や、おそらく位置決めのために上下のパネルを貫通して挿入されている直径1cm強の樹脂製の棒状部材が、上下パネル間のずれに伴い破断している箇所がいくつか見られた（写真7）。ただし、変状はわずかに留まり、構造物全体としての安定性は十分に確保されていた。

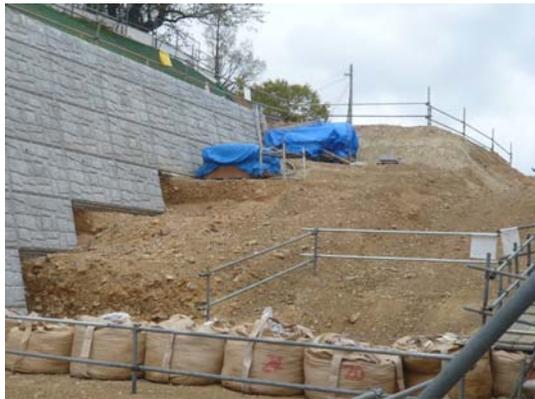
写真4 切土中の地山の土層

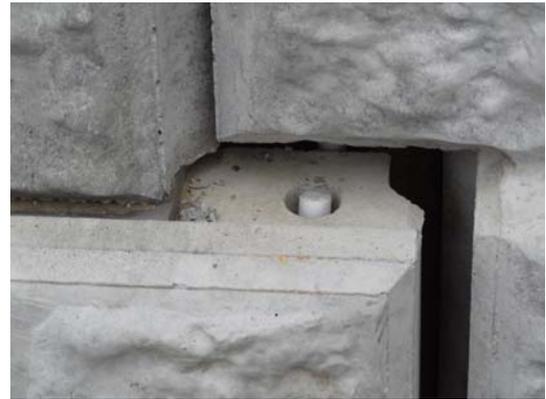
写真7 盛土補強土壁の樹脂製棒状部材の破断

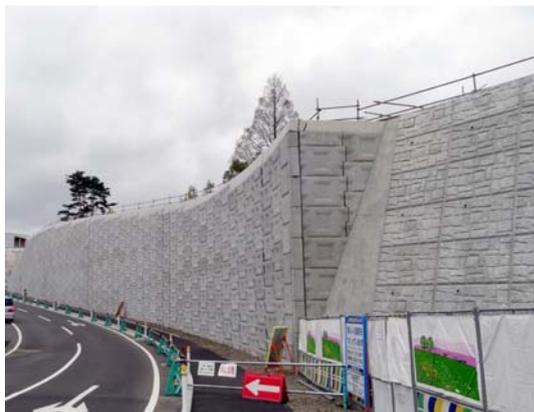
写真5 隣接する盛土補強土壁構造物

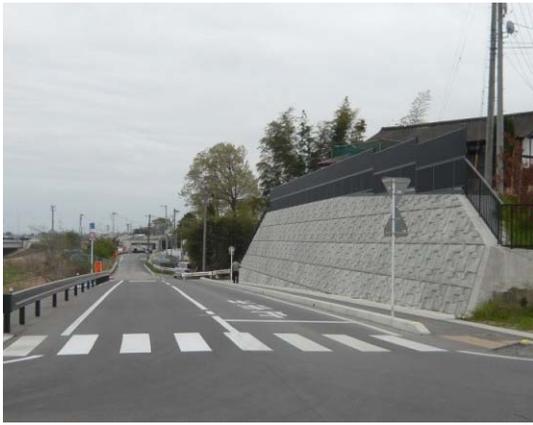
本地点における調査箇所の全景を写真8（上流側から撮影）と写真9（下流側から撮影）に示す。七北田川（二級河川）の右岸堤防道路の切土拡幅に伴い、背後地の民家への影響を避ける目的で急勾配の地山補強土工が施工され、2010年4月に竣工している。壁面勾配は1:0.3、最大高さ約6m、延長約50m程度である。

写真 8 仙台市泉区松森の地山補強土工（上流から）

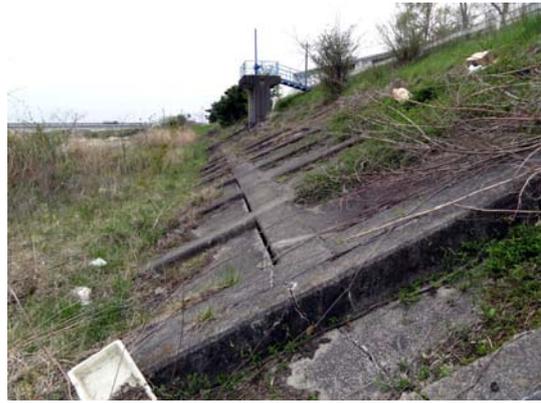
当該地山補強土工の下流側に近接した道路では、道路幅の半分以上が砕石で応急復旧されていた（写真11）。また、この道路とほぼ同一断面にある河川護岸のコンクリート構造物が開裂しており、一部にクラックも見られた（写真12）。この状況から、地震によって円弧すべり状の崩壊が発生したものと推察される。すべり破壊の箇所のすぐ下流端には、写真奥に写っている樋門があり、すべり破壊した箇所は沢部の埋め立て箇所であることが推察される。また、河川敷を見ると、堤防法尻部の護岸下端に亀裂がみられ（写真13）、河川敷が側方流動したことが推察される。当該地山補強土工の真横にあたる辺

写真 12 堤防のコンクリート護岸の損壊状況

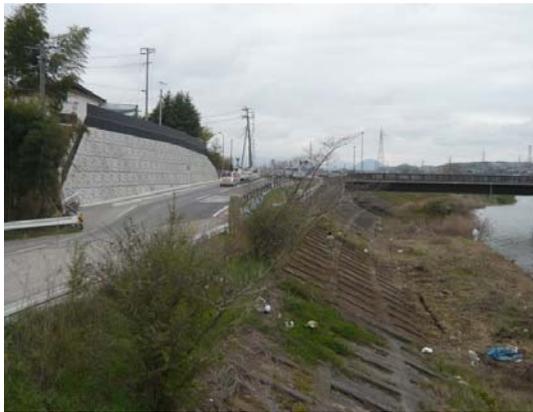
写真 9 仙台市泉区松森の地山補強土工（下流から）

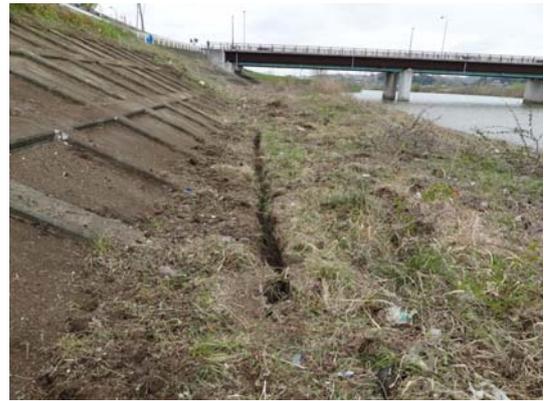
写真 13 堤防法尻に発生した亀裂

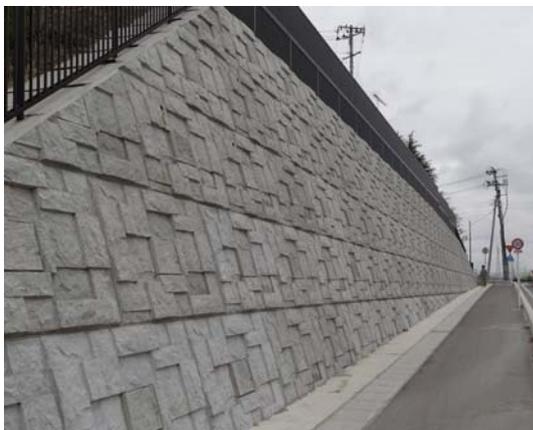
当該地山補強土工においては、壁面のプレキャストコンクリートパネルやパネル間のモルタル目地にクラックや開口は認められなかった（写真10）。壁端部から壁面全体を見通して見たところ、壁面パネルの横目地は全延長にわたって直線状態を維持しており、変状は認められなかった。

写真 10 壁面パネルの状況

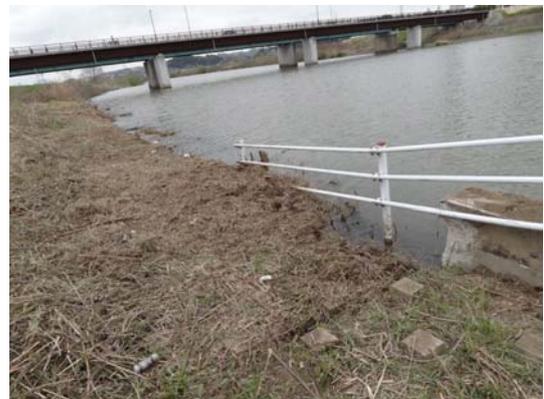
写真 14 液状化による護岸の沈下

りから上流側にかけての 20m あまりの区間においては、護岸が沈下して完全に水没している部分があり（写真 14）、河床が液状化したと考えられる。前述の河川敷の側方流動も液状化に起因すると思われる。

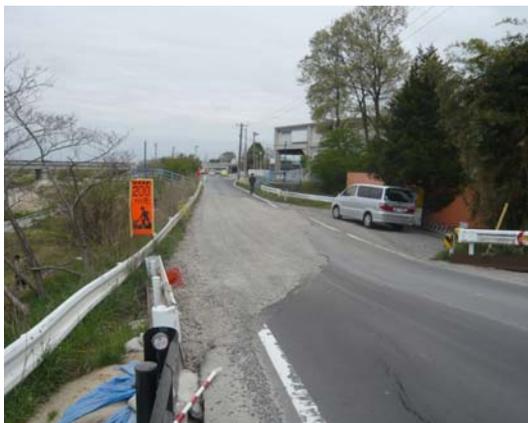
写真 11 下流側堤防道路のすべり破壊

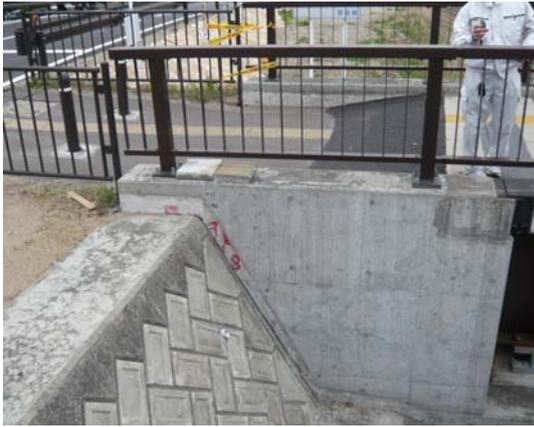
一方、当該地山補強土工の上流側に近接し、七北田川に架かる宝堰（たからぜき）橋の左右岸の橋台では、路面の段差補修跡とブロック積構造物の沈下（約 20cm）が認められた（写真 15）。なお、写真は当該地山補強土工から約 200m 離れた左岸側の歩道橋台付近の状況である。

写真 15 宝堰橋歩道橋の左岸橋台部の沈下

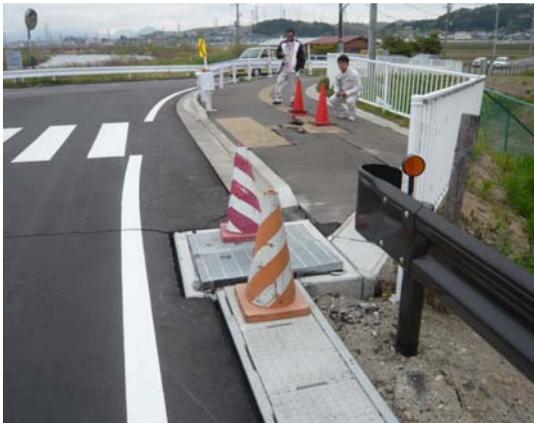
さらに、同橋左岸側の交差点付近の道路面はアスファルト復旧されており、平坦な路面状態であるにもかかわらず、写真 16 のようにアスファルトとコンクリート柵と

写真 16 宝堰橋の右岸側の変状

の開口や蓋の浮き上がりが見られた。これは、3月11日の本震で被災した道路面を応急復旧したものの、4月7日に発生した最大余震によって再度被災を受けた可能性が考えられる。また、当該地山補強土工の上部背後地にある民家の屋根がブルーシートで覆われており（写真17）、地震によって屋根瓦が被災したと思われる。

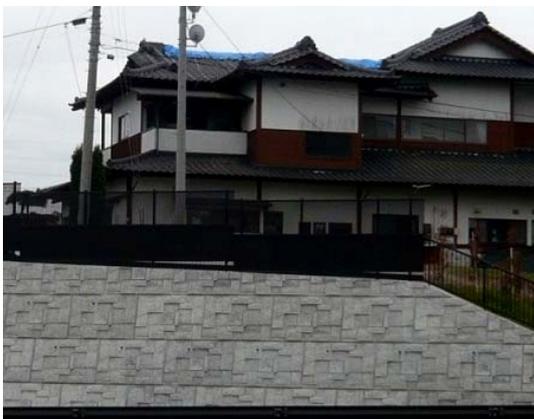
写真 17 地山補強土工の后背地に建つ民家

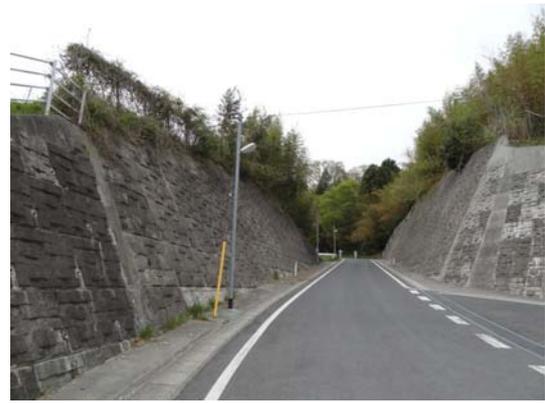
写真 18 女川町宮ケ崎の地山補強土工（下側から）

本地点では、道路新設に伴う掘割（切通し）箇所左右の切土面に地山補強土工が施工されている（写真18）。当該地山補強土工は、標高約14~24mの範囲に施工され、壁面勾配は1:0.5、最大高さ約9mであり、約10年前の2001年12月に完成している。

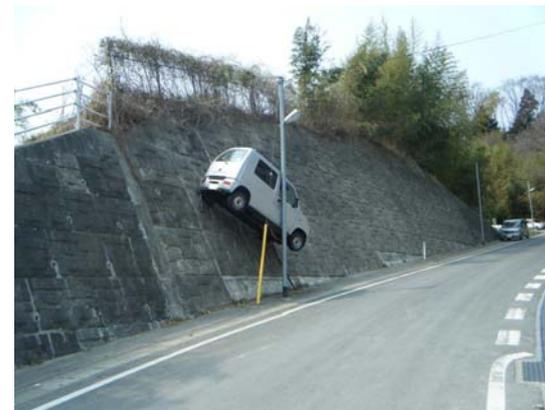
写真 19 津波遡上による水浸の痕跡（4月2日撮影）

当該地山補強土工の位置まで、今回の本震に伴う大津波が遡上しており、およそ半分程度の高さまで水浸したことが、本調査団の大塚による4月2日の調査で判明している。写真19は、その際に写真17とほぼ同位置で撮影されたものである。津波により流されてきたと思われる乗用車が電柱に引っかかった状態のままになっており、津波の遡上高さとその威力を推し量ることができる。

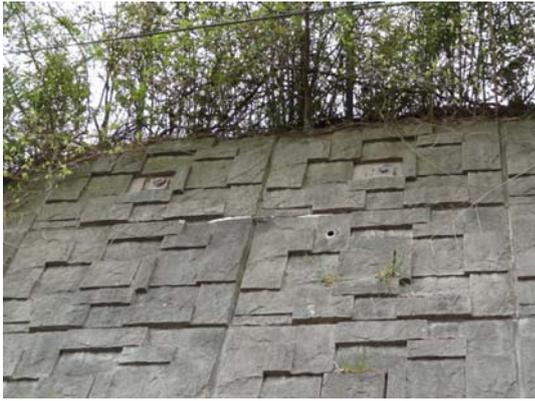
今回の調査により、壁面のプレキャストコンクリートパネルやパネル間のモルタル目地にクラックや開口は認められず、当該地山補強土工の健全性は維持されていることが確認できた。しかし、最上段の壁面パネルの3カ所において、パネル中心にあるコンクリート製キャップが、外れ落ちていた（写真20）。このキャップは、鉄筋補強材を地山に挿入し壁面パネルに緊結した後に、その箇所へ蓋としてモルタルで接着しているものであり、約30cm四方の大きさのコンクリート板である。本震後の4月2日の調査では、そのキャップの離脱は確認され

写真 20 最上段パネルでのキャップの離脱

ておらず、女川原発で震度 6 強を記録した 4 月 7 日の余震時に外れたものと考えられる。ただし、鉄筋補強材自体が抜け出すなどの変状は一切見られず、最も揺れが増幅された法面最上段において、接着力の経年低下も起因して、キャップ単体が外れたものと推察される。

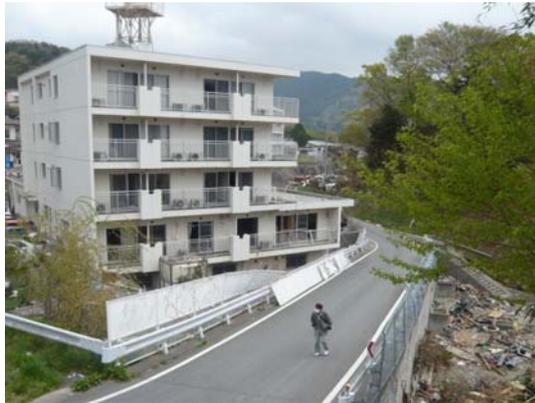
写真 21 下側に近接したマンションの被災状況

当該地山補強土工に近接したマンションの 3 階部分までが被災しており（写真 21）、津波の圧倒的な遡上高さを再確認した。また、当該地山補強土工の背後地には墓地があり、ここでは各区画で墓石の倒壊（写真 22）や回転が認められた。写真 23 は写真 21 の下方に写る盛土道路を下側から見たところである。プレキャストコンクリートブロックを積み上げた形式の高機能盛土であり、本震、余震の強震動や津波による水没を経ても、変状は認められなかった。

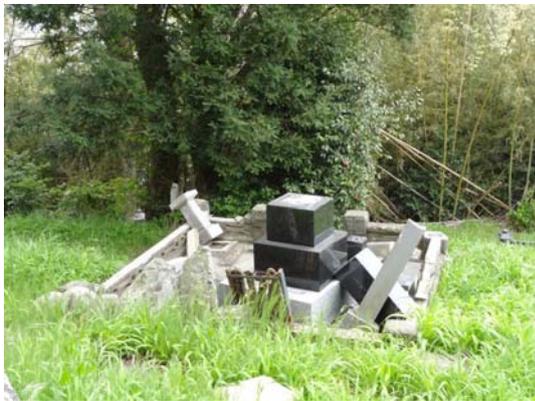
写真 22 地山補強土工後背地の墓地での墓石の倒壊

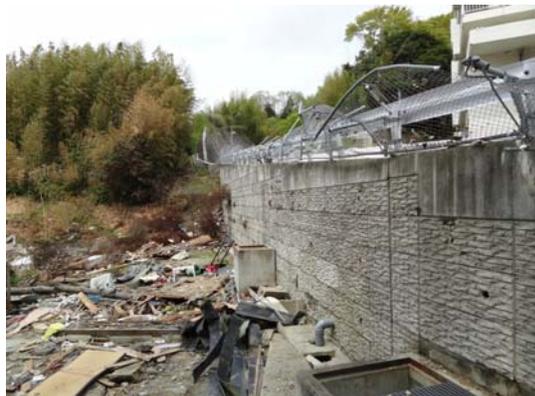
写真 23 津波によって水没した高機能盛土
