いわき市沿岸域における東北地方太平洋沖地震地盤被害調査報告

Investigation report on ground disasters due to the 2011 off the Pacific coast of Tohoku Earthquake in Iwaki city at Fukushima

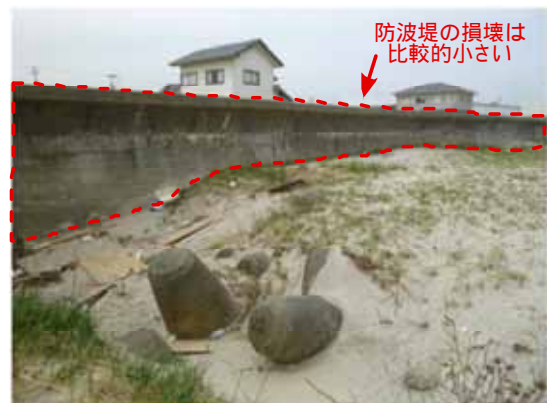
図-2 防波堤の損壊状況

四倉海岸の防波堤の損壊状況を図-2に示し、防波堤の背後地の被災状況を図-3に示す。四倉海岸では、後述の他の地域と比較すると、防波堤の損壊は比較的小さいようであった。そのため、防波堤の背後地に立つ住宅、倉庫、店舗等の残存している割合は、後述の他の地域と

比較すると、比較的高いように考えられる。

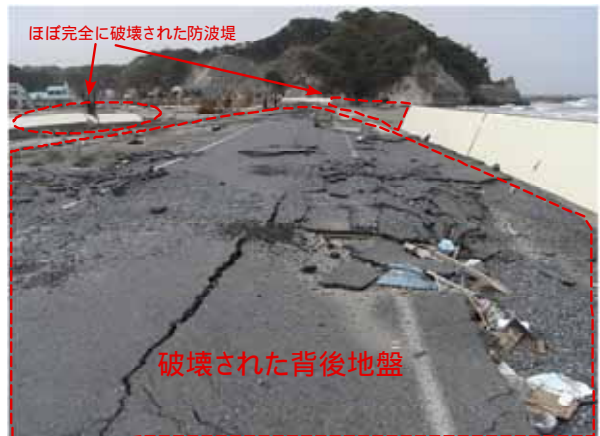
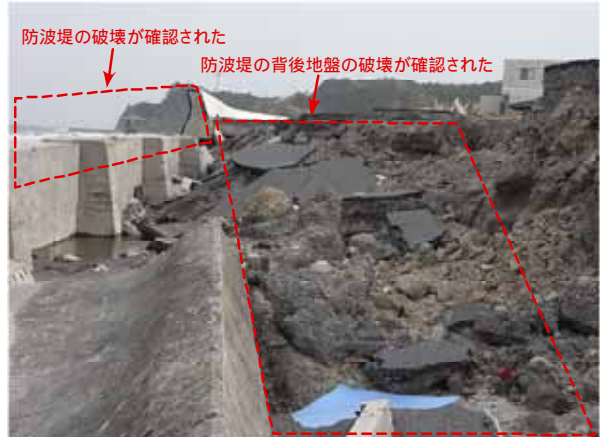
図—6 防波堤および背後地盤の破壊状況

平薄磯海岸の防波堤の損壊状況および防波堤の背後地盤の破壊状況を図—6 に示す。平薄磯海岸では、防波堤の一部がほぼ完全に破壊されており、破壊した防波堤の背後地盤では、防波堤に沿って長い亀裂と地盤の沈下が確認された。

以上の破壊状況の確認結果から、大きな地震動により防波堤が動き、それに伴い後背地が地盤沈下を起こすなど、脆弱な状況に陥り、そこに津波が襲来したことにより、弱っていた防波堤および後背地が大きく破壊された

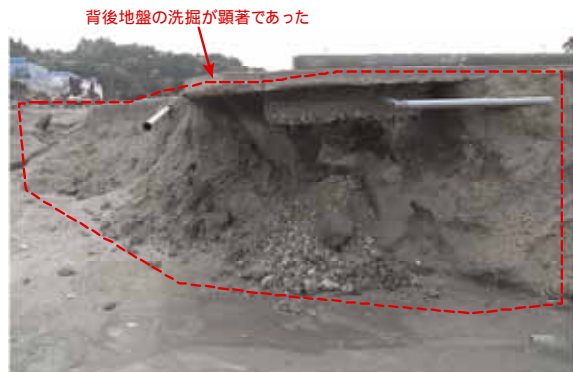
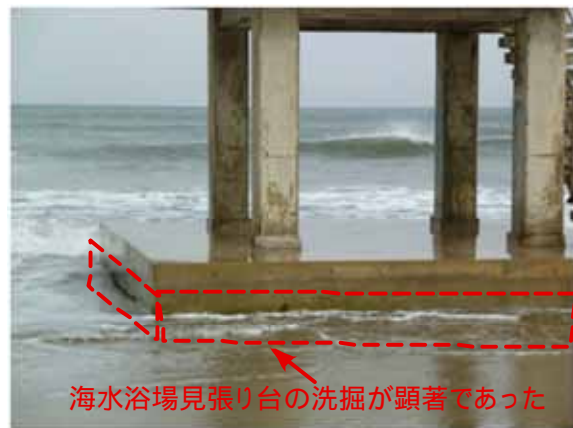
図—8 防波堤の後背地部分と見張り台基礎の洗掘状況

また、防波堤の一部がほぼ完全に破壊されたことにより、引き波の際に大きく背後地盤や海岸砂浜が大きく洗掘されたことも推察される。防波堤の後背地部分の洗掘状況および海水浴場見張り台の洗掘状況を図—8 に示す。

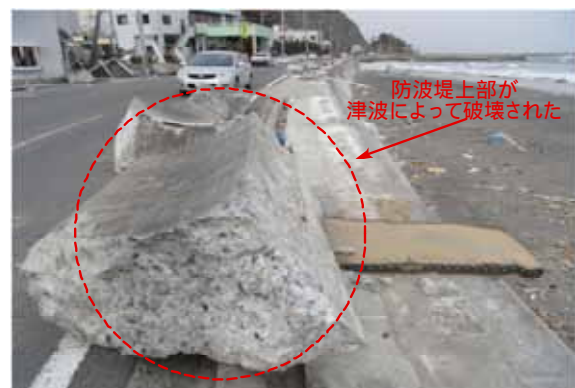
図—10 豊間の防波堤の被災状況

豊間海岸では、広い範囲でコンクリート製の防波堤上部

が吹き飛ばされていたため、防波堤が津波によって激しく破壊されたことが推察された。防波堤が激突した民家の状況を図-11に示す。防波堤の上部コンクリートが津波により吹き飛ばされ、20mほど後背にある民家に激突したと思われる状況が確認された。

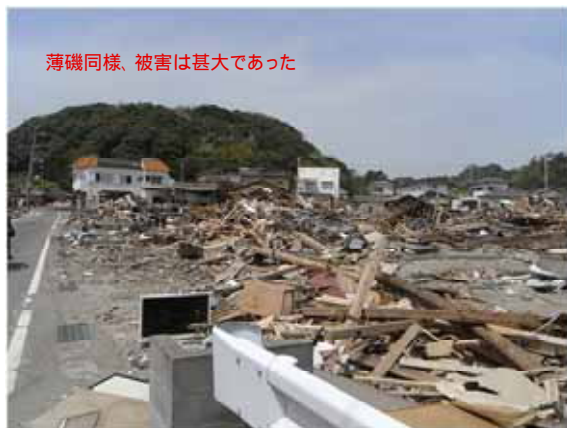
図-12 豊間の防波堤の後背地の被災状況

また、豊間においても防波堤が大きく破壊されたため、防波堤が破壊された平薄磯の後背地の被災状況と同様、後背地の被災状況は甚大なものとなっていた。豊間の防波堤の後背地の被災状況を図-12に示す。

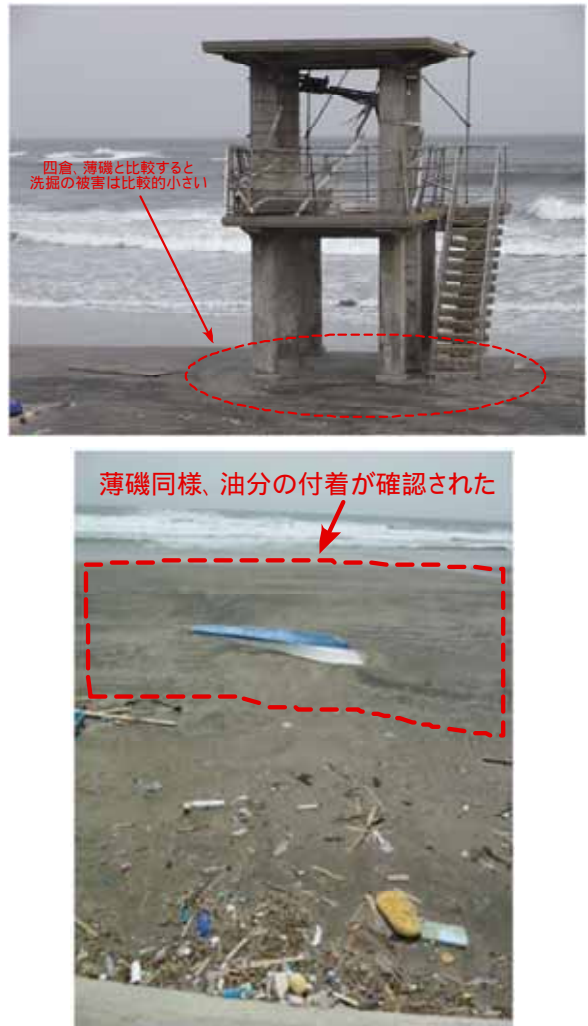
図-13 見張り台の洗掘状況と砂浜の油分付着状況

一方、豊間海岸では、広範囲にわたって防波堤が破壊

されたためか、引き波の際に大きな洗掘が生じなかったが、砂浜の油分の固着が広い範囲で確認された。豊間海水浴場の見張り台の洗掘状況および砂浜の油分付着状況を図-13に示す。
