東北地方太平洋沖地震第2次調査団（茨城県）

2nd Reconnaissance Survey Report on Earthquake Damage in Ibaraki Prefecture

1. 調査概要

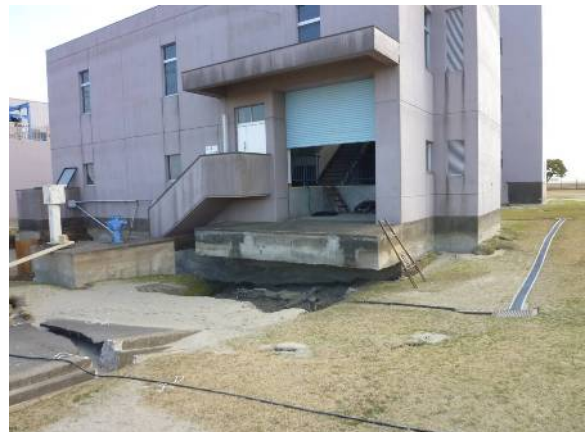
図-2 共同溝継手の開口（左手）とポンプ棟周辺の液状化による地面の沈下

上水側の施設では杭基礎が打たれており、沈下・隆起していないとすれば、図-2に示す上水道側の共同溝は50cm近く施設構造物に比べて隆起しており、施設への分岐部で共同溝継手が10cm近く開口していた。ポンプ棟、

浄水池、管理棟などの構造物周辺では液状化により周辺地面が沈下しているため、浮上した共同溝周辺では周辺地盤と1m近く段差が生じていた。共同溝長手方向には共同溝の継手下に枕が設置されていたため、浮上しているものの共同溝の長手方向に顕著な不等沈下が生じていなかったと考えられる。また雨水貯留沈殿池周りの地面は沈下して、沈殿池側に流動していた。しかし、管理棟前の高圧電線の鉄塔基礎周辺には液状化の噴砂痕が見られず、鉄塔傾斜などの被害もなかった。

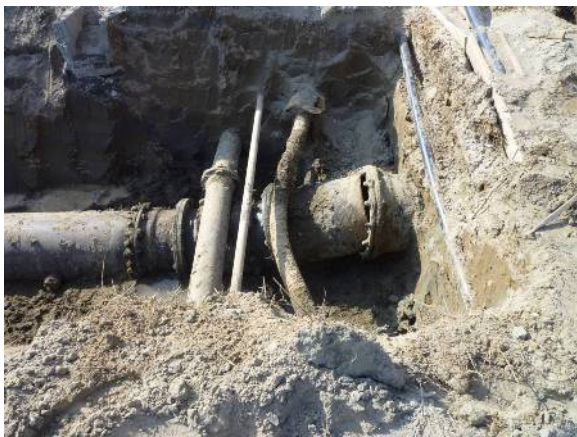
図-3 ポンプ棟取り合い部の継手抜け(φ600DIP)

取水ポンプ棟でも周辺地盤が沈下しており、ポンプ棟との取り合い部分の管路で交差する管路類が周辺地盤とともに沈下したためにダクタイト管φ600の伸縮可撓継手でも伸び、さらにその隣のダクタイト管路の受挿口で抜けている(図-3)。伸縮可撓継手は2層式のもので、伸縮余裕を超えた変位が発生していた。構造物の取り合い部では、地盤と構造物の段差が生じやすいため伸縮可撓継手が予め設置されているが、今回の液状化による周辺地盤の沈下によって伸縮余裕を超えて脱管している箇所が5ヵ所発生したと報告されている。また、長い継続時間をもつ本震であったが、その後の強い余震が頻発したこともあり、液状化による沈下は地震直後ではなく、一昼夜かけて徐々に沈下したといわれている。

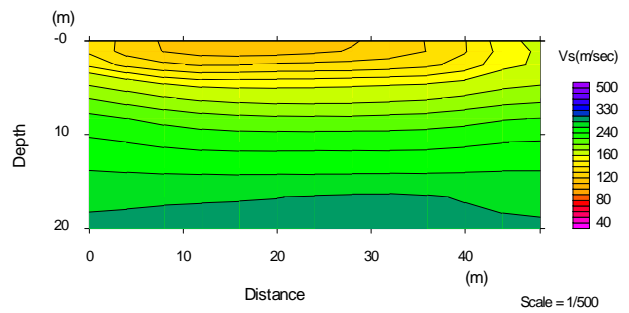
図-4 鱈川浄水場 測線L3のせん断波速度構造

観測結果のうち、例として測線L3のS波速度構造を図-4に示す。表層から4~5mほどに110~150m/sの地盤が堆積しており、それ以深では160m/s以上の速度であることがわかった。他の測線においても速度構造はほぼ同様の値を示していた。表面波探査の結果と液状化範囲からみて液状化したのは表層4~5mの埋め戻し土と考えられ、構造物周辺や配管周りなど締固めが難しい箇所であったと考えられる。液状化地盤の特性については、5.で後述する。

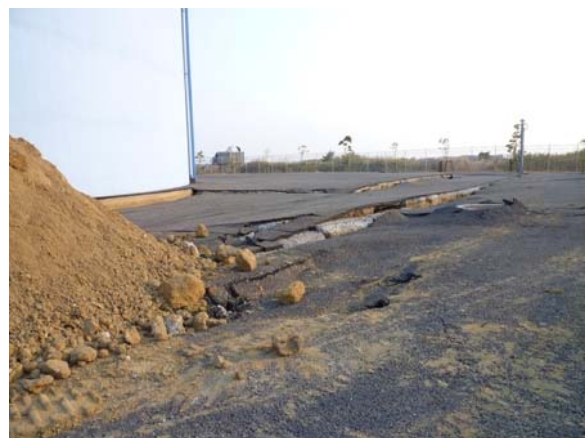
図-6 配水場北側の液状化による路面亀裂

鱈川地区の神栖配水場は県企業局の鱈川浄水場から約1km南で、浄水場と同じく鱈川沿岸にある。鱈川浄水場と送水管で連結されておらず、鹿行水道事務所からの別ルートの送水を受け、配水池に貯水される。配水池の北側地盤では液状化により路面が地下し、亀裂が生じていた(図-5、図-6)。配水場の北には農業排水路があり、亀裂も排水路に沿ったものであるために、少なからずこの影響があると考えられる。北側の建屋周辺では沈下しているものの、浄水場の様に広域で沈下しているのではなく、表層が亀裂してブロック単位で沈下・移動していた。

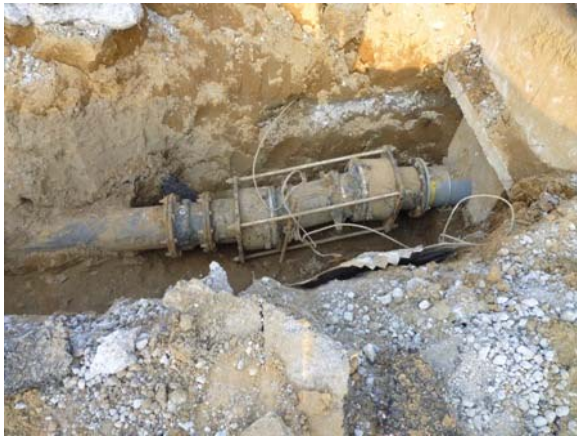
図-7 配水池取り合いの伸縮可撓管

水道局の話によると、2つある配水池の内、一つの配水池の取り合い部の可撓管とDIP(K形)の継輪で漏水

した。配水池との取り合い部の伸縮可撓管はベローズ形式のもので、離脱防止機構が付いている（図-7）。写真でも明らかなように継手の地盤側が沈下している。DIPφ300のK形継手の被災箇所は配水池取り付け部から10mほどの場所であり、図-6の段差が生じている箇所符合する。

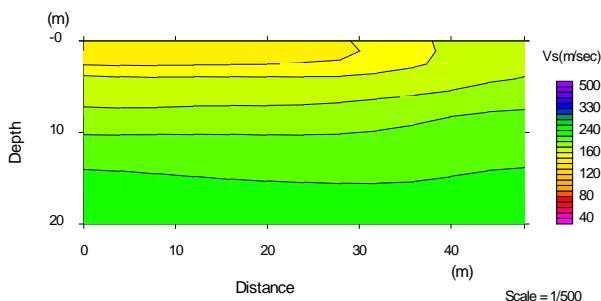
図-8 鱒川配水池 測線のせん断波速度構造

図-5 に示す測線に沿って表面波探査を行った結果が図-8である。浄水場と同様に表層から5m程度でS波速度は160m/s近くになるが、均一な成層地盤である。表層はわずかであるが、農業排水路側の地盤にやや遅い140m/sのS波速度の地盤があることがわかった。

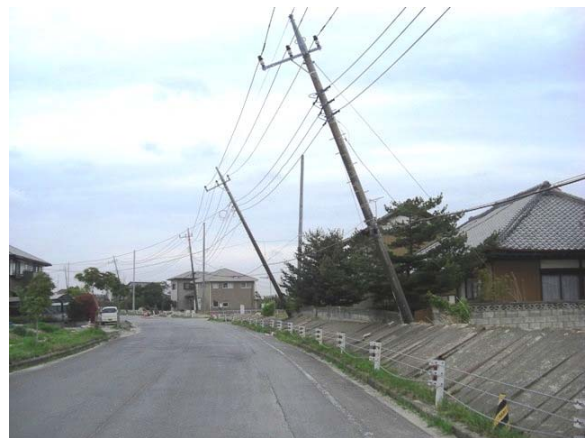
図-9 雨水渠の浮上（潮来市日の出）

潮来市日の出地区では、鹿島工業地帯の開発とともに宅地造成された地区である。潮来市は霞が浦から流れる常陸利根川と北浦から流れる鱒川に挟まれた地域である。潮来市内では、JR 潮来駅周辺の常陸利根川沿岸部の宅地でも液状化が見られたが、日の出地区の液状化程度ははるかに甚大なものであった。日の出の宅地一帯で液状化が発生し、水道・下水道などの地中管路被害の他、支持物も至る所で傾斜している（図-9）。3月末に事前調査したときには、主要道で支持物の修繕や下水マンホール内の土砂の洗浄や、横に変位したマンホールセグメントの修繕が進められていた。図-9のように雨水枡が1m近く浮上している箇所もあるが、その一方で図-10に示すように、雨水枡は浮上せず、その横に埋設されていた水道管（VP-RR）φ100、下水管（VUφ250 接着接合）が雨水

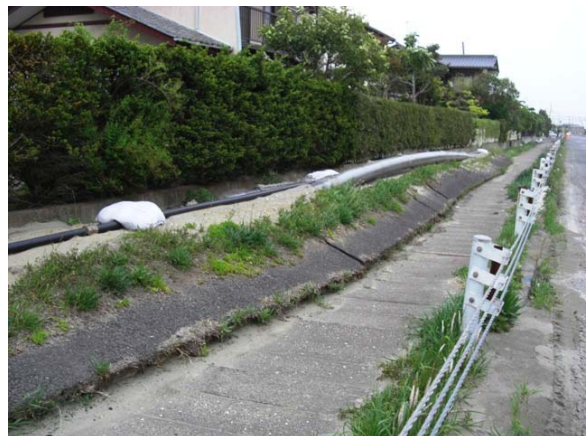
図-10 下水・水道管の浮上（潮来市日の出）

枡と宅地の壁で拘束されているため液状化の噴砂とともに地上に露出している箇所もあった。露出範囲は80m近くにおよび、途中マンホールがある周辺で下水道管と水道管の上下が交差していた。

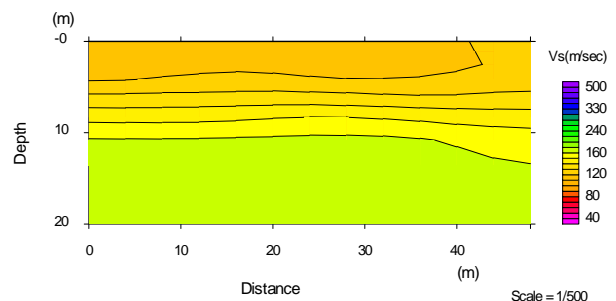
図-11 潮来市日の出 測線のせん断波速度構造

日の出地区中央の日の出中学校南側で表面波探査を実施したところ、図-11に示すS波速度構造が得られた。鱒川地区と比べてかなり深くまで遅いS波速度の地盤が堆積していることがわかる。また、表層5m以浅に110m/sの非常に遅いS波速度の層があることが確認できた。

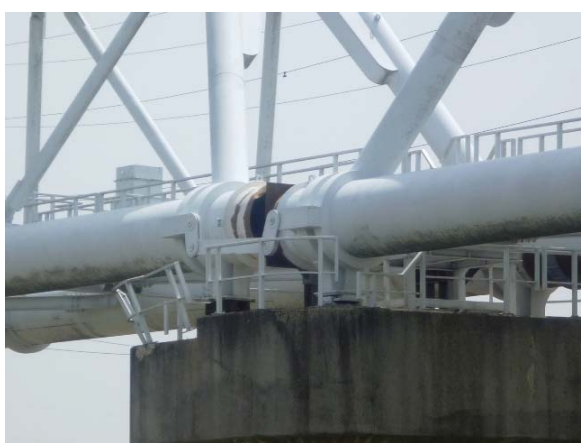
図-13 那珂川水管橋の継手抜け(水戸市)

部である。水戸市下国井町から同市飯富町へ那珂川を横断する水管橋の構造は単純トラス+3 径間連続斜張橋トラス+単純トラスで、1994年に竣工された(図-12)。水管橋の全長は492mある。この橋梁に口径900mmの鋼管が2条で布設されていたが、地震によって右岸側の単純トラスと斜張橋トラスとの中継橋脚(P5)で2条とも、伸縮継手で漏水が発生した。1条の管路については地震後まもなく応急復旧されて通水されたが、もう1条の継手では調査時でも供給が停止されていた(図-13)。

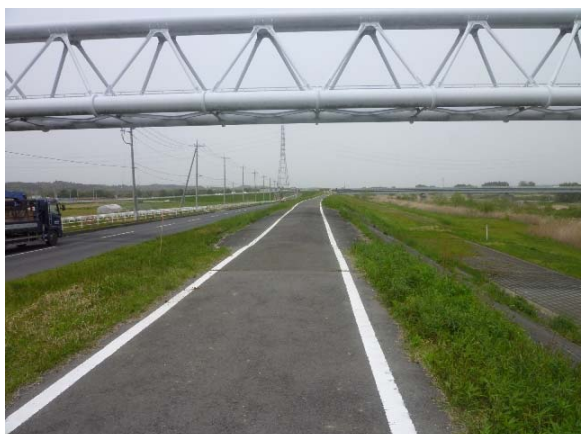
図-14 那珂川水管橋右岸単純トラス下の河川堤防(水戸市)

右岸側の橋脚(P6)には亀裂等の被害は確認できず、橋脚基礎周辺の路面にも液状化などの痕跡は見られなかった。右岸側単純トラスの下には河川堤防があり、法面ブロックに顕著な損壊は確認できず、また法面傾斜の変形も確認できなかった(図-14)。水管橋から南東6km先にK-NET水戸の地震計があり、地震時には786galの最大水平加速度が観測されている¹⁾。地震動の特徴として短周期成分が卓越しており、鹿嶋同様で継続時間が長い。

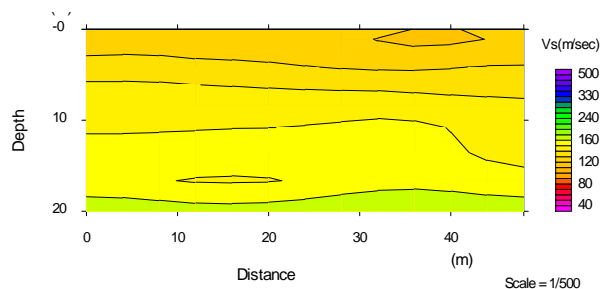
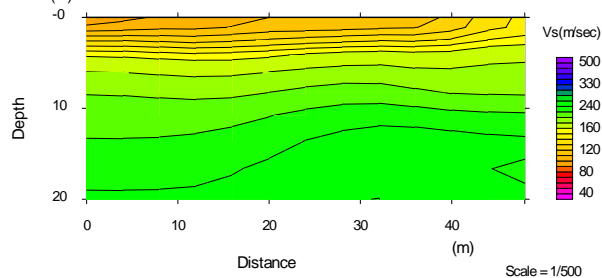
図-15 水戸市那珂川水管橋測線のせん断波速度構造

左右対称の水管橋において中央の継手のみで抜けの被害が発生するには、橋脚基礎の地盤条件が他のものと異なっていたと考えられる。そこで、図-12の橋脚P5、P6の基礎周辺で表面波探査を行った。右岸河川堤防の内外におけるS波速度の分布は図-15に示すとおりである。堤内と堤外の地表面の標高は、1m程度堤外地面が高くなっているがそれほど差はない。しかし、S波速度の分布をみると、20m程度までの深さの橋脚基礎地盤のS波速度に差異があることがわかる。この差異は被害要因の一つとして水管橋の応答に影響を与えたと考えられる。今後は地震動や水管橋の構造振動特性を考慮して被害メカニズムを明らかにする予定である。

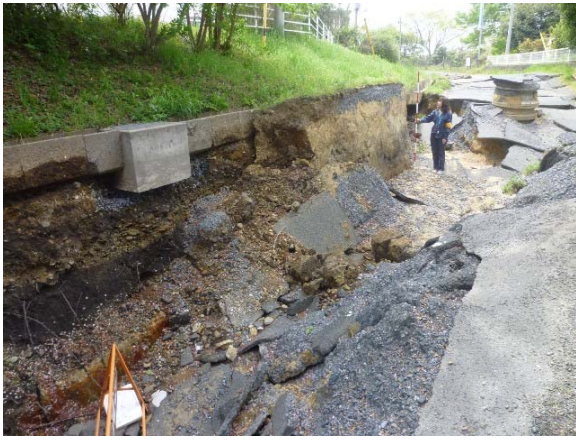
図-16 液状化によって2m近く路面が陥没（ひたちなか市）

ひたちなか市小砂町1丁目の市営住宅と支流の中丸川との間の道路では2m近く路面が陥没し、道路中央にあったマンホールは20cmほど隆起した(図-16)。交通量の多い道路ではないため、地震から2ヶ月後もそのままの状態が残されていた。陥没した道路延長は100mにも及ぶ。河川側には公園があったが、公園内の路面には亀裂が見られなかった。この道路には水道管路も埋設されており、地震で被害を受けている。陥没した住宅盛土側の表層地盤は、小石混じりの砂地盤であった。

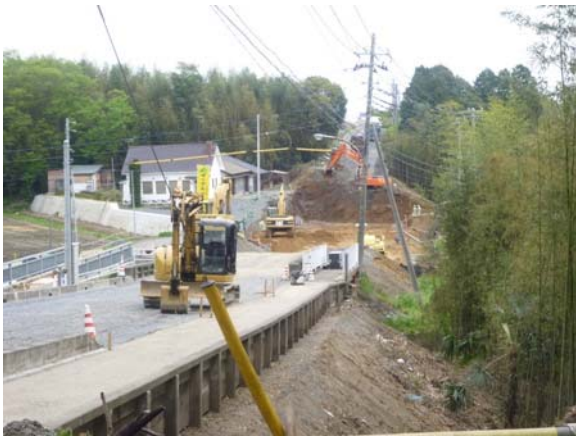
図-17 水戸勝田那珂湊線の道路盛土復旧

さらに、小砂町より東 1km ほどの中根の水戸勝田那珂湊線（県道 63 号）では、中丸川の支流となる河川の左岸盛土で路面の亀裂，変状が発生し，県道の一部区間を通行止めにして災害復旧工事が行われた（図-17）。被害を受けた箇所は旧河道であり，地形からも谷筋の集水地域であった。災害復旧では，被災した盛土地盤を撤去して，盛土の入れ替え工事が行われていた。

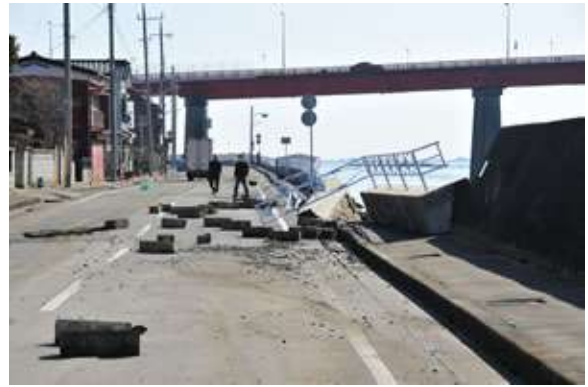
図-18 那珂川護岸の崩壊（ひたちなか市海門町2丁目）²⁾

ひたちなか市の太平洋側では，液状化だけでなく津波の浸水被害を受けている。海門橋では 2.04m の津波が観測されており，那珂湊漁港や隣町の大洗港では沿岸部の建物では 1m 以上の浸水痕が確認された。那珂川河口の海門町 2 丁目では，津波浸水の被害の他，河川護岸が決壊した。決壊箇所は海門橋より内陸の左護岸である。ひたちなか市の報告²⁾によると，図-18 に示すように護岸上部が後ろのめりになるように傾斜していた。図-18 手前の決壊しなかった内陸側の護岸は昭和 51 年に竣工されたものである。

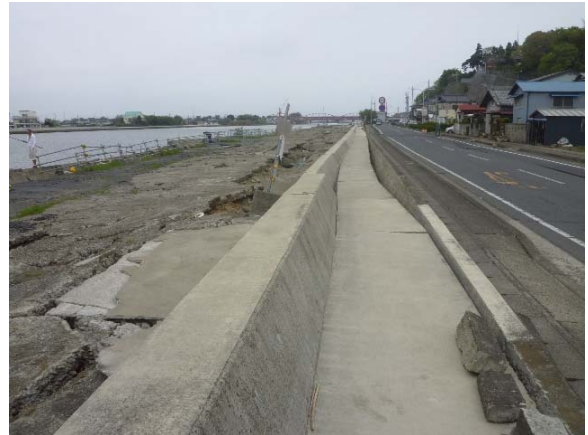
図-19 液状化によって2m近く路面が沈下（ひたちなか市海門町2丁目）

さらに，上記護岸の左岸上流では，護岸天端が河川側に移動した（図-19）。周辺地盤の路面の起伏から液状化の作用も考えられなくはないが，津波による護岸周辺地盤の洗掘の作用も護岸被害に影響を与えている。
