第二次北陸支部福島県・宮城県地区地盤災害調査報告書

2011年7月5日版

白河市葉ノ木平災害現場視察報告書

「仙台市青葉区折立地区住宅地崩壊現場の踏査結果報告」

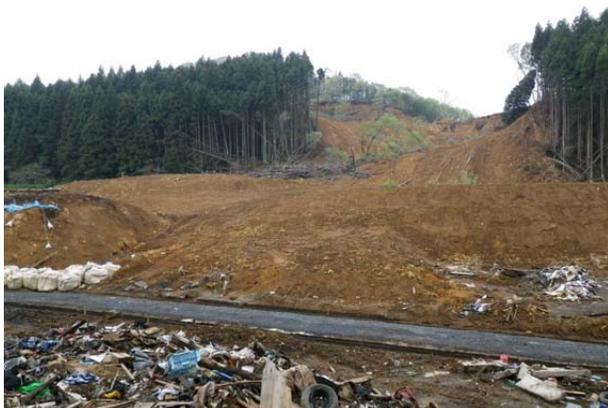
崩壊地の上部は、明瞭な頭部滑落崖(崩壊地南西縁)と左側方崖(崩壊地北西縁)に画されている。頭部滑落崖は六反山山頂付近より北東側に開いた円弧状を呈し、

数m～5m程度の落差を伴っている。左側方崖は、もとの稜線よりやや外側(ゴルフ場側)に形成されており、北東方向に伸びる直線状を呈し、数m～10m程度の落差を伴っている。

写真-1 崩壊地全景。対岸(被災家屋の背面斜面)より崩壊地を望む。

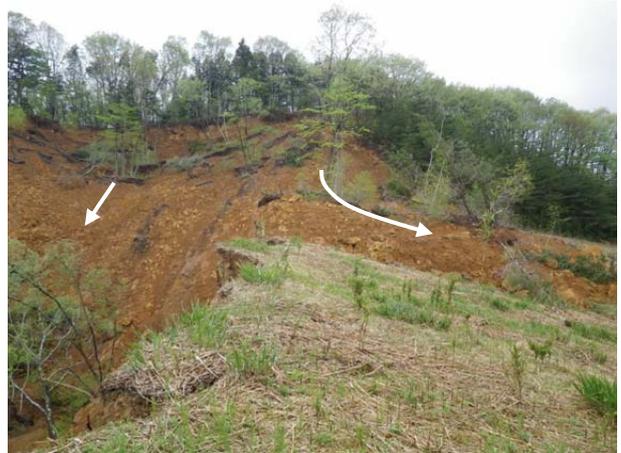
崩壊地の内部は、広い範囲で崩土に覆われているが、滑落崖がもとの稜線を跨ぐように形成されているため、崩土の一部は外側(ゴルフ場側)に流出している。

写真-2 頭部滑落崖～側方崖の状況。滑落崖はもとの稜線を跨ぐように形成されている。崩壊は、もとの稜線より外側に及んでいる。

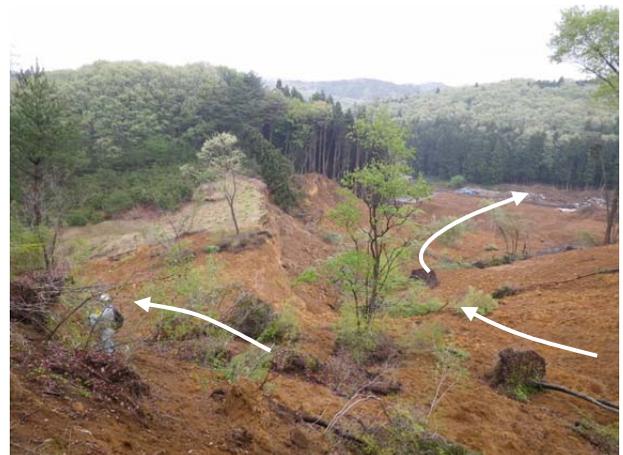
写真-3 頭部滑落崖より側方崖を望む。側方崖はもとの地形を直線的に切っている。

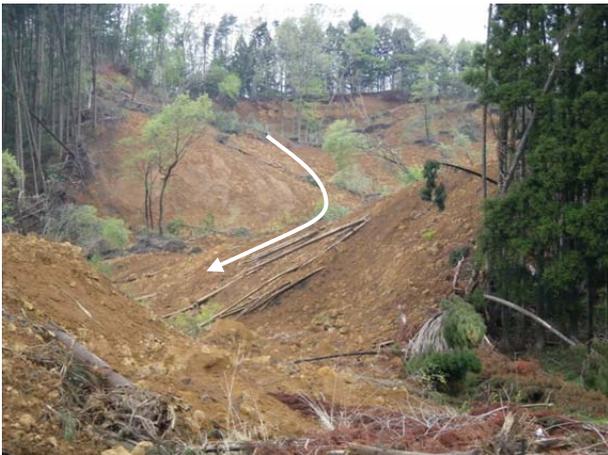
崩壊地の下部は、やや急傾斜を示す東向き谷状地形を呈しており、移動土塊により表層が削剥されている。右岸側には擦痕を伴う滑落面が露出している。擦痕の方向は、上部～下部に向かい、北東方向～東方向へと変化しており、土塊の移動方向が次第に変化したことを示しているものと考えられる。

杉の倒木群が分布している。倒木群は表側(もとの山側)の樹皮が滑らかに削られた状態で、斜面勾配方向(南東方向)とは斜交する東方向に倒れており、土塊が東方向に杉の上を滑っていったこと示しているものと考えられる。

写真 - 4 崩壊地下部の状況。もともと谷地形であり、右岸側には擦痕を伴う滑落面が、左岸側には一様な方向に倒れた杉の倒木群がある。

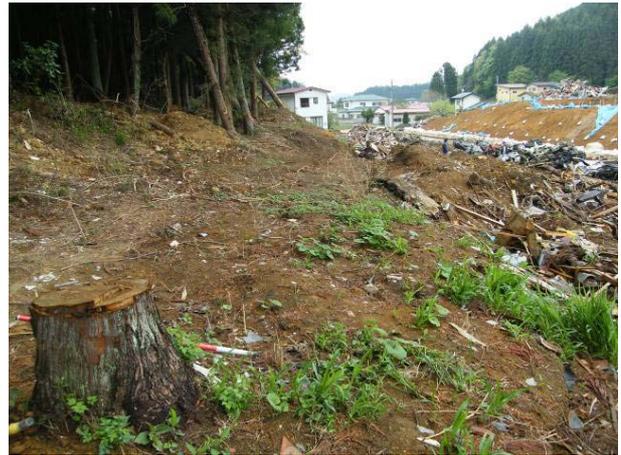
が完了していたため、詳細は不明である)。家屋や車両が原形を留めない程度まで破壊されていること、崩土の一部が家屋等を飛び越えて対岸斜面に到達(衝突)していること等から、崩壊した土塊は、かなり高速で低地を滑走したものと推定される。

写真 - 5 被災地背面の状況。移動土塊は、平坦地を100mほど滑走、家屋を破壊し、背面斜面に到達している(倒木も見られる)。

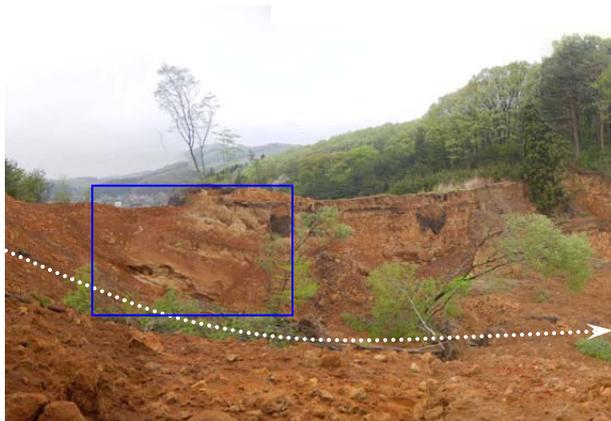
崩壊地の地質は、古期崩積土～古土壌、軽石層、火山灰層が成層した構造である。基盤岩表層、および、軽石～火山灰層の地層面は、崩壊部の斜面勾配方向と一致する北東傾斜を示している(流れ盤)。また、地層面の傾斜は、滑落崖～側方崖にかけて、緩傾斜(10°程度)～急傾斜(30～40°程度)～緩傾斜(10°～水平)と変化しており、全体として盆状を示している。

写真-6 側方崖の地質状況。軽石～火山灰層は、基盤の凹地を埋めるように盆状に堆積している。枠線は写真-7。

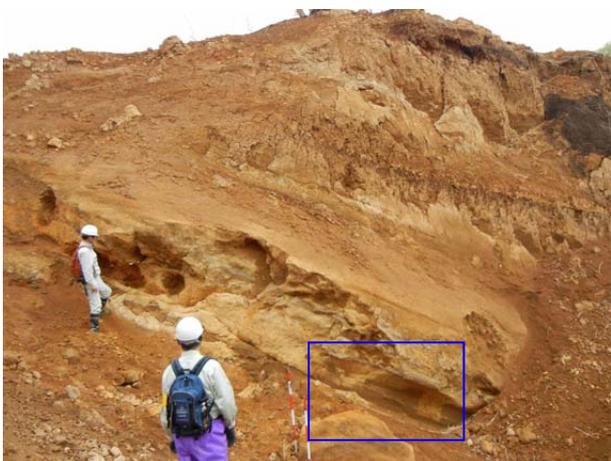
写真-7 側方崖に分布する軽石～火山灰層。この部分では、地層は急傾斜(30～40°)を示している。露頭中の穴は、他機関によるサンプリング跡。枠線は写真-8。

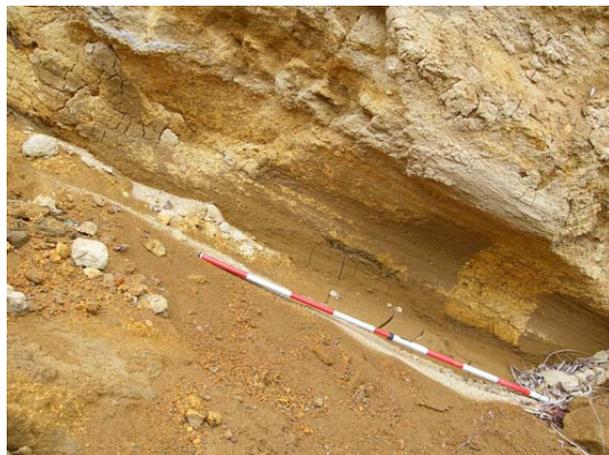
すべり面は、側方崖下方および谷地形右岸側上部の2箇所に露出している。いずれのすべり面も、古期崩積土～古土壌の上面付近に形成されており、北東方向の明瞭な擦痕を伴っている。また、側方崖下端部には、軽石層の側面に地層面方向の擦痕が認めらる(一見滑落崖様に見える急崖が、側方崖であることを示している)。

写真-8 側方崖下端付近の軽石層に認められる地層面方向の擦痕。

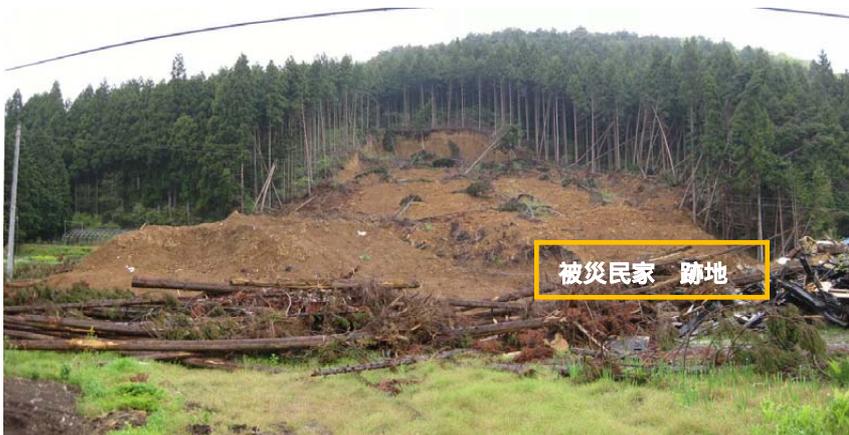
写真-1 地すべり地全景

地すべり地の末端部にある林道の標高は概ね355mで、地すべり頭部の滑落崖は末端部より比高30m(標高395m)である。滑落崖の比高は8～12m、傾斜角は50～60°である。すべり面勾配は17～20°である。崩壊土砂は50m流動し、最終的に斜面脚部にあった民家を直撃し、破壊し、道路まで押し出している。踏査時には、崩壊土砂は一部が撤去されていた。(写真-1、-2)

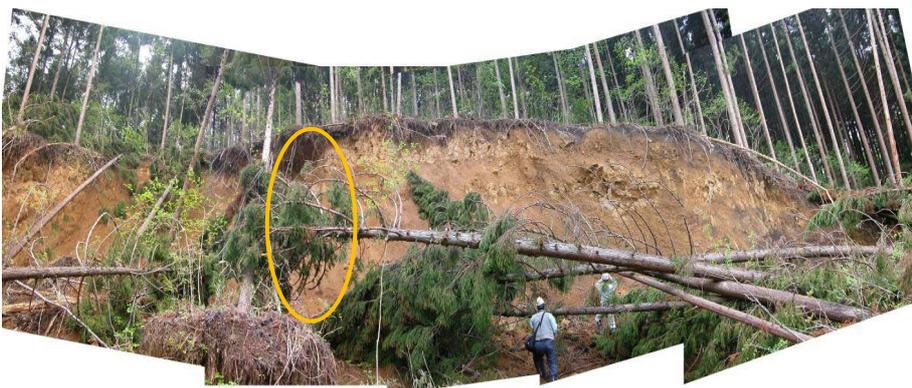
頭部滑落崖は非常に明瞭である。傾斜角度 50～60°である(写真 - 3)。滑落崖には擦痕が認められ、その方向は N27°W である(写真 - 4)。なお、滑落崖より上方斜面には、開口亀裂等の変状は認められなかった。

頭部滑落崖の露頭は、表土(黒ボク)が崖上から-0.2～0.4mまで分布し、白色の(軽石質)凝灰岩片が多く混入した土砂が-2.0m、崖下までは凝灰岩片を混入している褐色の粘土混じり砂が分布する。

写真 - 3 頭部滑落崖の全景。

踏査により頭部滑落崖の上方斜面に後退亀裂が認められなかったため、短期的には山側への地すべり拡大の可能性は小さい。しかし、ts 層の中にある粘土層が潜在的なすべり面として山側へと分布しているとみられ、長期的には、降雨・融雪水等が多くなると不安定化し、山側斜面が今回同様の地すべりが発生する可能性がある。したがって、滑落崖には法面対策工等が必要と考えられる。地すべり斜面に残存する崩壊土砂の量は少なく、多くは末端部へと細かく粉碎されて流出している。ただし東側の谷地形には 1m 大の岩塊や土砂が多く堆積しており、二次的な土砂災害を防止するためには、土砂の撤去等の対策が必要である。

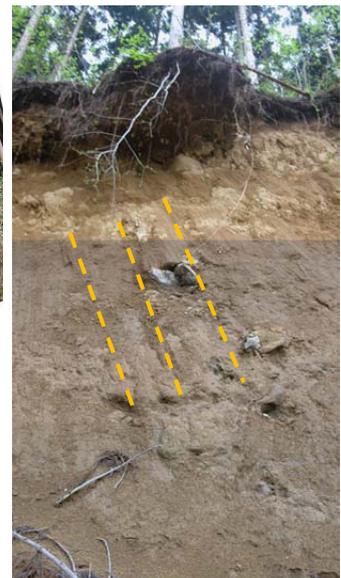
写真 - 4 頭部滑落崖の削痕。

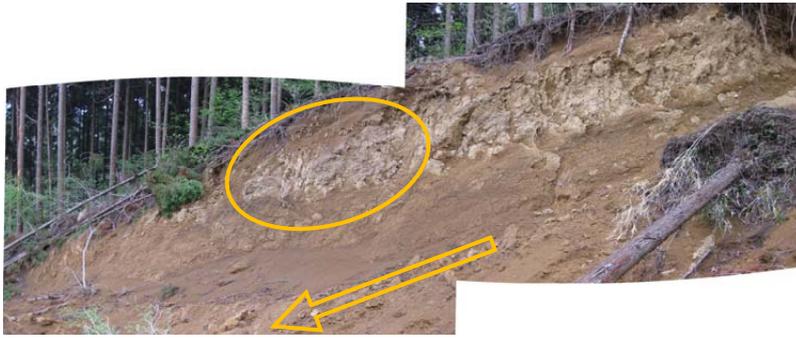
写真 - 5 右(西側の)側壁部の全景。

右(西側の)側壁部は非常に明瞭で、比高 3m 程度の壁が形成されている(写真 - 5)。側壁崖の傾斜角度は 70~80° 程度である。側壁部の露頭(写真 - 6)は、表土(黒ボク)が崖上から-0.2m、褐色の粘土が-0.5m、白色の(軽石質)凝灰岩片が多く混入した土砂が-2m、崖下までは凝灰岩片を混入する褐色の粘土混じり砂が分布する。

一方、右(西側の)側壁部は尾根地形の一部が残存しており、今後も同様の地震動、あるいは降雨・融雪水によっては滑落する可能性は否定できない。ただしこれまでのことは地表踏査段階における評価のため、今後の詳細な地質調査の成果を期待したい。

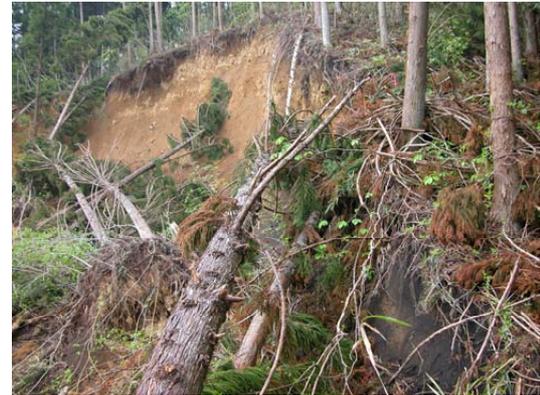
左(東側の)側壁部は頭部域にのみ見られ、ここには黒ボクが厚く堆積している(写真 - 8)。それよりも下方斜面は、東側の谷地形に隣接しており、側壁がない。大きな岩塊を含めた崩壊土砂は、斜面に生えていた木々に押し被さり、押し流しつつ堆積している。

写真 - 8 左(東側の)側壁部の様子。

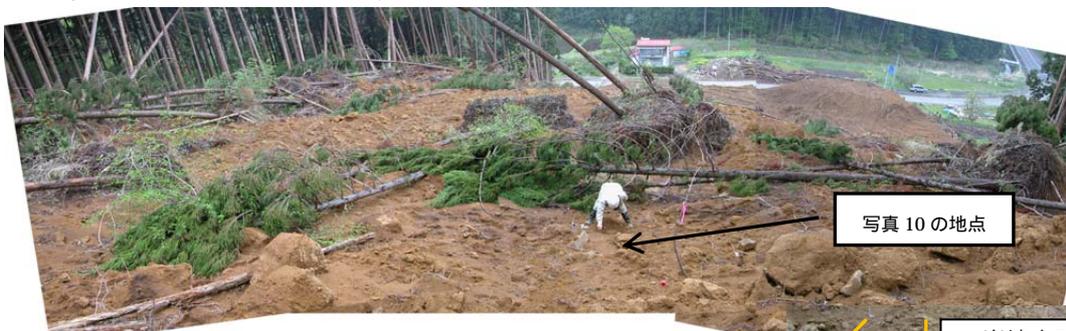
地すべりブロック中央部では、崩壊土砂がある程度残存しているが、層厚は薄い(写真 - 9)。すべり面が露出している箇所が所々に認められ、その走向傾斜は N68°E,17°S である(写真 - 10)。すべり面は、滑らかな粘土であり、含水は中位~やや少ないである。

写真 - 9 ブロック中央部の様子。

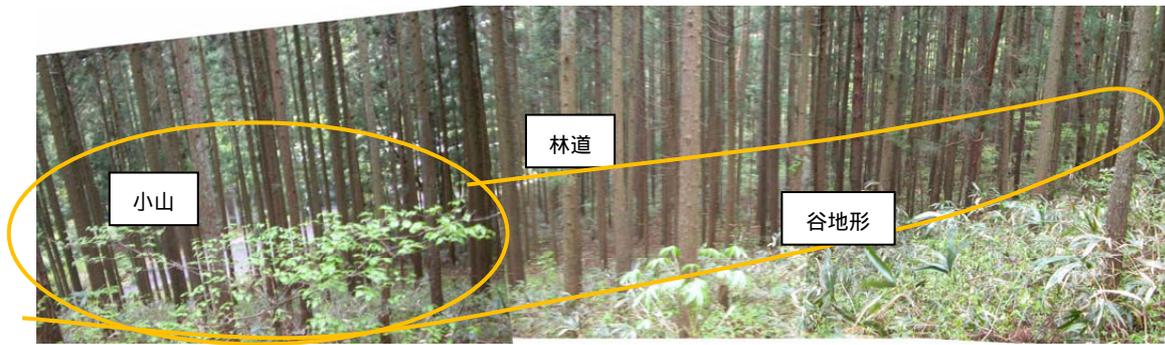
写真 - 12 西側斜面の様子。谷地形を呈し、小山が形成されている。

谷地形を呈している(写真 - 12)。地すべりブロックの頭部滑落崖位置と同じ~やや高い位置に谷地形の源頭部がある。谷地形の先端部には、林道の付近から下流側に土砂が堆積したと推察される小山がある。この谷地形部の崩壊土砂が堆積して形成された過去の地すべりの痕跡である可能性が高い。

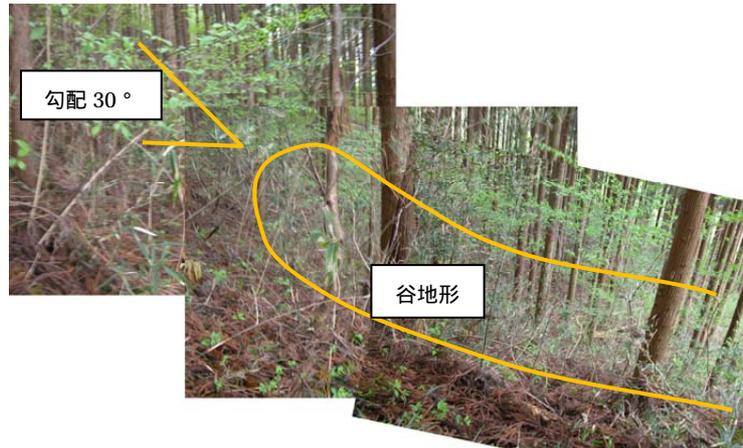
写真 - 13 東側斜面の様子。
谷地形を呈する。

谷地形を呈している(写真 - 13)。地すべりブロック頭部滑落崖と同じ標高に沢地形の源頭部があり、その斜面勾配は 30 度前後と急傾斜面である。谷地形の下流側には土砂の堆積している地形が認められない。

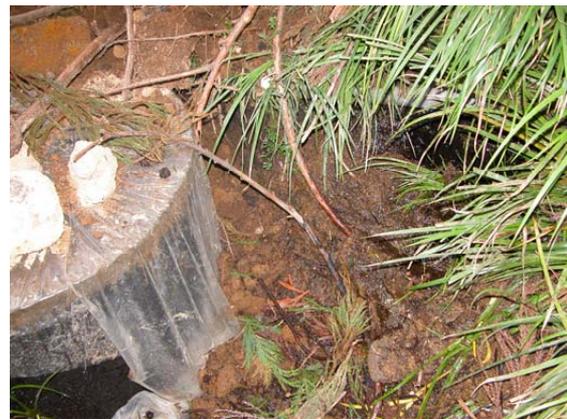
写真 - 14

地すべりブロック内には地下水の湧出あるいは湧出跡が認められなかった。ただし、地すべりブロックと隣接する東側斜面の末端部には、風化作用を受け表面が褐色化した安山岩質凝灰岩の露頭(写真 - 14)が認められた。そこには地下水が毎分 20 リットル前後湧出している(写真 - 15)。貯留枡が設置されていることから常に水が得られていたと推察される。

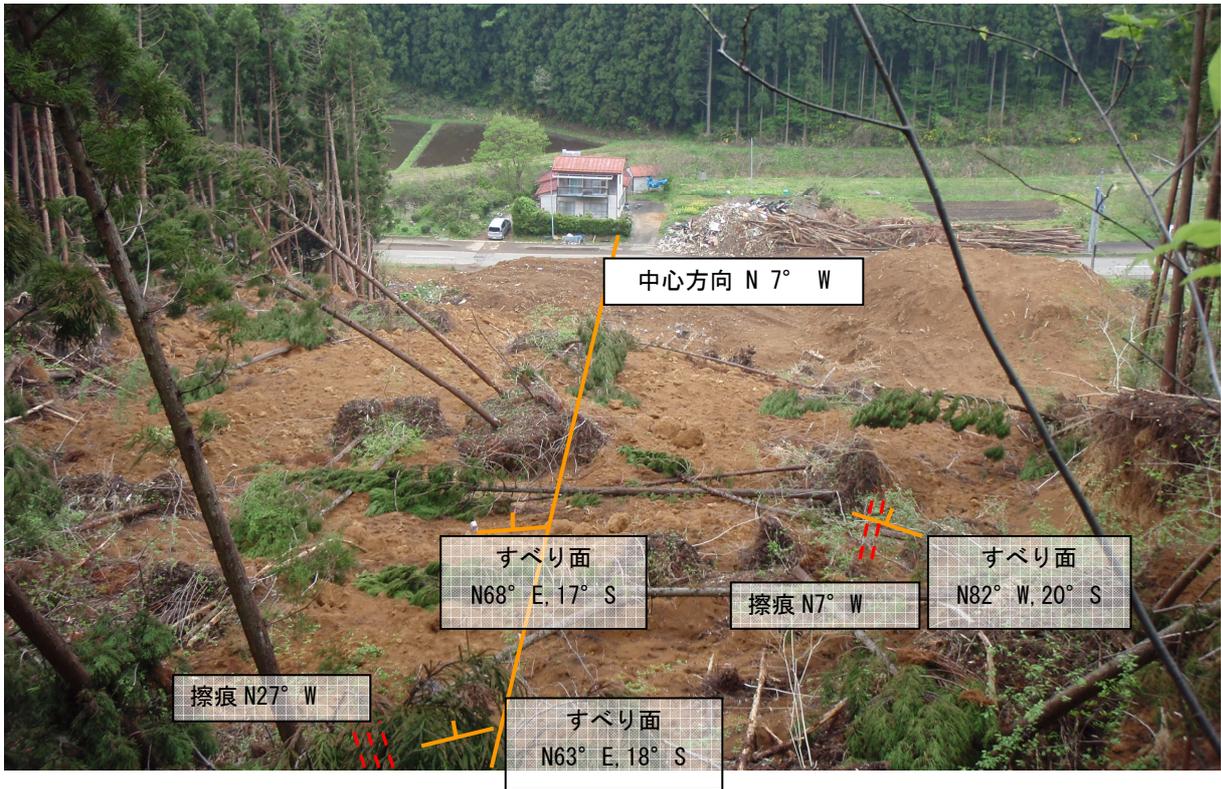
道路に及んだ崩壊土砂は、白灰色や暗灰色の凝灰岩塊や岩片が含まれている。岩塊は、ハンマーの打撃で割れる硬さであり、基質は褐色の火山灰あるいは砂である(写真 - 17)。地すべり頭部と末端部の中心をそれぞれ結んだ方向が N7°W であるが、すべり面の傾斜方向と若干ずれている(写真 - 16)。

写真-16 地すべり頭部から末端部を望む。すべり面構造や擦痕の分布を記した。

当地区の地すべりの崩壊土砂の流出方向が林道よりも上方斜面では、地すべり頭部と末端部の中心をそれぞれ結んだ線(N7°W)から 22~27°東へ傾いた方向のようにみられる(写真 - 16)。その理由を以下に挙げる。

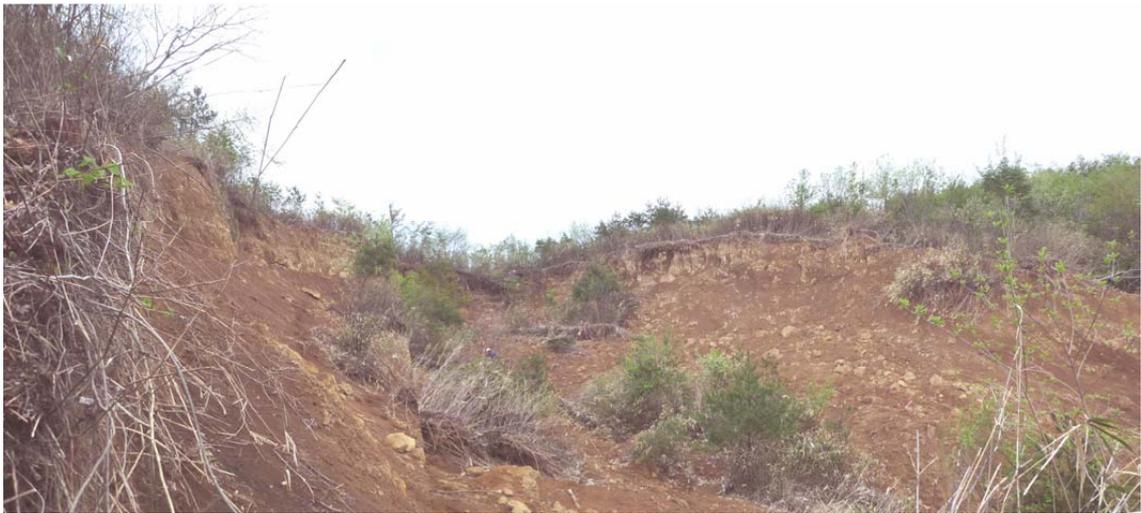
崩壊箇所頭部には南西側を開いた馬蹄形を呈する滑落崖が形成されている(写真-1)。滑落崖の比高差は5mである。崩壊ブロック左壁の上側には、崩壊土砂が乗り上げている。崩壊時、地震の左右の揺さぶりにより崩壊土

写真 - 1 崩壊地全景

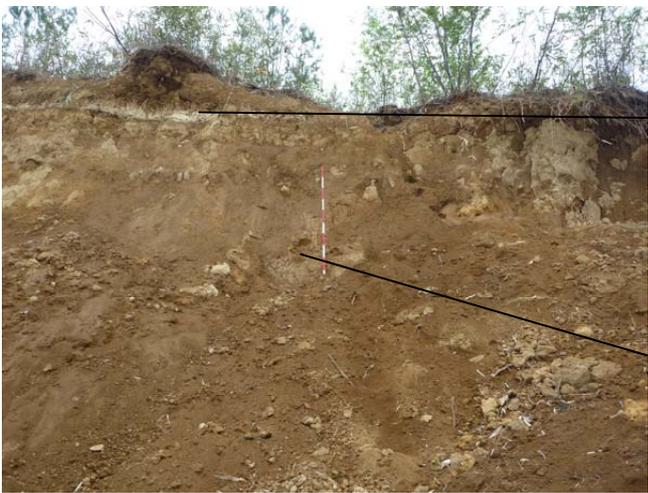
崩壊地の地質は、溶結凝灰岩の表層に火山砕屑物が成層した構造である。火山砕屑物の地層面は、崩壊地で露出するすべり面とほぼ平行である。滑落崖で認められる白色粗粒砂層の走向・傾斜はN21°E・20°Eである。

写真 - 2 滑落崖

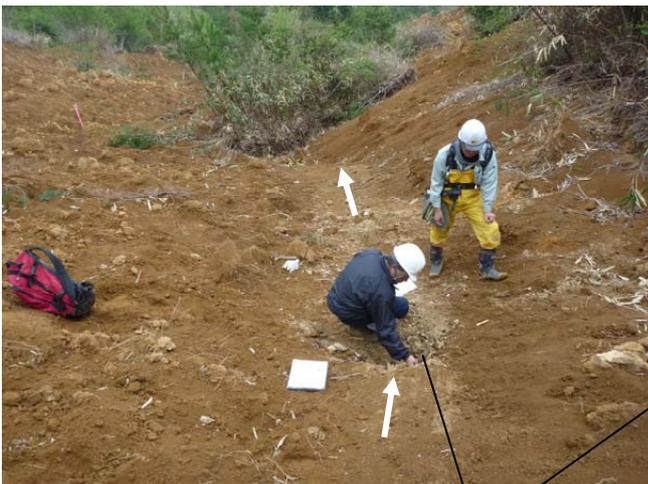
塊の一部が左壁表面に乗り上げたものと思われる。また、崩壊地の内部に崩壊面の擦痕を確認する。擦痕は南東方向に20°傾斜する。(写真-3参照)

すべり面は崩壊地で露出し、火山砕屑物の中の軽石質粘性土層で生じたようである。すべり面の走向・傾斜はN4~9°E・約20°Eであるが、擦痕の走向・傾斜はN20°E・20°Eで、これは火山砕屑物の走向・傾斜とほぼ一致し、すべり面は流れ盤構造を呈している。(写真-3参照)

写真 - 3 すべり面

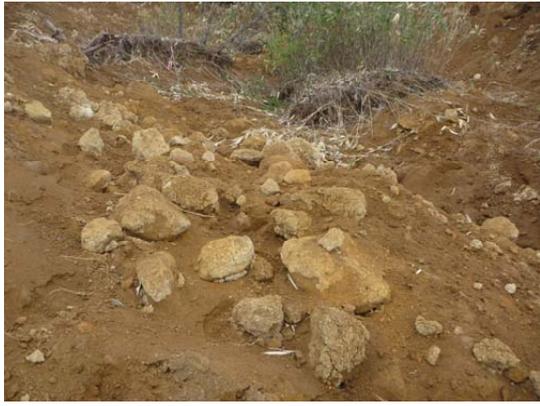
写真 - 4 崩壊ブロック内の崩壊土砂
径20～40mmの岩塊を含む。

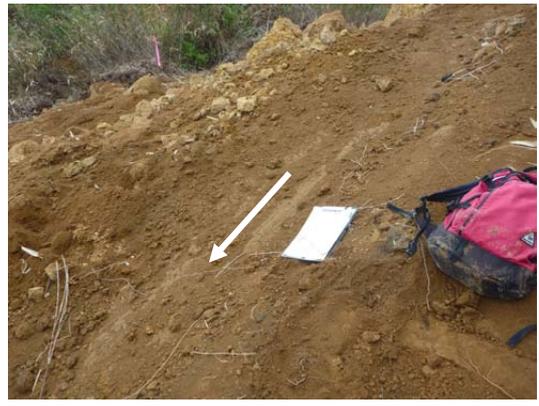
写真 - 5 崩壊ブロック左壁下部の擦痕

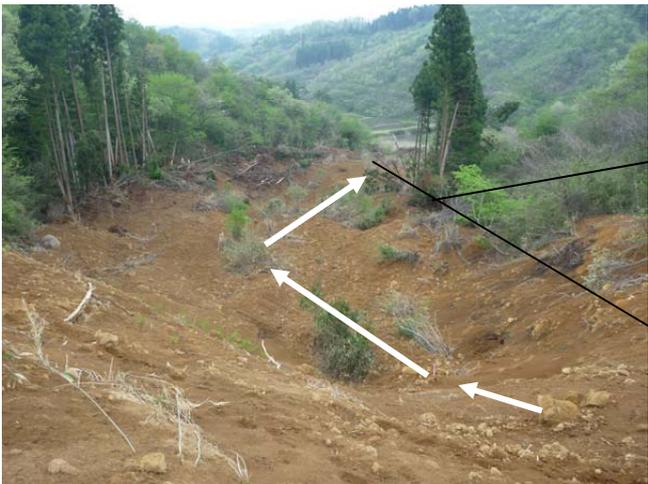
崩壊地の下方は、谷底低地につながる比較的傾斜のゆるい沢地形を呈する。崩壊土砂は、沢地形始点付近の急斜面から南東方向へ移動し、沢地形中央部付近で移動方向を南西方向へと変化させ、谷底低地の中央部にまで達している。その間、約250mにわたり沢地形内には大きさ20～30cm(最大で100cm)の岩塊を伴う土砂が堆積している。崩壊土砂の末端部の高さは、約3～5mである。移動方向を変えながら350mにわたり移動したことや、

現地盤の形状をほとんど維持していないことから、崩壊土砂はかなり高速で沢地形内を移動したものと考えられる。(写真-7参照)

写真 - 7 崩壊ブロック下部から下を撮影

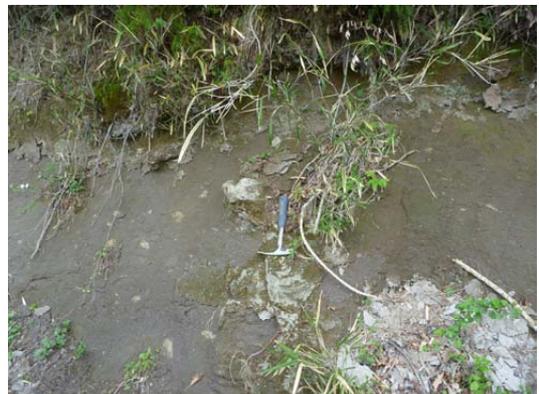
写真 - 8 - 1 基盤の溶結凝灰岩
暗灰色, 固結,
ハンマーで容易に破壊する。

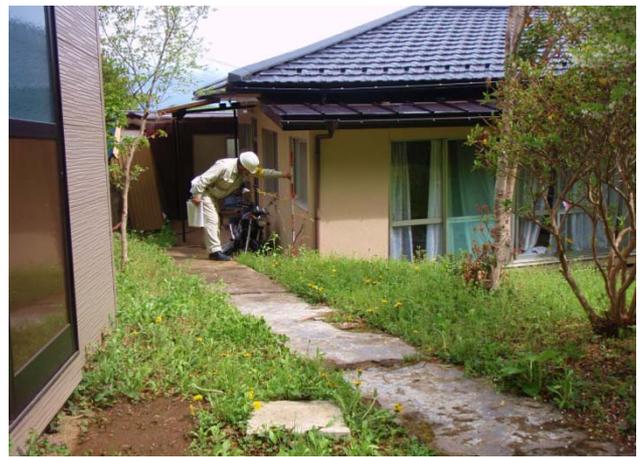
写真 頭部段差地形（段差は0.7m程度）

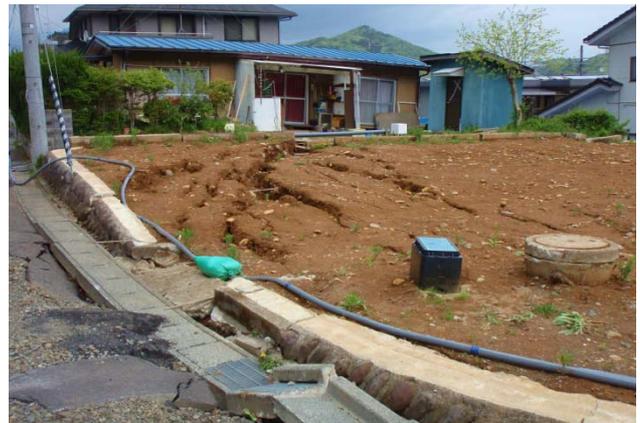
写真 開口(引張り)亀裂

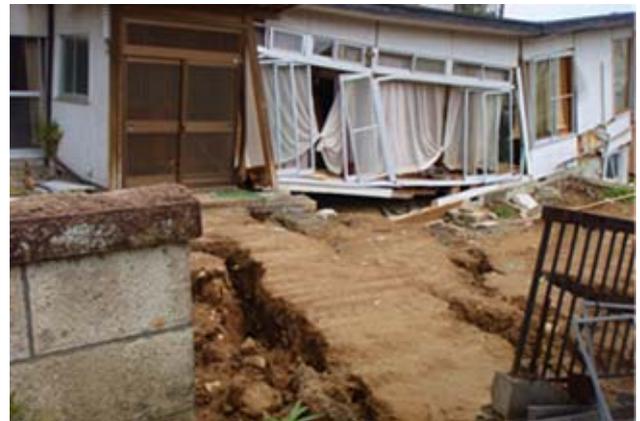
写真 左側方部の開口(引張り亀裂)亀裂

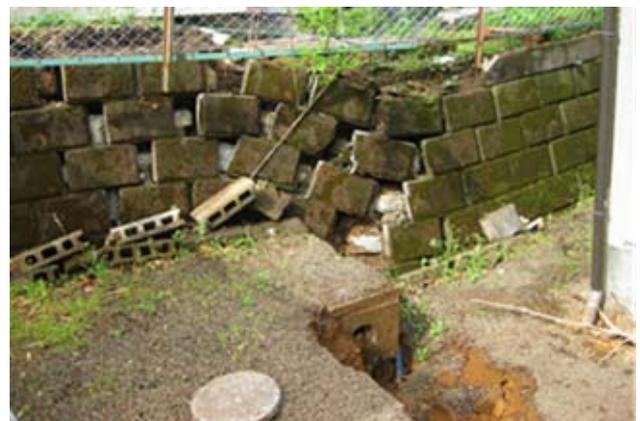
写真 右側方部の段差亀裂と擁壁の損壊

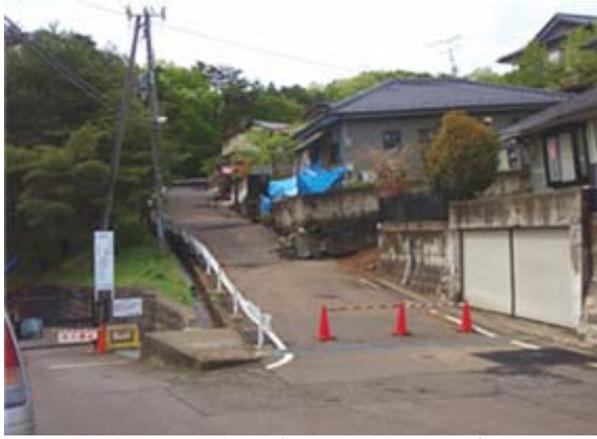
写真 末端部の押出（擁壁は約2m乗り上げた）

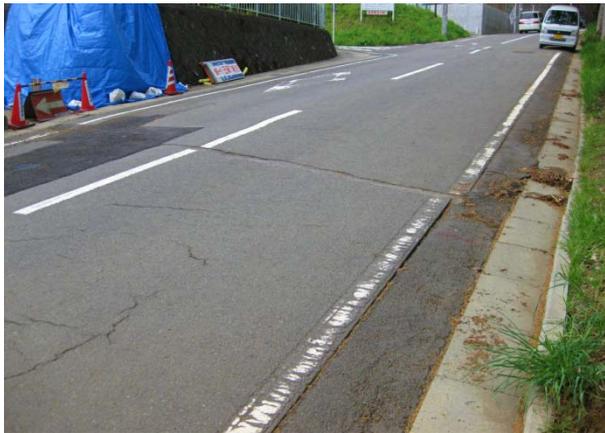
写真 公園横道路のせん断破壊

図 - 4 に示す赤の点線部分は、地区中央（写真 付近）から北北西方向に並ぶ擁壁が沈下し、その延長線上は、公園横の道路を横断する亀裂（せん断破壊）まで続く（写真）。この道路上の亀裂（せん断、横ズレ）跡はやや古く、今回の大震災による地すべり災害前に発生したものと思われる。

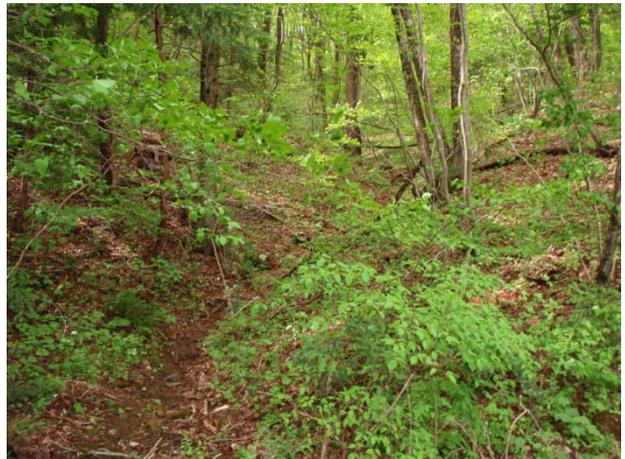
折立地区南側の丘陵地斜面には沢状地形（集水地形）が存在し、流水が認められる（写真）。南西側法面には擁壁と水抜きポ - リングが施され、水抜きポ - リングは 10 本程度あったが、排水があるのは東端の 1 本のみである。約 15L/分の排水量がある（写真）。

写真 地区南側斜面の沢地形(流水あり)

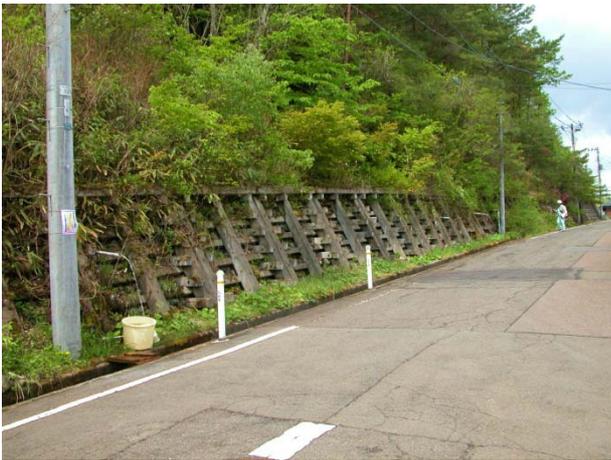
写真 丘陵地斜面の擁壁と水抜きボ - リング

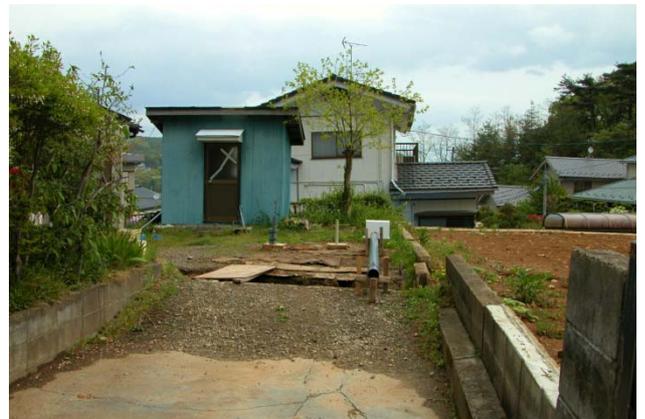
(1) 踏査時、写真 付近に設置されていた地盤伸縮計の観測が行われていない。(写真)

写真 地すべり観測(観測孔と伸縮計)

(2) 被災した住民は、他区の公共施設等へ強制的に避難されているようだが、被害の少ない近隣住民のほとんどが避難せず従来どおりの生活がなされているようだ。地すべりの移動状況は把握していないが、地すべり滑動が収束しているとは思えず、余震や降雨等によって再滑動することも考えられるため、周辺への警報・避難を促す手立てが必要と考えられる。

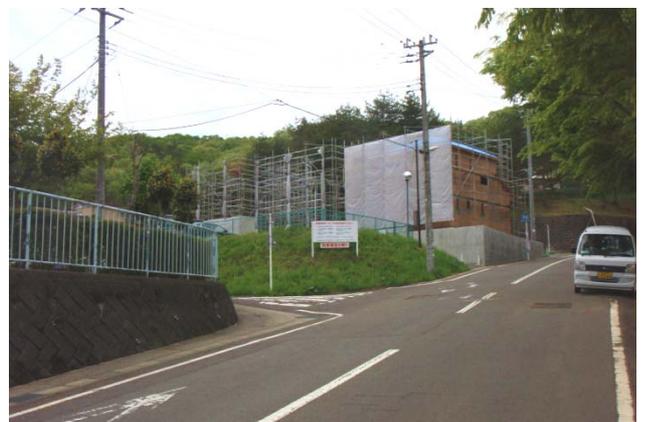
写真 被災ブロック近くで住宅の新築工事

また、図 - 5 の造成宅地地盤が正しいとすれば、盛土と切土の境界付近に相当するため、下方の地すべりブロックの滑动によっては、影響を受ける可能性も考えられる。

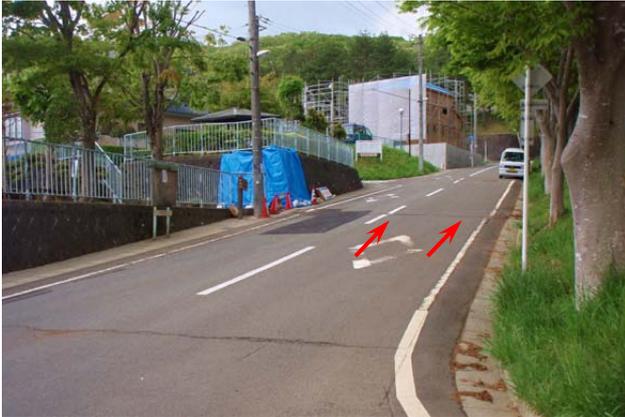
(4) 地すべりブロックの北西部に隣接する県営住宅付近まで、亀裂（せん断）が続いているようだ。今後の状況（余震や豪雨等）によって拡大し、県営住宅に被害が及ぶことも考えられる。予防的対策を念頭に置いた調査が必要と思われる。（写真 ， ）

写真 公園横道路のせん断破壊

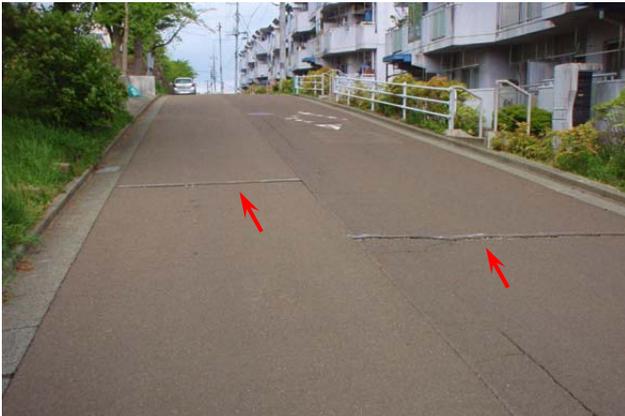
写真 県営住宅内の道路に亀裂

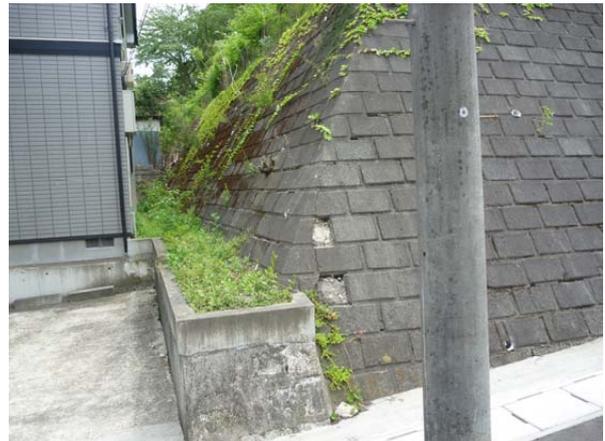
写真 - 1 高盛土のブロック積工、損傷は見られない。

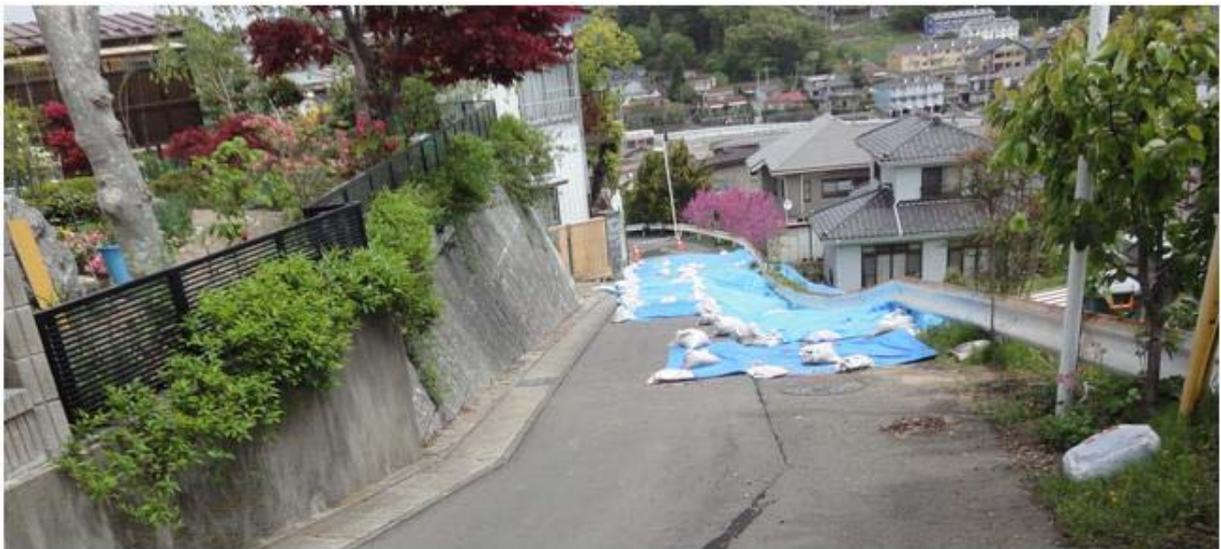
滑落崖は40~50cmの段差が発生し、圧縮亀裂と同じ方向に連続する。(写真-2)この滑落崖に伸縮計が設置し

写真 - 2 道路が沈下, 40~50cmの段は発生している。

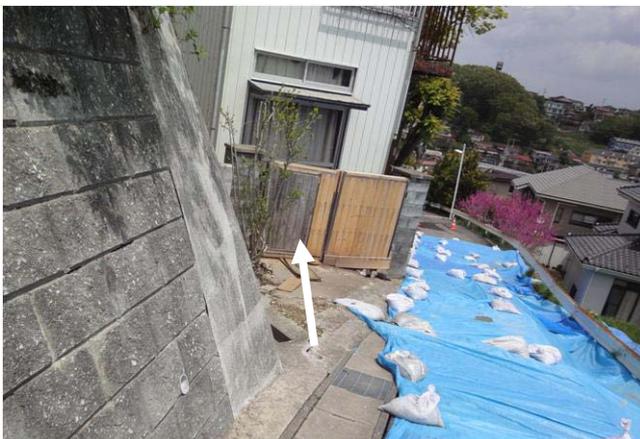
写真 - 3 民家中央部に向かって後退性亀裂が形成されて、民家斜面下側地盤が沈下している。

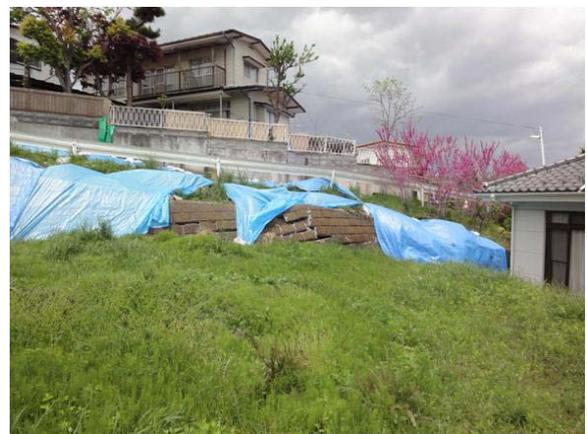
写真 - 4 斜面下側の擁壁の破損状況と地盤の隆起状況

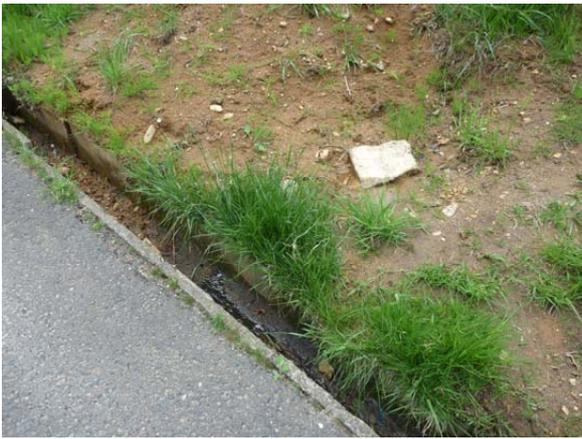
である。滑落崖と圧縮亀裂までの距離は短い。また、斜面の法尻でも圧縮部があり、斜面がはらみだした状態で静止している。圧縮亀裂のある道路の水路で湧水を確認する。(写真 - 5)湧水量は少ないが滑落崖の方向からの湧水である。滑落崖の亀裂は連続する。この亀裂に沿って歩く。約 25m 歩いたところで斜面の亀裂は途切れる。住宅内の方向に少し歩く。道路を横断する亀裂を見つける。亀裂は住宅街に向かう亀裂と元に戻る亀裂がある。元に戻る亀裂は住宅で途切れる。斜面の亀裂を追った時、5m 程度進んだところで、住宅方向の亀裂を確認(写真 - 2)たが、住宅で途切れる。この亀裂を図面上にプロットすると、住宅の下で連続しているように思える。道路の亀裂にもどる。亀裂は住宅街で左右に分かれる。右側の亀裂は約 7.0m 程度進むと途切れる。一方、左側に伸びる亀裂は、家の庭先を通り家と家との間を抜けるようにして連続する。亀裂幅が大きい。(写真 - 7)ここに 2 基目の伸縮計が設置されている。よう壁で亀裂を見失うが、反対側の道路に出て亀裂を確認する。ただし、亀裂は連続しない。数条の亀裂が見られる。どれも方向性は似ている。この方向に向かって歩く。50cm 程度の圧縮亀裂？(引張部になぜ圧縮亀裂があるか判らなかつたが、数十 m 先で不思議な亀裂を見つける。この亀裂が影響しているものと思える)を確認、同じところに引張亀裂を確認する。この亀裂の方向は途切れた亀裂の方向と同じである。亀裂に沿ってさらに歩く。道路を挟んで三軒目まで亀裂が続く。四軒目で少し変わった亀裂を見つける。今までの引張亀裂は 斜面上に直交するように開いていたが、この四軒目の亀裂は連続する亀裂の方向にズレ、家の支柱が同じ方向に傾く。(写真 - 9)この亀裂が 10m 程度連続する。亀裂の方向が変わると引張亀裂にもどる。少し途切れるところがあるが連続する。時間に制約があり、亀裂の追跡を終える。時間の制約で元に戻る。元に戻るときは、引張亀裂より二軒～三軒低いところを歩く。道路に圧縮亀裂やよう壁の転倒を確認する。圧縮亀裂は連続するところ約 7m 程度あるが、引張亀裂ほど連続しない。(詳細に追えば、連続性はあるかもしれない)圧縮亀裂は 2 基目の伸縮計が設置してあるところでも確認する。長さは約 5.0m 程度である。

写真 - 5 湧水を撮影する。

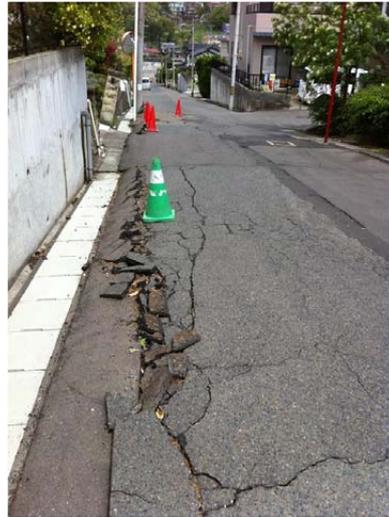
ゴルフ場前の圧縮亀裂(写真-6)が特に、ここ緑ヶ丘のすべりを代表するものと思われる。この亀裂は斜面に平行に(普通は斜面に直交する)圧縮亀裂が発達する。水路脇のアスファルトが持ち上がり、アスファルトは押され反対側の水路でまた盛り上がる。この背後に滑落崖がある。この滑落崖には旧地表面が露頭する。他に、旧地表面が露頭するところは、松ヶ丘ゴルフ場の南東斜面である。ほとんどは宅地造成により、切土と盛土の境界はよくわからない。

写真 - 6
道路に連続する圧縮
亀裂を撮影
亀裂が盛り上がる。

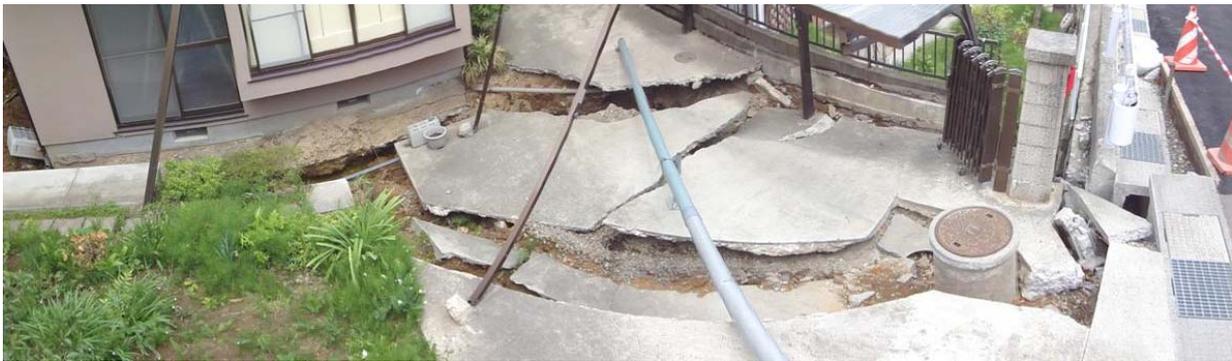
写真 - 7 庭に発生した引張亀裂

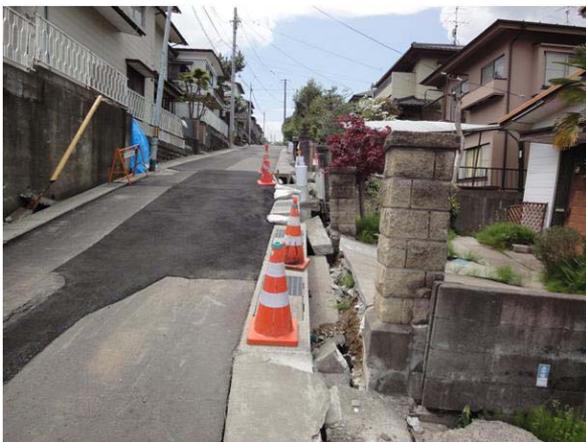
写真 - 8 道路補修後、側溝に沿って圧縮亀裂が連続

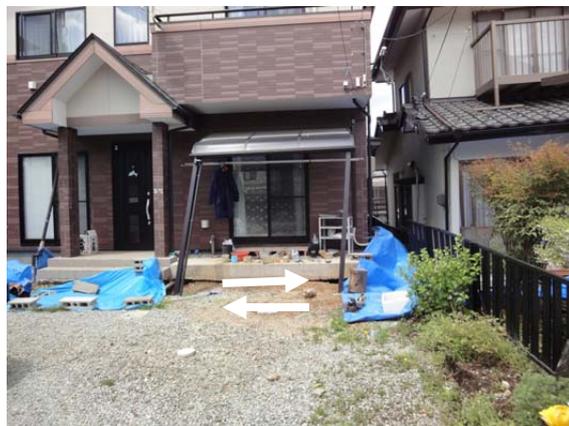
写真 - 9 横ずれにより支柱が傾く。

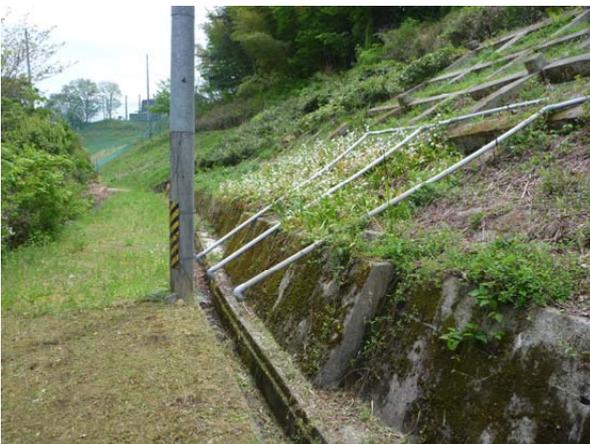
写真 - 10 斜面对策としてアツカ併用の現場吹付法枠が設置されている。(塩ビ管は水抜きパイプ)

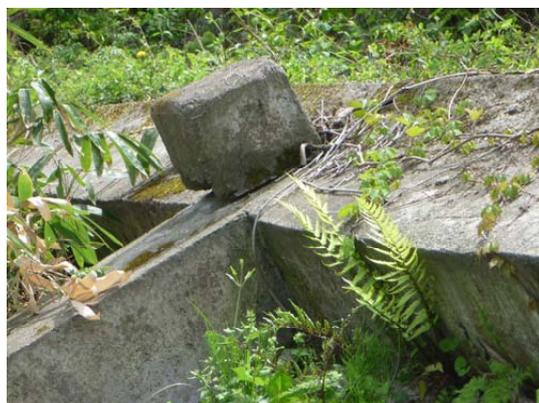
写真 - 11 法枠頭部の珪砂吹付工が浮き上がっている。
地震の影響では無いと思われるが、補修は必要である。
