# 東北地方太平洋沖地震による仙台市内及び周辺の宅地被害調査報告

## Report on the Damages of Residential Land in and near Sendai City due to the Tohoku Earthquake

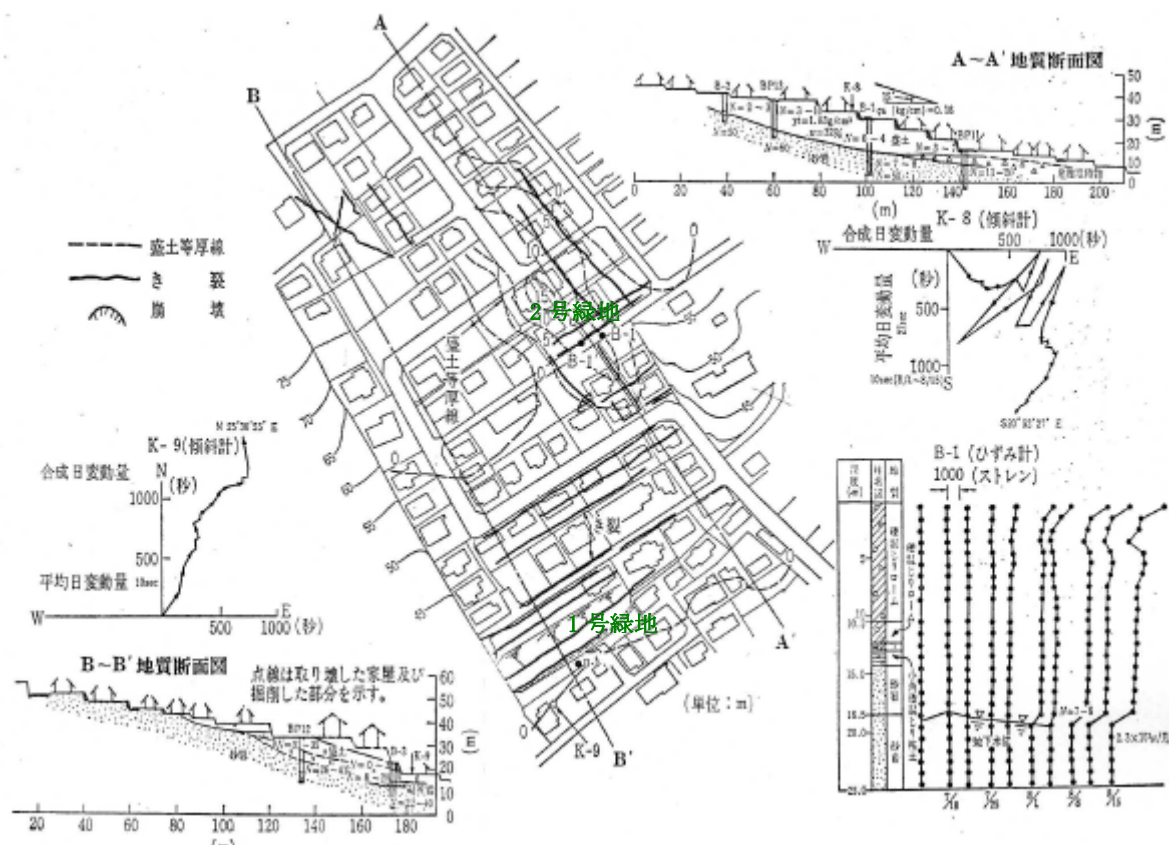
図-3.1.2 太白区緑ヶ丘 A 地区の 1978 年の亀裂分布および地質調査平面図（文献 3）に一部加筆修正）

図－3.1.2 は、地震直後に発生した亀裂分布と地盤調査結果を示している<sup>3)</sup>。a 地区では直交するように亀裂が発達しているが、b 地区ではほぼ平行な亀裂が 5～7 本見られ、大きな宅盤変状が発生したことが推定される。被災後の調査により、深さ 5m と 18.5m にすべり面の存在が認められている。

対策工としては図－3.1.1 に示すように、a 地区では、鋼管杭 (318.5mm) が三段にわたって打設された<sup>5)</sup>。上部二段は、H 鋼の合成杭で、2m ピッチの千鳥打ち、根入れは全長 (25～30m) の 1/3 であった。最下段は H 鋼なしの鋼管杭で、杭上部にコンクリート擁壁を旧石積に腹付けし、アースアンカー施工された (写真－3.1.2, ここではアンカー頭部は不明であった)。二段目と最下段の左岸側には集水井が設置された (図－3.1.3 および写真－3.1.3)。a 地区における被災宅地は除去され、跡地は 2 号緑地となり、地表排水工としてトラフが設置されていた (写真－3.1.4)。

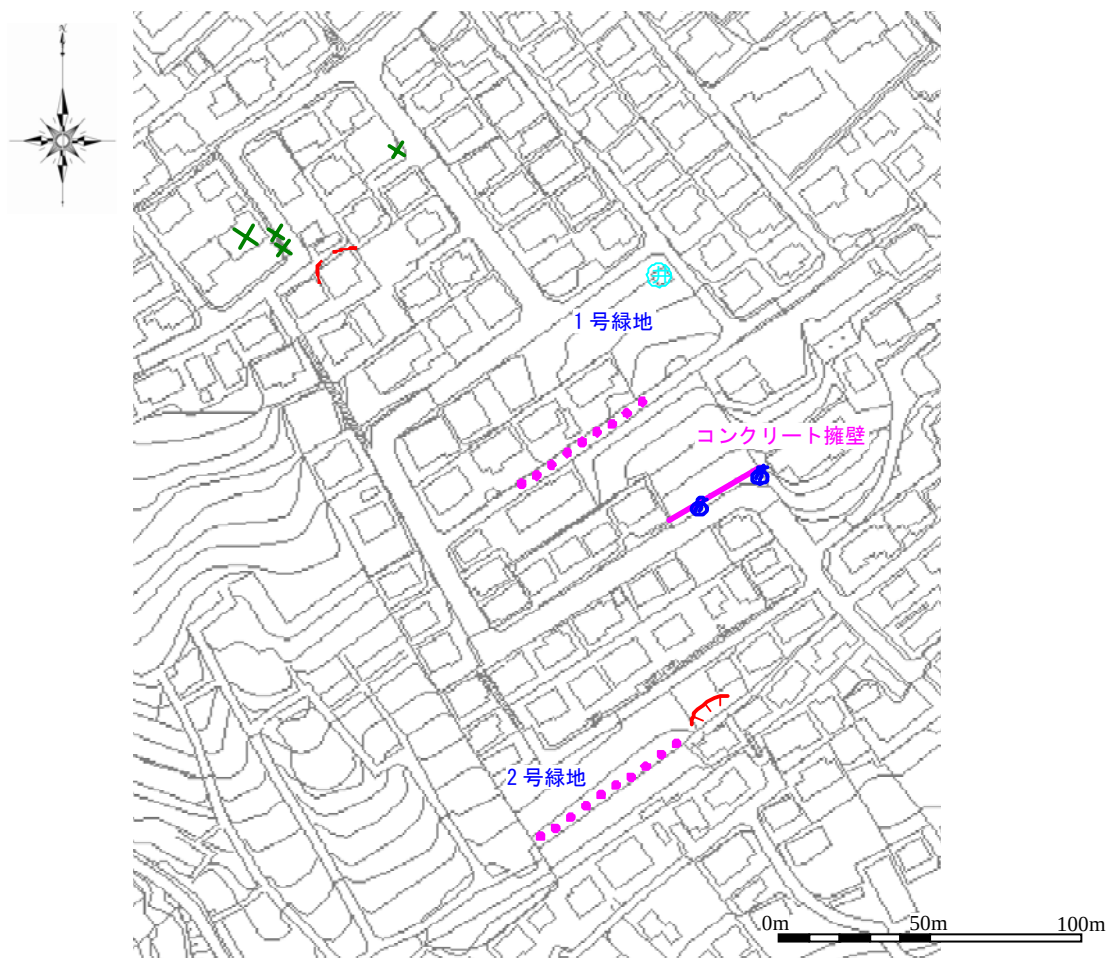
図-3.1.3 太白区緑ヶ丘 A 地区の亀裂分布図 (S=1:2,500) (地形図出典：せんだい くらしのマップ (地形情報)、仙台市 HP より)

現地は原町－利府構造帯の南西端に位置する丘陵地で、山麓は緩斜面であるが上流側に向かって急に傾斜が大きくなる (写真－3.1.6)。図－3.1.3 に現地踏査結果 (他箇所の亀裂分布図に相当) を示した。当該宅地は急斜面上に位置する。山麓緩斜面の下流にある川沿いに施工された擁壁の排水孔からは湧水が見られる。1978 年の宮城県沖地震による被災 a と b の 2 地区 (図－3.1.1 参照) の住宅は解体され、その跡地は仙台市の条例により「緑ヶ丘災害危険区域」に指定され (写真－3.1.7), それぞれ 2 号緑地, 1 号緑地となっていた。この地区における造成は急斜面の地形に合わせた小規模団地<sup>3)</sup> 造成で、擁壁は玉石の練積み (写真－3.1.8) が多く、排水孔は一部土管 (写真－3.1.9) のものも認められた。擁壁勾配は約 3 分で施工されている (写真－3.1.8 参照)。一部で高さ 7～8m

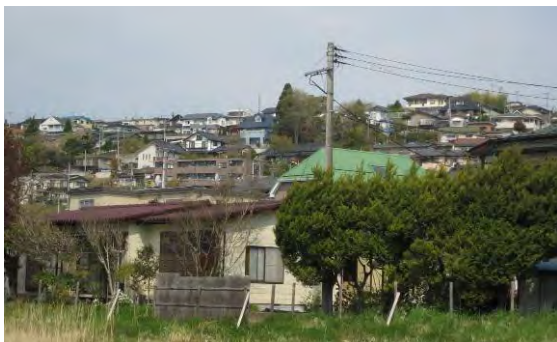
写真-3.1.1 緑ヶ丘A地区の遠景

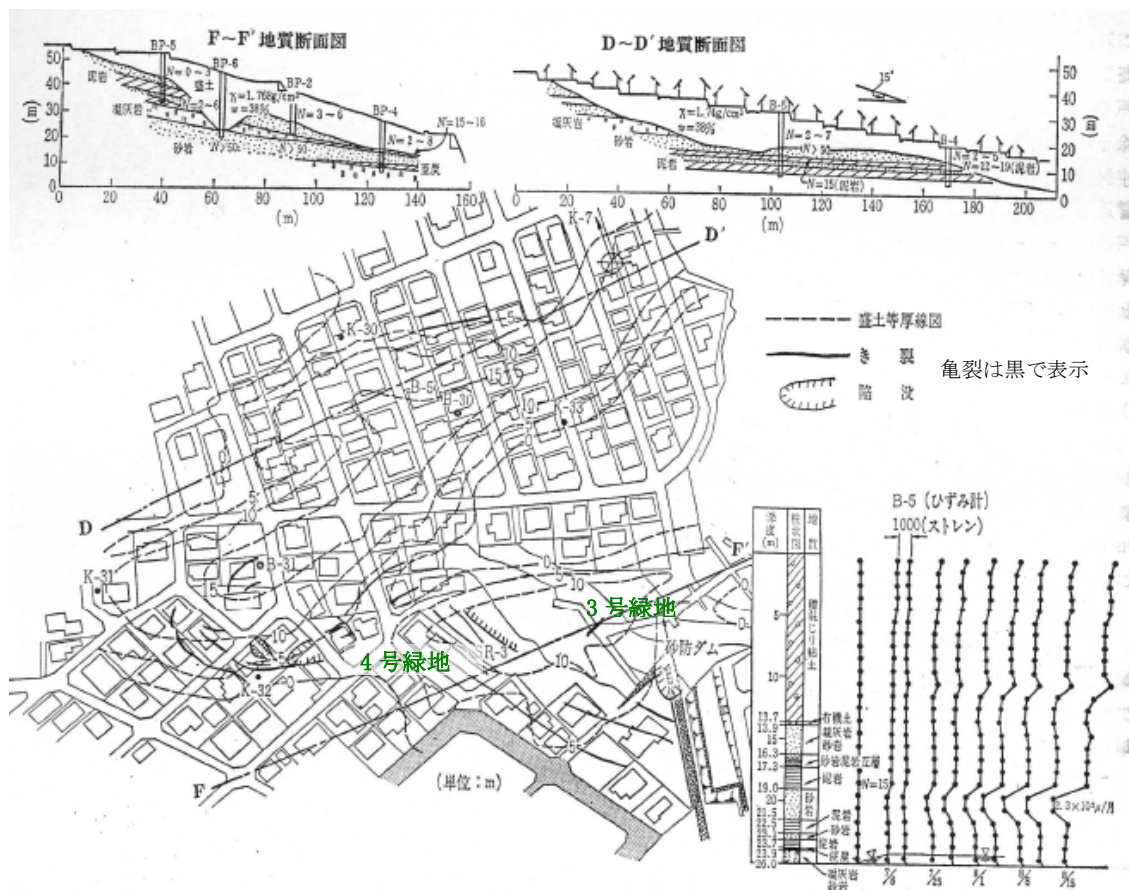
図-3.2.1 太白区緑ヶ丘B地区の1978年地震時の亀裂分布図（文献3）に一部加筆修正）

この地区の造成年代は昭和36～37年であり、規制法の適用を受けていないことが推定される。造成戸数は749戸であり、宮城県沖地震により86戸が被災を受けた<sup>3)</sup>。当該地の地山は傾斜約10°の緩傾斜である<sup>3)</sup>。当該地域の亀裂分布および地盤調査結果を図-3.2.1<sup>3)</sup>に示す。ここでは、二つの谷が埋められている。南側の谷(F-F'断面)では、造成完了後の1976年9月の集中豪雨でのり肩部が崩壊した。この復旧のため、ここでは砂防ダム2基が建設された。図-3.2.1のF-F'断面では、上流側の基盤は砂岩と凝灰岩の互層で、この基盤上には盛土が施工され、その盛土深さ5～6m、N値0～3と非常に小さい。一方、下流側の砂防ダム周辺地盤では10～20mの盛土が施工され、N値は3～8であった<sup>3)</sup>。宮城県沖地震によりこの砂防ダムで30cmのズレや一部斜面崩壊があり、9戸が被災したことが報告されている<sup>3)</sup>。のり肩部に生じた亀裂分布を図-3.2.1に示したが、ほぼ平行に2～3本の亀裂が出現したことがわかる。

もう一つの谷埋め盛土は北側に施工された(D-D'断面)。盛土の基盤は凝灰岩、砂岩・泥岩であり、地震後の調査により、盛土の厚さ10～20m、N値2～7、密度1.74g/cm<sup>3</sup>、w=38%であったことが報告されている<sup>3)</sup>。盛土厚10m以浅の擁壁にはらみが出現し、切盛境界に図-3.2.1に示したように馬蹄形の亀裂が出現した。調査結果より深さ11m(盛土)と20m(砂岩)にすべり面が推定された(図-3.2.1参照)。

対策工としては南側の盛土では、上述したように砂防ダム工に加えて、鋼管杭(φ318.5mm)の基礎を有した腹付け工や床固め工延長などが施工された。また北側の谷埋め盛土では、地すべり抑止のため道路に沿って鋼管杭(φ318.5mm)が総数449本施工され、また排水ボーリング工が総延長2,800m施工された<sup>6)</sup>。集水井は現地調査によれば2カ所施工されていた。

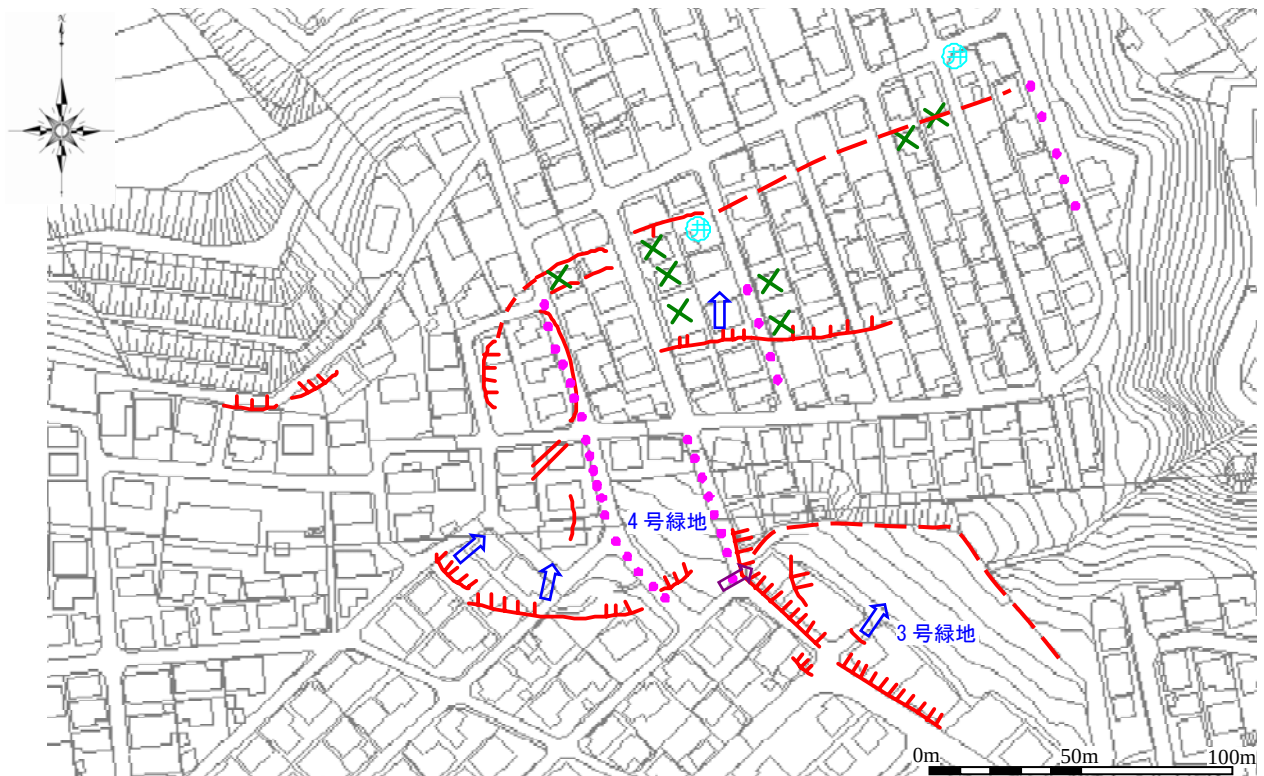
図-3.2.2 太白区緑ヶ丘B地区の亀裂分布図 (S=1:2,500) (地形図出典：せんだい ぐらしのマップ (地形情報)、仙台市 HP より)

本地区の調査により得られた今回の東日本大震災により発生した亀裂分布を図-3.2.2に示す。本地区の南側の谷で1976年9月の豪雨による崩壊後に築造された砂防ダムの堆砂域は、調査時点では3号緑地となっていた。この図より、まず南側谷埋め部では、3号緑地斜面の肩に

立地していた家屋の宅地と道路との境界に亀裂が入り、この宅地は大きく変形していた（写真-3.2.1）。一方、北側の谷埋め部では4号緑地に隣接した公園を滑落崖とした大きな亀裂が見られた（写真-3.2.2）。これは図-3.2.1に示した1978年当時の亀裂とほぼ同じ場所に出現している。1978年の被災地で、施工された地すべり対策工（昭和54年5月17日付地すべり指定地）による抑止のための鋼管杭は、調査時点ではアスファルトにより被覆されていたが、凹凸のある路面になっていた（写真-3.2.3）。地盤工学会第一次調査報告の写真では、杭の頭部が現れた状態であった<sup>7)</sup>ため、今回の調査時点では、この落差を埋めるためにアスファルトが被覆されたものと推定された。杭列の一部は、下流側にふくらみが見られ（写真-3.2.4）、盛土が変形したことが推定された。これらのことから、当該地では今回の地震により変形を再び受けたが、抑止杭の効果により、大きな変形には至らなかったことが推定された。北側の谷埋め盛土には2箇所の集水井が施工されていたが、集水井からは調査時点では水の音が聞こえなかった。このため、排水効果が持続していたかは不明であった。北側盛土の末端部では下流側で盛り上がりが見られ（写真-3.2.5）、盛土の変形があったことが類推された。

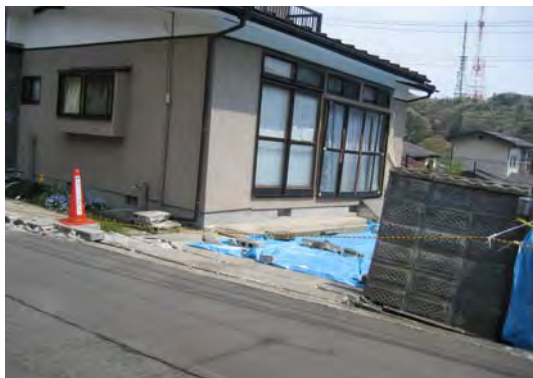
写真-3.2.1 3号緑地上端の宅地の亀裂

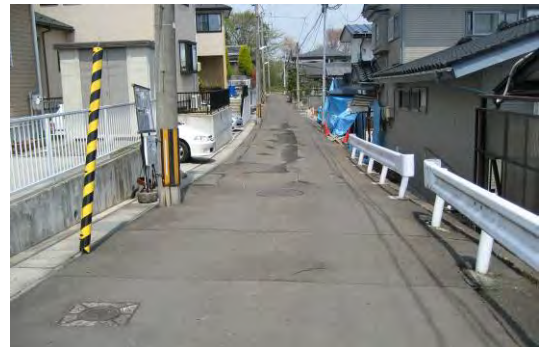
写真-3.2.4 左から右への変位

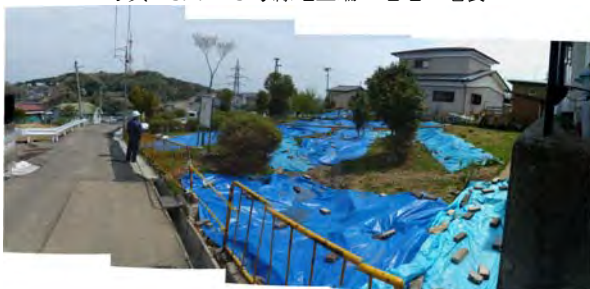
写真-3.2.2 公園内の亀裂

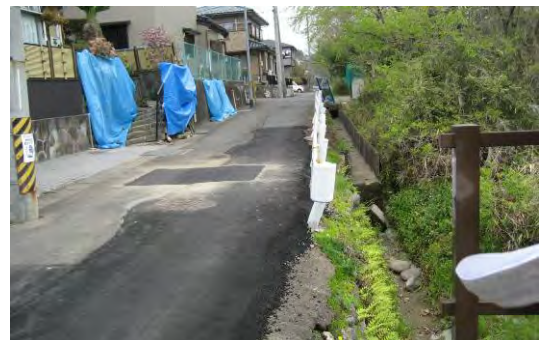
写真-3.2.5 盛土末端のスランプ形状

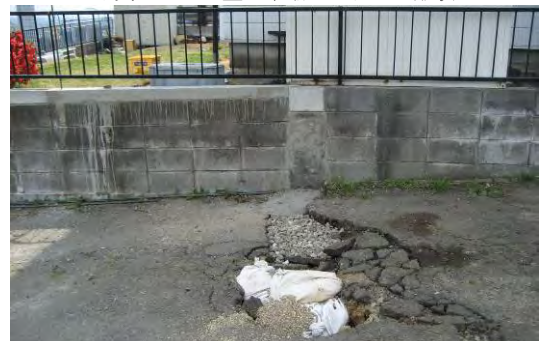
こでの宅地の変形は一区画分であると思われるが、抑止杭の北端から外れた斜面では大きな変形が生じていた（写真-3.2.6）。このためこの3号緑地の抑止杭がなければ、被害はもっと大きくなっていたものと思われる。②では4号緑地と公園の境界のコンクリート擁壁には大きな亀裂が生じていた（写真-3.2.7）。公園内の亀裂は上述したように、1978年の地震の際に生じた亀裂とほぼ同じ位置に生じていた。図-3.2.1では、この付近では盛土厚さが5～10mの等厚線が近接しており、盛土基盤は急斜面であったことが推定され、このため亀裂が発生しやすい条件であったことが推定される。②ブロックでの変位は北北東に向かっているものと思われる。しかし、さらに北に行くと、②と③の境界に位置する抑止杭はわずかに下流側に変位し、ここでは東南東向きの変位があったものと思われる。③ブロックでは北端の家屋が大きな被害を受けていた。この原因としては切盛境近辺であったためと思われる。③ブロックでの北側に向かう亀裂の原因については不明であった。④ブロックでは平行な二列の抑止杭が効き大きな変形が抑止されたものと推定された。

写真-3.2.6 3号緑地上端の亀裂

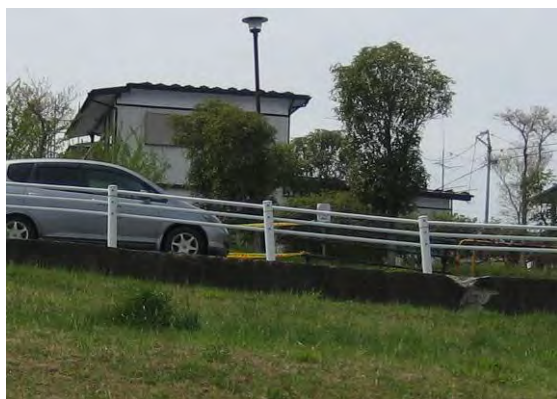
写真-3.2.7 4号緑地コンクリート擁壁に生じた亀裂

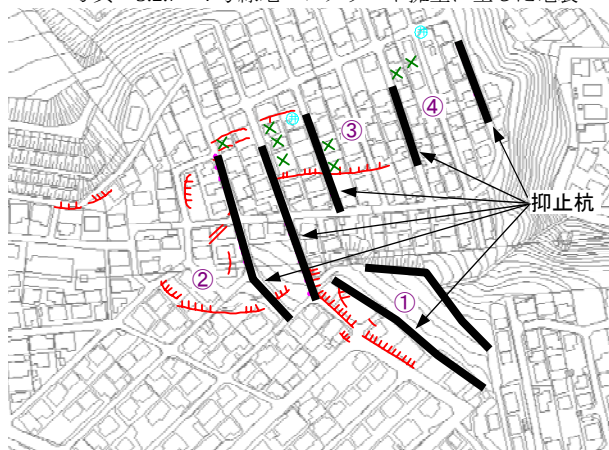
図-3.2.3 1978年の緑ヶ丘B地区の対策範囲と亀裂分布図  
(図-3.2.2に文献6)より一部転機)

参考文献<sup>6)</sup>により把握できた1978年地震による対策工の位置と今回の調査結果を重ねた図を図-3.2.3に示す。説明のためにここでは①～④のブロックに区分した。①では3号緑地の肩部に抑止杭が施工されているため、こ

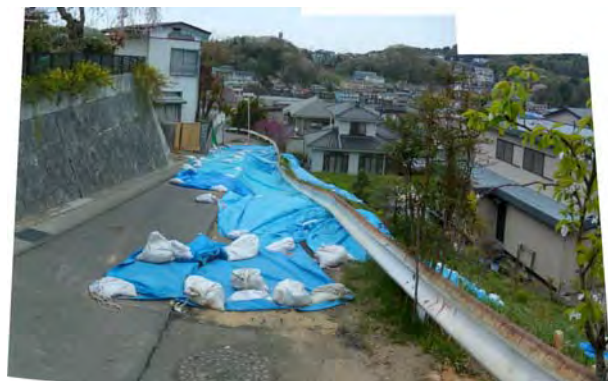
今回の地震による被災は数多くの家屋被害に加えて、宅地も大きな変形を受けた。今回の調査結果を図-3.3.1に示す。①ブロックのゴルフ練習場の北東端では、路肩から崩壊が生じ、道路は一部沈下していた(写真-3.3.1)。②ブロックでは約10戸の住宅が、北東方向のすべりにより、被害を受けていた(写真-3.3.2)。この東側のブロック③では東西方向約260m、幅約60mの腹付けと思われる盛土が全体に北向きに変形していた。③ブロックは谷底にある小河川の右岸側の斜面で変状が発生しており、亀裂の連続性が顕著に見られる。亀裂発生宅地(写真-3.3.3、写真-3.3.4)では家屋や擁壁、庭での被害が顕著で、全体的に下方に変位している。移動域の下流部では湧水箇所が見られる場所もあった(写真-3.3.5)。移動域下部のコンクリート擁壁の排水孔からは湧水跡が顕著であった(写真-3.3.6)。ガレージ内の床版の破壊が顕著であり、変形があったことが容易に推定できた(写真-3.3.7)。また別の場所では、宅地背面の擁壁が前面に押ししてきたため、庭のコンクリート版が座屈しており、地盤に変形があったことが推定された(写真-3.3.8)。③ブ

写真-3.3.1 ゴルフ練習場横の亀裂

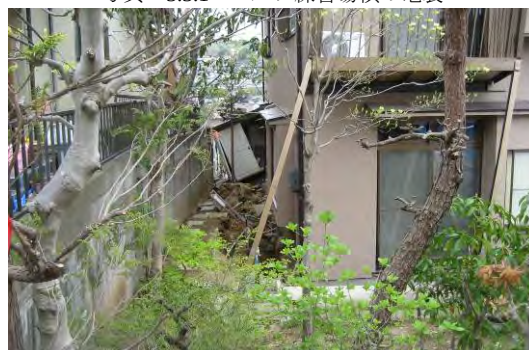
写真-3.3.2 ②ブロック内の変位

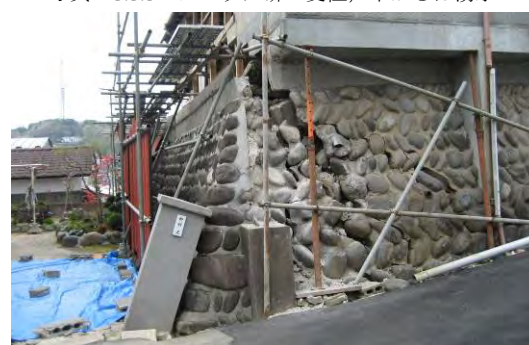
写真-3.3.4 玉石積擁壁の亀裂

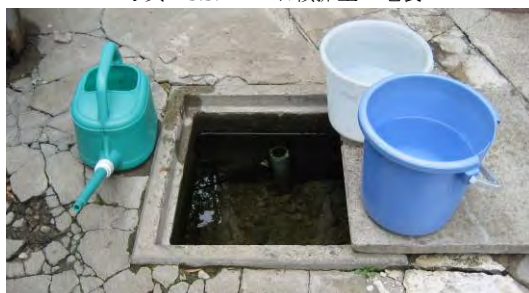
写真-3.3.5 ③ブロック斜面下の湧水

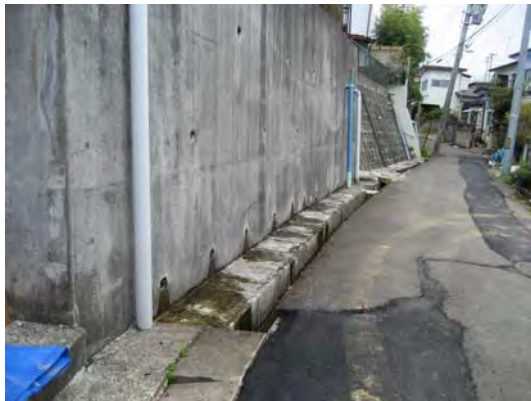
写真-3.3.6 斜面下の擁壁からの湧水

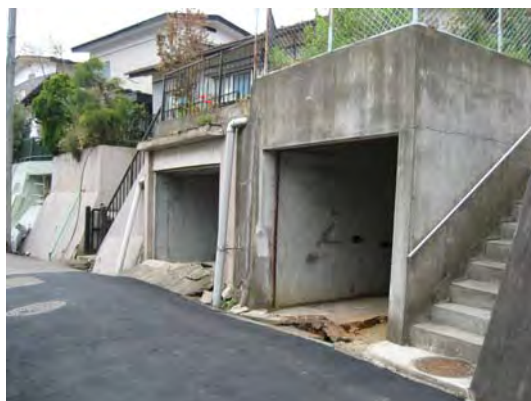
写真-3.3.7 ガレージ内の亀裂

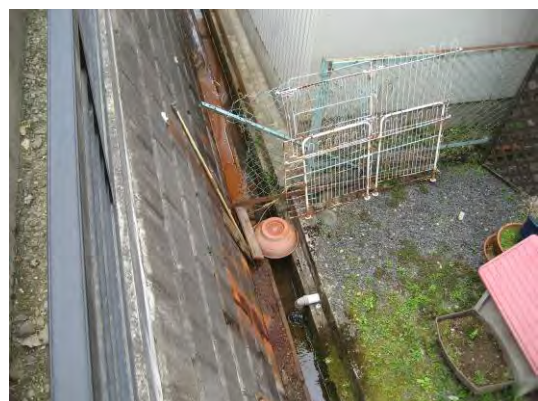
ックの盛土末端に施工されているブロック積擁壁からは、二酸化鉄を含む湧水跡が見られた(写真-3.3.9)。

写真-3.3.9 二酸化鉄を含む湧水跡

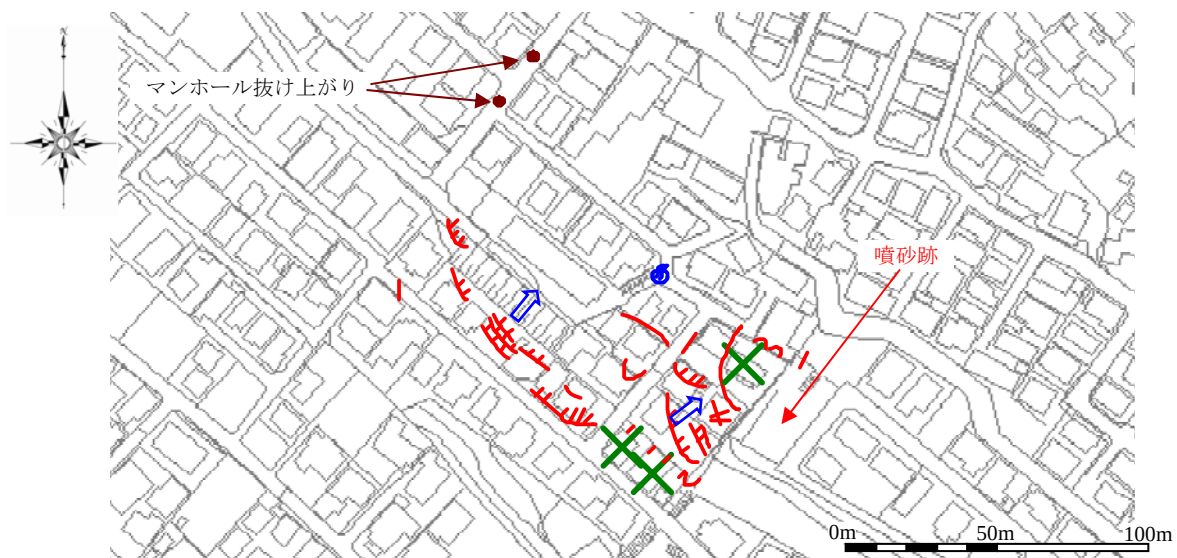
図－3.4.1 太白区青山の亀裂分布図 (S=1:2,500) (地形図出典：せんだい くらしのマップ (地形情報)、仙台市 HP より)

図－3.4.1 に太白区青山周辺の亀裂分布図ならびに倒壊家屋を示す。当該地域は昭和 40 年頃に、斜面上に小規模な切盛により造成された宅地で、斜面下部の道路ではマンホールが液状化により浮き上がり、地下水位が高かったことが推察された (写真－3.4.1)。斜面上に造られた道路に沿った擁壁からも多くの湧水が確認できた (写真－3.4.2)。また、この道路から斜面下端部にある河川までの宅地 4～5 区画を含む大きさですべりが発生した (写真－3.4.3～3.4.5)。移動土塊に隣接する場所にある L 型擁壁では大きな被災は見受けられなかったが、水抜き穴からは湧水が見られた (写真－3.4.6)。すべり破壊が発生した斜面下端部の道路破損部では湧水がみられた (写真－3.4.7)。地元の人の話では、宮城県沖地震の際にも同様の湧水が発生したということであった。当該地は人家が密集している地域で、かつ地下水位が高かったために被災が大きくなったものと思われた。

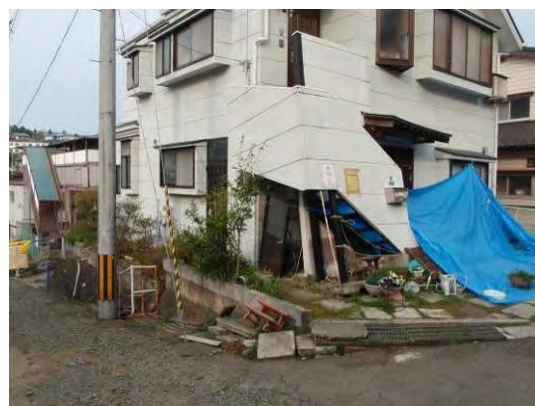
写真－3.4.3 斜面上端部の住宅被害

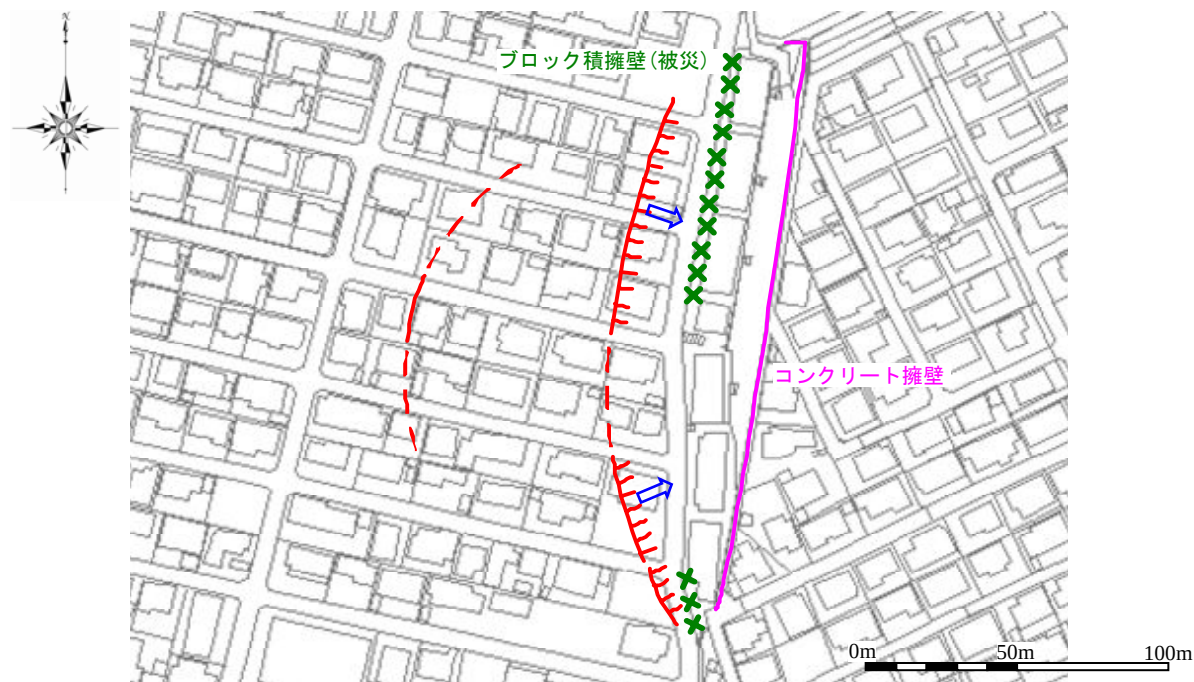
図-3.5.1 太白区松が丘亀裂分布図 (S=1:2,500) (地形図出典：せんだい ぐらしのマップ (地形情報)、仙台市 HP より)

図-3.5.1 に太白区松が丘周辺の亀裂分布図を示す。昭和35年頃から造成された大規模盛土で、盛土のり尻には高さ約7mのコンクリート擁壁 (この擁壁の下流側は青山1丁目になる) があり、その上に高さ約3mの盛土のり面が続き、幅約15m程度の駐車場が有り、さらに高さ約2m程度のブロック積の上にアパートが建っている (写真-3.5.1)。両方の擁壁には湧水跡や目立ったクラックは見られなかった (写真-3.5.2)。このアパートの西側には高さ約3mの布積みによるブロック積擁壁があり、

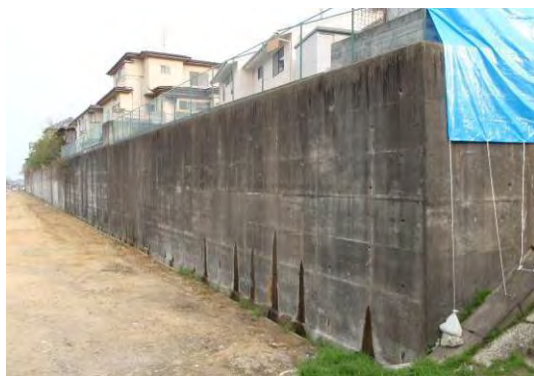
写真-3.4.6 L型擁壁からの湧水

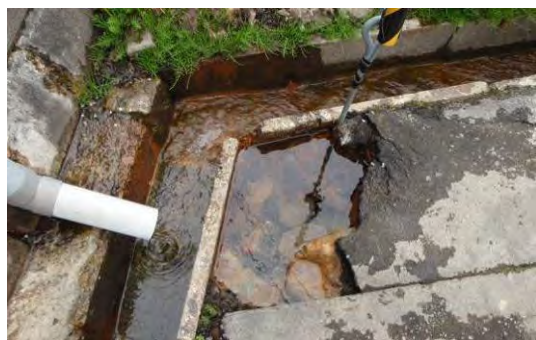
写真-3.4.7 斜面下端部における湧水

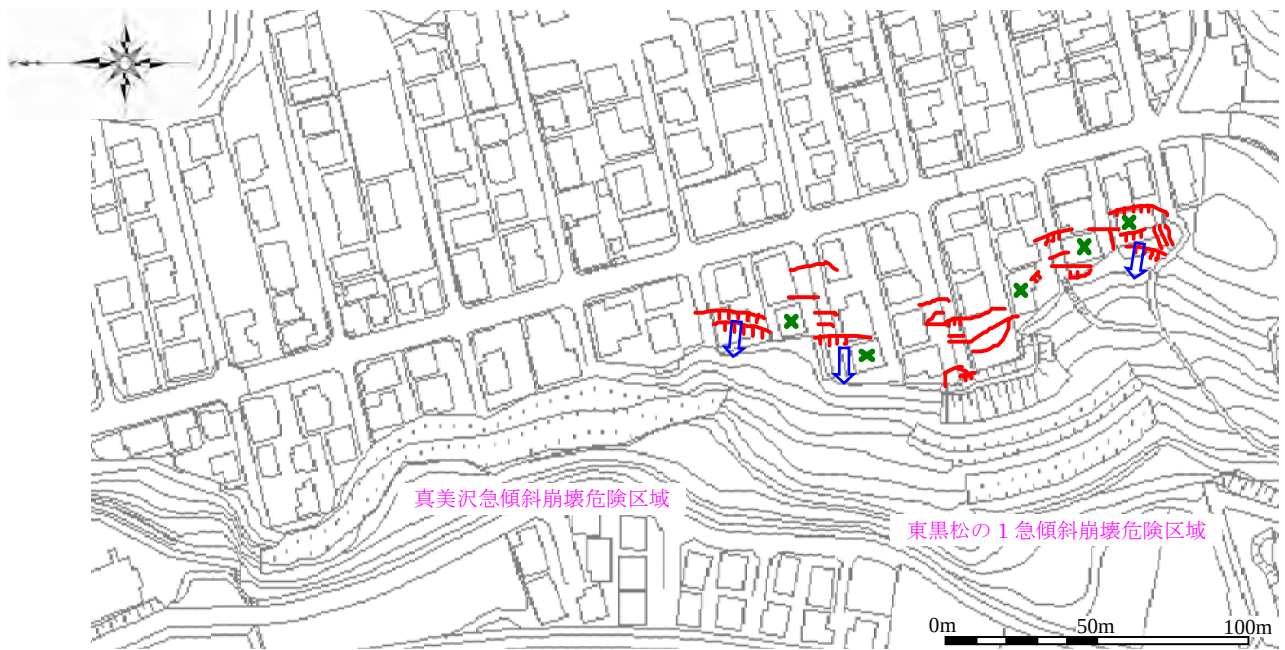
図-3.6.1 泉区東黒松亀裂分布図 (S=1:2,500) (地形図出典：せんだい ぐらしのマップ (地形情報)、仙台市 HP より)

昭和 41 年頃からの造成地で、丘陵地の頭部が主に切土により平坦地に造成されている。図-3.6.1 に泉区東黒松周辺の亀裂分布図を示す。南北に走る地下鉄の東側の谷に面した自然斜面が変形し、法肩にある宅地に開口亀裂が生じるなど、1～2 区画分が被災していた (写真-3.6.1, 3.6.2, 3.6.3)。

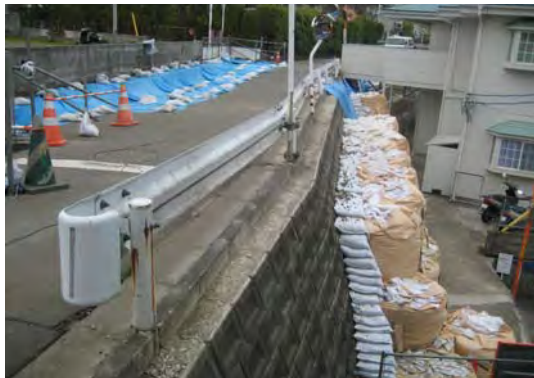
この擁壁がはらみ出しによる水平亀裂が入り、現在は大型土嚢で押さえ盛土がなされていた (写真-3.5.3)。被災ブロック積擁壁天端の道路は大きな変状は見られなかったが (写真-3.5.4)、道路に面する宅地にはブロック積擁壁に平行に大きな亀裂が入り、亀裂上の建物は大きな被災を受けていた (写真-3.5.5)。加えて、当該地区では道路から3~4区画奥の宅地も沈下現象が発生し、ブロック塀が被災を受けていた (写真-3.5.6)。この沈下は盛土の沈下なのか、あるいはコンクリート擁壁法尻に抜けるような、より大きなすべり面のスランプによる滑落崖の沈下なのか、今後、詳細に調査する必要がある。

写真-3.5.3 ブロック積擁壁の変状状況

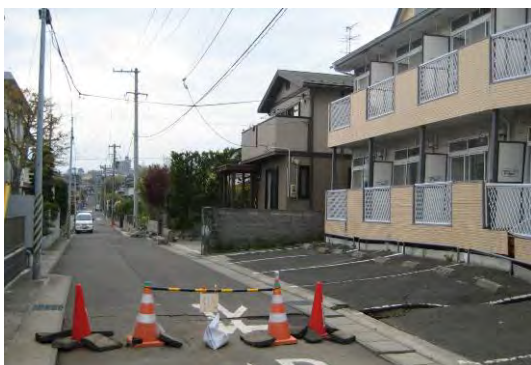
写真-3.5.5 亀裂上建物の変状状況

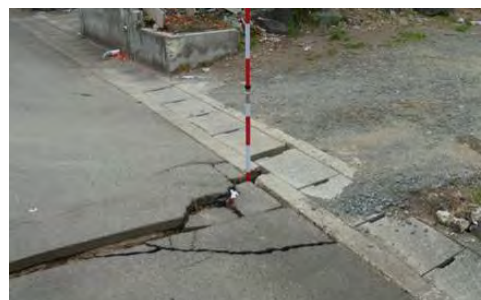
写真-3.6.1 宅地に認められる開口亀裂

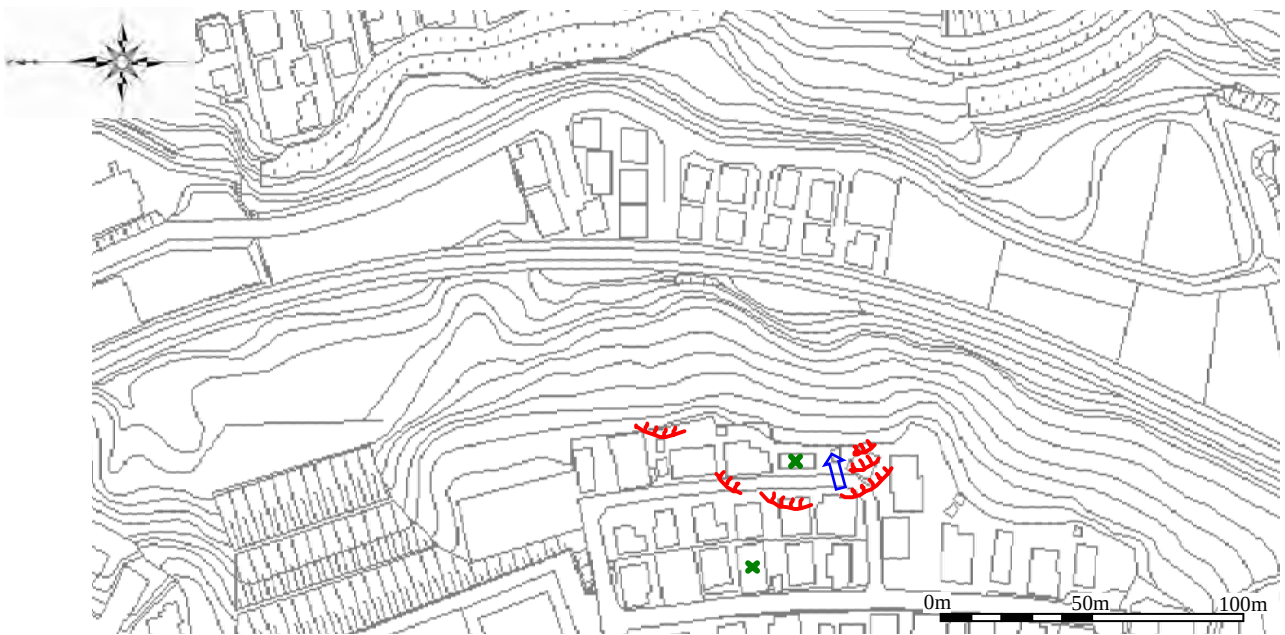
図-3.7.1 泉区黒松亀裂分布図 (S=1:2,500) (地形図出典：せんだい くらしのマップ (地形情報)、仙台市 HP より)

青葉区東黒松と地下鉄を挟んで対岸の斜面である。図-3.7.1に泉区黒松周辺の亀裂分布図を示す。ここでも自然斜面が変状し、肩部にある宅地及び空き地に数条の平行な亀裂が見られた(写真-3.7.1)。また、法肩から一区間挟んだ道路の変状状況から、のり面側に地盤が移動した形跡が認められた(写真-3.7.2)。この住民の話によれば、3月11日に電柱が家屋側に傾斜し、被災したがその後一度修復した。しかし、4月7日の余震により再び被災し、電柱が再び傾斜したままであった(写真-3.7.3)。お話を伺った住民の木造家屋の基礎が30cmほど斜面側にずれていた(写真-3.7.4)。住民の話では、元々斜面肩部の宅地は、造成地として築造されたものではなく、単なる撒きだしであったようである。このためか、ここでは本震時には噴砂が見られたとのことであった。

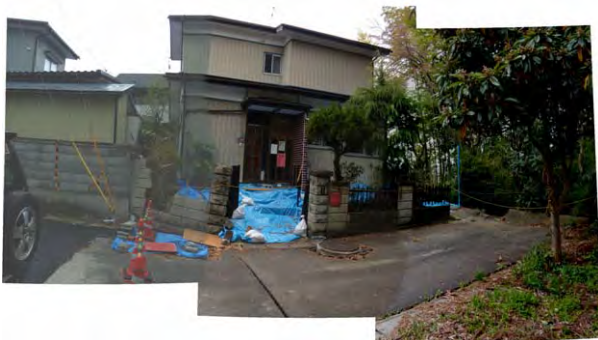
写真-3.6.2 1列目の人家の被災状況

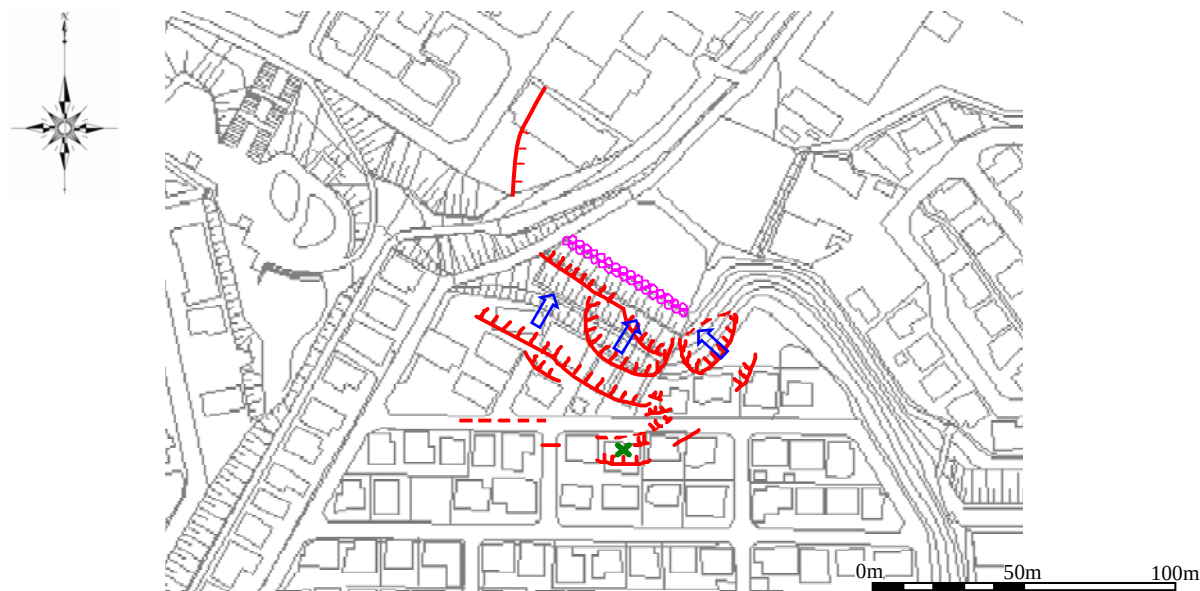
図-3.8.1 泉区南光台亀裂分布図 (S=1:2,500) (地形図出典：せんだい ぐらしのマップ (地形情報)、仙台市 HP より)

昭和 37 年から 60 年にかけて造成された大規模宅地である。図-3.8.1 に泉区南光台周辺の亀裂分布図を示す。当該地は開口部を有した大規模盛土下端の盛土斜面に変形が見られた (写真-3.8.1, 3.8.2)。このため盛土斜面の肩にある宅地 1 区画分は被災していた (写真-3.8.3, 3.8.4)。また、道路を隔てたアパートにも変状が確認された (写真-3.8.5)。被災した家屋は 10 戸未満である。盛土斜面ののり尻は井桁擁壁、側面には蛇籠が施工されていた。これより、当該地では地下水位が高かったことが推測される。1978 年の地震後に施工されたと推察される井桁擁壁は 10~15cm ほど前面に移動していた (写真-3.8.6) が、調査時には大型土嚢で押さえられていた。東側盛土斜面 (向かって左側) は地山で、西側 (右側) は道路になっていた。盛土と地山との境界に現場打コンクリート製の階段が設置されていたが、盛土崩壊に伴って大規模な変状を生じた (写真-3.8.7)。当箇所は宮城県沖地震でも被災しており、その対策として設置された鋼矢板が確認された (写真-3.8.8)。道路側には河川があり、その対岸は沖積層が分布しているが、そこに立地するアパートとその駐車場に亀裂が走っていた (写真-3.8.9)。ここでは盛土法面の法肩に外周道路が無いことが、宅地被害を大きくさせたものと推定された。

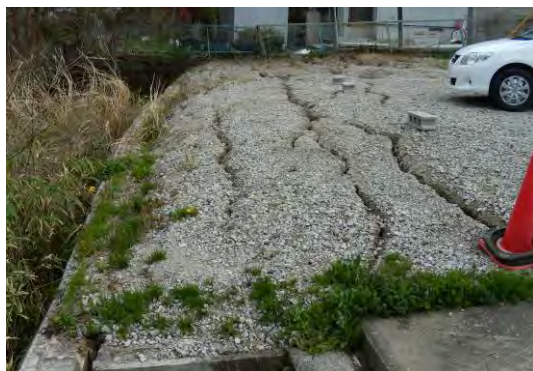
写真-3.7.1 斜面に面した空地のクラックの状況

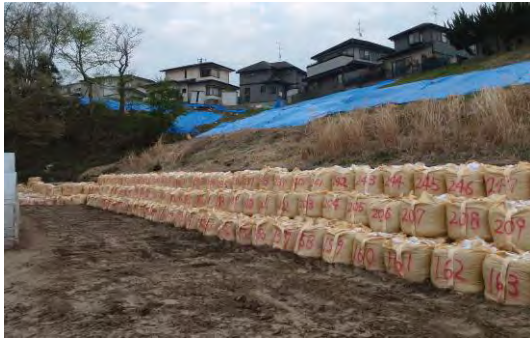
写真－3.8.1 下部からみたのり面の被災状況

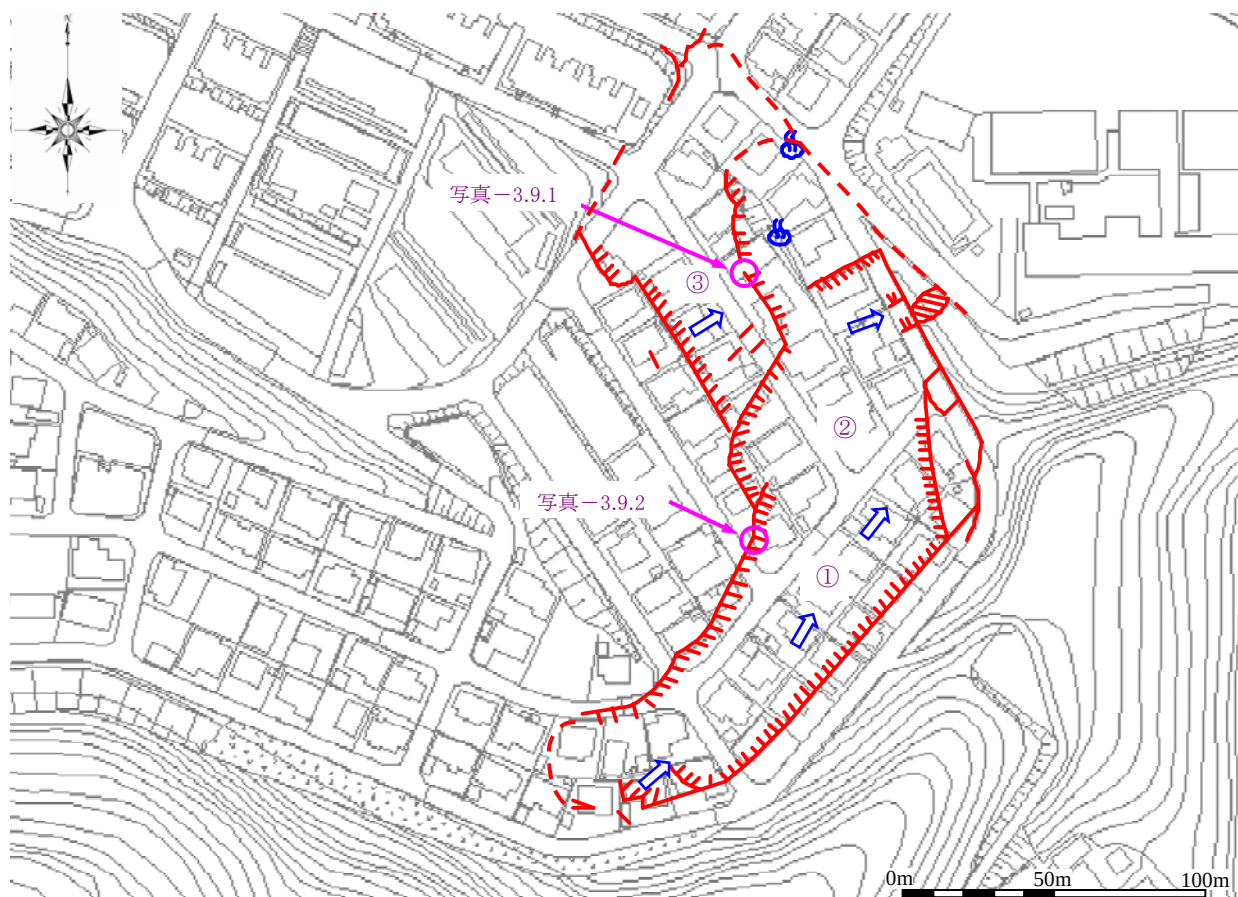
青葉区折立地区は、昭和 40 年～昭和 47 年にかけて造成された宅地であるが、1978 年の宮城県沖地震による被災は報告されていない<sup>8)</sup>。当該地の亀裂分布を図－3.9.1 に示す。当該地では大規模な変状が発生し、家屋が大きな被害を受けている(写真－3.9.1, 写真－3.9.2)。調査によると移動土塊は 3 ブロックに区分された。復建技術コンサルタントの作成による「仙台市周辺 1/25,000 造成宅地地盤図」<sup>9)</sup>によると移動土塊は埋立部分に該当しており、切土部分の道路では全く被害がみられなかった(写真－3.9.3)。図－3.9.2 に造成地盤の粒度を示す。100mm を超える石分もみられたがここでは除外している。非常

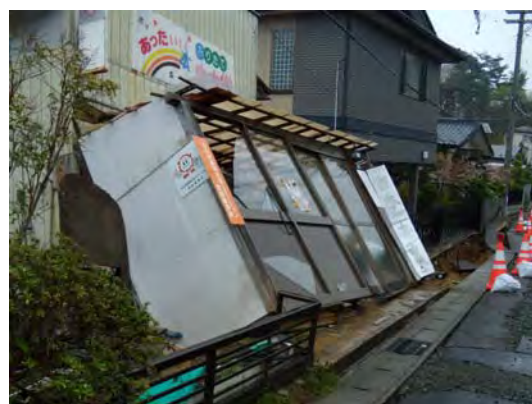
ブロック①とブロック②の境界では、写真－3.9.4 示すような崩壊形態であった。この写真では全体として擁壁は左側から右側に移動しており、下部のブロック積擁壁が前面に移動し、上部にあった玉石積擁壁がブロック積擁壁の背面に落ち込んでいる様子が見える。これより、ブロック積擁壁が先に移動し、その直後に玉石積擁壁が破壊しているように見える。これより、当該地区ではブロック①とブロック②はほぼ同時に移動を始めたが、わずかにブロック①が先に移動し、その直後にブロック②が移動したものではないかと推察された。ブロック③が独自に宅地境界に沿って滑ったものと思われた。ブロック①では滑落崖よりさらに上流側の駐車場で噴砂の跡と思われる砂を観察した(写真－3.9.5)。ブロック①では左右のせん断破壊面に亀裂が出現し、ブロック②では滑落崖で大きな亀裂が出現し(写真－3.9.6)、その移動はブロック①と比較して大きなものであり、このせん断亀裂面に位置している家屋は大破していた。写真－3.9.7 は左側へのせん断破壊の状況を示しているが、せん断によるズレの量は水平方向で約 1.8m にも達していた。奥の道路が左側へ移動したことが推察できる。写真－3.9.8 は下流側の変状を示している。ここでは写真－3.9.9 に見られるように宅地は大きな被害を受け、家屋は全壊していた。また、移動土塊の最下端は折立小学校校門横ののり面まで達しており、のり面の崩壊がみられた(写真－3.9.10)。

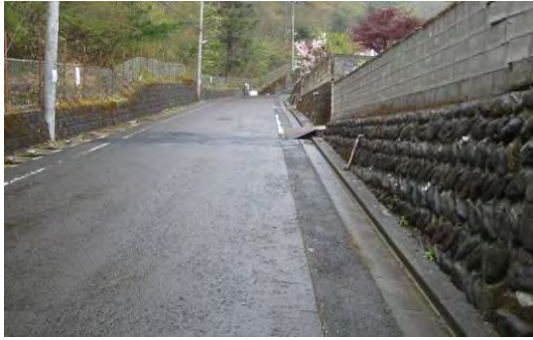
写真-3.9.3 切土部分の道路

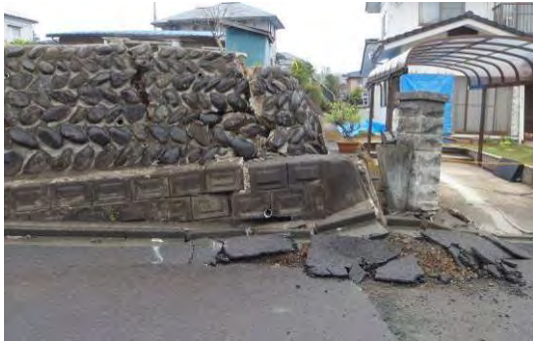
写真-3.9.4 境界部分での擁壁の破壊

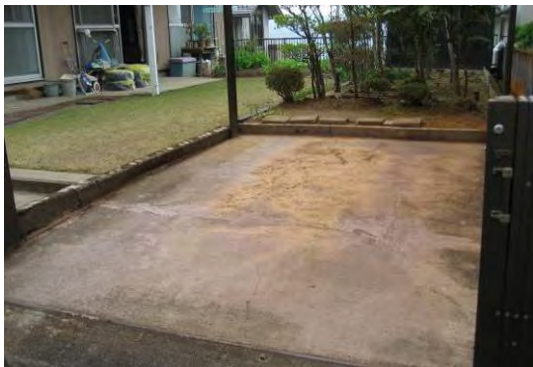
写真-3.9.5 駐車場の噴砂痕跡

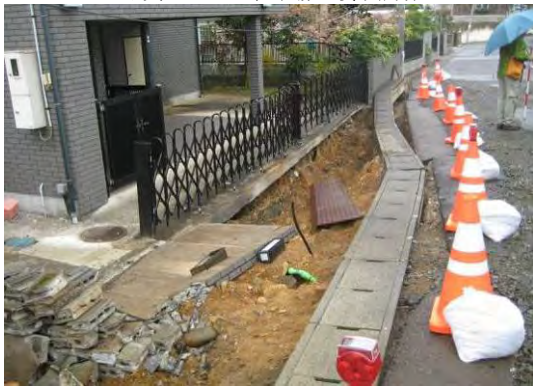
写真-3.9.6 ②ブロックでの亀裂

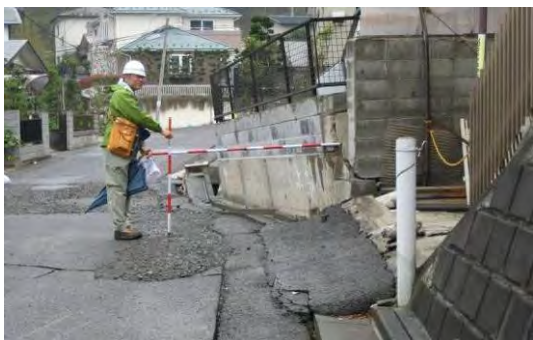
写真-3.9.7 左側へ移動したブロック

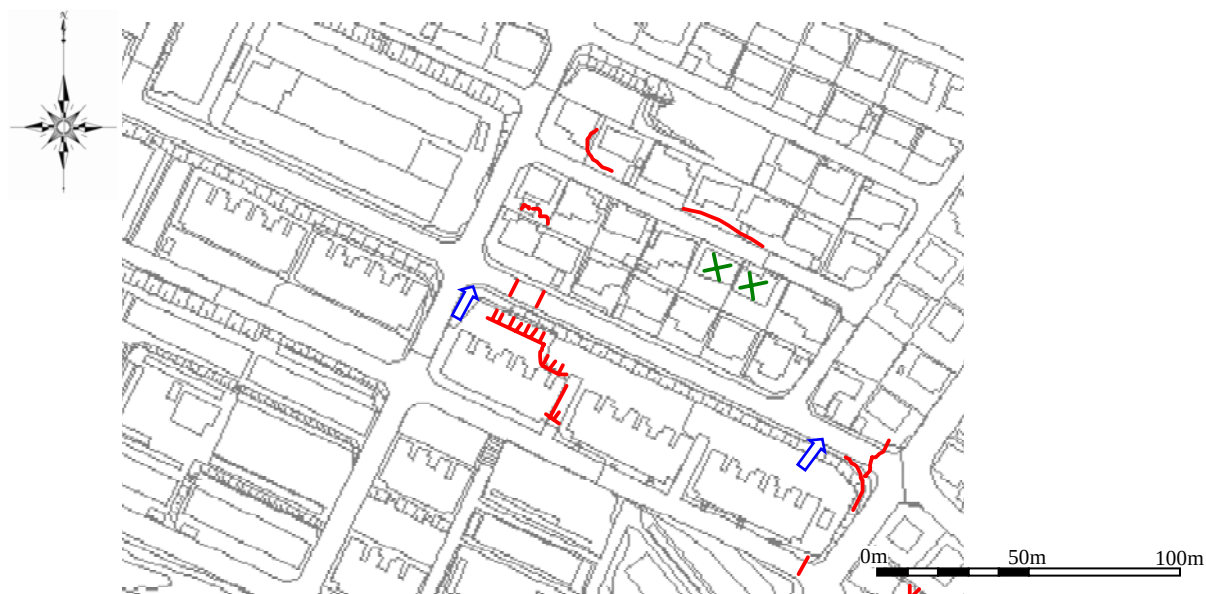
図-3.10.1 青葉区折立 B 地区亀裂分布図 (S=1:2,500) (地形図出典：せんだい くらしのマップ (地形情報)、仙台市 HP より)

3.9 節で述べた宅地に隣接する B 地区でも亀裂が生じ (図-3.10.1), 住宅棟 2 つの間の地盤が抜けるような被害が発生していた (写真-3.10.1, 3.10.2)。その前面の駐車場も変形が発生したようであった (写真-3.10.3)。写真-3.10.1 では変形は左側から右側に出現しているが, この B 地区住宅棟の前側にある住宅は全壊したためか, 撤去されていた (写真-3.10.4)。当該地区は先にあげた「1/25,000 造成宅地地盤図」<sup>9)</sup>によると A 地区とは異なる埋土である。また, この付近では写真-3.10.5 に見られるような擁壁があった。これはブロック積擁壁の上にコンクリートで擁壁が造られた二段積擁壁で, さらにその上にコンクリートブロックが 5 段積まれて, ブロック塀が築造されていた。これらの段積擁壁は, 宅地造成等規制法では認められていない擁壁である。また, 住宅棟前の道路では写真-3.10.6 に示すような変位が生じており, 北東方向へ移動した形跡がみられた。

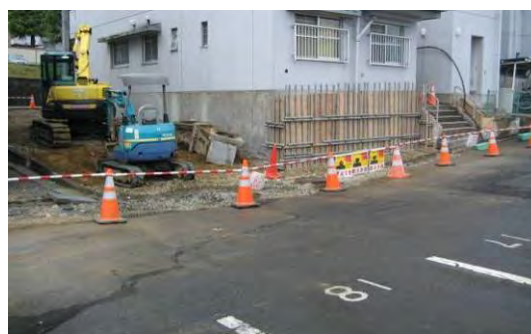
写真-3.10.2 B 地区の被害

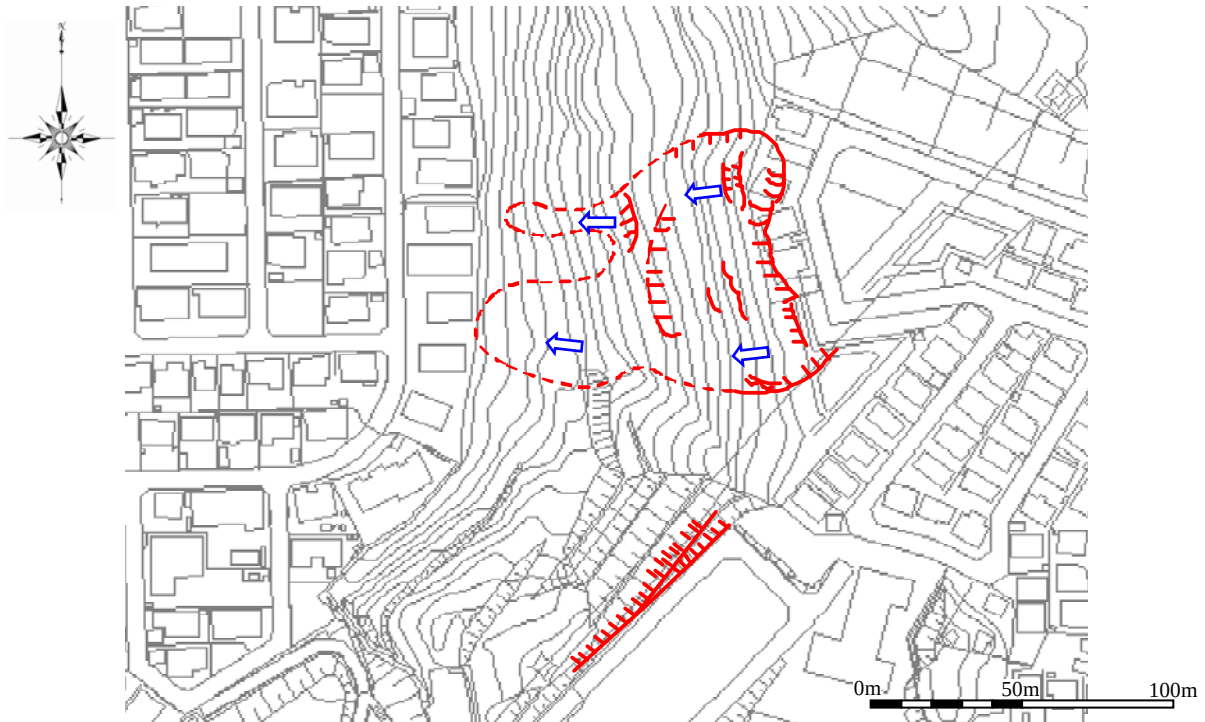
図－3.11.1 青葉区西花苑亀裂分布図 (S=1:2,500) (地形図出典：せんだい ぐらしのマップ (地形情報)、仙台市 HP より)

青葉区西花苑は昭和 50～53 年にかけて造成された宅地であるが、図－3.11.1 に西花苑周辺の亀裂分布図を示す。今回崩壊した宅地は造成宅地地盤図<sup>9)</sup>に存在しないことから、被災箇所は最近になって宅地化されたものと考えられる。隣接する栗生地区より約 20m 程高く、その間は大部分が自然斜面と思われるが、過去の人為作業の結果と思われる小段状の緩斜面があり、緑色をしたジオテキスタイル状のものや、コンクリート製の U 型トラフ

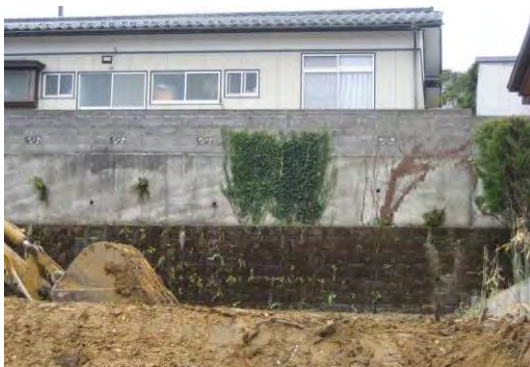
写真－3.10.5 B 地区周辺の擁壁

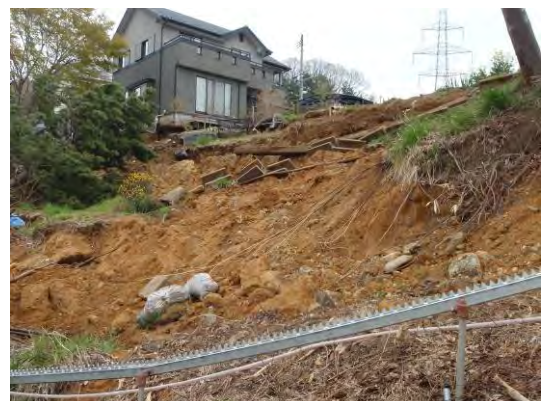
(写真－3.11.1) や黒いメッシュ、有孔管 (写真－3.11.2) などの対策工も見られ、これは斜面を覆っていたものと推察された。被害が発生した 5 宅地は外周道路を挟まずに、斜面の法肩に位置しており、そのうち家屋 1 戸は下方に倒壊していた (写真－3.11.3)。南側には盛土のり面が見られたが、この盛土は法肩に比較的軽微な変状が生じている程度であった (写真－3.11.4)。崩壊した土砂はシルト質～シルト混じり砂礫であり、法肩から生じた崩壊は斜面中腹の等高線間隔がやや広がっている中腹に一部末端を形成しながら、一部は下流に流下した。流下した土砂は途中で二方向に分かれ、一部は斜面下方のアパートの敷地に堆積し (写真－3.11.5)、もう一方は斜面の途中で止まっていた。自然斜面下端部とアパートの敷地の間には水路が設置されていたが、多くの水量があった。

写真－3.11.1 崩壊状況と U 型トラフ

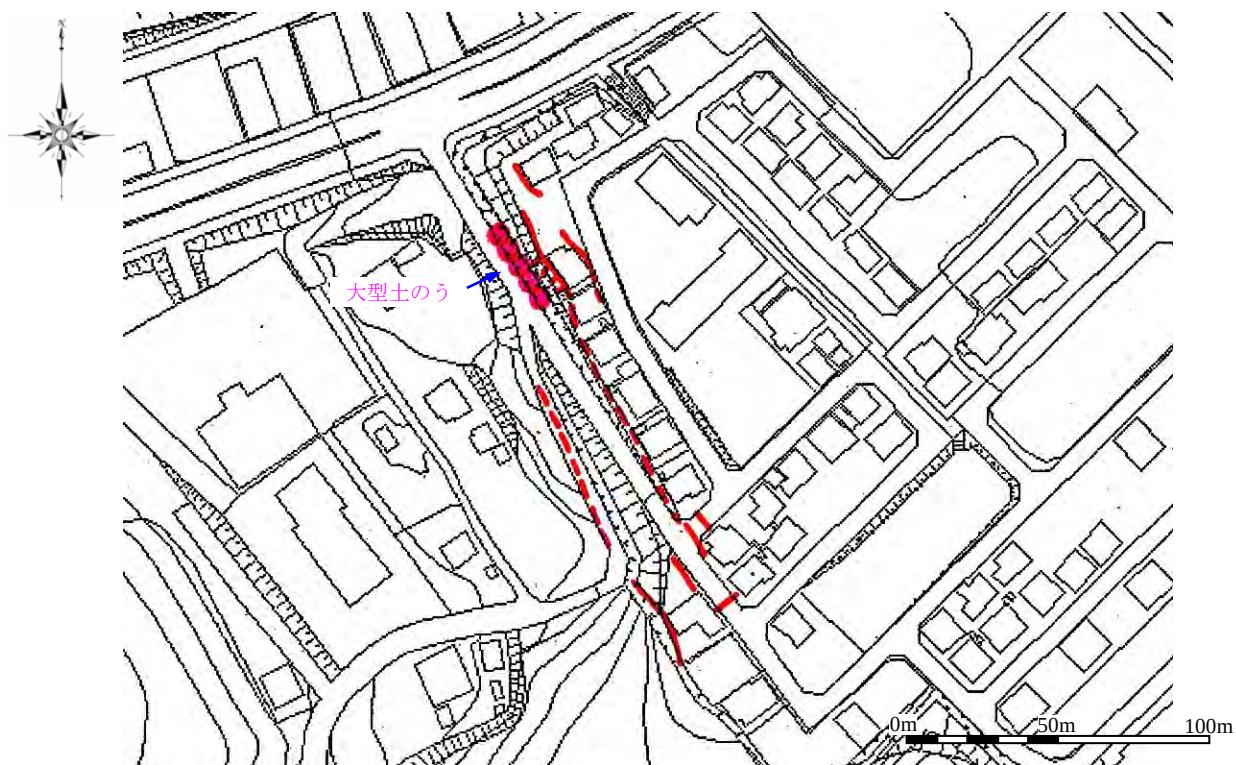
図－3.12.1 青葉区南吉成亀裂分布図 (S=1:2,500) (地形図出典：せんだい くらしのマップ (地形情報)、仙台市 HP より)

青葉区南吉成地区は昭和63年～平成3年にかけて造成された宅地で、道路2本を含む盛土斜面に変形が発生していた。図－3.12.1 は当該地区の亀裂分布図である。盛土斜面肩部に位置する宅地一区画とそれに続く道路を含む部分が被災し、道路上に亀裂が見られた。今回被災した箇所は宅地地盤図<sup>9)</sup>によると切土部分に相当するが、現地調査の結果では小規模な切盛があり、亀裂が発生した箇所は盛土斜面であると考えられる。写真－3.12.1 は被災を受けた住宅である。住宅背後ではのり肩部の一部崩壊していた(写真－3.12.2)。のり面下部のブロック積擁壁にはハラミ出しが見られ、大型土嚢で押さえ盛土が行われていた(写真－3.12.3)。この部分が盛土部分であった可能性が高い。さらに下方に位置する道路と宅地進入路の間にあるブロック積擁壁にも被害が見られたが(写真－3.12.4)、道路の舗装が細かく割れており(写真－3.12.5)、下方へ移動する変形があったものと推察された(写真－3.12.6)。この変位がみられた道路に沿ったブロック積擁壁には大きな亀裂が見られた(写真－3.12.7)。

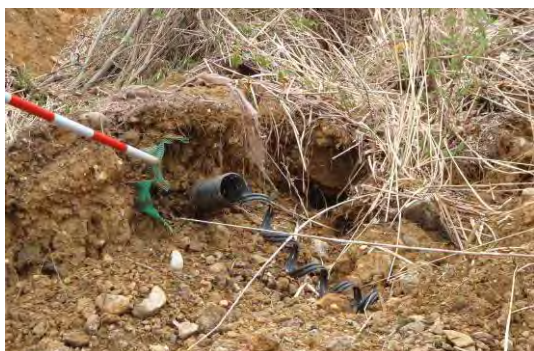
写真－3.11.2 有孔管暴露状況

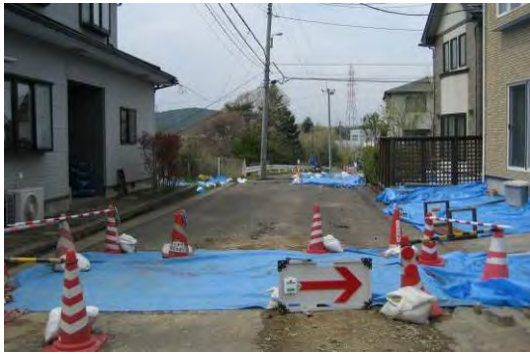
写真-3.12.1 宅地の被害

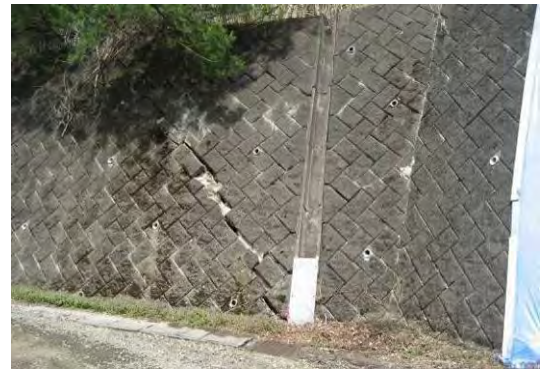
写真-3.12.7 ブロック積擁壁の亀裂

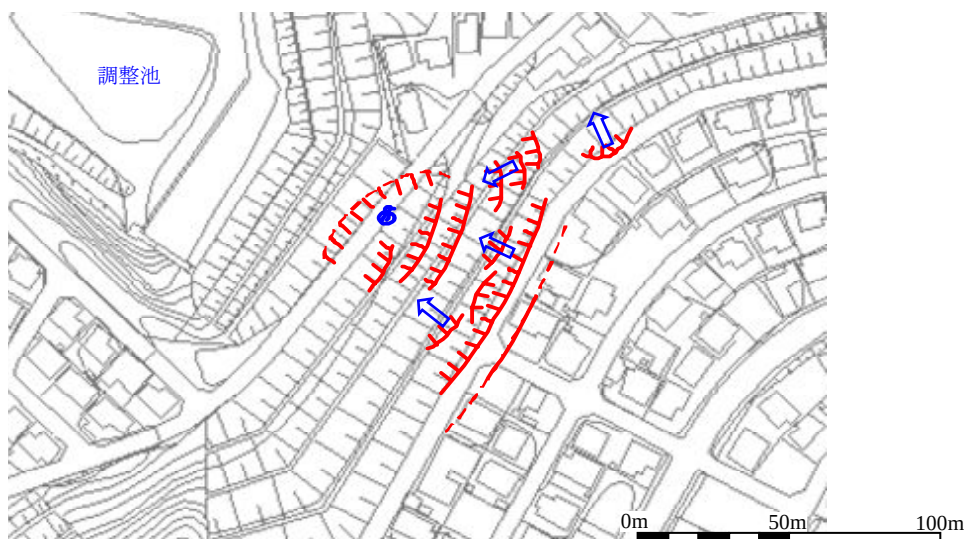
図-3.13.1 泉区北中山の亀裂分布図 (S=1:2,500) (地形図出典：せんだい ぐらしのマップ (地形情報)、仙台市 HP より)

平成に入ってから造成された比較的新しい造成地である。図-3.13.1 に泉区北中山周辺の亀裂分布図を示す。盛土末端に斜面があり、その下に調整池がある（写真-3.13.1, 3.13.2）。盛土斜面が法肩に設置された道路のガードレールを巻き込んで崩壊し、小段4段分下に設置されたのり尻の道路上に堆積し、一部は道路を越えて調整池に続く法面に達するなど、比較的大規模な崩壊を生じた（写真-3.13.3）。ここでは道路の通行人が一人死亡する事故が起きた。斜面肩部の道路は法肩が崩壊し仮設の水道管が設置されていることから、道路直下に敷設された水道管も被害を受けたものと推定される。それに続く宅地4戸と斜面に直交する道路も亀裂が生じていた。ただし、被災宅地は道路を挟んで法肩から離れた位置であることもあり、崩壊土砂の規模と比べると被災の程度は小さいものであった。2区間分内側に入った道路でも、軽微なクラックが生じている程度で収まっていた（写真-3.13.4）。盛土斜面勾配は1:2.0で軽量法枠が設置され、小段には排水溝が設置されていた。盛土材料は強風化の凝灰岩を母岩とした粘土質礫混り砂であり、保水性の高さをうかがわせるものであった。調査時点でも崩壊土砂末端に湧水が観察された（写真-3.13.5）。

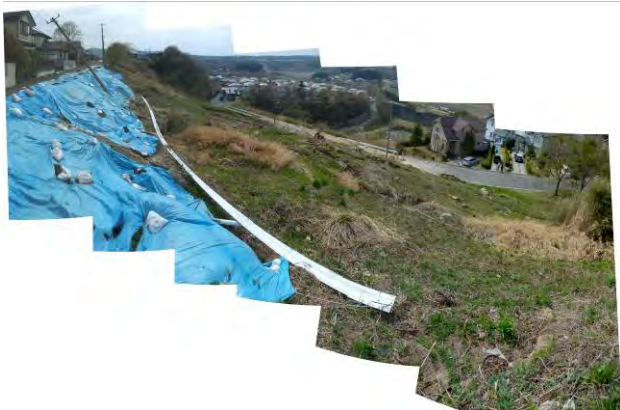
写真-3.13.1 崩壊箇所の状況(1)
