# 東北地方太平洋沖地震による仙台市内及び周辺の宅地被害調査報告

## Report on the Damages of Residential Land in and near Sendai City due to the Tohoku Earthquake

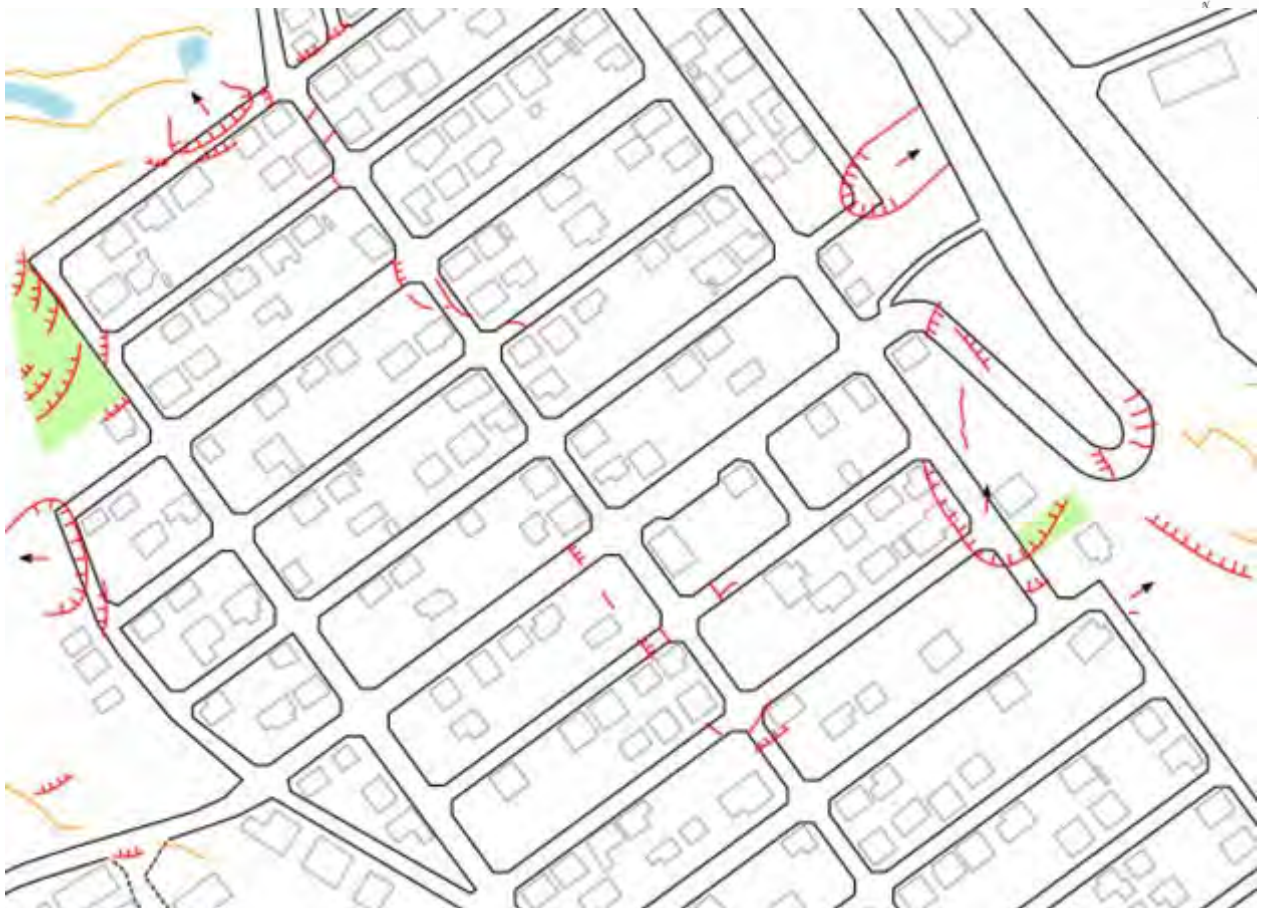
図－3.14.1 亘理郡山元町 A 団地の亀裂分布図 (S=1:2,500) (地形図出典：Yahoo Japan HP より)

図-3.14.1 は亶理郡山元町 A 団地の亀裂分布図である。当該団地は 1978 年宮城県沖地震以降に造成された団地であり、今回の地震で津波被害を受けた沖積地に続く丘陵地形である。地質は飛田・今西<sup>10)</sup>によれば新第三紀鮮新世の山下層砂岩であるが、強風化して細粒化が進んでいる。また、この砂岩の湿潤密度は  $1.84\text{g/cm}^3$  (含水比 8.7%) であり、密度が低いことがわかる。また、風化して細粒化した土の粒度は図-3.14.2 のようになり、非常に均一な粒径の中砂である。この団地への進入路ののり面には崩壊跡地を補強土工法で修復したのり面があり、

それに続いて地山の切取りのり面に続いて盛土のり面があったが、このり面が大きく崩壊（崩壊①）していた（写真－3.14.1）。この崩壊地の肩には、家がまだ建っていない宅地があったが、この宅地を含んで崩壊していた（写真－3.14.2）。宅地進入路に沿ってさらに登っていくと道路に亀裂が入っていた（写真－3.14.3）。この崩壊は上部の宅地の崩壊によるものであった（崩壊②、写真－3.14.4）。この団地ではこの2箇所の崩壊の他に、団地の外周でさらに3箇所で大きな崩壊が見られた。写真－3.14.5に示す崩壊（崩壊③）では道路と宅地5区画以上を巻き込む大きなもので、家屋は大きな被害を受けていた。公園にも崩壊（崩壊④）に起因する大きな亀裂が見られたが（写真－3.14.6）、この崩壊は幸いにも宅地には大きな被害は及ぼしていなかった。この公園内に限らず当該団地内の随所において液状化が発生した痕跡が確認できた（写真－3.14.7）。しかし、この崩壊地に隣接する崩壊（崩壊⑤）では、道路と宅地、家屋が大きな被害を受けていた（写真－3.14.8）。同行していただいた東北学院大学の飛田教授によれば、被害が日々拡大しているようで、余震の影響かと思われた。しかし、崩壊が地下埋設管路を切断していることもあり、崩壊堆積地では湧水もみられ（写真－3.14.9）、雨水排水管路からの供給も推察され、早急に水が回ってこないような対策が必要であると感じられた。その他、侵入路近くの自然斜面でも崩壊（崩壊⑥）が生じていた。この団地では、外周路付近の6箇所の崩壊のみならず、団地内においても道路に大きな落差

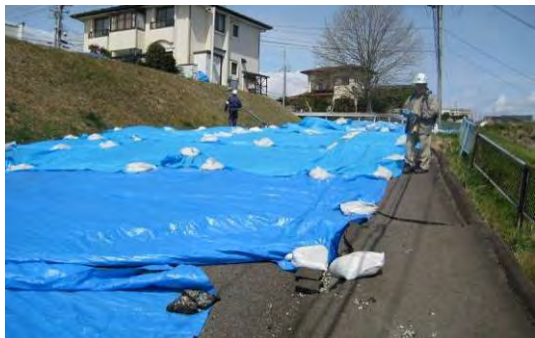
写真-3.14.3 進入路上部道路の亀裂

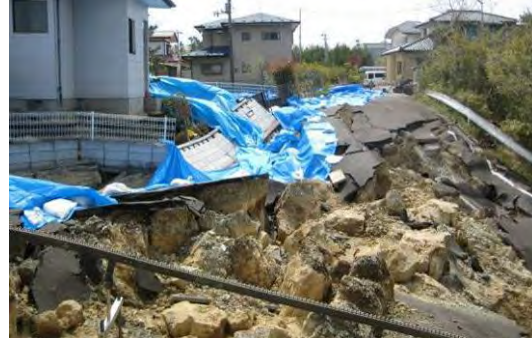
写真-3.14.8 団地西部の崩壊

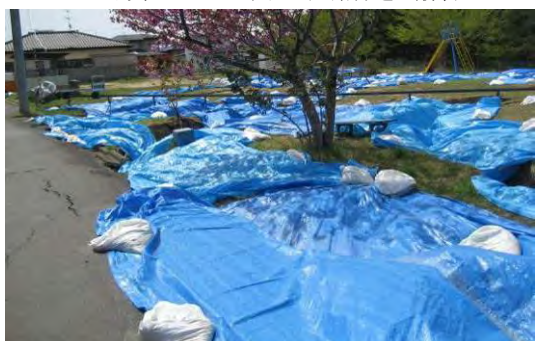
写真-3.14.6 団地西側公園内の亀裂

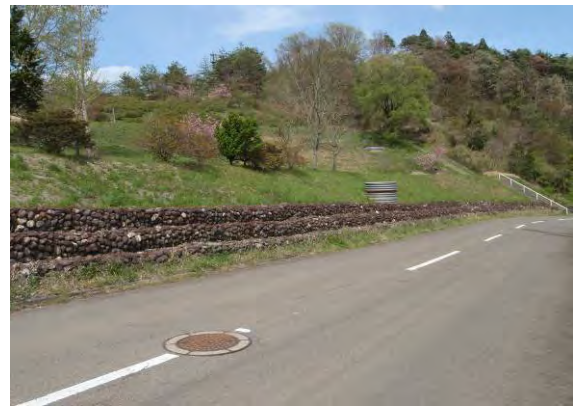
写真-3.15.1 ふとんかご敷設状況と集水井

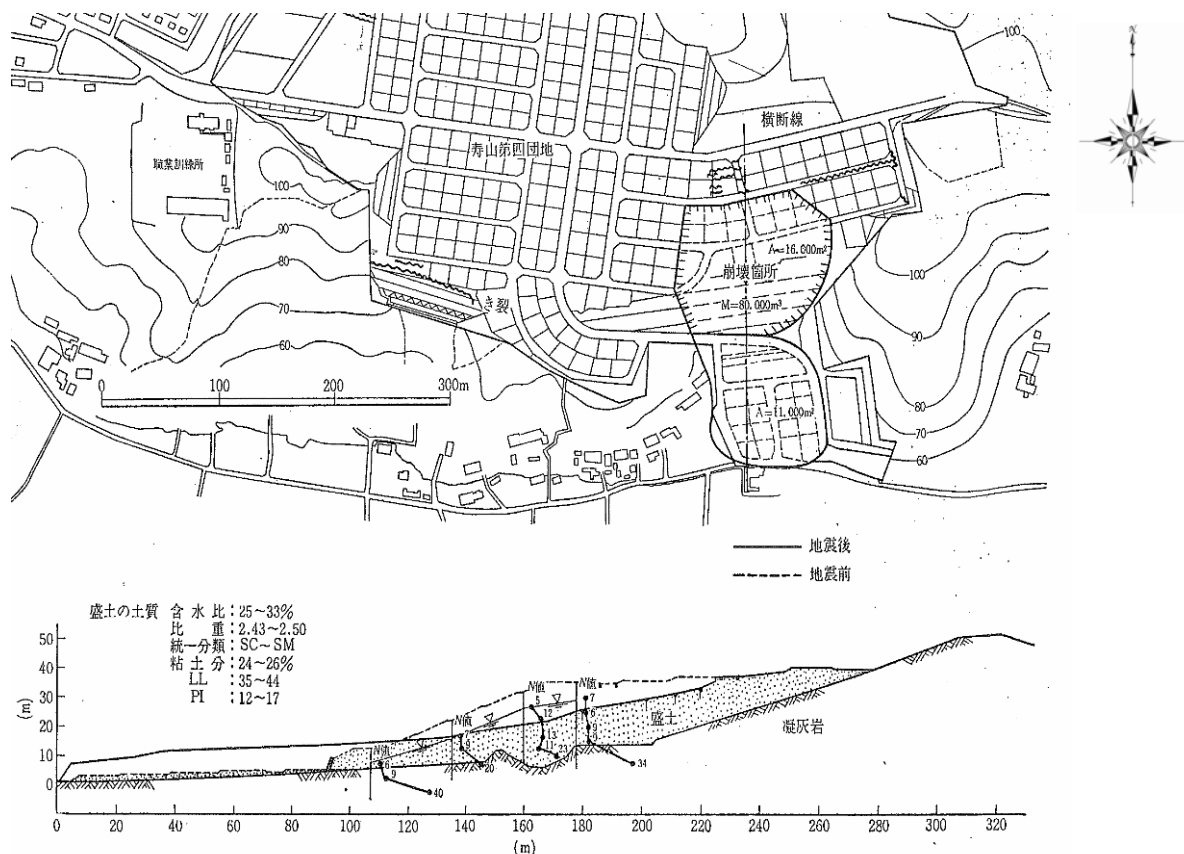
図-3.15.1 1978 年宮城県沖地震時における白石市 A 団地の被災範囲平面図および断面図<sup>3)</sup>

標高 80～100m の緩い丘陵地形に、昭和 47 年頃から造成された 23 ヘクタール、宅地 273 区画、県・市営アパート（各 100 世帯）で計画された団地である<sup>3)</sup>。図-3.15.1 には 1978 年宮城県沖地震時における白石市 A 団地の被災範囲平面図および断面図を、図-3.15.2 に白石市 A 団地周辺の亀裂分布図を示す。地質は新第三紀中新統の白河累層と呼ばれる砂礫よりなる火山灰質凝灰岩で、多量の浮き石が混入されている<sup>3)</sup>。ここでは 1976 年 8 月の集中豪雨により一部が崩壊した。崩壊後の調査によると、最大高 25m の谷埋め盛土で、N 値は 0～10 であったことが報告されている。その後、1978 年の宮城県沖地震により、崩壊面積 16,000m<sup>2</sup>、崩壊土量 80,000m<sup>3</sup> に達する崩壊が発生した。崩壊部の側方は切土と盛土の境界にほぼ一致し、埋めた谷には湧水とため池が存在していたと報告されている<sup>11)</sup>。この崩壊後、集水井が 2 基施工され崩壊地は 1:3.0～4.0 程度の緩勾配の緑地となり、のり尻にはふとんかご工が設置された（写真-3.15.1）。今回の地震により、集水性から離れた位置にある緑地の上半部で、浅いすべりが発生した。移動土塊は数多くのブロックに細分され（写真-3.15.2）、1978 年の大規模崩壊時の対策工としての有孔管も見られた（写真-3.15.3）。崩壊箇所のクラックには水たまりが見られ、盛土材料の保水力の高さを伺わせた。崩壊した緑地法肩上部には公園や一区画分の宅地があり、これに面して道路が建設されていた。しかし公園内には亀裂が入り（写真-3.15.4）、宮城県沖地震で発生した崩壊範囲の外側の宅地の擁壁にも亀裂が

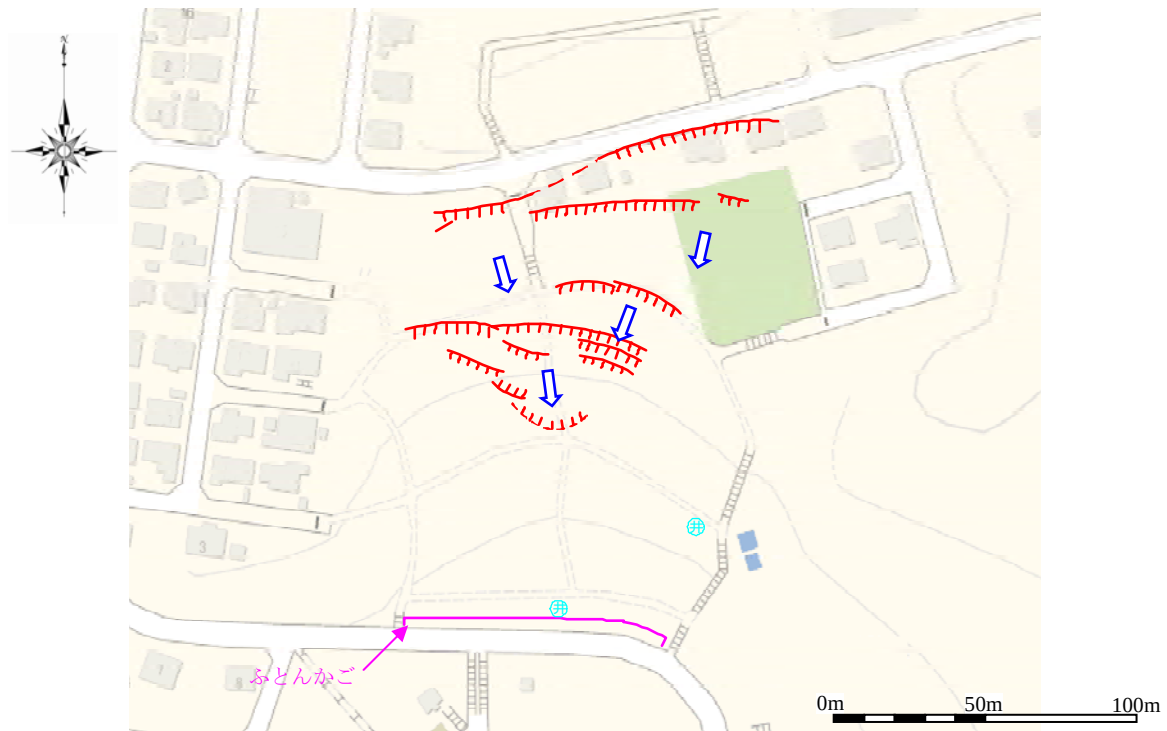
図-3.15.2 白石市 A 団地亀裂分布図 (S=1:2,500) (地形図出典：Yahoo Japan HP より)

入っていた（写真-3.15.5）。さらにその奥の道路にも崩壊した緑地に向かって直線状に亀裂が入っていた（写真-3.15.6）。

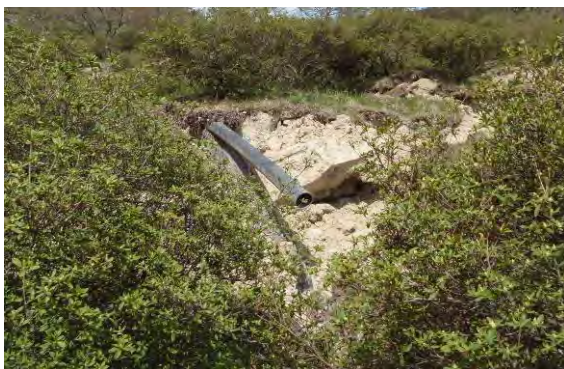
写真-3.15.3 有孔管暴露状況

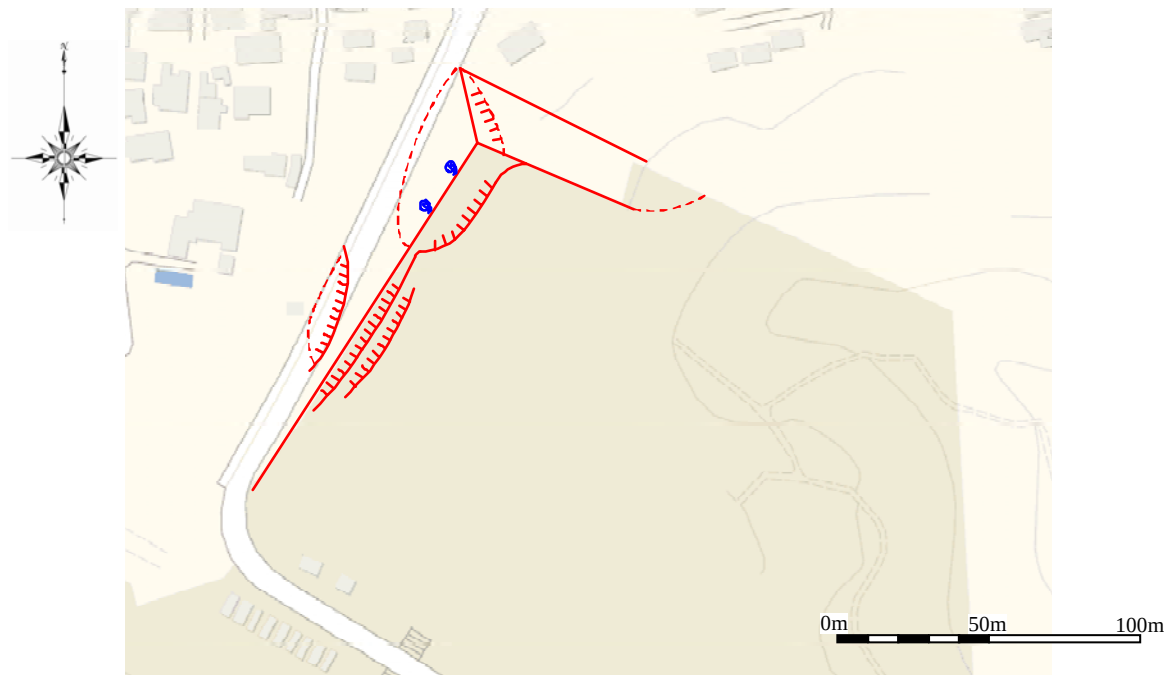
図-3.16.1 白石市東中学校亀裂分布図 (S=1:2,500) (地形図出典：Yahoo Japan HP より)

当該地区は比較的新しい造成地である。図-3.16.1 に白石市東中学校周辺の亀裂分布図を示す。白石市立東中学校の進入路がすべりにより大きく変形していた（写真-3.16.1）。変状は道路下部の擁壁にまでは及んでいなかった（写真-3.16.2）。このすべりの滑落崖は運動場にも広がっていた（写真-3.16.3）。さらに奥には新しい切取り斜面が見られたが、これは盛土のり面が崩壊し、崩土がコンクリート製の電柱を倒壊させ、道路を閉塞したために、崩壊土砂を除去した跡と判明した（写真-3.16.4）。この新しい切取りのり面からも湧水があったらしく切取りのり面の途中からガリーが発達していた（写真-3.16.5）。このように運動場の盛土では、地下水が十分排水されていない可能性がある。さらに運動場盛土のり面の途中には木杭が打設されていた痕跡もあり（写真-3.16.6）、盛土完了後も、このり面は安定していなかった可能性があったと推察された。このためこの盛土のり面で2箇所の大きな崩壊が発生したものと考えられた。

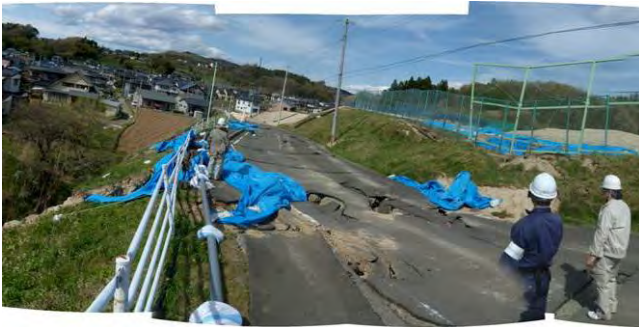
写真-3.16.1 道路の崩壊状況
