# 事例報告：東日本大震災地盤工学会中国支部調査団報告

## 沿岸部の被災状況

Great Earthquake 2011, Damages in Coastal Areas

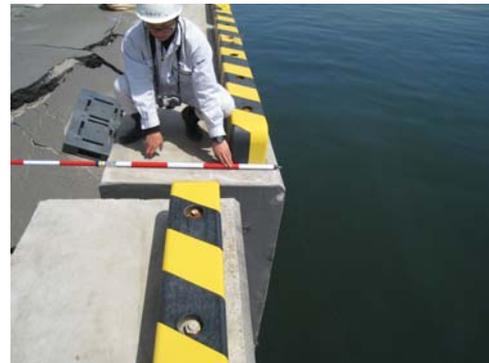
岸壁の標準部は、一部法線の出入り(約20cm)がみられたものの(写真-1)、岸壁天端における法線のはらみ出しはみられなかった。しかし、隅角部では、岸壁天端の法線が海側に大きくはらみ出し、岸壁背面の裏埋土が2～3m消失しタイ材が露出していた(写真-2)。照明柱や車止めに衝突痕があり、車止めは一部海側方向へ脱落し、コンテナが散乱していることから(写真-3 および写真-4)、津波による引き波時に、コンテナ等の漂流物の衝突、また、水の流れによる洗掘が隅角部に発生したと考えられる。

写真 - 1 一部法線の出入り (図-3①)

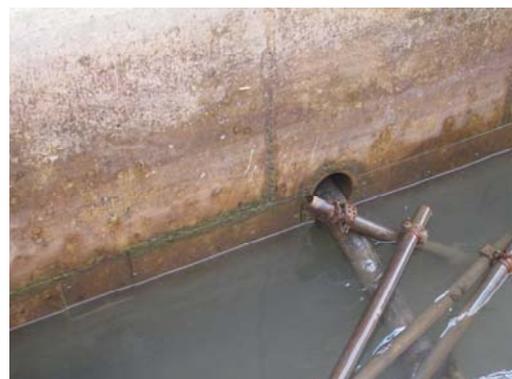
写真 - 2 タイ材の露出状況 (図-3②)

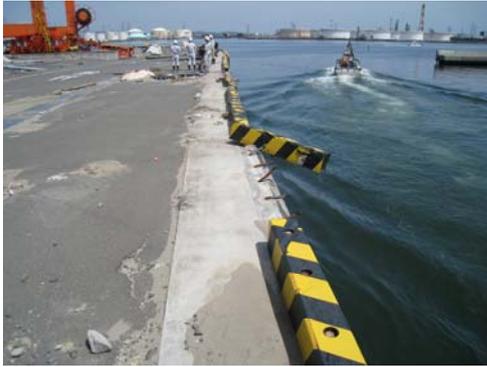
写真 - 3 車止めの損傷 (図-6③)

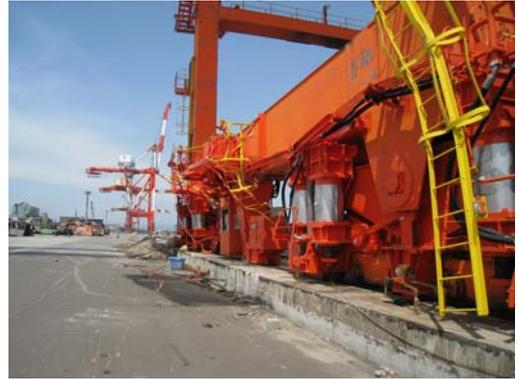
また、岸壁には免震付ガントリークレーンが4基設置されていたが、漂流物による衝突痕が見られる程度で、脱輪等もなく地震の揺れによる本体主要部材の損傷はみられなかった(写真1-7)。

写真 - 7 クレーン状況 (図-6⑦)

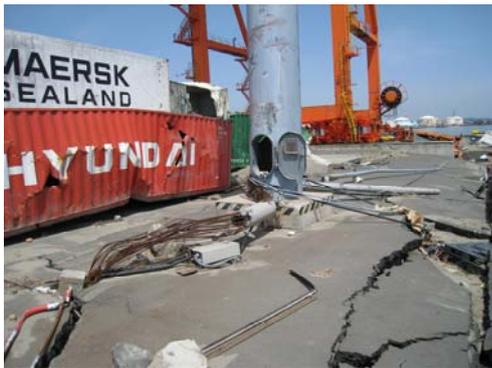
写真 - 4 照明柱の衝突痕と漂流したコンテナ (図-6④)

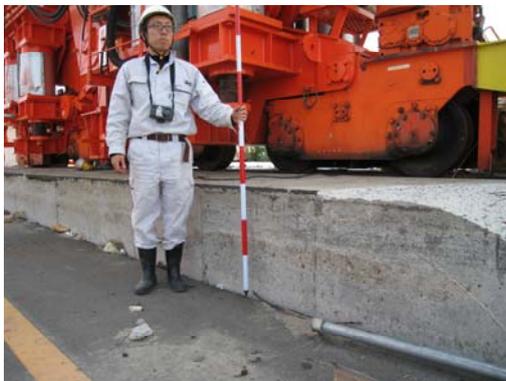
岸壁背後のエプロンでは、杭基礎で支持されているクレーン基礎以外は沈下し、クレーン基礎際で約60cm程度の段差があった(写真-5)。なおこの段差は西側へ行くほど小さくなっていった(写真-6)。沈下の原因として裏埋土の液状化も考えられるが、隅角部を除いて岸壁法線に大きな変状がみられないことを考えると、地震によるゆすりこみ沈下とも考えられる。

写真 - 5 クレーン基礎と地盤の段差 (図-6⑤)

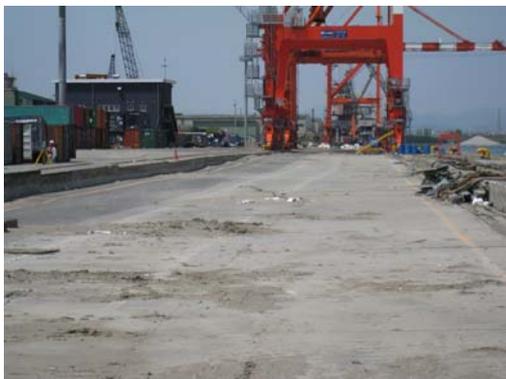
写真 - 6 高砂埠頭の西側方面 (図-6⑥)

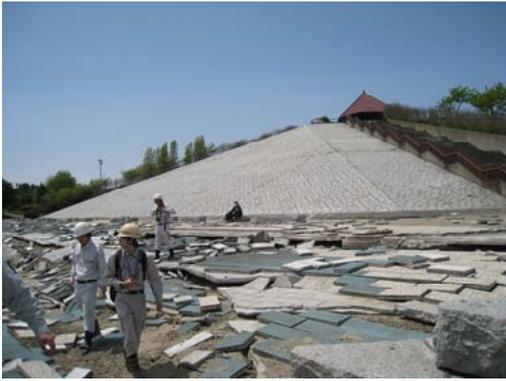
丘の下端部分に敷き詰められていた石張りのブロックが散乱し(写真-8)、護岸は中央部付近で約100mに渡り崩壊、消失していた(写真-9)。また、背後地盤も消失しており(写真-10)、ボードウォークが大きく変形していた(写真-11)。

写真 - 8 石張りブロックの散乱状況 (図-7①)

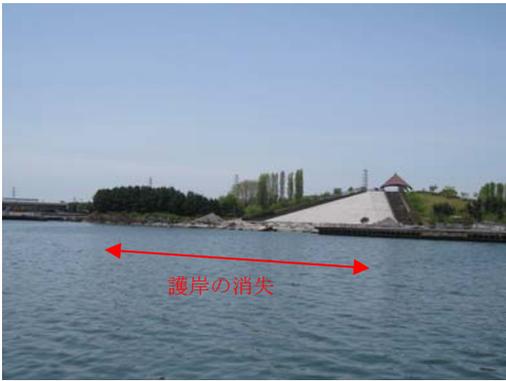
護岸崩壊、消失の原因として、目撃者の証言によると護岸は地震の揺れにより崩壊したとのこと<sup>4)</sup>であるが、丘の斜面が航路側に向いていること、丘の斜面前面のみ護岸が消失していること、また、丘に津波が遡上した痕跡が見られたことから、地震の揺れにより崩壊した護岸に、丘に遡上した波が引く際に、海側方向の水の流れが作用し、護岸および背後地の被害が拡大したものと推察される。

写真 - 9 護岸の崩壊, 消失区間全景 (図-7②)

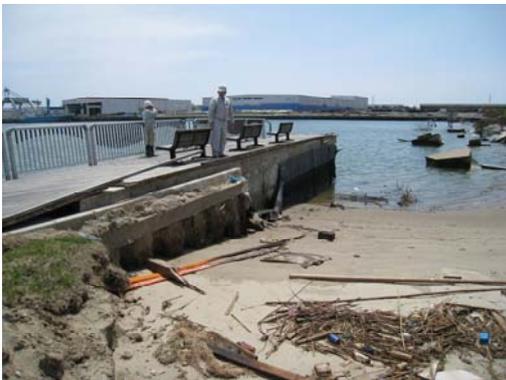
写真 - 10 背後地盤の消失状況 (図-7③)

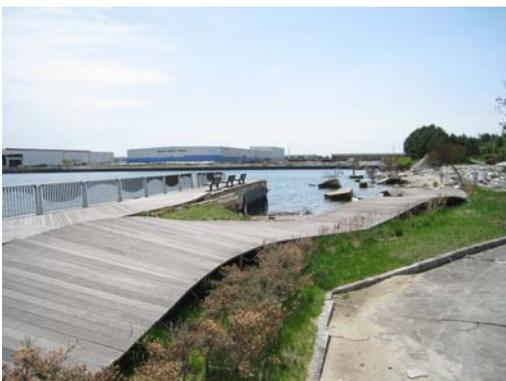
写真 - 11 ボードウォークの変形状況 (図-7④)

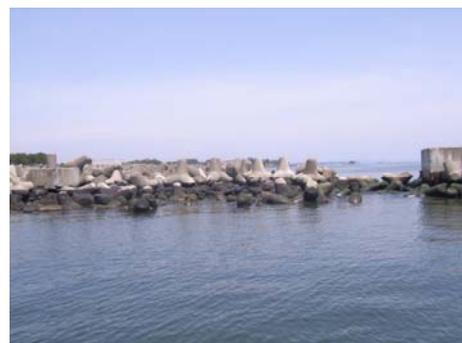
写真 - 14 北防波堤 (傾斜堤部) の被災状況 (図-8③)

基礎マウンドが洗掘されたことに起因する支持力不足等が考えられる。また、南防波堤では上部工が2スパン消失していた(写真-13)。港内側、港外側のどちらに脱落したかは不明であった。北防波堤は、護岸側の傾斜堤式の区間の被害が大きく、消波ブロックが散乱した状況であった(写真-14)。他の防波堤はこのような被害が見られなかったことから、防波堤位置および防波堤構造の違い、津波がどのような状態で来襲したかを分析する必要がある。

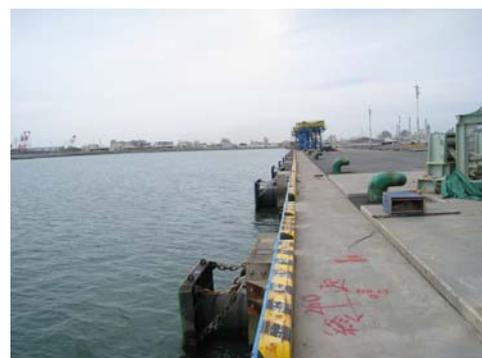
岸壁法線の出入りは見られなかったが(写真-15)、岸壁本体と背後地盤に1.5m程度の大きな段差が発生しており(写真-16)、応急復旧として碎石による斜路が設けられていた(写真-17)。東北地方整備局仙台港湾空港技術調査事務所の調査により、岸壁本体が全体的に海側へ数十cm移動し、かつ2%程度傾斜していることが確認されていることから、岸壁本体の移動が主な原因と考えられる。また、原地盤は砂層であり(堤体下は低置換SCP改良)、液状化により沈下が発生した可能性も考えられる。また、北側端部の段差部には、裏埋土が洗掘しており、ケーソン本体が露出していた(写真-18)。

写真 - 15 雲雀野埠頭岸壁法線状況(図-7①)

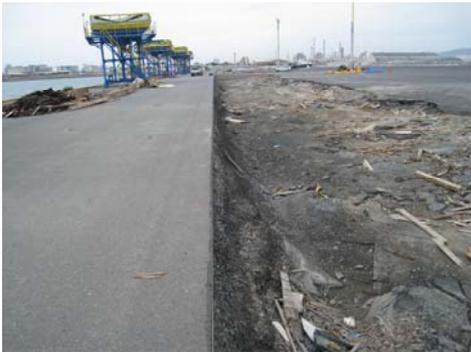
写真 - 16 雲雀野埠頭背後地盤の段差状況 (図-11②)

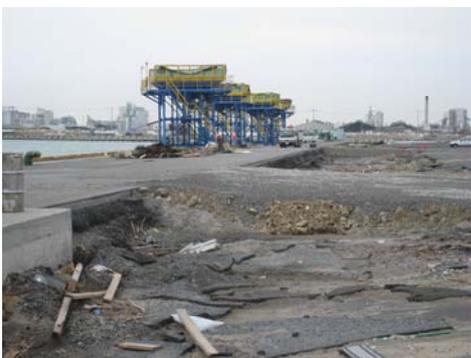
写真 - 17 雲雀野埠頭応急復旧状況 (図-11③)

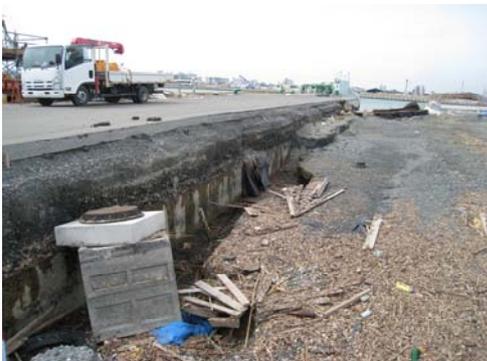
写真 - 18 雲雀野埠頭段差部ケーソン露出状況 (図-11④)

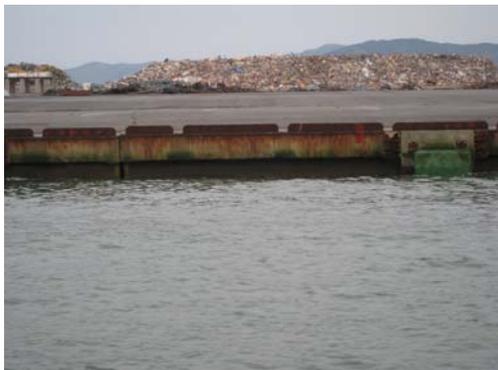
に潮汐推算図を示す)。防舷材が半分水没しており、スリット上端部も海面下であったことから（写真-19）、岸壁が沈下していることが確認できた。

写真 - 19 雲雀野埠頭岸壁前面状況 (図-11⑤)

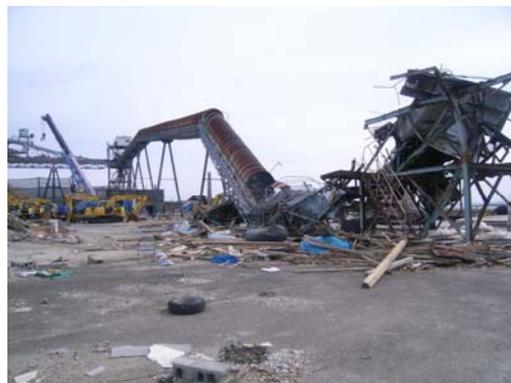
チップ荷揚げ用設備は大きく損傷していたが（写真-20）、岸壁の被災程度は小さく、岸壁法線の顕著な入りも見られなかった（写真-21）。しかし、背後地盤では液状化の影響と思われる沈下および不陸が多く見られ、岸壁法線より数 m 陸側の位置に、岸壁法線と並行に旧護岸の上部コンクリートと思われる部分と背後地盤で段差が生じていた（写真-22）。また、岸壁には、津波により漂流したと思われる建造中の貨物船が、岸壁前面に漂着していた（写真-23）。

写真 - 20 南浜埠頭チップ荷揚げ設備被災状況 (図-12①)

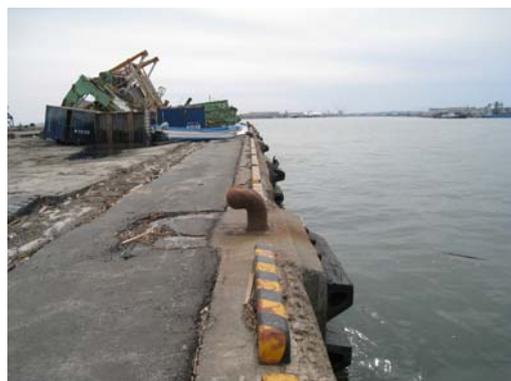
写真 - 21 南浜埠頭岸壁法線状況 (図-12②)

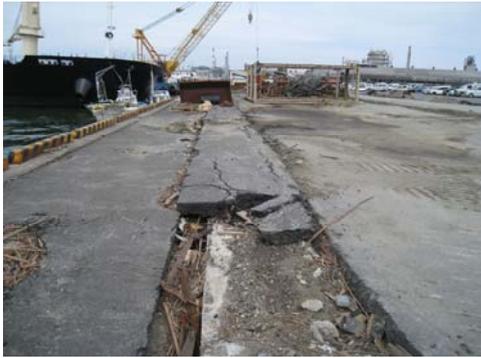
写真 - 22 背後地盤の不陸状況 (図-12③)

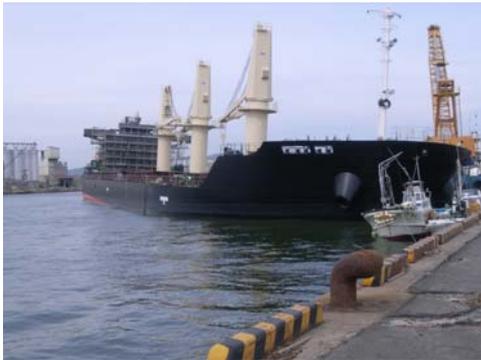
写真 - 23 建造中船舶の漂着状況 (図-12④)

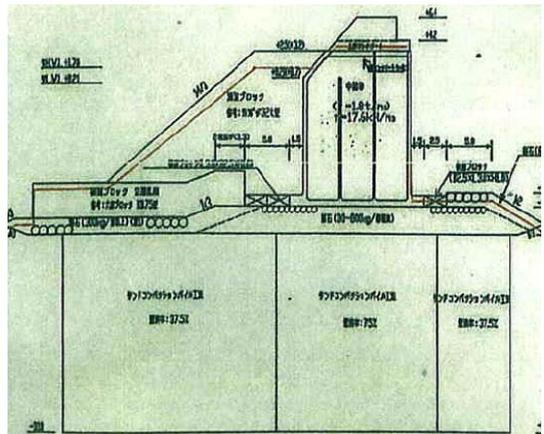
図 - 15 南防波堤標準断面図 (仙台港湾空港技術調査事務所よりご提供)

南防波堤は、消波ブロックで被覆された半没水の上部斜面式防波堤である。斜面部を上部工だけでなくケーソン本体にも設けることで、波圧時の鉛直力分散効果により、滑動抵抗力の増加を図った防波堤である。調査時間は2011年5月9日の16時頃であり、図-11によると干潮から平均潮位の間該当する。防波堤の状況は消波ブロック天端の大部分が海水面以下もしくは海水面と同じ高さになっており写真-29および写真-30、図-15にしめす。変状図からも消波ブロック天端で約1.5m、防波堤本体で50cm程度の沈下が確認されている。

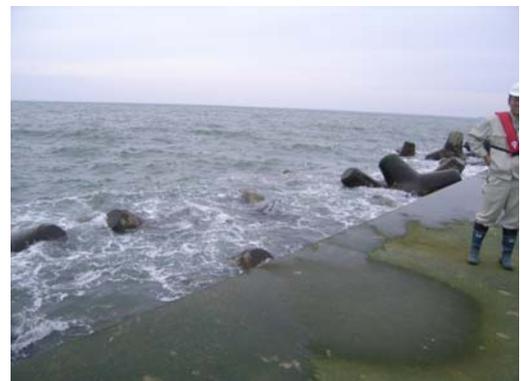
写真 - 29 南防波堤消波ブロック沈下状況 (図-14①)

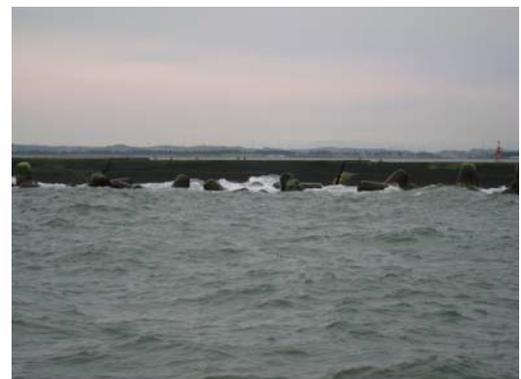
写真 - 30 南防波堤消波ブロック沈下状況 (図-14②)

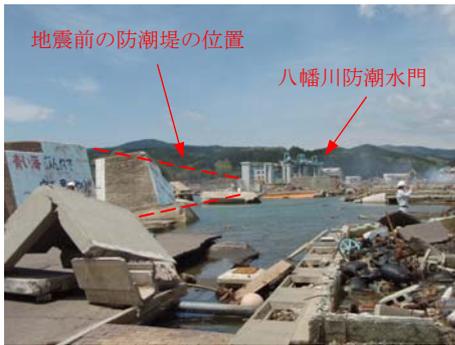
写真-31は、八幡川左岸側の防潮堤跡を撮影したものである。堤体は、八幡川と新井田川の間で、延長の約40%が移動もしくは流失していた。移動が海側に生じていることから、堤体は押し波時に構造的に不安定になり、引き波で海側に大きく変位して移動・流失したと考えられる。防潮堤の背後は浸水しており、裏込め土が大量に洗掘されていることが分かる。

写真 - 31 八幡川左岸側の防潮堤跡

主として津波が引く際に裏込め土が吸い出されたのではないかと推察されるが、緩い砂層の液状化も考えられる。

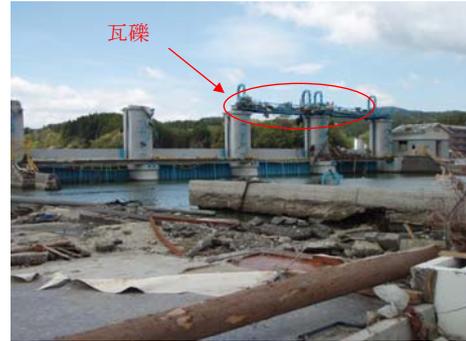
写真-32は八幡川防潮水門を撮影したものである。水門は閉じた状態であったものの、水門の上部にある通用路に残る瓦礫を見ると、低くても津波は通用路まで達していたことが分かる。通用路の一部は流失しているが、水門に大きな変状は見られず、水門の安定性は確保されていた。

写真 - 32 八幡浜川防潮水門

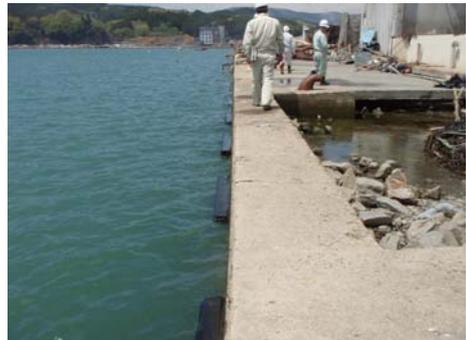
写真-33は、漁業協同組合の正面に位置する護岸を撮影したものである。エプロンが消失している箇所もあったが、護岸の法線に異常は見られなかった。

調査時の護岸の天端高は0.2m程しかなく満潮時に護岸は浸水すると想定され、地殻変動等による地盤の沈下の影響と考えられる。

写真 - 33 護岸と調査時の海面の状況

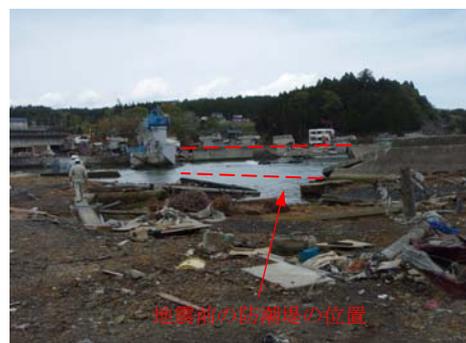
写真-34 は、伊里前川左岸側の防潮堤跡を撮影したものである。防潮堤は水門に続いて設置されていたが、水門周辺のものとは流失している。

防潮堤付近では、コンクリート片が見られたが、防潮堤の一部は確認できなかった。水門周辺は浸水しており、防潮堤が決壊した後も津波が押し寄せて基礎地盤が激しく洗掘されたと考えられる。

写真 - 34 伊里前川左岸側の防潮堤跡

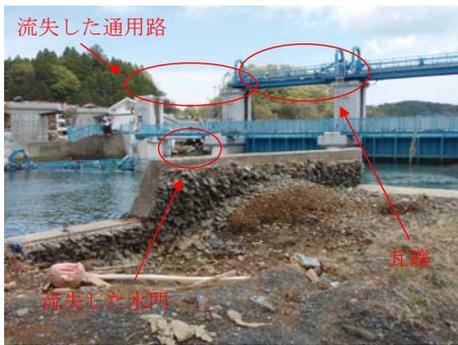
写真-35 は伊里前川の左岸から防潮水門を撮影したものである。水門上部の通用路に残る瓦礫を見ると、低くても津波は通用路まで達したことが分かる。

津波時、水門は閉じた状態であったと想定されるが、水門の一部が見られなかった。調査時の状況からは明確な判断はできないが、津波時の衝撃による損壊と考えられる。また、通用路の一部も流失しているが、水門に大きな変状は見られないため、水門の安定性は確保されていると考えられる。

写真 - 35 伊里前川防潮水門

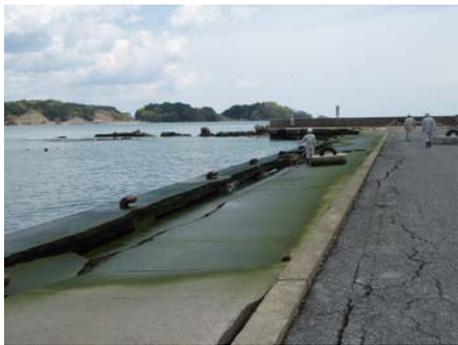
写真-36 は漁港内の岸壁の状況である。法線が海側に移動したことで、エプロンが沈下し表面のコンクリートに亀裂が生じている。岸壁は方塊式（または方塊ブロック式）であり、地盤条件はN値4前後の緩い砂層が4~5m、その下部に礫混じり粘性土があることが既往調査から判明した。護岸の堤体が海側に移動した原因として、

写真 - 36 岸壁の状況

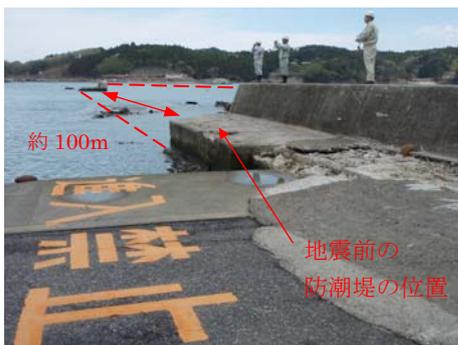
写真 - 37 防波堤の状況

写真-37 は、伊里前港の南端に位置する防波堤を背後から撮影したものである。防波堤中央の大部分（約 100m）が流失しており、防波堤があった位置の付近にコンクリートブロックが見られたが、堤体であるかは確認できなかった。移動した堤体の位置関係が不明なために推測の域を出ないが、堤体流出の原因としては海底土砂の洗掘、津波の衝撃が考えられる。

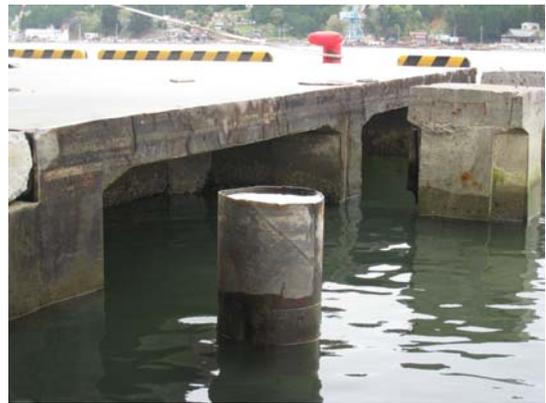
た。しかし、魚市場建屋より南側に位置する栈橋構造と見られる範囲は、上部工が全て消失し、鋼管杭のみが残っている状態であった(写真-38, 写真-39)。

上部工が消失した栈橋と、被害が小さかった栈橋では、目視観察においても構造が大きく異なっていたため、消失した範囲は、地震の揺れによる損傷を受け、津波により被災程度が大きくなったと考えられる。

写真 - 38 栈橋上部工の消失その1 (図-19①)

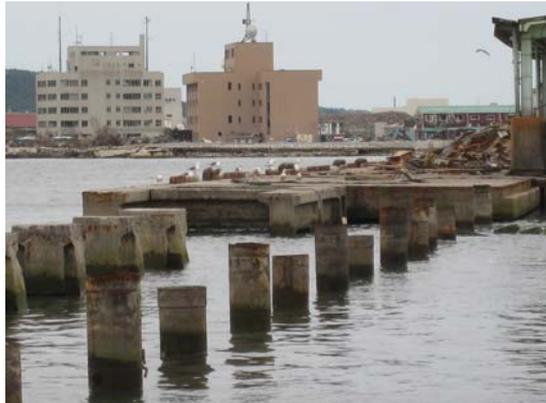
写真 - 39 栈橋上部工の消失その2 (図-19①)

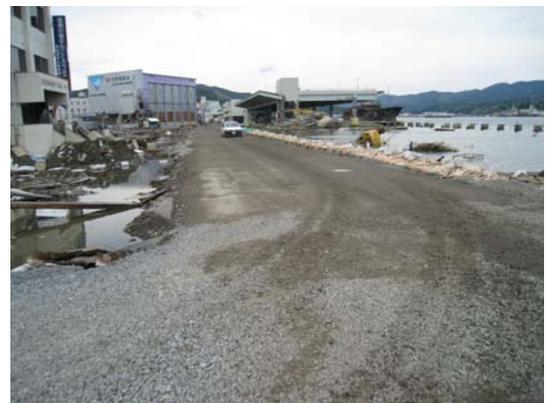
魚市場背後地である仲町, 弁天町, 潮見町の周辺一体は、沈下により地盤面が平均海底面と同レベルになっており、常に浸水している状況であるため、瓦礫撤去等の作業のために、碎石により 50cm 程度の盛土をおこない作業用通路として利用していた(写真-40)。

写真 - 40 仮設道路設置状況

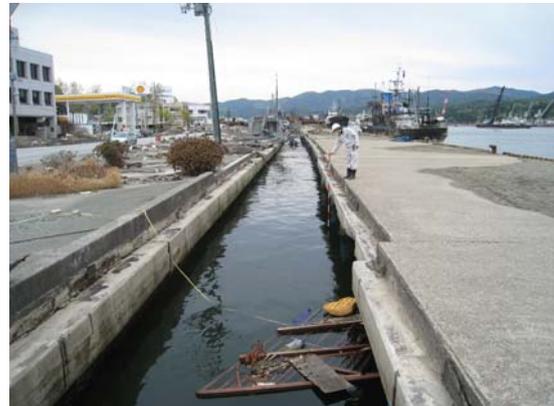
魚市場より北側の栈橋形式の岸壁では、渡版が落下している施設があった。この区間は栈橋本体が海側に変位しており、杭が海側に傾斜していることが確認できた(写真-41)。

写真 - 41 渡版落下状況と栈橋本体の変形 (図-19③)

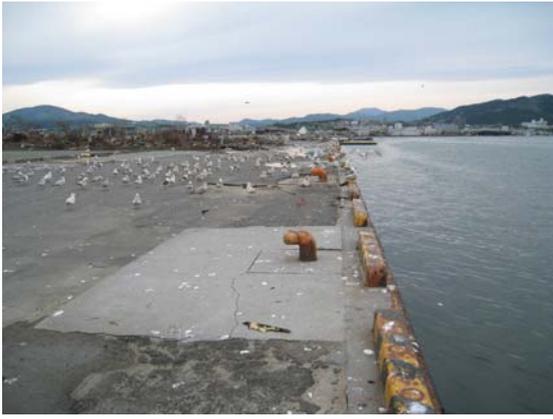
岸壁の大きな変形はみられず、岸壁法線の出入りもなかった。現在は気仙沼の瓦礫の収集場になっており、船舶による瓦礫の積出港になっていた。ターミナル入り口には、防潮扉があるが、扉体は消失していた。

写真 - 42 岸壁法線の出入り (図-20①)

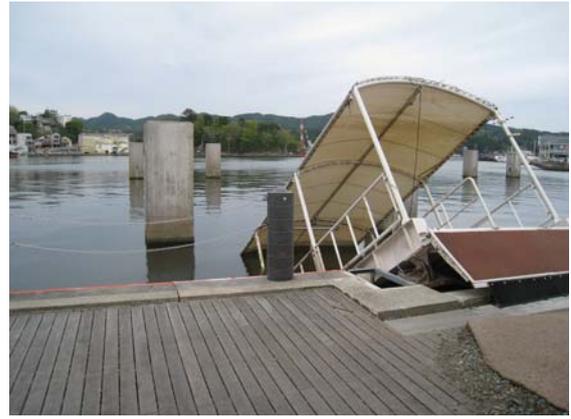
写真 - 44 浮函の落下状況 (図-21①)

公園に津波が来襲した痕跡は見られたが、周辺施設の建物の大きな損傷は見られなかった。前面の浮き桟橋は、浮函本体 2 基が支柱から離れた箇所に係留されていた。津波痕跡高さが支柱の高さを超えていることから、浮函が津波による海面上昇により、支柱から外れたものと考えられる(写真-44, 45)。

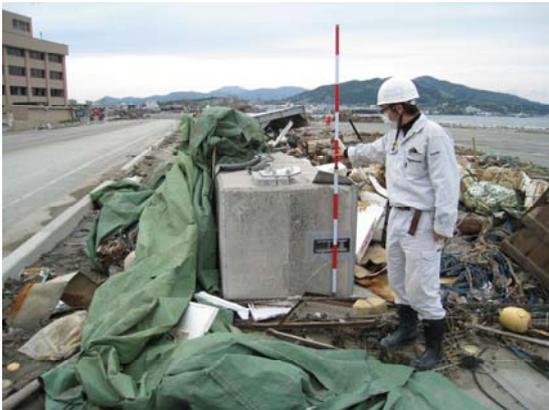
写真 - 43 防潮扉被災状況 (図-20②)

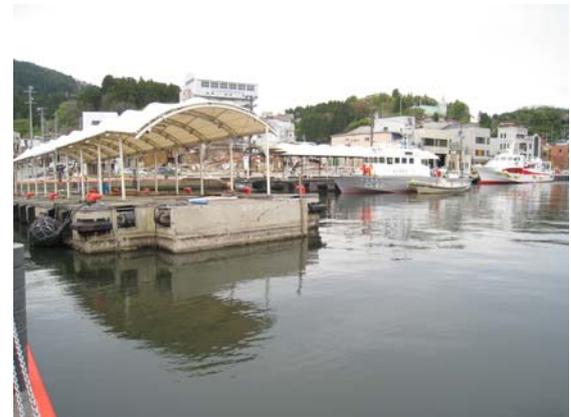
写真 - 45 被災した浮函の係留状況 (図-21②)

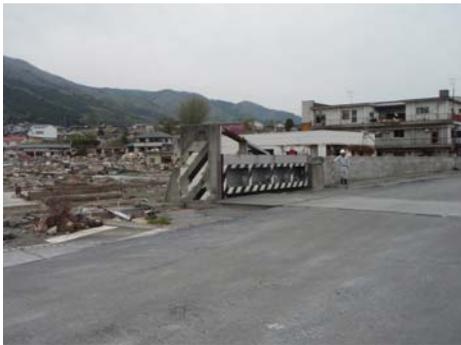
写真-46, 47 は、茶屋前地区に設置されていた防潮堤と陸こうの状況を撮影したものである。写真-46 の防潮堤は高さ 1.3m、写真-47 の防潮堤は高さ 2.0m であった。両方の防潮堤背後で、建物の 2 階以上に瓦礫が残っており、津波の高さは両防潮堤を大きく越えたと考えられる

写真 - 46 茶屋前物揚場付近の防潮堤

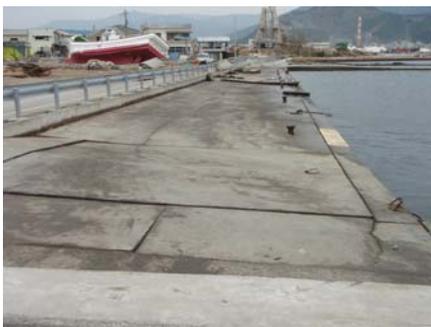
写真-48 は、野々田地区の-7.5m 岸壁の状況である。構造は栈橋式であり岸壁のコンクリート床版は鋼管杭で支持されている。写真のように護岸法線は直線性が維持されており、明確な変状は見られなかった。しかし、杭で支持されているにもかかわらず、岸壁の沈下は顕著である。

写真 - 48 野々田地区岸壁の状況

ート床版に亀裂が生じているが、津波の影響とともに地震による沈下が影響している可能性がある。

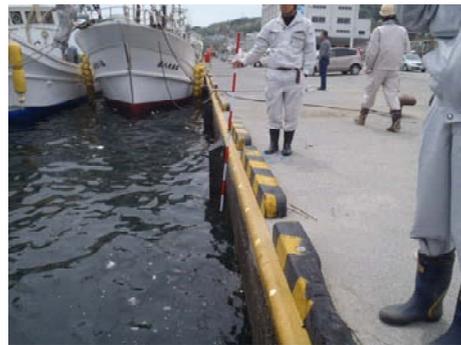
写真-49 は海水面からの高さを測定している状況であるが、ほぼ 70cm であった。本岸壁の設計断面によると高潮位 (H.W.L.) 1.5m に対して岸壁の高さは 3.0m であり、測定結果からは 1m 以上の沈下が発生している可能性がある。また、写真-48 ではエプロン部のコンクリ

写真 - 49 野々田地区岸壁の海水面からの高さ

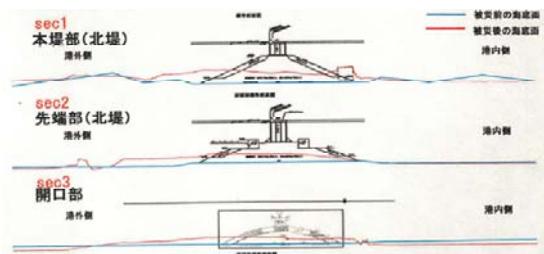
図 - 23 大船渡湾口防波堤の破壊後の状況の推定図（仙台港湾空港空港技術調査事務所ご提供）

開口部は水深-22.3mまで基礎捨石を投入し、この上に高さ 6mの鋼製セルを据付けて中詰めにコンクリートを打設した構造になっている。仙台港湾空港技術調査事務所によると、ケーソンおよび鋼製セルはいずれも約 50m程度港内側の海底に転倒していた。さらに、捨石マウンドも図-23 に示すように原型をとどめないほど崩壊していたことが確認された。このように、大きな津波によってマウンドを含めた防波堤が破壊するメカニズムについて、地盤工学的観点からも検討する必要があると考えられる。

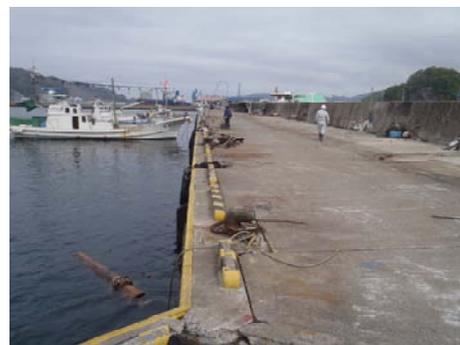
写真-52 は観光船はまゆりが接岸する港の内奥の岸壁から沖合方向を撮影している。右手に防潮堤があり、その外が市街地になっている。写真のように岸壁法線はほぼ直線であり、岸壁の構造時代には大きな損傷がみられない。

写真 - 52 釜石港の観光船はまゆりが接岸する港奥の岸壁右から沖合方向。

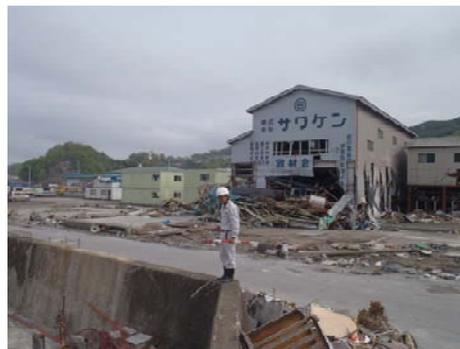
写真-53 は港と市街地の境界に建つ防潮堤であり、高さは 2m であった。写真-54 は港内の波除堤である。構造的には損傷がみられないが、岸壁と同様に水面からの高さが不足している。

写真 - 53 港と市街地との境界にある防潮堤

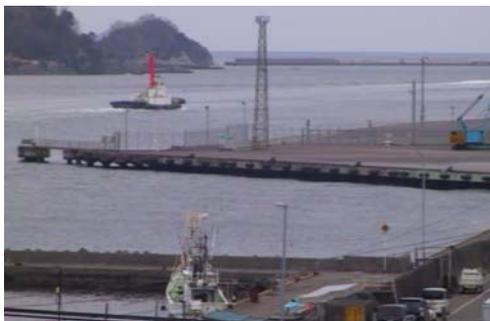
(a)津波到着約15分前の湾口防波堤

写真-56(a)～(d)から写真-57(e)～(g)はビデオで撮影された防波堤の状況である。(a)は津波が到着する15分前の状況である。(b)は津波が到着し、港外側の水位が高まり越波が始まった状況である。越波の前に港内側のケーソン前面では白い泡のようなものが観察されている。港内外の水位差によりマウンド堤体を通過して海水が流入する際の現象とも考えられる。(c)は全面的に越波が起こっている状況であり、画像からも防波堤の機能はこの段階では健全であったと推定される。(d)はさらに越波が進んだ状況である。この後、港内に流入した海水は一気に防潮堤を越えて市街地に注入し、(e)のように市街地はほぼ完全に水没してしまった。(f)と(g)は第1波の引き波時に撮影された防波堤の状況である。明らかに津波による最初の押し波によって防波堤は破壊している。

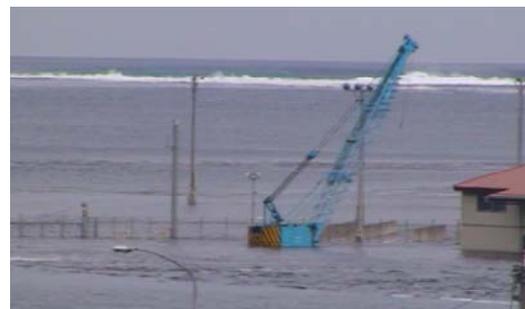
(d)津波の越波が継続し、ケーソン付近の白波が大きくなっているように見える。

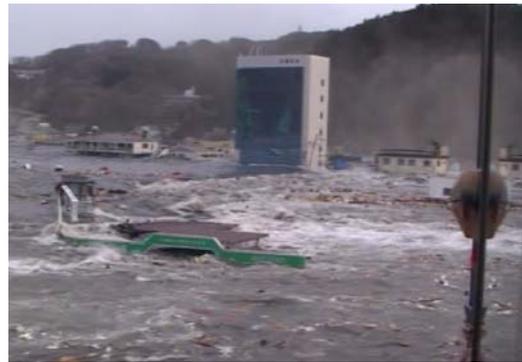
(e) 釜石市街地が完全に水没

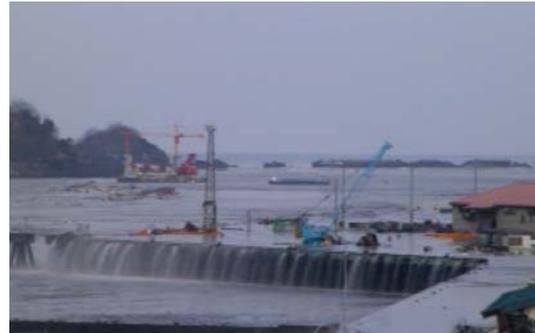
(f) 引き波第1波の状況。防波堤は破壊している。

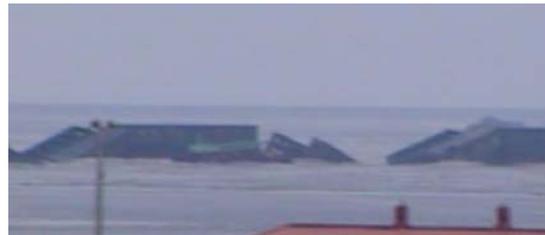
(g) 津波第一波によって破壊した湾口防波堤

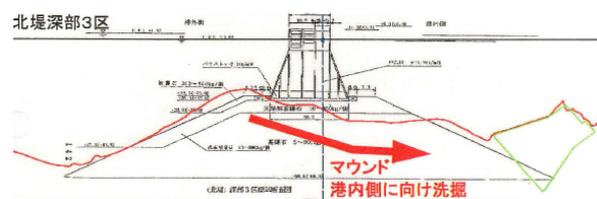
図-26は海底探査の結果等による破壊後の北堤3区の状況の推定図である。図のようにケーソンだけでなく高さ約30mの捨石マウンド上部10mほどが大きく破壊している。このような湾口防波堤の破壊は、大きな水位差から生じた激しい水流による洗掘として説明されているが、他の防波堤の破壊事例も含め、地盤工学的な観点から破壊メカニズムを検討する必要があると考えられる。

図-26 破壊後の湾口防波堤の状況の推定図  
(仙台港湾空港技術調査事務所ご提供)
