2009 年 Morakot 台風による台湾の被害調査に対する災害緊急調査団 報告書

平成 21 年 12 月 1 日

地盤工学会 2009 年 Morakot 台風による
台湾の被害調査に対する災害緊急調査団

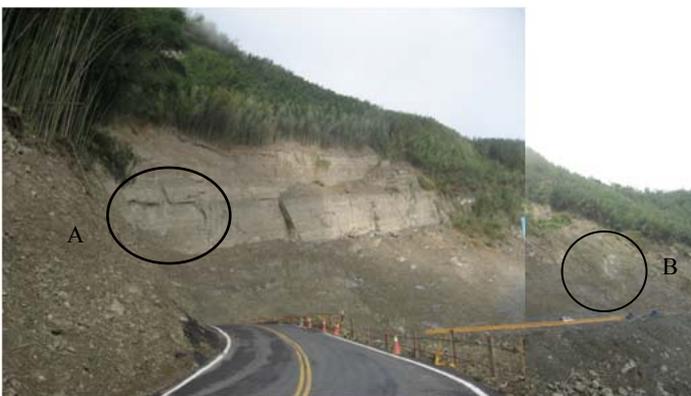
阿里山付近の地質は、第三紀中新世(Miocene)に属する南莊層及其相富地層（Nanchuang Formation and equivalent）であり、滑落崖の状況を見ると、風化した頁岩、泥岩類特有の玉ねぎ状の風化が見られ、またすべり面と見られる泥岩表面が露頭している状況が見てとれた。（写真 2-1～写真 2-5）

写真 2-1 龍頭坪 Long-tou Ping 滑落崖全景

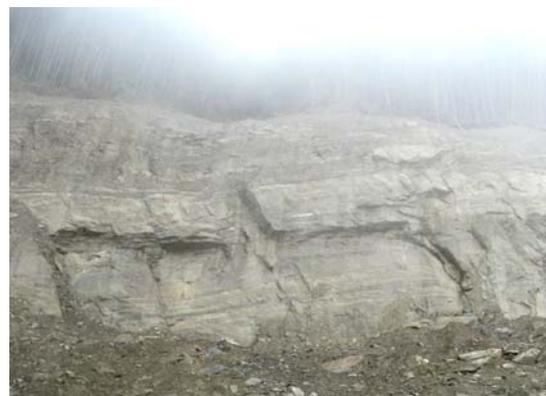
写真 2-2 A 部の拡大

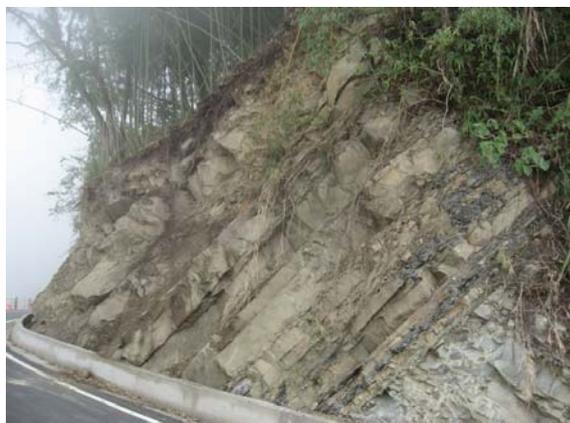
台湾 18 号線 71km 地点の斜面崩壊地点の地質は、写真 2-6、写真 2-7 に示すように砂岩と頁岩の互層であり、褶曲も激しく頁岩のスレーキングが激しい状態であった

写真 2-6 R18-71km 地点の流れ盤状況 (砂岩と頁岩の互層)

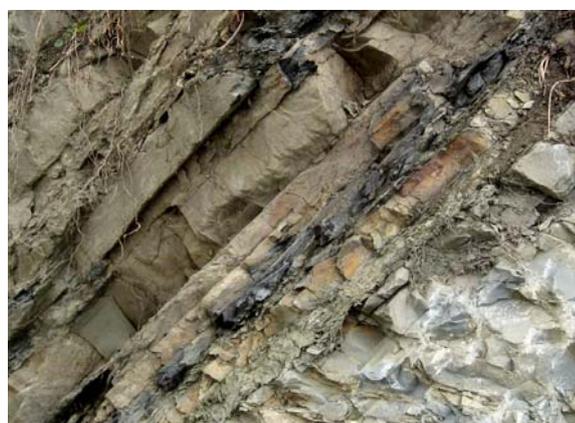
写真 2-7 頁岩の状況

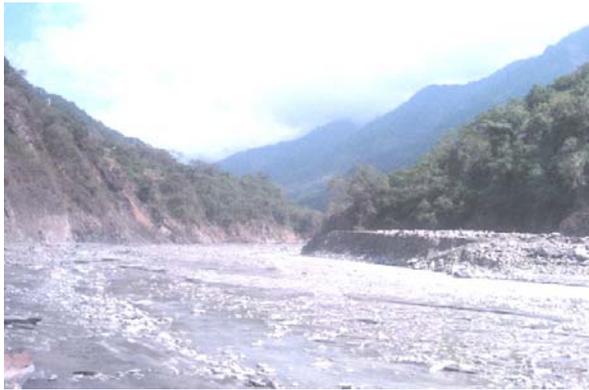
走行した区間では、比較的右岸側が河川によって浸食され、露頭している岩は砂岩と泥岩の互層であった。また左岸は砂礫・玉石の堆積層であった（写真 2-8）。

写真 2-8 老濃溪 (Laongnon River) の状況

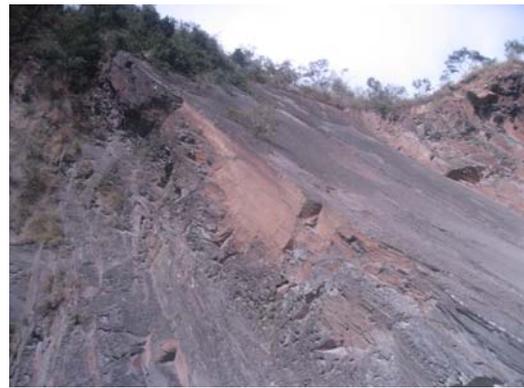
右岸側で見られた泥岩は風化し易くクラックが見られたほか、褶曲状態が観察された。また海成玄武岩の玉ねぎ状風化など地質的に興味深い箇所がいくつも見られ

写真 2-9 右岸側の頁岩 (slate) の状況

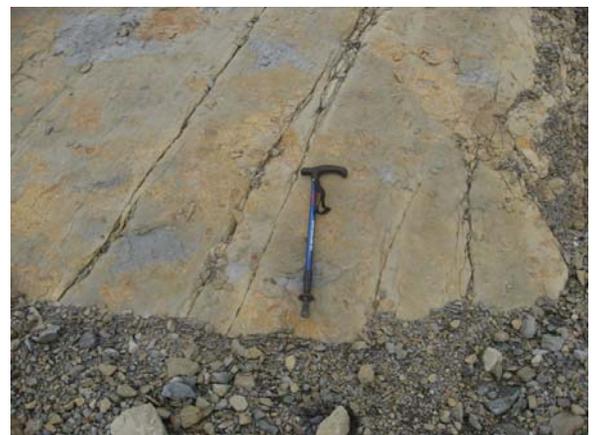
写真 2-13 に、斜面崩壊箇所全景を示すが、中腹の流れ盤表面の状況を写真 2-14 に示すが、流れ盤は泥岩であり、その表面は風化により亀裂が生じていた。また写真 2-15 は前述の流れ盤の下にある流れ盤天頂部の断面を示している。ベージュ色は砂岩であり、灰色が泥岩であり互層状態になっていることがわかる。

写真 2-14 流れ盤表面の状況

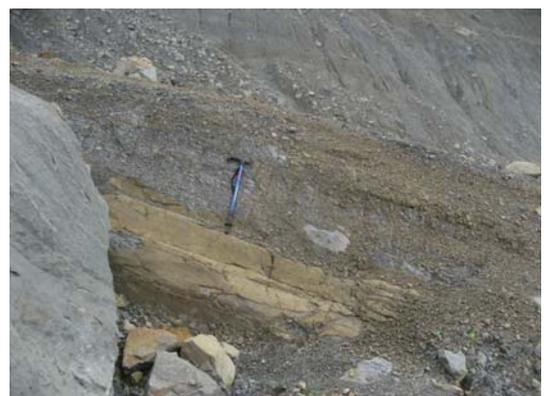
写真 2-15 流れ盤天頂部断面

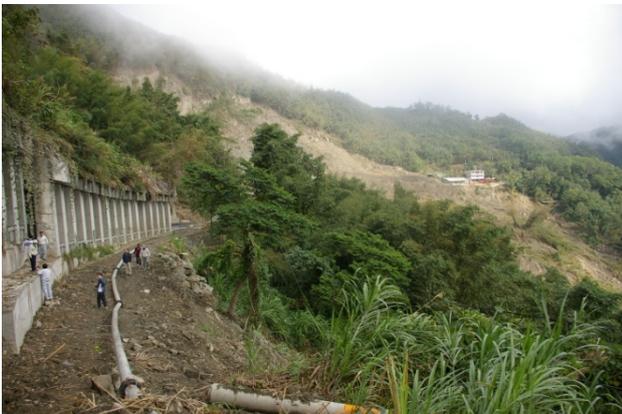
龍頭（Longtou）坪は、嘉義市内より国道18号線（阿里山公路）で阿里山へ向かい龍頭トンネルを通り抜けた約59km地点に位置する。龍頭トンネルは崩壊土砂により、水平方向に約1～1.5m移動し、約2m沈下した（写真-3.1）。また、トンネルの中でズレが見られた（写真-3.2）。トンネルの基礎部は最初岩着させていたが、被災後、マイクロパイル（φ20cm、長さ20～25m）の斜杭で接合した。

写真-3.1 龍頭坪の被害状況

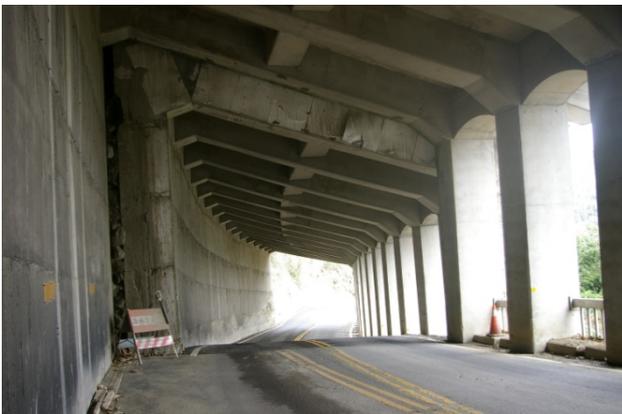
写真-3.2 龍頭トンネル内部（崩壊現場方向を見て撮影）

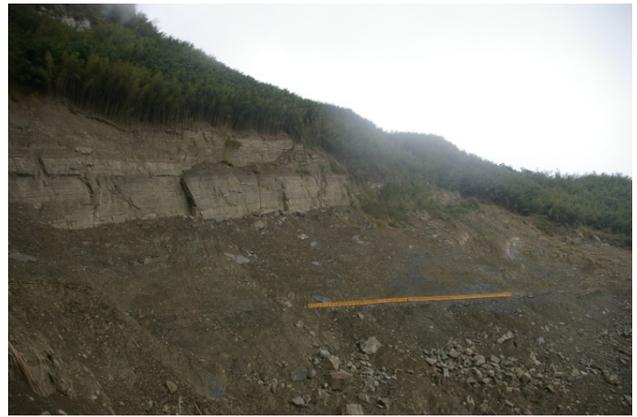
北側の大崩壊は厚さ120m程度であり、頁岩と砂岩の互層で褶曲しているのが見られた（写真-3.3）。頁岩の風化が激しく、非常にもろい状態であった。層理面は向かって左側に向いており、崩壊面とは直交しているため、クラックがまず入ってから滑ったと考えられる。降雨のピークは8月8日の夜遅くであり、道路部分が滑ったのは8月9日の午後2時～3時の間であった。崩壊後、露頭した岩の一部から水が出ており、道路下の窪地には水

写真-3.3 龍頭坪の斜面崩壊部

が溜まっていた。斜面の法尻には河川があり、最初に河川の水が増水し、川の源頭部に向かって侵食（向源侵食）が進むことで崩壊部下端（斜面法尻部）が崩れ、その後徐々に上部が崩れていき、滑落崖のようになっているところ（砂岩と頁岩の互層）では、クラックがまず入り、そこに雨水が浸透し水圧が上昇することで斜面崩壊が発生したのではないかと考えられる。阿里山郷の他地点と合わせて考えると、地震でクラックが入ってそこから水が浸入し、頁岩がスレーキングを起こしたか、8月8日あたりにクラックが入り、そこから水がしみ込んでスレーキングを生じていた可能性があると考えられる。

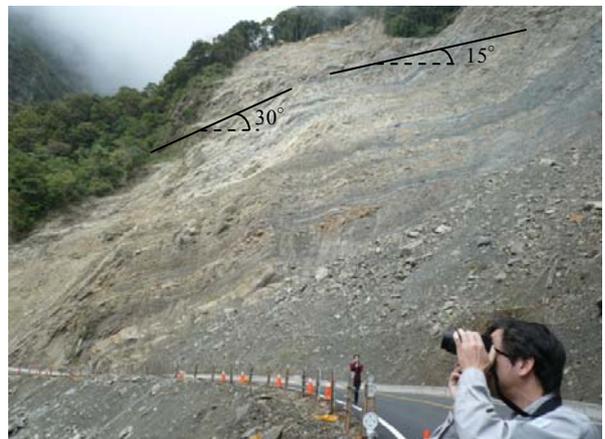
台湾18号線71km地点の斜面崩壊地点の地質は、砂岩と頁岩の互層であり、褶曲も激しく、露頭での層理面の角度は15度から30度（写真-3.4）、道路下のすべり面は48度もあった（写真-3.5）。また、頁岩のスレーキングが激しい状態であった（写真-3.6）。この地点での崩壊は流れ盤に沿った崩壊であり、崩壊深さは比較的浅く、現在の道路から元の地表面まで約50m程度、道路から崩壊上端までは約80m程度であった。現地の状況から、まず遷急点付近にクラックが入り、そこから水が浸入して頁岩のスレーキングを生じ、滑りを起こし、さらにそこにクラックが入って1枚下の頁岩層に水が浸入し、その部分が滑るという挙動が生じたのではないかと想定される。今後、どれくらいの時

写真-3.4 台湾18号線71km地点の斜面崩壊

間でスレーキングが生じるか実験する必要がある。

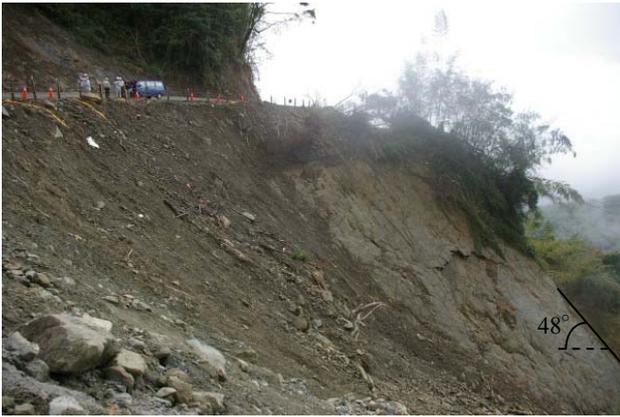
写真-3.5 道路下の滑り面

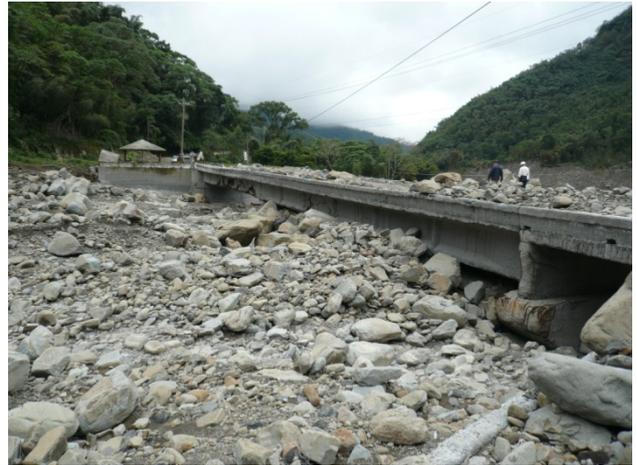
写真-3.8 巴沙娜橋の被害状況

巴沙娜橋は、特富野 (Tefuye) 地区から巴沙娜を経て十字路地区に出る産業道路である巴沙娜討生古道に架かる橋である。この地点では、上流からの土石流および支流からの土石流が集まってきていた。上流側の斜面崩壊 (写真-3.7) は、過去に崩壊していたが今回も再び崩壊した。原因として、水衝部が土石流によって削られたものと考えられる。巴沙娜橋は 1998 年に建てられたものである。写真-3.8 のように、土石流が橋の上に乗っているため、橋桁を越して流れたとみられるが、橋桁は流さ

れていなかった。これは、土石流の堆積地に位置していたので、衝撃力が大きくなかったのではないかと考えられる。しかし、近くの看板には水深が深いので注意と書いてあったことから、被災前は河床は深かったものと推定される。現在、土石流の堆積している厚さは分からないが、河川水は伏流水となっており、下流で表流水となっていた。

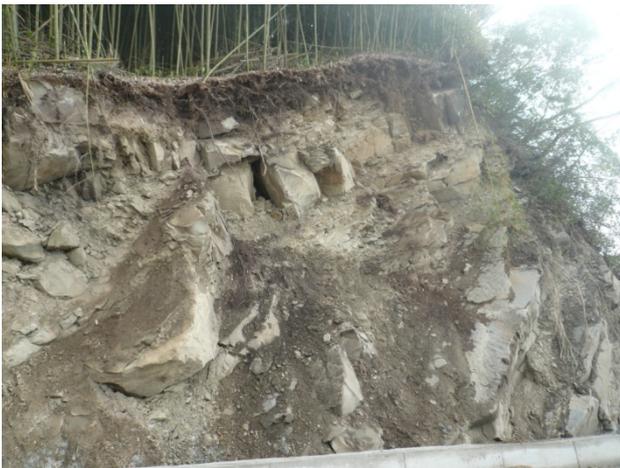
写真-3.6 頁岩のスレーキングが見られる箇所

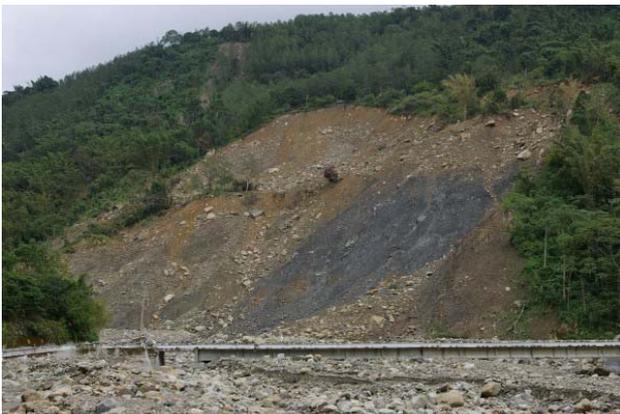
写真-3.7 巴沙娜橋上流側の斜面崩壊

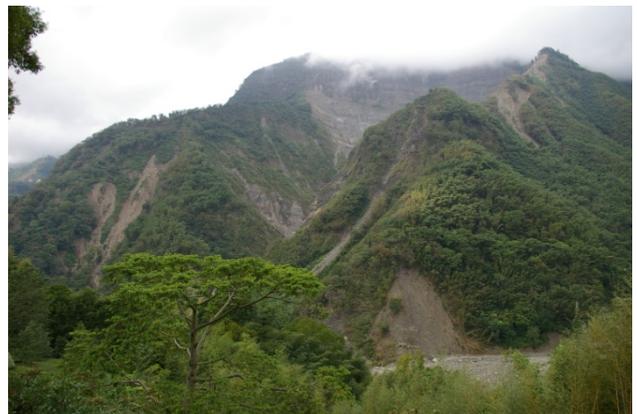
特富野橋付近の斜面崩壊では、尾根筋の崩壊に着目した。通常、尾根筋が雨だけで壊れるとは考えられない。

写真-3.10 特富野橋付近の斜面崩壊

よって、この尾根筋の崩壊は、過去の地震でクラックが入っていて、雨で壊れやすい状況になっていたのではないかと考えられる。

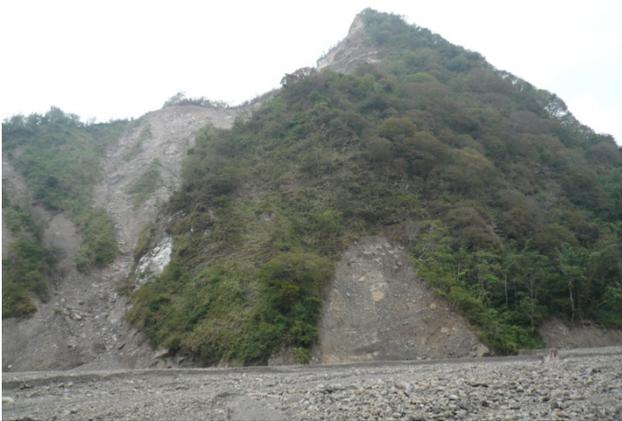
写真-3.11 達邦橋手前の右岸側斜面の状況

達邦橋手前の右岸側斜面 (写真-3.11) に着目した。この斜面は、2004年時点の写真にも崩壊した後が残っていた。尾根の上から滑っていること、また、斜面途中に未崩壊の凸部がありその上が崩壊していることから見て地震時に崩壊した箇所ではないかと考えられる。また、谷筋の崩壊は、降雨によって崩壊したものと考えられる。植生が異なる部分が見られ、複数回にわたって崩壊が生じていると考えられる。

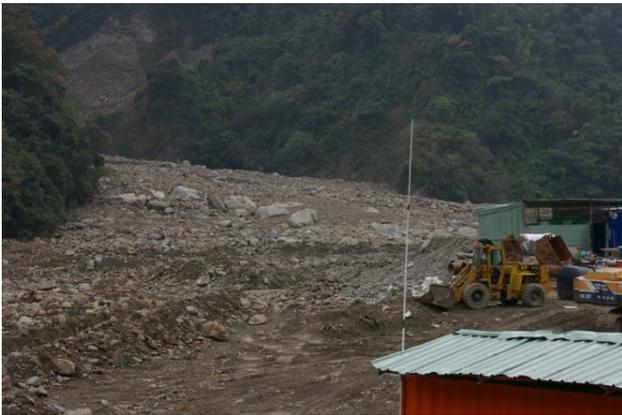
写真-3.12 土石流の堆積箇所

また、達邦橋下流には河川支流からの土石流による扇状地ができていた (写真-3.12)。扇状地は、105度で広がっており、表面は7度程度の急勾配であった。伏流水はこの地点で表面流になっていた。

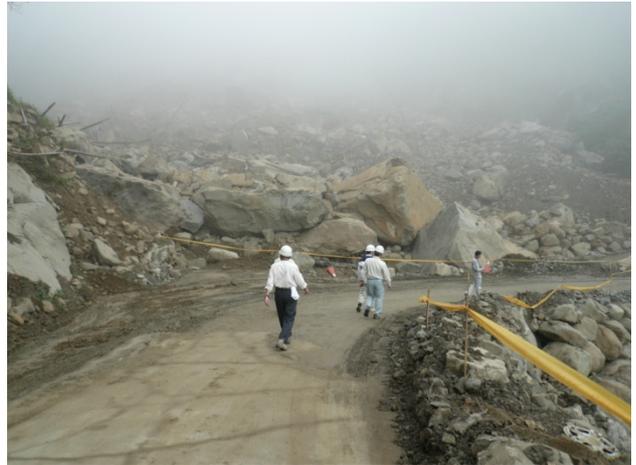
第三号橋は、特富野 (Tefuye) から石卓 (Shizhuo) に向かう道に架けられた橋である。斜面上部から巨大な落石が多く生じていた (写真-3.13)。崩壊直後には湧水が見られていた。また、擁壁の損傷や鋼製トラスの落橋が見られた (写真-3.14, 写真-3.15)。崩壊の順としては、まず、巨大な落石により橋桁が押し流された。そして、左岸側に大きな斜面崩壊が発生し、左岸側橋台が一

写真-3.13 斜面崩壊箇所の落石

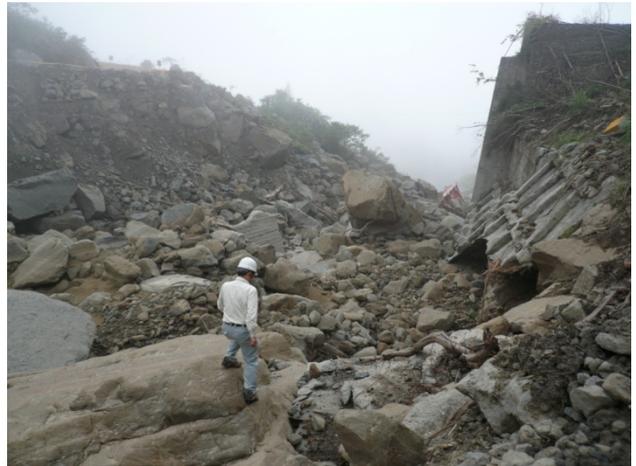
写真-3.14 橋の落橋と擁壁の損傷

緒に倒壊した。また、巨大な落石により右岸側の道路面にはクラックが入り、そこから水が浸入し、右岸側橋台の裏を洗掘し、さらに落石が当たって右岸側橋台の下流側隣の擁壁を押し倒したのと考えられる。この部分の擁壁 (控え壁式擁壁) は取り付け部にあたるため、岩盤上に直接基礎が載っている訳でなく、土砂の上に載っていた状態であり、このような場合、よく侵食による被害が生じると考えられる。

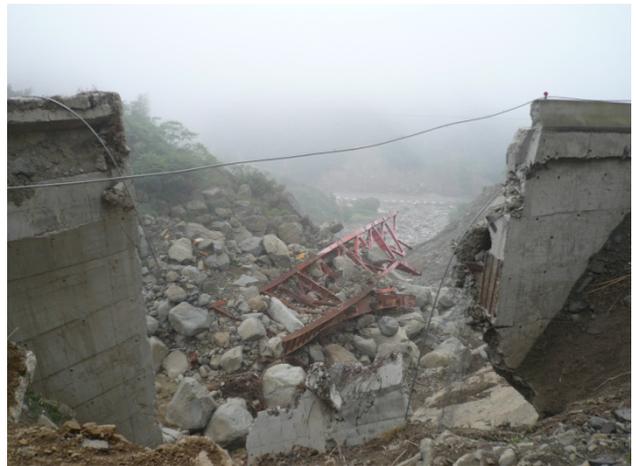
写真-3.15 鋼製トラスと控え壁式擁壁

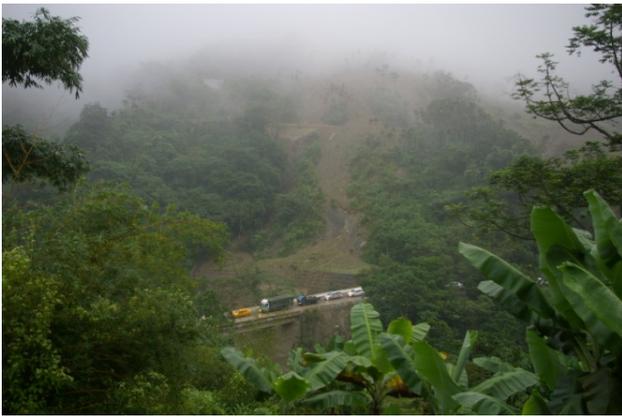
写真-3.16 信義橋付近の被害状況

信義橋付近では、山を越えるために道路が3ターンしている部分である。山を向いて右側の斜面で大きな崩壊が生じ、土砂が道路を塞いだ（写真-3.16）。現在は、道路は通行可能となっているが、工事のため渋滞が見られた。この付近を含む国道18号線の西側の部分における崩壊は、軍が航空写真を非公開としているため、台湾地盤工学会調査資料にも崩壊箇所が示されていない。

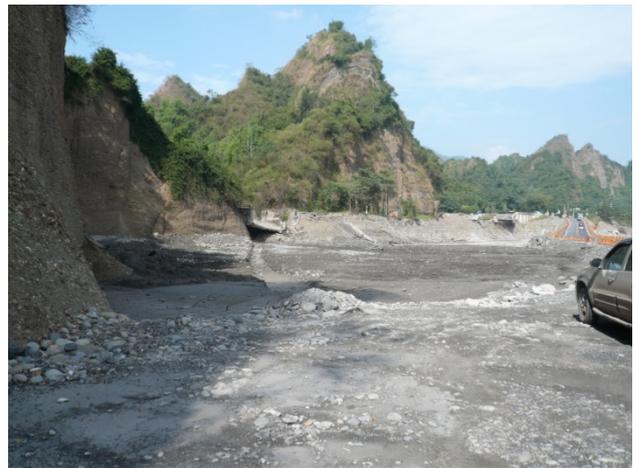
写真-3.18 五號隧道付近の左岸側

五號隧道は、6つのトンネルから六龜トンネル (Liouguei Tunnel) の5番目のトンネルである。この付近の右岸側の国道27号線は破壊して現在仮設道路で対応している（写真-3.18）。右岸側の道路は川から50m離れており、その間に堤防があったが、台風による河川堤防の侵食により現在は川が道路まで拡がってきた。左岸の谷地形部では過去に何度も土石流があった場所で、今回も土石流が発生し、村が埋まったが人々は避難していたため無事であった（写真-3.19）。土砂は、約30m

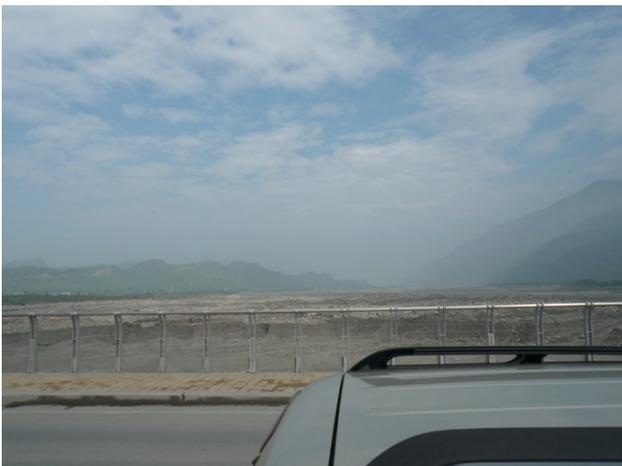
写真-3.17 新威橋（上流側を撮影）

新威橋は、2年前に開通した橋であり、川幅は約2kmである（写真-3.17）。この付近の堤防の被害はないが、台風により上流側の河川堤防が被害を受けている。また、河床が2~3m上昇し、川の中心が変わってしまった。左岸側堤防付近に断層がある。

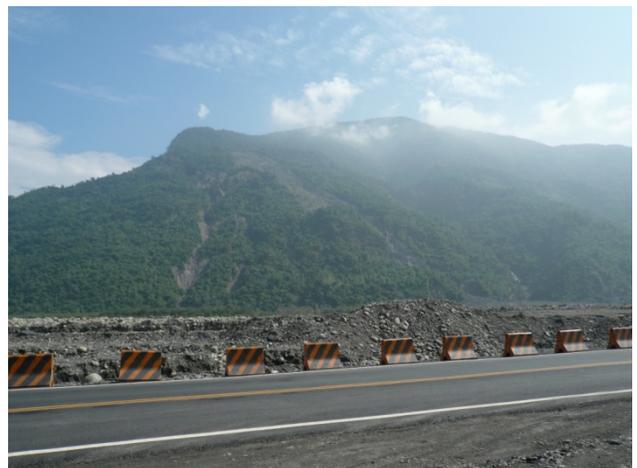
写真-3.19 五號隧道付近の右岸側

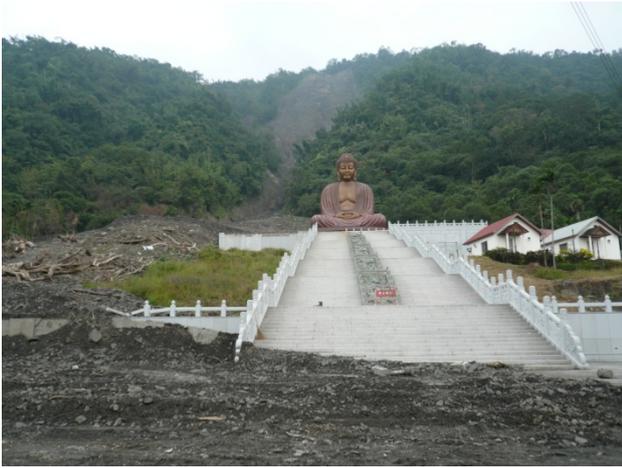
新開 (hshinka) 地区にある彩虹山大佛の上流から土石流が流れてきて、大佛で両側に分かれて流れた（写真-3.20, 写真-3.21）。8月8日の午後5時~6時頃に落石の音がし始め、その日の夜9時に土石流が発生した。大佛から家まで10秒間程度で土石流が流れ、大佛の前にある家の位置で30cmほど土砂が埋まった。住民は、落石音がした際に避難していたので無事であった。被害は、大佛を見て右側に立っていた座禅を行う建物4件の全壊であった。

写真-3.20 彩虹山大佛後背斜面の崩壊状況

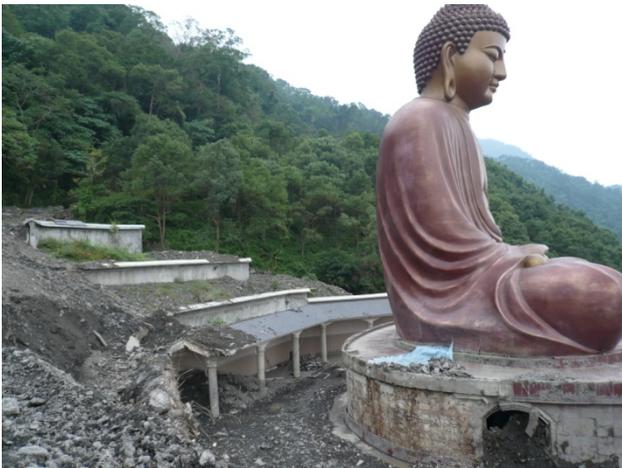
写真-3.21 彩虹山大佛の背後

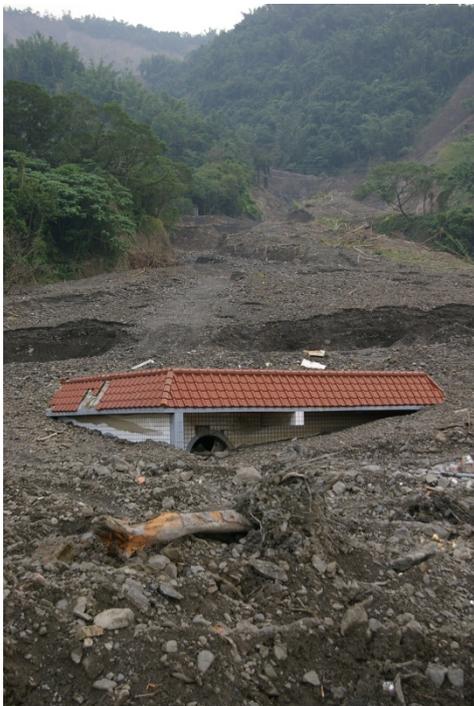
新開村では、20軒程度家があったが土石流で埋まってしまった（写真-3.21）。28名亡くなったが、そのうち2名のみ発見された。崩壊前に現場を通った住民の話によ

写真-3.22 新開村での土砂災害の状況

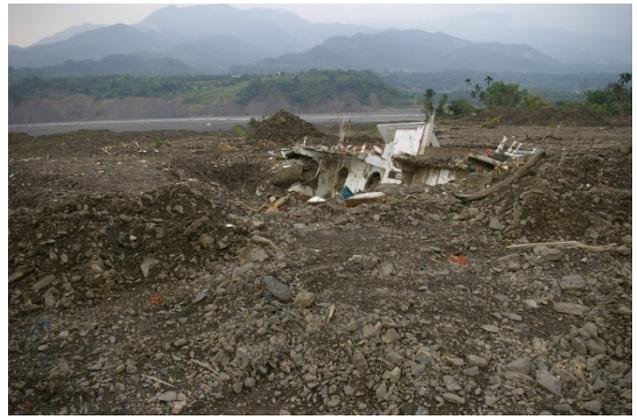
ると、大佛の箇所ですり落ちが発生して10分後にこの地点で土砂流が発生した。川は2箇所ですり落ちしていたが、手前側は土砂に埋まったため、現在は一方のみで水が流れて

写真-3.23 新開村の被災状況

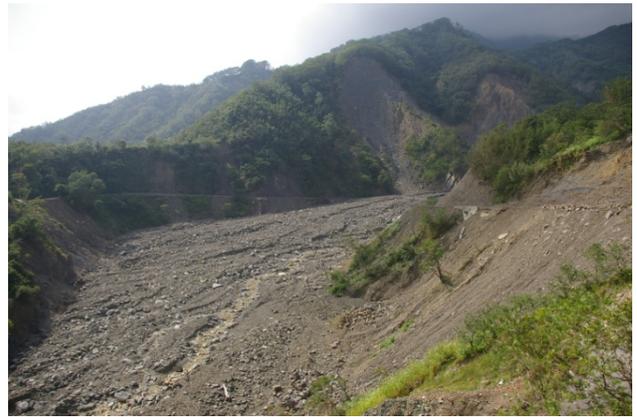
写真-3.24 桃源郷中心街の西側の被害状況

西側では、斜面崩壊により道路が寸断されていた（写真-3.24）。右岸側斜面崩壊箇所は砂岩と千枚岩の互層であった。千枚岩は風化しやすく、斜面にはクラックが見られた（千枚岩は風化前は灰色であるが、風化すると黄色になる）。2つある斜面崩壊で、右側が尾根筋で発生している（写真-3.24）。一般的に尾根筋での崩壊は、降雨のみでは起こりにくいと考えられる。地震との複合作用かど

うか検討する必要がある。左側の斜面崩壊は典型的な降雨時の崩壊とみられる。

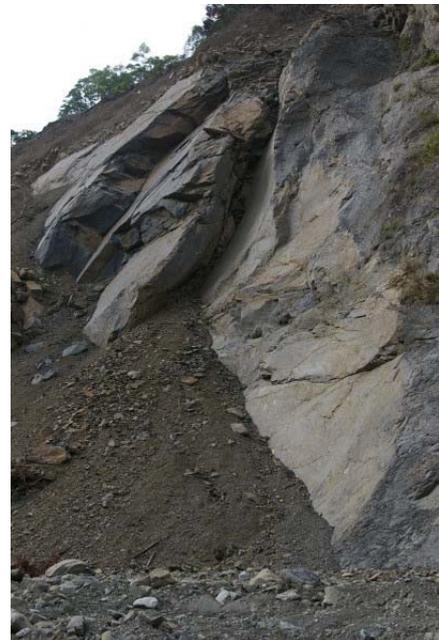
写真-3.25 千枚岩の崩落崖

また、河道を通行している際に写真-3.25のような千枚岩の崩落崖（層の傾斜 60°）や写真-3.26のような海成玄武岩の玉ねぎ状風化など地質的に興味深い箇所がいくつも見られた。

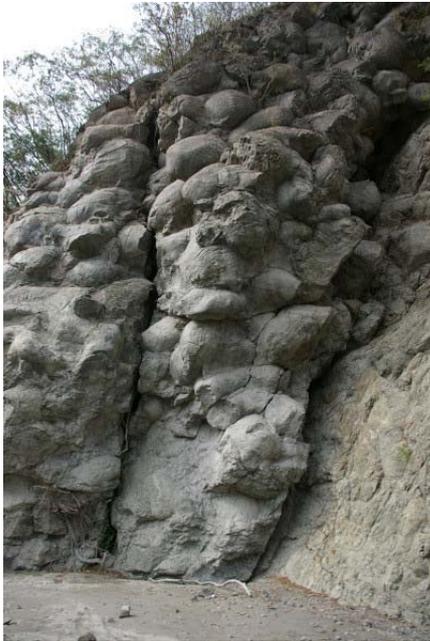
写真-3.26 海成玄武岩の玉ねぎ状風化

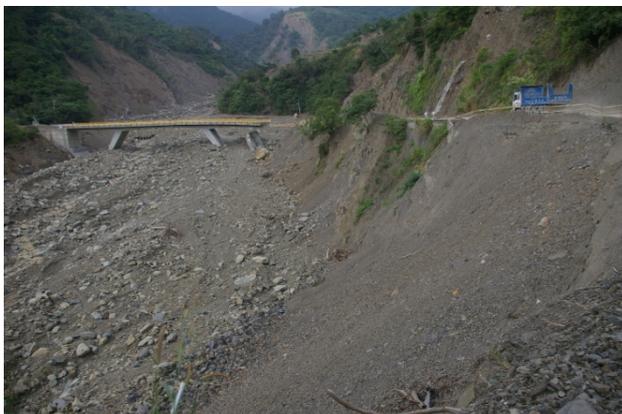
翠谷橋の左岸部分に損傷が見られた（写真-3.27）。左岸側斜面はネイリングで対策してあった。ネイリングは鉄筋が挿してあるだけで、上部にモルタルがつけてあり、表面にはネットが取り付けられていた。しかし、鉄筋が残ったまま表面が失われていた。橋には破損部のみに土砂が堆積しており、橋は左岸側の斜面のすべりによって、左岸側橋台が押されて崩壊したものと考えられる。橋桁は大丈夫であった。右岸側橋台も押されたようで、根元にクラックが入っていた（写真-3.28）。

写真-3.27 翠谷橋の被災状況（上流側向きに撮影）

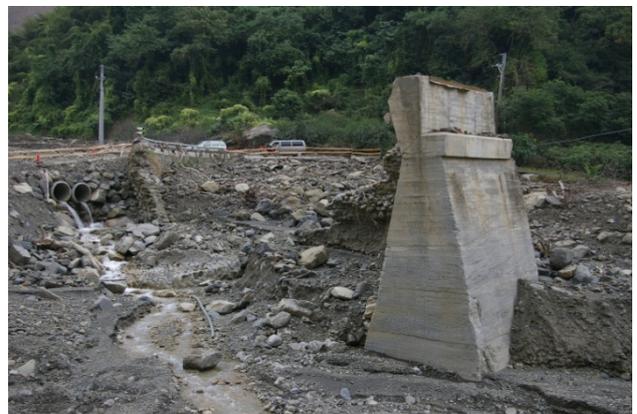
ここでは、土石流により右岸側に位置していた橋に損傷が見られた（写真-3.29）。右岸側斜面に 30m 程度土石流が上がった跡があり、上流を見ると、左岸側にも同様に土石流が通った跡があり、右岸側にはなかった（写真-3.30）。従って、土石流が水衝部で高く上がったと思われる。このため、右岸側の橋台を流して落橋したと考えられる。

写真-3.29 緑茂地域で損傷した橋

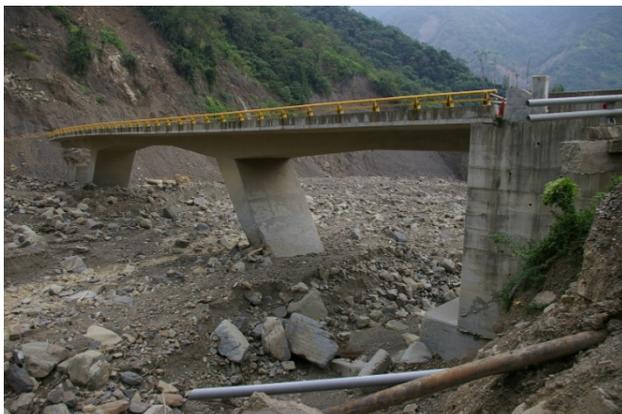
写真-3.28 翠谷橋の被災状況（下流側向きに撮影）

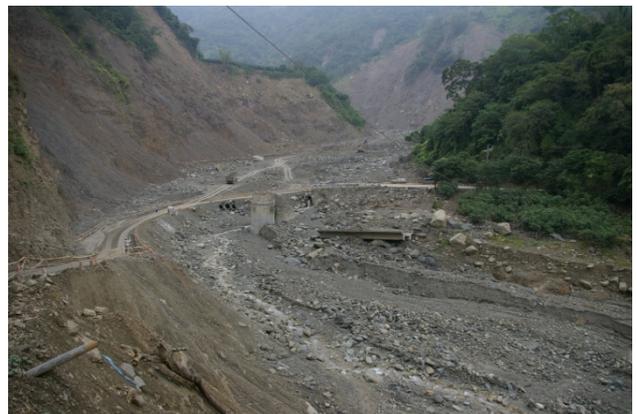
写真-3.30 緑茂地域の橋の上流の状況

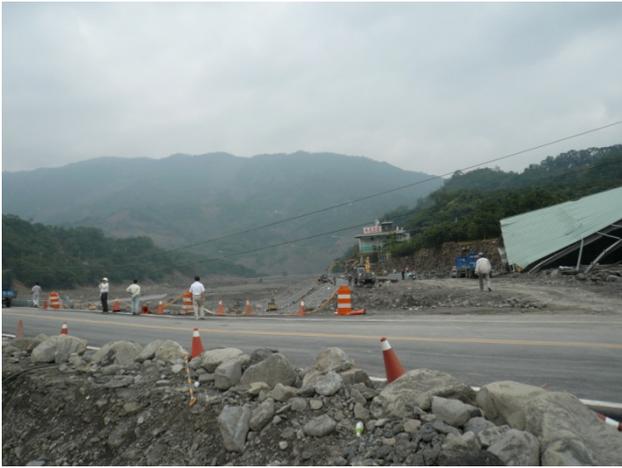
写真-3.31 寶来第二橋の上流側の様子

が決壊して一気に水が押し寄せてきたため、寶来の町では洪水になった。右岸側に大規模な斜面崩壊が見られた。また、左岸側は土石流が流れた跡(写真-3.31)があり、橋脚を乗り越えたものと考えられる。周辺の建物の汚れなどから、約2~3m程度増水したものと推測される。橋は、左岸側の橋台に大きな岩が挟まっており、欄干が半分流出していた(写真-3.32)。また、橋脚部分には、強度を増すために鋼版巻きになっていた。台湾では、近年、土石流対策としてこのような設計が行われている。

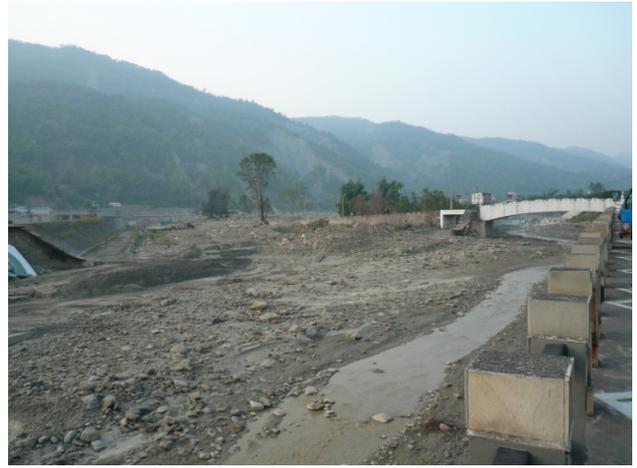
写真-3.33 甲仙橋上流側の被災状況

が作られていた(図-3.1)。しかし、今回の豪雨により、上流からの土石流が流れ込み、公園が侵食されていた(写真-3.33, 写真-3.34)。また、甲仙橋も損傷を受けた。

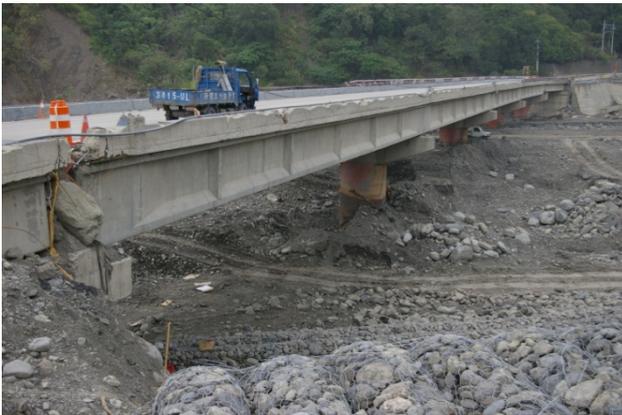
写真-3.32 寶来第二橋の損傷状況

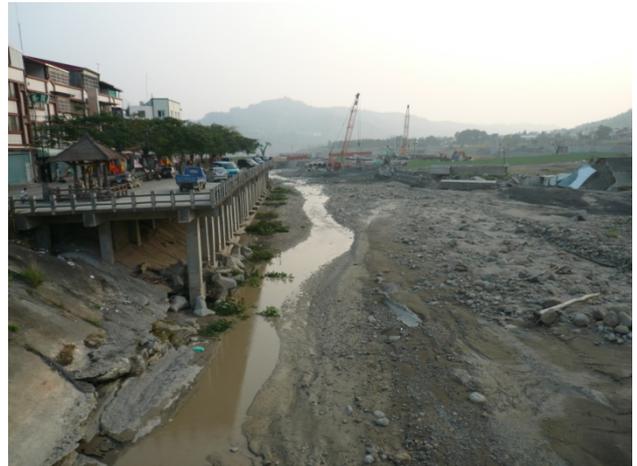
写真-3.34 公園下流方向の様子

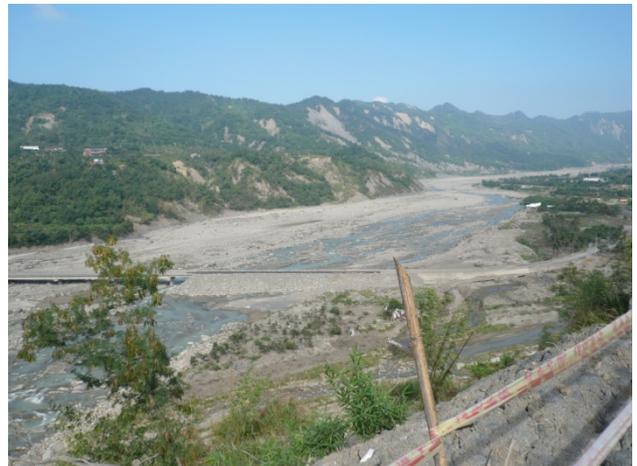
写真-3.35 甲仙四徳大橋の被災状況

甲仙橋の北東方向(上流側)に進むと甲仙四徳大橋があった。この付近では、河床は土砂で多く埋まっていた(写真-3.35)。また、左岸側取り付け盛土が被災したようであり、左岸側が水衝部にあたるため、こちらだけが被災したのではないかと考えられる。橋脚は見当たらな

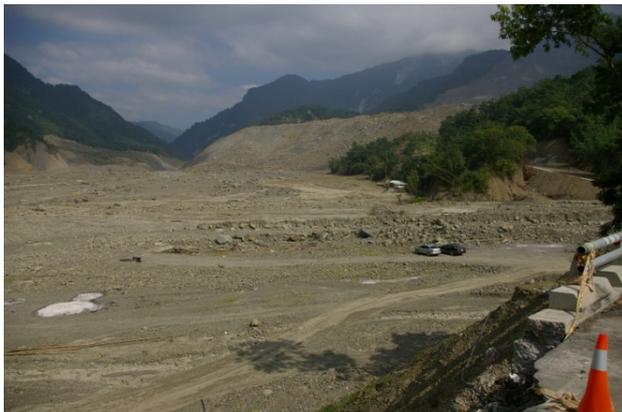
写真-3.36 小林村の被災状況（上流側を向いて撮影）

小林村は、今回の台風被害で最も多くの犠牲者が出た場所である。犠牲者は、およそ 400 名程度であり、事前に避難した約 50 名の村民のみが生き残った。住宅も 2 軒だけを残し、残りはすべて土石流により埋没したか流されていた。図-3.2 に小林村の被災前の状況および調査箇所を示す。写真-3.36 は、小林村の被災状況を上流側を向いて撮影したものである。この村では、豪雨の時は楠梓仙溪の水位が上がって家屋が危険になるので、小学校に避難するようになっていた。その小学校も今回の土石流で埋まってしまった。当時、住民が小学校に逃げていたかはわからない。

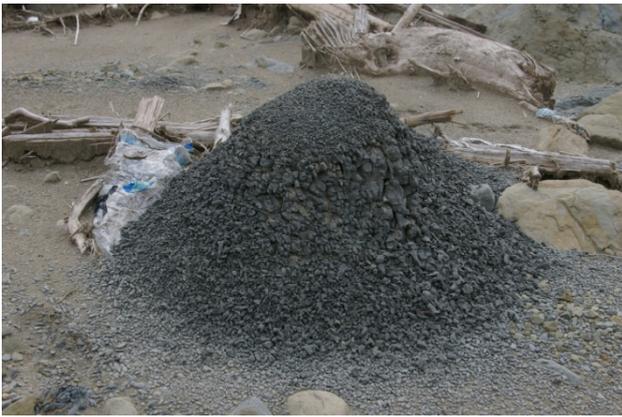
写真-3.38 風化した泥岩

自然ダムの崩壊前後の時間帯の約1時間は下流側の水位は下がっていたようである。2軒残った家屋は村の南側にあり、土石流発生箇所より南側にあった。また、この家屋は他に比べて5~6m高い所にあったため、唯一全壊せずに済んだ。また、家屋があったところの土砂の堆積層厚は15m以上あり、屋根も見えていない。現場には、風化した泥岩や頁岩が転がっていた(写真-3.38)。頁岩に比べて泥岩の方が風化の程度は激しいように感じられた。現地を過去2回調査にきている研究員によると、1回目(崩壊2週間後)は泥岩などが風化していなかった。それに対し2回目(9月15日)には既に風化していた。

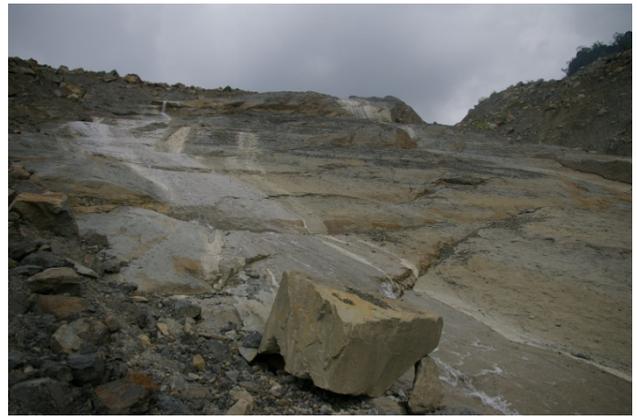
写真-3.41 泥岩の流れ盤

流れ盤の滑った大きな跡が下から5つほど見えたので、写真-3.39における左側の尾根を通り、流れ盤の地点まで登頂した。途中は泥岩、千枚岩、頁岩など多くの風化した岩で敷き詰められていた。写真-3.39の中央部に見える黒い流れ盤は泥岩であった(写真-3.41)。その上は現在も水が流れ、浸食して小さな沢を形成していた。傾きは32度であった。また、写真-3.39の左中腹部に見える2つの流れ盤の位置まで登頂した。写真-3.42にその流れ盤を示す。茶色い流れ盤は千枚岩と考えられる。その傾きは28度、上下端の位置を測定したところ、長さ約39.8m、垂直高さ約18.7m程度であった。

これらの流れ盤が今回の崩壊に大きく影響しているものと考えられる。今後、ボーリング調査などで詳細に調べる必要があるが、現段階では、土砂の下に犠牲者が埋まっているため、被災後ボーリングは行っていない。

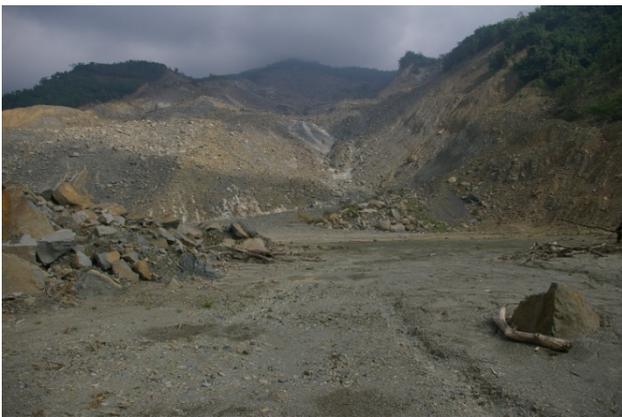
写真-3.39 左岸側斜面崩壊の中間地点

写真-3.39に、左岸側斜面崩壊の中間地点の状況を示す。中間地点までは、泥岩などの風化が激しく、石がぼろぼろになった細礫が多く堆積していた。また、砂岩に花崗岩が薄く貫入した石がいくつか見られた。崩壊の右側の下流には、元々河川であった部分に小さな土砂ダムができていた(写真-3.40)。

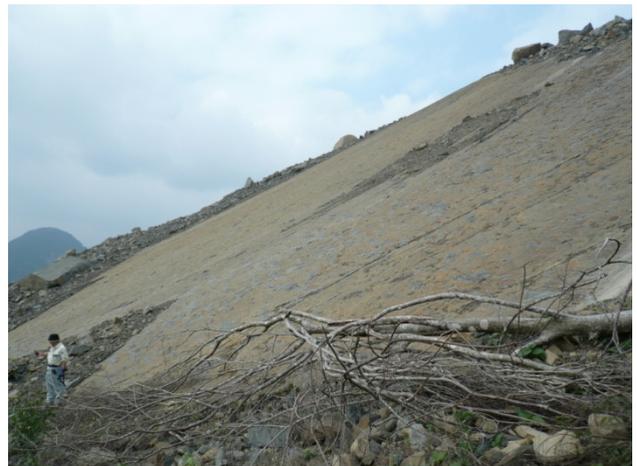
写真-3.42 千枚岩の流れ盤

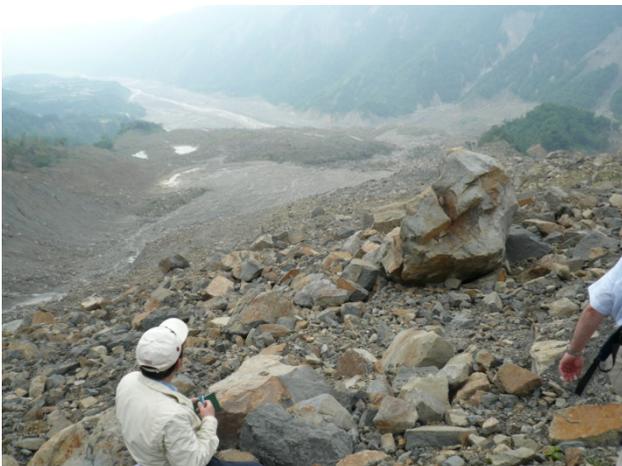
写真-3.40 左岸側斜面崩壊の上部からみた下流側の状況

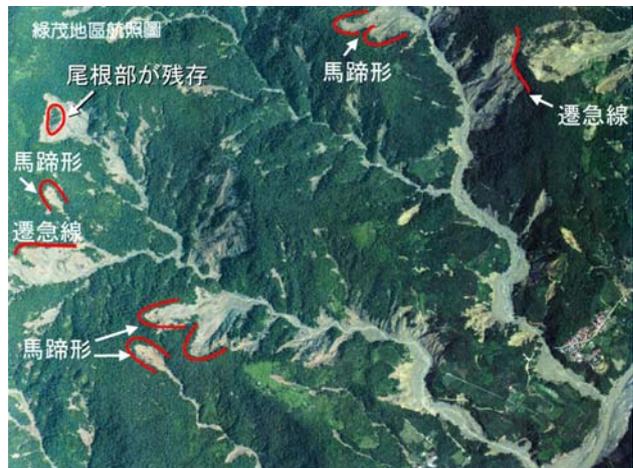
写真-4.1 緑茂地区の災害直後の状況

多様な崩壊パターンが見られた。谷地形での馬蹄形の崩壊、尾根につながる遷急線（直線）を源頭とする崩壊、馬蹄形ではあるが、途中で小さな尾根が残っている崩壊等がみられた。一例として、緑茂地区の災害直後の状況を写真-4.1に示す。谷地形での馬蹄形の崩壊は、降雨がトリガーになっているものと考えられる。遷急線を源頭とする崩壊は、崩壊が法先から始まったのか、法尻から始まったのかによって、トリガーが異なる。法先から始まった崩壊では、源頭部付近に地震（1999年9月の集集地震）によって過去にクラックや地盤の緩みが発生しており、そこへ雨水が浸透したのと考えられる。法尻から始まった崩壊は、法尻部の河川（溪流）の水位が上昇し、法尻部を侵食したことがトリガーになったと考えられる。馬蹄形ではあるが、途中で小さな尾根が残っている崩壊は、過去の地震によるクラックや地盤の緩みがある斜面に雨水が浸透したためと考えられる。台帳には、崩壊斜面付近の地形図（崩壊形状を付け加えたもの）、斜面の方向、源頭部の標高、法尻部での河川の有無等の記載が必要である。

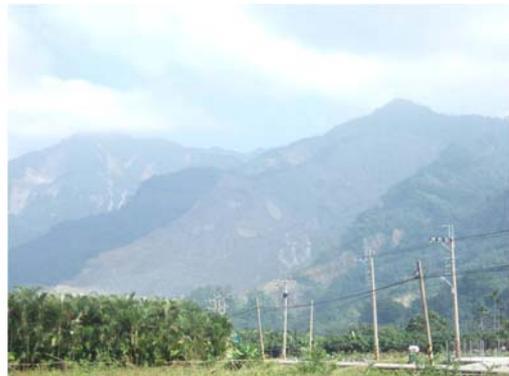
- (1) 8月9日午前6時に、写真5—3と5—4に示すように、Cishan Riverの左岸側で大規模地すべり発生。
- (2) 小林村の約2/3程度が地すべり土砂で埋め尽くされる。40～50名の住民が、高台へと避難。
- (3) 小林村に沿って流れるCishan Riverに、この大規模地すべりと対岸で発生した地すべりの土砂が堆積し、河道閉塞が生じ自然ダムが発生。これにより、川の水が一時的に下がる。
- (4) 午前8時に、自然ダムが破堤。これにより、自然ダムを形成していた土砂が土石流化し、写真5—5に示すように村全体が埋め尽くされる。合計で400名死亡。

写真 5—3 小林村を襲った大規模地すべりの遠景

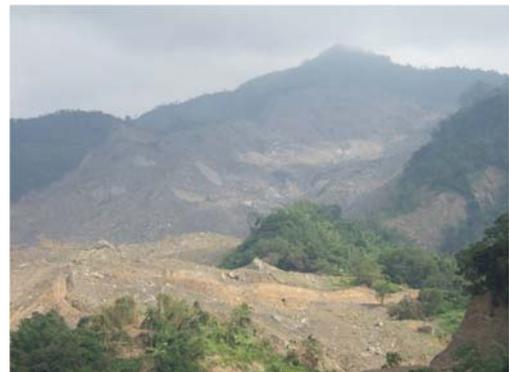
写真 5—4 小林村を襲った大規模地すべりの近景

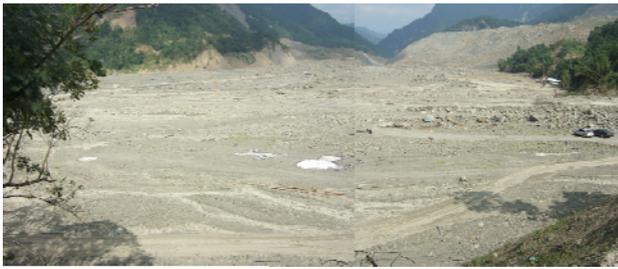
写真 5—5 土砂により埋め尽くされた小林村(写真の右手奥が左岸側の大規模地すべり)

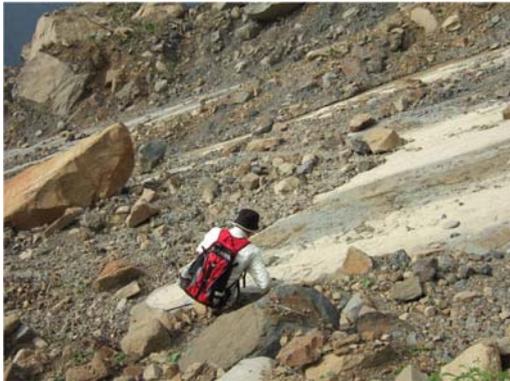
写真 5—6 大規模地すべりの源頭部付近の流れ盤を形成する鏡面

大規模地すべり崩壊地の下半分は頁岩が分布する箇所、上半分は砂岩が分布する箇所であった。大規模地すべり崩壊地の面積は 120acre で、崩壊距離は 2.5km、源頭部の深さは 30~50m であった。崩壊量は 1,000 万 m³ に達する。我々の踏査でも確認したが、写真 6 に示すように、崩壊地の源頭部付近に流れ盤を形成する約 30 度の傾斜をもついくつかの鏡面が存在する。この鏡面が不透水面を形成し、降雨が上部に滞留し、スレーキング現象にともなう岩盤の風化の加速が生じ、地すべり崩壊につながったことが予見される。
