# 2011年東北地方太平洋沖地震 岩手県南部第二次調査報告（その1）

Second Reconnaissance Report of Geotechnical Damage in the southern Area of Iwate Prefecture  
due to the 2011 off the Pacific Coast of Tohoku Earthquake (Part 1)

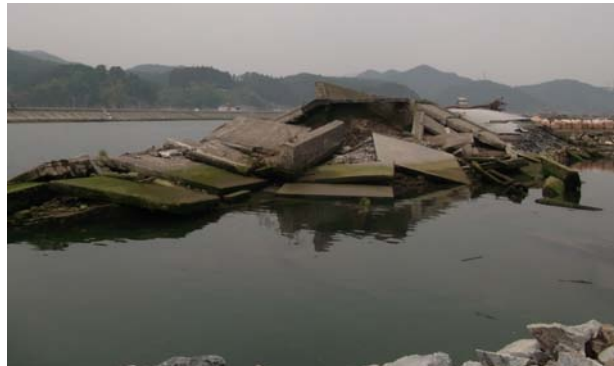
気仙大橋左岸上流部で堤体侵食および堤内地の洗掘がみられた（図-1、写真-1）。破堤長さは約37mである。橋台上流のコンクリート面に土堤やパラペットの跡（写真-2）があることから、橋台脇まで土堤が存在したと考えられる。なお、橋台背面には側道のコンクリートボックスがあり、橋台周辺の原形状の詳細は不明である。橋台背面とコンクリートボックスの間の土も流出している（写真-2）。気仙大橋の橋桁は流出しており、調査時点（2011年6月5日）では仮設橋の施工中であった。

写真-1 破堤部（気仙川左岸，気仙大橋上流側）

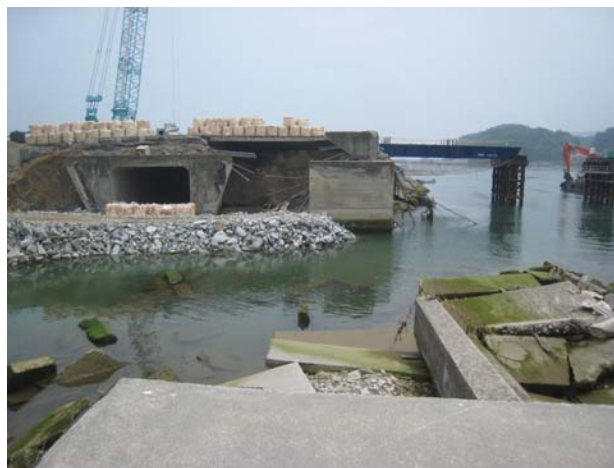
写真-2 気仙大橋橋台上流部（気仙川左岸，気仙大橋上流側）

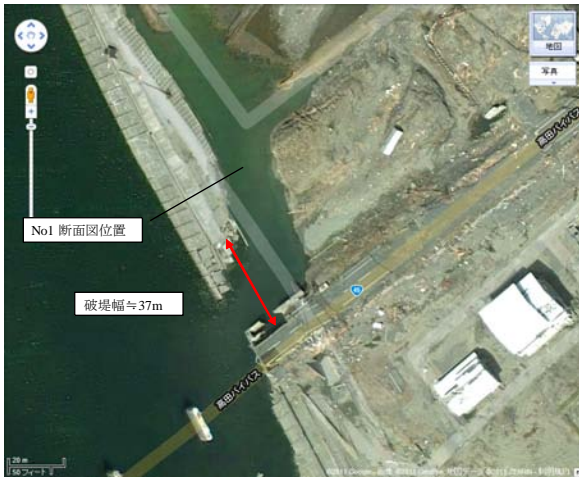
橋台から約50m上流部で堤体断面の簡易計測を実施した（写真-3、図-2）。堤内側の小段は側道である。天端、川表のり面および川裏のり面ともコンクリートによる表面工がなされているが、橋台上流部の堤体は完全に流出している。

写真-3 地震後の状況（気仙川左岸，気仙大橋上流側）

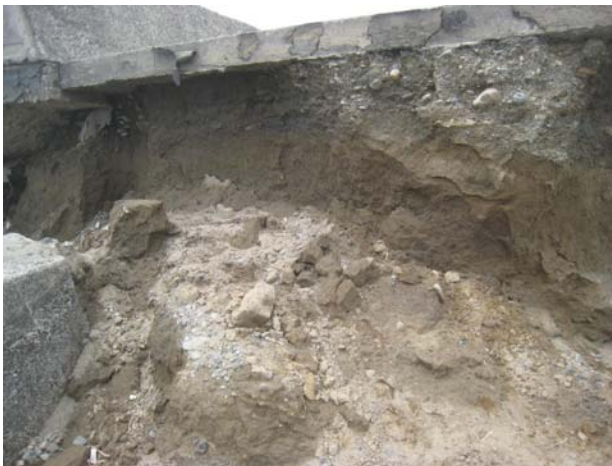
侵食された堤体断面から試料を採取した。堤体断面内で上部はやや玉石・礫が多いが、土質はほぼ同様である（写真-4）。なお、物理特性については他の地点とまとめて後に示す。

写真-4 堤体断面（気仙川左岸，気仙大橋上流部）

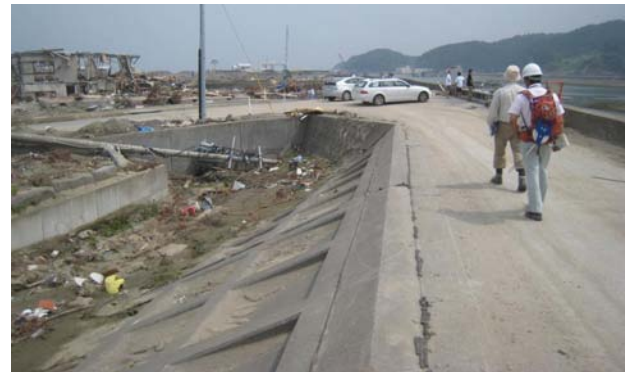
の、侵食はみられない（写真-5）。侵食がみられた気仙大橋と比較して、取り付け道路の盛土高さが低いこと、取り付け道路が堤防に対して直交しておらず、上流側に鋭角に曲がっていることなどが異なっている（図-3，写真-5）。ただし、橋桁は流出しており、小判型橋脚の上流部で鉛直方向のクラックがみられた（写真-6）。

写真-5 姉齒橋上流部（気仙川左岸）

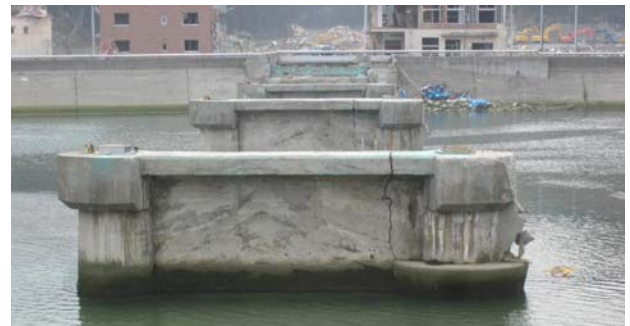
写真-6 姉齒橋橋脚（気仙川左岸）

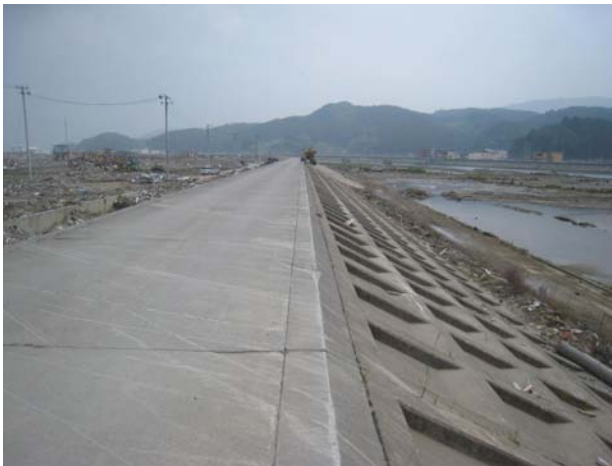
橋台から約350m上流の堤防天端には北北西-南南東方向の削痕がみられた（図-3，写真-9）。陸上部を遡上した津波による漂流物が原因と思われる。

写真-9 堤防天端の削痕 (気仙川左岸, 姉齒橋上流部, 図-3 中の 211)

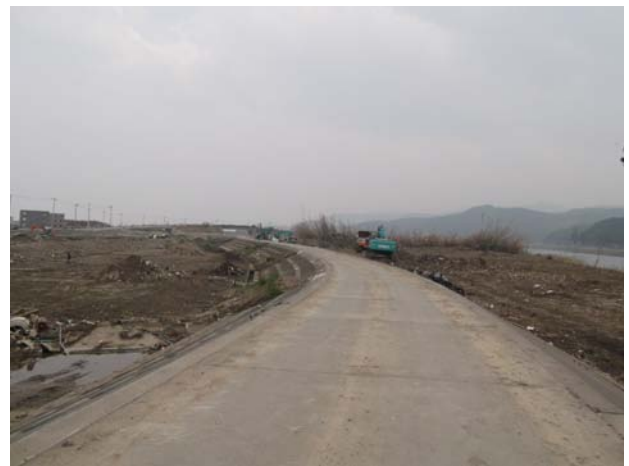
国道 340 号高架橋から約 100m 上流部で堤体断面の簡易計測を実施した (図-5, 写真-10, 図-6, 写真-11)。天端, 川表のり面および川裏のり面ともコンクリートによる表面工がなされている。目立った侵食はみられない。東側の鉄道盛土は原形をとどめておらず, 損傷が大きい (写真-11)。

写真-11 断面計測部付近 (気仙川左岸, 国道 340 号高架橋上流約 100m 地点)

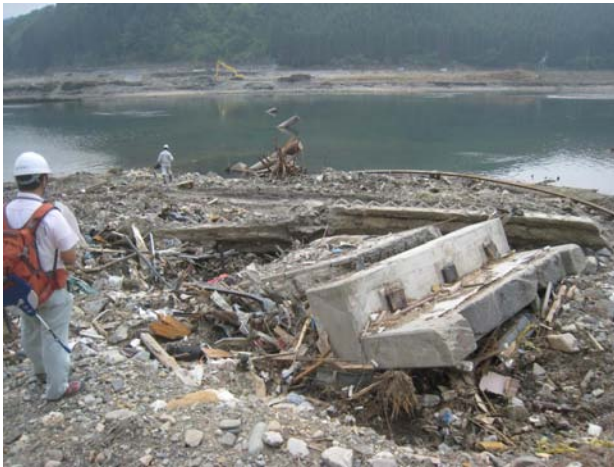
鋼管杭の橋脚 (橋梁名不明) が上流側へ折れ曲がり, 橋桁は流出している (図-5, 写真-12)。橋台は転倒し, 取り付け盛土が流出している。橋台の鋼管杭に折れ曲がりが見られる (写真-13)。

写真-12 橋脚および橋台の損傷（気仙川左岸、栃ヶ沢付近、図-5中の212）

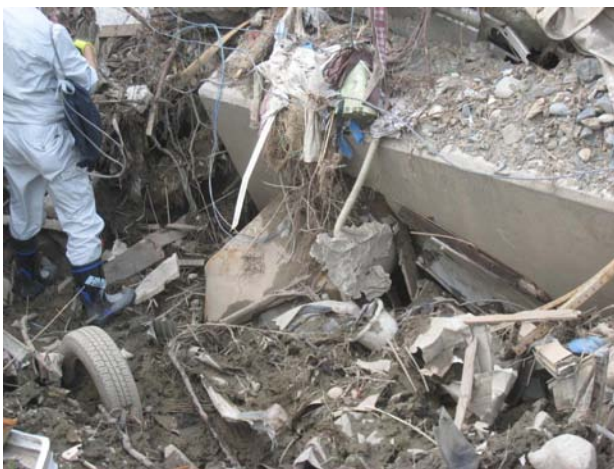
写真-13 橋台基礎杭の損傷（気仙川左岸、栃ヶ沢付近、図-5中の212）

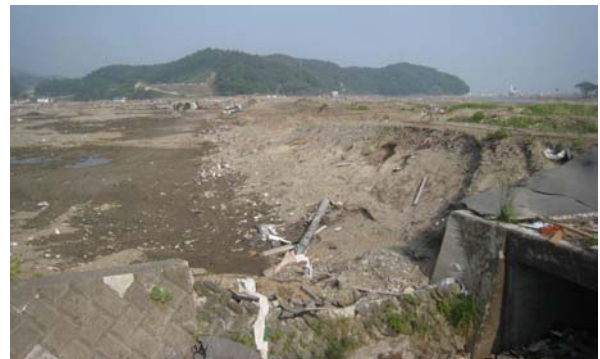
この付近の堤体は表面工のない土堤である。水路東側では地形図上は堤防があり、地震前の写真でも堤防脇の植生が確認できるが、復旧工事中であり堤防跡が明確ではなく被災形態は不明である（図-7、写真-14、写真-15）。水路横断橋への取り付け盛土は裏のり面で侵食がみられた。なお、北側の鉄道盛土は大きく侵食されている。

写真-15 水路東側（気仙川左岸、竹駒駅付近、図-7中の213）

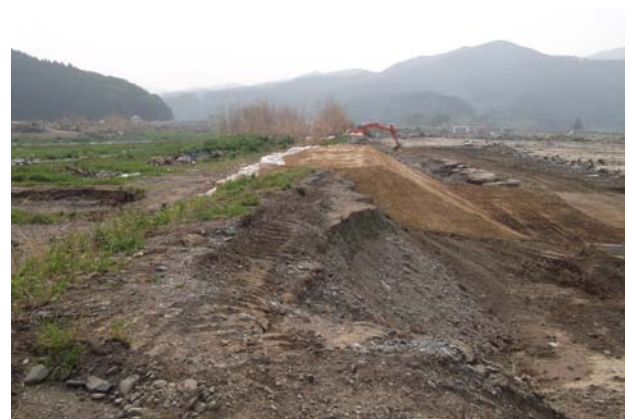
竹駒駅を挟んだ二つの水路間の堤体の裏のり面の侵食が著しい。地震前の写真ではこの部分の川側は更地となっている（写真-14）。また、のり尻部では洗掘もみられる。二か所で破堤（図-7中の215、217）しており、応急復旧済みである（写真-16）。

写真-16 堤体裏のり面の侵食と破堤（気仙川左岸、竹駒駅付近、図-7中の215および217）

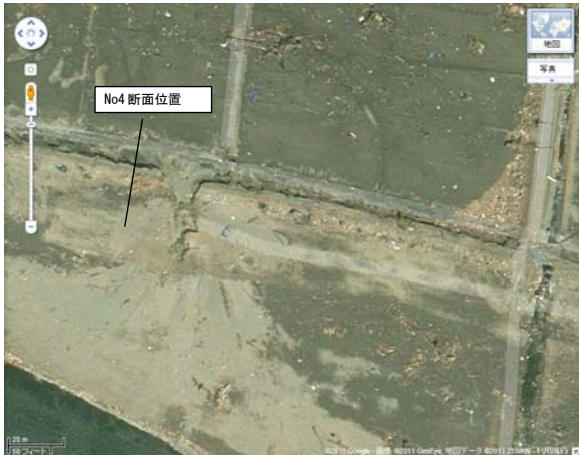
破堤箇所の間で堤体断面の簡易計測を実施した（写真-17、図-8）。この付近ではコンクリートによる表面工がない。川裏側ののり面およびのり尻部分が大きく侵食されている（写真-18）。

写真-17 地震後の破堤状況（気仙川左岸，竹駒駅付近）

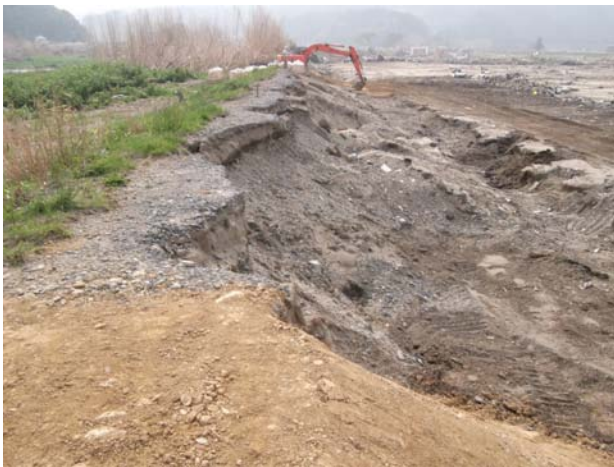
写真-18 堤体裏のり面の侵食と洗掘（気仙川左岸，断面計測位置，図-7中の216）

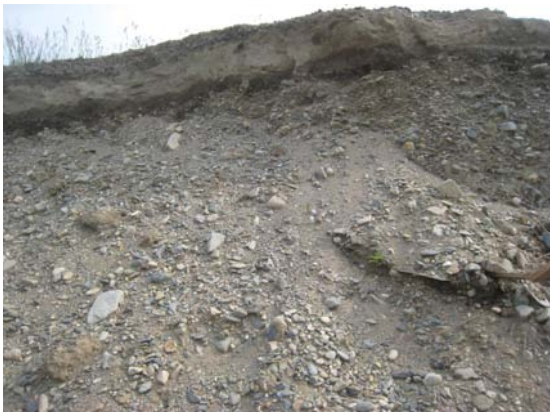
侵食された堤体断面から試料を採取した。堤体断面内では玉石・礫が非常に多いが、植生のある表層は細粒土である（写真-19）。

写真-19 堤体断面（気仙川左岸，試料採取位置，図-7中の216）

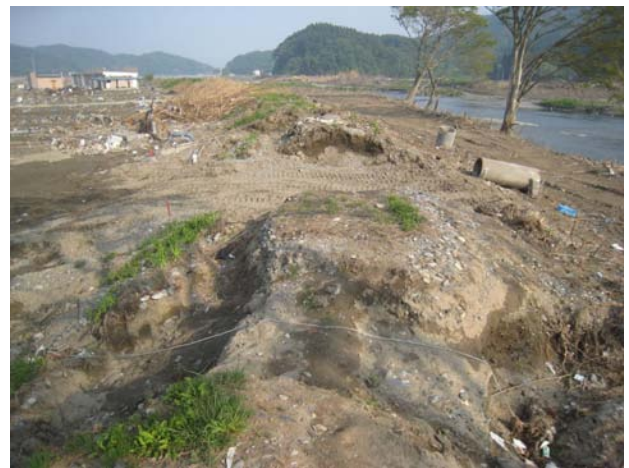
この付近の堤体は表面工のない土堤である。鉄道橋下流部約60mで幅10mにわたって破堤している（図-7中の218，写真-20）。北側の鉄道盛土も裏のり面が侵食されており（写真-21），橋台背面土は流出している（写真-22）。なお，鉄道橋の河床内の橋脚（直接基礎）は上流側に転倒，あるいはコンクリートの打設面での破断しており，橋桁は流出している。

写真-20 破堤（気仙川左岸，鉄道橋下流部，図-7中の218）

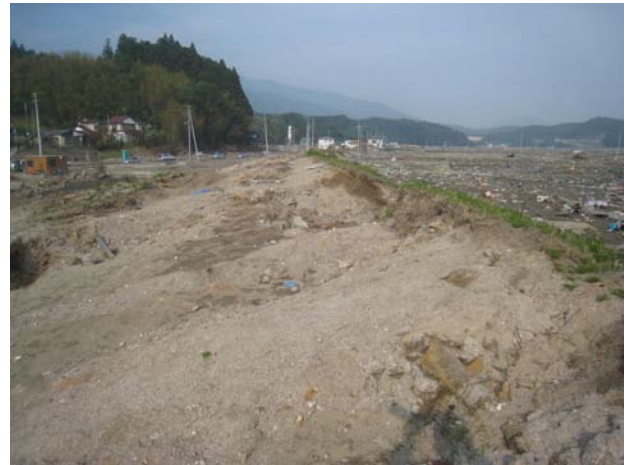
写真-21 鉄道盛土の裏のり面の侵食（鉄道橋左岸への取り付け盛土）

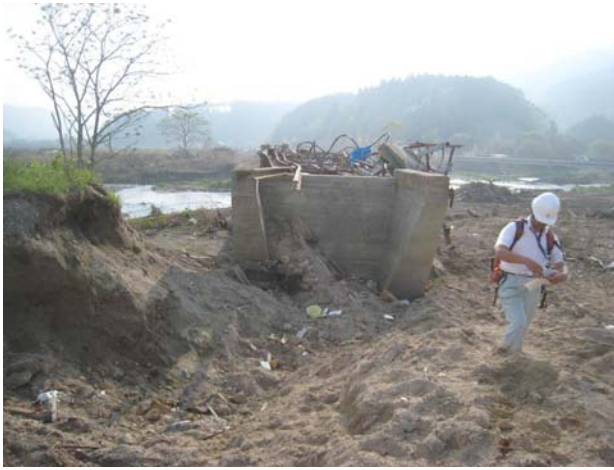
写真-22 鉄道橋台背面土の流出（鉄道橋左岸橋台の取り付け盛土）

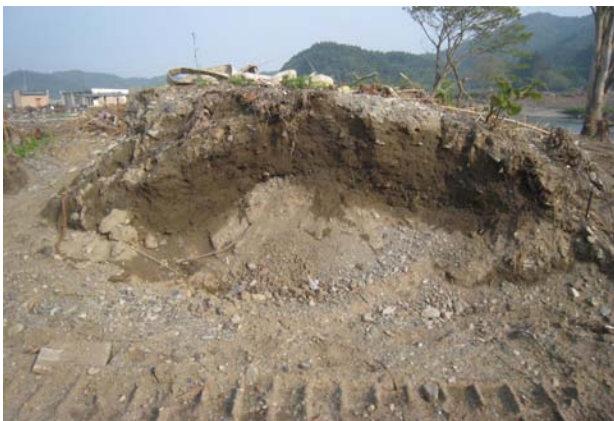
侵食された堤体断面から試料を採取した。堤体断面中央部は砂質土だが，植生のある表層は細粒土である（写真-24）。

写真-24 堤体断面（気仙川左岸，鉄道橋付近）

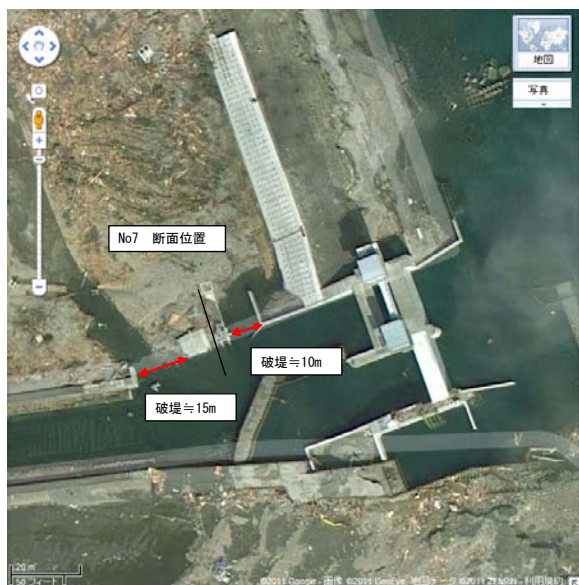
熊野川左岸、水門上流部で堤体侵食および堤内地の洗掘がみられた(図-11, 写真-26)。樋門を挟んで上流側で幅約15m(写真-27)、下流側で幅約10m(写真-28)にわたって破堤している。樋門上流側の破堤箇所は堤内地からの排水路になっており、調査時点でも水が流れていた。樋門下流側の破堤箇所では水門の一部であるL型の擁壁周辺地盤が大きく洗掘されている(写真-28)。河口水門は比較的新しく右岸側では工事(1年前の写真でも工事中であり、復旧工事かどうかは不明)がなされていた。また、河口水門付近の海岸堤防は陸側のコンクリートブロックは残っているが、北側の表面工のないのり面や海側ののり面では侵食がみられる(写真-26)。

写真-26 地震後の状況(熊野川左岸, 河口水門付近)

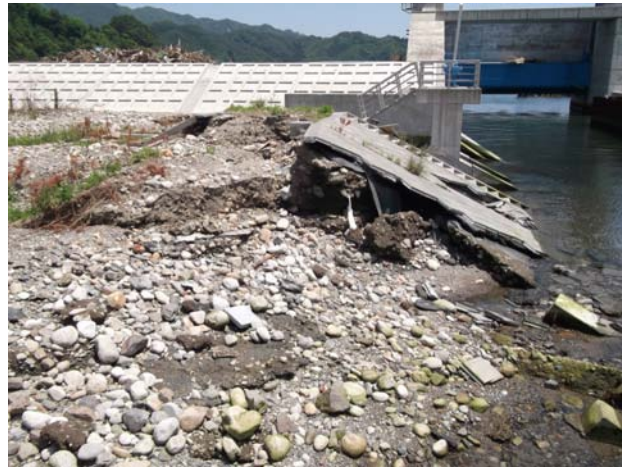
写真-27 樋門上流側の破堤(熊野川左岸, 河口水門付近, 図-11中の219, 樋門上流部)

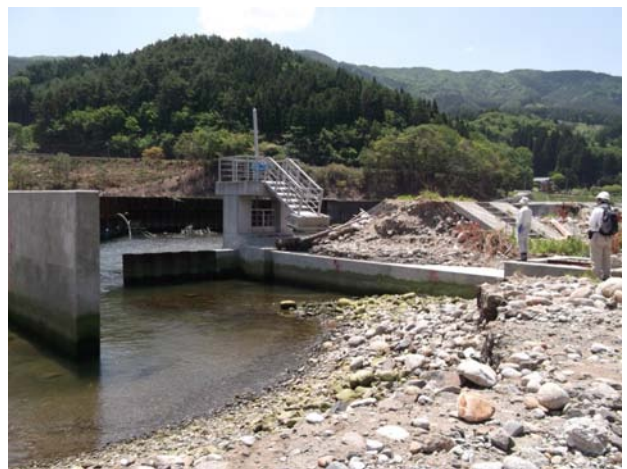
写真-28 樋門下流側の破堤(熊野川左岸, 河口水門付, 図-11中の219, 樋門下流部)

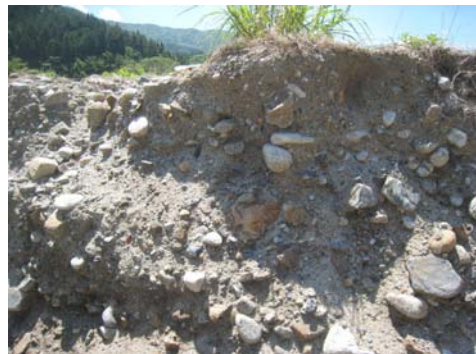
写真-29 堤体断面(熊野川左岸, 河口水門付近)

侵食された堤体断面から試料を採取した。堤体断面内で土質はほぼ一様であり、玉石や礫が多くみられる（写真-29）。

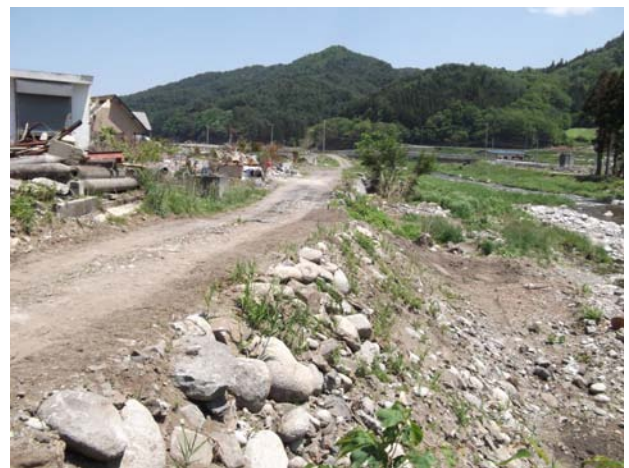
国道45号の直下に位置する荒川橋付近では堤内地が高くなり、石積み護岸形式の堤防となる（写真-32、図-14）。一部の石積み護岸に変状がみられたが、堤防自体の大きな侵食はみられない（写真-33）。

写真-33 石積み護岸の変状（熊野川左岸, 荒川橋下流50m付近）

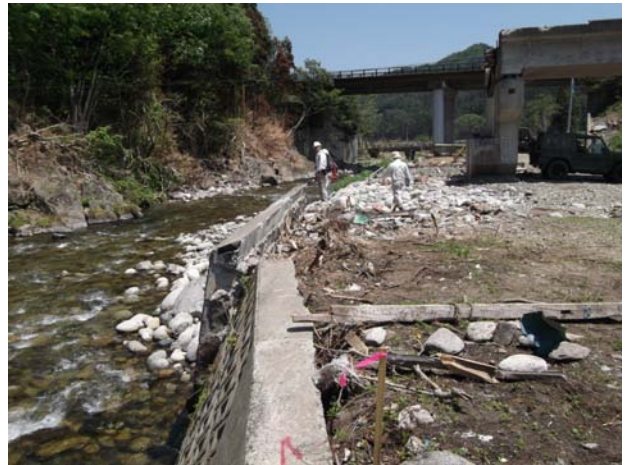
鉄道橋付近の熊野川右岸では、ブロック擁壁の崩壊とせり出しがみられた(写真-34, 図-15)。鉄道橋上流部では幅約 8m にわたって擁壁が川側へせり出している(写真-35)。鉄道橋直下では幅約 15m にわたって護岸が崩壊し、玉石による応急復旧がなされている(写真-36)。

写真-35 護岸の変状(熊野川右岸, 鉄道橋付近, 図-11 中の 220)

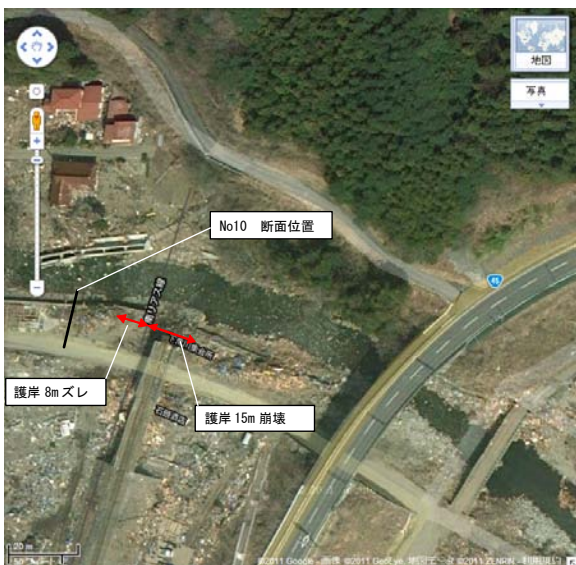
写真-34 地震後の状況(熊野川右岸, 鉄道橋付近)  
熊野川右岸護岸 代表断面 (JR鉄橋下)

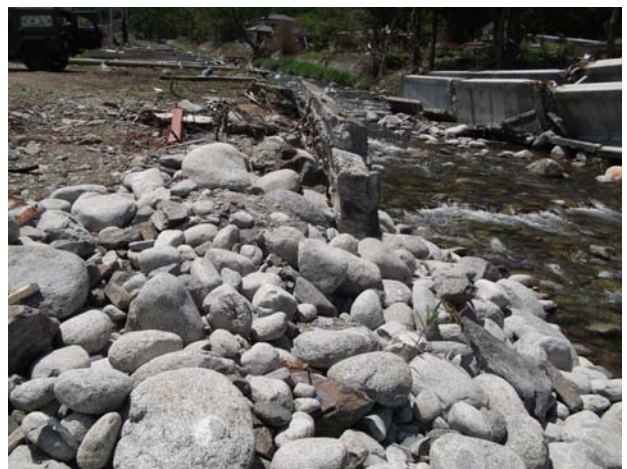
写真-36 護岸の変状(熊野川右岸, 鉄道橋付近, 図-11 中の 220)

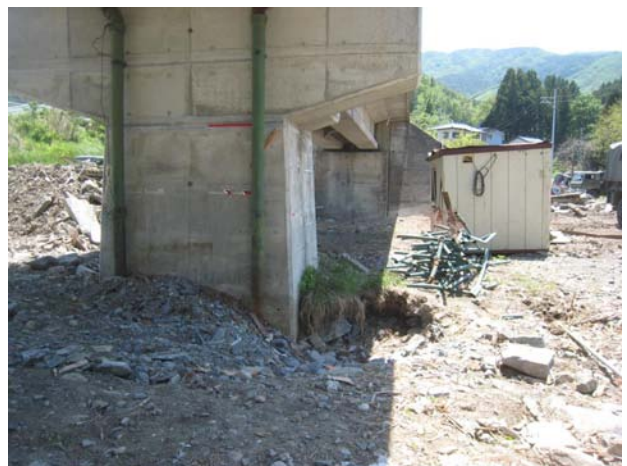
鉄道橋は落橋しており、南側の橋脚周辺では洗掘がみられる(写真-37)。南側の鉄道盛土では目立った侵食はみられない。

写真-37 鉄道高架橋橋脚周辺の洗掘(熊野川右岸, 鉄道橋付近)

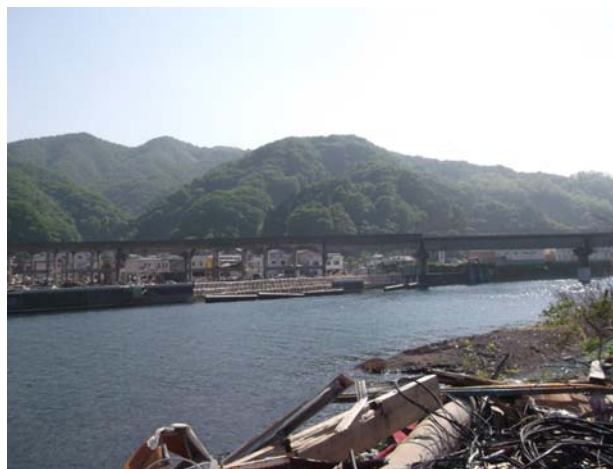
甲子川右岸、鉄道橋下流側で幅約60mにわたって護岸変状がみられた(図-16, 写真-38, 39)。もたれ式のコンクリート護岸(図-17)が川側へせり出し、一部は転倒している(写真-40)。震動あるいは津波の引き波が要因と思われる。

写真-39 護岸の変状(甲子川右岸, 鉄道橋付近)

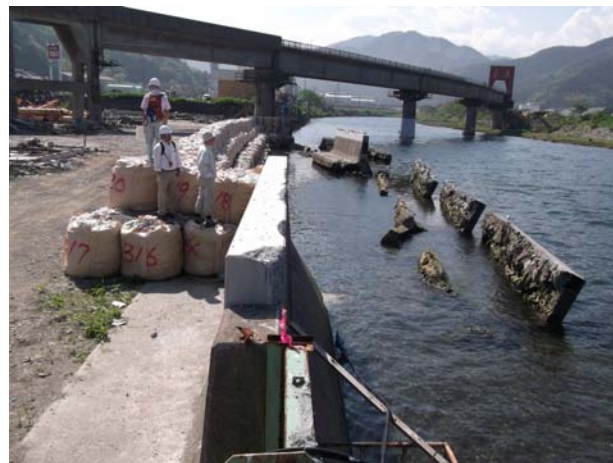
写真-40 護岸の変状(甲子川右岸, 鉄道橋付近)

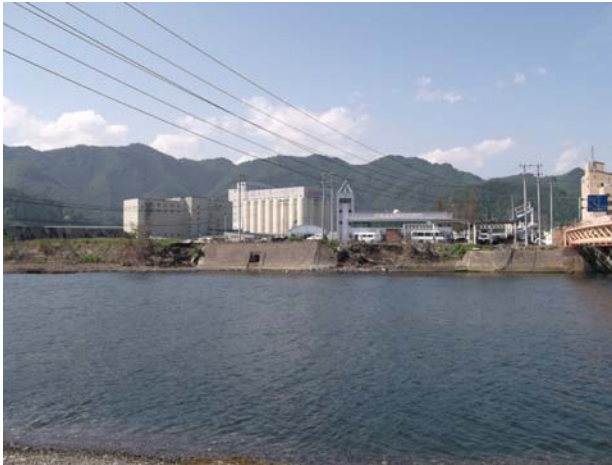
甲子川左岸、矢ノ浦橋上流側の二か所で護岸変状がみられた(図-16, 写真-41, 42)。崩壊幅はそれぞれ約11m, 7mである。コンクリートブロックの擁壁(図-18)が崩壊し、背面土の一部も崩壊している(写真-43)。

写真-42 護岸の変状 (甲子川左岸, 矢ノ浦橋付近)

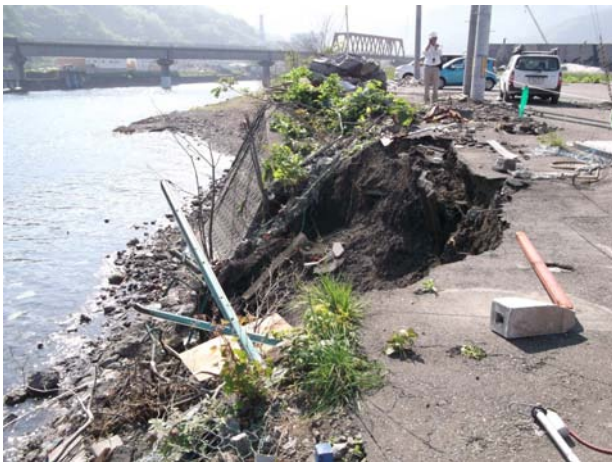
写真-43 護岸の変状 (甲子川左岸, 矢ノ浦橋付近)

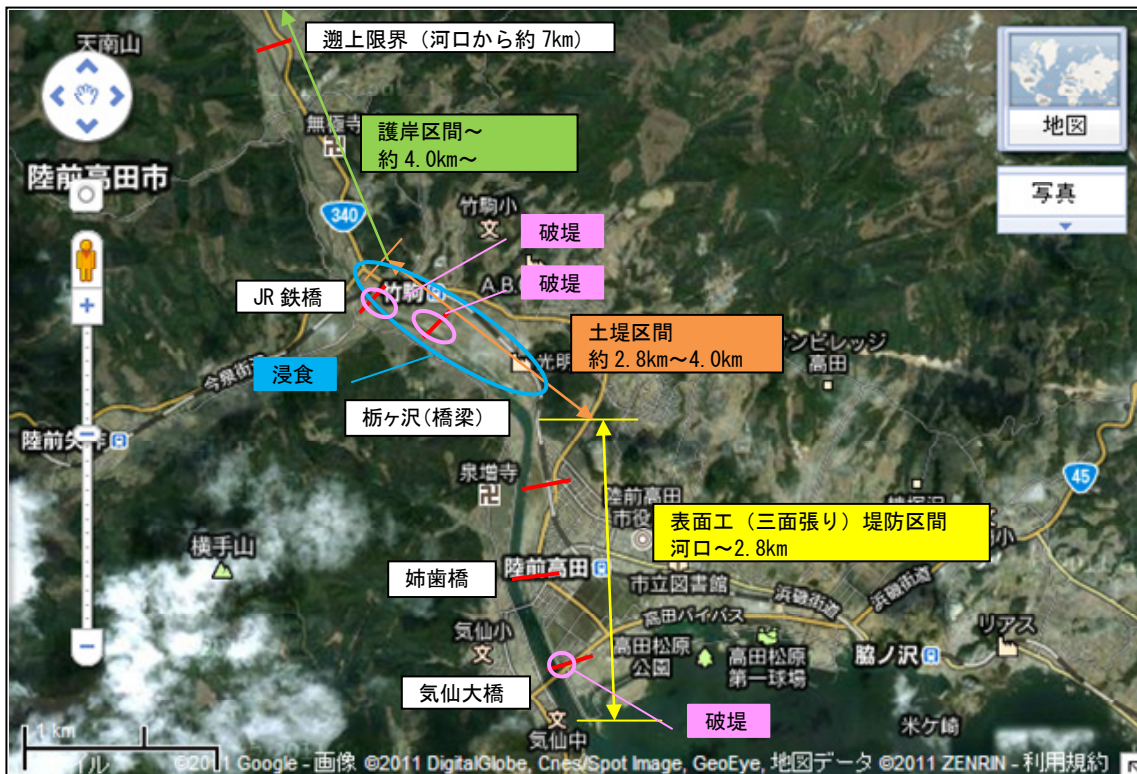
図-20 気仙川左岸のまとめ

- ・河口から約 2.8km はコンクリートによる表面工が施されており, 姉齒橋より下流では波返しがある。堤防高さは 3m 前後であり, のり面勾配は 1:2 である。コンクリートによる表面工が施された区間において, 堤防侵食がみられたのは気仙大橋橋台上流部のみである。堤防土は細粒分質砂であり, 表面工が破壊された後は容易に侵食が進行すると思われる。
- ・気仙川の屈曲部より上流部では表面工のない土堤となる。堤防高さは 3m 前後であり, のり面勾配は 1:2 である。竹駒付近では, 裏のり面の侵食, 裏のり尻付近の洗掘, 破堤 (三か所) がみられた。植生がある表層は細粒分がやや多いものの, 内部は砂質礫であった。
- ・鉄道橋下流にある三つの道路橋の橋桁は全て流出した。
- ・堤防より内陸側にある鉄道盛土でも, 盛土の侵食, 橋台背面土の流失がみられた。

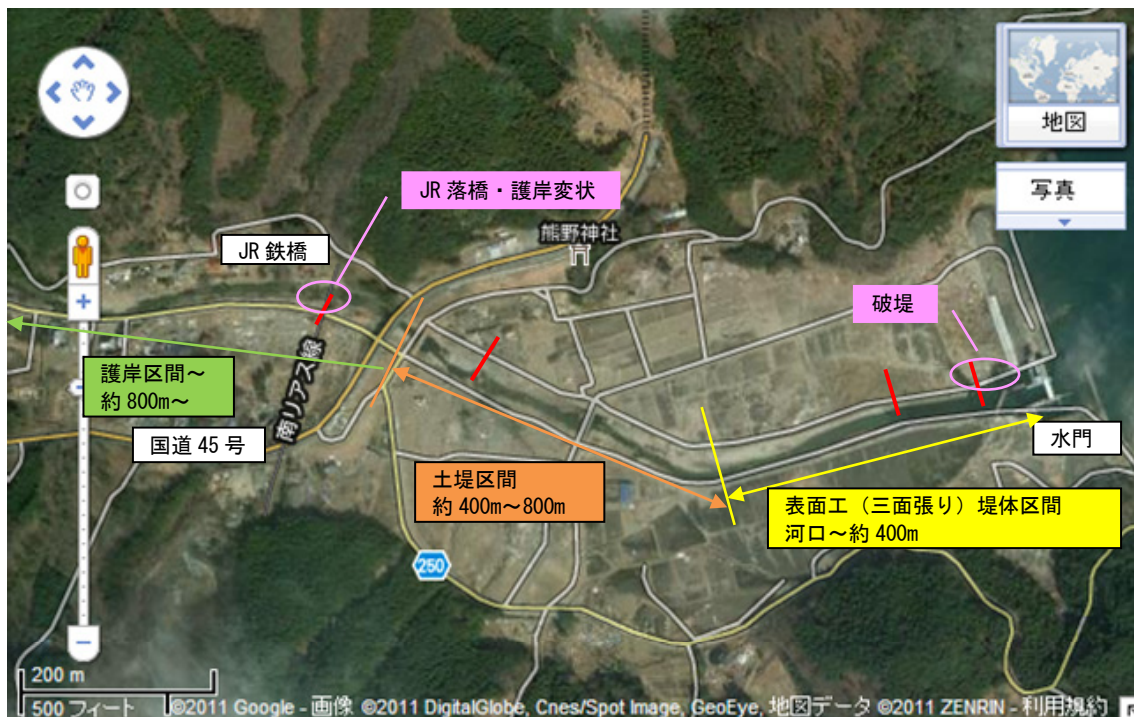
図-21 熊野川のまとめ

- ・河口から約 400m は左岸・右岸ともコンクリートによる表面工が施されており, 堤防高さは 3m 前後である。堤防侵食がみられたのは河口水門背後の左岸側のみである。堤防土は細粒分混じり砂質礫であり, 表面工が

破壊された後は容易に侵食が進行すると思われる。

- ・国道 45 号までは左岸・右岸とも表面工のない土堤となり、堤防高さは 3m 前後である。一般部および道路橋の橋台上流側でも目立った侵食はみられない。左岸側の一部で石積み護岸の変状がみられた。
- ・国道 45 号より上流側は護岸区間となり、右岸側に一部

ブロック積みによる表面工が施されている。鉄道橋桁が流出した鉄道橋付近では、右岸のブロック積み擁壁に変状がみられたが、背後地盤では侵食はみられない。

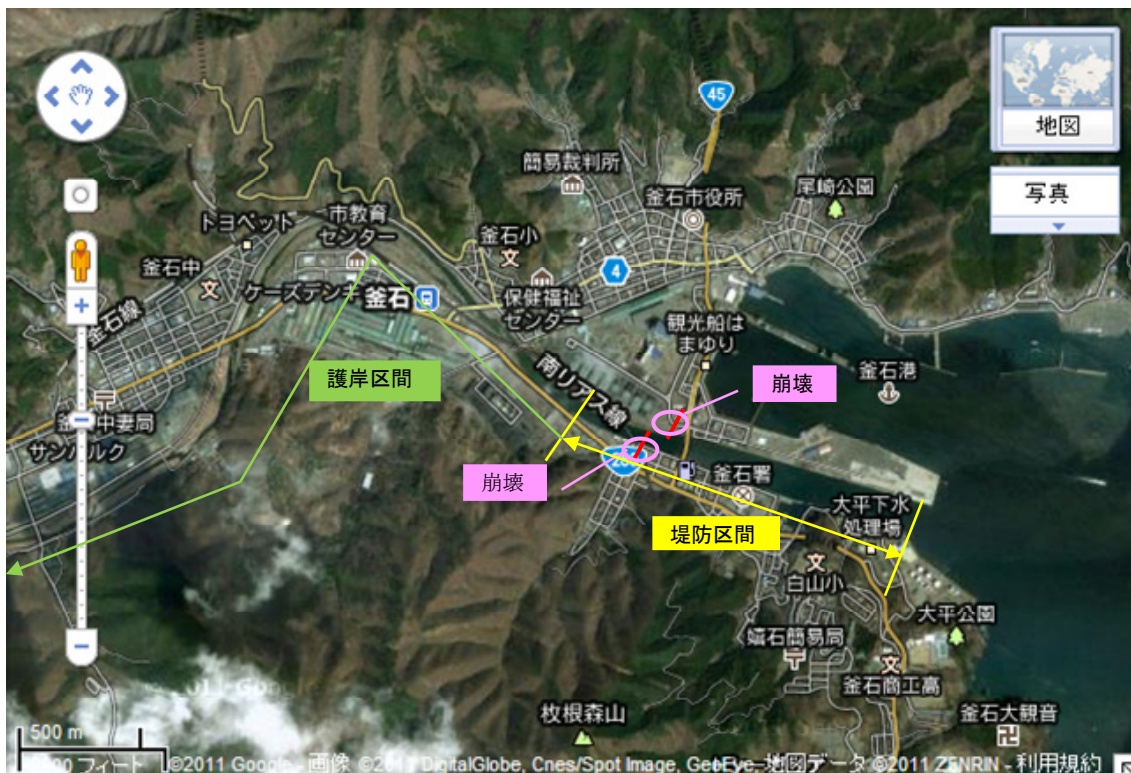
図-22 甲子川のまとめ

- ・堤内地が高く，土堤区間がほとんどない。
- ・河口から約 1km 付近の左岸・右岸で護岸の変状がみられたが，背後地盤での大きな侵食はみられない。
