現場： 国道50号 新富士見跨線橋付近@ 茨城県 筑西市 富士見町

現場： 国道123号 新那珂川橋 西（南）詰@ 栃木県 茂木町

現場： 国道 123 号 八反田川橋梁 @ 栃木県 茂木町

現場： 砕石場内の岩盤崩落 @ 栃木県 宇都宮市

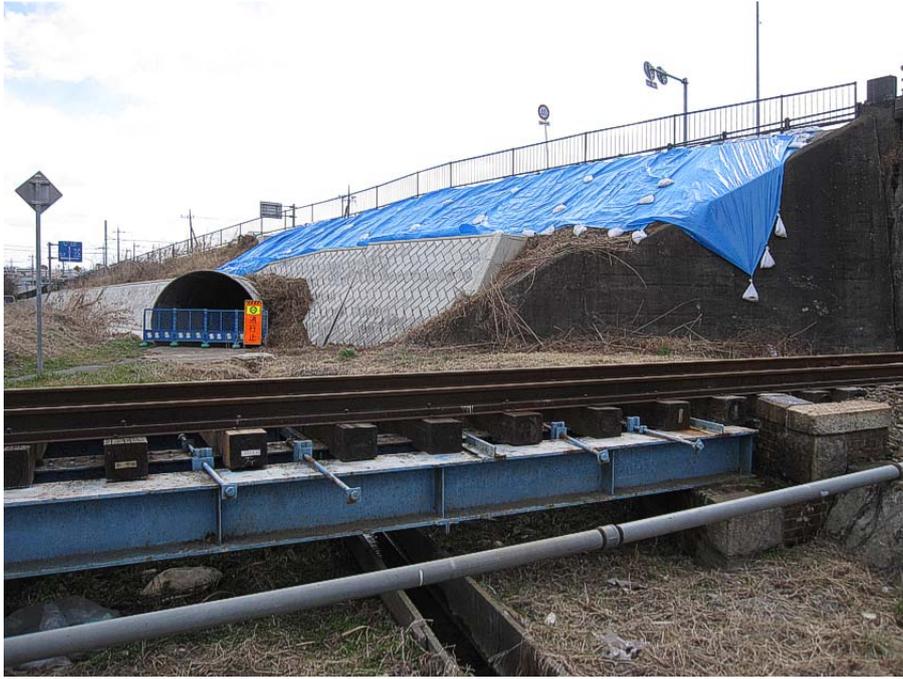
概要： 跨線橋の東側橋台のさらに東に道路方向と斜交する貫通トンネル（円形断面のライナープレートを使用した簡素なもの）があり、これが地震動により楕円形に変形（内部は大きく沈下）。トンネルの変形と上部道路の変形は調和的である。道路の沈下とのり面および下部土留め擁壁の変状、橋台ジョイント部の段差がそれぞれ発生した。トンネルは通路として利用されているが側溝？（あるいは床鋼板の下）により水路が並行している。北側坑口のライナープレート基部および橋台の基部にそれぞれ噴砂を疑わせる痕跡あり。トンネル下部地盤あるいは周辺が液状化した可能性。

西から全景

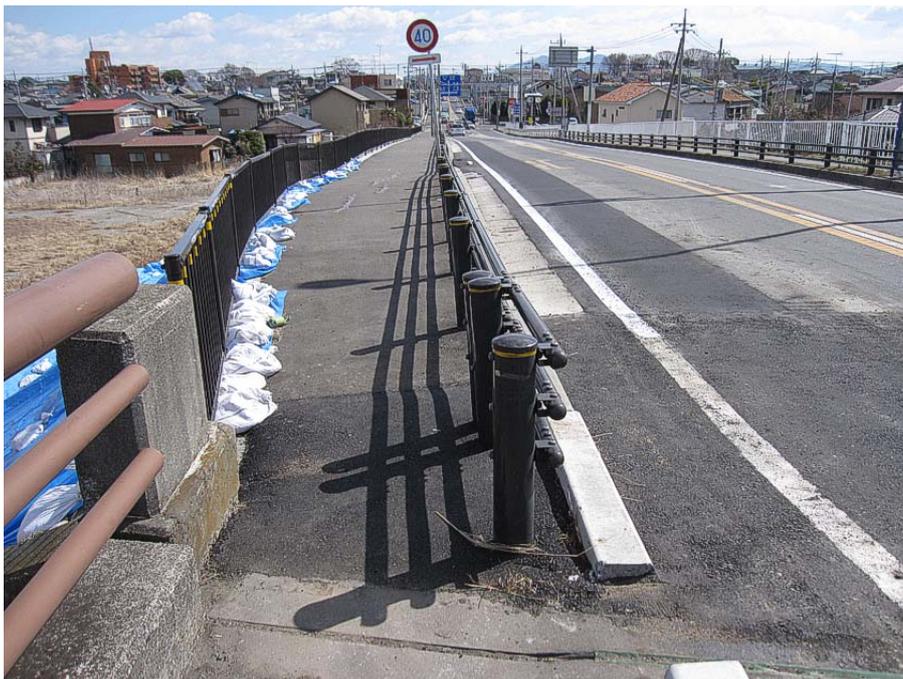
路面の状況

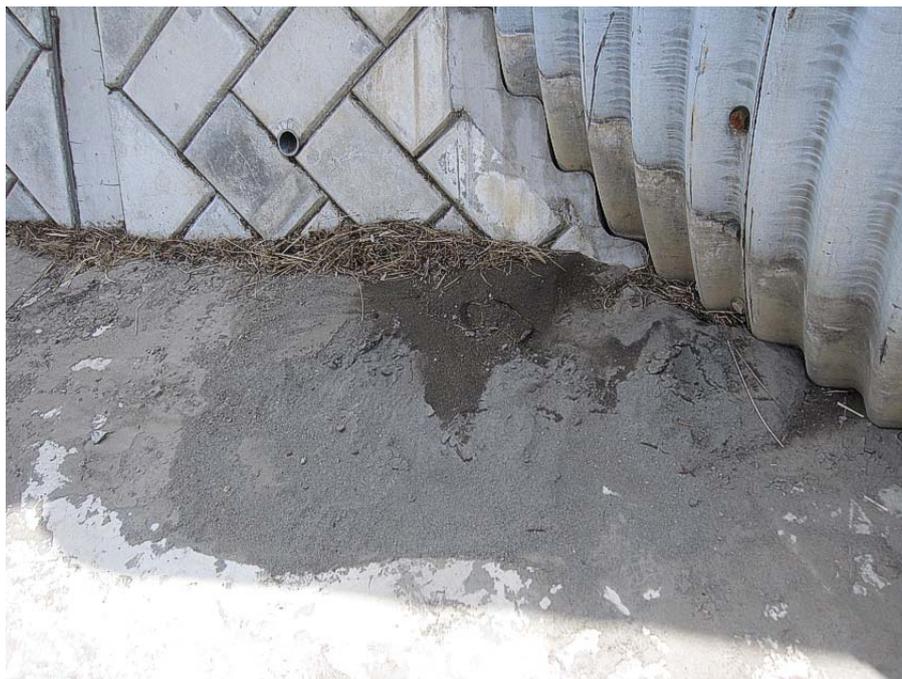
噴砂を疑われる痕跡（北側坑口基部）

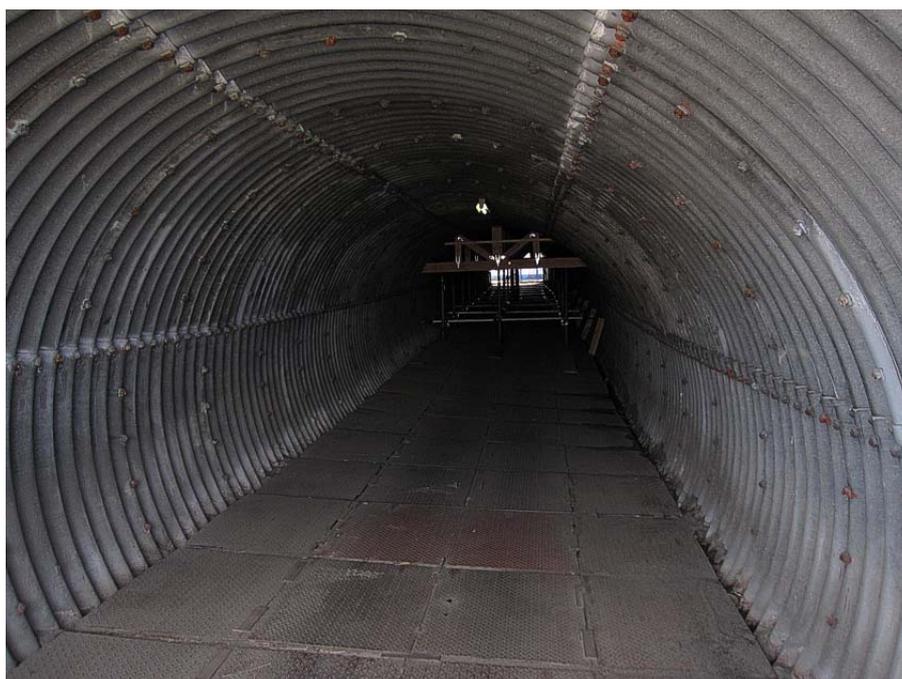
北側から内部を覗く（円形断面が右上—左下方向に圧縮、右下が沈下）

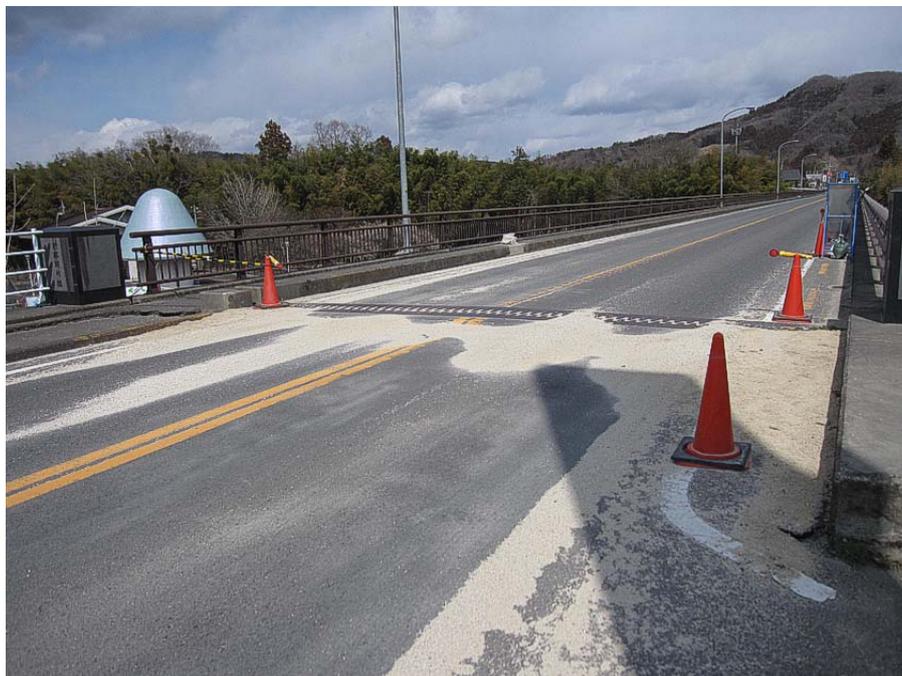
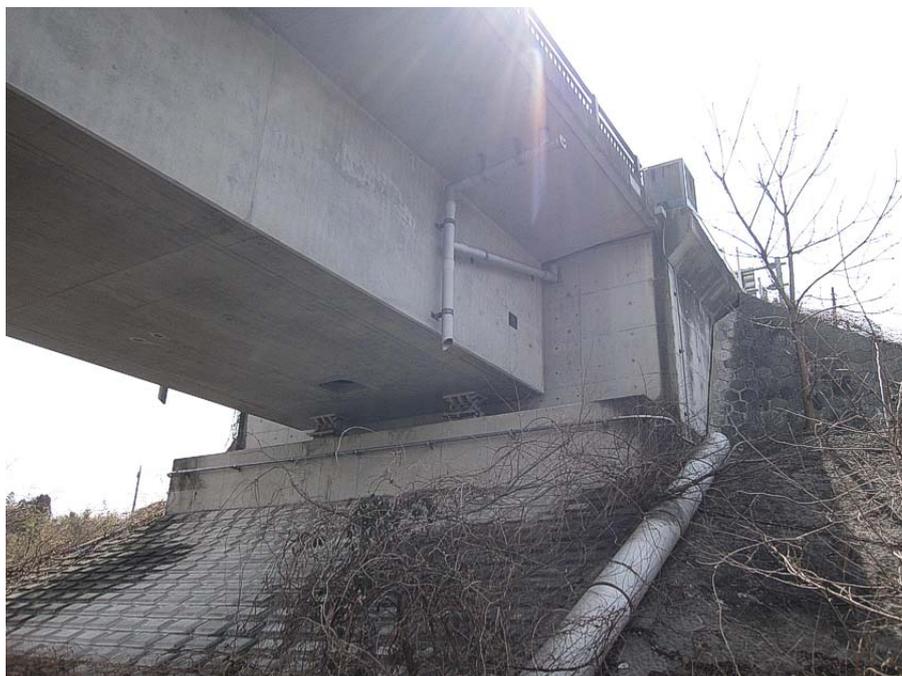
概要： 那珂川を越える橋梁の南側の橋台ジョイント部で段差。橋台のウィング部擁壁で30cm程度の前傾と沈下あり。

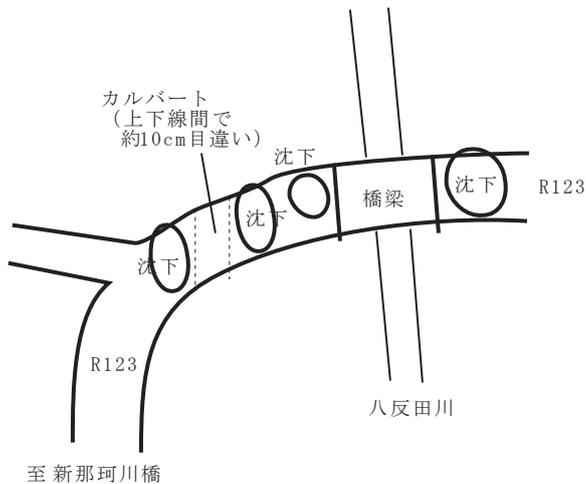
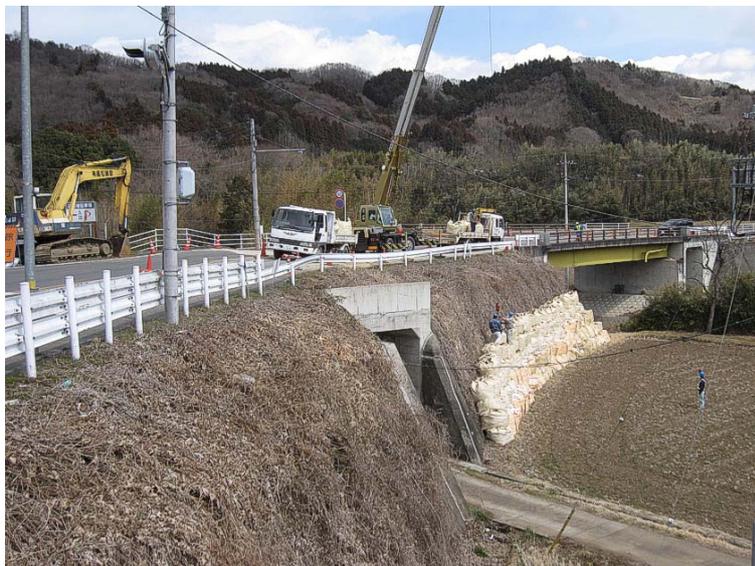
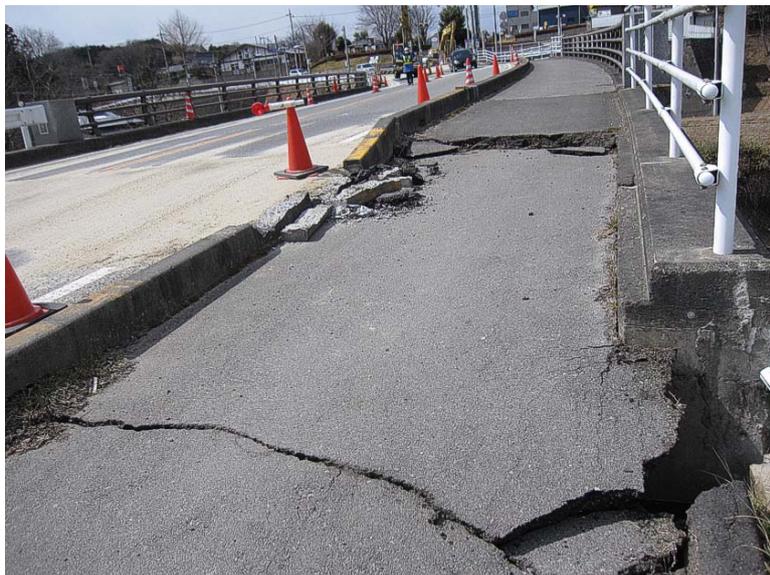
概要： 新那珂川橋の北（東）詰に近い支流の八反田川にかかる橋梁前後の道路面の沈下と亀裂。カルバート前後と橋梁部前後でそれぞれ 30cm～50cm 程度の沈下あり。

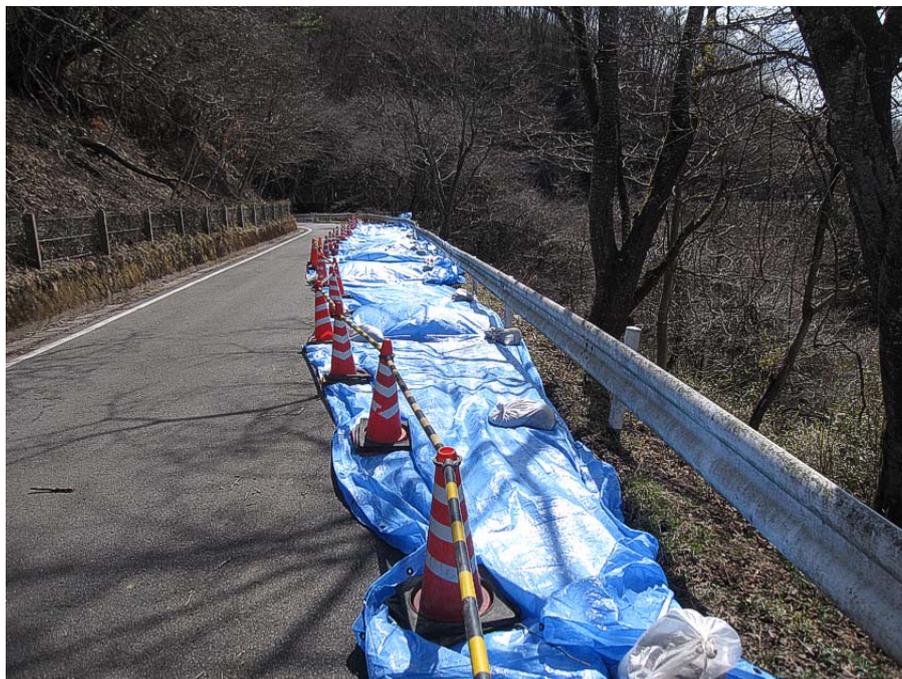
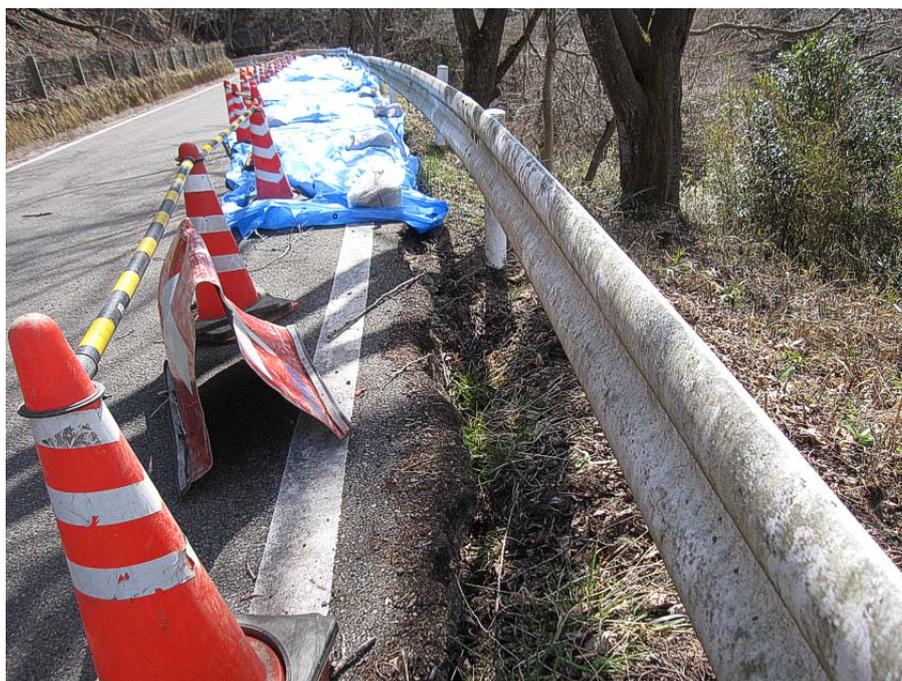
概要： 山腹道路の切り盛り境？で谷側が沈下。20cm程度か。

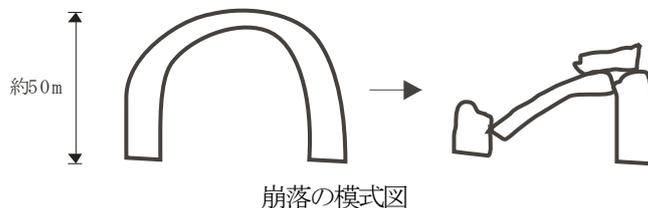
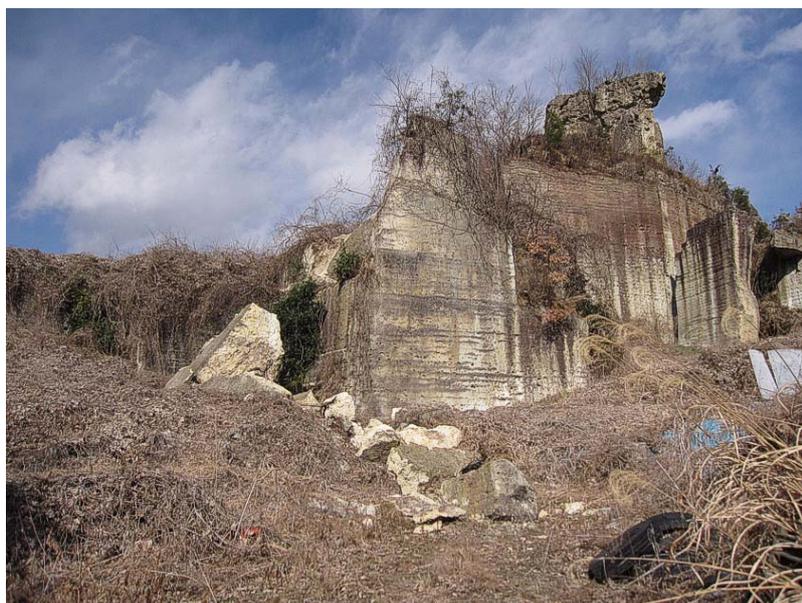
上記現場とは別の小規模崩落箇所（見学順路ではないので危険性はない）

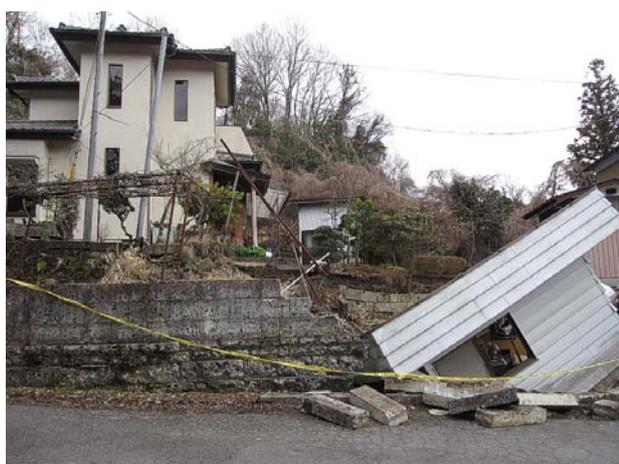
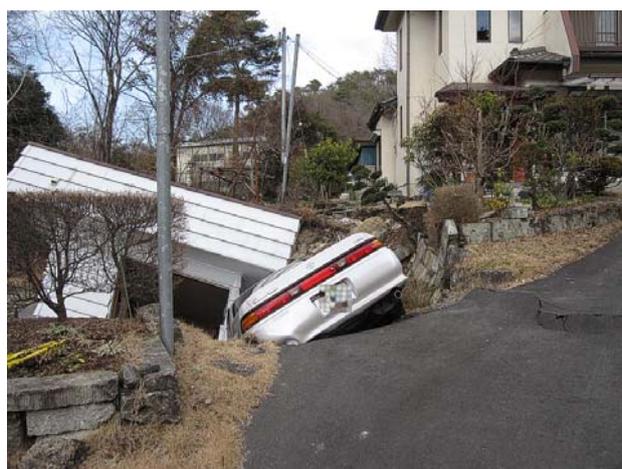
資料館近くの道路脇の崩壊箇所
