東畑郁生の千葉県浦安市液状化被害調査報告（速報）

東京大学：東畑郁生、内村太郎、後藤茂、三城徹也、清田隆、青山翔吾、鈴木大健、
伊藤貴晴、Liu Bangan、Nong Xuefeng

調査日：2011年3月13,15,16,18日

海浜幕張地区の液状化調査（速報）

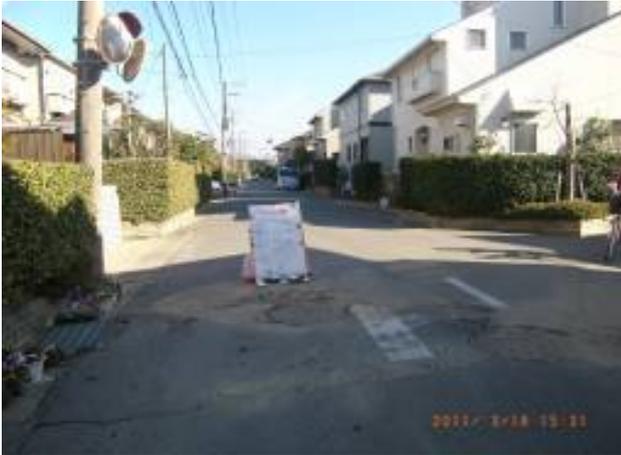
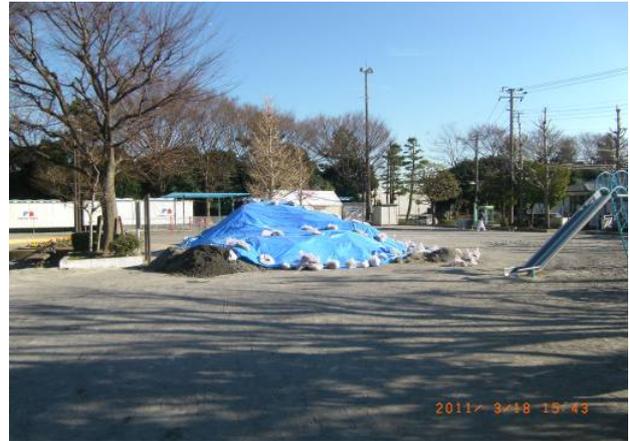
東野地区、海楽地区には、所々に噴砂が見られた。しかし、隣接する戦前からの土地には、液状化の痕跡はほとんどない。これは、1968年の埋め立て地の境界と一致する。

(写真) 東野地区：約9haの宅地の噴砂を片付けた土砂が公園に集められていた。目測で約60m³。

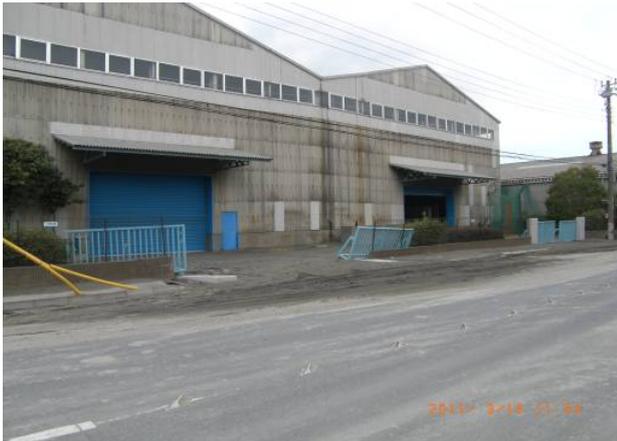
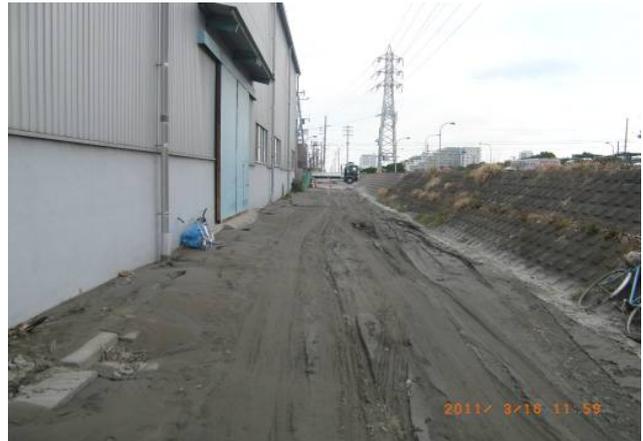
(写真) 鉄鋼通り地区 : (左) 産業用道路の噴砂が片付けられていた (右) 南東側は噴砂多い。

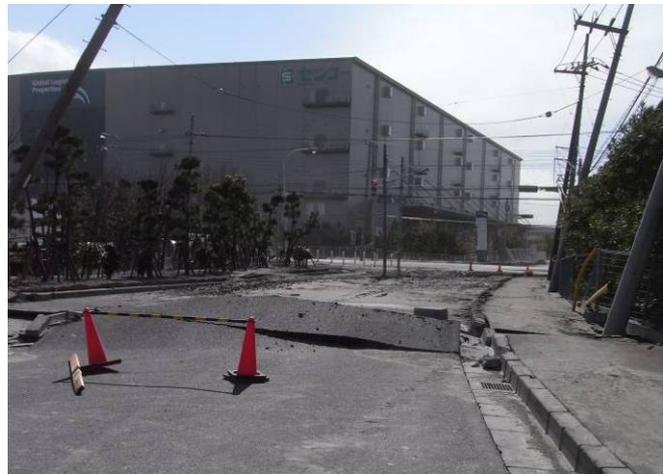
(写真) 港地区 : ここは倉庫地区。噴砂は少ない。 (写真) 千鳥地区 : 墳砂が多く、道路の被害大。

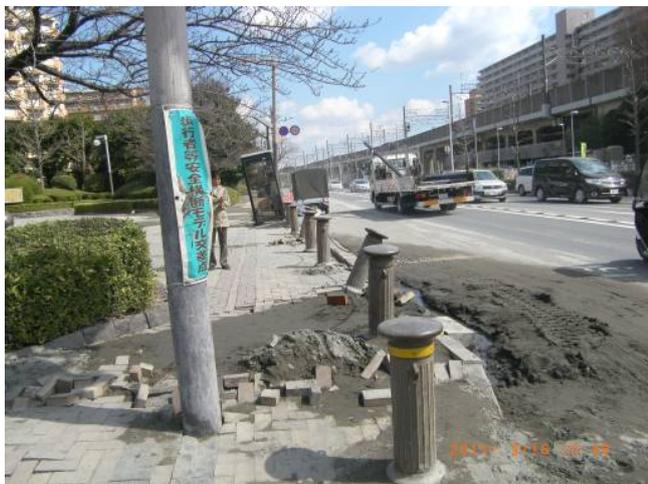
(写真)入船地区

1971年に埋め立てられた入船地区は、新浦安駅を擁する商業地区だが、駅前を含めて、液状化の被害がひどかった。

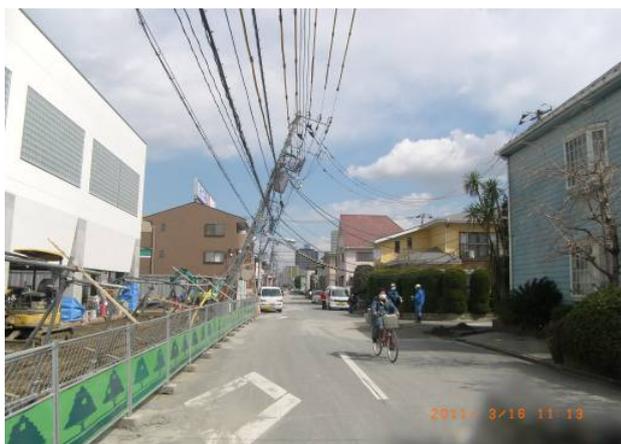
(写真)今川地区

住宅地では、今川、弁天、富岡の地区が特に被害が大きく、生活道路全面に厚さ 30cm 程度の噴砂が堆積した部分もあり、傾斜した家屋も見られた。

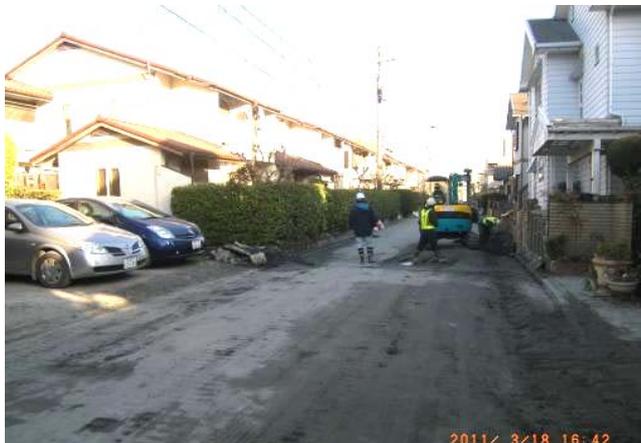
(写真)弁天地区

弁天地区の住宅地ではほぼ全域にわたり液状化の痕跡が確認されている。戸建て住宅は1、2、4丁目にひろがり、3丁目は小学校と見明川団地である。確認された噴砂の量とその分布から、特に1丁目と2丁目では激しい液状化が発生したと考えられる。特に弁天2丁目の4番地から29番地を結ぶラインでは幅20m程度で周辺より大きく沈下し、噴砂量も多い傾向が認められた。このライン上にある家屋や埋設管は周辺よりも大きなダメージを受けていた。一方、3丁目の団地や4丁目の国道に近いエリアでは、液状化の痕跡は全く確認されなかった。

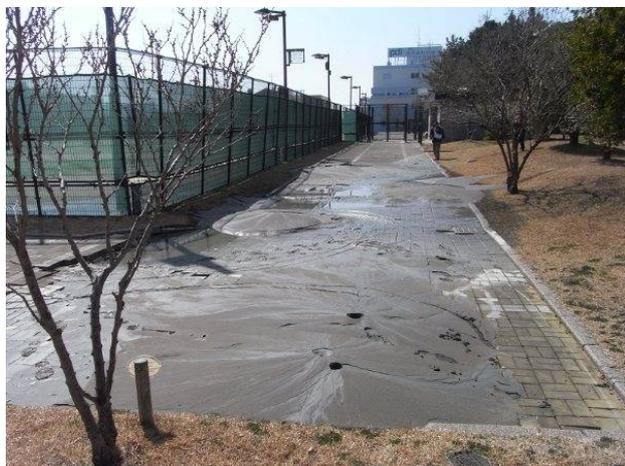
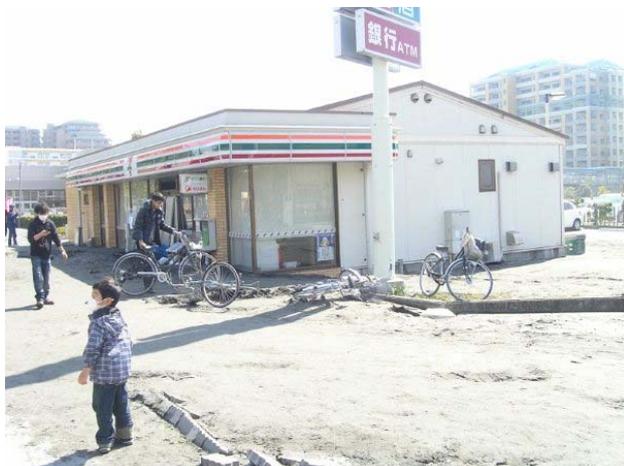
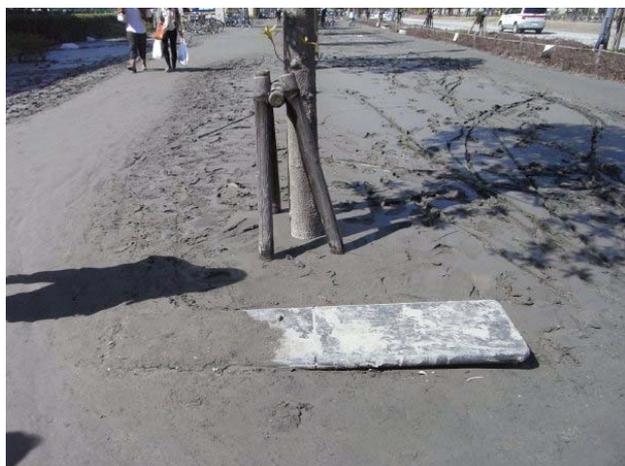
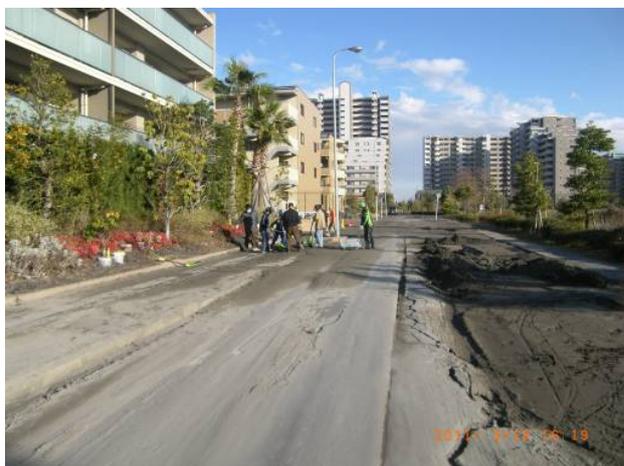
明海地区、日の出地区は、ともに 1988 年に埋め立てられたが、南東側護岸から 600m 程度の部分は、液状化の痕跡がほとんどなく、それより内陸側との差が激しい。ただし、護岸の一部は陥没を伴う液状化が見られた。また、明海の丘公園では 15 cm の側方流動が確認された。

(写真) 明海地区の液状化被害

(写真) 日の出地区の液状化被害

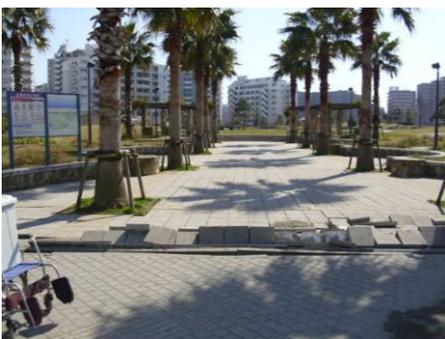
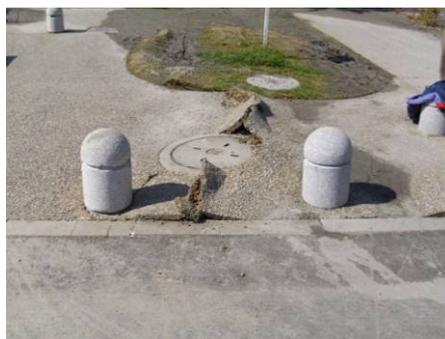
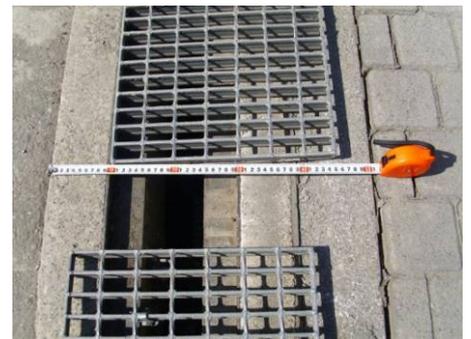
(写真) 明海の丘公園 側方流動跡

明海の丘公園は、その名の通り小高い丘になっている。この丘が、液状化発生後に側方流動を引き起こした。左の写真はこの公園の北東にある入口である。写真奥に向かって丘になっている。側方流動は奥から手前に向かって発生し、公園と歩道の境目で座屈破壊を起こした。写真中、右は南にある管理道路入口での変状である。いずれも写真左側の標高が高くなっている。その傾斜は約5度であった。この地点でも側方流動が発生し、舗装面の座屈や側溝の幅の縮小がみられた。ゲレチカ[®]幅と液状化後の側溝の幅を比較したところ、15cmの側方変位が発生したことが確認された。

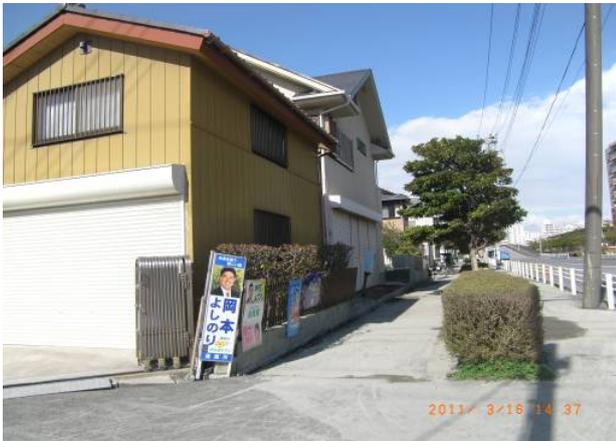
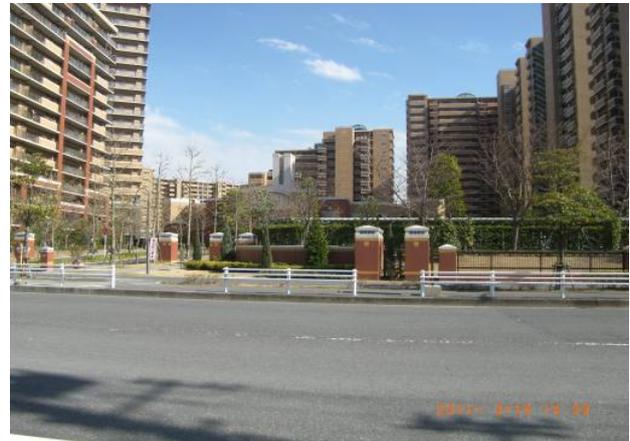
（写真）高洲地区

液状化被害の多い地区にあっても、特定の区画（一緒に開発された宅地やマンション街と思われる）だけ被害が皆無なことがある。開発時に何らかの地盤改良を行ったのかも知れない。しかし、そのような地区は住宅の敷地内だけでなく、道路も被害がない。開発時に、敷地外の道路まで改良するだろうか？

（左）これより左側は家屋の損傷多い

（右）同じ道路を挟んだ反対側は、路面も含めて無傷

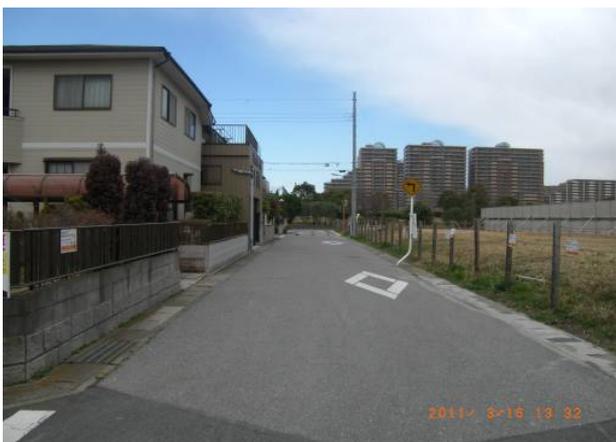
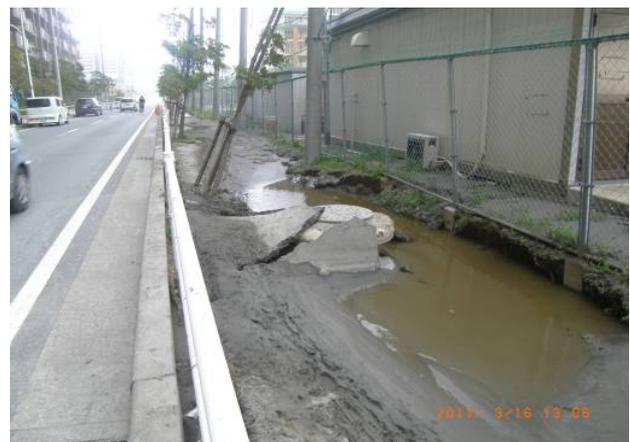
（写真）高洲地区：高洲中央公園付近

（左）この区画だけ、ほとんど被害がない

（右）その隣の区画は、被害が大きい

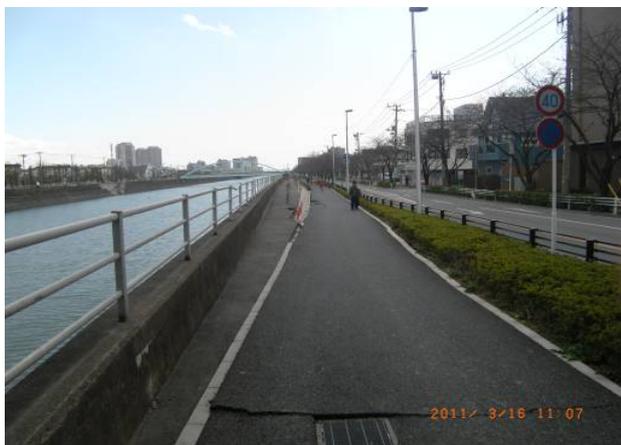
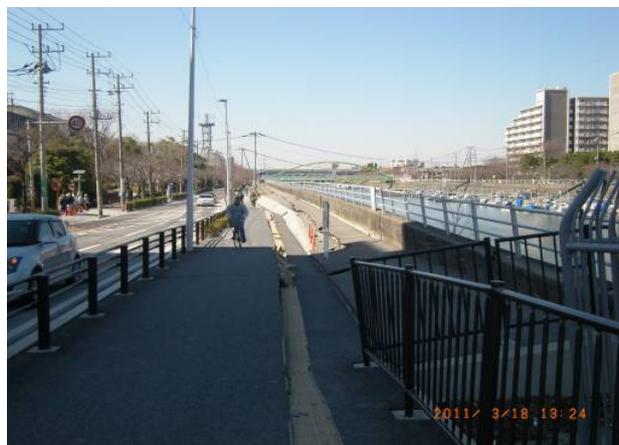
美浜・入船・明海地区と富岡・今川・高洲地区の間を流れる境川の RC 護岸は、堤体の変状は少ないが、周囲の地盤が大きく沈下した箇所がある。明海2 付近左岸堤防では、一部で孕み出しが見られた。また、入船3 付近左岸堤防では、堤体の傾斜および地盤の座屈が見られた。

(写真) 境川の堤防付近の地盤沈下

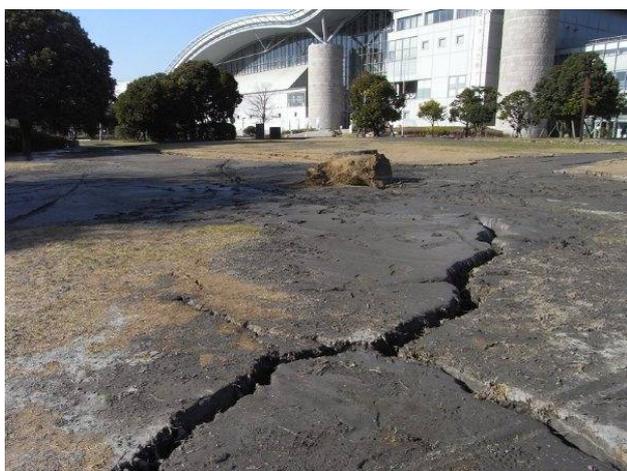
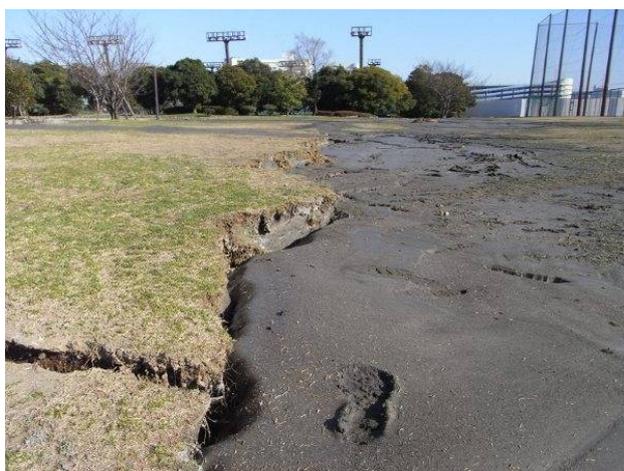
(写真) 浦安市運動公園内、芝生広場の状況

芝生広場ではマンホールの浮上、クラックおよび段差が生じた。この広場は写真左から右に向かってゆるい傾斜がついており、被害状況からこの方向に側方流動が発生したと考えられる。

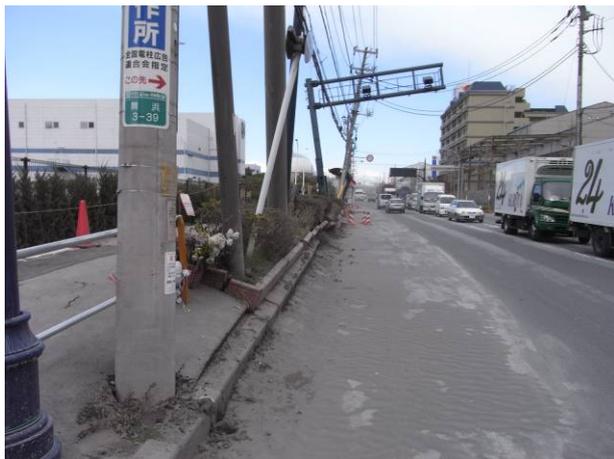
舞浜地区では、全域に渡り液状化が見られた。特に浦安市運動公園では噴砂やクラックなど顕著な被害が見られた。また、付近のバス停および道路施設についても写真のように大きく傾いた状態となった。

(写真) ディズニーリゾートパーク第5周辺道路：バス停、支柱の傾きおよび歩道の変状

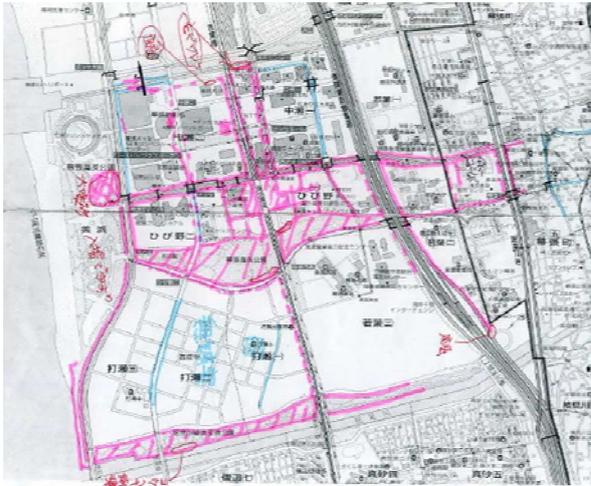
図-1 海浜幕張地区の液状化状況

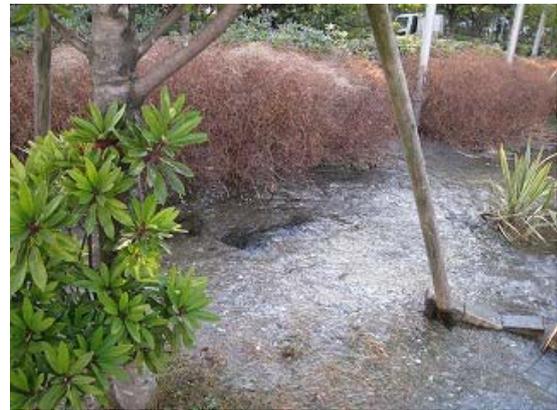
図-4 アパホテル前の水道管の破裂

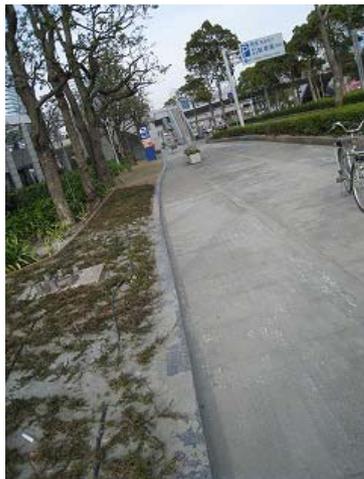
図-5 中瀬地区周辺道路の噴砂

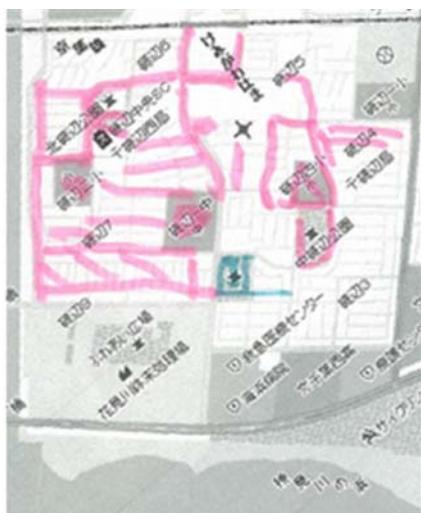
図-1 千葉市美浜区磯辺地域の液状化

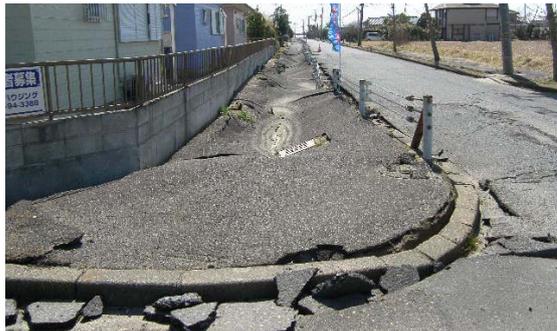
- ・場所：茨城県潮来市日の出5丁目
- ・状況：液状化による道路の損傷が激しく、家屋の傾斜および沈下が確認された。また、電柱のほとんどが南方向に傾斜していた。

図-1.1 液状化による歩道の陥没

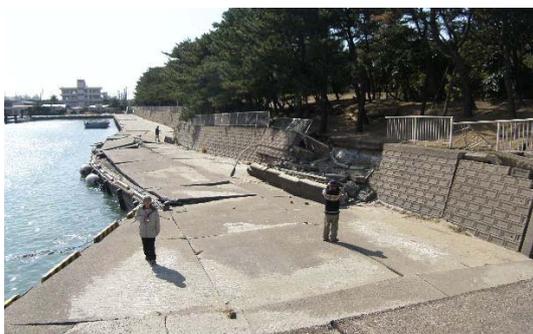
- ・場所：茨城県神栖市東深芝（港公園）
- ・状況：地震に伴うすべり破壊による岸壁のはらみ出し。延長は300m程度。また、7m程度の津波により鹿島港周辺はコンテナや車が散乱しており、漁船も打ち上げられていた。

図-2.1 すべり破壊による岸壁のはらみ出し

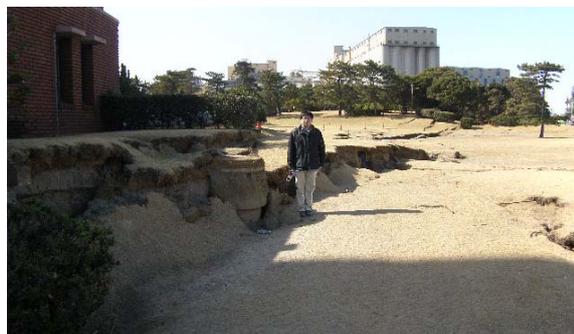
図-2.2 港公園内のすべり破壊

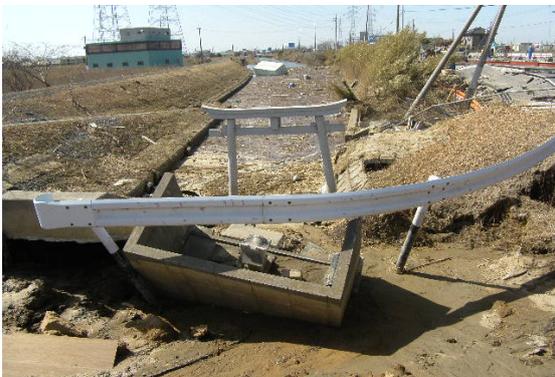
- ・場所：茨城県神栖市掘割 3 丁目
- ・状況：液状化による道路のすべり破壊。

図-3.1 水路の変状

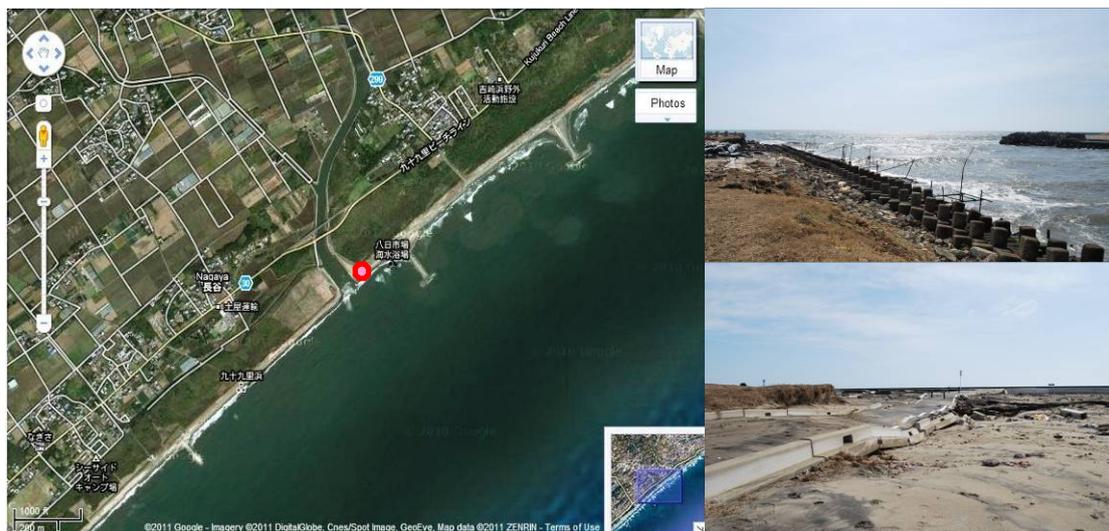
A road has been damaged due to the raised water level on the coastal line as marked in the map; however the structures erected to prevent the sea wave's damage were remained safe.

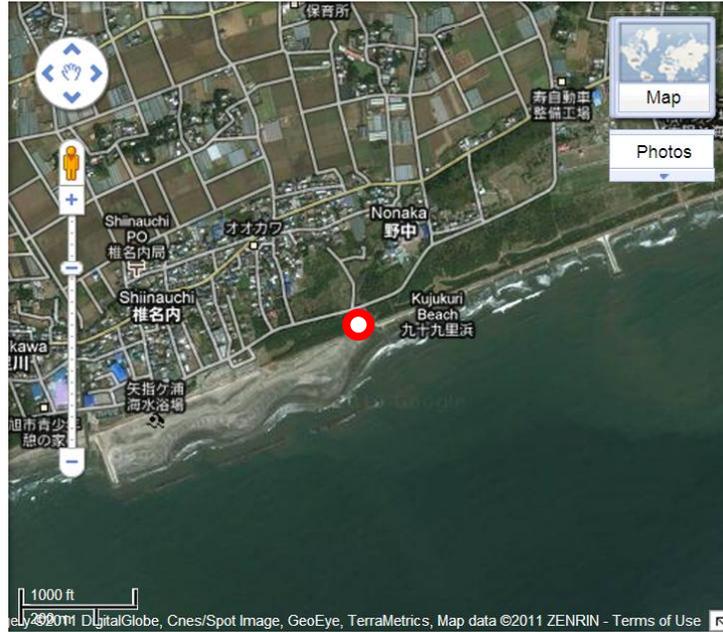
One of the two bridges, which was towards the sea side, was raised and floated by the force of tsunami and placed over the one next to it. The location is marked on the map underneath.

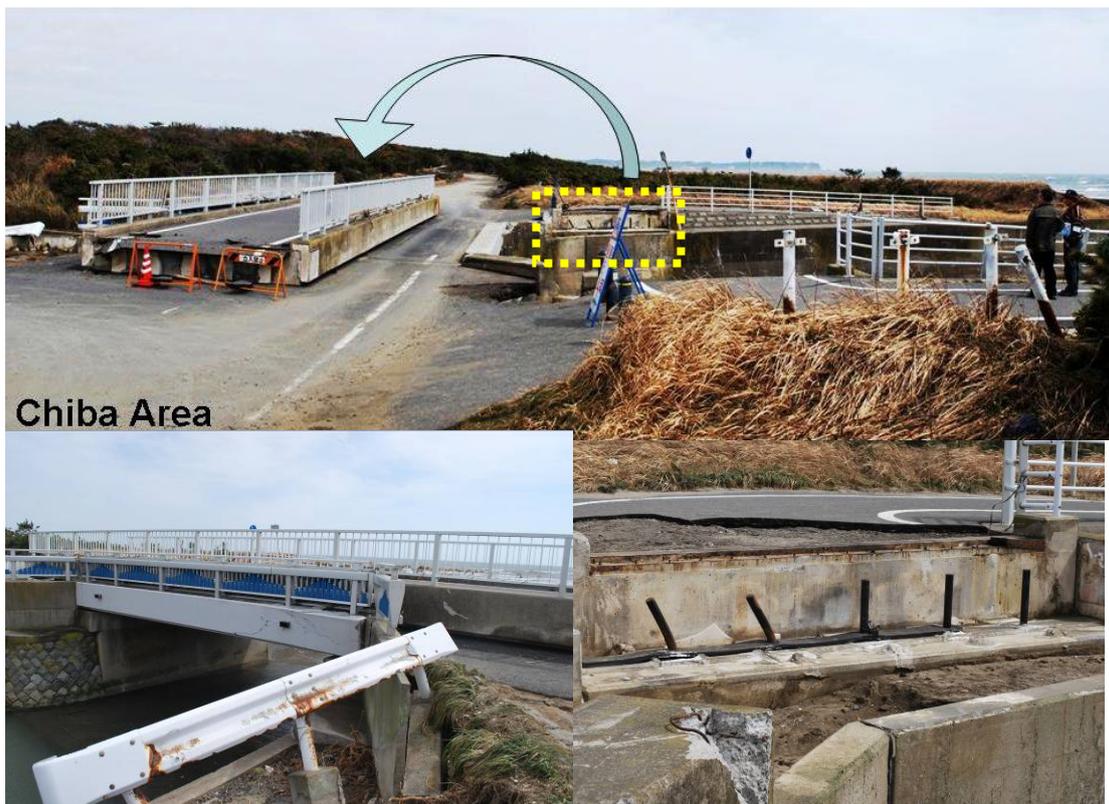
The buoyancy force raised the bridge to the length of its shear keys which were about 40cm in length. The fact can be seen in the following figure.

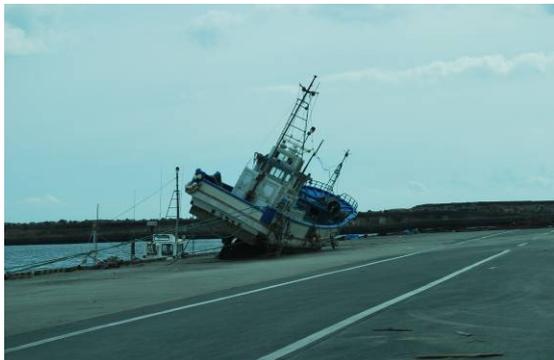
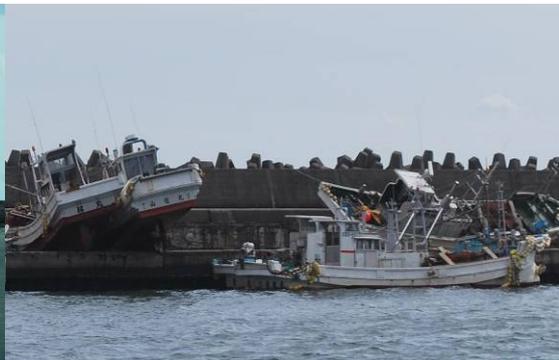
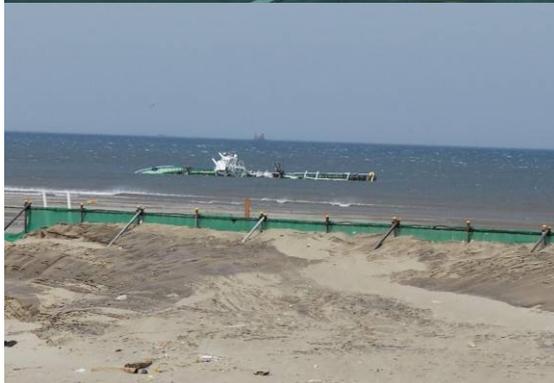
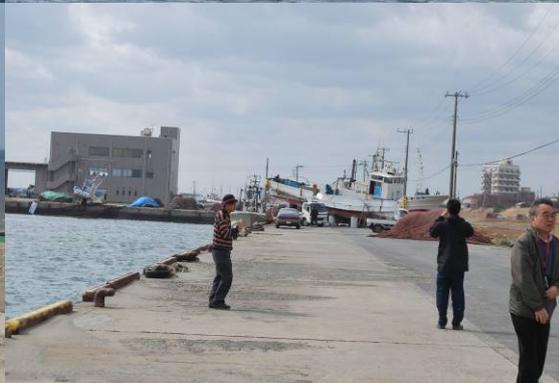
Due to the raised water levels, whilst tsunami hit the harbor, ships floated over the docks. Far off a beach an object was seen partially submerged in water, zoomed image showed that it was a drowned ship due to tsunami in the lower left figure.

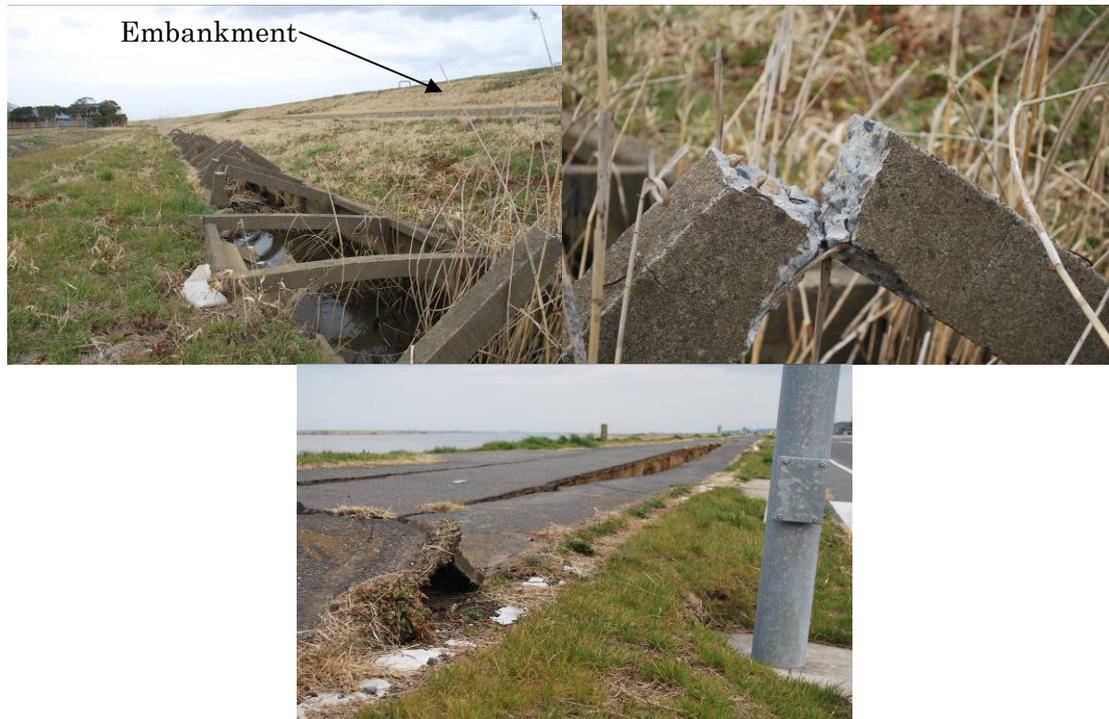
Ground subsidence was observed in the embankments of Tone River. The embankment subsided, however structures adjacent to the river performed well. An interesting fact of horizontal displacement due to the subsidence of embankment was also observed. The beams supporting the side walls of a drain running parallel to the river embankment were broken due to horizontal displacement as illustrated below.

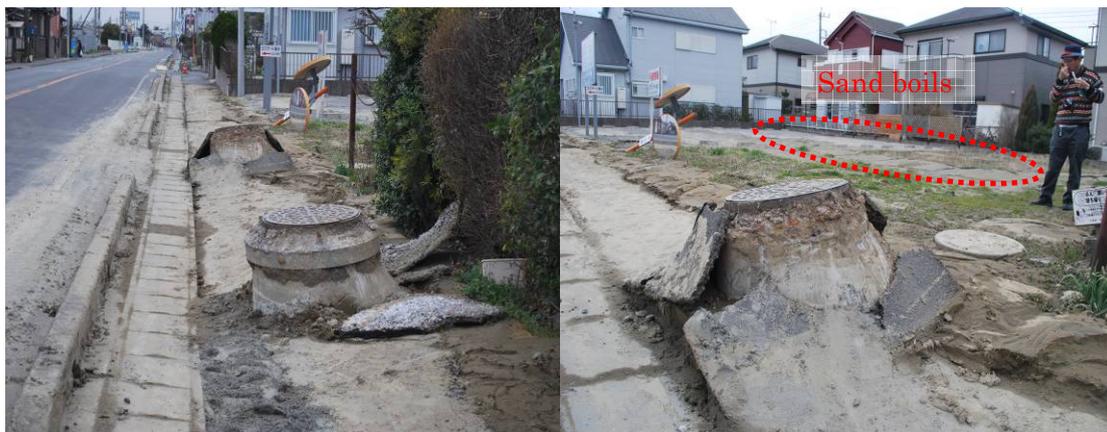
Liquefaction took place in various places, sand boils and ground subsidence were also observed as a consequence of liquefaction. The manholes floated due to the loss of effective stress, in fact the shaking was not too strong but the frequency was high.

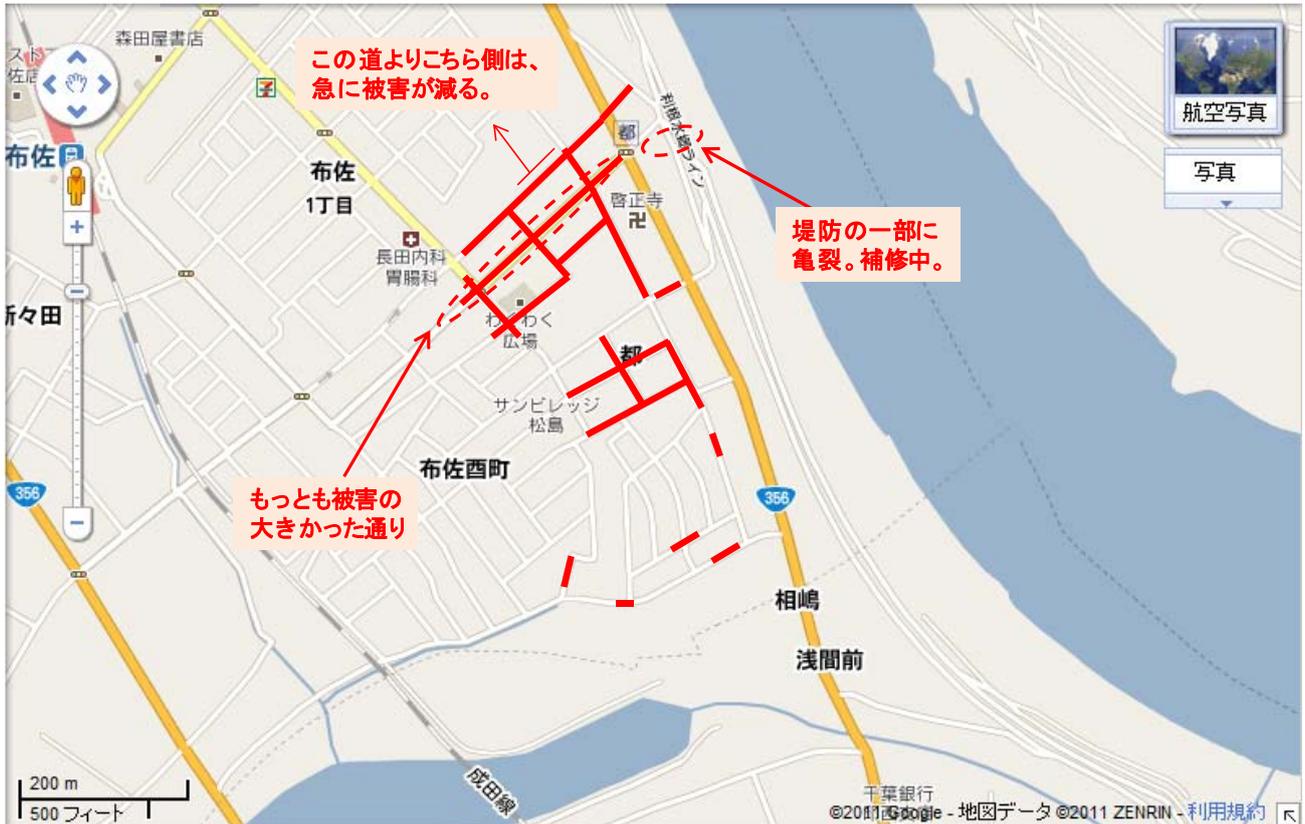
図2 我孫子市布佐、宮古地区の調査範囲。赤い部分が液状化被害の見られた場所。

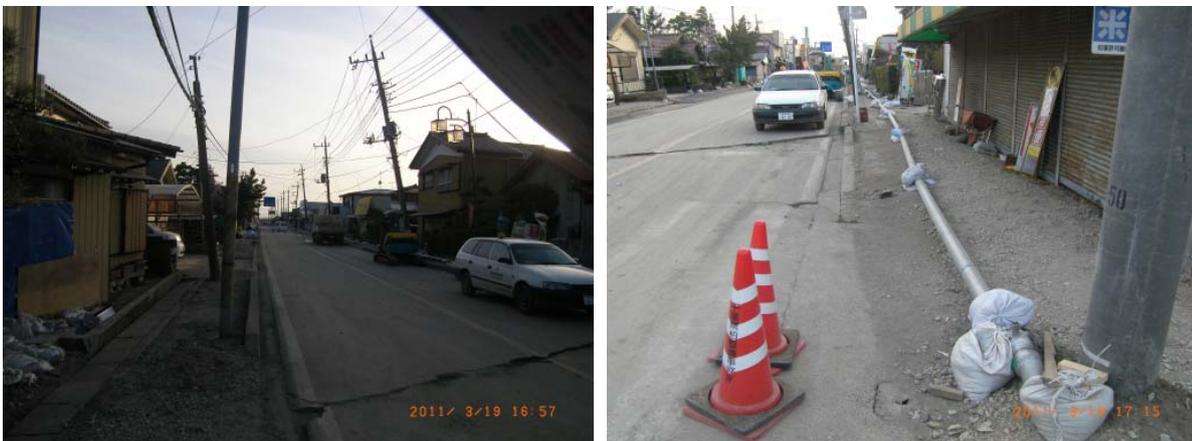
利根川に手賀沼の下流の手賀側が合流する場所で、230軒が被災した。我孫子市内でもっとも激しい液状化被害と思われる。スーパー、商店の並ぶ通りが特に被害が甚大で、建物の沈下、水道管の破裂などが起きた。しかし、その通りの1本隣の通りからは、急に被害が少なくなっていた。

(写真) もっとも被害の大きかった通り。沿線の家屋の沈下が顕著。

右写真は、水道管が破裂したため、代替の水道管を仮設したもの。

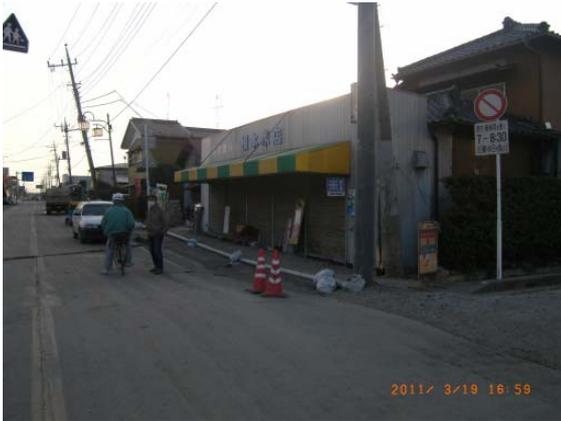
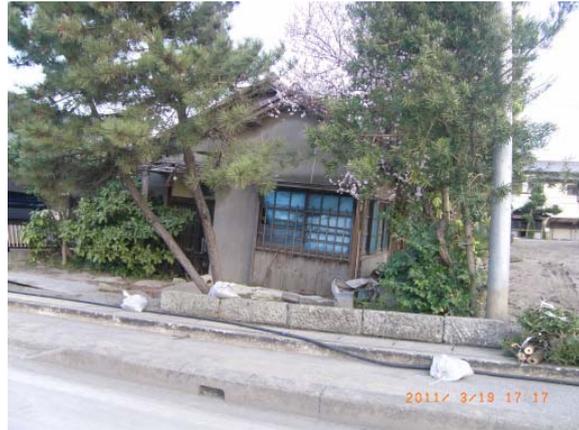
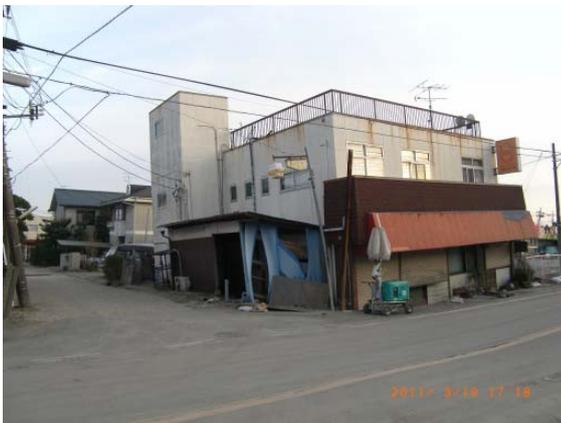
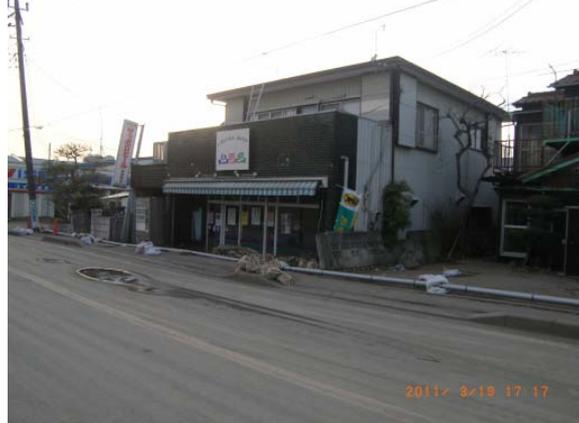
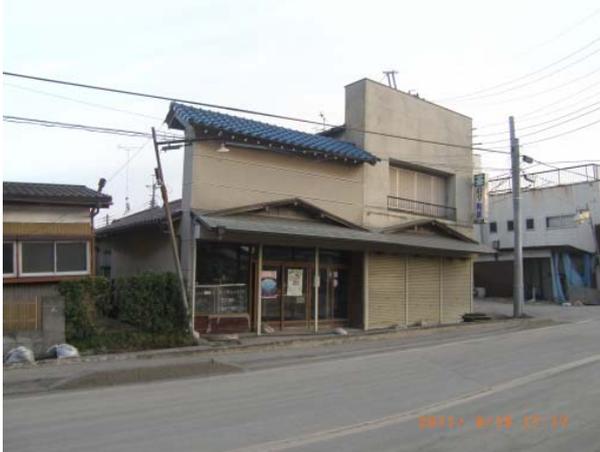
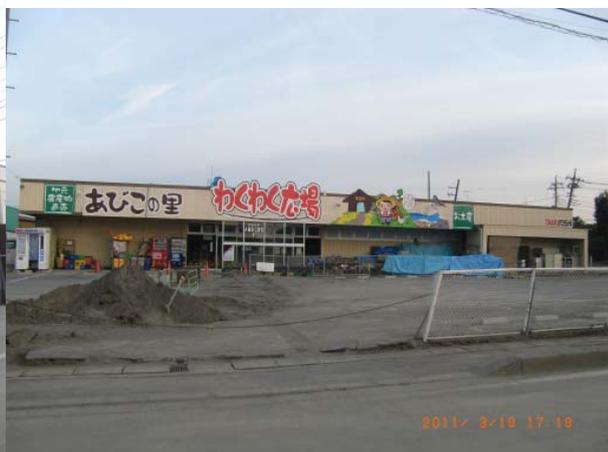
(写真)上記の通り沿いで、沈下、傾斜した建物

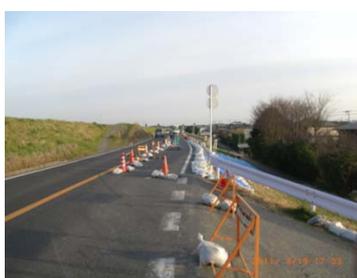
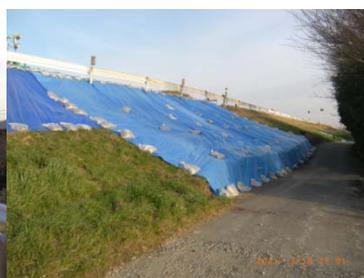
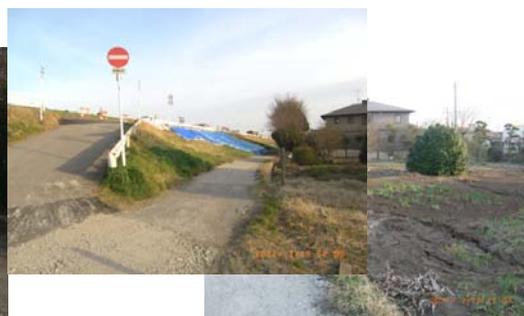
また、隣接する利根川堤防の一部も亀裂があり、応急処置がなされていた。

(写真) 利根川堤防の一部に亀裂。応急措置中。

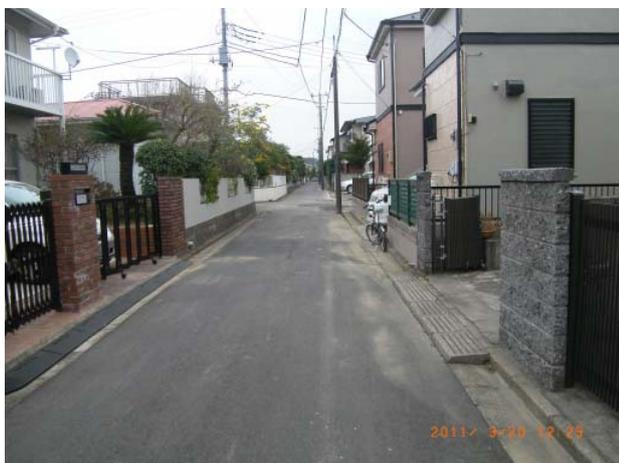
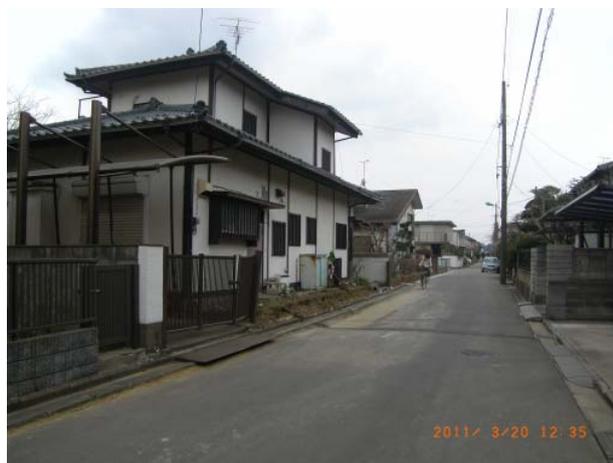
(写真) 若松地区

手賀沼沿岸に造成された宅地。我孫子市の液状化危険度マップでは、リスクの少ない「対象外」とされているが、一部に液状化した区画があり、屋根や塀の損傷が見られる。住民の話では、傾斜した家屋もあるという。隣接する手賀沼湖畔の遊歩道(「文学の広場」付近)も噴砂のあとがあり、マンホールが少し浮いていた。

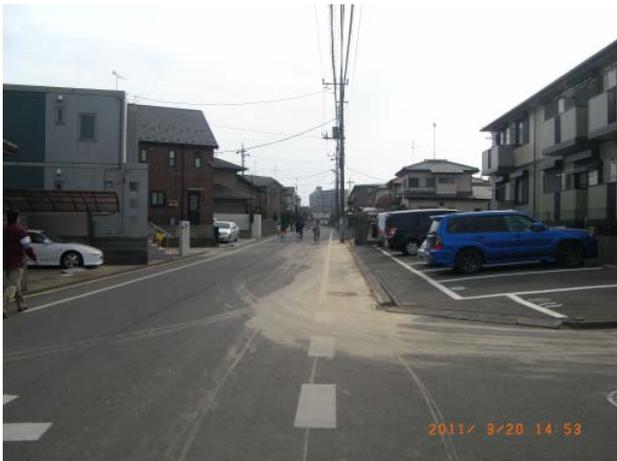
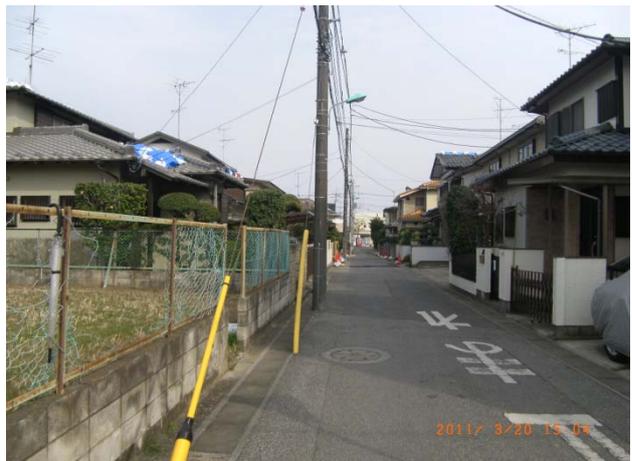
(写真) 柴崎台3丁目付近

ここも、我孫子市の液状化危険度マップでは、リスクの少ない「対象外」とされていた。もともとは農地で、2001年(平成13年)に造成された新しい住宅地。一部の区画に、液状化や屋根、塀の損傷が見られる。

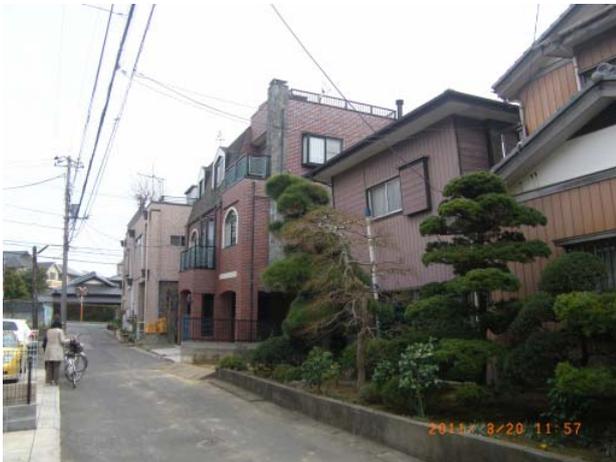
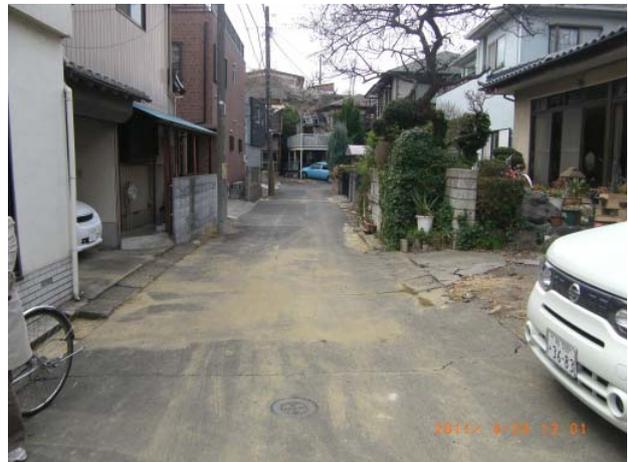
(写真) 白山1丁目

ここも、我孫子市の液状化危険度マップでは、リスクの少ない「対象外」とされている。我孫子市街地から手賀沼に下りる坂の途中だが、被害は手賀沼に近い低い部分に限られる。一部の住宅が傾斜した。

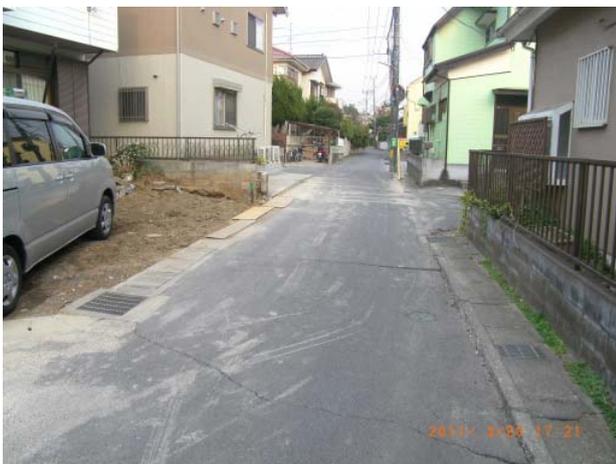
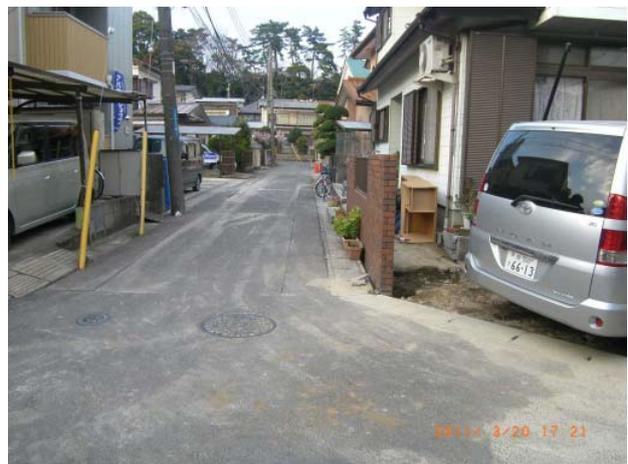
(写真) 並木9丁目

ここも、我孫子市の液状化危険度マップでは、リスクの少ない「対象外」とされている。道路、屋根、塀に損傷があり、路面の沈下、不陸が見られる。本震時に目撃した地元の方の話では、舗装面の地割れが3cm程度上下にずれて戻るのがはっきり分かったという。
