## 東日本大地震における浦安の被害調査結果

東京電機大学理工学部 安田進

調査日：3月12日（土）：地震の翌日

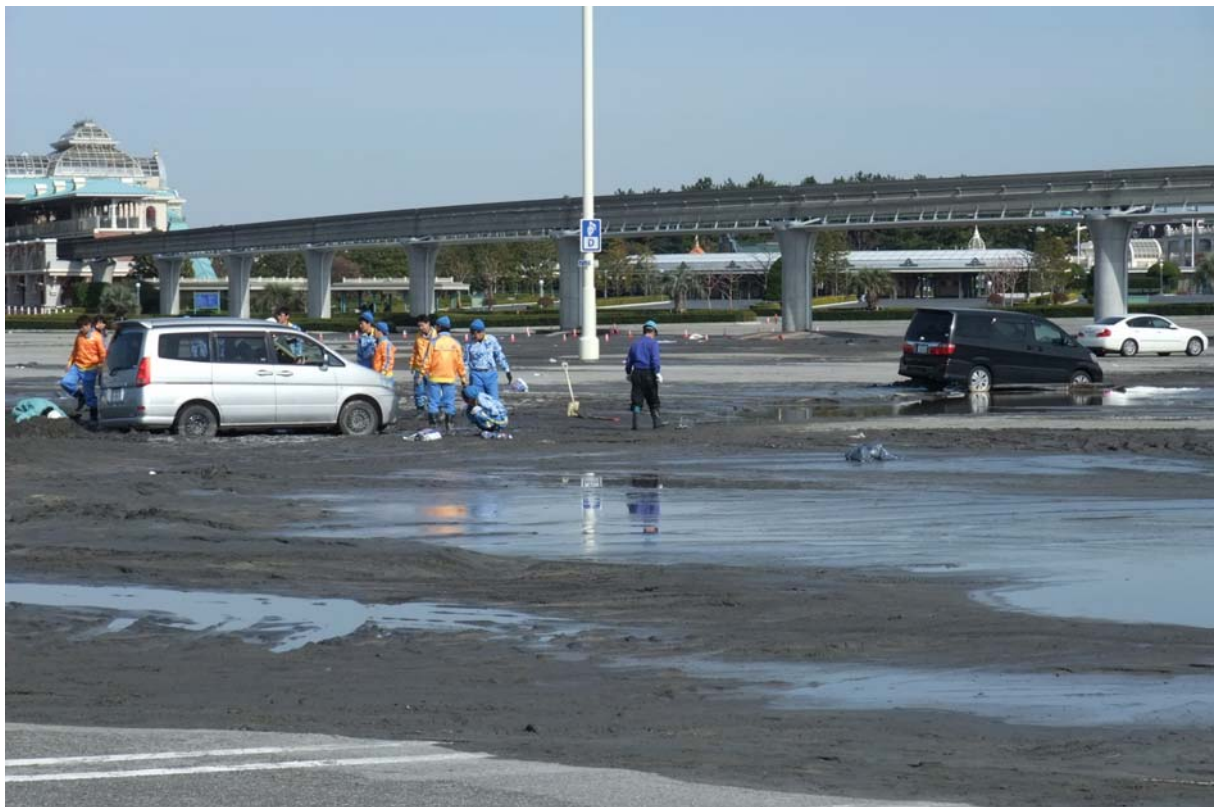
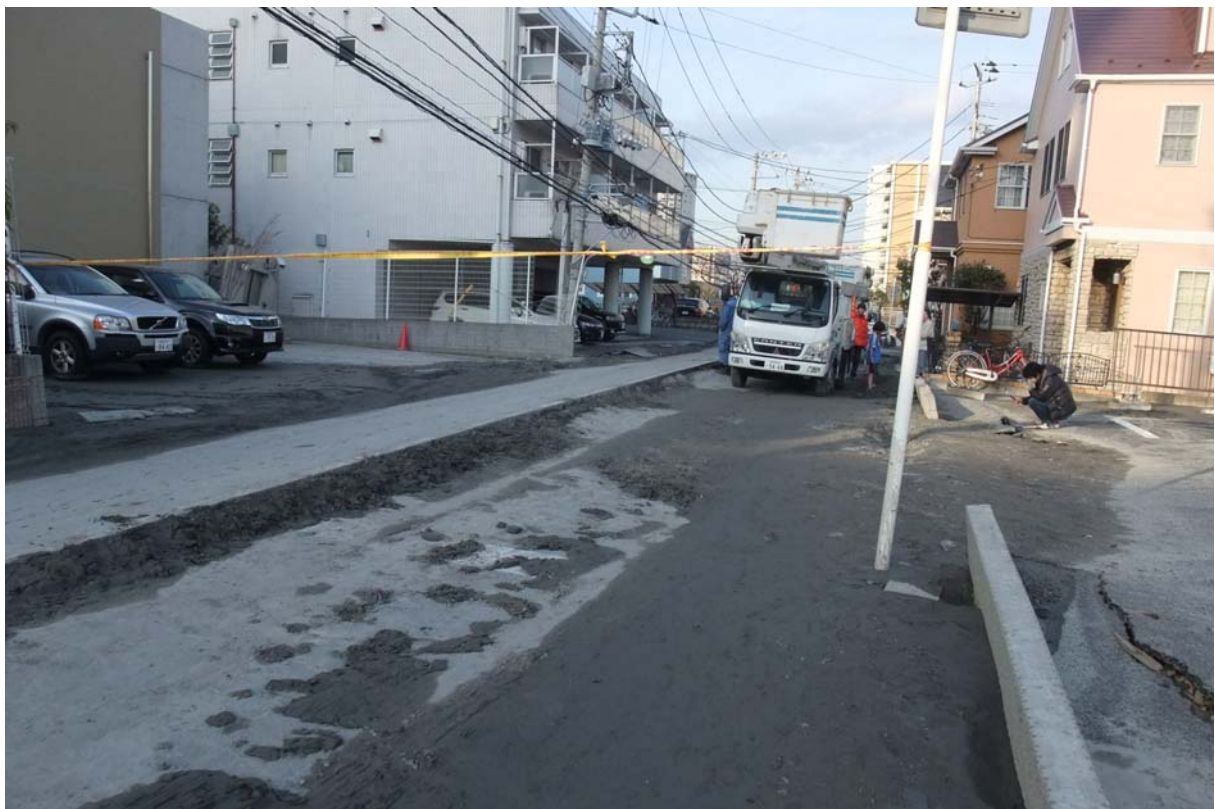
2011/03/12 浦安

- ・駐車場で広範囲に液状化していた。駐車中の自動車が動けなくなっており、丁度それを救出するところであった。液状化した区域は周囲より地表面が低くなっていた。もともと低かったのかもしれないが、液状化区域の際で段差があり、沈下したものと思える。
- ・舞浜駅付近も液状化

- ・激しい液状化が一面に生じていた。
- ・道路を挟んだ南東にある立体駐車場は沈下して傾いていた。電柱も。

- ・ブロック全体に液状化していた。

- ・ブロック全体に液状化していた。
- ・電柱の沈下や塀の沈下が見られた。

- ・浦安南高校までの道路は激しい液状化
- ・歩道が盛り上がっていた。宅地側が少し高くなっており、道路側に押してきたものと思われる。
- ・浦安南高校は建物の周囲が50cm程度沈下していた。建物は杭基礎で、地盤の沈下により抜け上がったものと考えられる。
- ・団地は地盤改良が施されており、被害もなかった。団地内の駐車場は液状化していた。

- ・校庭で激しい液状化が発生し、まだ水も溜まっていた。
- ・ネットのポールも傾斜していた。
- ・道路の柵も傾斜していた。
- ・道路の反対側では仮設トイレが設置されていた。従って、下水道が被災していると思われる。

- ・本日見た液状化被害のうち液状化の程度が最も激しい地区であった。
- ・路地にはまだ砂が多くたまっていた。
- ・電柱が大きく沈下していた。
- ・北東一南西の道路の中央が跳ね上がったようになっていた。北西側が大きく沈下したのではな

いかと思われる。

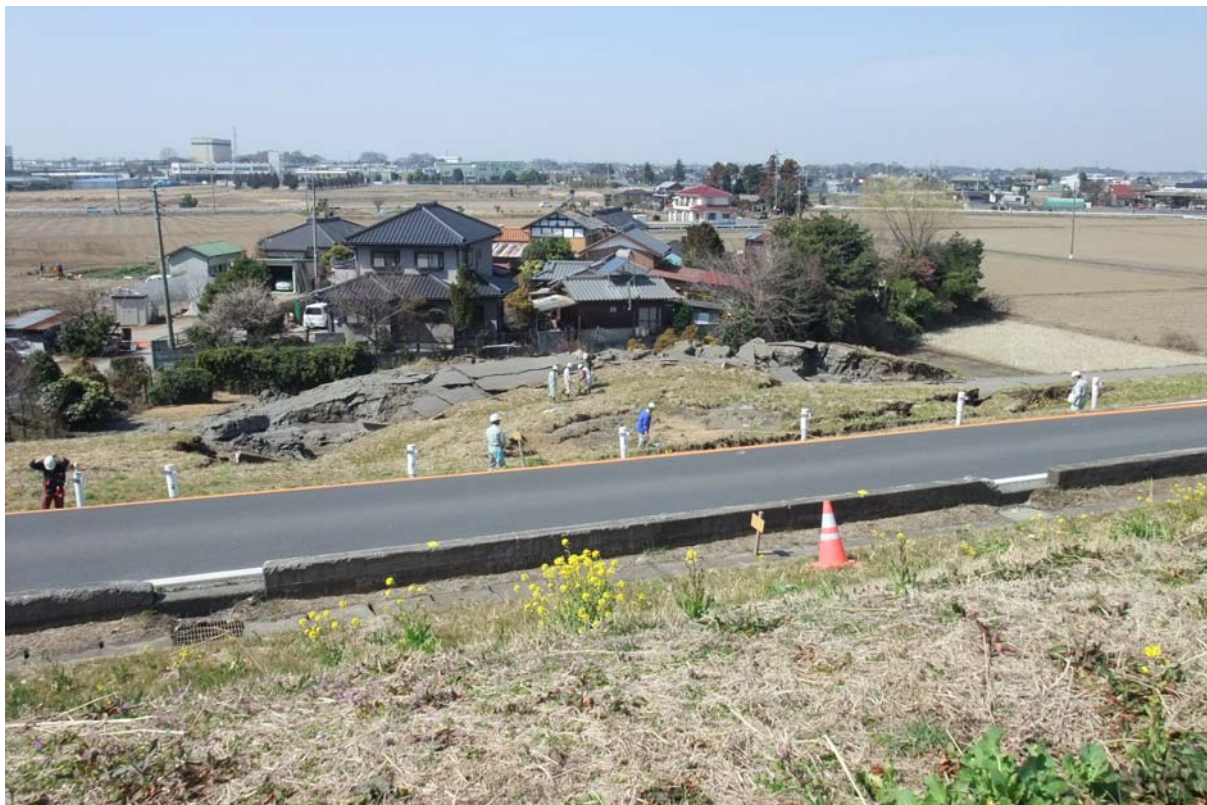
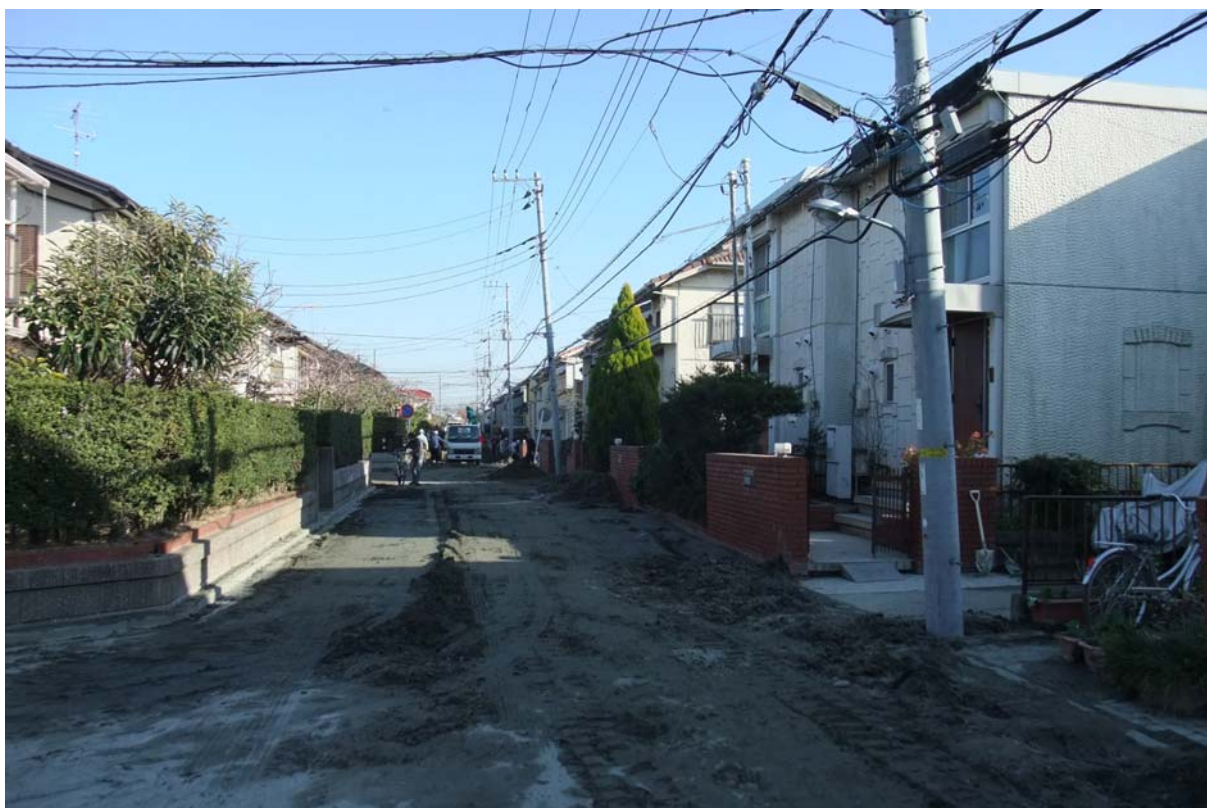
2011/03/13 西関宿

- ・江戸川右岸 57.75km の堤防で堤内地側すべり（小段が道路になった部分）
- ・円弧すべりのようにすべり，法尻部が盛り上がっていた。その先が民家の塀の手前まで達していた。
- ・噴砂のような跡があり，液状化によって滑ったのではないかとと思われる。
- ・滑ったのは3箇所とのこと。
- ・対岸の左岸側でも堤外地側のり尻付近の工事をしていたので被災したのではないかとと思われる。

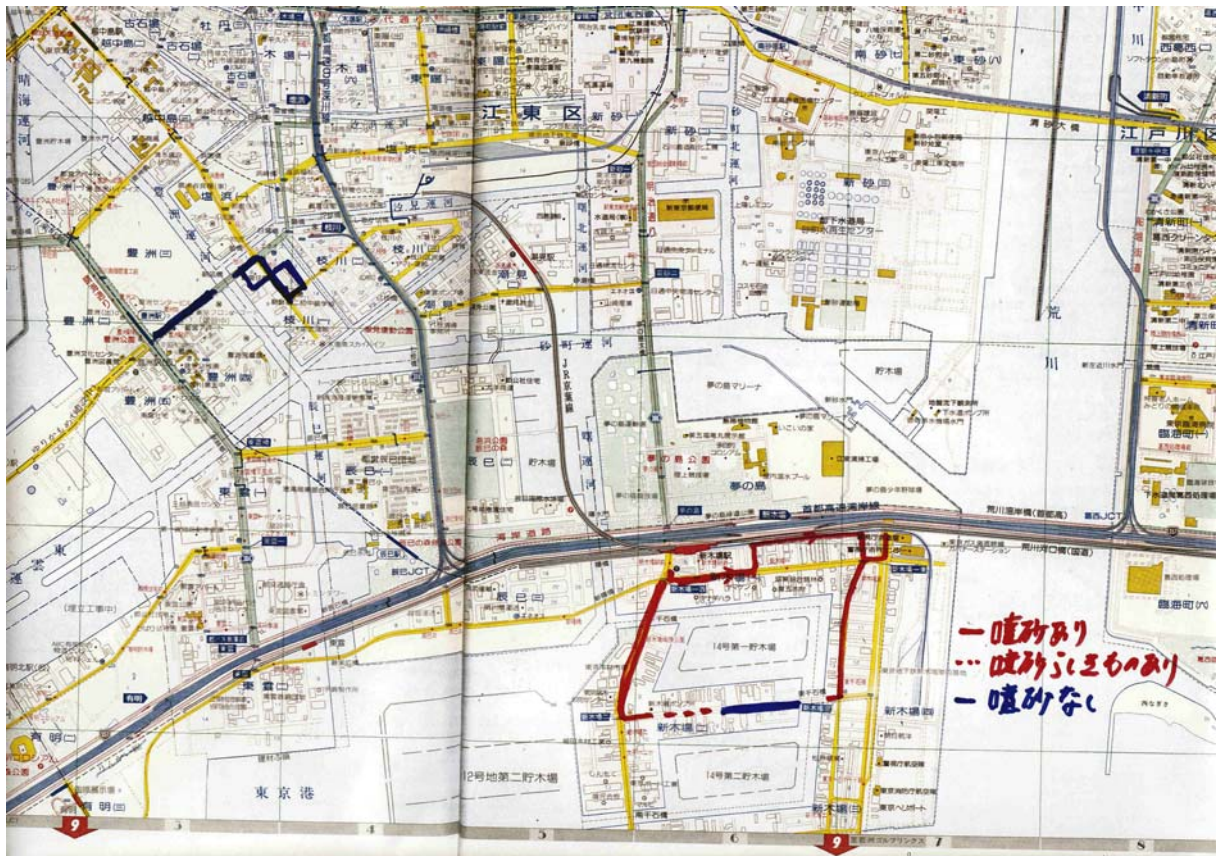
2011/03/14 新木場の調査ルートでの液状化箇所

- ・広い範囲で液状化が発生していた。
- ・噴砂の量も非常に多い。
- ・東千石橋東詰の交番は液状化により沈下していた。

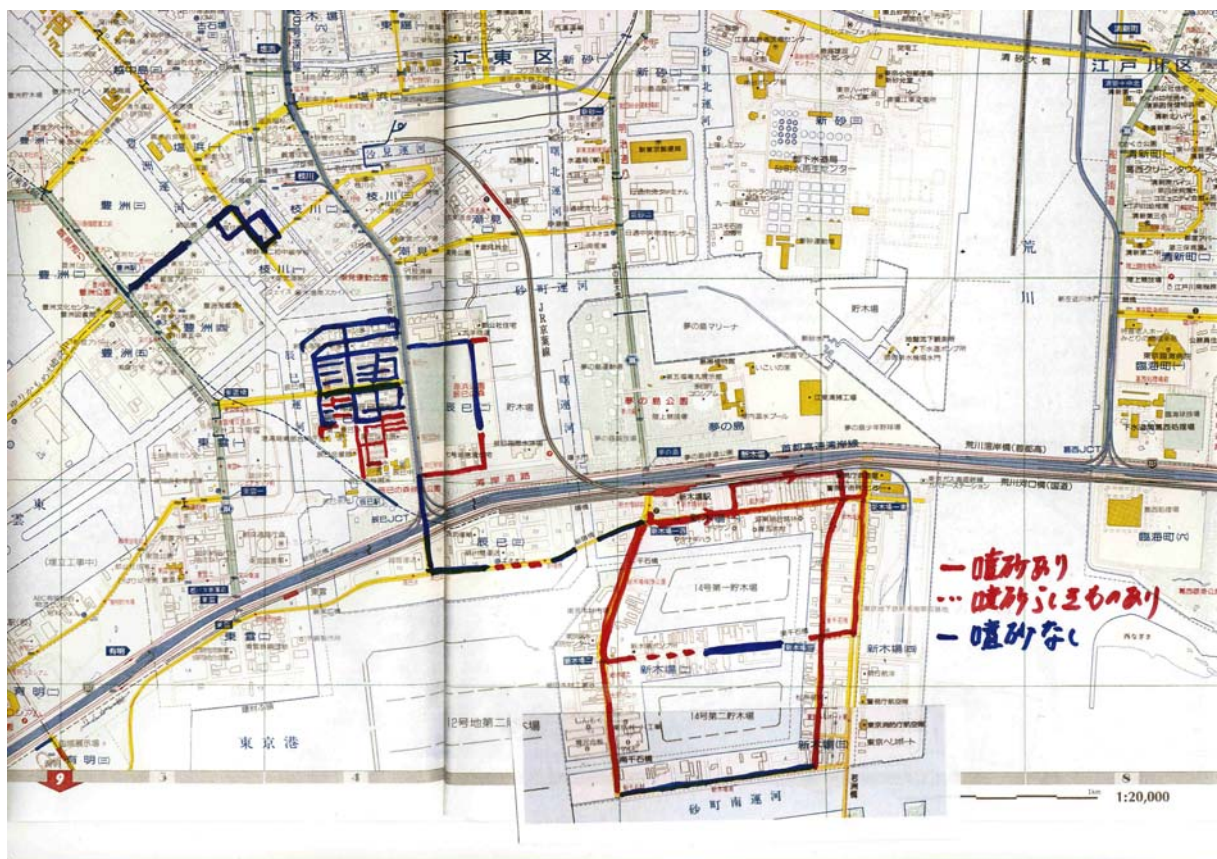
2011/03/15 新木場の調査ルートと液状化箇所

- ・新木場1丁目と同様に激しい液状化発生
- ・南側の砂町南運河沿いの道路のみ非液状化

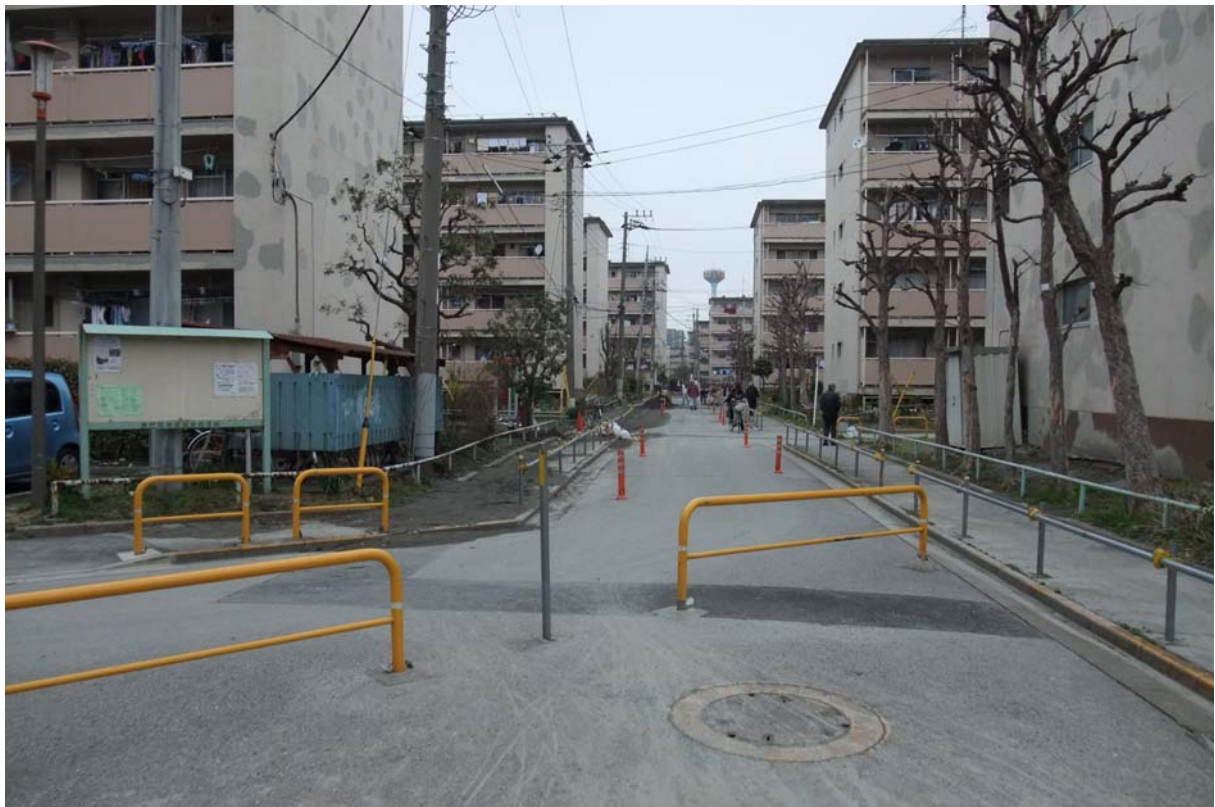
2011/03/15 辰巳

- ・都営辰巳団地内を歩いて詳細調査実施
- ・団地の南半分のみ液状化

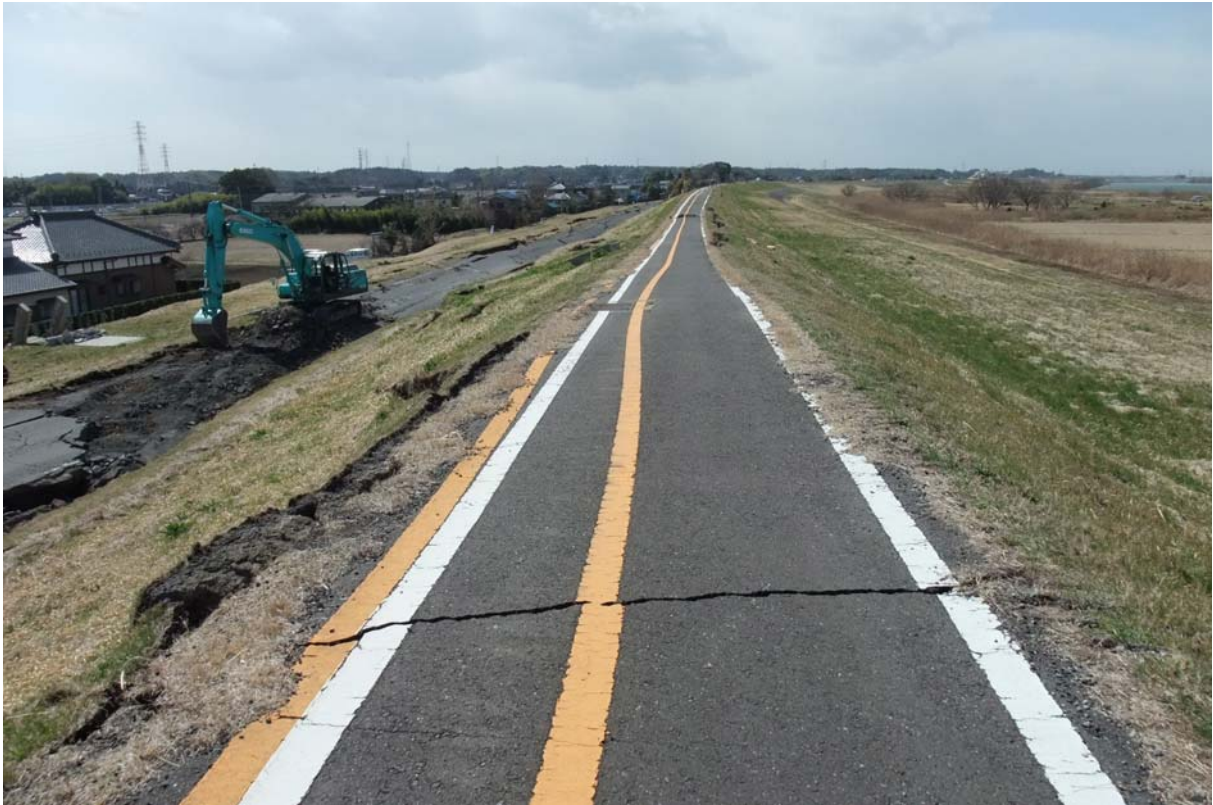
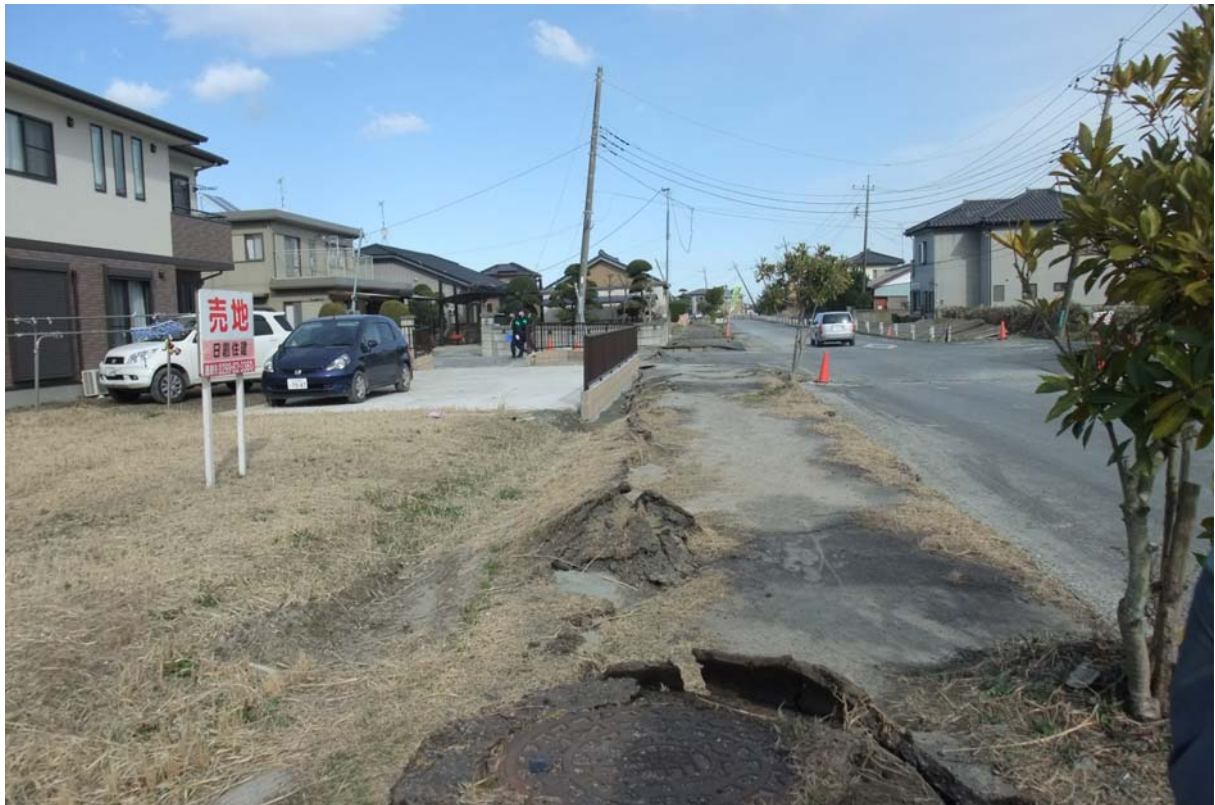
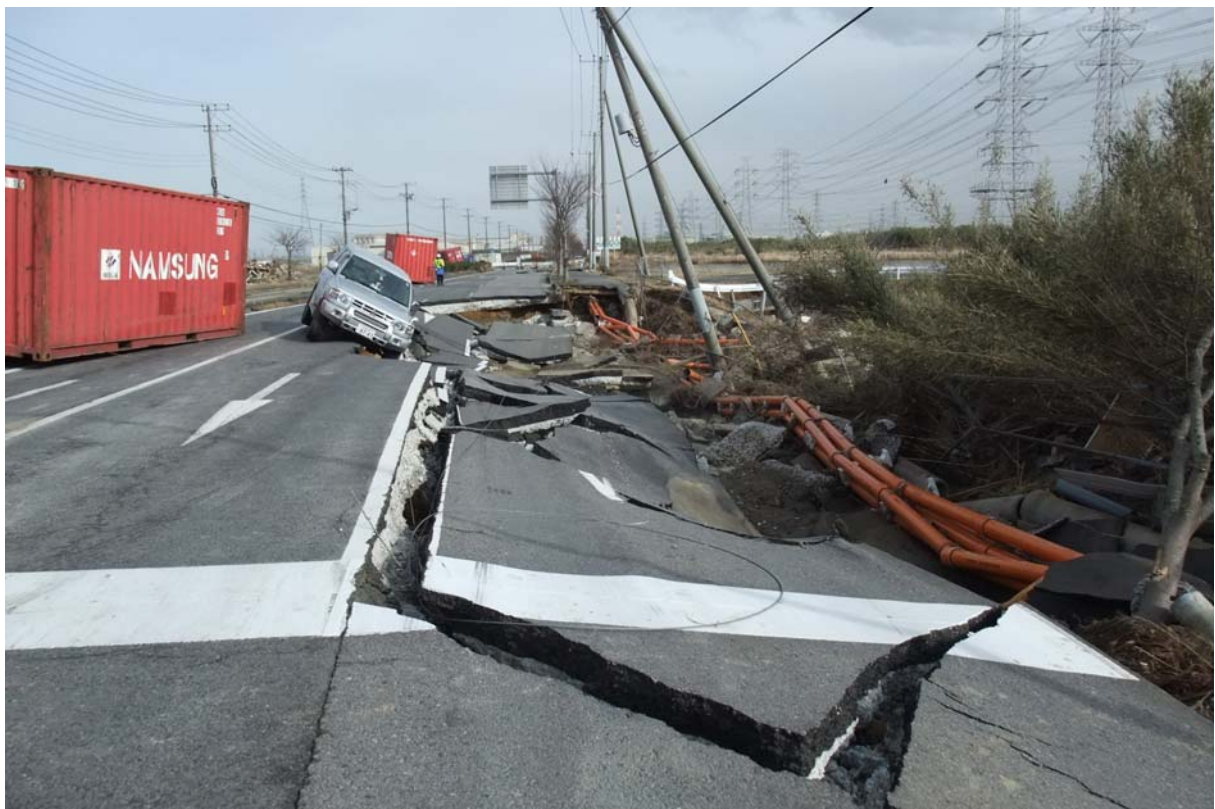
2011/03/16 潮来

- ・非常に激しい液状化が発生したようで、被害も甚大であった。道路路面は突き上げ、電柱は家に当たるほど傾き、マンホールは浮き上がり、すさまじいものであった。
- ・本震の時も大きく長く揺れたが、その後1時間程度して茨城県沖でも地震があり、それらによって液状化した後も大きく揺すぶられ、こんな惨状になったのではないかとと思われる。

- ・歩道部が沈下し、少し滑っていた。周囲は液状化しており、液状化が原因と考えられた。
- ・車道の路盤は鉋さいスラグで造られているとのことで、被害はほとんど見られなかった。

- ・鹿島港からの津波によって、水路に近接している道路がえぐられたように崩壊していた。周囲の路面には液状化した跡もあり、まず液状化し、その後津波が押し寄せたために崩壊し易くなったのではないかと推察された。
