(4) 液状化、港湾、河川の被害

長岡工業高等専門学校
尾上篤生

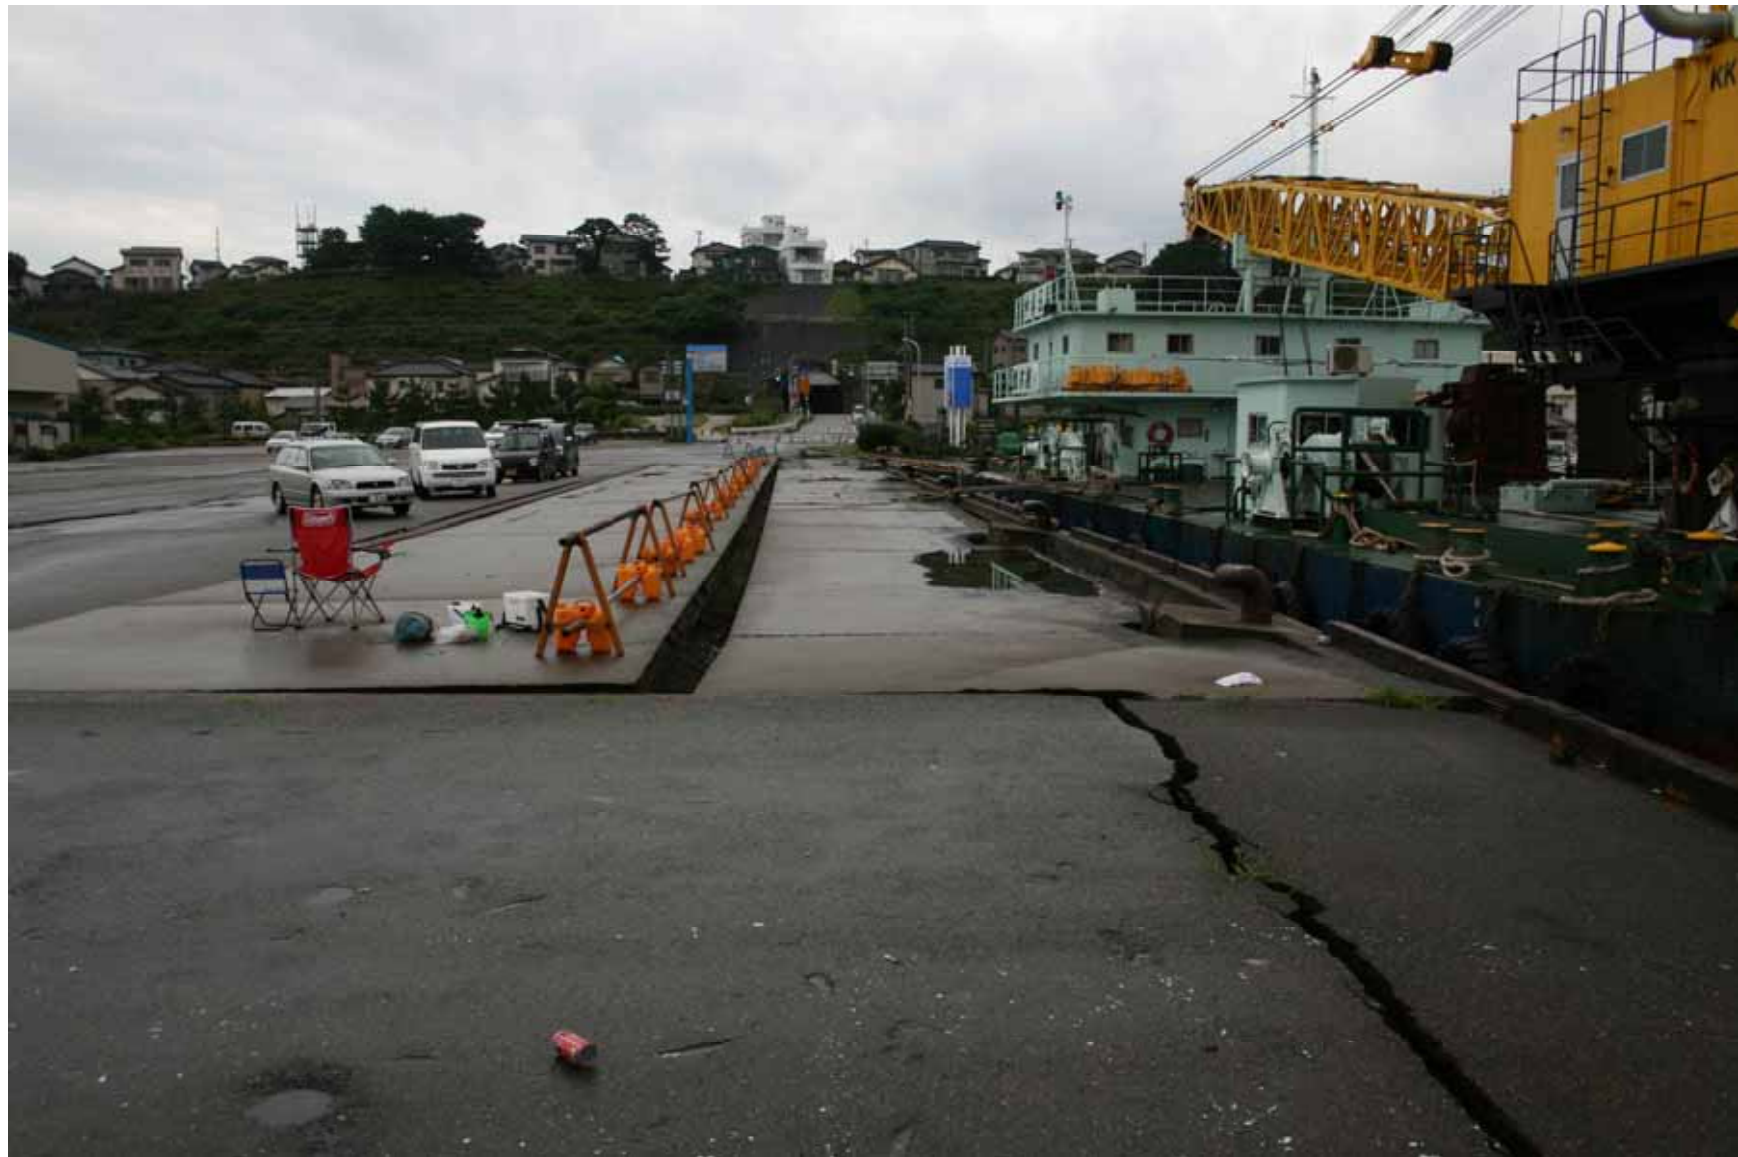
写真2 柏崎港中央埠頭西側岸壁エプロン部の沈下・・・段差原因は基礎の違い調査要

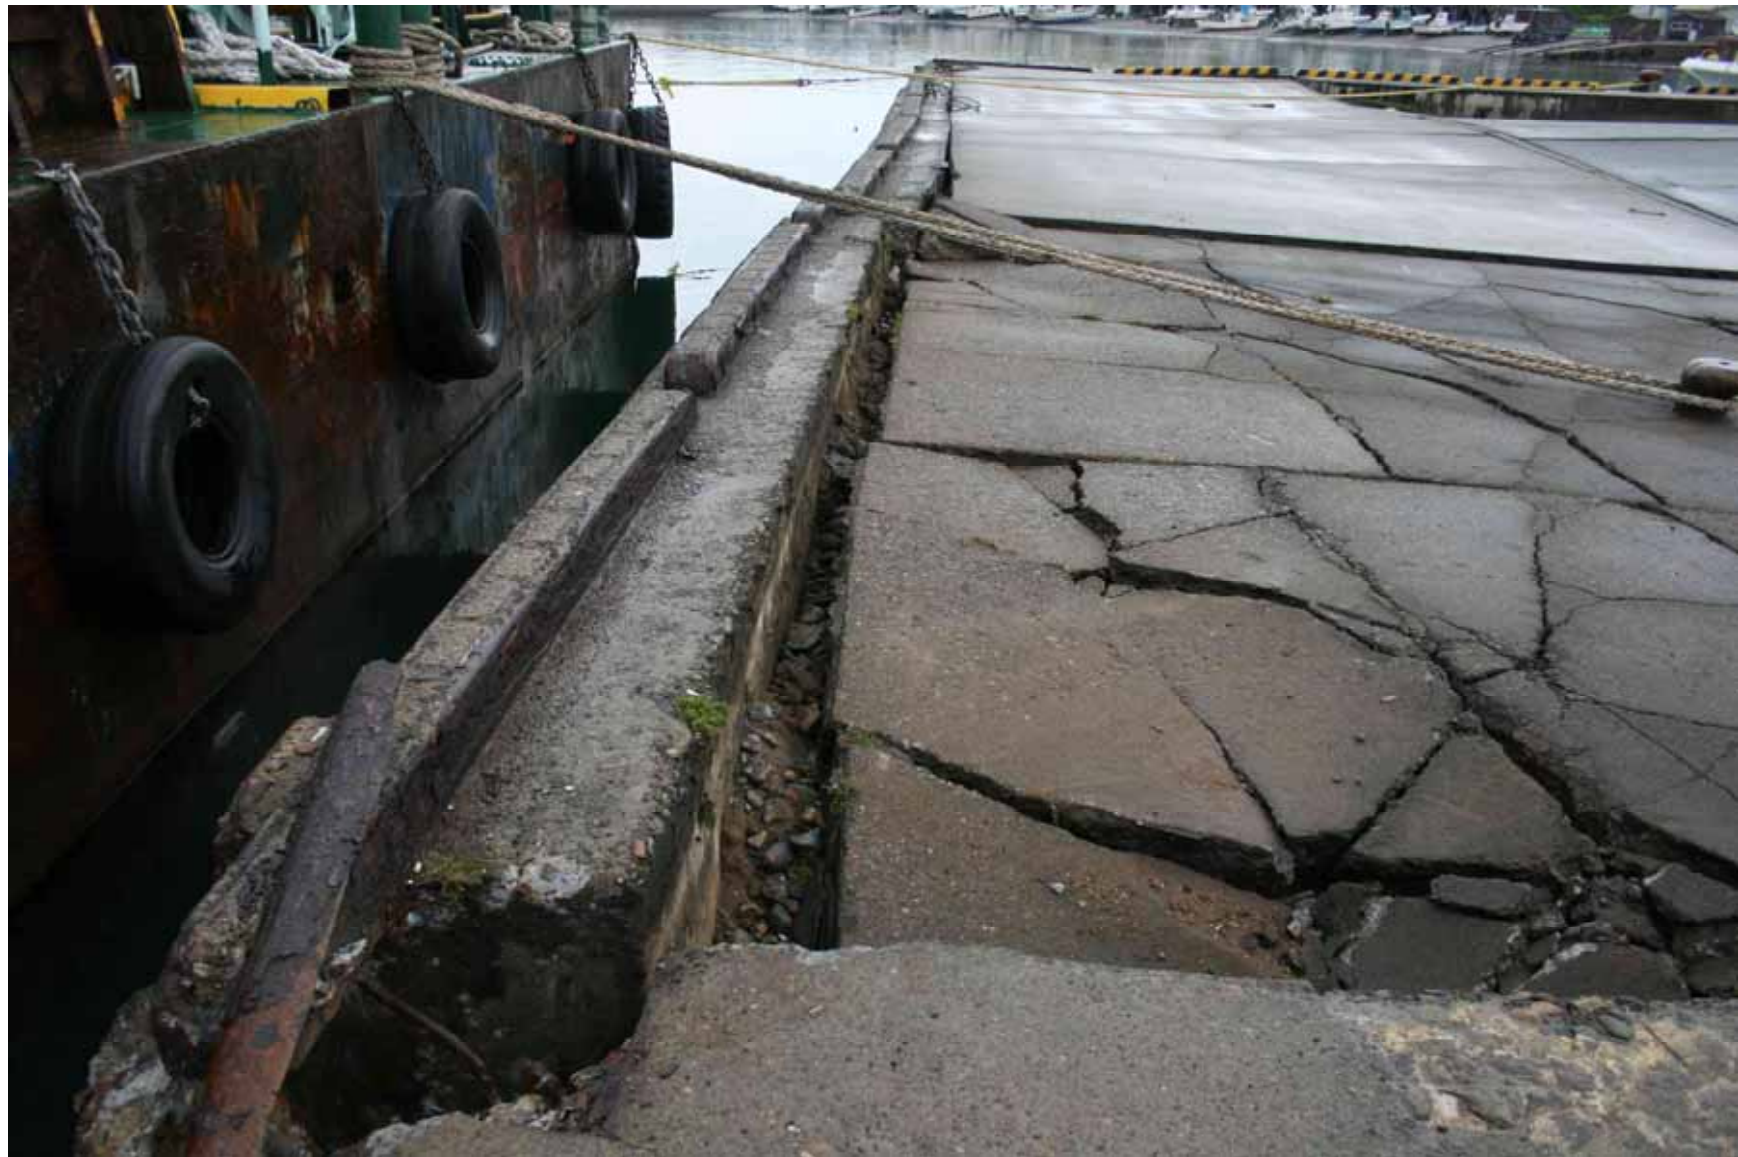
写真3 柏崎港中央埠頭中央岸壁エプロン部の沈下

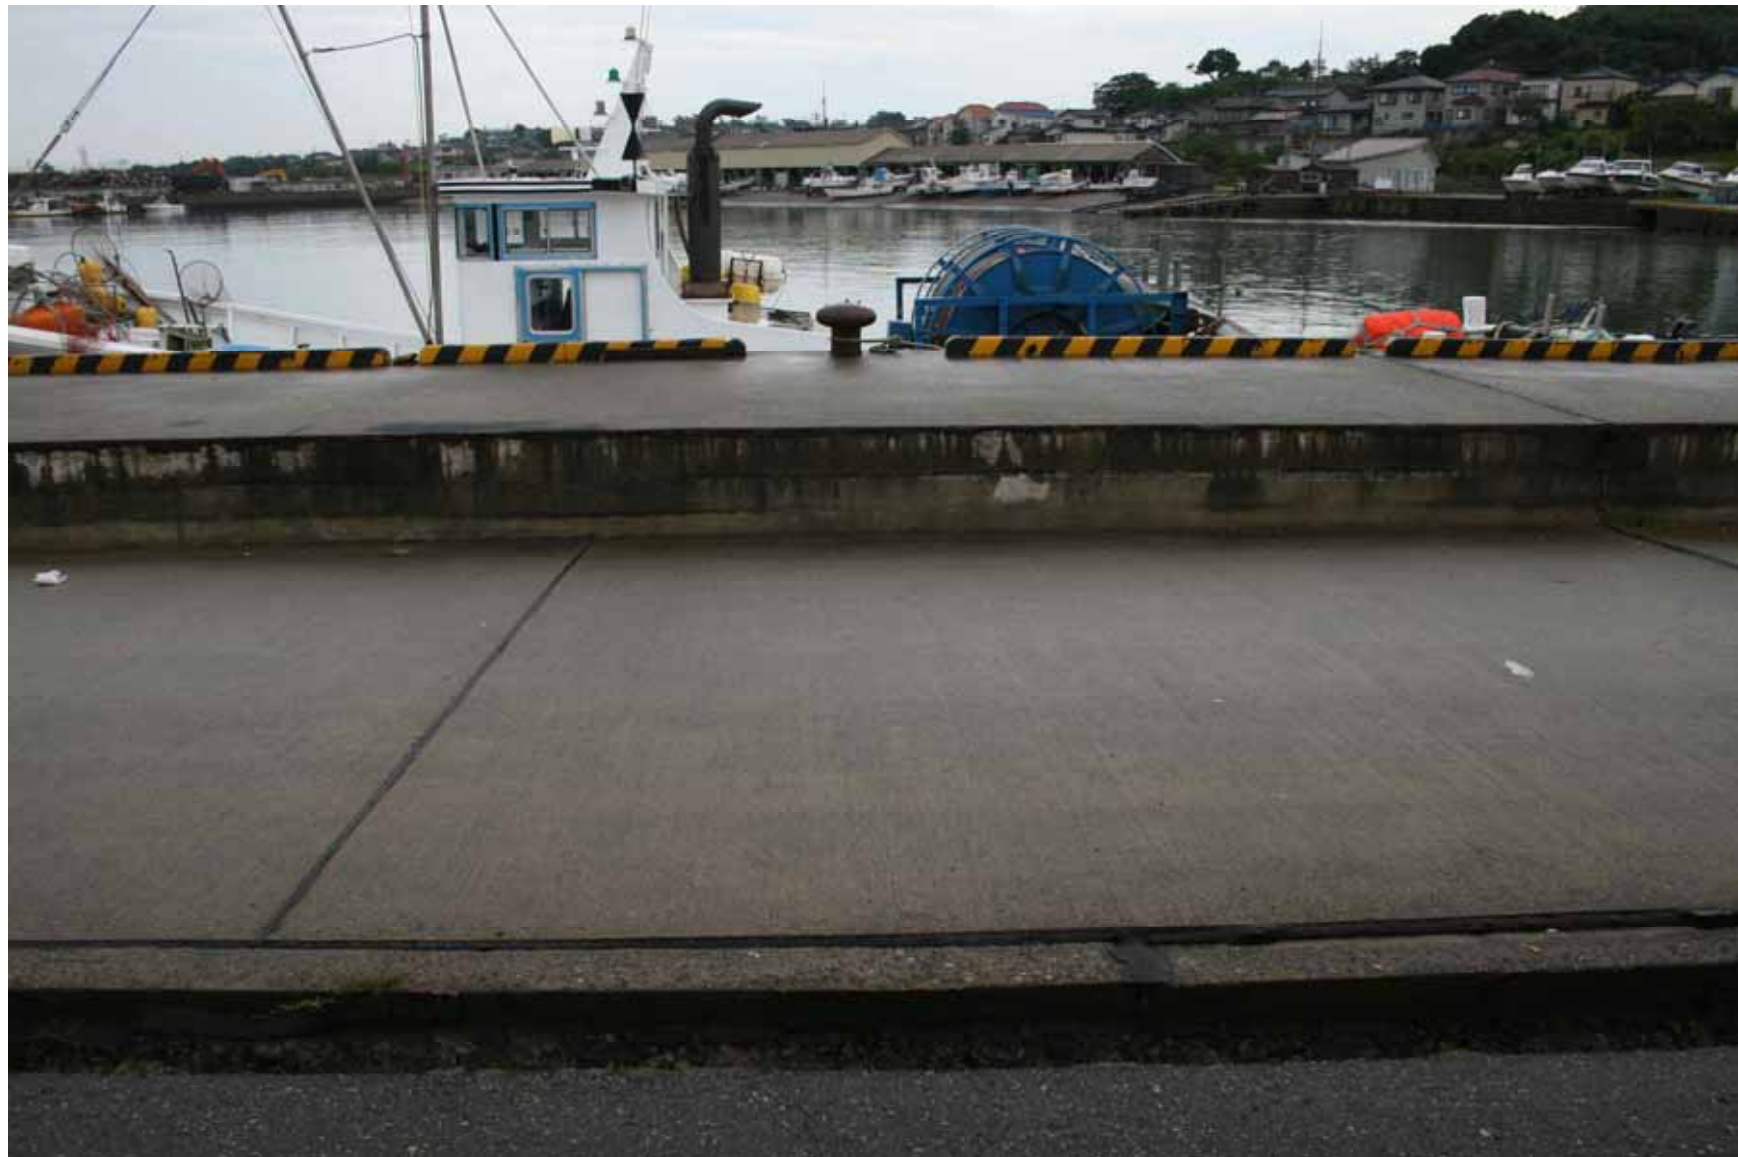
写真4 柏崎港中央埠頭東側岸壁取付護岸の海側への傾き・・・エプロン后背の沈下

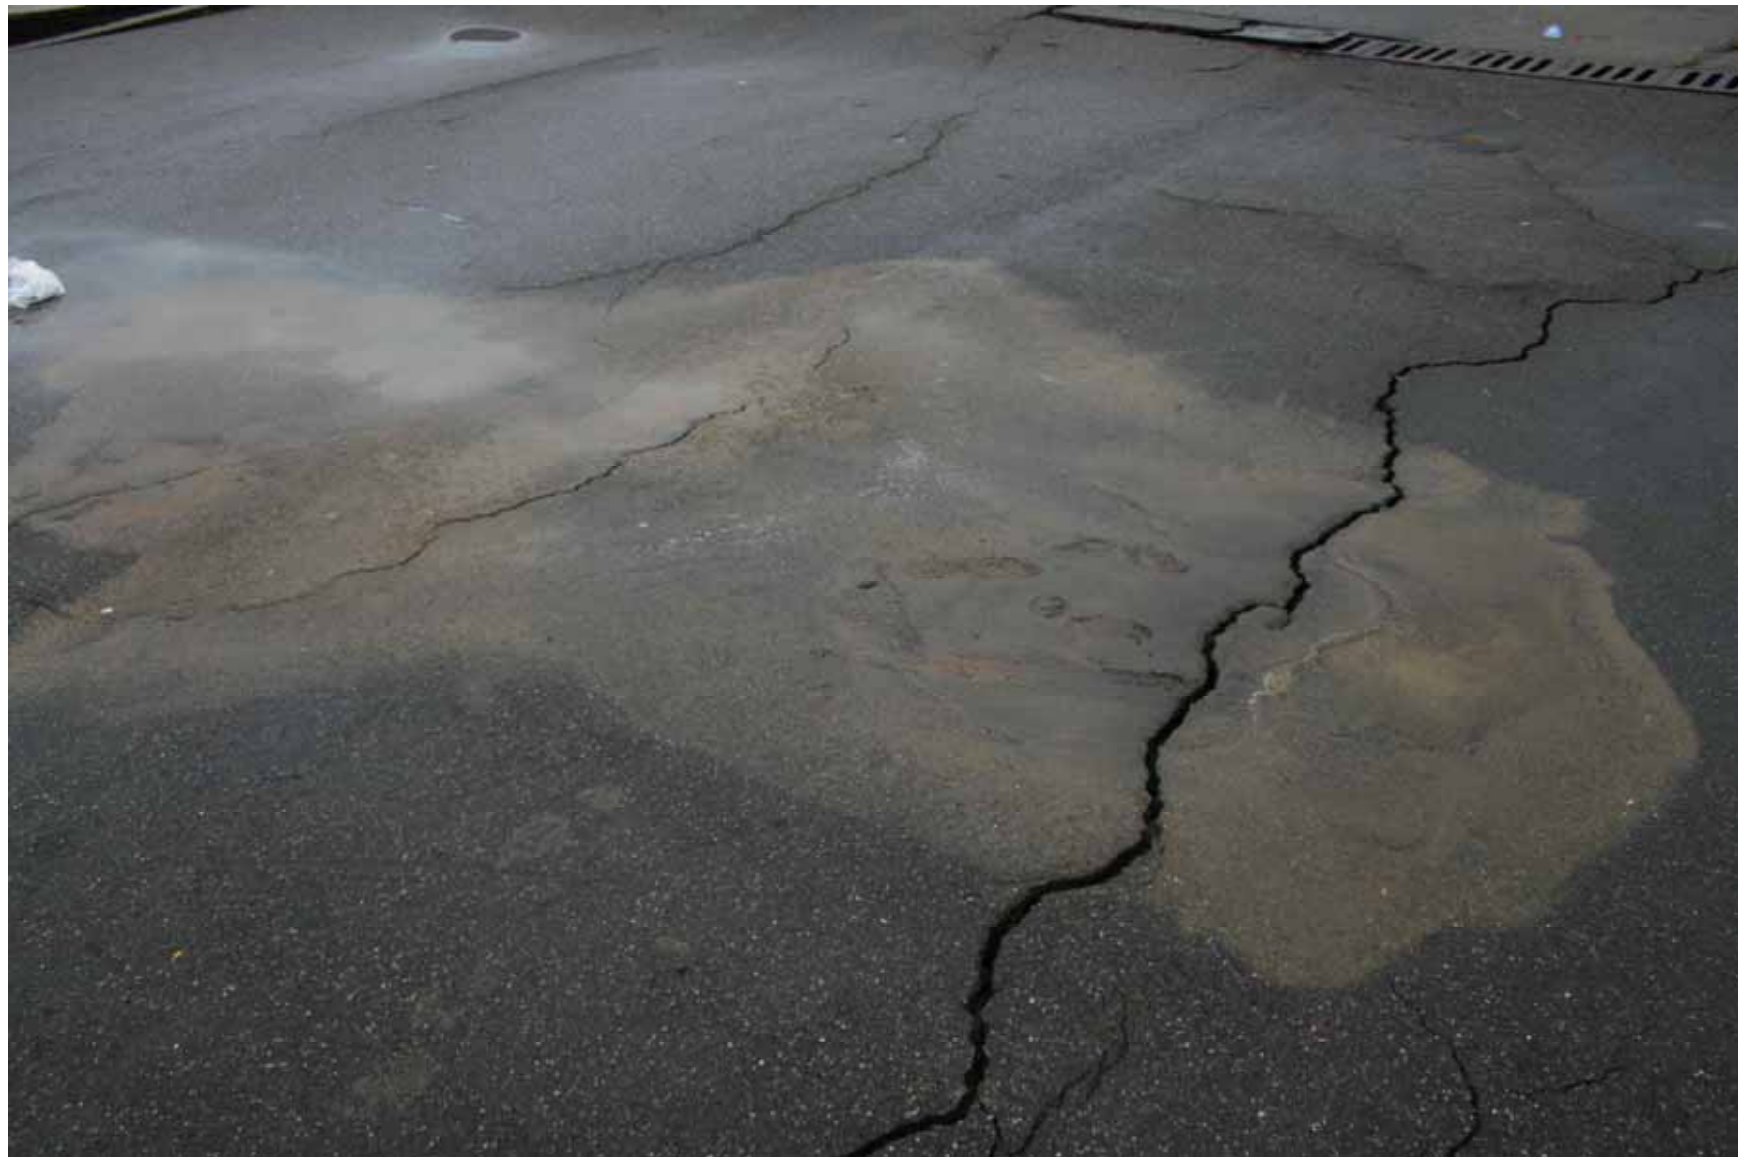
写真5 柏崎港中央埠頭中央部(後背地)の舗装下埋土の液状化痕(舗装上の噴砂)

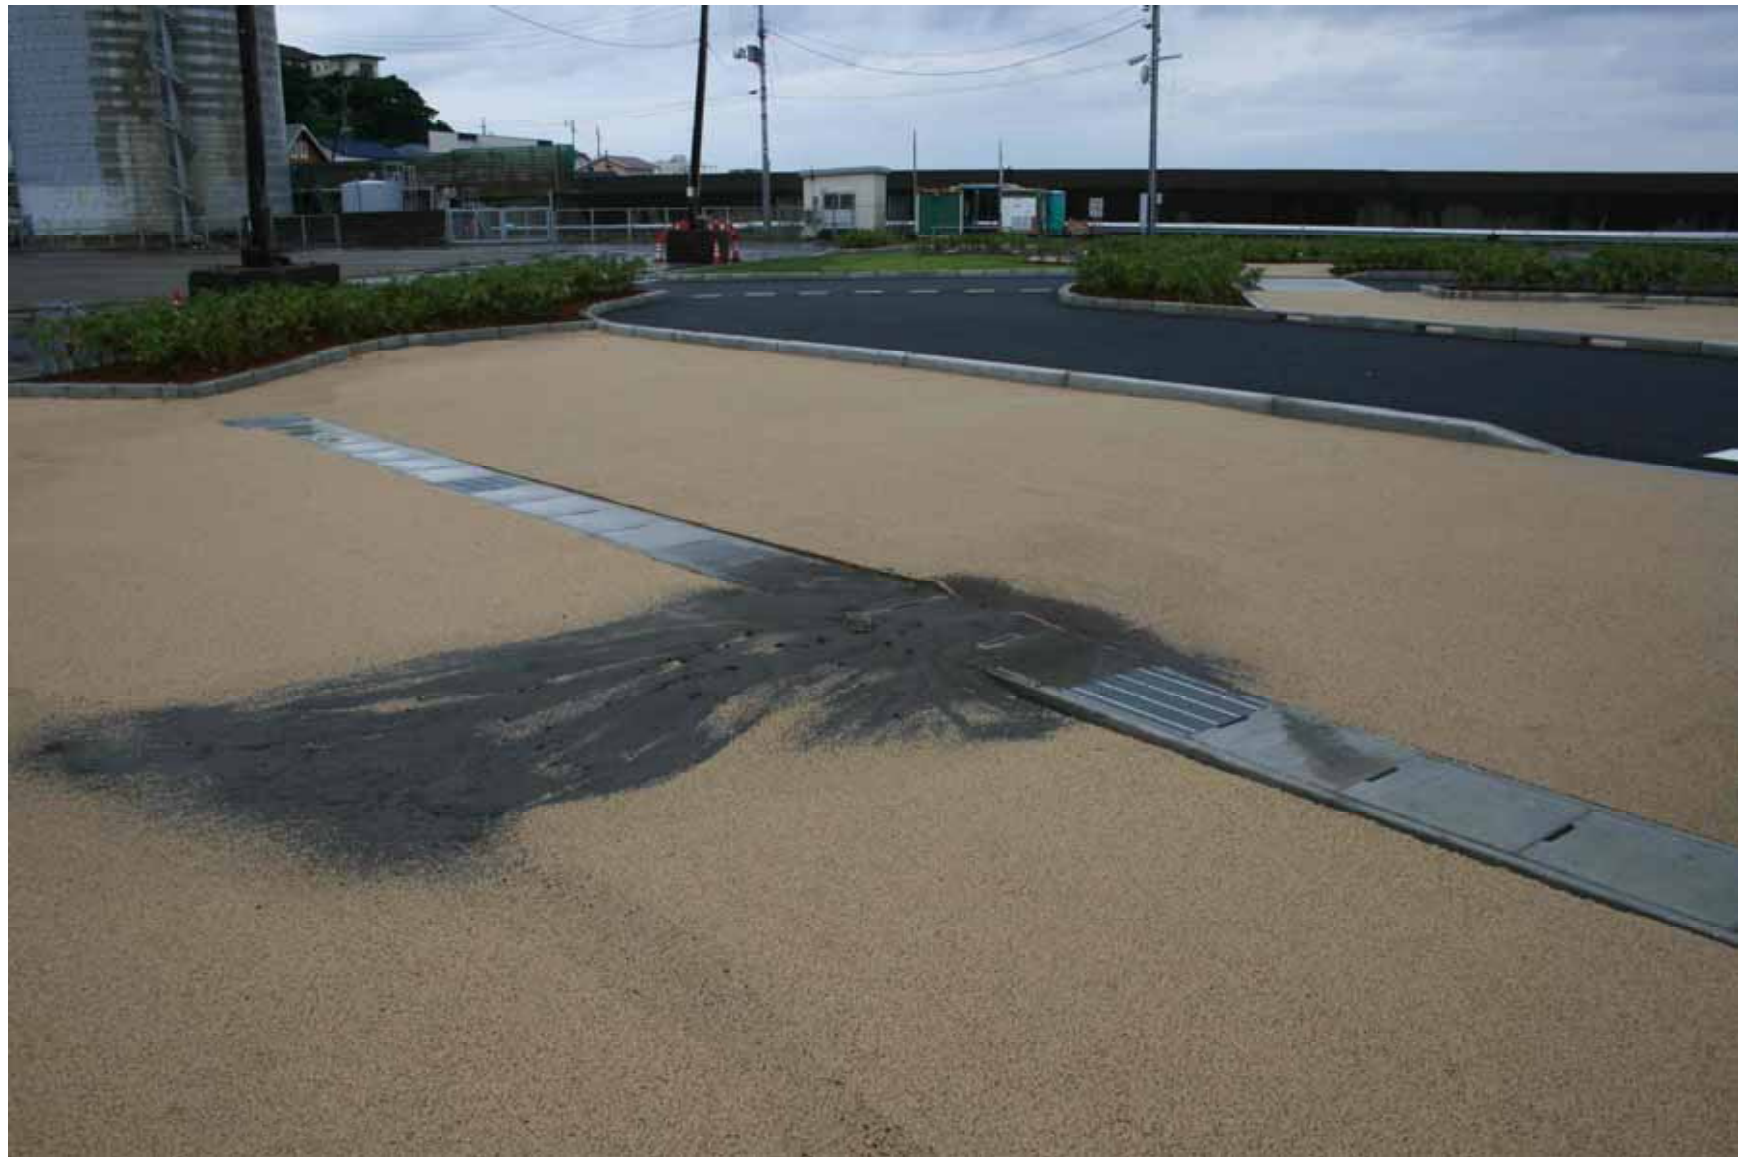
写真6 柏崎港左埠頭の噴砂

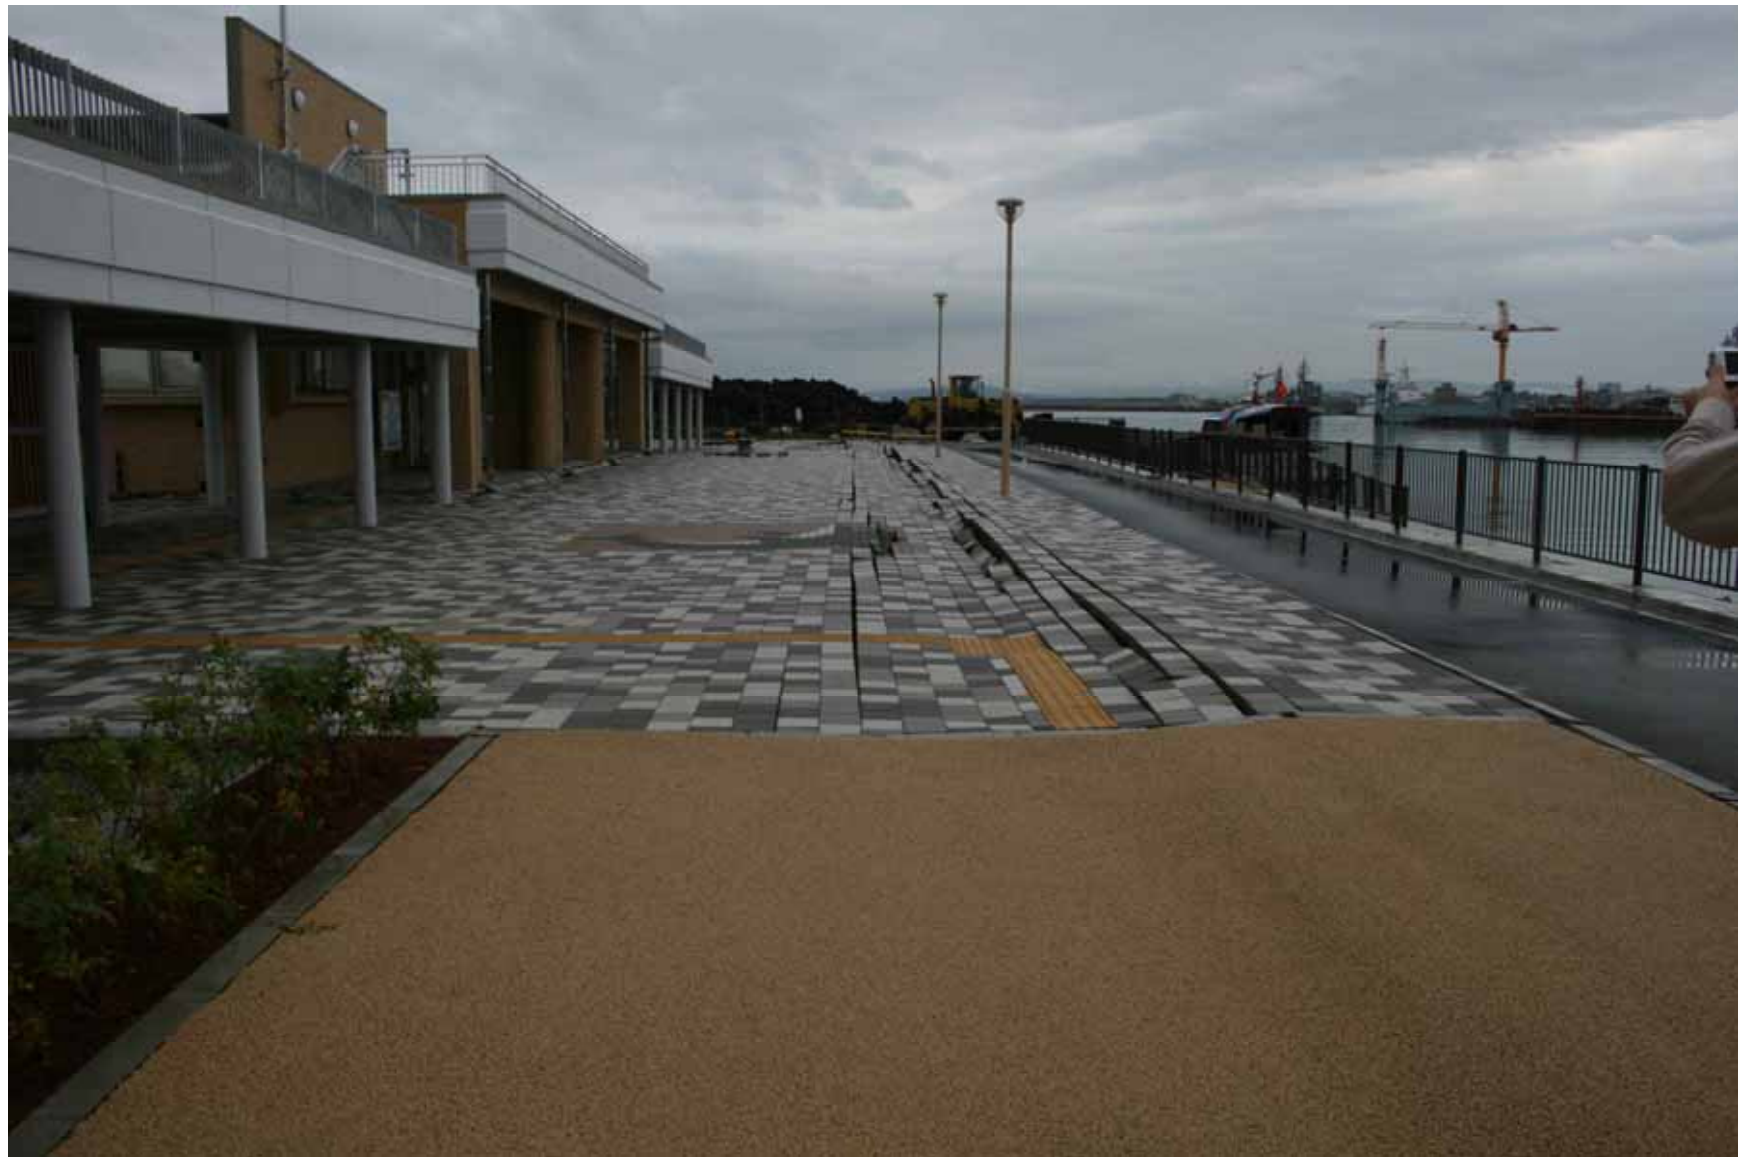
写真7 柏崎港左埠頭先端地区観光交流センター(本年オープン)の敷石舗装の不陸

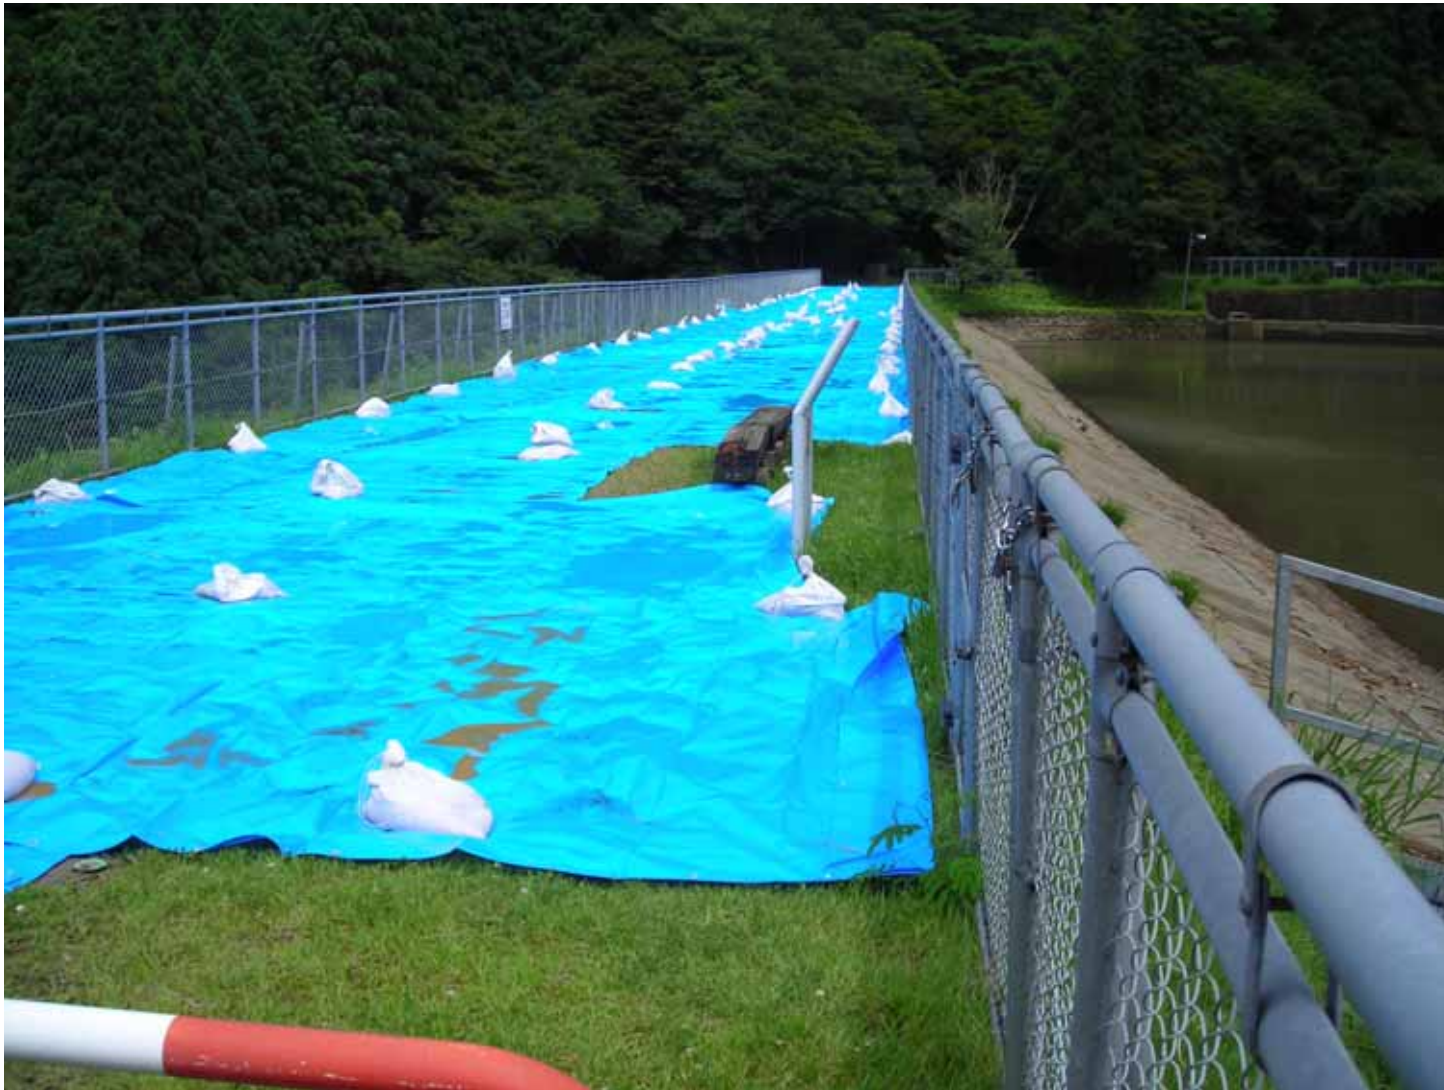
写真8 ロックフィルダムの堤体に亀裂発生

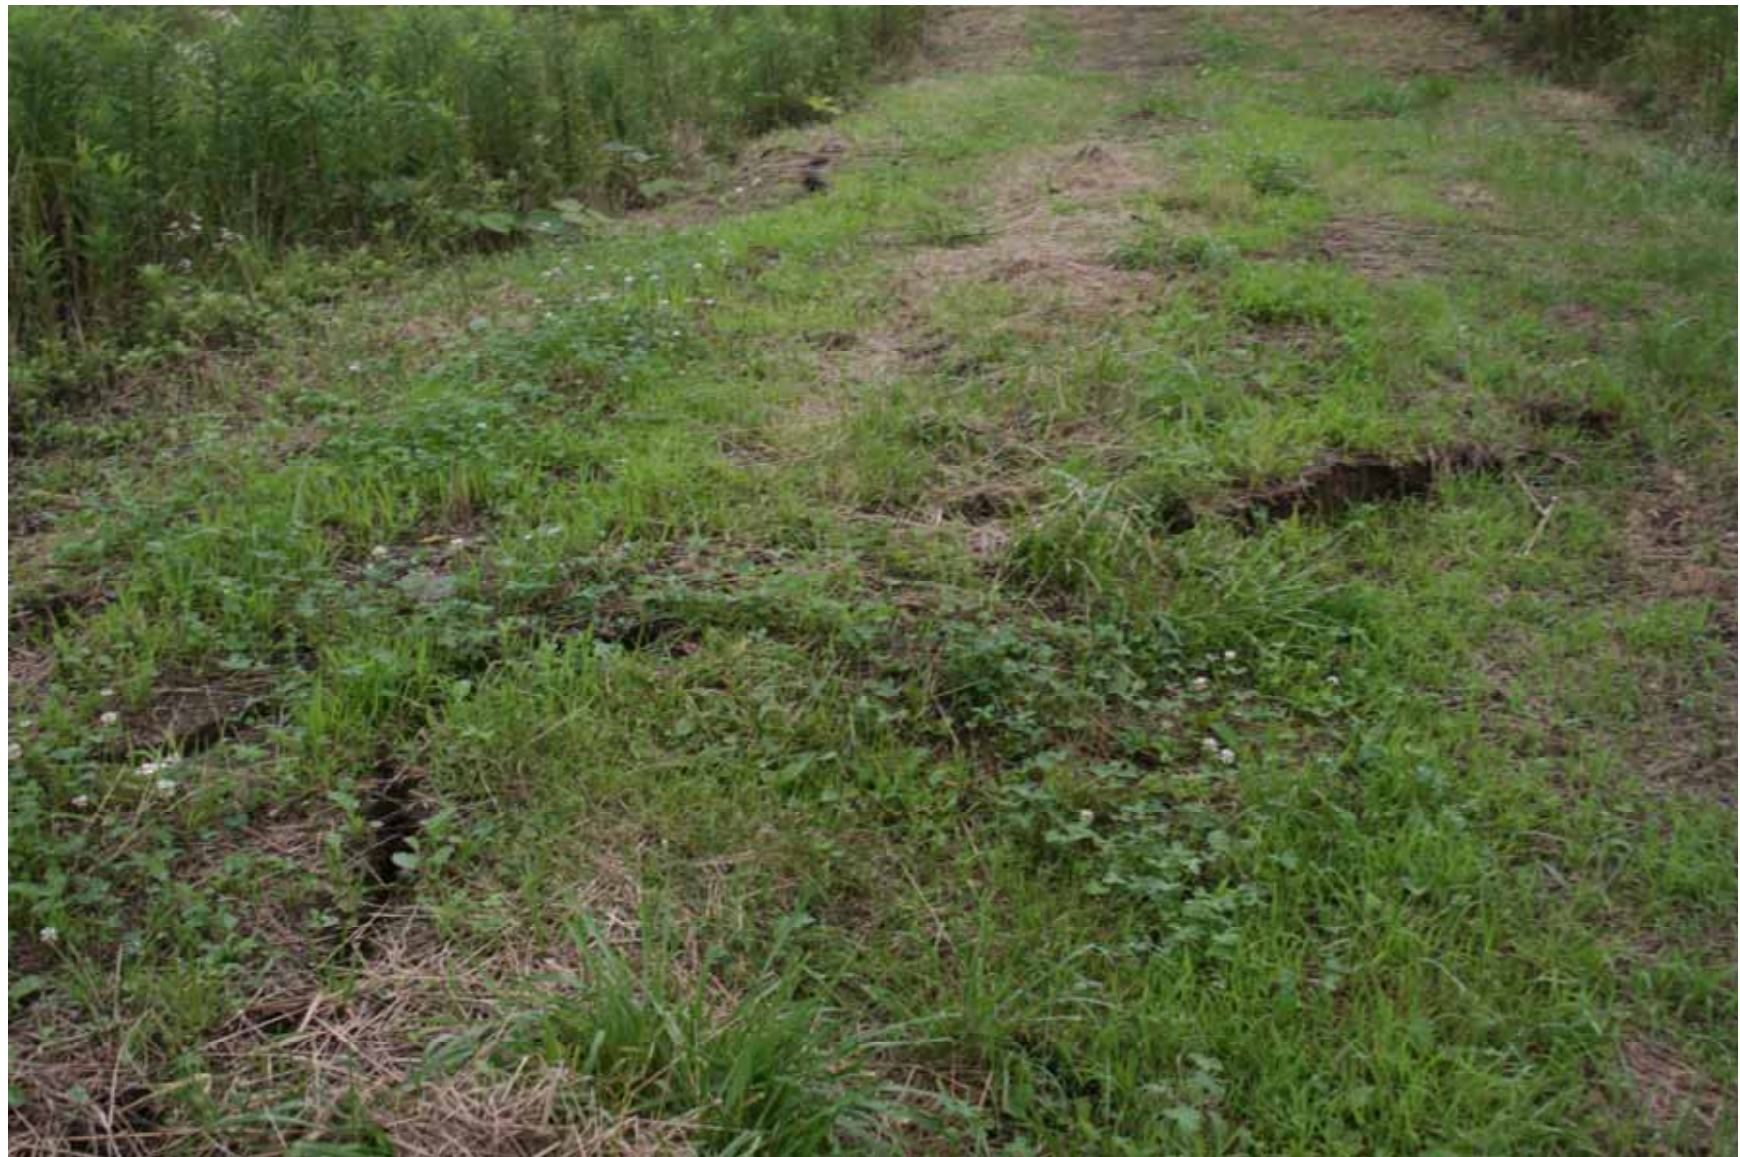
写真9 鯖石川開運橋下流左岸の堤防天端の亀裂

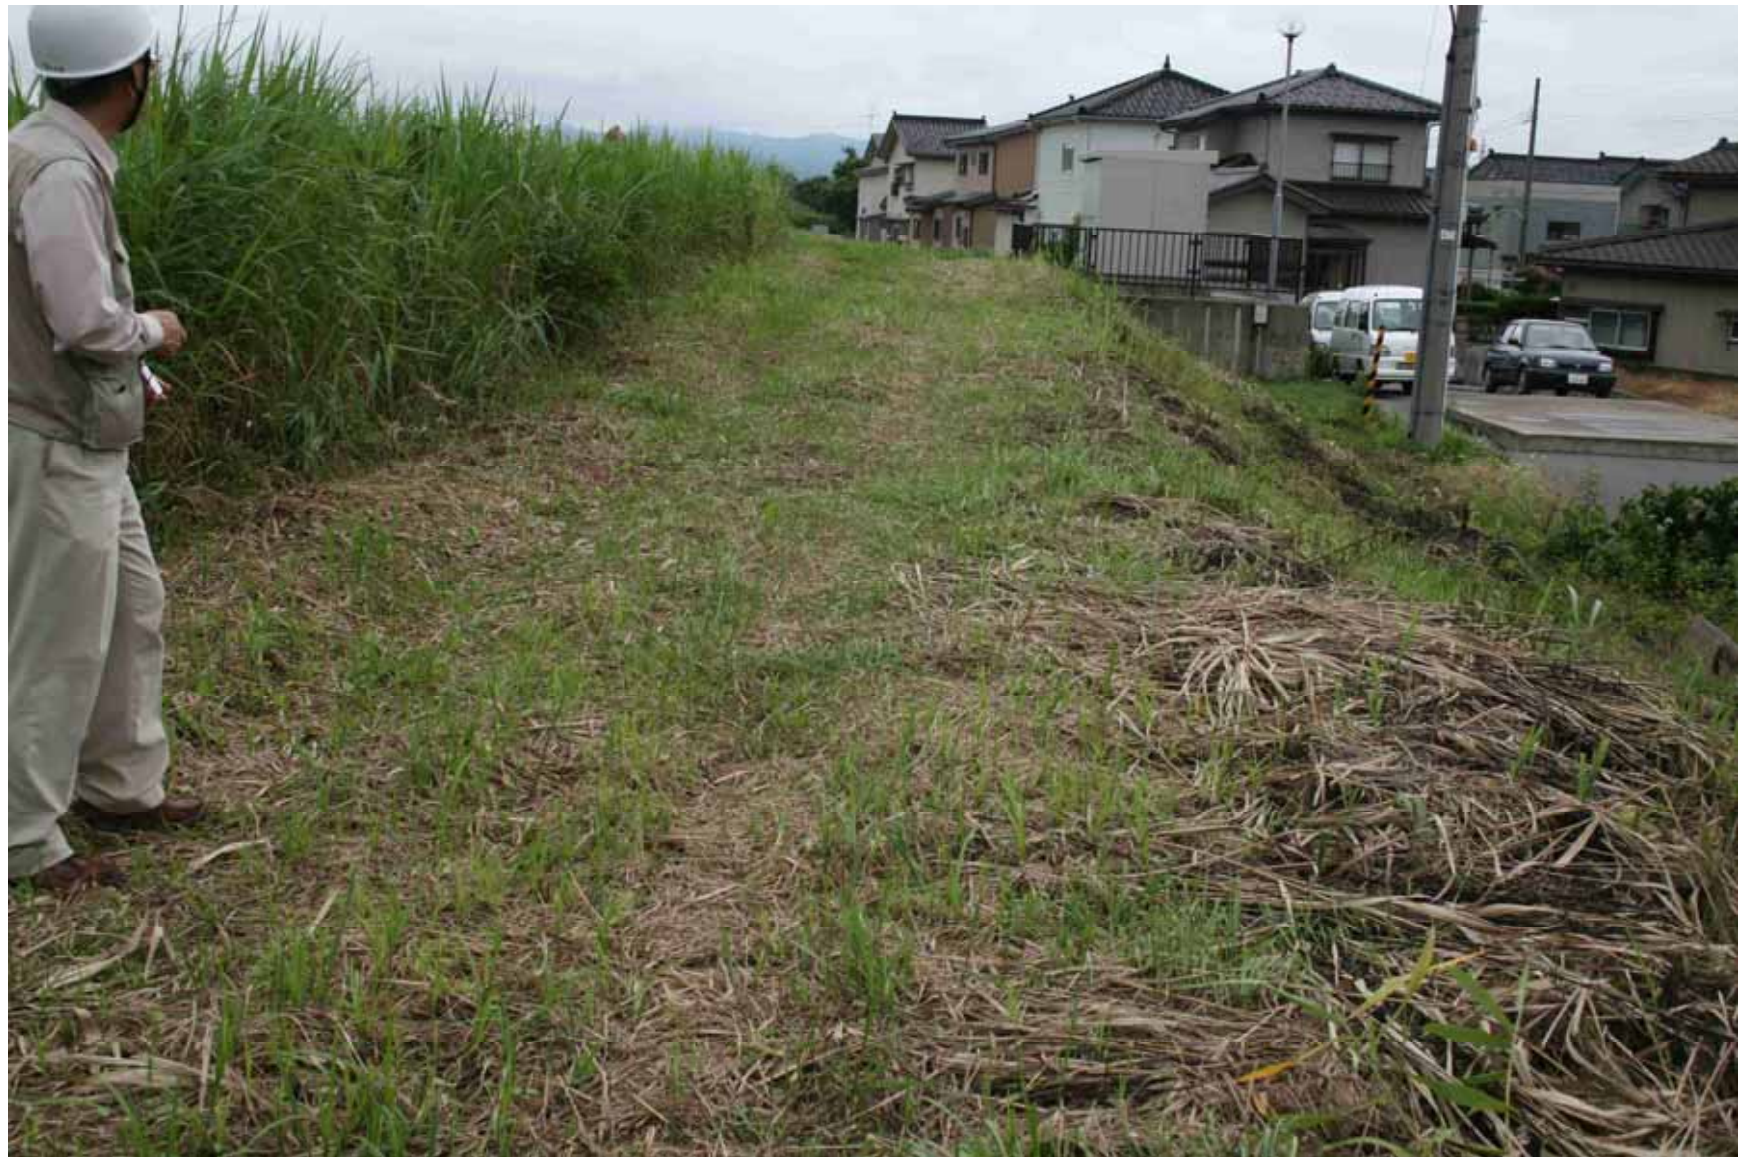
写真10 鯖石川左岸堤頂の沈下(左側が堤外)・・・堤防材料または堤防下地盤の液状化に伴う支持力不足・揺すり込みによって、手前側(開運橋側)が1m程度沈下

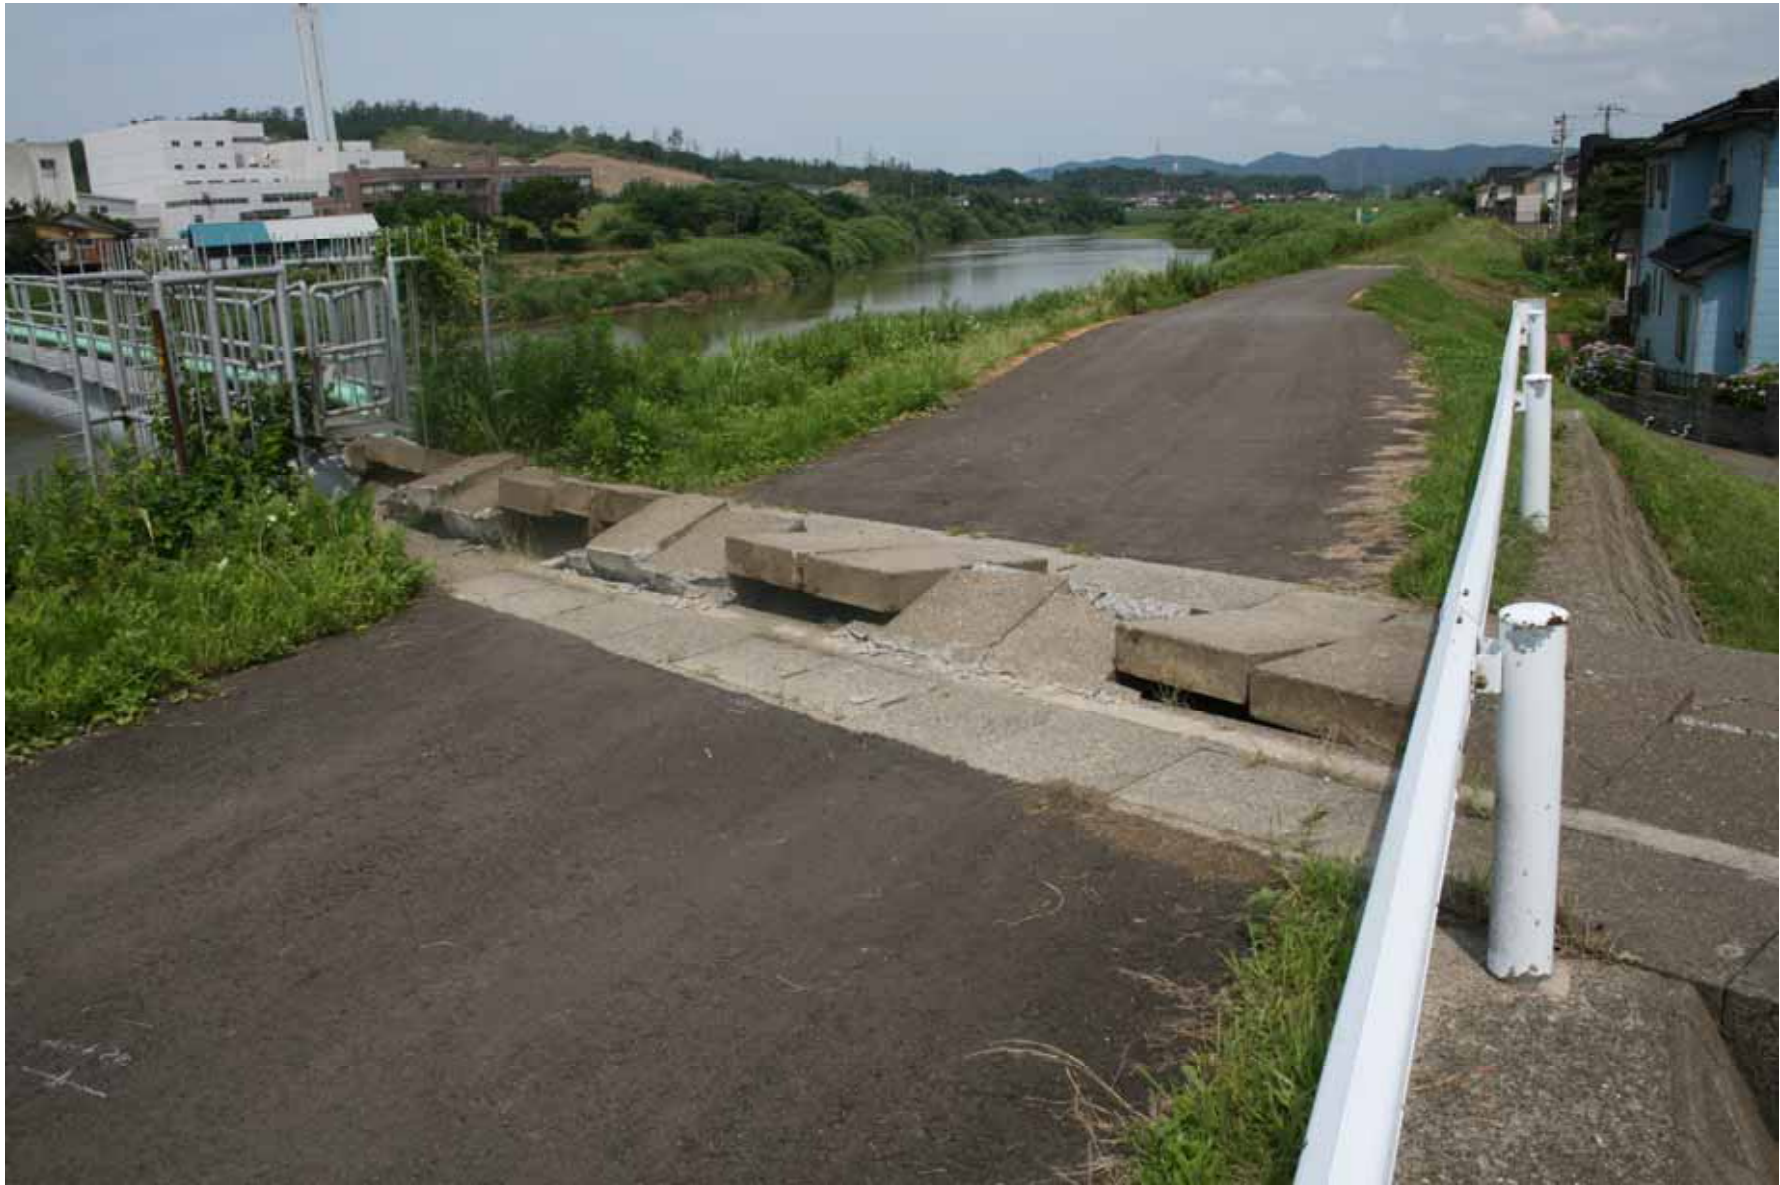
写真11 鯖石川開運橋上流、左岸。水道橋の覆工板懸垂 **堤防天端が20cm沈下**

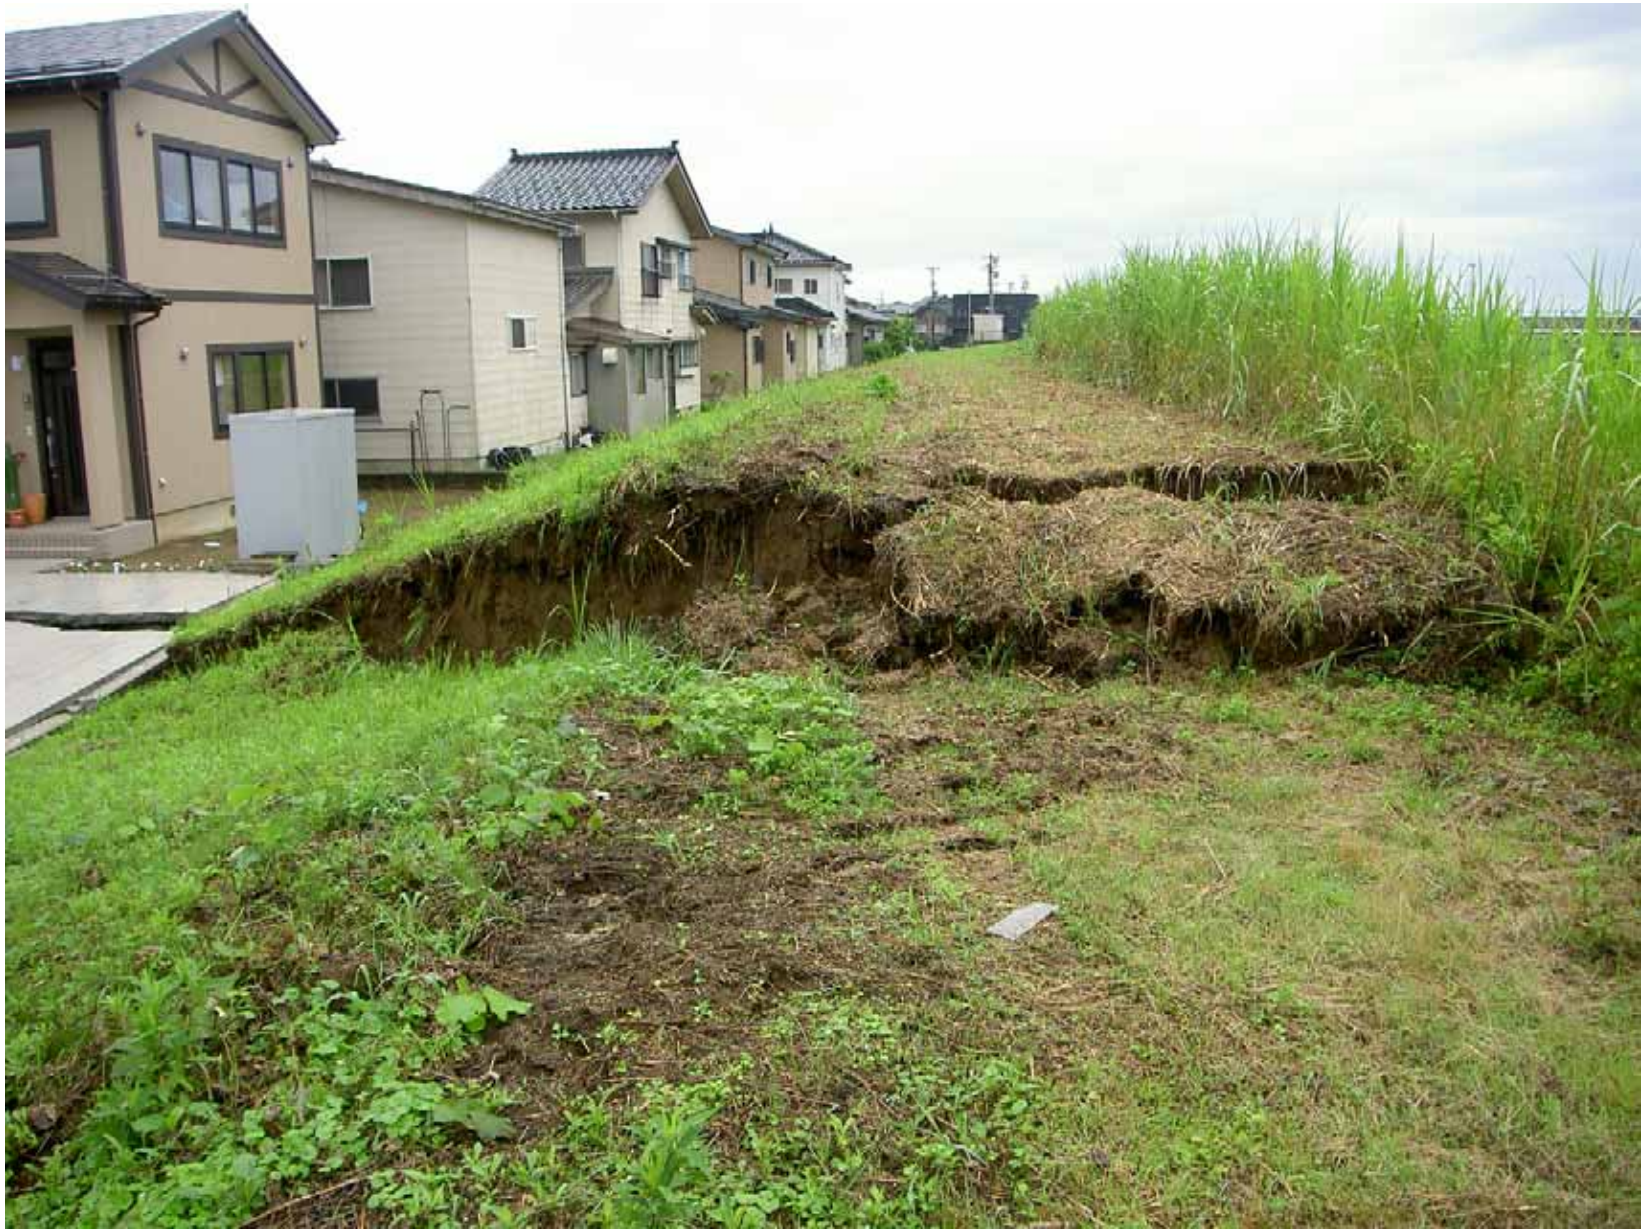
写真12 鯖石川開運橋上流100m地点、長さ50mに亘り左岸陥没(段差120cm)
(新潟県柏崎地域振興局提供)
