(4) 液状化、港湾、河川の被害

長岡工業高等専門学校
尾上篤生

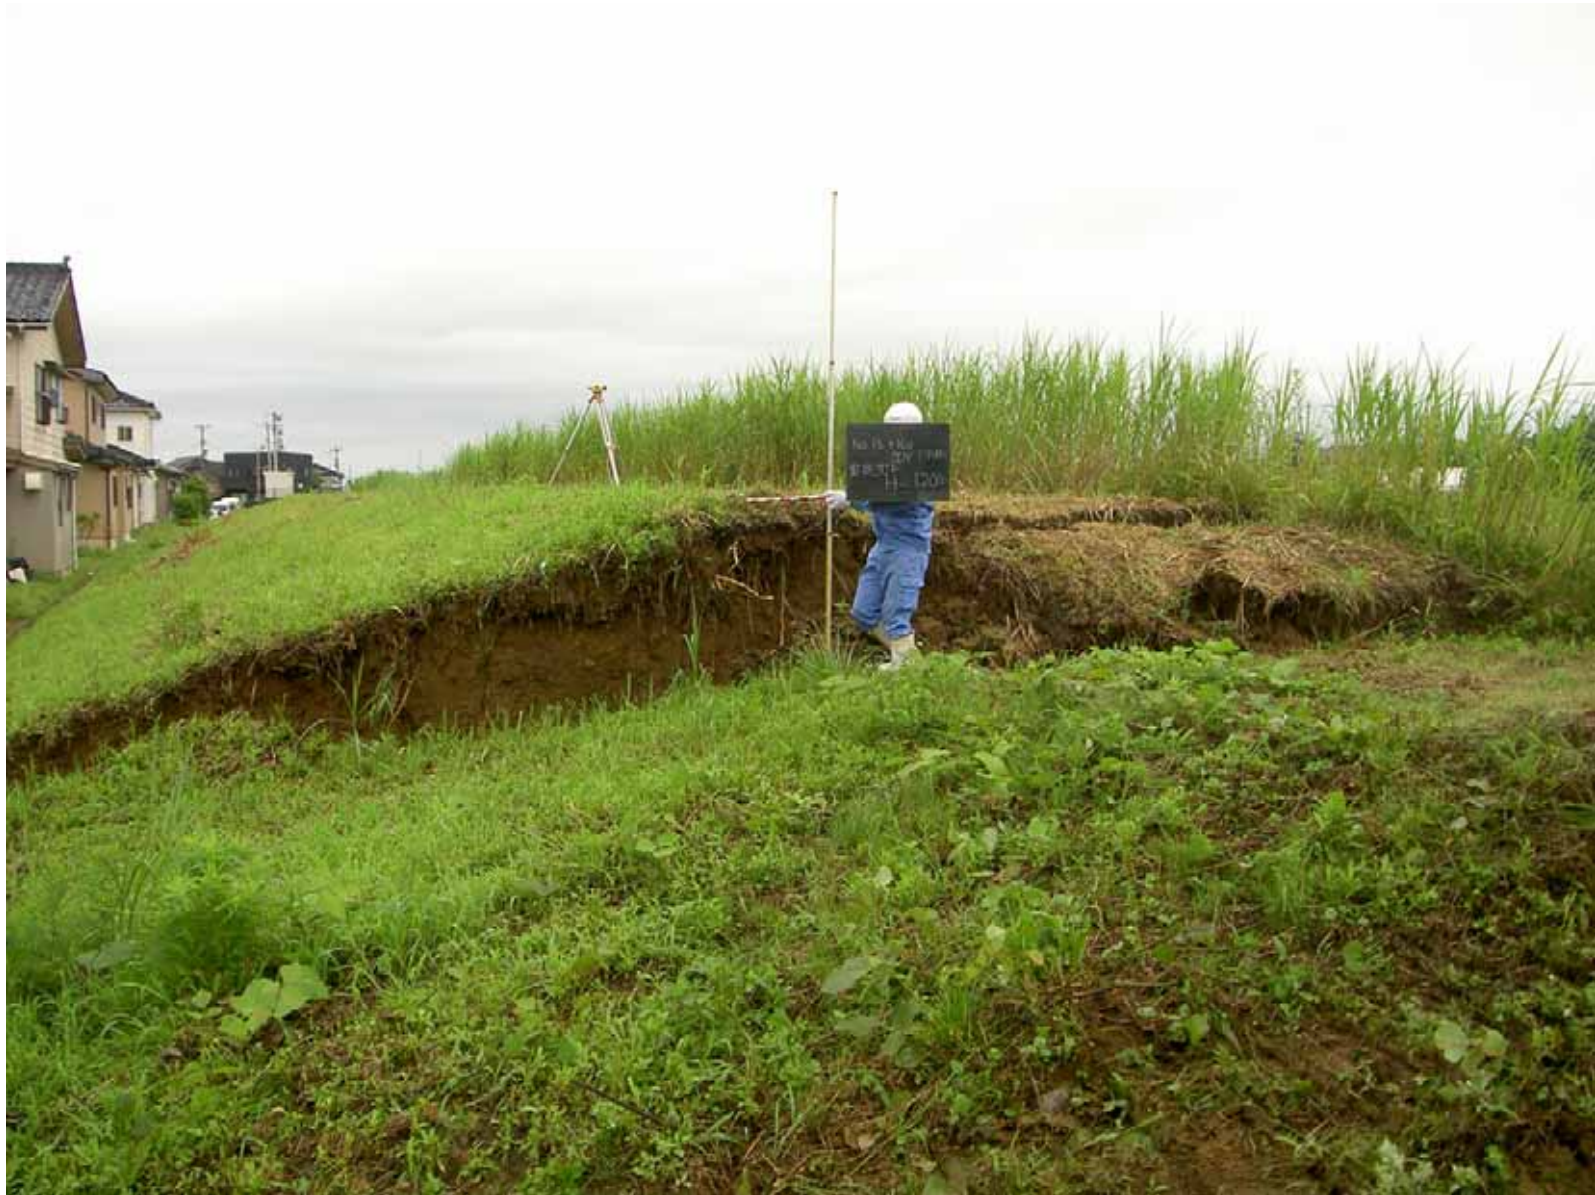
写真13 同上、この部分は左に蛇行する旧河道を締切り、直進河道に改修した箇所。締め切り堤防の締固め不足というよりも、旧河道の液状化が原因と考えられる。
(新潟県柏崎地域振興局提供)

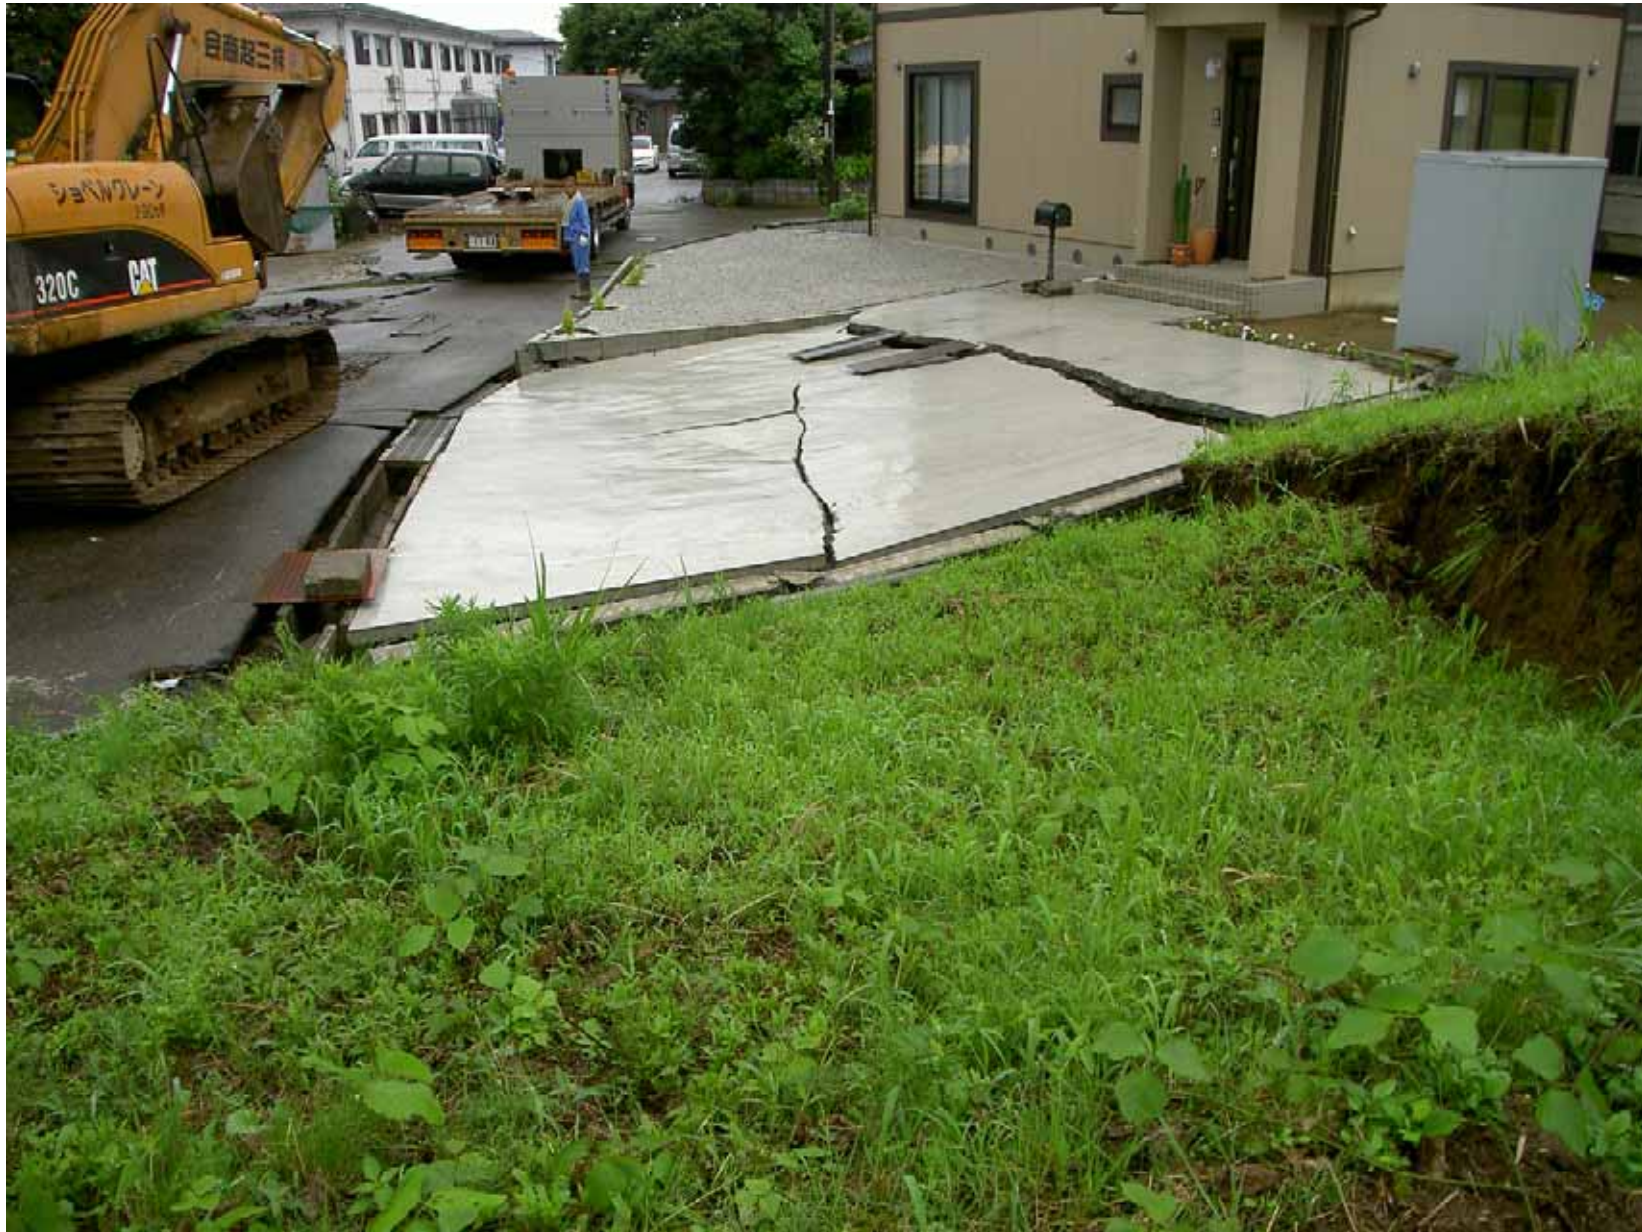
写真14 沈下した堤頂から橋場町内を臨む、前方宅地は旧河道上に立地
(新潟県柏崎地域振興局提供)

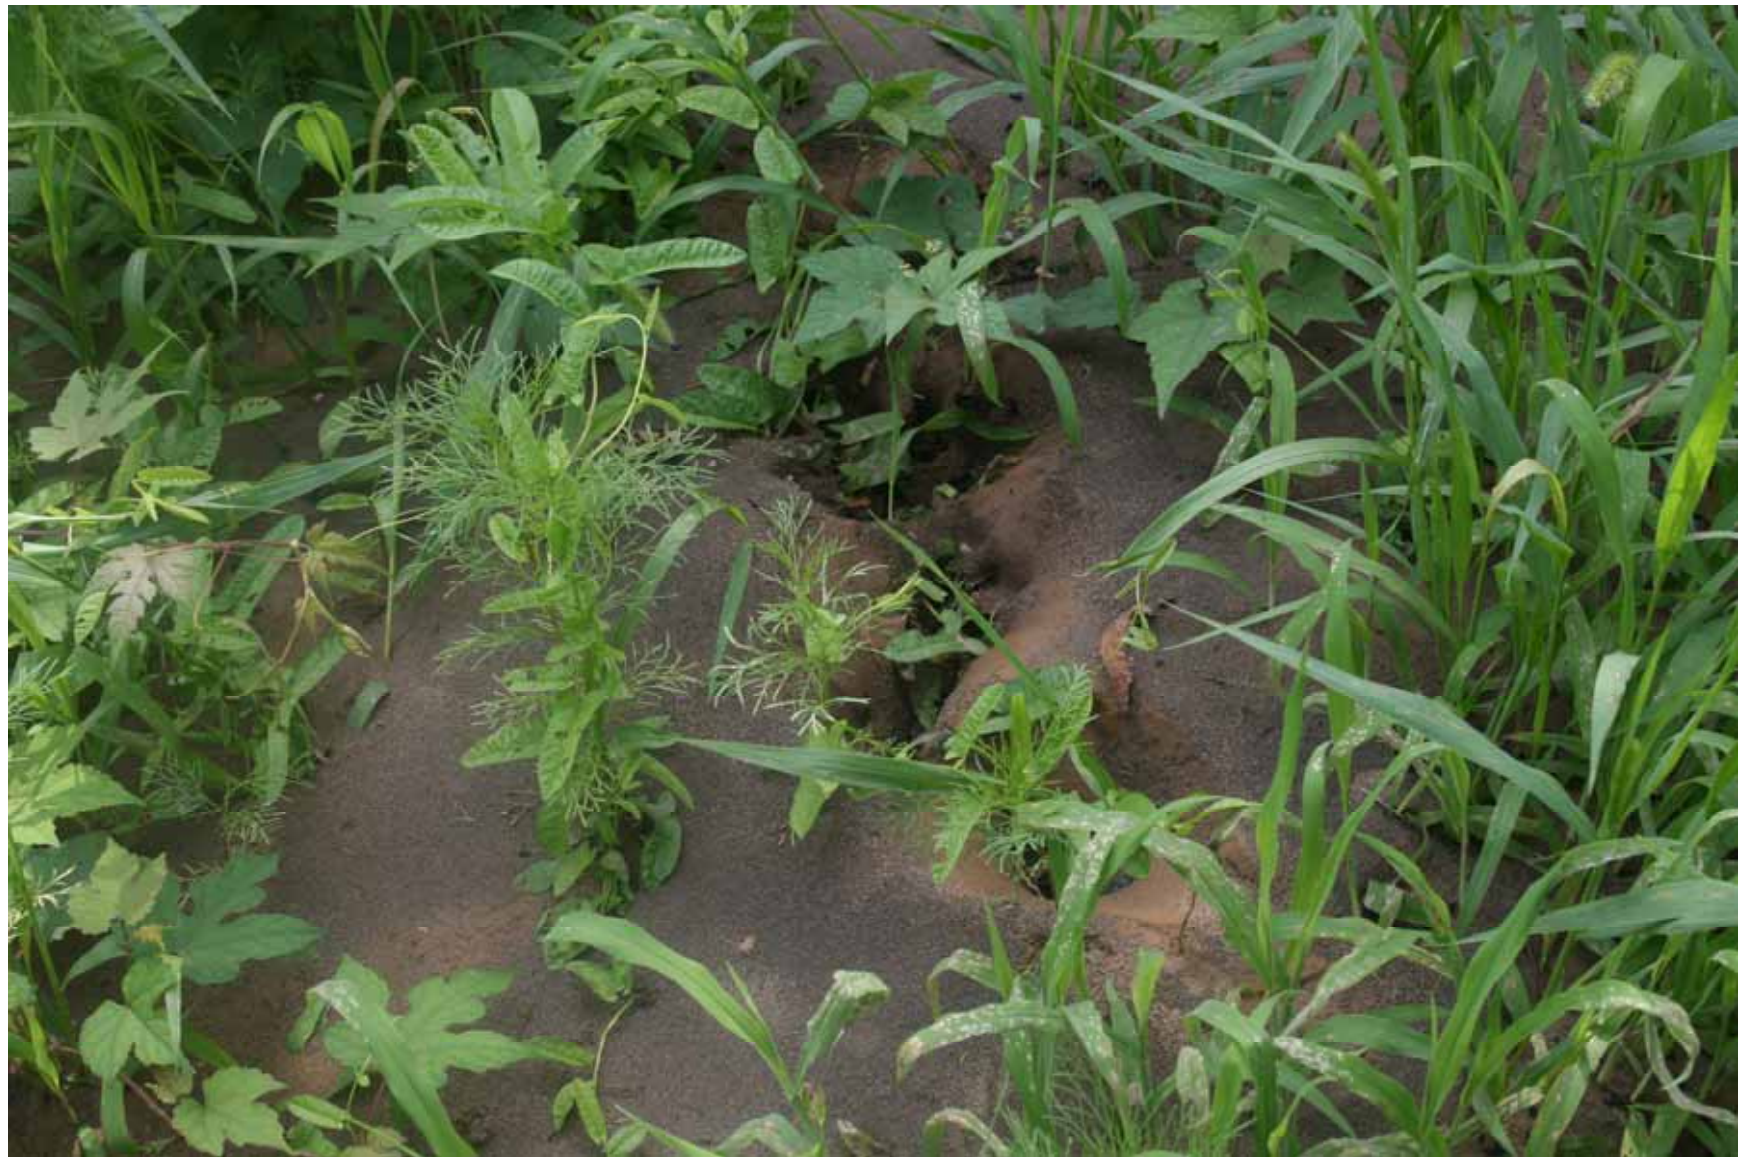
写真15 開運橋下流、右岸、旧河道を締め切った堤防の亀裂、延長20m程度
