刈羽村

荒浜砂丘～越後線
(稲葉地区)
微傾斜～平坦

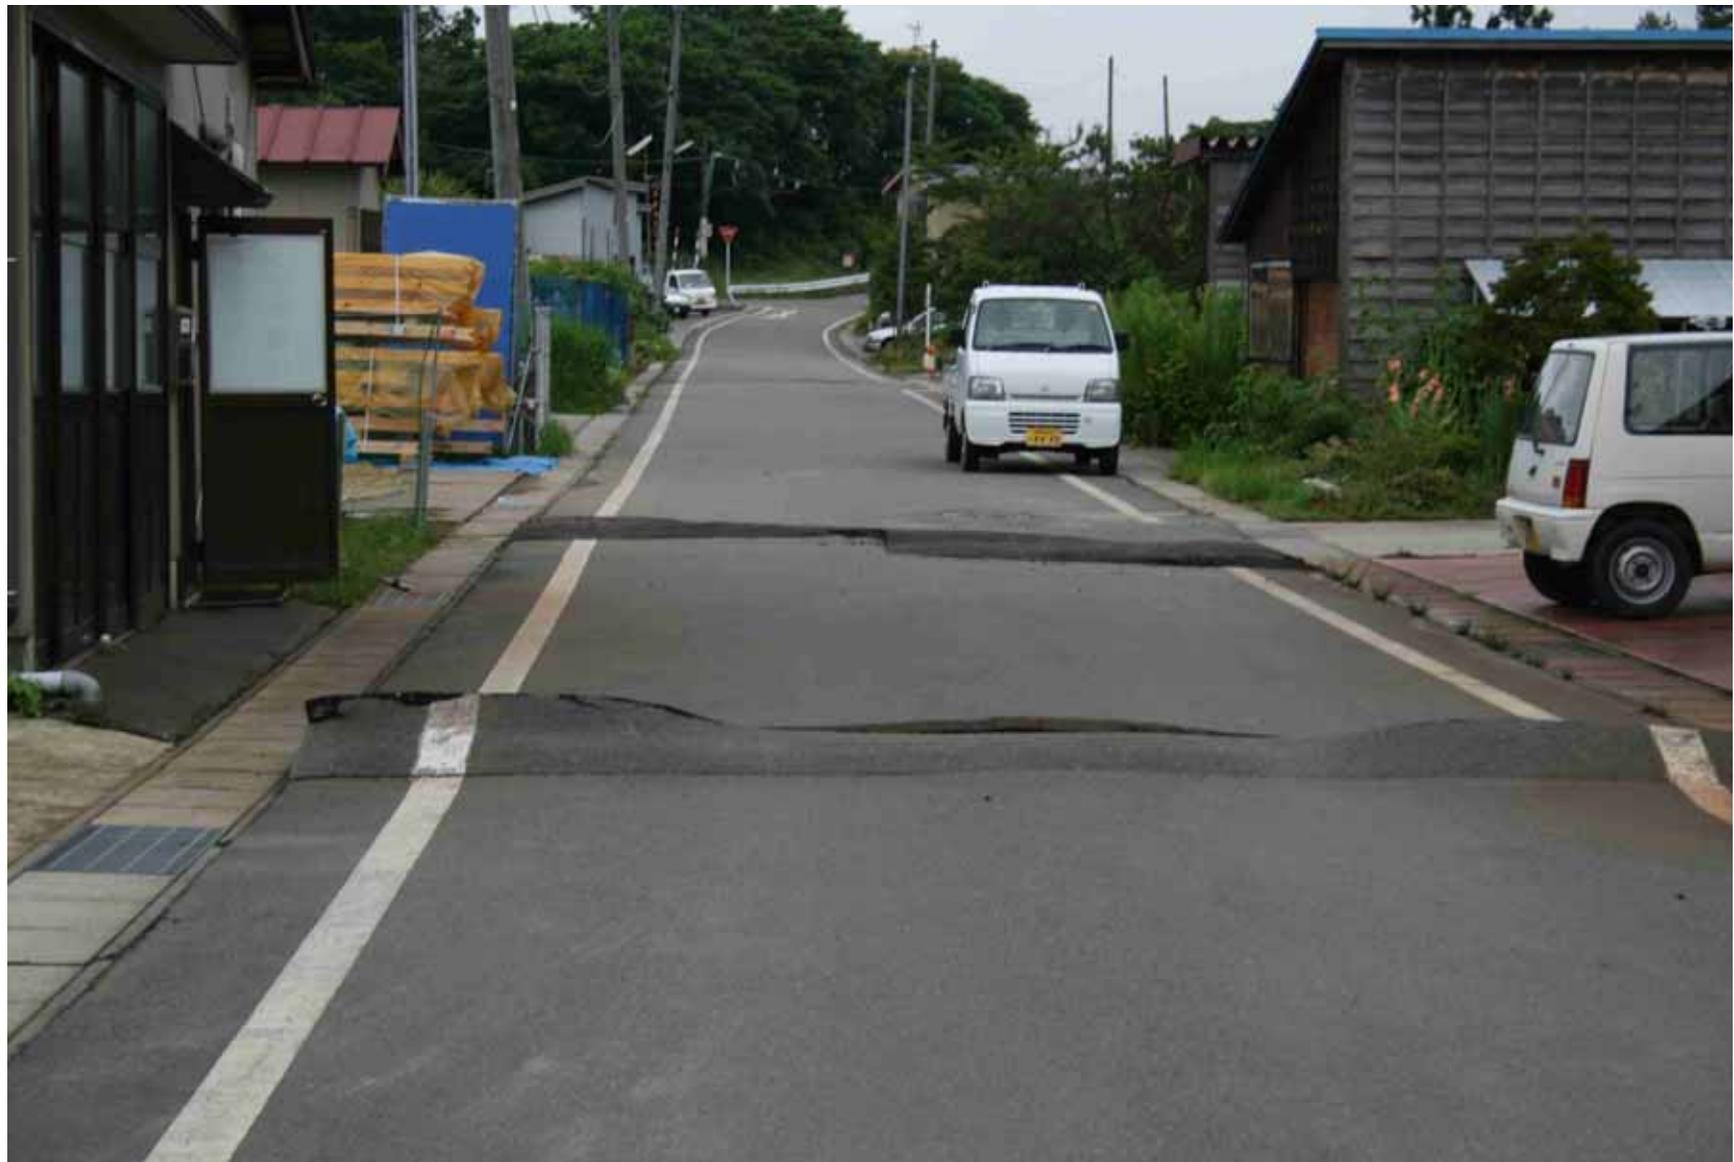
液状化に伴う
道路舗装捲れ上がり、
亀裂、
マンホール浮き上がり
線路蛇行 (あたかも
スロッシング状態?)

写真44 刈羽村3188、道路舗装の捲れ上がり...刈羽駅西側はこの種の道路被害顕著

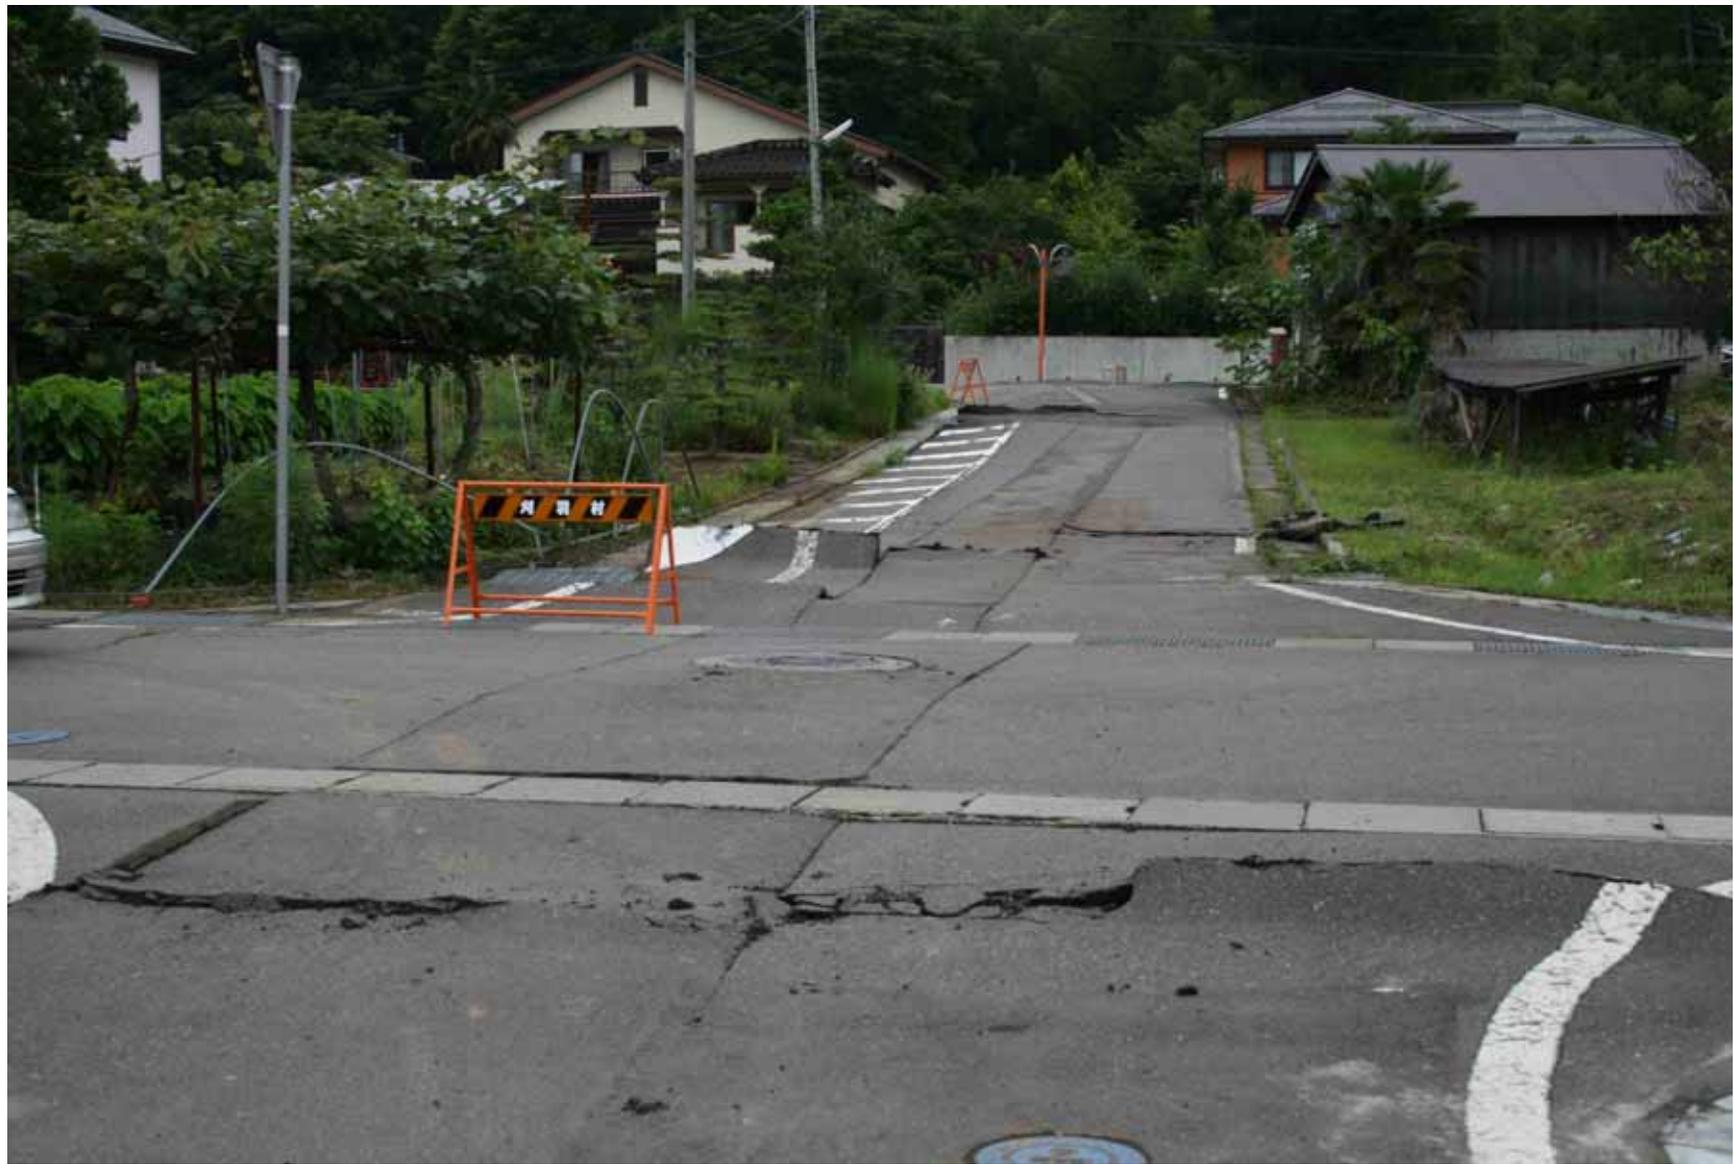
写真45 刈羽駅西側、道路舗装の捲れ上がり

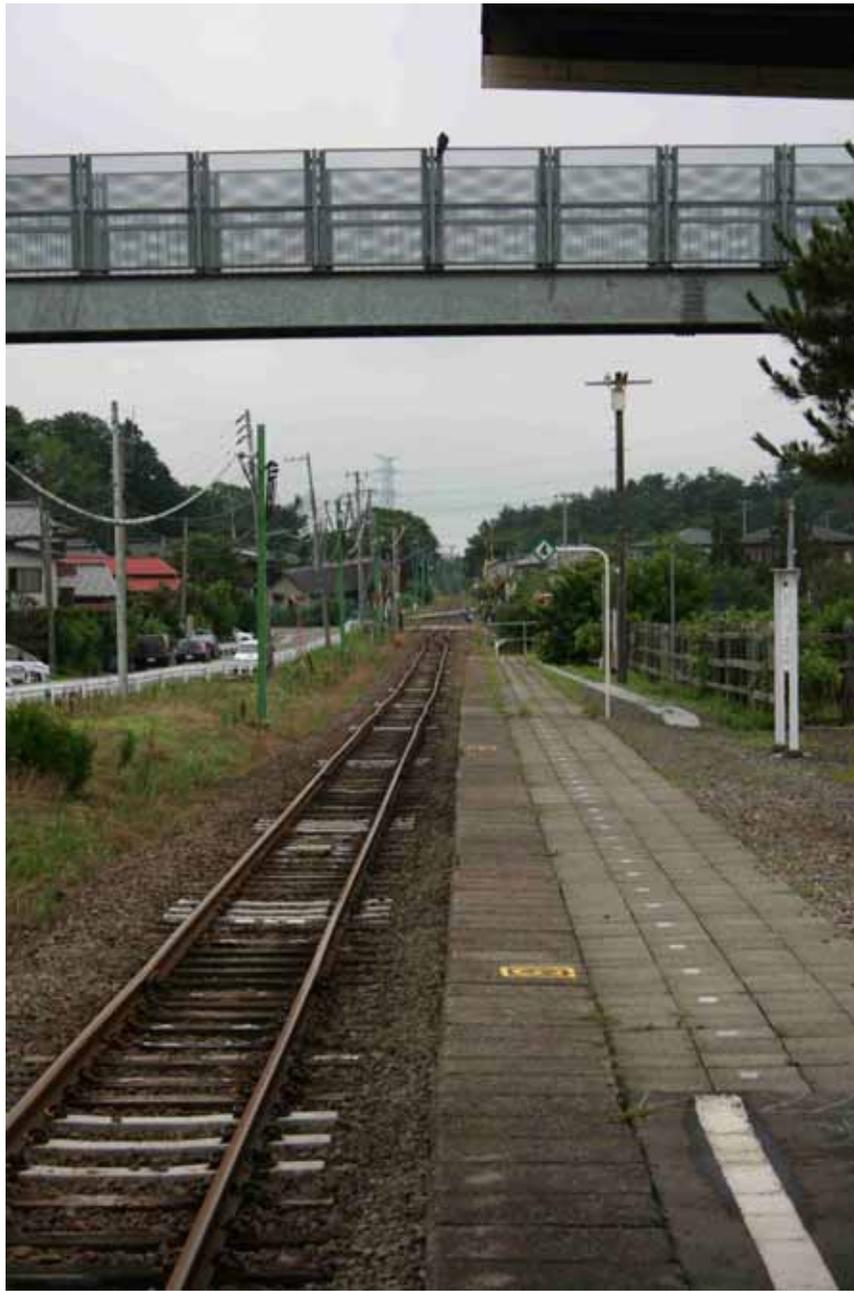
写真46 越後線刈羽駅から柏崎方面を臨む
…線路の蛇行著しい

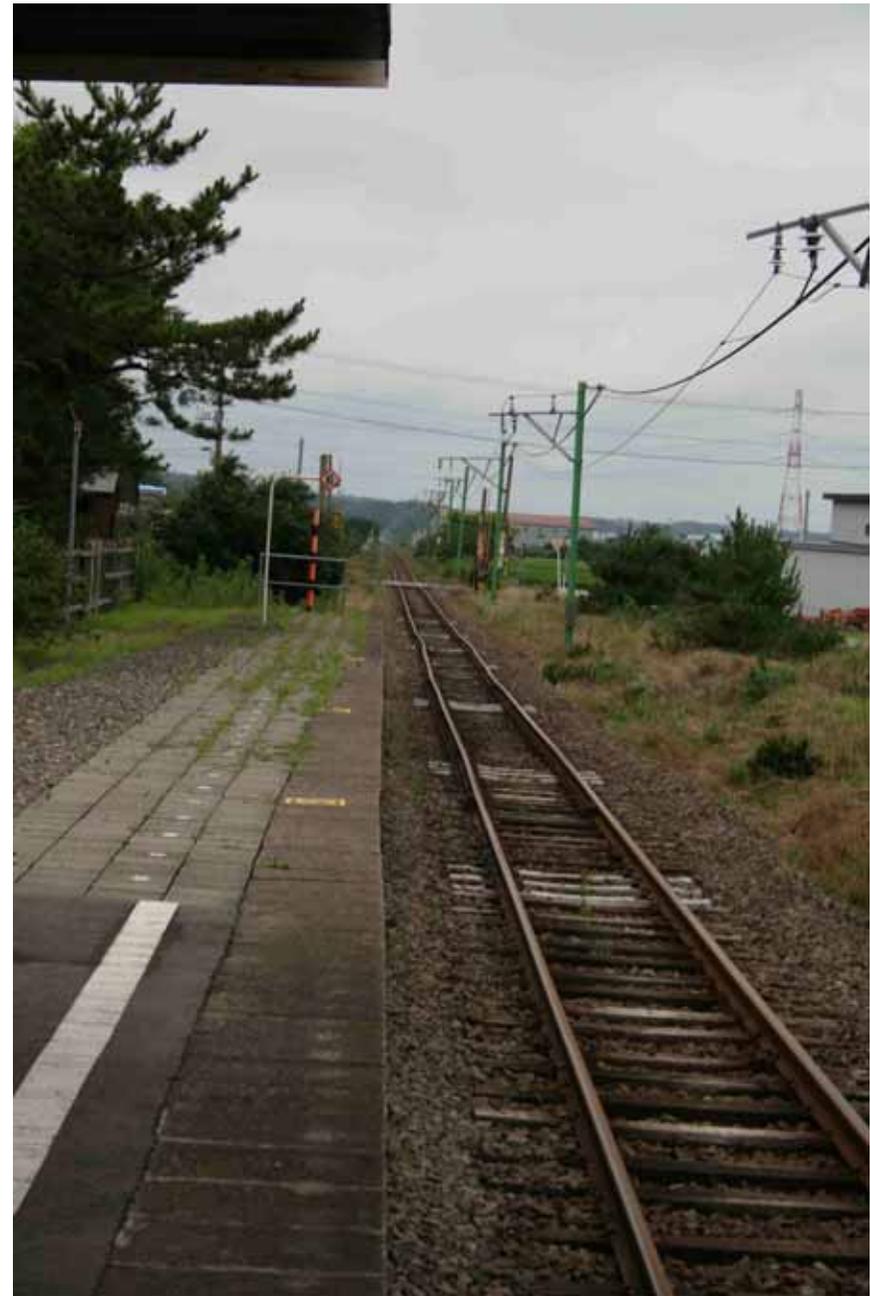
写真47 同上、西山方面を臨む
…線路の蛇行著しい

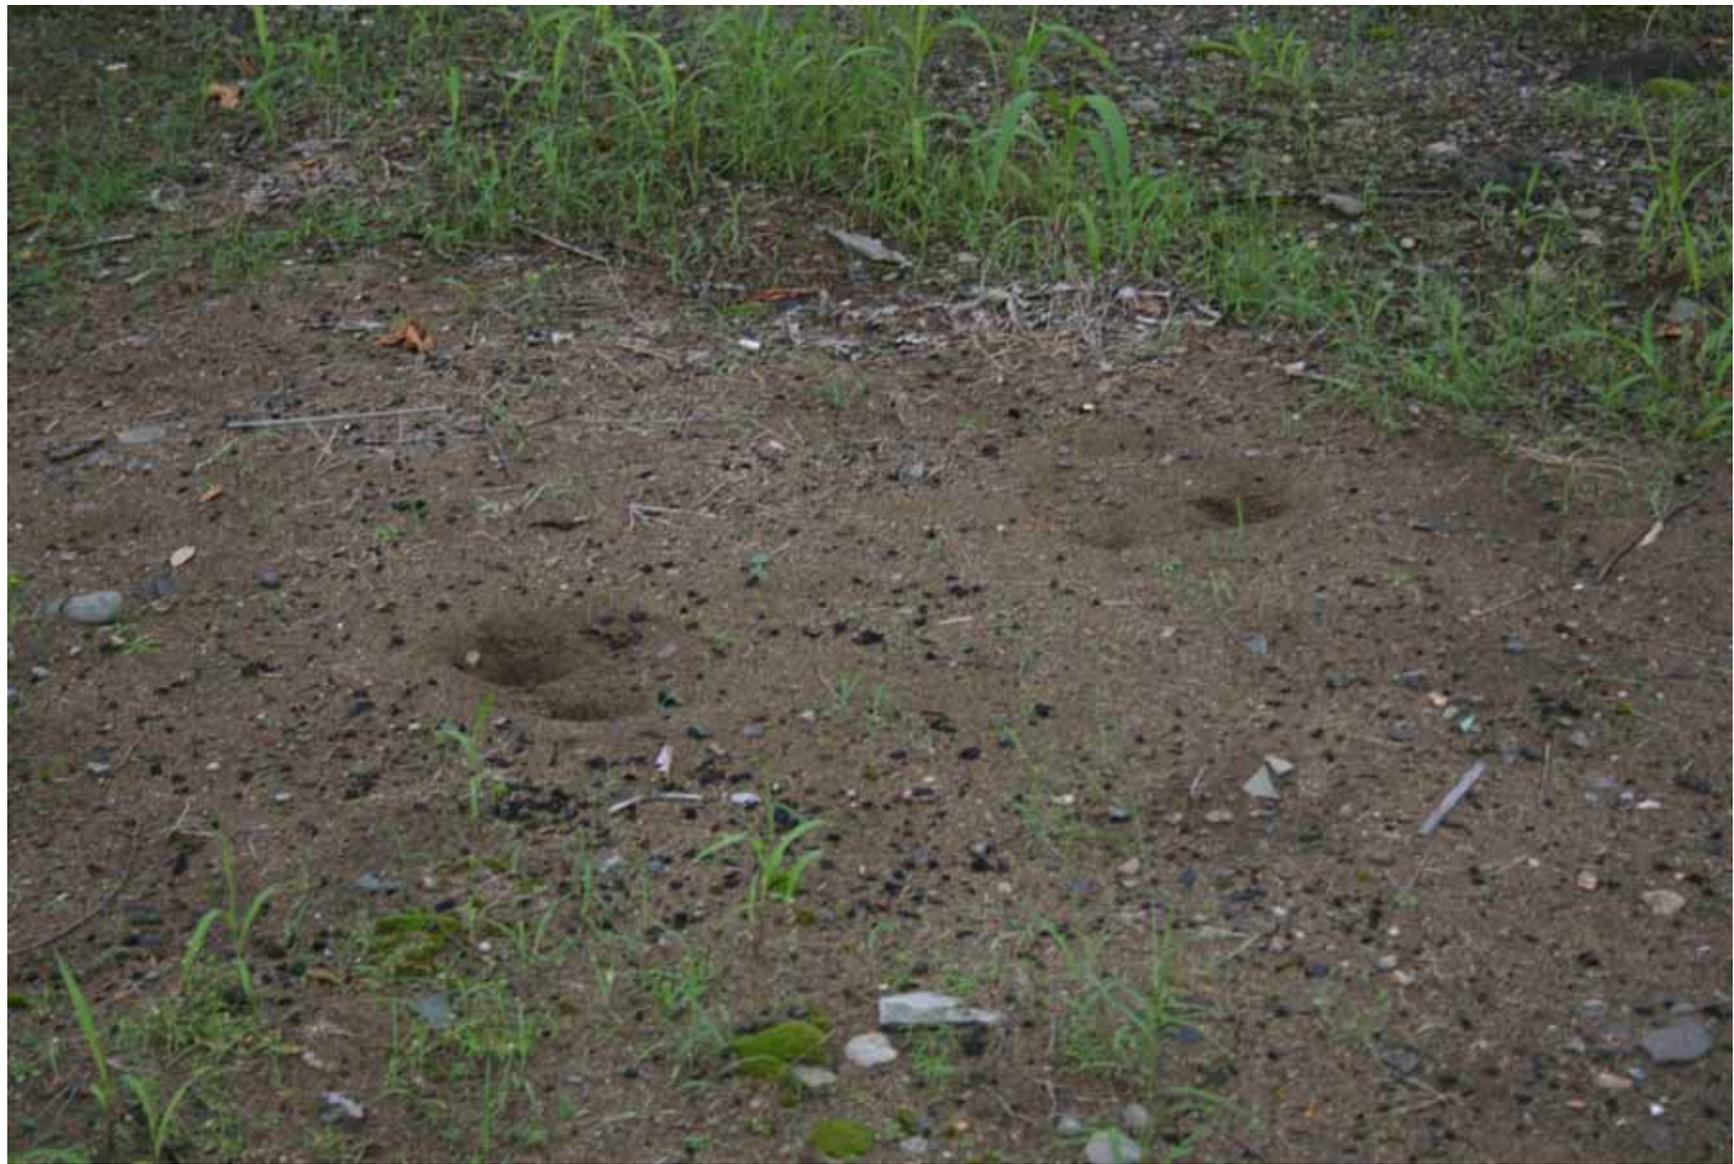
写真48 同上、駅ホーム上の噴砂痕

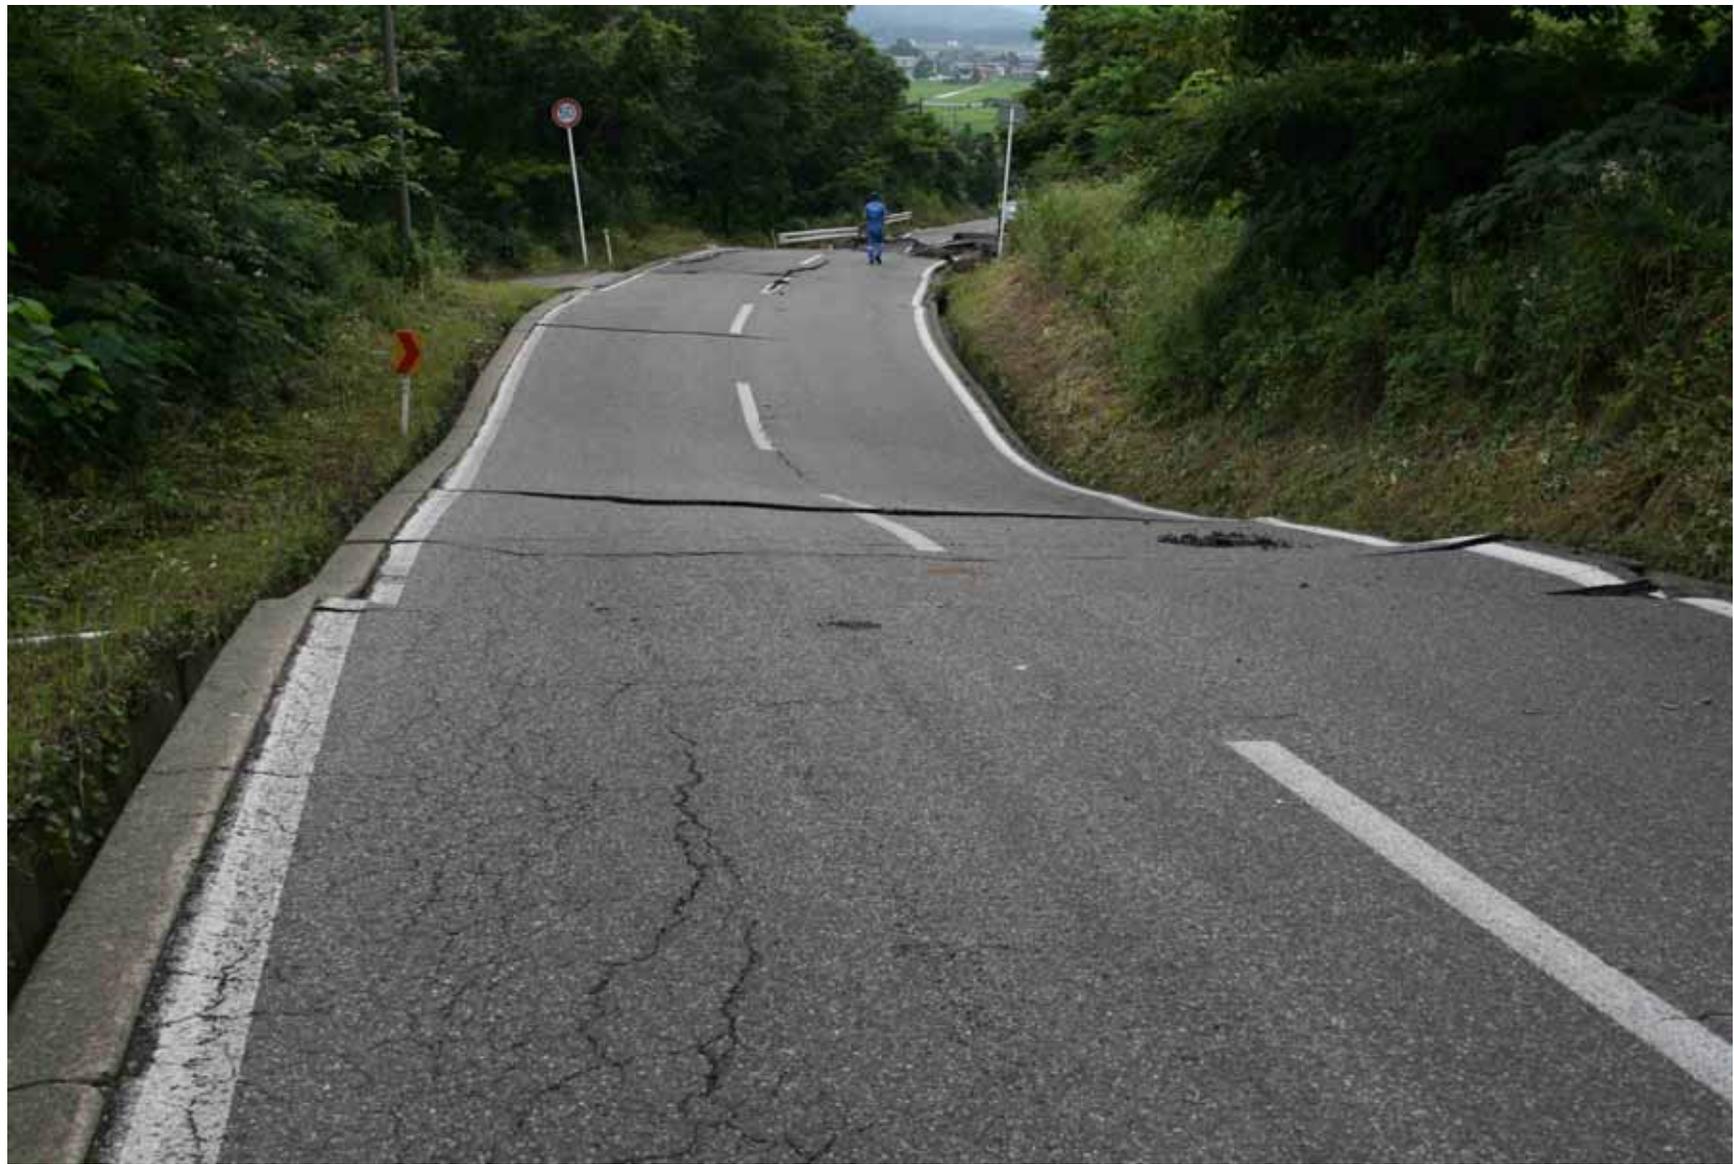
写真27 刈羽村下高、荒浜中田道路の陥没

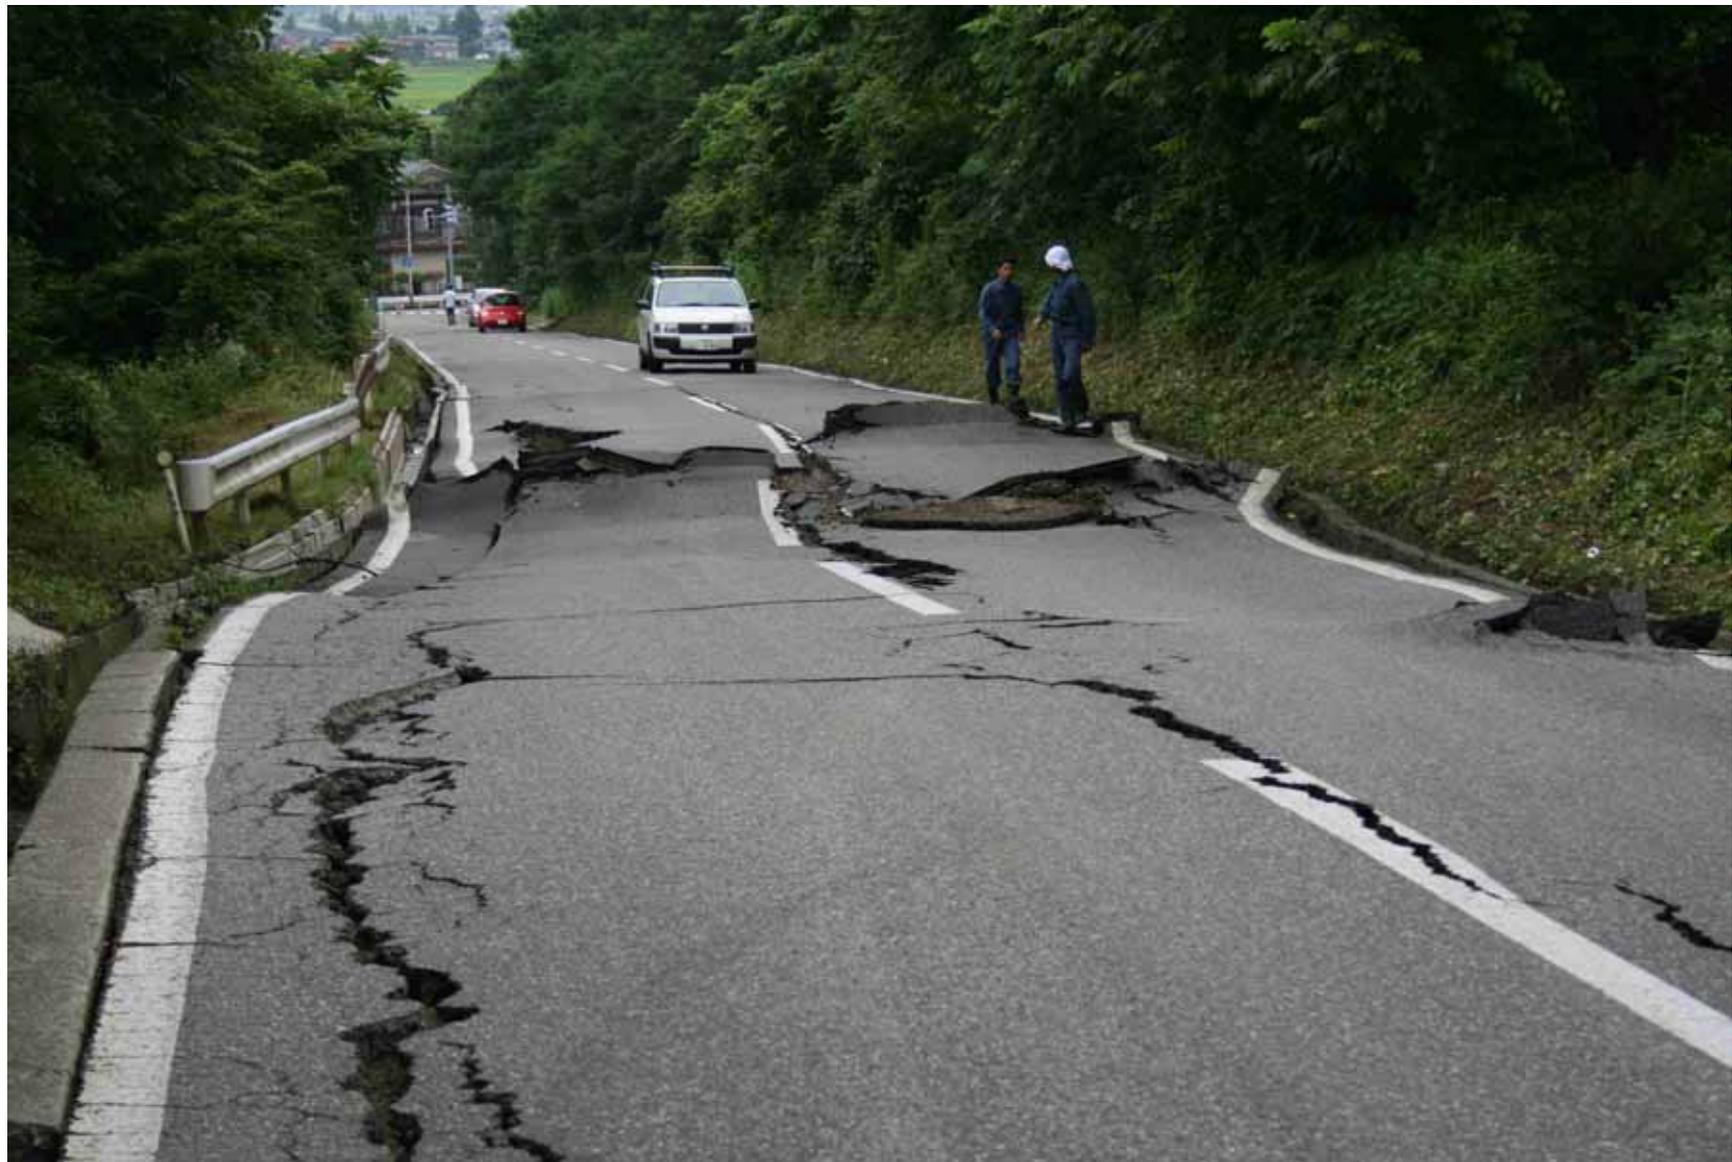
写真28 同上(刈羽村下高)、荒浜中田道路の陥没と横移動・・・向かって右側が高く、左側が低く、斜面の地すべりと考えられる

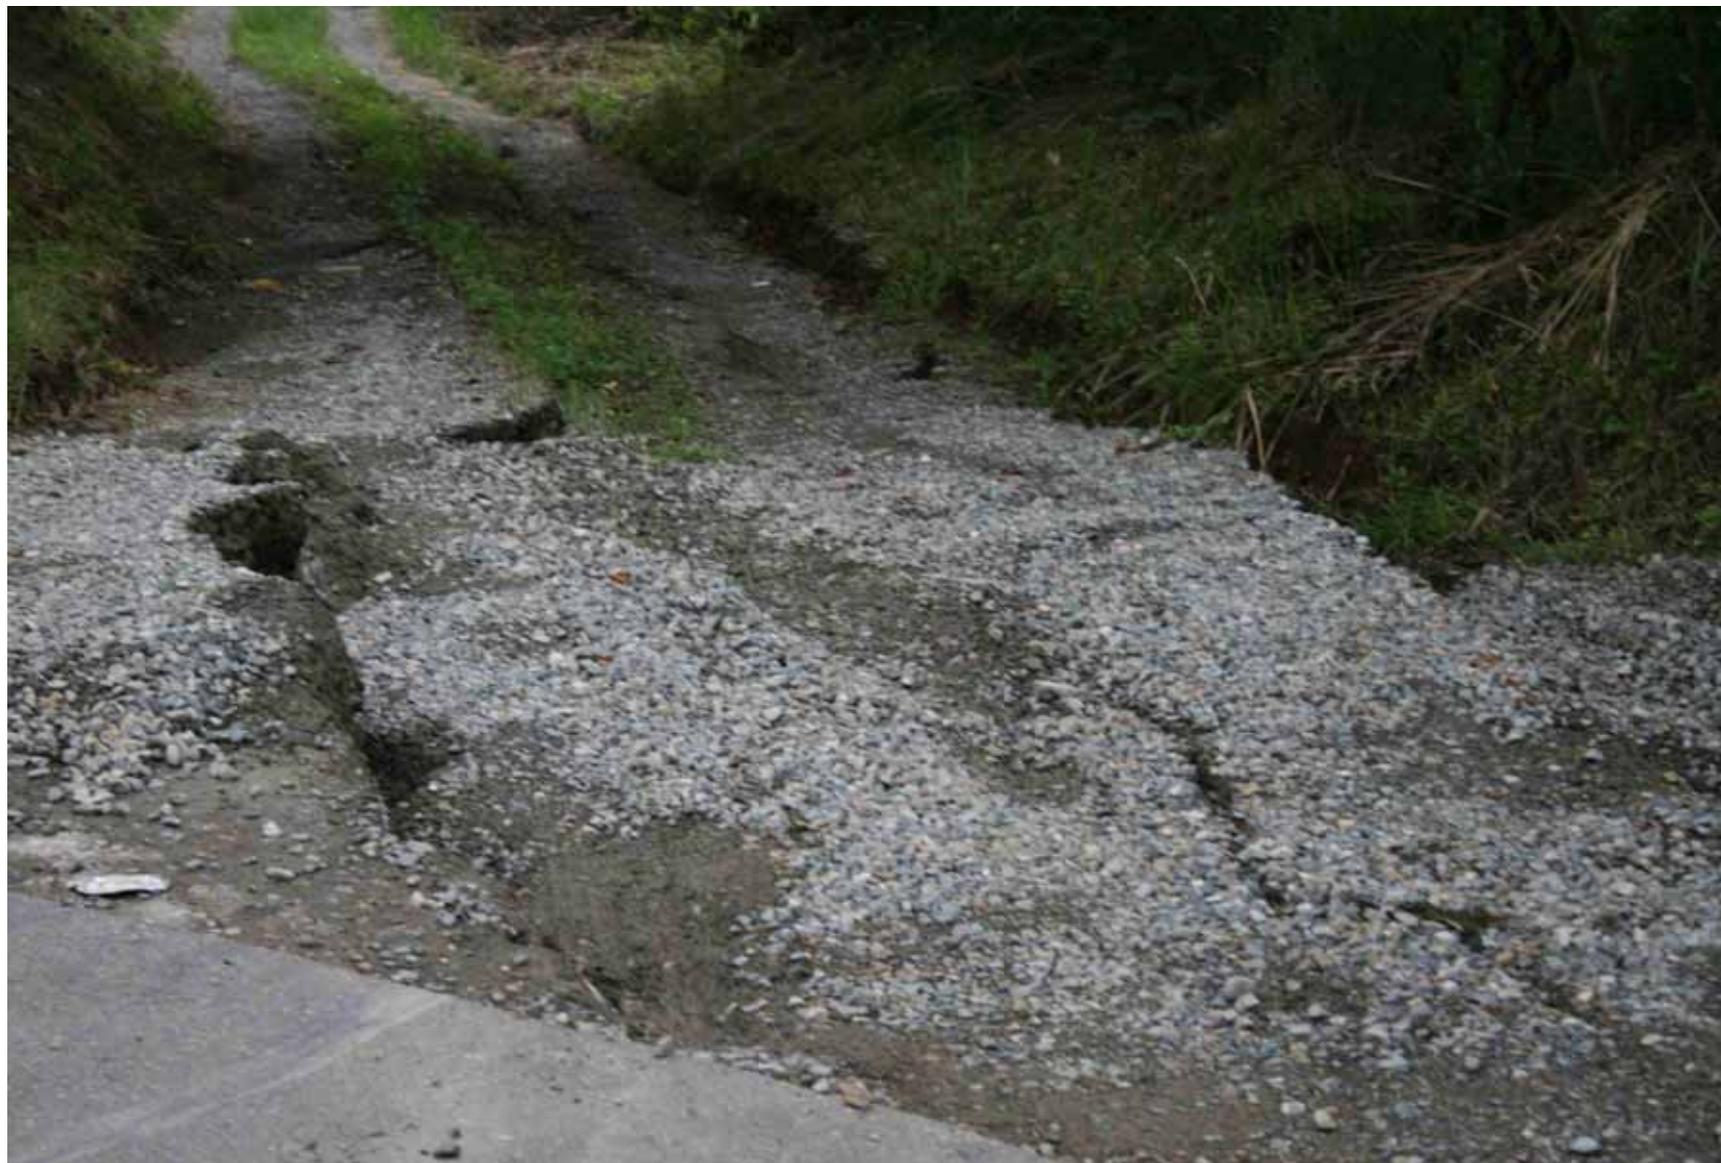
写真28 同上(刈羽村下高)、荒浜中田道路の脇道の亀裂、…
向かって左側が高く、右側が低く、斜面の地すべりに伴う亀裂の可能性大
