地盤工学会
2010年チリ Maule 地震による
被害に対する災害緊急調査団
報告書

平成 22 年 5 月 17 日
地盤工学会 2010 年チリ Maule 地震による
被害に対する災害緊急調査団

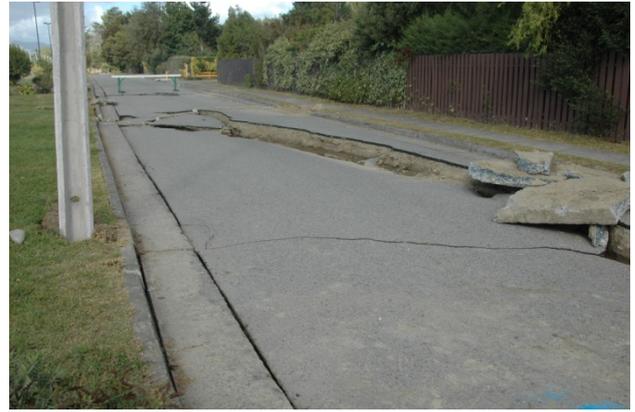
Arauco の東端の道路を含む緑地帯と（図-4.4）において、局所的な地盤の変形に伴う長さ約 10m 程度のアスファルト舗装のひび割れやマンホールの浮上がりが見られた（写真-4.1）。補修のために掘削されたトレンチ内の水位は、GL-1.2m であった。図-4.4 に示すように、この地点は、北に向かって流れる小さな川の旧河道上に位置していることから、道路や住宅地を盛り立てたときの地盤材料の液状化が原因であると推察される。付近の緑地帯内には填砂跡が確認され、通信用マンホールの浮上がり、電柱の傾斜も確認された。また、付近の公園内におかれていた大砲 3 基のうち 2 基が北東方向に転倒しており（写真-4.2）、地震動も大きかったものと推察される。

写真-4.1 地盤変状によるアスファルト舗装の亀裂 (Arauco)

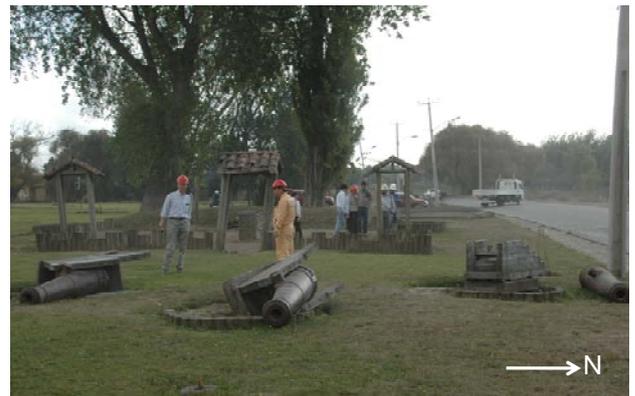
写真-4.2 北西方向に転倒した砲台 (Arauco)

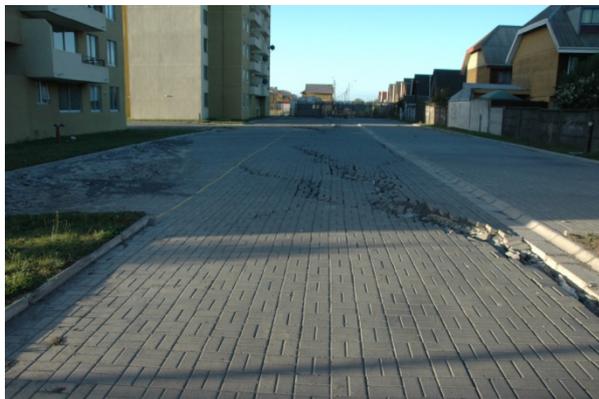
写真-4.6 路面用ブロックに生じた亀裂 (Los Presidentes)

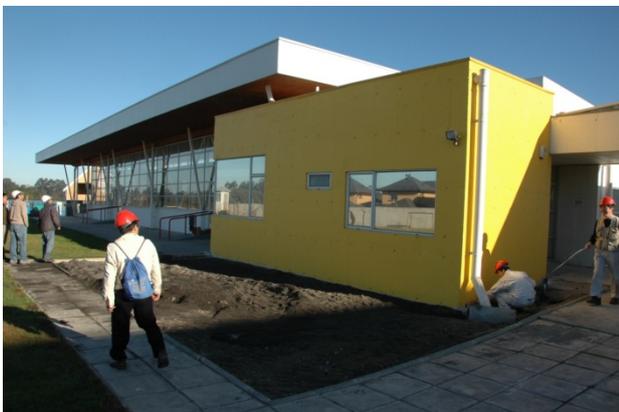
Bio Bio 川左岸に位置する Colegio San Ignacio では、南東に位置する 1 階建て RC 造校舎 (6.2 m (東側面長) × 9.15 (南側面長) m) の南東角が約 27cm 不同沈下した (図-4.7, 4.8)。被災後の建物の傾斜角は南向き、東向きともに約 1.5 度であった。これに伴い、隣接する校舎との天井ダクトに約 13.5cm から 15cm のずれが生じた (写真-4.8)。また、西に隣接する校舎の廊下には、被災した建物の西面の壁の延長上に幅 5 から 8cm 程度のクラックが廊下を横断する形で発生した。図-4.9 は、Google Map による同地点の様子であるが、校舎建設前の地盤状況がわかる。これによると、不同沈下した建物付近を境界に、北に高い段差があったことがわかる。校舎南側の芝生に填砂跡が見られたことから、南面の地盤が液状化したことでこのような被災形態になったものと推察される。しかし、西に隣接する校舎には先に述べたクラック以外大きな損傷は見られなかった。不同沈下した建物は RC 構造で壁が厚いのに対し、西に隣接する校舎の側面はガラスを多用したものとなっている (写真-4.7)。このことから、不同沈下の原因の一つとして、建物の接地圧の影響もあったのではないかとと思われる。

写真-4.7 Colegio San Ignacio 校舎の不同沈下

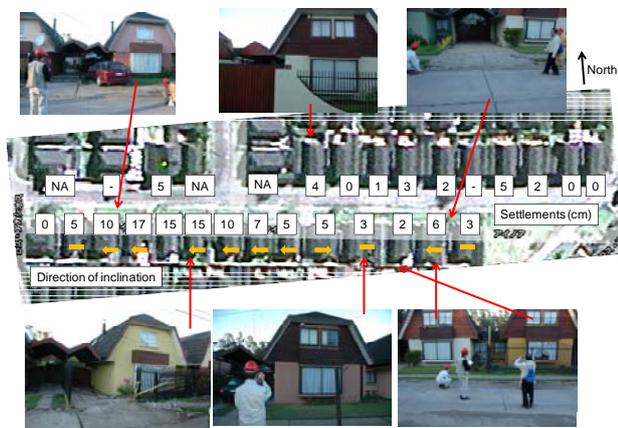
次に、Bio Bio 川右岸側に位置する Bayona の被災状況について報告する。図-4.12 に示すように当該地点は東に小高い丘、南に池を有する地域である。被災地点を拡大し、各家の沈下量(cm)と傾斜方向をプロットしたものが図-4.13 である。同図に示す通りの両側の住宅に写真-4.11 に示すような、沈下や傾斜が生じた。最大沈下量は 17cm であったが、10cm 以上沈下した家は、同図左下の狭い範囲に集中していることから、局所的な地盤の性質の違いがあるものと思われる。また、この通りの北に位置する道路アスファルトにも亀裂が観察された。

図-4.13 各家の沈下量(cm)と傾斜方向 (Bayona)

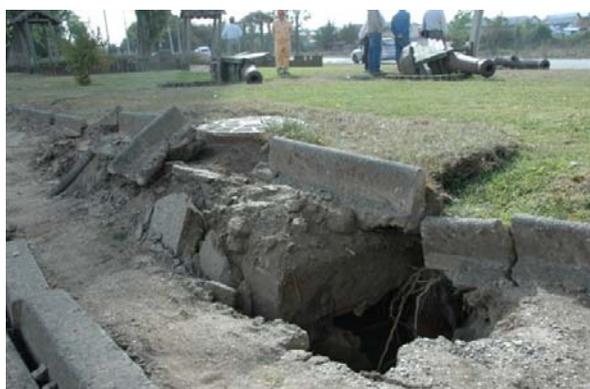
写真-4.16 浮上した通信用マンホール 2 (Arauco)

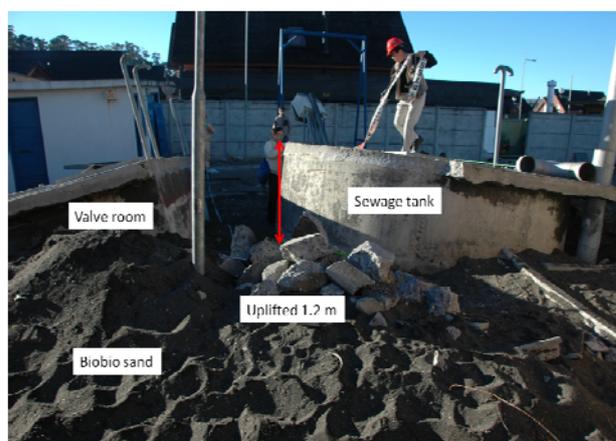
当該地点は、図-4.12 に示す住宅被害のあったバイオナの南西約 300m の地点である。東に約 400m の地点に大きな池がある。写真-4.17 に示すように、被災したのは中継ポンプ場とその前面の道路に設置されたマンホールである（図-4.15）。マンホールは写真-4.18 に示すように約 0.3m 浮上がった。一般にポンプ施設に入る手前のマンホールが最下流に位置するため、全長が長く見かけの単位体積重量が小さくなる。このため浮上がりやすくなると考えられる。このポンプ施設では、流入する下水を一時的に貯留するための直径 4.1m、長さ 4.0m、肉厚 0.1m の円柱型 RC タンクを備えているが、このタンクに約 1.2m の浮上がりが生じた。また、このタンクの浮上がりに伴い、同タンクと配管でつながっていたバルブ室にも浮上がりが生じたものと思われる。地震によってこの配管が破損したため、浮上がった位置で応急的に仮の配管を溶接したようである（写真-4.19）。このため調査時点では、同ポンプ施設は稼働中であった。同施設の敷地内の表層地盤は、Bio Bio 砂と呼ばれる黒い砂であり、粒径加積曲線（図-4.16）より平均粒径は $D_{50}=0.63\text{mm}$ の粗砂であることがわかる。地下水位は不明であるが、この砂の液状化により浮上がりが発生したものと考えられる。

写真-4.17 浮上した下水貯留タンク (San Pedro del Valle)

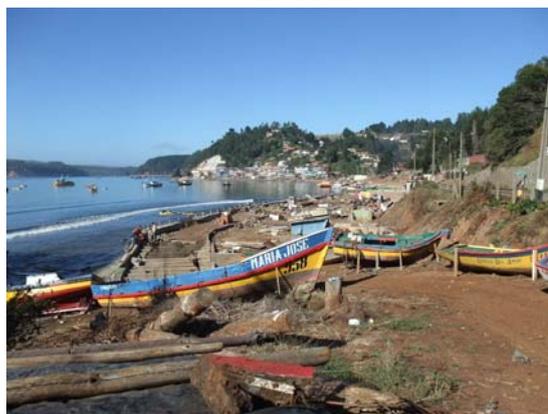
写真—5.4 Blanca 岬つけねの集落の津波被害

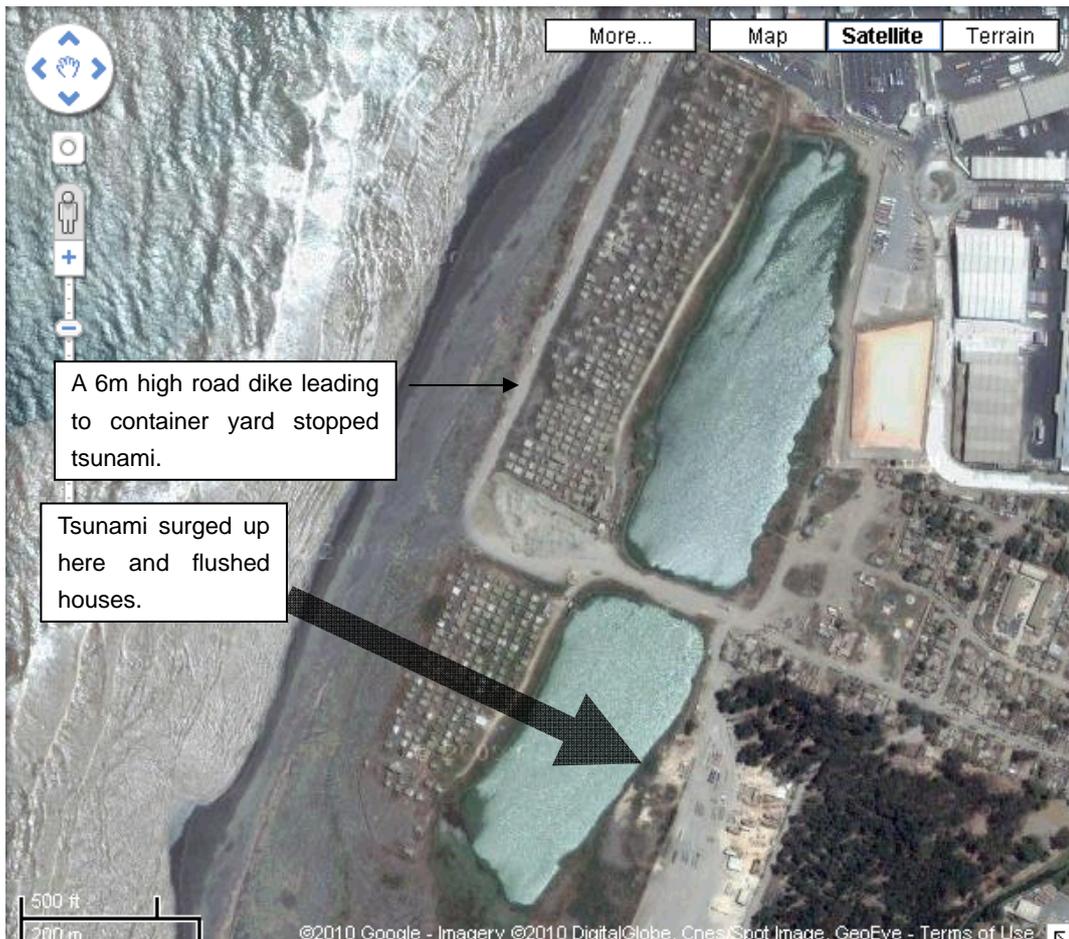
写真—5.17 San Antonio の Llo-Ileo において津波によって被災した区域と被災しなかった区域

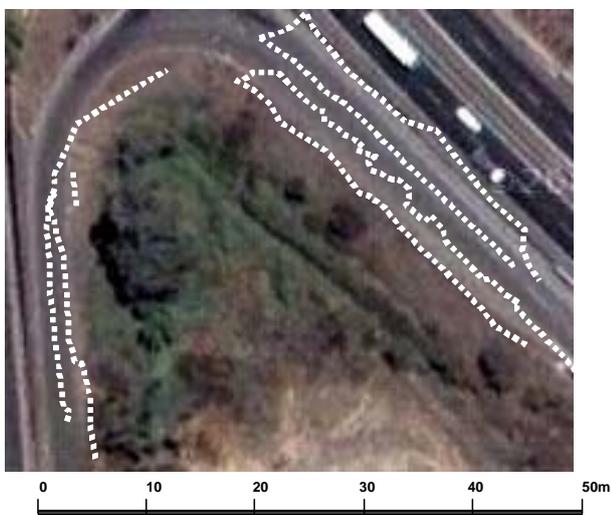
が生じた。図-6.4 は天端に発生したクラック位置である。盛土は接合部で高さが最大の9mとなり、のり面勾配(破壊後)は1:1.5~1:2.1, 天端の沈下量は橋台背後で0.6~0.9m, 法肩ガードレールの水平変位は下図0.7~1mであった(写真-6.6)。

図-6.4 天端のクラック発生位置

盛土の復旧では、舗装厚35cm, 路盤厚25cm, その下に粒度の良い砂礫土で復旧されており路盤下面から40cm間隔に3枚の不織布(ジオテキスタイル)が敷設されていた。

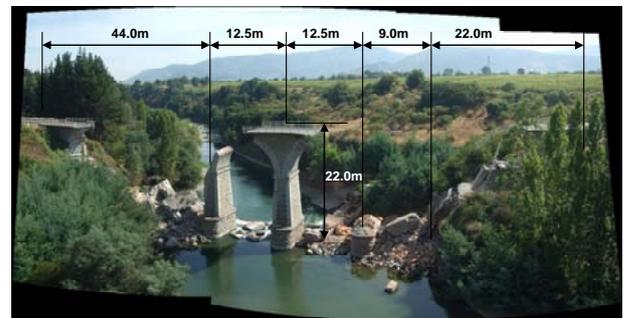
レンガ積みのアーチ橋が崩壊した(写真-6.7, 6.8)。この地点には、高速道路、鉄道及び被災したアーチ橋の3本の橋が並行して架かっている。被災したアーチ橋は1870年に建設されたレンガ積みのアーチ橋である。この橋の5つの橋脚が崩壊している。損傷度が低い中央の橋脚にもクラックが見られ、また材料の劣化が激しい。橋台にはほとんど変状が見られなかった。この橋は、並走する道路橋の建設後は車両の通行は禁止されていた。並行している道路橋には被害が見られなかったが、鉄道橋の取り付け盛土は沈下してレールの下に隙間が生じていた。

写真-6.7 崩壊したアーチ橋

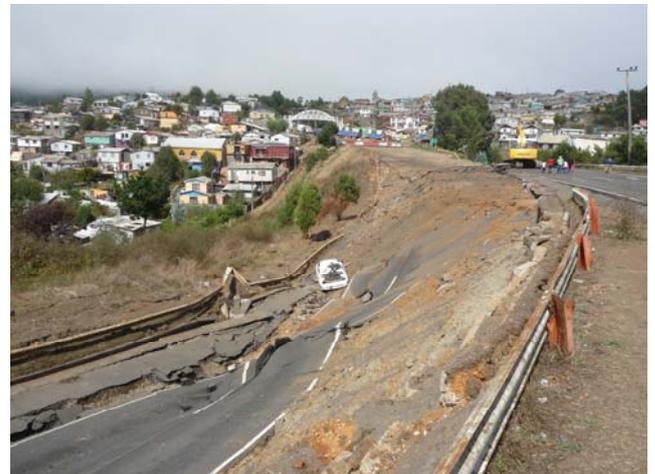
写真-6.10 道路盛土の被災状況

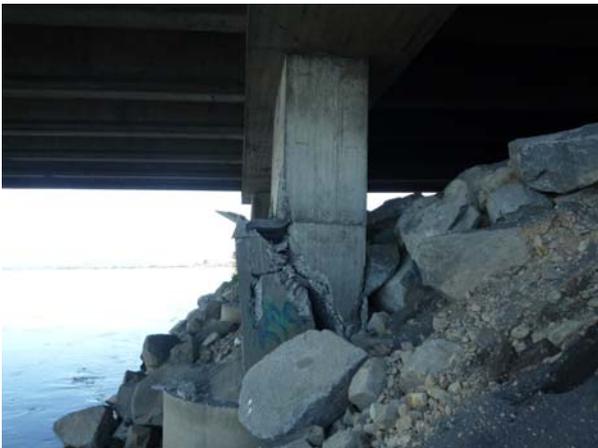
最も右岸側寄りの橋脚がせん断破壊していた（写真-6.22）。また、杭のない橋脚基礎が沈下し、路面には大きなうねりが生じていた（写真-6.21）。右岸側から 2 つめの橋脚は大きく沈下しており（写真-6.23）、桁が横断方向に約 3°傾斜していた。

写真-6.22 橋脚のせん断破壊

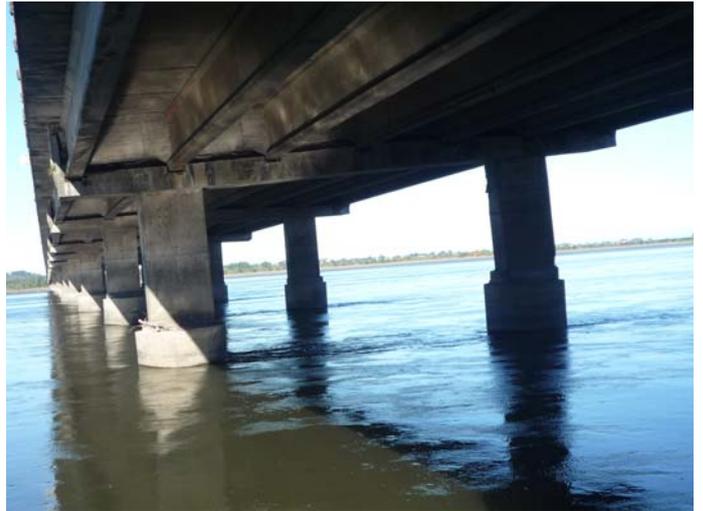
写真-6.23 直接基礎の沈下

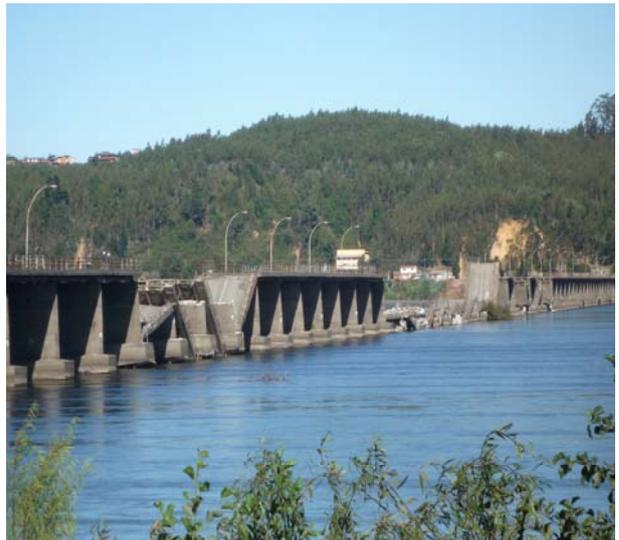
この橋は 1942 年竣工した古い橋で、杭基礎で指示されている。1960 年の地震で被災し、その後供用が制限されていたが、今回の地震で多くの桁が落下した。

写真-6.24 Viejo Biobio橋の被災状況

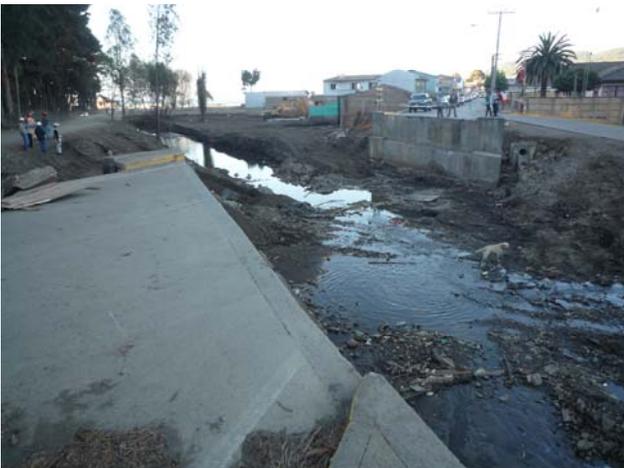
目撃者によると、地震で落下した桁が津波と共に遡上した家屋や車などを堰き止め、橋の上流側の家屋に対する被害を軽減したようである。橋台の欄干に津波の痕跡があり、津波水位は欄干部まで達していたと考えられる。

写真-6.25 被災後の橋台

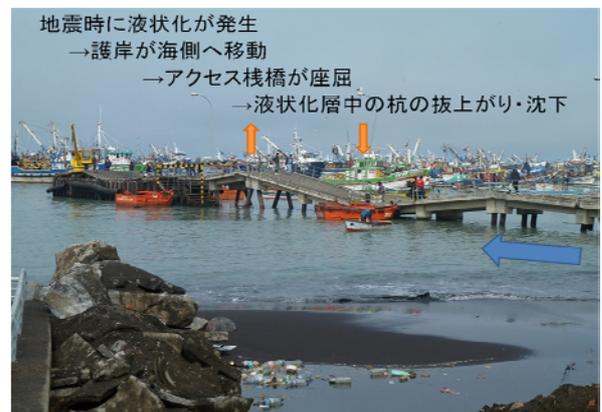
被災状況として、写真-7.1 に示すようにアクセス栈橋部の床版が屈曲している。陸側エプロン部で 20cm 程度

写真-7.1 漁港の縦栈橋の被災状況

の沈下が観測されていることから、液状化現象が発生したものと考えられる。ただし、エプロンの平坦性が保たれていることから比較的深部に液状化層が存在するか、液状化の程度が低かった可能性がある。液状化の発生により、自然勾配の海浜ではあるが、地盤が海側へ移動することが考えられる。陸上部のアクセス栈橋の鋼管杭が傾斜していることから地盤が海側へ移動したことが想定される。一方、係船用栈橋部は、船舶の接岸力・牽引力に抵抗するための鋼管杭配置となっているため、変位は小さいものと想定される。このため、係船用栈橋部がほぼ不動であり、アクセス栈橋が陸側から海側への地盤変位に伴い圧縮されることになる。海底部分においても液状化現象が発生したものと想定され、摩擦杭の抜け上がりや沈下が発生し床版が座屈したものと考えられる。一般的に、斜組杭は変位抑制のために設置されることから工学的基盤へ打設することが多いが、比較的良く締まった砂質地盤であることから摩擦杭として設計・施工されたためこのような被災形態になったものと想定される。対策としては、地盤の液状化対策・変位を吸収できる渡版

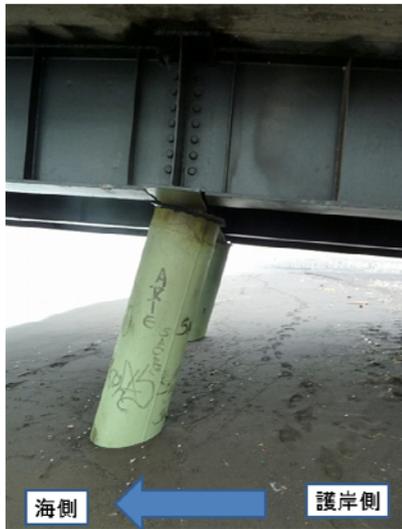
立矢板式の護岸を有している。当該地点の支持層は GL-70m 付近であるが、鋼管杭下端は GL-50m~55m であり直径 600mm、肉厚 14mm の摩擦杭として設計されている。被災形態として、護岸部が海側へ移動したことによるアクセス栈橋の杭頭部・床版のプレートガード一部分に損傷 (写真-7.2) が確認された。

に締固めがなされていることから、大きな変状は確認されなかった。護岸背後 15m 程度の区間には顕著な亀裂および沈下が確認された。護岸構造が自立矢板 (IV 型

写真-7.2 アクセス栈橋の被災状況

鋼矢板 L=6m、根入部 4 m、壁面部 2m) であることから地震動によって矢板が海側へ移動することが想定され、液状化の有無は明瞭に確認できなかった。護岸背後 45m 区間のクラック幅の総和は概ね 90cm であり、これは護岸の変位量に近い数値と考えられる。漁港の縦栈橋同様に地盤改良および護岸部とアクセス栈橋間に変位吸収可能な渡版を設置することにより、より耐震性の高い構造となるものと考えられる。

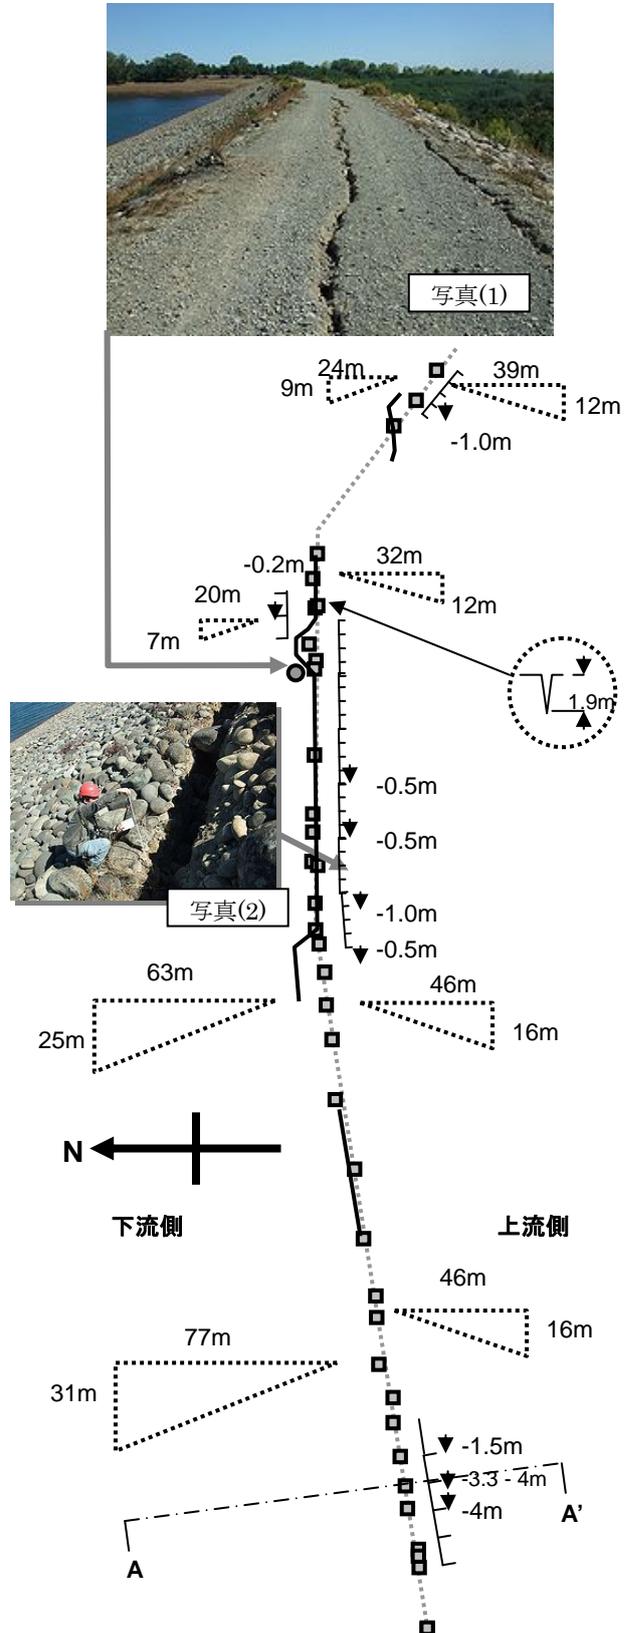
図—8.2 ダム堤頂 (975m) に沿って確認された変状

ダムの被害は堤頂のほぼ全長に走る縦断亀裂と上流側斜面の貯水池方向への滑りである（図—8.2）。縦断亀裂は右岸近くで深さ1.9mに達する部分がある。堤頂コア部分の沈下はほとんど確認できない。上流側斜面の貯水池方向への目立った滑りは3箇所を確認できる。最も大きなすべりは左岸近く（図—8.2中AA'付近）で発生していて、この計測断面を図—8.3に示す。肩の部分が3.3m近く沈下し、貯水池側に大きくはらみだしている。この結果この断面の上流側斜面は他の健全な部分の 19° に対し 16° 程度に変化している。3.3mの肩部の沈下はダムの最大高さ31mの10%以上にも達している。

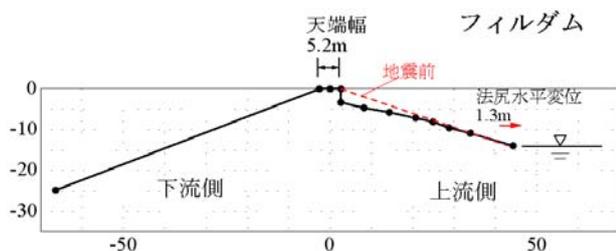
図—8.3 ダム堤体断面（図—8.2中AA'断面）

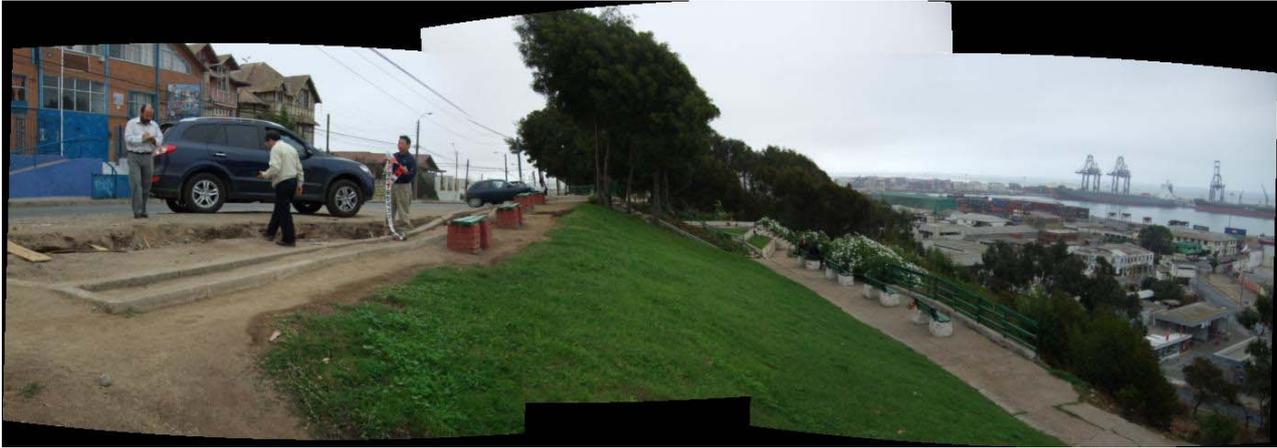
写真—10.4 San Antonio の海岸段丘の変状状況

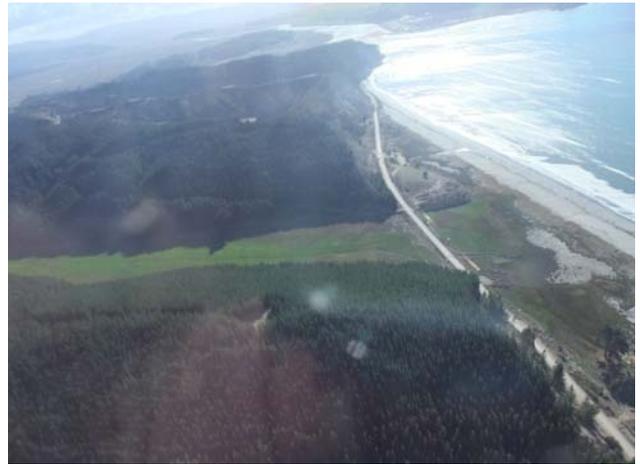
その南の海岸には砂浜が続き、Arauco から西に 8km ほどいった Las Peñas(ラス・ペニャース) で再び海岸に崖が迫ってくる。ここでは写真-10.6, 10.7, 10.8に示すように海岸に張り出した斜面が大きく崩壊していた。ここは北北東～南南西に向いた三つの平行した尾根が海岸に張

写真—10.6 Las Peñas の斜面崩壊状況（東側より）

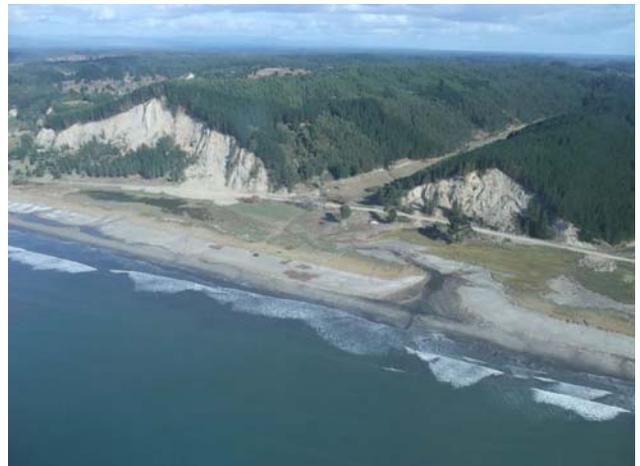
写真—10.8 Las Peñas の斜面崩壊状況（正面より）

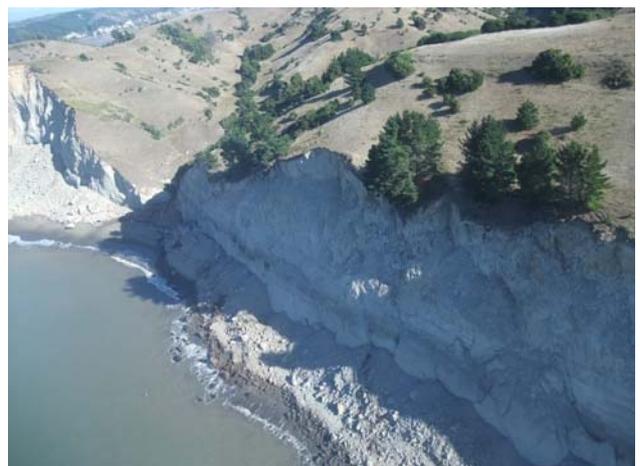
写真—10.10 Aguile 岬東側の斜面崩壊

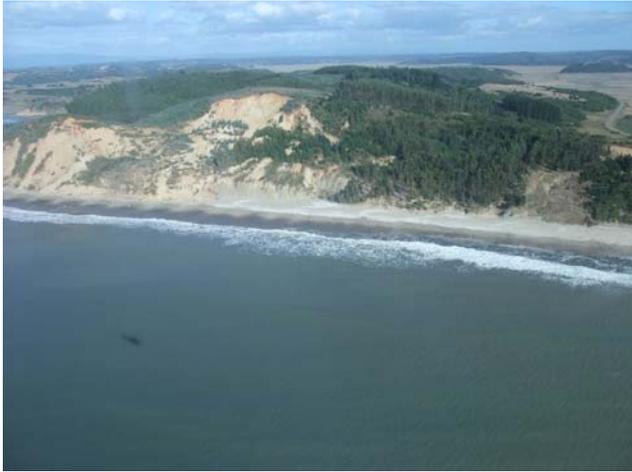
写真—10.11 Fraile 岬西の山崩れと海岸隆起

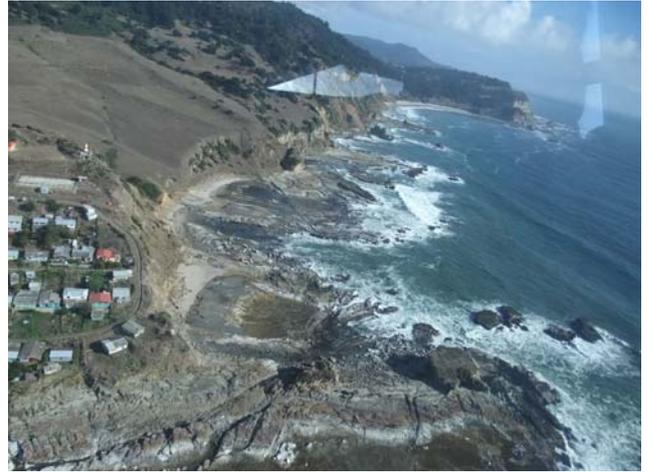
写真—10.12 Lavapié 岬東側に続く急峻な海岸斜面と海岸隆起

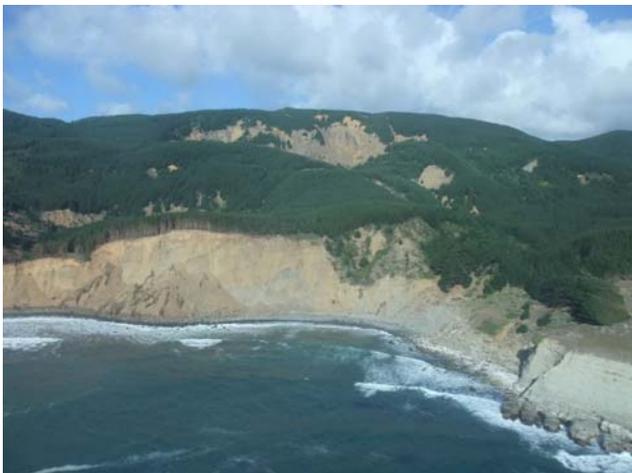
写真—10.13 Lavapié 南で海岸斜面に加えて海岸から 1km 程度内陸で発生していた斜面崩壊

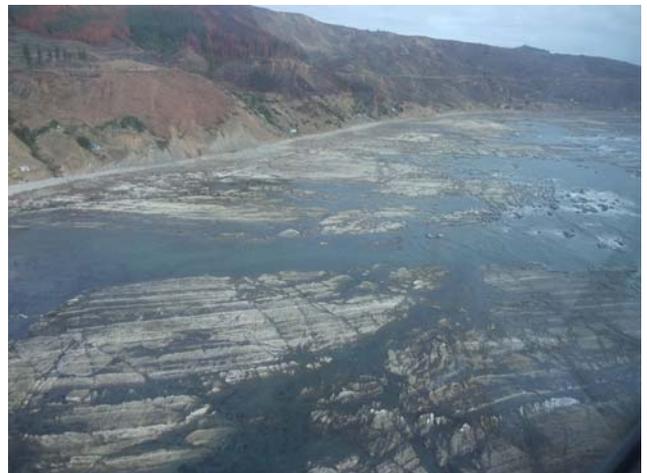
写真—10.14 Lebu 北の海岸隆起状況
