平成 20 年（2008 年）岩手・宮城内陸地震被害調査速報

Quick Report of Reconnaissance on the Iwate-Miyagi Nairiku earthquake in 2008

2008 年岩手・宮城内陸地震 4 学会合同緊急調査団

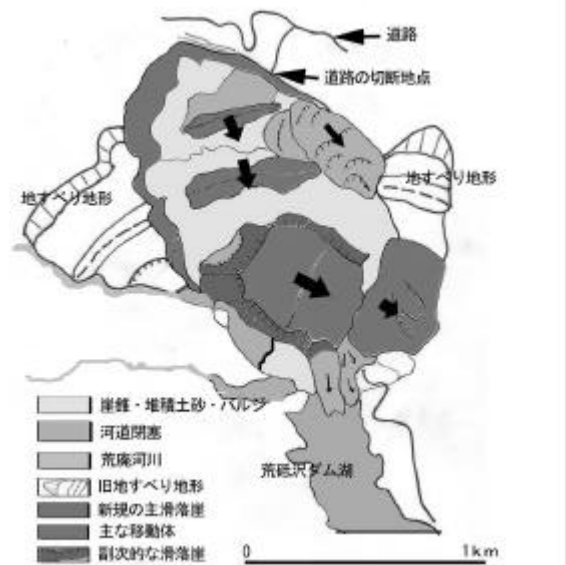
図 - 2 荒砥沢ダム上流部の巨大地すべりの概要¹⁰⁾

宮城県栗原市に位置する荒砥沢ダム上流部で発生した地滑りは、全長1.3km、最大幅0.9km、滑落崖最大比高148m、最大移動層厚150m、移動土砂量7000万m³の巨大なものであった (口絵写真 - 1~2 参照)。

現在、防災科研や日本地すべり学会などが、地すべり地形の詳細分布調査を行っているが、今回多発している地すべり斜面変動も、地すべり地形との関連が強く指摘されている。特に、荒砥沢ダム上流の巨大地すべりも地すべり地形の再活動であり、その規模は日本最大規模である。図 - 2 および図 - 3 にその概要および推定断面図を示す。この他、10箇所以上の大規模地すべりが確認されているが、地震断層の上盤側に集中していることも指摘されている。

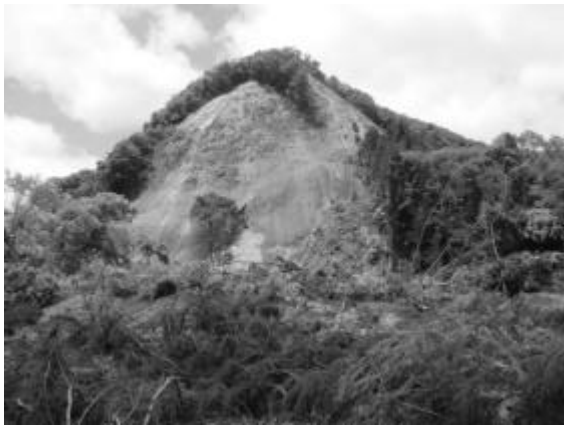
写真 - 1 表層崩壊の事例 (栗駒ダム上流部 放森)

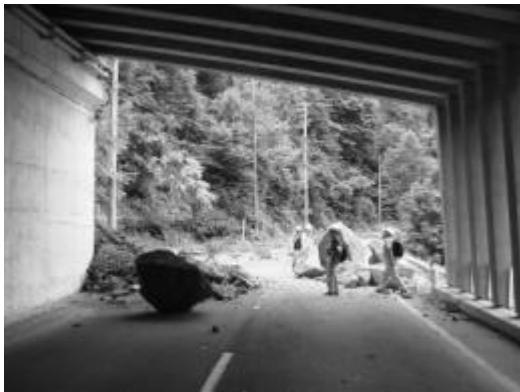
写真 - 2 落石の事例 (主要地方道 築館栗駒公園線)

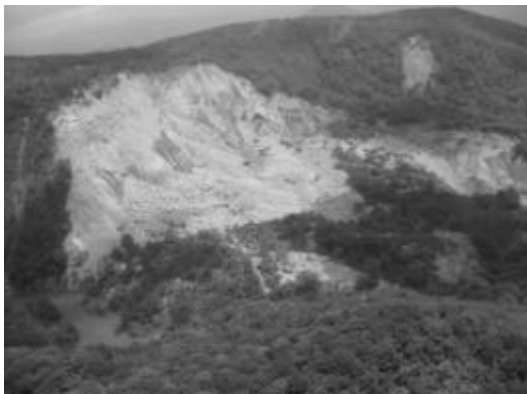
写真 - 3 産女川 (うぶすめ) 上流部の崩壊 (河道閉塞)

斜面崩壊は、沢部に面した斜面で多発しており、川筋に沿った道路や河川を寸断した。道路の場合には交通止め、河川の場合には河道閉塞となって、被害として顕在化している。写真 - 3 の河道閉塞は崩壊土砂量 (約 1260 万 m^3) としては最大規模のものであり、産女川を約 260m に渡って堰き止めている⁸⁾。崩壊した土砂や岩塊の構成は、崩壊した斜面の岩石構成や岩石の風化の度合いが大きく関係している。表層崩壊や風化した凝灰岩が崩壊した場合には、細粒化した土砂が主要な堆積物となる。また、柱状節理の発達した火山岩が崩壊した場合には方塊状の岩塊となって堆積しているのが特徴である。崩壊土

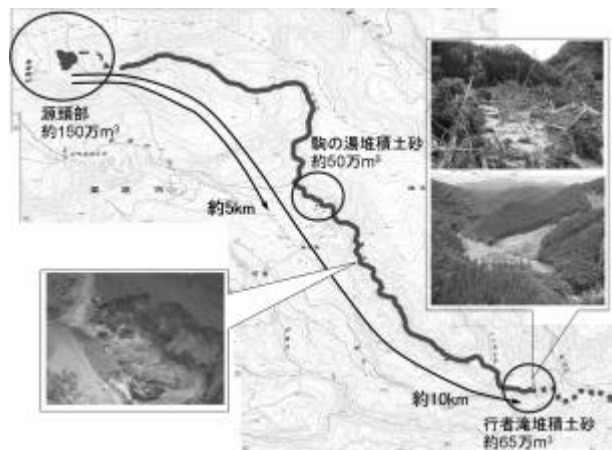
図 - 4 土石流の流下経路と推定堆積土砂量

土石流はさらに、駒の湯を越えて約 5km 下流の行者滝まで流れ下った。この間の平面的な経路や標高差と距離の関係は、図 - 4, 5 のようにまとめることができる。土砂の堆積量は、旧地形と堆積後の地形の比較によって、駒の湯付近で約 50 万立方メートル、行者滝上で約 65 万立方メートルと算定されている。両地点で堆積量が多くなっているのは、同地点付近で生じた斜面崩壊によって

河道が閉塞されたためであると考えられる。なお、源頭部の崩壊及び駒の湯対岸の斜面の崩壊部分は、元々地すべり地形であったことがわかっている。土石流関連の写真は、[口絵写真 - 9~14](#) に示した。これらの写真は、地震後 4 日後に調査団が陸上自衛隊東北方面總監部のサポートを得て、現地入りした際に撮影した写真である。この場を借りてお礼を申し上げる次第である。

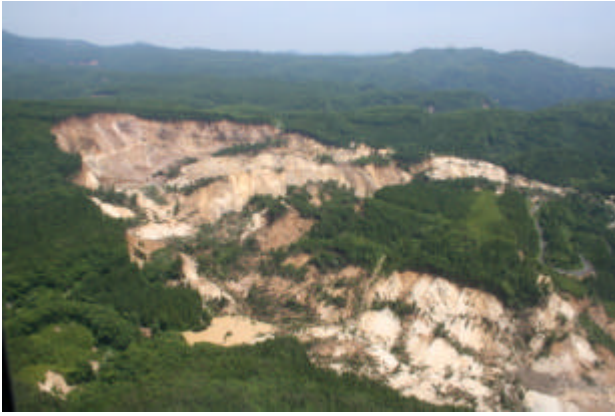
口絵写真 - 1 荒砥沢ダム上流部で発生した巨大地すべり（6月18日撮影）

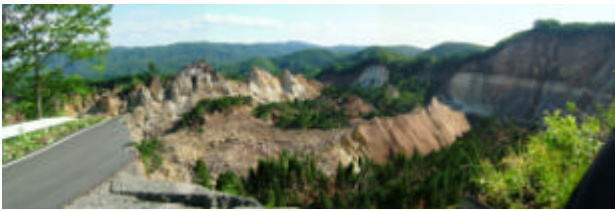
口絵写真 - 2 荒砥沢ダム上流部で発生した巨大地すべり，滑落崖付近で寸断された道路より撮影，ブロック状の移動体の側面とブロック間の陥没帯（6月15日撮影）

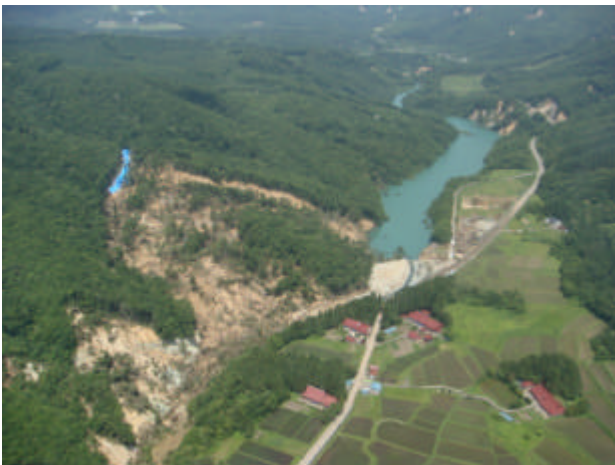
砂の性質は復旧工法やその作業性に影響する。例えば、細粒化した土砂が河道を閉塞している磐井川沿いの一関市市野々原地区では、柔らかい崩壊土はそのままとし、左岸側を新たに掘削して排水路が設置されている (口絵写真 - 3)。

口絵写真 - 3 磐井川，市野々原地区の斜面崩壊と河道閉塞，上流側に堰止湖，堰止長約700m，左岸側に排水路（6月28日撮影）

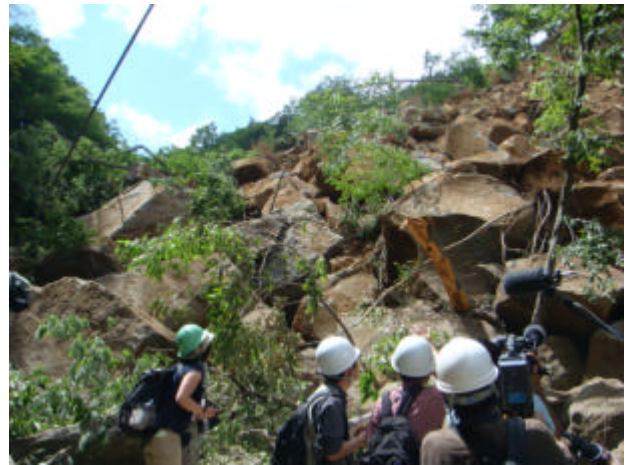
口絵写真 - 4 主要道築館栗駒公園線，岩盤斜面の崩壊による道路遮断，調査団はここで引き返した（6月15日撮影）

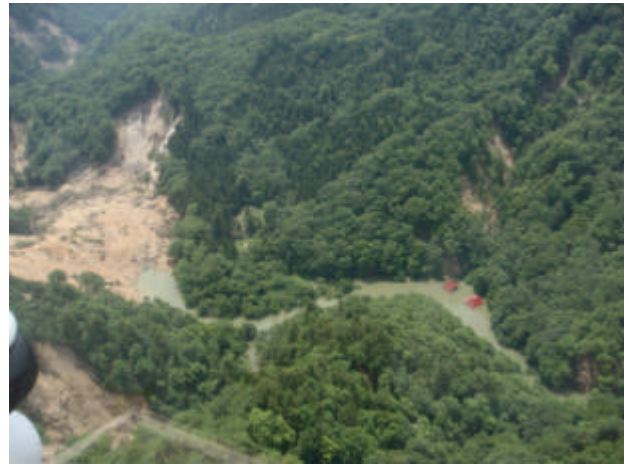
口絵写真 - 5 迫川，湯ノ倉温泉地区，斜面崩壊による河道閉塞，堰止長約700m，写真右側の堰止湖にみえる赤い屋根が2～3階建ての温泉宿であり，建物周辺の推定水位は15m以上（6月28日撮影）

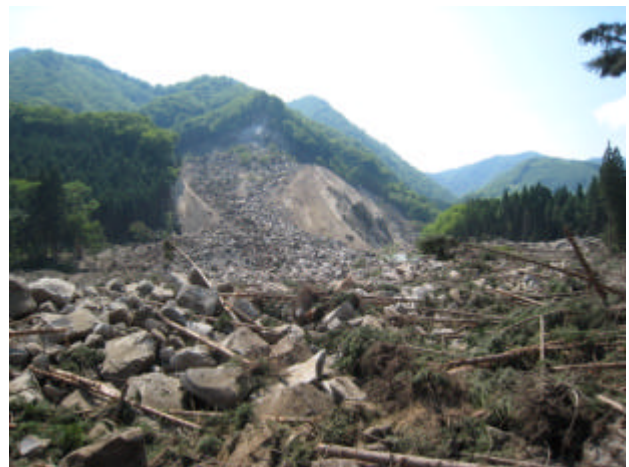
口絵写真 - 6 迫川，国道398号線，小川原地区，斜面崩壊による河道閉塞および道路封鎖，国道上の崩壊土の上から崩壊部を撮影（6月18日撮影）

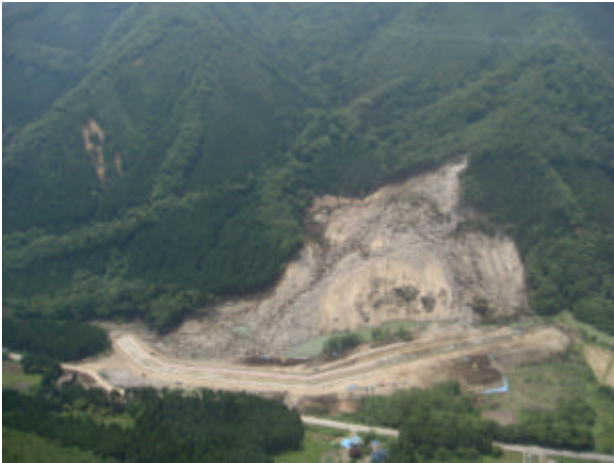
口絵写真 - 7 迫川，国道398号線，小川原地区，斜面崩壊による河道閉塞および道路封鎖，手前の道路上の崩壊土が撤去され，排水路工事が進行中（6月28日撮影）

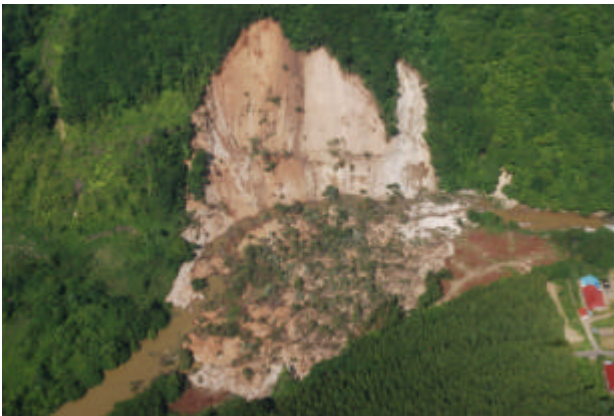
口絵写真 - 8 迫川，国道398号線，浅布地区，斜面崩壊による河道閉塞，堰止長約200m（6月18日撮影）

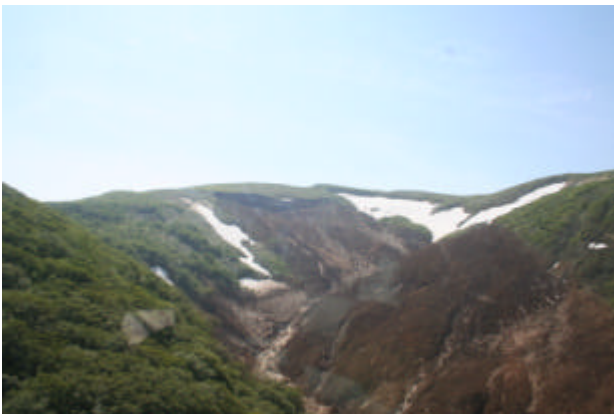
地震によって、東栗駒山山頂に近いドゾウ沢に面する斜面で発生した崩壊によって土石流が発生した。国土地理院⁹⁾によれば、源頭部での土砂崩壊の規模は、長さ約 200m、最大幅約 300m、最大厚さ約 30m、崩壊土砂量約 150 万立方メートル (東京ドーム約 1.2 杯分) と推定されている。口絵写真 - 9 に源頭部の空撮写真を示す。標高約 1360m から崩壊した土砂は、沢に沿って一気に駒の湯まで標高差 800m を流れ下った。死者 5 名、行方不明者 2 名を出した駒の湯は、土石流に飲み込まれたものであるが、本来土石流が流下するはずの沢が駒の湯対岸の斜面の崩壊によって埋まったため、土石流の流れが宿側に方向を変えたことが原因であると考えられている。

口絵写真 - 9 ドゾウ沢，土石流源頭部，長さ約200m，最大幅約300m，最大厚さ約30m，崩壊土砂量約150万立方メートル（6月18日撮影）

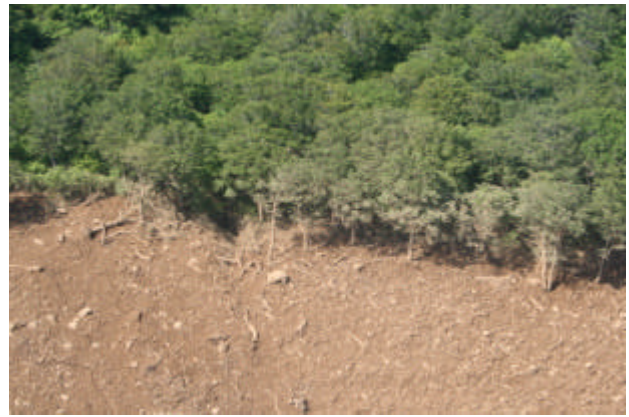
口絵写真 - 10 ドゾウ沢，土石流流下痕，流された木々や岩が散乱，残っている木立には泥が付着（6月18日撮影）

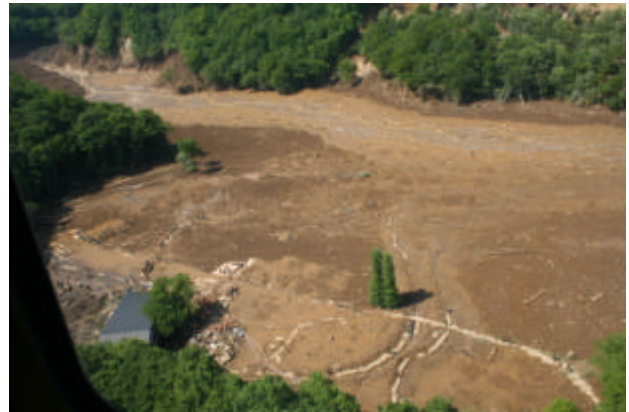
口絵写真 - 11 駒の湯温泉周辺，堆積した土砂が広がる，写真奥には現在のドゾウ沢の流路，手前には行方不明者捜索のために敷かれた足場（6月18日撮影）

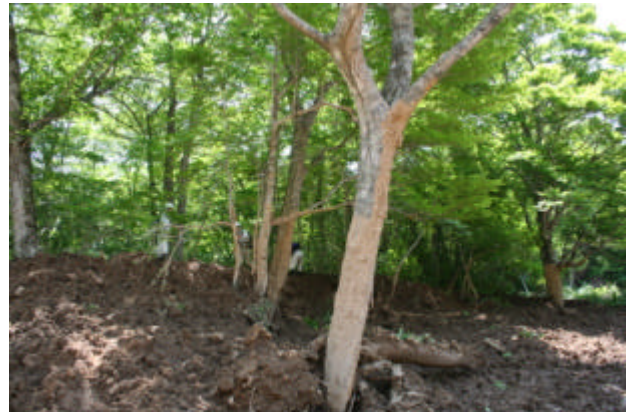
口絵写真 - 12 駒の湯温泉周辺，堆積した土砂と土石流によって木立に付着した泥の痕跡，泥の痕跡は現状の堆積面から約2mの高さであり、この分の土砂が一旦堆積後に流下したと考えられる（6月18日撮影）

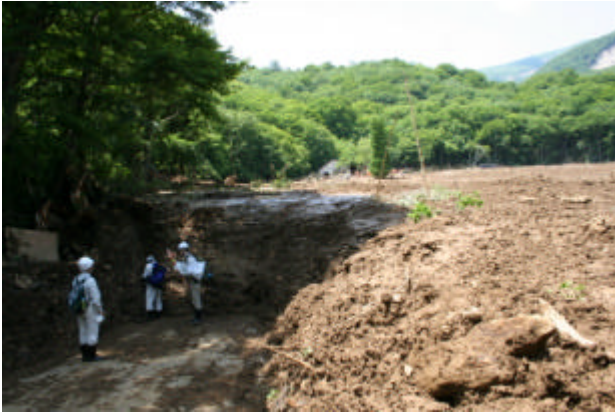
口絵写真 - 13 駒の湯温泉周辺，ドゾウ沢からあふれ出て堆積した土砂，堆積した土砂は巨石やぶなの巨木を含んでいる。土砂は水を含んで泥状になっているため，行方不明者の搜索活動を困難にしている（6月18日撮影）

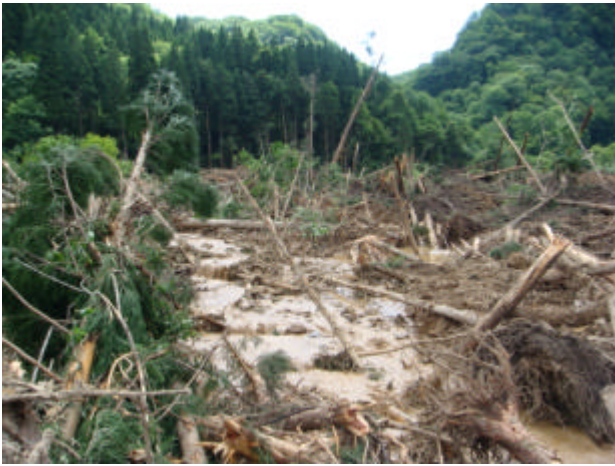
口絵写真 - 14 行者滝上部，ドゾウ沢から流下した土石流の端部，人道橋（つり橋）に達している（6月15日撮影）

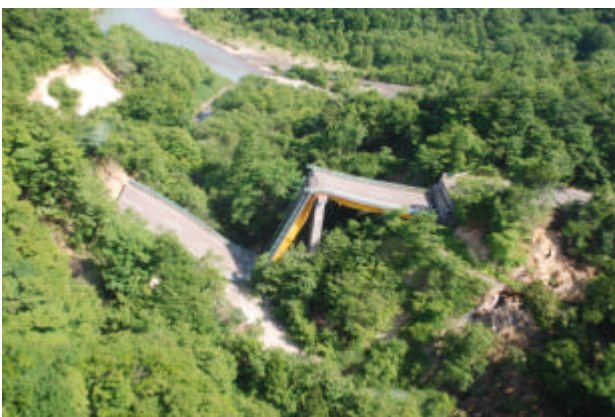
橋梁のアバット背面部の段差（応急復旧可能な被災レベル）は多数みられたが、落橋などの被害は少ない。落橋被害として、国道342号線の祭時大橋がある（[口絵写真 - 15](#)）。祭時大橋は橋長94.9mの3径間連続非合成鋼桁橋であり、直接基礎の壁式橋脚が2本ある。写真に示すように左側（岩手県側）の橋脚は倒壊して写真では確認できない。秋田県側の橋台および橋脚が背面地山の崩壊により押し出されることにより、岩手県側の橋脚が破壊し、落橋した可能性があることが指摘されている⁸⁾。その他、同じく磐井川沿いの矢櫃ダムのすぐ下流側にある人道橋（旧昇仙橋）も兩岸の岩盤崩落によって落橋している。

口絵写真 - 15 国道342号線，祭時大橋の落橋，左の岩手県側の橋脚が破壊，右の秋田県側の地山がせり出した可能性（6月18日撮影）
