2. 構造物の被害

トンネル・盛土その他

平成20年岩手県・宮城県内陸地震4学会
合同調査団 幹事長
日本大学工学部土木工学科
中村晋

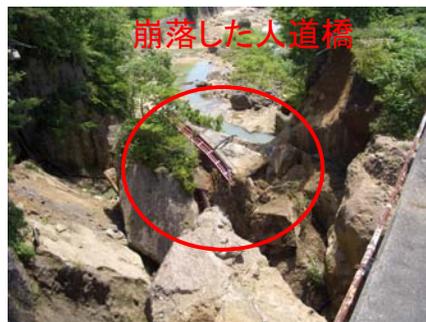
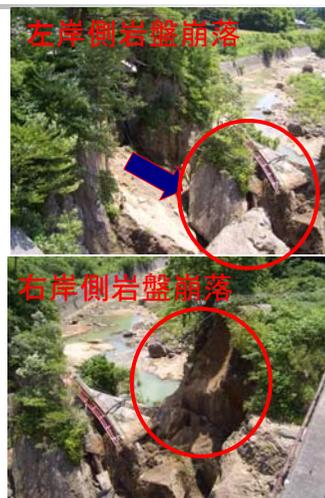
人道橋(昇仙橋)の崩落 -震源近傍の矢櫃ダム周辺

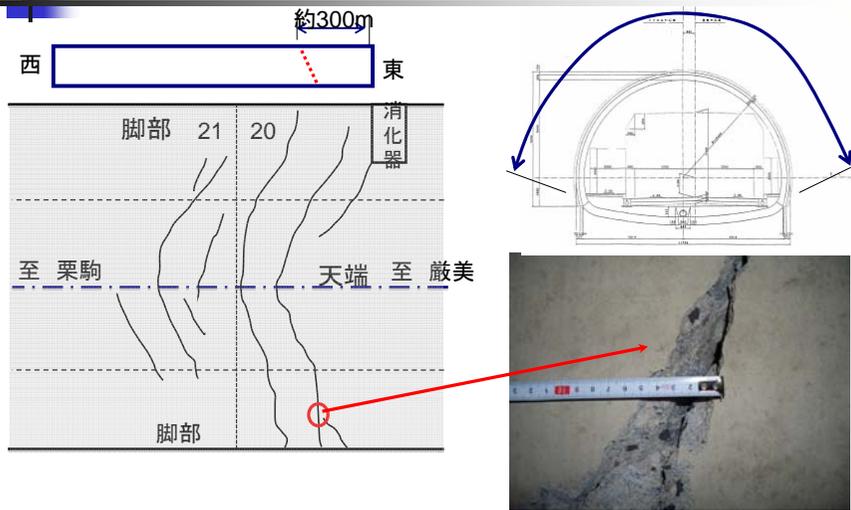
トンネルの損傷状況 -ひび割れ展開-インバート-クラウン

- 震源近傍の橋梁以外の道路施設の被害(342号,49号, 240号,457号,42号)
- トンネル : 地表近傍での断層の影響また岩盤斜面変状?
- 道路盛土 : 道路に亀裂などはみられたものの段差, 崩壊には至っていない.
- 道路閉塞 : 川, ダム周辺の斜面崩壊土, 岩塊, 倒壊樹木による閉塞
- 家屋 :
 - ✓ 地震動に起因する顕著な被害は認められない.
 - ✓ 斜面崩壊による2次災害が認められた.

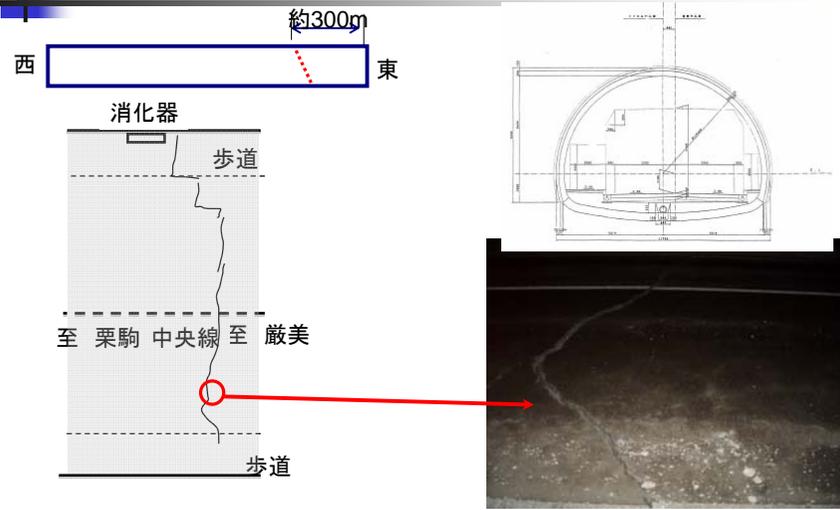
トンネルの損傷状況 -ひび割れ展開-道路舗装面

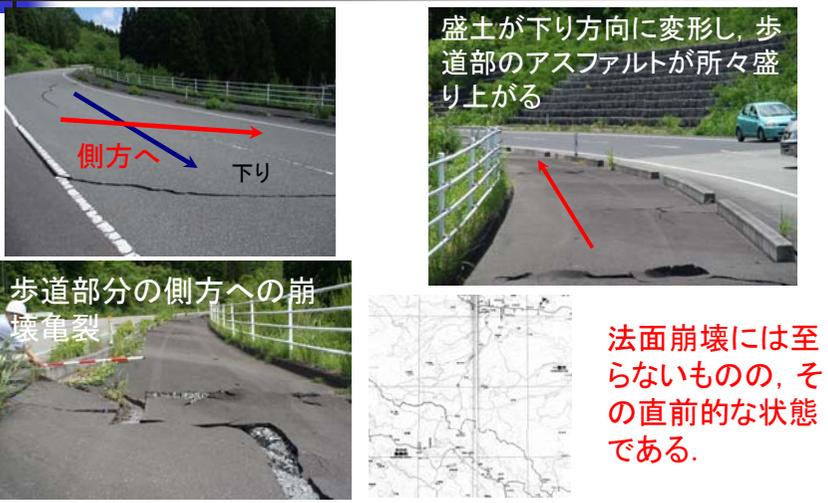
道路盛土の被害 岩手県-宮城県の栗駒ダム方面へ抜ける49号

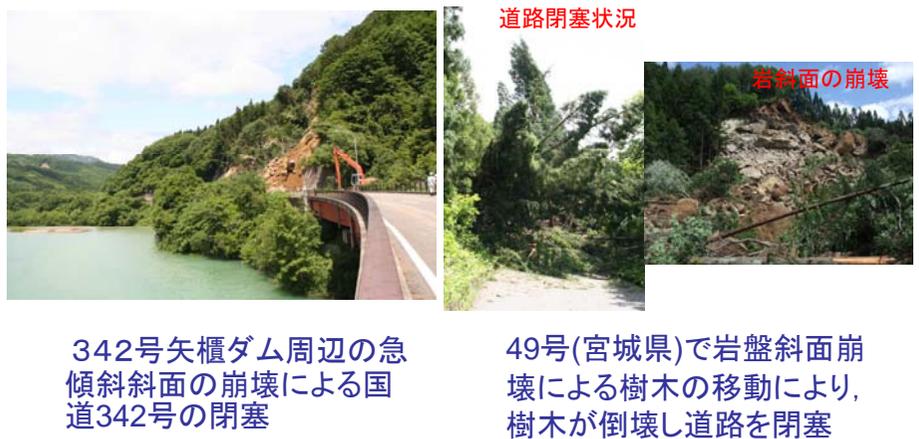
斜面崩壊，樹木倒壊による道路の閉塞

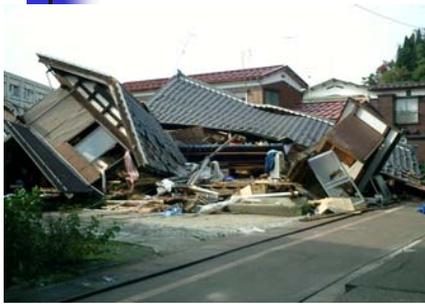
震源近傍での家屋の被災状況

2008岩手県・宮城県内陸地震
築1980年(新耐震前)の住宅
県道240号松原周辺

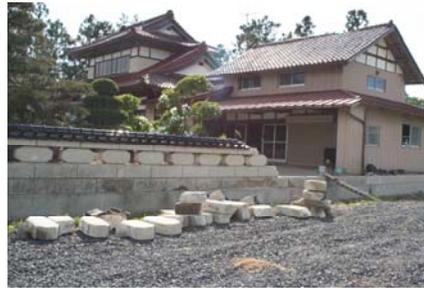
2004新潟県中越地震
(Mj=6.8)による川口町(震度
7)における家屋の倒壊状況
