土木学会・地盤工学会合同調査(2007年4月1日)

平成19年(2007年)能登半島地震 —液状化による構造物被害—

福井工業高等専門学校 吉田雅穂
金沢大学 宮島昌克

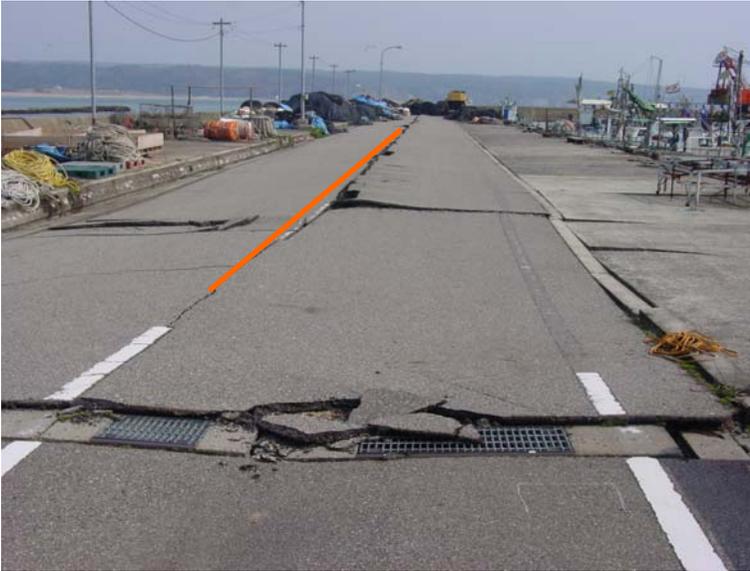
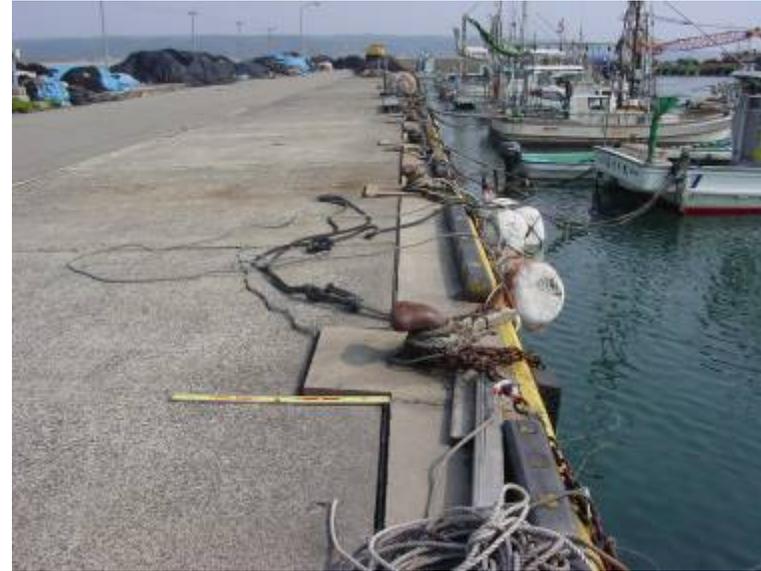
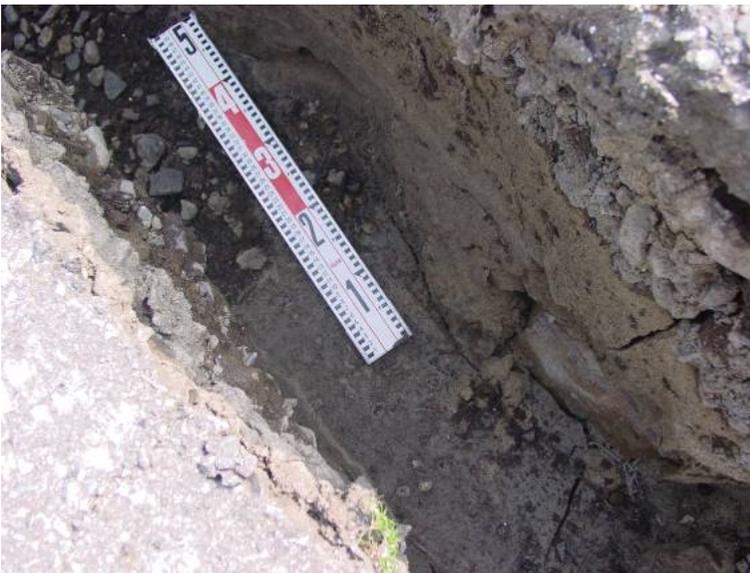
松ヶ下港(羽咋郡志賀町)

- ・護岸背後道路の亀裂
(水平約20cm, 鉛直約20cm)

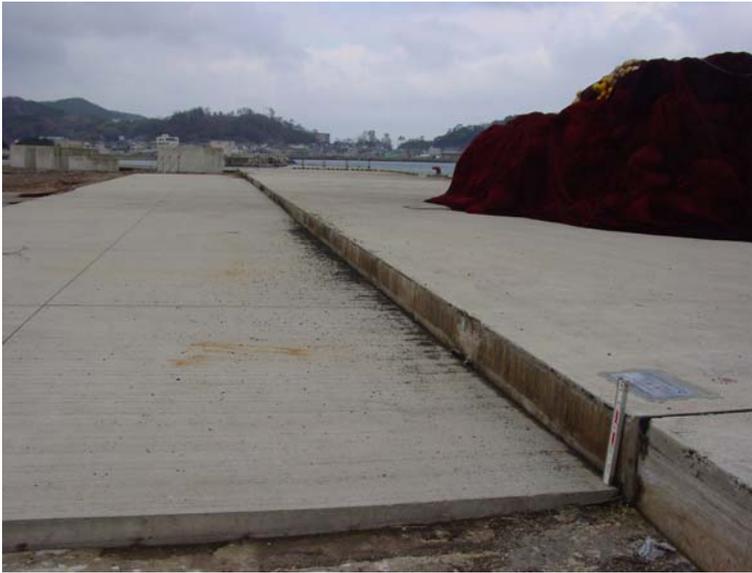
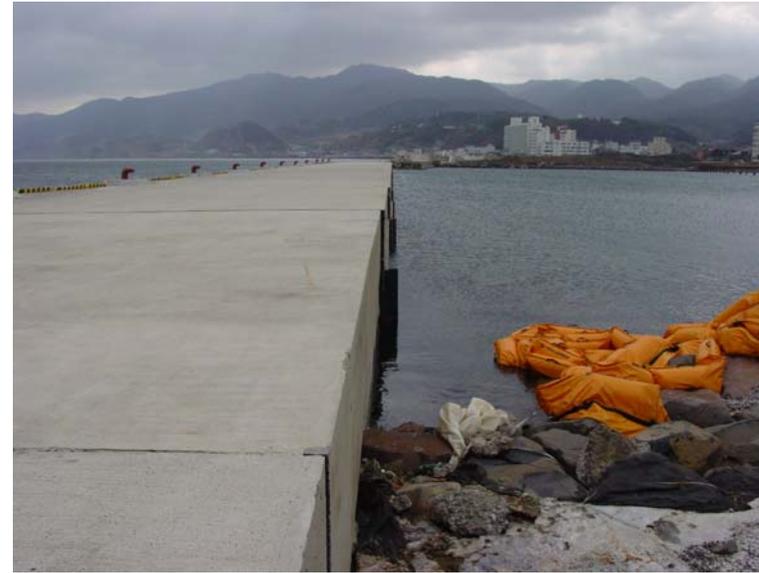
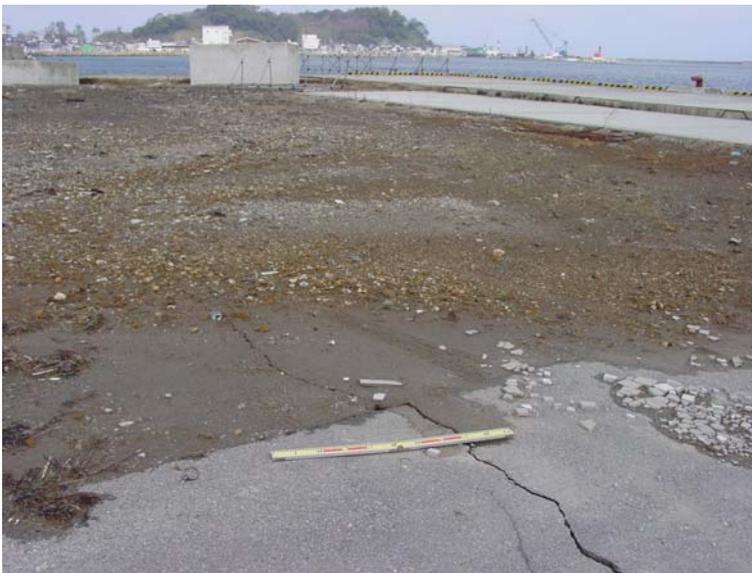
輪島港(輪島市崎町)

- ・平成14年3月完成(-7.5m岸壁, L=64m)
- ・護岸の相対変位(水平11cm, 鉛直4cm)
- ・護岸背後の沈下35cm

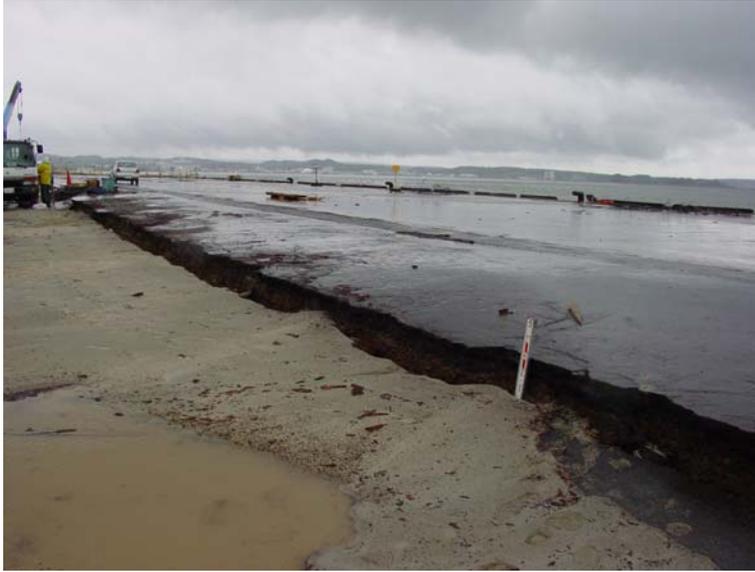
植物検疫所付近のエプロン陥没(七尾港)

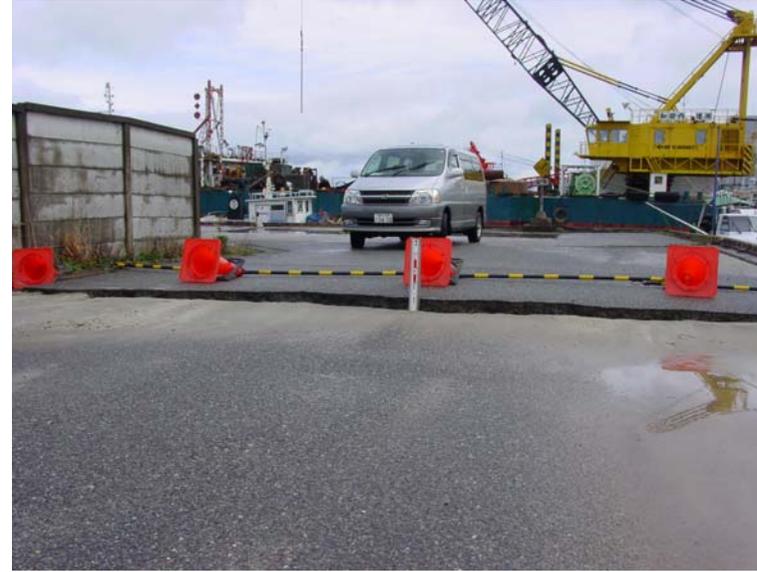
埠頭周回道路の陥没(七尾港)

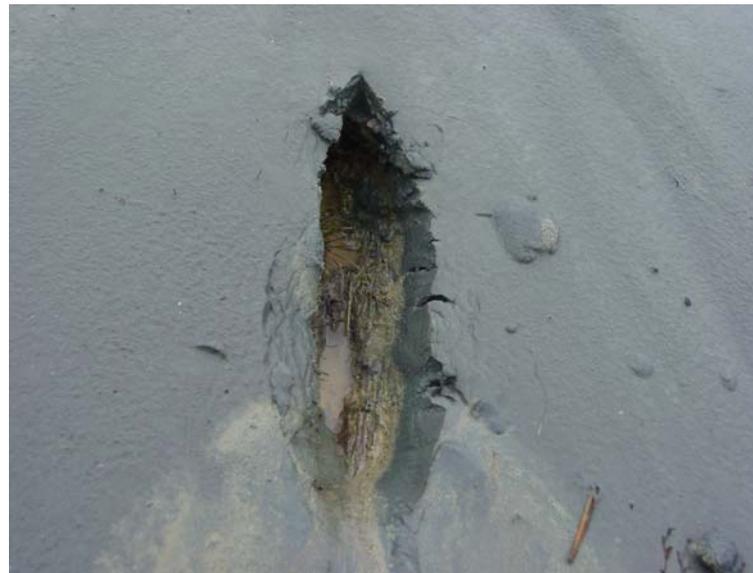
上層:粘性土, 下層:砂質土(七尾港)

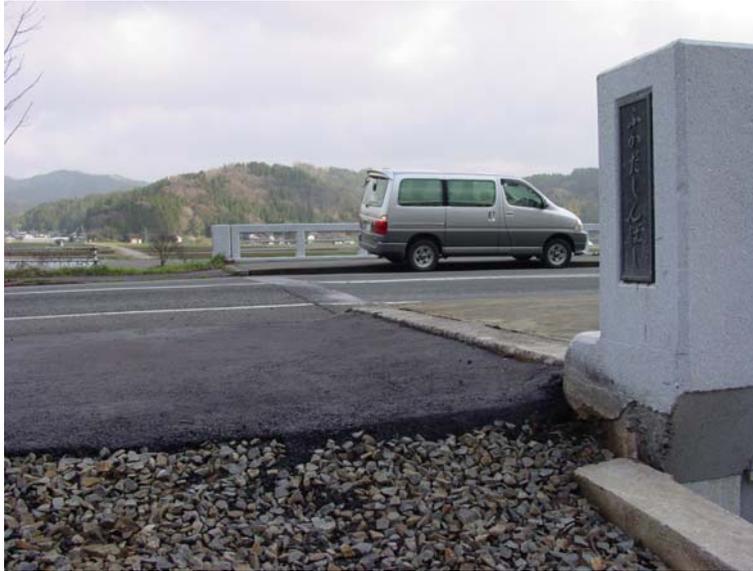
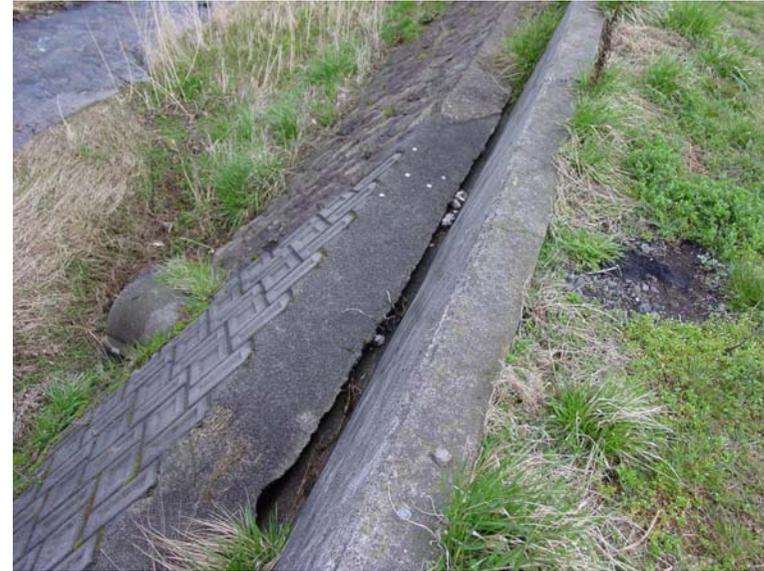
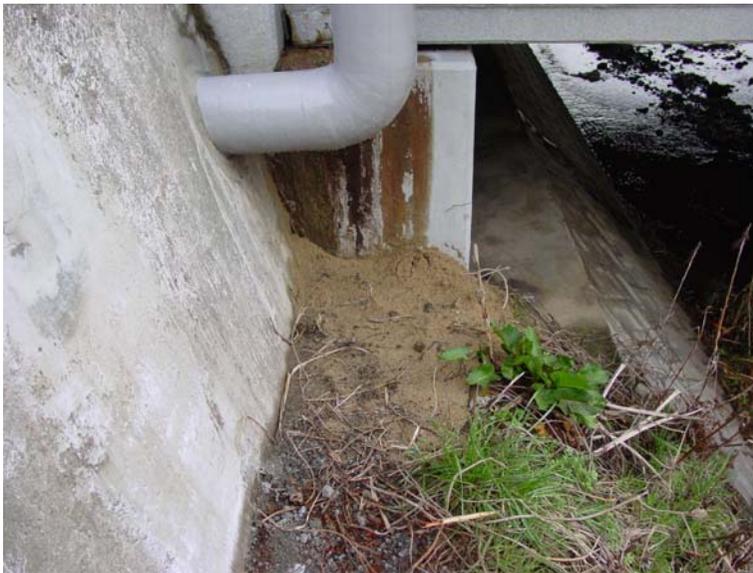
深田新橋(門前町)

- ・橋梁取付部の段差
- ・橋台下部に噴砂と思われる砂が堆積

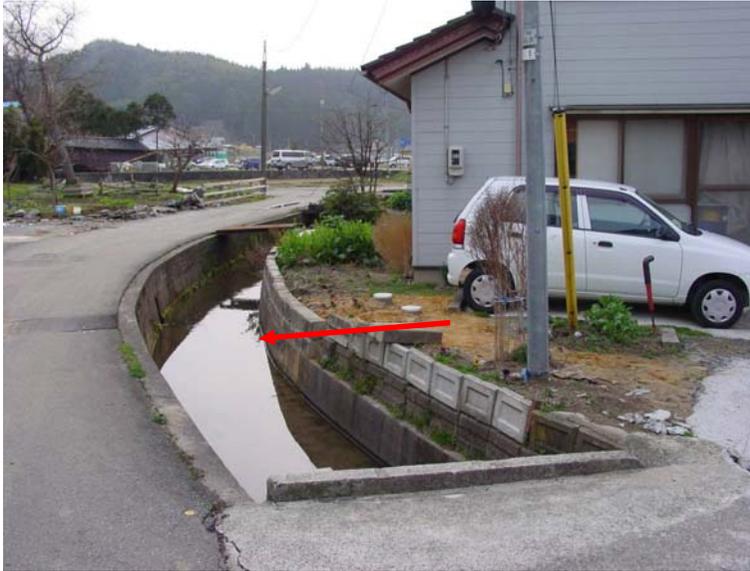
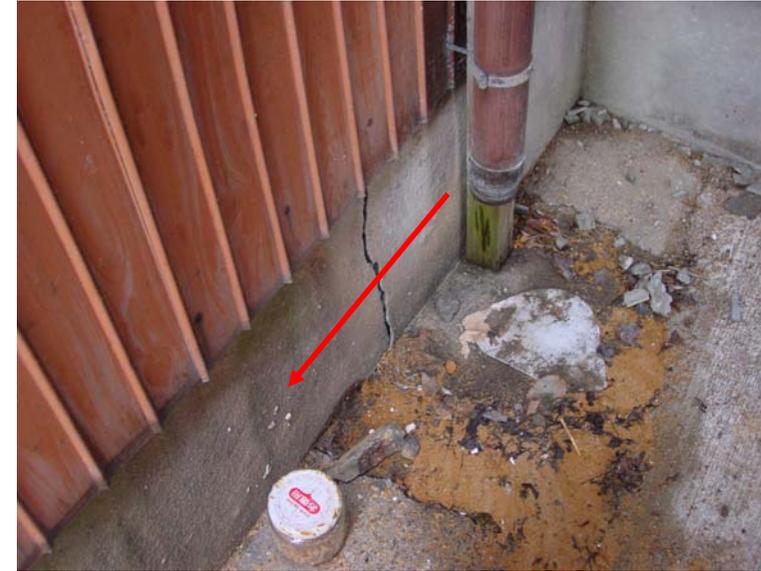
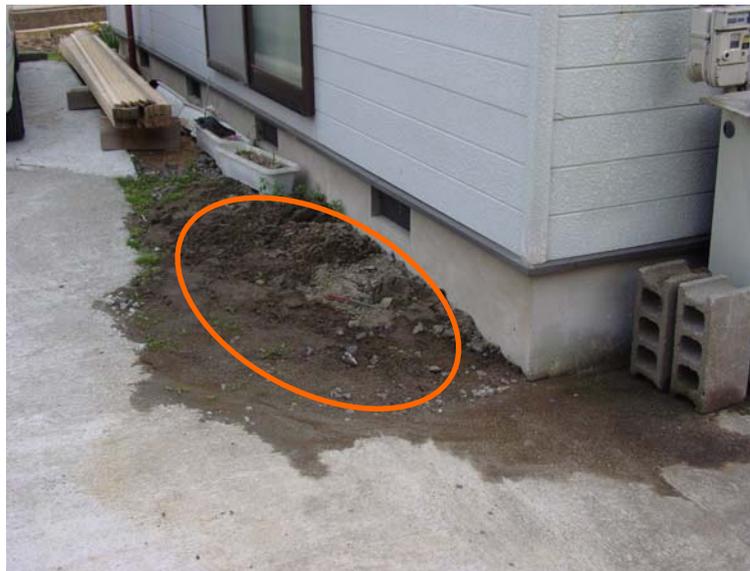
岸氏邸(門前町清水)

- ・用水路のブロックが転落
- ・用水と平行に建物基礎に亀裂
- ・最初は泥水, その後は透明な水が噴出

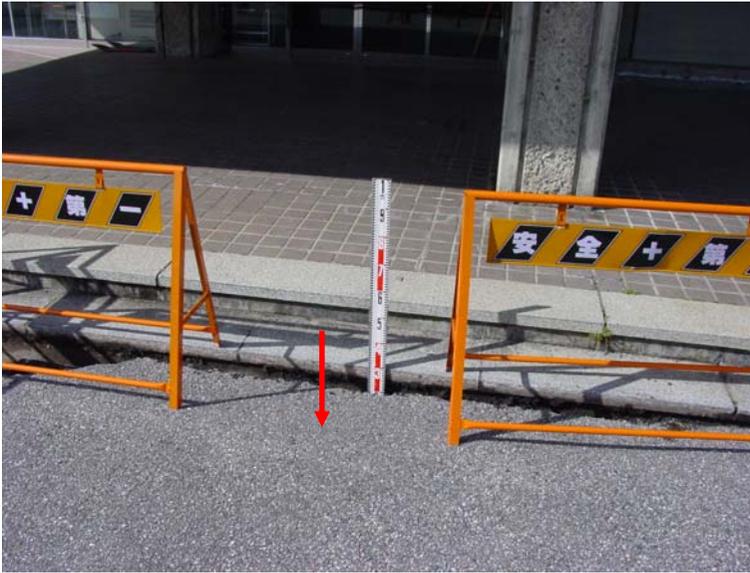
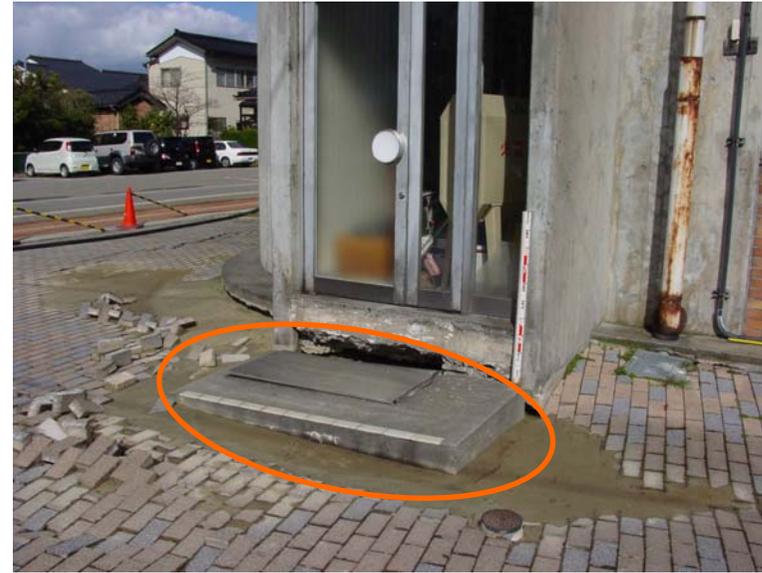
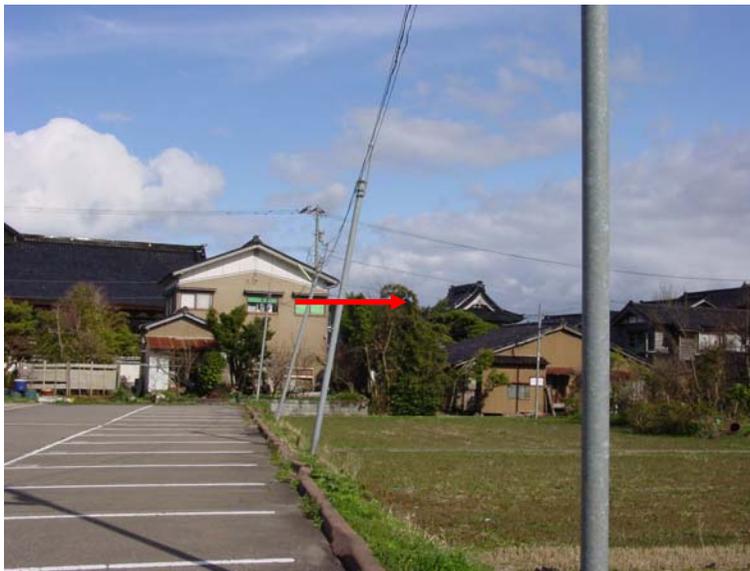
田鶴浜支庁舎(七尾市)

- ・建物周辺地盤の沈下
- ・電柱の傾斜

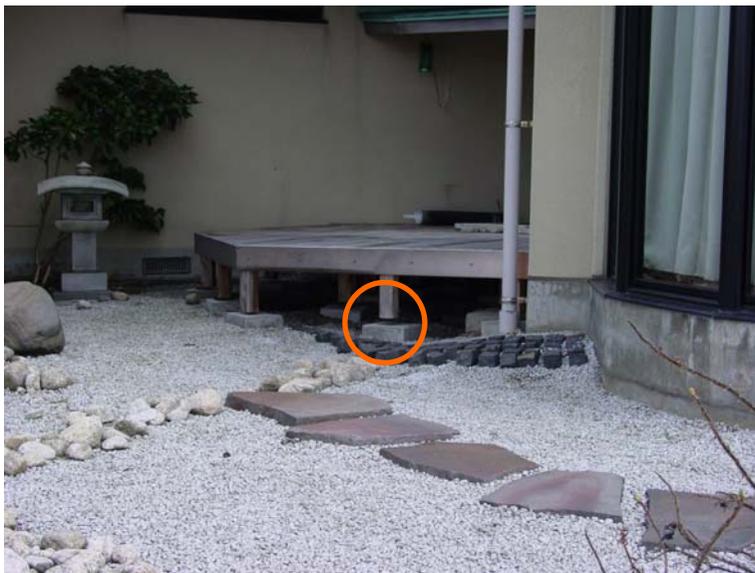
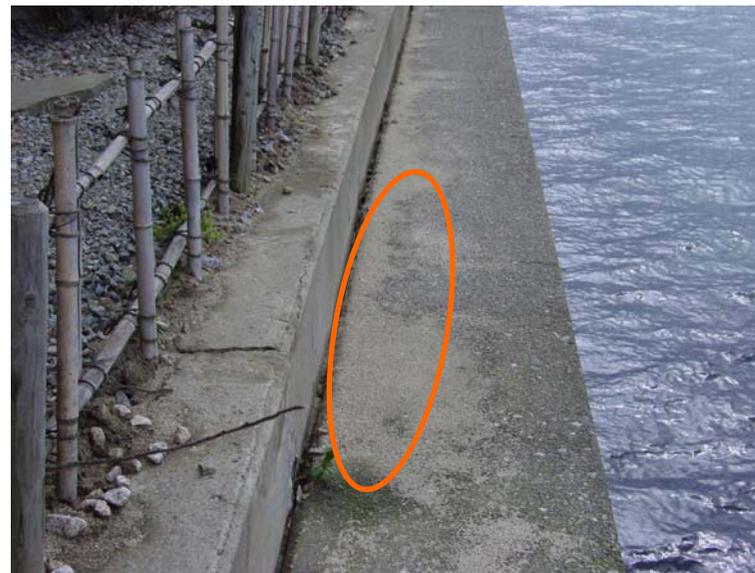
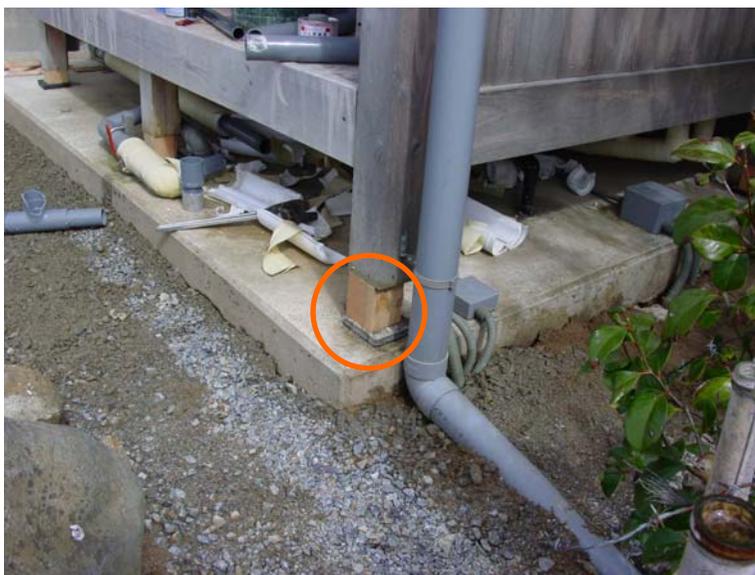
和倉温泉多田屋(七尾市和倉町)

- ・約10cmの地盤沈下
- ・給排水管の損傷

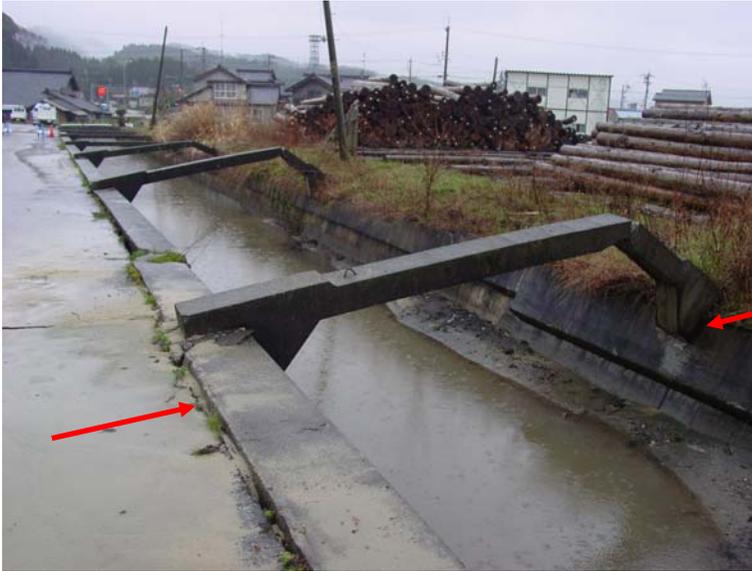
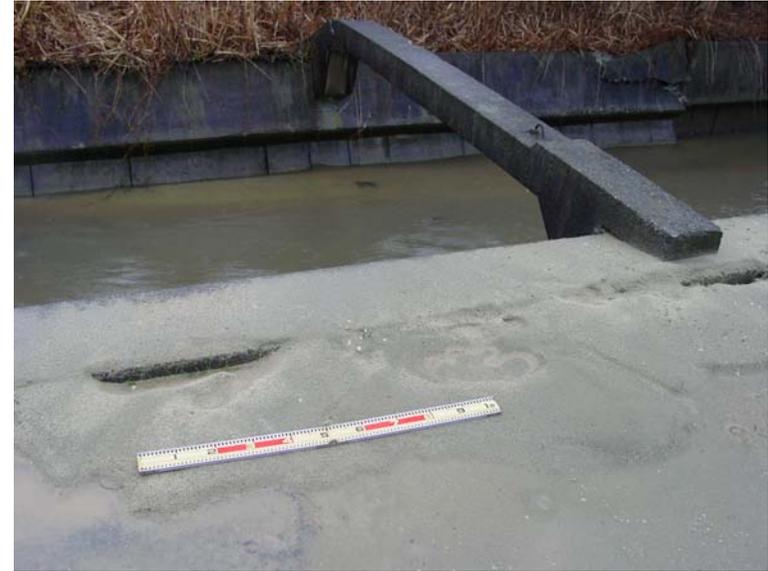
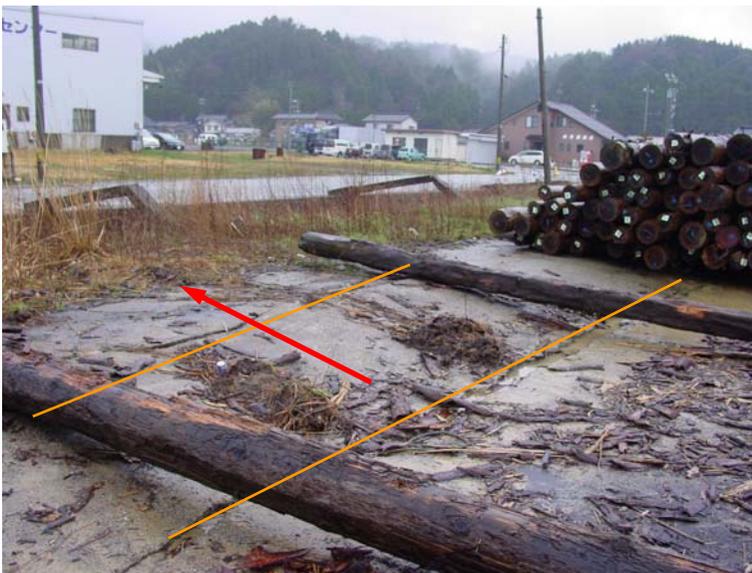
用水護岸(七尾市太田町)

・破壊状況より地盤変形量は約40cm

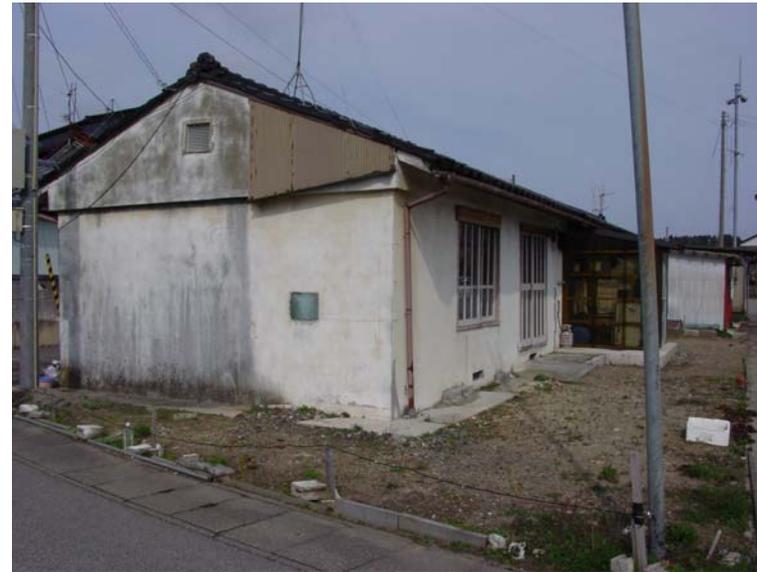
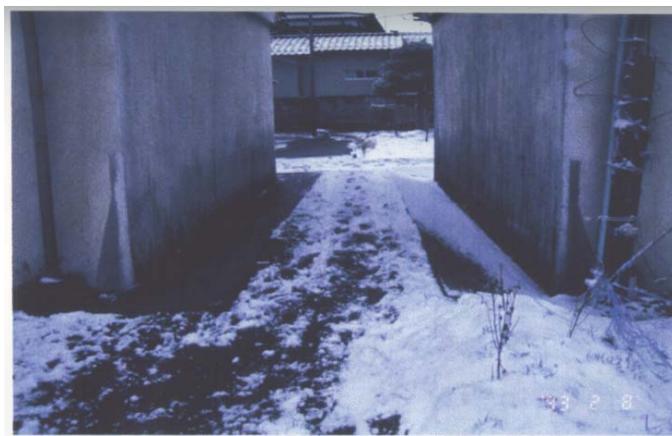
補強コンクリートブロック造市営住宅の建物（正院町正院，B-1，A棟）

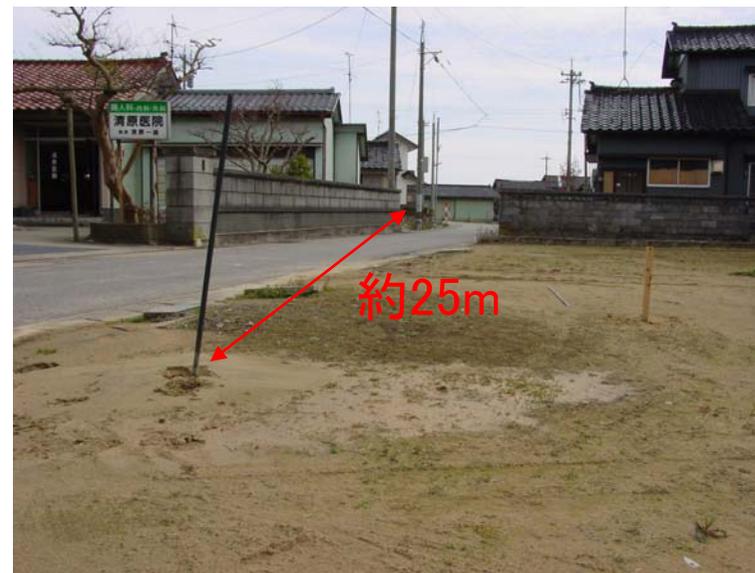
写真20 市営住宅の沈下（正院町正院）

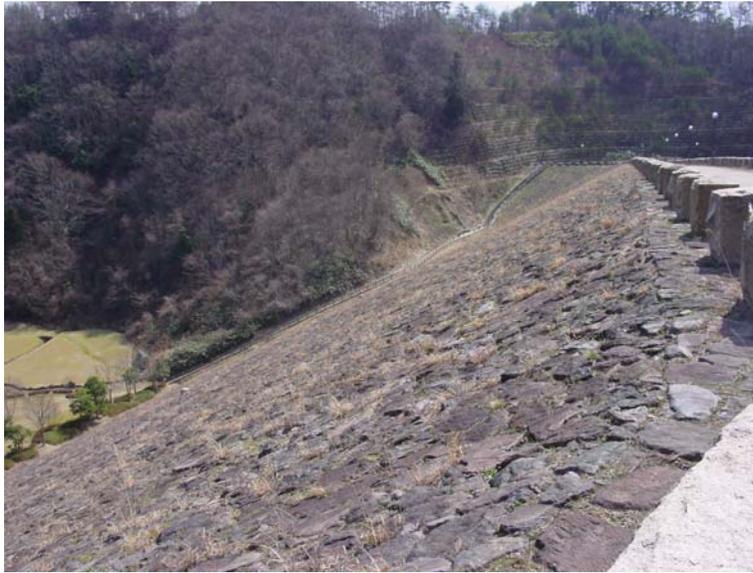
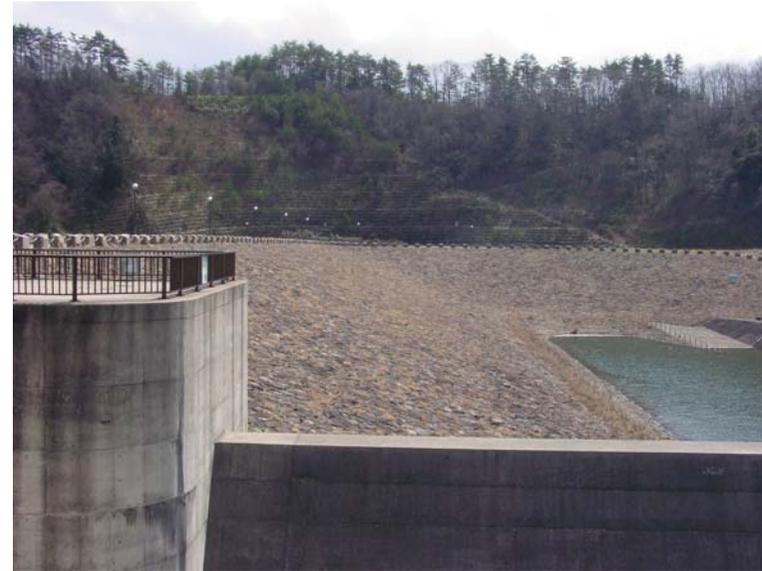
尾屋ダム(輪島市宝達町柏原)

・特に被害は確認されず.

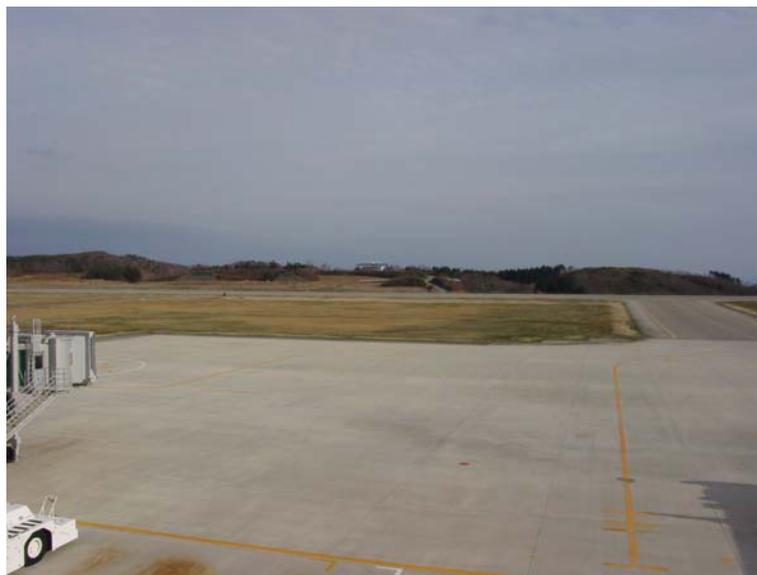
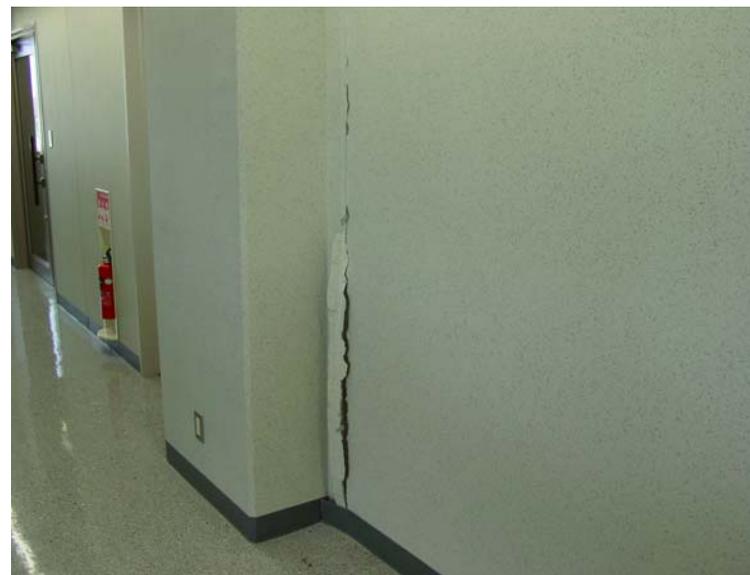
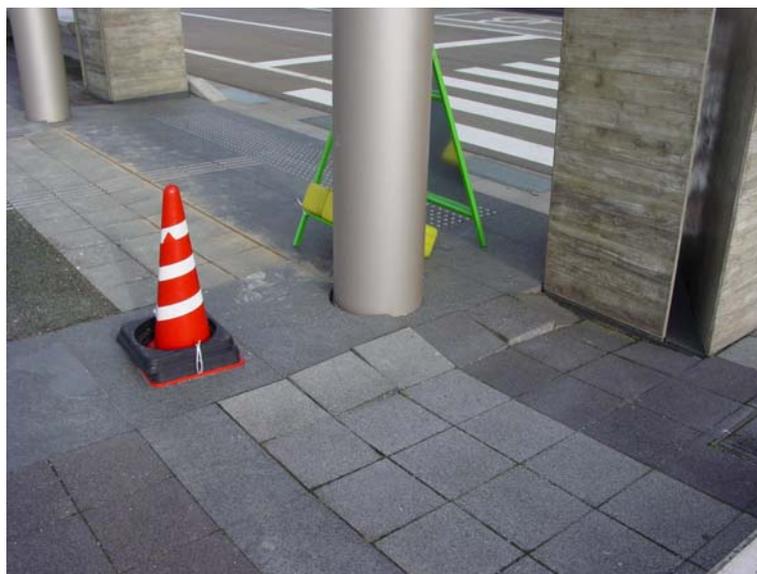
能登空港

- ・滑走路に1箇所の亀裂(水平2cm, 鉛直2cm)
- ・ターミナルビル前の路面に多少の変状
- ・管理棟3階の柱部に亀裂

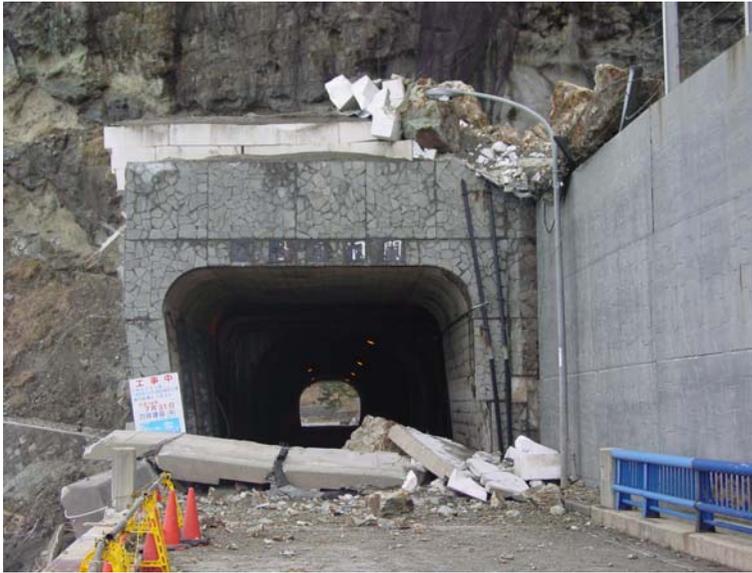
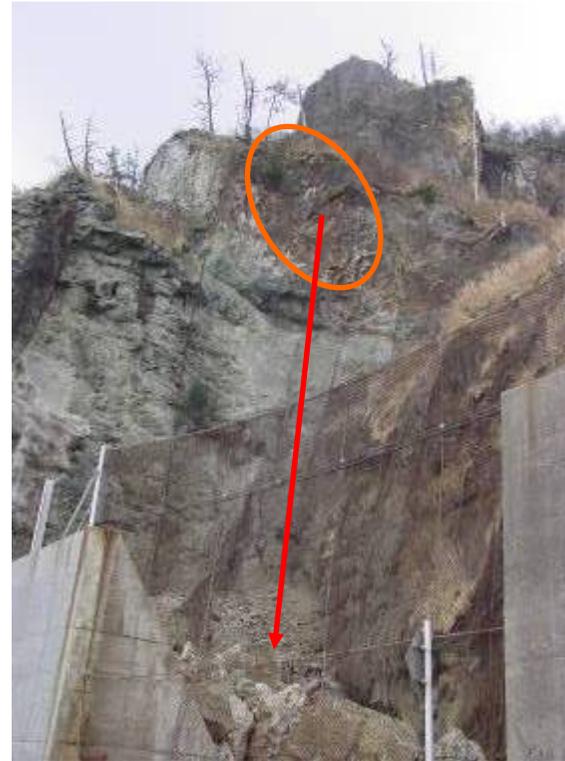
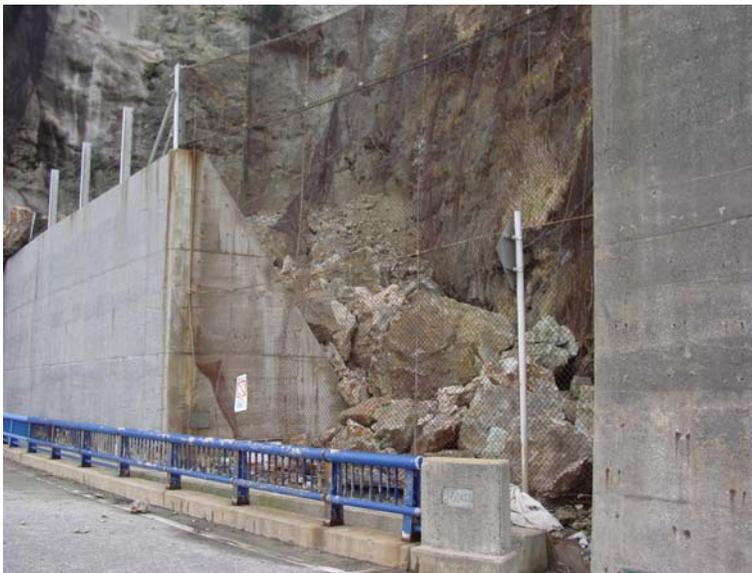
八世之洞門(輪島市町野町)

- ・26日午前1時頃に通行者が発見
- ・400m³の岩盤が崩落
