# 現地調査後の意見交換会 (070401)

# 調査および調査団の概要

# 被害の概要

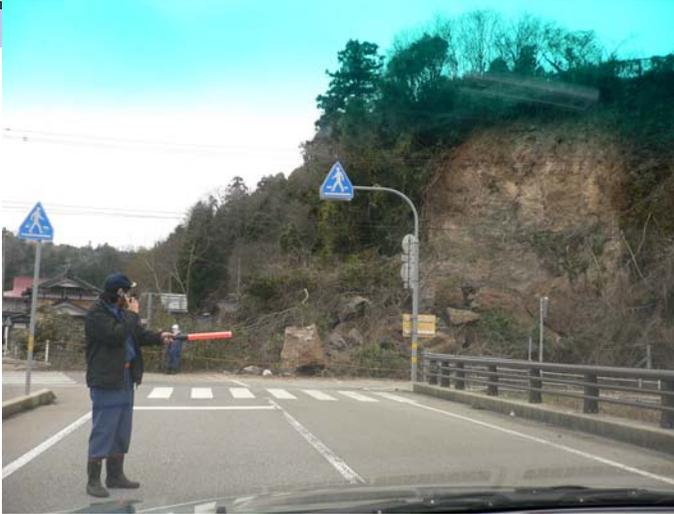
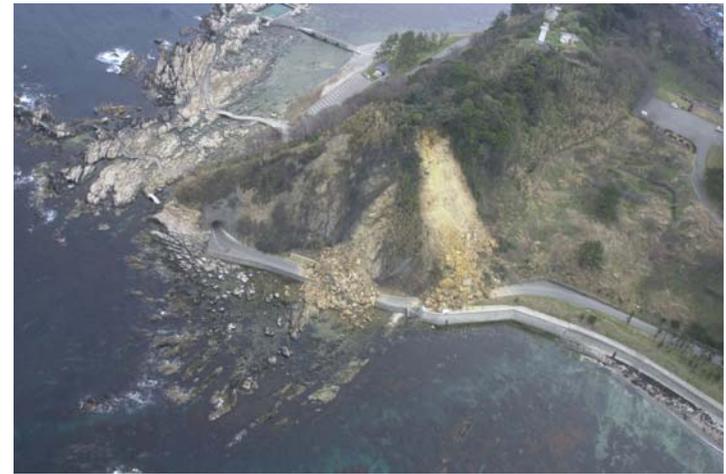
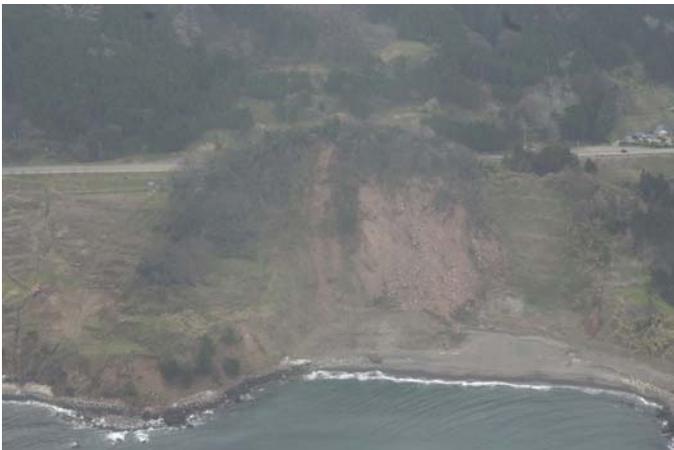
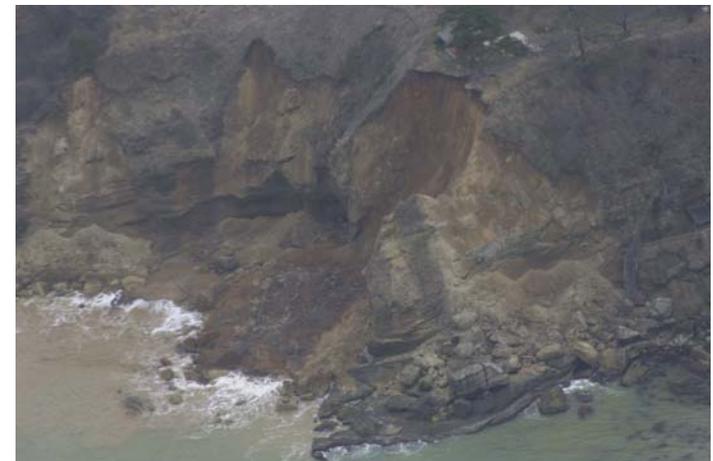
# 斜面崩壊

富来町松ヶ下港付近、  
輪島一曾々木間

輪島市竜ヶ崎  
ヤセの断崖

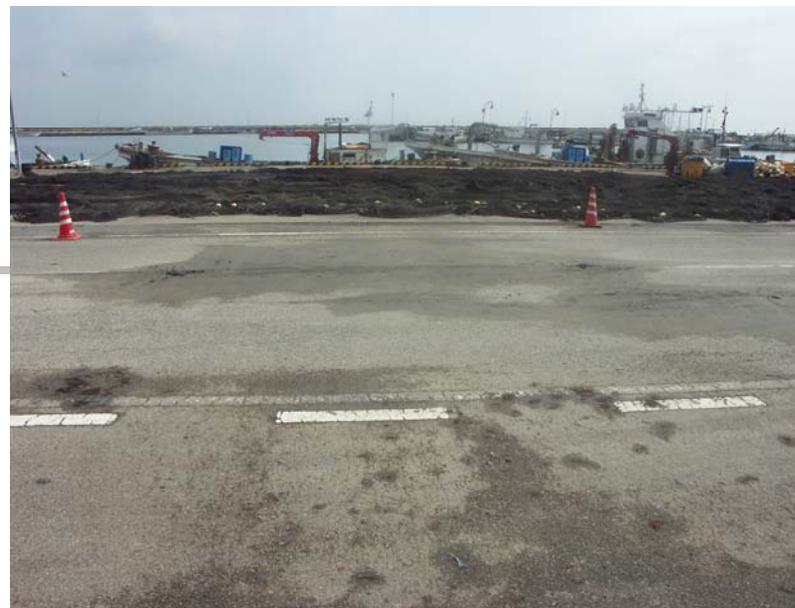
氷見港

# 地盤液状化

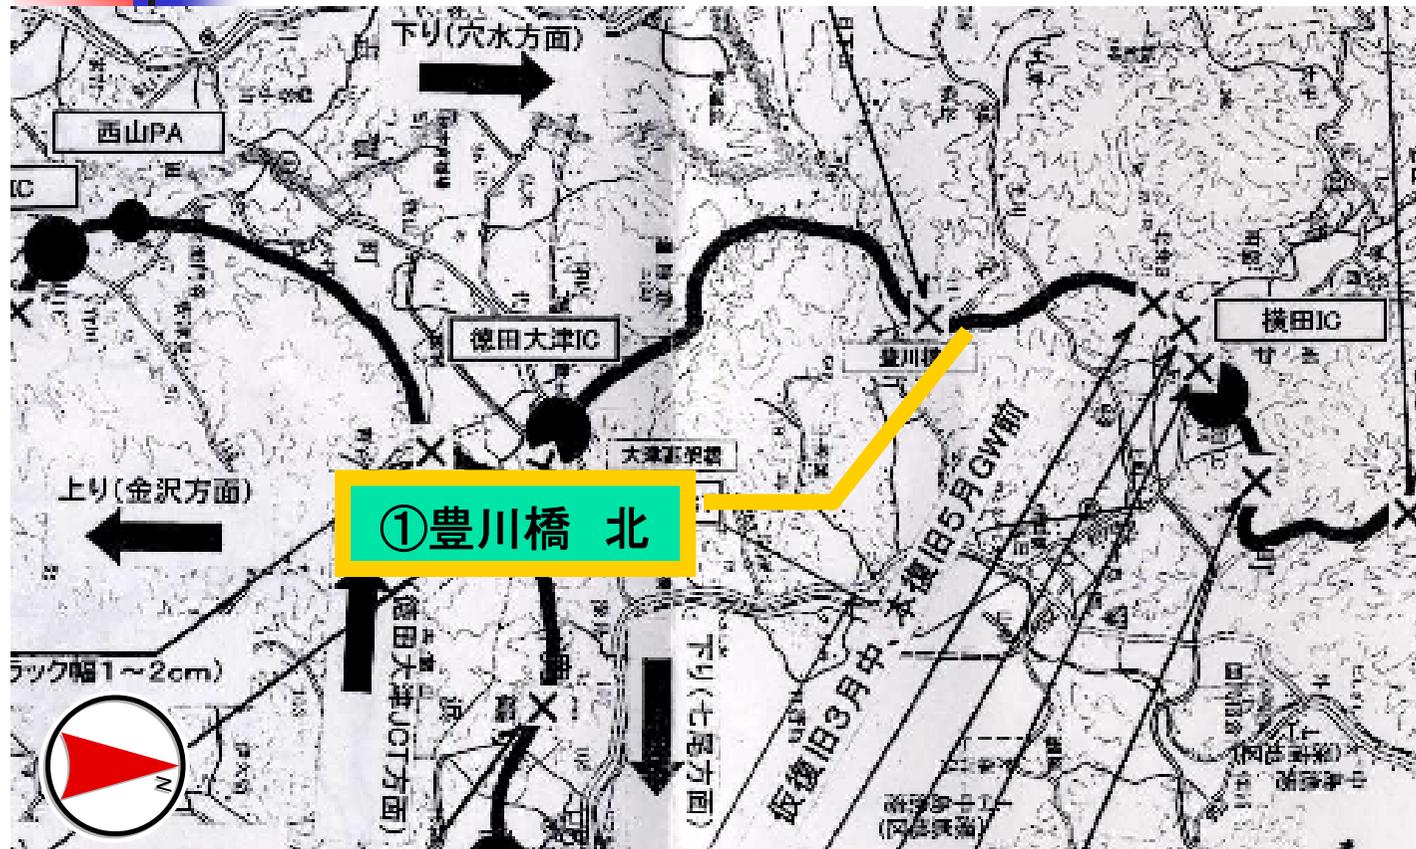
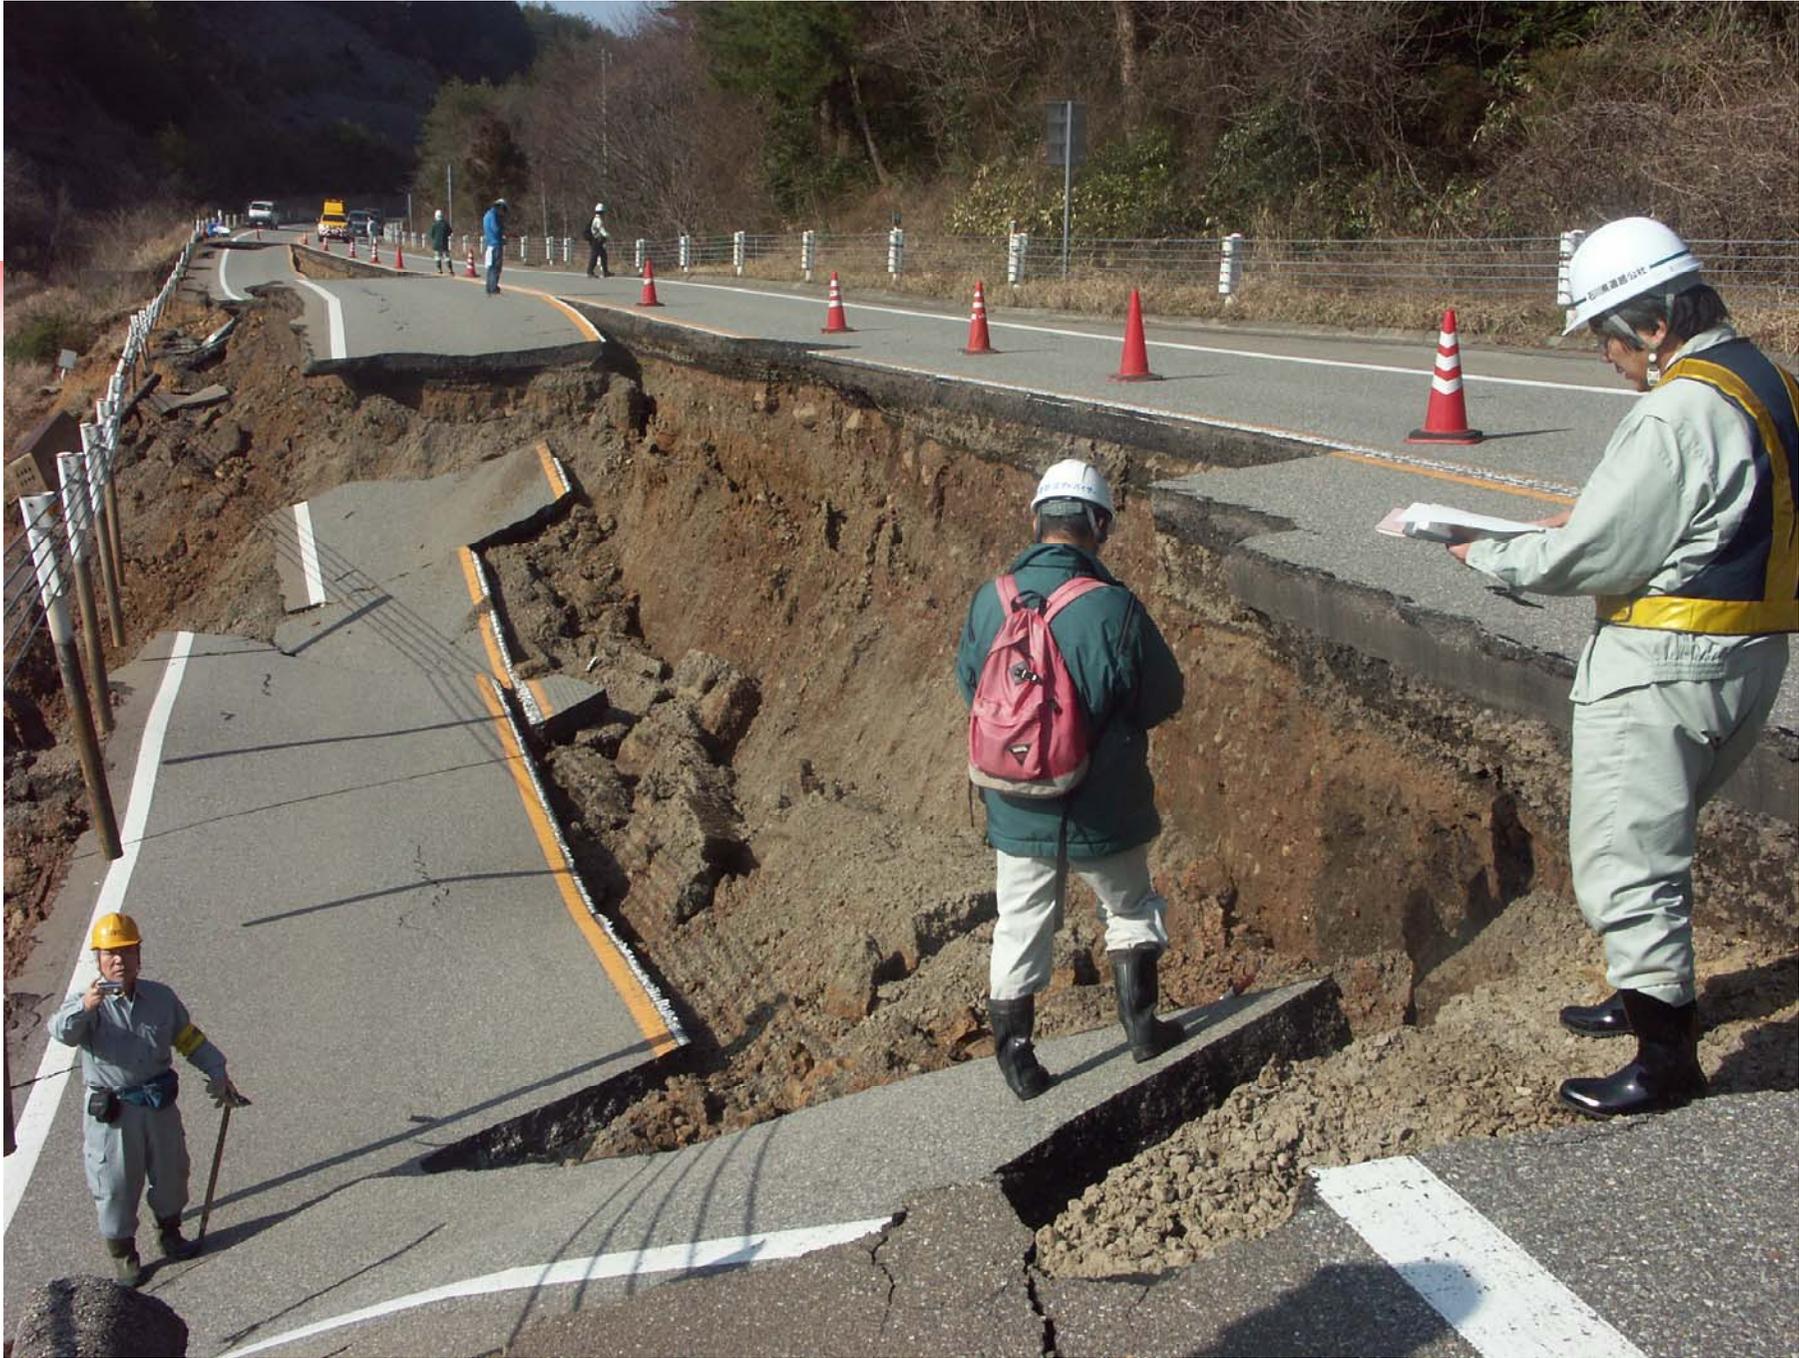
# ①豊川橋 北

片側一車線不通

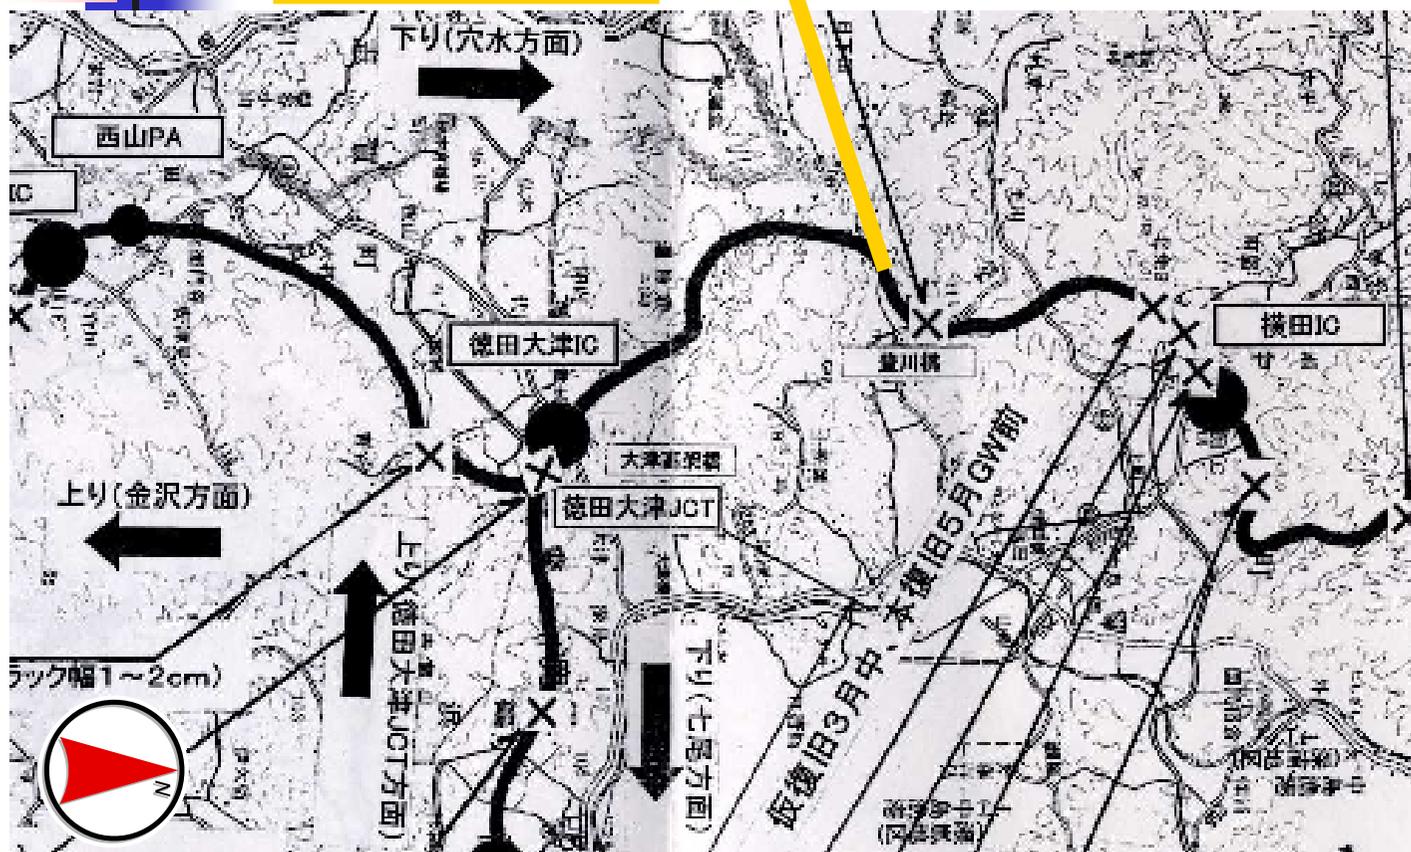
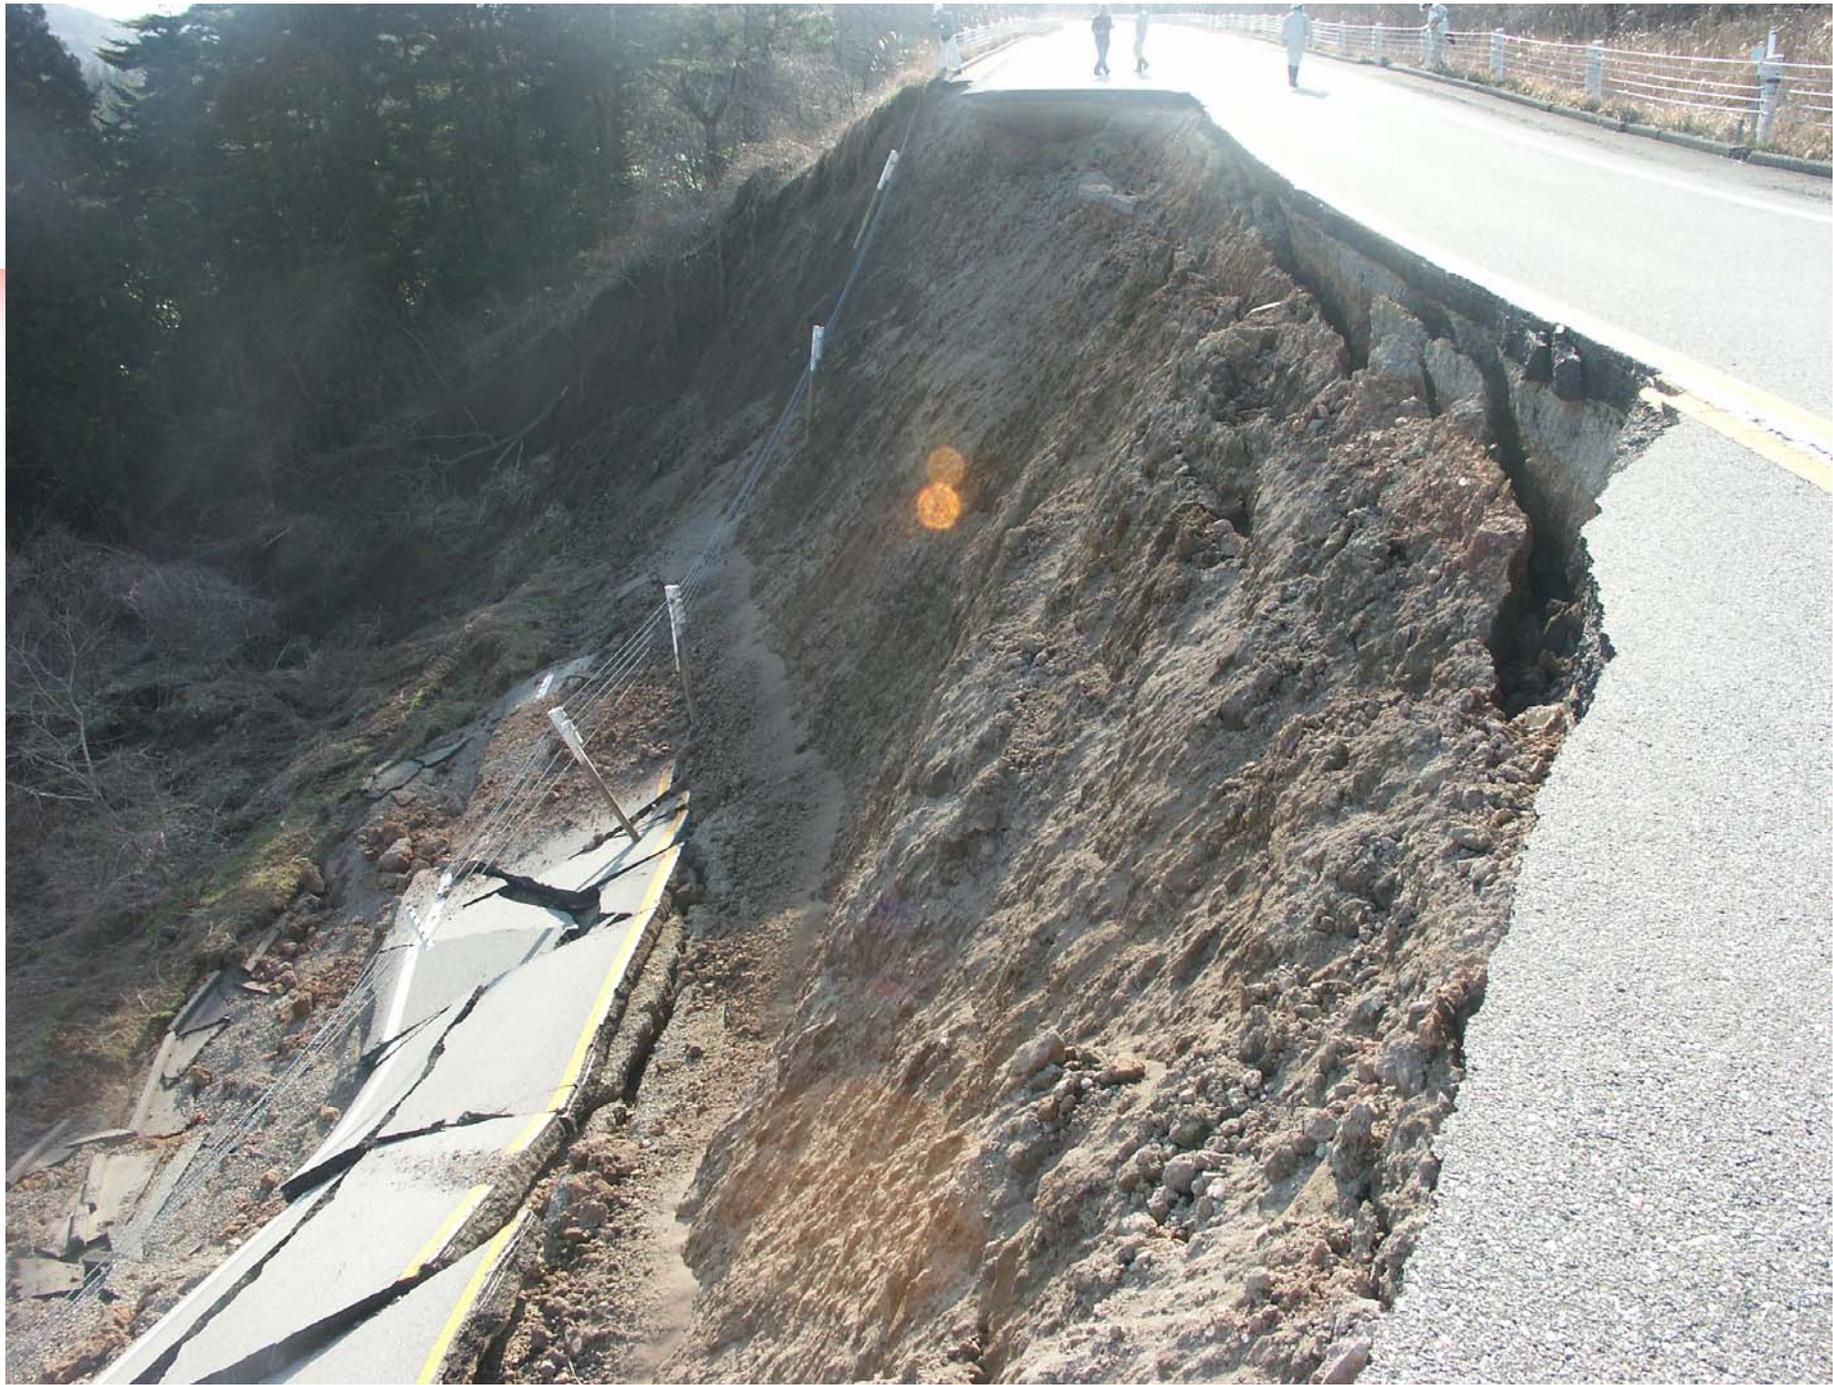
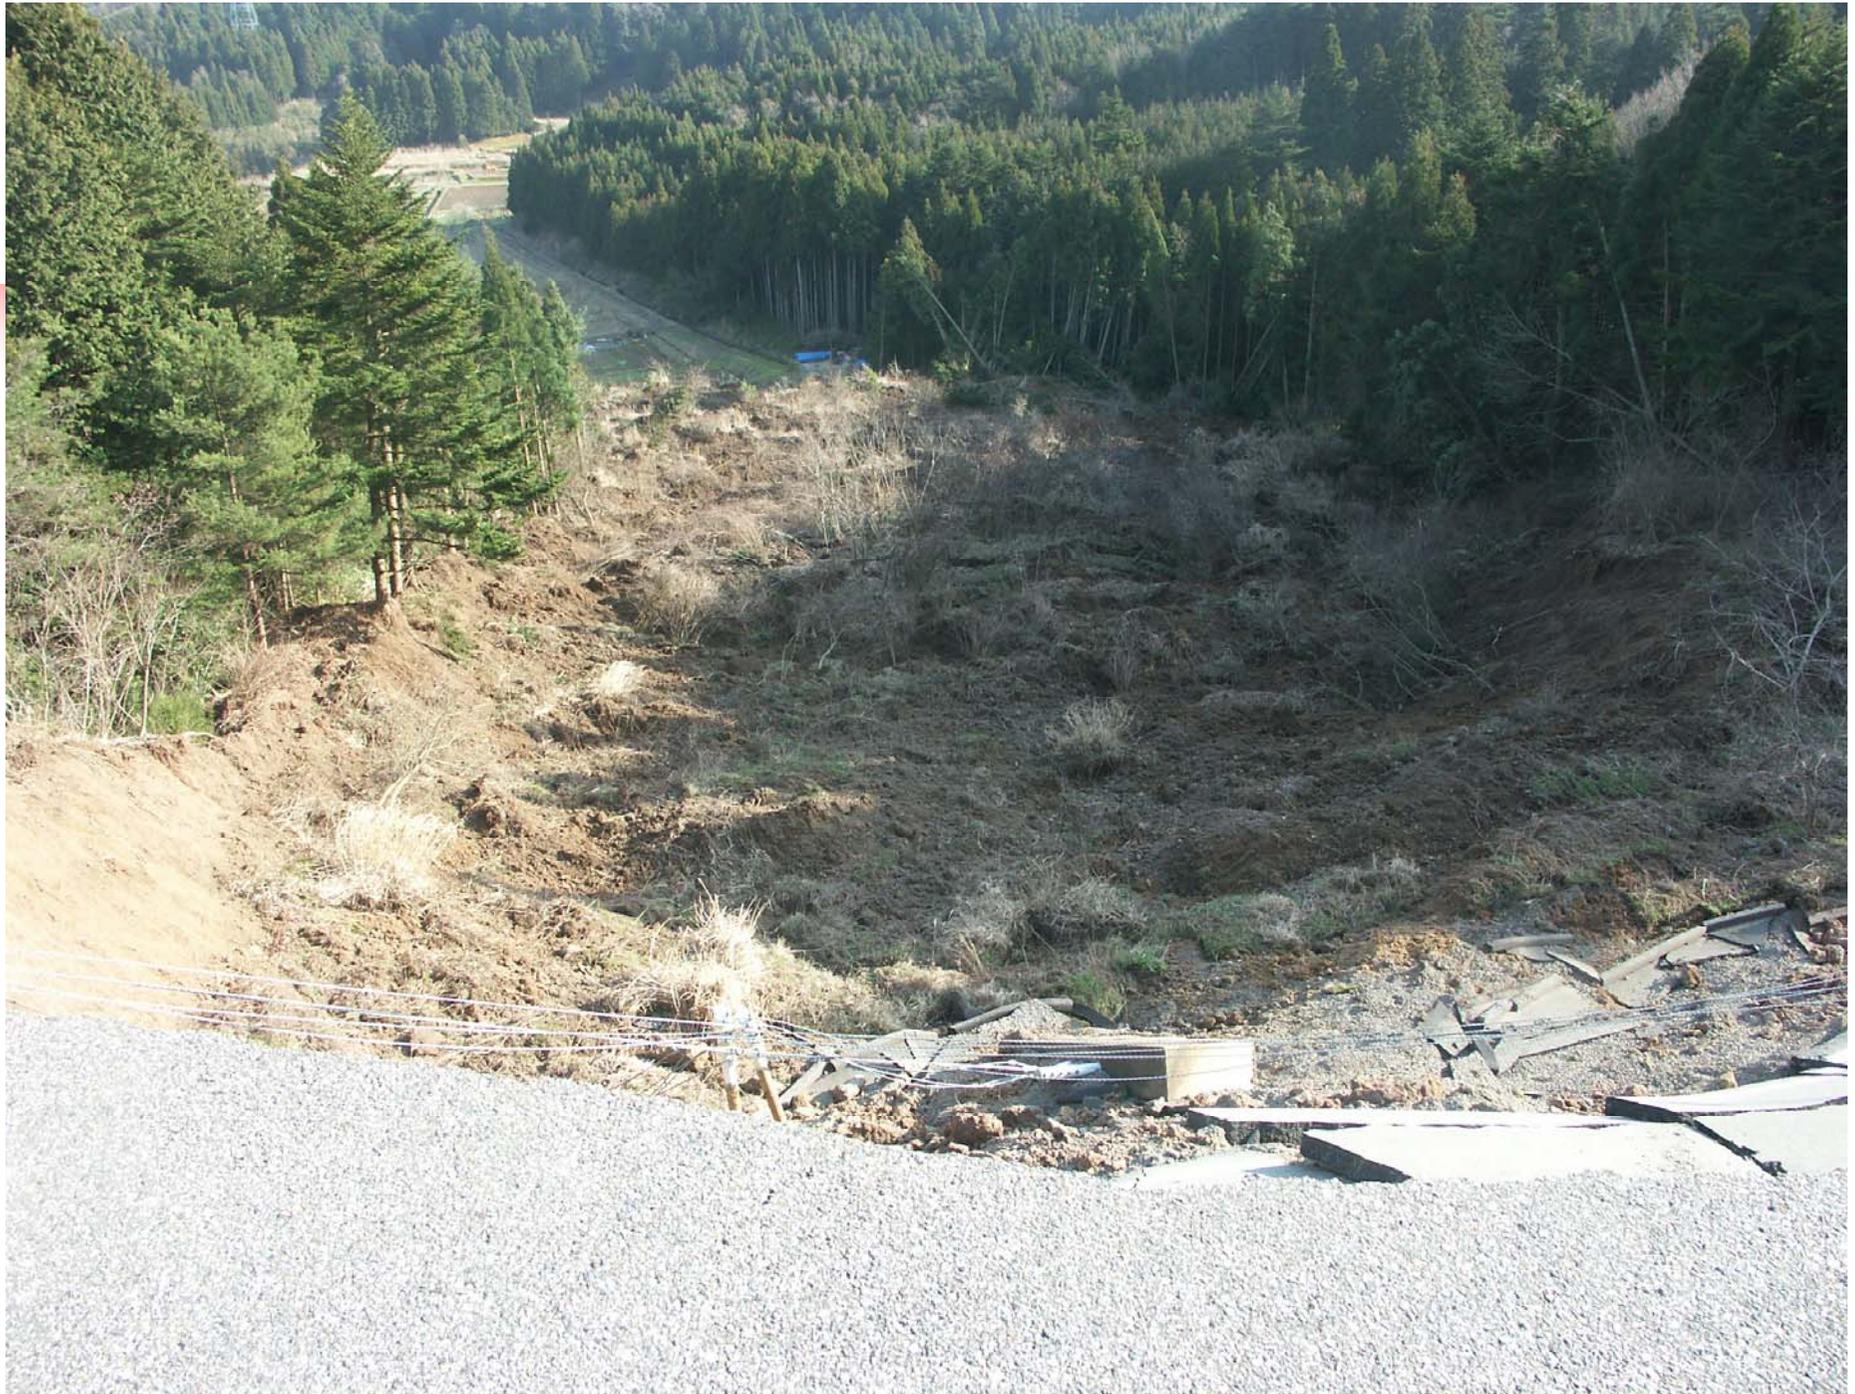
## ②豊川橋 南

片側一車線不通

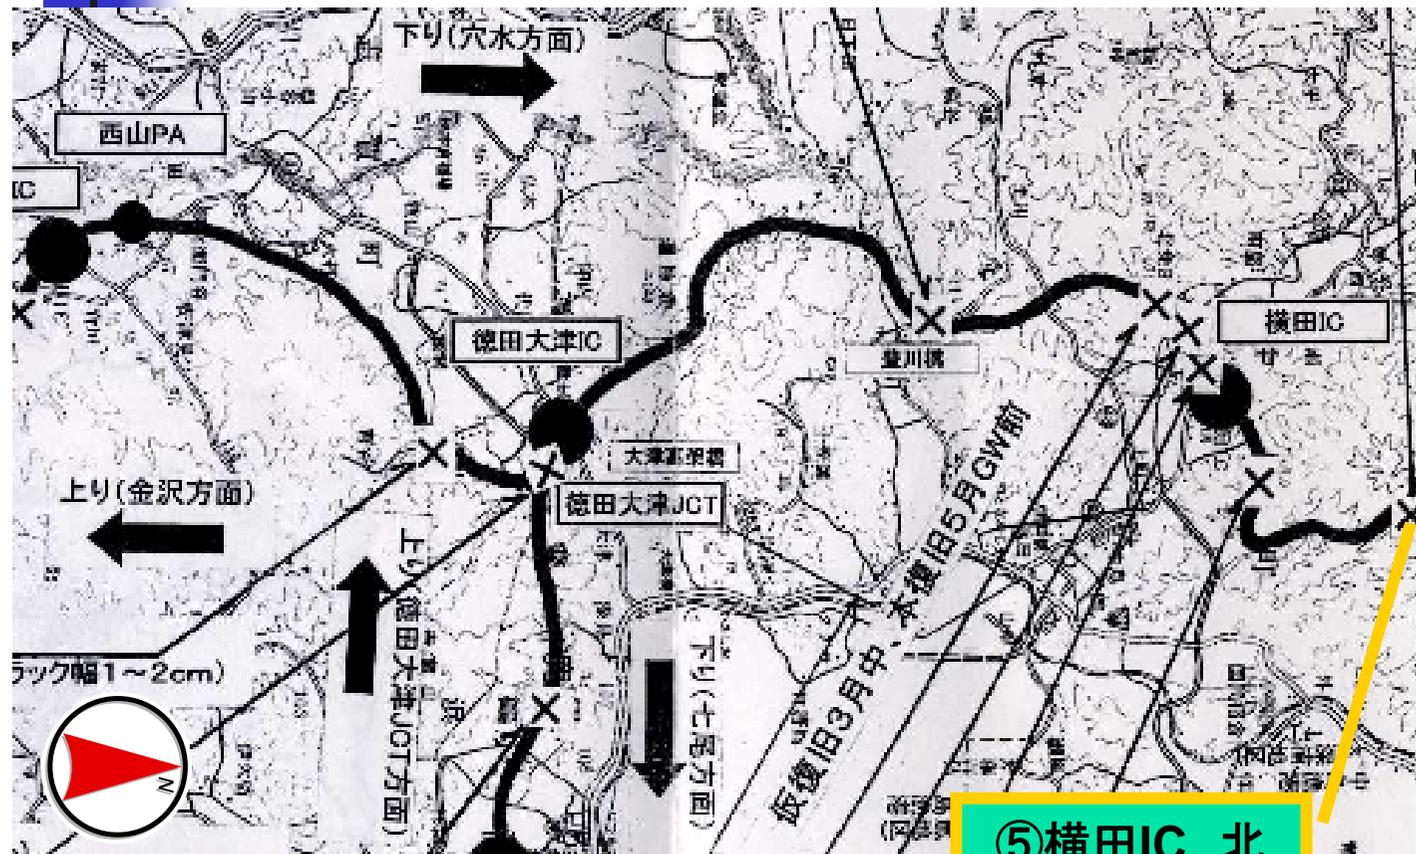
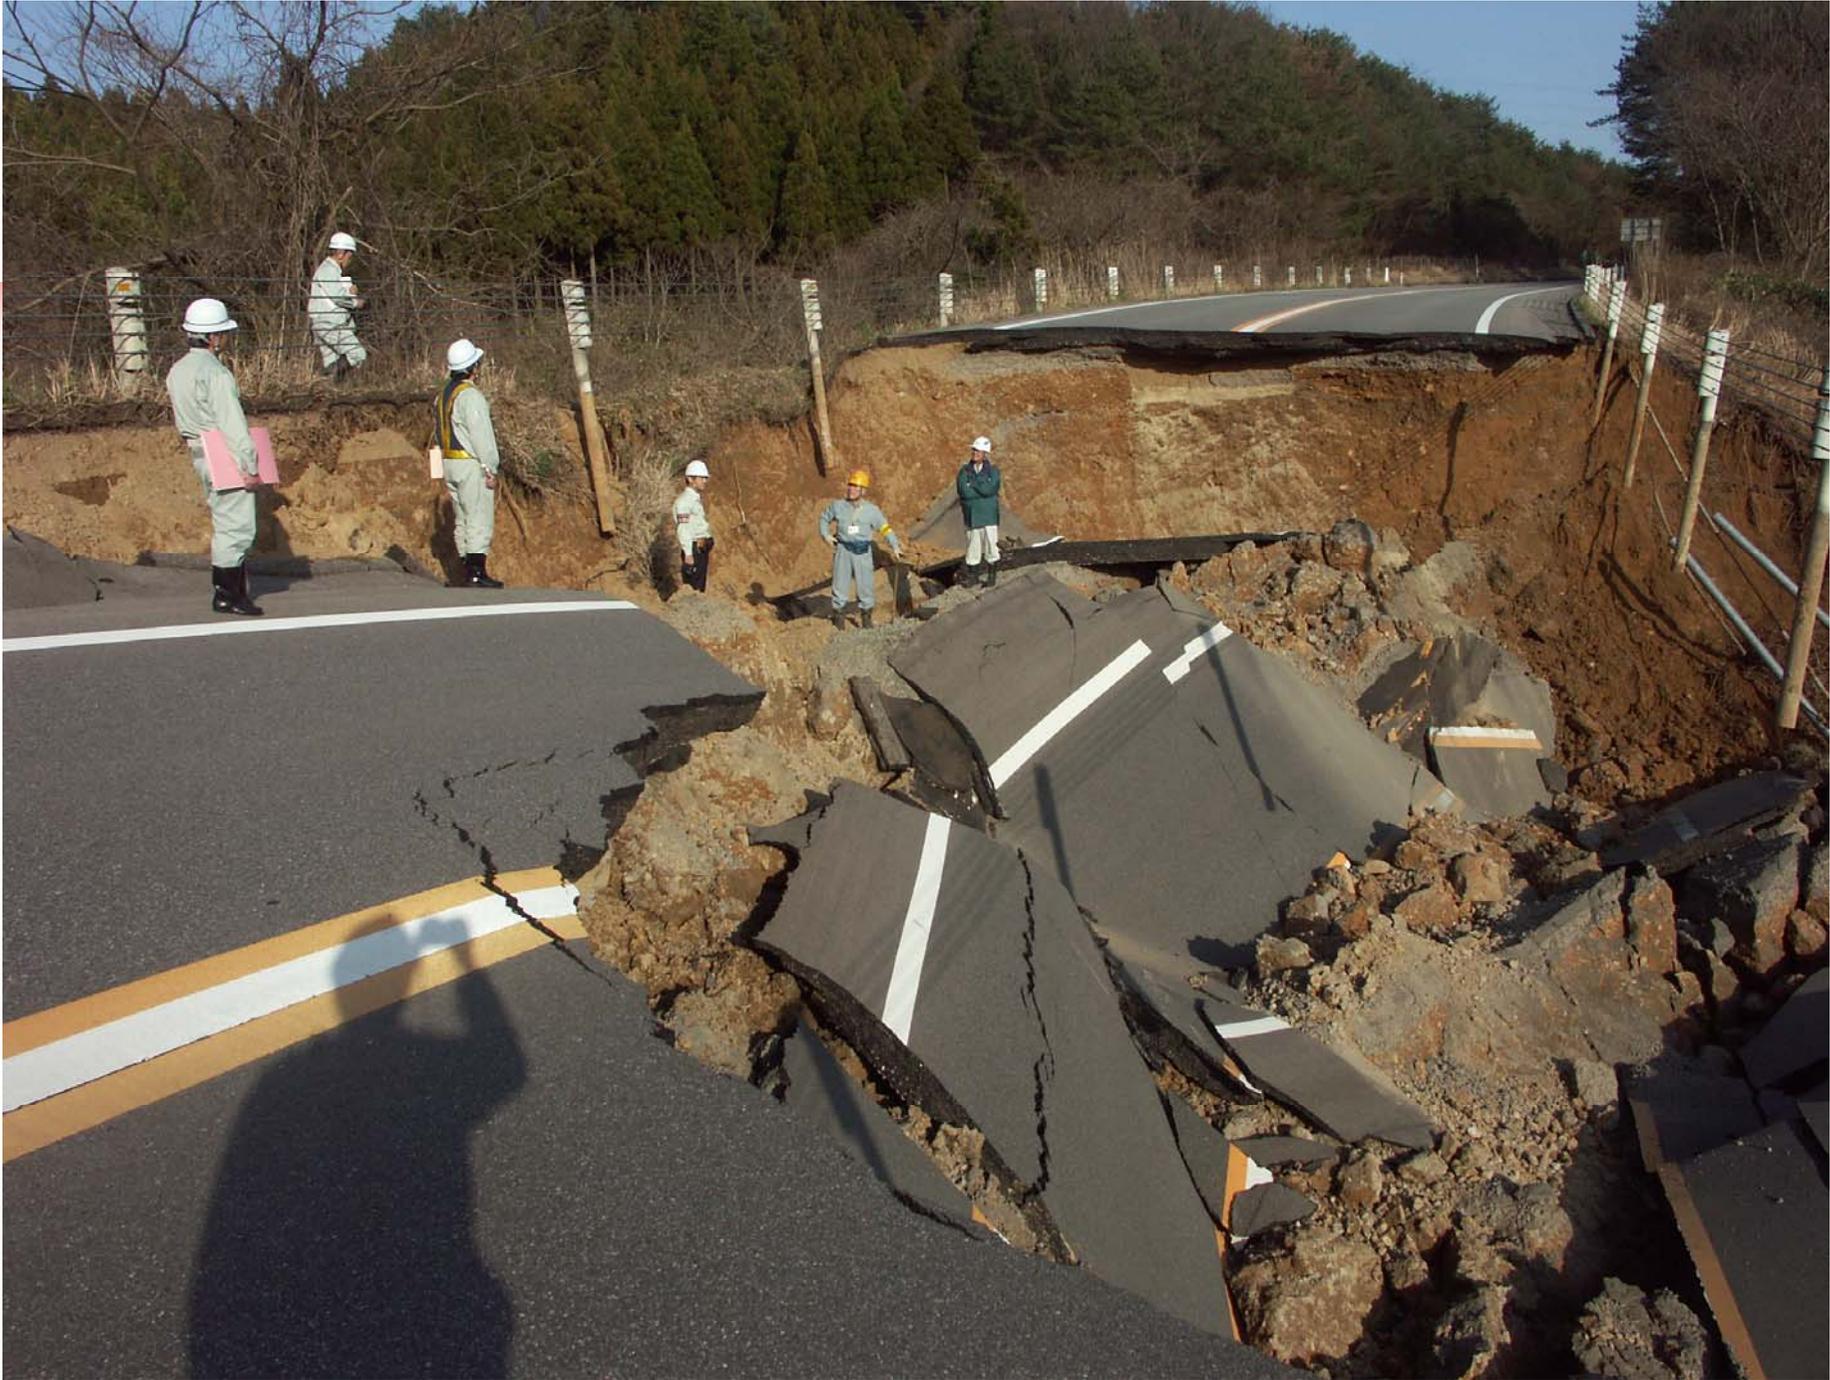
# ⑤横田IC 北2

全線不通

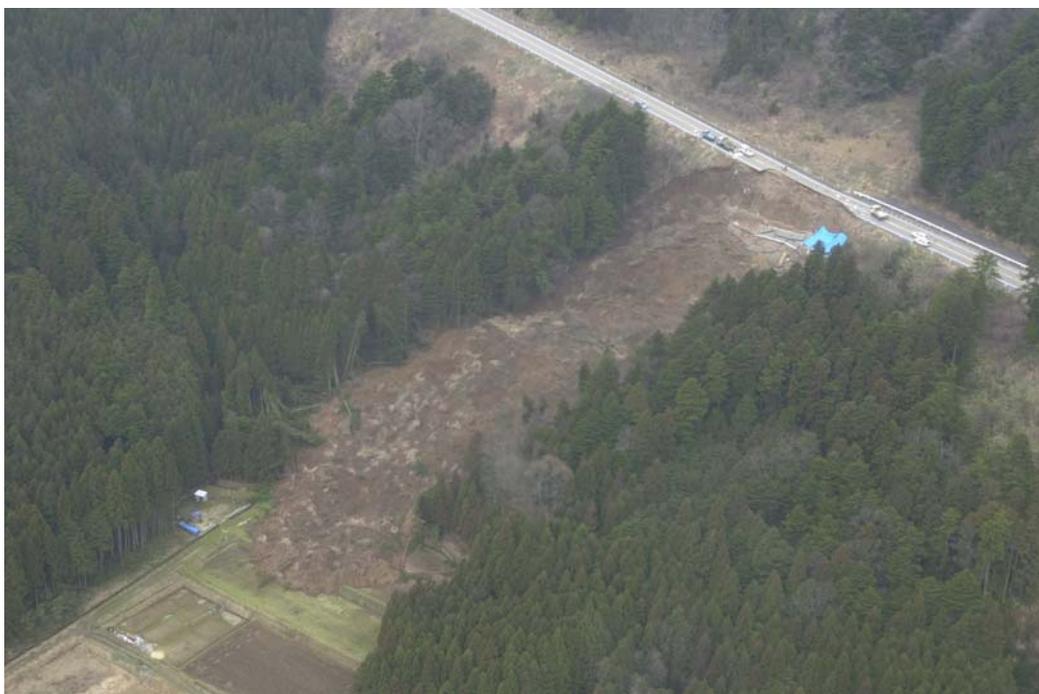
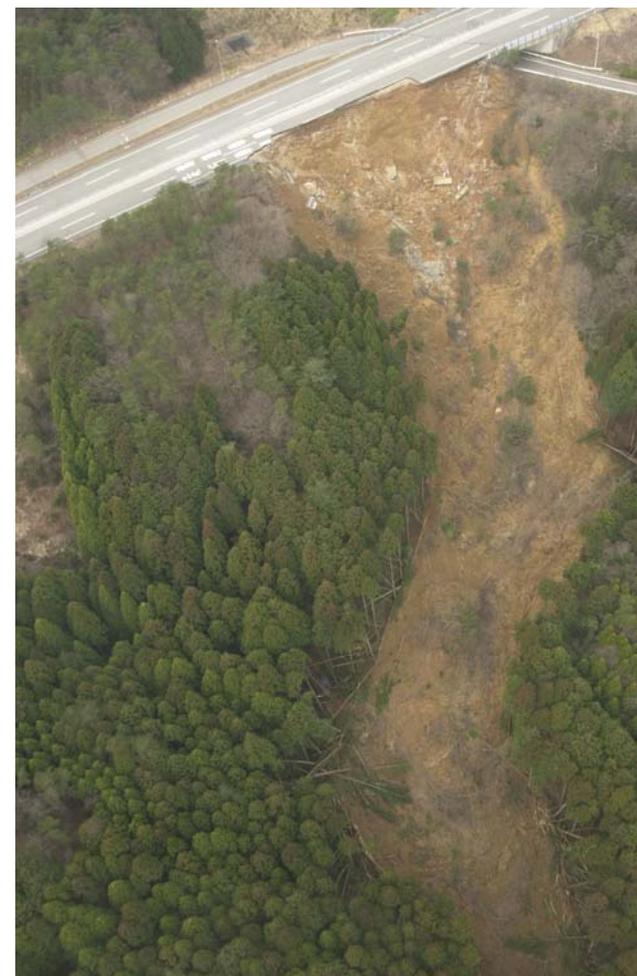
# 能登有料道路被害の特徴

- 高い盛土が多い
- 崩落土到達距離が長い

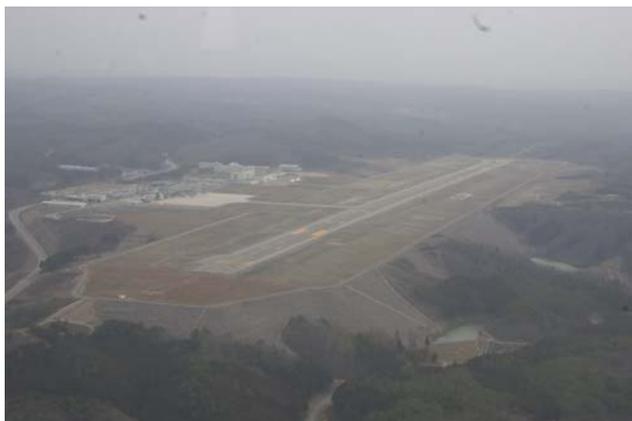
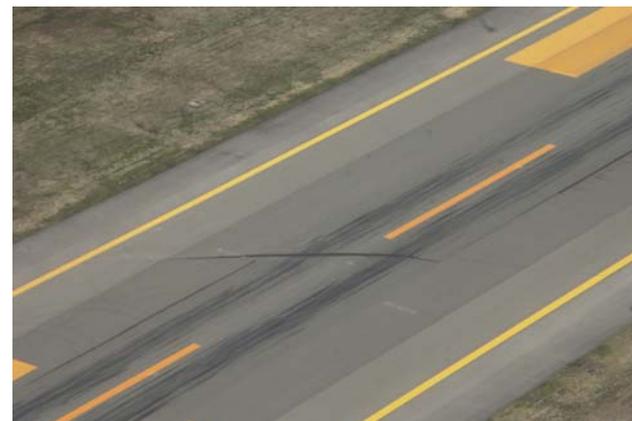
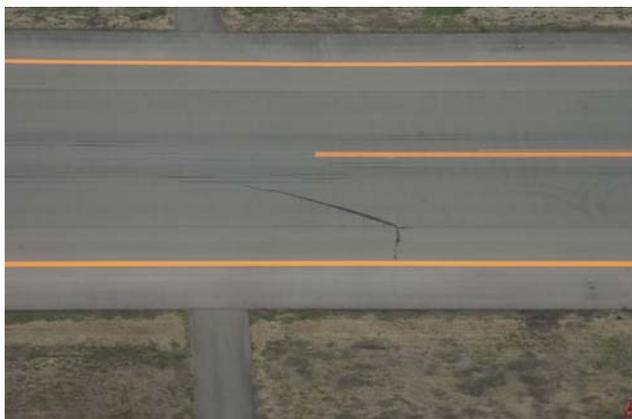
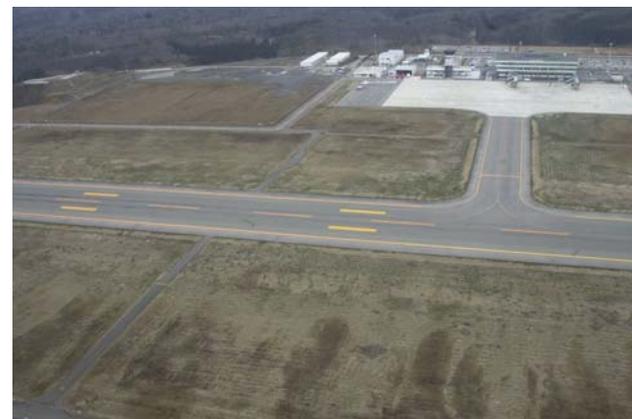
能登空港

# 空港被害

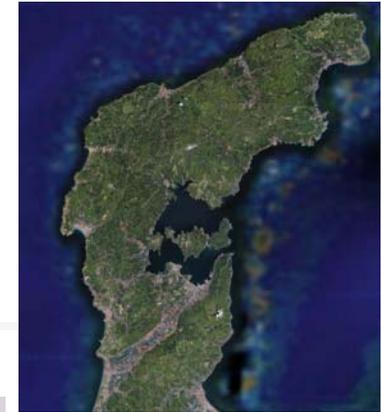
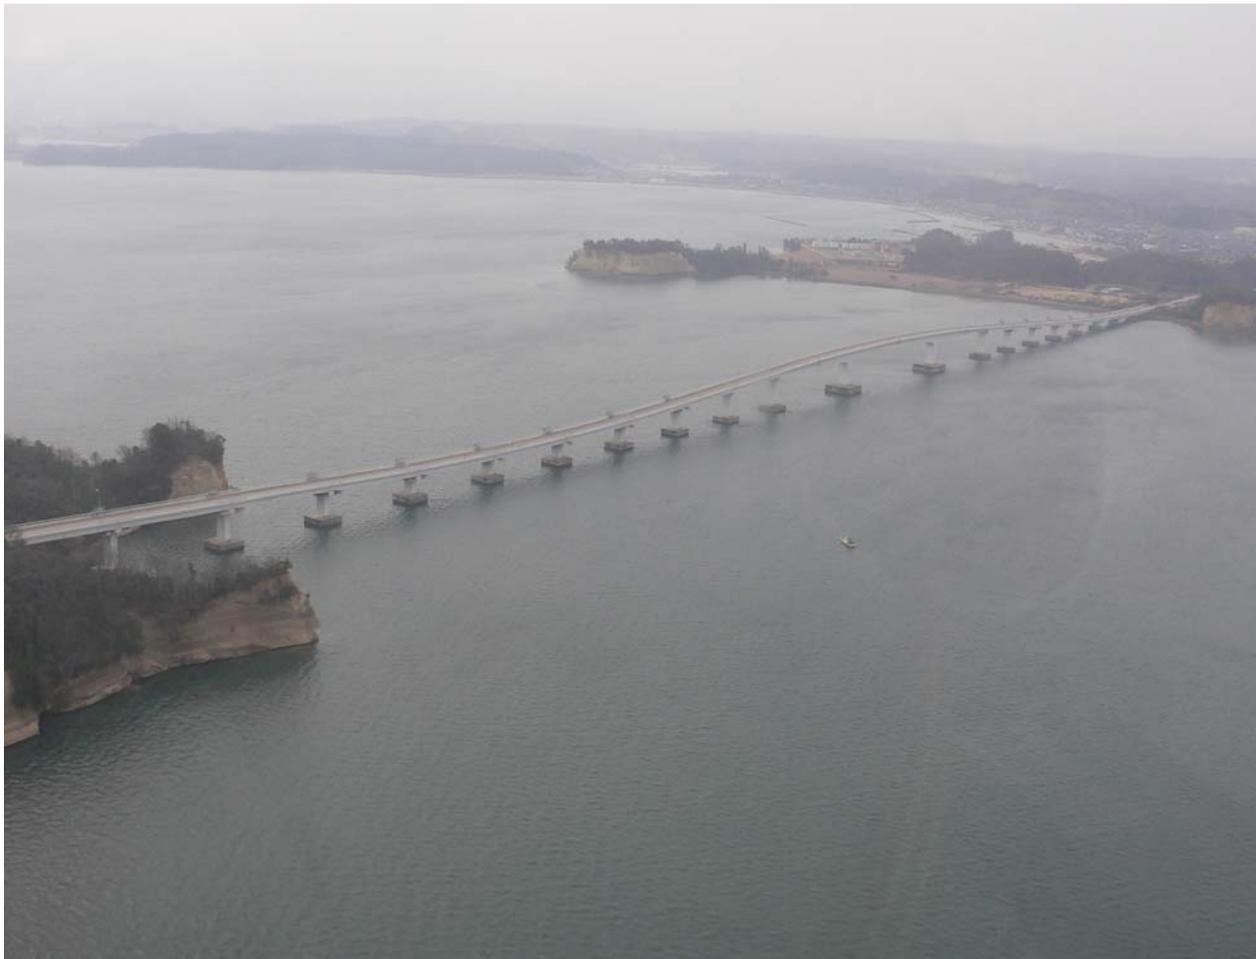
能登島大橋

# 橋梁被害

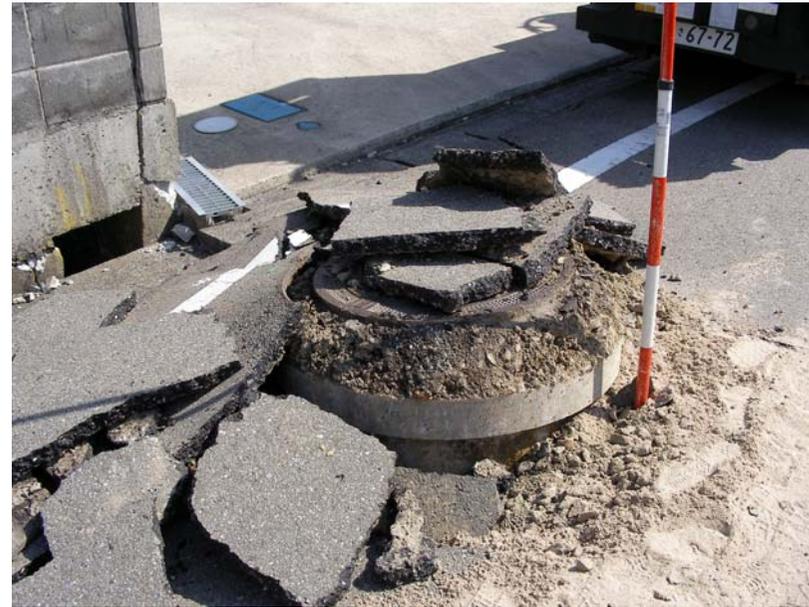
- 液状化に起因しない下水マンホールの浮上、埋め戻しでの沈下
- 上水道の耐震管に被害なし
- 輪島市立病院では透析用の水が足らず転院
