2007.3.25 能登半島地震
土木学会・地盤工学会調査団

地盤関連調査速報

調査日:2007.3.26~27

中央大学理工学部 國生 剛治・石澤友浩

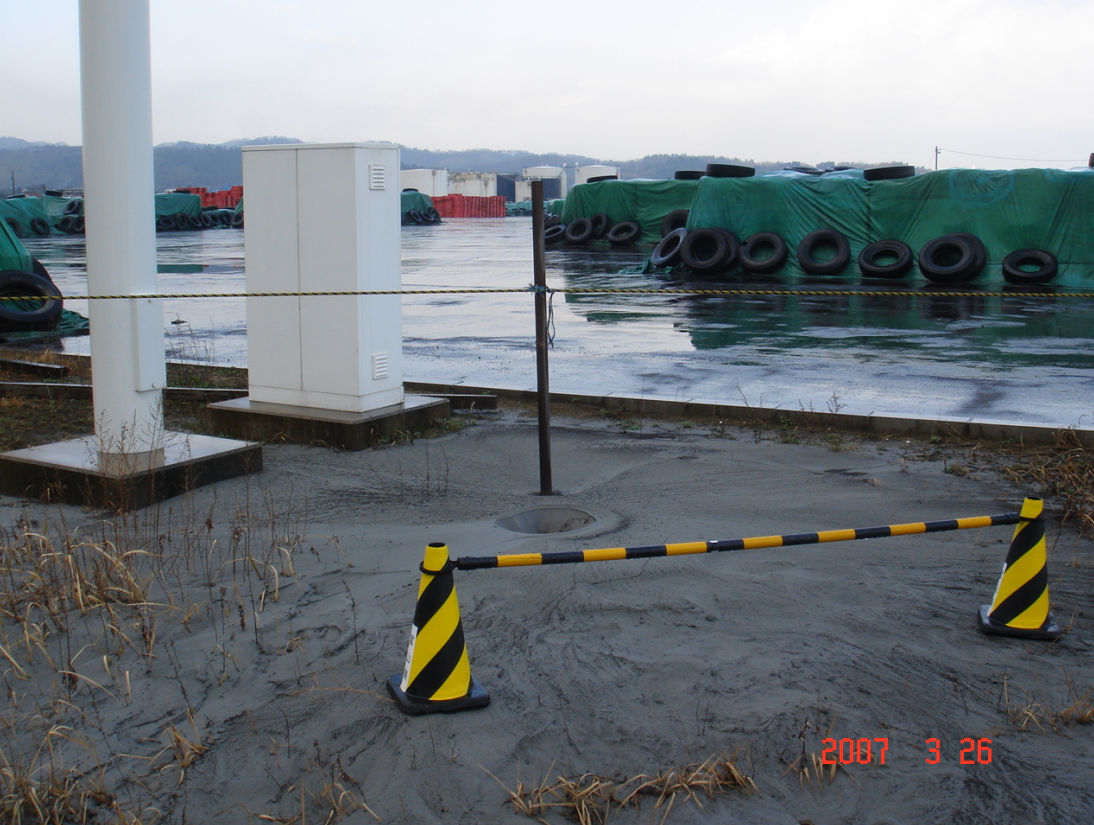
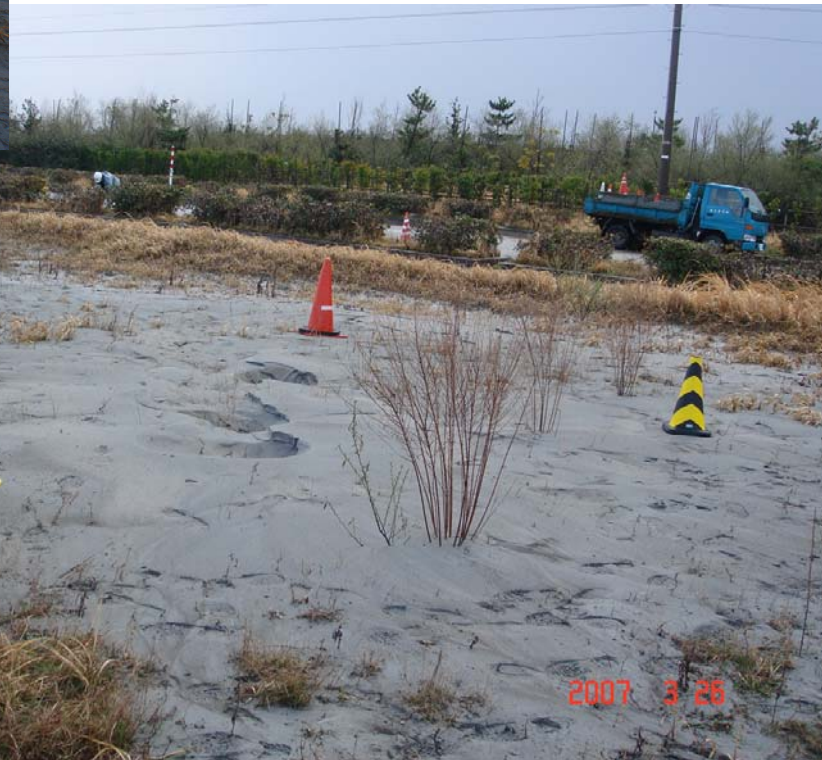
富山県高岡市伏木万葉埠頭
(埋め立て地液状化噴砂)

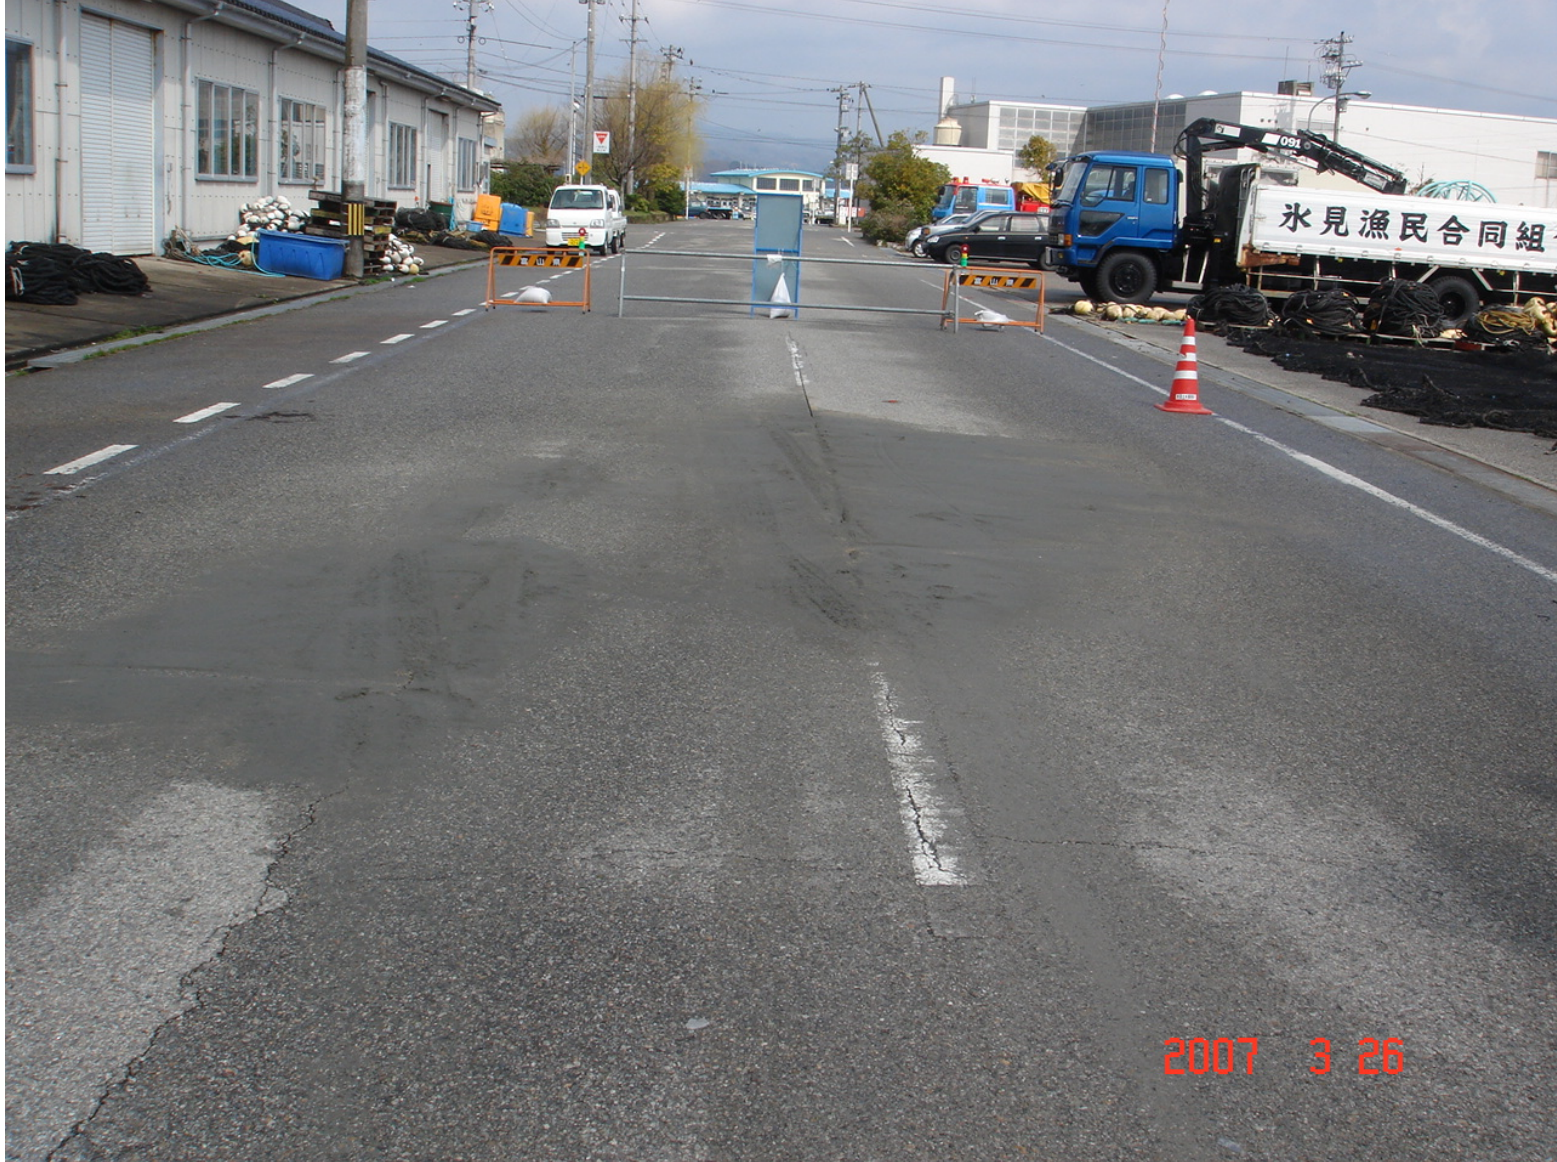
富山県氷見市氷見漁港岸壁
(背後地盤小規模液状化・目開き・沈下)

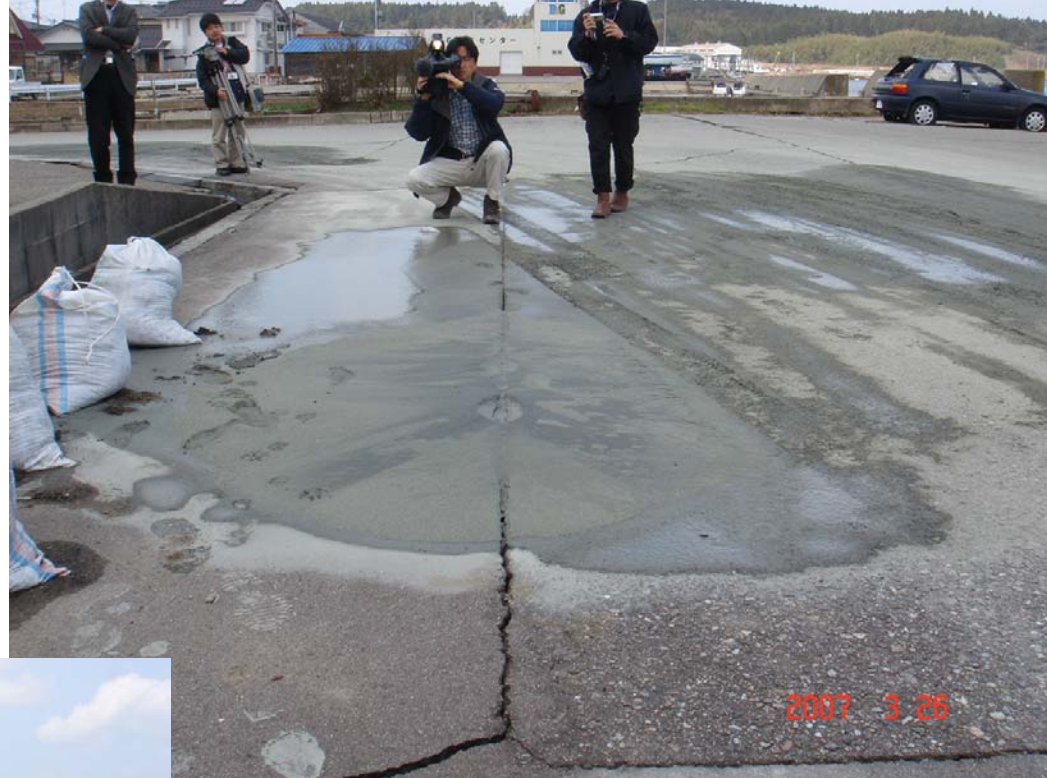
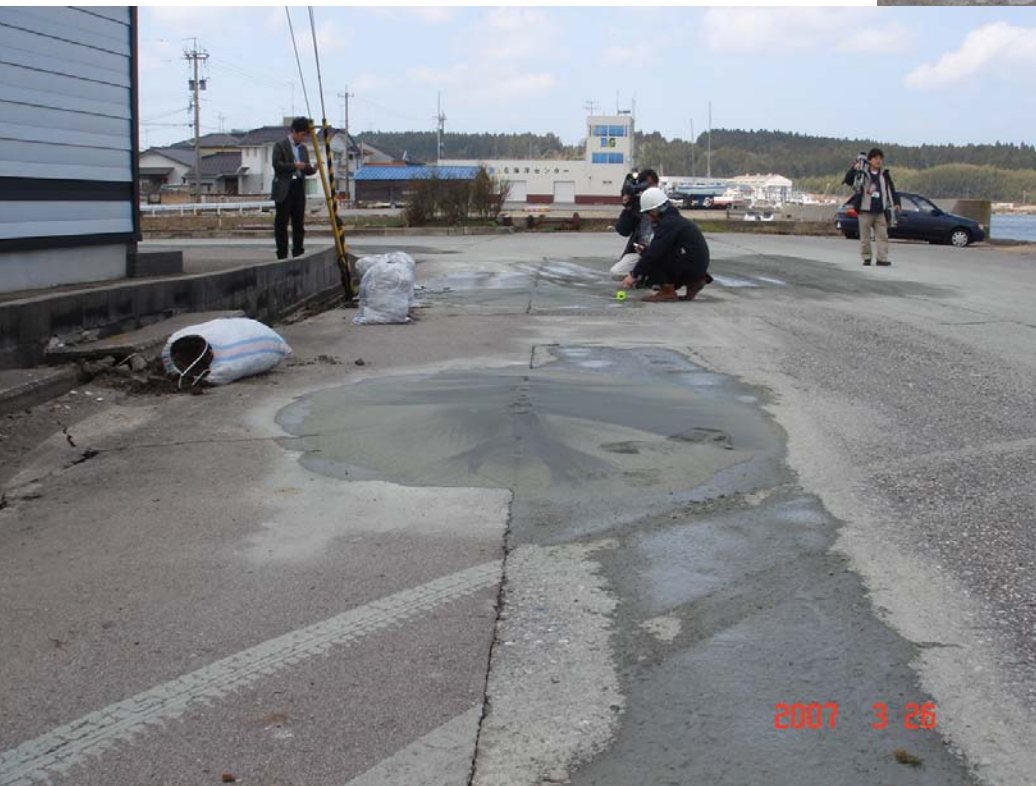
石川県七尾市七尾港岸壁
(背後地盤液状化・流動・沈下)

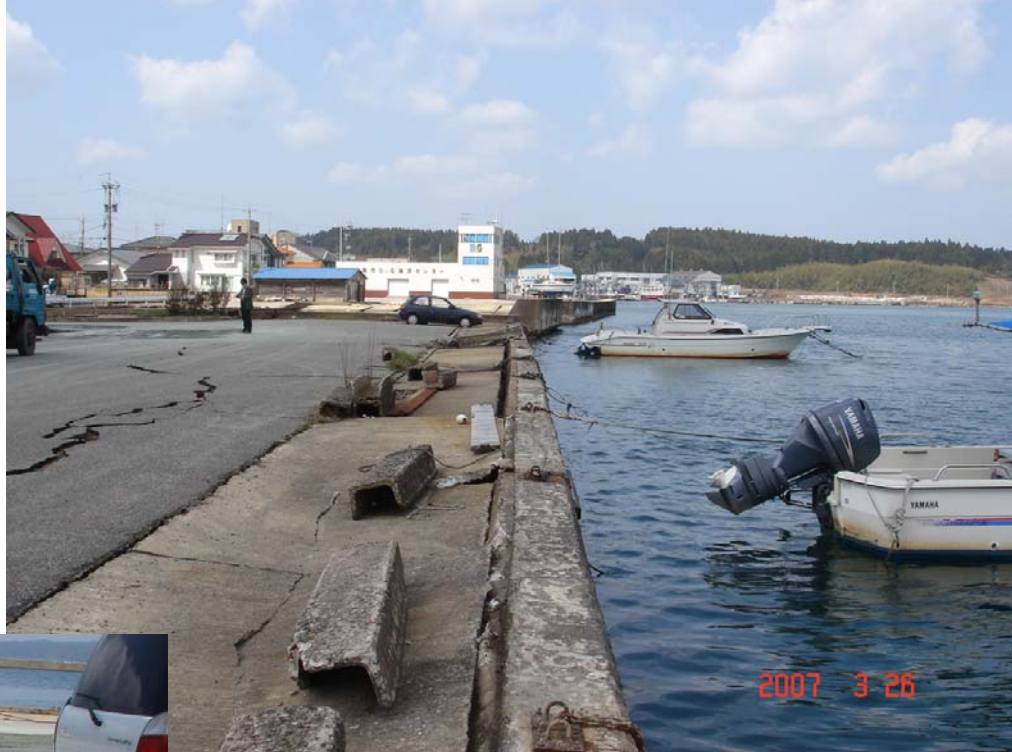
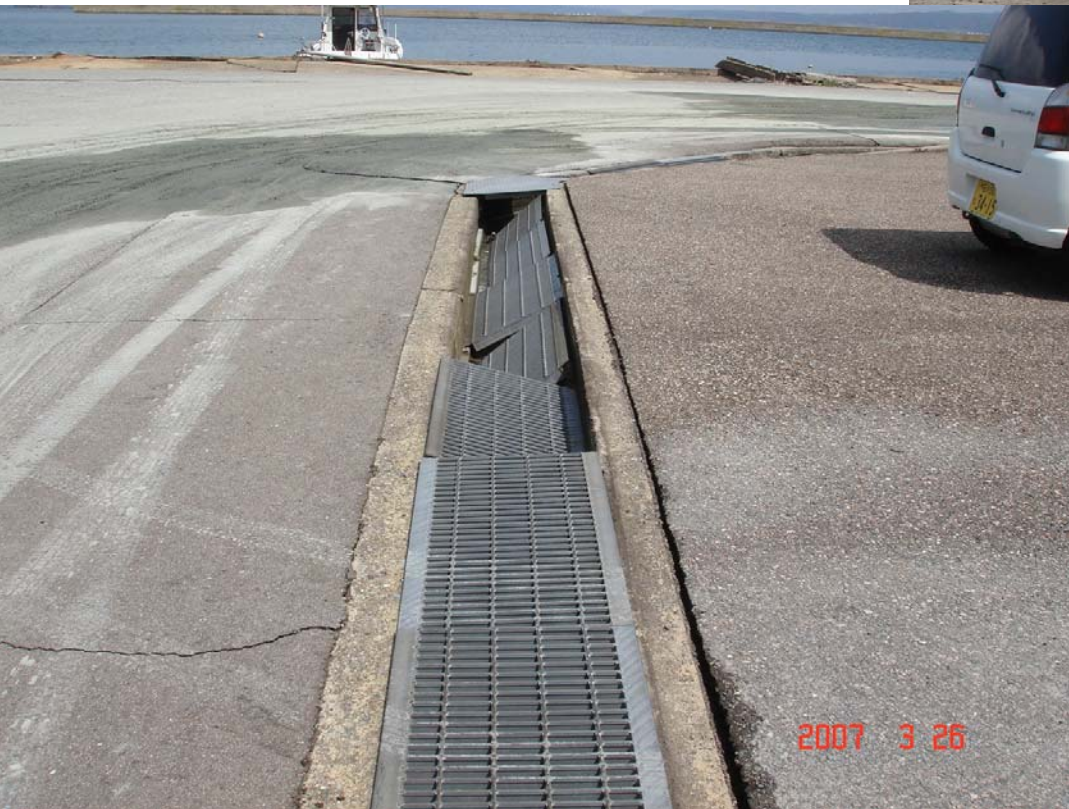
石川県七尾市七尾港岸壁
(背後地盤液状化・流動・沈下)

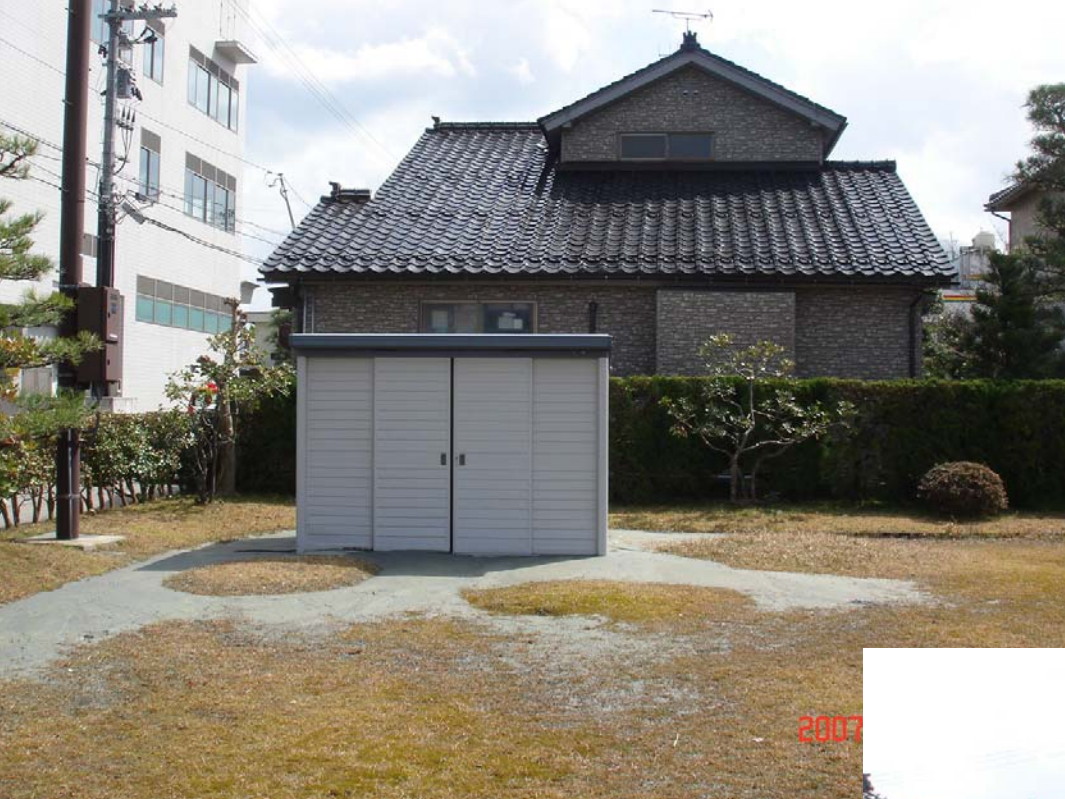
石川県七尾市
埋め立て地
(公園地盤液状化・噴砂)

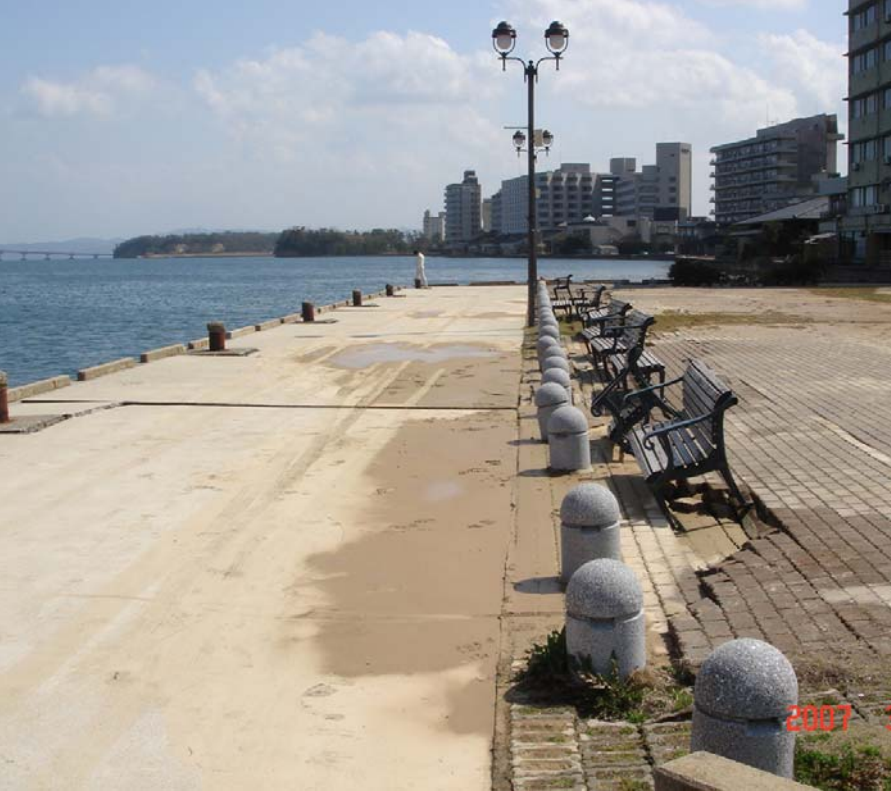
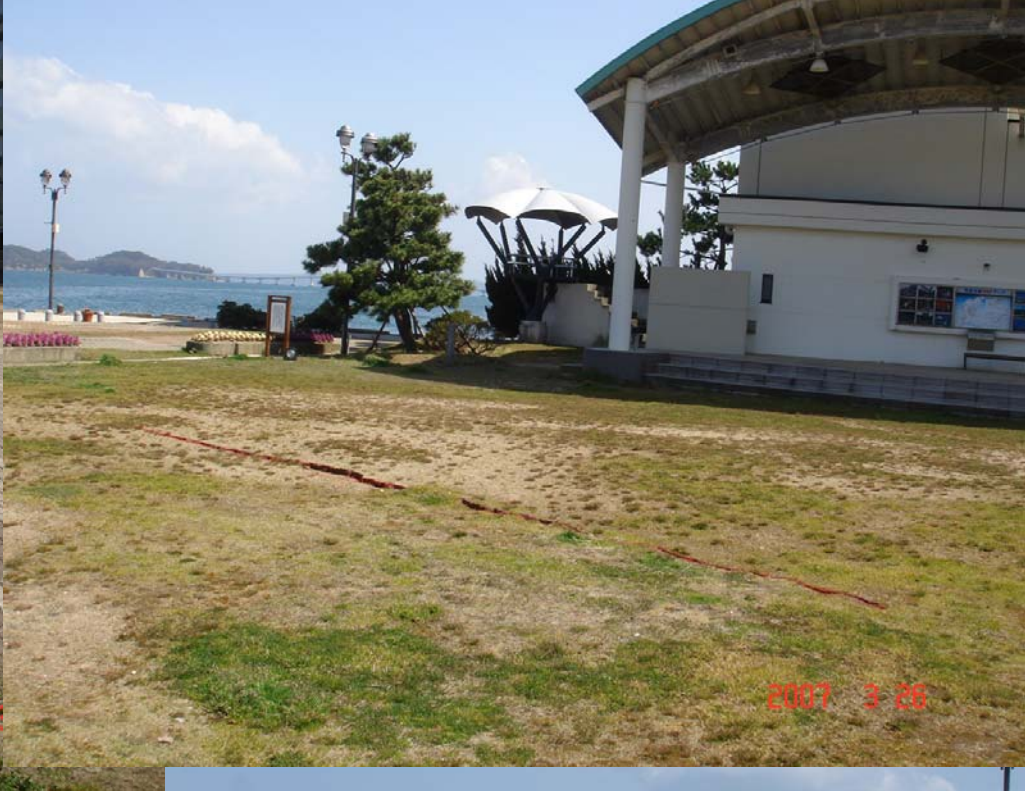
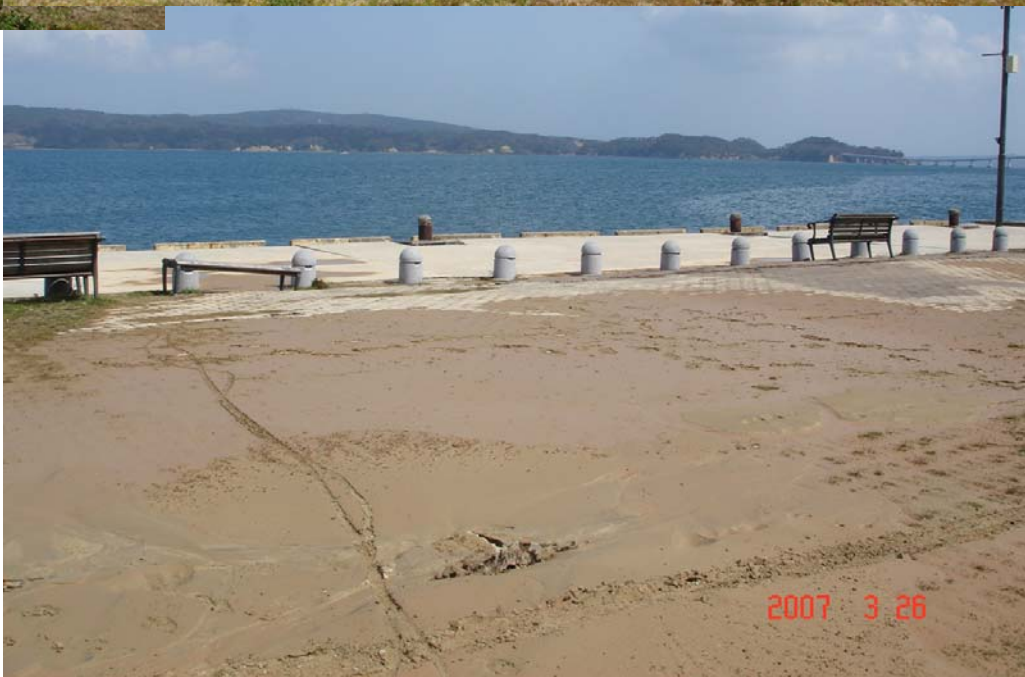
石川県七尾市和倉温泉
(埋立護岸移動・背後地盤
液状化・噴砂・沈下・流動)

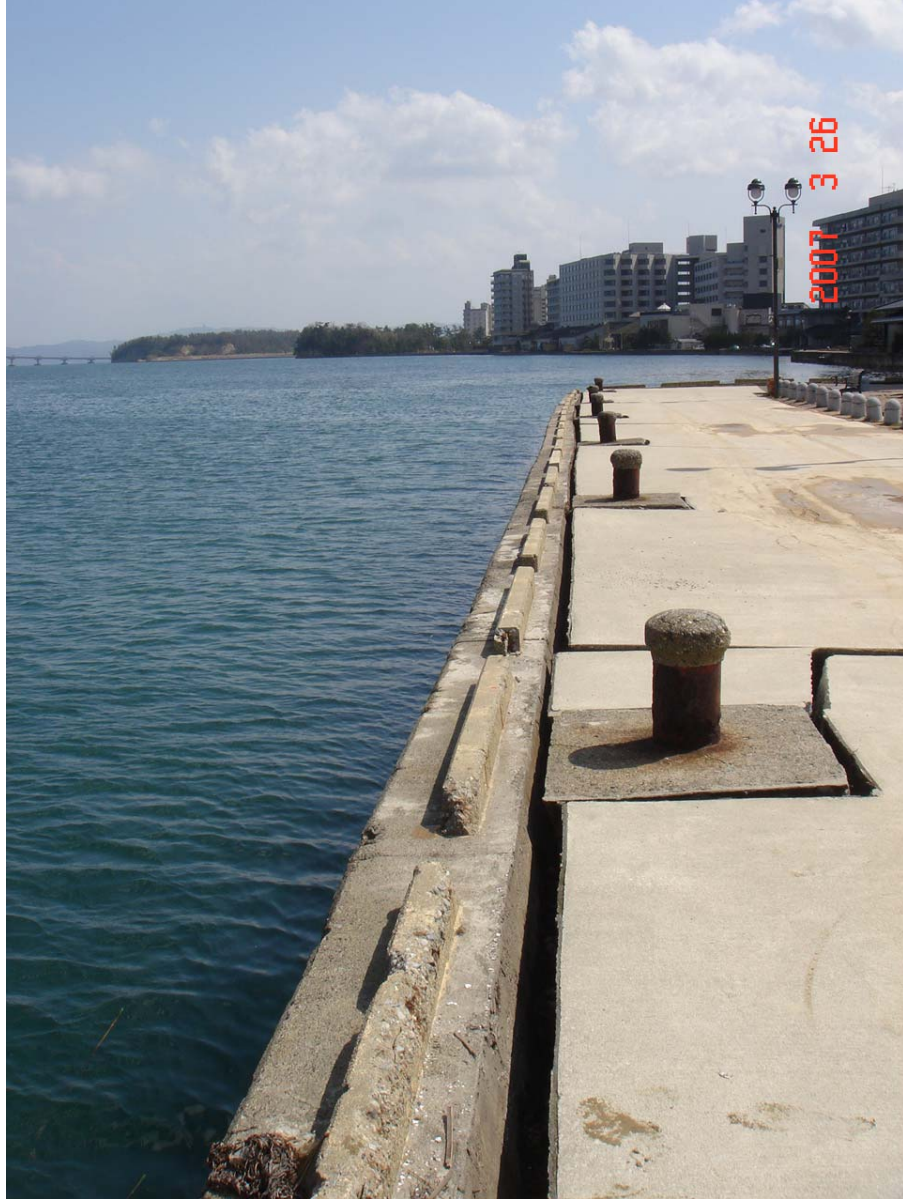
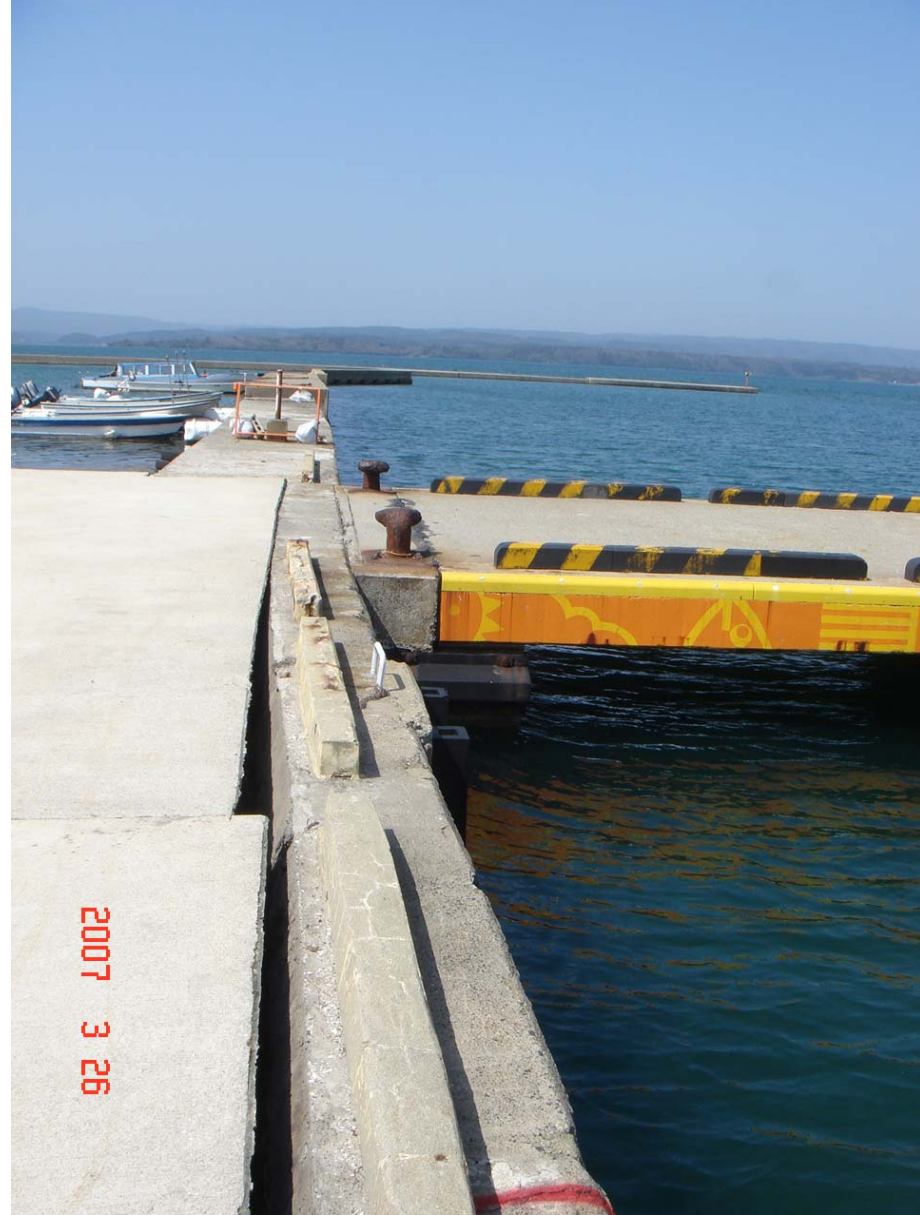
石川県七尾市和倉温泉(埋立護岸移動・背後地盤液状化・
噴砂・沈下・流動)

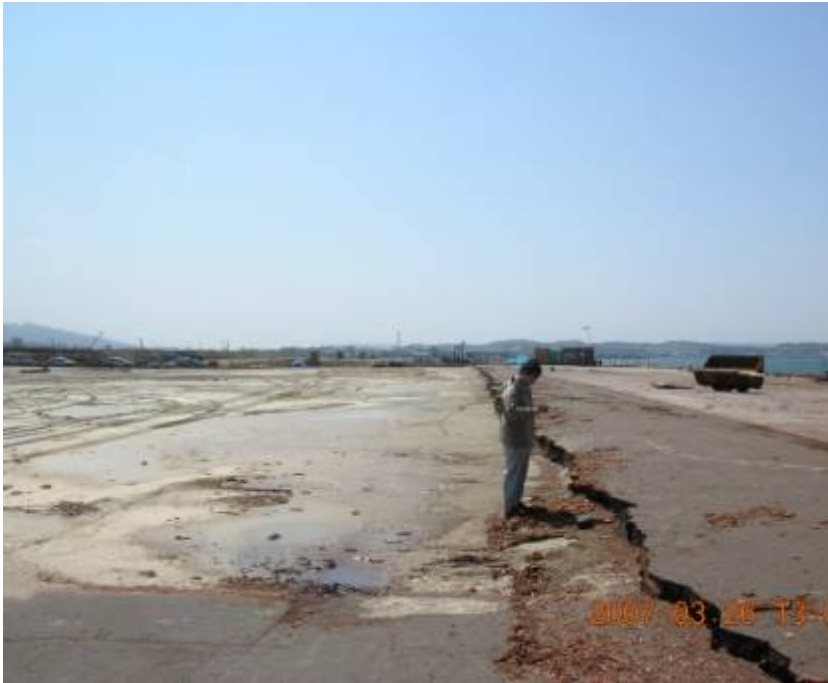
岸壁背後地盤が約30cm沈下し、亀裂より噴砂が確認された。

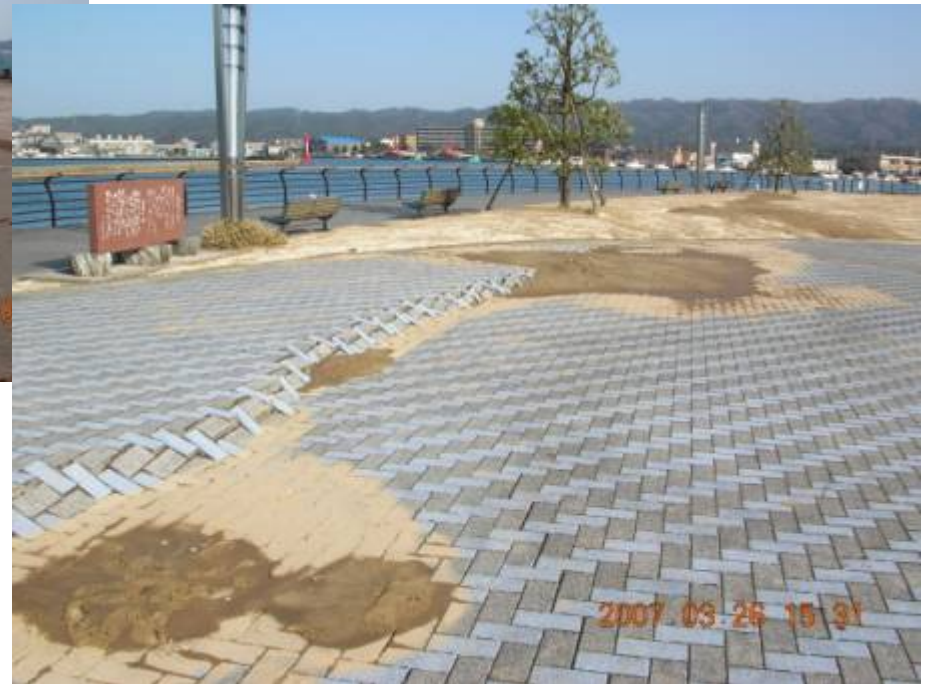
能登食祭市場の広場。段差が生じ噴砂が認められた。

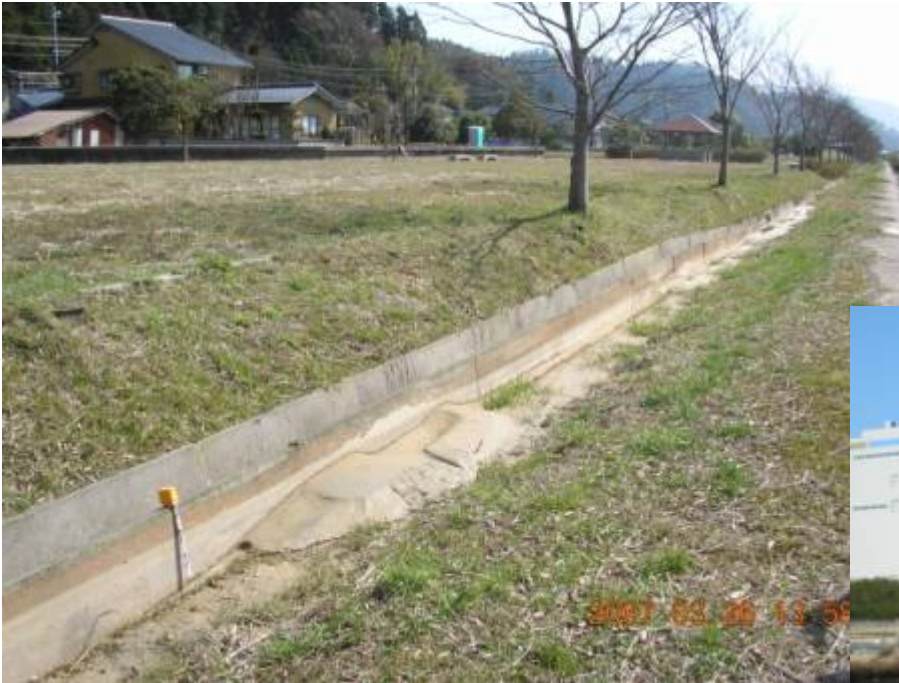
U字溝が18cm浮き上がり
周囲には噴砂が堆積して
いた。

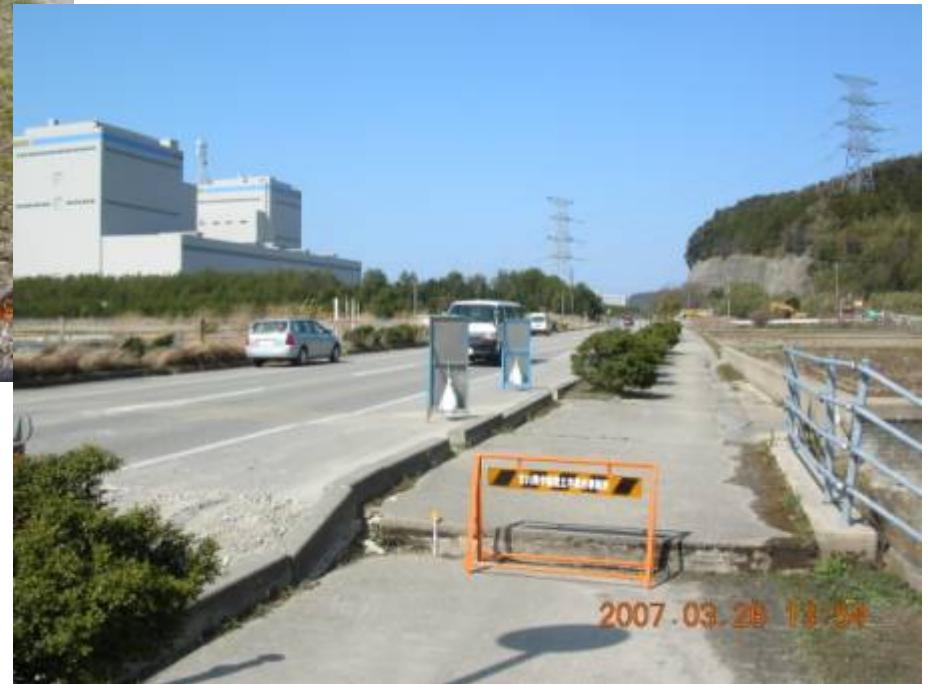
ボックスカルバートが浮き上がり
24cmの段差が生じていた。周囲
には噴砂が確認された。

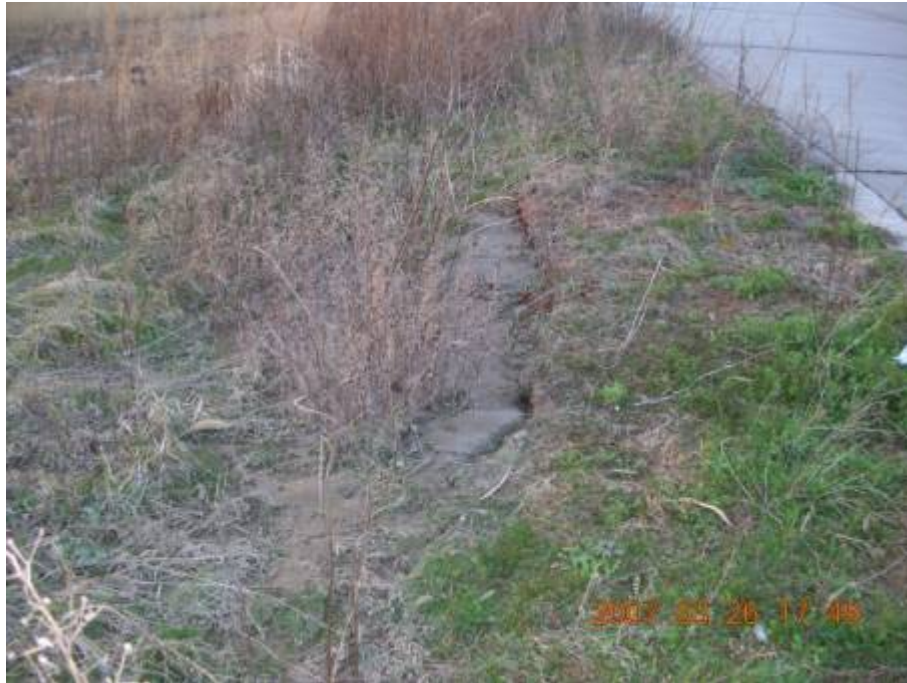
岸壁背後地には小規模な噴砂が認められた。

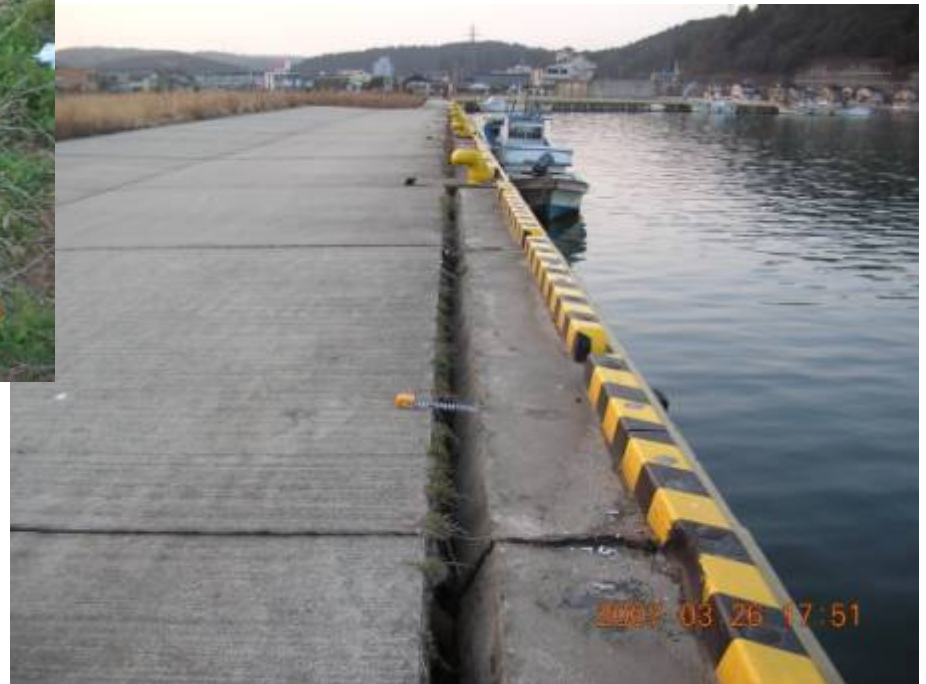
岸壁の背後には19cmの隙間が生じていた。

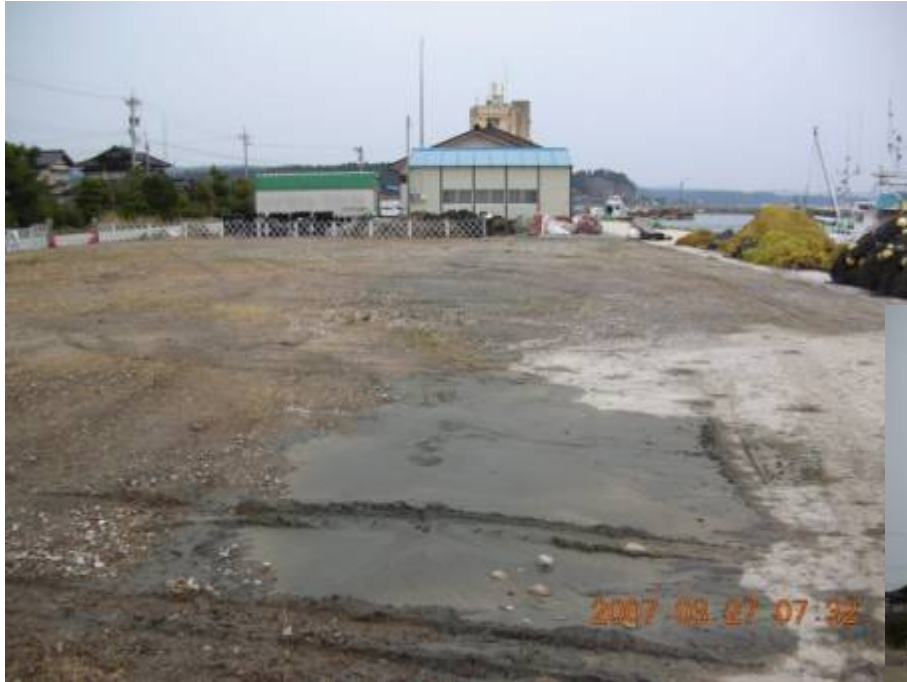
1993年能登半島沖地震では大きな噴砂が確認された地点。今回は小規模な噴砂が認められた。

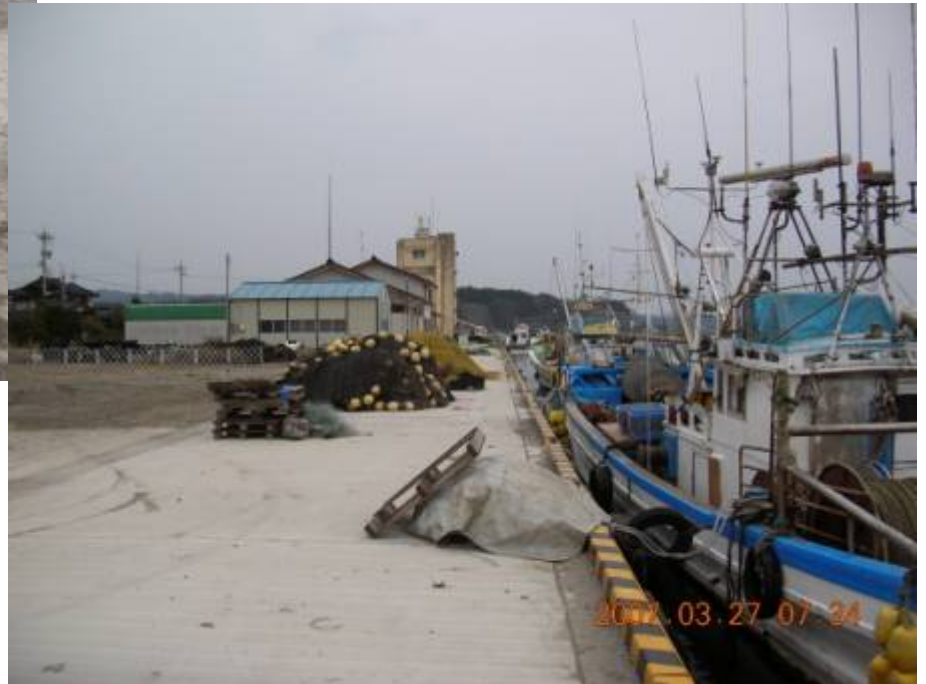
岸壁等には目立った被害は認められなかった。

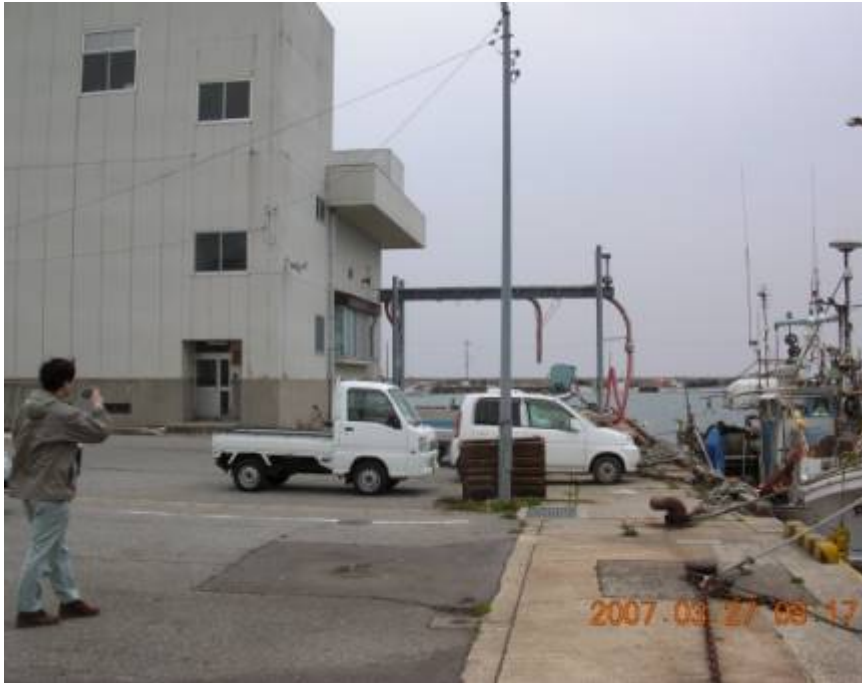
1993年能登半島沖地震では岸壁に数cmの隙間が生じたが、今回は目立った被害は認められなかった。

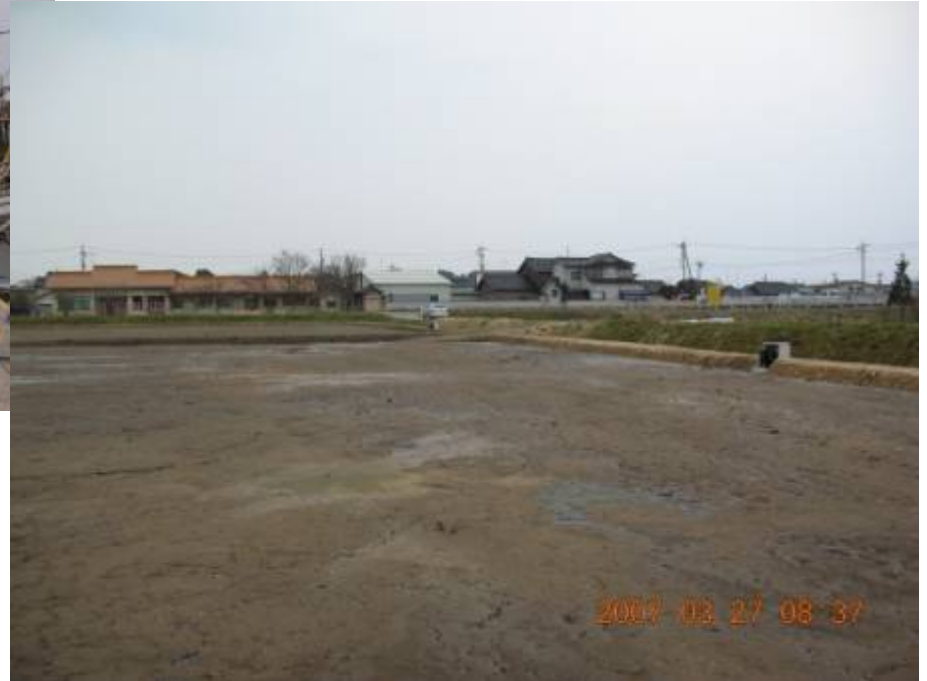
熊谷町の水田。1993年能登半島沖地震で噴砂が点在したが今回の地震においても小規模な噴砂が点在した。

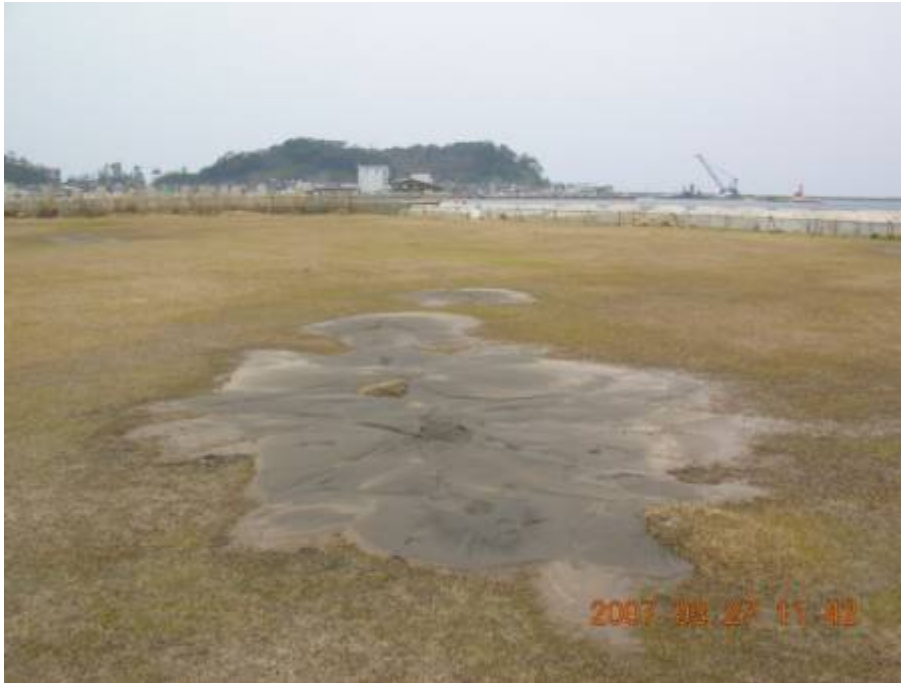
マリンタウンで確認された
噴砂。

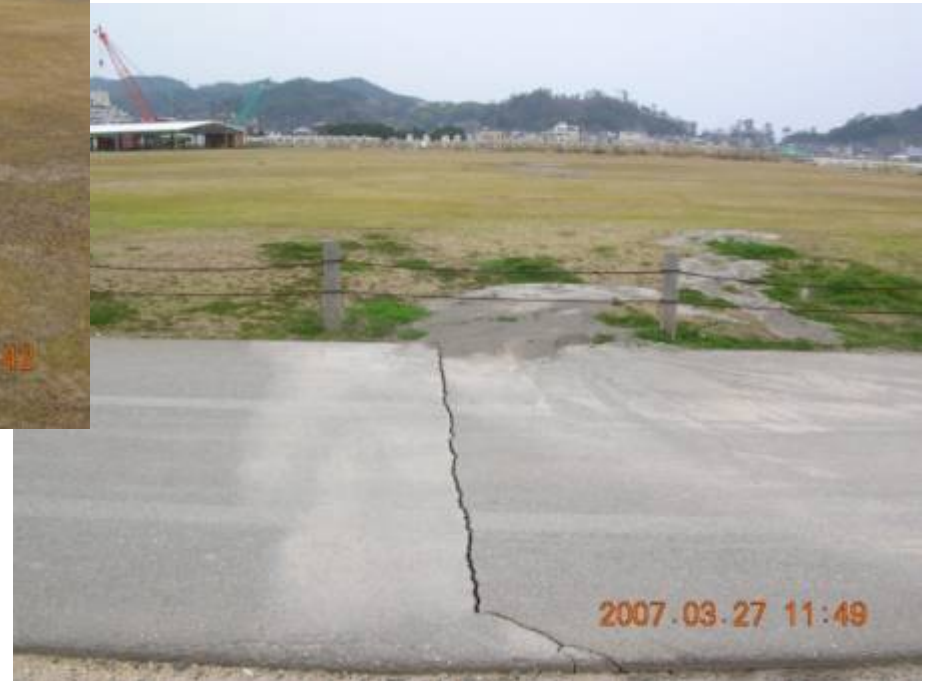
舗装に数cmの亀裂が生じていたが、それ以外には目立った被害は認められなかった。

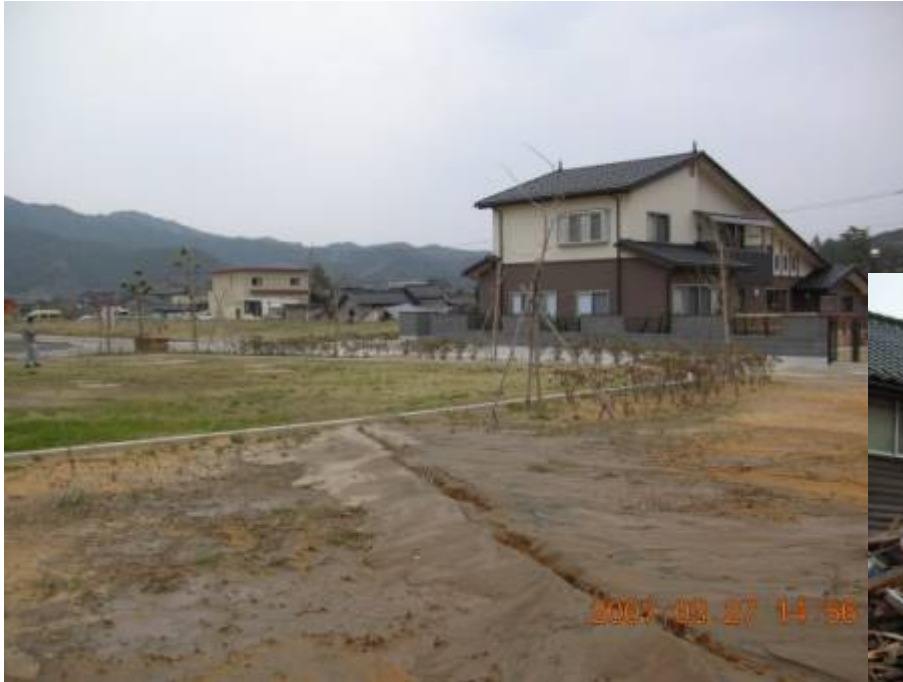
八ヶ川河口付近の三日月湖を埋め立てたと考えられる地点では噴砂が点在していた。

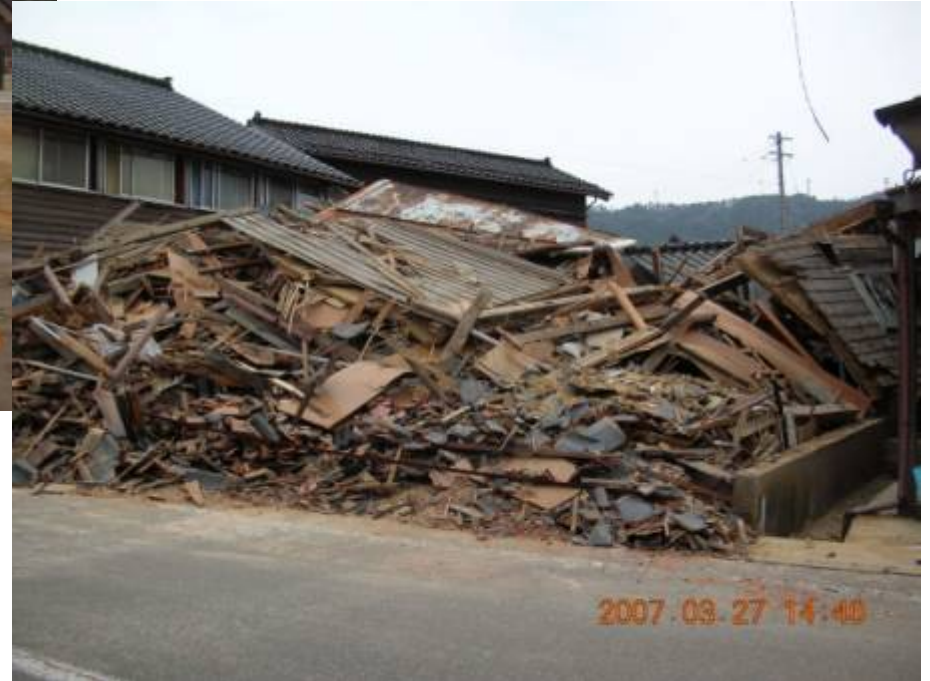
住宅地では木造家屋の全壊および半壊が多数認められた。

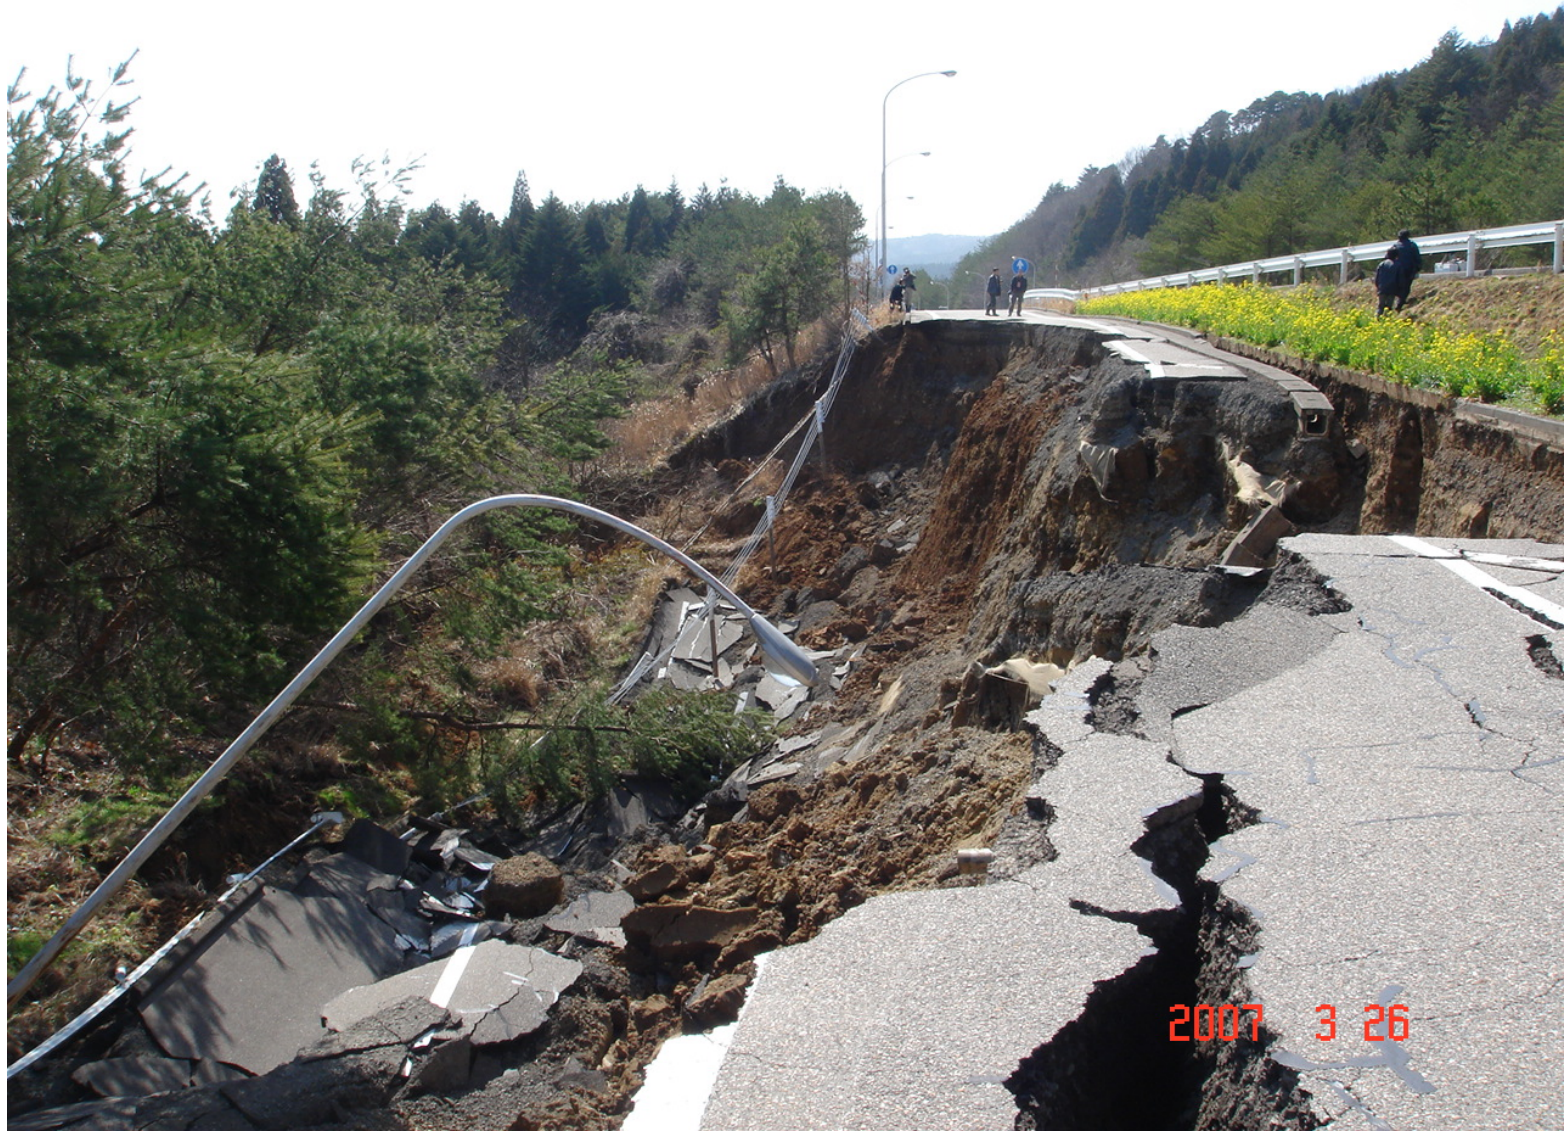
能登道路横田料金所付近盛土崩壊
