2007.3.25 能登半島地震
土木学会・地盤工学会調査団

地盤関連調査速報

調査日:2007.3.26~27

中央大学理工学部 國生 剛治・石澤友浩

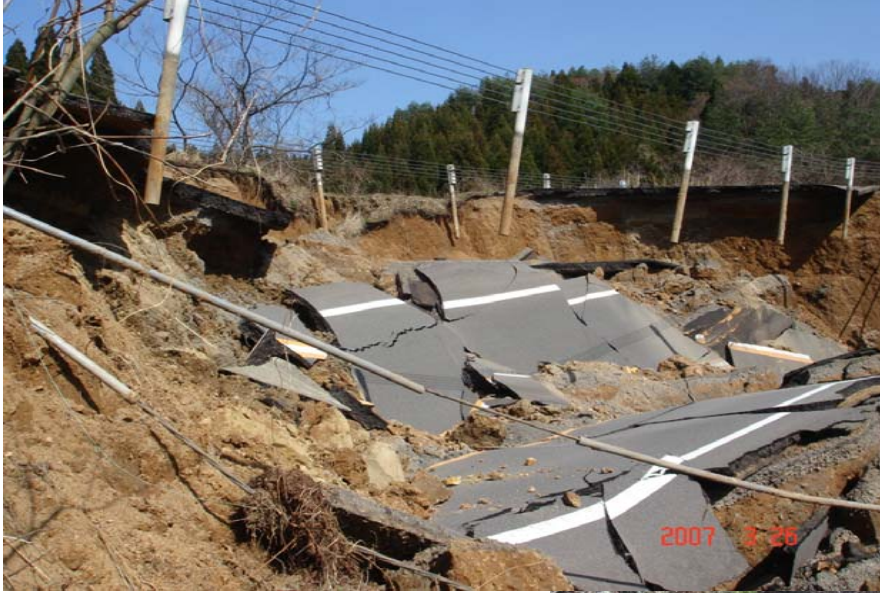
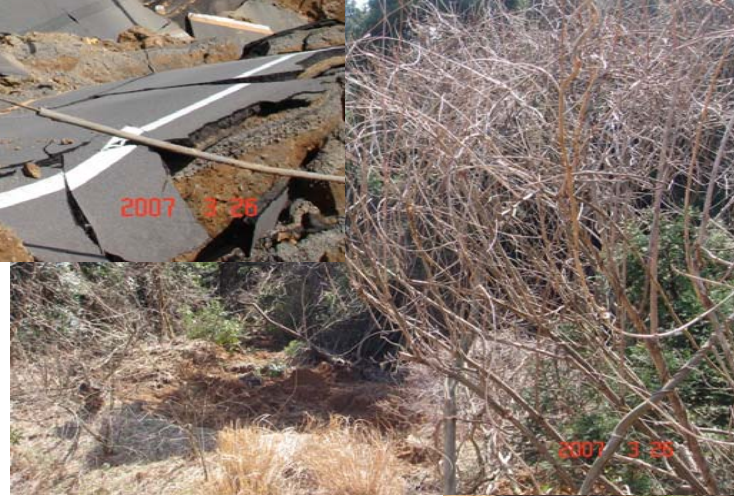
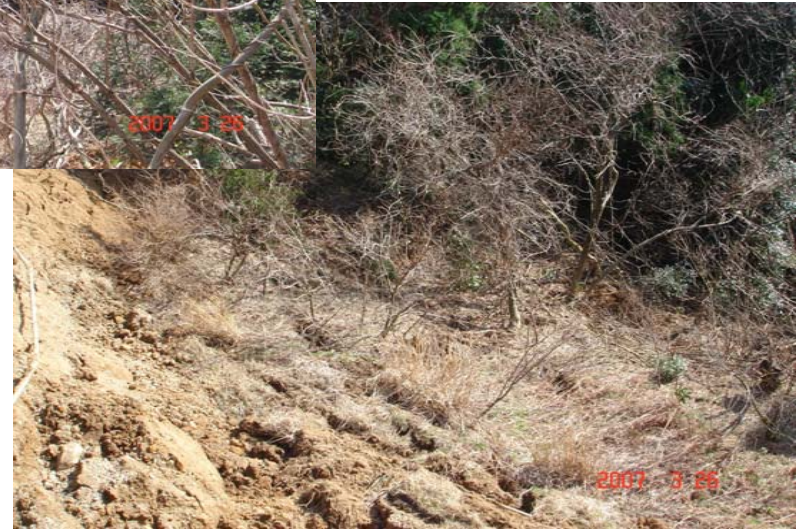
能登道路横田料金所付近盛土崩壊

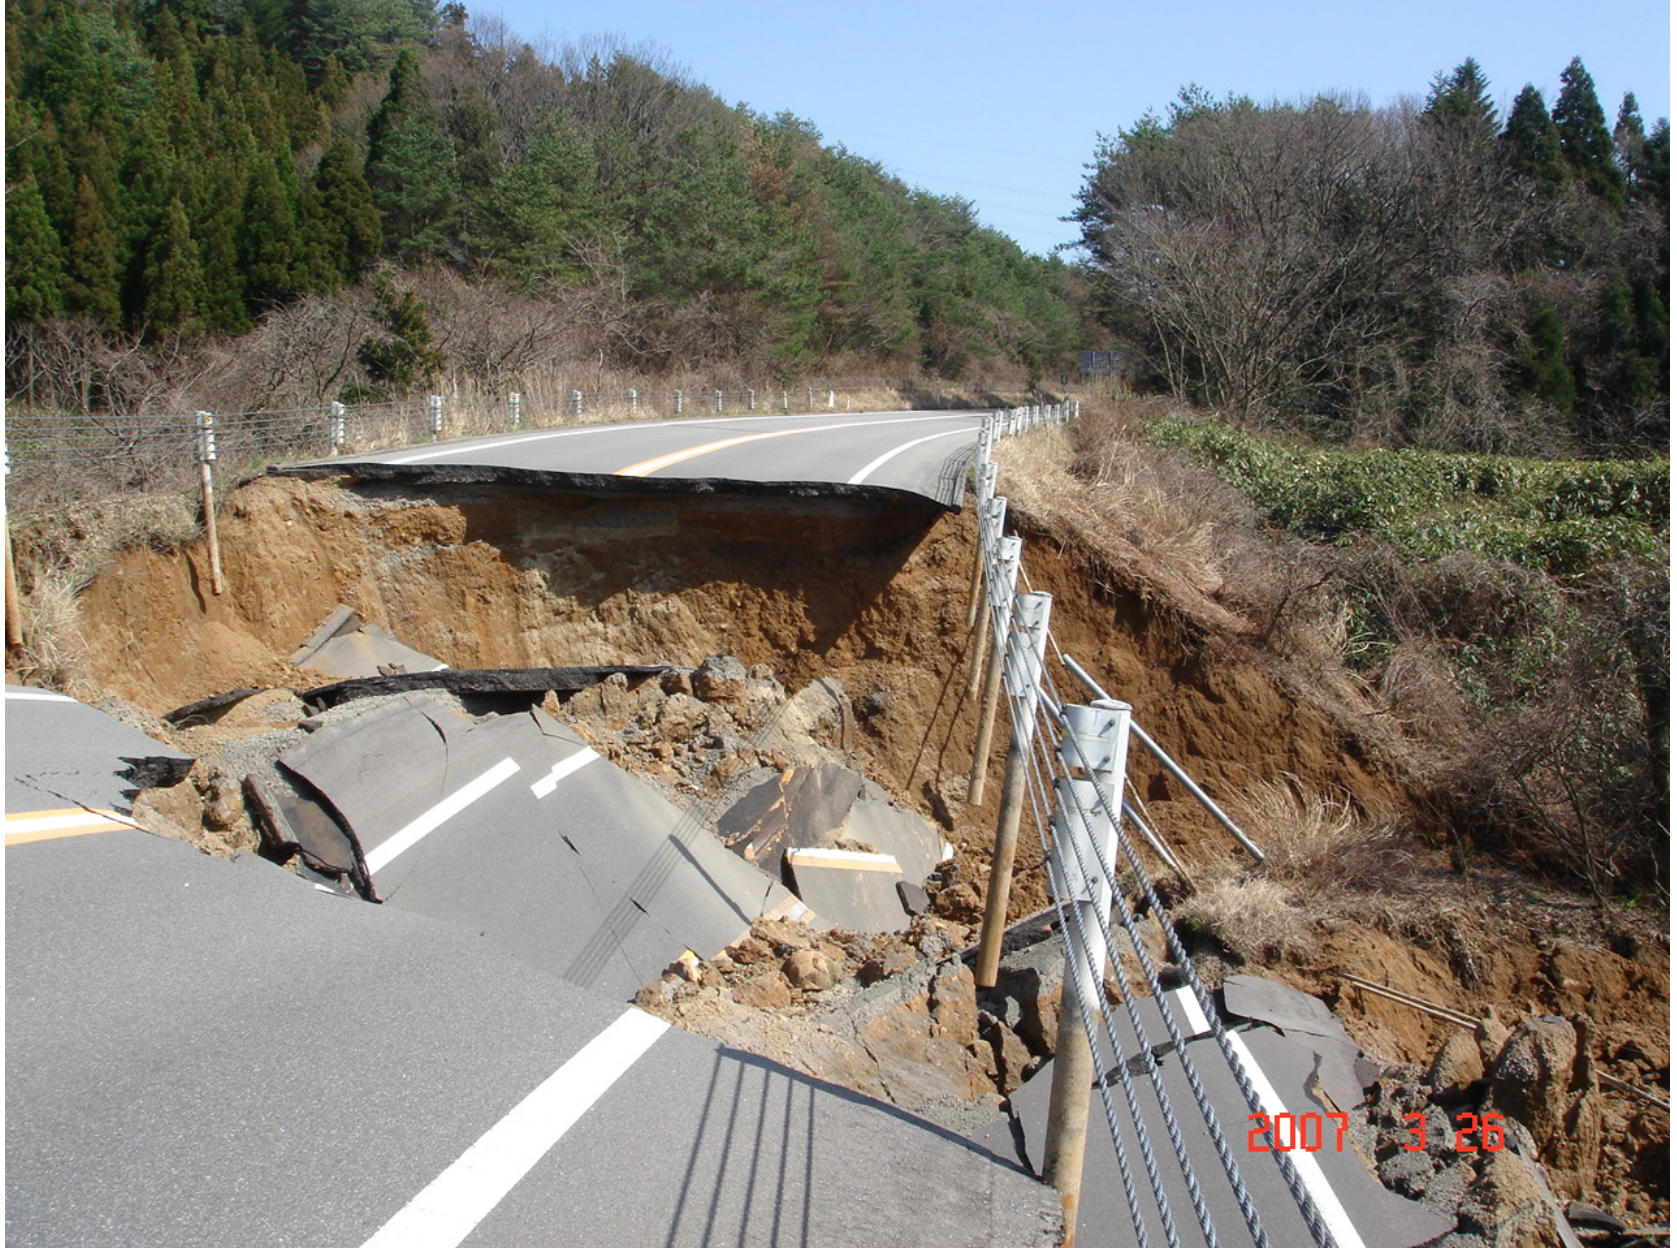
能登道路中島町谷内付近盛土崩壊(深い滑り陥没)

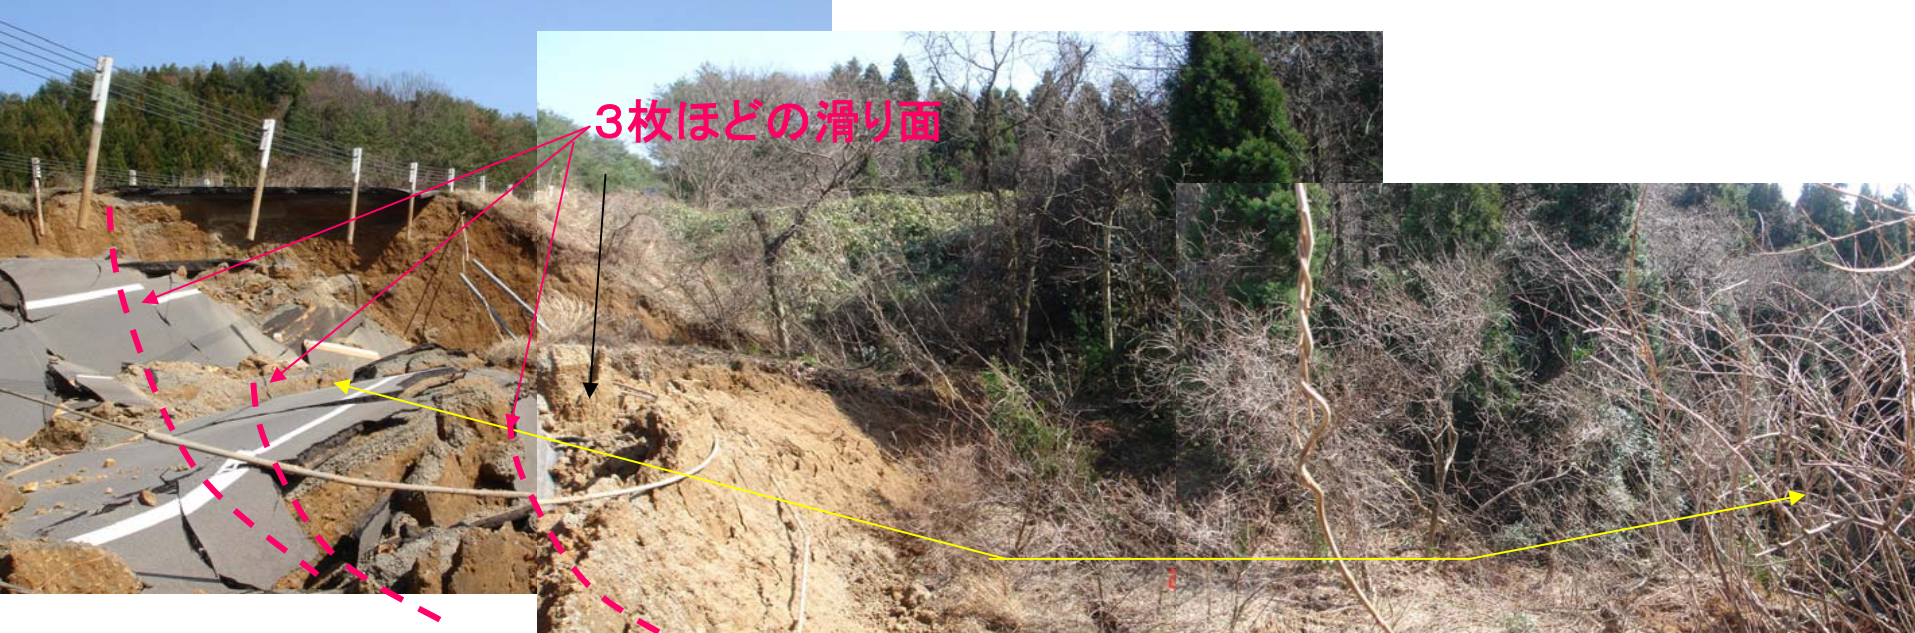
3枚ほどの滑り面

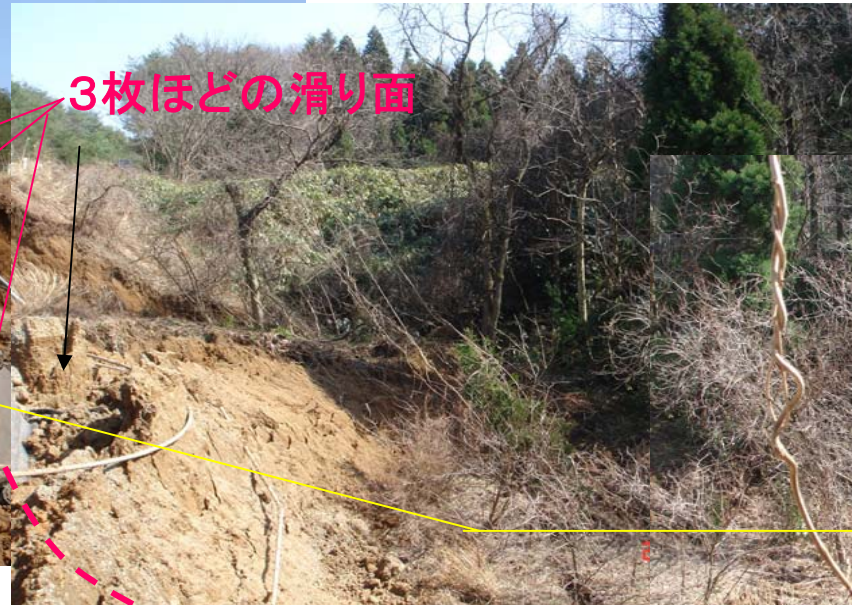
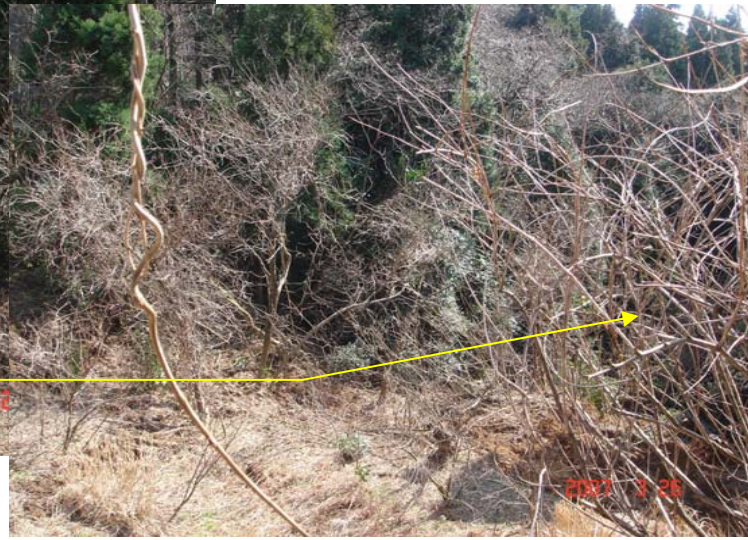
上流側の深い滑り面

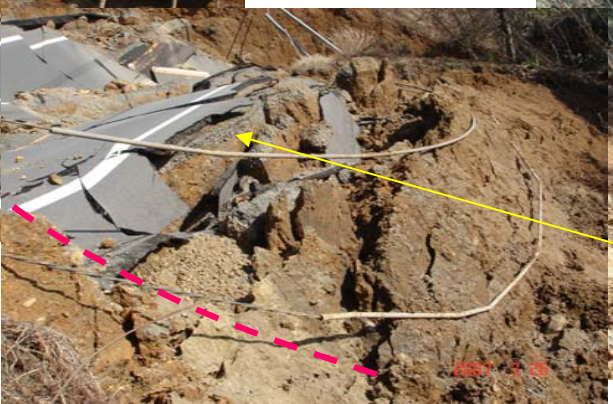
能登道路中島町谷内付近盛土崩壊(流動距離が長い)

→深い滑り面

→流動距離大→盛土底面の飽和化・液状化の可能性？

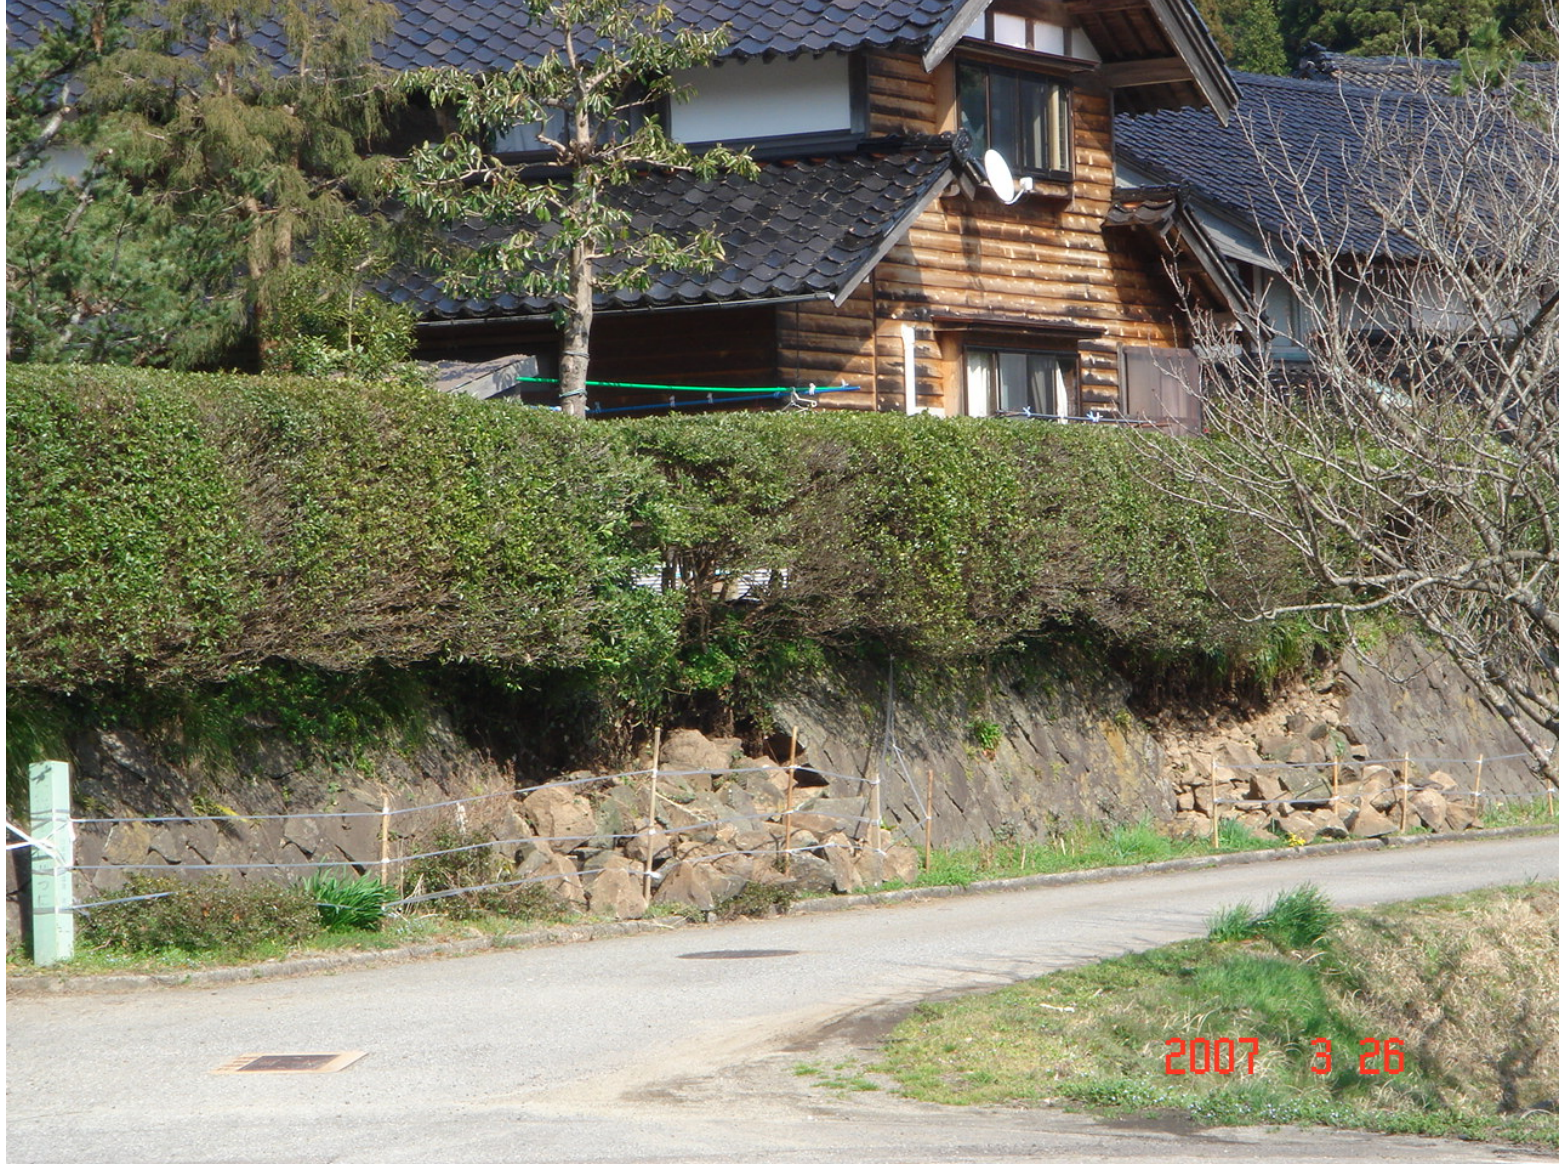
富来付近空積み石垣崩壊

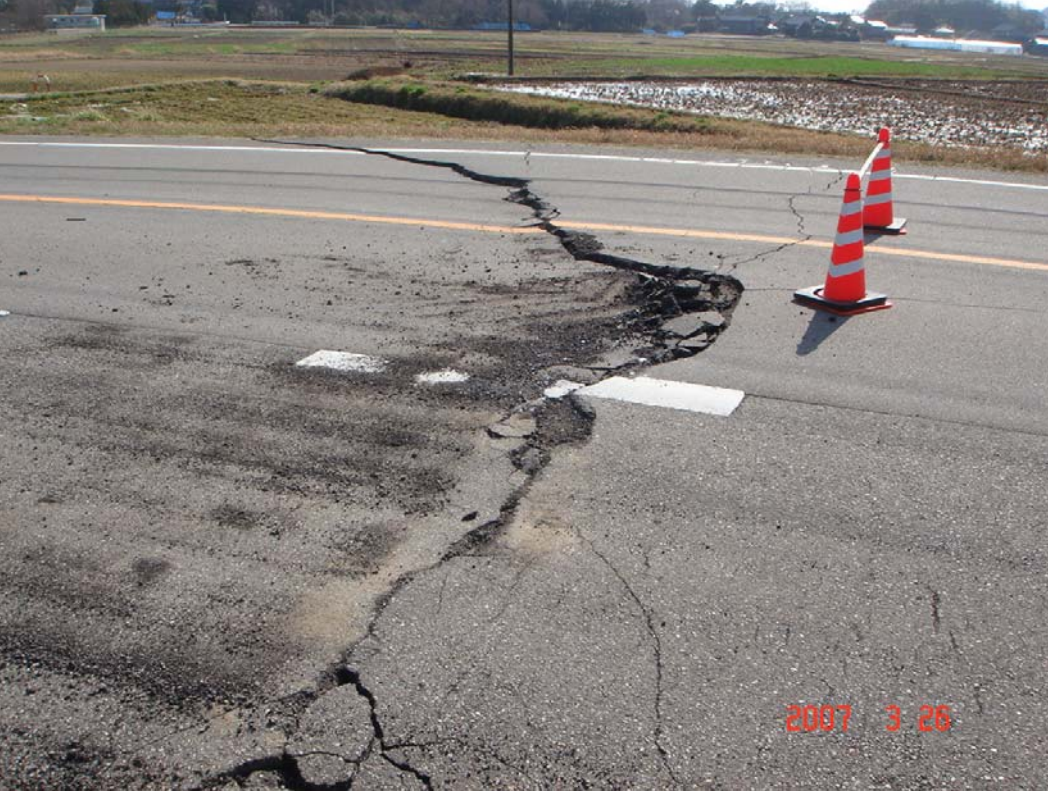
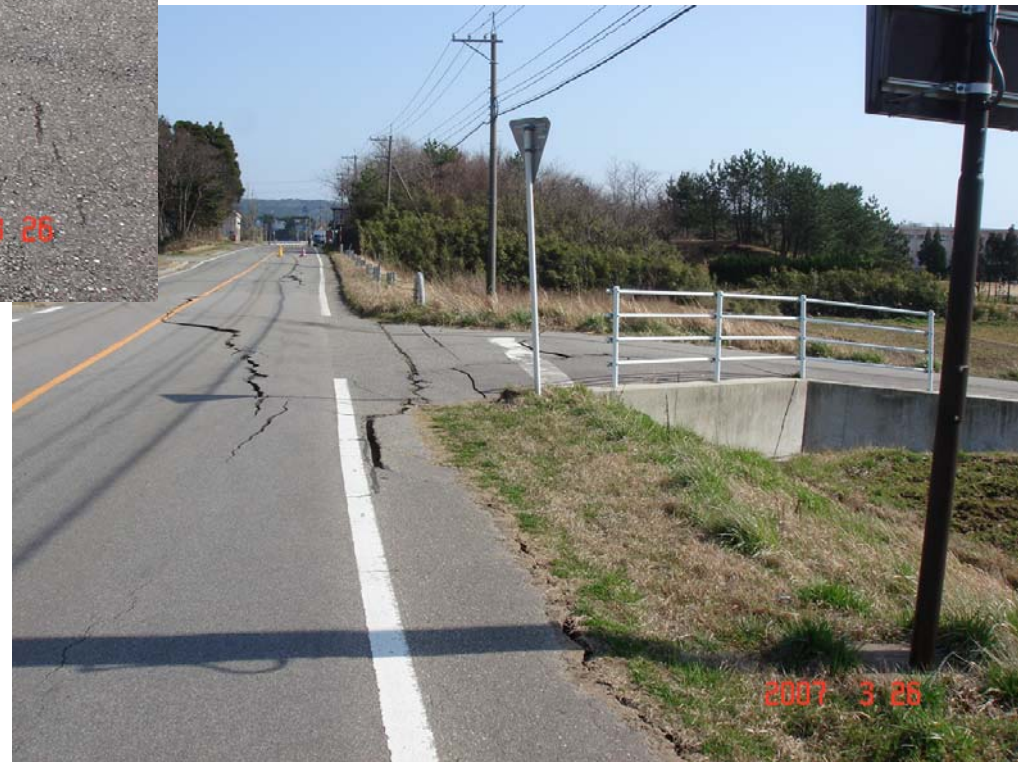
富来中浜道路盛土亀裂沈下

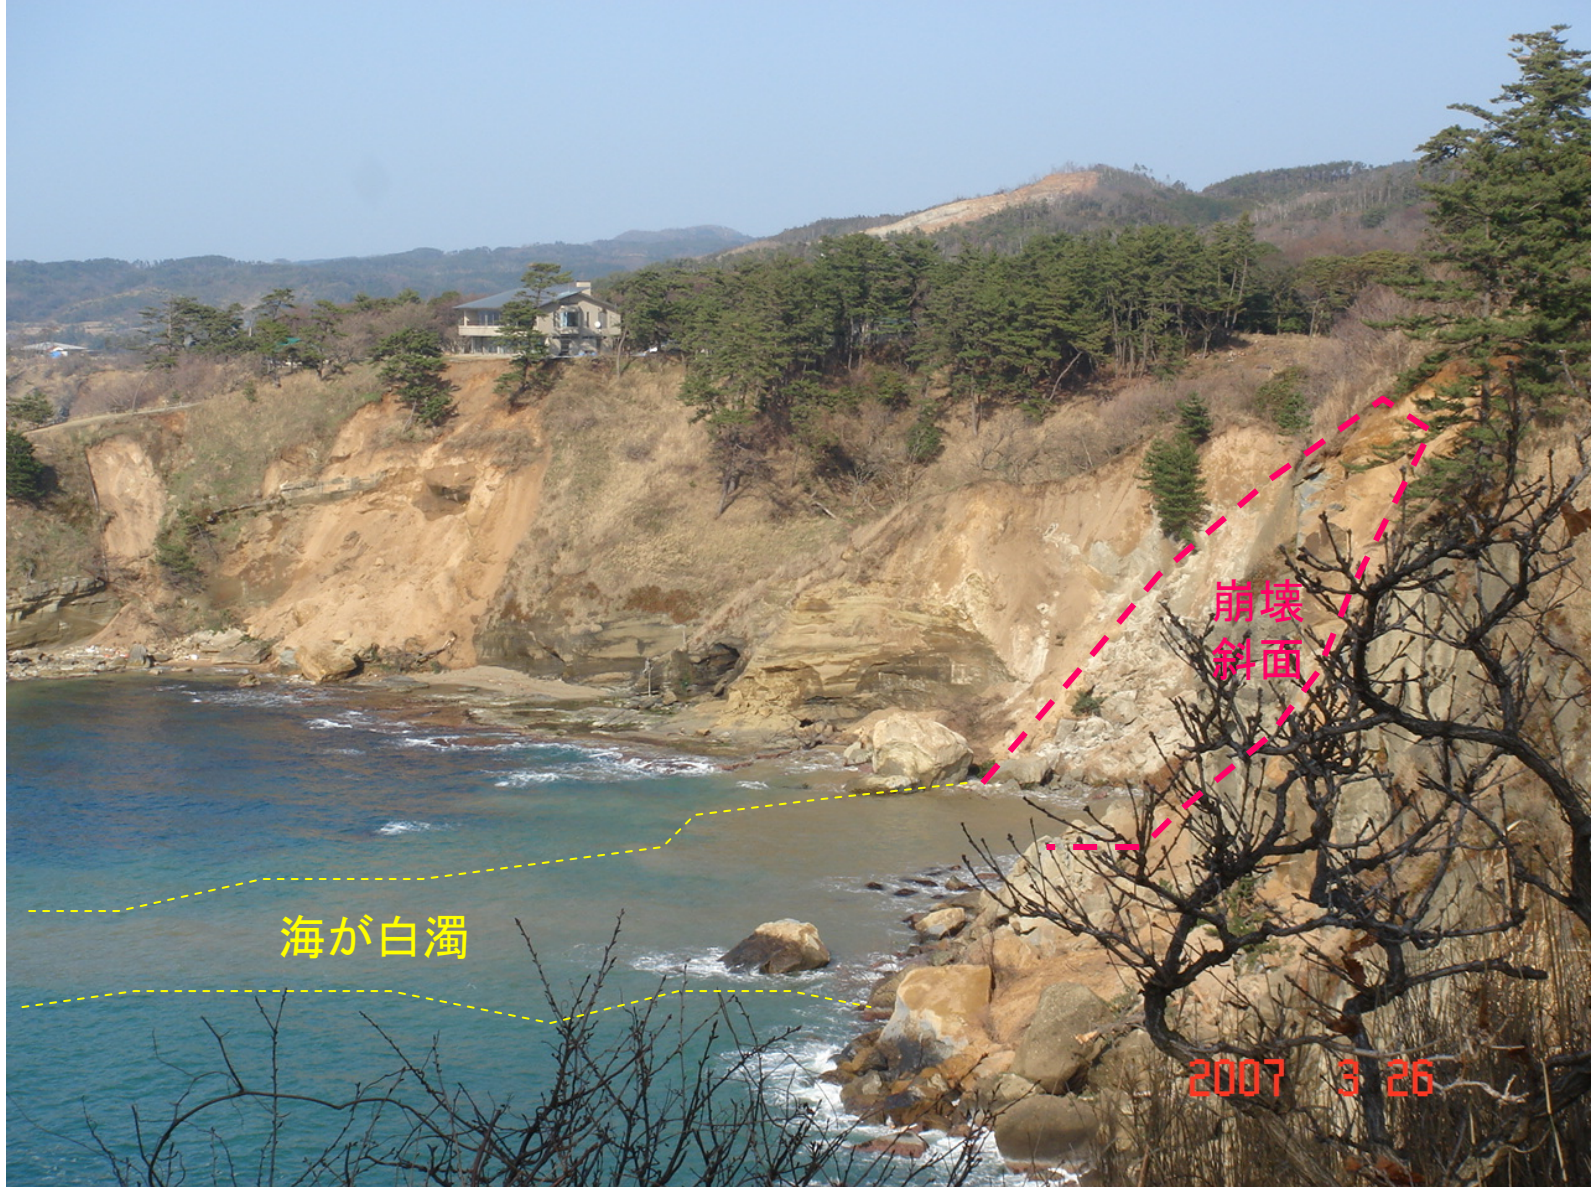
輪島市黒崎海岸斜面の崩壊

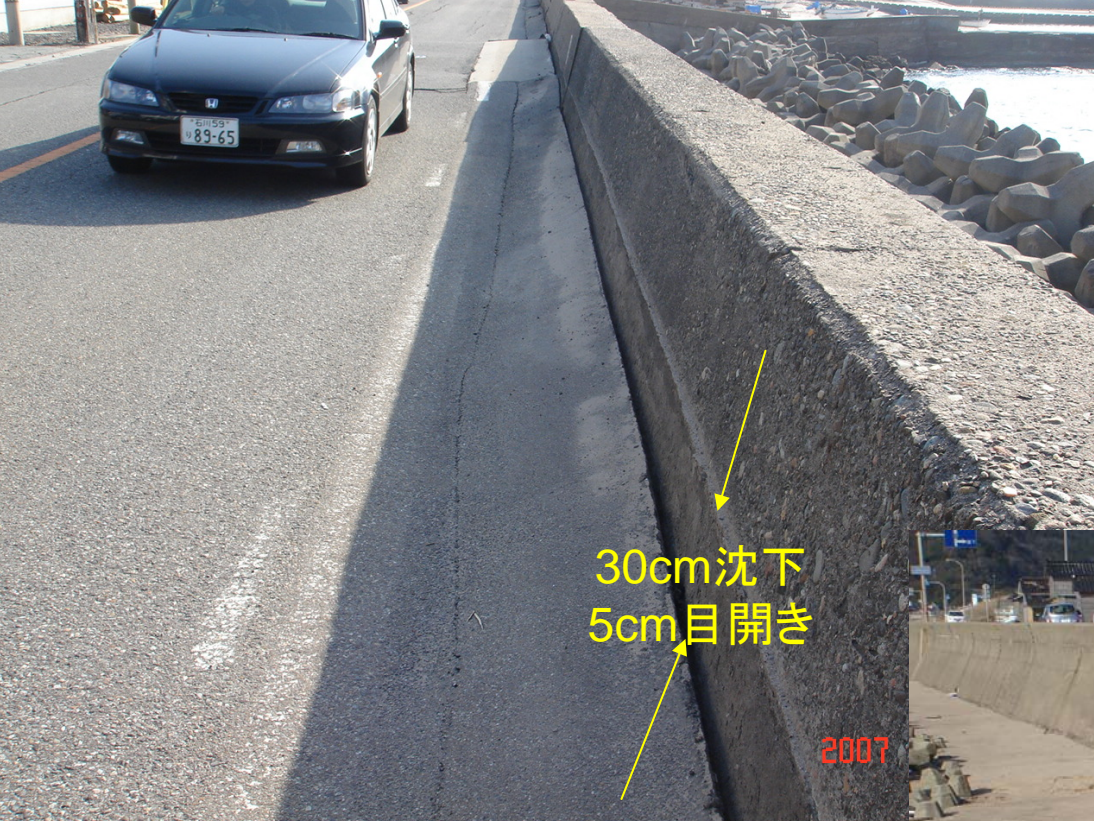
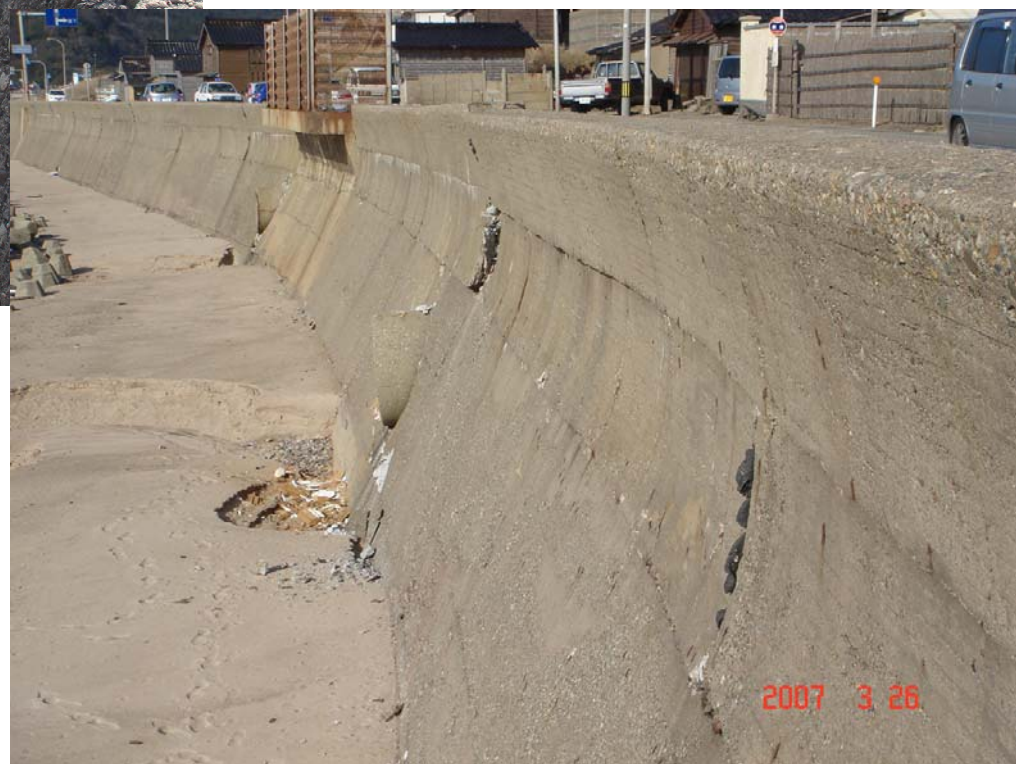
輪島市国道249海岸道路盛土の沈下

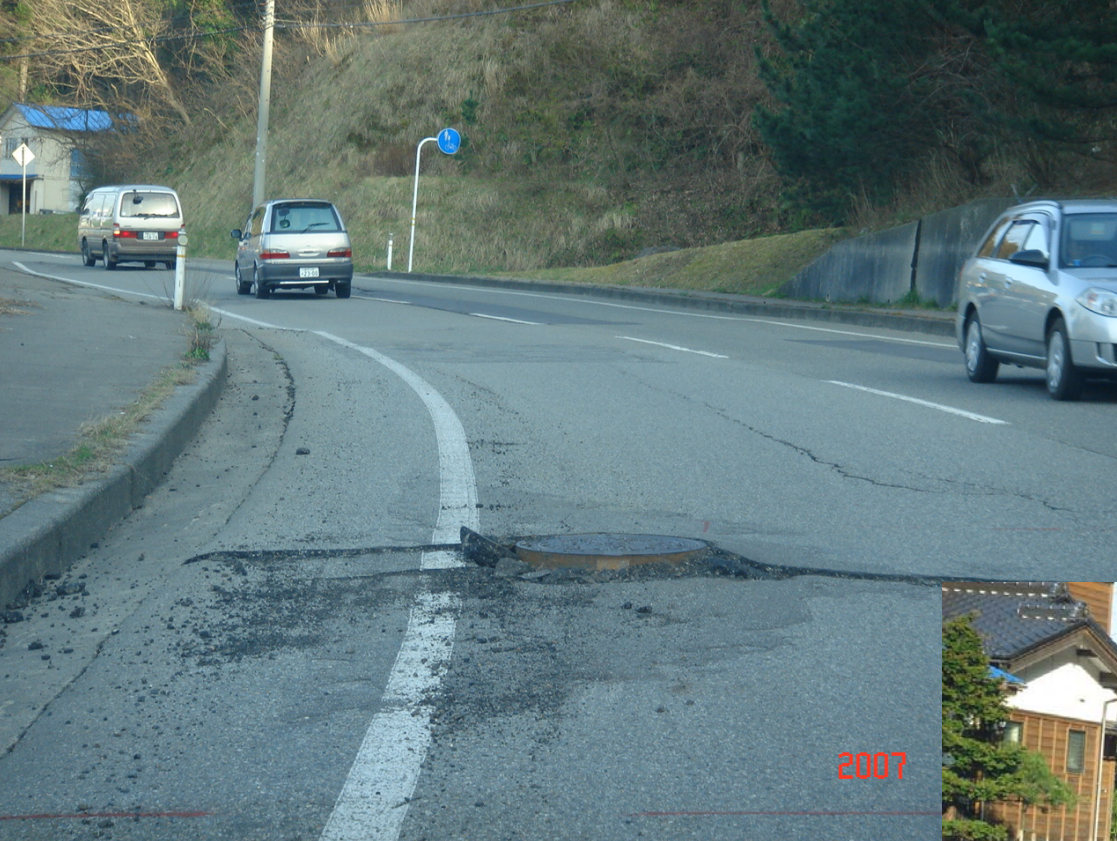
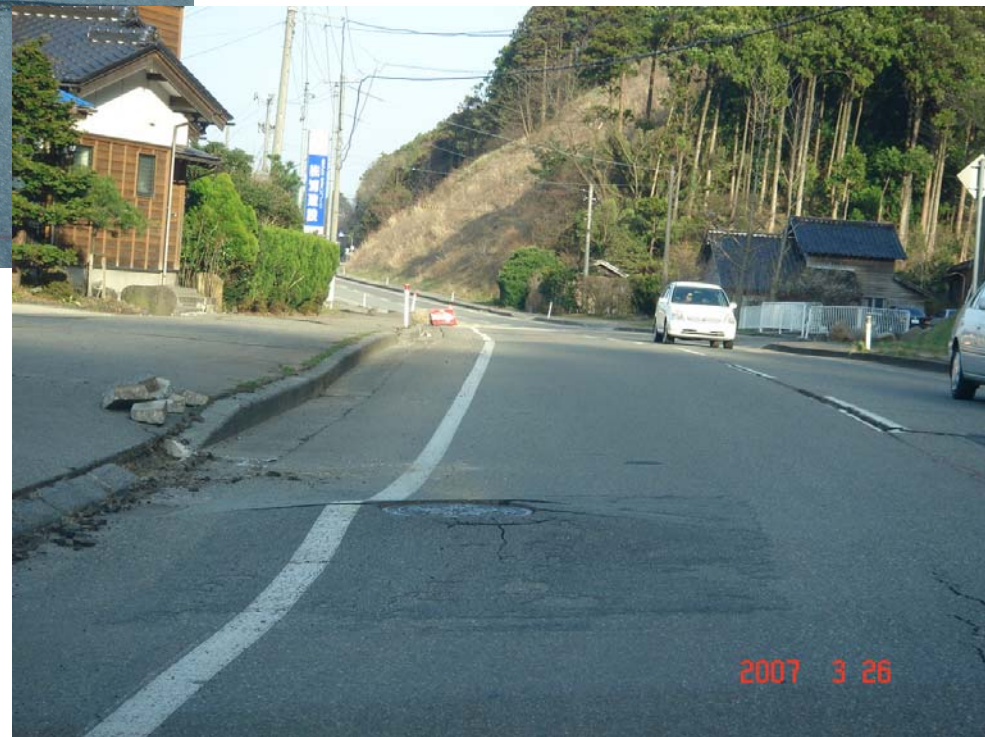
輪島市国道249下水マンホール付近段差

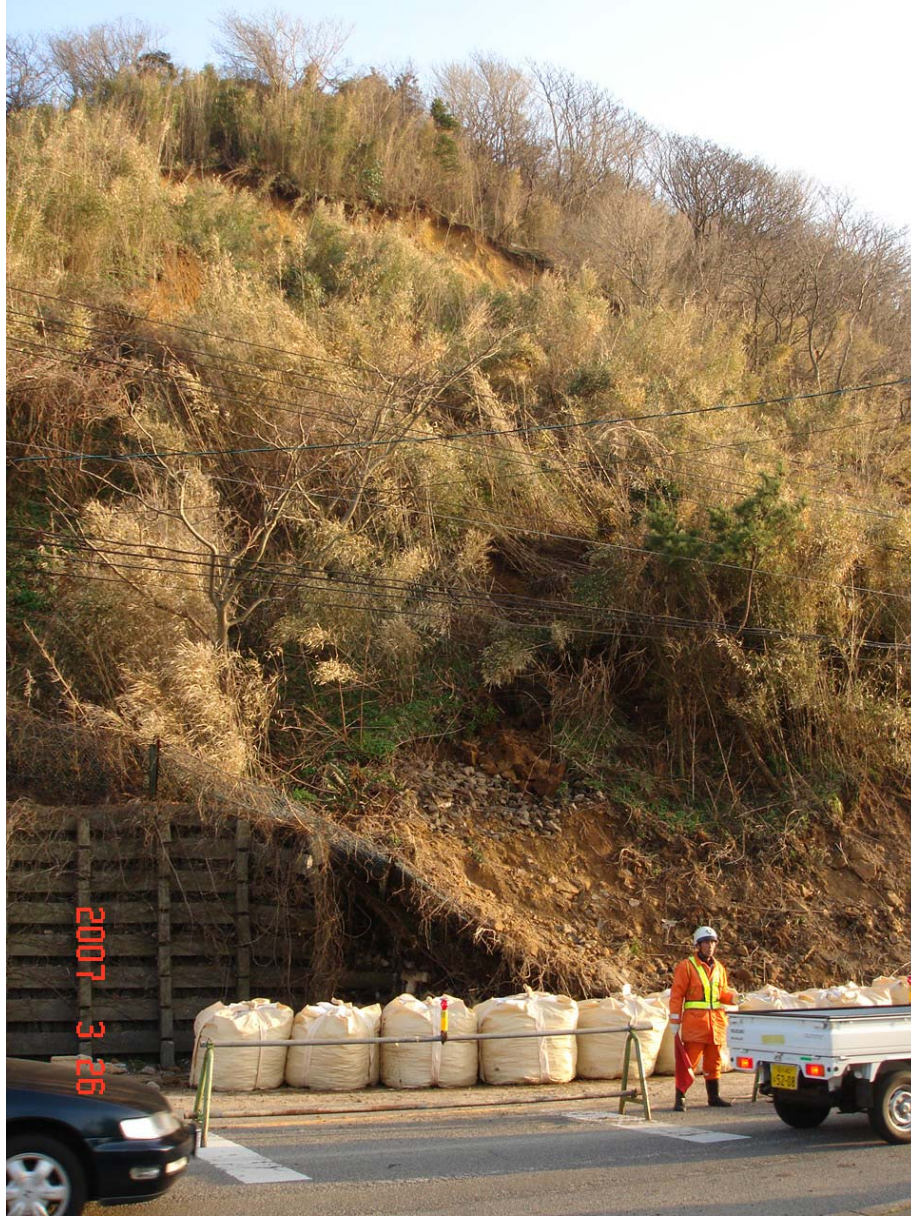
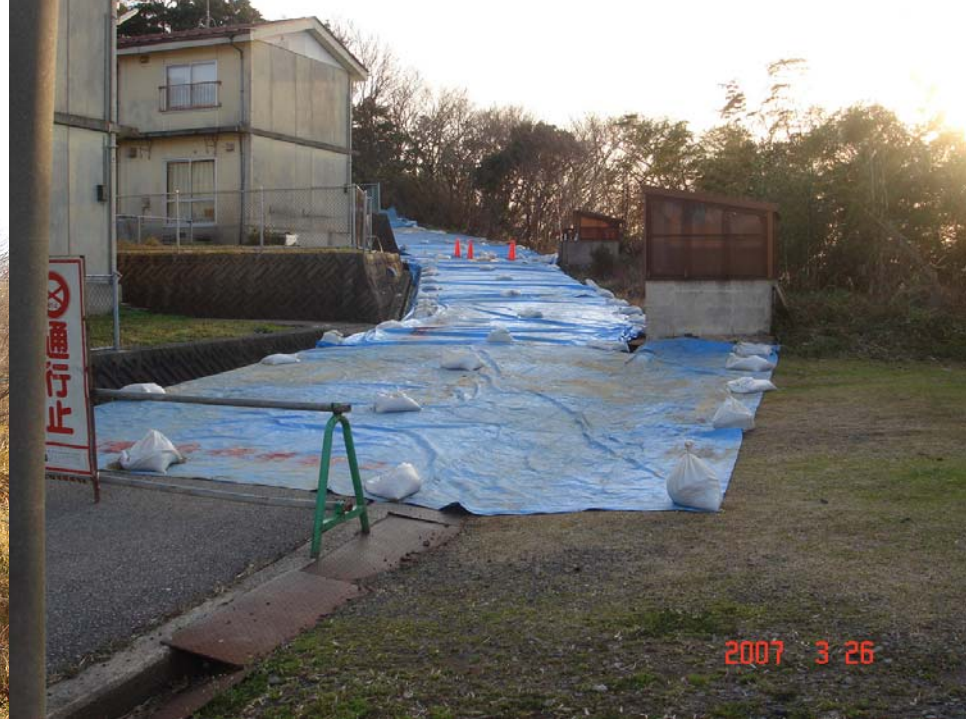
輪島市国道249切土斜面崩壊

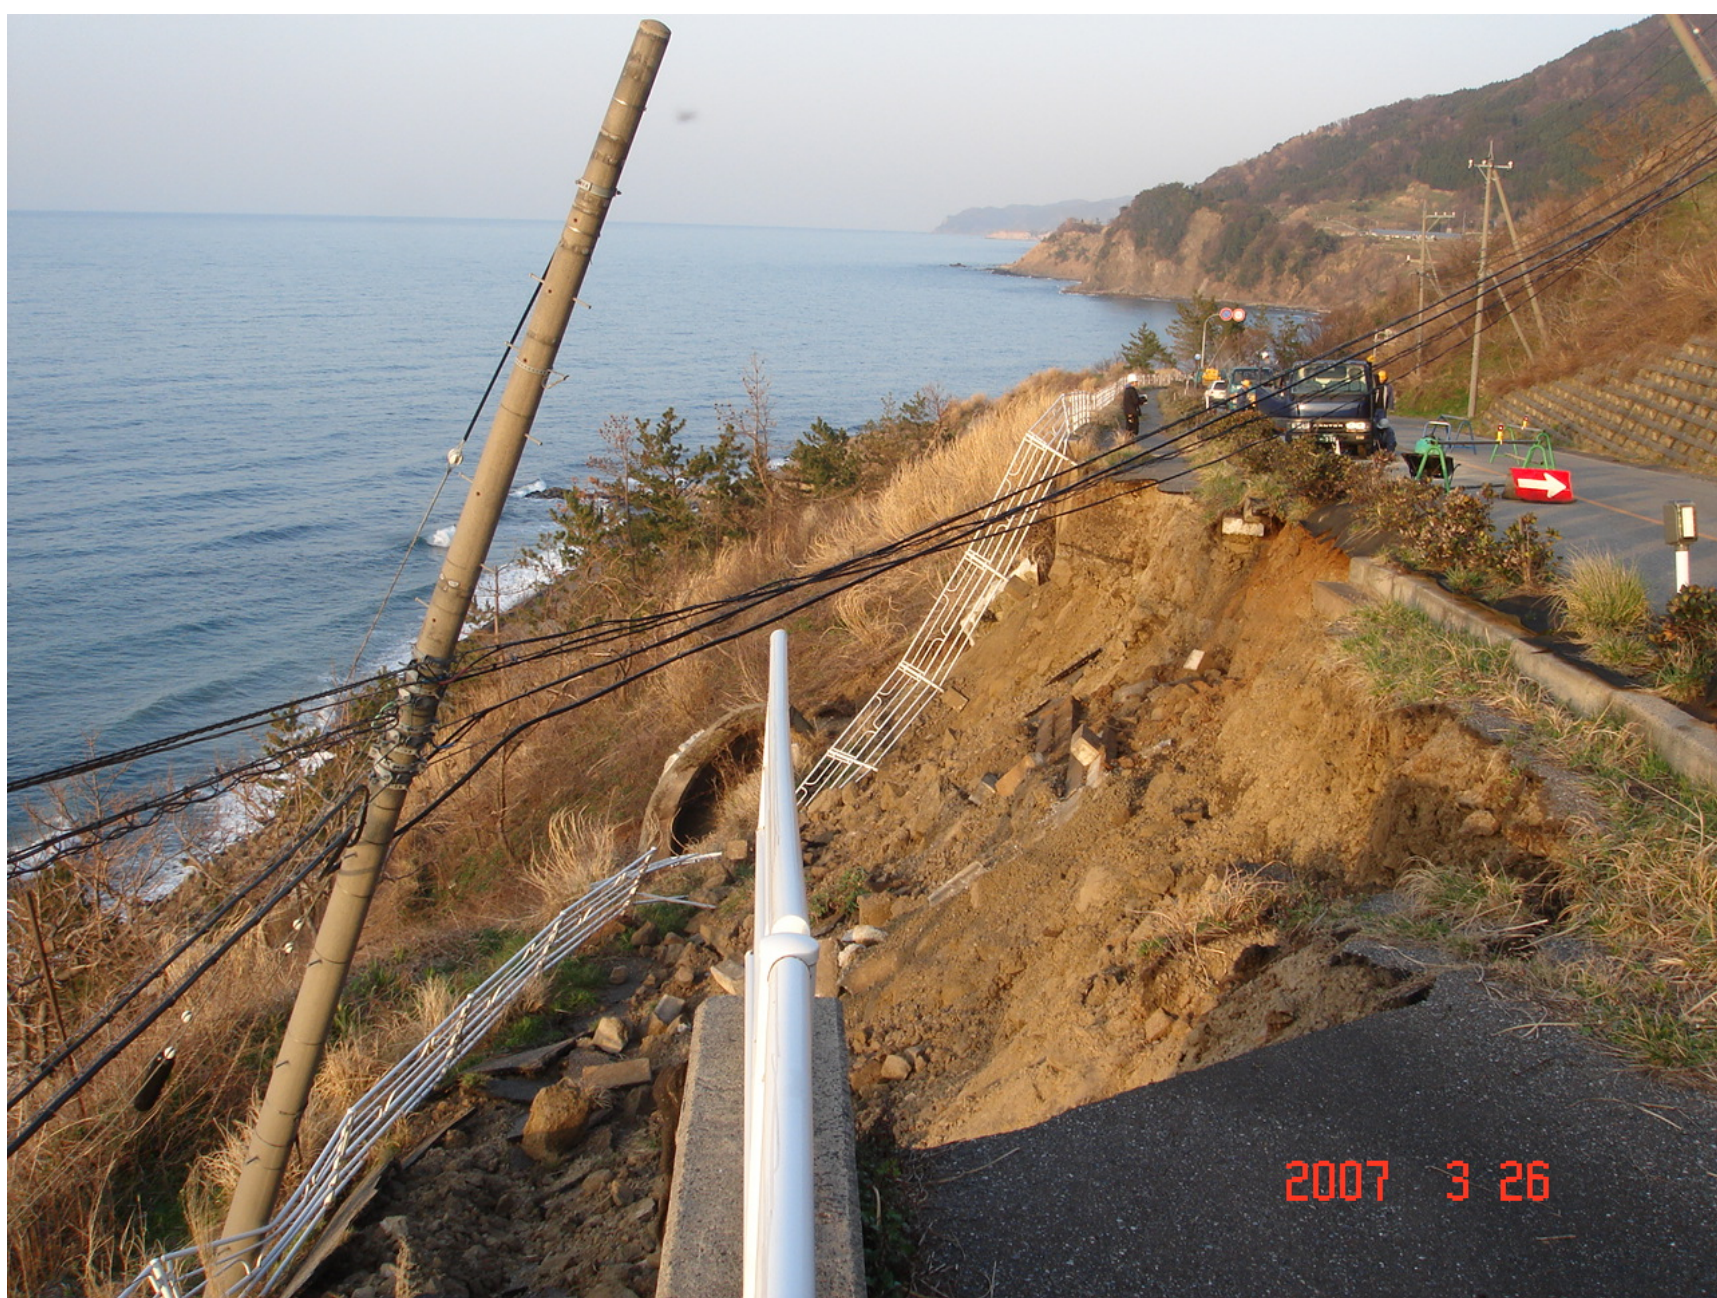
輪島市大野町寅崎付近(すり付け盛土の崩壊)

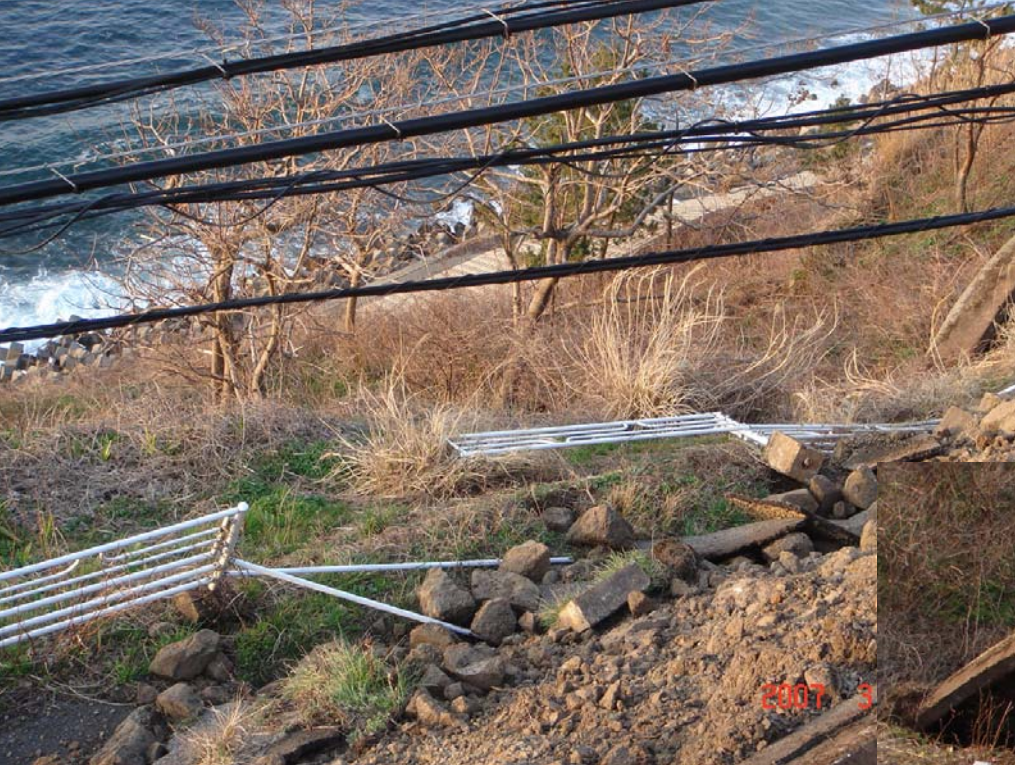
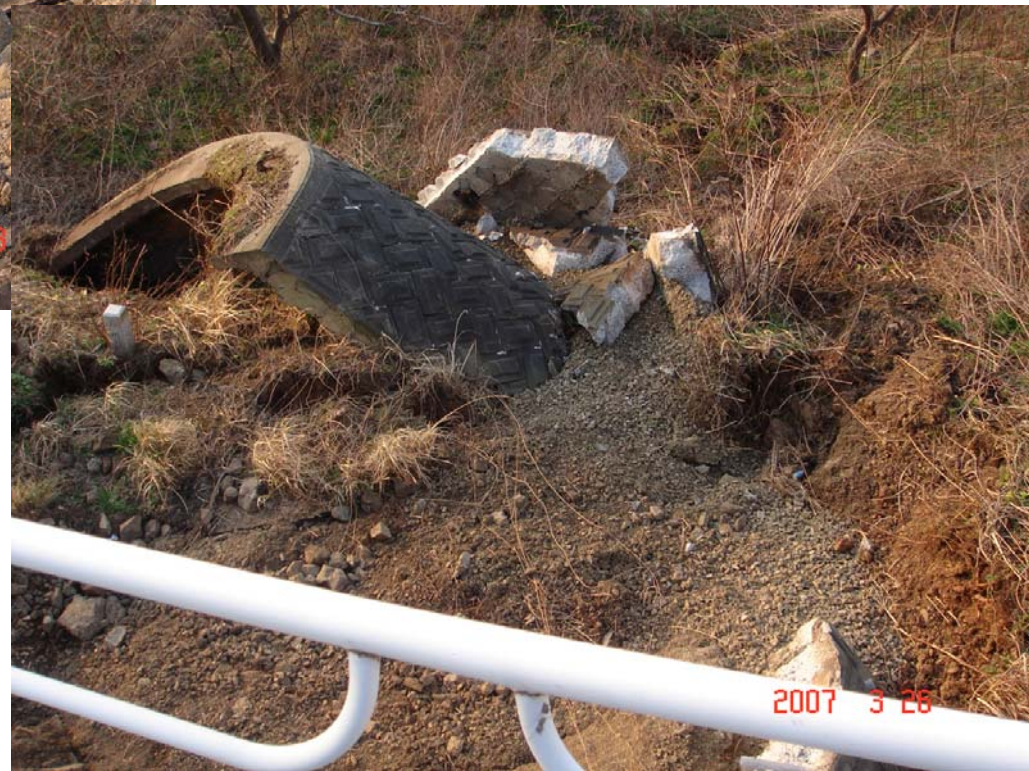
輪島市大野町寅崎付近(土留め壁倒壊)
