東畑郁生の千葉県浦安市液状化被害調査報告（速報）

東京大学：東畑郁生、内村太郎、後藤茂、三城徹也、清田隆、青山翔吾、鈴木大健、
伊藤貴晴、Liu Bangan、Nong Xuefeng

調査日：2011年3月13,15,16,18日

海浜幕張地区の液状化調査（速報）

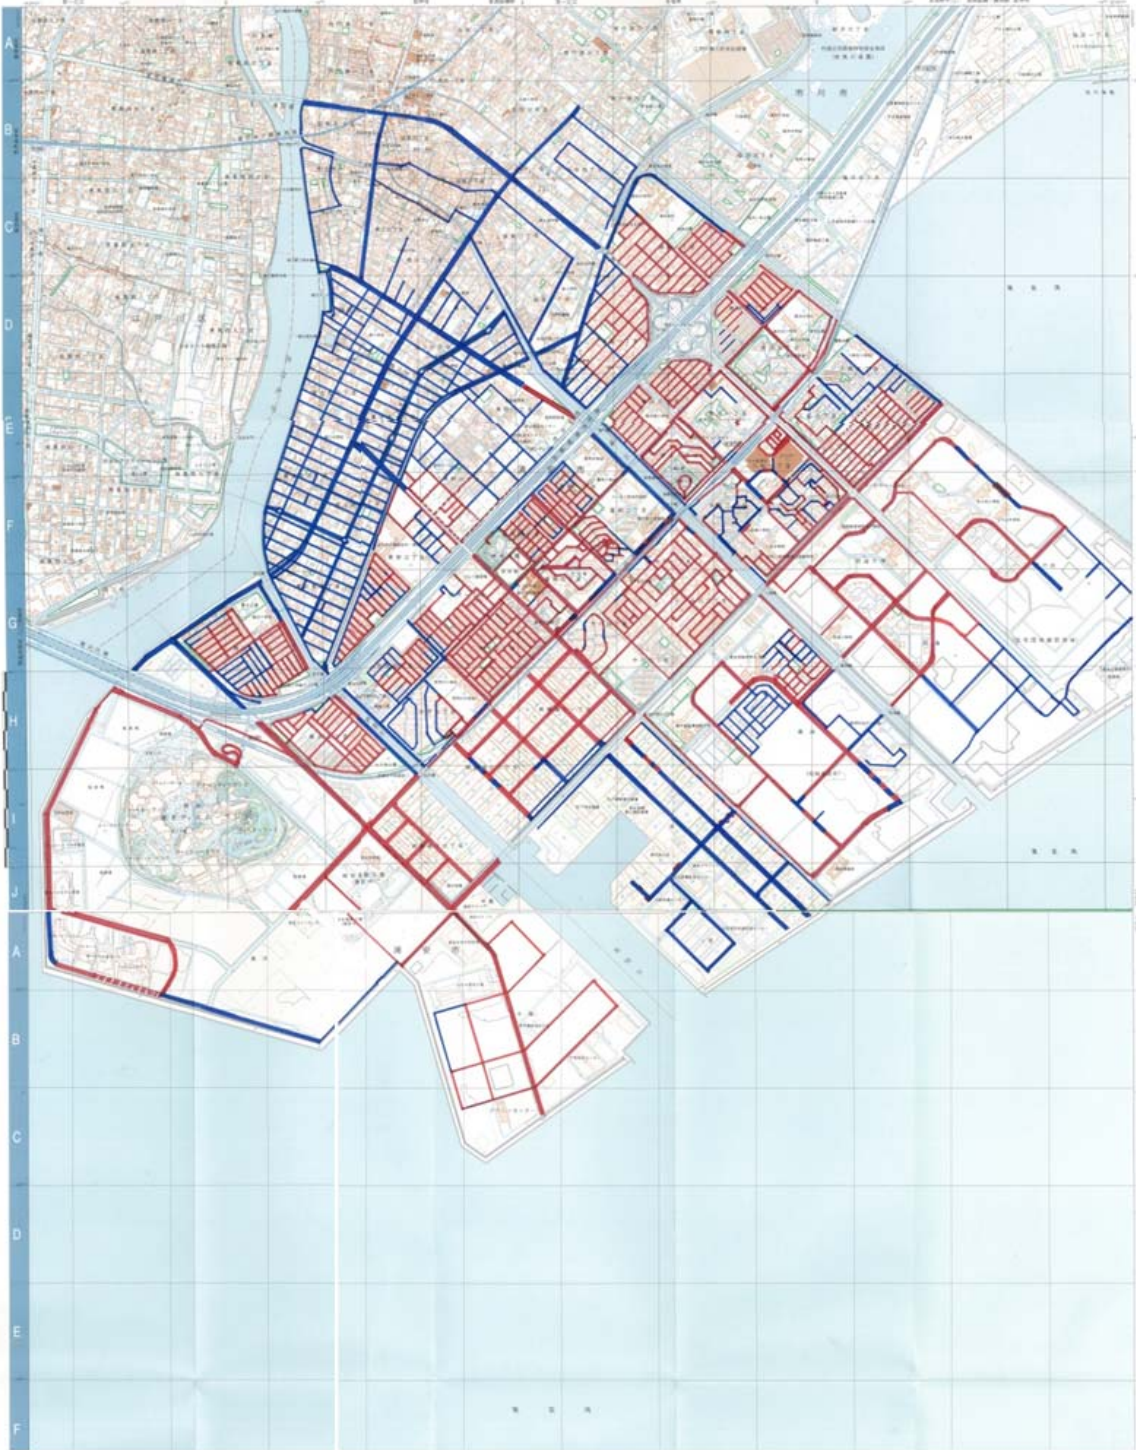
図2 浦安市の液状化箇所踏査マップ（国土地理院の地図に加筆）

東野地区、海楽地区には、所々に噴砂が見られた。しかし、隣接する戦前からの土地には、液状化の痕跡はほとんどない。これは、1968年の埋め立て地の境界と一致する。

1980年に埋め立てられた高洲地区は、液状化が多く、特に北西側の住宅地はマンホールの浮き上がりや、学校などの施設の周辺地盤の沈下が顕著である。また、1968年に埋め立てられた鉄鋼通り地区も噴砂が多かった。一方、これらに隣接する港地区(1979年に埋め立て)は、液状化の痕跡が非常に少ない。これも、埋め立ての境界と一致する。ただし、同じ1979年の千鳥地区は、被害が激しい。

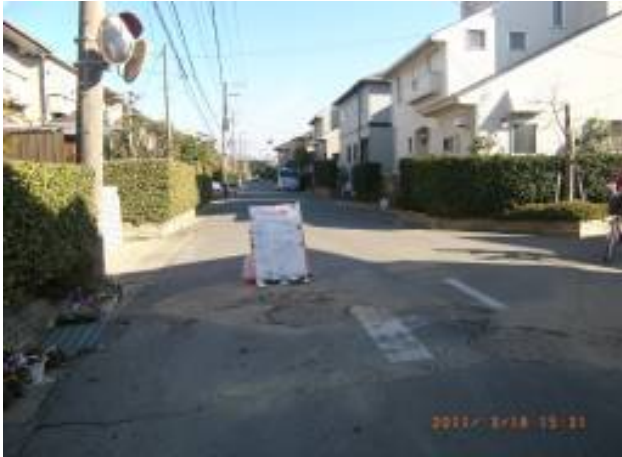
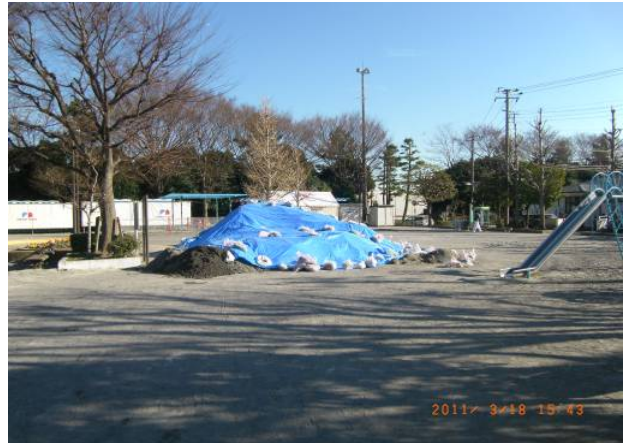
(写真) 東野地区：約 9ha の宅地の噴砂を片付けた土砂が公園に集められていた。目測で約 60m³。

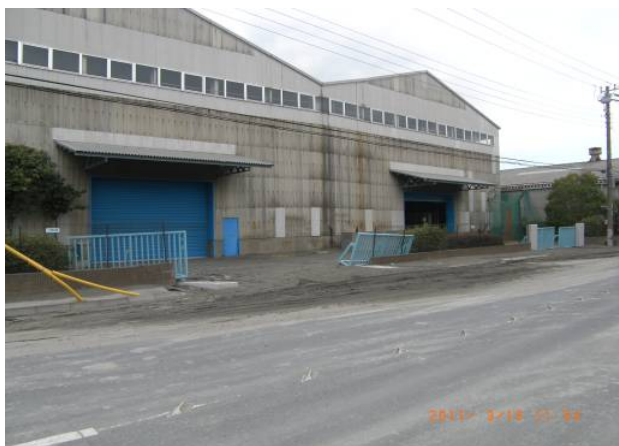
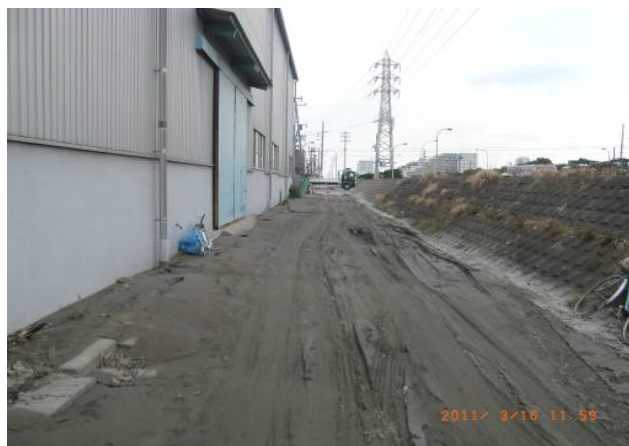
(写真) 鉄鋼通り地区 : (左) 産業用道路の噴砂が片付けられていた (右) 南東側は噴砂多い。

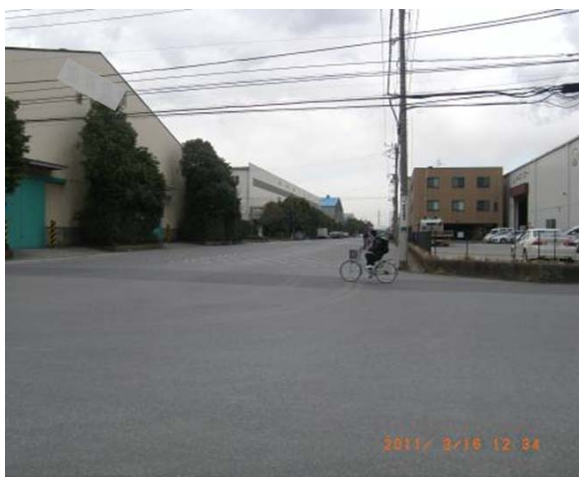
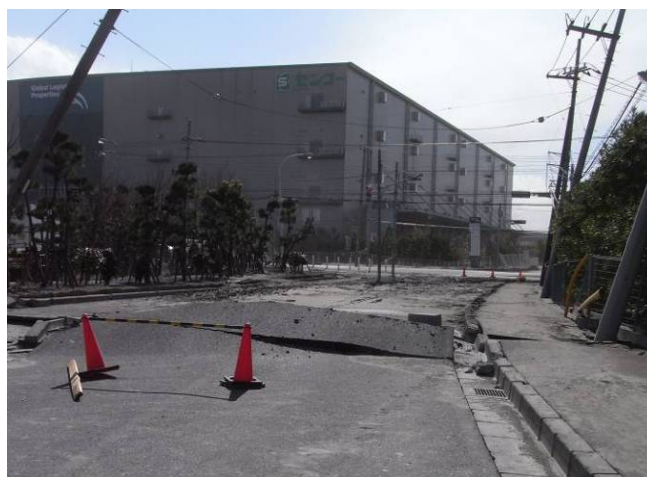
(写真) 港地区 : ここは倉庫地区。噴砂は少ない。 (写真) 千鳥地区 : 噴砂が多く、道路の被害大。

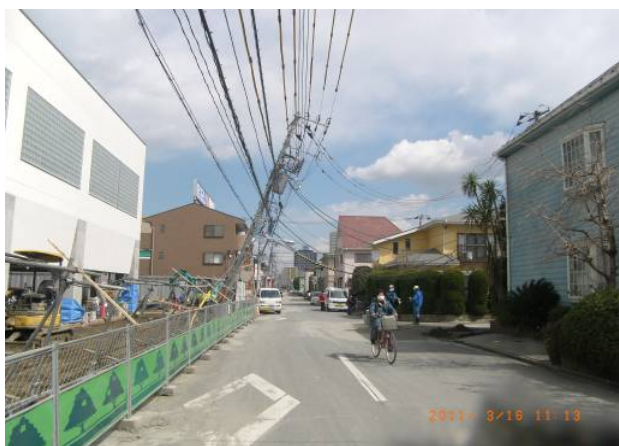
(写真) 今川地区

住宅地では、今川、弁天、富岡の地区が特に被害が大きく、生活道路全面に厚さ 30cm 程度の噴砂が堆積した部分もあり、傾斜した家屋も見られた。

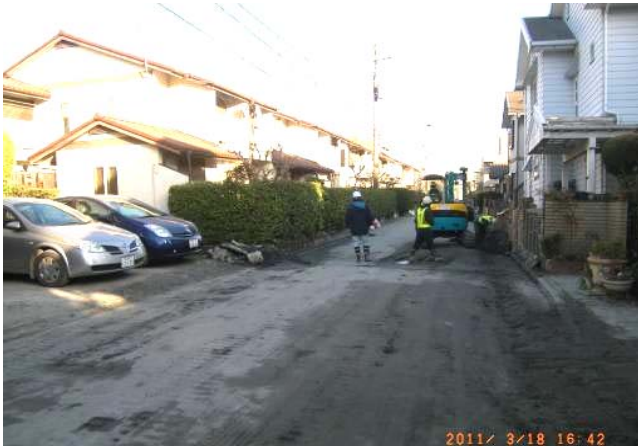
(写真) 弁天地区

弁天地区の住宅地ではほぼ全域にわたり液状化の痕跡が確認されている。戸建て住宅は 1、2、4 丁目にひろがり、3 丁目は小学校と見明川団地である。確認された噴砂の量とその分布から、特に 1 丁目と 2 丁目では激しい液状化が発生したと考えられる。特に弁天 2 丁目の 4 番地から 29 番地を結ぶラインでは幅 20m 程度で周辺より大きく沈下し、噴砂量も多い傾向が認められた。このライン上にある家屋や埋設管は周辺よりも大きなダメージを受けていた。一方、3 丁目の団地や 4 丁目の国道に近いエリアでは、液状化の痕跡は全く確認されなかった。

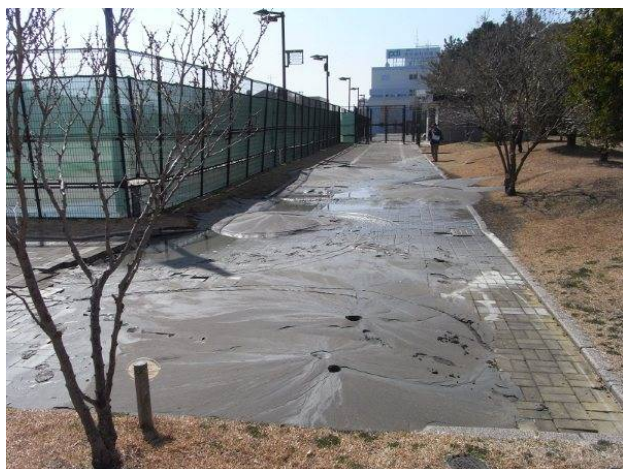
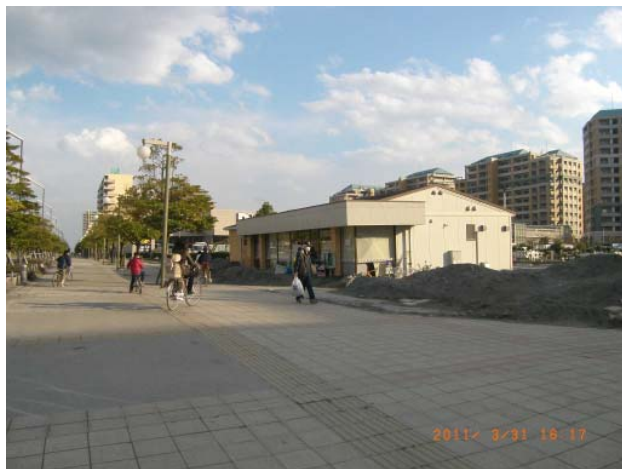
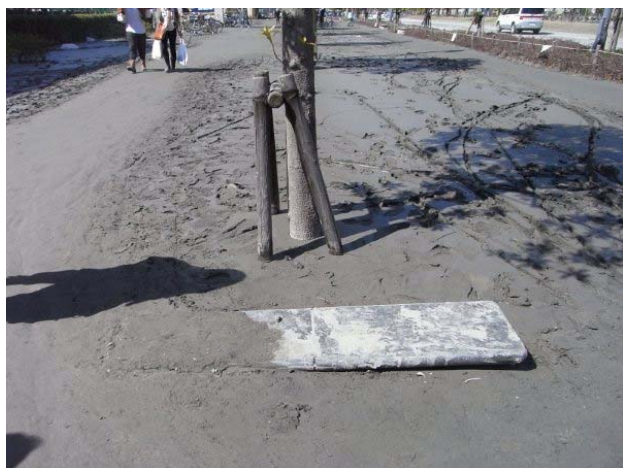
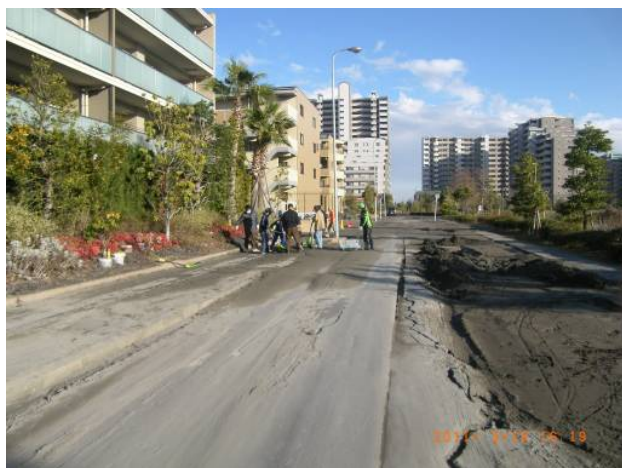
明海地区、日の出地区は、ともに 1988 年に埋め立てられたが、南東側護岸から 600m 程度の部分は、液状化の痕跡がほとんどなく、それより内陸側との差が激しい。ただし、護岸の一部は陥没を伴う液状化が見られた。また、明海の丘公園では 15 cm の側方流動が確認された。

(写真) 明海地区の液状化被害

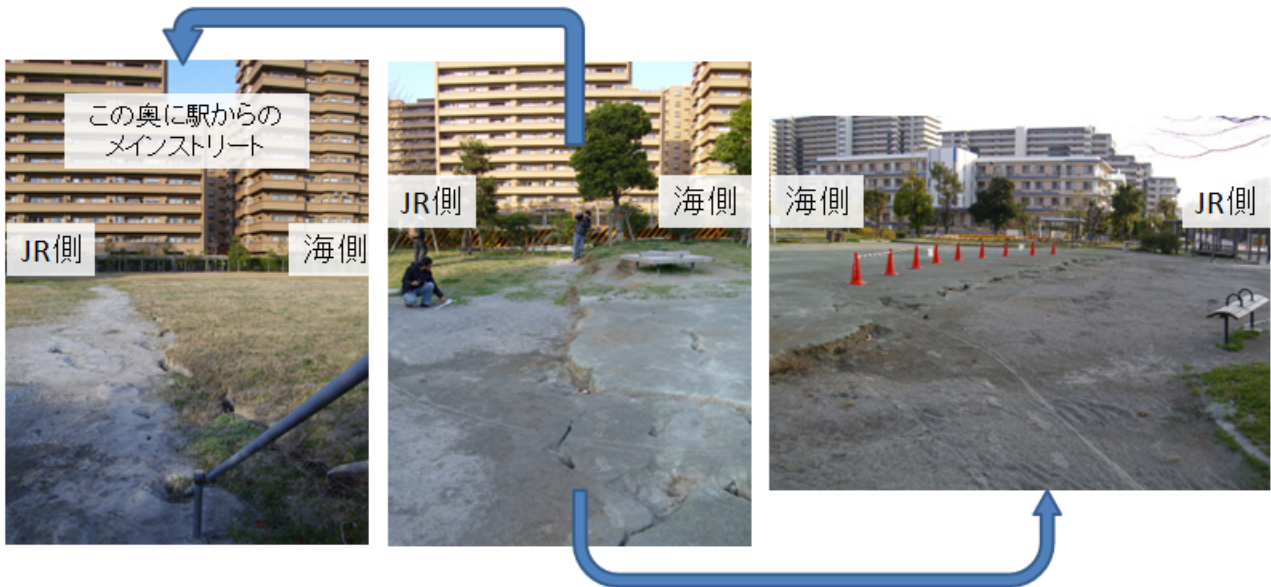
(写真) 有明 5 丁目 公園敷地に直線上のクラック。このクラックの北西側 (JR 側) では液状化が発生し地盤が沈下している。一方でこのクラックより南東 (海側) ではほとんど液状化が見られない。これは、上記の被害の有無の境界線上に位置する。

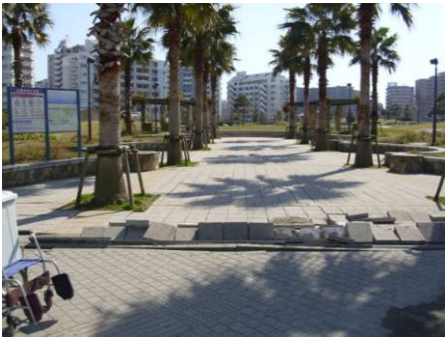
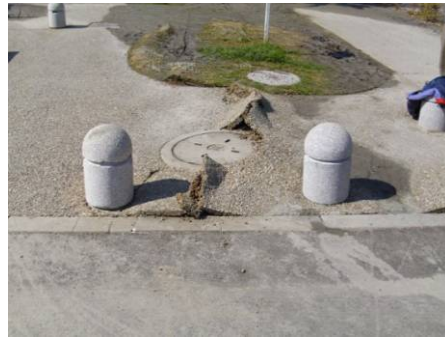
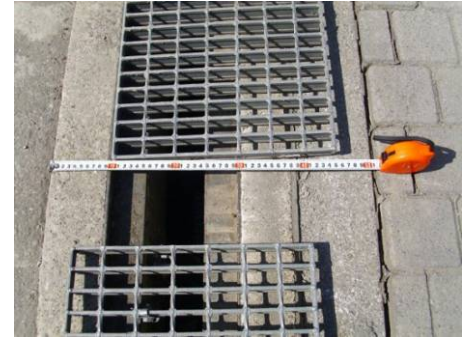
明海の丘公園は、その名の通り小高い丘になっている。この丘が、液状化発生後に側方流動を引き起こした。左の写真はこの公園の北東にある入口である。写真奥に向かって丘になっている。側方流動は奥から手前に向かって発生し、公園と歩道の境目で座屈破壊を起こした。写真中、右は南にある管理道路入口での変状である。いずれも写真左側の標高が高くなっている。その傾斜は約5度であった。この地点でも側方流動が発生し、舗装面の座屈や側溝の幅の縮小がみられた。グレーチング幅と液状化後の側溝の幅を比較したところ、15cmの側方変位が発生したことが確認された。

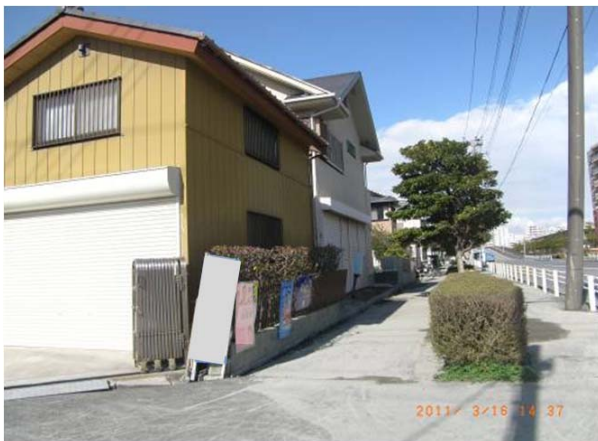
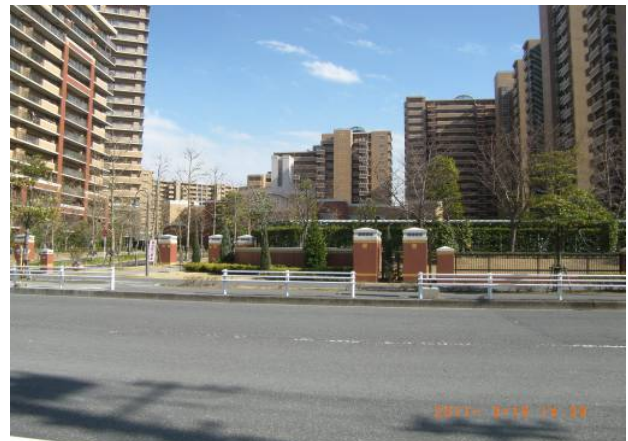
(写真) 高洲地区

(左) これより左側は家屋の損傷多い

(右) 同じ道路を挟んだ反対側は、路面も含めて無傷

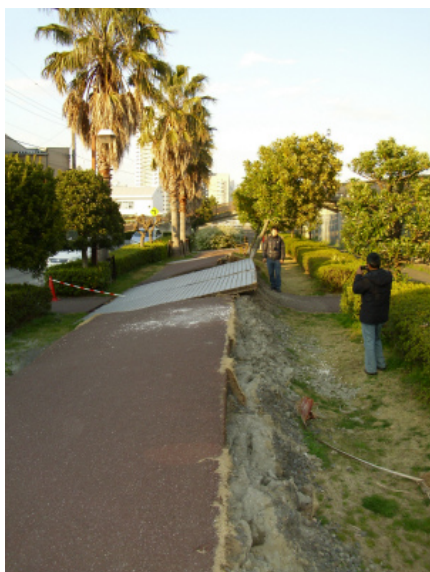
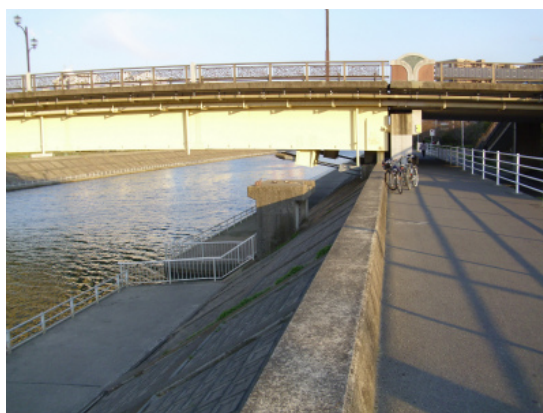
(写真) 高洲地区 (上記(左)の写真のさらに屋の部分)

幅 5 m 程度、長さ 100 m 程度にわたって、連続的に隆起。

境川の護岸の排水溝につながっているのので、地中の排水管構造物が浮いたのかも知れない。

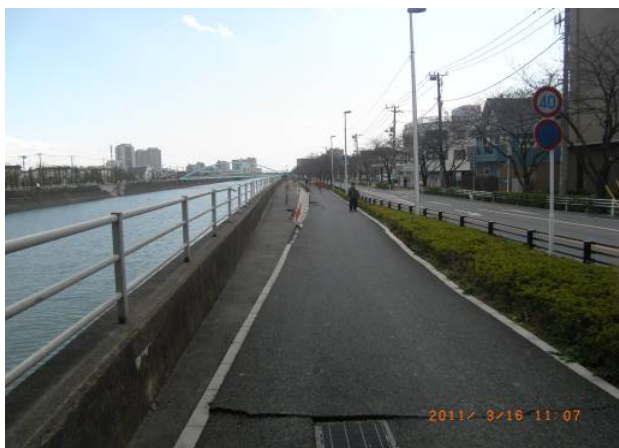
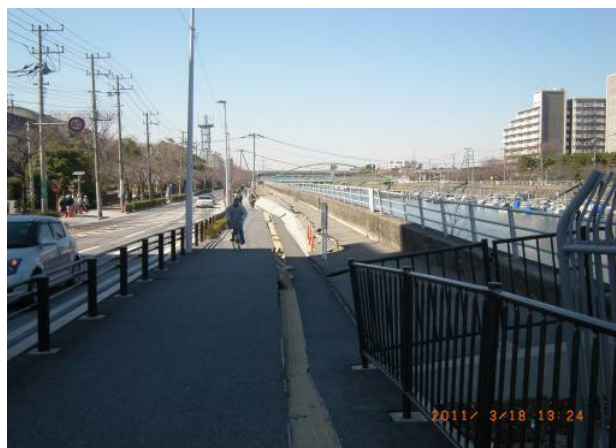
美浜・入船・明海地区と富岡・今川・高洲地区の間を流れる境川の RC 護岸は、堤体の変状は少ないが、周囲の地盤が大きく沈下した箇所がある。明海2 付近左岸堤防では、一部で孕み出しが見られた。また、入船3 付近左岸堤防では、堤体の傾斜および地盤の座屈が見られた。

(写真) 境川の堤防付近の地盤沈下

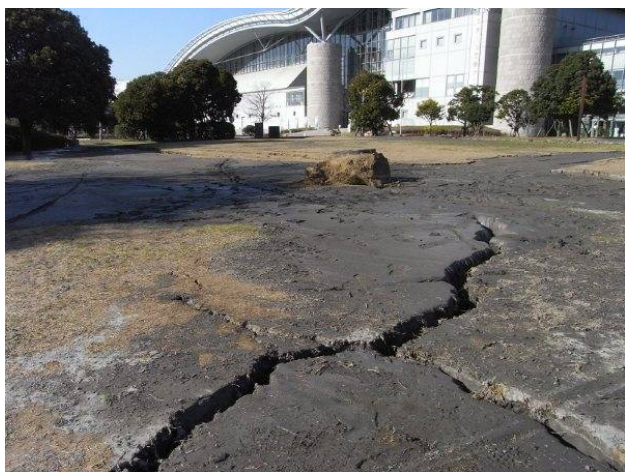
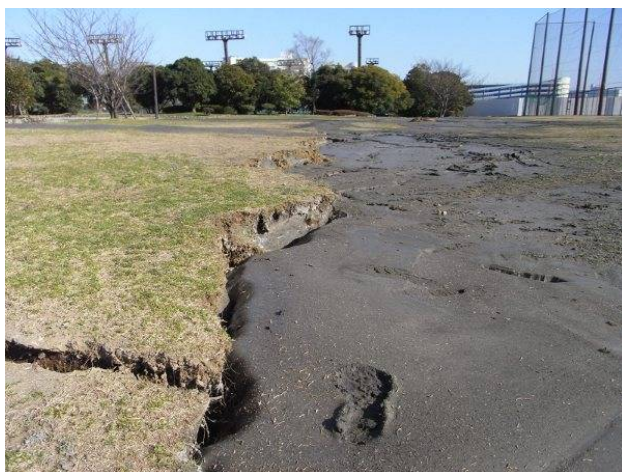
(写真) 浦安市運動公園内、芝生広場の状況

芝生広場ではマンホールの浮上、クラックおよび段差が生じた。この広場は写真左から右に向かってゆるい傾斜がついており、被害状況からこの方向に側方流動が発生したと考えられる。

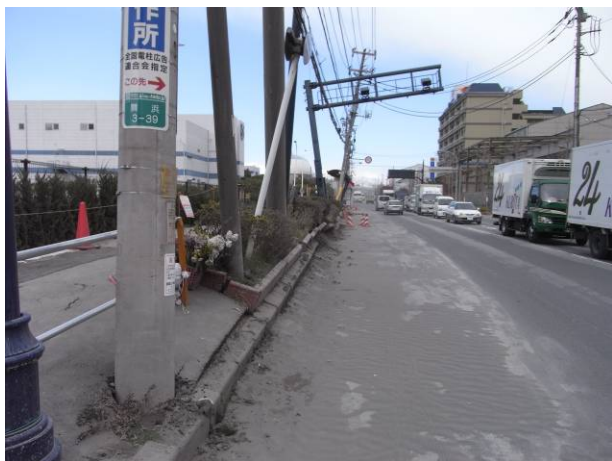
舞浜地区では、全域に渡り液状化が見られた。特に浦安市運動公園では噴砂やクラックなど顕著な被害が見られた。また、付近のバス停および道路施設についても写真のように大きく傾いた状態となった。

(写真) ディズニーリゾートパーク第5周辺道路：バス停、支柱の傾きおよび歩道の変状

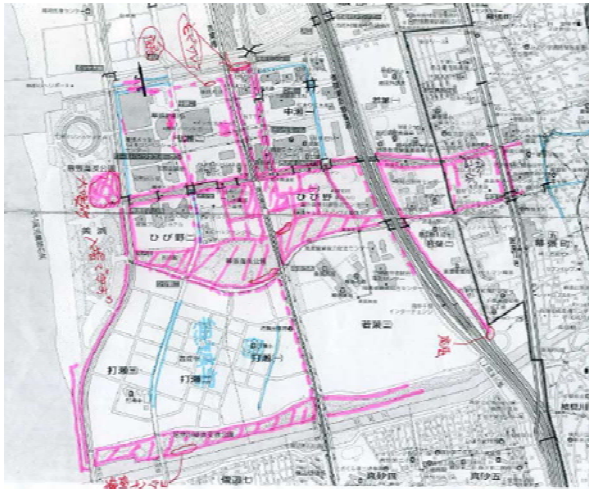
- この地域の液状化は国道 14 号付近から始まり，南（海側）へ向かって発生しており，14 号北側の旧道と呼ばれる道路以北では全く発生していない。
- この地域の中心を海に向かって南北に走る「国際大通り」が中瀬地区とひび野地区を分けているが，この通り沿いの液状化の状態が激しく，道路変状と多量の噴砂や地盤変状が生じており水道管の破裂も見られた。
- 中瀬地区は高層ビルの周辺道路に噴砂跡が多数見られた。しかし，構造物に支障は生じなかったらしく，3 月 14 日朝 の時点でもトイレなどはぶじに機能していた。
- 中瀬地区西側の浜田川沿いにおいて河川堤防の頂部に目地開きが認められた。
- ひび野地区は全域において液状化の程度が激しく，駅周辺の施設や駅のトイレ等が使用できない状態になっていた。
- 特に海浜幕張駅北側ロータリーおよび南側ロータリーで激しく液状化が生じ，北側ロータリーに接するシネプレックス 10 や南側ロータリーのプレナ幕張では営業に支障が生じていた。但し，2～3 日で一部店舗を除き営業を始めた模様。
- 領域内に幕張海浜公園等の公園があり，公園内で多くの噴砂跡や地盤変状が観察された。
- 特に，マリスタジアム東の公園内では多量の噴砂が堆積しており，スクーターが砂に埋もれていた。
- ひび野地区と打瀬地区を分けて南北に広がる公園緑地でも多くの噴砂跡と歩道の地盤変状が認められた。
- 打瀬地区は周囲の道路で変状が認められたがその数はきわめて少なく，地区内は至って健全であり，地区内の打瀬小学校では校庭に噴砂跡も認められなかった。
- 海岸沿いの美浜は立ち入り禁止処置がとられていたが，付近の道路には大きな噴砂跡が見られた。
- 幕張の浜海岸沿いでは噴差が見られ，進入道路などに段差が生じていた。
- 調査範囲東限の花見川右岸河口付近では護岸？上に激しい噴砂の跡が見られ，護岸と周辺遊歩道を隔てる擁壁が倒壊していた。

図-1 海浜幕張地区の液状化状況

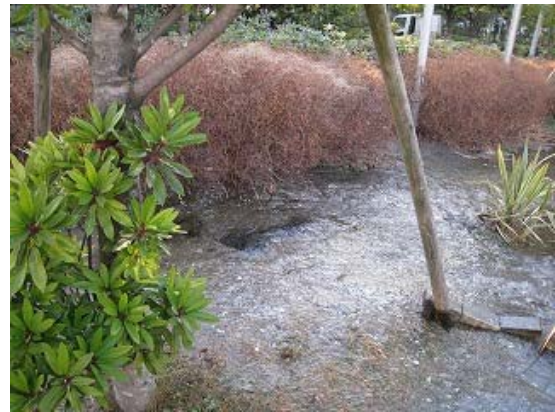
図-4 アパホテル前の水道管の破裂

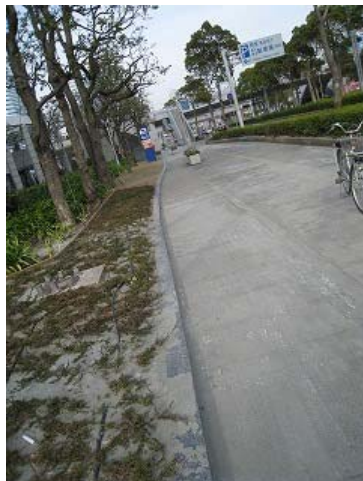
図-5 中瀬地区周辺道路の噴砂

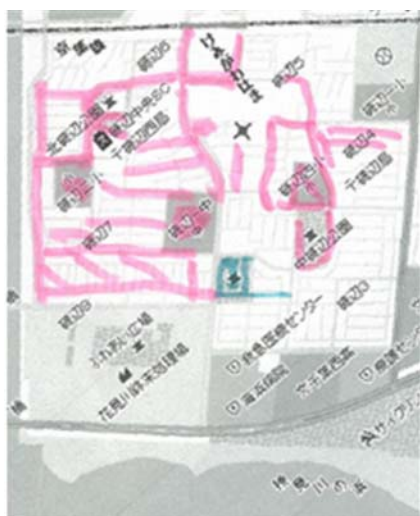
1. 調査範囲：JR 京葉線検見川浜南側，西限界：花見川左岸，東限界：磯辺 3 丁目付近
2. 地域の概要：埋め立て地に開発された，中層アパートと戸建て住宅を主体にした団地．
3. 液状化，地盤被害の概要
 - 検見川浜駅南口から磯辺 6 丁目に入る道路に噴砂が多量に堆積．
 - 北磯辺公園芝生に多量の噴砂と地盤の変状（段差）がある．
 - 6 丁目から 7 丁目にかけて歩道上のマンホールの浮き上がりが見られる．
 - 7 丁目付近の道路に大きな亀裂・陥没（幅 80cm，段差 15cm）が見られた．
 - 7 丁目，8 丁目付近では塀の傾斜，電柱の傾斜等が多く見られ，沈下や傾斜を生じた家屋もあり，周囲には噴砂の堆積が見られた．
 - 7 丁目，8 丁目付近で道路の座屈が見られた．
 - 8 丁目よりの 3 丁目にある海浜運動公園では噴砂や地盤変状が見られず，付近の 3 丁目の街区も噴砂や地盤変状が見られなかった．
 - 4 丁目街区や磯辺四小学校では噴砂や道路の変状が見られた．

図-1 千葉市美浜区磯辺地域の液状化

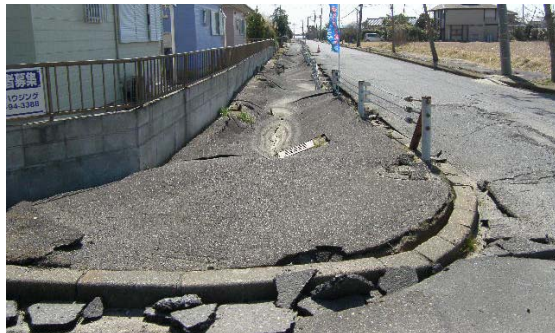
- ・場所：茨城県潮来市日の出5丁目
- ・状況：液状化による道路の損傷が激しく、家屋の傾斜および沈下が確認された。また、電柱のほとんどが南方向に傾斜していた。

図-1.1 液状化による歩道の陥没

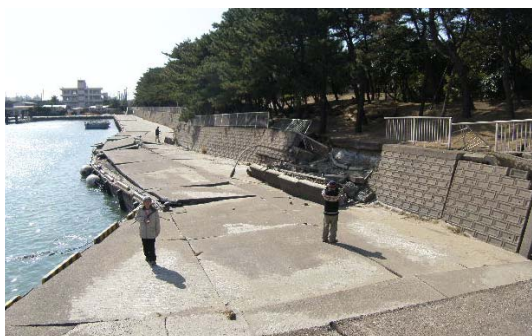
- ・場所：茨城県神栖市東深芝（港公園）
- ・状況：地震に伴うすべり破壊による岸壁のはらみ出し。延長は300m程度。また、7m程度の津波により鹿島港周辺はコンテナや車が散乱しており、漁船も打ち上げられていた。

図-2.1 すべり破壊による岸壁のはらみ出し

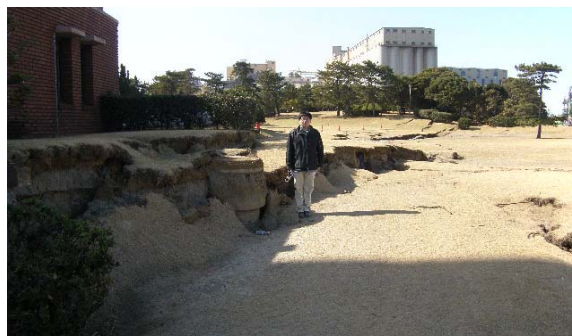
図-2.2 港公園内のすべり破壊

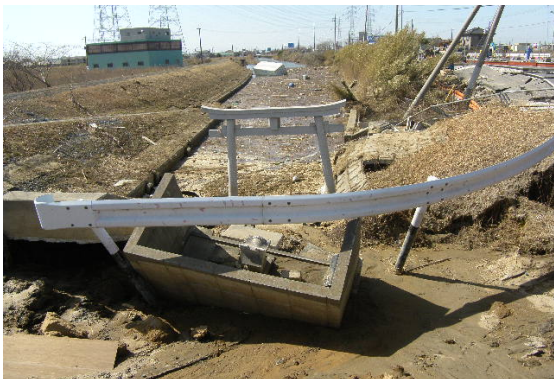
- ・場所：茨城県神栖市掘割 3 丁目
- ・状況：液状化による道路のすべり破壊。

図-3.1 水路の変状

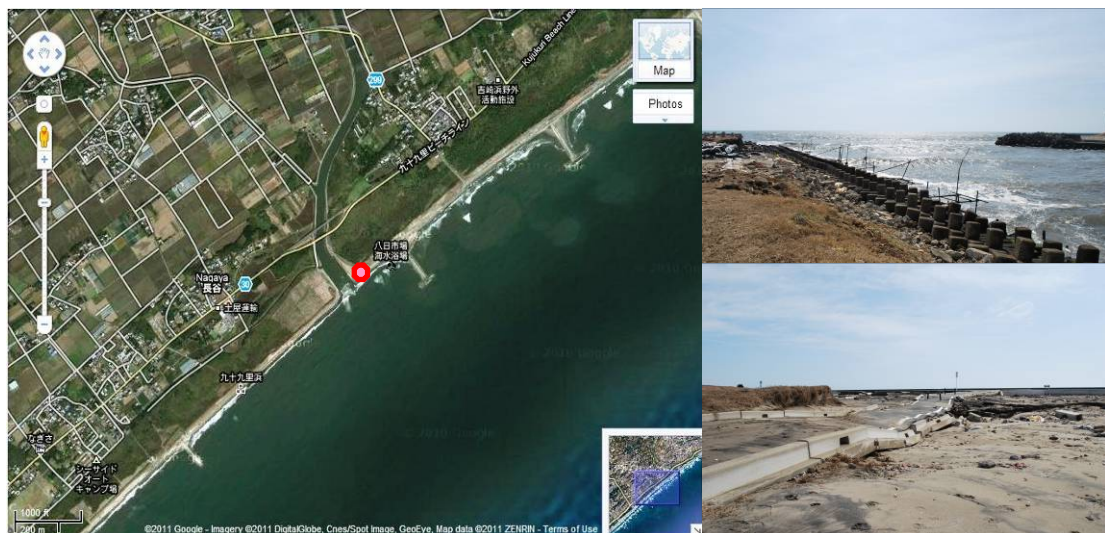
A road has been damaged due to the raised water level on the coastal line as marked in the map; however the structures erected to prevent the sea wave's damage were remained safe.

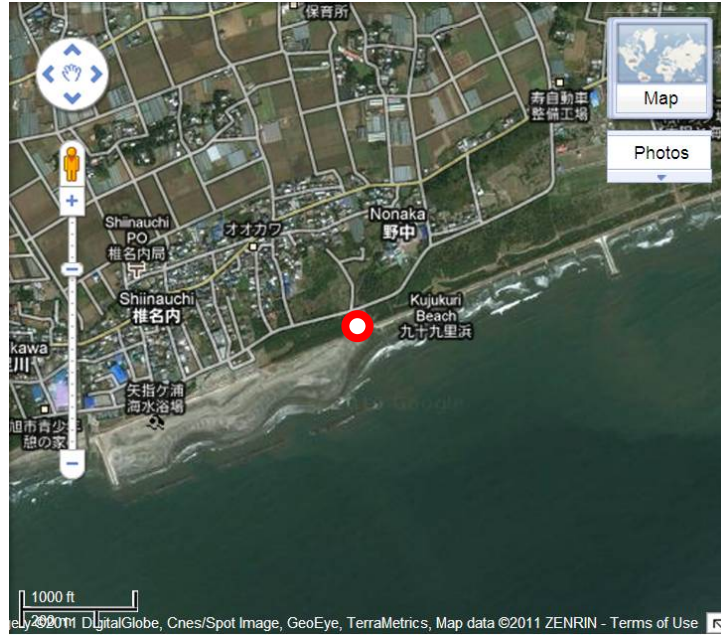
One of the two bridges, which was towards the sea side, was raised and floated by the force of tsunami and placed over the one next to it. The location is marked on the map underneath.

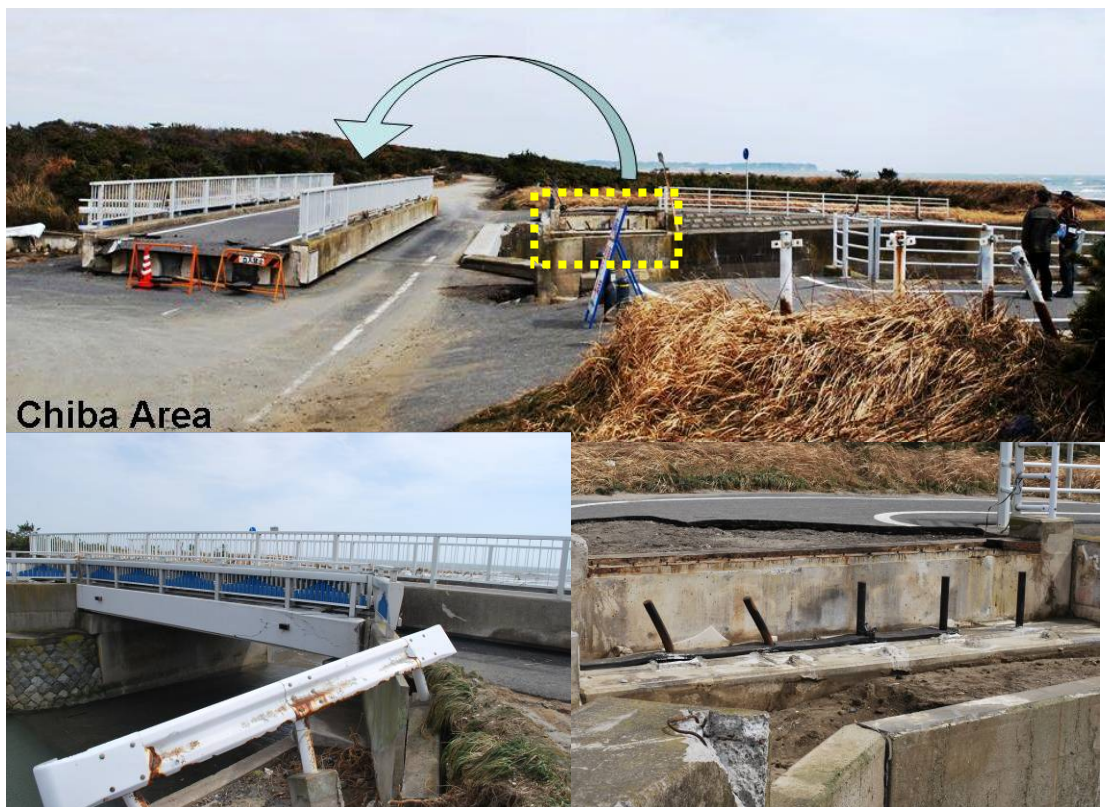
The buoyancy force raised the bridge to the length of its shear keys which were about 40cm in length. The fact can be seen in the following figure.

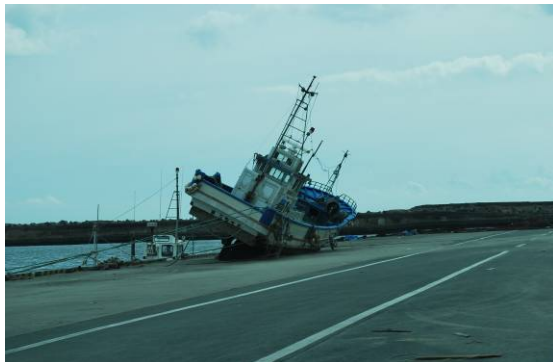
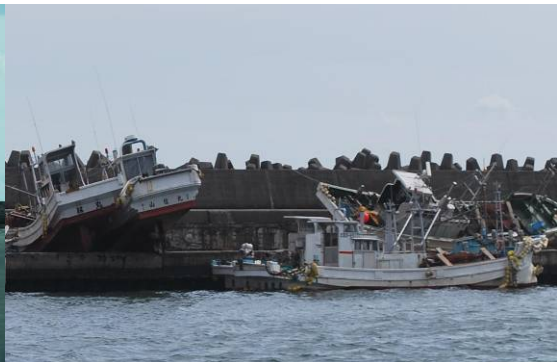
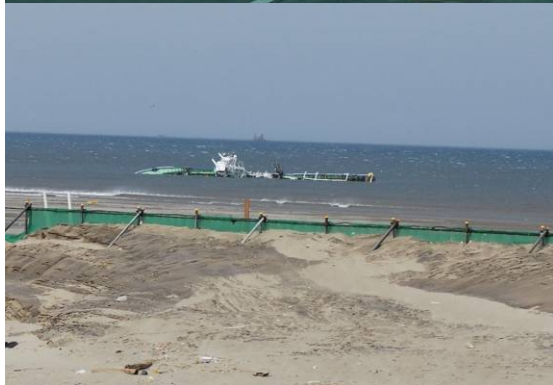
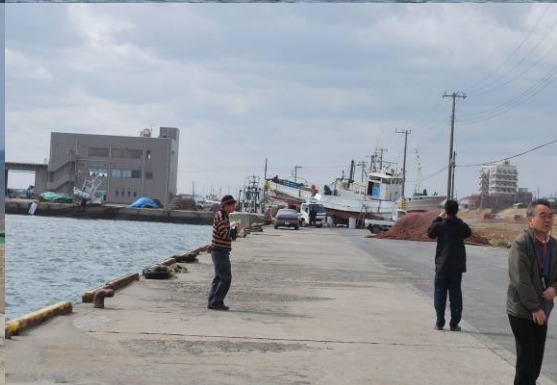
Due to the raised water levels, whilst tsunami hit the harbor, ships floated over the docks. Far off a beach an object was seen partially submerged in water, zoomed image showed that it was a drowned ship due to tsunami in the lower left figure.

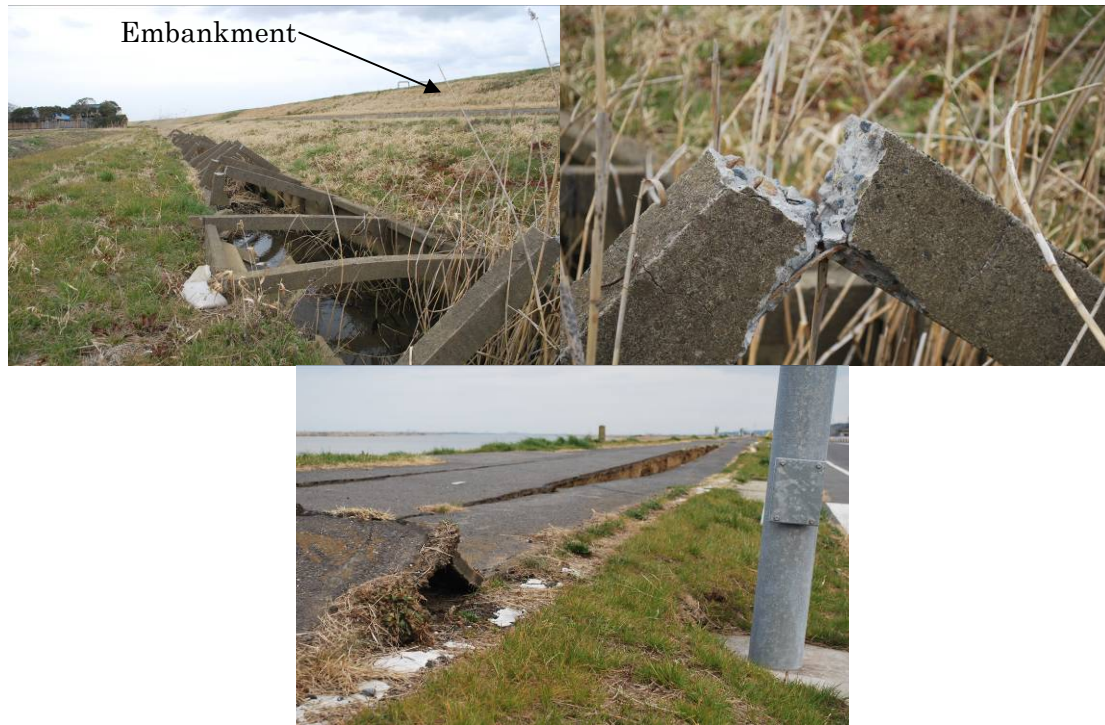
Ground subsidence was observed in the embankments of Tone River. The embankment subsided, however structures adjacent to the river performed well. An interesting fact of horizontal displacement due to the subsidence of embankment was also observed. The beams supporting the side walls of a drain running parallel to the river embankment were broken due to horizontal displacement as illustrated below.

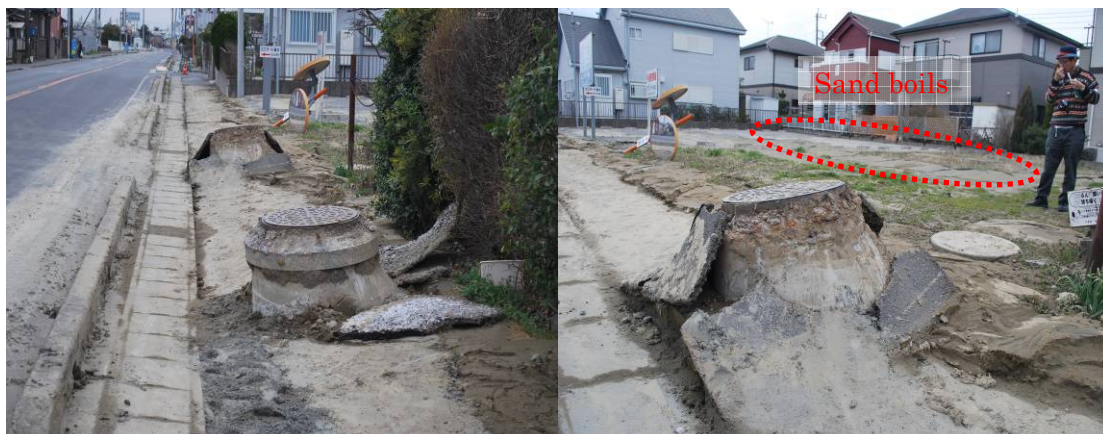
Liquefaction took place in various places, sand boils and ground subsidence were also observed as a consequence of liquefaction. The manholes floated due to the loss of effective stress, in fact the shaking was not too strong but the frequency was high.

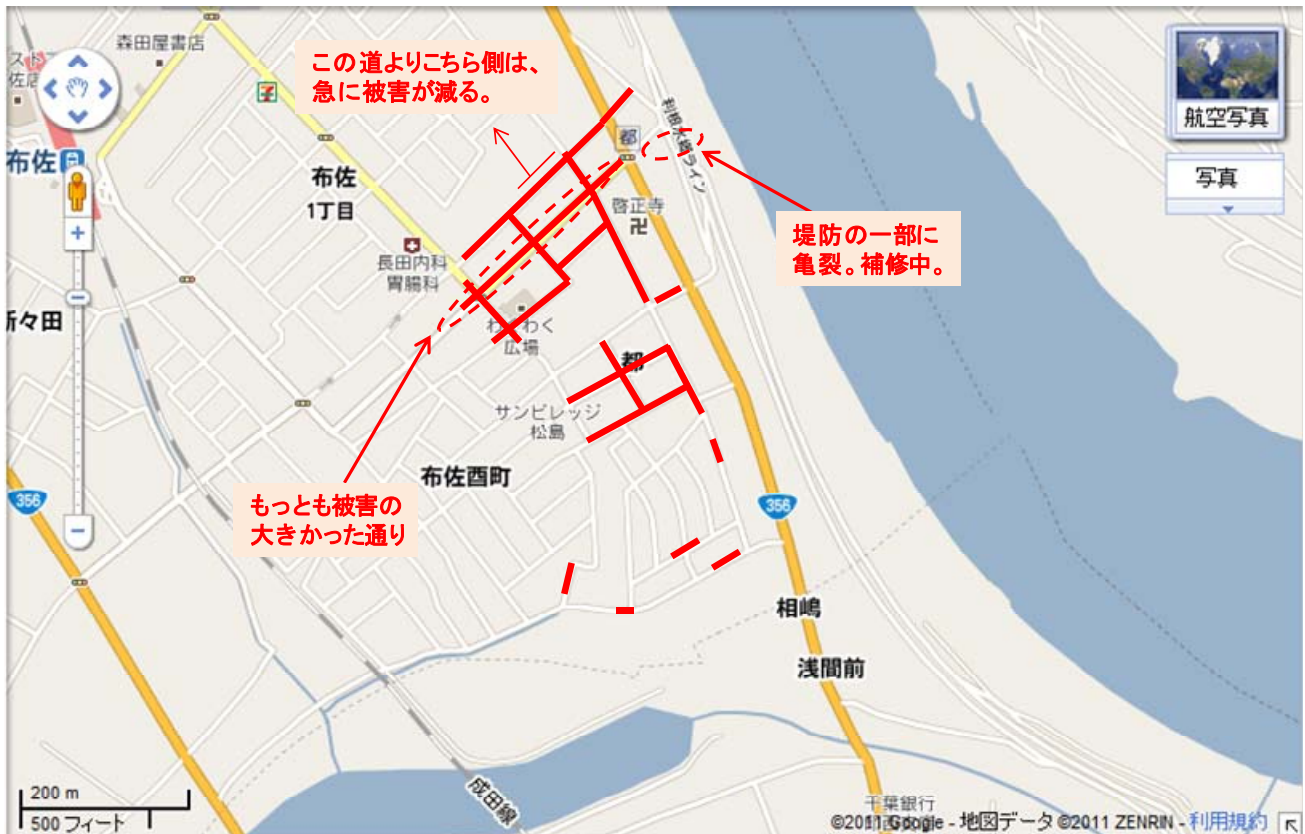
利根川に手賀沼の下流の手賀側が合流する場所で、230軒が被災した。我孫子市内でもっとも激しい液状化被害と思われる。スーパー、商店の並ぶ通りが特に被害が甚大で、建物の沈下、水道管の破裂などが起きた。しかし、その通りの1本隣の通りからは、急に被害が少なくなっていた。

図2 我孫子市布佐、宮古地区の調査範囲。赤い部分が液状化被害の見られた場所。

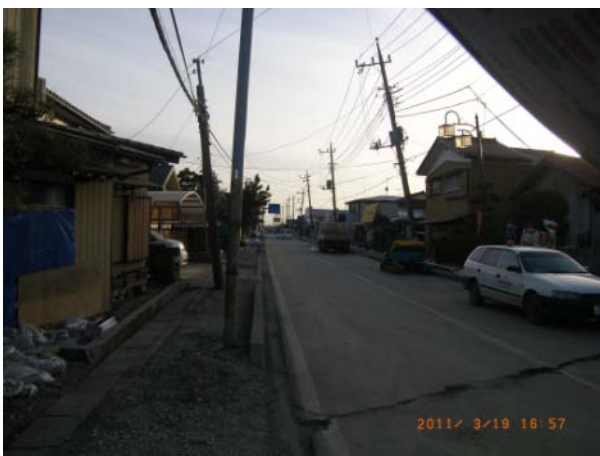
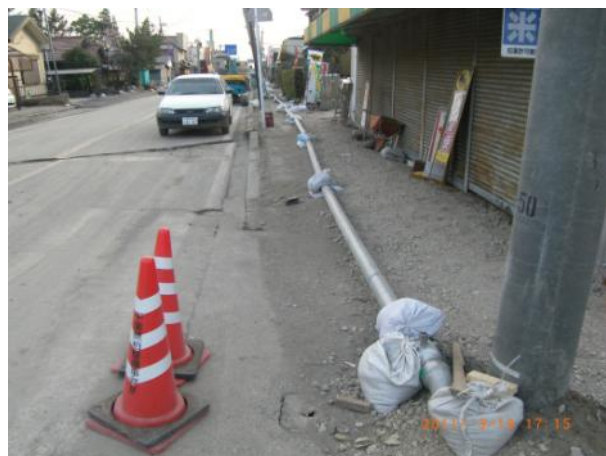
(写真) もっとも被害の大きかった通り。沿線の家屋の沈下が顕著。

右写真は、水道管が破裂したため、代替の水道管を仮設したもの。

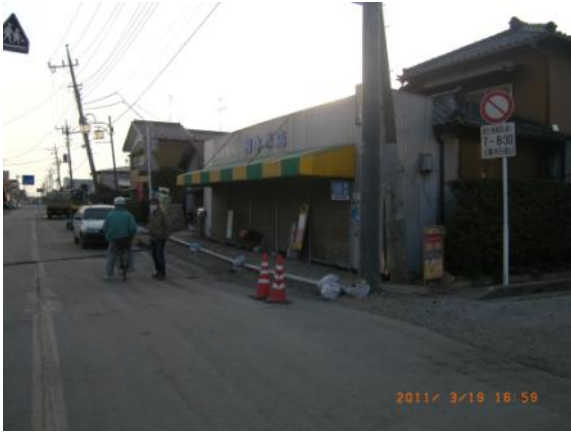
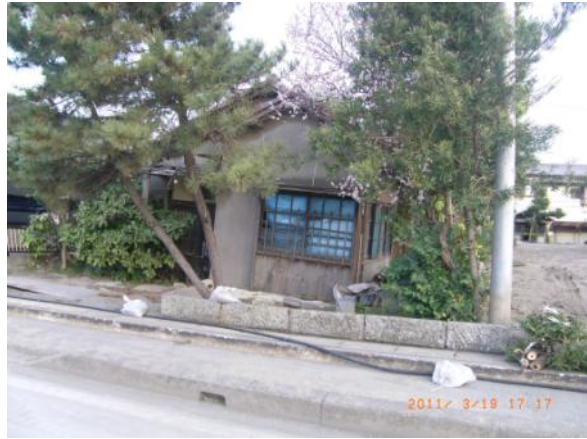
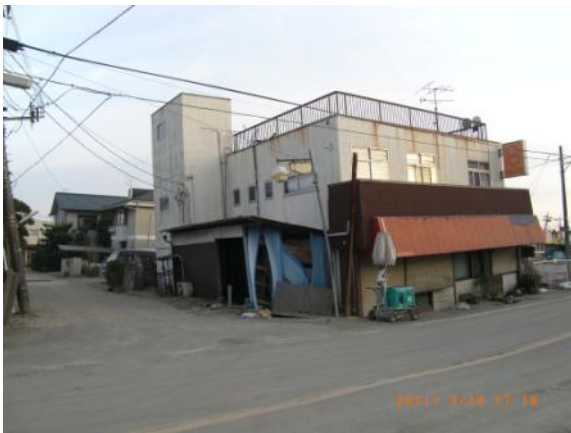
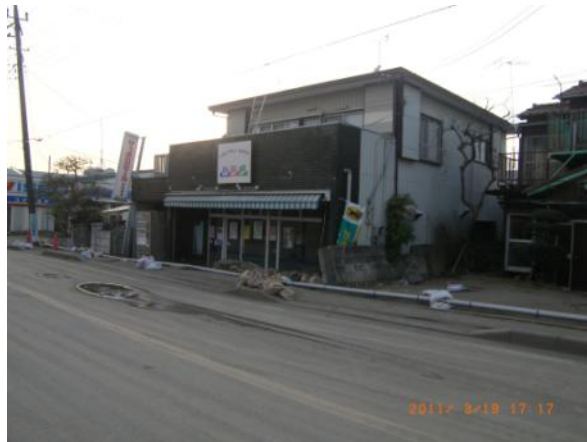
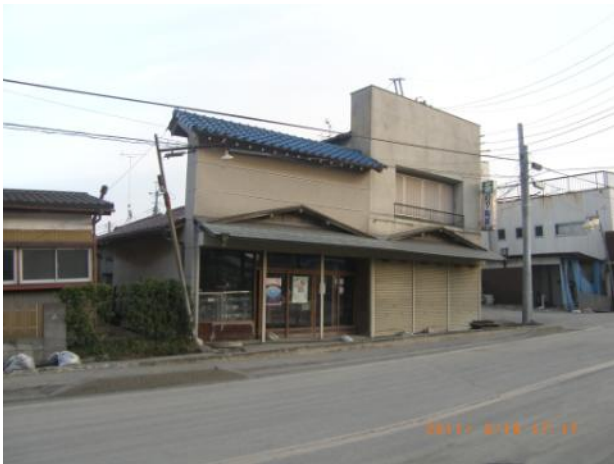
(写真) 上記の通り沿いで、沈下、傾斜した建物

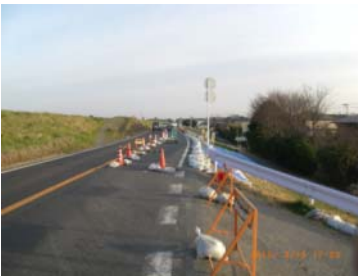
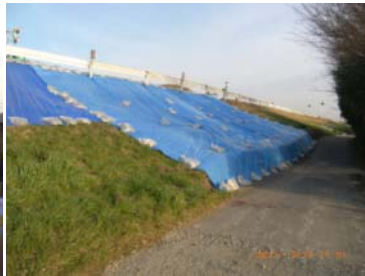
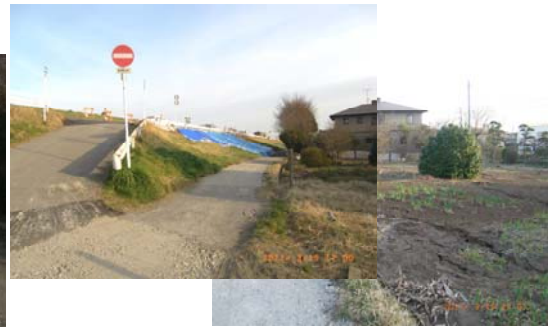
また、隣接する利根川堤防の一部も亀裂があり、応急処置がなされていた。

(写真) 利根川堤防の一部に亀裂。応急措置中。

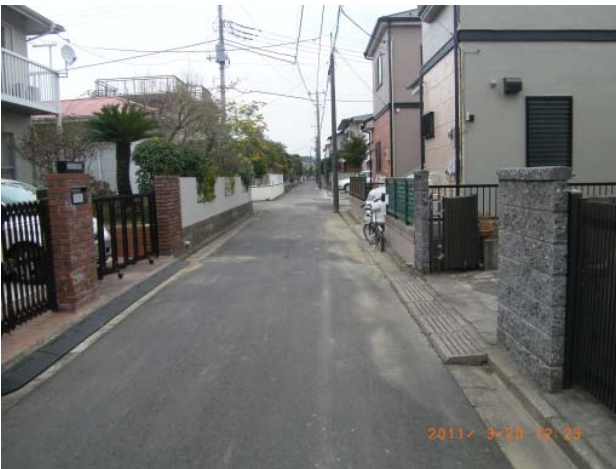
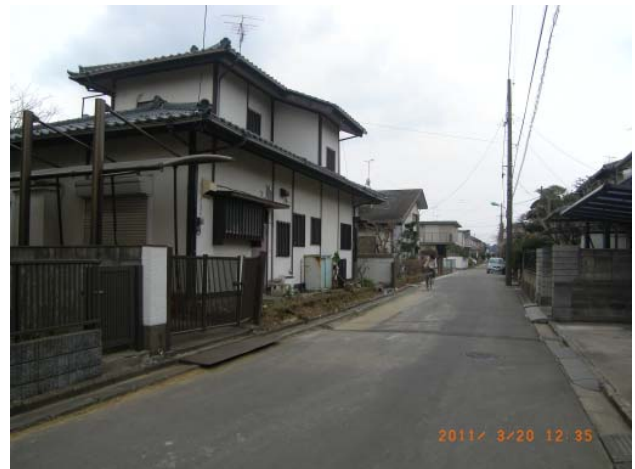
(写真) 若松地区

手賀沼沿岸に造成された宅地。我孫子市の液状化危険度マップでは、リスクの少ない「対象外」とされているが、一部に噴砂の見られる区画があり、屋根や塀の損傷が見られる。住民の話では、傾斜した家屋もあるという。隣接する手賀沼湖畔の遊歩道(「文学の広場」付近)も噴砂のあとがあり、マンホールが少し浮いていた。

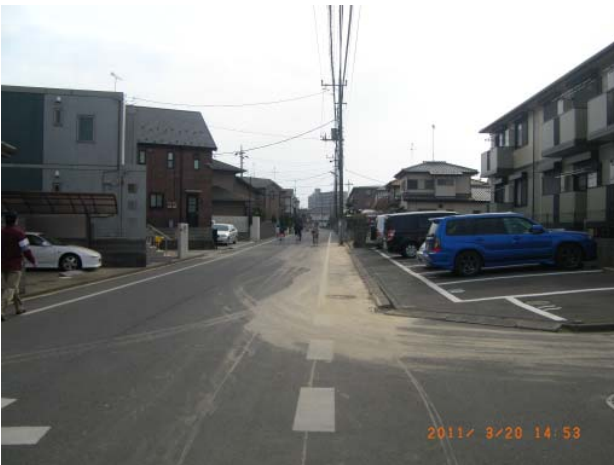
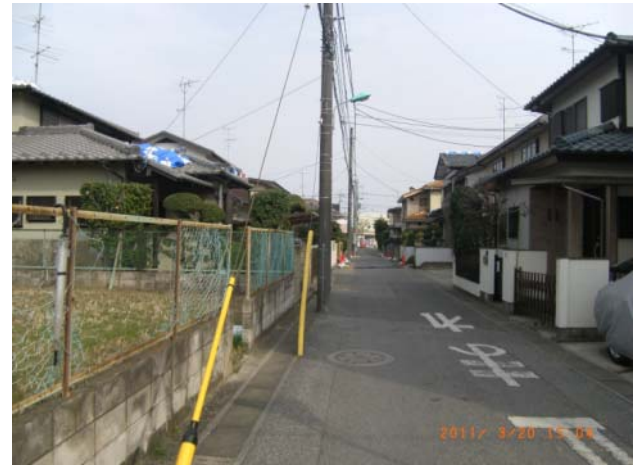
(写真) 柴崎台3丁目付近

ここも、我孫子市の液状化危険度マップでは、リスクの少ない「対象外」とされていた。もともとは農地で、2001年(平成13年)に造成された新しい住宅地。一部の区画に、噴砂や屋根、塀の損傷が見られる。

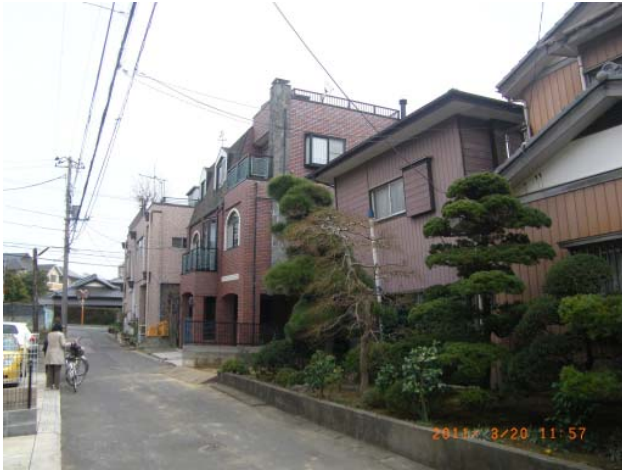
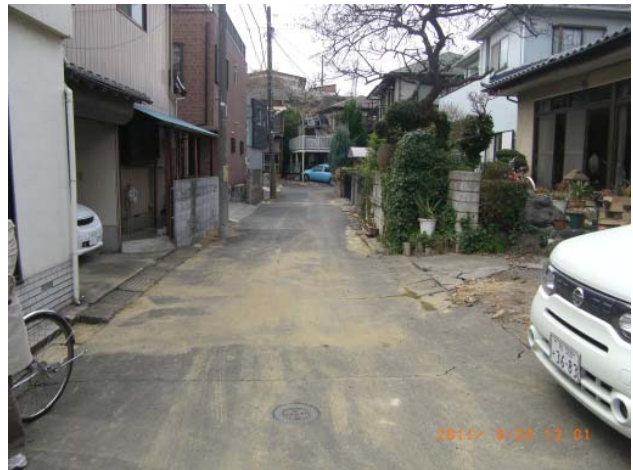
(写真) 白山1丁目

ここも、我孫子市の液状化危険度マップでは、リスクの少ない「対象外」とされている。我孫子市街地から手賀沼に下りる坂の途中だが、噴砂と地盤の変状は、手賀沼に近い低地の一部分に限られる。

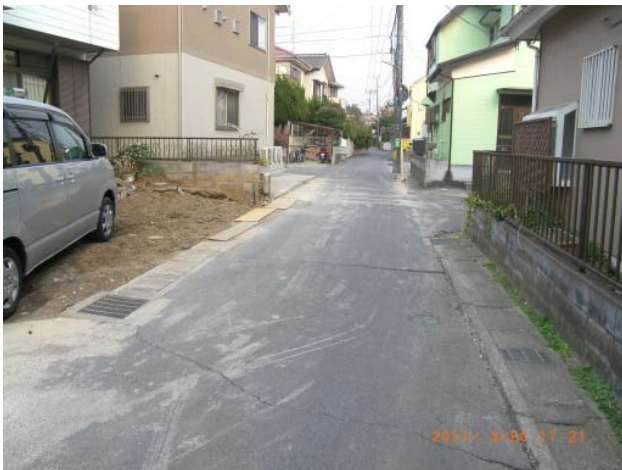
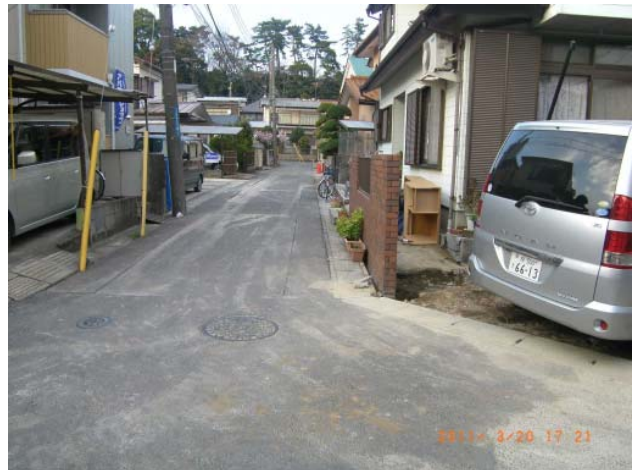
(写真) 並木9丁目

ここも、我孫子市の液状化危険度マップでは、リスクの少ない「対象外」とされているが、低地である。一部に噴砂のあとがあり、路面の沈下、不陸が見られる。
