# 平成29年7月九州北部豪雨地盤災害

## 大規模崩壊と土砂ダム

(公社)地盤工学会 平成29年7月九州北部豪雨地盤災害 調査団  
工藤宗治(大分高専)

大分県日田市小野にて  
7月6日10時頃  
大規模な斜面崩壊発生

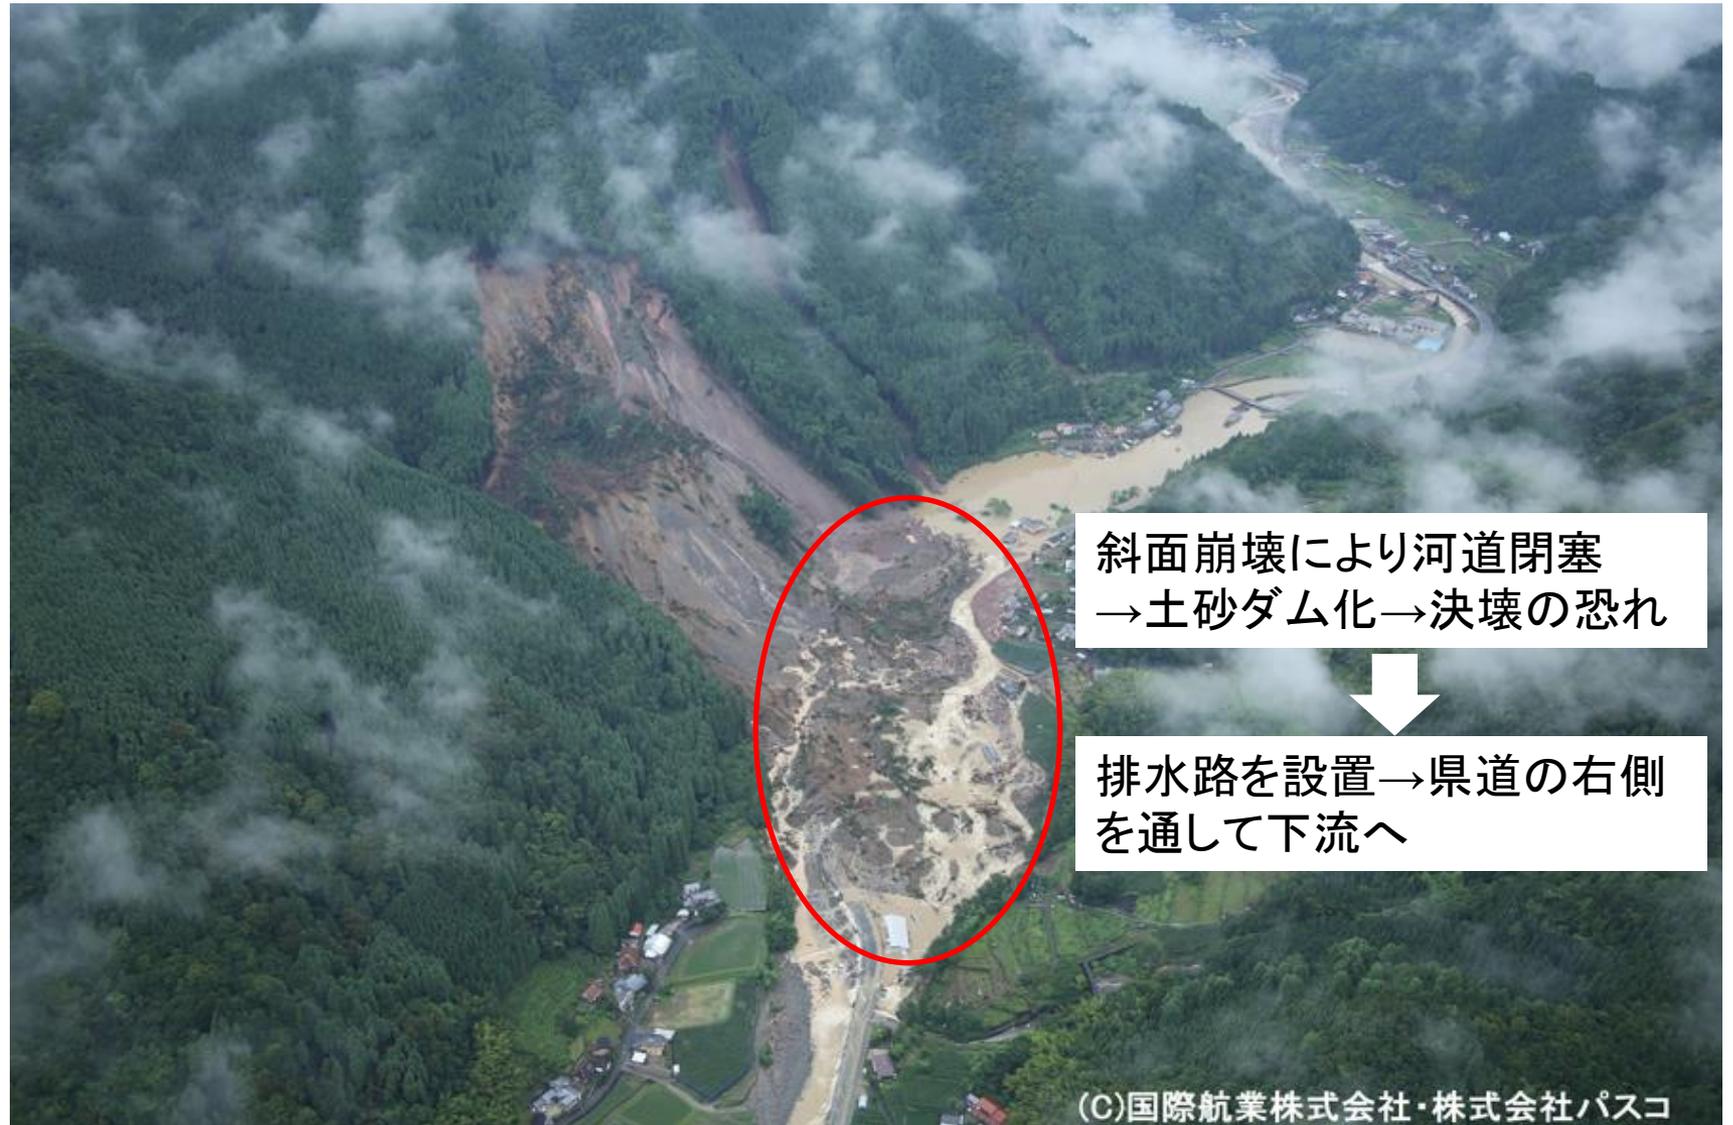
# 災害発生状況

斜面崩壊により河道閉塞  
→土砂ダム化→決壊の恐れ

排水路を設置→県道の右側  
を通して下流へ

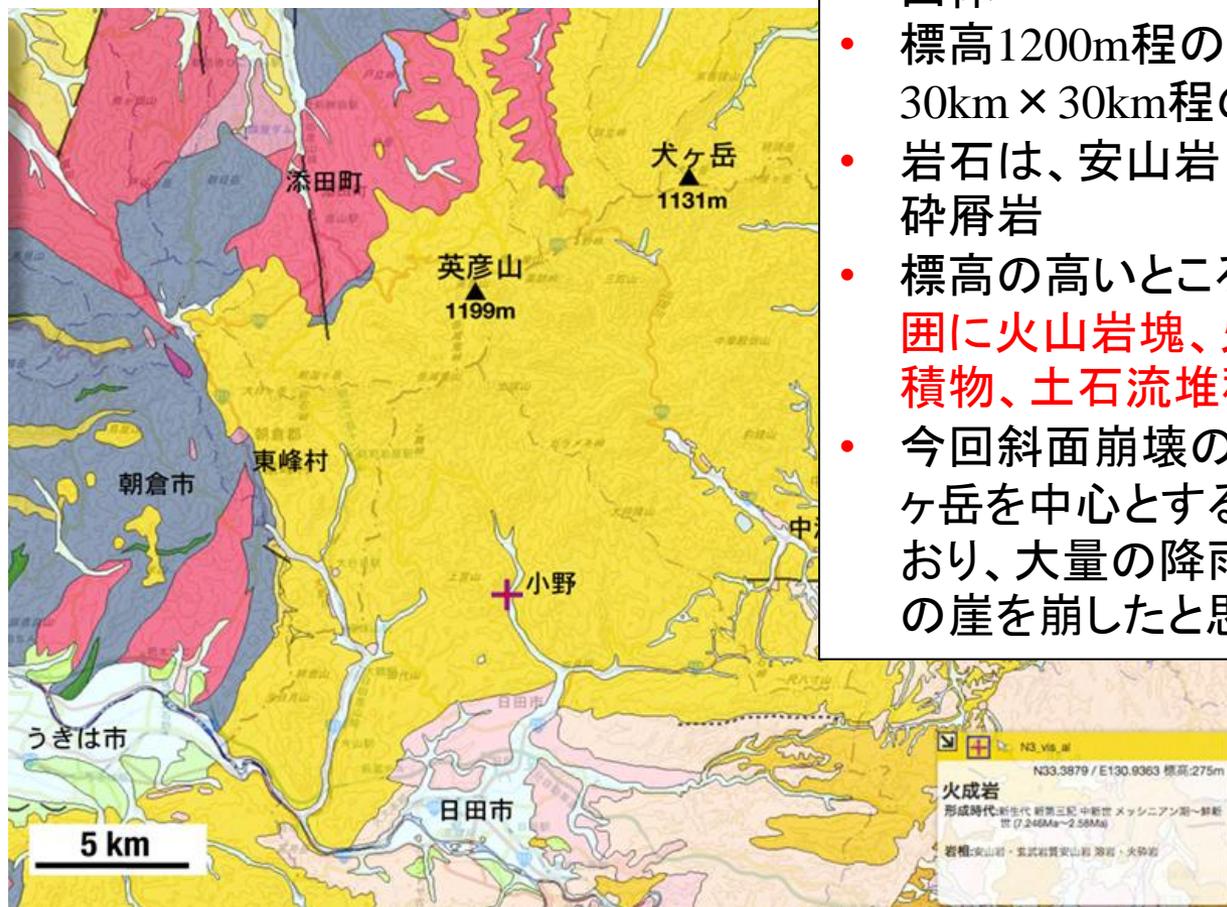
# 崩壊現場付近の地質図

- 570万年前～380万年前頃に開析された古い火山体
- 標高1200m程の英彦山～犬ヶ岳を中心に、30km×30km程の範囲に分布
- 岩石は、安山岩ーデイサイト質の溶岩及び火山碎屑岩
- 標高の高いところには主に溶岩が分布し、この周囲に火山岩塊、火山灰流堆積物や岩屑なだれ堆積物、土石流堆積物が分布
- 今回斜面崩壊の起きた箇所は、この英彦山～犬ヶ岳を中心とする古い火山体の裾野に位置しており、大量の降雨が、比較的脆弱な火山碎屑岩の崖を崩したと思われる。

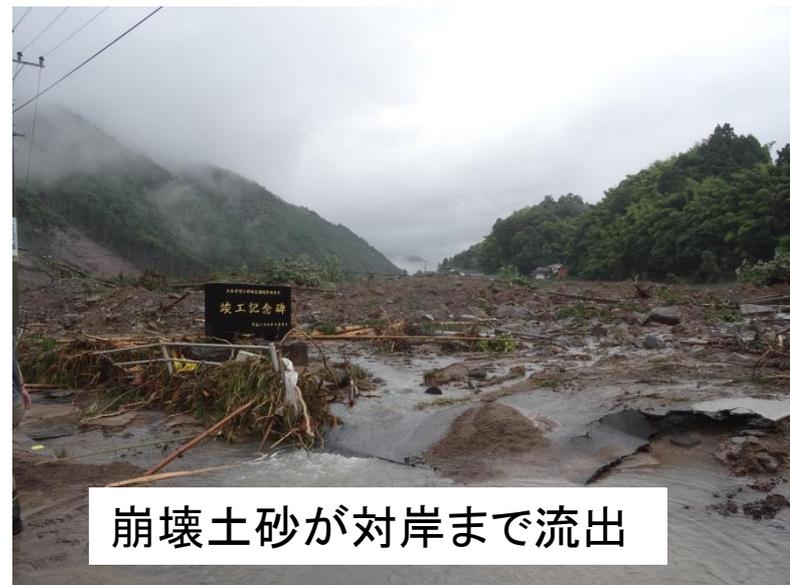
崩壊土砂が対岸まで流出

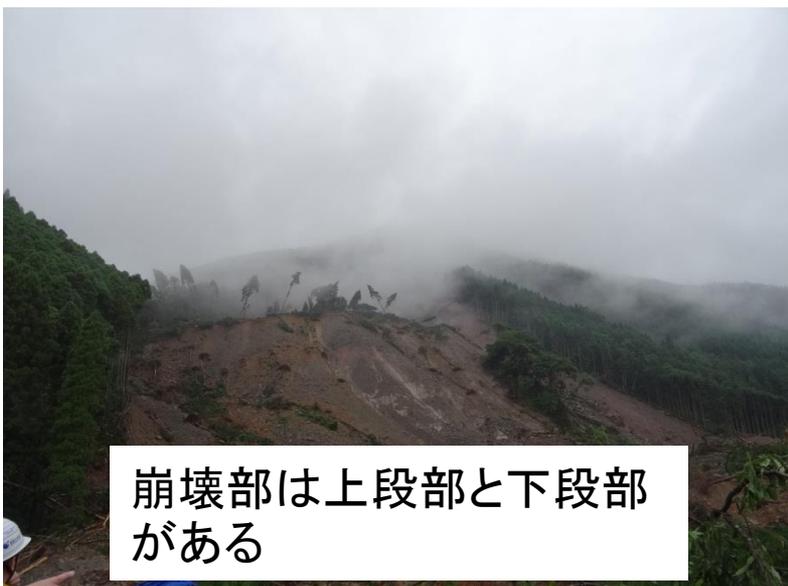
崩壊部は上段部と下段部がある

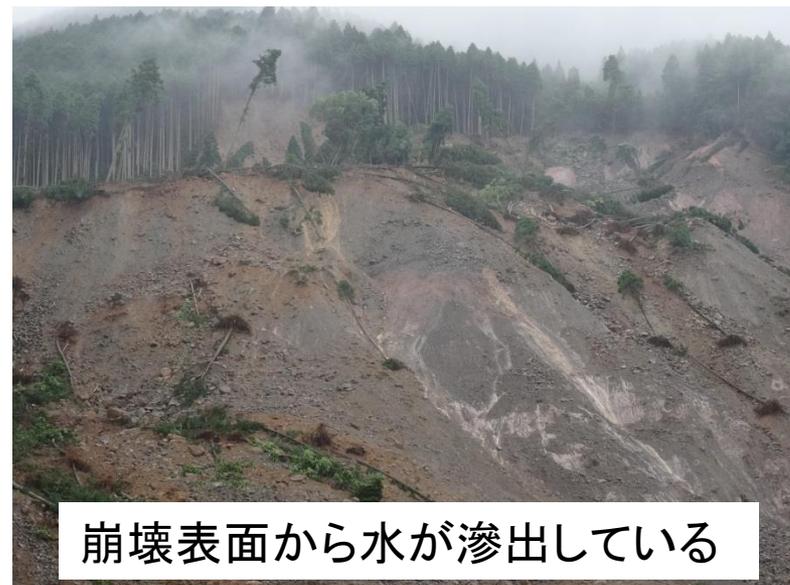
崩壊表面から水が滲出している

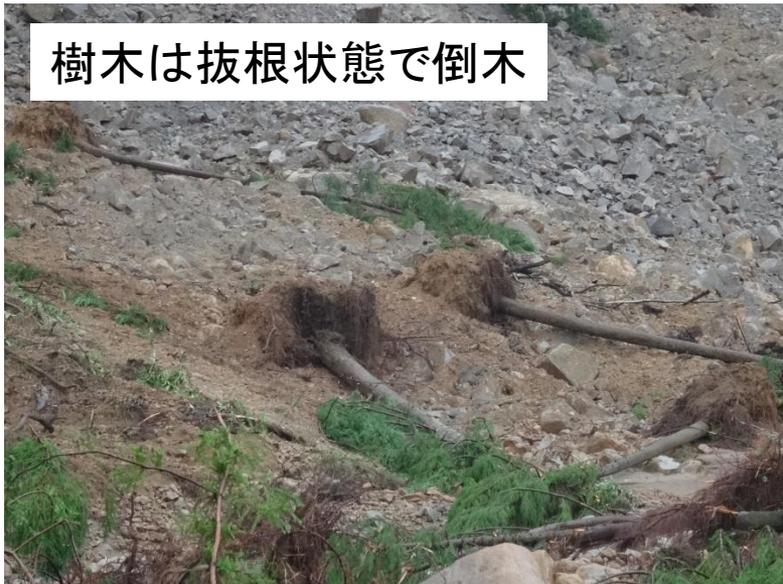
樹木は抜根状態で倒木

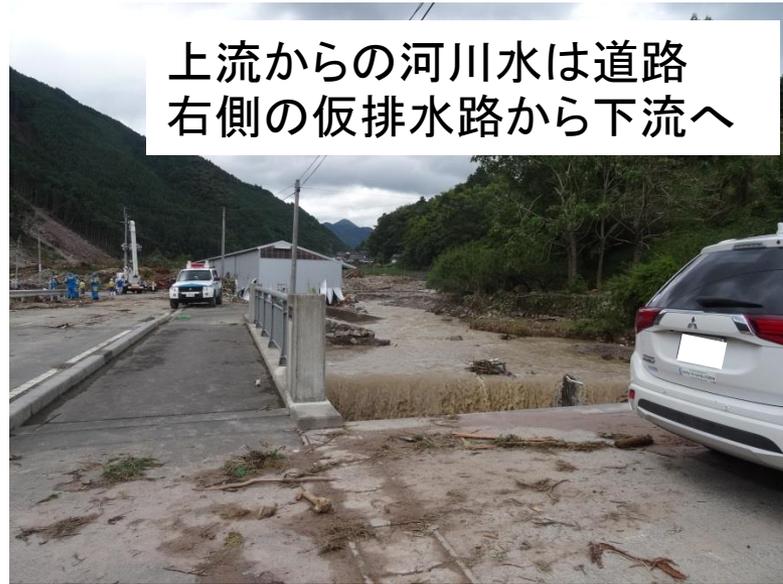
上流からの河川水は道路  
右側の仮排水路から下流へ

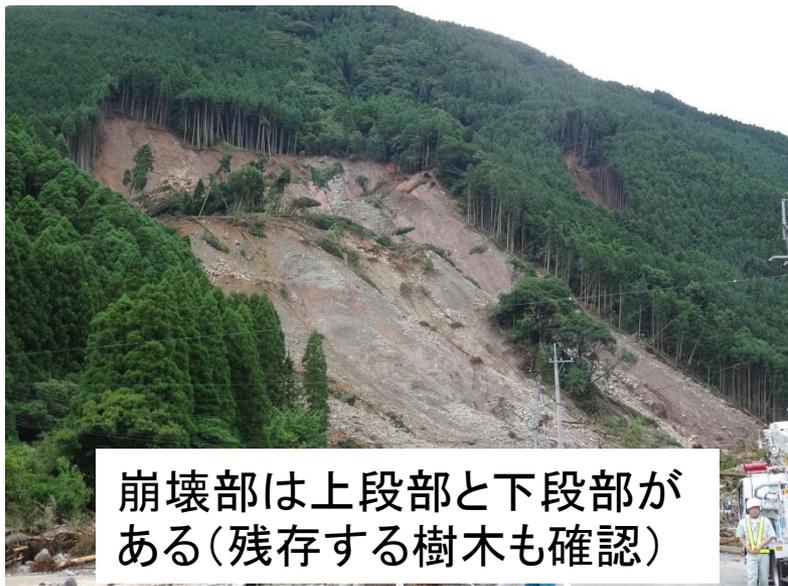
崩壊部は上段部と下段部が  
ある(残存する樹木も確認)

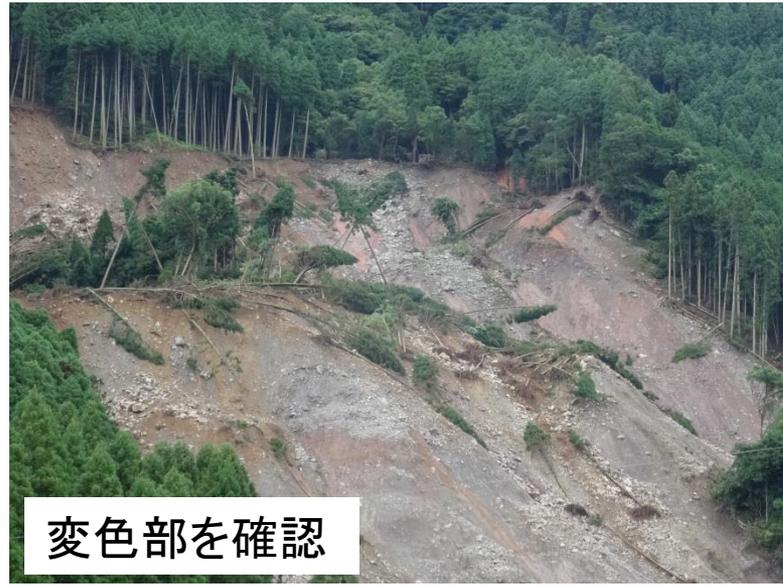
変色部を確認
