平成29年7月九州北部豪雨地盤災害

道路・鉄道等交通インフラの被害

(公社)地盤工学会 平成29年7月九州北部豪雨地盤災害 調査団

平成29年7月九州北部豪雨による 道路・鉄道等交通インフラの被害

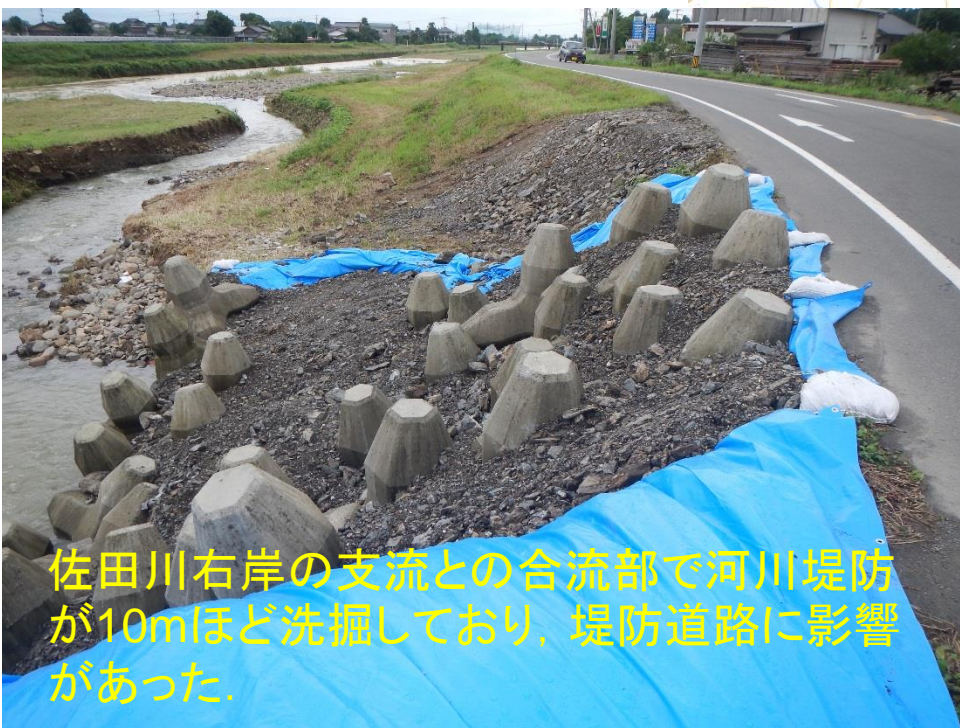
佐田川右岸の支流との合流部で河川堤防が10mほど洗掘しており、堤防道路に影響があった。

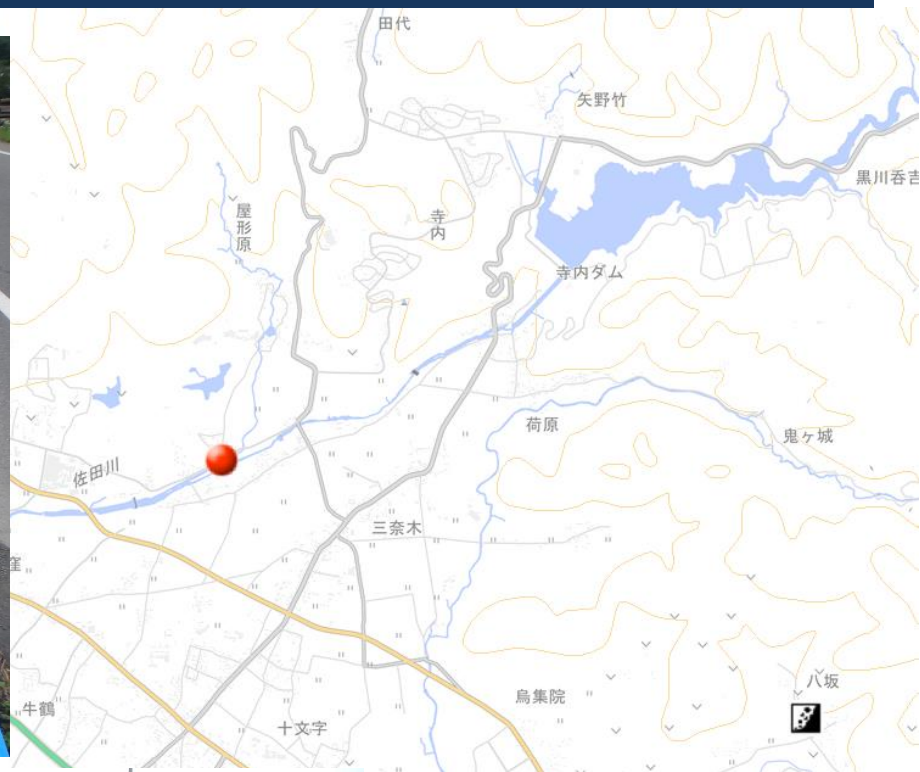
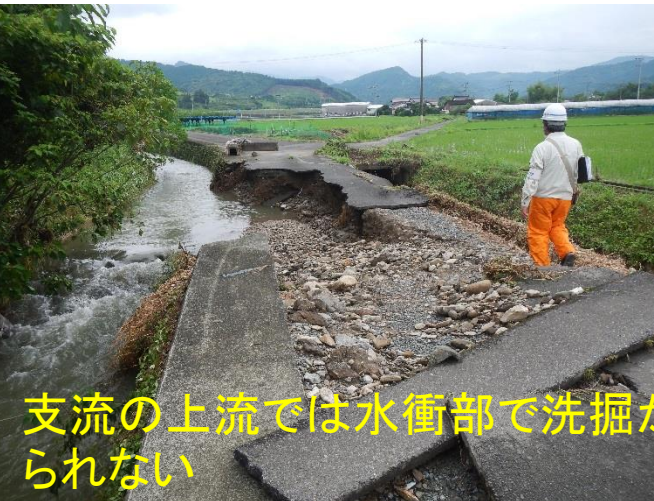
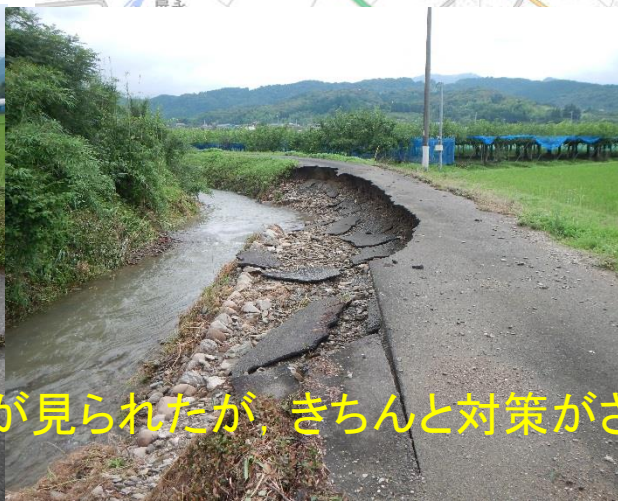
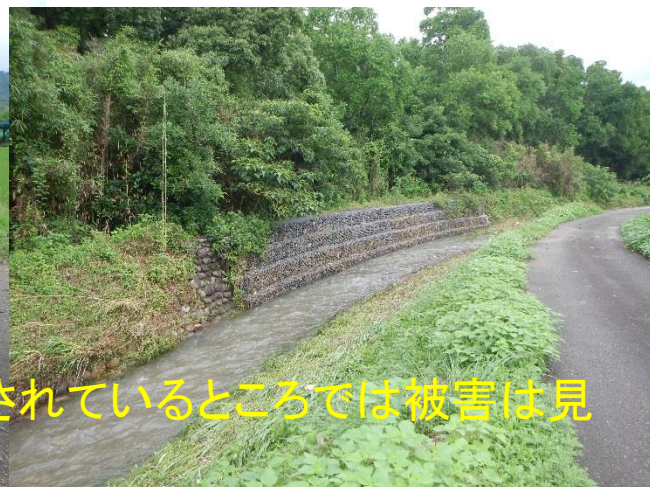
支流の上流では水衝部で洗掘が見られたが、きちんと対策がされているところでは被害は見られない

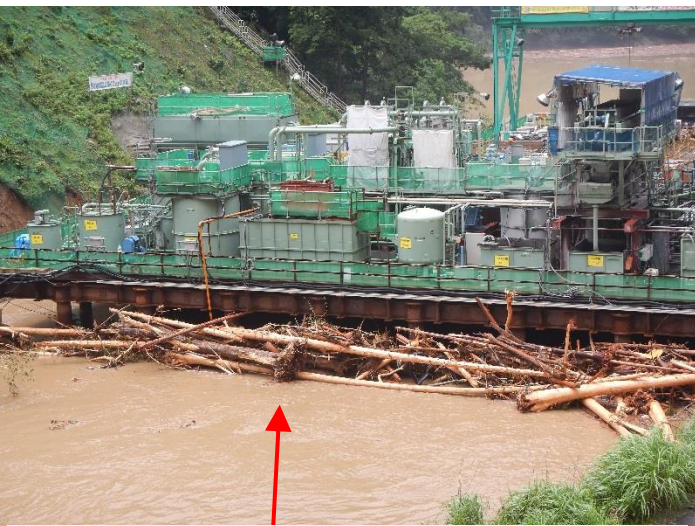
斜面の崩壊土砂・倒木が道路を塞ぎ、更に仮設プラントを巻き込んだ。
路線では谷筋の崩壊が多い。

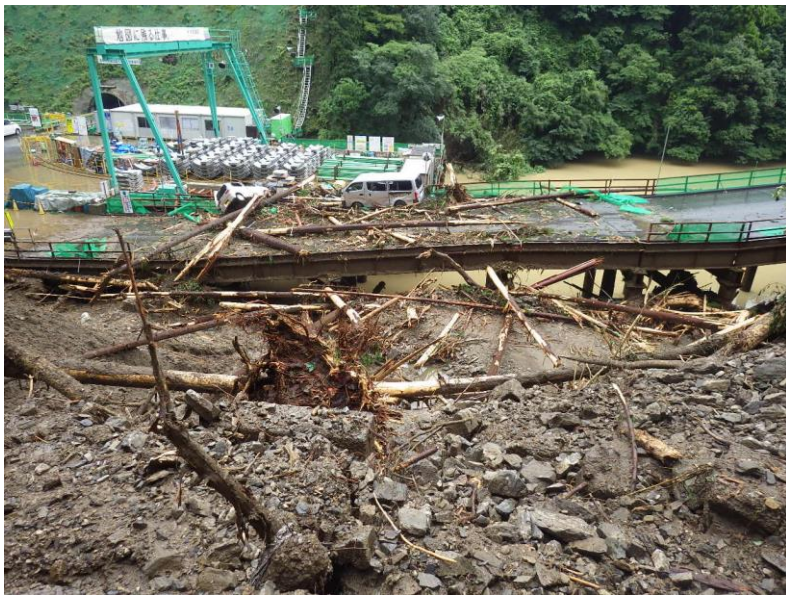
崩土・倒木が仮設プラントまで流れ込む

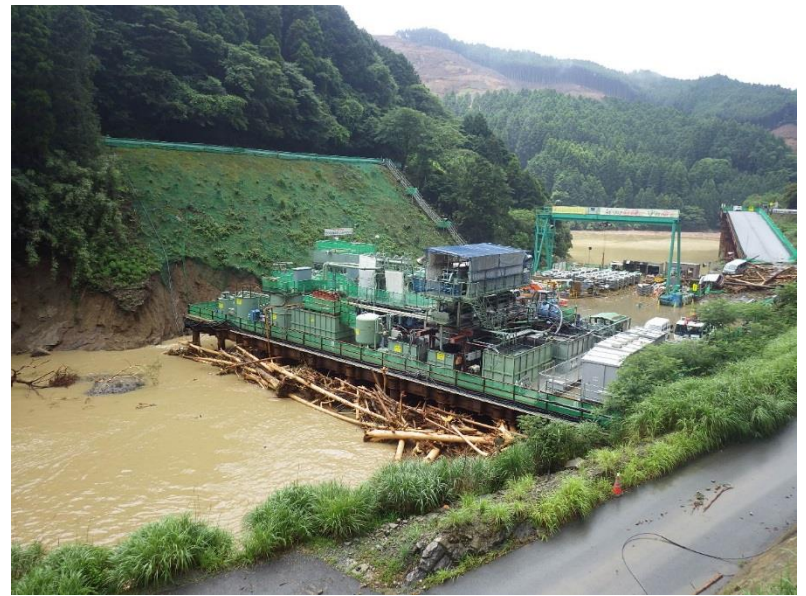
斜面崩壊による流木が滞留

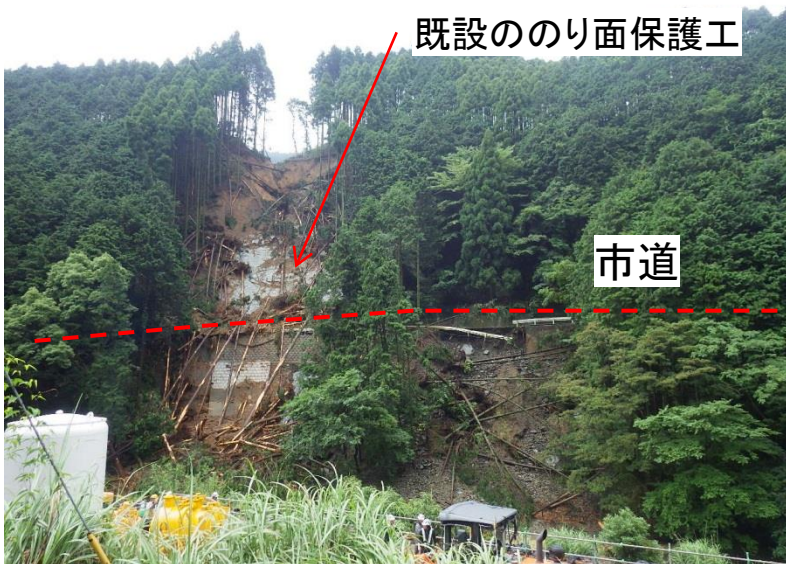
のり面保護工の上部斜面が崩壊し、市道を寸断した。

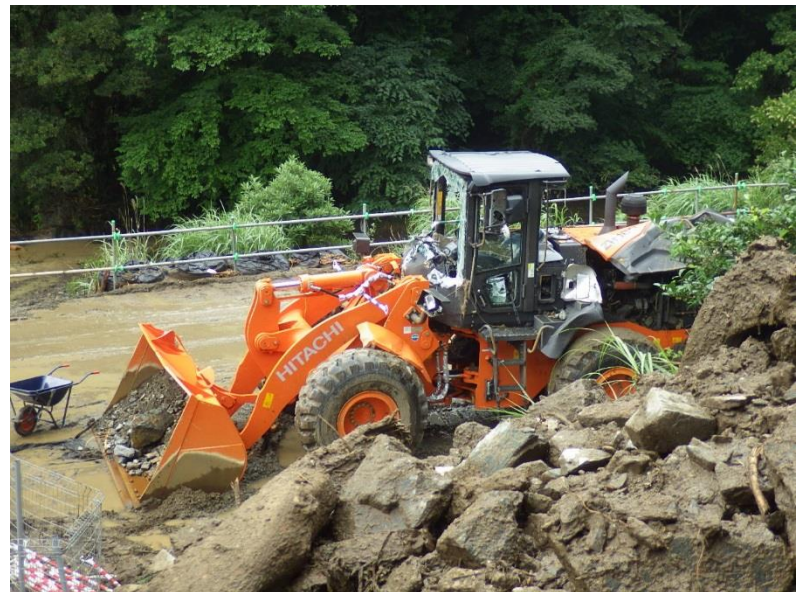
工事用重機も倒木で破損

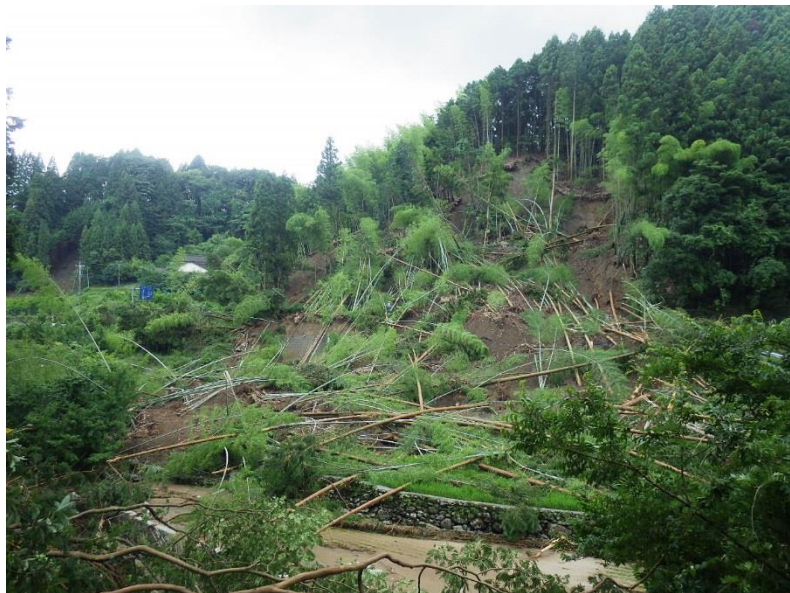
①幅100m程度の表層崩壊で国道寸断

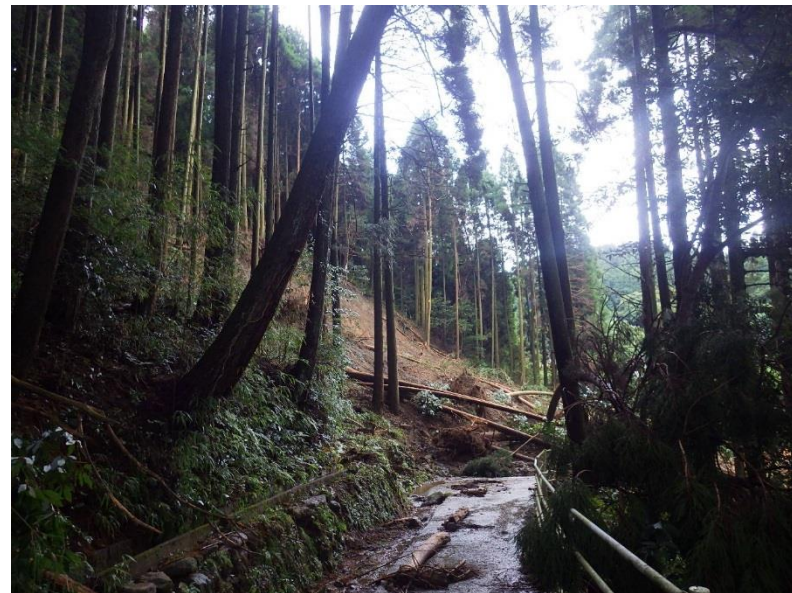
①の対岸を通る町道も斜面崩壊で寸断

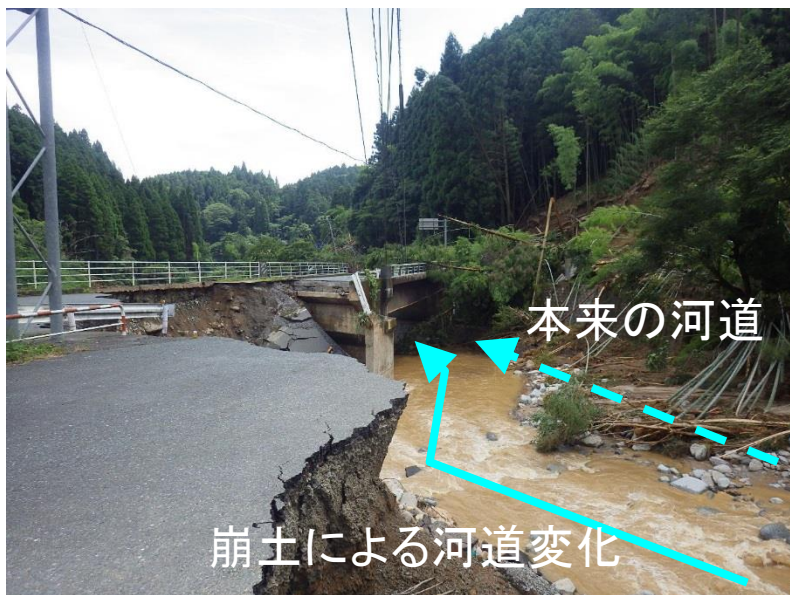
②河道が改変し、橋台背面を直撃

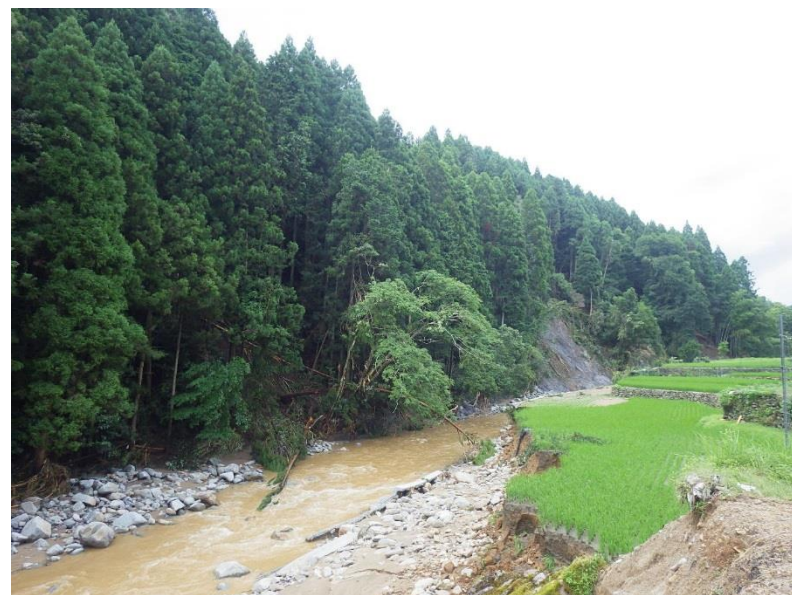
橋梁の上流側でも斜面崩壊が発生していた

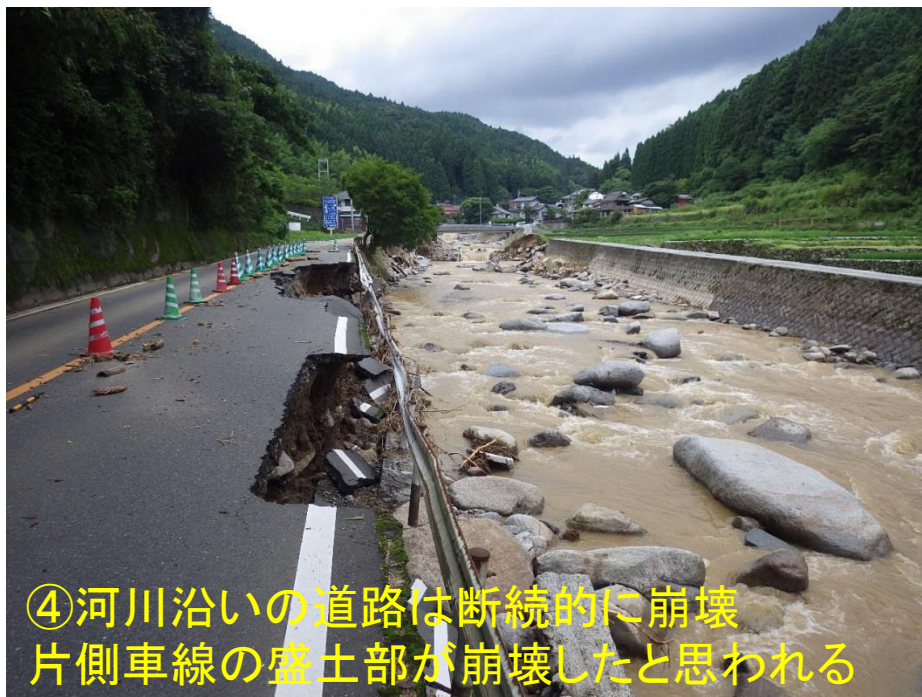
④河川沿いの道路は断続的に崩壊
片側車線の盛土部が崩壊したと思われる

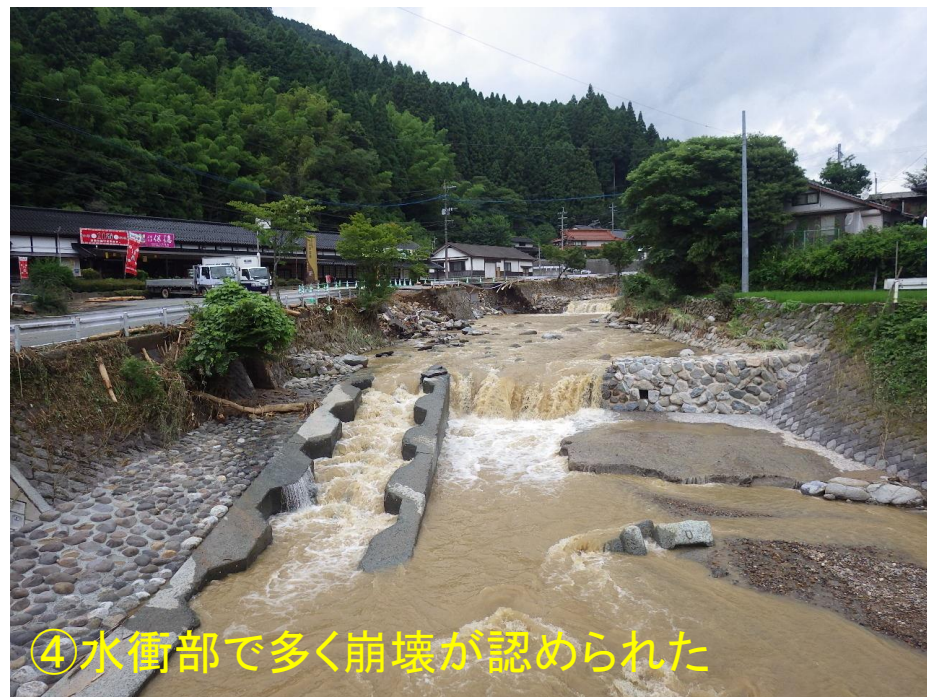
④水衝部で多く崩壊が認められた

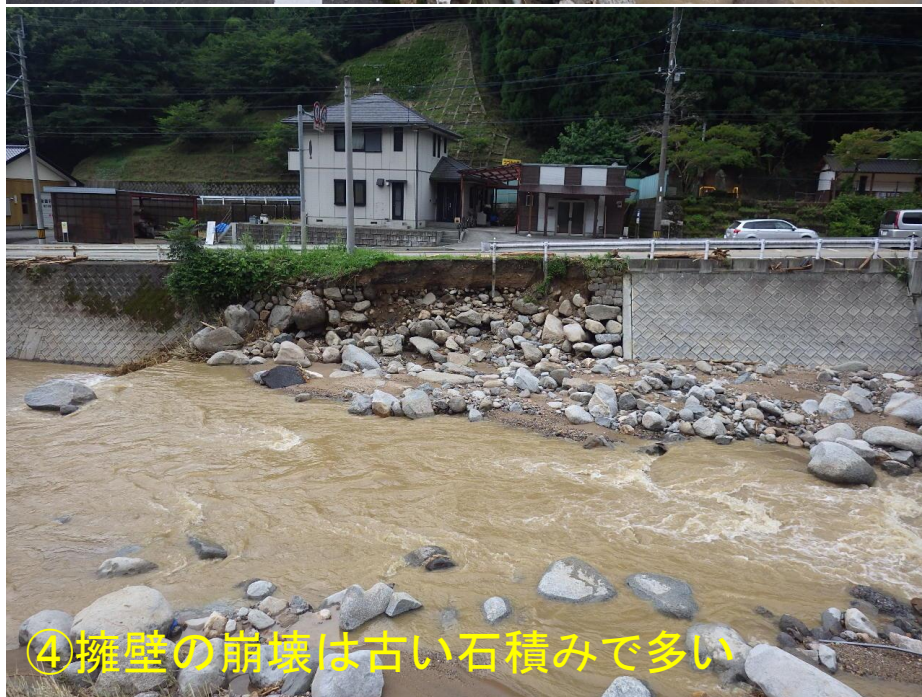
④擁壁の崩壊は古い石積みが多い

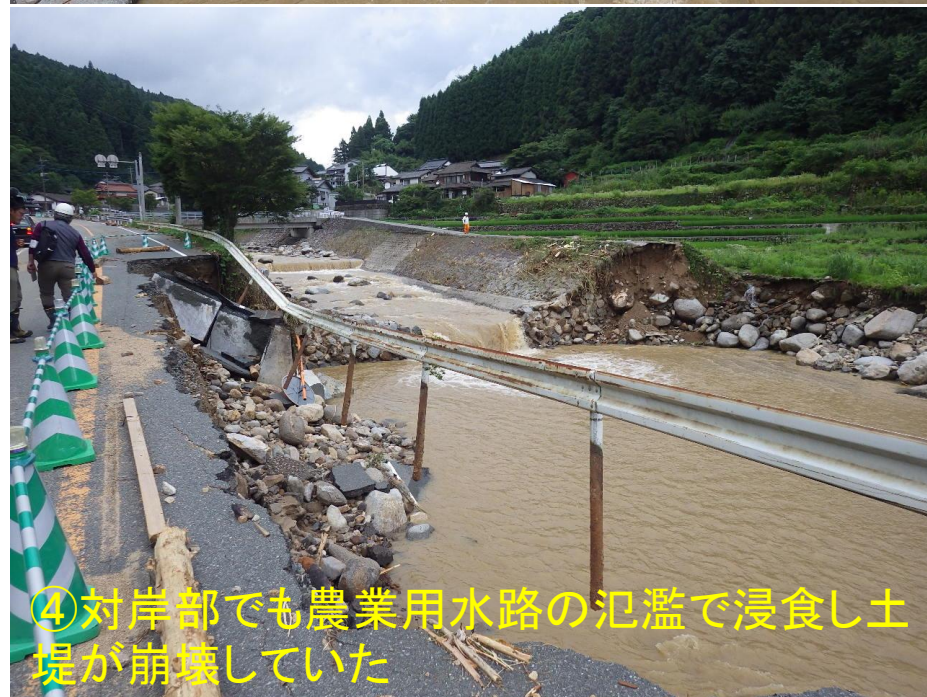
④対岸部でも農業用水路の氾濫で浸食し土
堤が崩壊していた

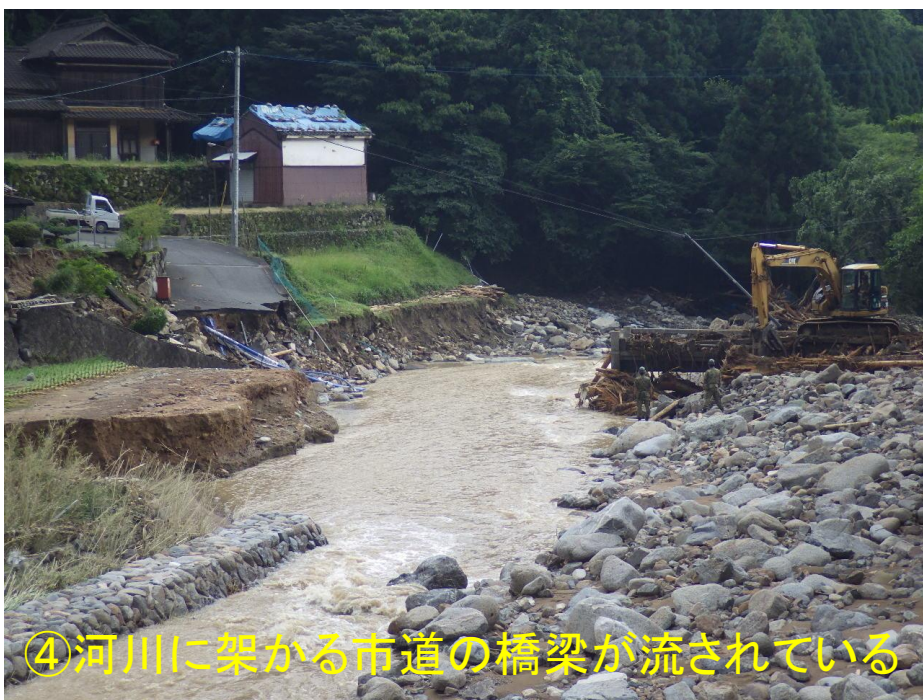
④河川に架かる市道の橋梁が流されている

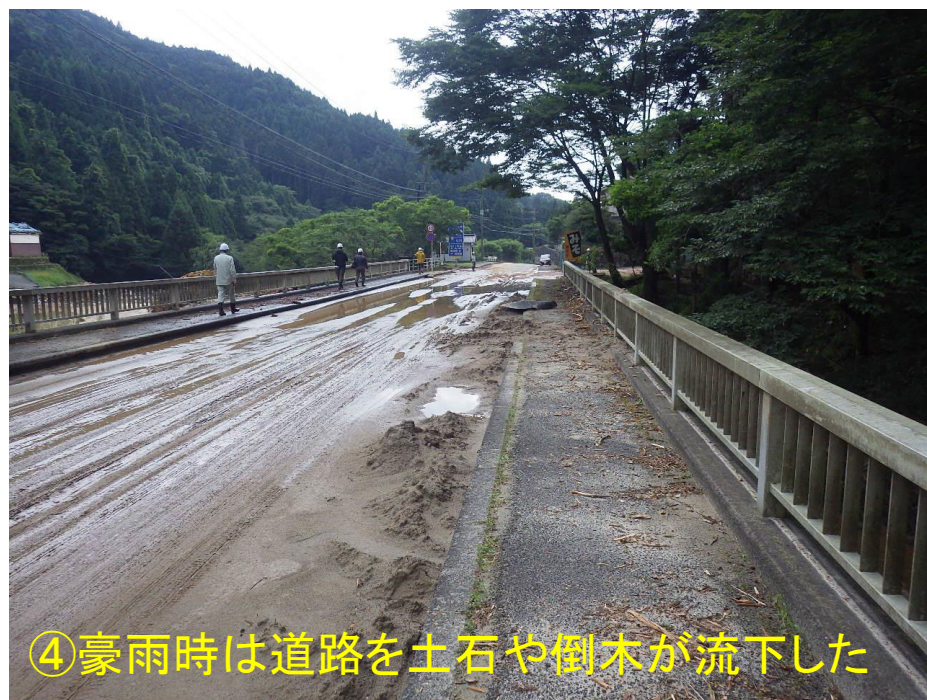
④豪雨時は道路を土石や倒木が流下した

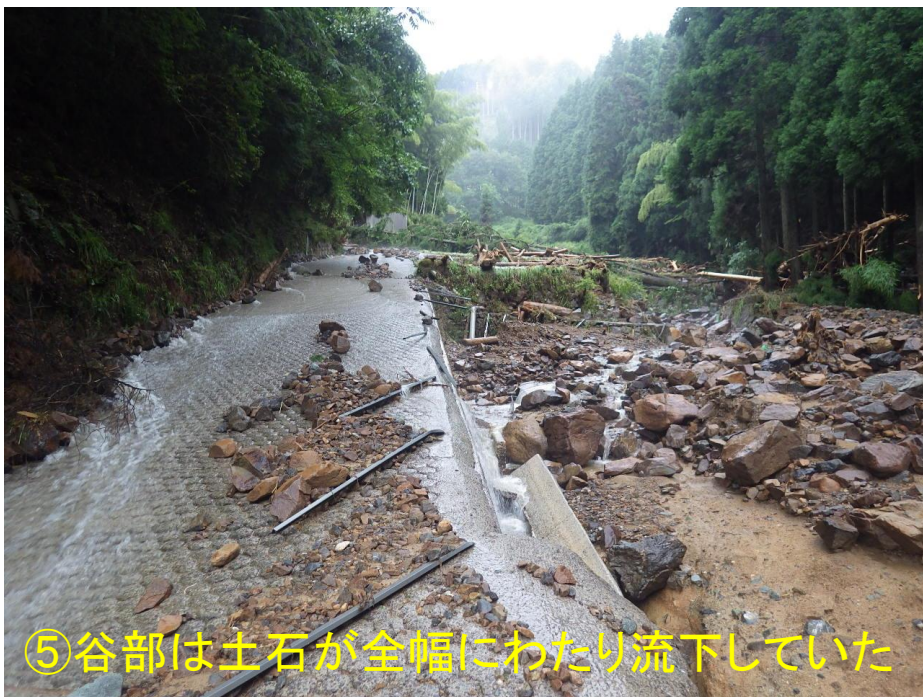
⑤谷部は土石が全幅にわたり流下していた

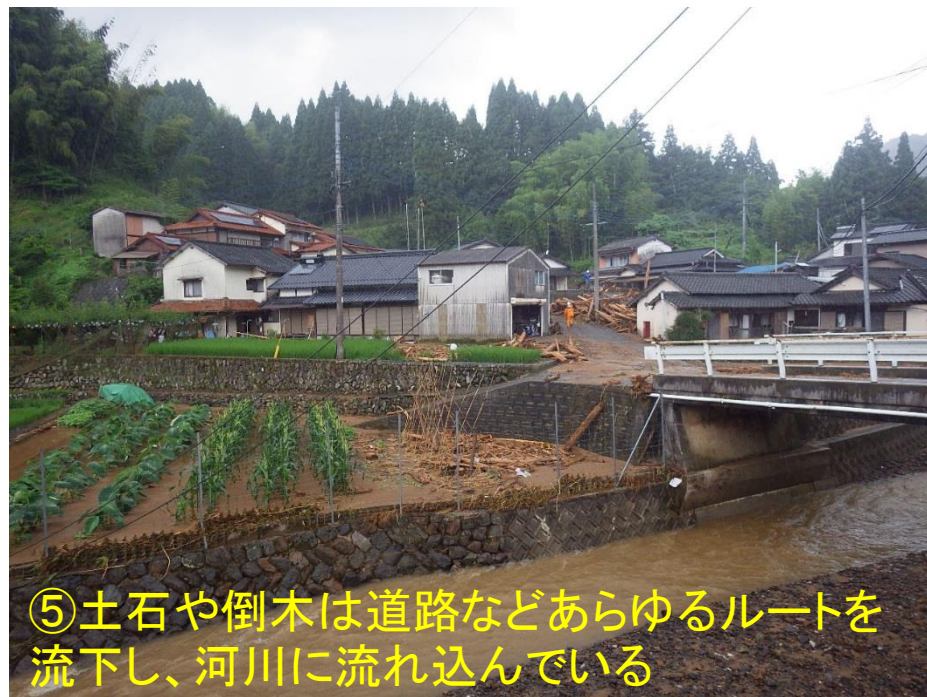
⑤土石や倒木は道路などあらゆるルートを通り、河川に流れ込んでいる

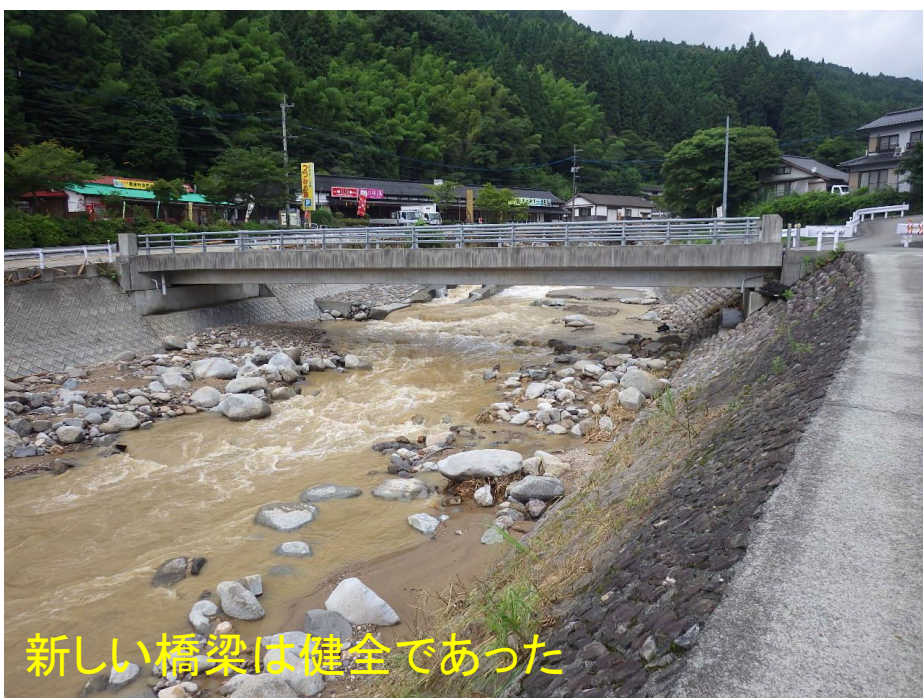
新しい橋梁は健全であった

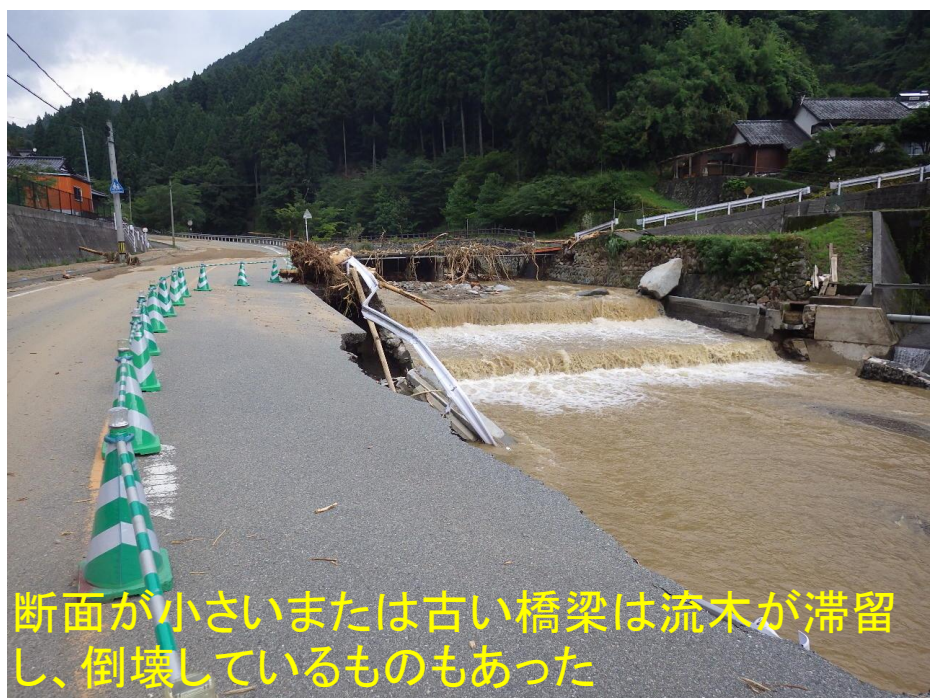
断面が小さいまたは古い橋梁は流木が滞留し、倒壊しているものもあった

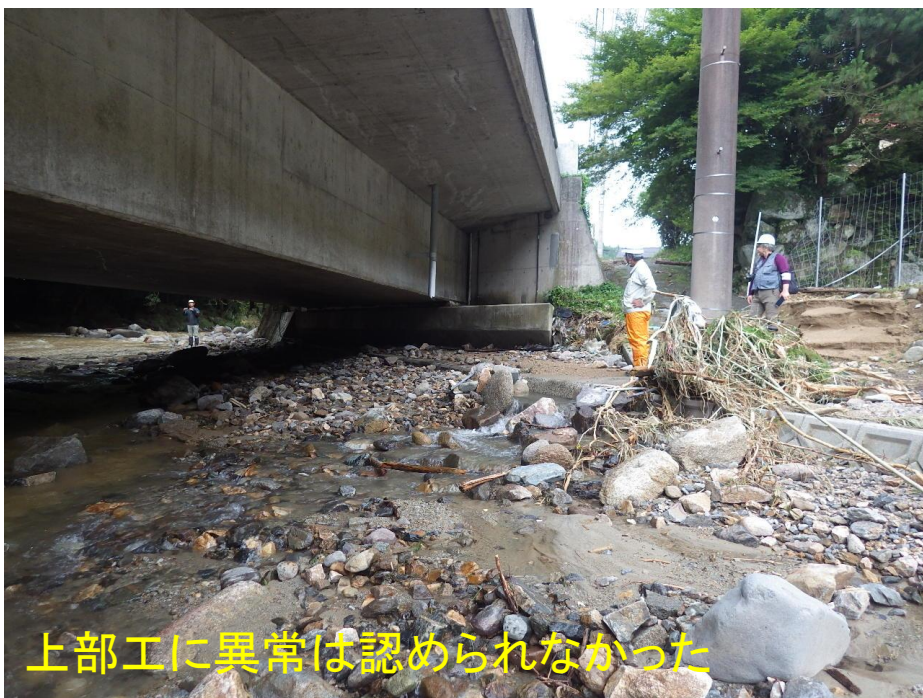
上部工に異常は認められなかった

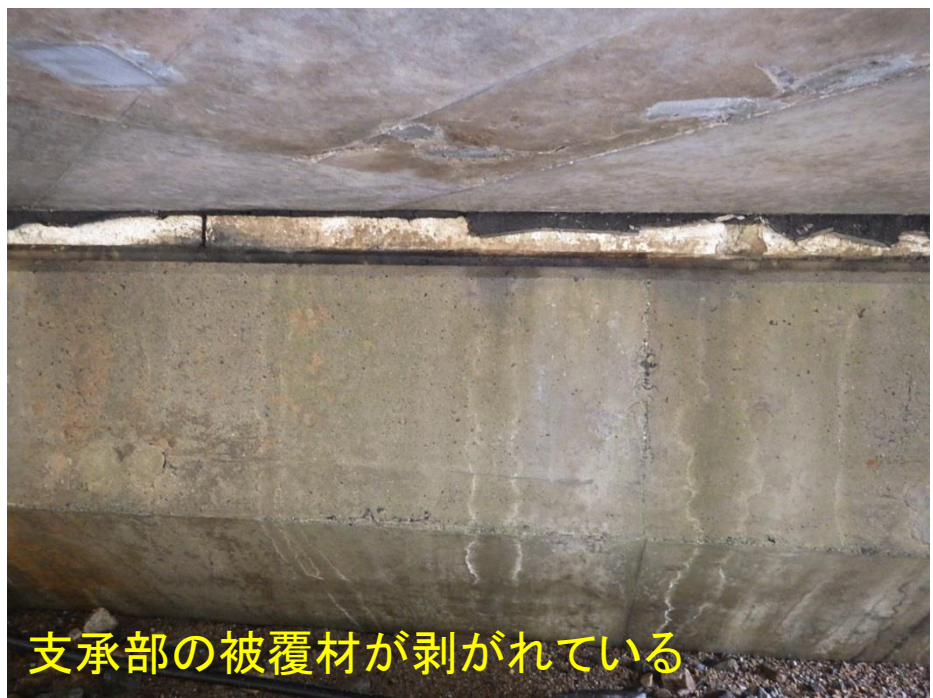
支承部の被覆材が剥がれている

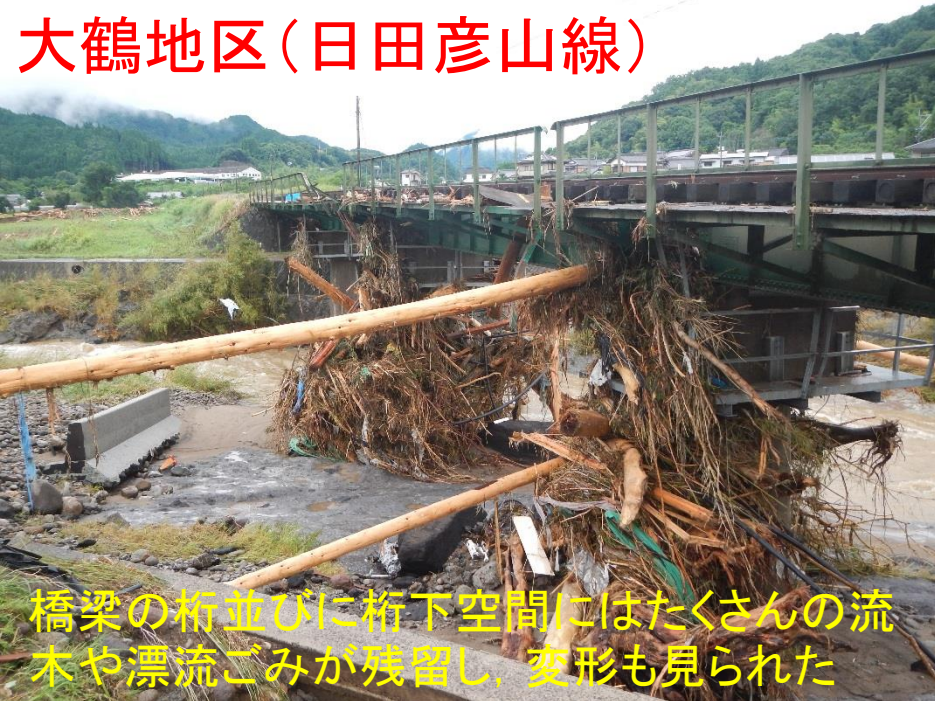
橋梁の桁並びに桁下空間にはたくさんの流木や漂流ごみが残留し、変形も見られた

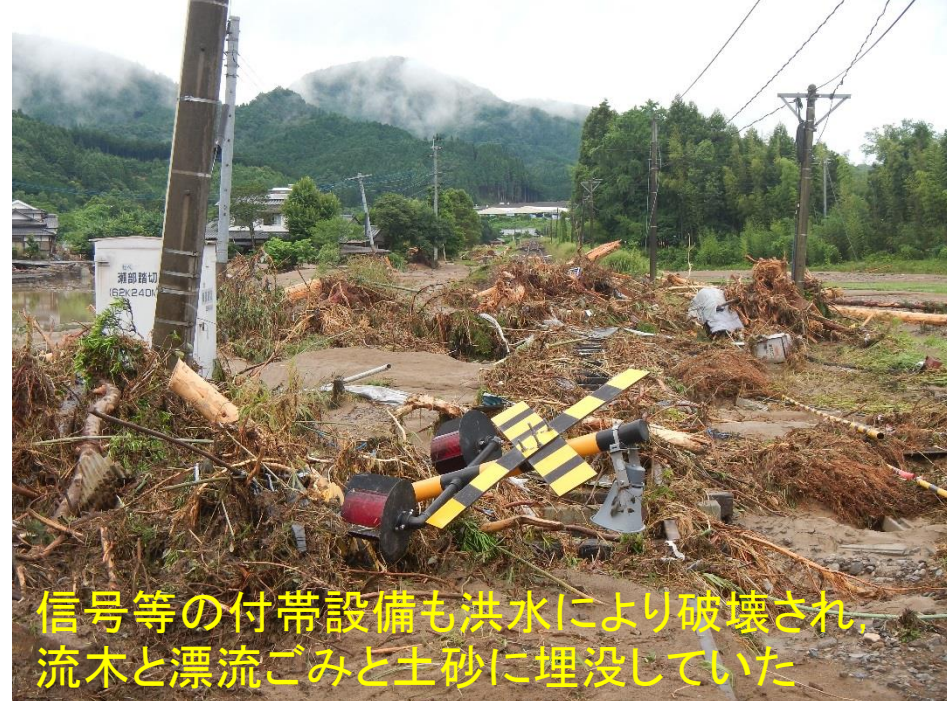
信号等の付帯設備も洪水により破壊され、流木と漂流ごみと土砂に埋没していた

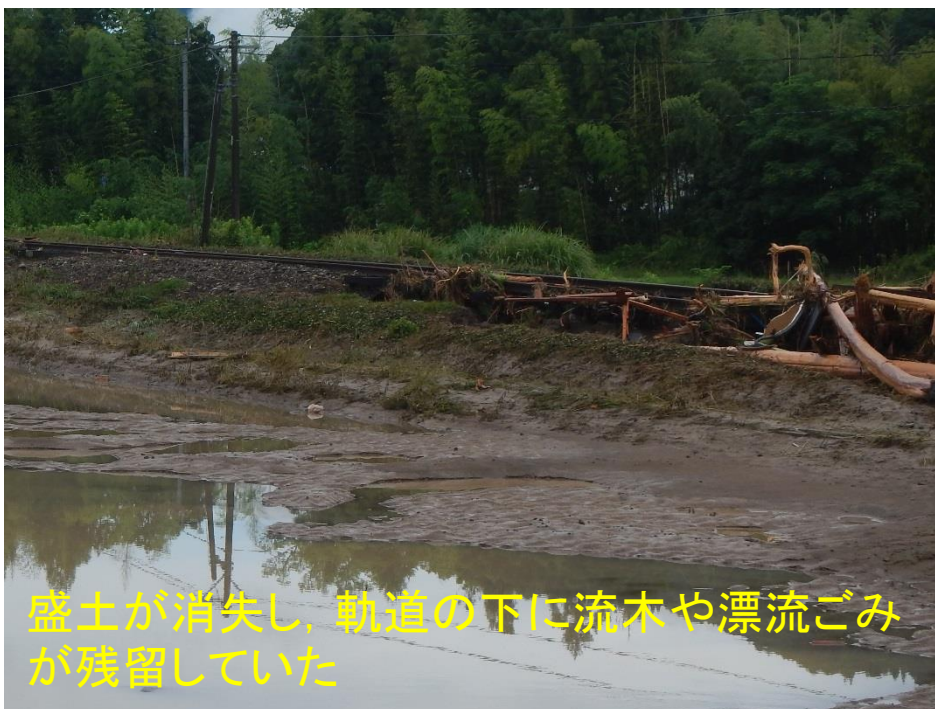
盛土が消失し、軌道の下に流木や漂流ごみが残留していた

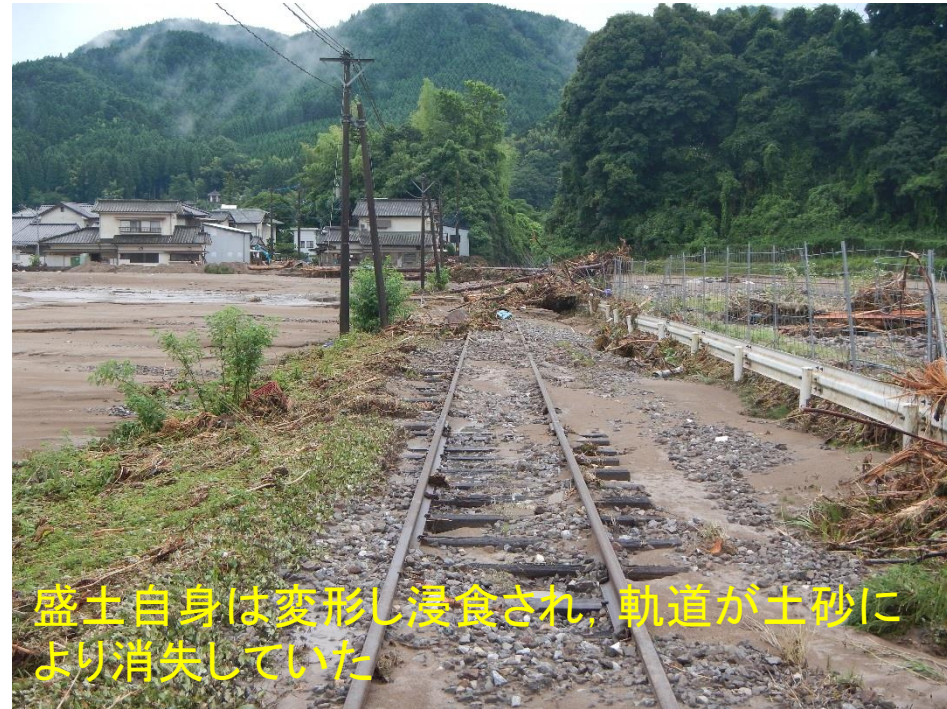
盛土自身は変形し浸食され、軌道が土砂により消失していた

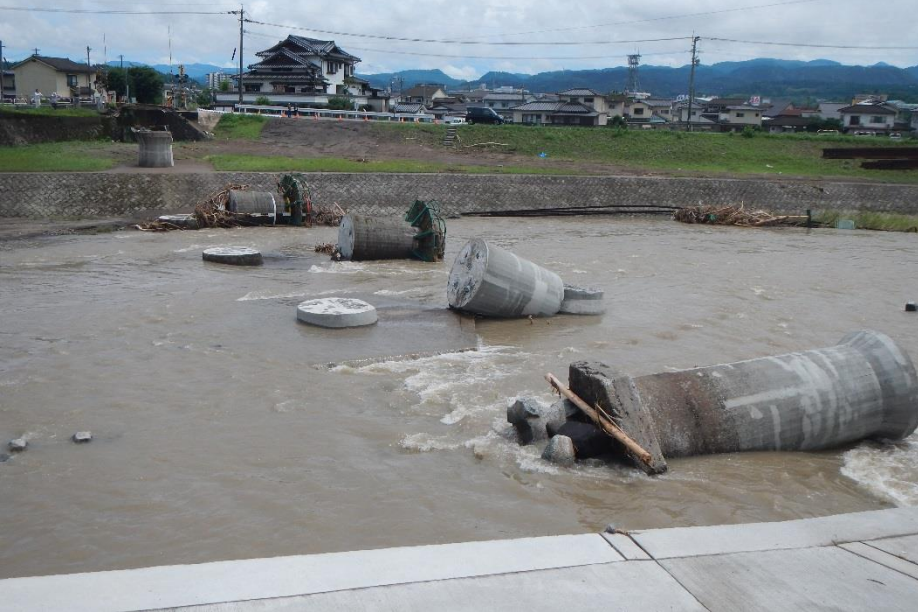
光岡～日田(久大線)間:花月川

橋脚の倒壊により、橋梁が流失していた。
橋脚の古い構造(無筋)と短径間が流木被害を招く。

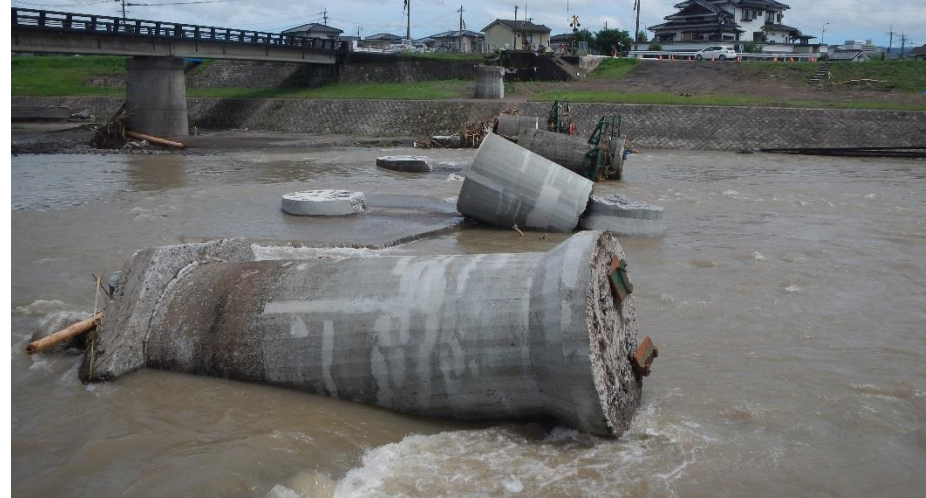
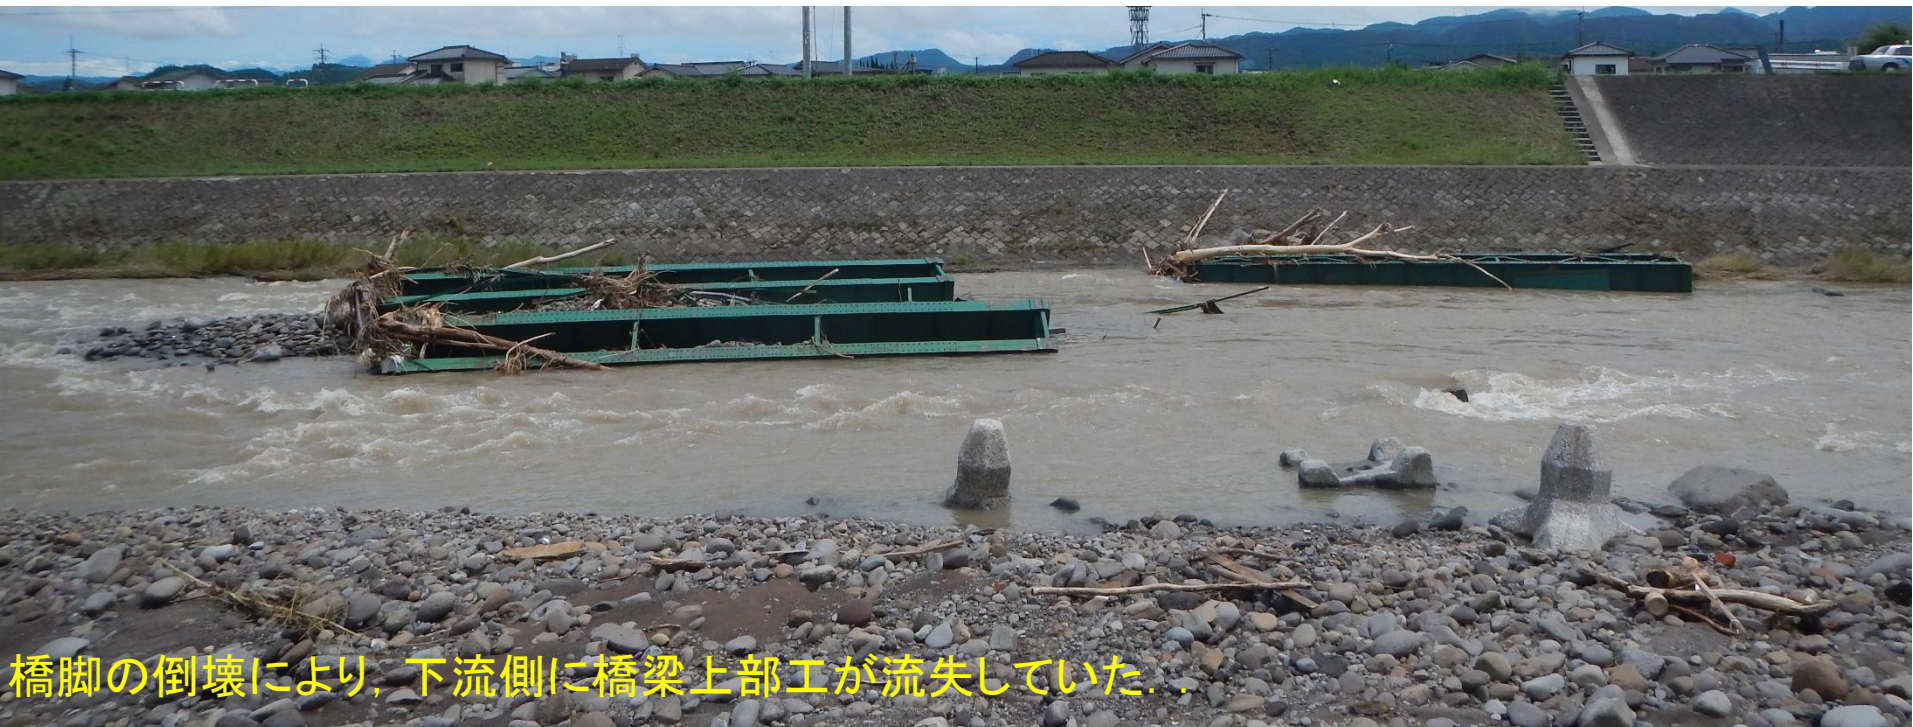
橋脚の倒壊により、下流側に橋梁上部工が流失していた...
