平成29年7月九州北部豪雨 における緊急災害報告

(公社)地盤工学会 先遣調査隊

平成29年7月九州北部豪雨の緊急報告

平成29年7月九州北部豪雨による地盤災害

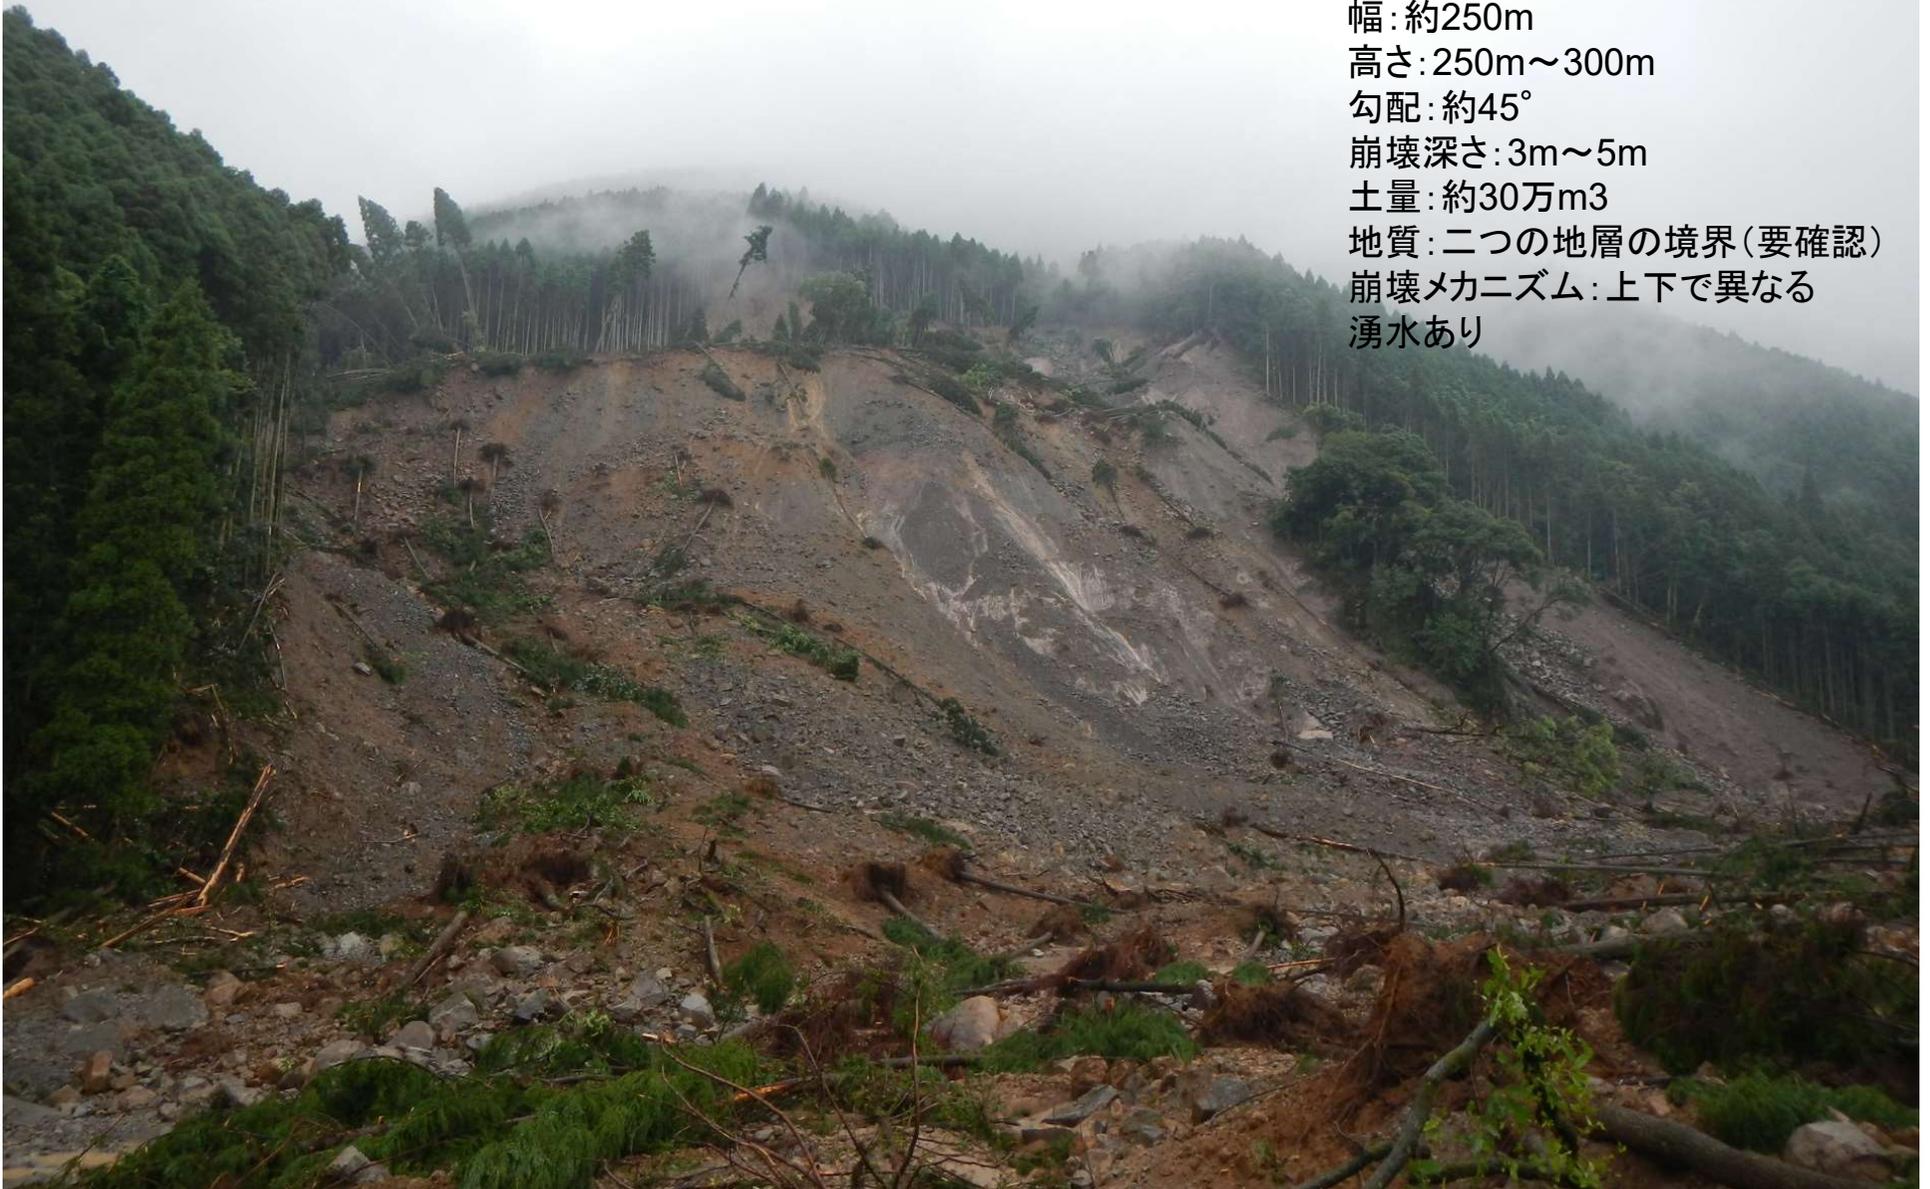
大分県日田市小野地区 (2017/7/9)

幅: 約250m
高さ: 250m~300m
勾配: 約45°
崩壊深さ: 3m~5m
土量: 約30万m³
地質: 二つの地層の境界(要確認)
崩壊メカニズム: 上下で異なる
湧水あり

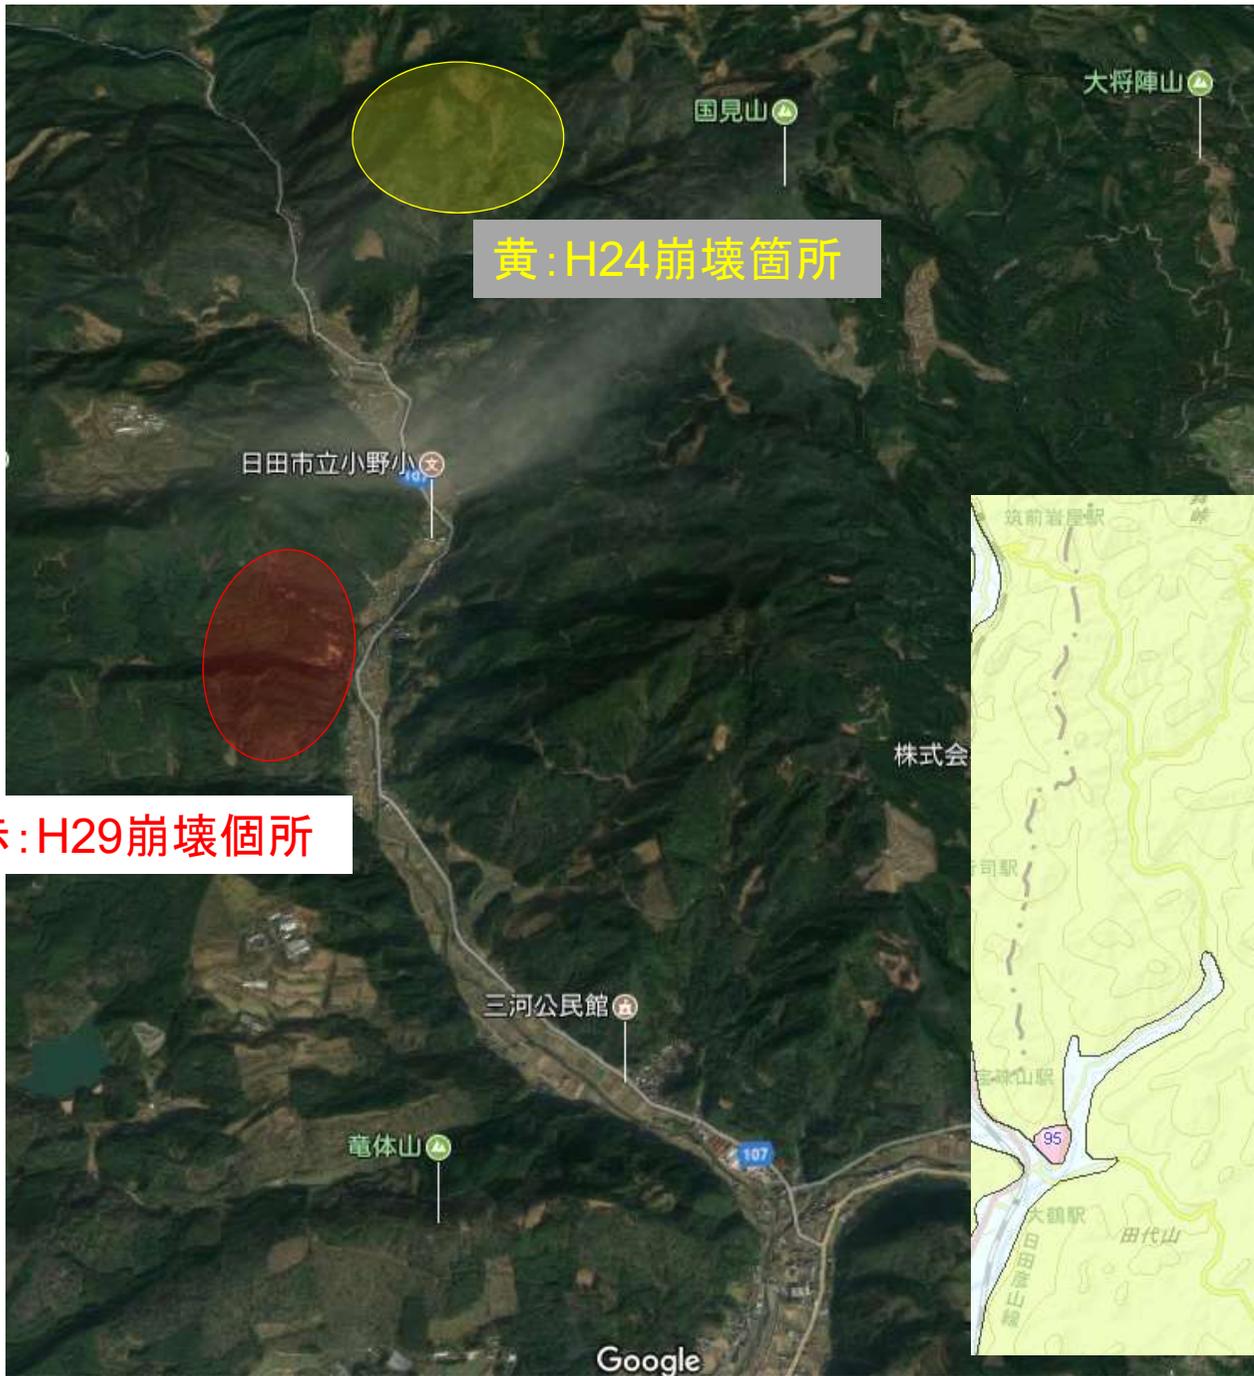
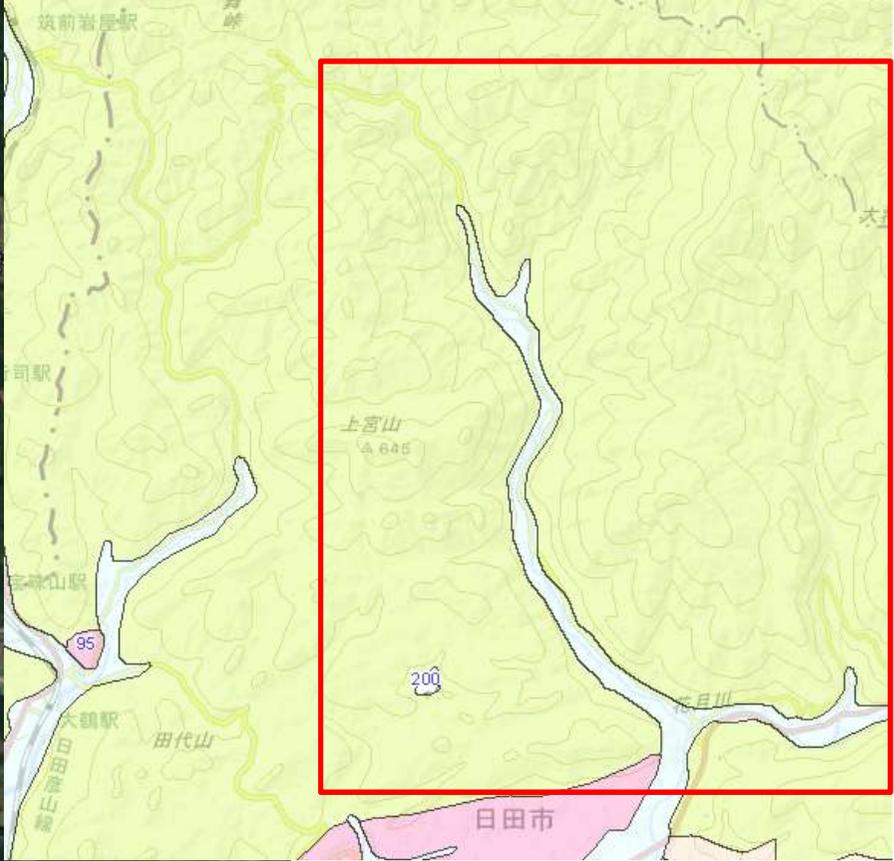
大分県日田市小野地区（崩壊前の地形）

黄: H24崩壊箇所

赤: H29崩壊箇所

約700万年前～170万年前に
噴火した火山の岩石(安山岩
・玄武岩類)

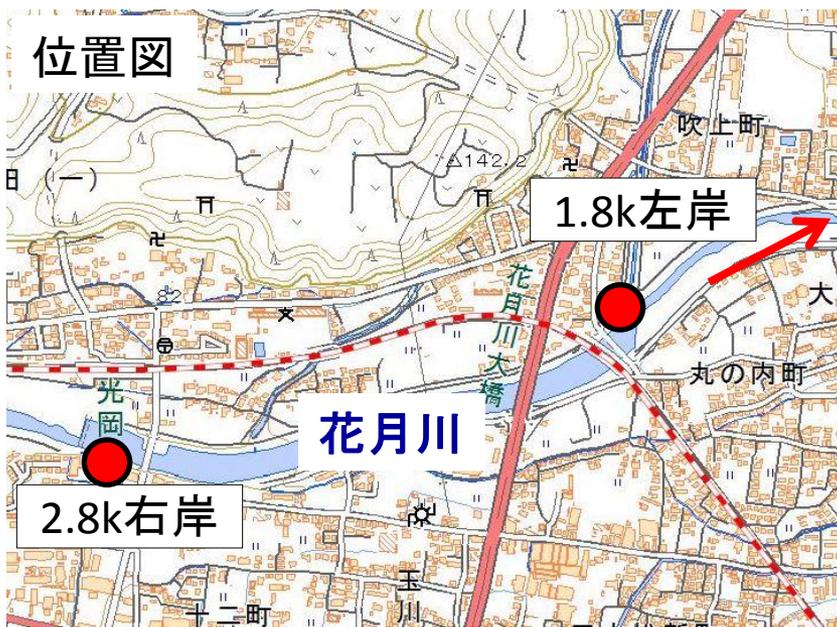
花月川の堤防被害(1.8k左岸, 2.8k右岸)

2.8k右岸

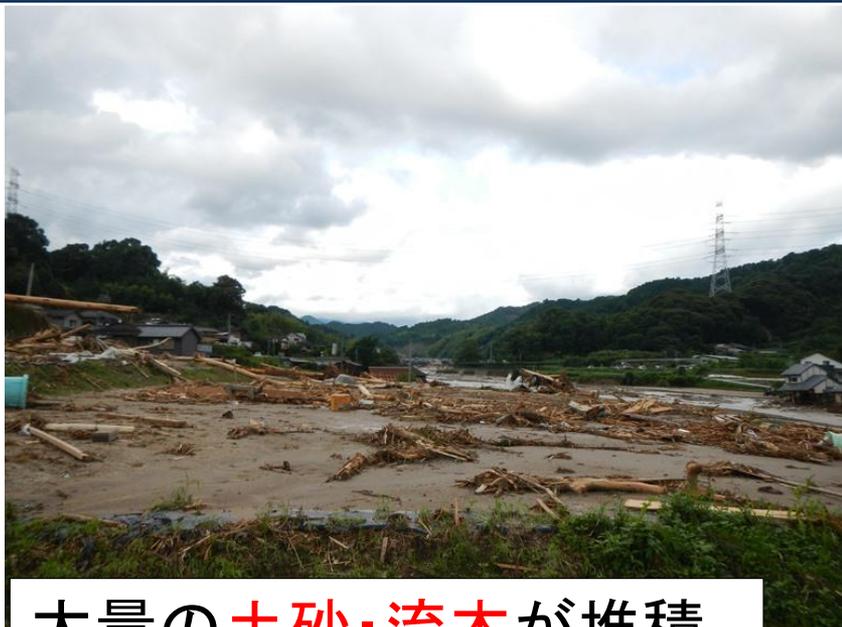
赤谷川下流域での河川被害

大量の土砂・流木が堆積

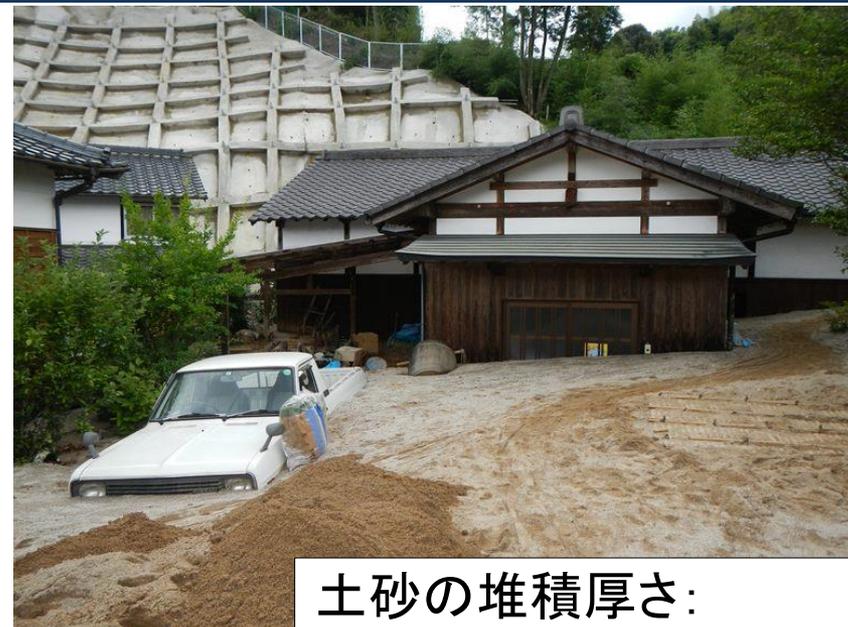
土砂の堆積厚さ：
50cm～100cmと推察

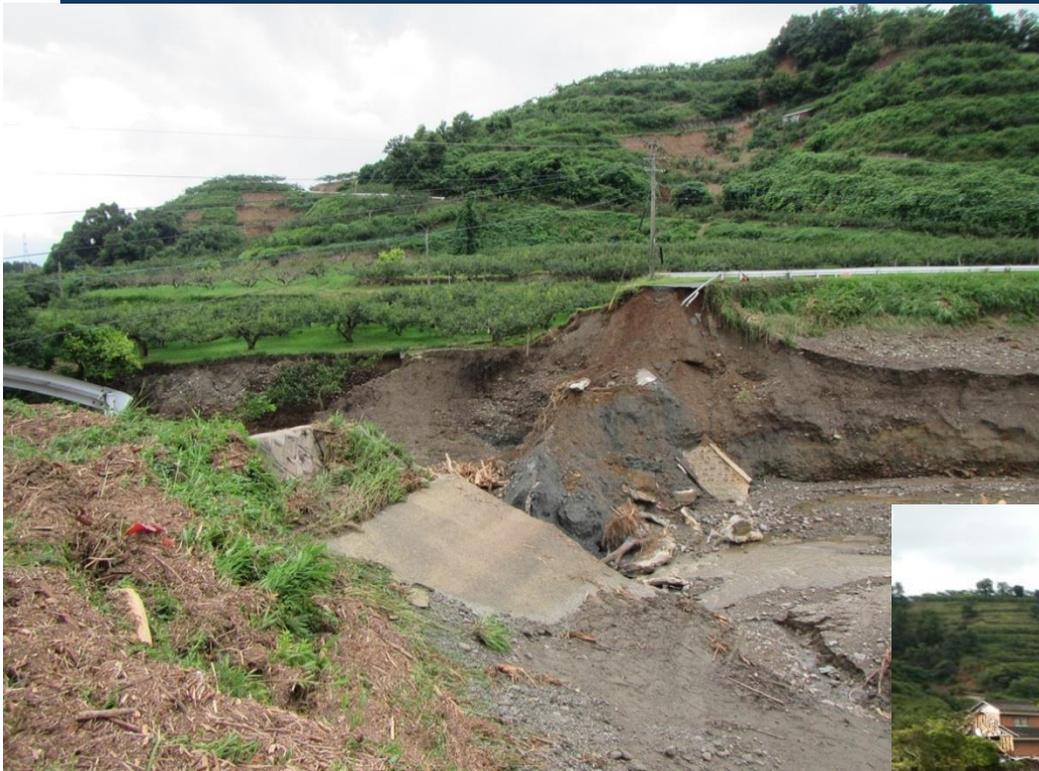
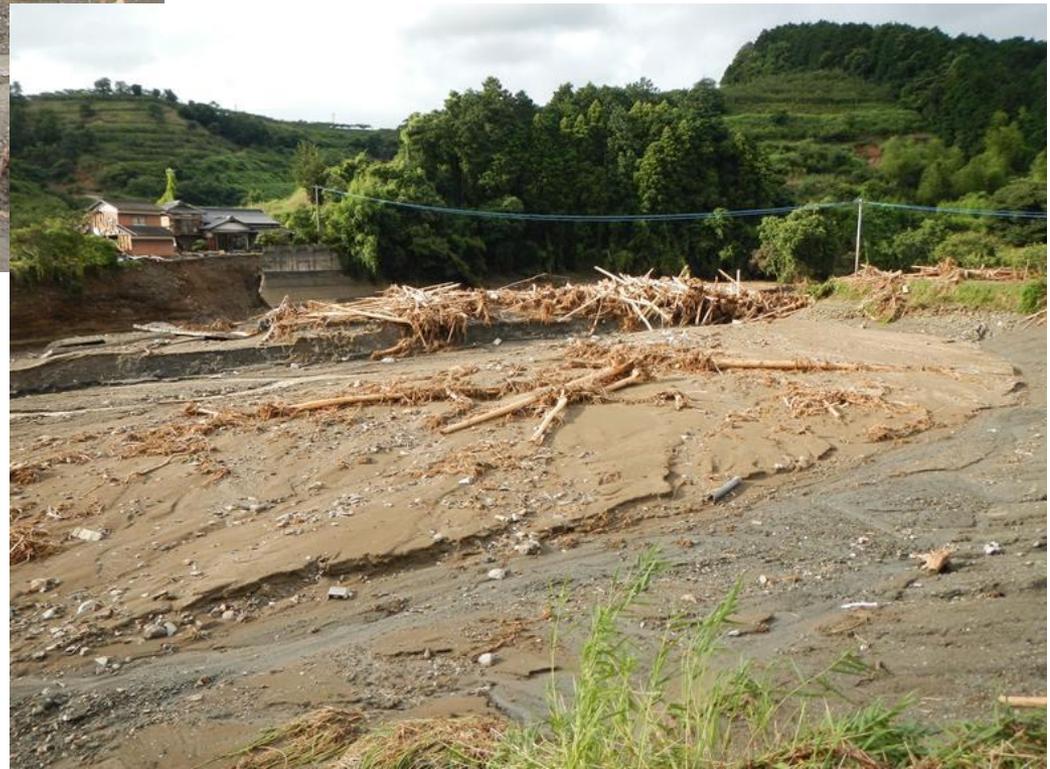
ため池(奈良ヶ谷川)の被災状況

大量の土砂や流木によって、
ため池が崩壊
⇒ 下流集落への被害が発生

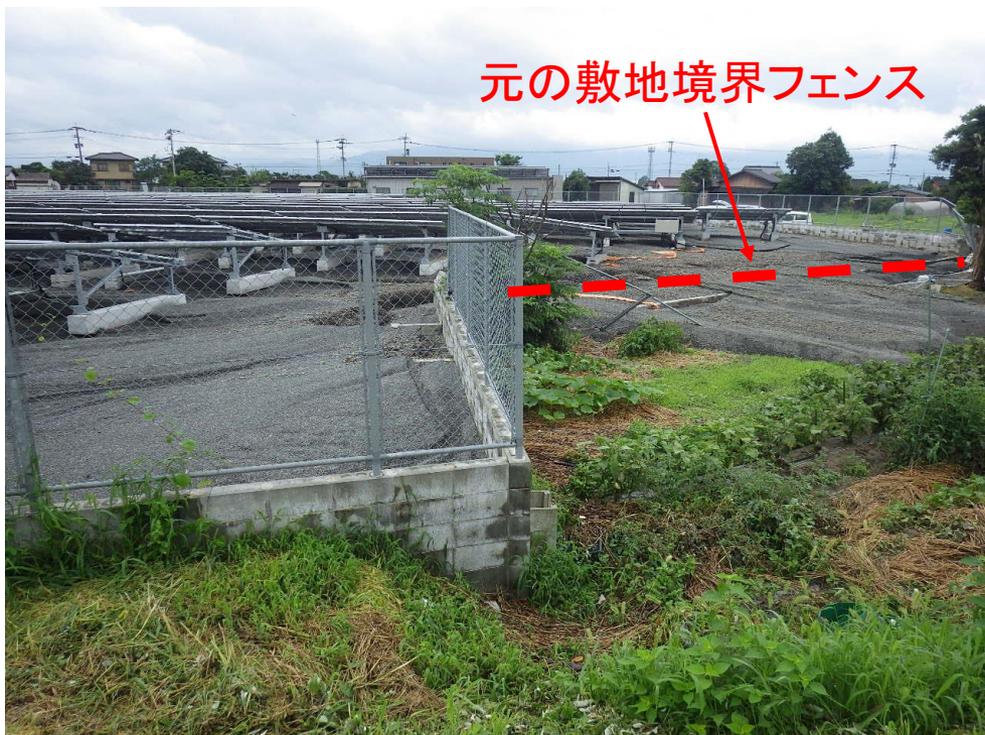
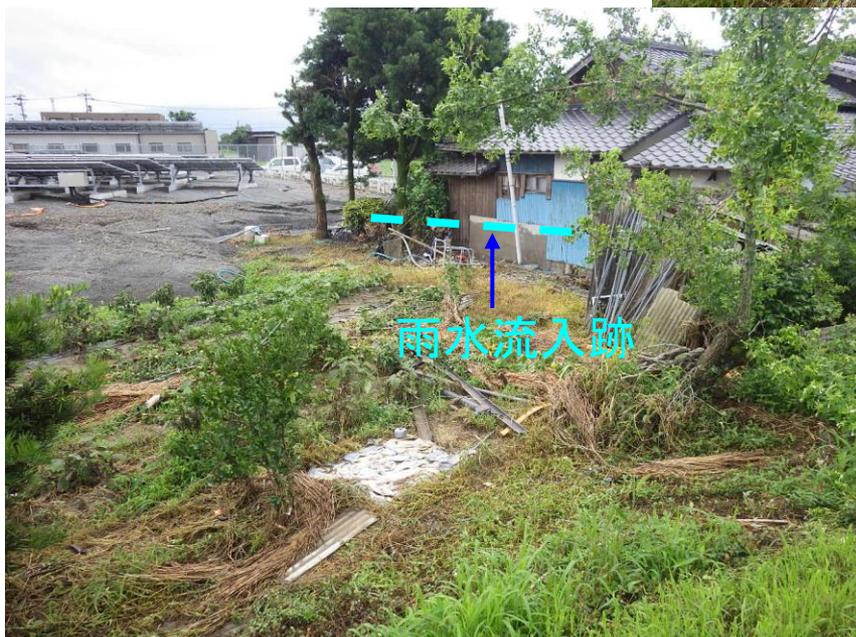
元の敷地境界フェンス

太陽光発電所敷地の雨水と盛土材が、隣接家屋敷地に流れ込んでいた。今後の豪雨や他の地域においても、同様な被害の発生が危惧される。

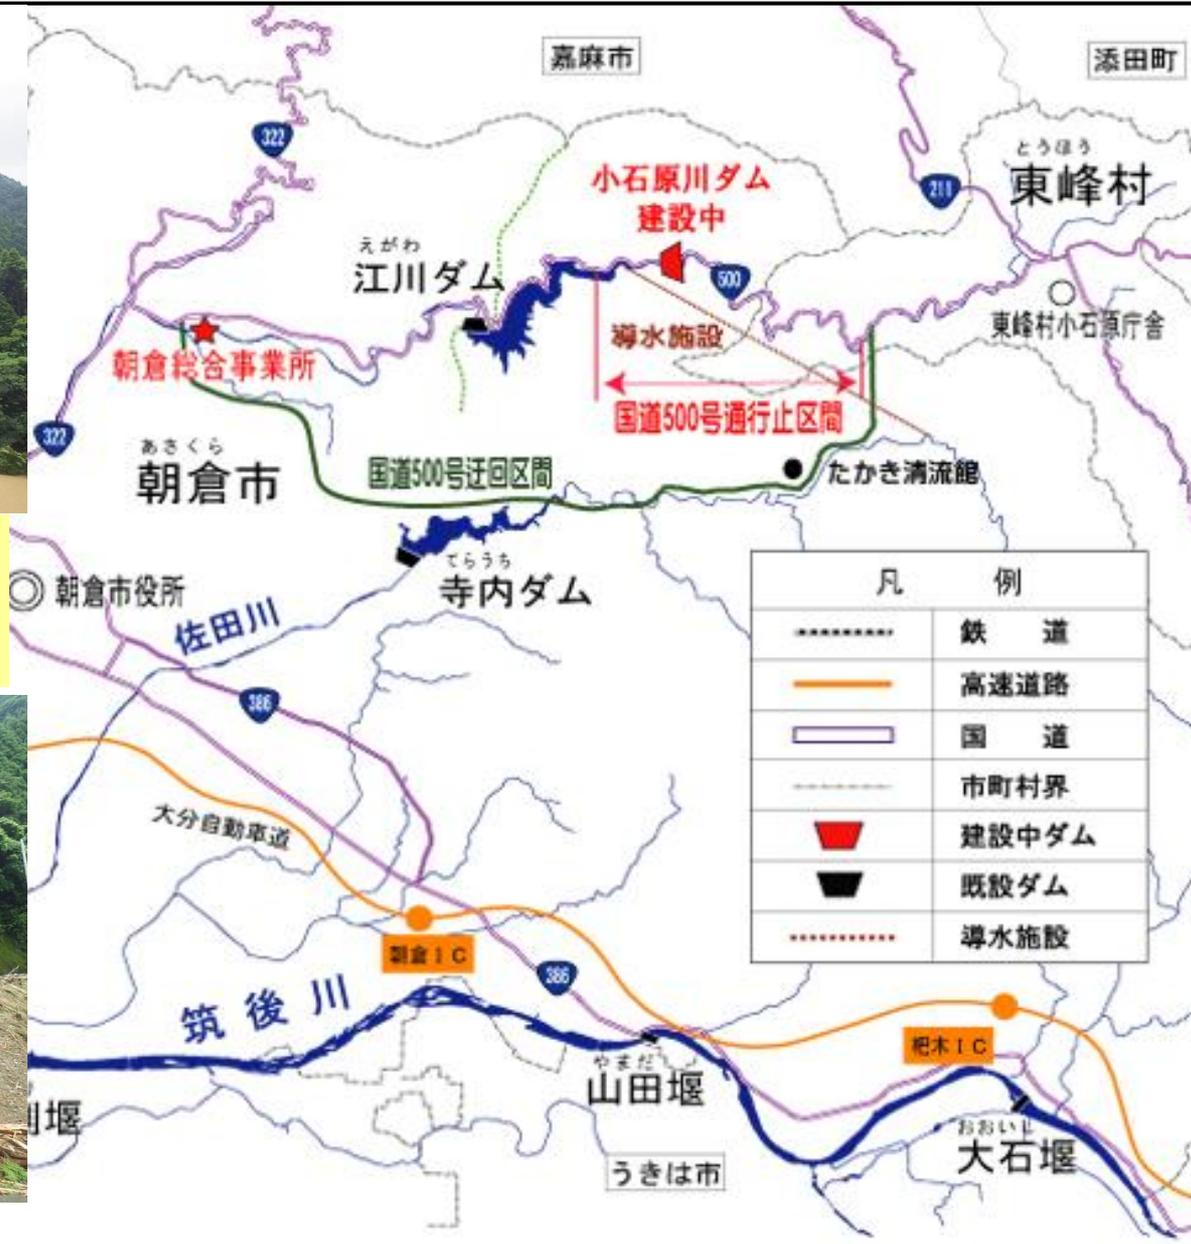
小石原川ダム建設現場へ向かう国道500号の被害

斜面の崩壊土砂・倒木が道路を塞ぎ、更に仮設プラントを巻き込んだ。
 路線では谷筋の崩壊が多い。

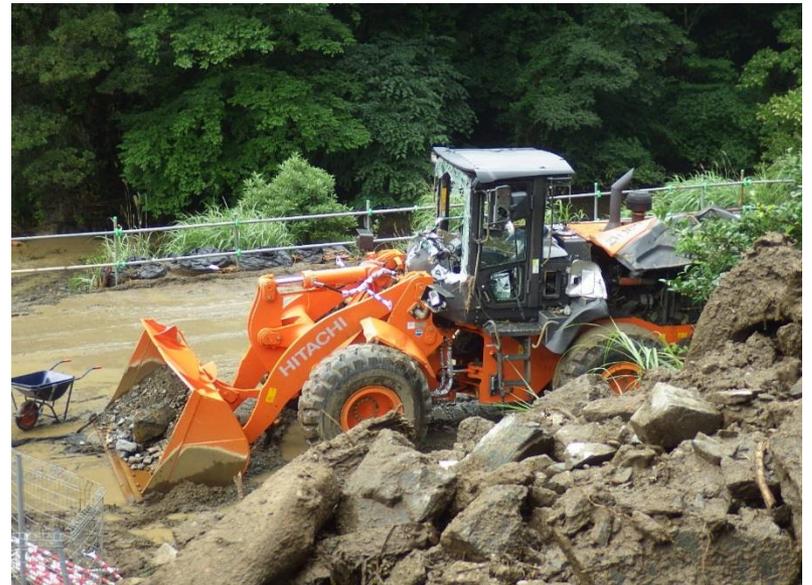
工事用重機も倒木で破損

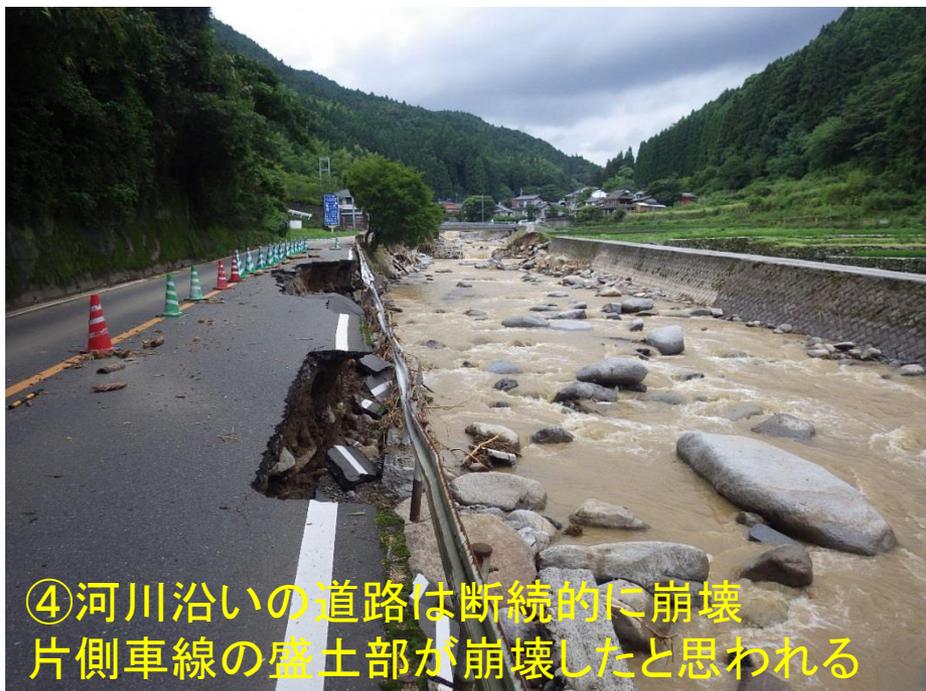
④河川沿いの道路は断続的に崩壊
片側車線の盛土部が崩壊したと思われる

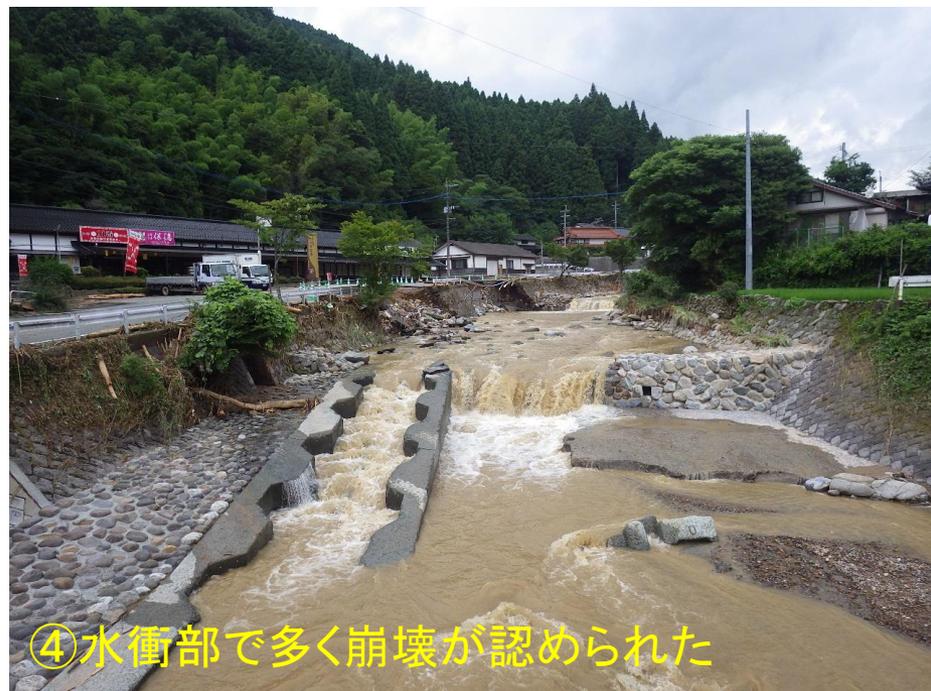
④水衝部で多く崩壊が認められた

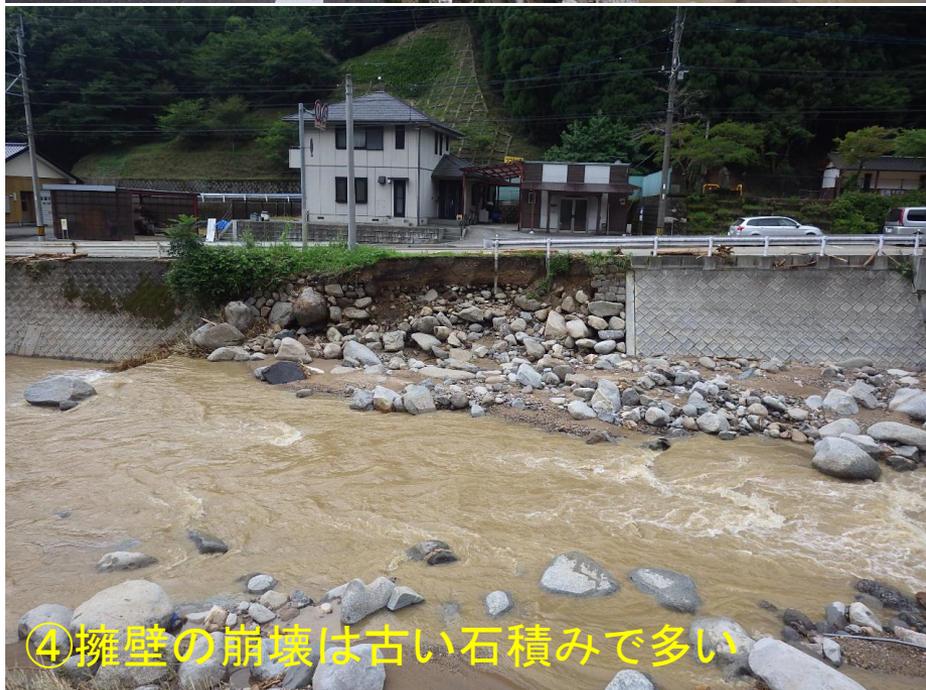
④擁壁の崩壊は古い石積みが多い

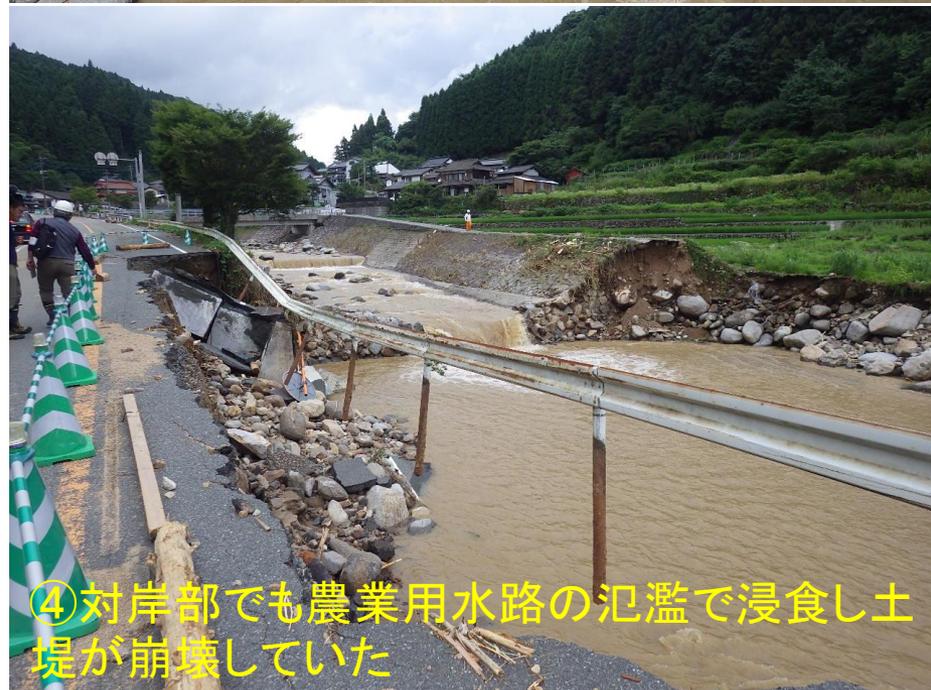
④対岸部でも農業用水路の氾濫で浸食し土
堤が崩壊していた

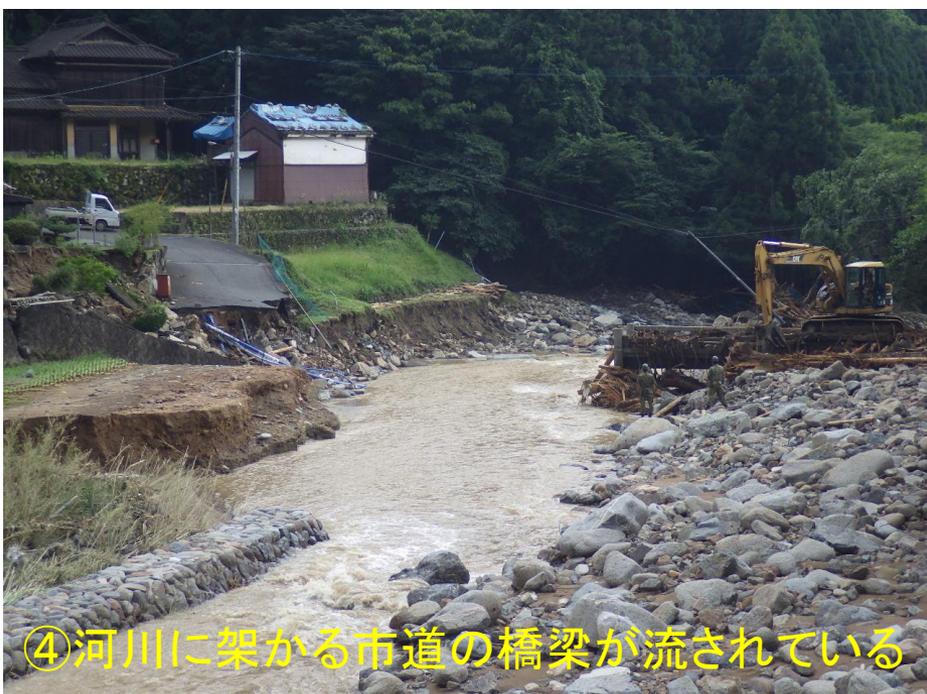
④河川に架かる市道の橋梁が流されている

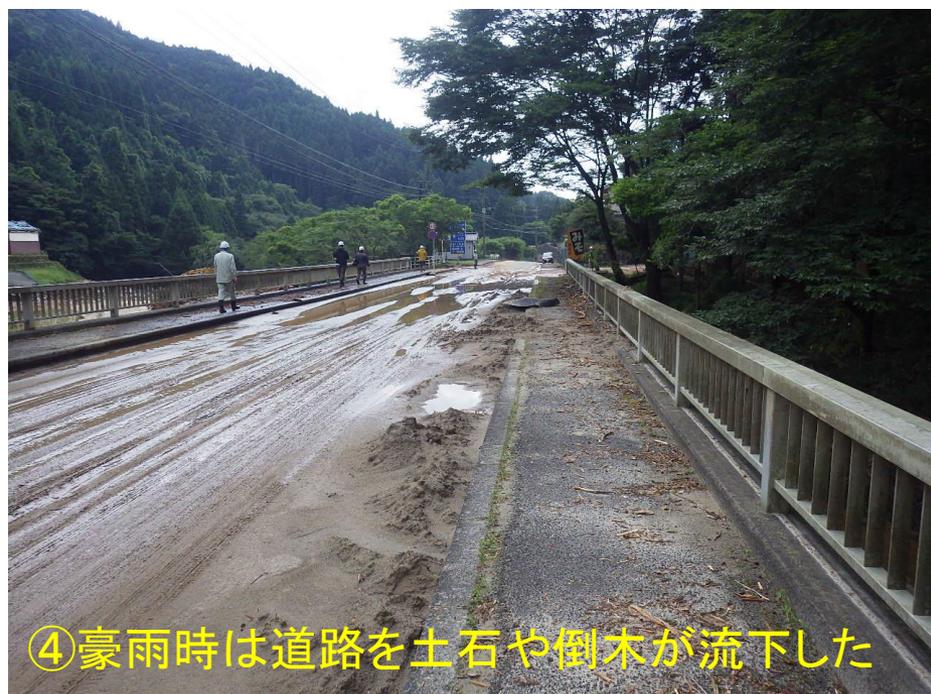
④豪雨時は道路を土石や倒木が流下した

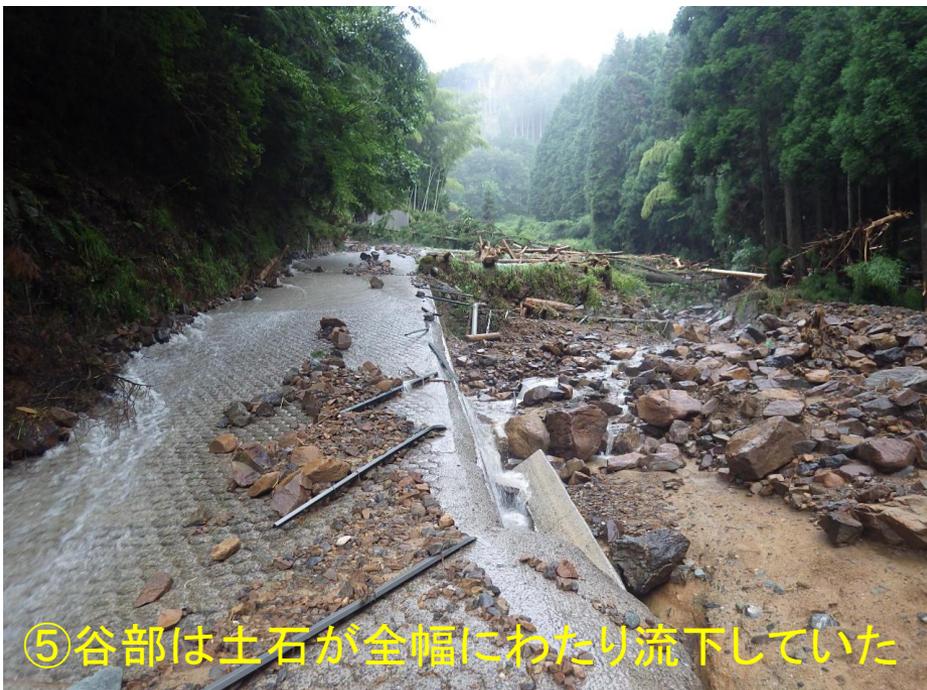
⑤谷部は土石が全幅にわたり流下していた

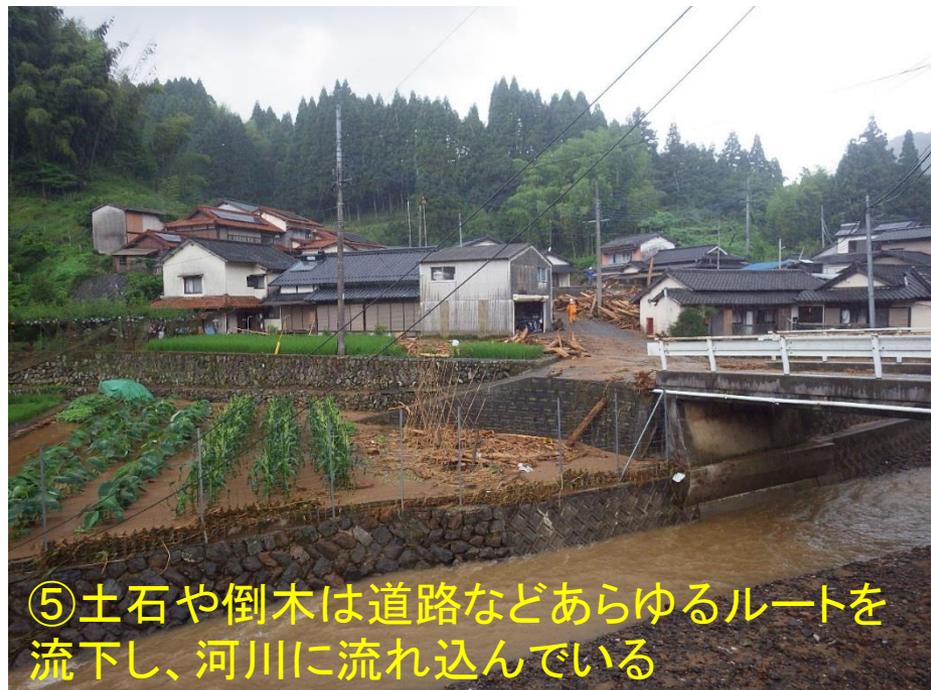
⑤土石や倒木は道路などあらゆるルートを通り、河川に流れ込んでいる

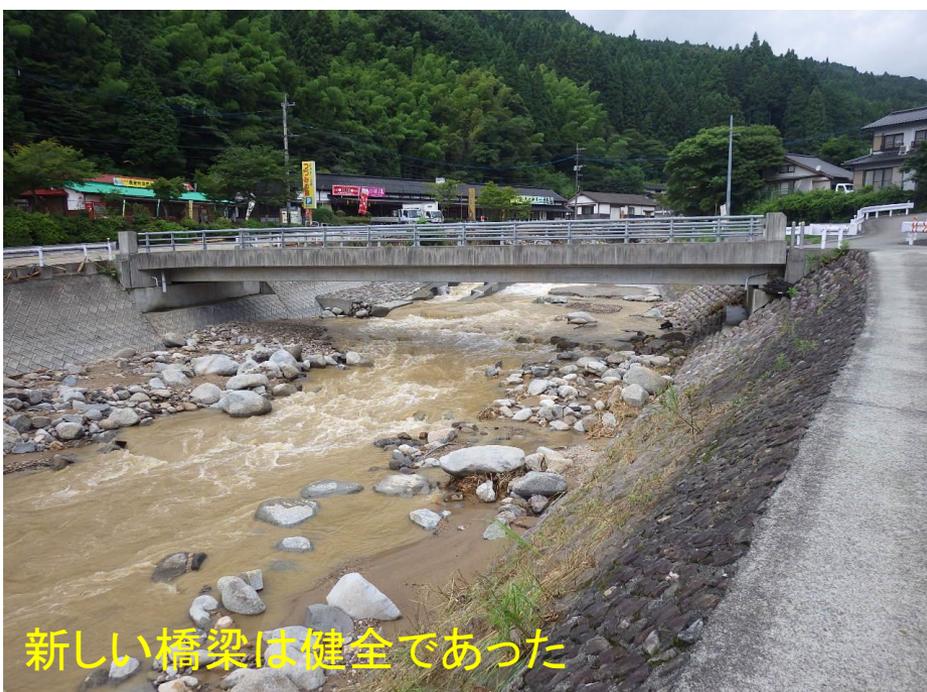
新しい橋梁は健全であった

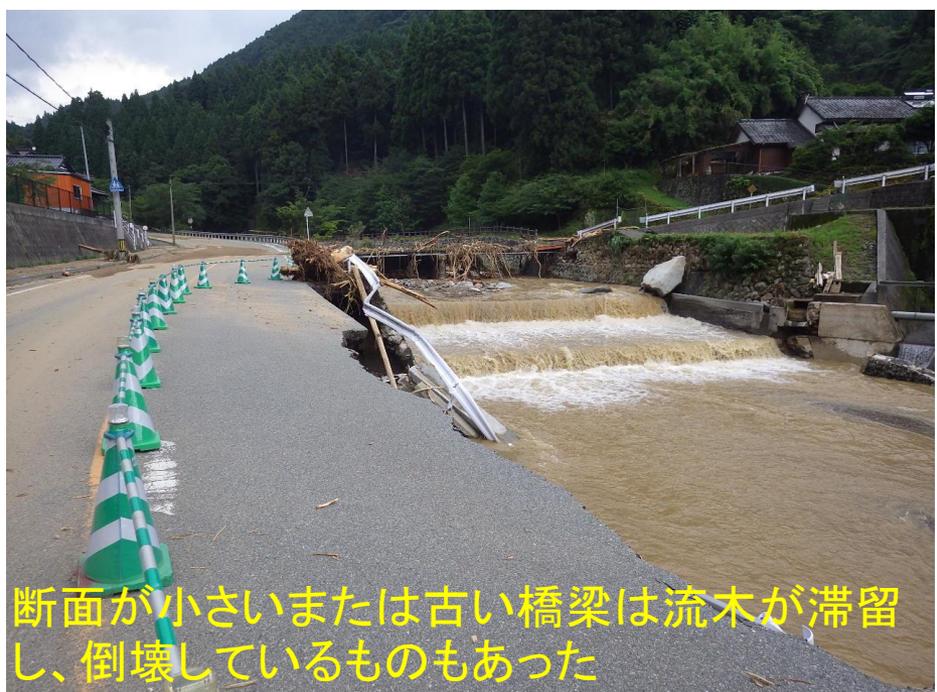
断面が小さいまたは古い橋梁は流木が滞留し、倒壊しているものもあった

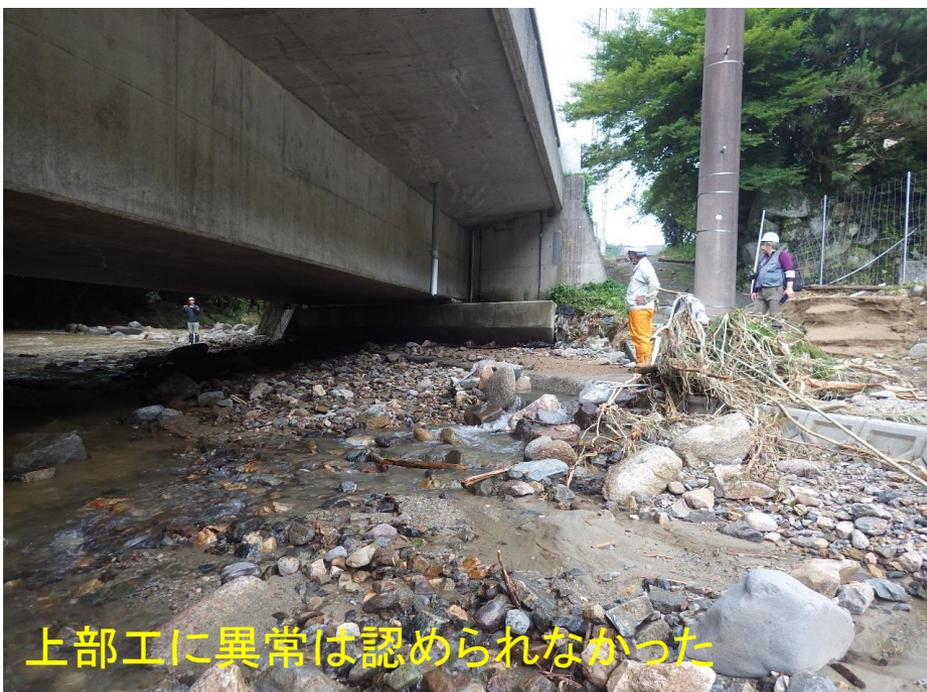
上部工に異常は認められなかった

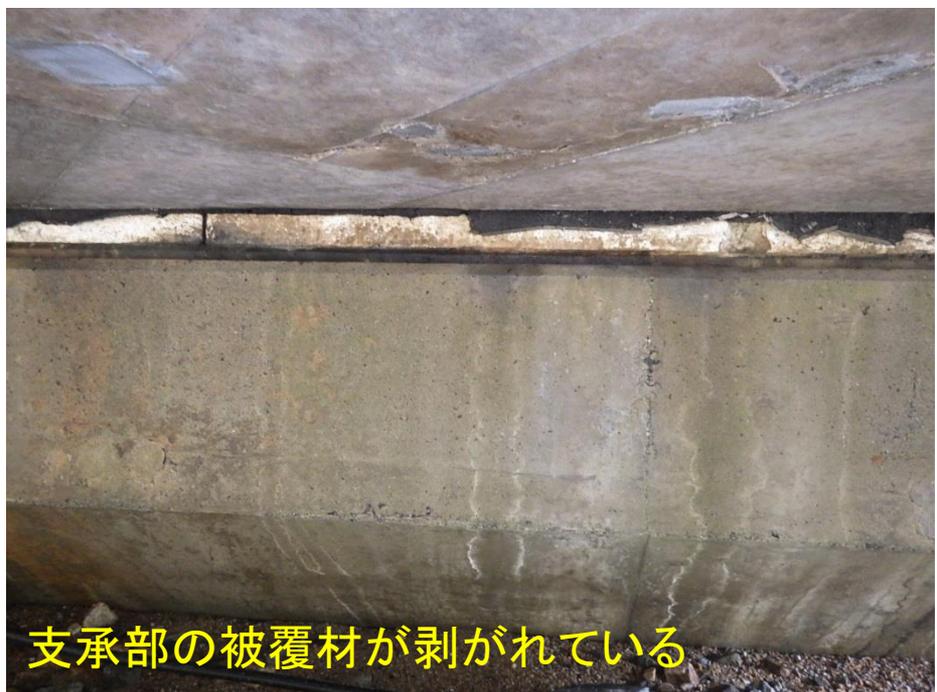
支承部の被覆材が剥がれている
