# 国道274号日勝峠・国道38号狩勝峠 の被害と被害要因

室蘭工業大学 木幡 行宏

# 一般国道274号 日勝峠（7合目付近）の被災状況

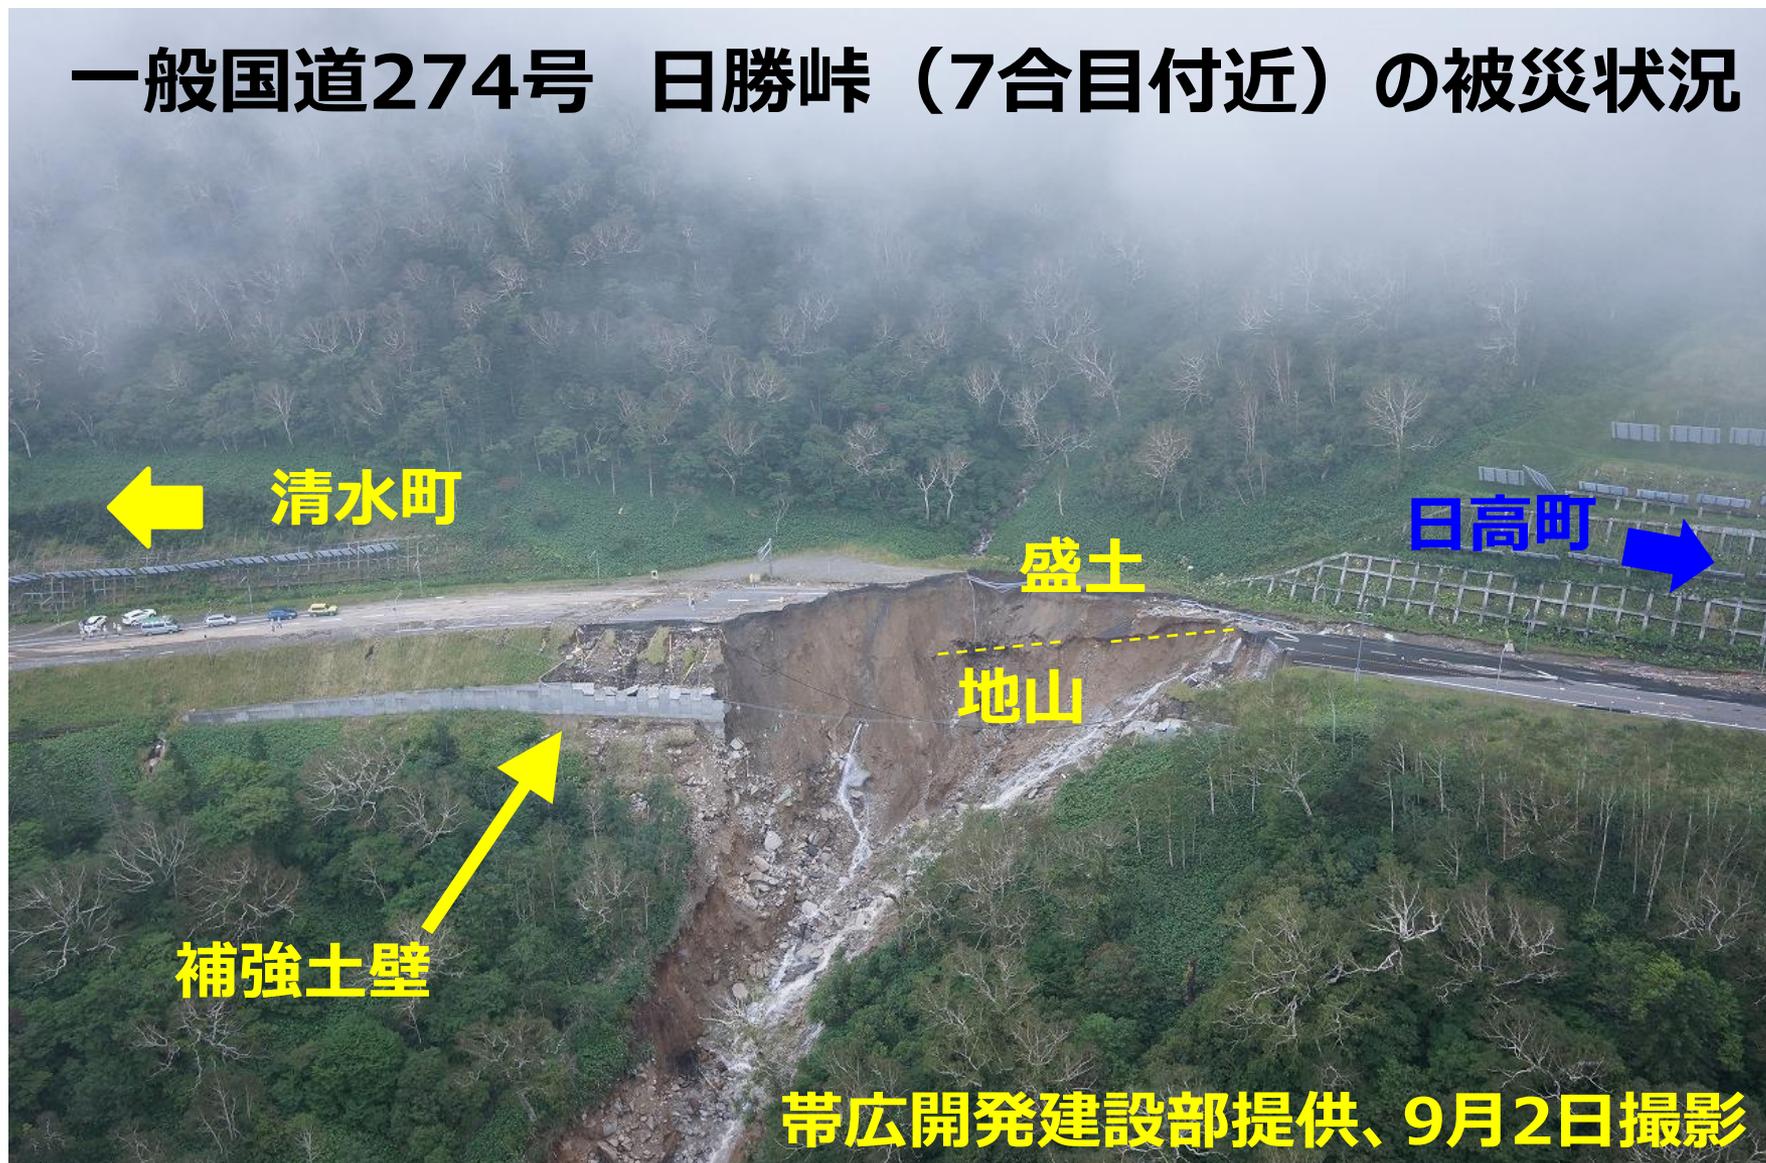
道路損壊 (L=100m)

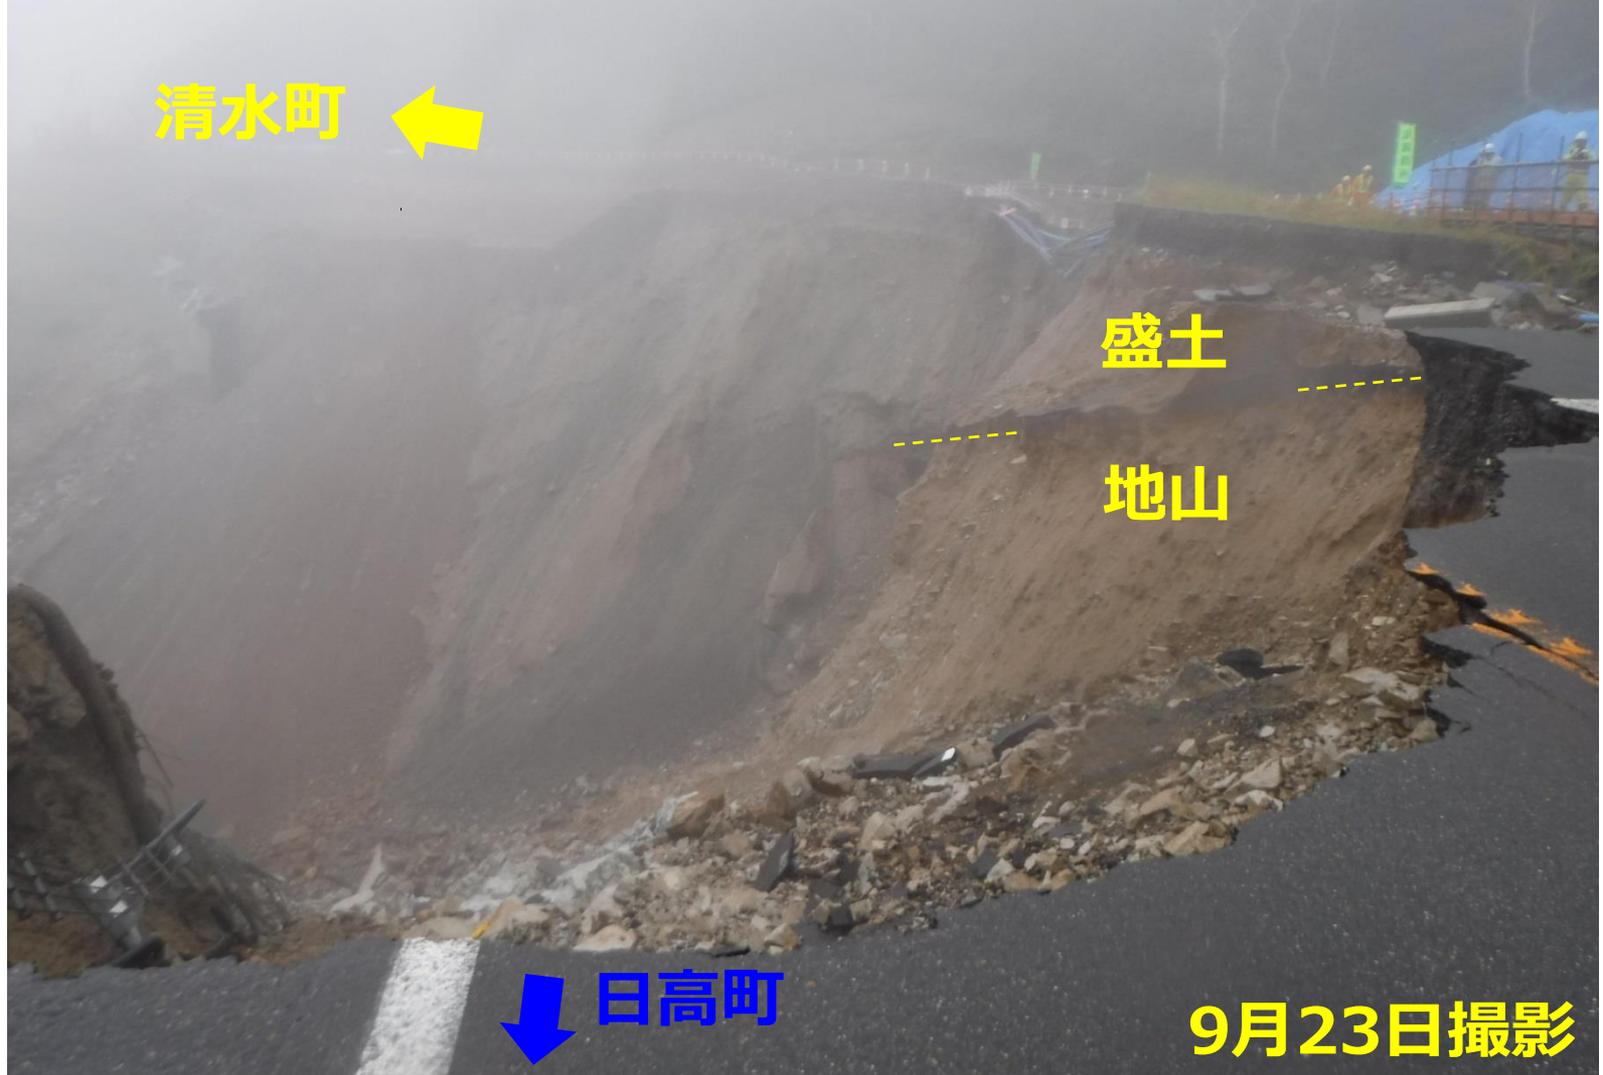
道路損壊 (L=100m)

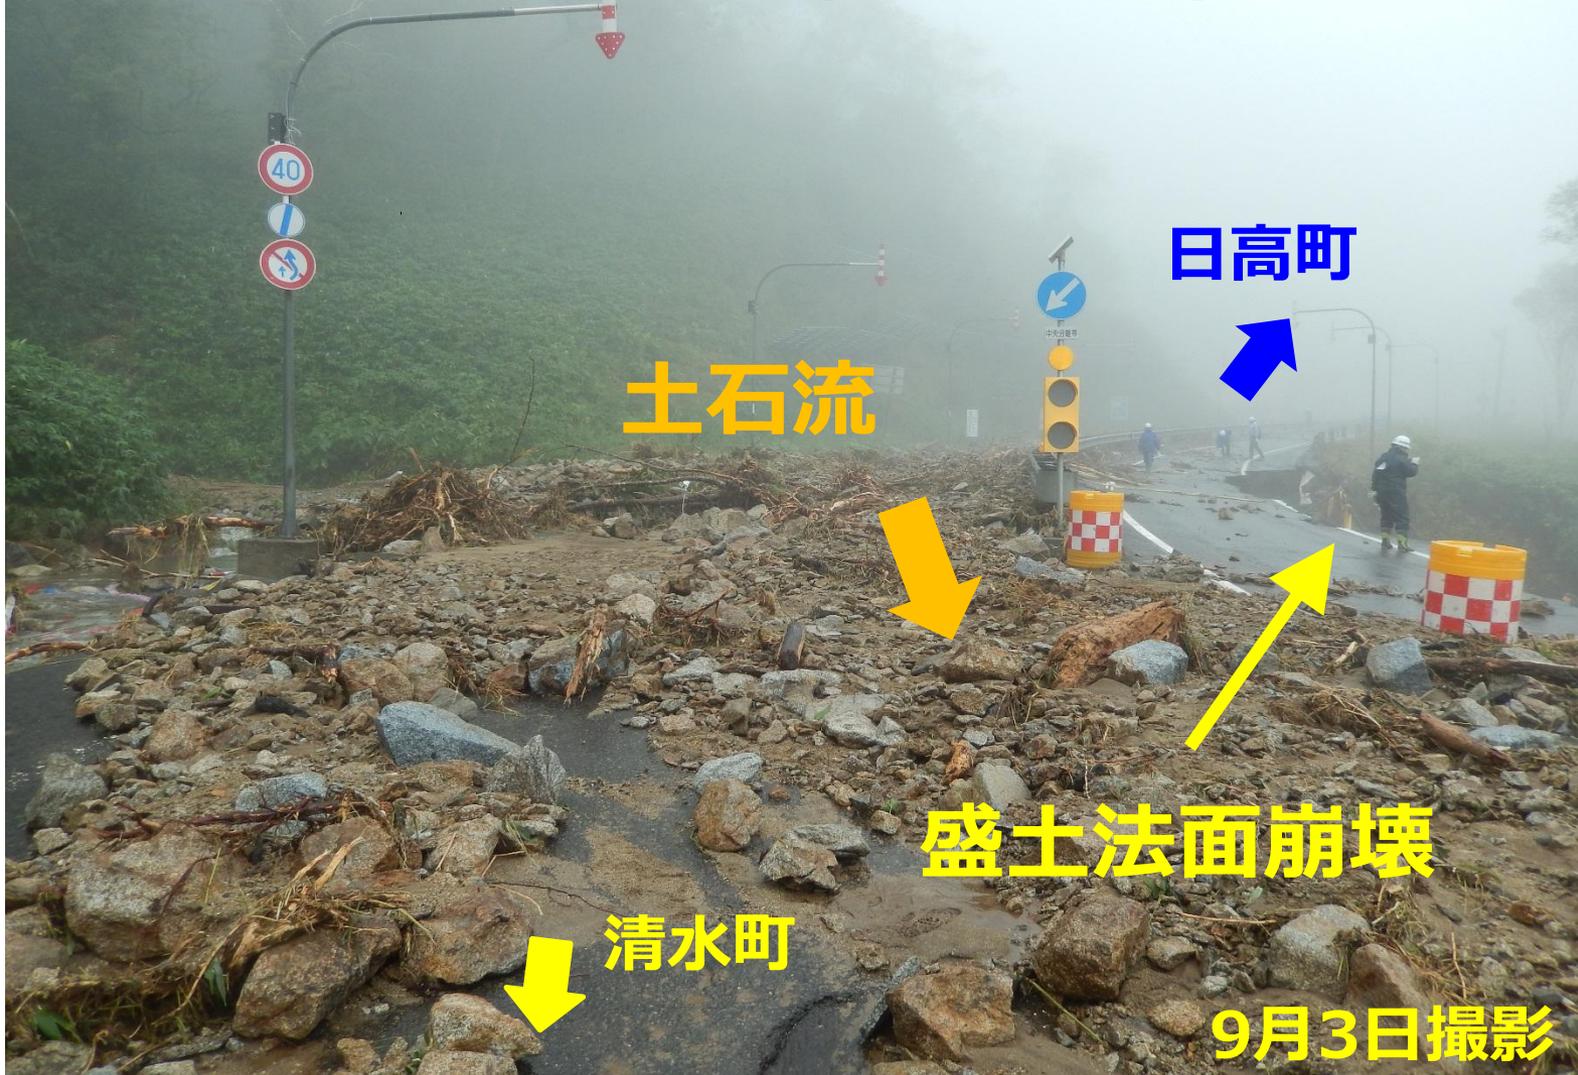
路面に土砂・石・樹木が堆積

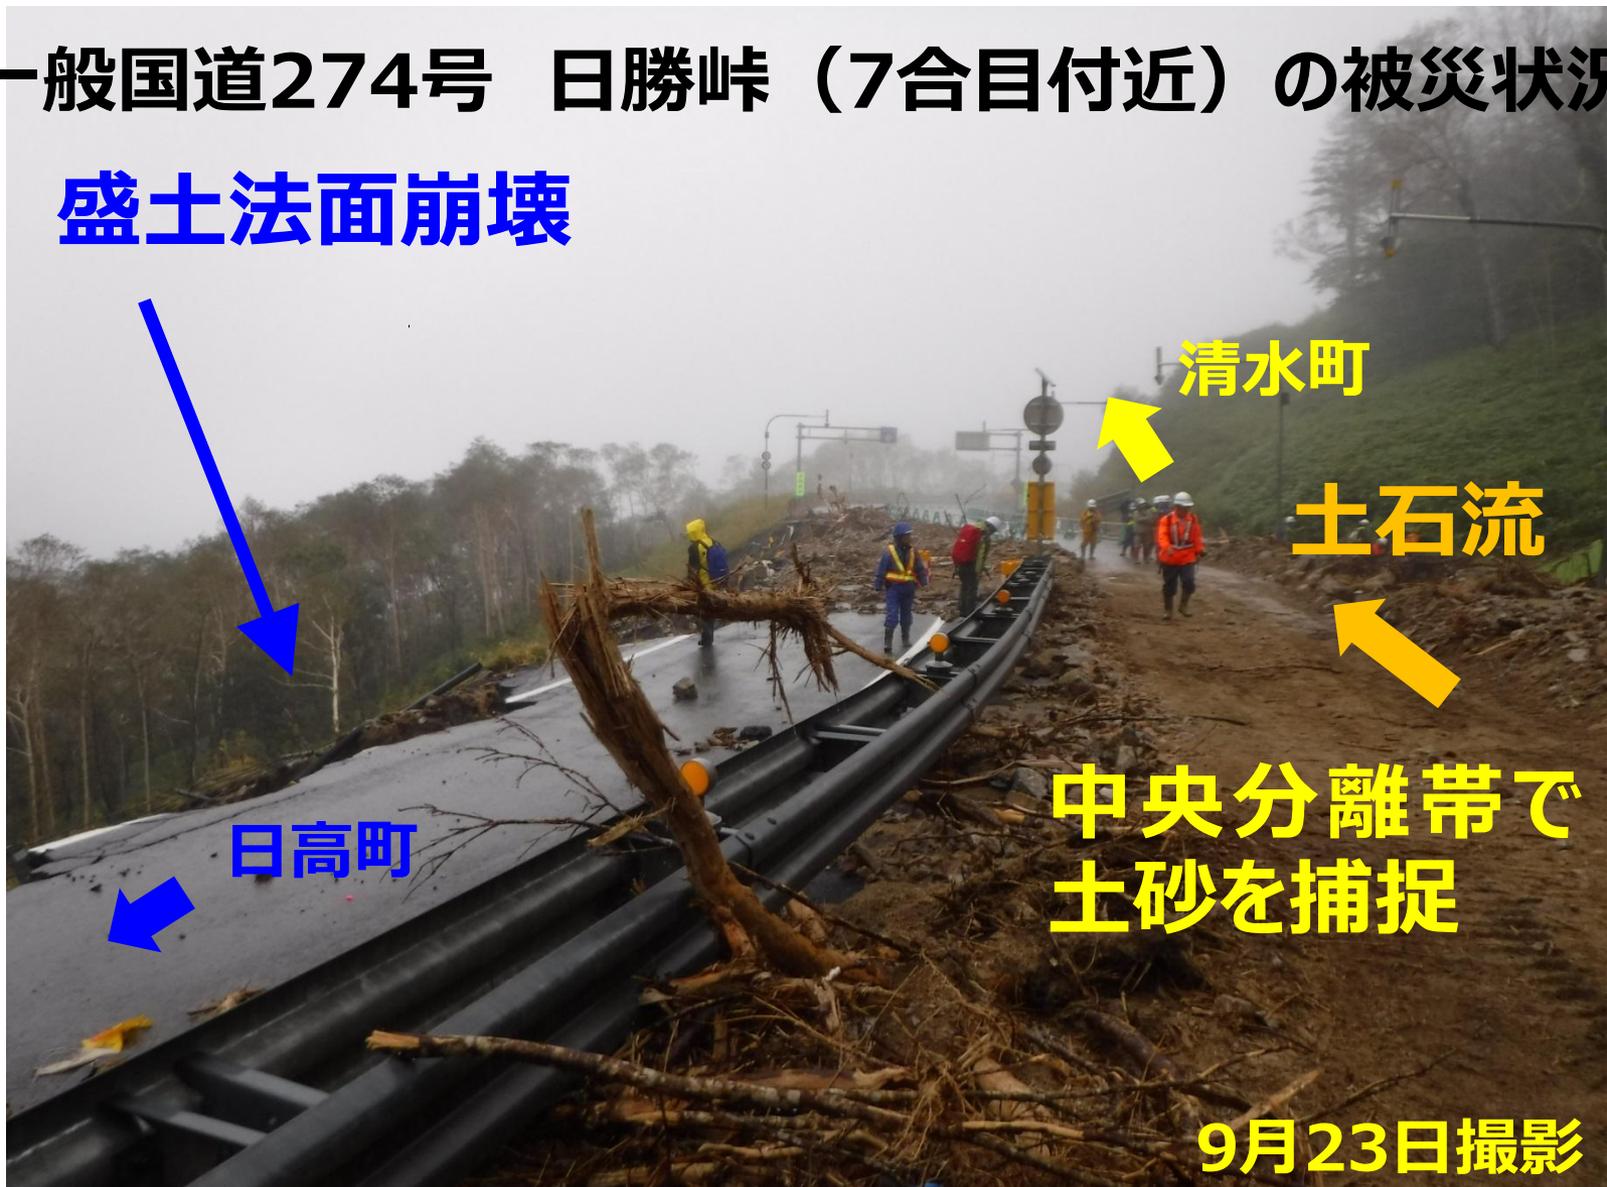
## 盛土法面崩壊

上り車線側（日高町行き）には土砂・石・樹木が堆積

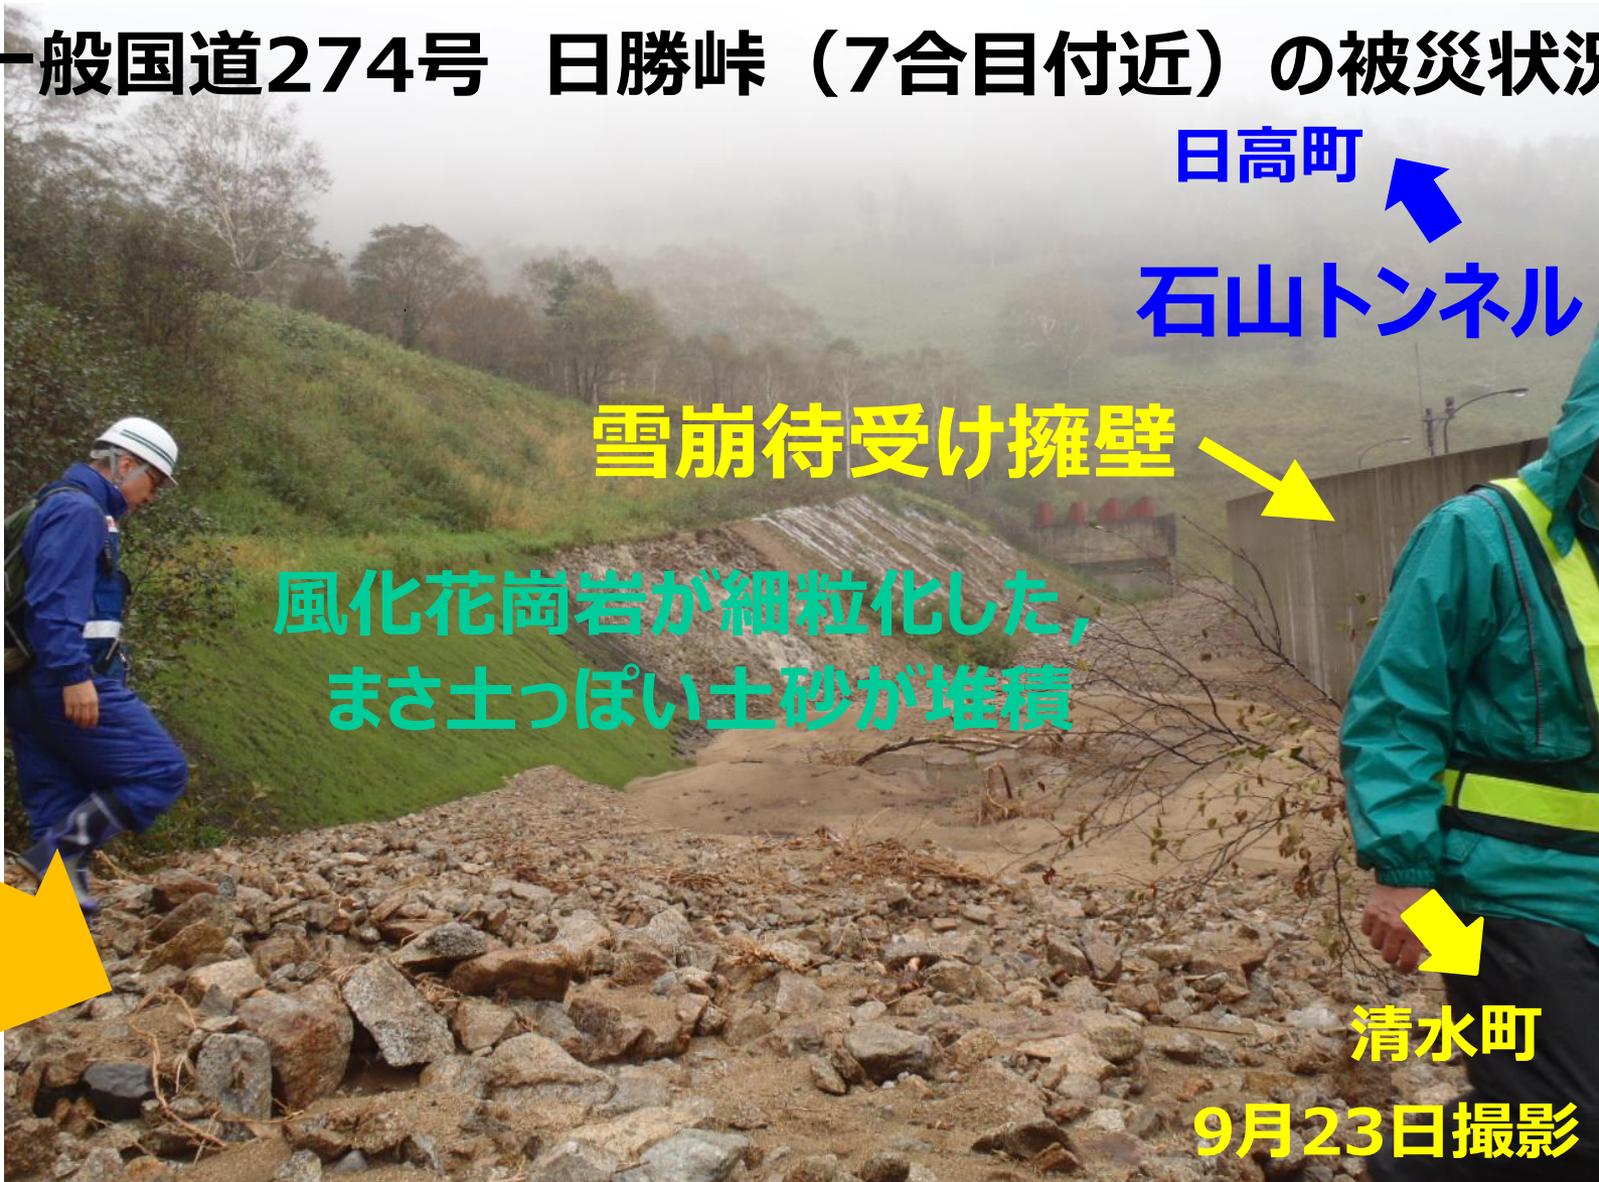
雪崩待受け擁壁

風化花崗岩が細粒化した、  
まさ土っぽい土砂が堆積

土石流

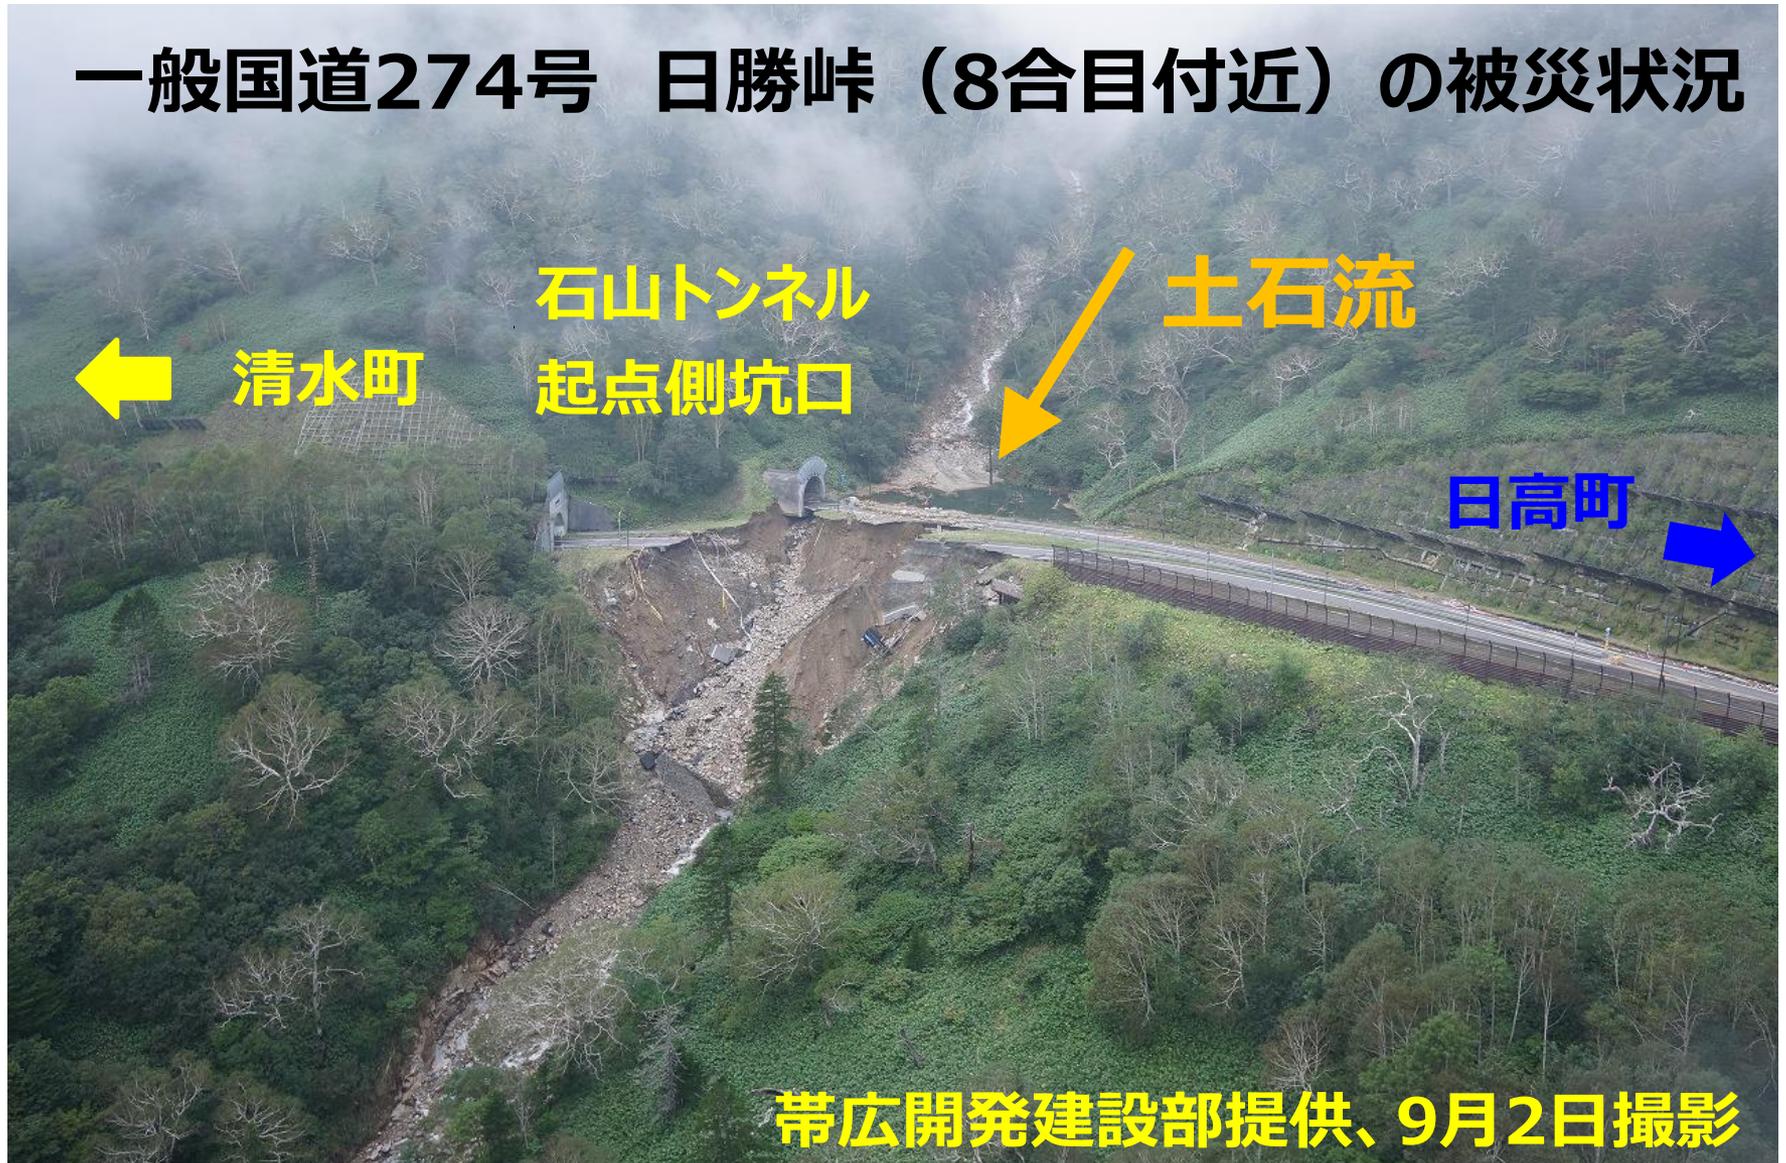
## 盛土崩壊

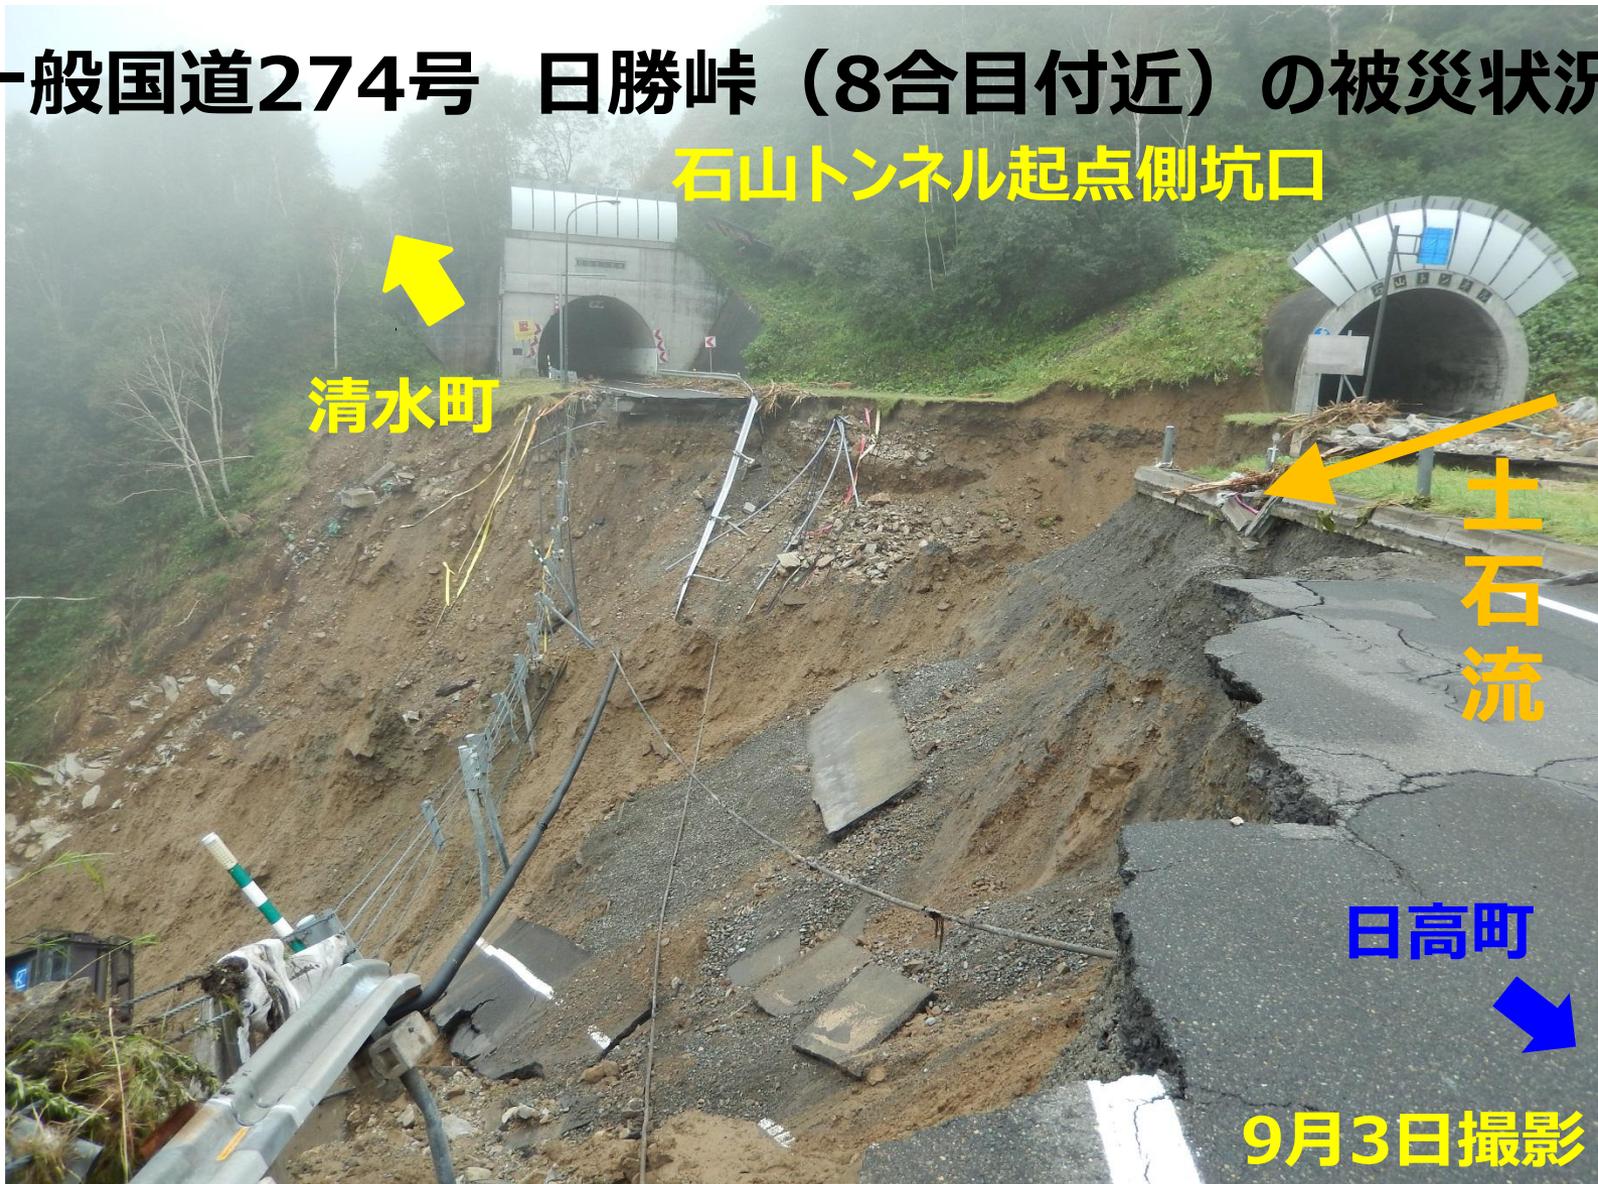
土石流

## 盛土崩壊

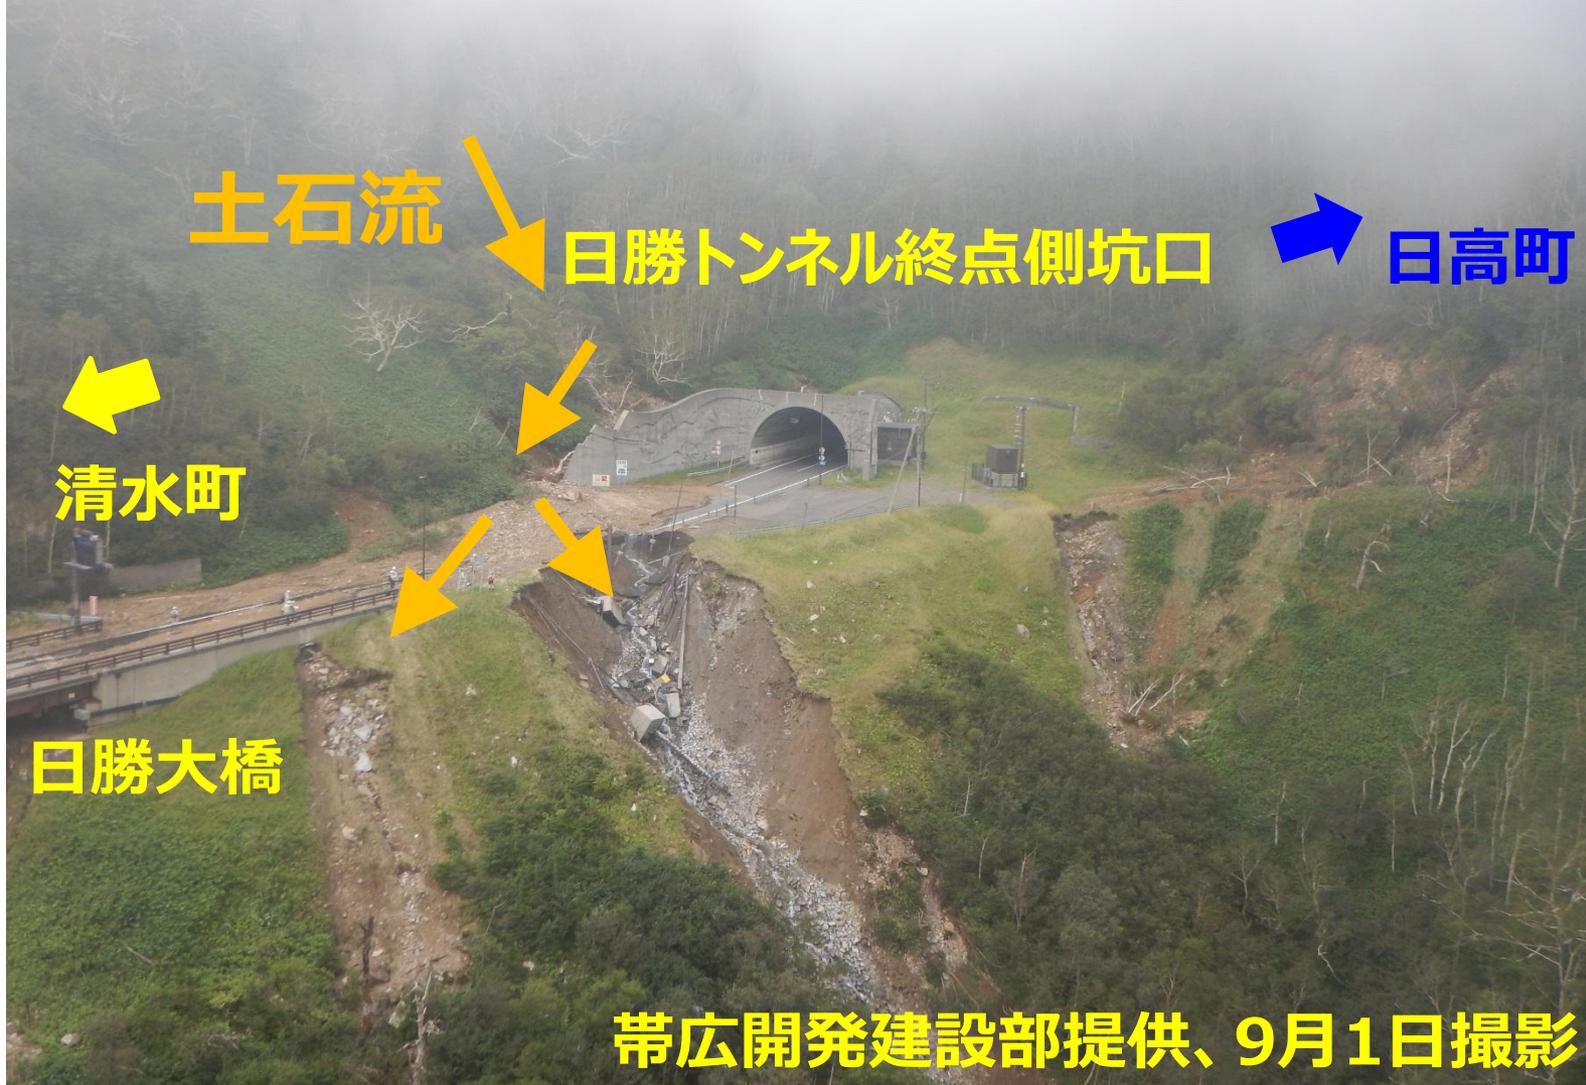
## 土石流・大量の地下水による斜面崩壊

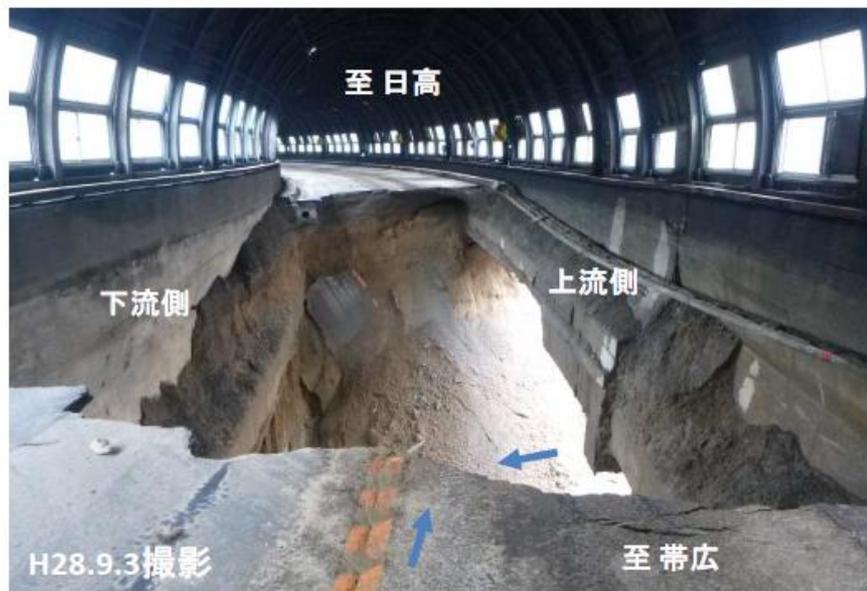
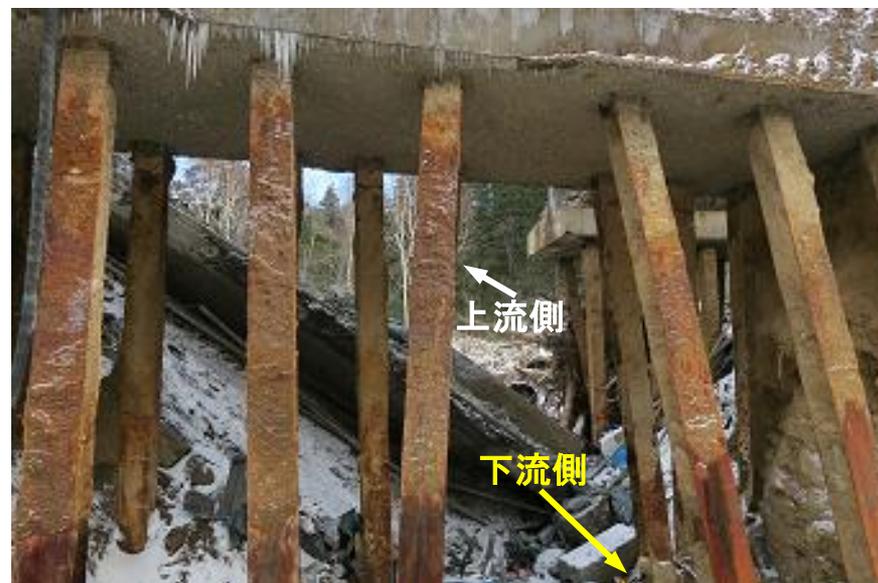
三国の沢シェルター一崩壊状況

◆ 沢埋め盛土に設置されたシェルター

◆ 崩壊要因

→ 大雨により河川が増水, 横断管が土砂で閉塞

→ 沢埋め盛土が洗掘, 浸食 → 崩壊

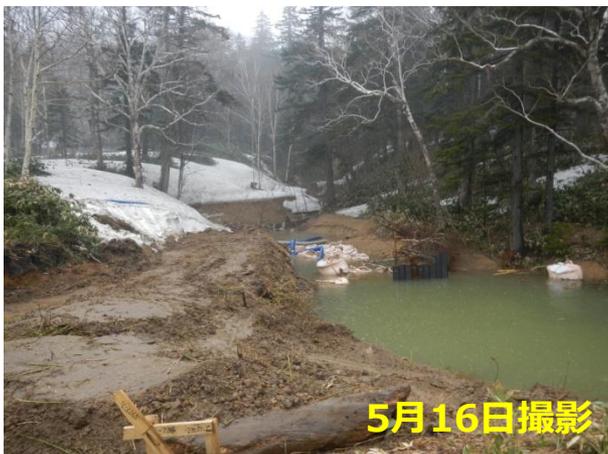
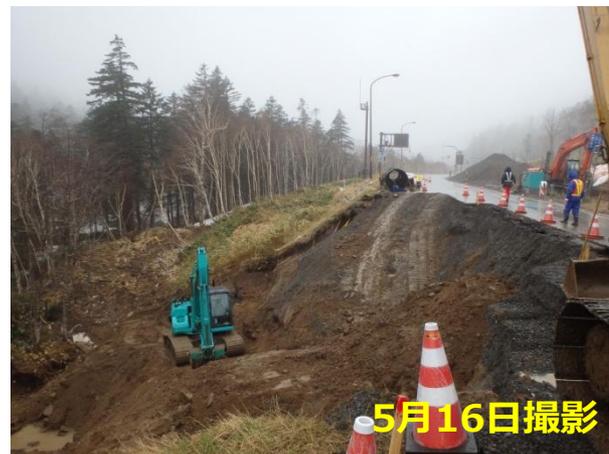
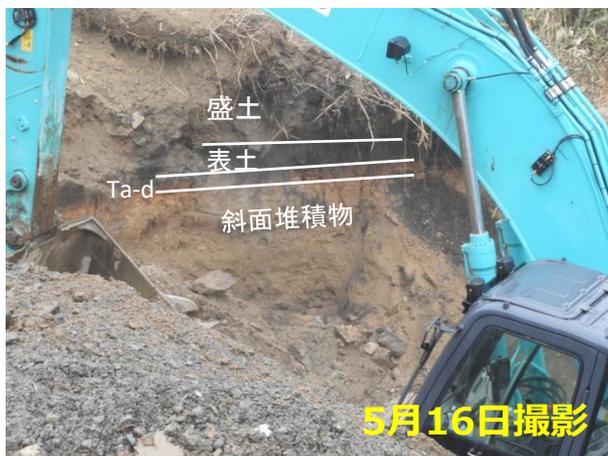
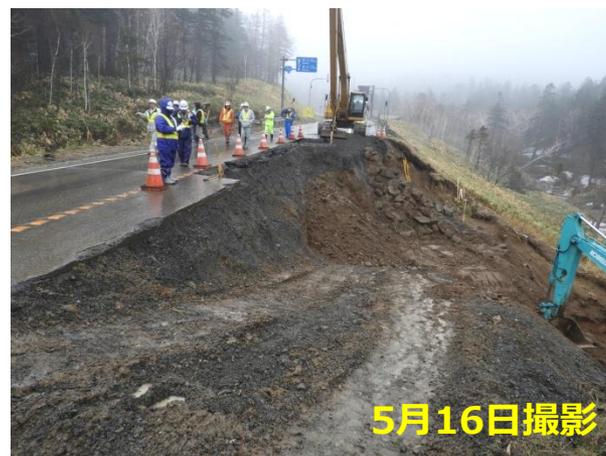
# No.27 付近

- ◆ 沢埋め盛土
- ◆ 山側で滞水が確認でき横断管が閉塞していた
- ◆ 道路表面で大量の表流水が発生していた

## ◆ 崩壊要因

多量の土砂で横断管が埋没し、閉塞

- 横断管周囲が水みちとなり盛土内に大量の地下水が浸透
- せん断強度が低下
- 路面表流水により、浸食・洗掘 → 崩壊

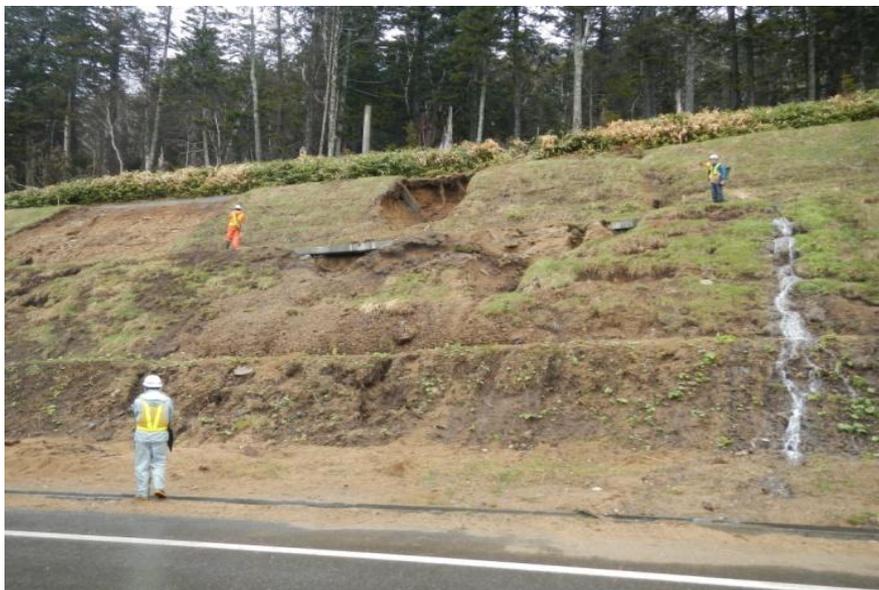
## No.25 切土崩壊

- ◆ 斜面上の土砂は不均質な地質で水みちがしやすい地質条件
- ◆ 斜面背後地は小規模で浅い集水地形, 表流水が集中し易い
- ◆ **崩壊要因**  
小段排水や法頭の排水溝に多量の水が流入  
→ **越流し, 法面を浸食・洗掘**

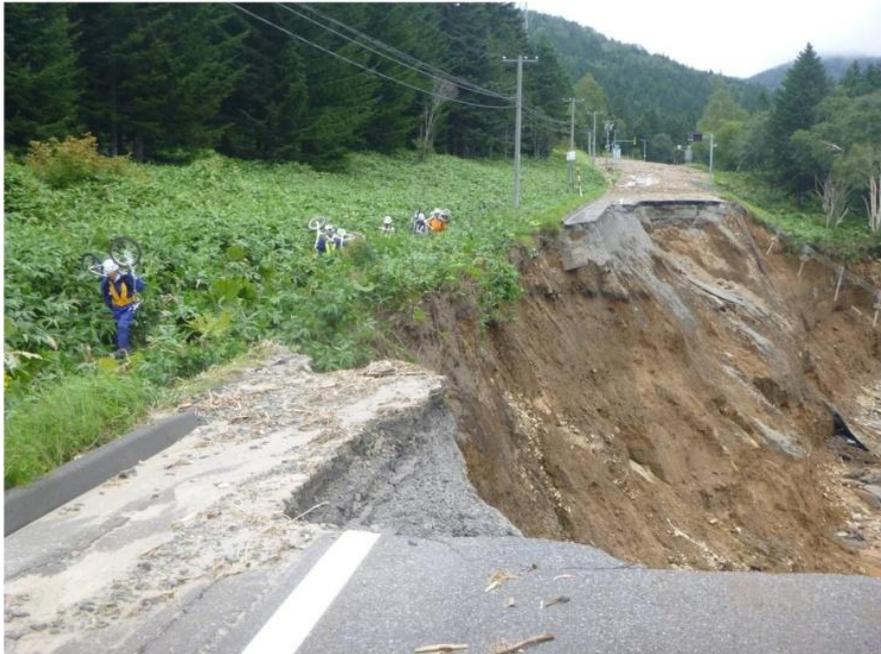
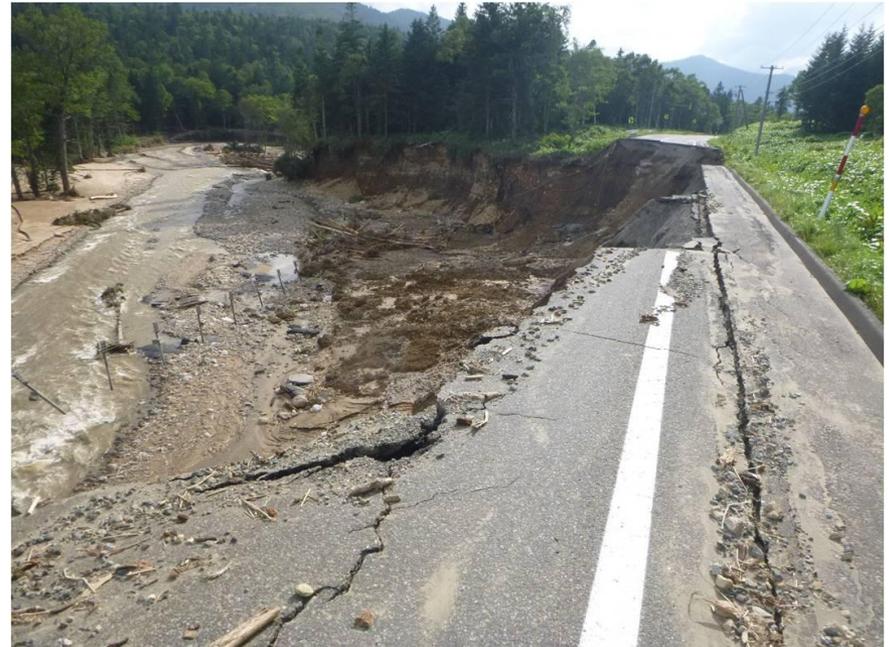
## No.20 盛土崩壊

- ◆ 傾斜地盤上の盛土で谷側には河川が近接
- ◆ 崩壊要因  
河川の増水による洗掘

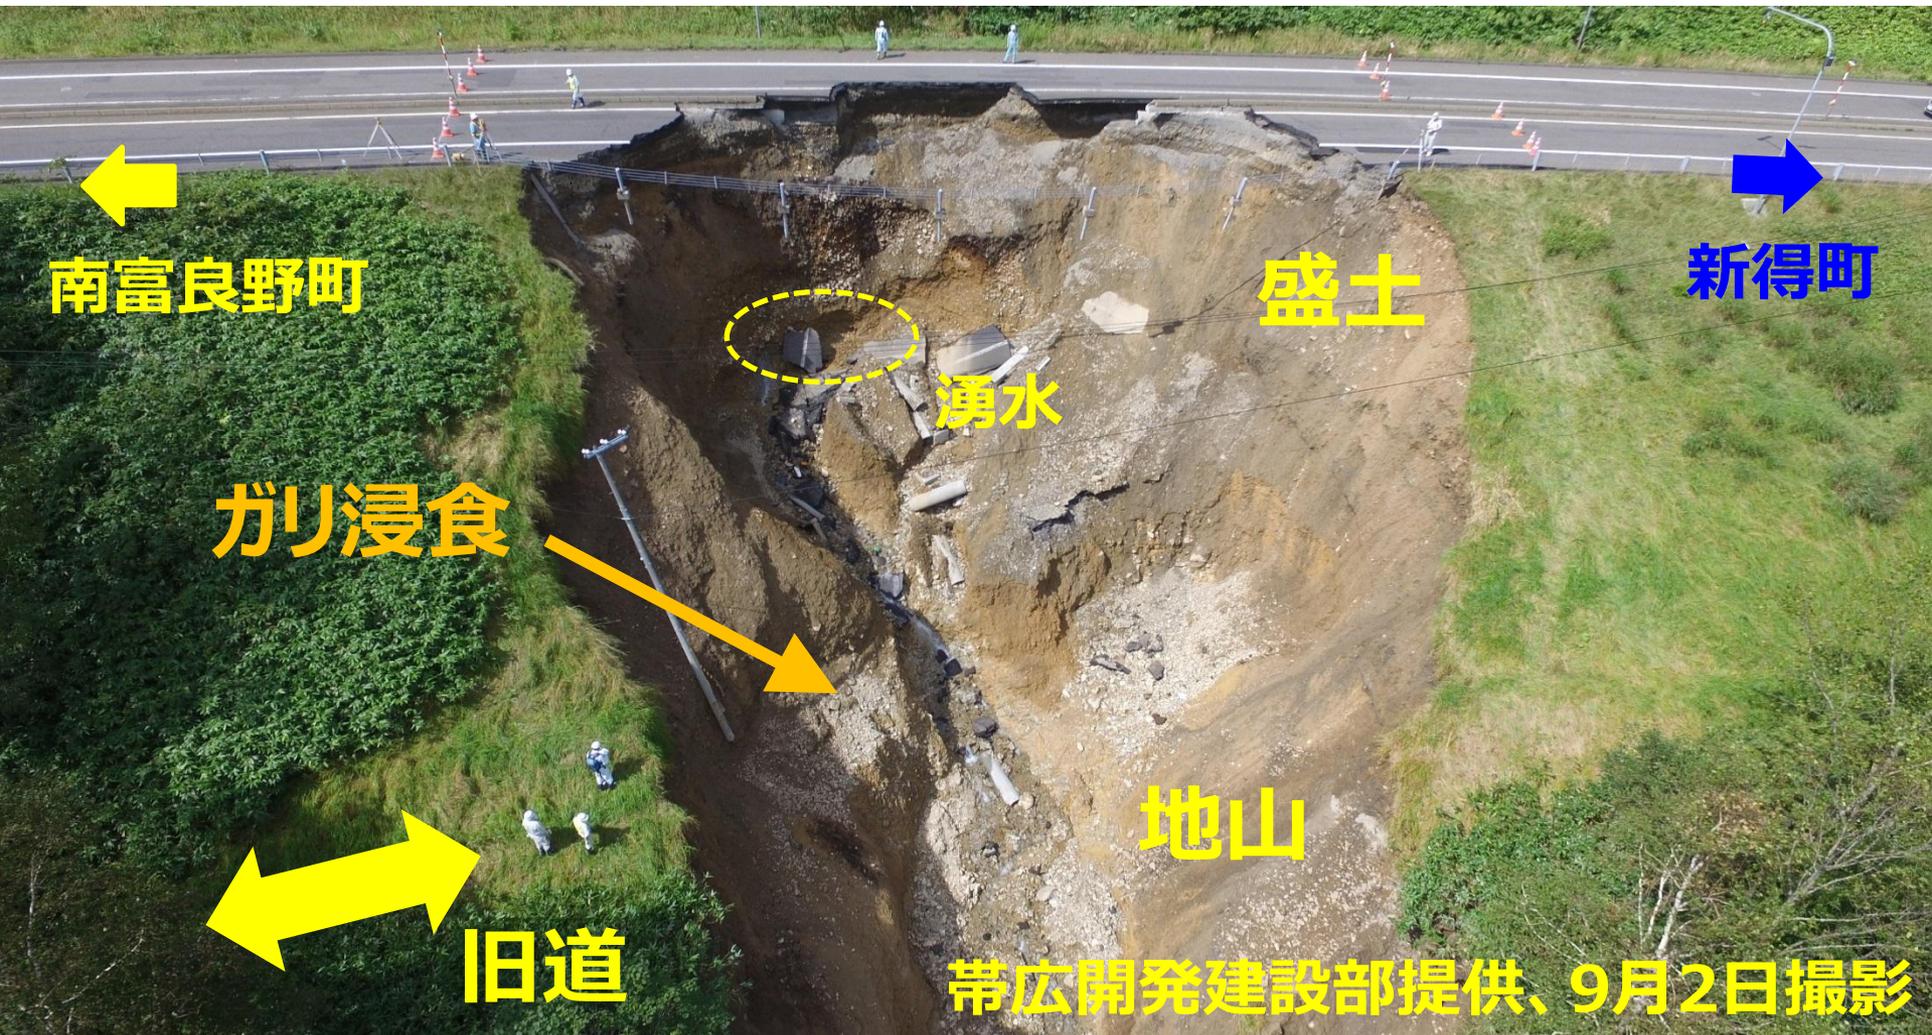
## 盛土崩壊

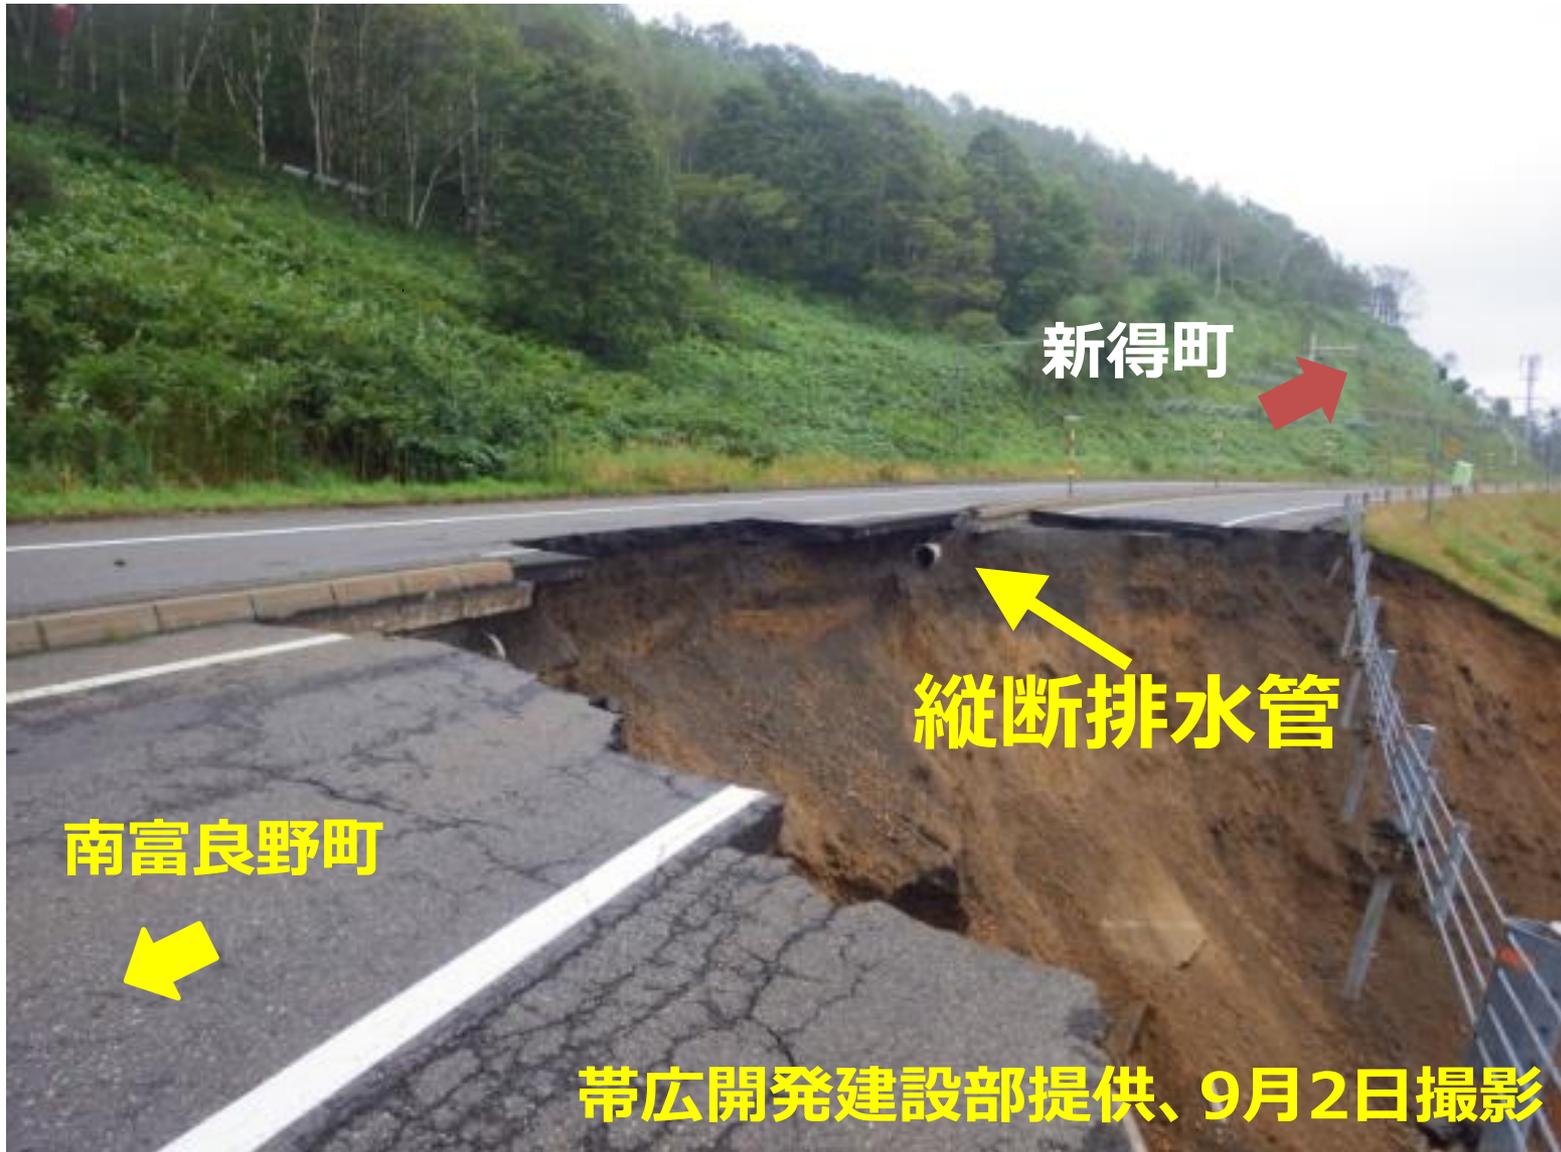
## 盛土崩壊
