# 国道274号日勝峠・国道38号狩勝峠 の被害と被害要因

室蘭工業大学 木幡 行宏

# 一般国道274号 日勝峠（7合目付近）の被災状況

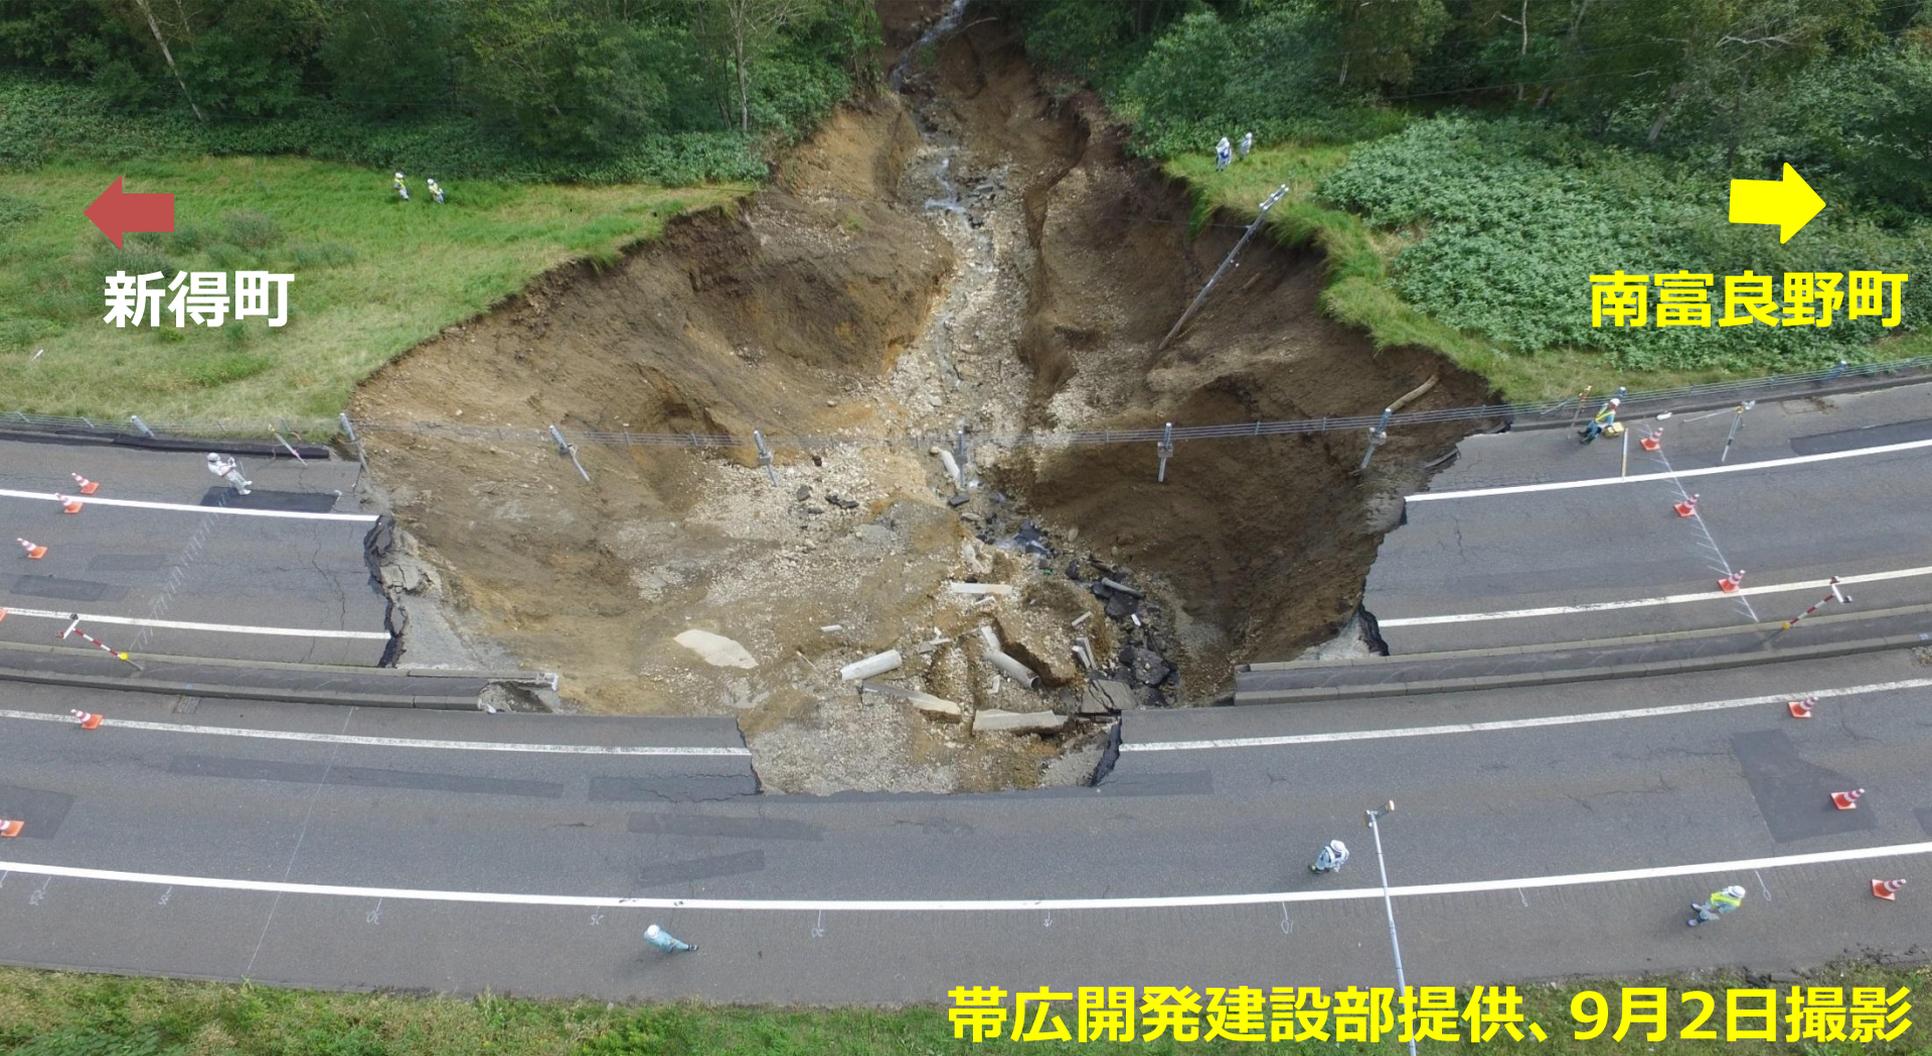
## 盛土崩壊
