【「平成28年8月北海道豪雨による 地盤災害調査団」最終報告会】

その他の国道の被害と復旧

国立研究開発法人 土木研究所 寒地土木研究所

本日の報告内容

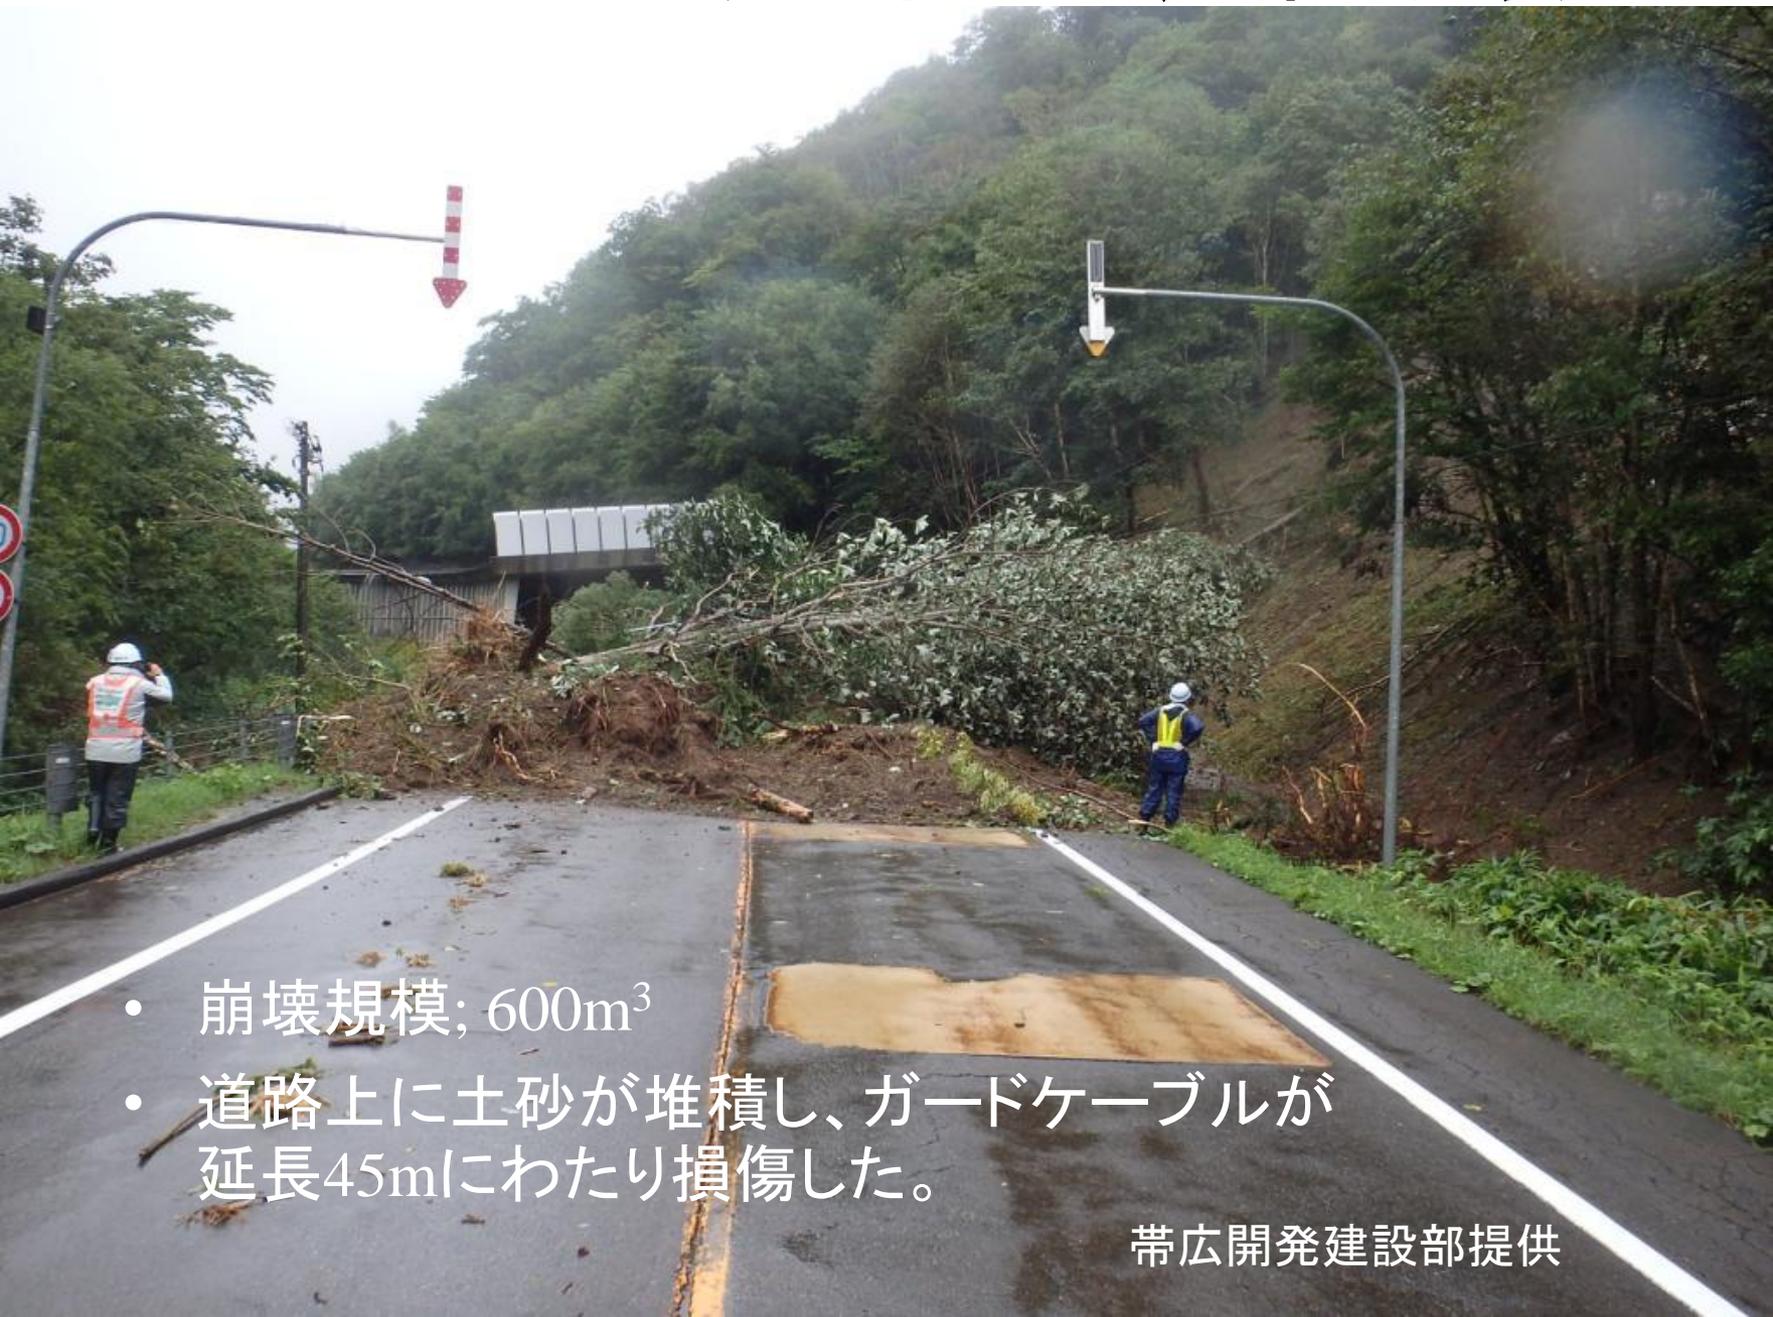
自然斜面の表層崩壊

- 崩壊規模; 600m^3
- 道路上に土砂が堆積し、ガードケーブルが延長45mにわたり損傷した。

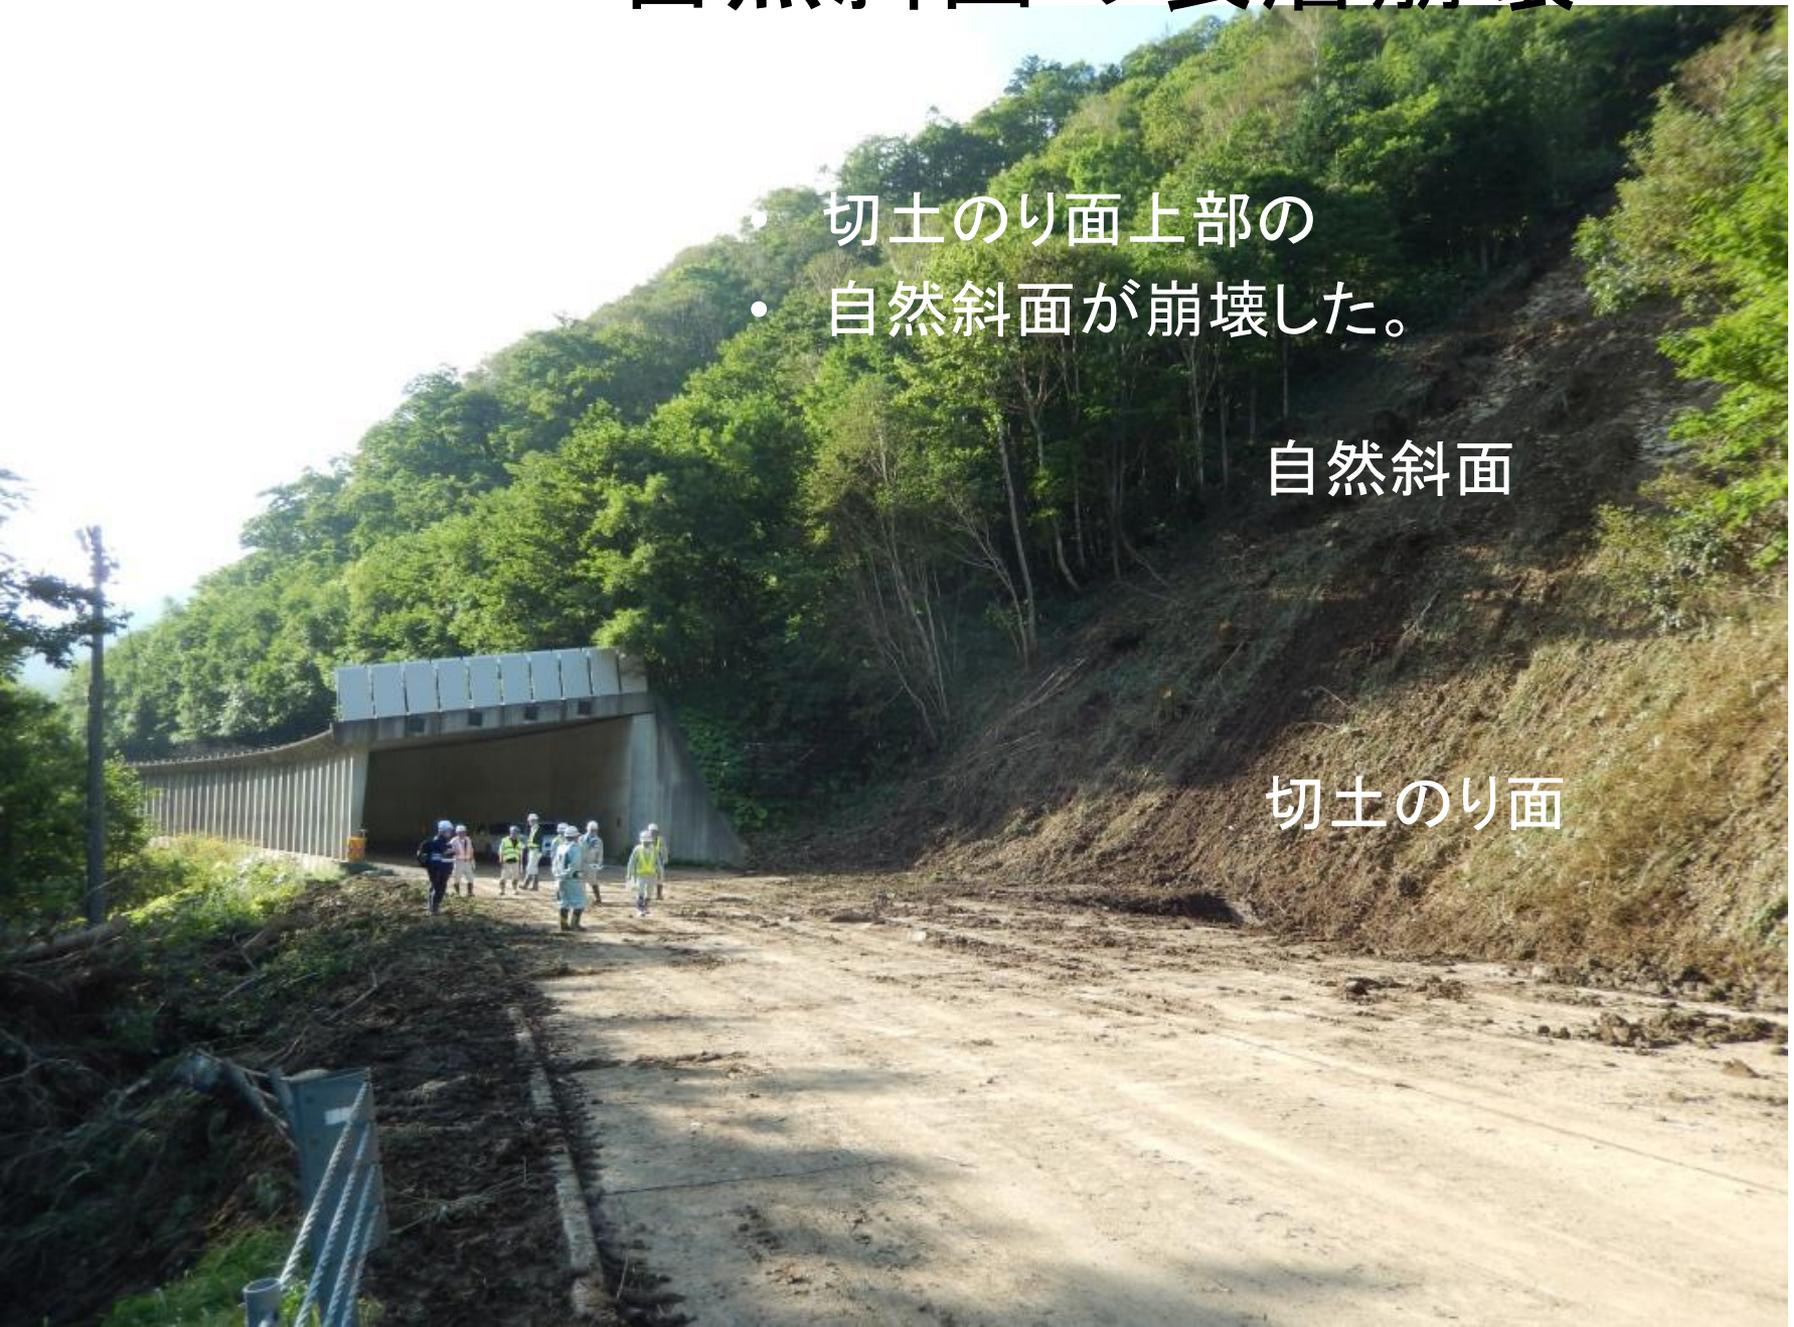
自然斜面の表層崩壊

- 切土のり面上部の
- 自然斜面が崩壊した。

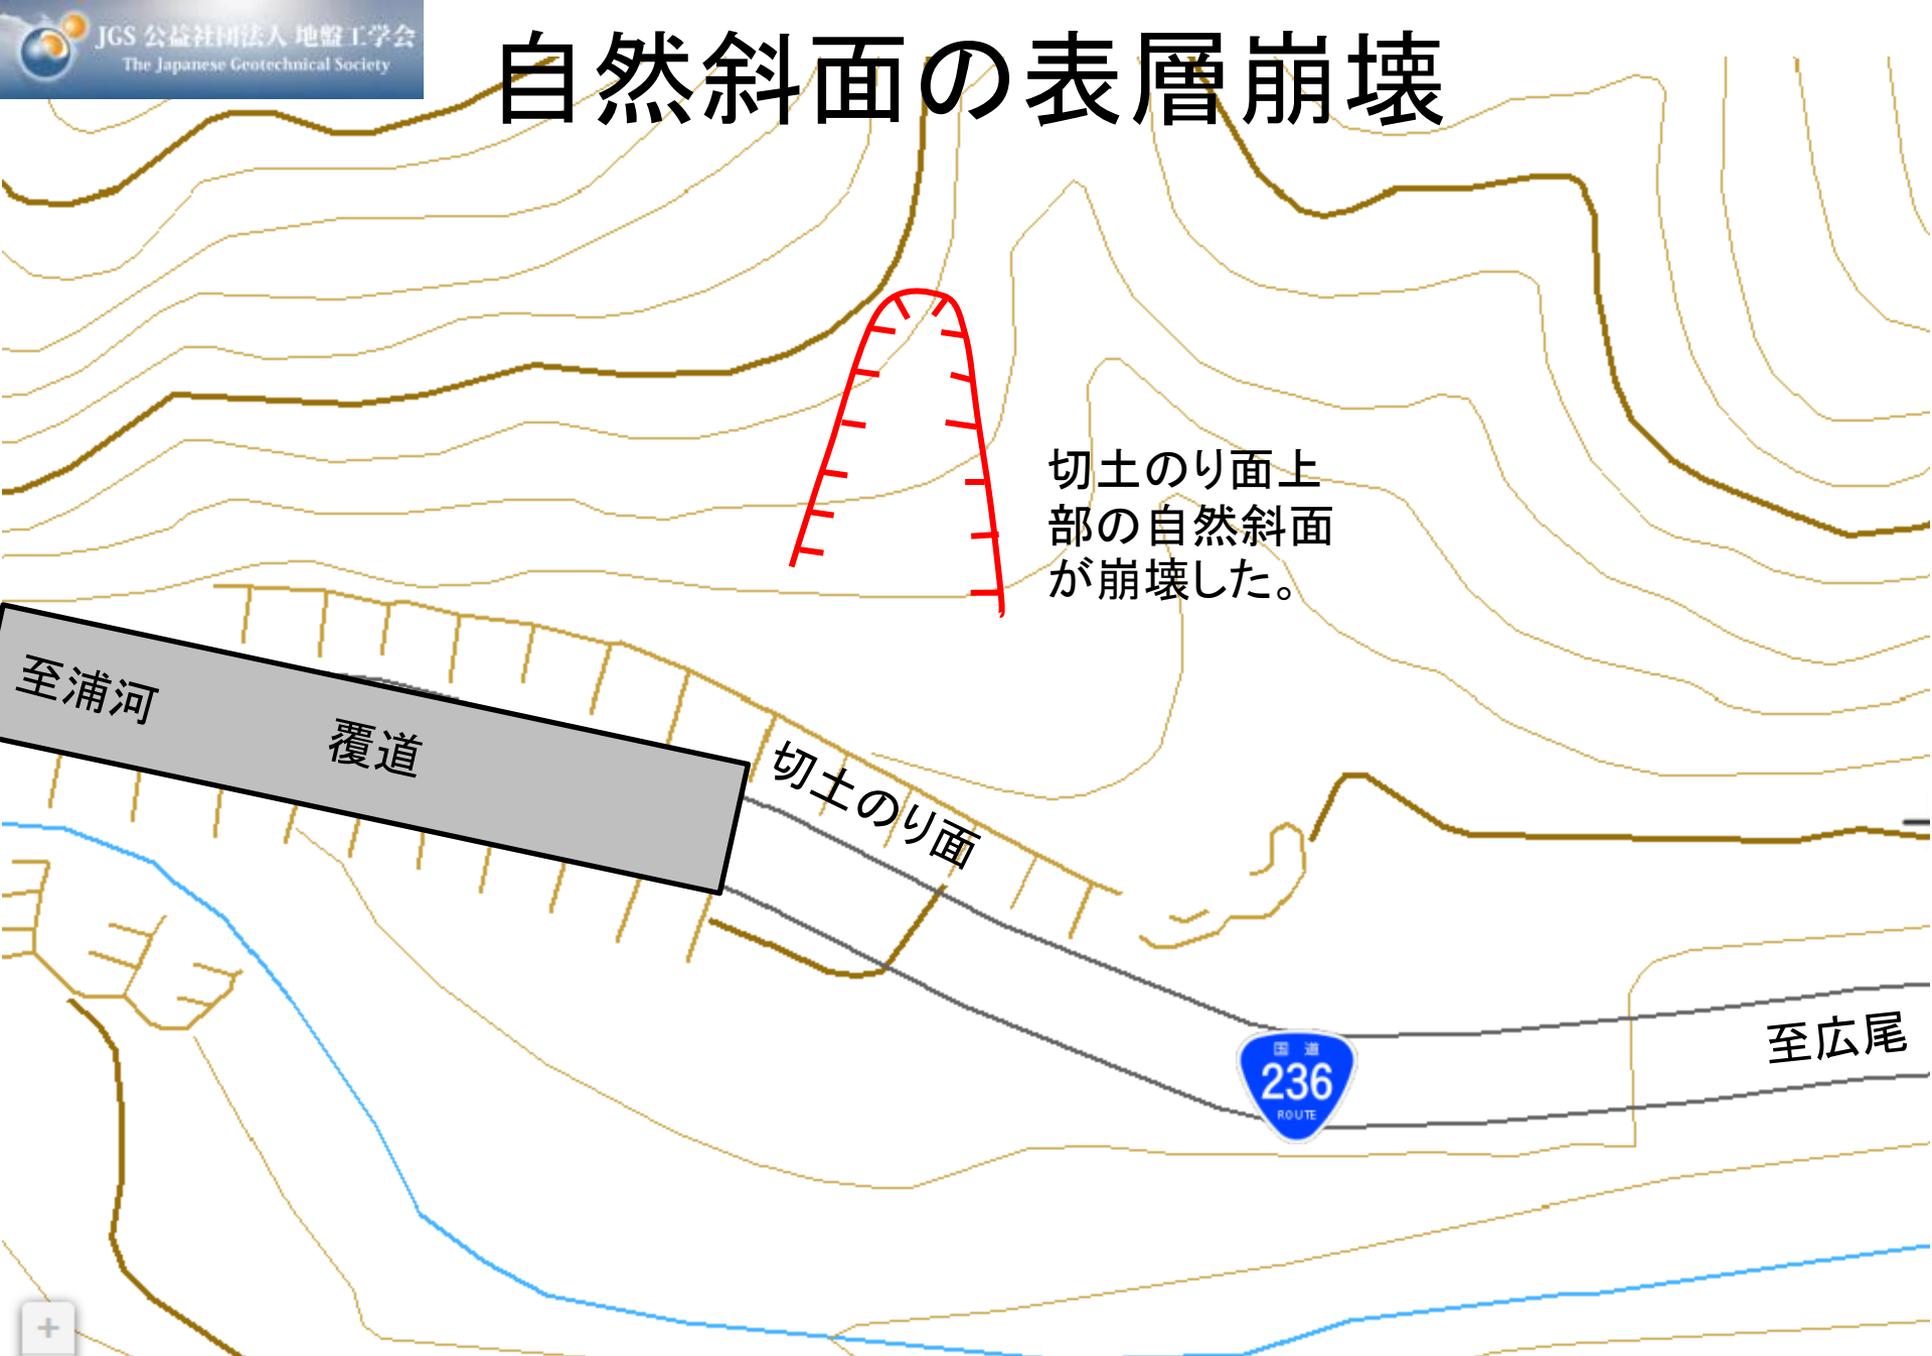
自然斜面の表層崩壊

切土のり面上部の自然斜面が崩壊した。

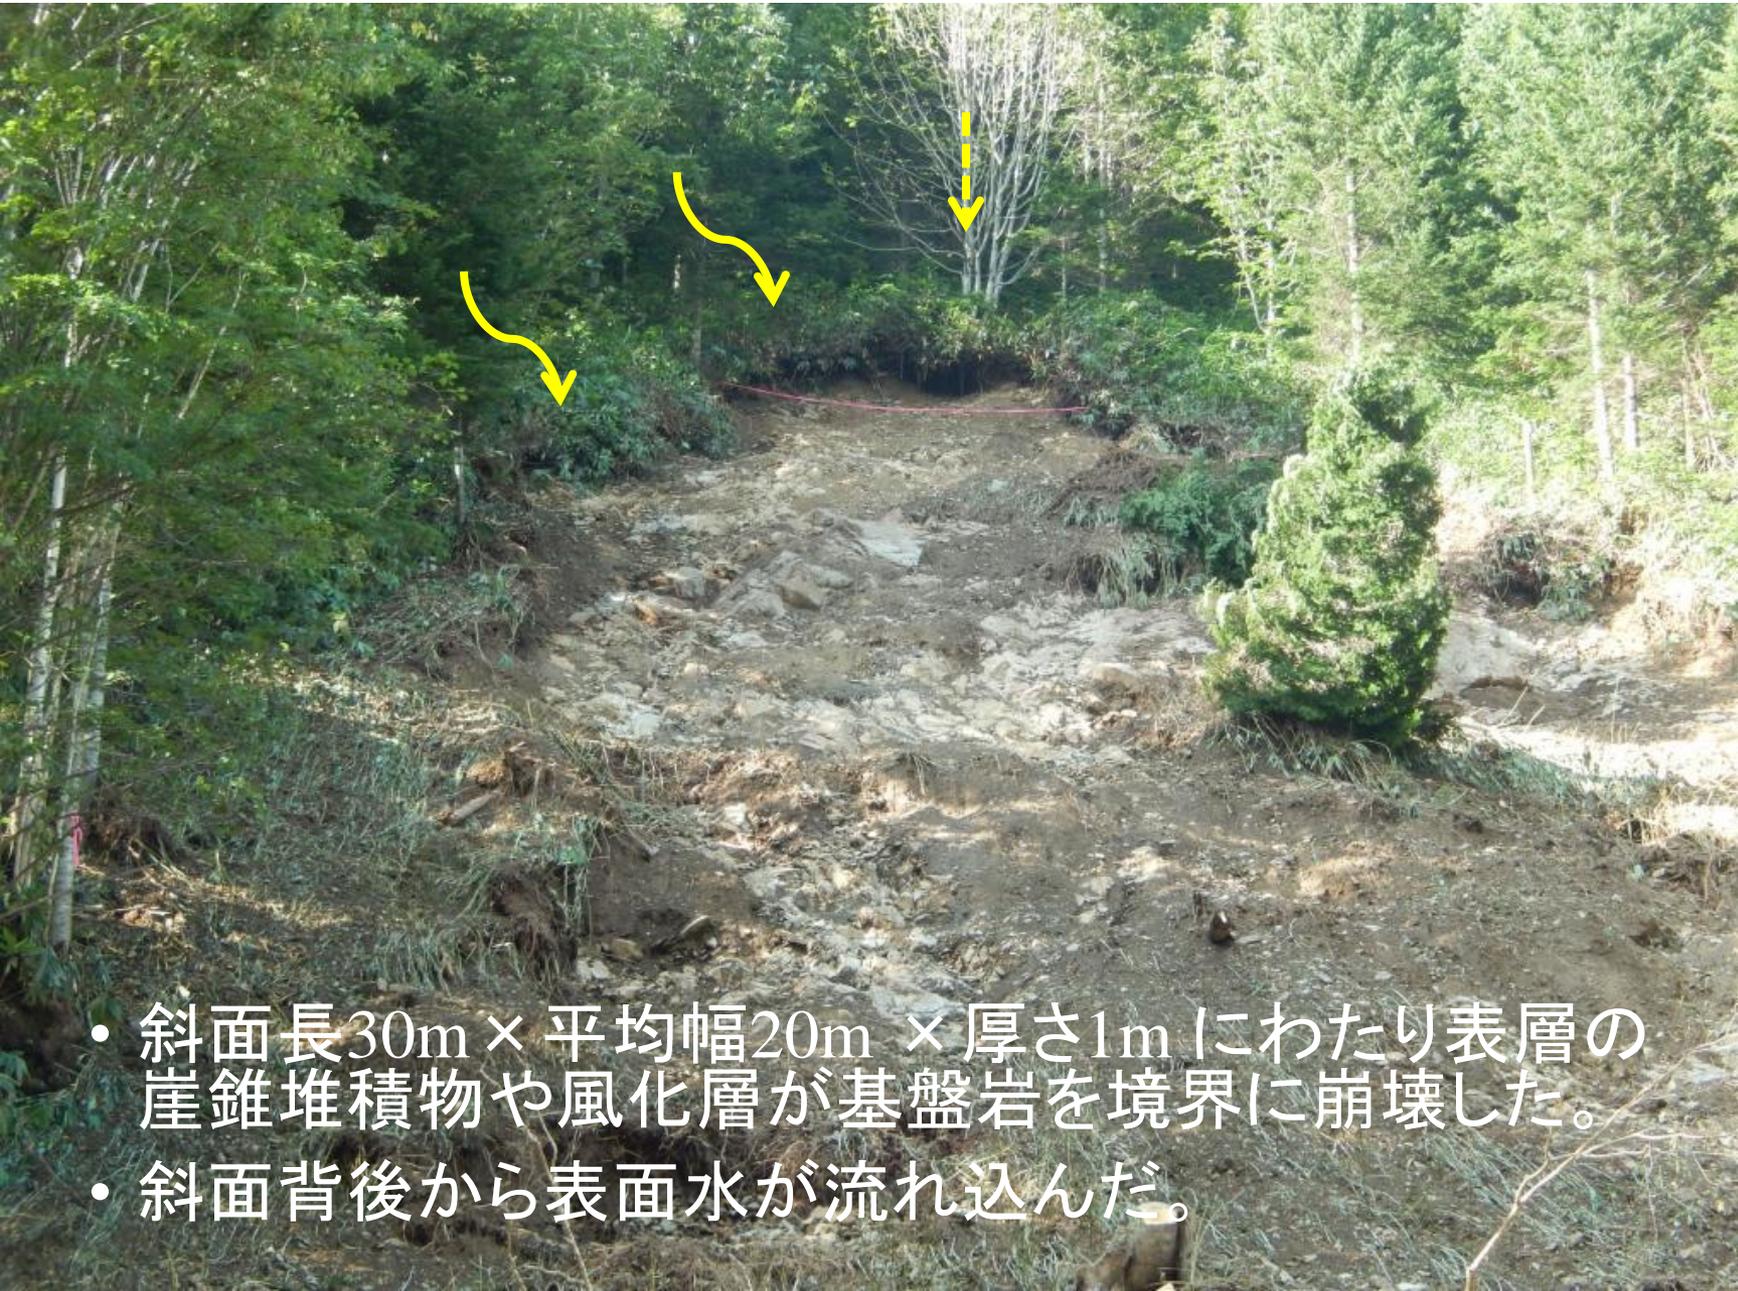
崩壊した斜面の様子

- 斜面長30m × 平均幅20m × 厚さ1m にわたり表層の崖錐堆積物や風化層が基盤岩を境界に崩壊した。
- 斜面背後から表面水が流れ込んだ。

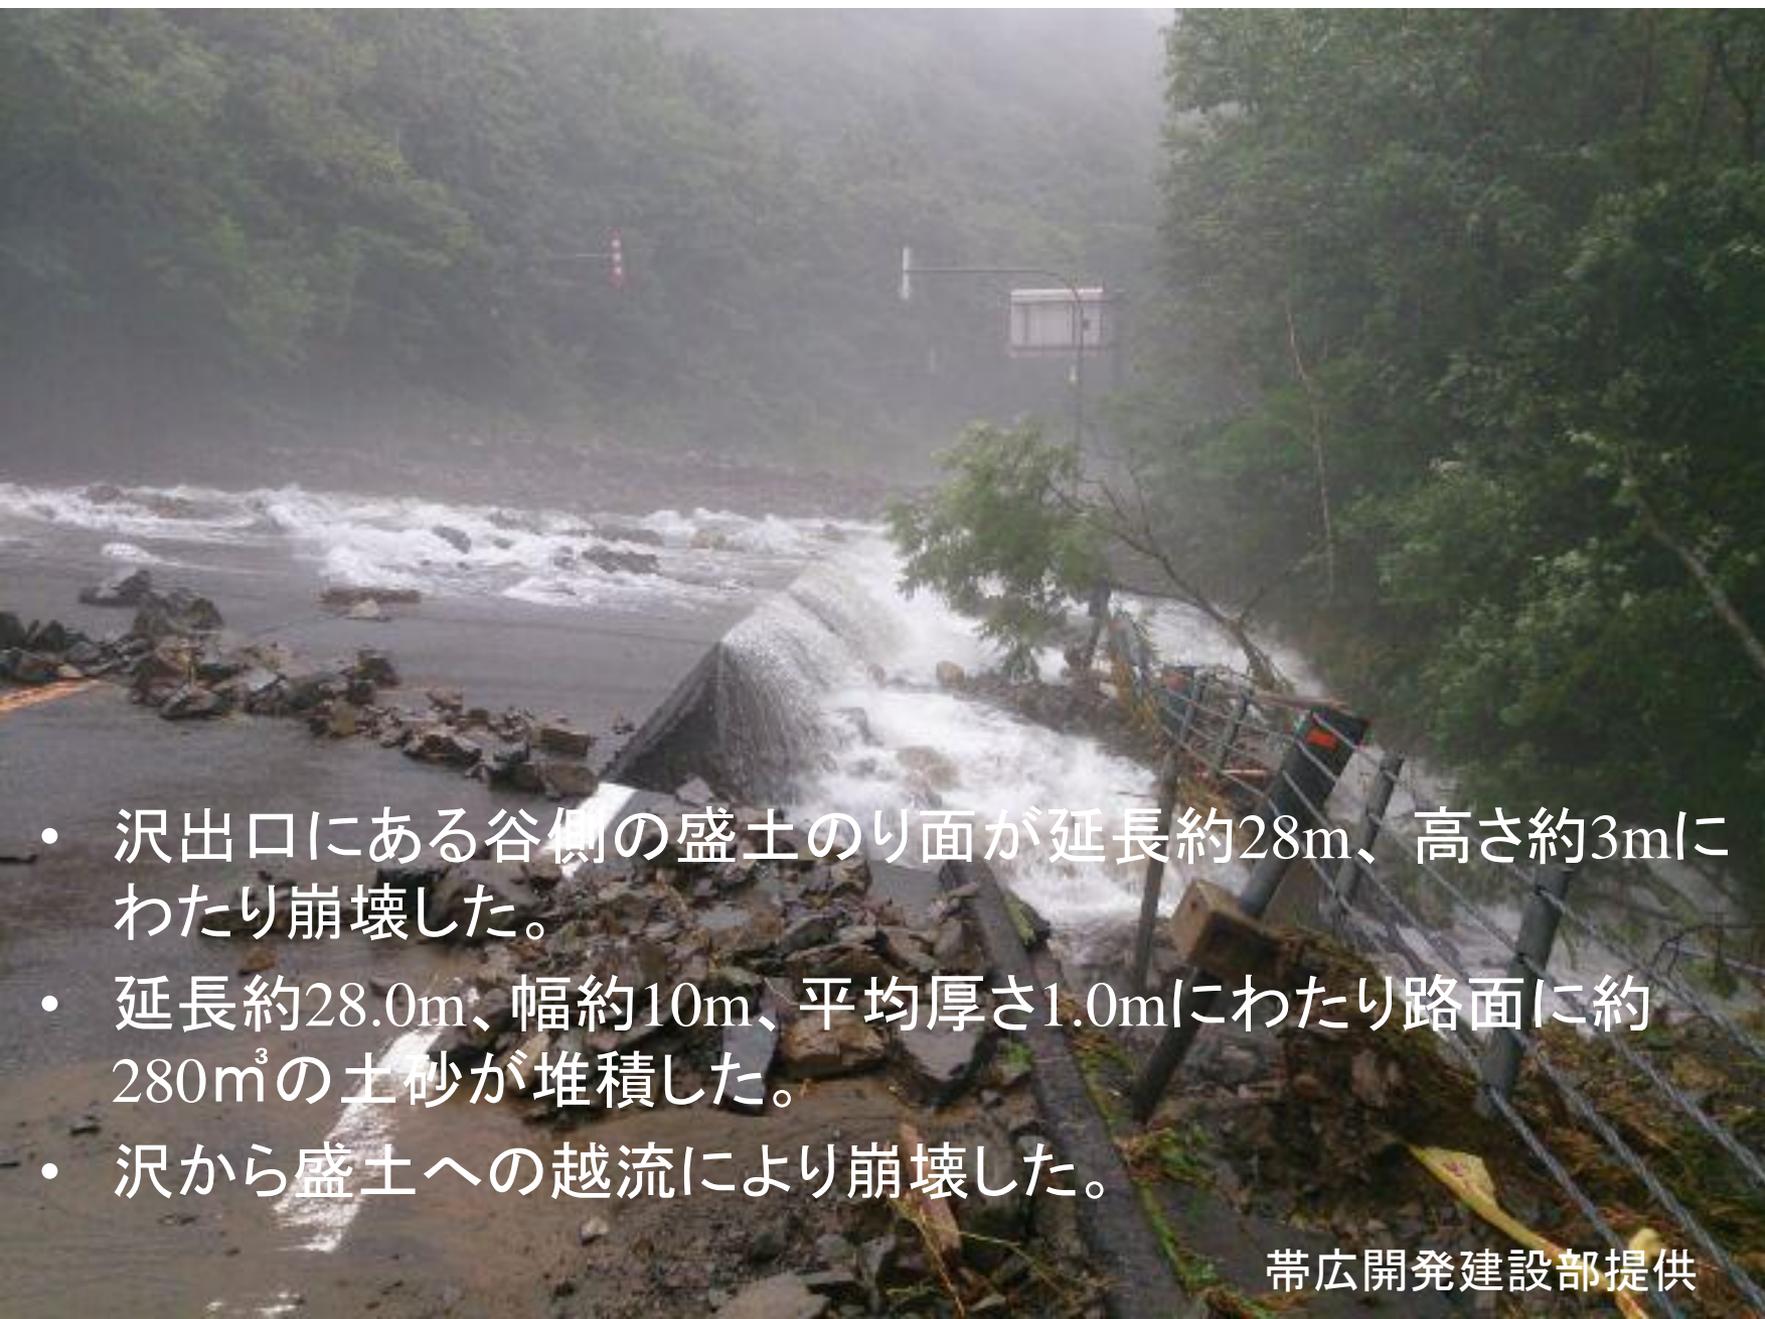
沢出口の盛土のり面崩壊

- 沢出口にある谷側の盛土のり面が延長約28m、高さ約3mにわたり崩壊した。
- 延長約28.0m、幅約10m、平均厚さ1.0mにわたり路面に約280m³の土砂が堆積した。
- 沢から盛土への越流により崩壊した。

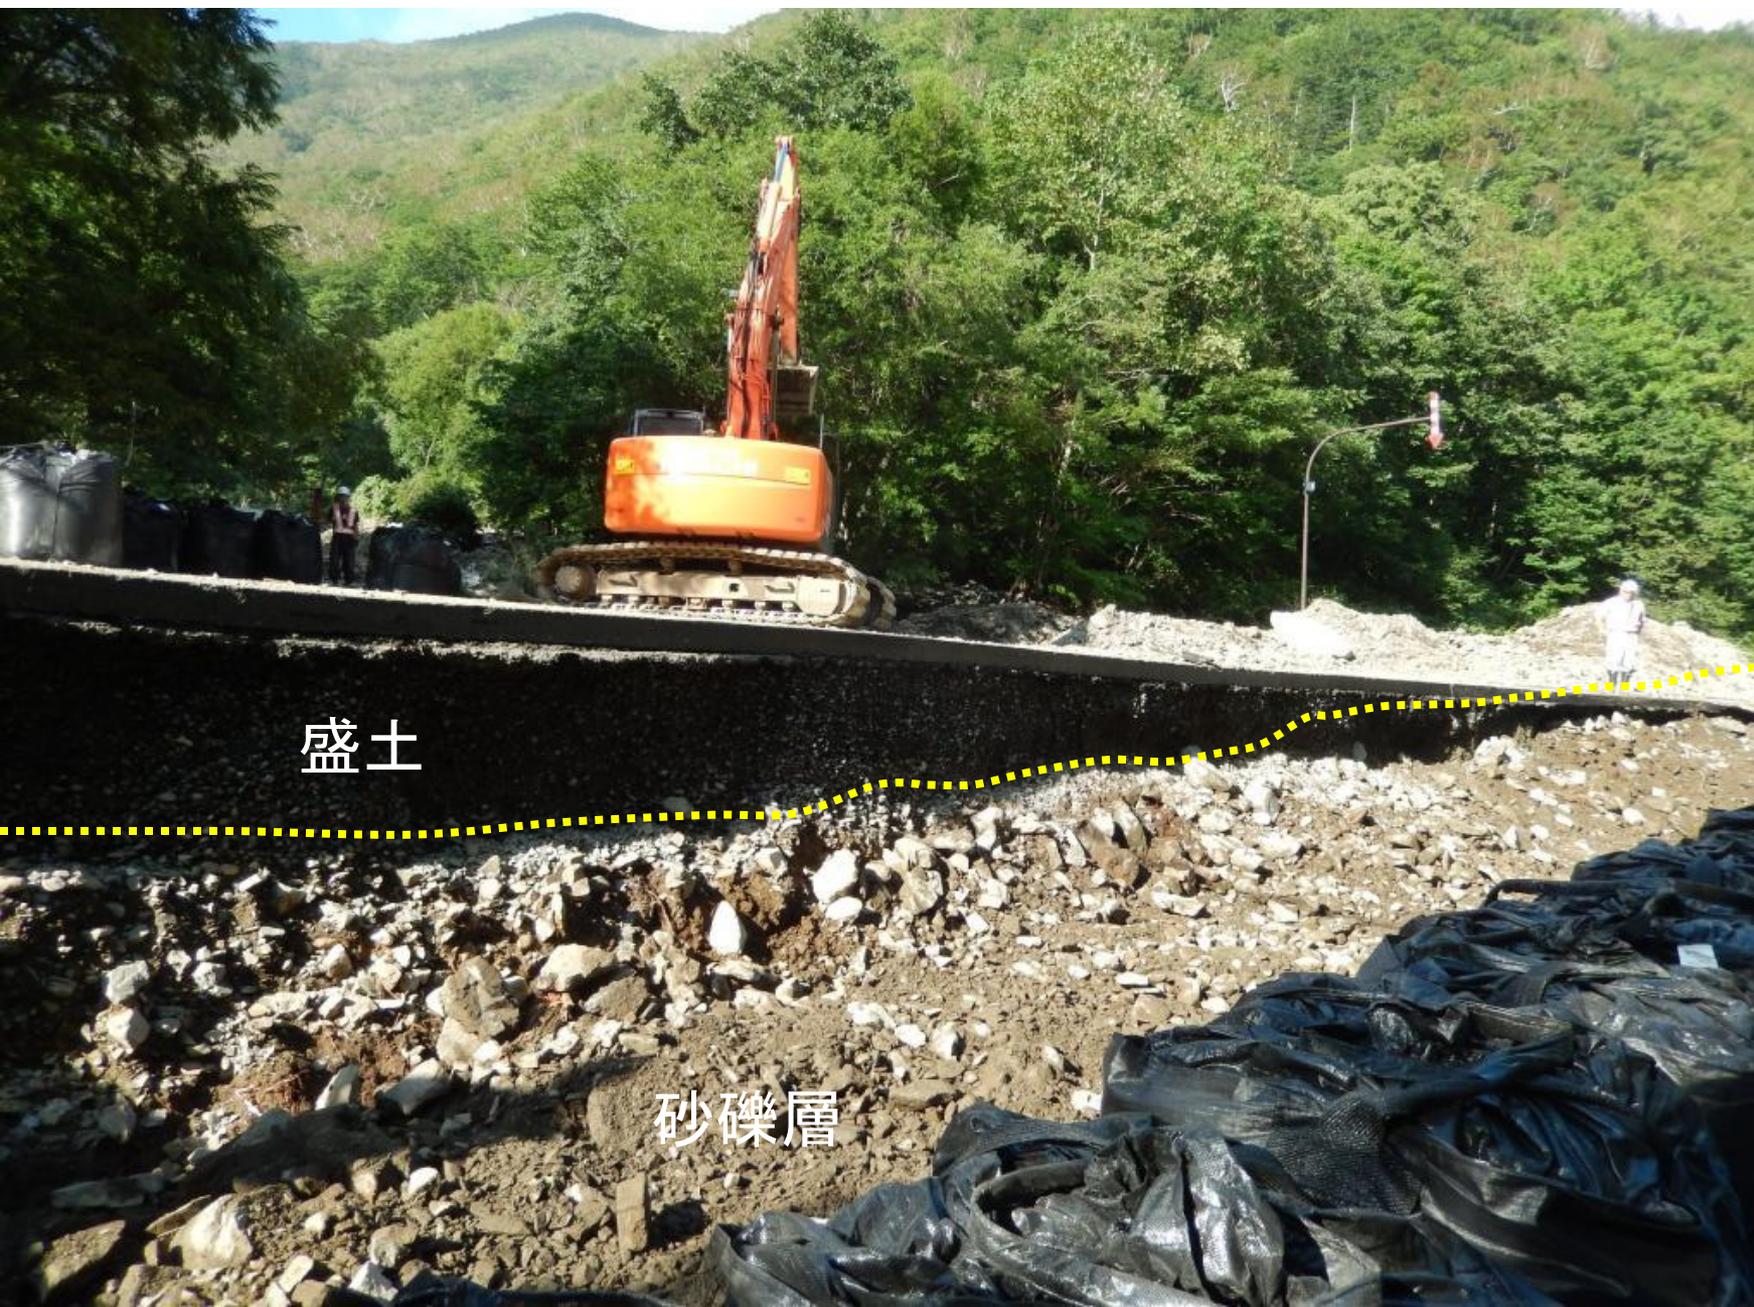
沢出口の盛土のり面崩壊

沢により洗掘された土砂が ボックスカルバートを埋積

盛土のり面崩壊

道路に土砂を堆積させ越流

ボックスカルバート(1.5×1.5m)を埋積

沢による洗掘

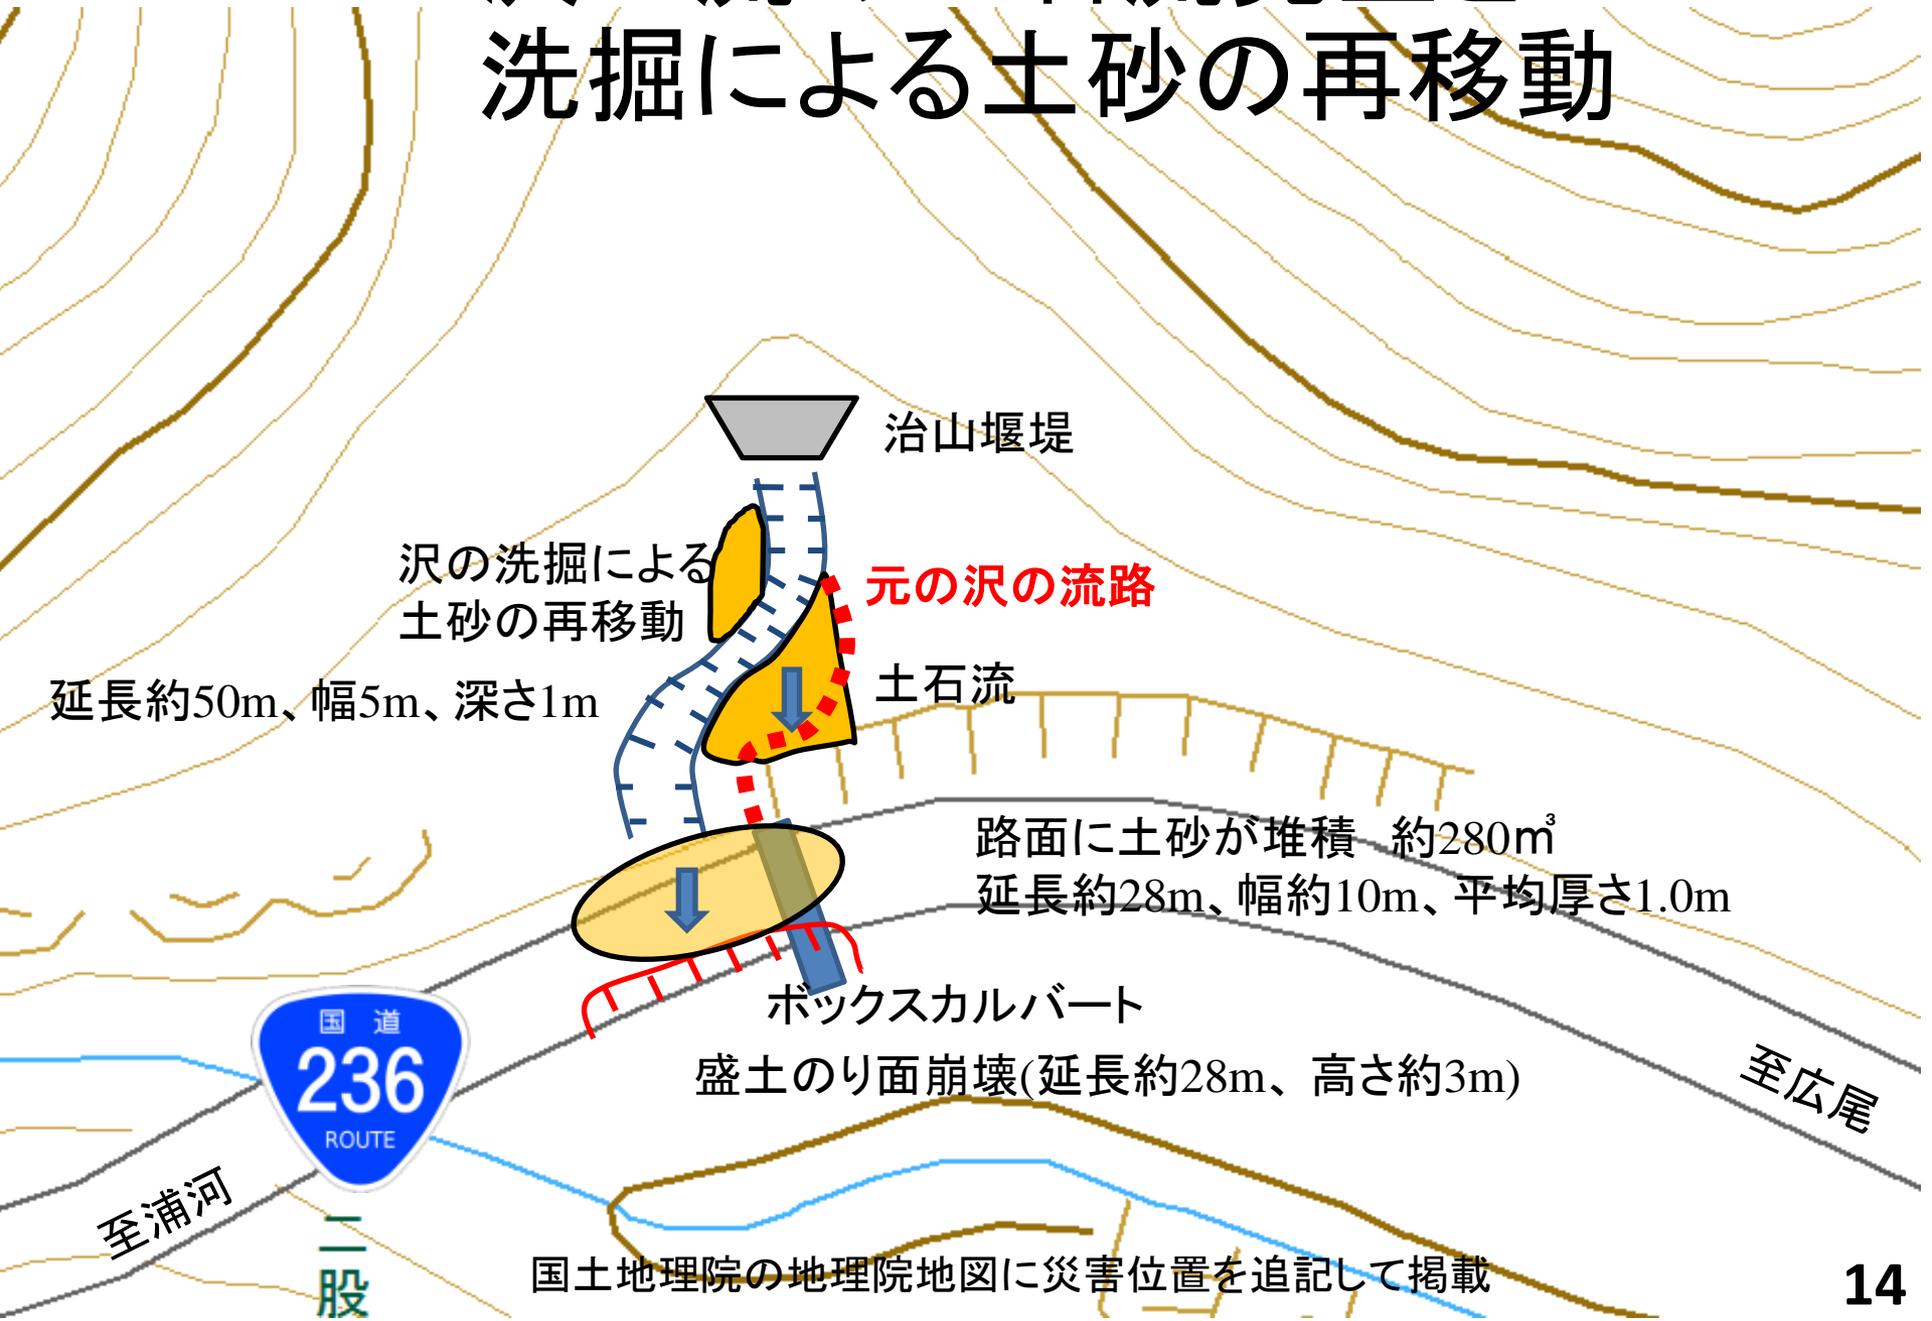
治山堰堤と土石流

- 道路から沢の上流約50mに位置する治山堰堤は満砂状態であった。
- 治山堰堤の下流に土石流堆積物が認められた。

沢上流の土石流発生と 洗掘による土砂の再移動

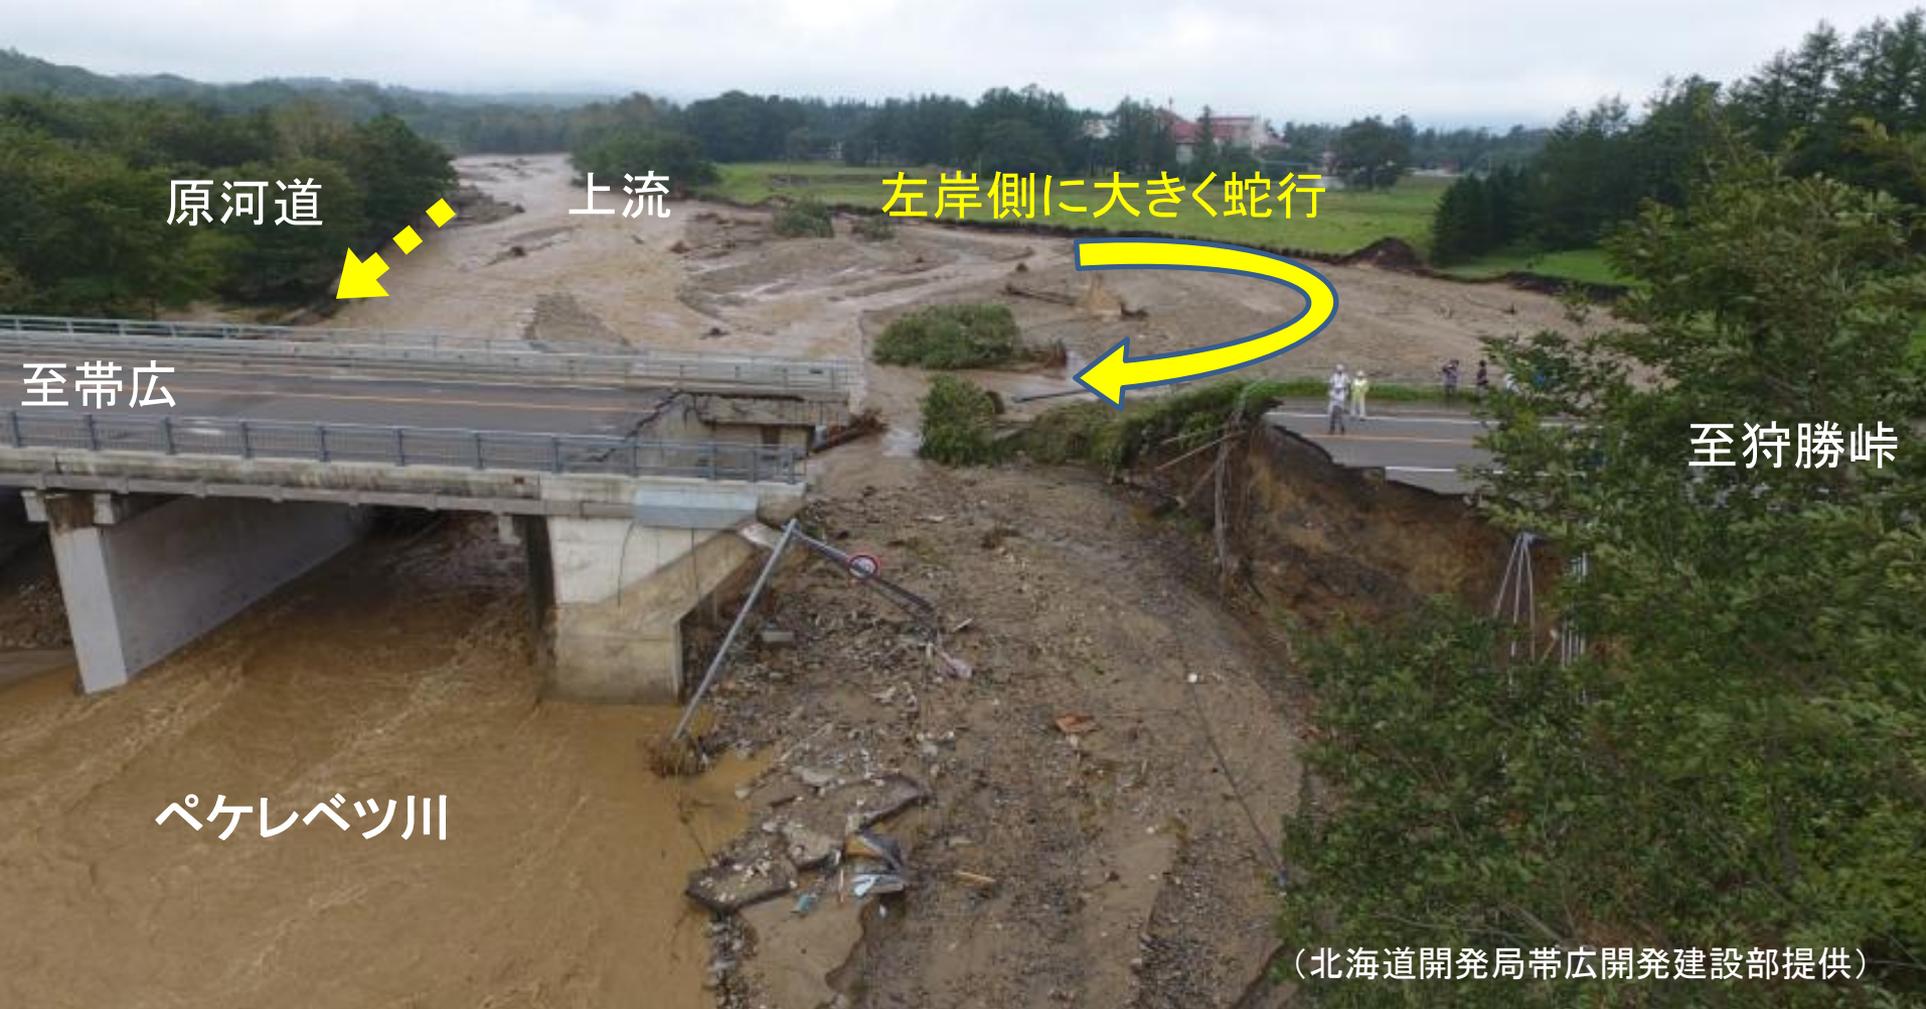
＜清見橋＞被災発生時の状況

原河道が起点側（A1橋台側）に大きく蛇行・流路変動し河岸侵食が発生。
起点側の橋台背面を洗掘

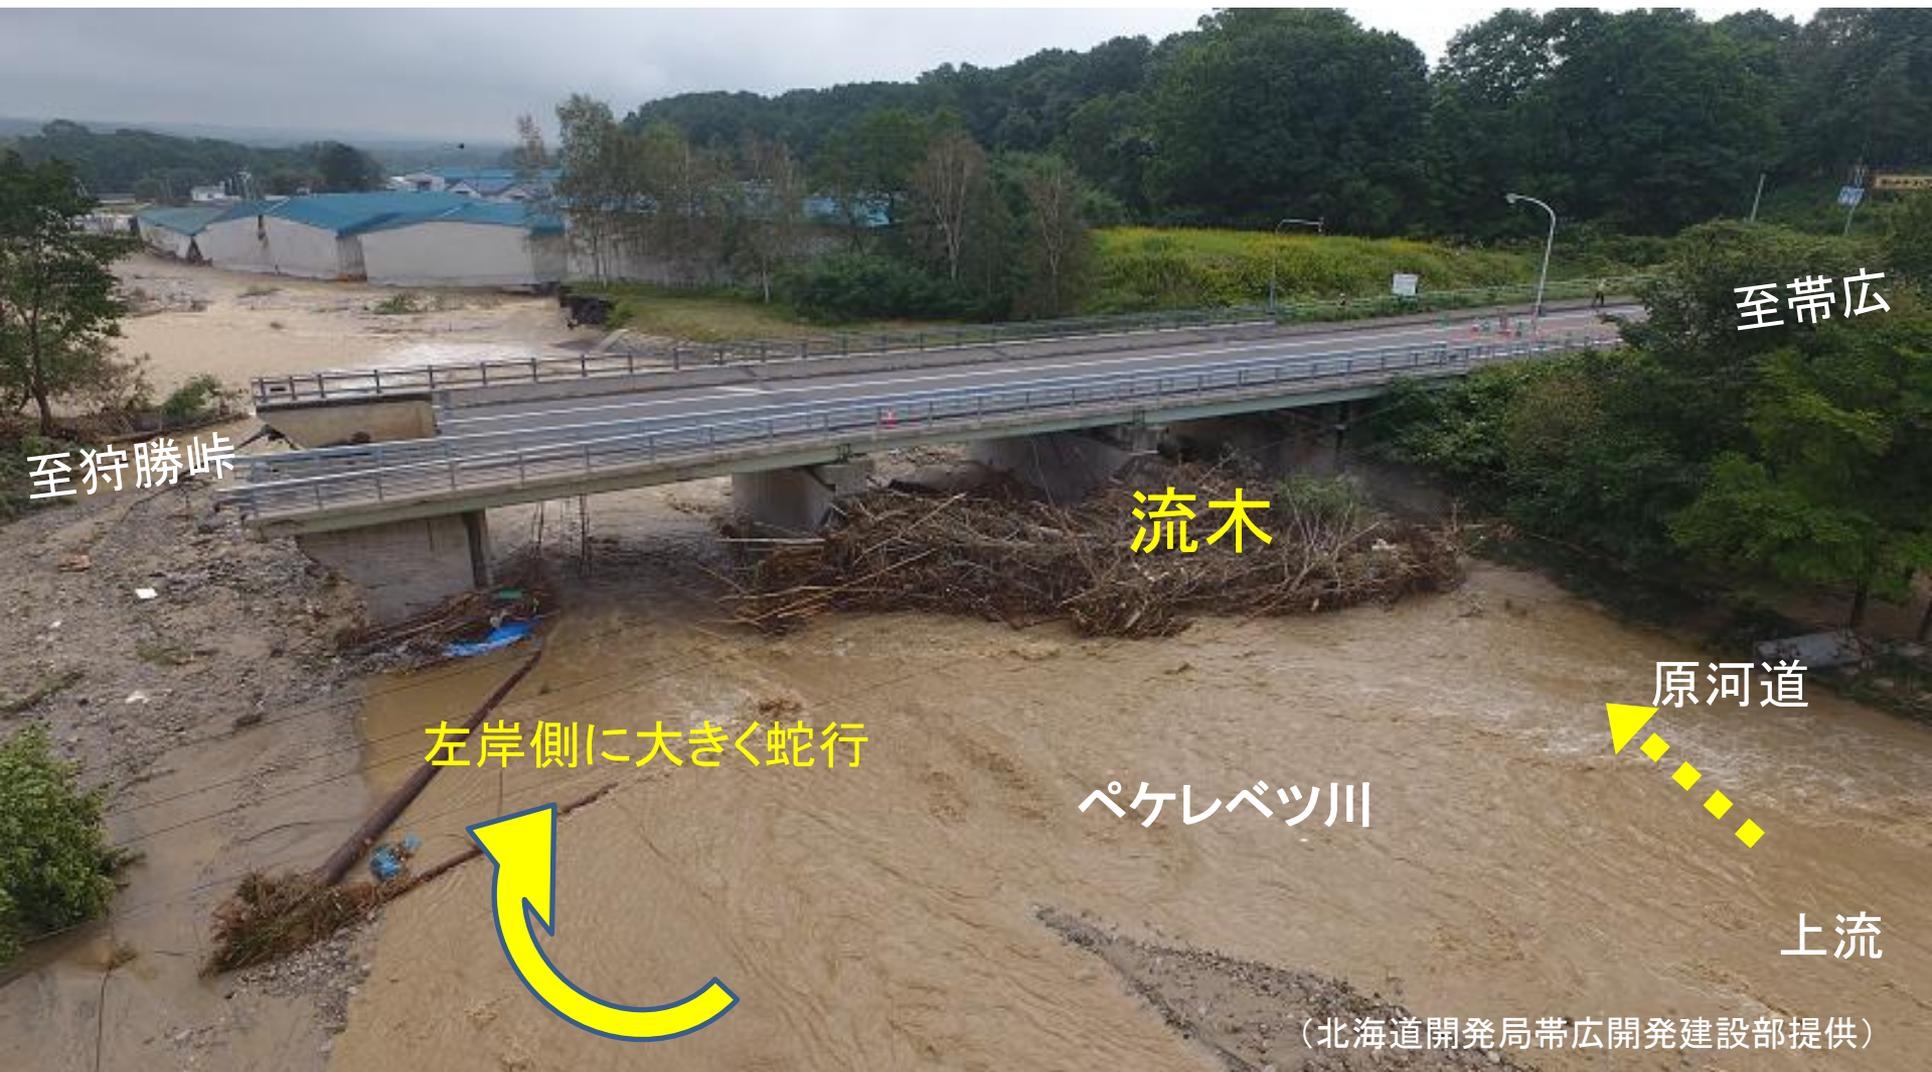
＜清見橋＞被災発生時の状況

大量の流木が橋脚および桁に引っ掛かり、原河道を閉塞した可能性あり

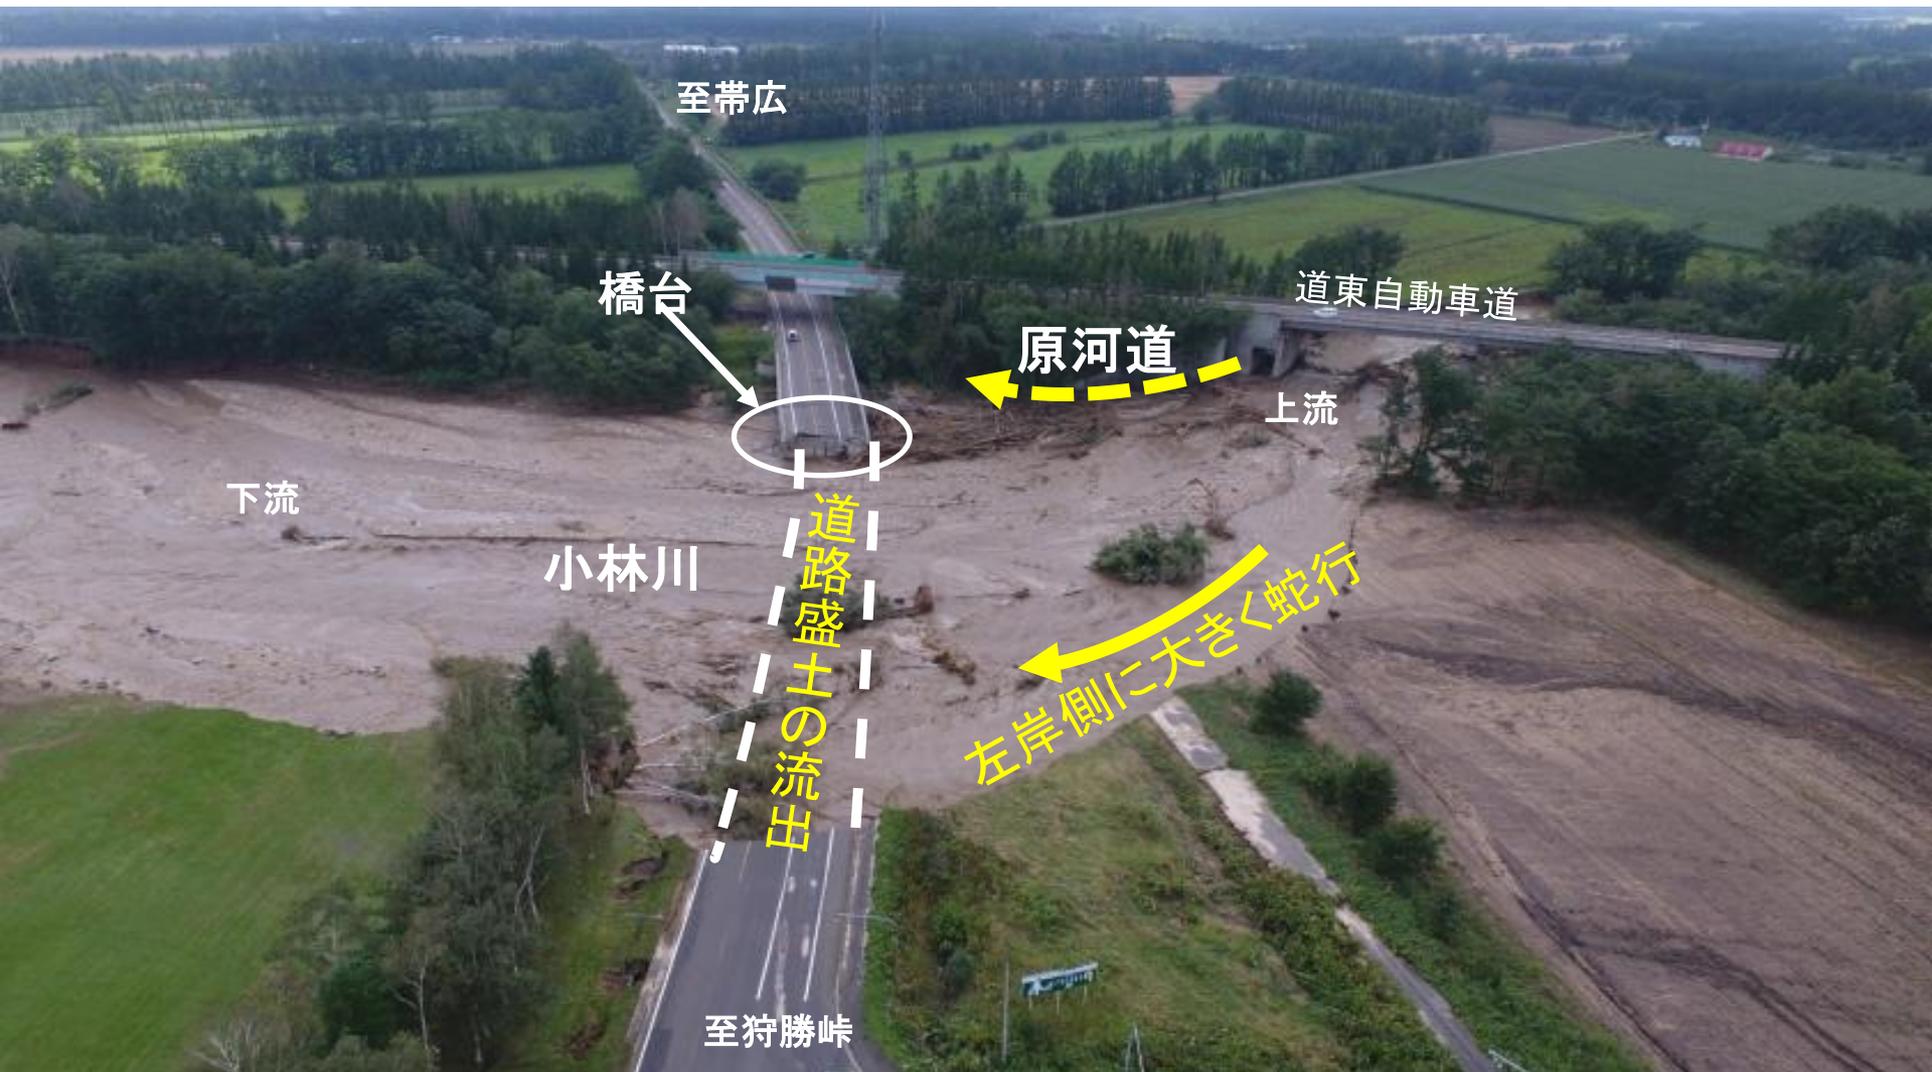
＜小林橋＞被災発生時の状況

原河道が大きく手前側に蛇行・流路変動し、河岸侵食が発生。橋台背面盛土・道路盛土部が流出。
