【「平成28年8月北海道豪雨による 地盤災害調査団」最終報告会】

その他の国道の被害と復旧

国立研究開発法人 土木研究所 寒地土木研究所

本日の報告内容

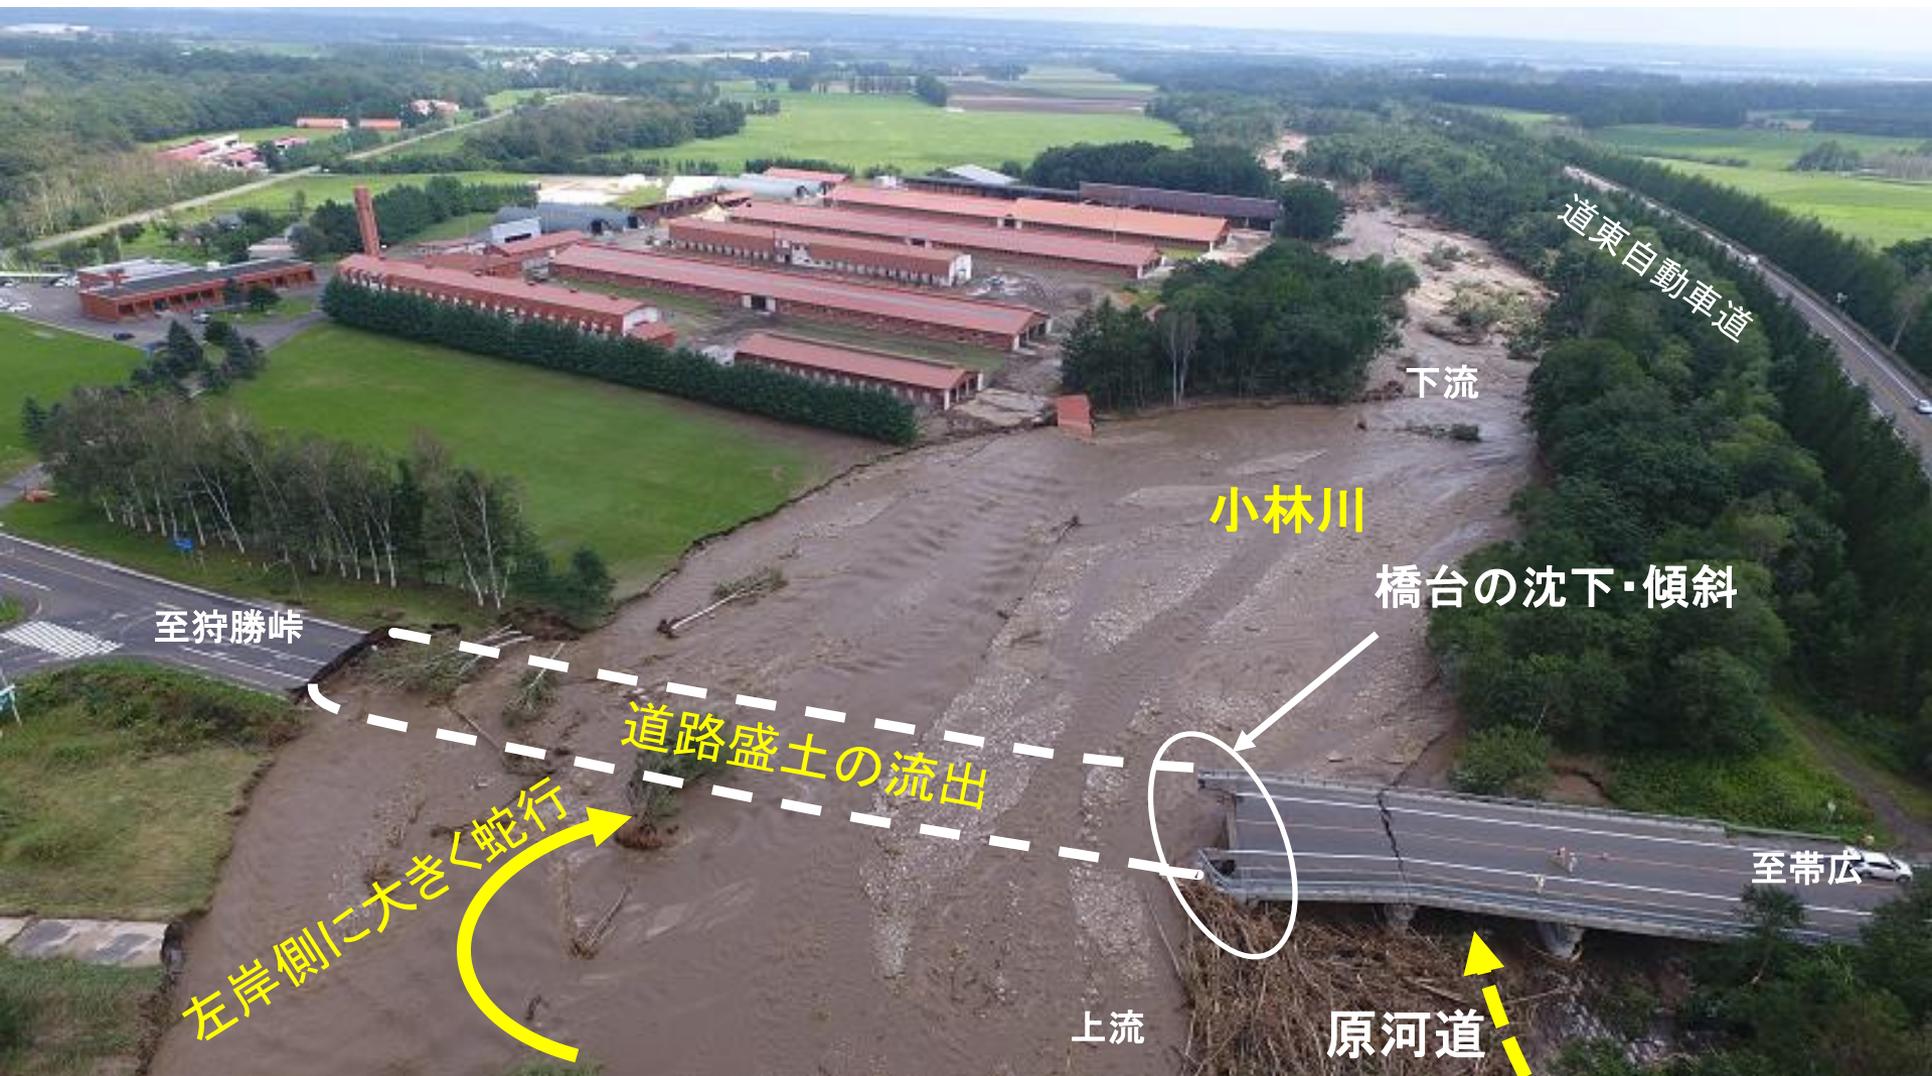
<小林橋>被災発生時の状況

橋台基礎周辺部の洗掘によると思われる、橋台の沈下・傾斜により落橋

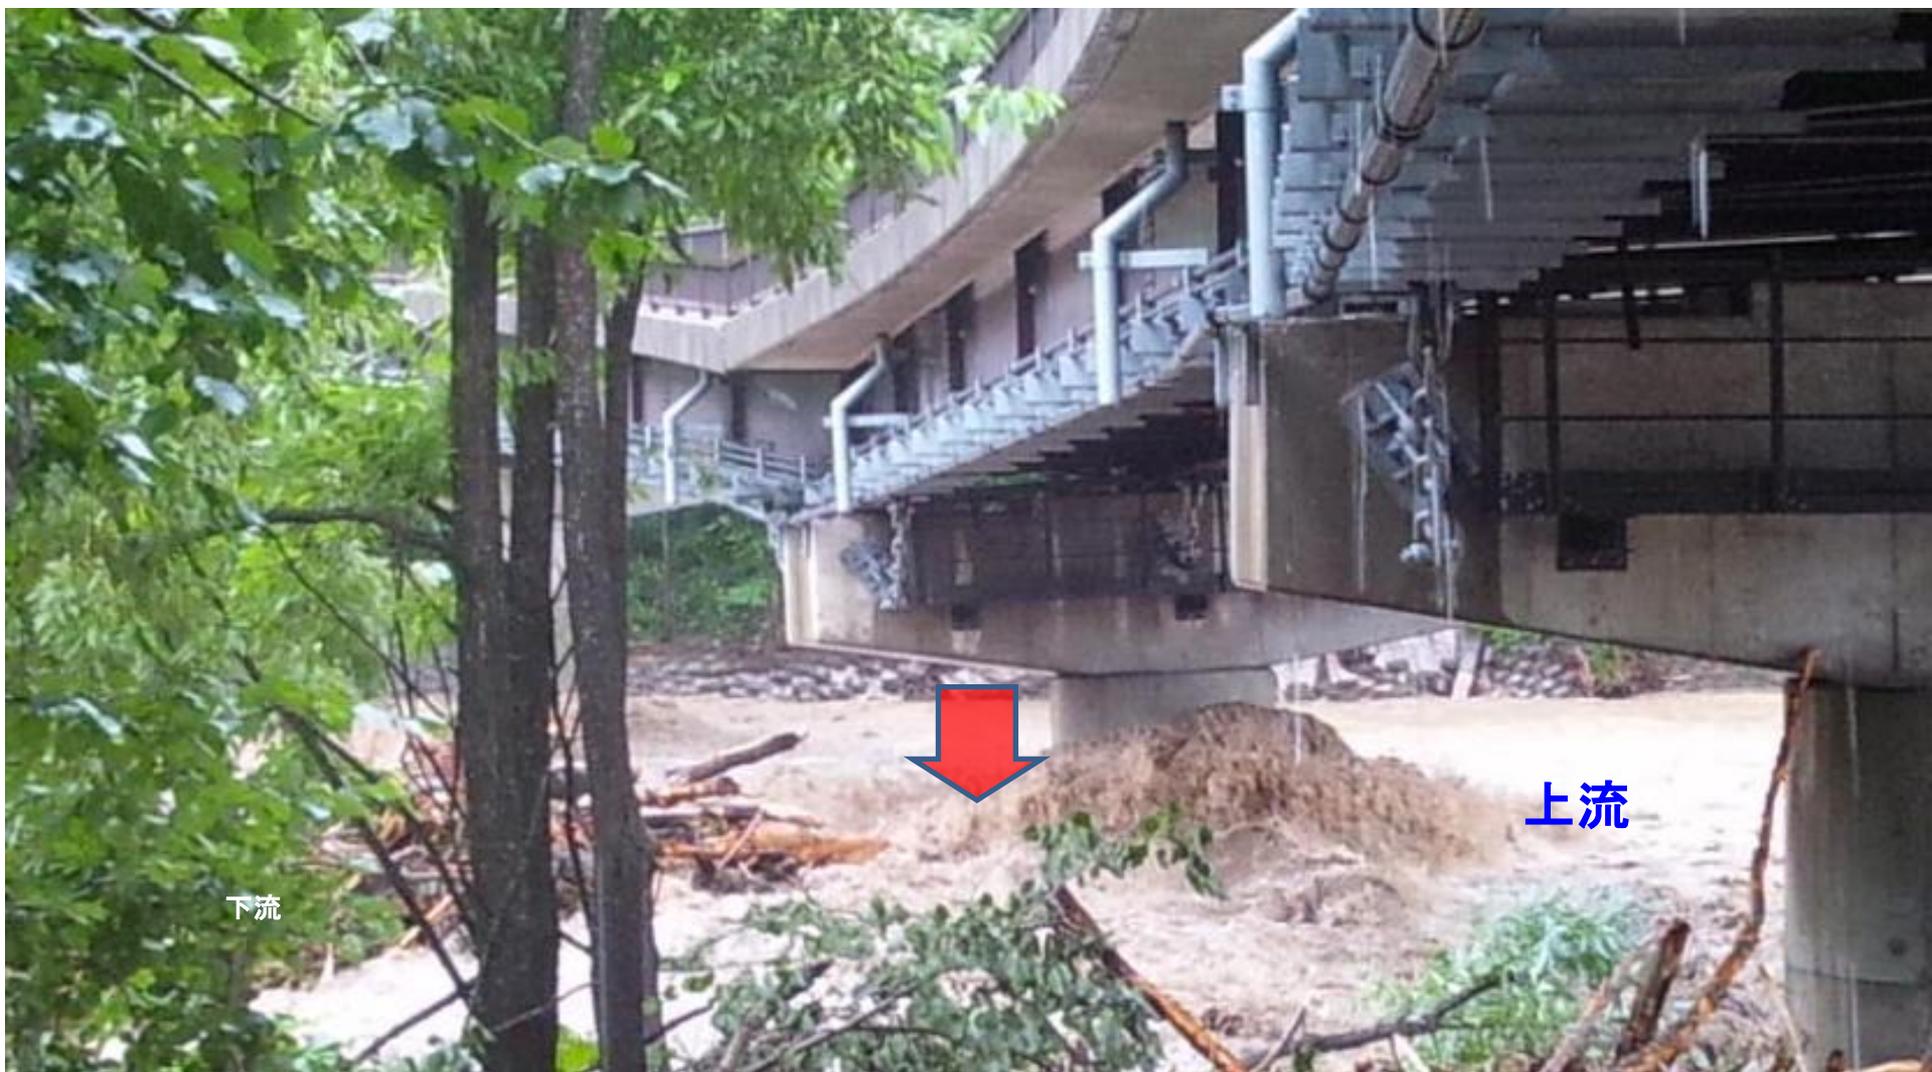
<高原大橋>被災発生時の状況

- P2橋脚フーチング周辺部の洗掘によるP2橋脚の沈下および傾斜

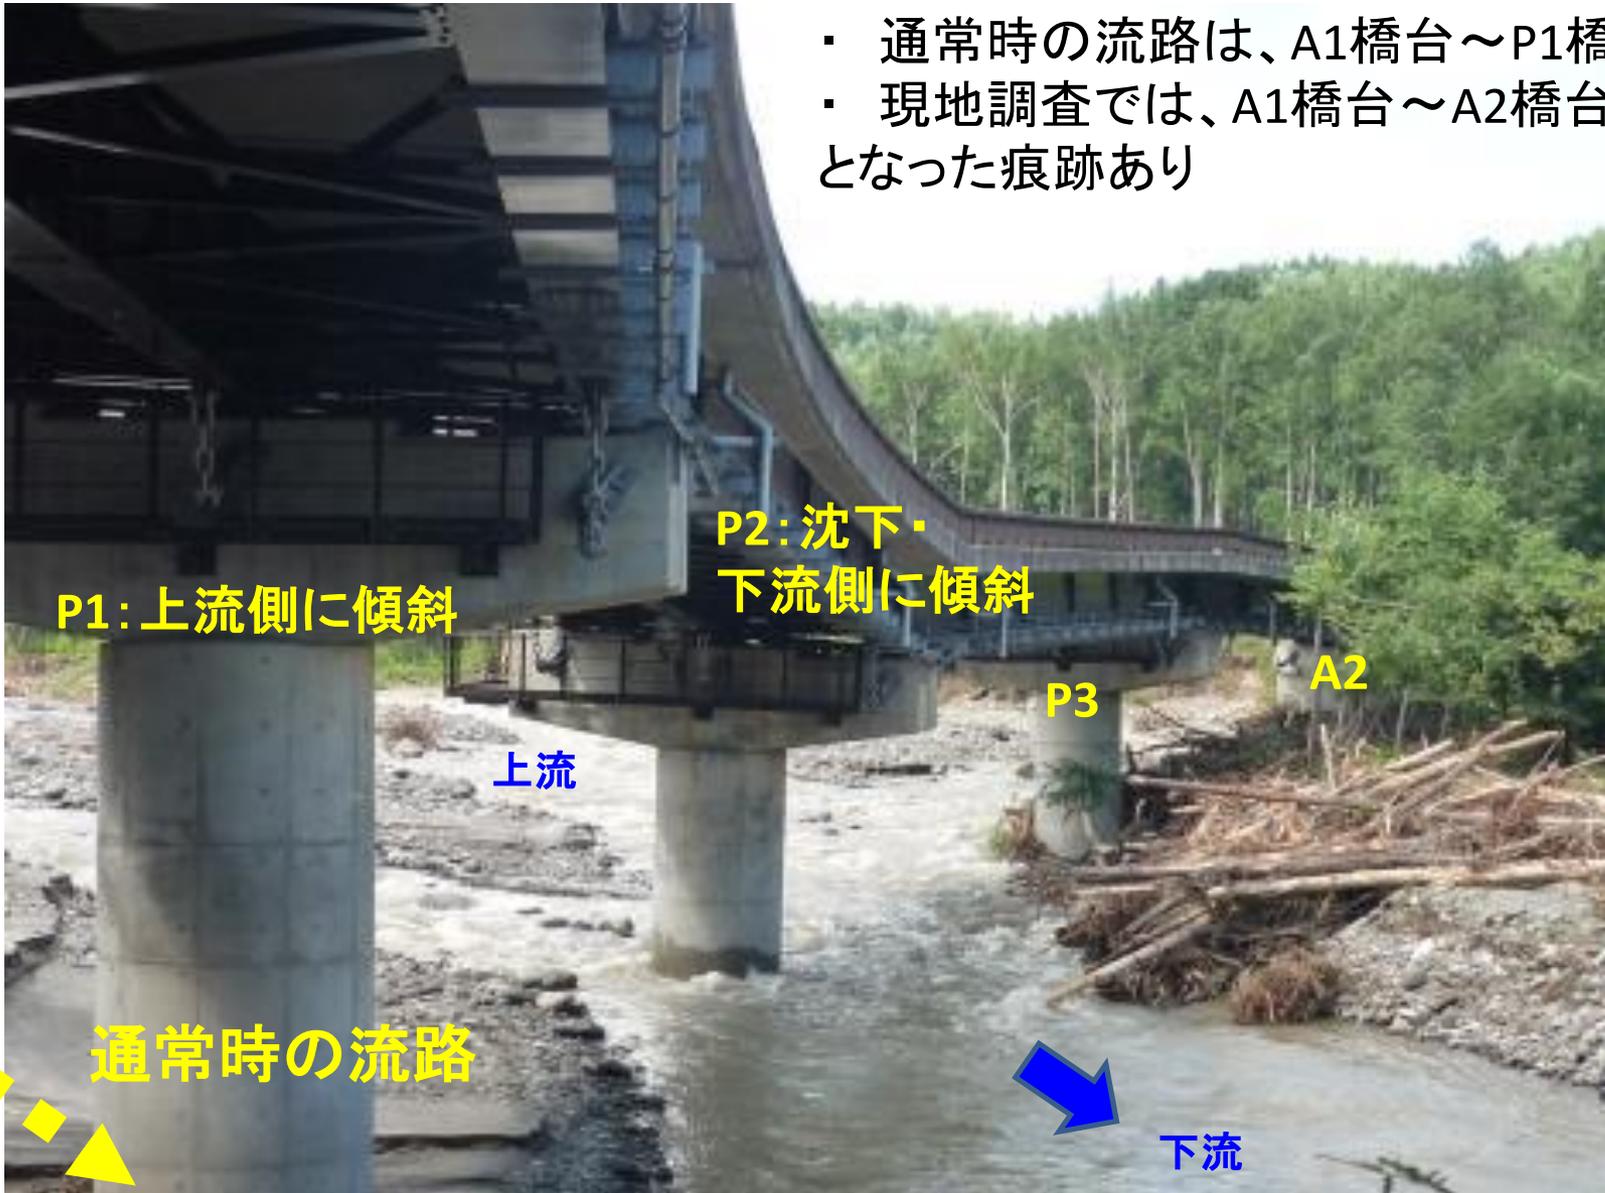
<高原大橋> 現地調査の状況 (8月24日 11:30 頃)

- ・ 通常時の流路は、A1橋台～P1橋脚間
- ・ 現地調査では、A1橋台～A2橋台間が流路となった痕跡あり
