平成28年北海道豪雨による 道道の被害と復旧

北海道大学大学院 磯部公一

平成28年8月北海道豪雨による道道の被害

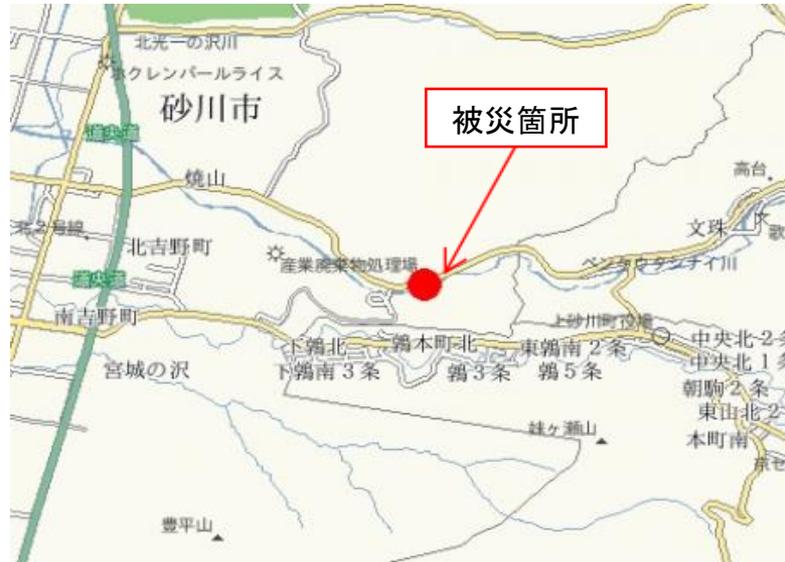
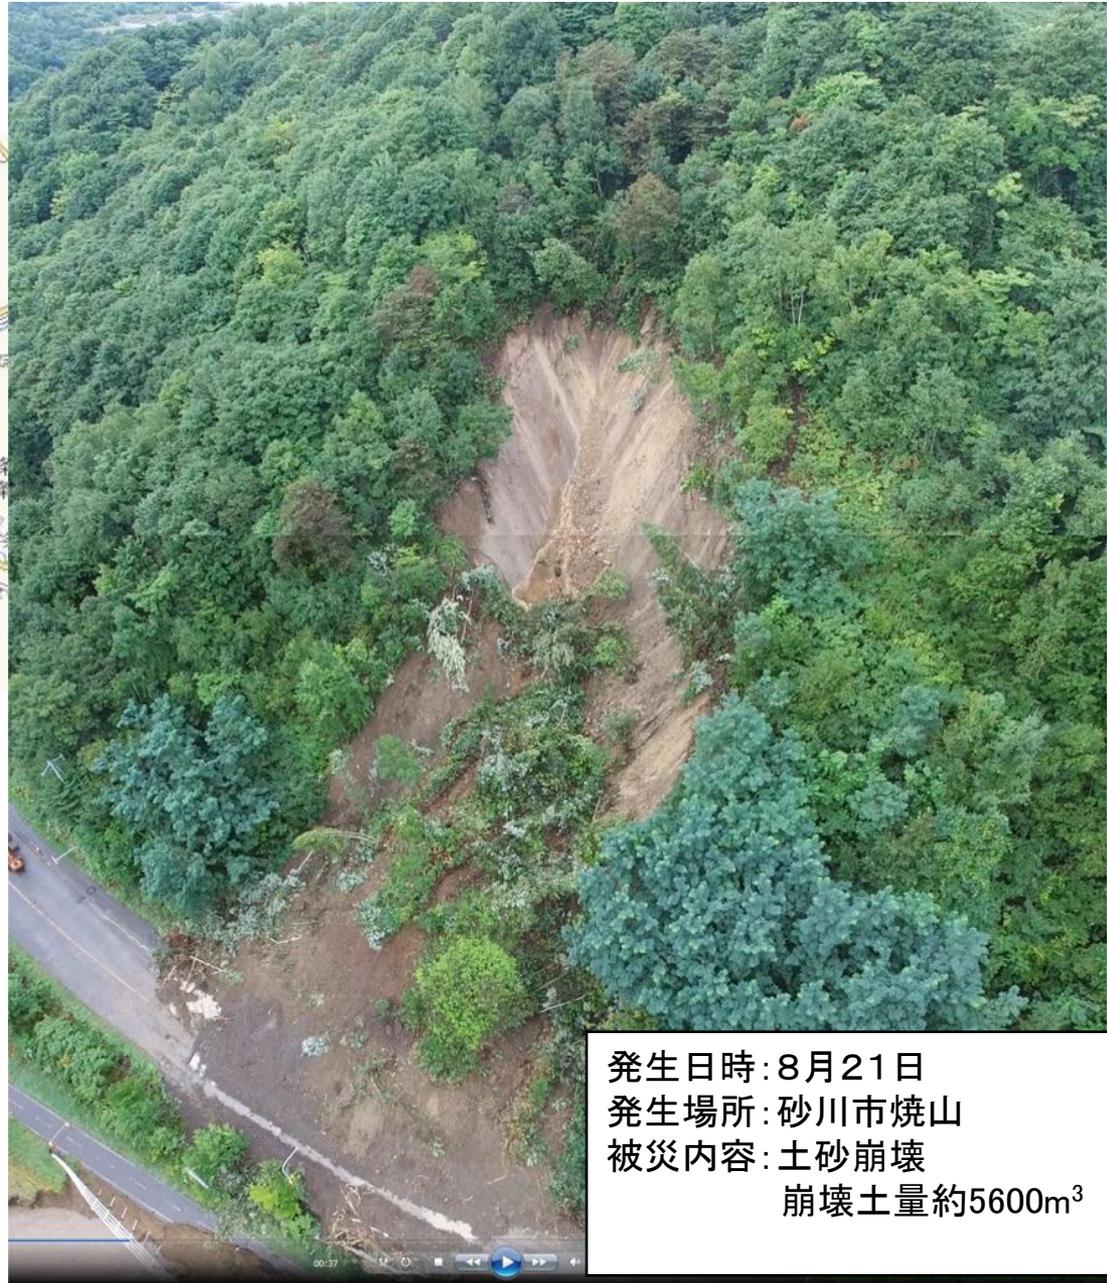
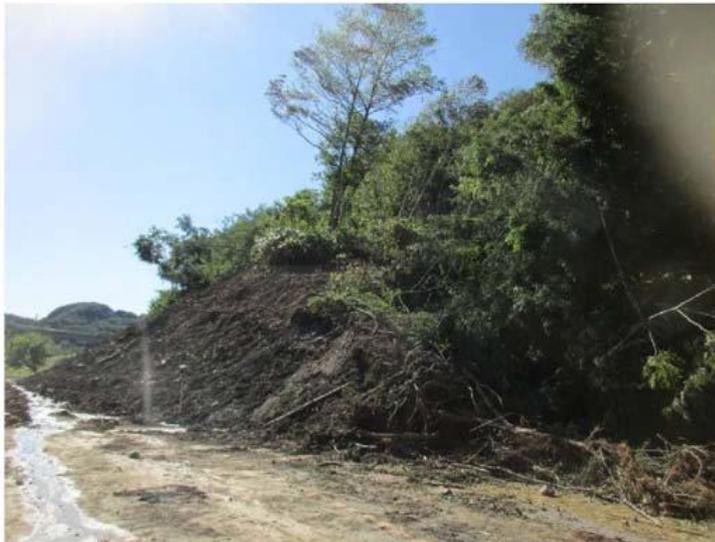
文珠砂川線(砂川市)

発生日時: 8月21日
発生場所: 砂川市焼山
被災内容: 土砂崩壊
崩壊土量約5600m³

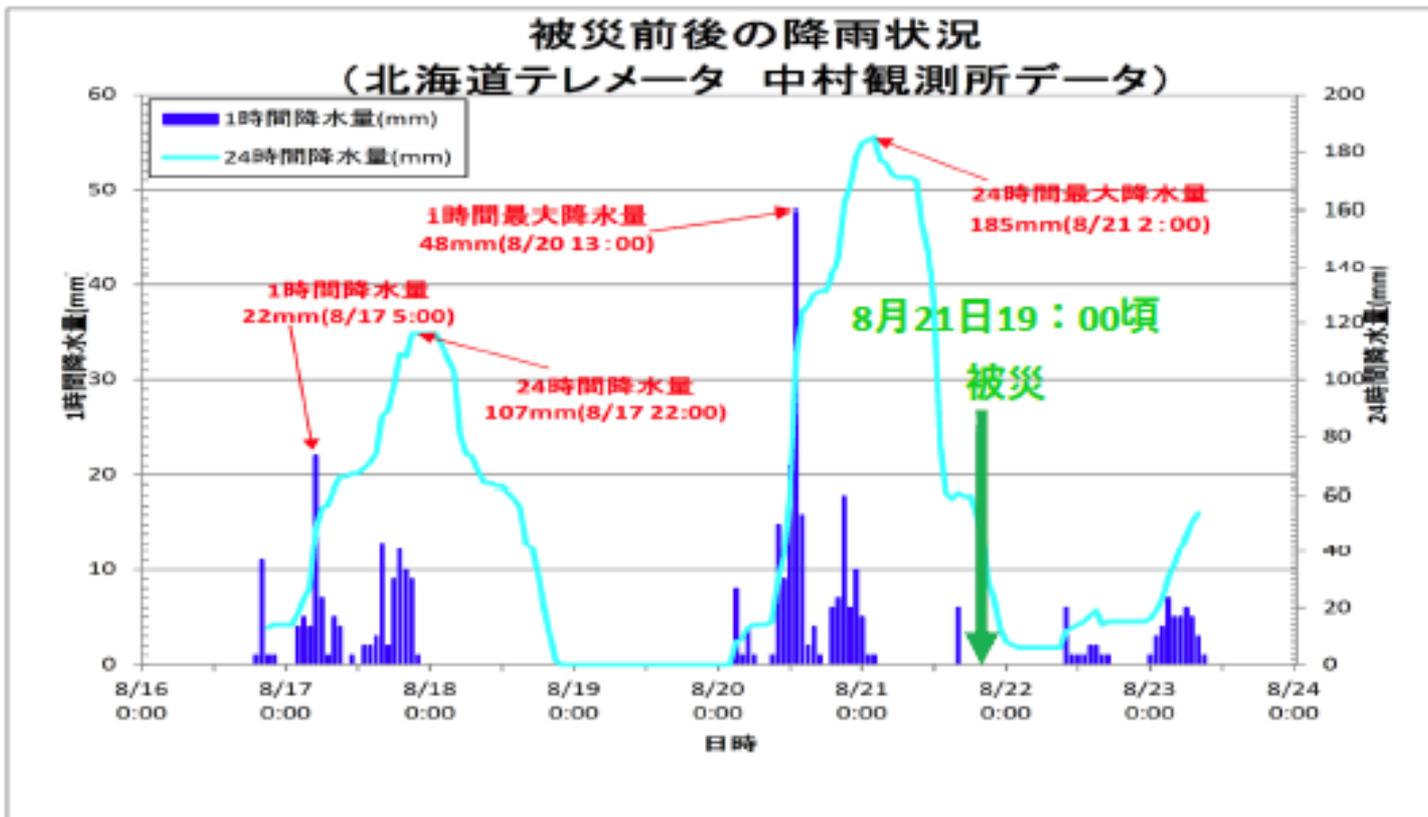
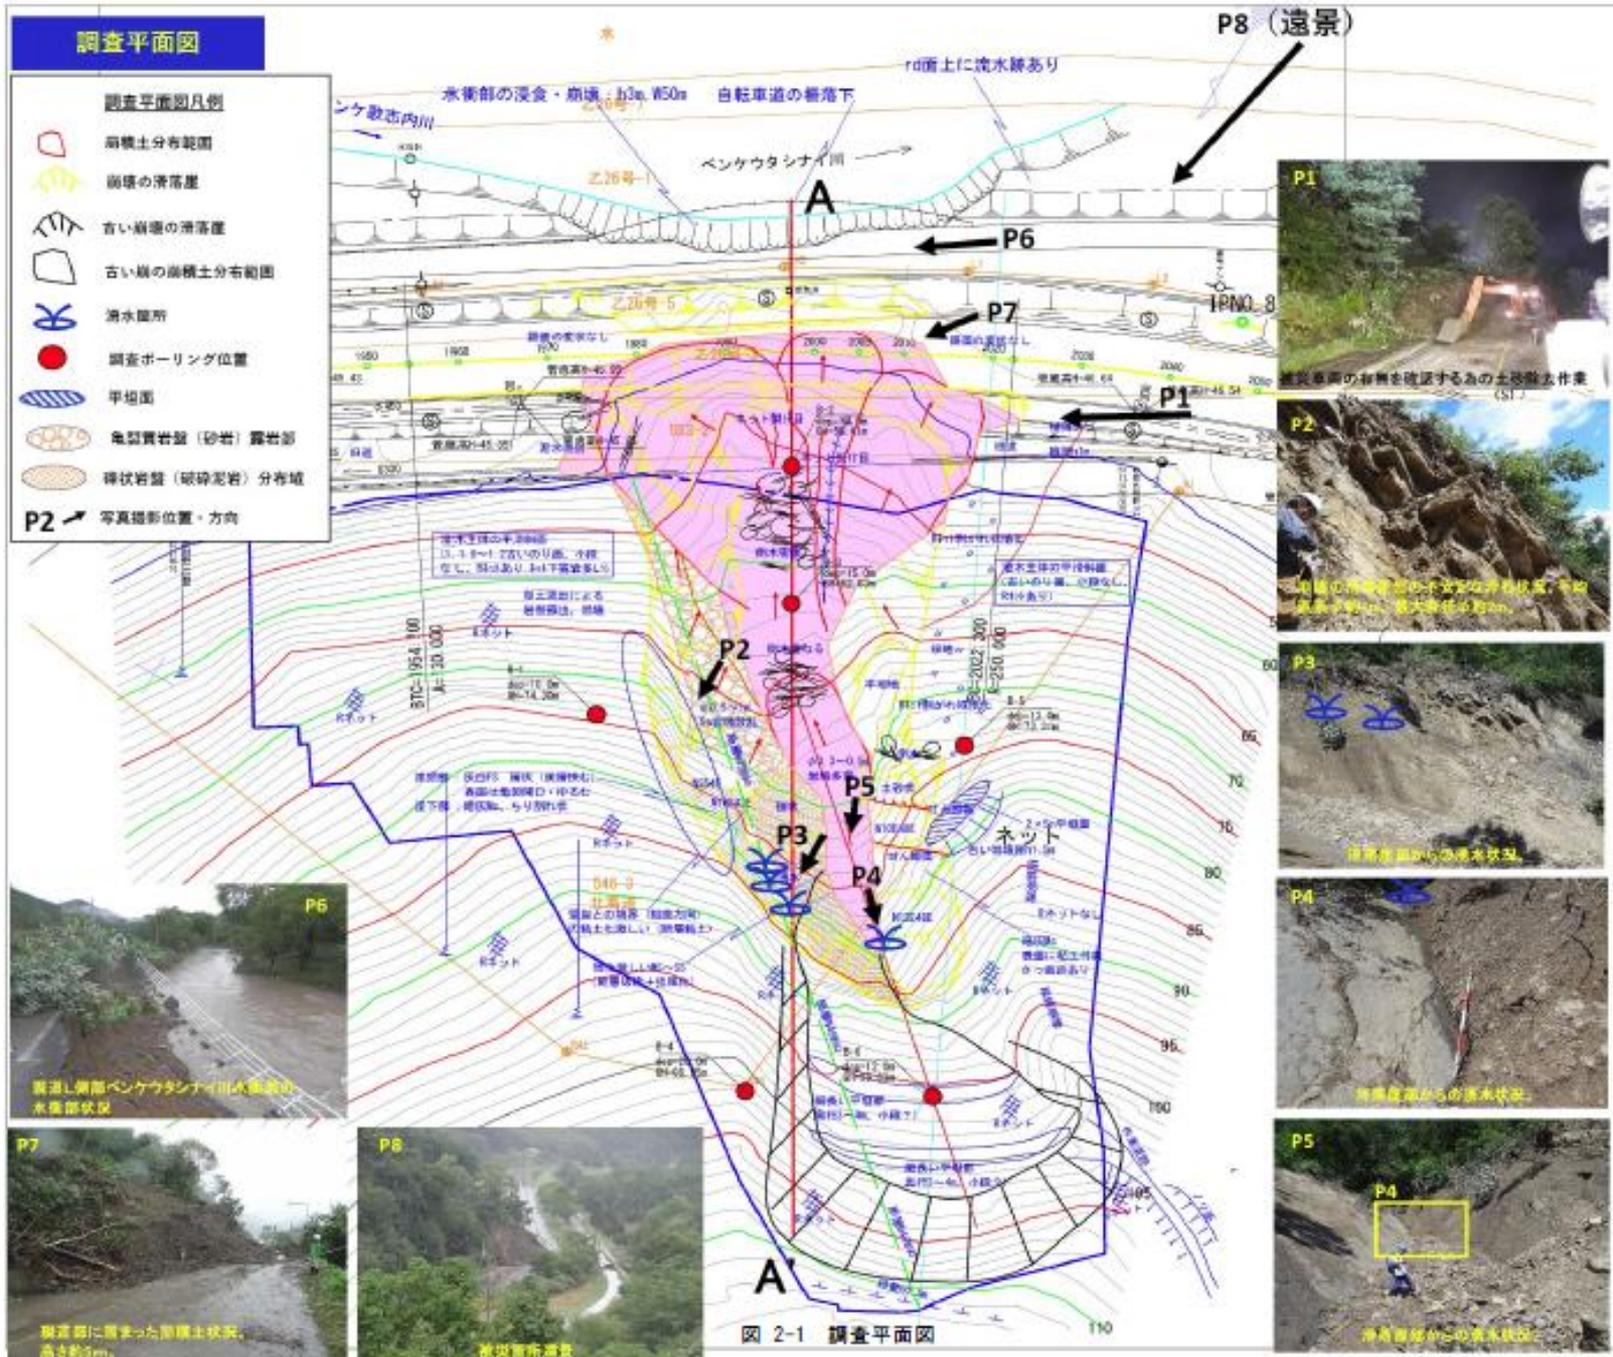
文珠砂川線(砂川市・道道627号)

- 8月20日の1日で173 mm, 24時間最大降水量で185 mm, 1時間最大降水量48 mmの記録的な集中豪雨の発生
- 21日19時頃に土砂崩れが発生
- 法面の崩壊は山の上まで続き, 幅約50 m, 法長約70 m, 崩壊土砂は約5,600 m³

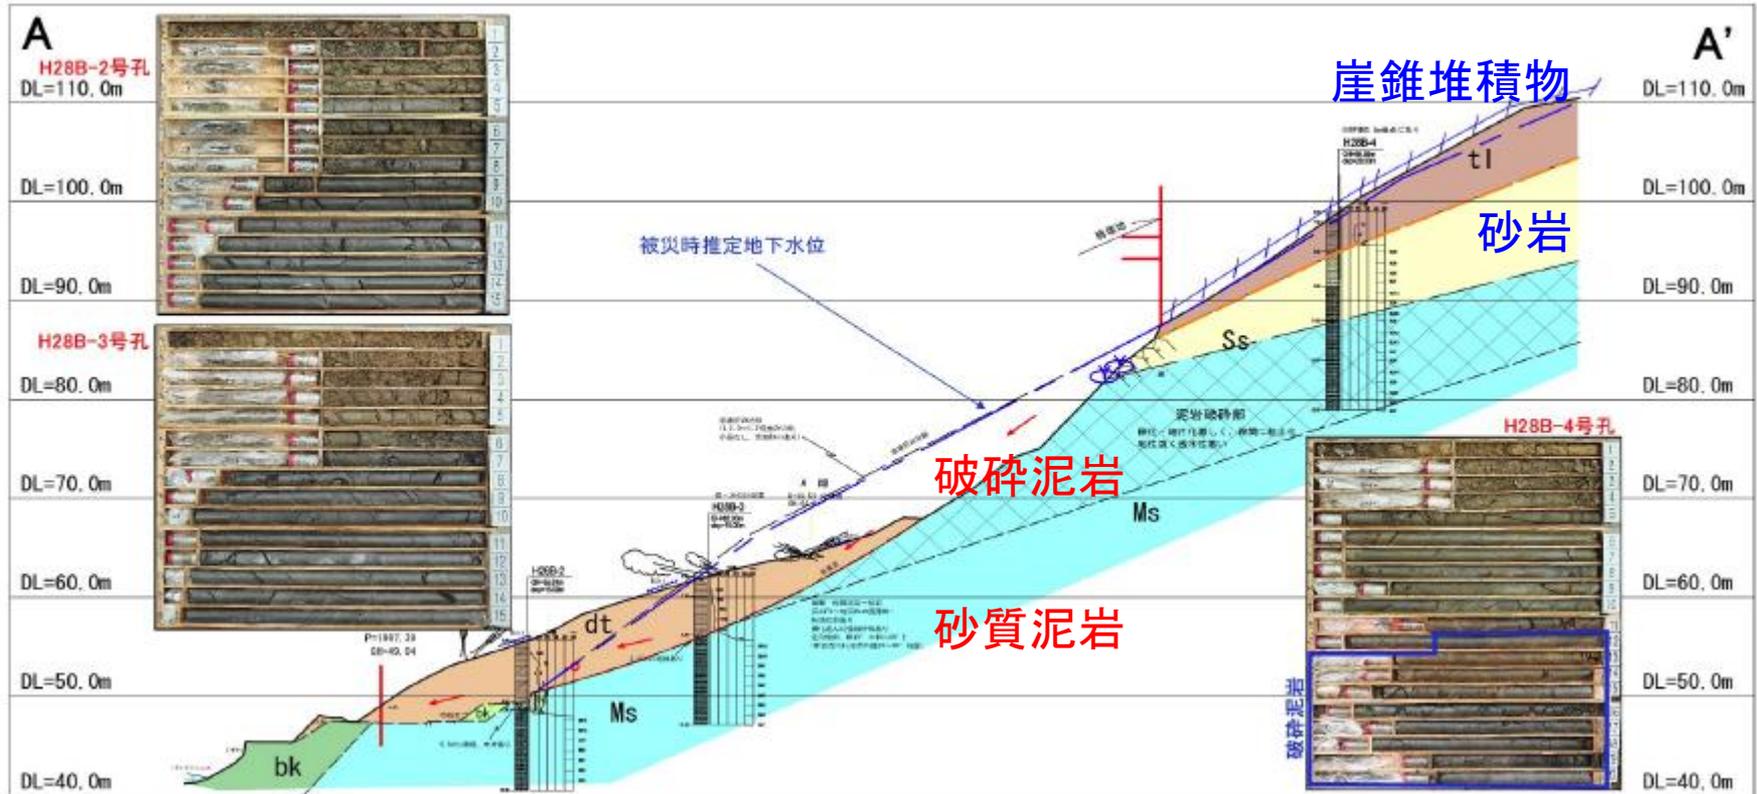
文珠砂川線(砂川市・道道627号)

- 当該斜面の地形は**尾根状地形部の切土法面**
- 昭和56年の災害の際に**背後斜面部が不安定化した経緯**があり、**背後斜面は緩やかな沢状地形**に
- そのため、当該斜面へ**表流水**、**地下水**が集水しやすい状況であったと推定
- 長年概ね安定していたが**破碎泥岩部**で**切土以降弛み領域**が**形成**されていた可能性も

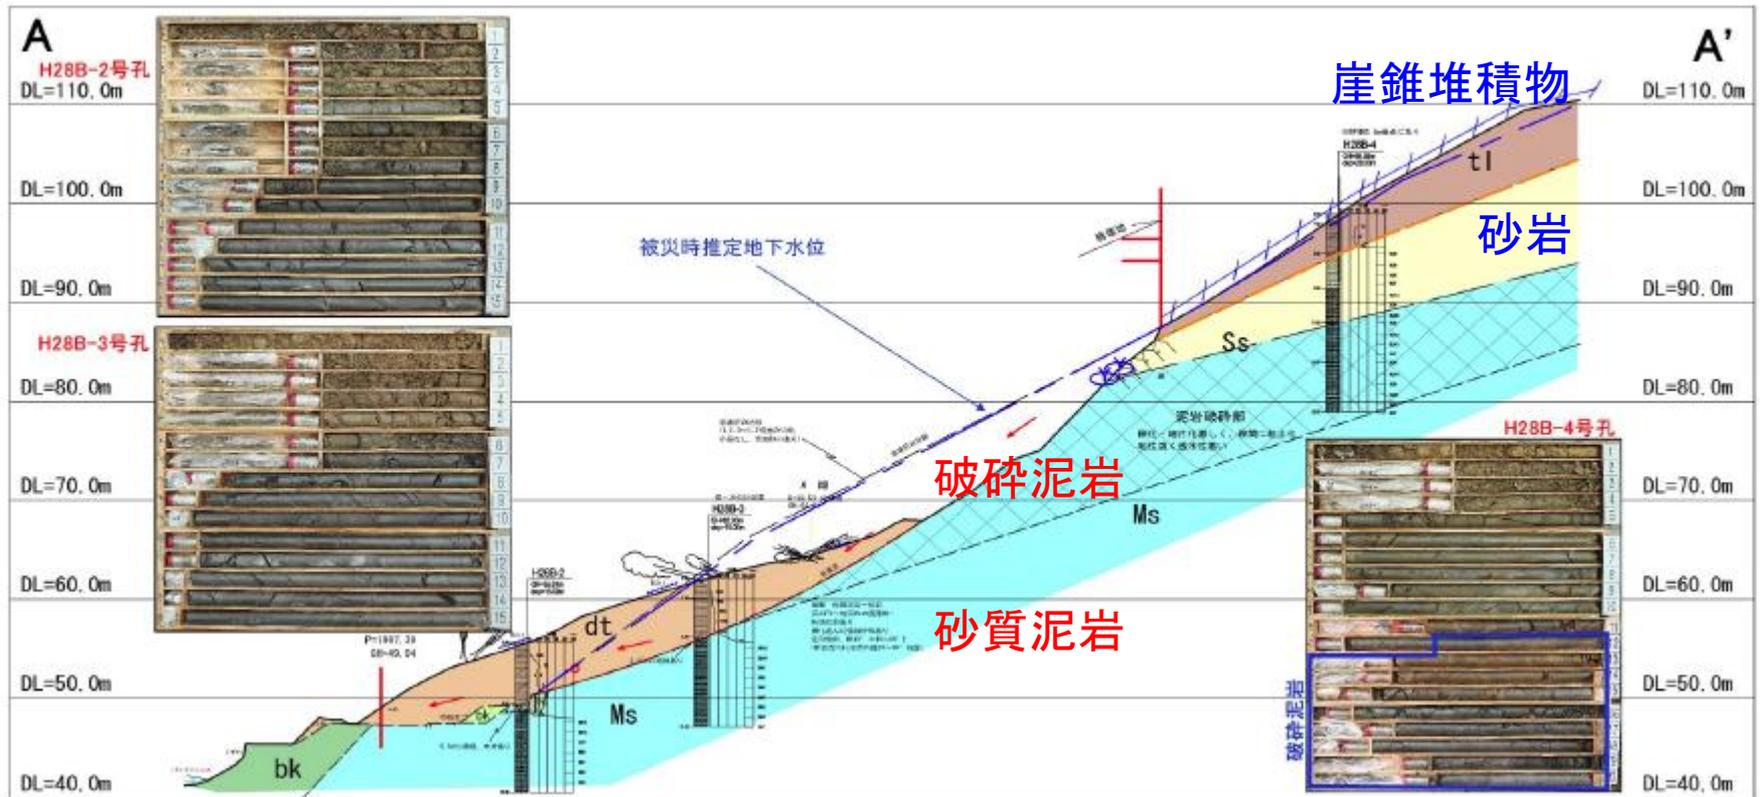
文珠砂川線(砂川市・道道627号)

- 斜面の基盤岩は下位より砂質泥岩, 破碎泥岩, 砂岩, 崖錐堆積物, 盛土から構成
- 砂質泥岩は比較的良好な岩盤であることから不透水層
- 破碎泥岩は局部的に粘土化を伴っている破碎岩盤であることから難透水層
- 砂岩, 崖錐堆積物は透水層と考えられる。

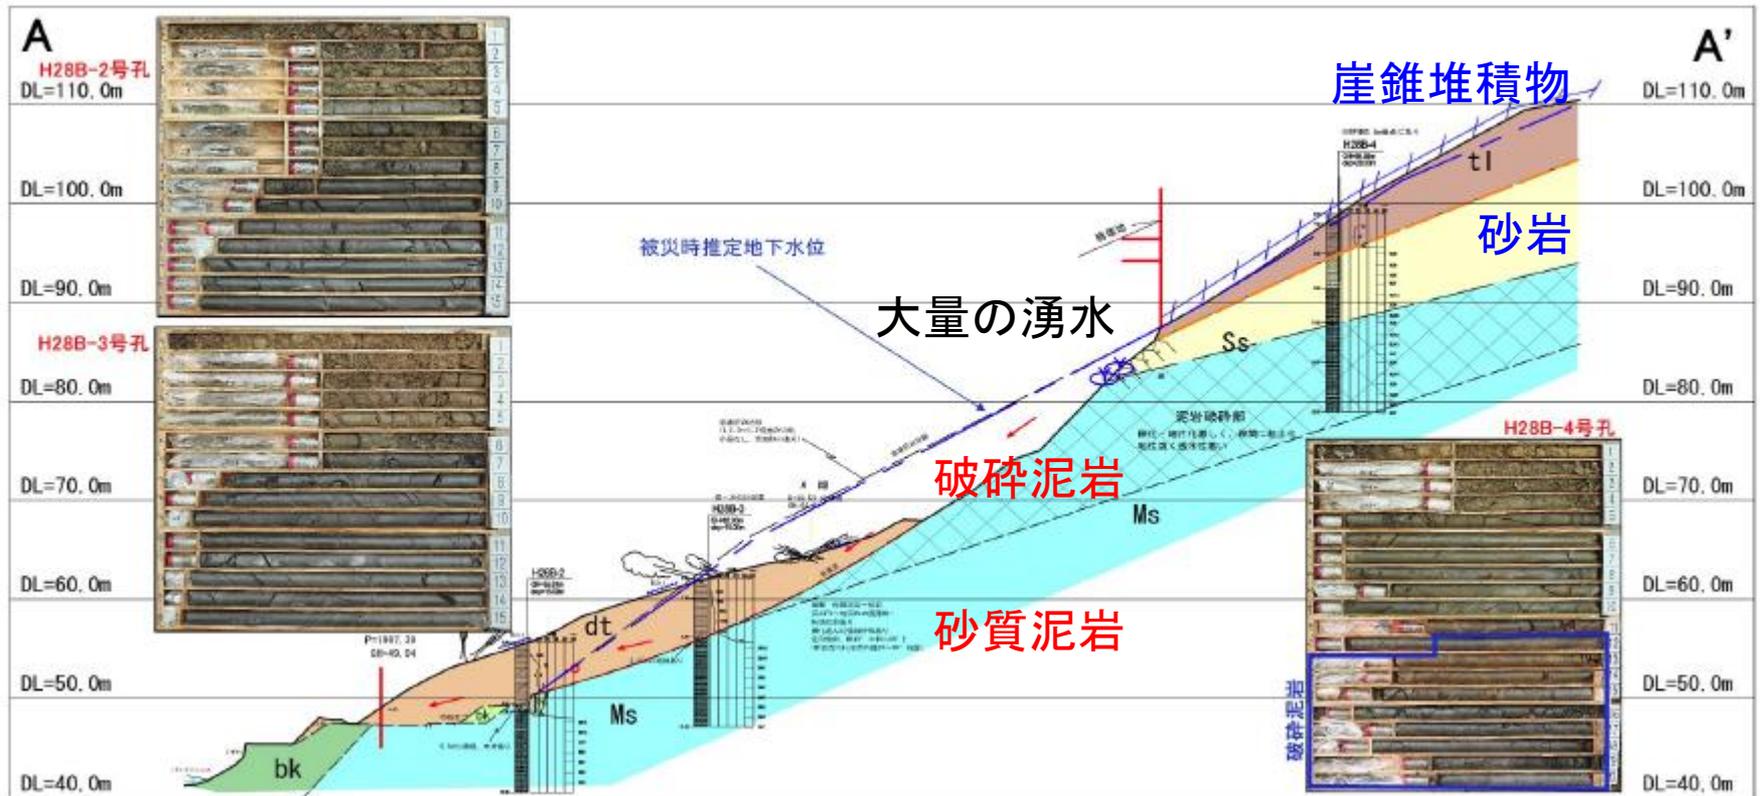
文珠砂川線(砂川市・道道627号)

- 被災直後の崩壊の滑落崖部では、砂質泥岩上面部より大量の湧水を確認、砂質泥岩層よりも上位の地層で複数確認
- 崩積土の大半は含水が高くルーズな礫混じりシルト
- 湧水箇所は豪雨の影響により表流水・地下水が大量に斜面に流入し、不透水層となる砂質泥岩よりも上位の地層が飽和し、せん断強度が低下することで斜面が不安定化

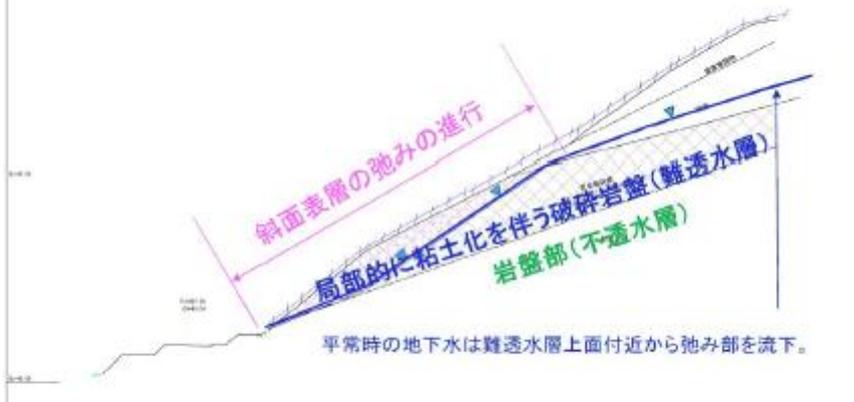
① 被災前 平常時

切土法面部表層部の弛みが進行。特に、斜面表層部の弛みが進行。
弛み部の透水性が高くなった。しかし、斜面は長年に渡って安定していた。

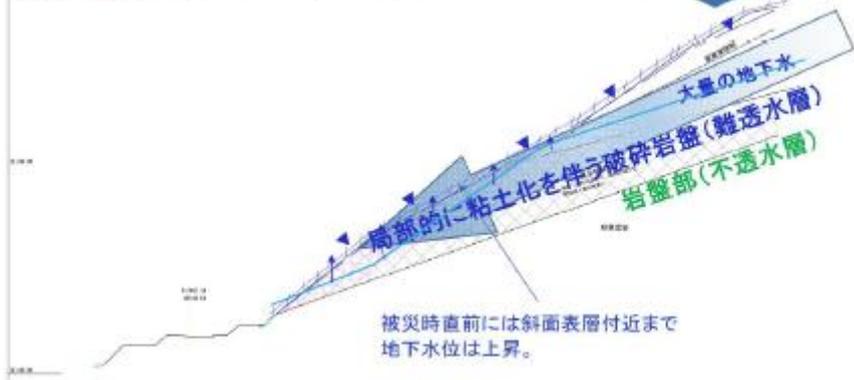
② 被災直前

大雨後の記録的豪雨に伴い、斜面の地下水位が上昇し、大量の表流水・地下水が透水性の違いが大きい砂岩部・破碎泥岩と岩盤不透水層の境界付近より斜面へ流入し、斜面が不安定化した。

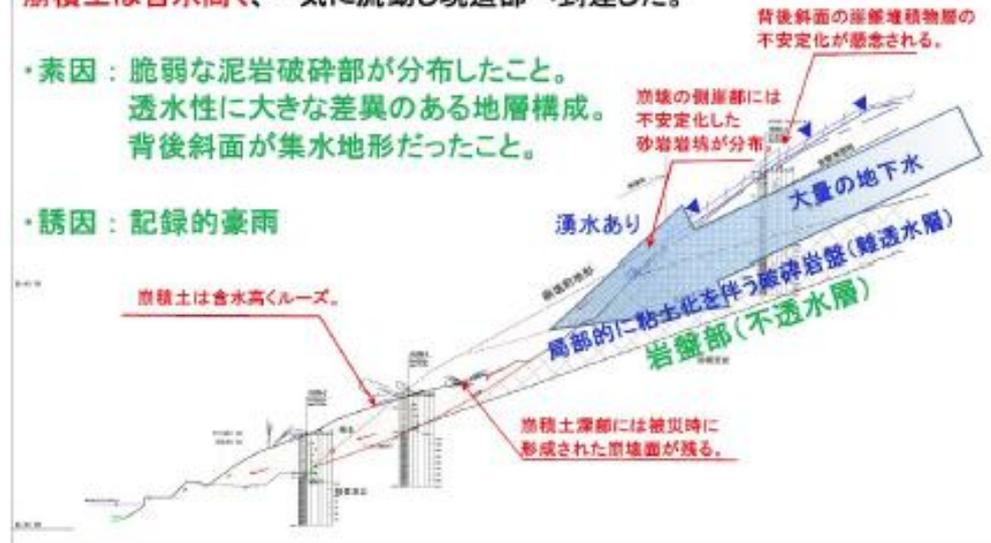
③ 被災時

不透水層よりも上の地層が地下水に飽和しせん断強度が低下し崩壊した。
崩積土は含水高く、一気に流動し現道部へ到達した。

・素因：脆弱な泥岩破碎部が分布したこと。
透水性に大きな差異のある地層構成。
背後斜面が集水地形だったこと。

・誘因：記録的豪雨

- 背後斜面が集水地形を形成
- 透水性に大きな差異がある地層構成
- 脆弱な破碎泥岩が分布

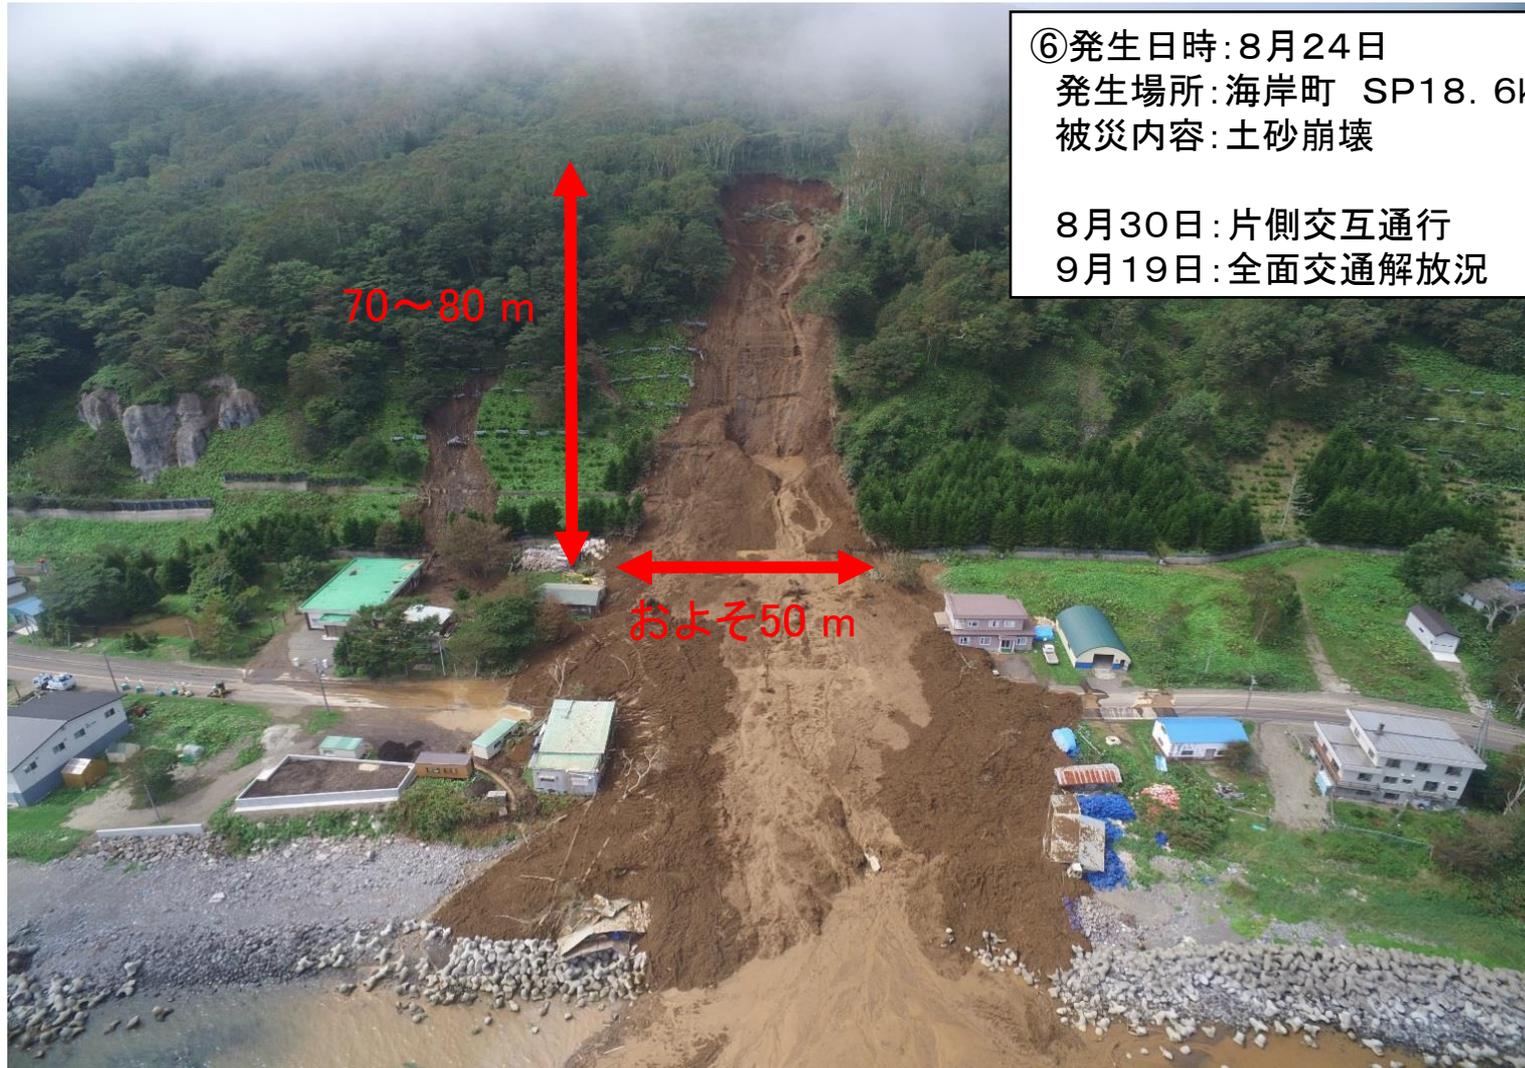
知床公園羅臼線(羅臼町・道道87号)

- 8月24日に海岸町で発生した大規模な土砂崩れにより、地域住民1名が避難時にけがをされる被害が発生

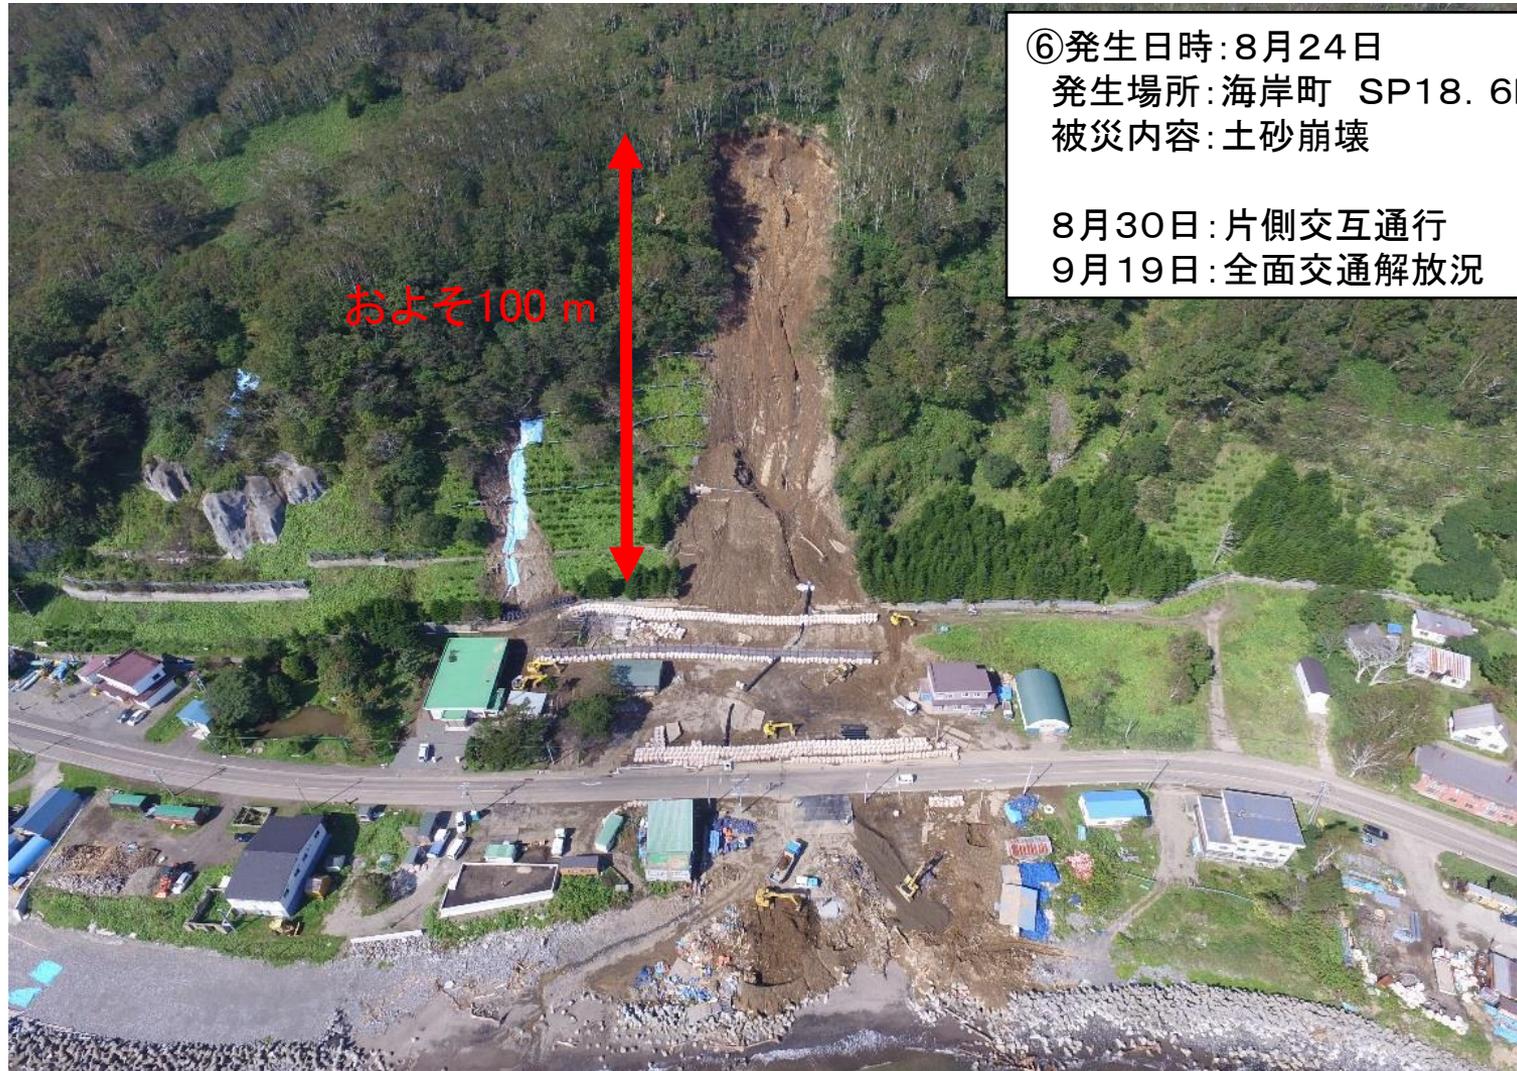
⑥発生日時:8月24日
発生場所:海岸町 SP18. 6km
被災内容:土砂崩壊

- 道路の寸断により多くの方々が一時孤立するも、その後24時間体制で土砂撤去作業が行われ、斜面の水処理や、大型土のう、観測装置の設置などが行われた結果、8月30日昼ごろには片側交互通行が可能に

8月30日:片側交互通行
9月19日:全面交通解放況

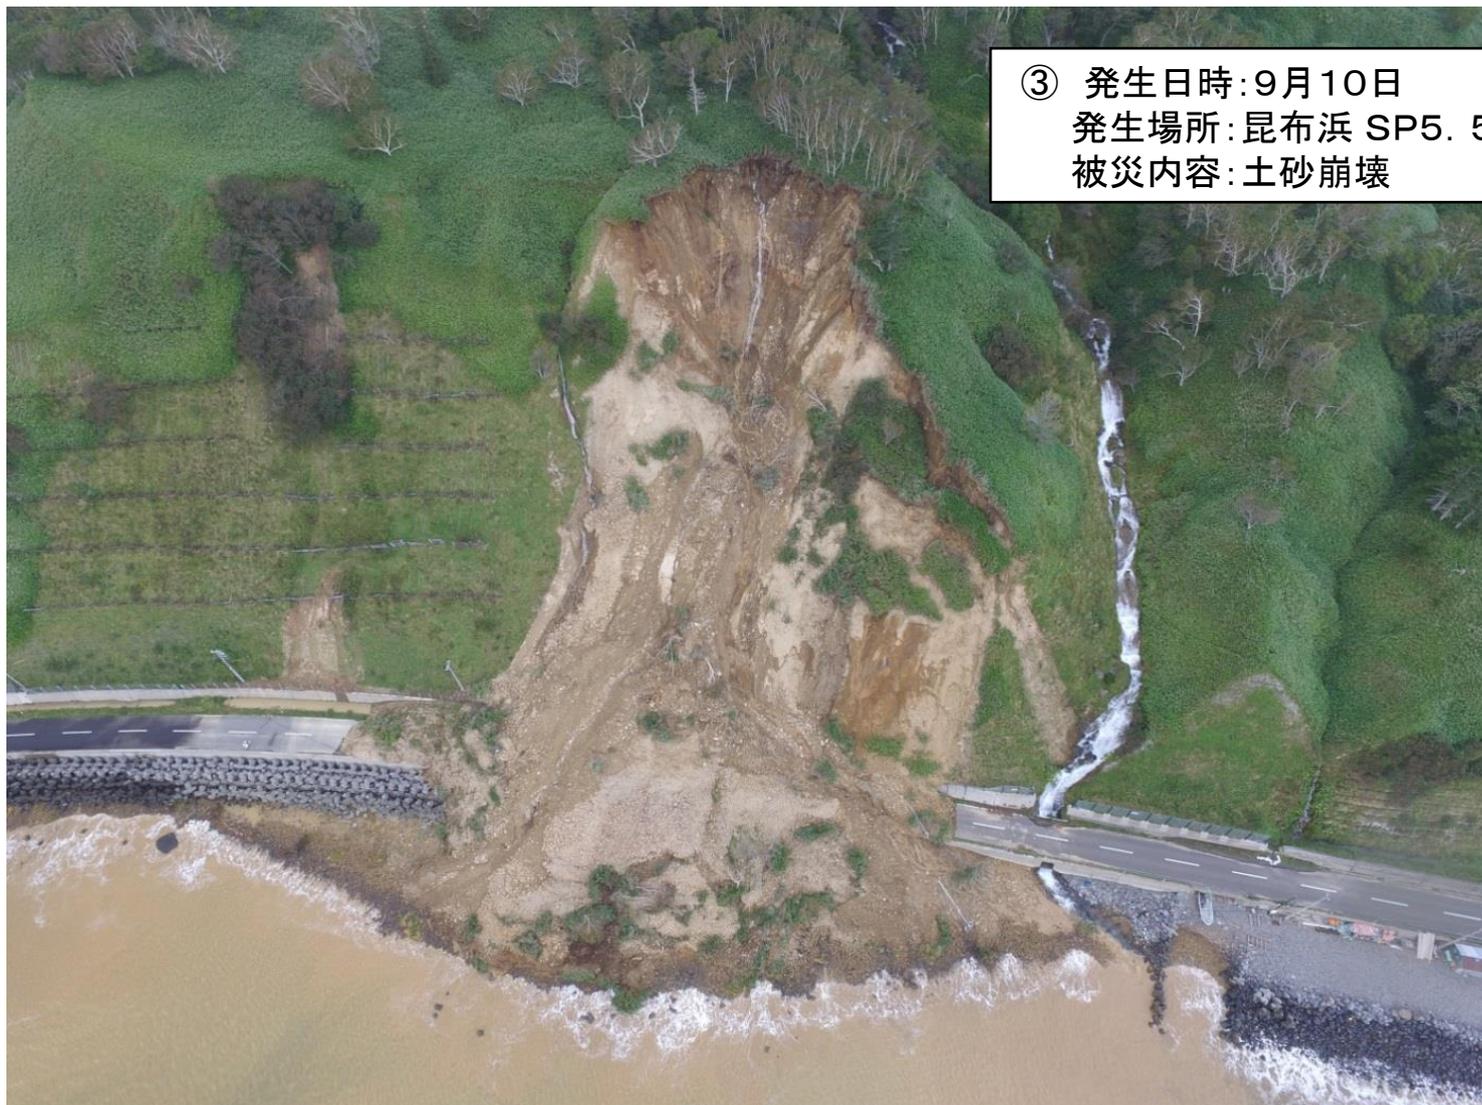
知床公園羅臼線(昆布浜地区・道道87号)

③ 発生日時:9月10日
発生場所:昆布浜 SP5. 5km
被災内容:土砂崩壊

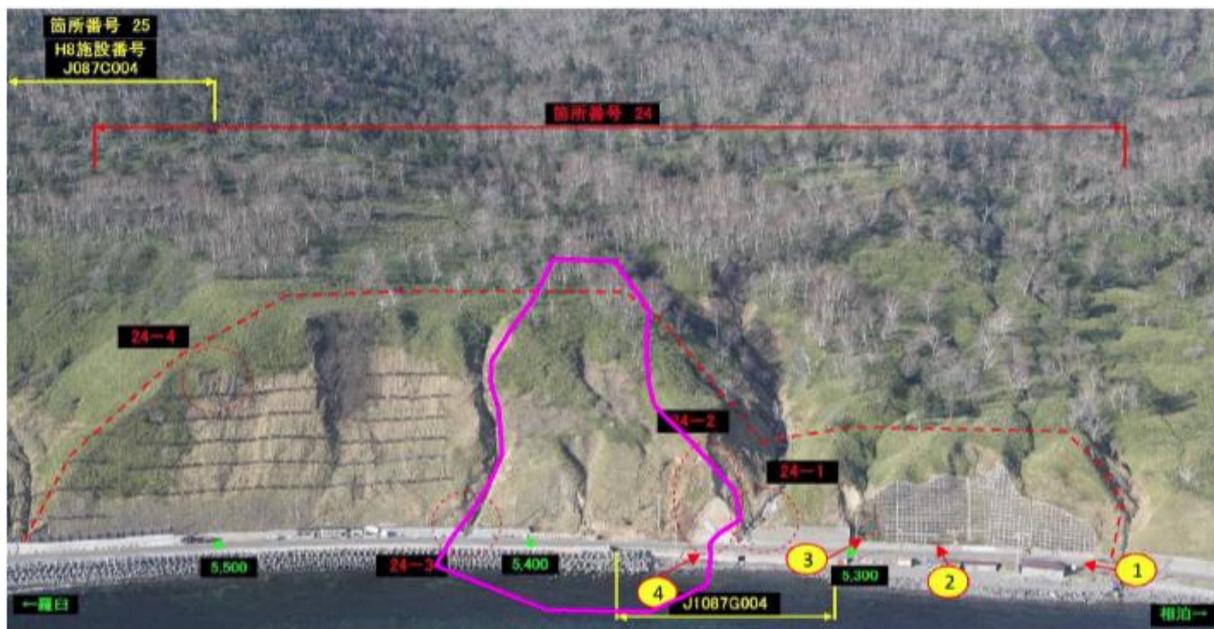
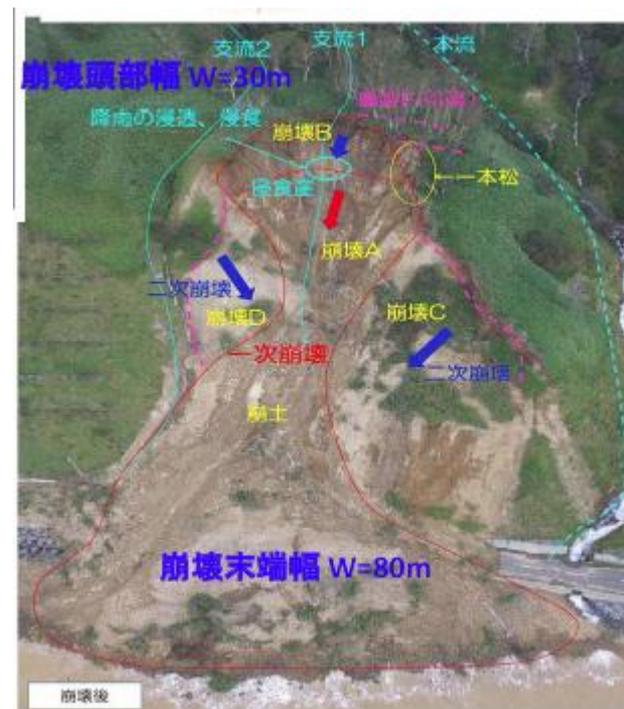
知床公園羅臼線(昆布浜地区・道道87号)

- 昆布浜地区での大規模な土砂崩れでは、**切土斜面が崩壊**
- 崩壊土砂が**1万m³以上**
- 道路上だけでも延長約100 m, 高さ約6 m, 土量約5千m³に
- 落石防護柵や波返し擁壁が被災
- 10月上旬の時点で土砂撤去により片側通行で緊急車両が通行可能な状態までに復旧

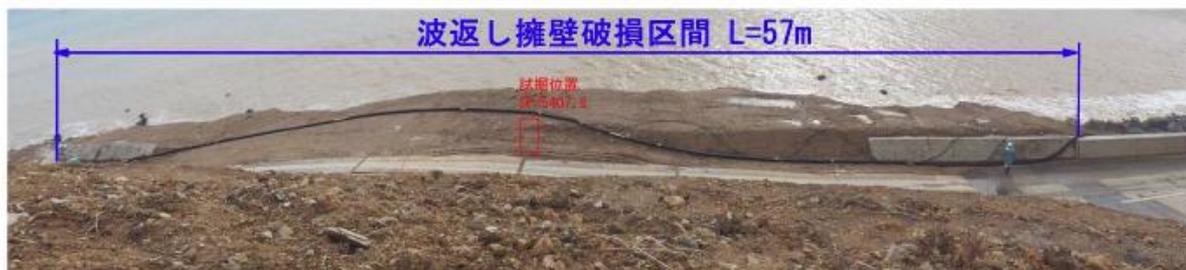
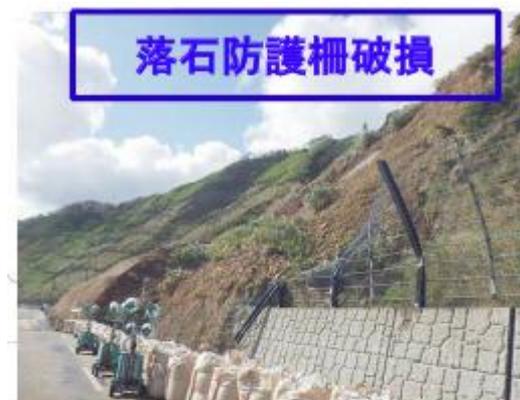
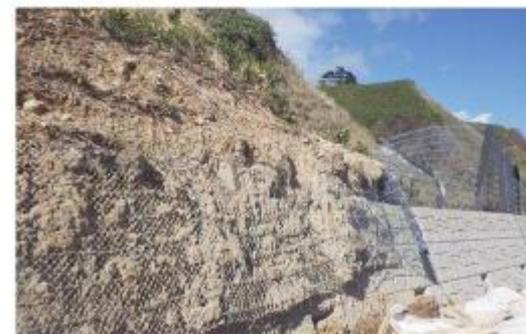
知床公園羅臼線(昆布浜地区・道道87号)

- 昆布浜地区での大規模な土砂崩れでは、切土砂面が崩壊
- 崩壊土砂が1万 m^3 以上
- 道路上だけでも延長約100 m, 高さ約6 m, 土量約5千 m^3 に
- **落石防護柵や波返し擁壁が被災**
- 10月上旬の時点で土砂撤去により片側通行で緊急車両が通行可能な状態までに復旧

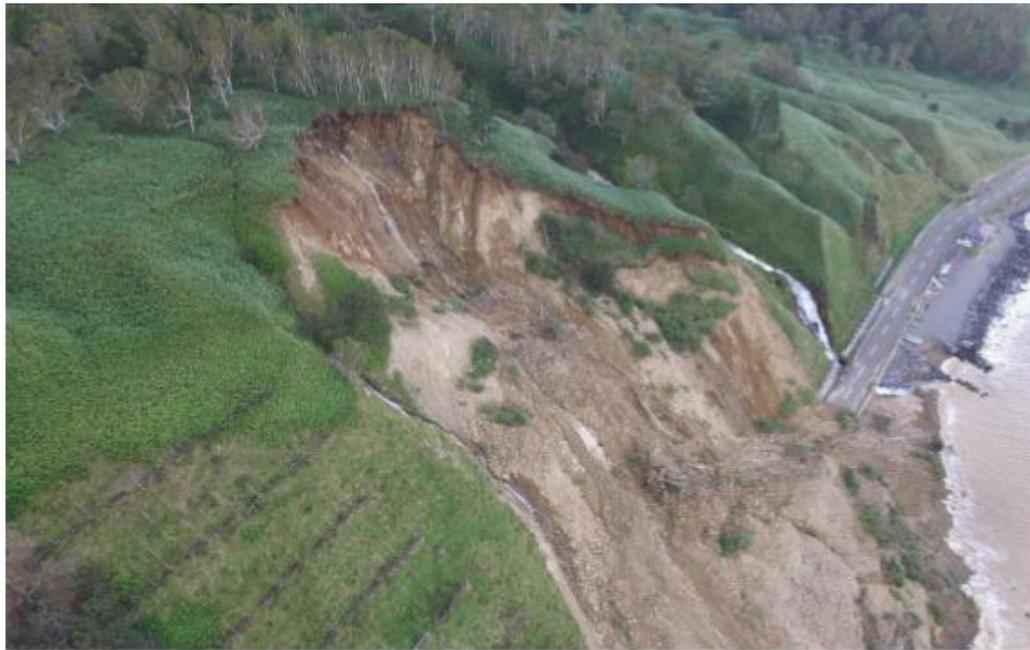
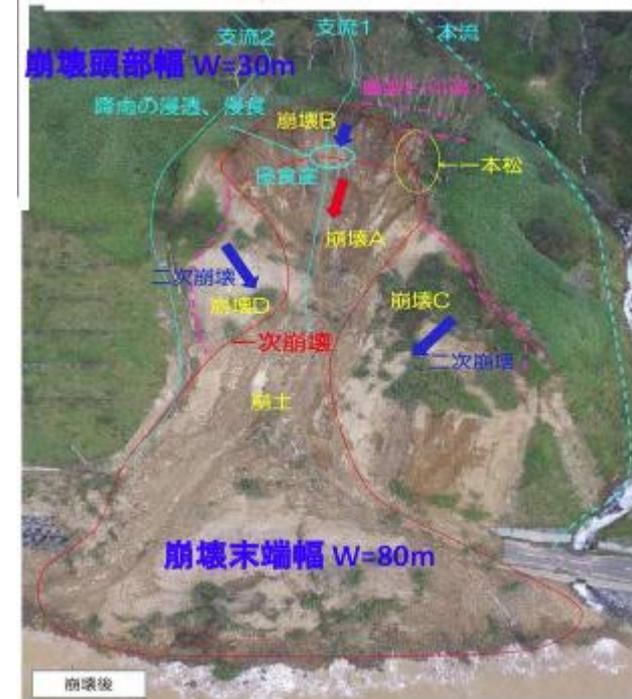
知床公園羅臼線(昆布浜地区・道道87号)

- 基盤がサシルイ層の**泥岩・シルト岩**であり, 表層を崖錐が覆う
- 滑落崖は**比高5~6 m**を有し, その面は礫質土からなる**崖錐が直立**し, 著しく不安定な状態
- 崖錐の直下には**テーブル状の平地(10-20° 程度)**があり, その直下に**泥岩が急傾斜面に露出**
- この泥岩は緩傾斜と急傾斜の**ながれ盤構造**をもつ割れ目が卓越
- 急傾斜露岩面の下方は延長40 m程度の緩い傾斜で中腹の泥岩露出まで続いており, 中腹の泥岩露出部下方は崩土が覆っている。

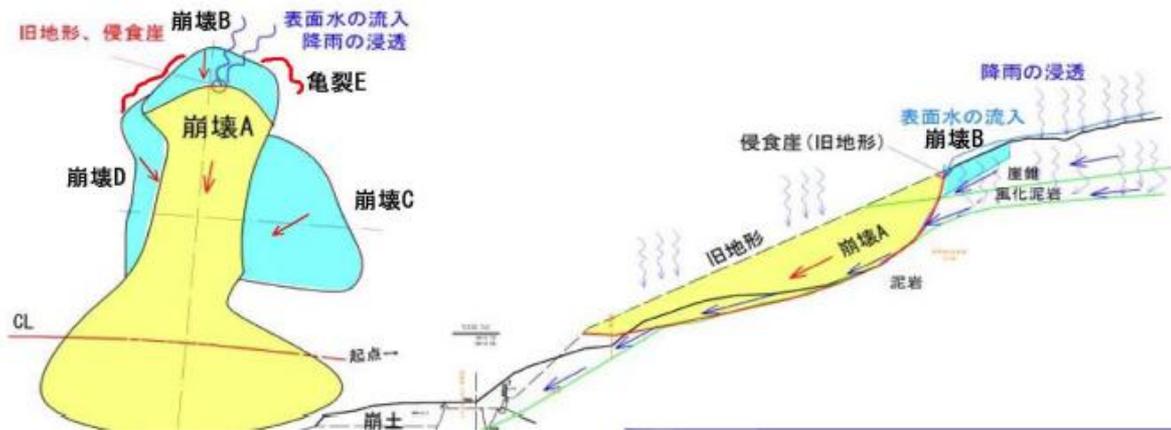
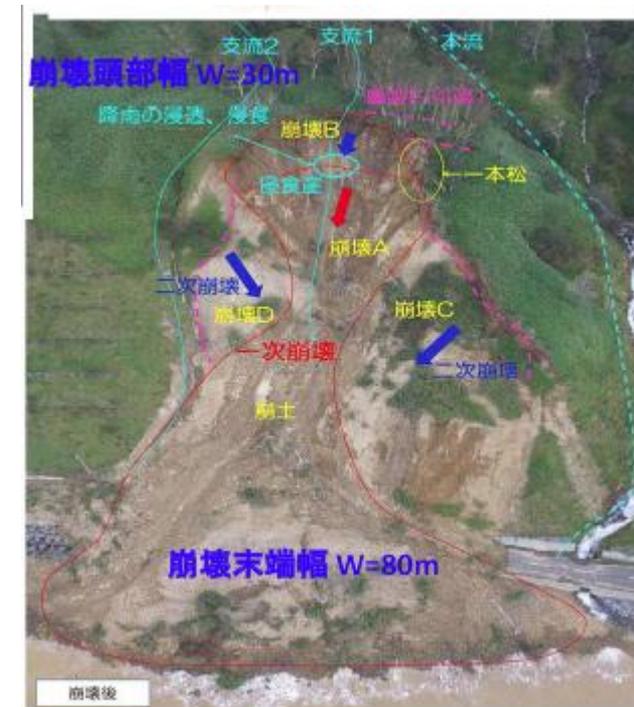
知床公園羅臼線(昆布浜地区・道道87号)

- 被災発生メカニズムは、海岸町と同様に9月9日に発生した1日の総雨量が183.5 mmにのぼる記録的豪雨により、地山へ浸透し崖錐層が飽和しせん断強度が低下
- これに加え、地表面を流れた表面水により地山が侵食されることも影響
- 浸透水が基盤新鮮部と風下部の境界に達し、その境界を崩壊面として大規模な一次崩壊が発生した(崩壊A)
- 一次崩壊後に、その頭部(崩壊B)および側部(崩壊C, D)に崩壊が拡大し、崖背後に引張亀裂が発生し、緩み域(背後亀裂E)を形成

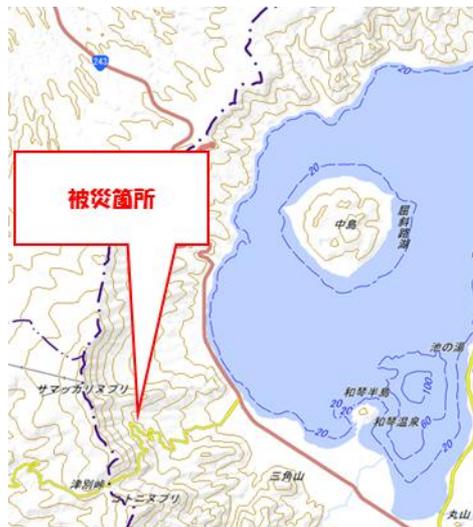
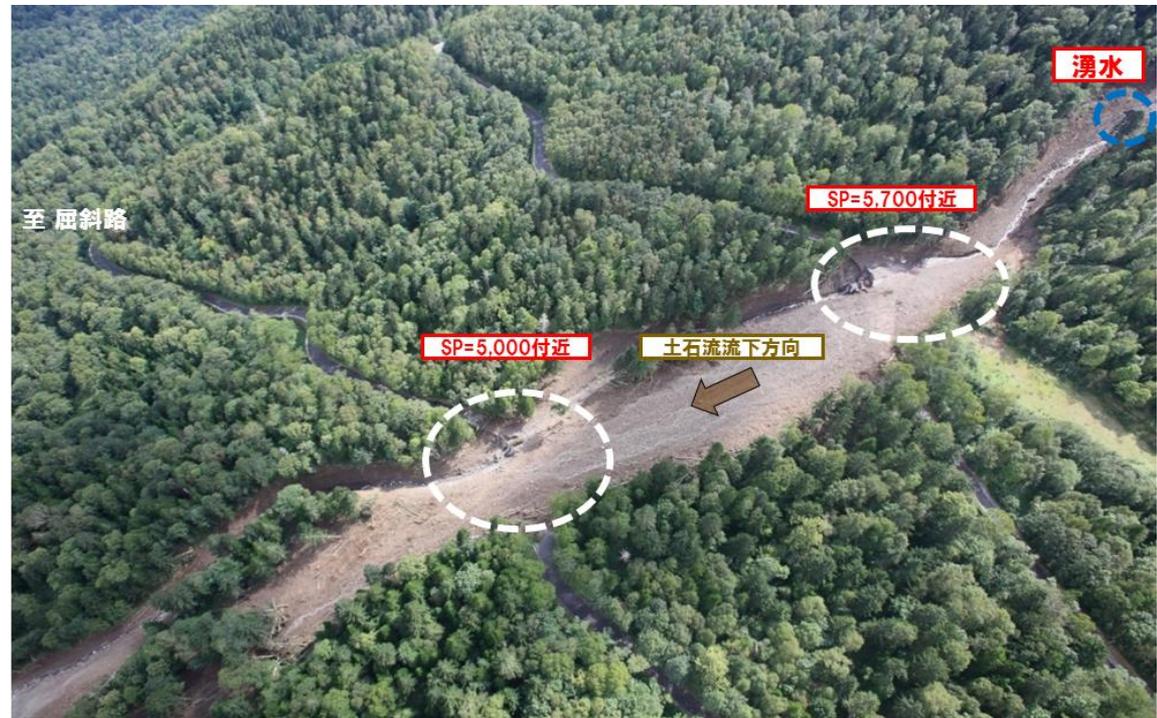
屈斜路津別線(弟子屈町・道道588号)

- 北海道川上郡**弟子屈町**と北海道網走郡**津別町**を結ぶ一般道道，途上に**津別峠**があり，釧路と網走を直結，津別峠は**雲海スポット**として観光地となっている地域
- **台風7号**による雨量超過により事前通行規制(規制基準:最大24時間雨量80 mm以上の降雨，時間雨量20 mm程度以上)を実施後に，大規模な土砂崩れ(土石流)が発生
- 幅約80 m，長さ約1 kmにわたって発生し，**道路が2箇所**で幅80 m程にわたり寸断され，構造物が被災する被害が発生
- 堆積厚は2～3 m程度，**推定移動土砂量は24万m³**と推定

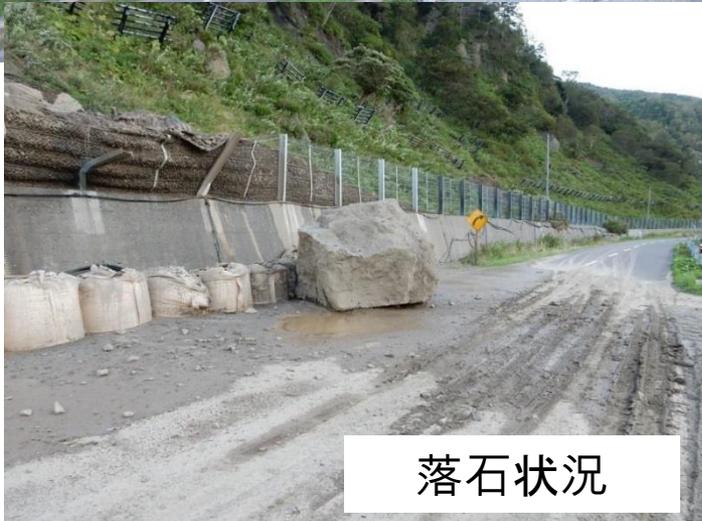
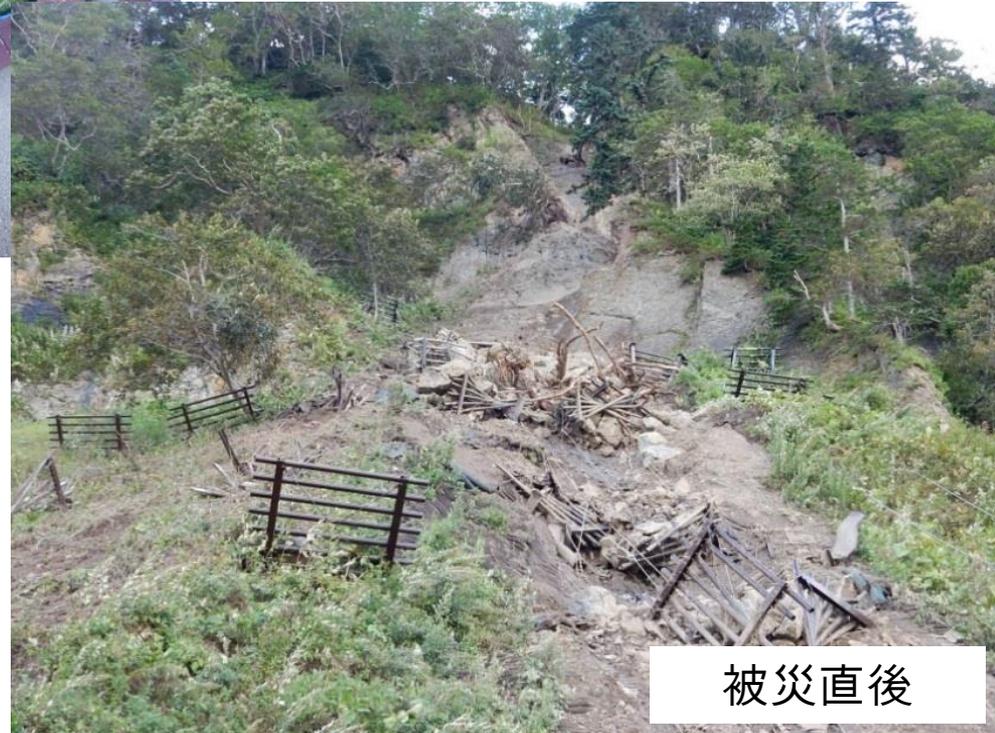
知床公園羅臼線（瀨石）

② 発生日時：9月10日
発生場所：瀨石 SP 2.5 km
被災内容：落石等

落石状況
