平成28年北海道豪雨による 道道の被害と復旧

北海道大学大学院 磯部公一

平成28年8月北海道豪雨による道道の被害

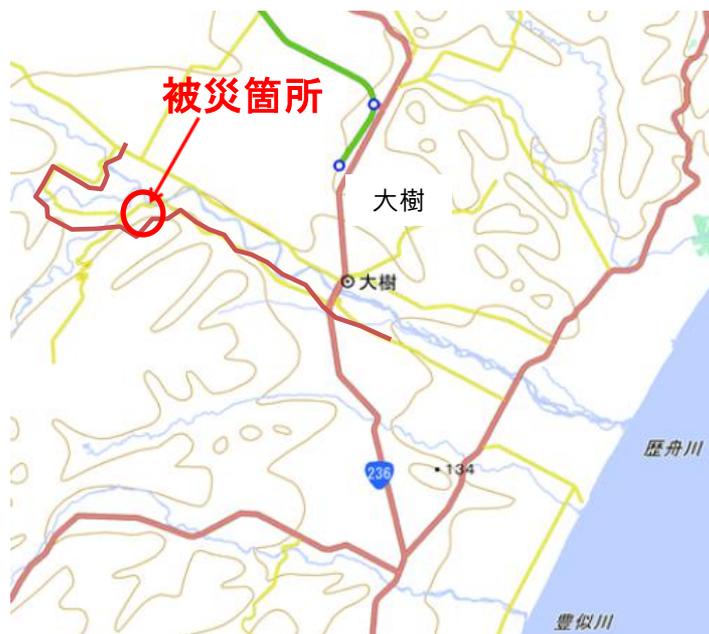
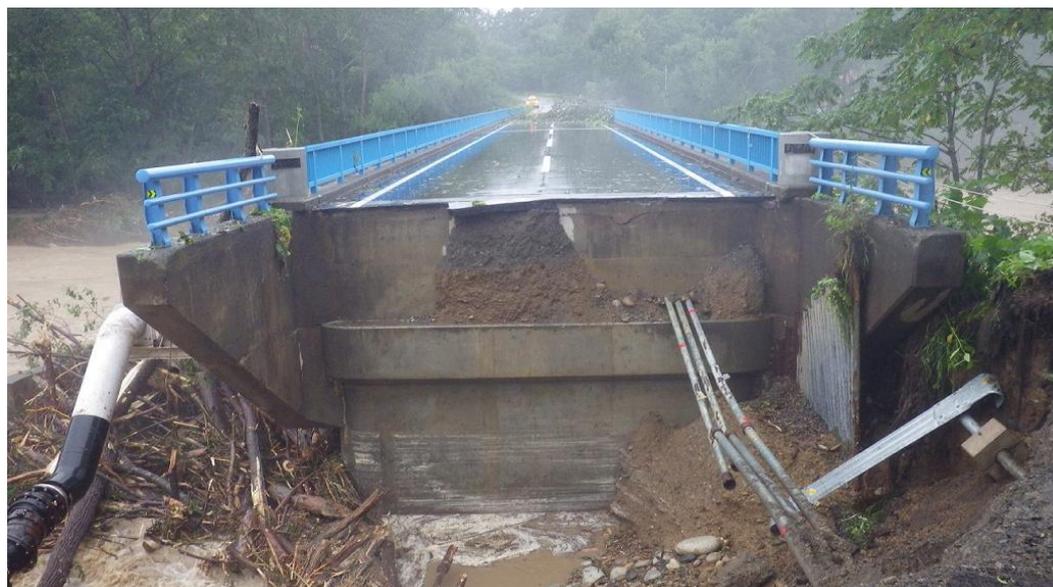
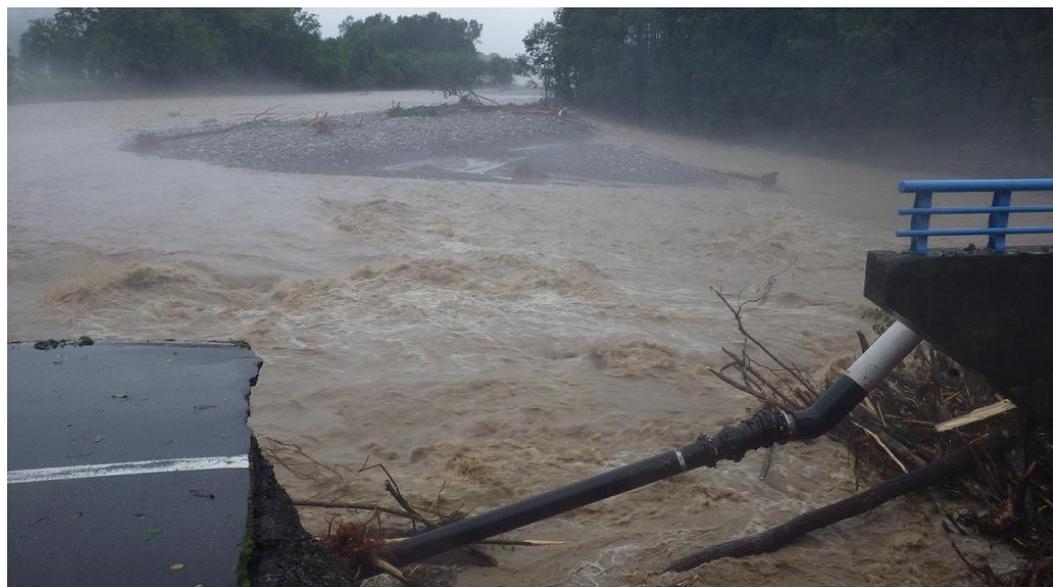
幸徳大樹停車場線
(ヌビナイ橋)(大樹町)

発生日時：8月31日
発生場所：大樹町大全
被災内容：橋台背面の土砂流出等

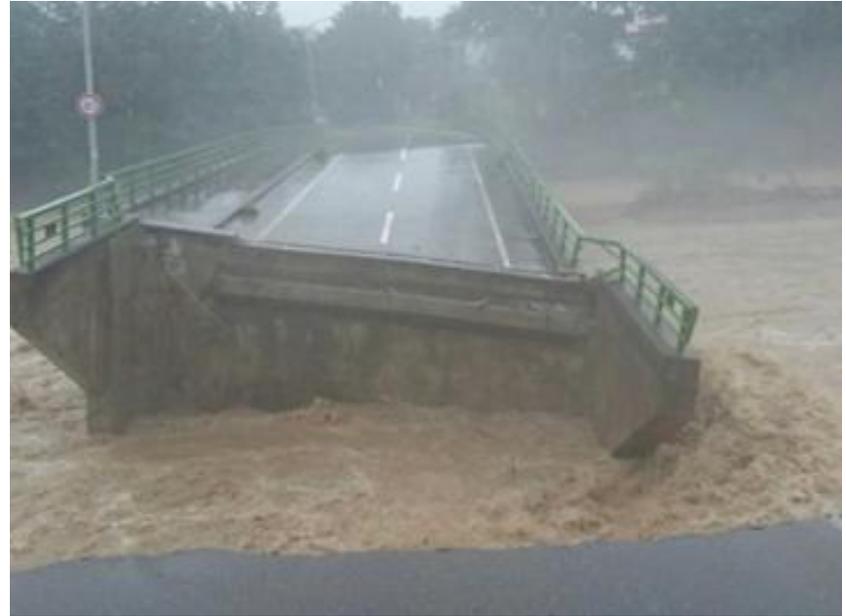
清水大樹線
(上美生橋)(芽室町)

発生日時：8月30日
発生場所：芽室町伏美
被災内容：橋台背面の土砂流出等

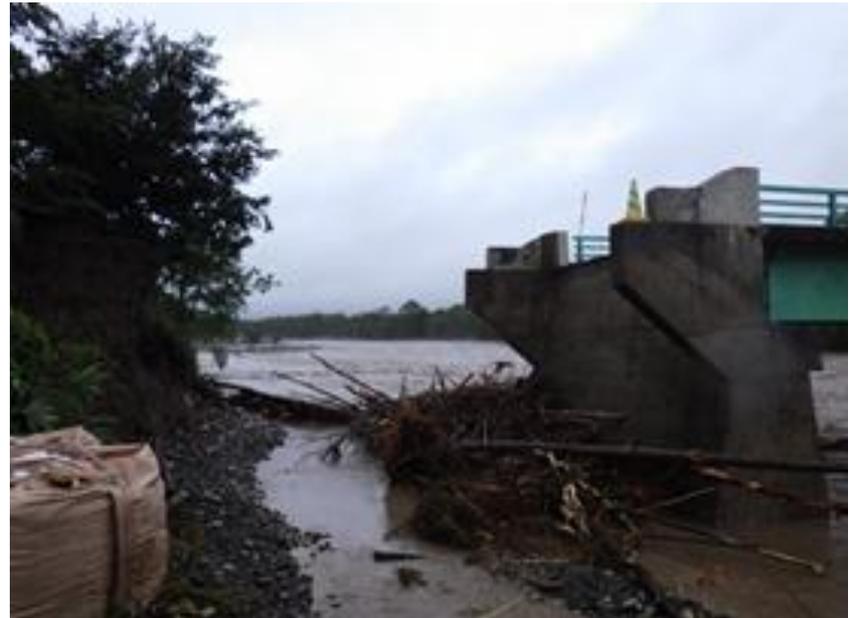
清水大樹線
(中島橋)(帯広市)

発生日時：8月30日
発生場所：帯広市中島町
被災内容：橋台背面の土砂流出等

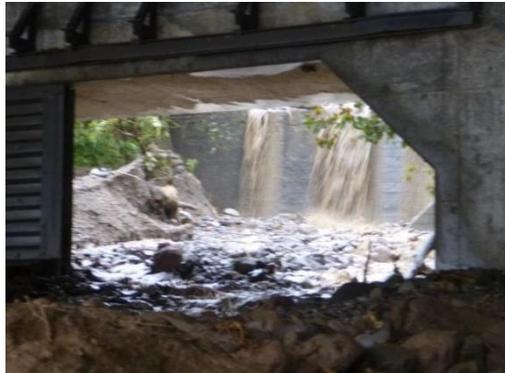
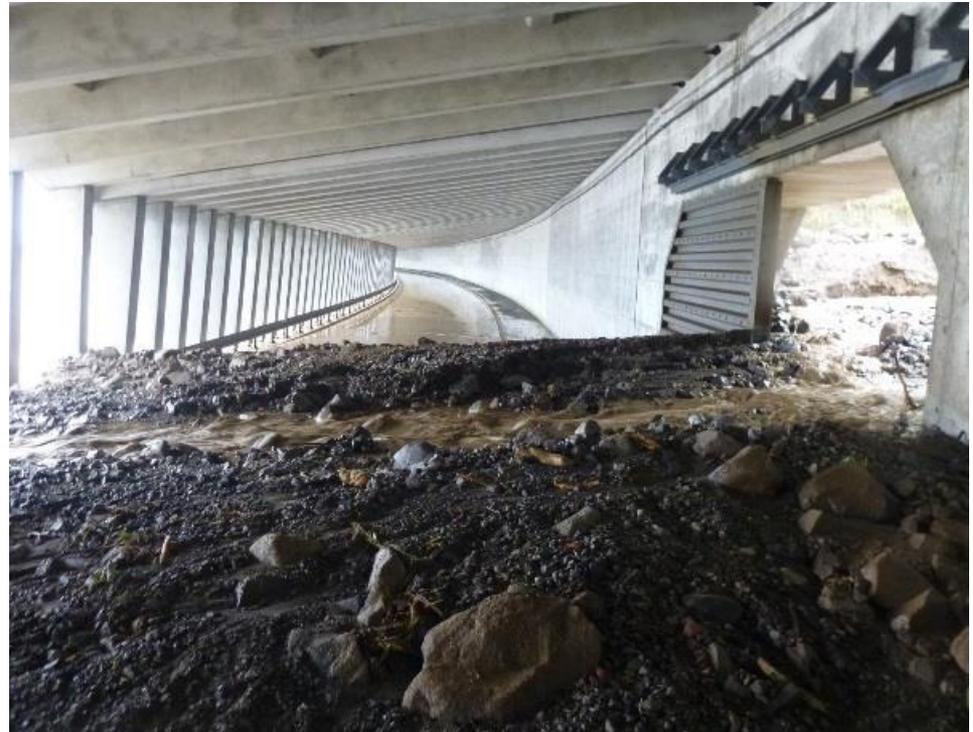
沓形仙法志鴛泊線
(湾内覆道) (利尻富士町)

被災内容：覆道内への土砂流出等

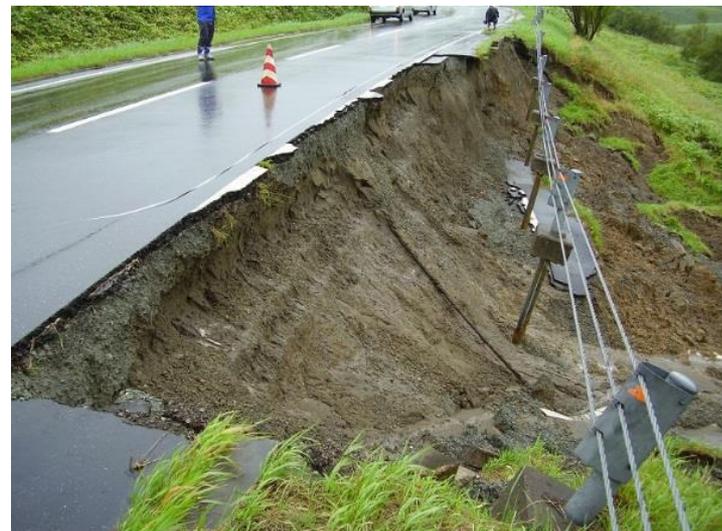
上猿払清浜線
(稚内市)

被災内容：路肩欠壊

L=50m
