鉄道の被害と復旧

北見工業大学 川尻 峻三
北海道大学 石川 達也

● 台風9号(8/23)による被災

● 台風10号(8/30)による被災

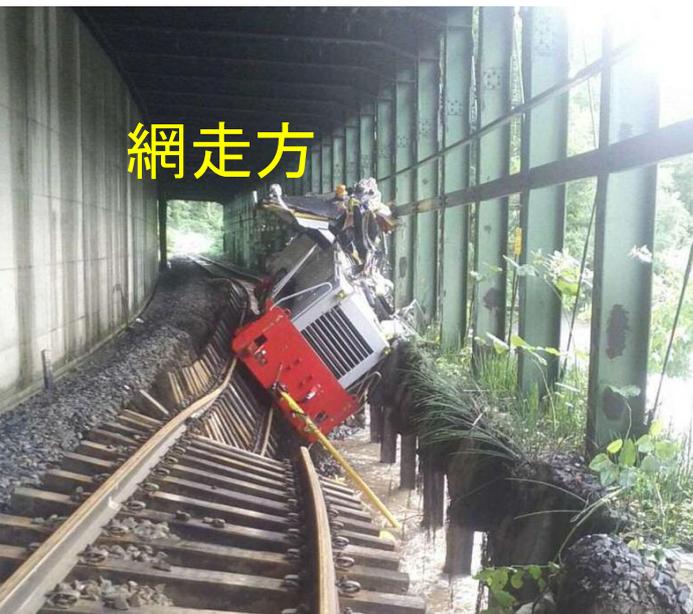
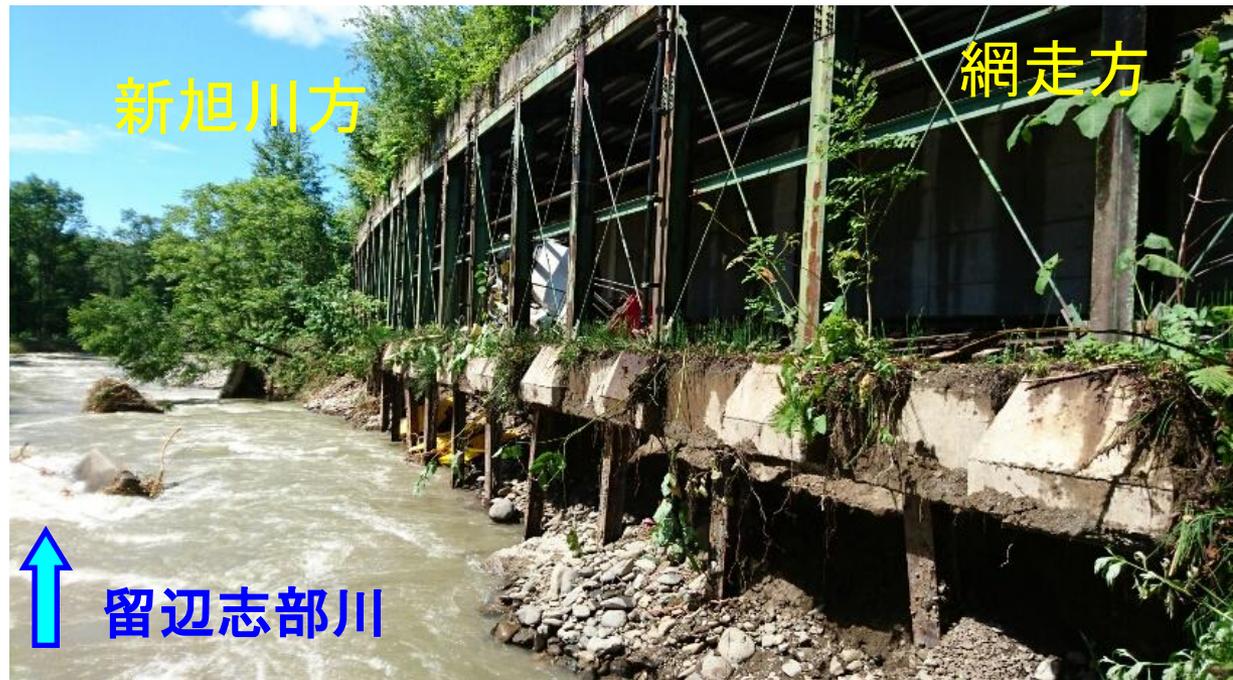
① 石北線 上川～中越間 護岸流失・路盤流出

留辺志部川

時雨量 16mm/h

連続雨量 85mm

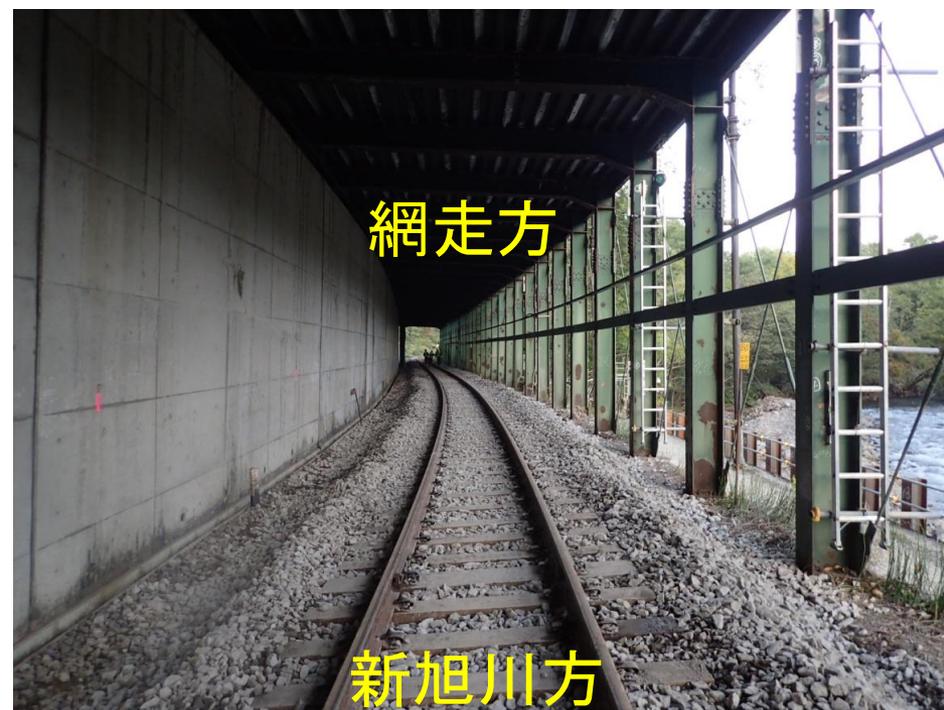
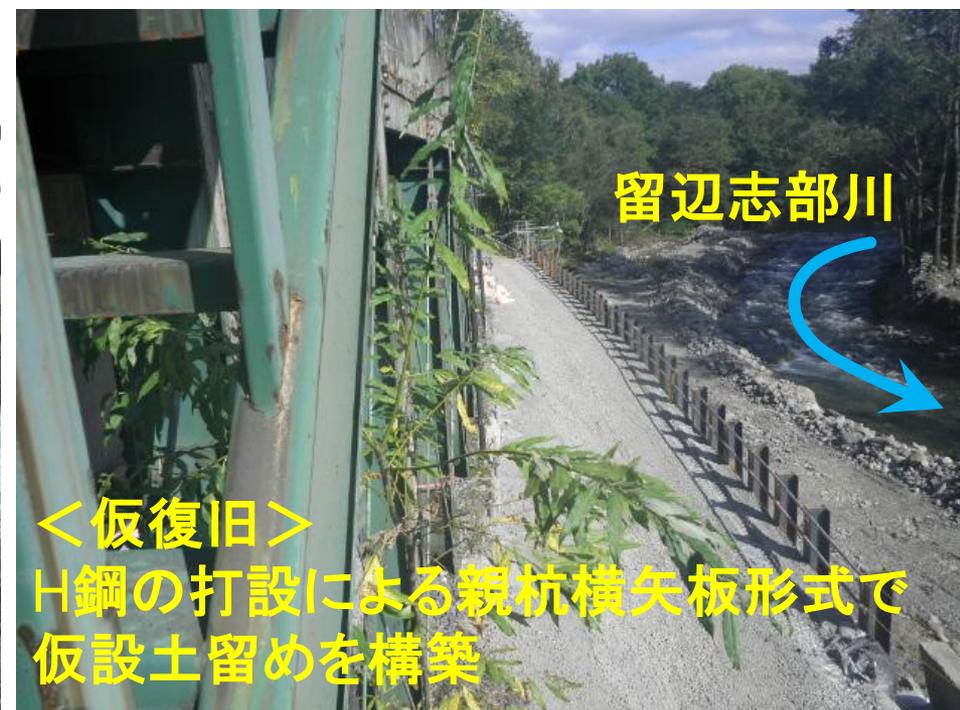
① 石北線 上川～中越間 護岸流失・路盤流出

10/1より運転再開

- ・仮設土留めを流用して河川側に重力式コンクリート護岸
- ・盛土の侵食対策として、のり面にブロック護岸を配置

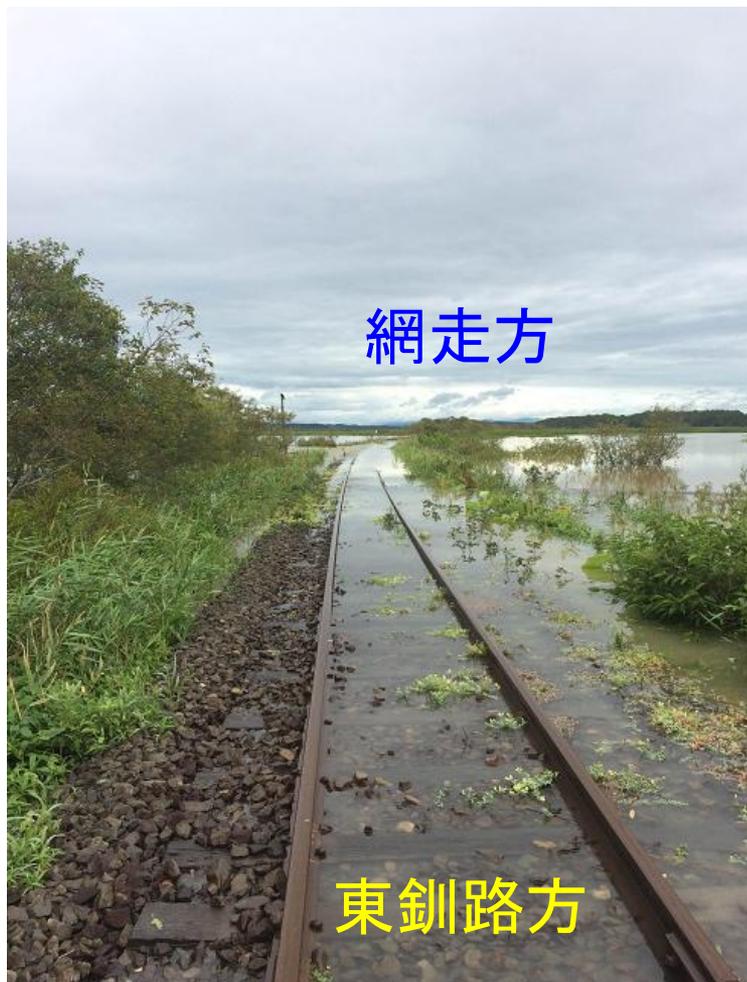
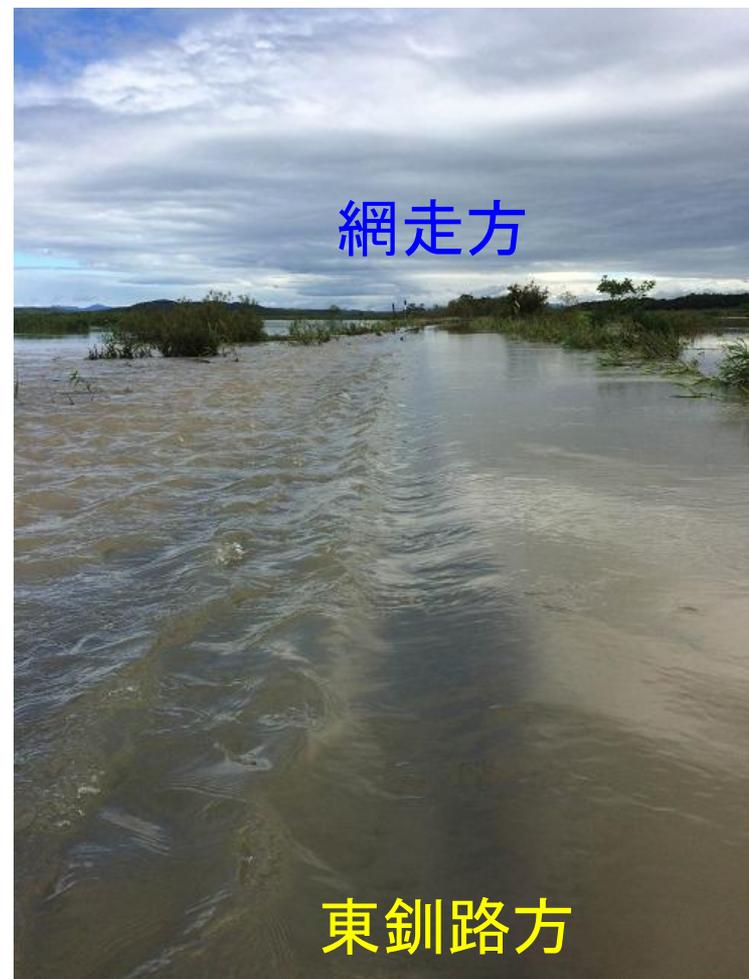
② 釧網線 塘路～茅沼間 → 線路冠水

9/14より運転再開

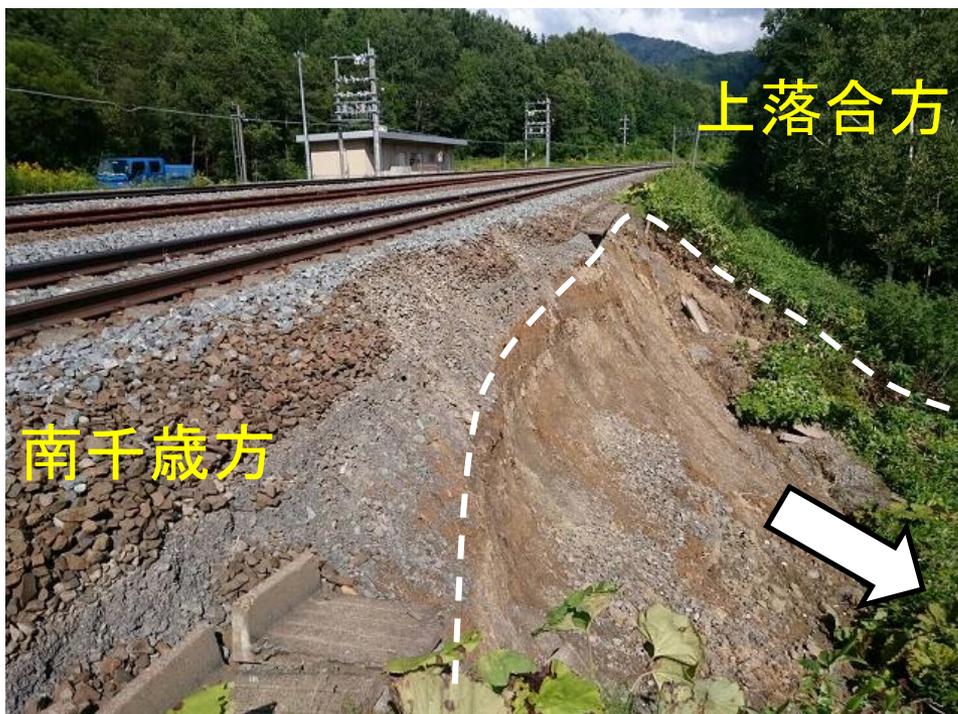
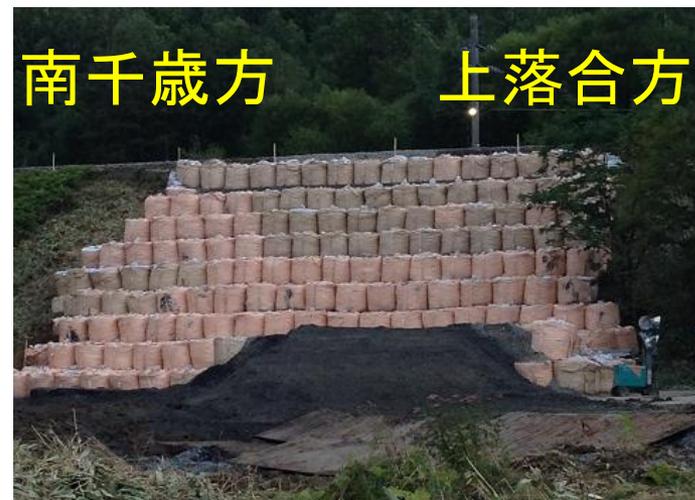
③ 石勝線 木口力信号場構内 → 盛土崩壊 (8/25に発生)

9/8より運転再開

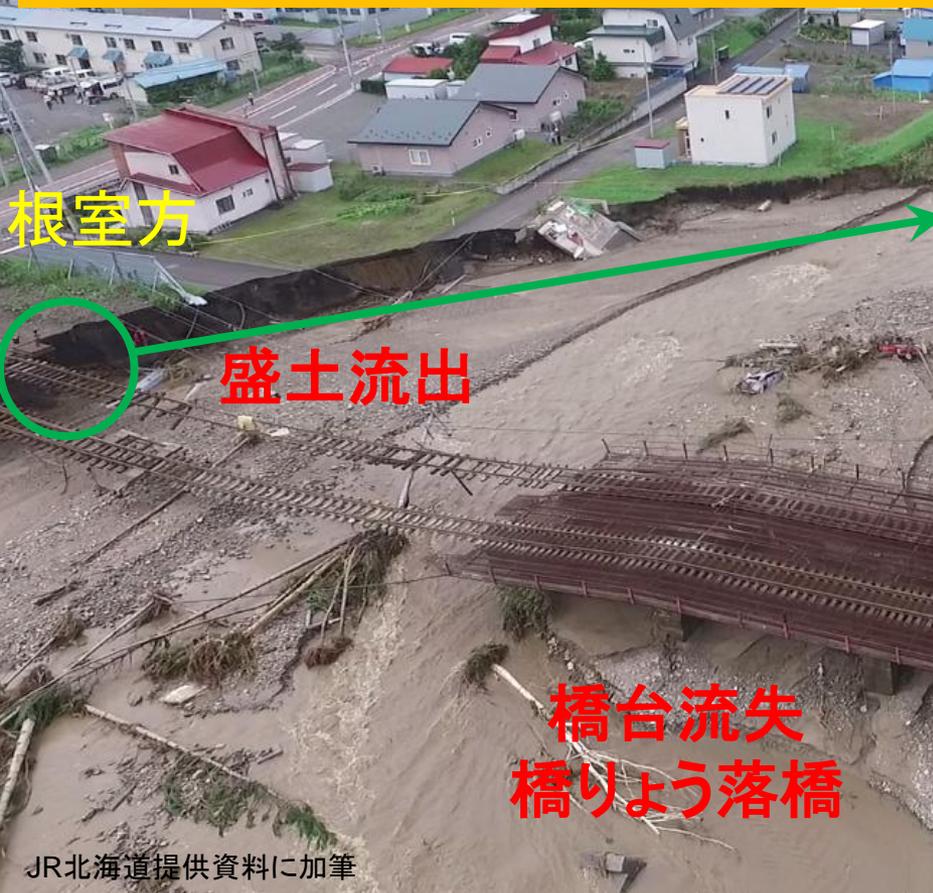
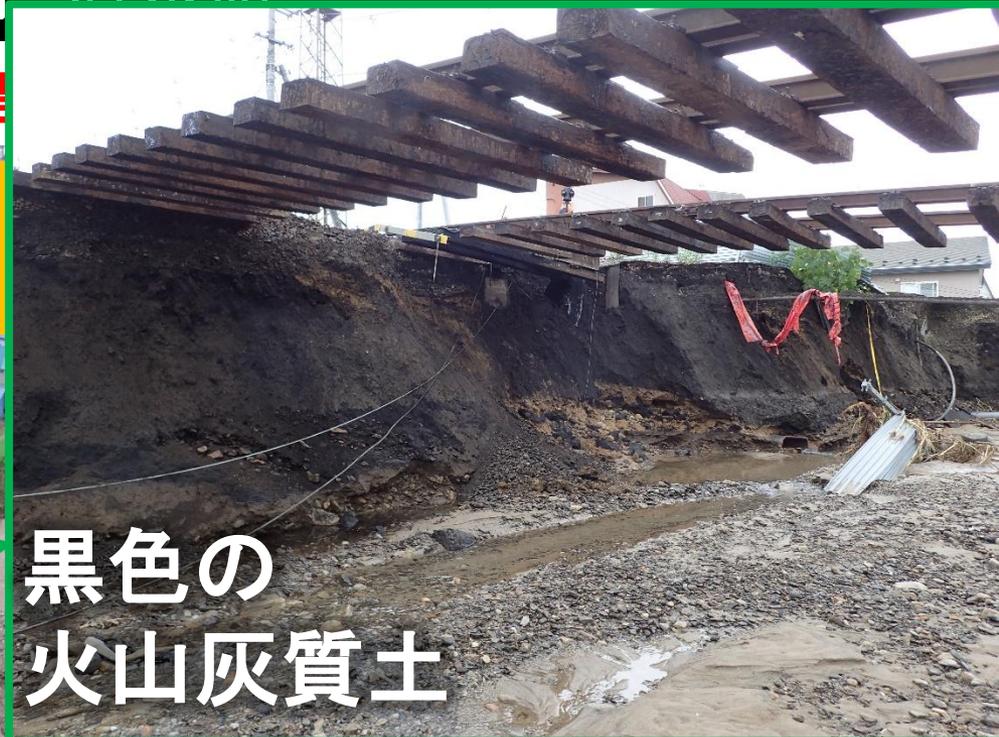
(1) 下新得川橋りょう(明治40年建)

橋長31mの3径間橋梁
橋台1基が流失し、桁1連が落橋

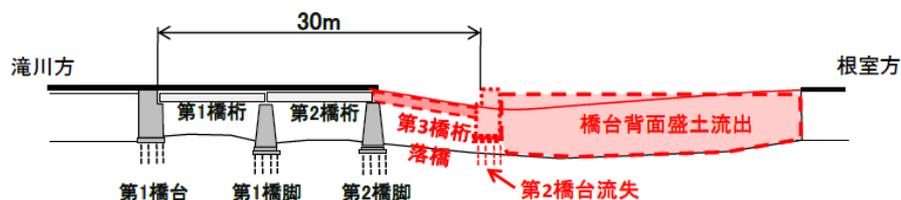
被災状況側面図

(1) 下新得川橋りょう → 31mの3径間から35mの単径間で復旧

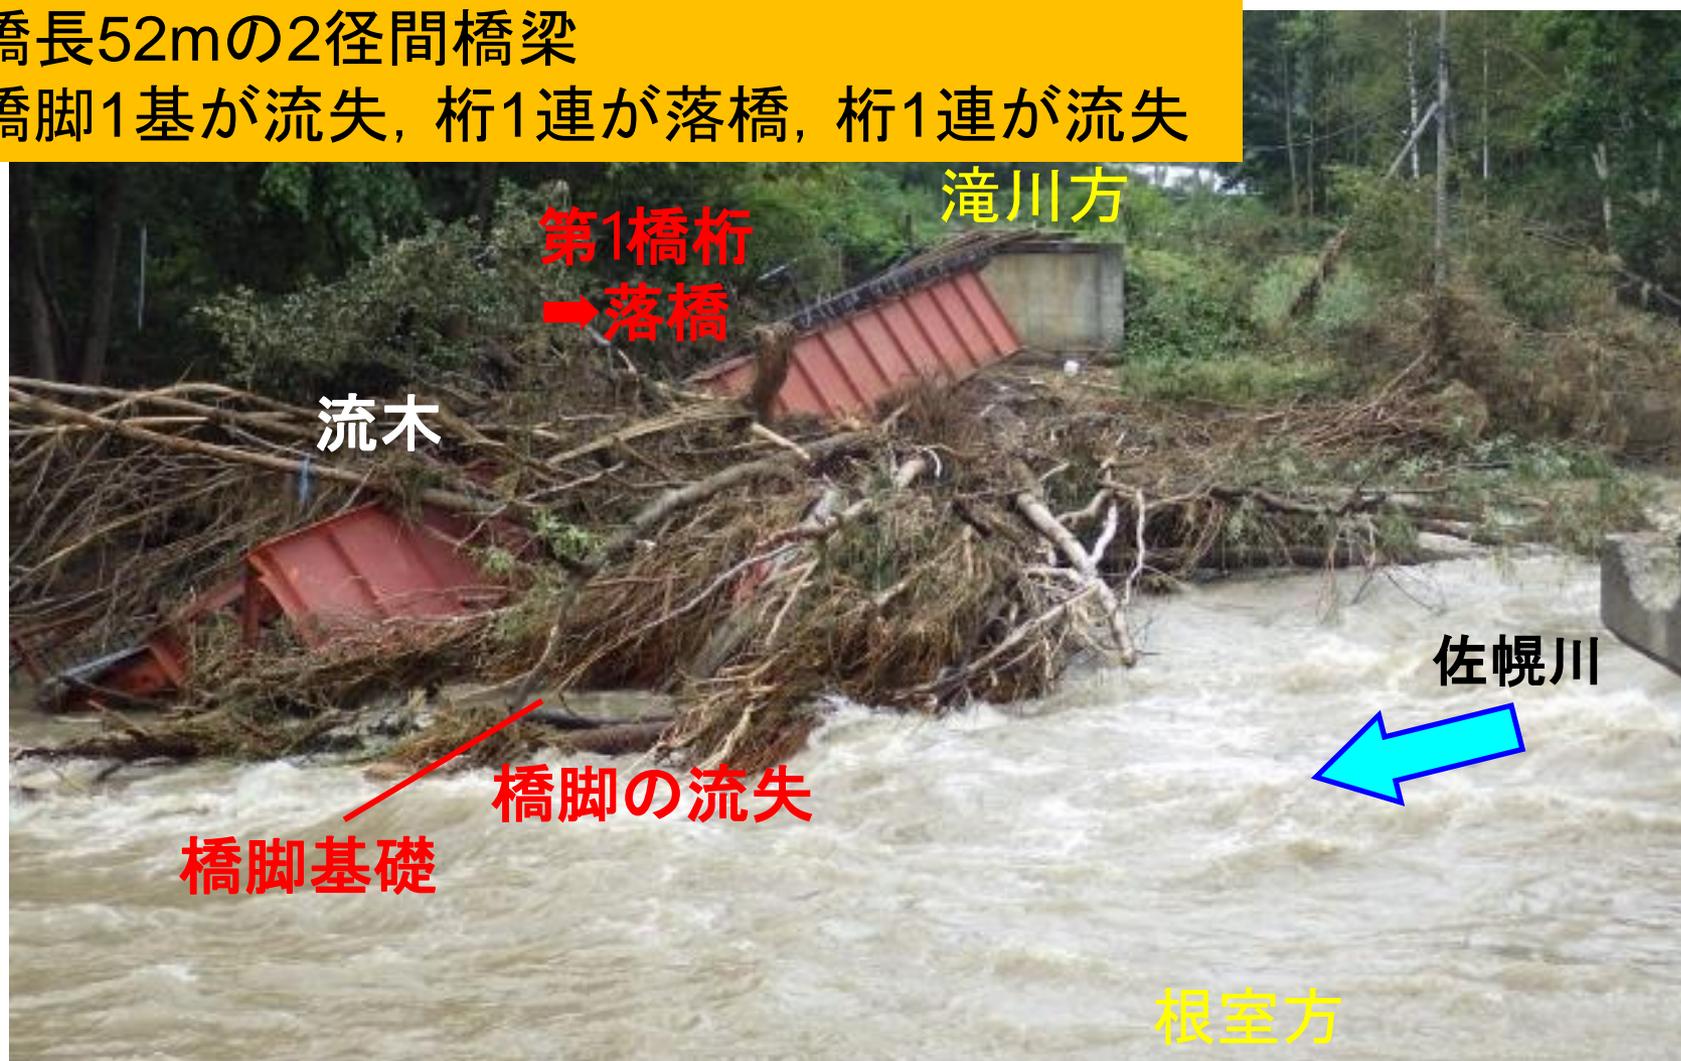
(2) 第1佐幌川橋梁(昭和48年建設)

橋長52mの2径間橋梁

橋脚1基が流失, 桁1連が落橋, 桁1連が流失

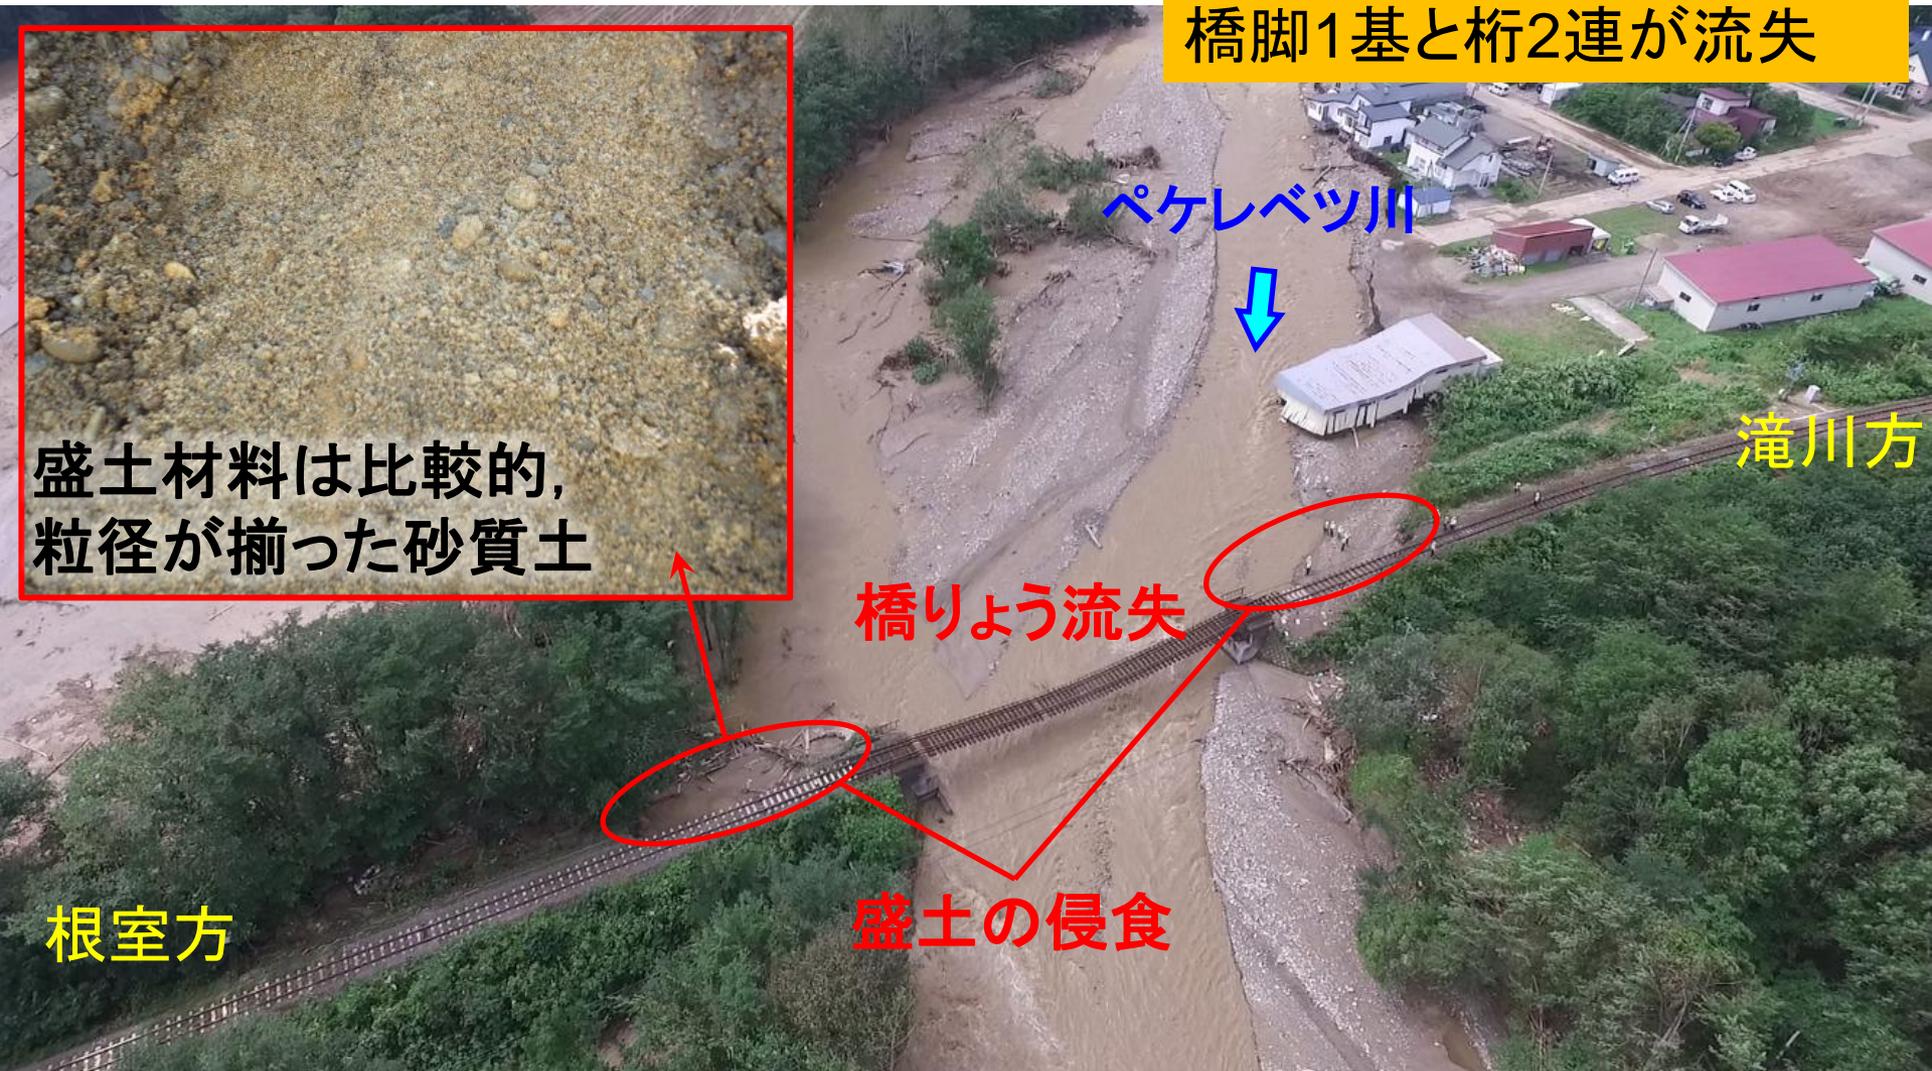
(3) 清水川橋梁(明治40年建設)

橋長34mの2径間橋りょう
橋脚1基と桁2連が流失

盛土材料は比較的、
粒径が揃った砂質土

橋りょう流失

盛土の侵食

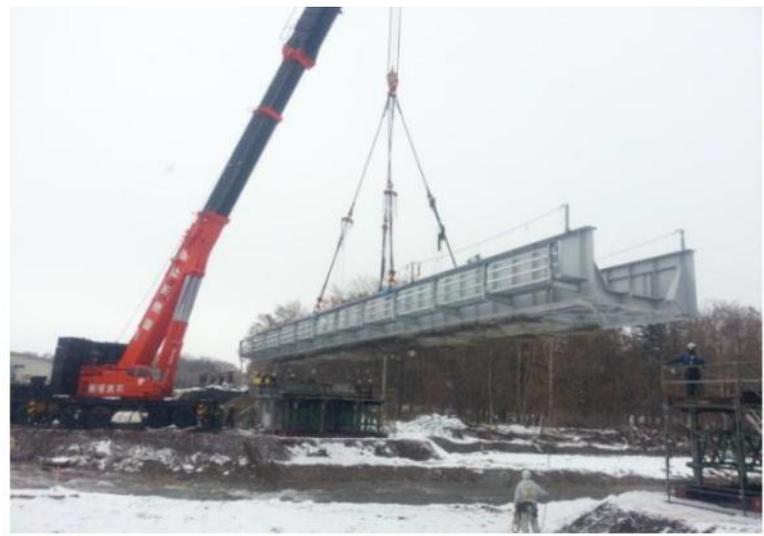
橋桁架設中(11月8日)

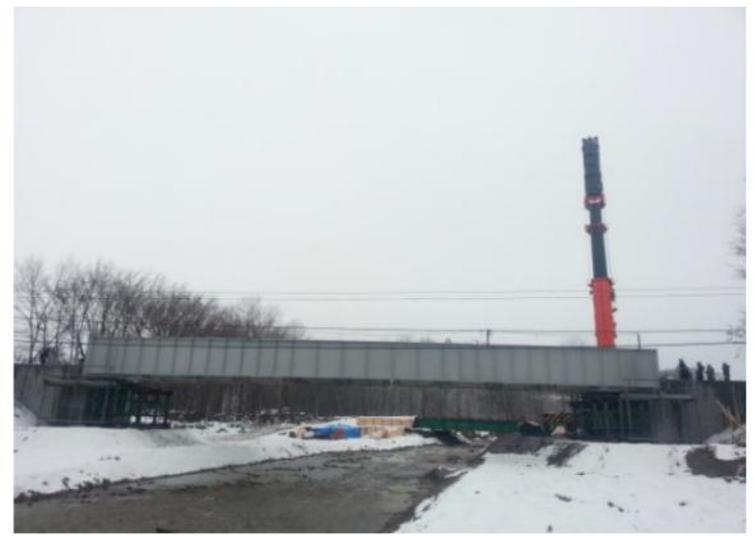
橋桁架設完了(11月8日)

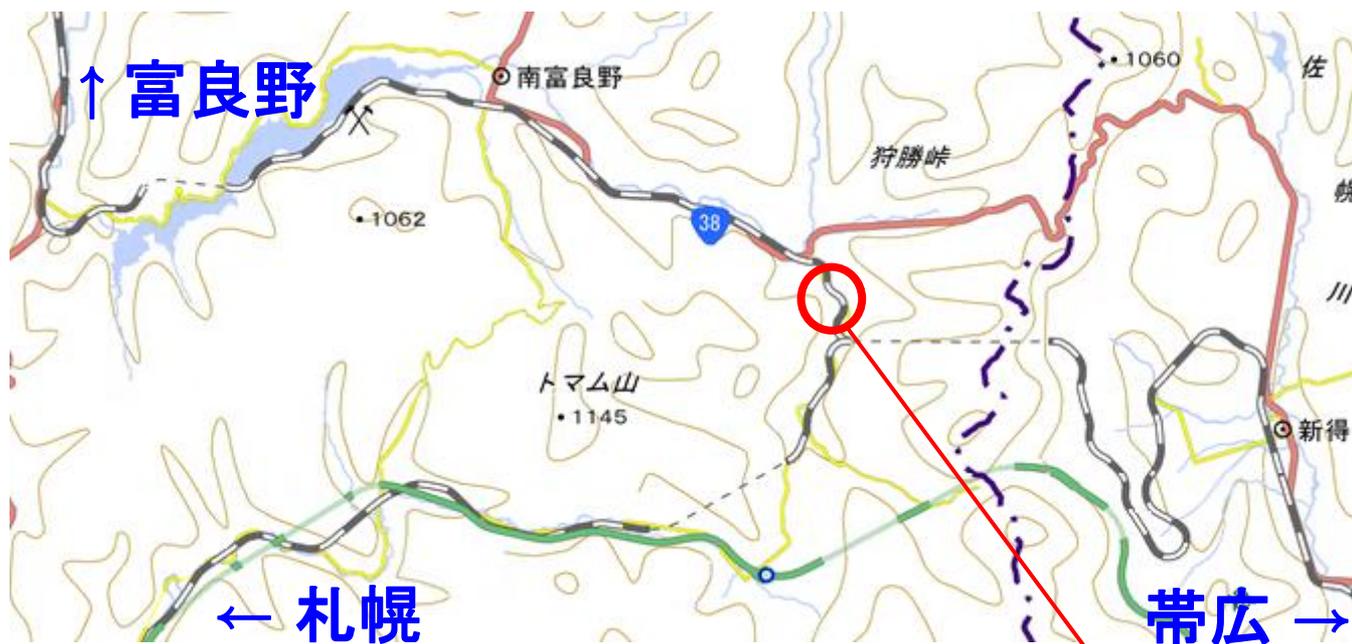
(1) 第4落合トンネル入口 斜面崩壊

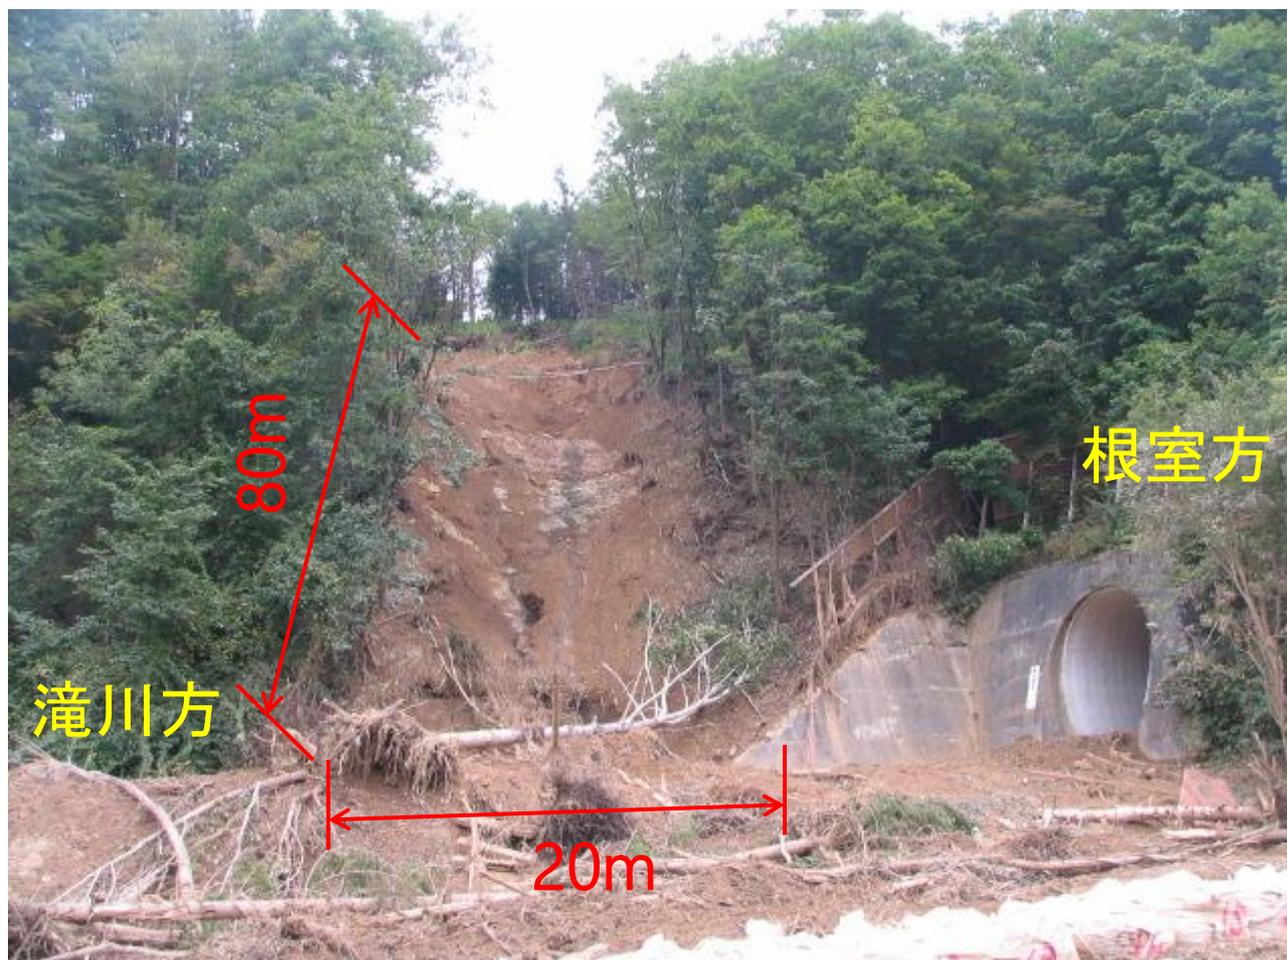
(4) 第4落合トンネル坑口

多量の雨水により表土と基盤面の境界で浅層崩壊が発生
