高速道路の被害と復旧

苫小牧工業高等専門学校 所 哲也

道東道の被害状況

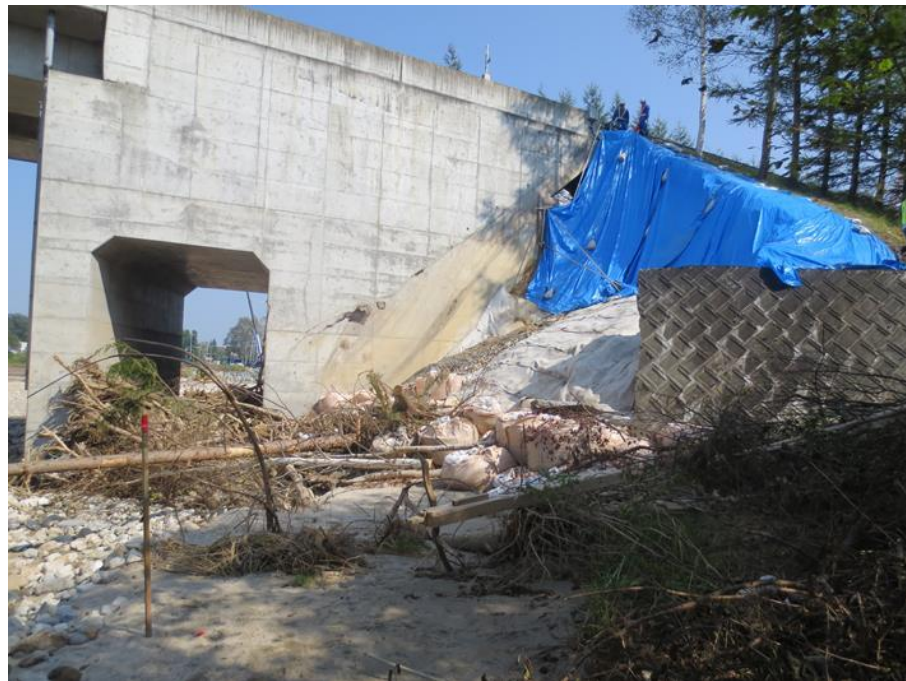
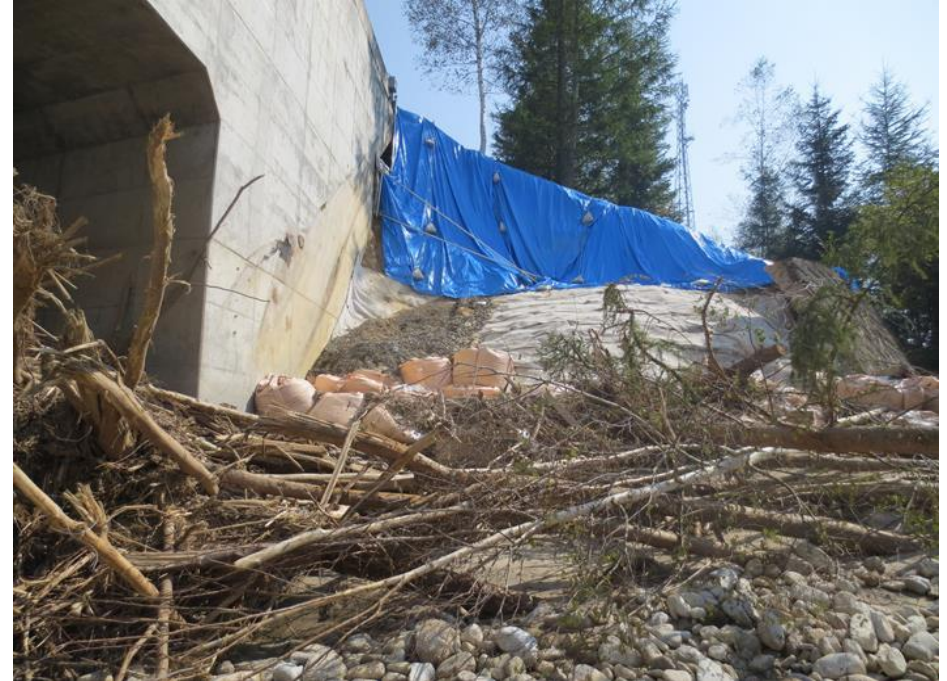
被害概要

水路閉塞による盛土洗堀,
ブロック積み擁壁の崩落

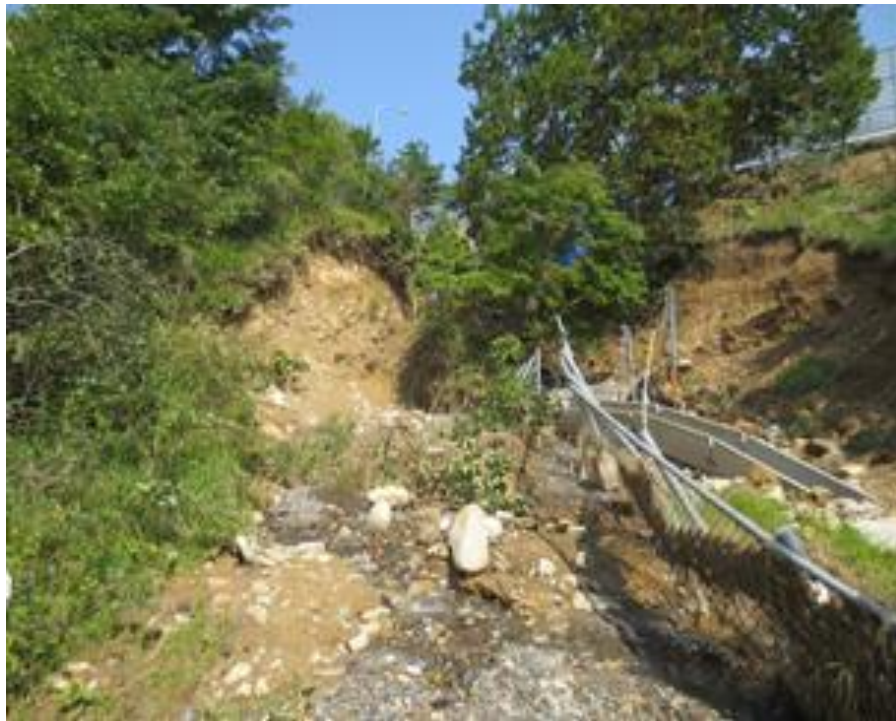
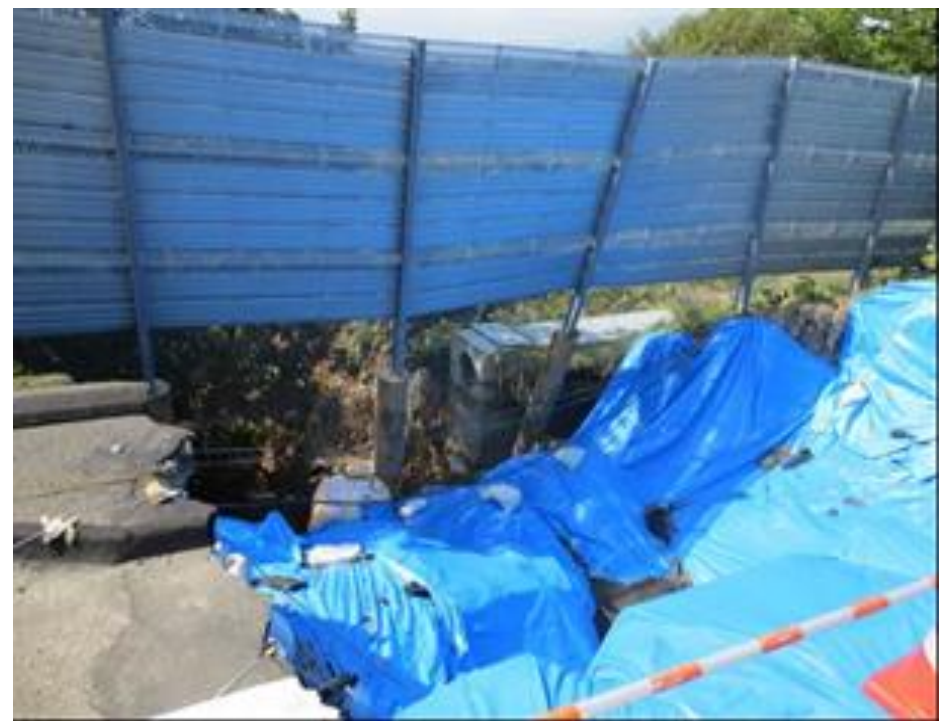
十勝清水ICランプ

被害概要

盛土崩落に伴う，路面の陥没

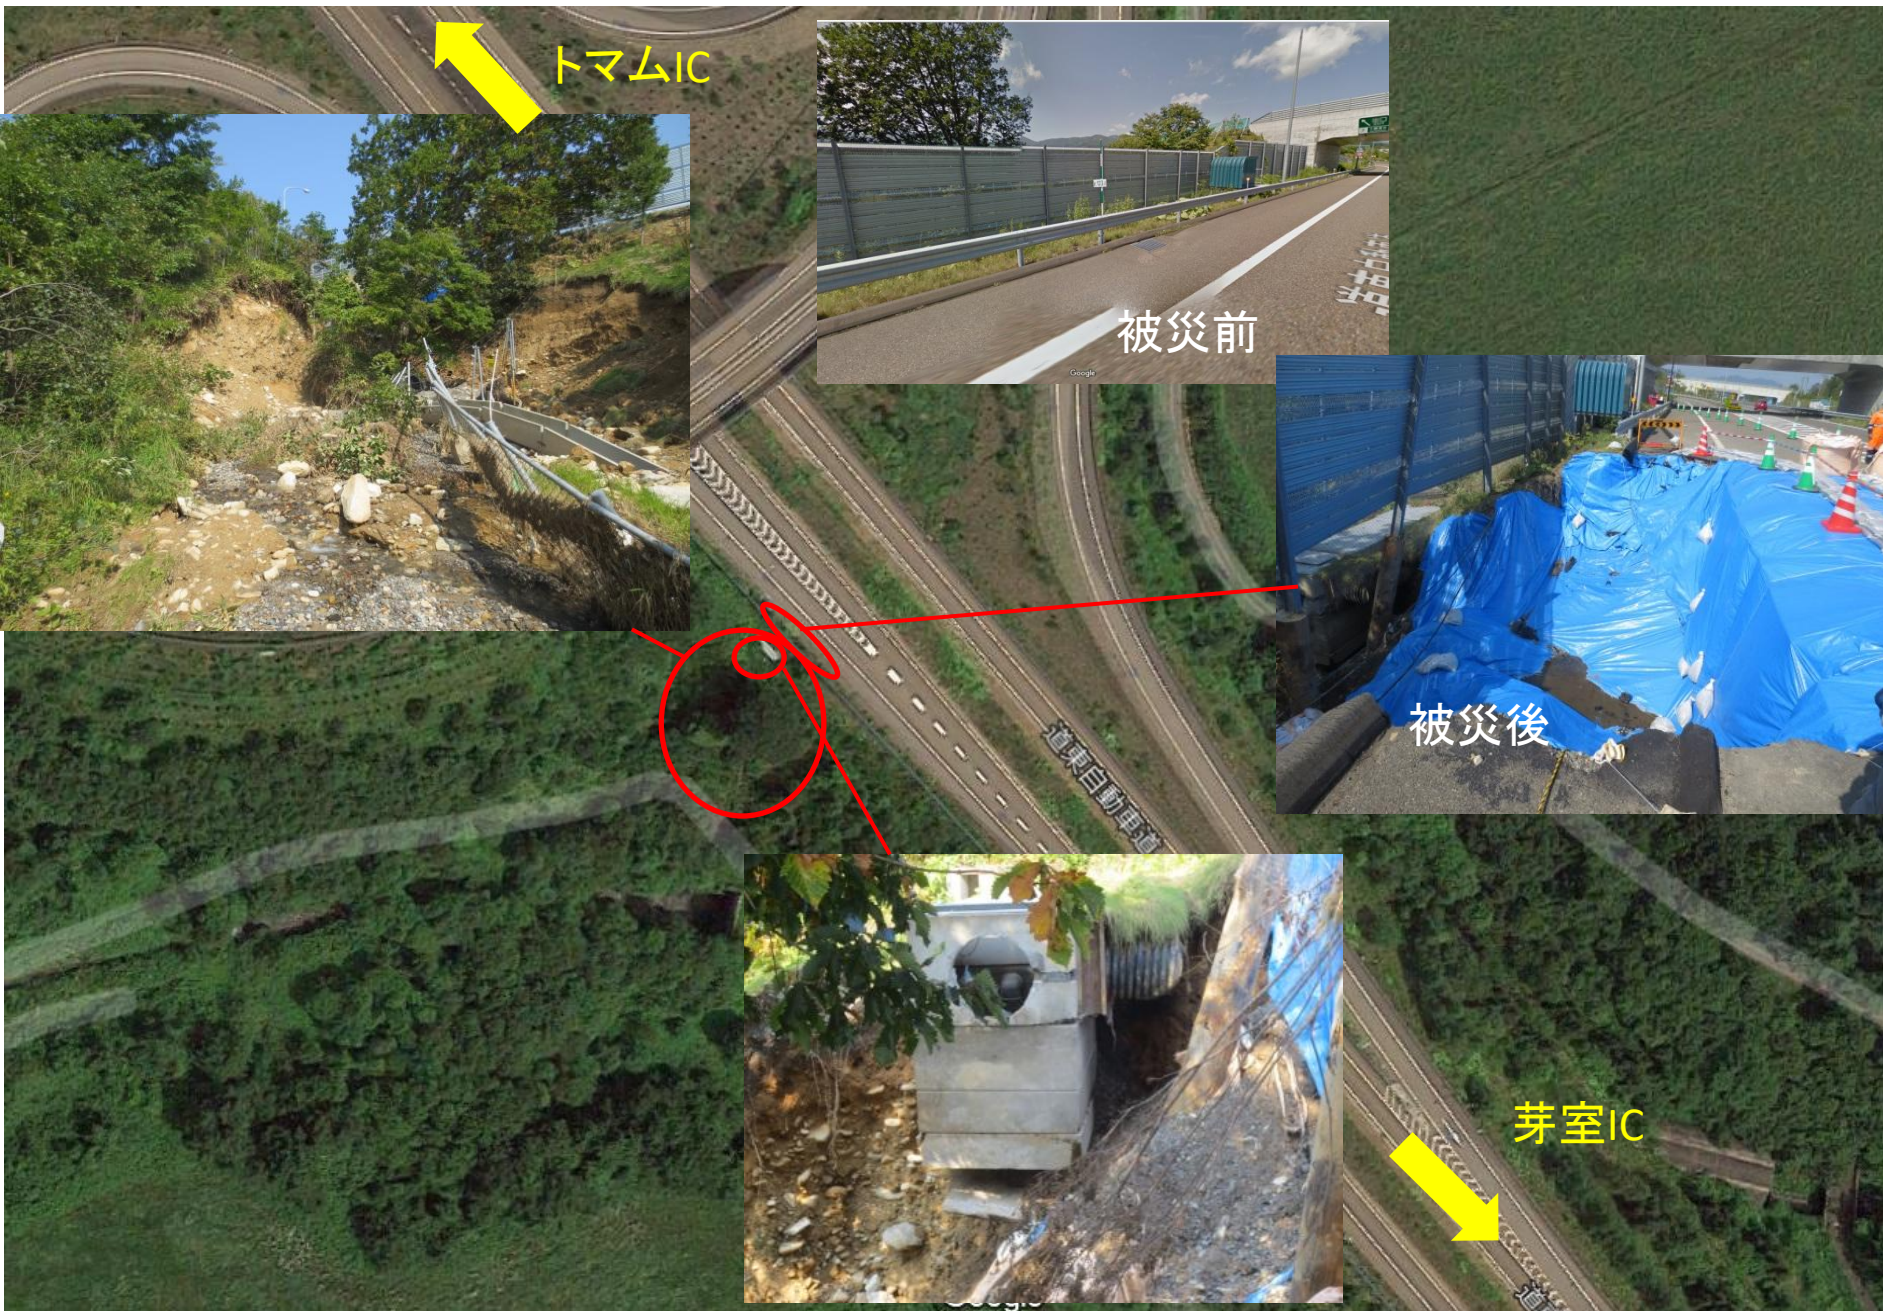
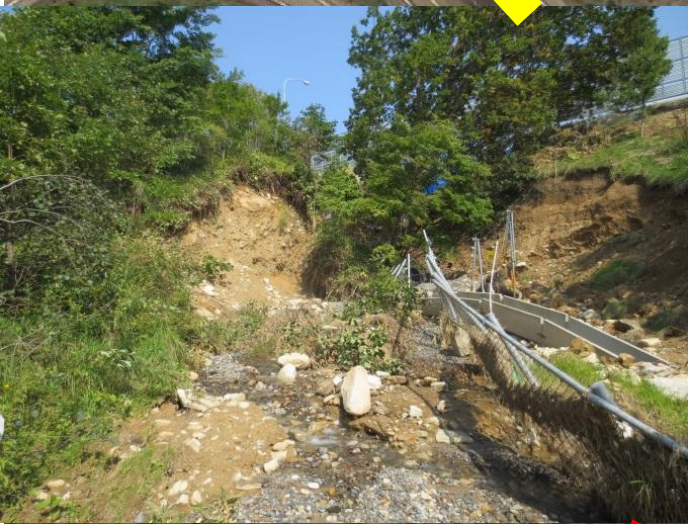
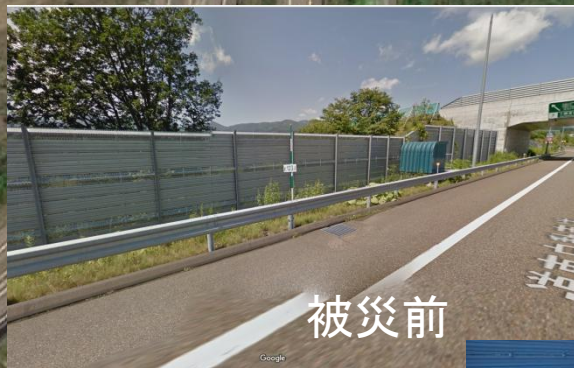
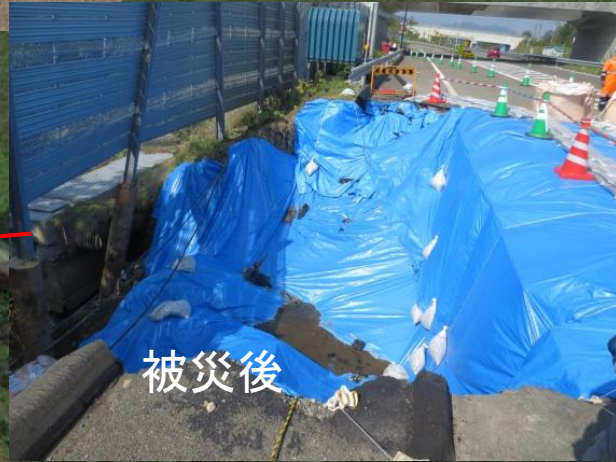
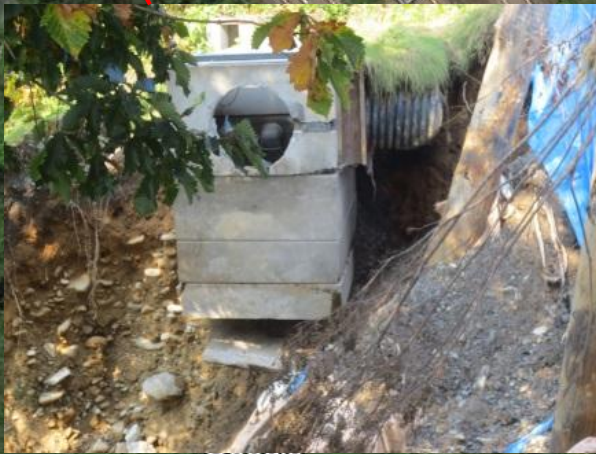
十勝清水IC ランプ盛土崩落，路面陥没

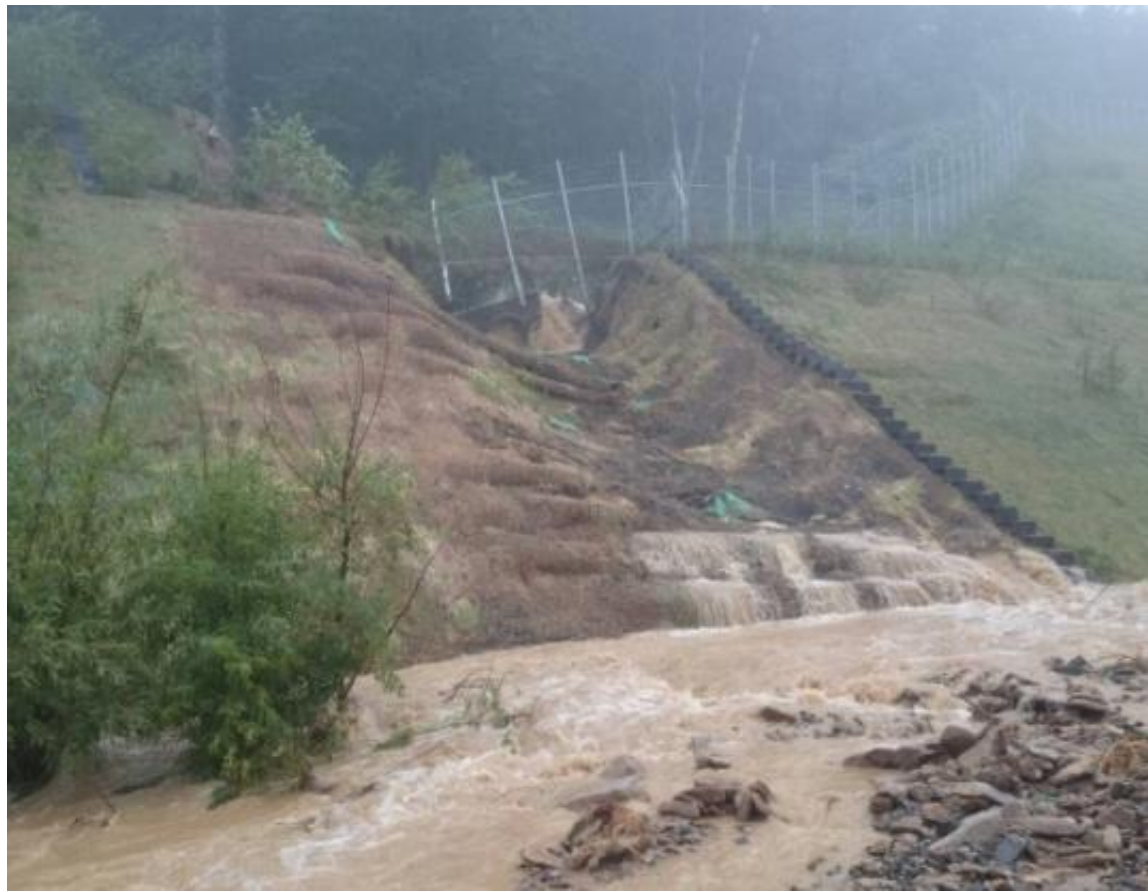
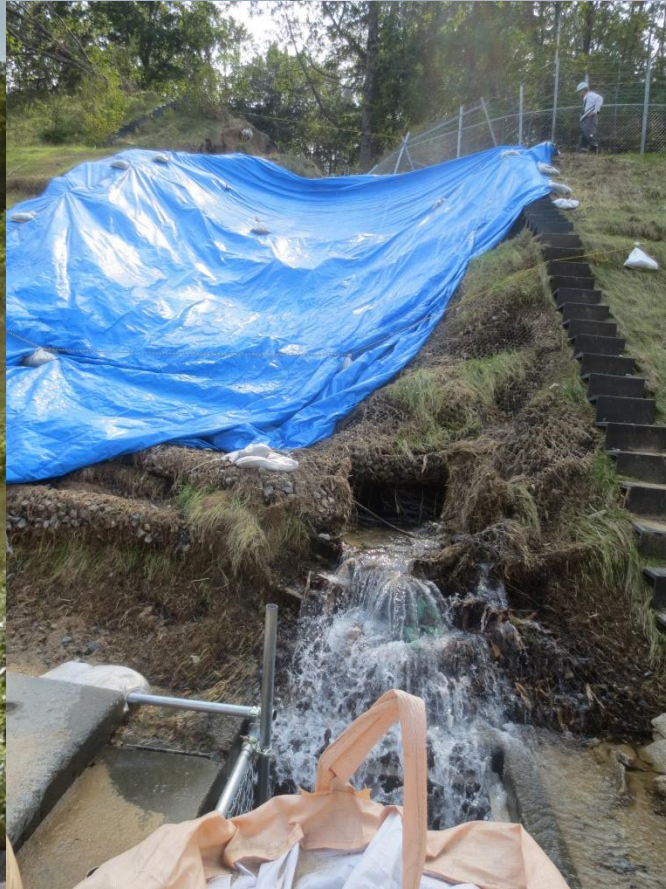
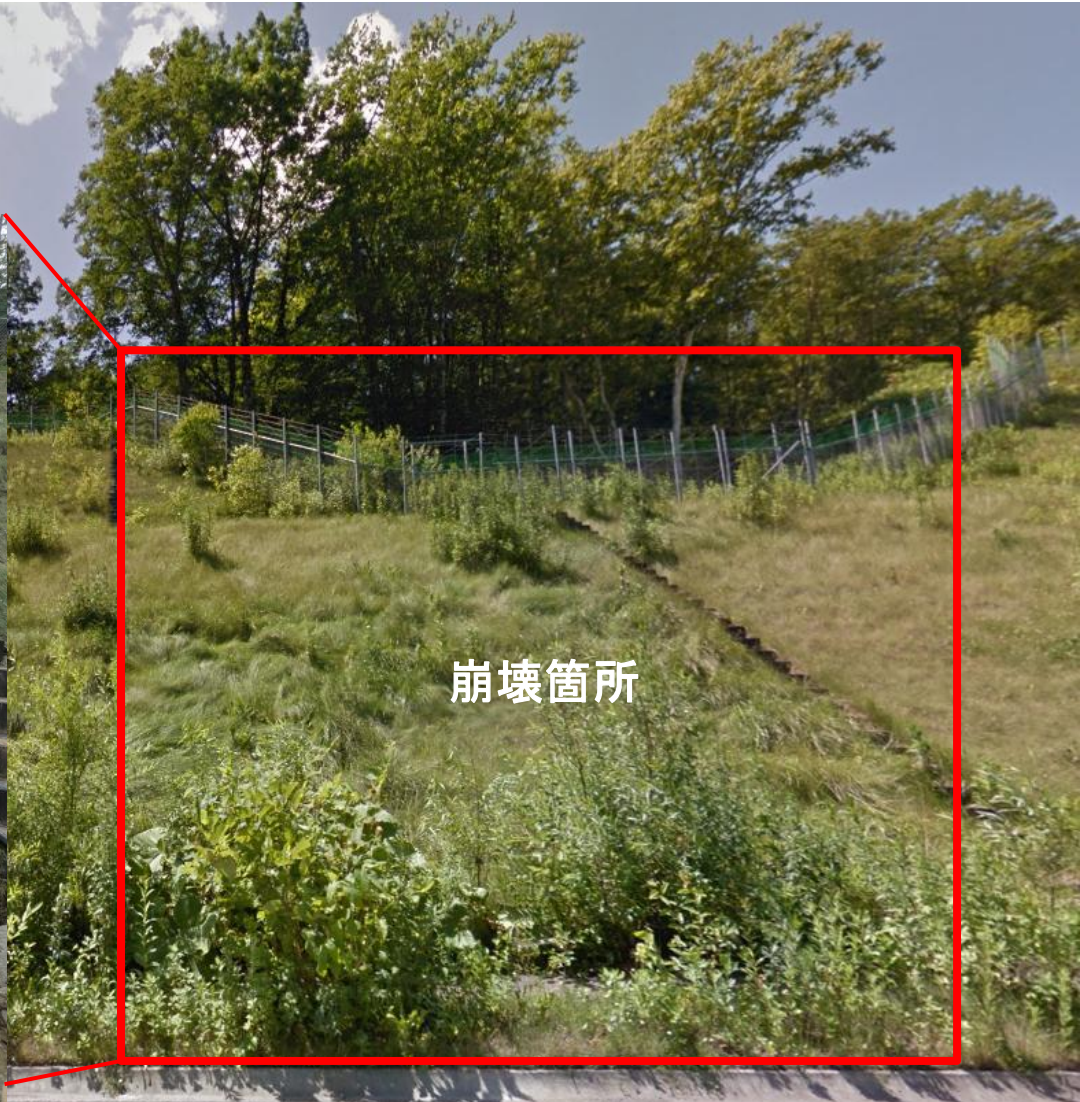
被害概要 切土崩落(切土1~3段)

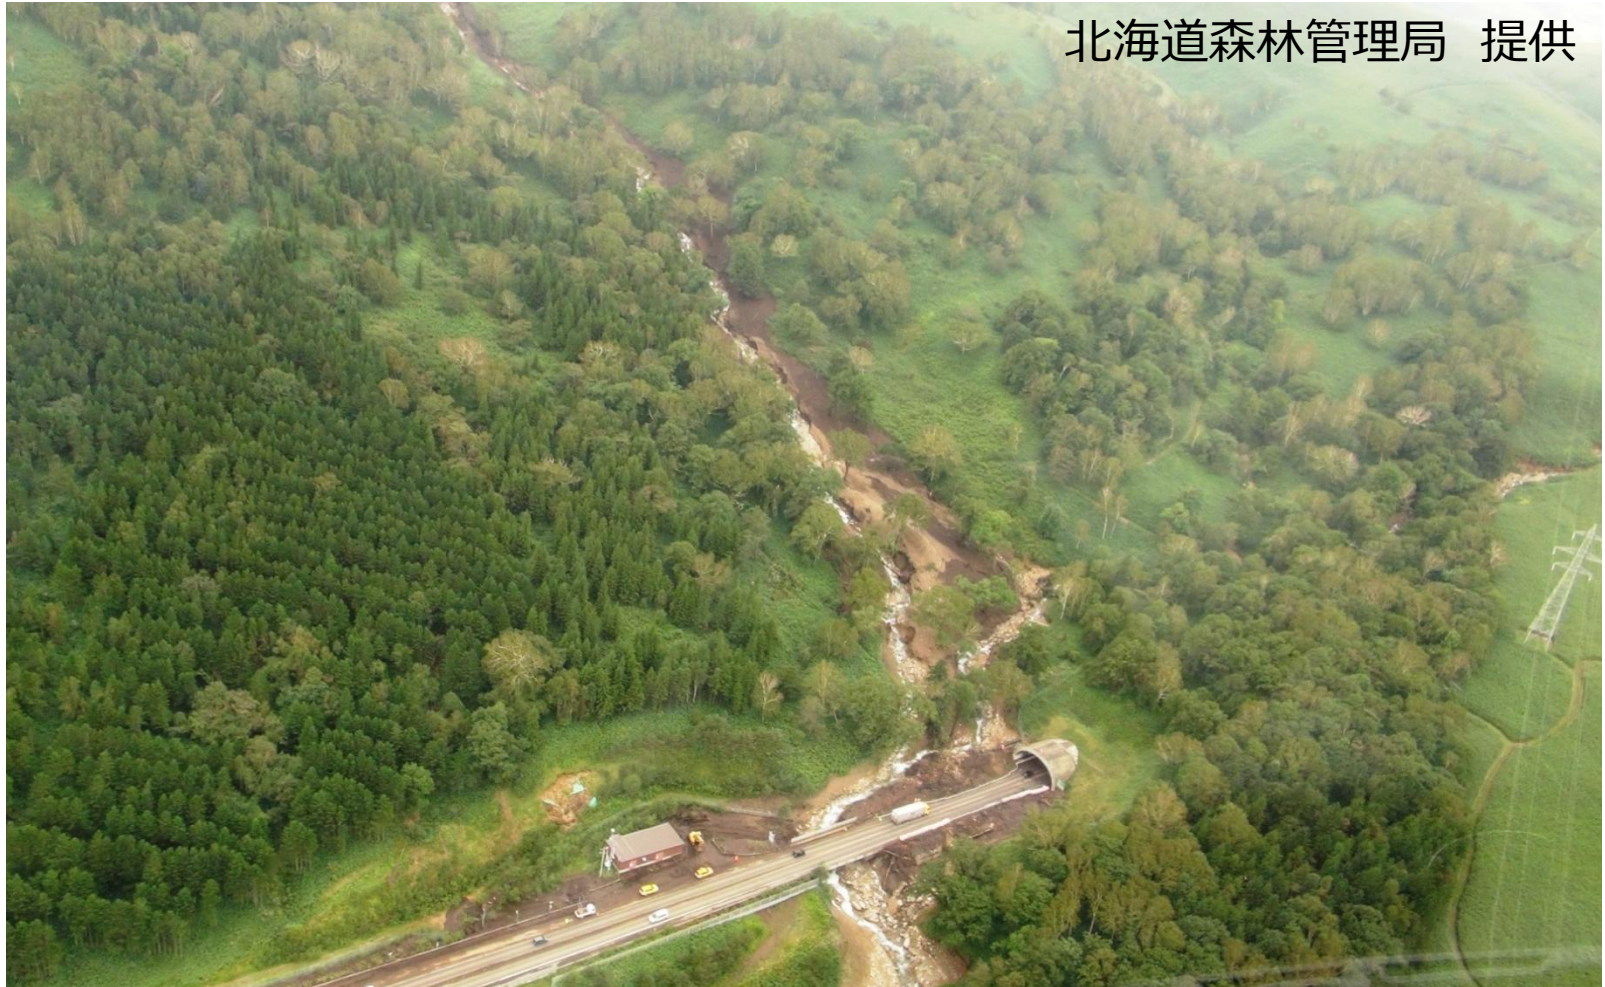
狩勝第2TN東坑口

被害概要

土石流による土砂堆積

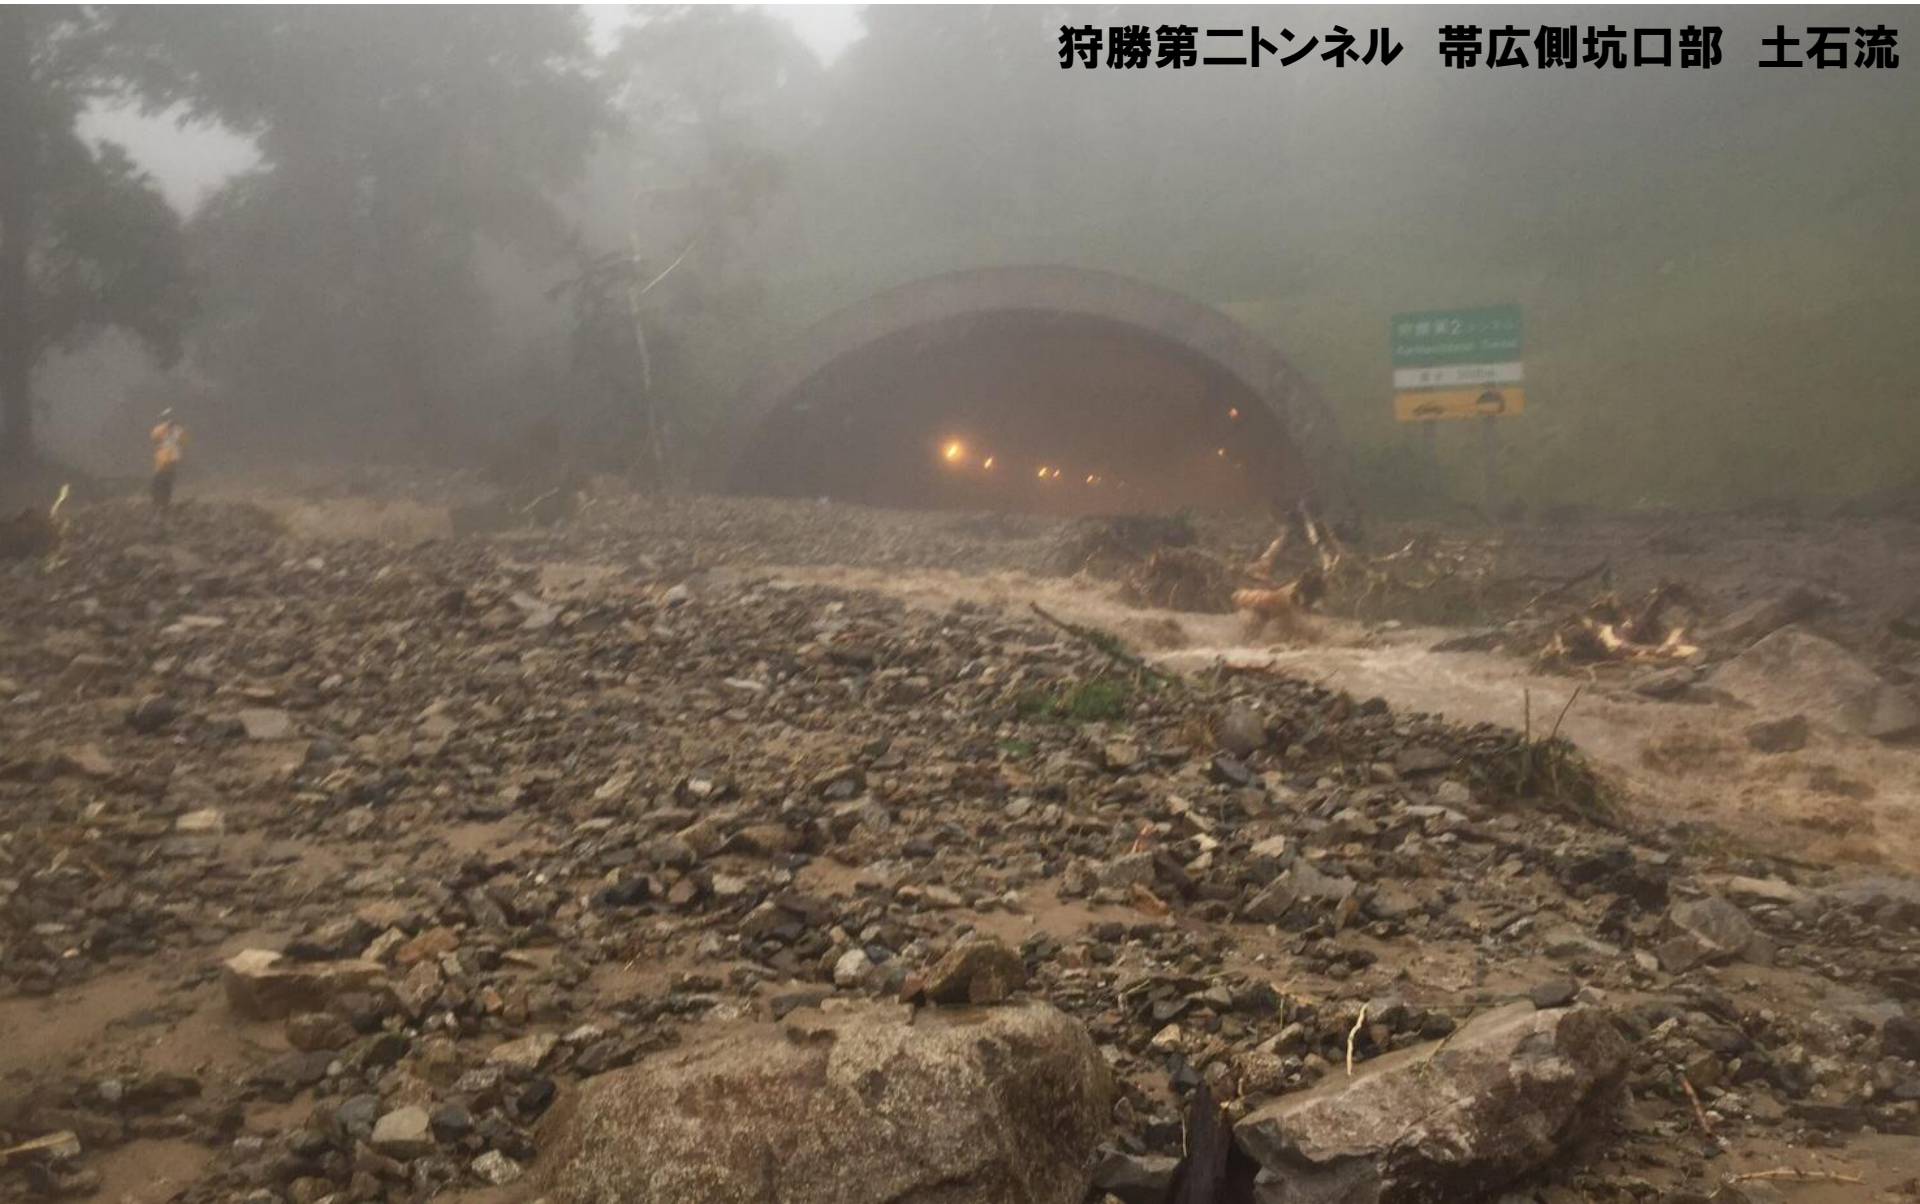
狩勝第二トンネル 帯広側坑口部 土石流
